Análise Experimental

Descrição dos Ensaios

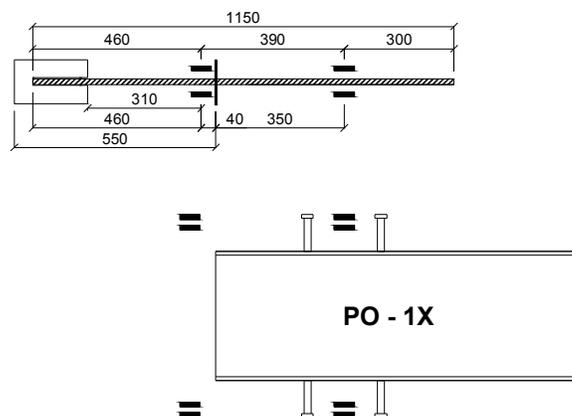
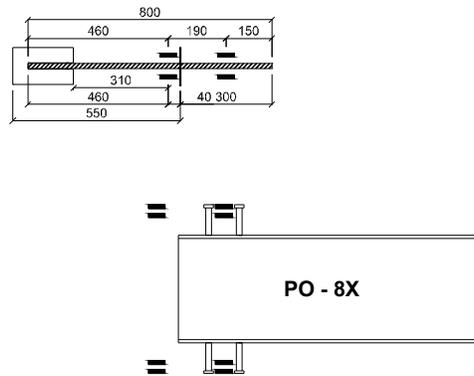
Figura 5.58 – Posicionamentos dos extensômetros na série de ensaios PO 1X

Dois novos posicionamentos de extensômetros internos na laje de concreto foram utilizados visando a obtenção de melhores resultados. As séries de ensaios 1X e 8X, Figura 5.58 e Figura 5.59, posicionam os extensômetros na linha transversal onde os conectores de cisalhamento trabalham, onde ocorrem as prováveis fissuras de maior importância na laje de concreto, e outro posicionamento entre os conectores de cisalhamento nos casos das séries 2X e 7X, Figura 5.60 e Figura 5.61, os quais verificam esta região intermediária onde ocorrem as possíveis fissuras.

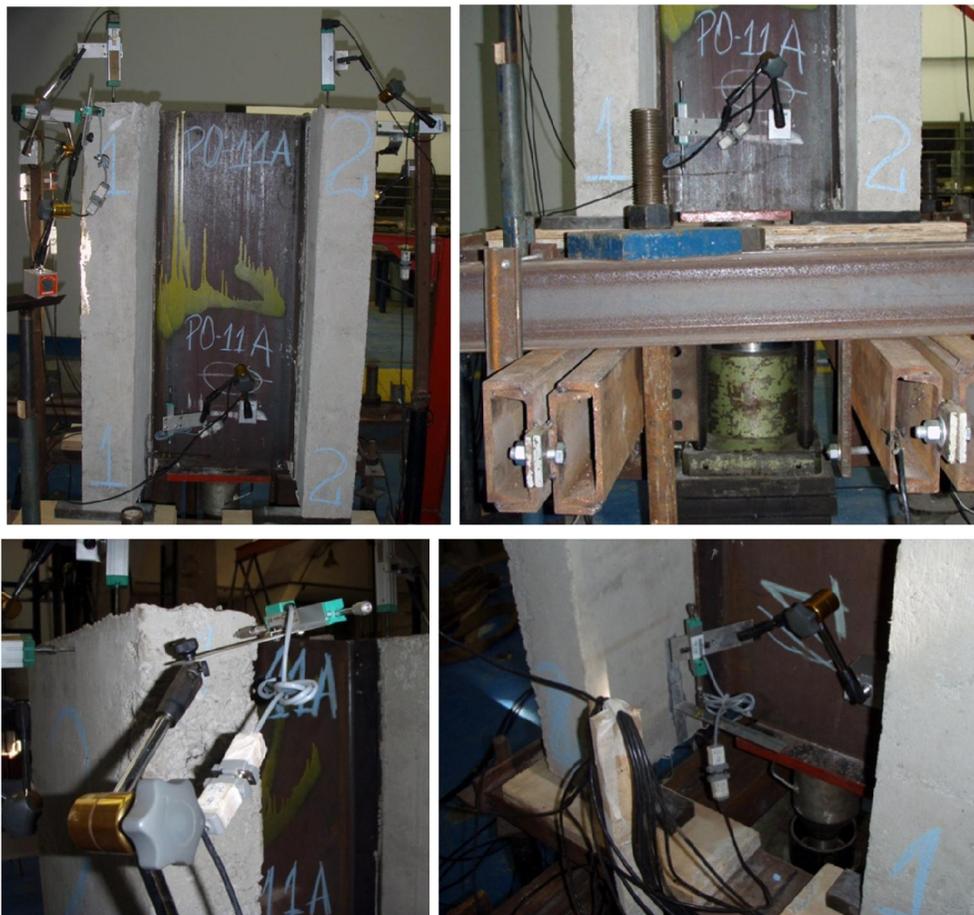
Os LVDT's da fase de ensaios definitivos (segunda fase), foram distribuídos com um número menor de posições, devido aos resultados obtidos nos pré-ensaios. Os ensaios foram todos instrumentados com LVDT's nas posições indicados na Figura 5.62.

Figura 5.62 – Posicionamento dos LVDT's

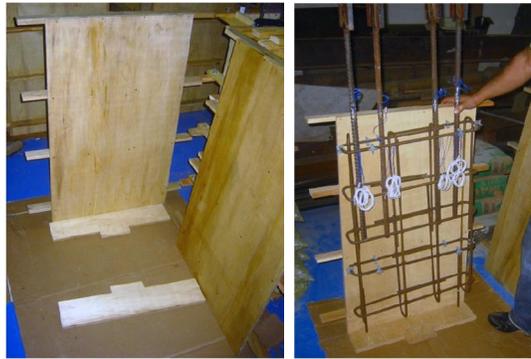
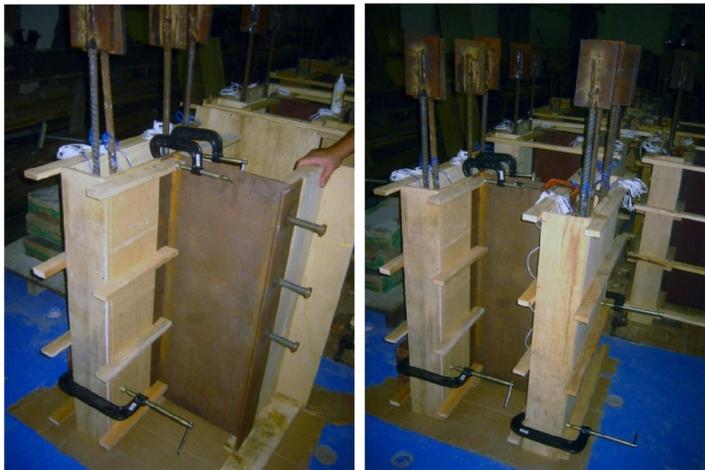
Figura 5.64 – Montagem da Forma para a Concretagem do Pull-out

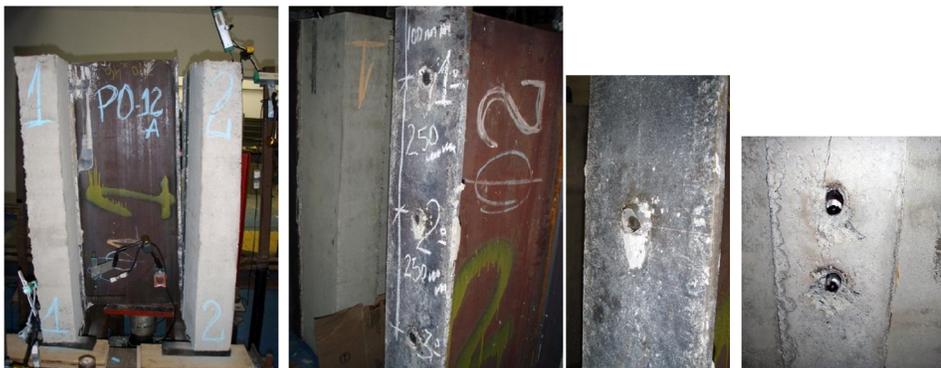
Os problemas ocorridos foram com relação à fabricação dos elementos dos ensaios, mais especificamente a solda entre conector de cisalhamento e viga de aço. Este modo de ruptura não foi previsto nos ensaios, pois considerava-se que esta solda garantiria a fixação dos conectores de cisalhamento diante de todas as solicitações impostas durante os ensaios. Nas figuras a seguir podem ser observadas as várias falhas ocorridas nas soldas dos conectores, notando que não existiu fusão entre os materiais, caracterizando a baixa amperagem no equipamento de solda. Na Figura 5.65, pode-se observar a estrutura de colapso com o perfil metálico desligado da laje de concreto após a ruptura da solda dos conectores.

Figura 5.65 – Ruptura da solda dos conectores de cisalhamento

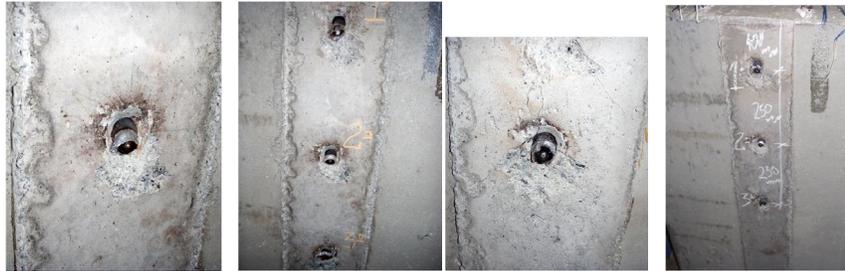
Na Figura 5.66, pode ser visto com mais detalhe a base do conector de cisalhamento praticamente intacta, confirmando a hipótese de baixa amperagem

no equipamento de solda, gerando uma fusão insuficiente entre os materiais, tornando a resistência da solda inferior a resistência dos outros elementos envolvidos no ensaio.

Figura 5.66 – Detalhe das rupturas das soldas dos conectores

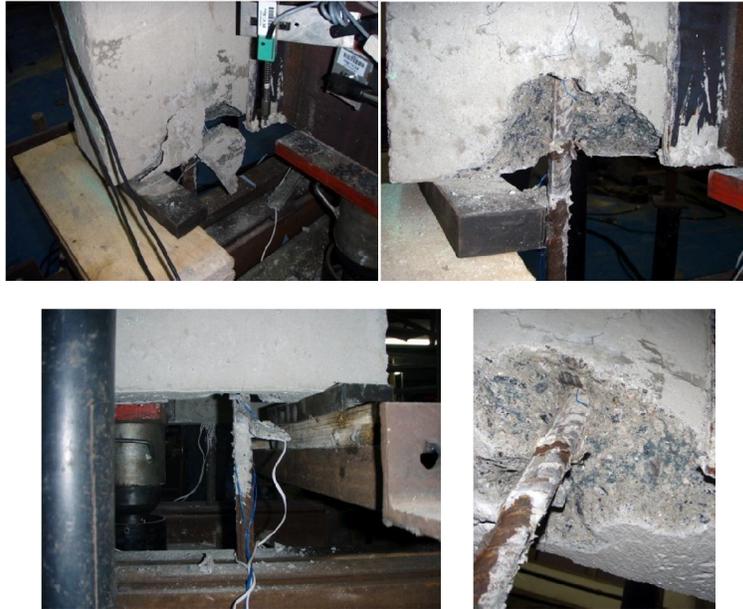
Na serie de ensaios PO-7X, Figura 5.72, nos ensaios PO-71 e PO-73 ocorreu a ruptura pela fragilidade da solda dos conectores. No ensaio PO-72, ocorreu o arrancamento da barra de armadura, Figura 5.73, devido a ruptura da ancoragem entre a barra e o concreto, modo de ruptura previsto, atingindo uma carga final de 448,56kN, sendo que a carga de ruptura prevista era de 480,95kN.

Figura 5.73 – Ruptura da ancoragem da barra de armadura do ensaio PO-72

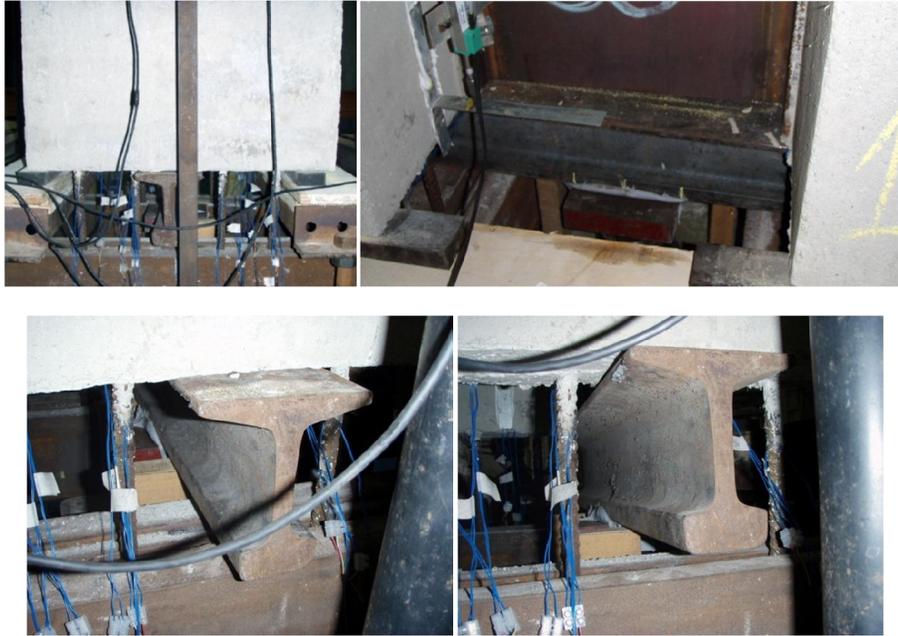
Os ensaios PO-82, Figura 5.75 e PO-83, Figura 5.76, foram modificados de forma que não ocorresse a ruptura na solda do conector de cisalhamento, as modificações foram semelhantes as realizadas no ensaio PO-13, Figura 5.68.

Figura 5.75 – Modificação na estrutura do ensaio PO-82

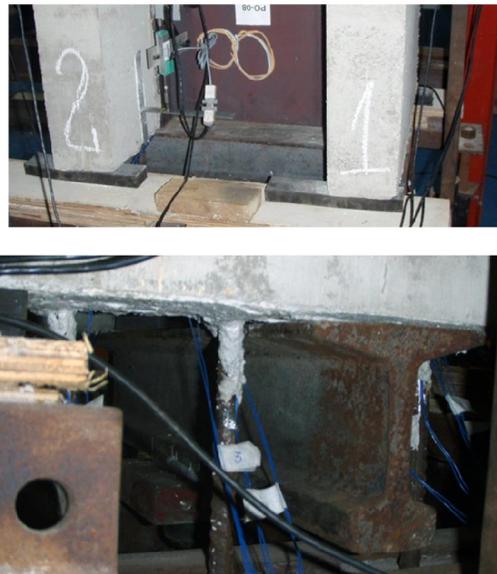
Figura 5.76 – Modificação na estrutura do ensaio PO-83

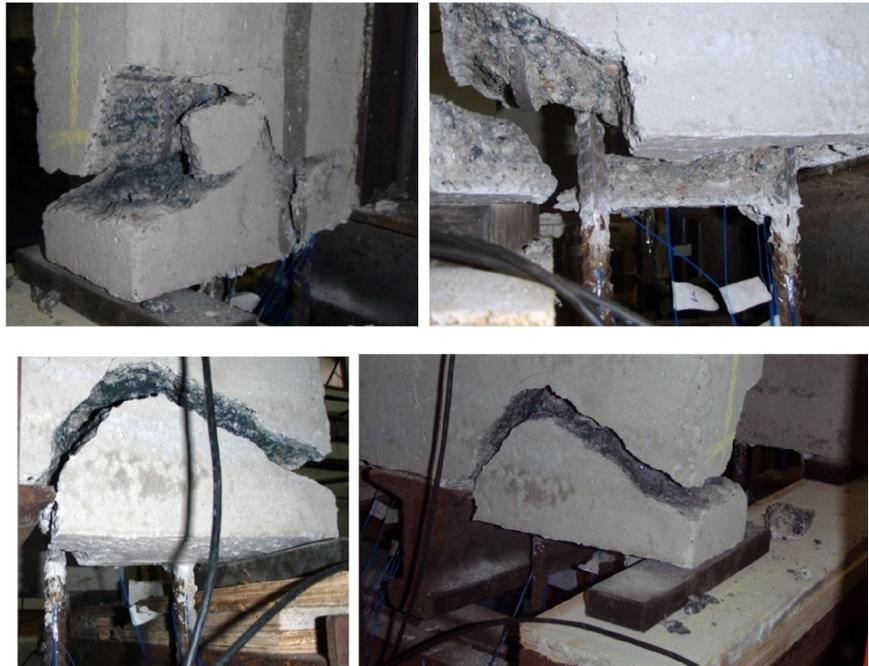
Ocorreu o arrancamento da barra de armadura, devido a ruptura da ancoragem entre a barra e o concreto, modo de ruptura previsto, atingindo uma carga final de 474,28kN para o PO-82, Figura 5.77 e 445,91kN para o PO-83, Figura 5.78, sendo que a carga de ruptura prevista era de 475,63kN.

Figura 5.77 – Ruptura da ancoragem da barra de armadura do ensaio PO-82

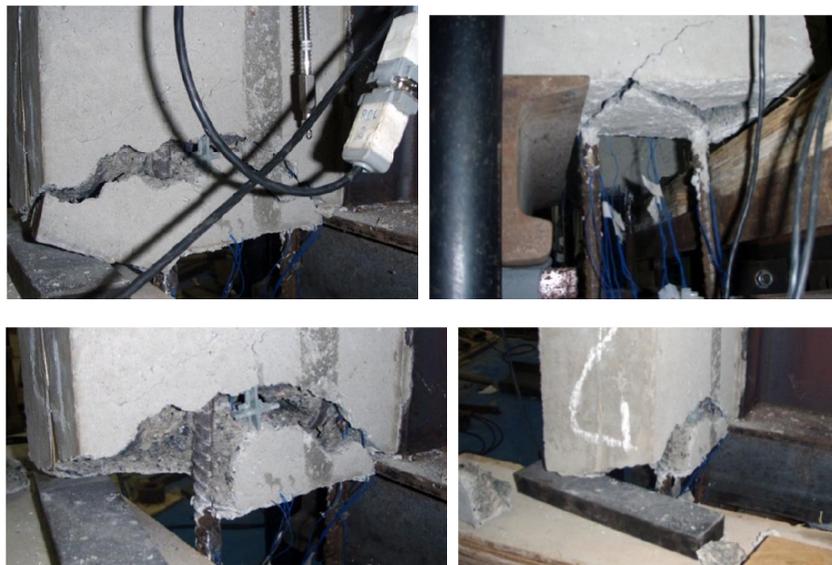
Figura 5.78 – Ruptura da ancoragem da barra de armadura do ensaio PO-83
