8. Resultados e discussões

8.1. Localização

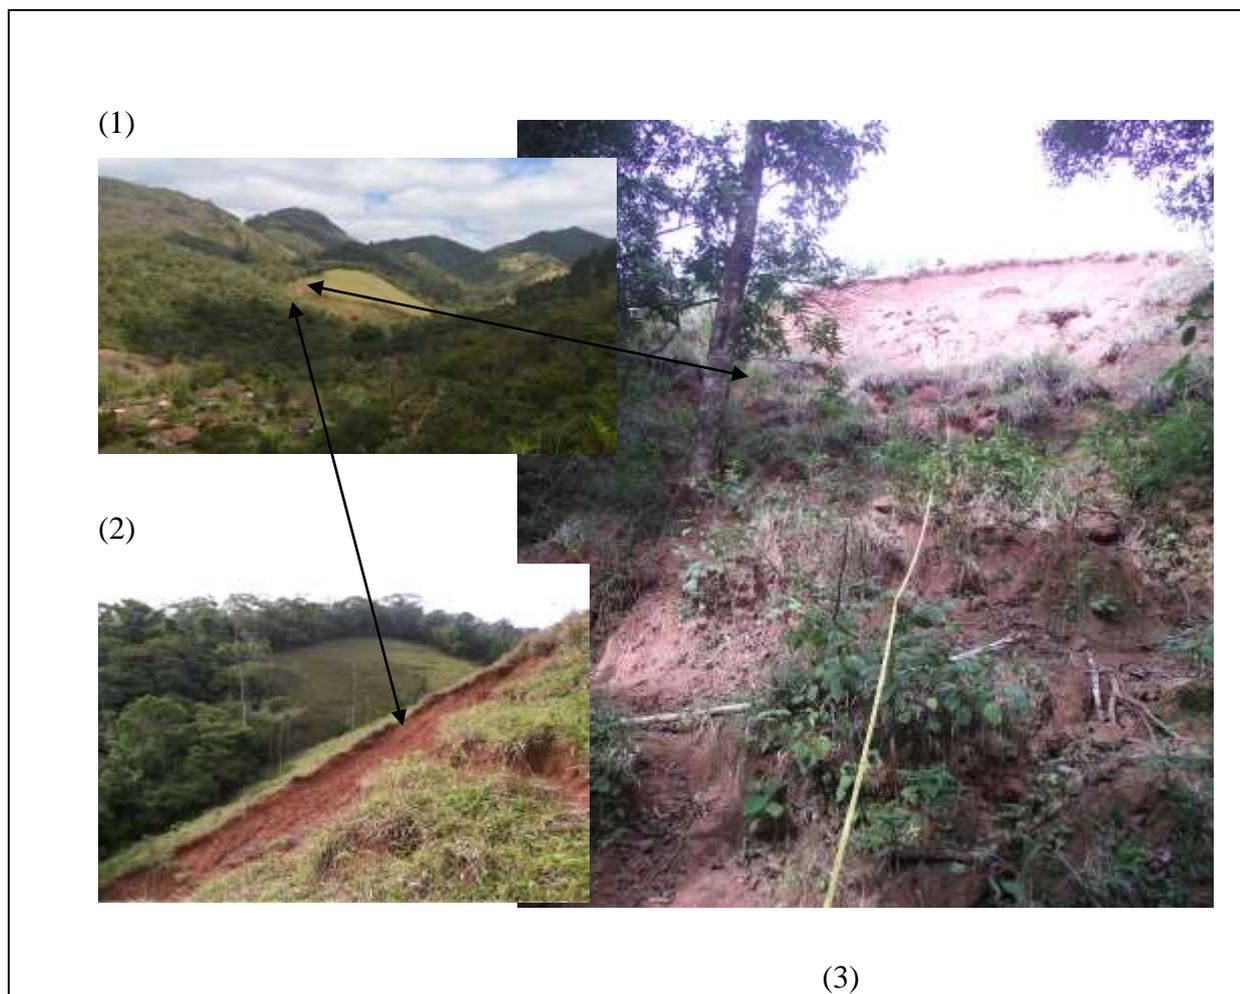
Figura 48: Encosta na bacia do rio São Pedro em área de pasto, com movimento da tipologia slide, iniciado em alta encosta. Vista de frente, de perfil e vista de baixo, no pé do movimento.

Após cumpridas as etapas caracterizadas na metodologia, buscou-se diagnosticar os movimentos de massa que ocorreram na área de interesse. Entre os pontos observados um deles foi escolhido para análises mais detalhadas e entendimento da dinâmica que se encontra na encosta. A área foi escolhida a partir de critérios como material mobilizado e tamanho do movimento e apresentava 46 m de comprimento por 24,5 m de largura (Figura: 48 (1), (2) e (3))

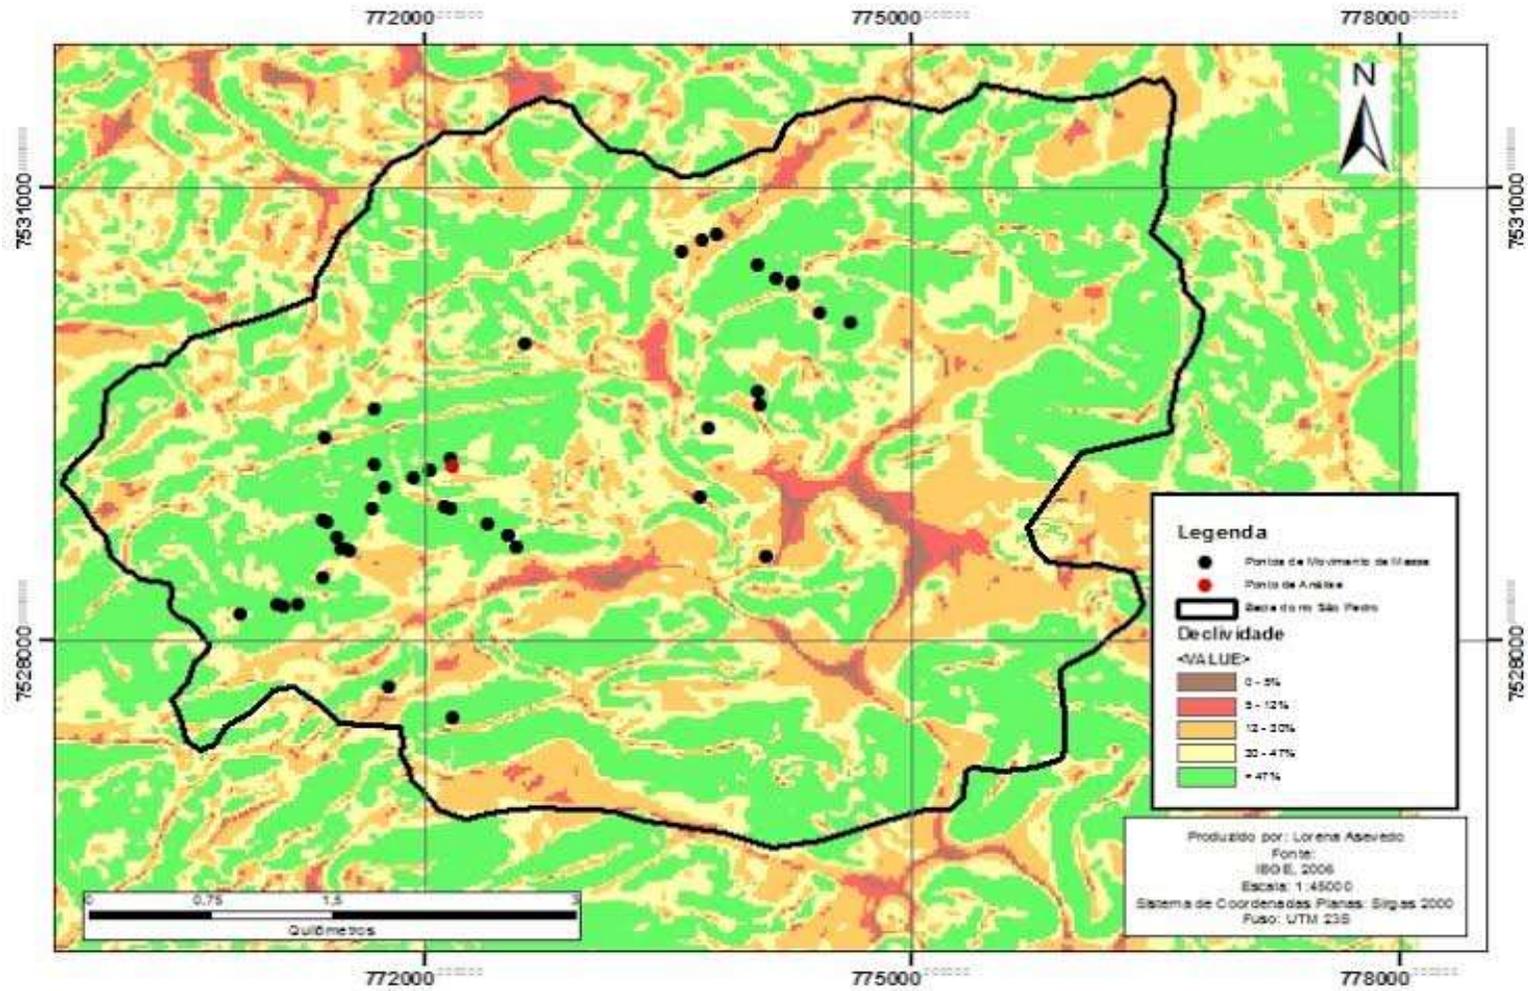
Figura 49: Cicatrizes dos movimentos de massa na bacia do rio São Pedro sobre o mapa de declividade, destacando o ponto de interesse.

O primeiro mapa a ser observado foi o de declividade (Figura:49), onde se pode determinar onde ocorreram os movimentos e relacionar os mesmos quanto à sua declividade.

Pode ser percebido através dos pontos georreferenciados que os movimentos de massa se encontram muito próximos e muitos deles além de próximos apresentam uma orientação linear.

A declividade dos pontos sobre os quais ocorreram os movimentos de massa ficaram entre 30% à 47% e a área de interesse se encontra em declividade igual ou superior a 47%.

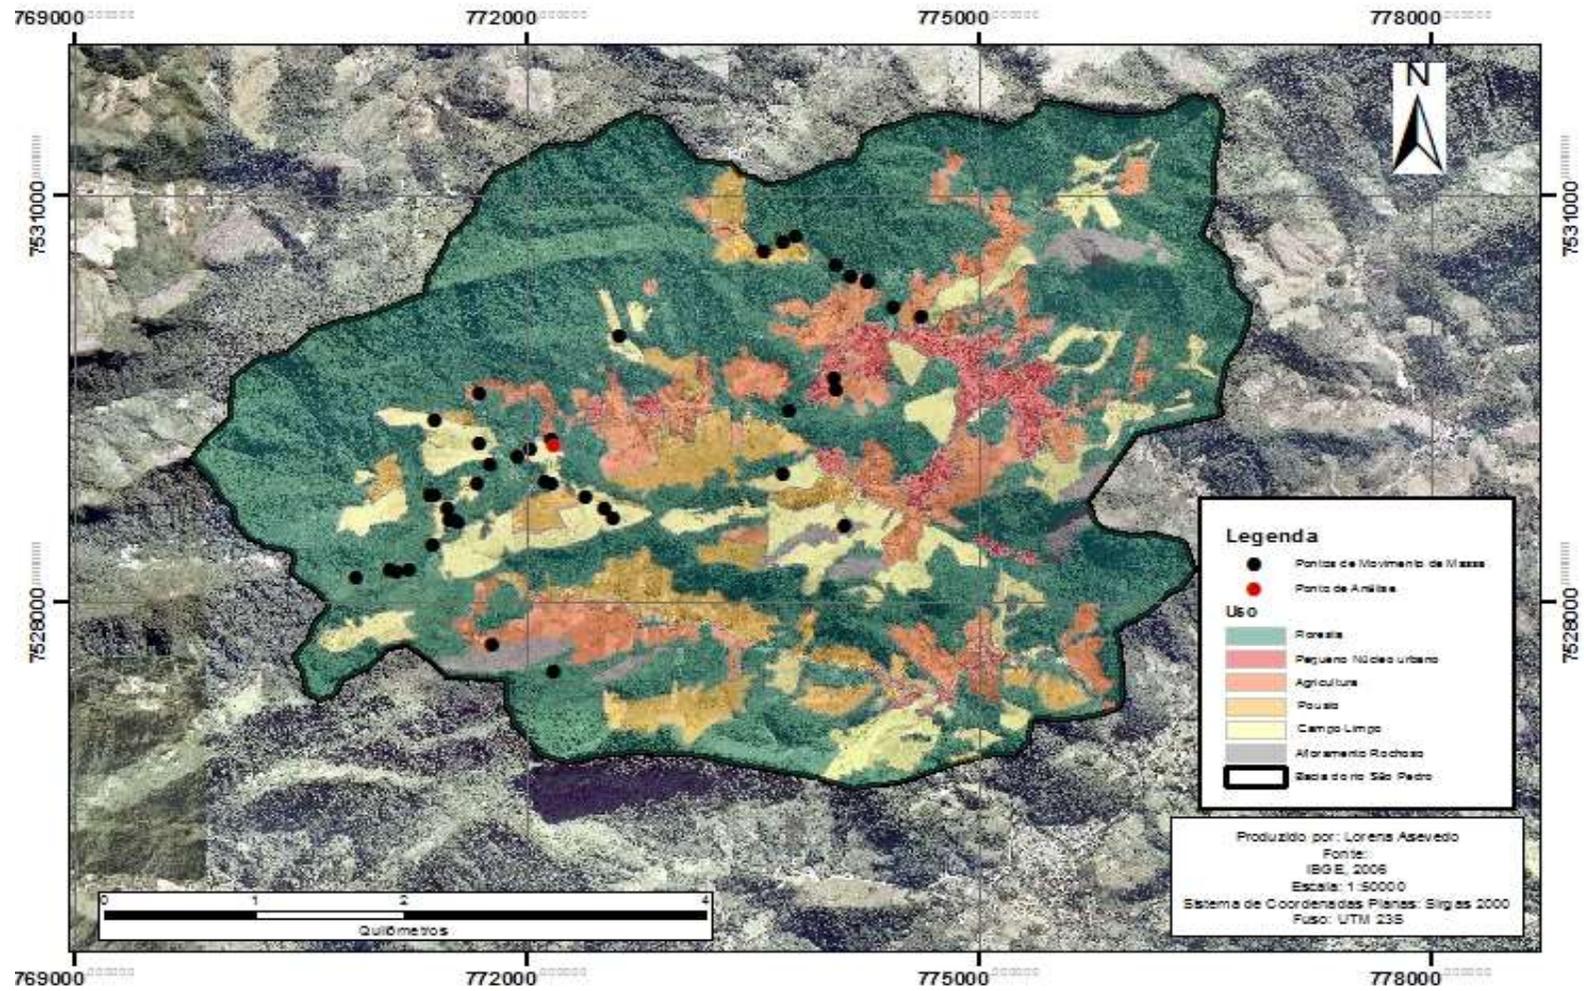
Figura 50: Pontos dos movimentos de massa na bacia do rio São Pedro sobre o mapa de uso do solo, destacando o ponto de interesse.

Analisando os dados dos pontos georreferenciados, percebemos que os movimentos de massa ocorreram em variados tipos de uso do solo na área de interesse e o ponto escolhido para análise, se encontra sobre área de campo limpo, ou , pastagem.

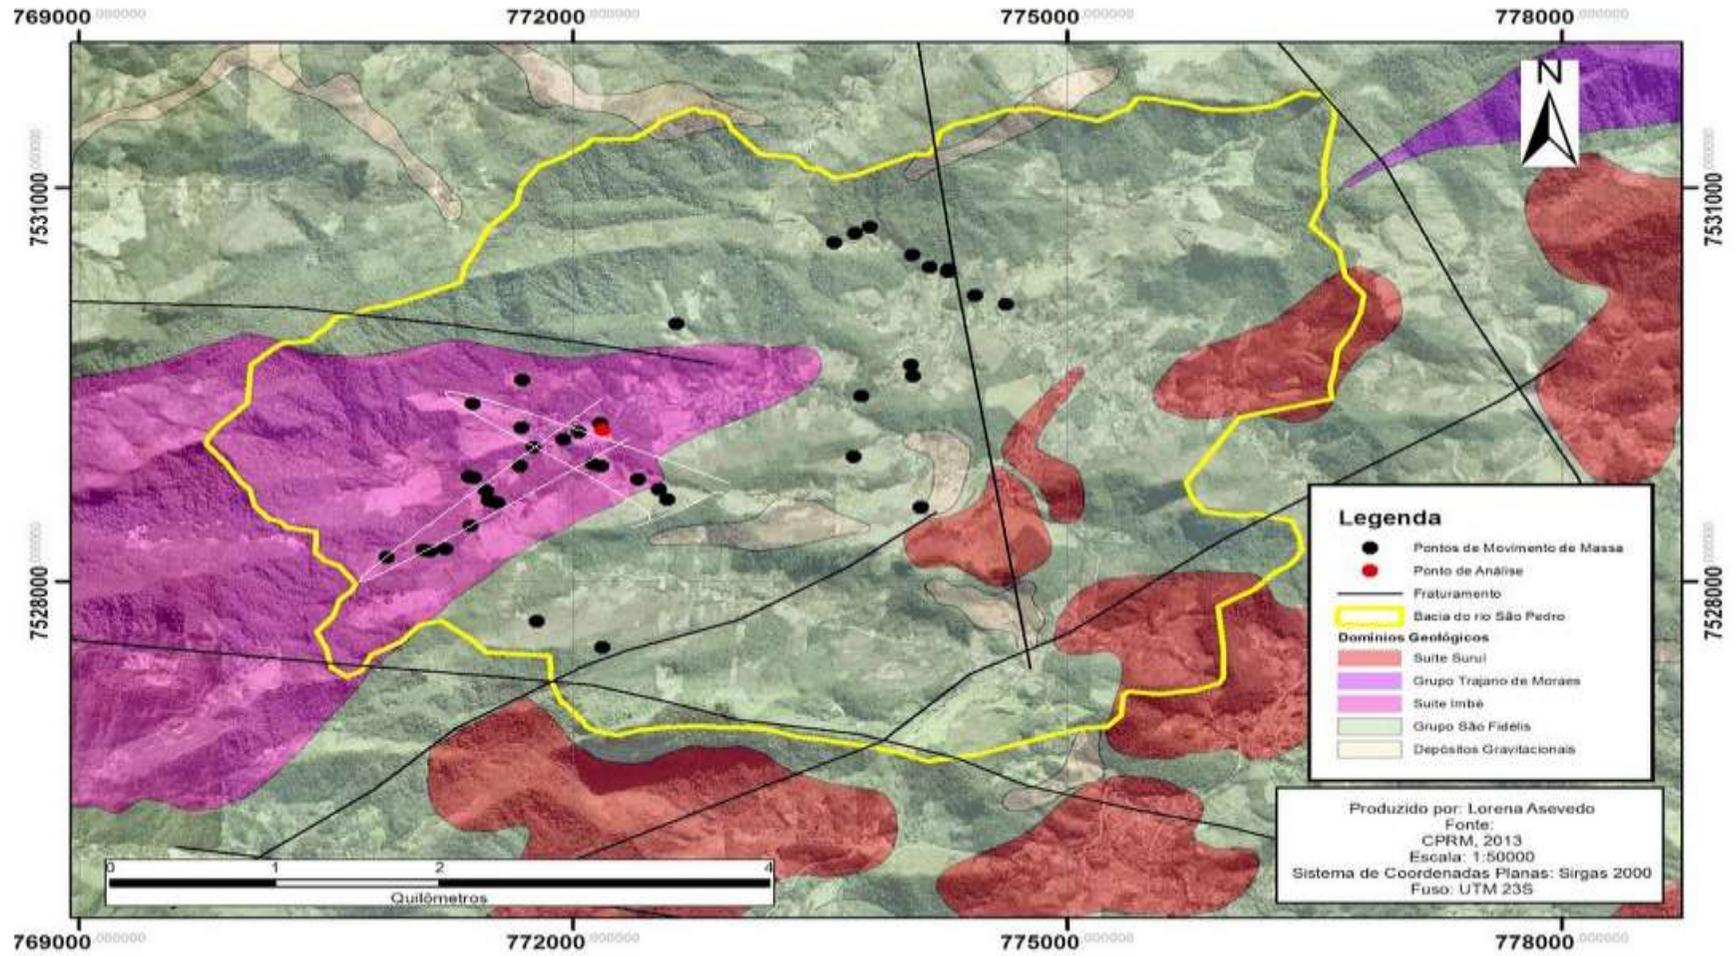
Figura 51: Pontos dos movimentos de massa georreferenciados sobre o mapa litológico, destacando os mesmos em forma linear, seguindo o set de faturamento e a área de interesse sob o domínio da Suite Imbé.

Analisando os pontos georreferenciados sobre o mapa geológico da bacia do rio São Pedro percebemos que os movimentos de massa que ocorreram na área se encontram ou sobre o Grupo São Fidélis ou sobre a Suíte Imbé. Amaral et al (1992) ressalta que os deslizamentos são condicionados por complexas relações entre fatores geológicos englobando as características litoestruturais.

Percebemos que as rochas que compõem a área de interesse são rochas metamórficas com alto grau de intemperismo. Outro ponto que podemos perceber e destacar, é que os pontos onde ocorreram os movimentos de massa se encontram próximos a zonas de fraqueza, que são as fraturas. Podemos perceber algumas destas zonas de fraqueza na Figura: 52 (1),(2) e (3).

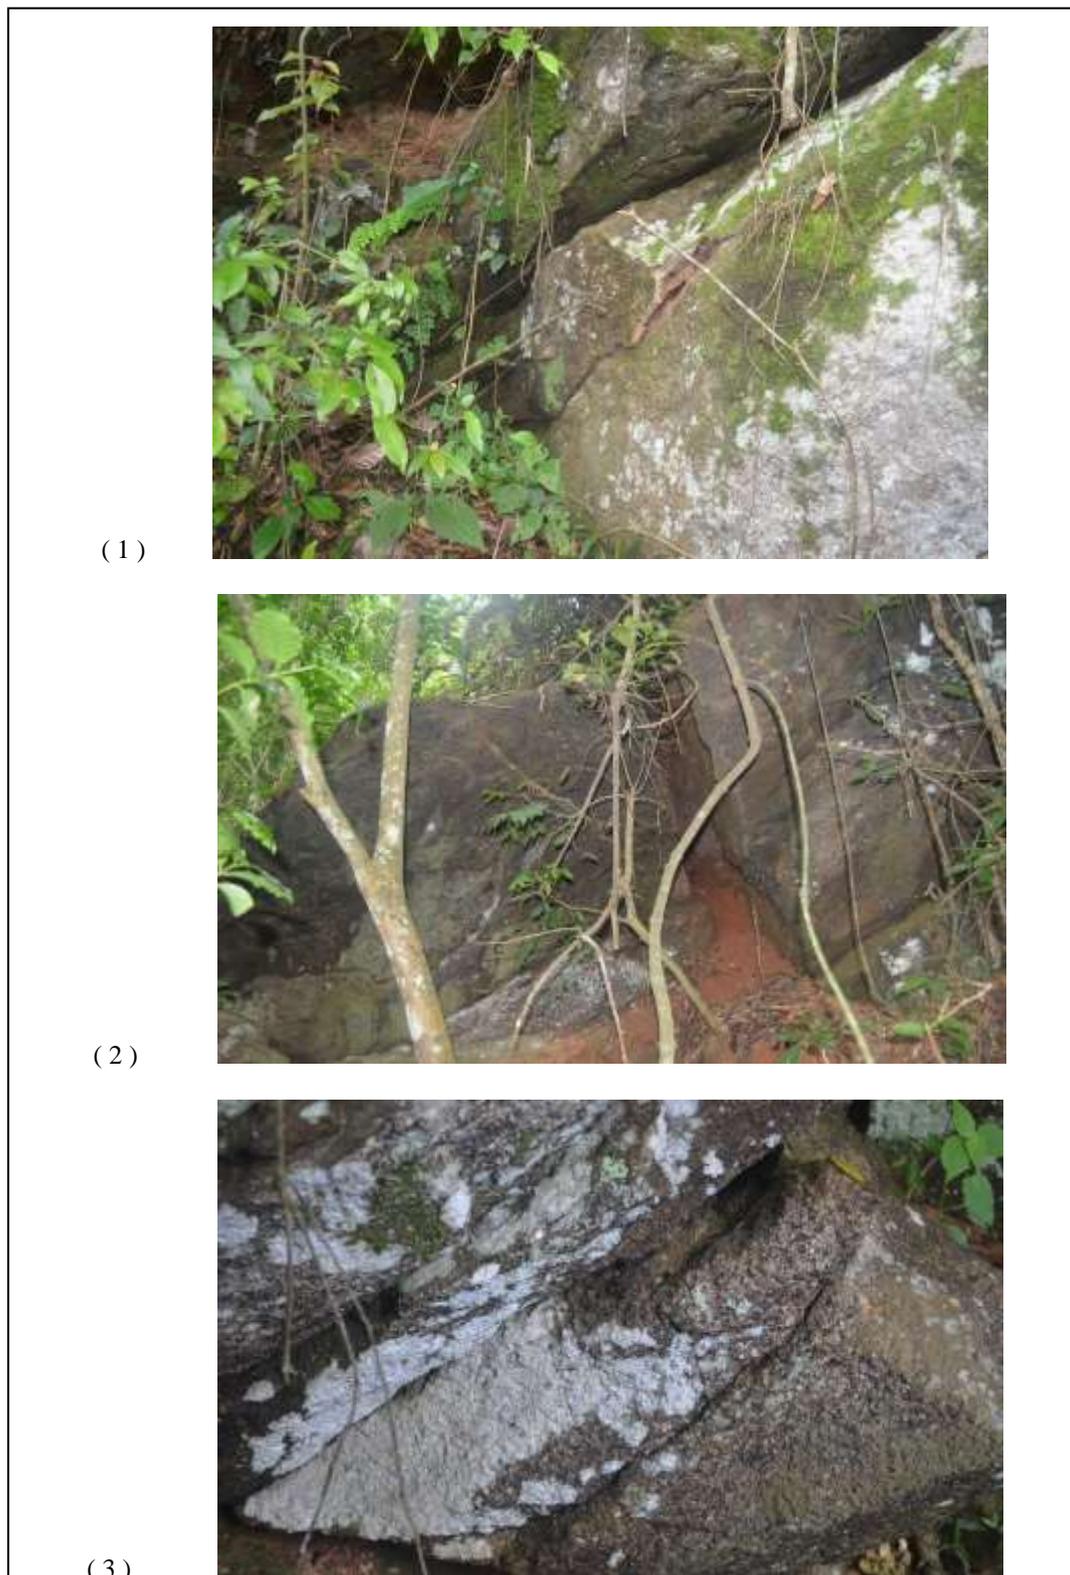
Figura 52 (a), (b) e (c): Litologia da base da encosta estudada , apresentando grande presença de falhas.

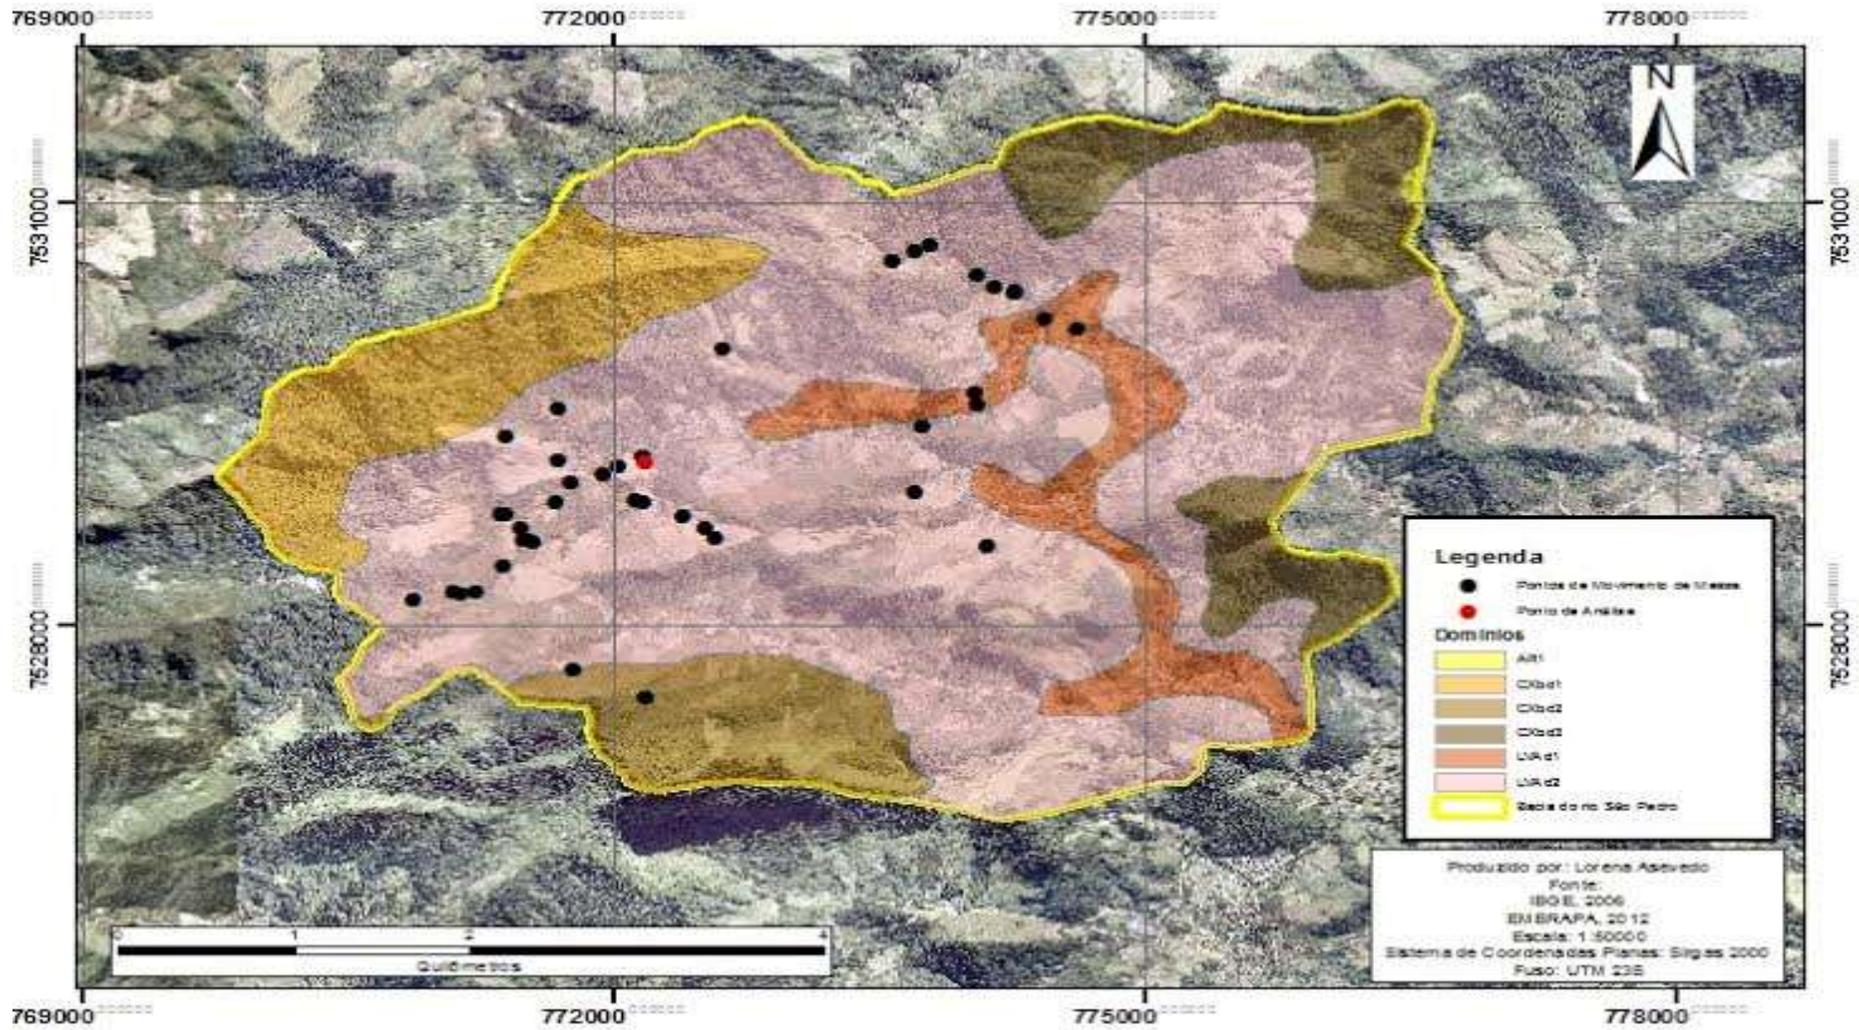
Figura 53: Mapa pedológico da área de estudo com os pontos dos movimentos de massa na mesma destacando a cicatriz estudada.

Analisando o mapa pedológico, podemos perceber que a maioria dos movimentos de massa na área de estudo ocorreram na tipologia de solo predominante na região que é o LATOSSOLO VERMELHO AMARELO.

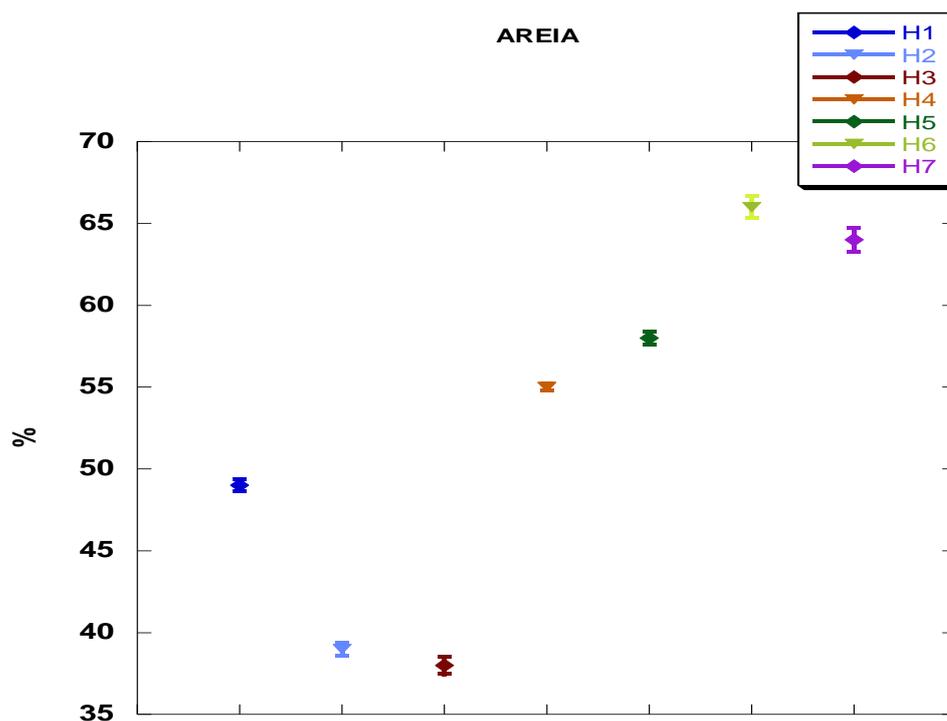
Figura 54: Distribuição da fração areia na encosta (H1, H2, H3, H4, H5, H6, H6, H7) e seu desvio padrão.

Os dados foram também colocados em gráficos para uma melhor visualização. Nas figuras abaixo (54,55 e 56), podemos identificar as frações areia, silte e argila em porcentagem nos diferentes horizontes da encosta, junto com o desvio padrão.

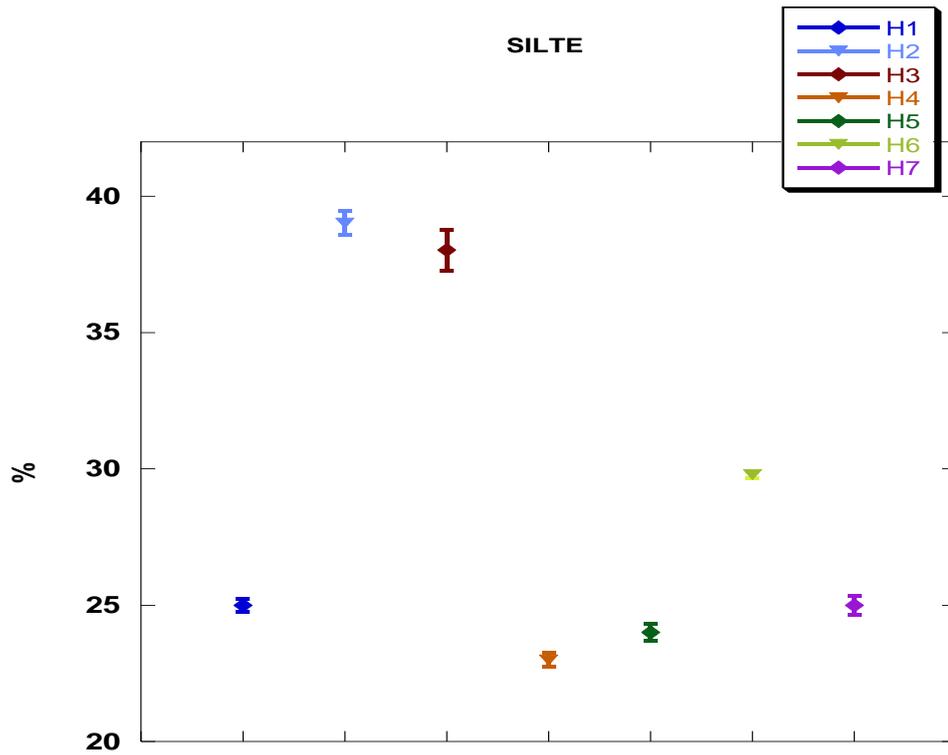
Figura 55: Distribuição da fração silte na encosta (H1, H2, H3, H4, H5, H6 ,H6, H7) e seu desvio padrão.

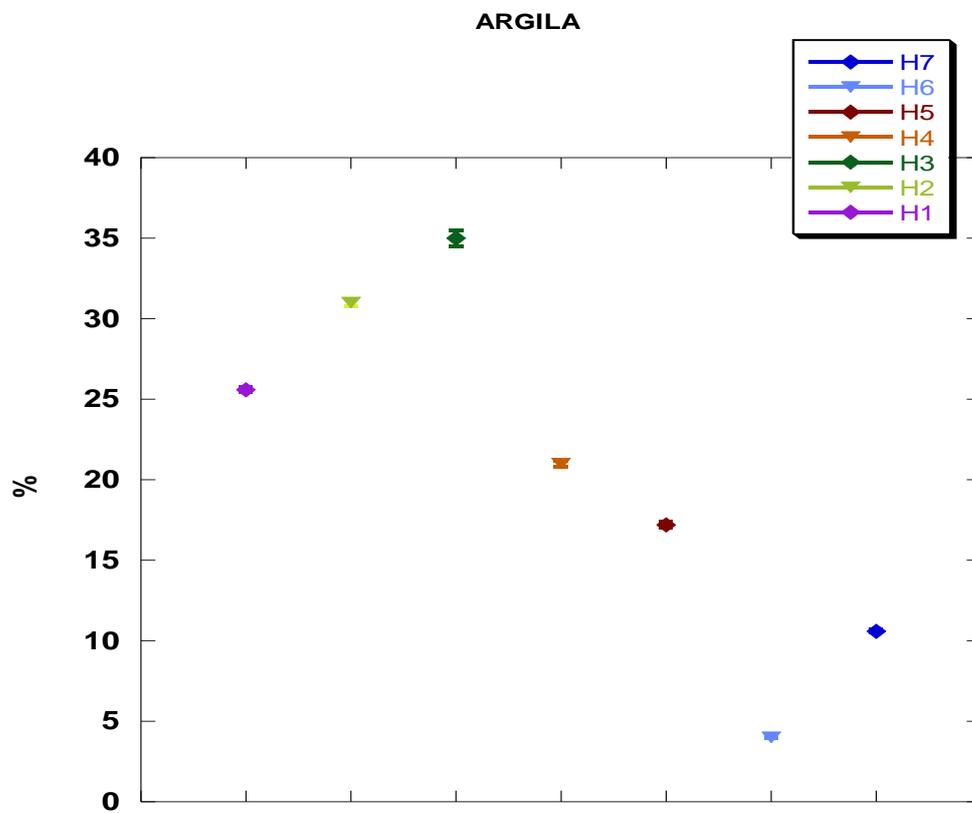
Figura 56: Distribuição da fração argila na encosta (H1, H2, H3, H4, H5, H6 ,H6, H7) e seu desvio padrão.

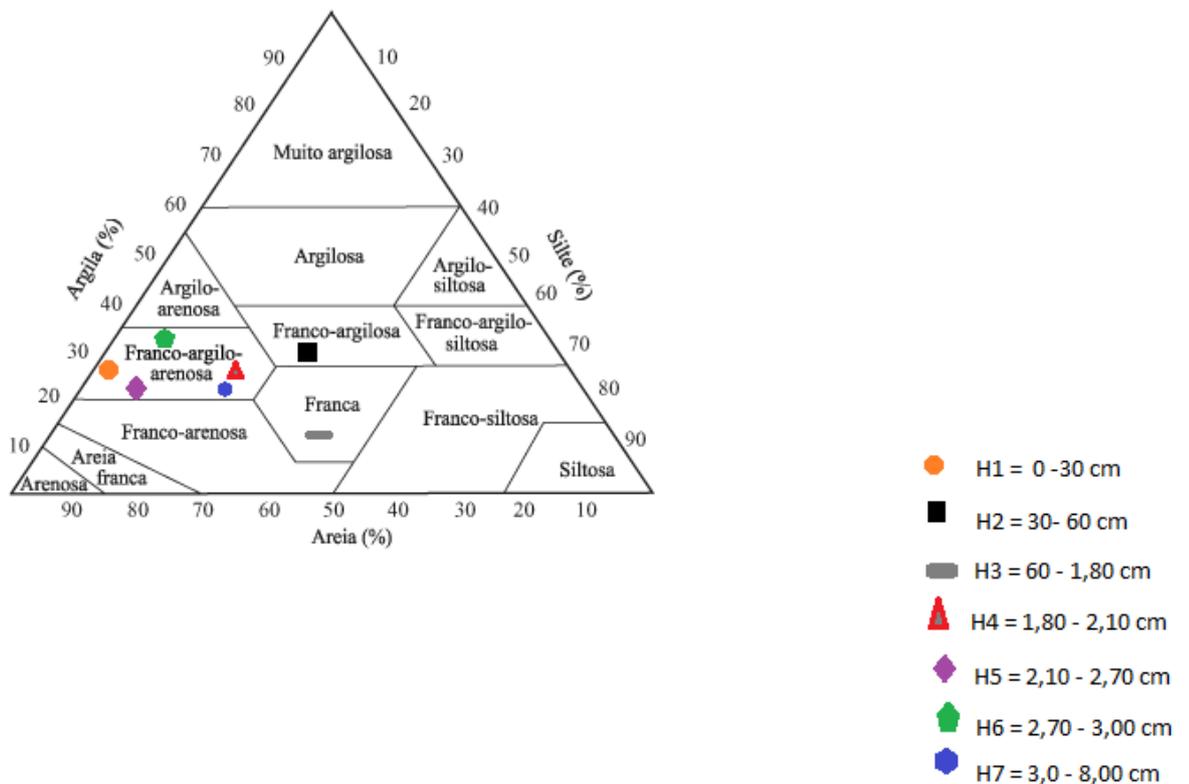
Figura 57: Triângulo Textural referente aos horizontes do solo com a classificação textural e sua respectiva legenda identificando as profundidades dos mesmos.

De acordo com os resultados granulométricos encontrados, os mesmos também foram plotados no triângulo textural (Figura: 57), para termos então a classificação quanto à tipologia de solo e podemos perceber que o mesmo foi diagnosticado como um solo Franco-argilo-arenoso.

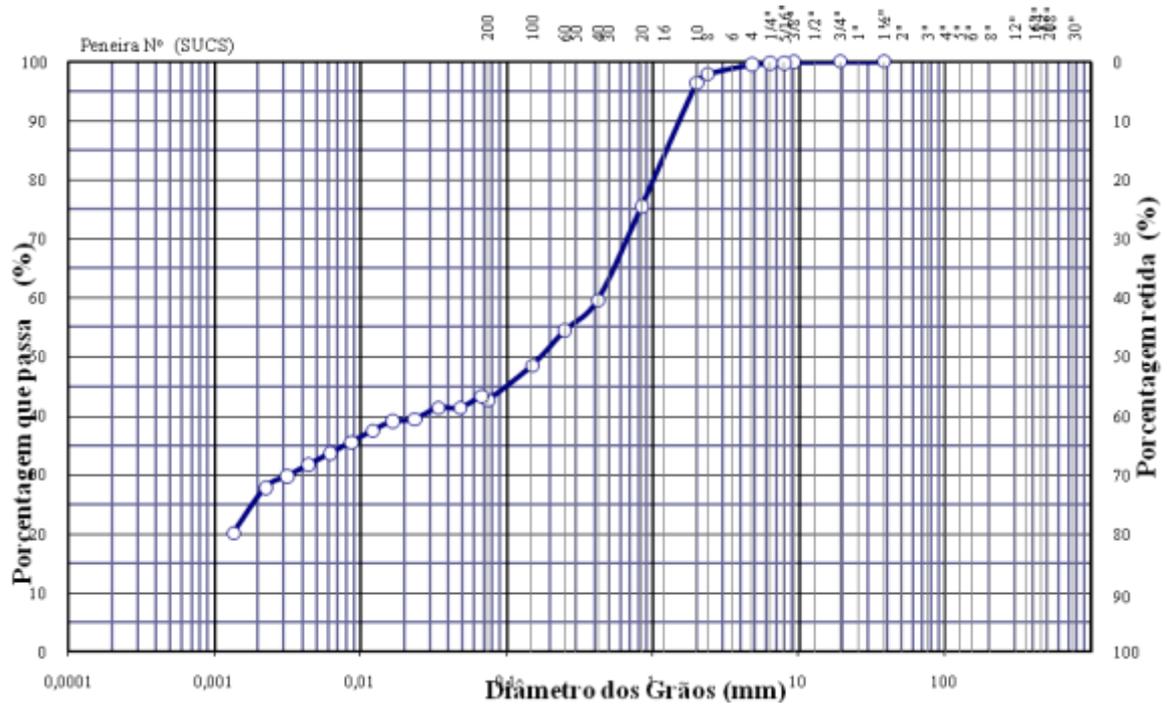
Figura 59: Curva granulométrica do segundo horizonte da encosta analisada , diagnosticando a porcentagem de grãos encontrada na mesma .

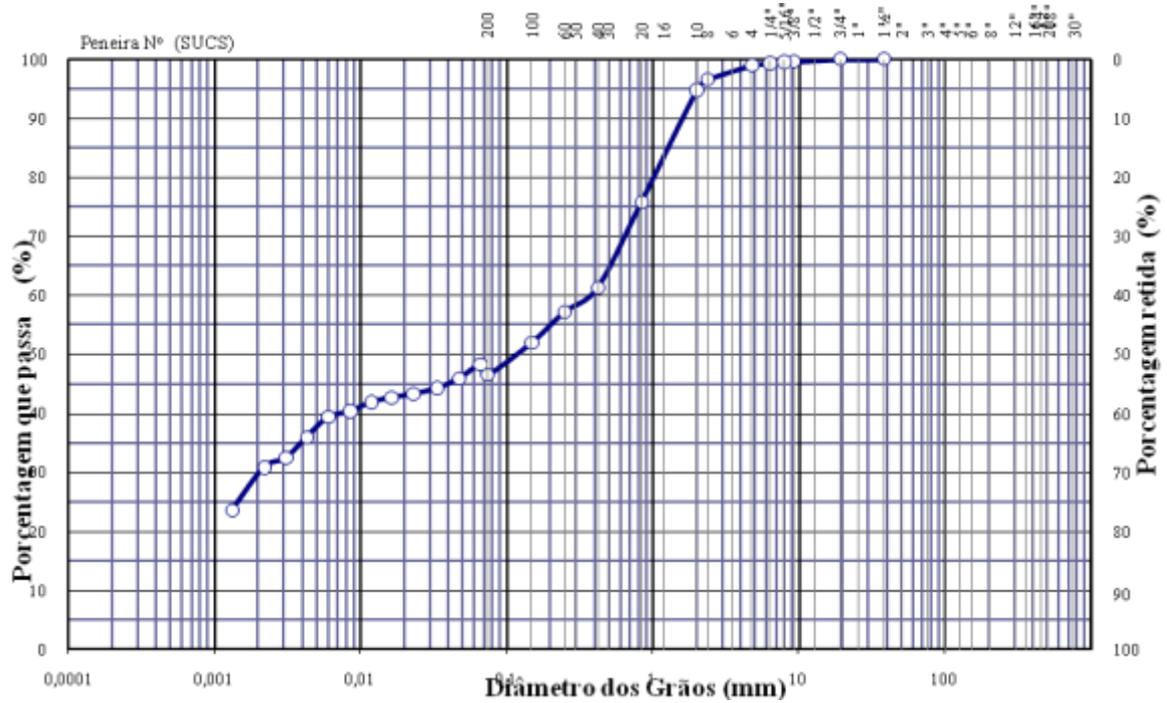
Figura 60: Curva granulométrica do terceiro horizonte da encosta analisada , diagnosticando a porcentagem de grãos encontrada na mesma .

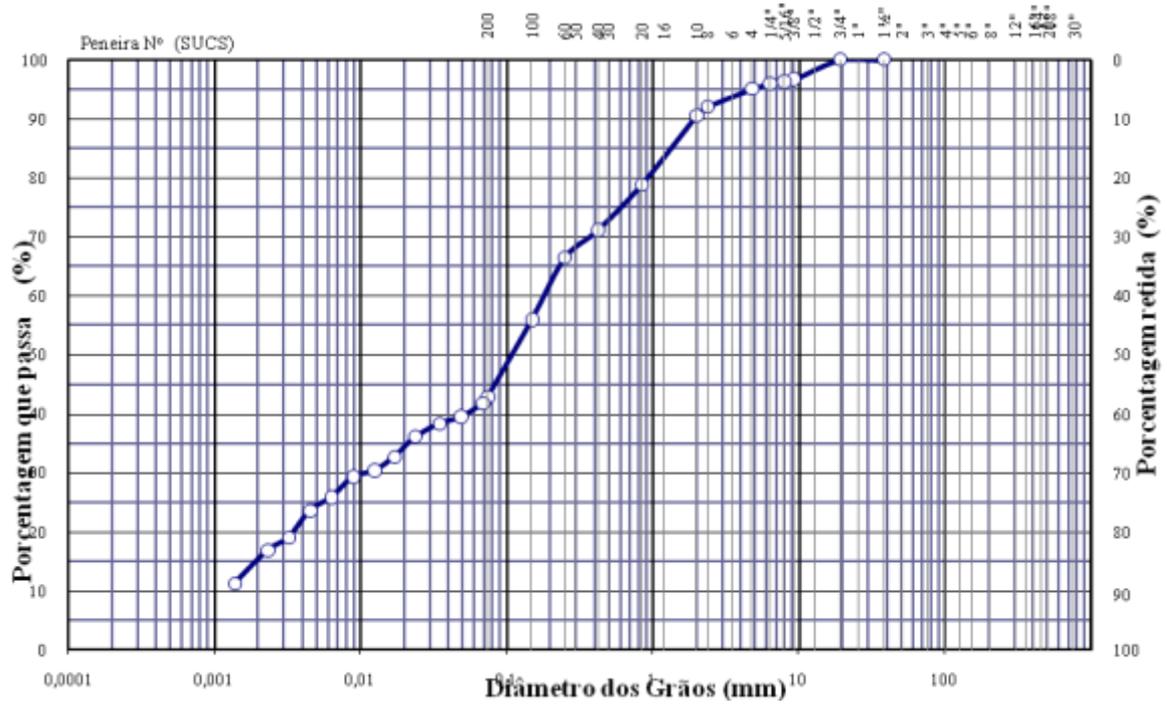
Figura 61: Curva granulométrica do quarto horizonte da encosta analisada , diagnosticando a porcentagem de grãos encontrada na mesma .

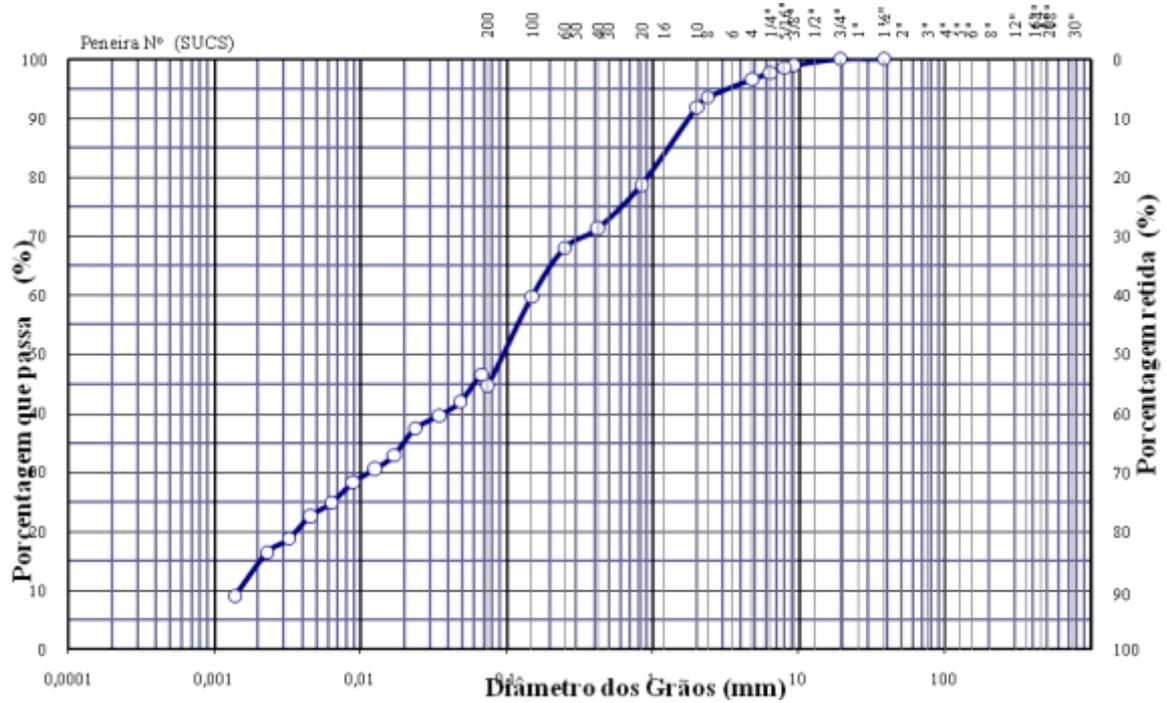
Figura 62: Curva granulométrica do quinto horizonte da encosta analisada , diagnosticando a porcentagem de grãos encontrada na mesma .

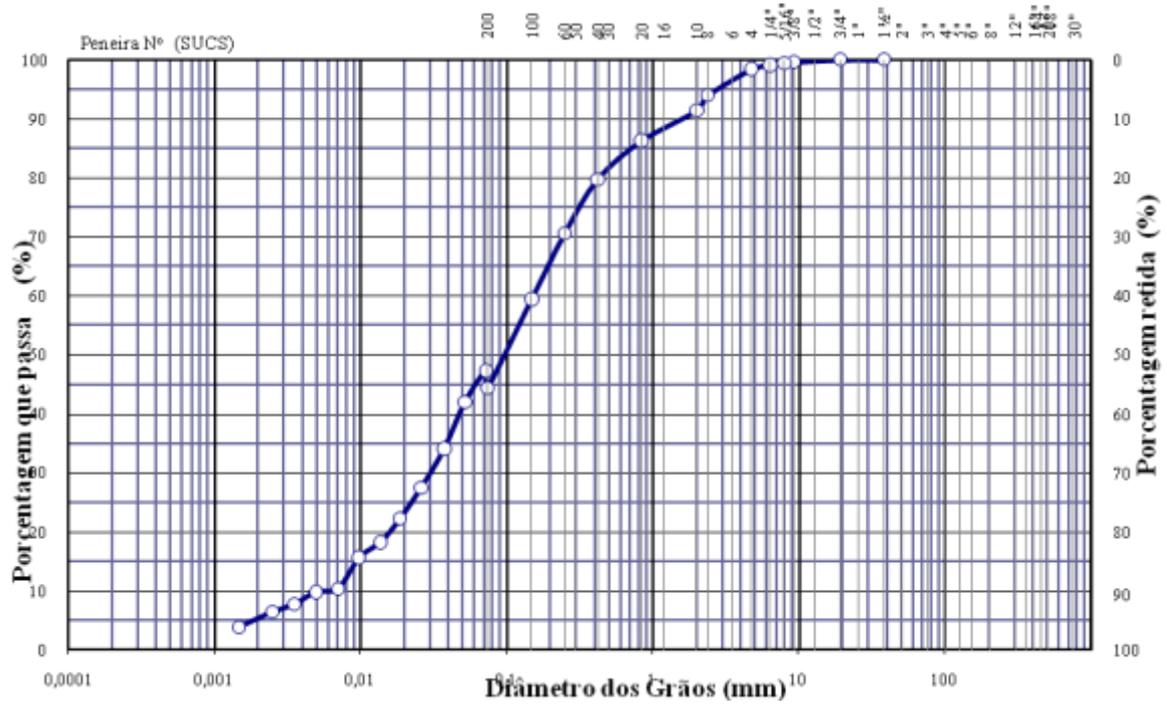
Figura 63: Curva granulométrica do sexto horizonte da encosta analisada , diagnosticando a porcentagem de grãos encontrada na mesma .

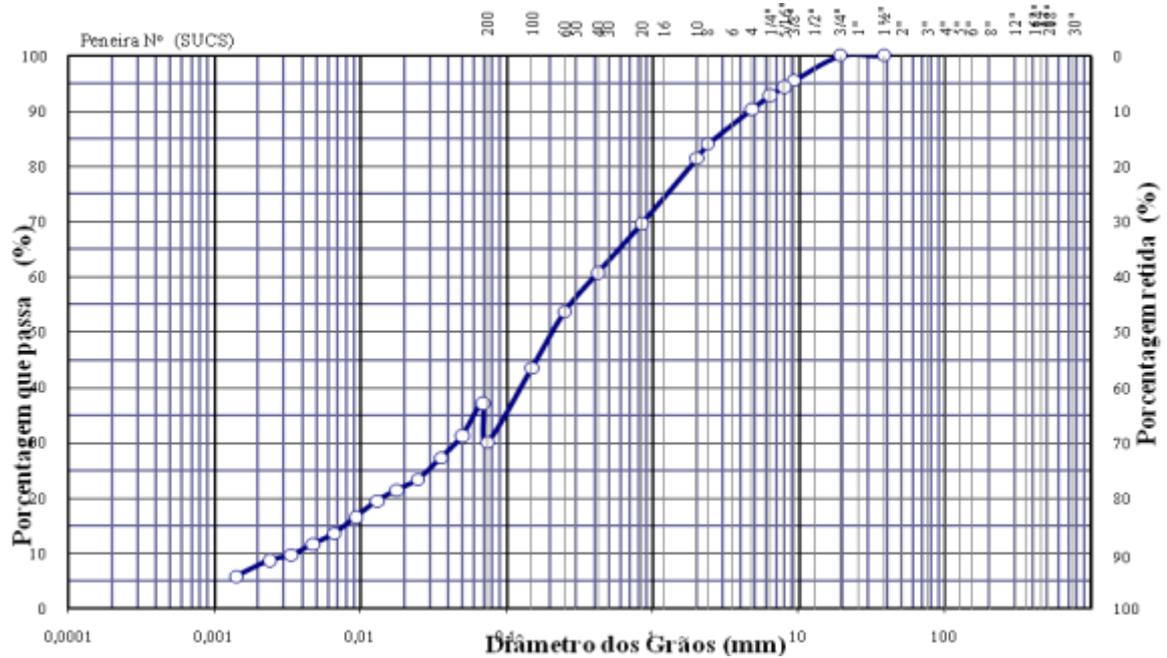
Figura 64: Curva granulométrica do sétimo horizonte da encosta analisada, diagnosticando a porcentagem de grãos encontrada na mesma .

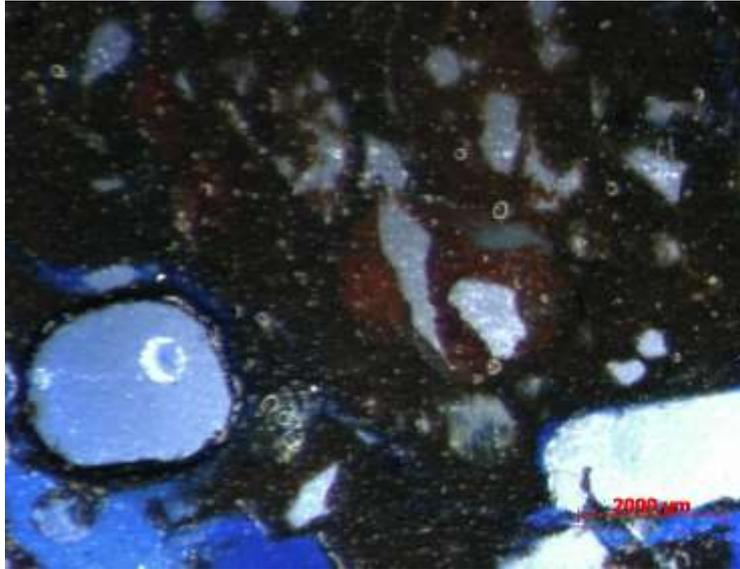
Figura 65: Cutã de grão e nódulo férrico.

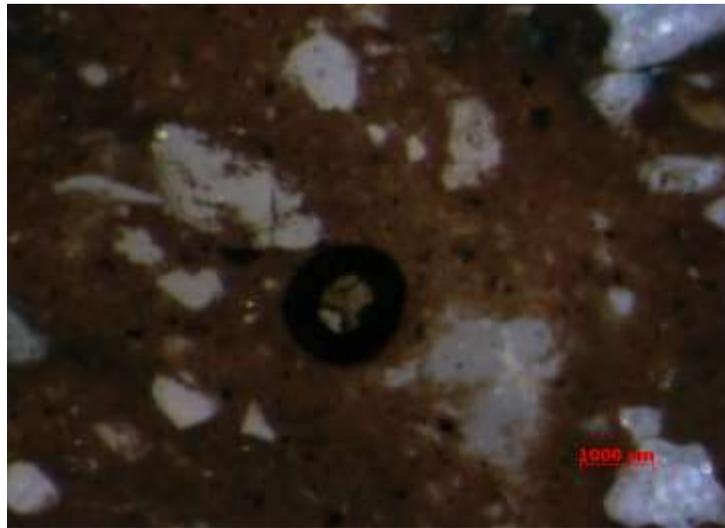
Figura 66: Glóbula do tipo halo.

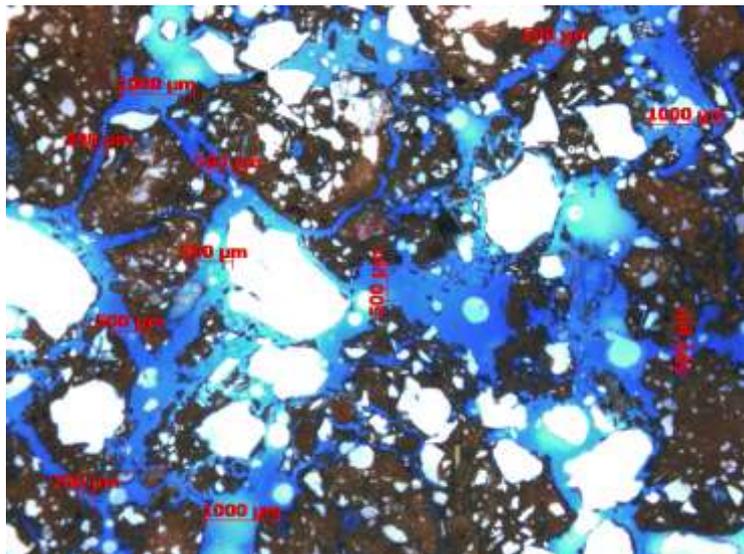
Figura 67: Macroporos.

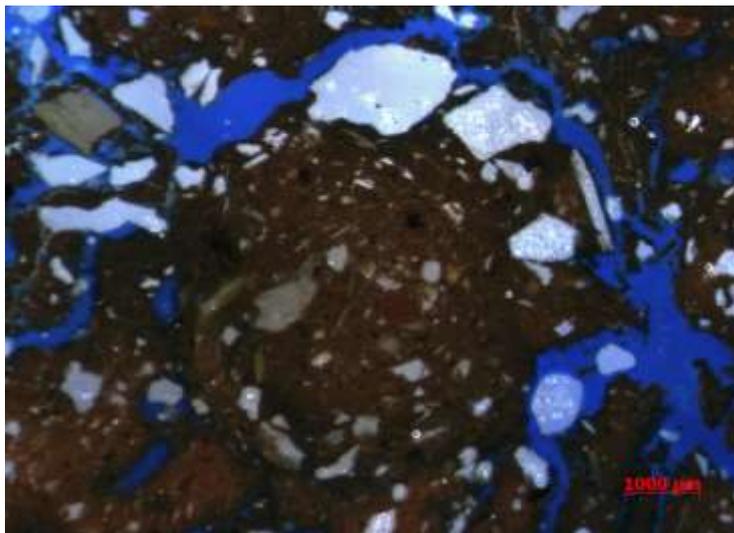
Figura 68: Pedotúbulo preenchido.

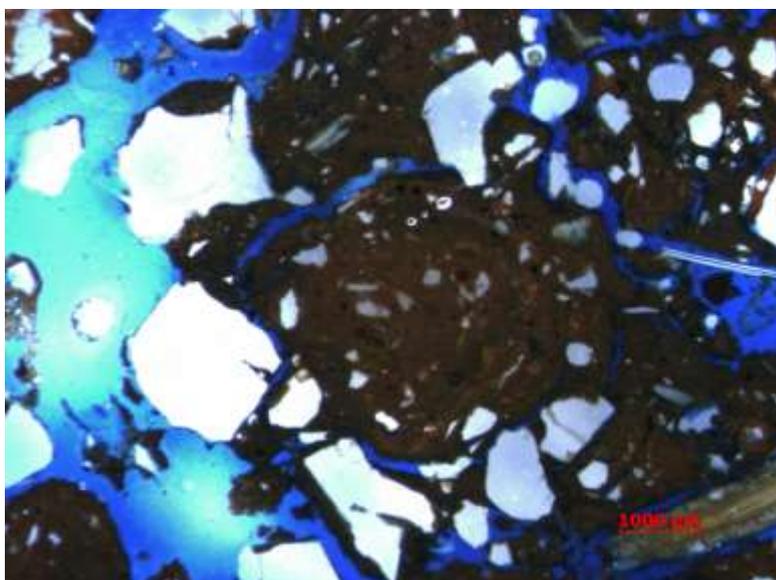
Figura 69: Pedotúbulo preenchido 2.

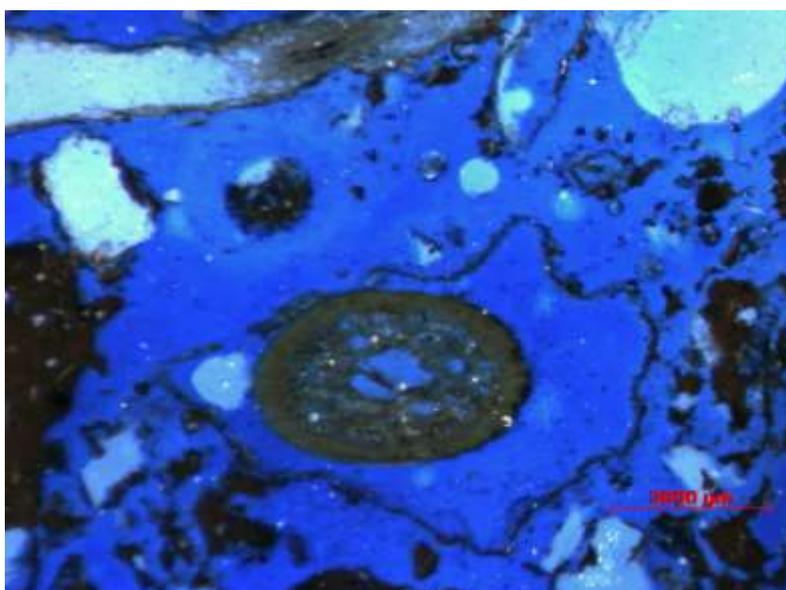
Figura 70: Raiz na seção transversal inserida no poro.

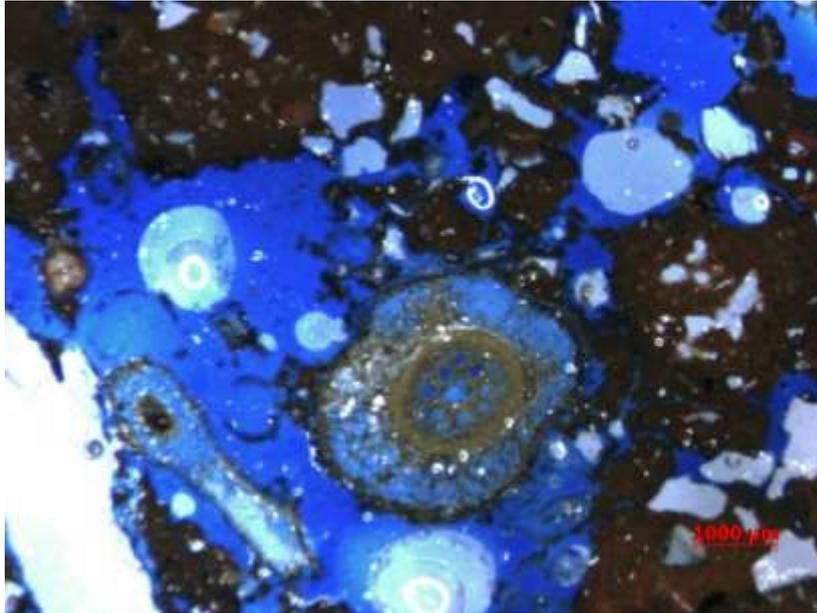
Figura 71: Raiz na seção transversal 2.

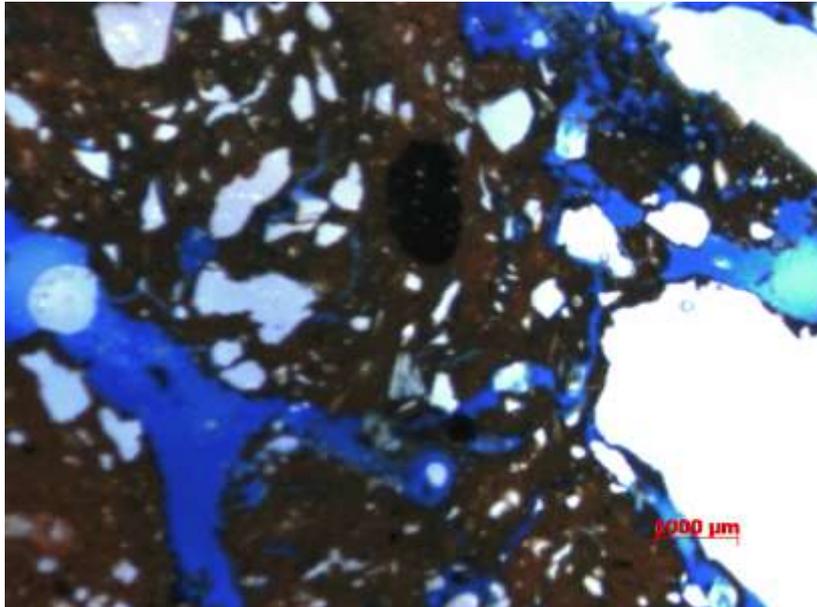
Figura 72: Provável nódulo de manganês.

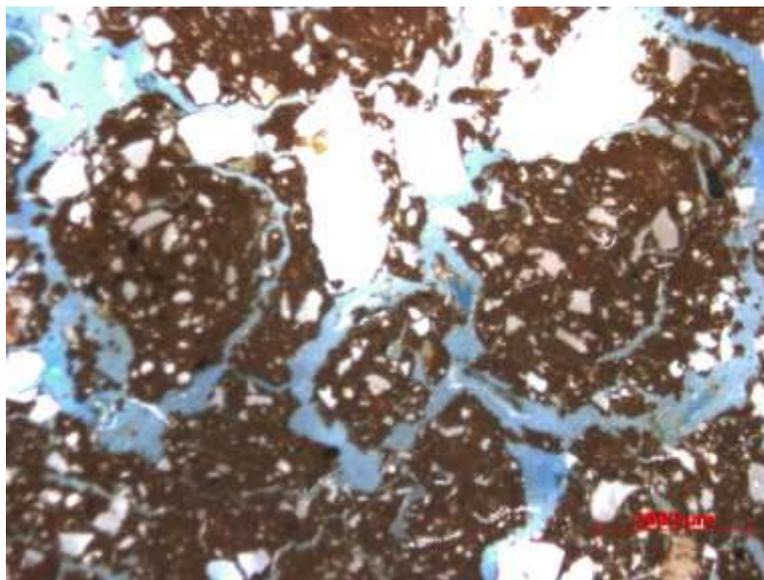
Figura 73: Visão dos pedotúbulos preenchidos.
