8. Resultados e discussões

8.1. Localização

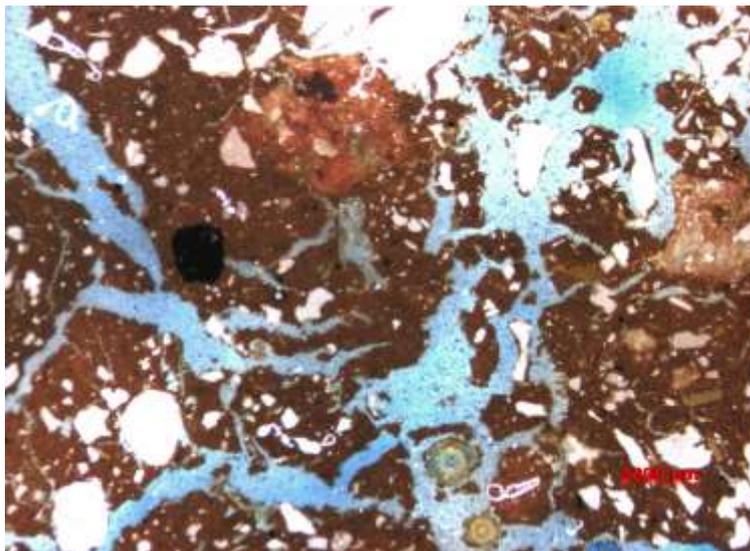
Figura 74: Visão geral da lâmina contendo nódulo de manganês, nódulo férrico e raízes na seção transversal.

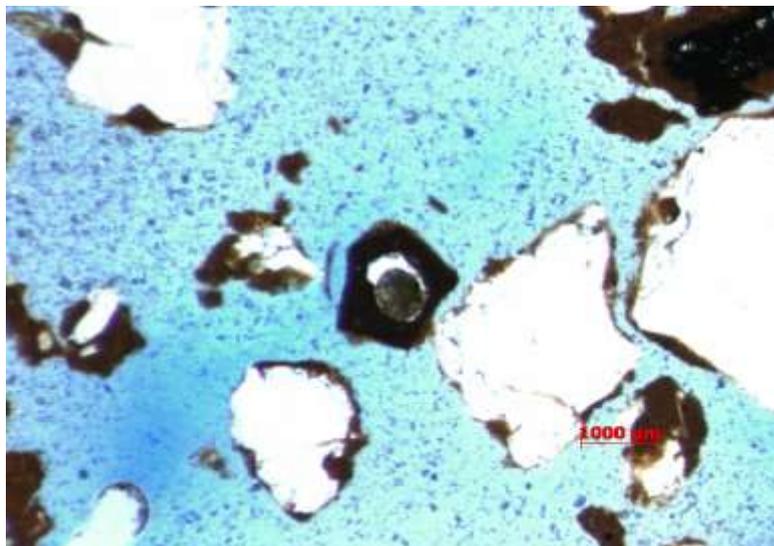
Figura 75: Cutãs de grãos.

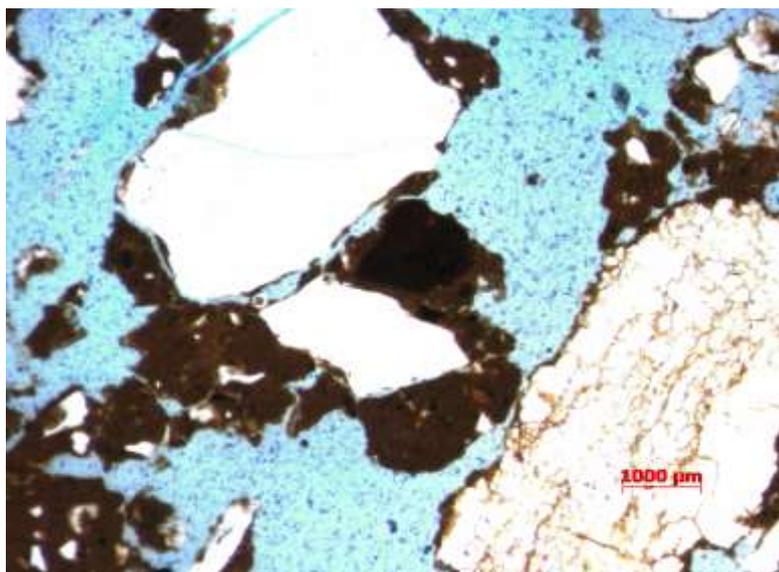
Figura 77: Nódulo de manganês e cutãs de grão.

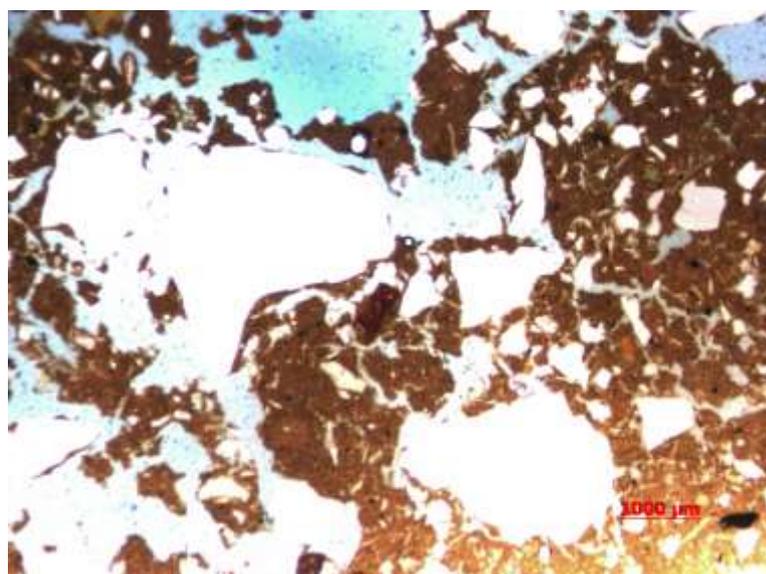
Figura 78: Nódulos férricos.

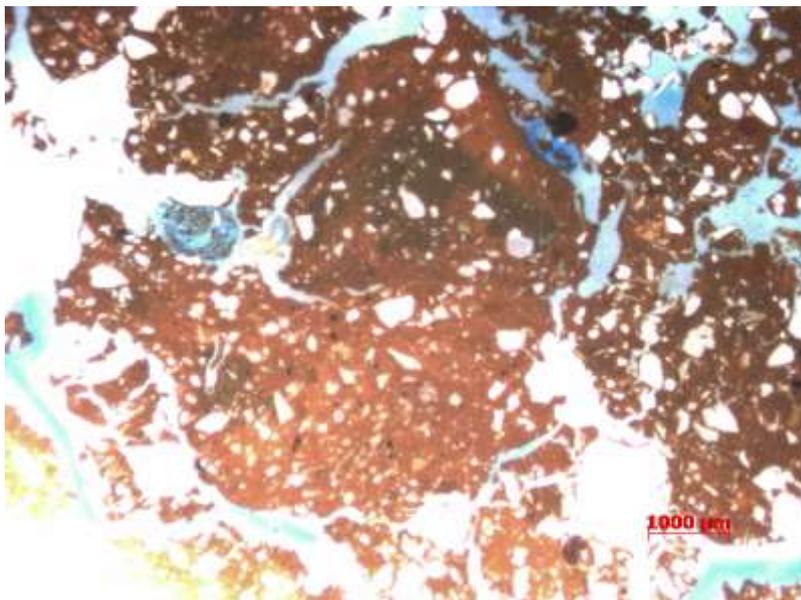
Figura 79: Pedotúbulo preenchido.

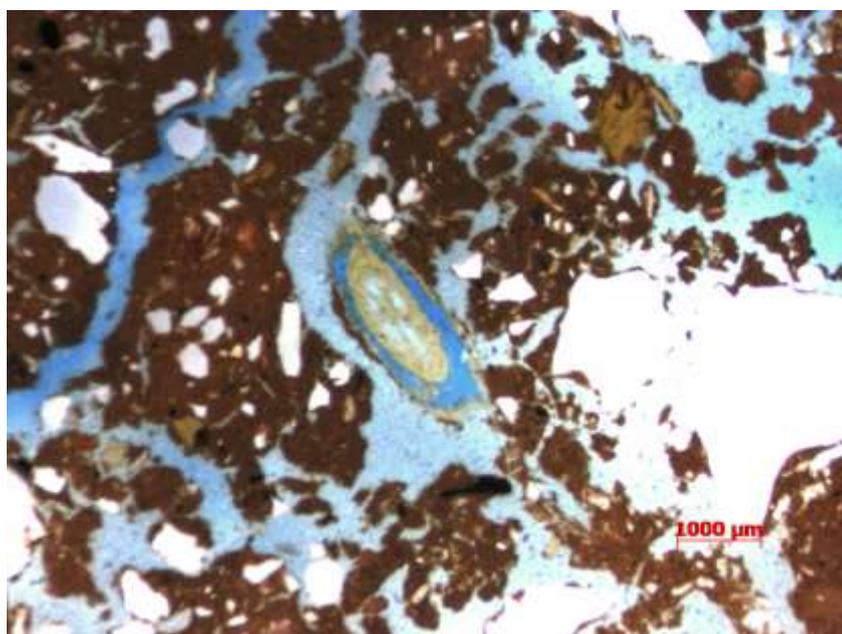
Figura 80: Raiz em seção transversal.

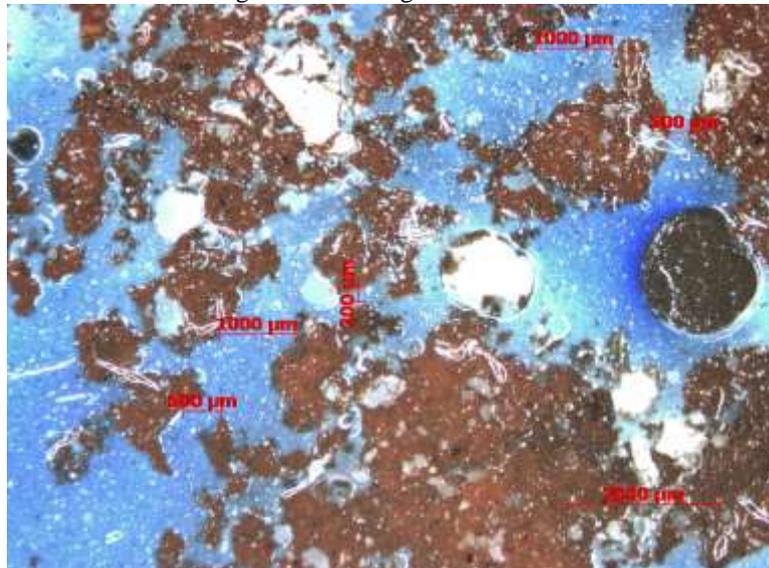
Figura 82: Macroporos.

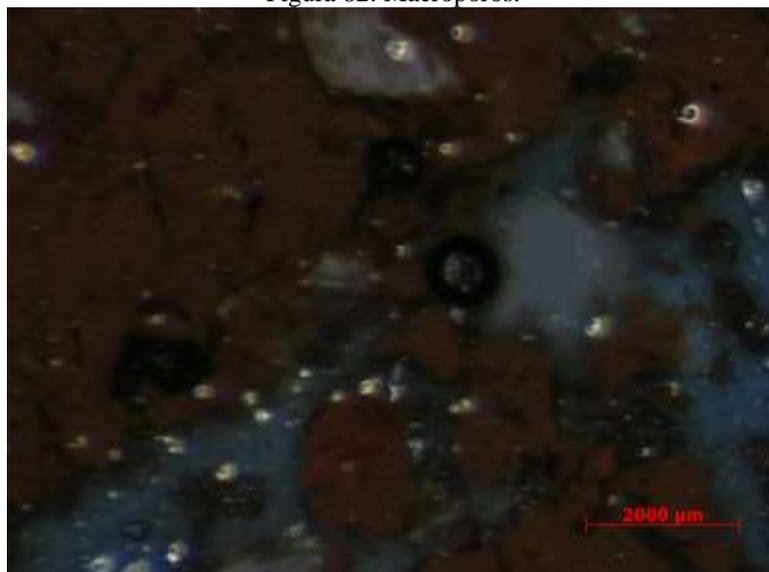
Figura 83: Glóbula do tipo halo e nódulo de manganês.

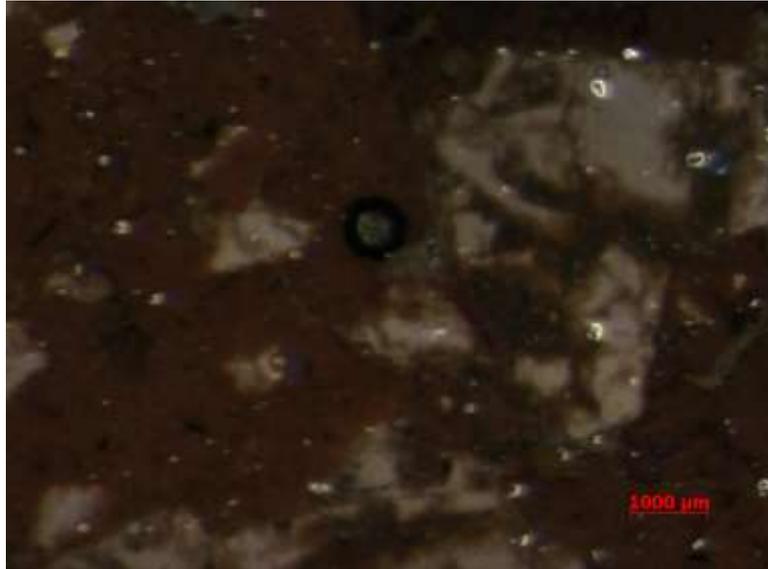
Figura 84: Glóbula 2 do tipo halo.

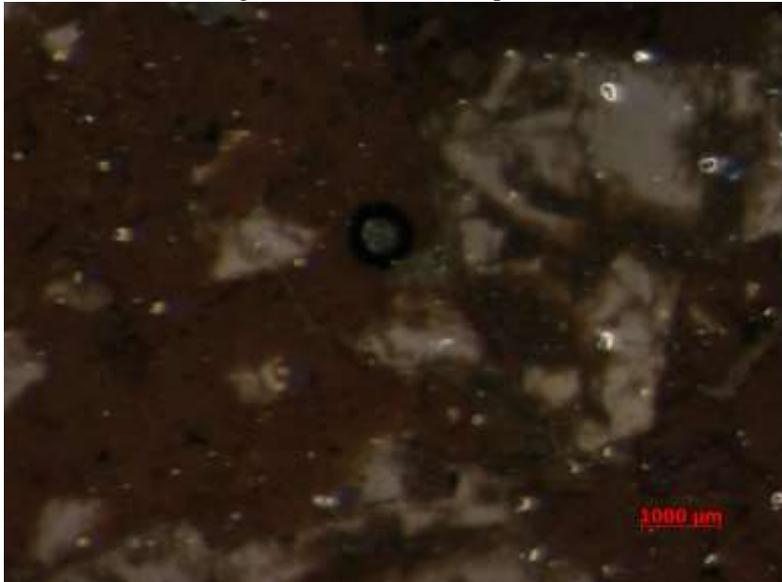
Figura 85: Glóbula 3 do tipo halo.

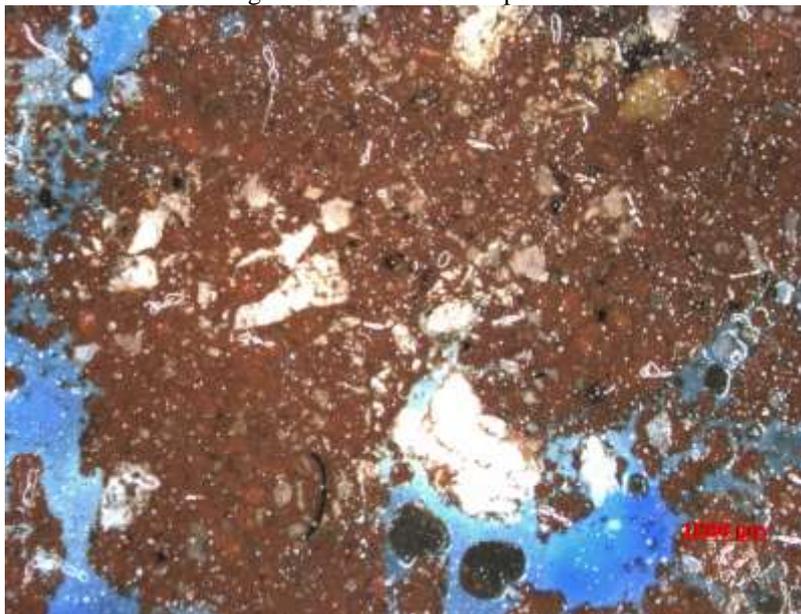
Figura 86: Visão geral da lâmina com nódulos.

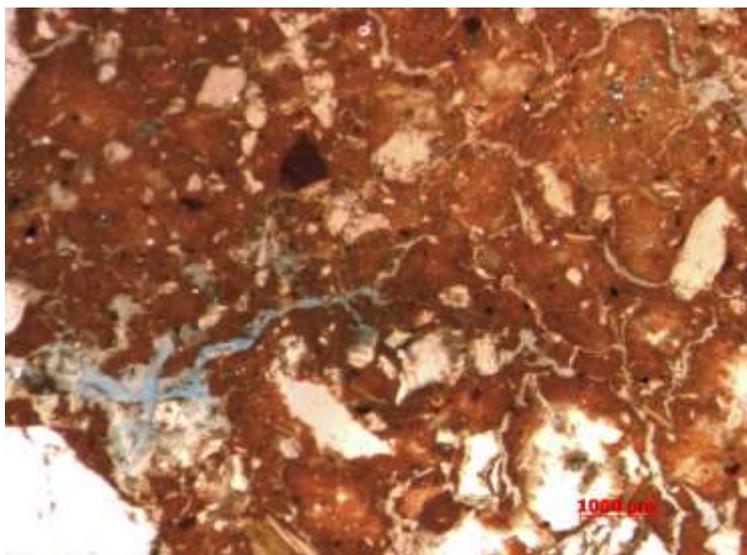
Figura 87: Nódulo férrico.

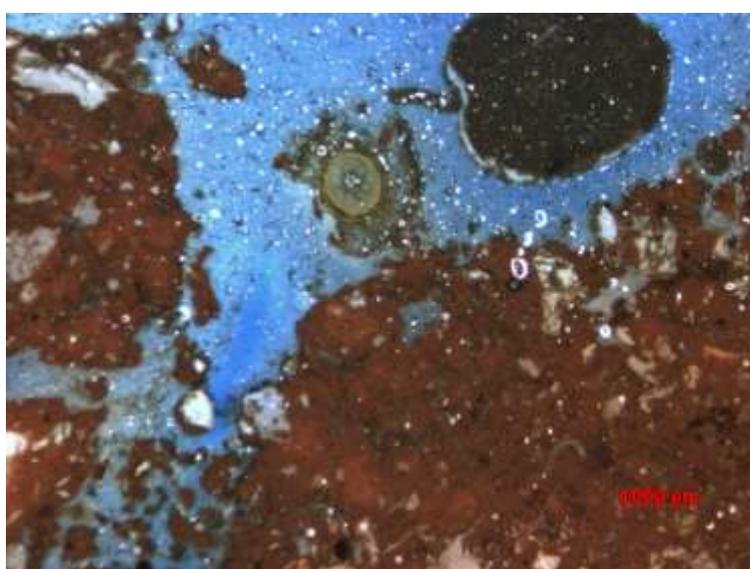
Figura 88: Raiz na seção transversal em decomposição.

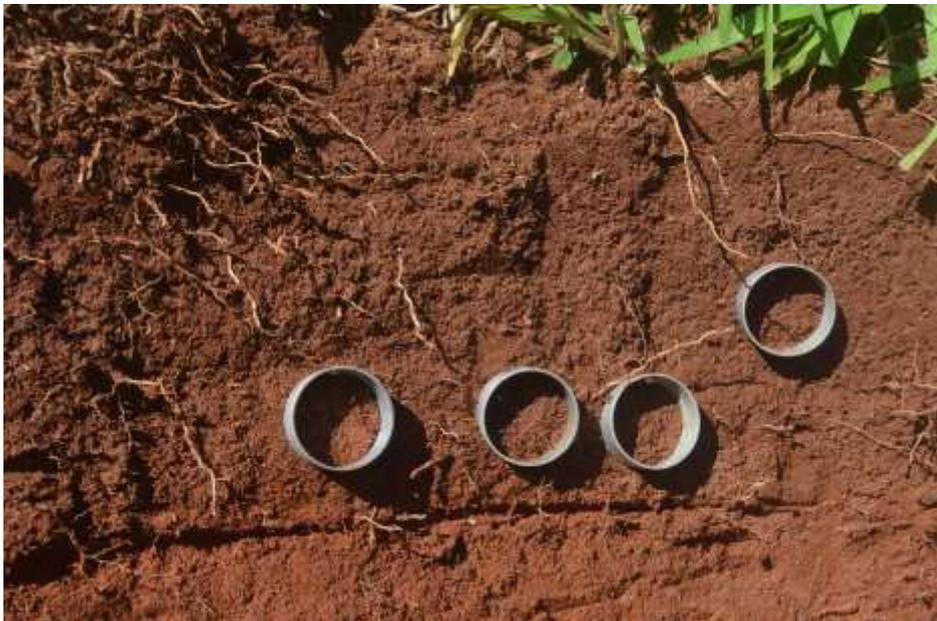
Figura 90: Solo residual apresentando grande quantidade de óxido de ferro.

Através destes dados, merece um destaque a quantidade de FE encontrados em todos os horizontes da área estudada. O nível apresenta-se bem alto o que vem a corroborar com as características observadas *in situ*. O solo apresenta-se com coloração muito avermelhada (Figura: 90) e em muitos momentos friável, o que se justifica também pela alta quantidade de Fe encontrada, pois este ajuda na

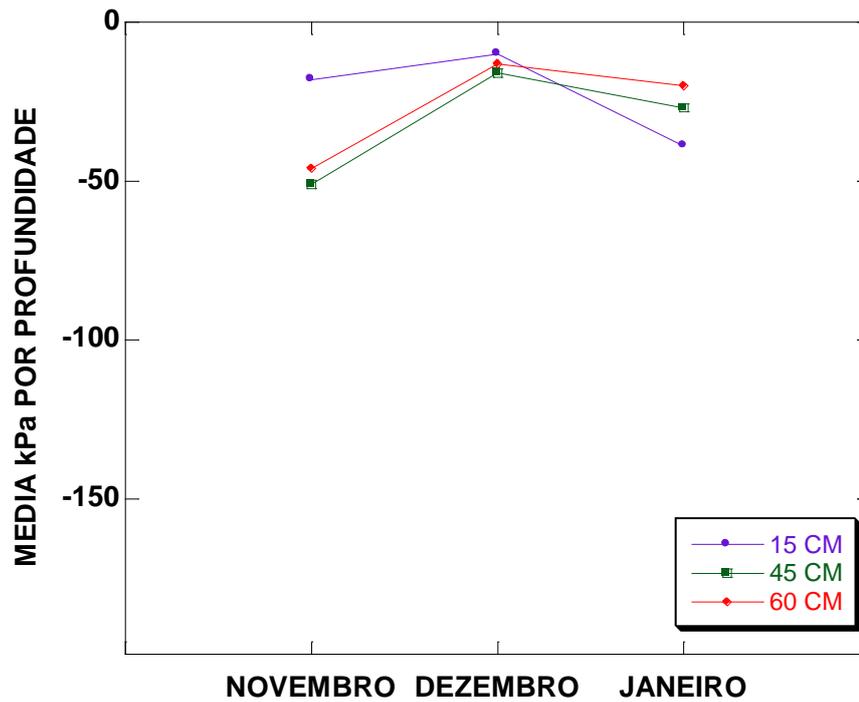
Figura 91: Valores médios dos potenciais matriciais dos GMS's até -200 kPa nas diferentes profundidades entre o período de novembro de 2013 até janeiro de 2014.

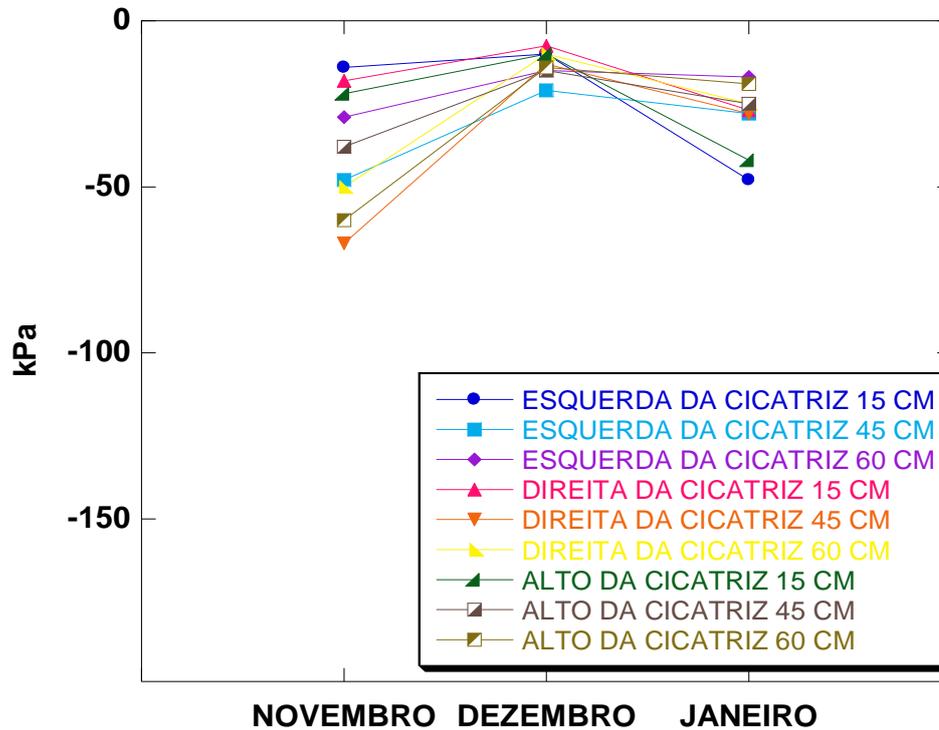
Figura 92: Valores médios dos potenciais matriciais dos GMS's até -200 kPa nas diferentes profundidades e localizações da encosta entre o período de novembro de 2013 até janeiro de 2014.

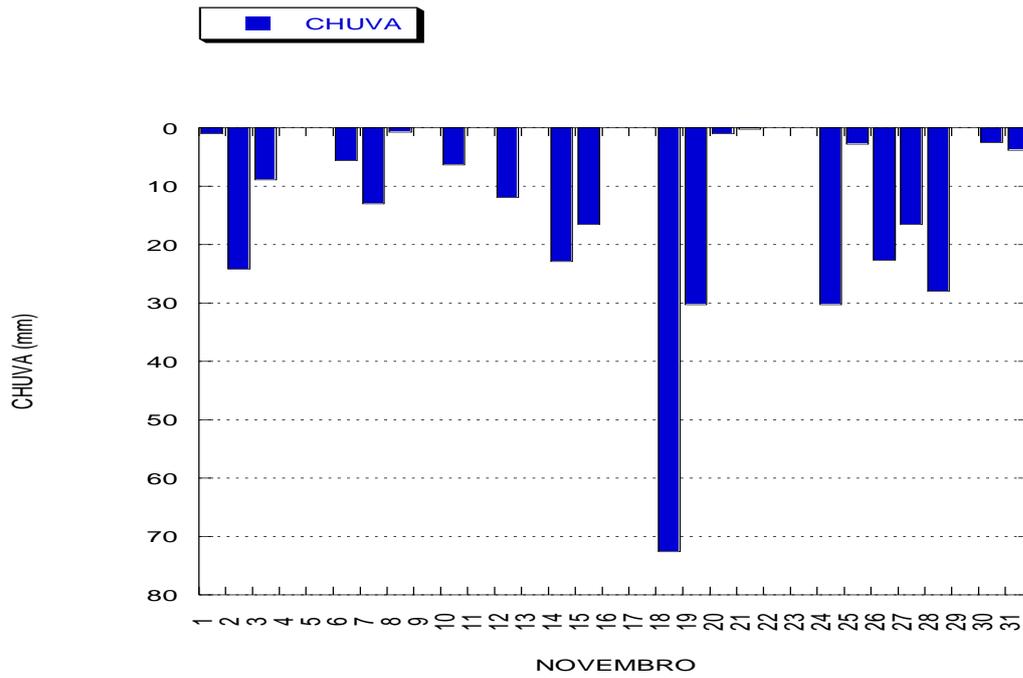
Figura 93: Dados de precipitação em mm da bacia do rio São Pedro em São Pedro da Serra do mês de novembro do ano de 2013

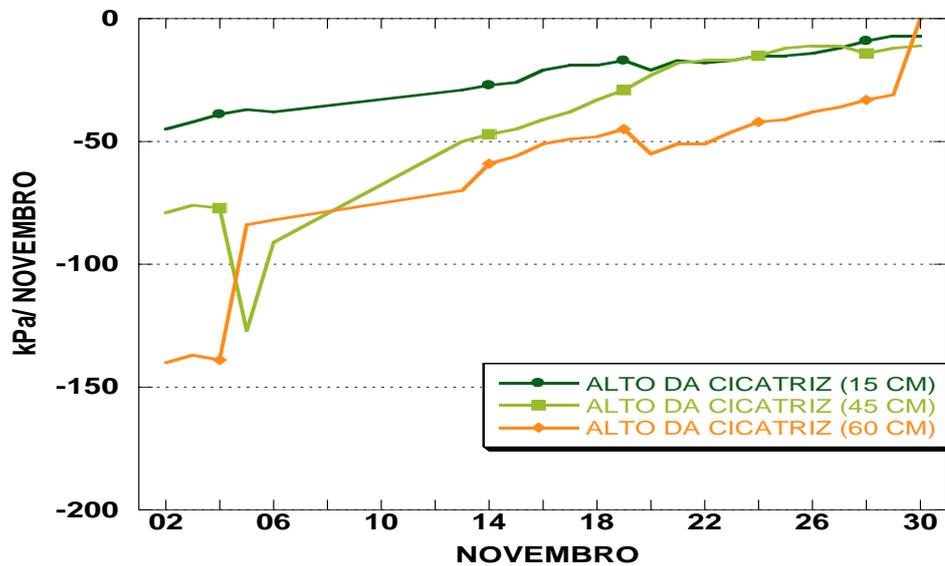
Figura 94: Dados do potencial matricial do alto da cicatriz sob as profundidades de 15,30 e 60 cm no alto da encosta do mês de dezembro.

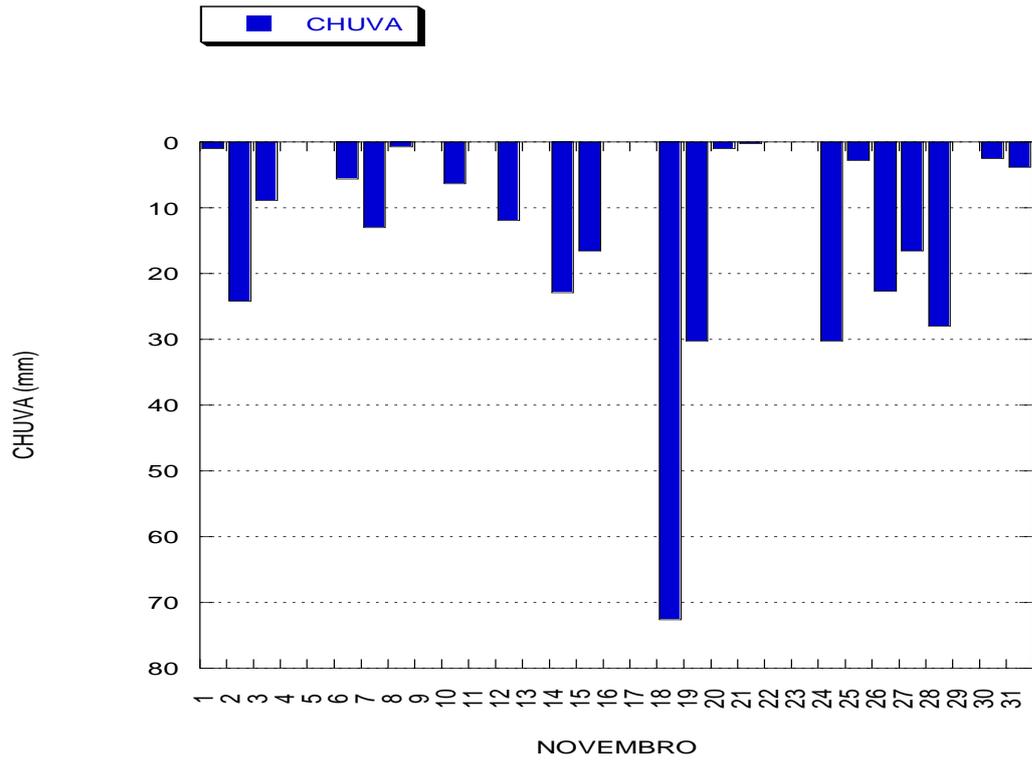
Figura 95: Dados de precipitação em mm da bacia do rio São Pedro em São Pedro da Serra do mês de novembro do ano de 2013

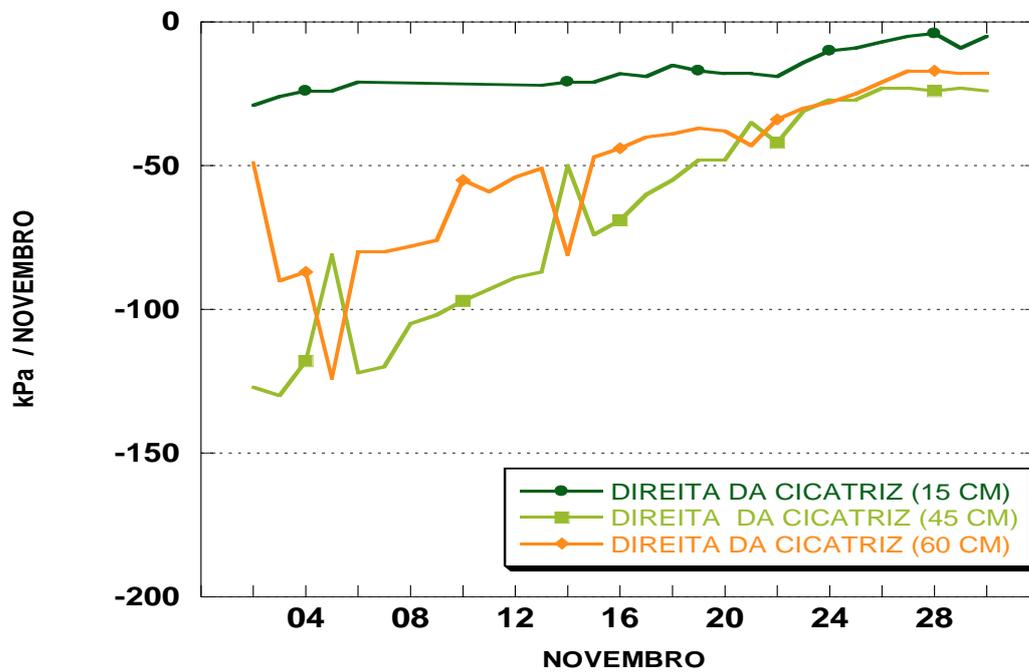
Figura 96: Dados do potencial matricial da direita da cicatriz sob as profundidades de 15,30 e 60cm do mês de novembro.

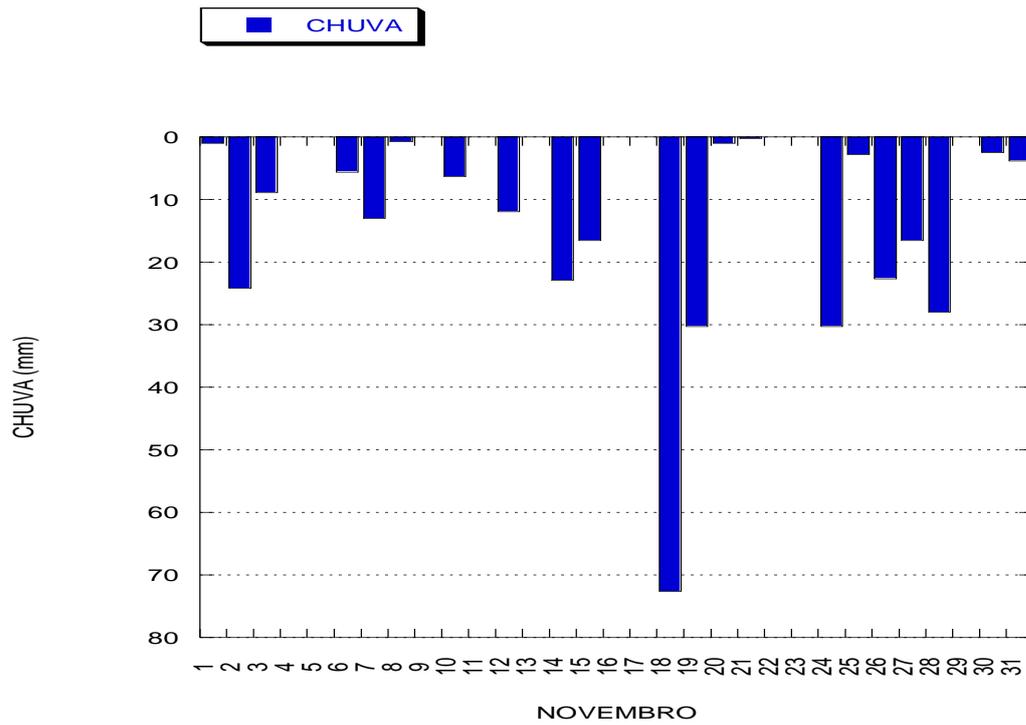
Figura 97: Dados de precipitação em mm da bacia do rio São Pedro em São Pedro da Serra do mês de novembro do ano de 2013.

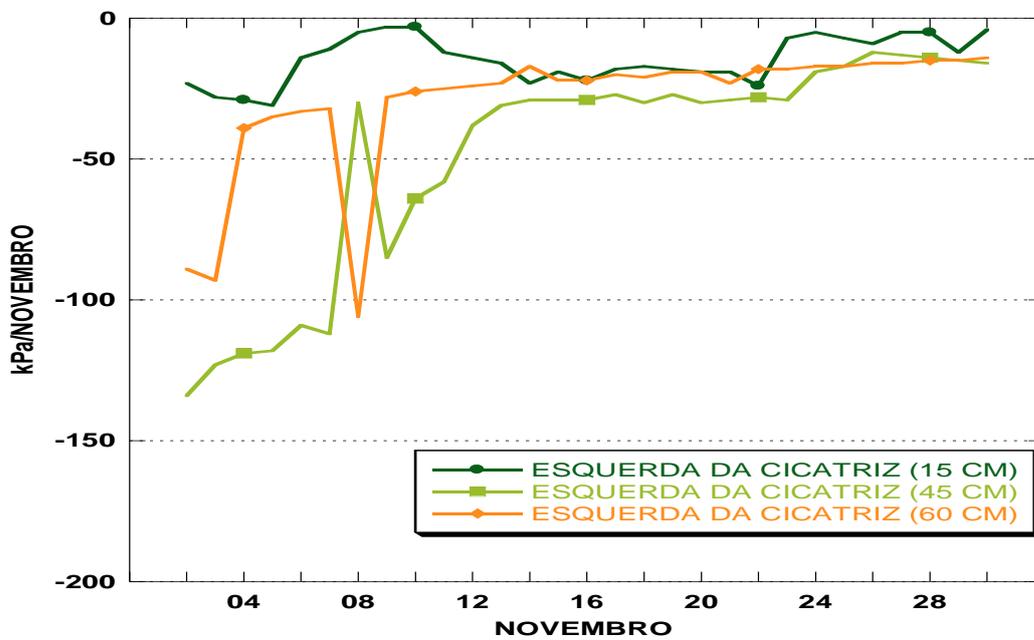
Figura 98: Dados do potencial matricial da esquerda da cicatriz sob as profundidades de 15,30 e 60cm do mês de novembro.

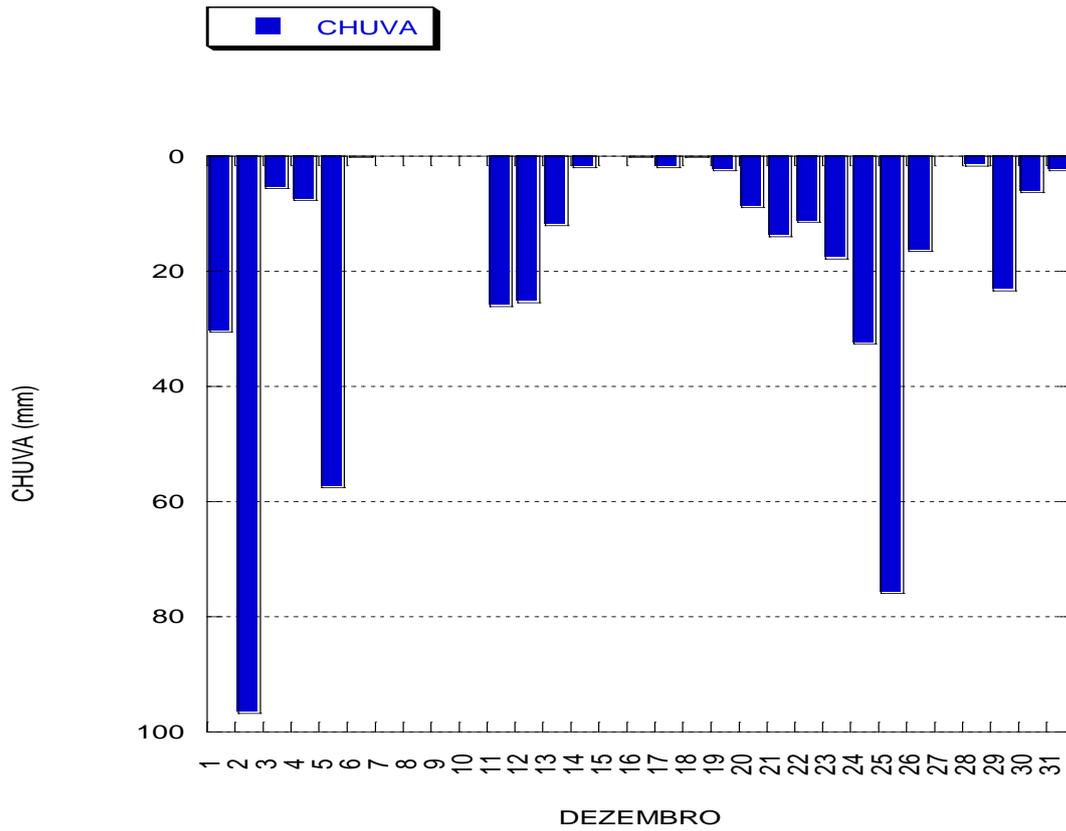
Figura 99: Dados de precipitação em mm da bacia do rio São Pedro em São Pedro da Serra do mês de dezembro do ano de 2013.

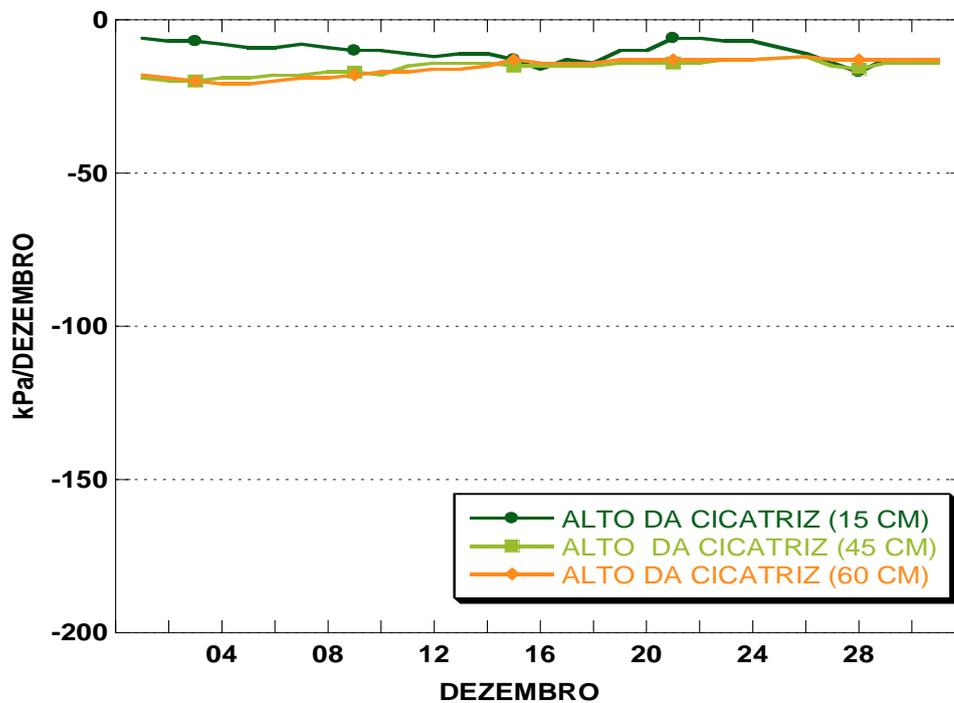
Figura 100: Dados do potencial matricial do alto da cicatriz sob as profundidades de 15,30 e 60cm do mês de dezembro.

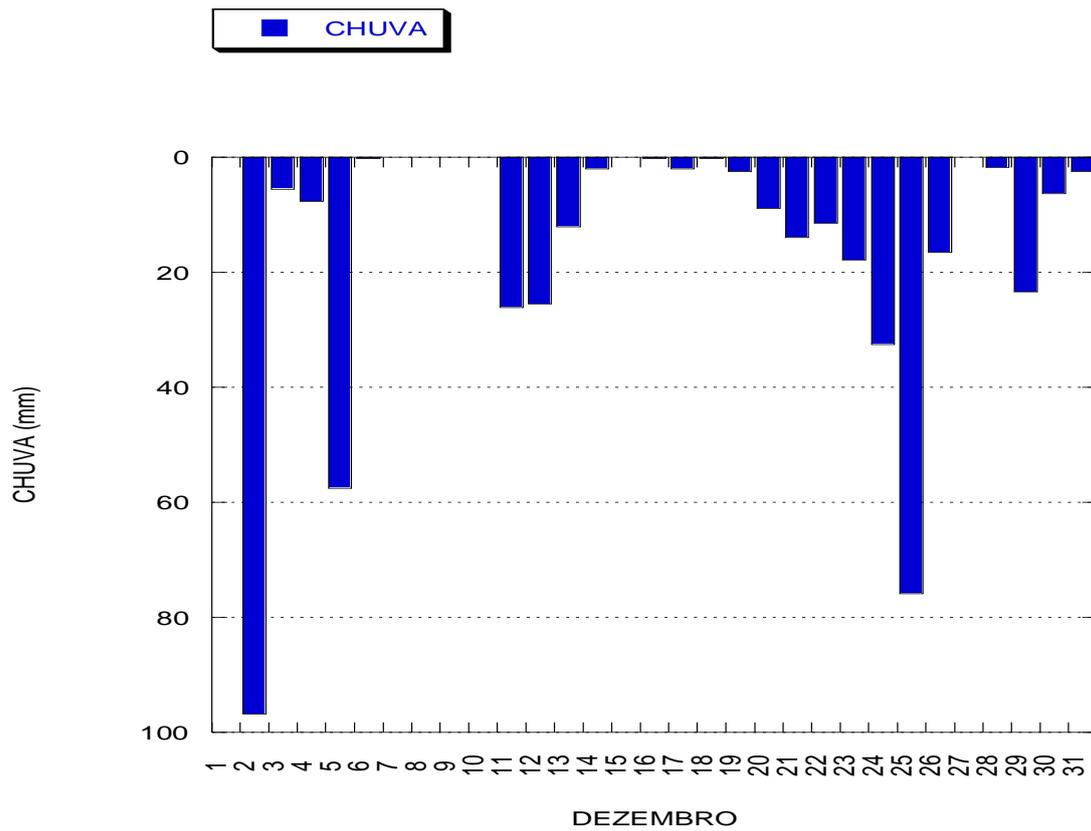
Figura 101: Dados de precipitação em mm da bacia do rio São Pedro em São Pedro da Serra do mês de dezembro do ano de 2013.

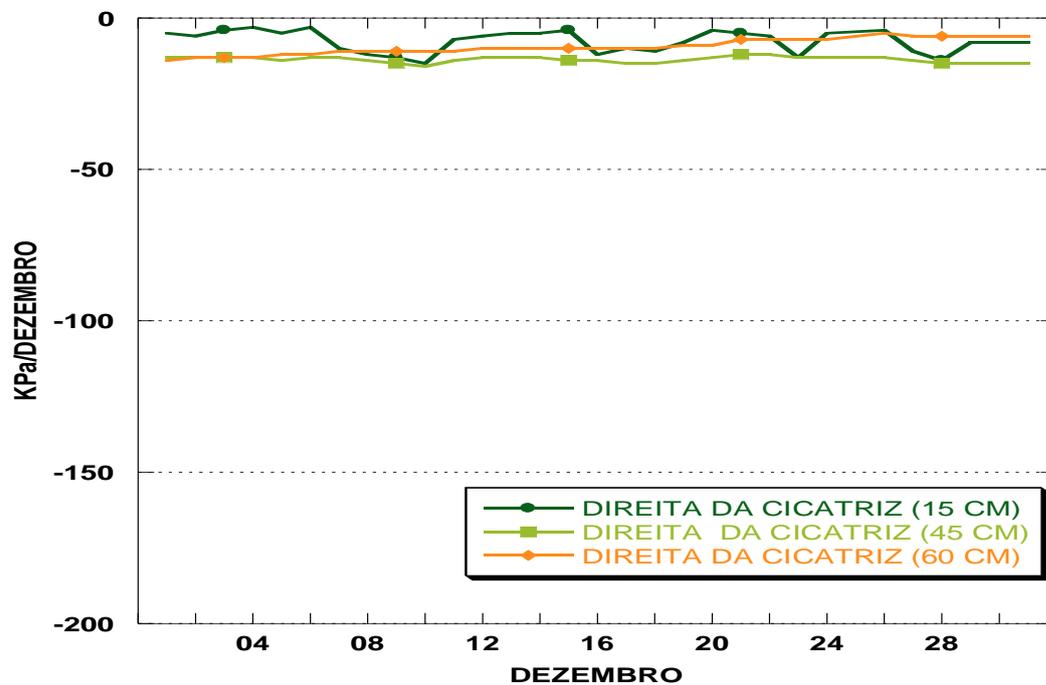
Figura 102: Dados do potencial matricial da direita da cicatriz sob as profundidades de 15,30 e 60cm do mês de dezembro.

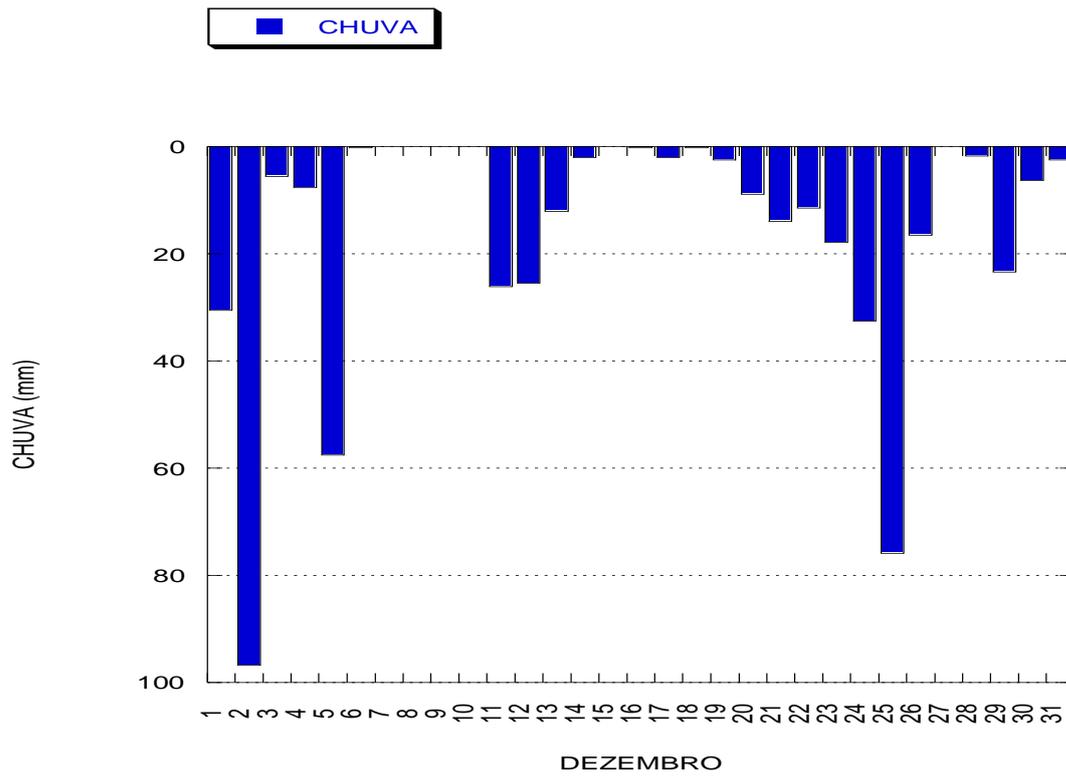
Figura 103: Dados de precipitação em mm da bacia do rio São Pedro em São Pedro da Serra do mês de dezembro do ano de 2013.

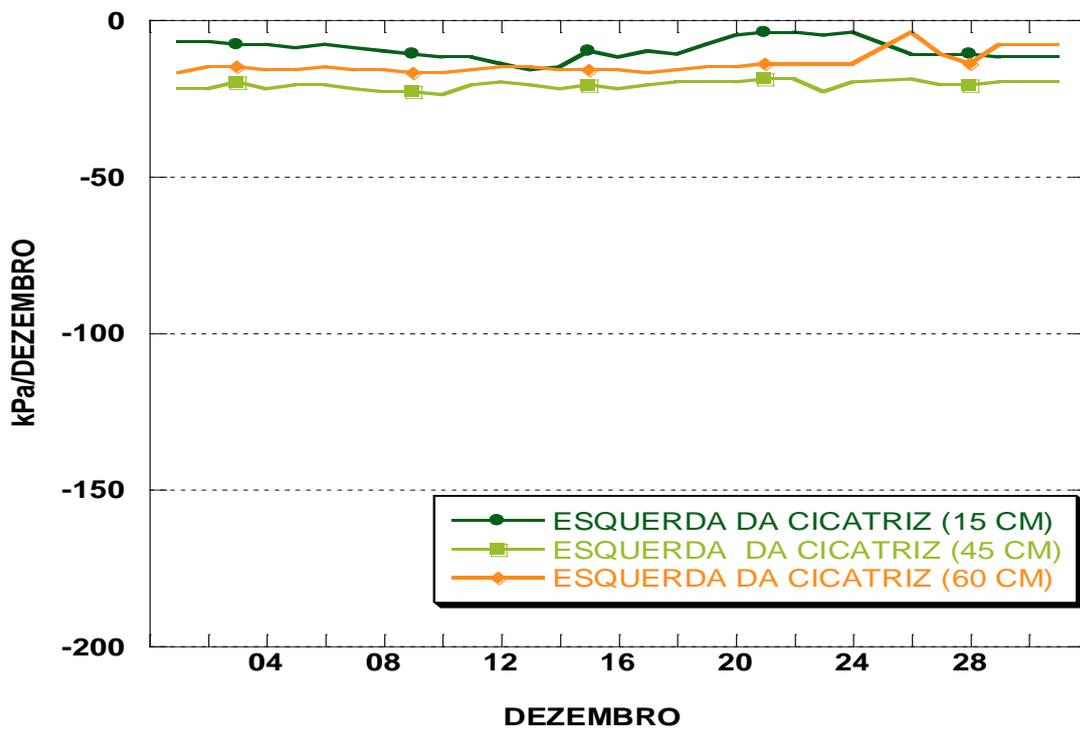
Figura 104: Dados do potencial matricial da esquerda da cicatriz sob as profundidades de 15,30 e 60cm do mês de dezembro.

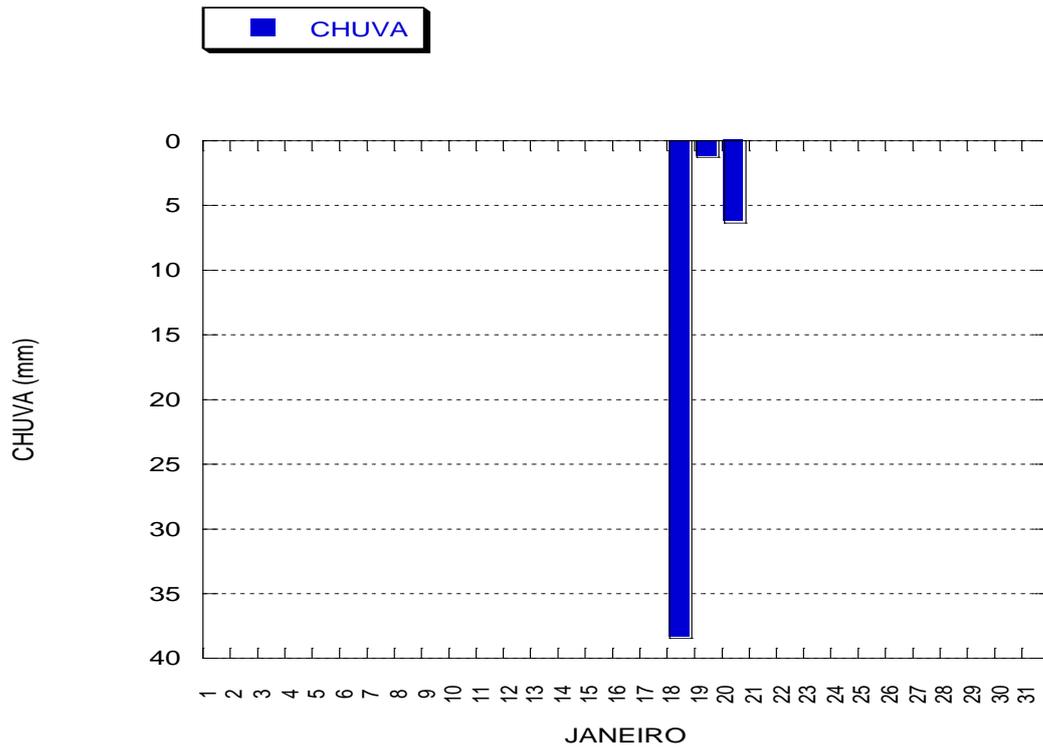
Figura 105: Dados de precipitação em mm da bacia do rio São Pedro em São Pedro da Serra do mês de janeiro do ano de 2014.

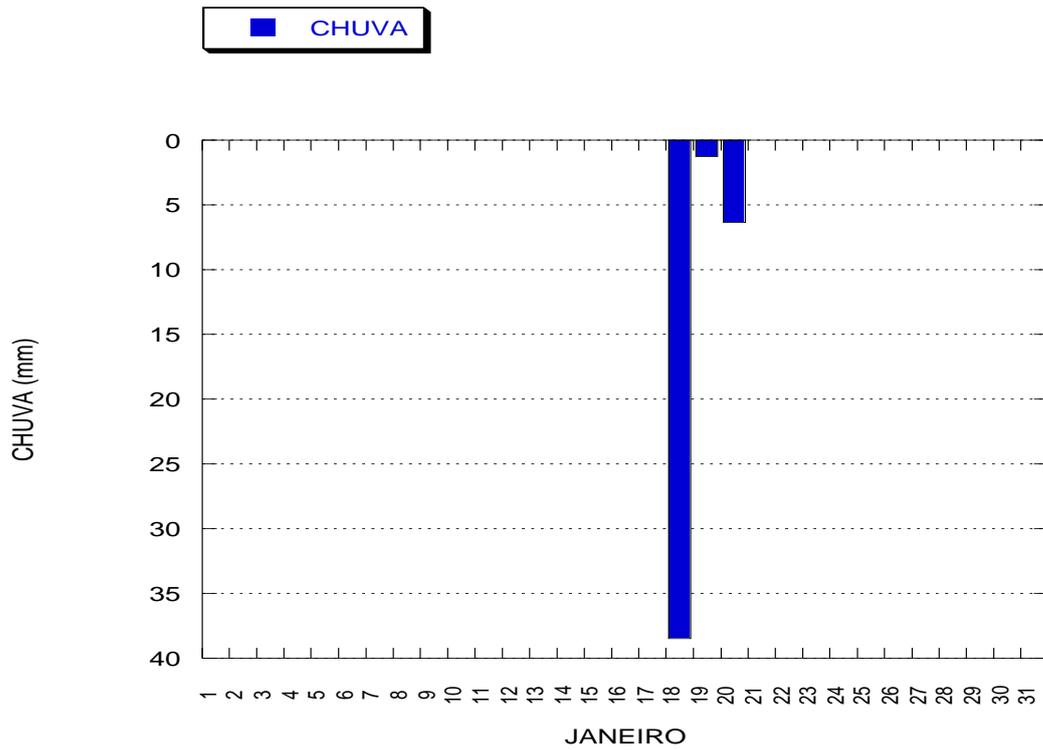
Figura 107: Dados de precipitação em mm da bacia do rio São Pedro em São Pedro da Serra do mês de janeiro do ano de 2014.

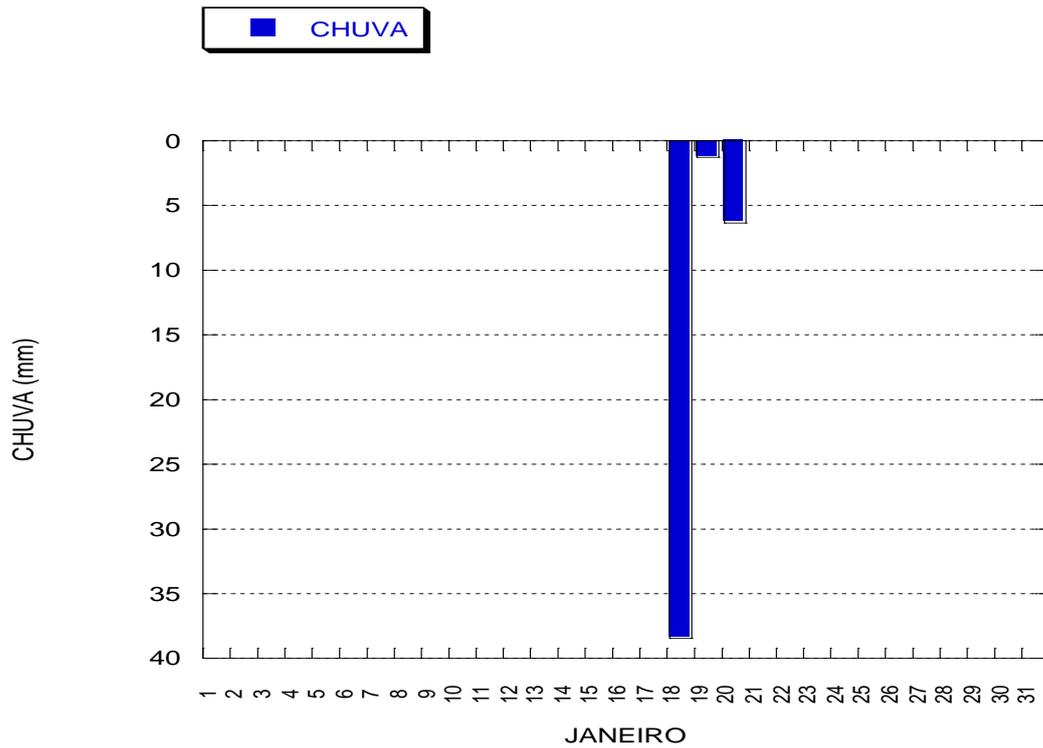
Figura 109: Dados de precipitação em mm da bacia do rio São Pedro em São Pedro da Serra do mês de janeiro do ano de 2014.

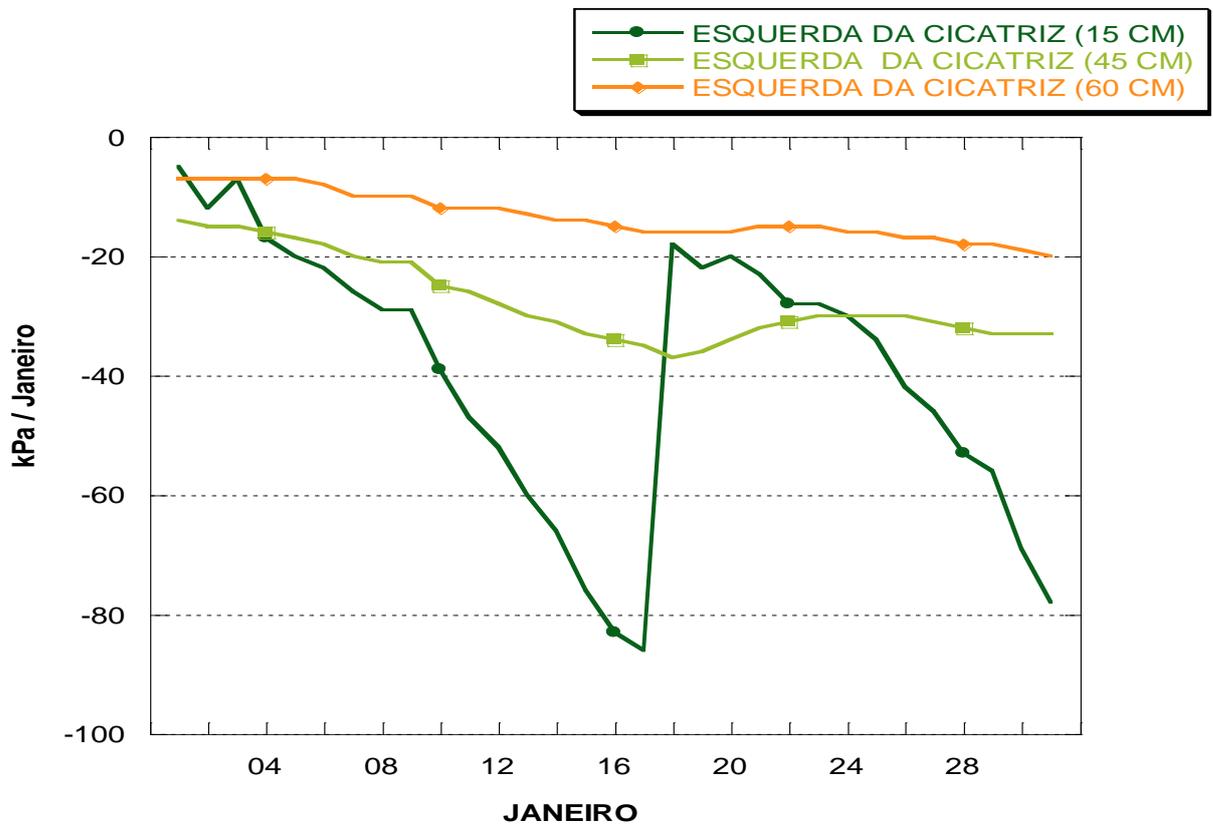
Figura 110: Dados do potencial matricial da esquerda da cicatriz sob as profundidades de 15,30 e 60cm do mês de janeiro.
