## 4. RESULTADOS E DISCUSSÃO

## 4.1. Ensaio radiográfico

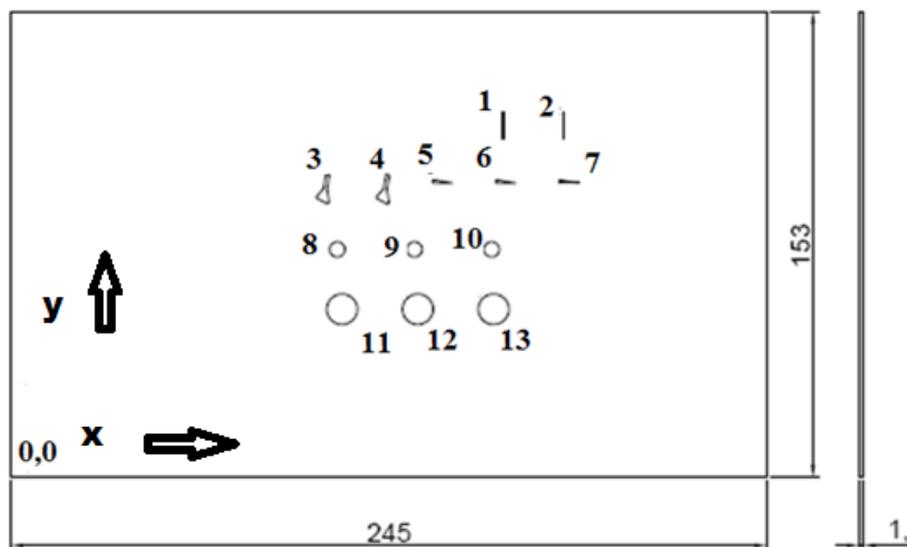
A Figura 91 apresenta, esquematicamente, as descontinuidades lineares, circulares e irregulares, numeradas de 1 a 12, simuladas na amostra metálica, enquanto que na Tabela 18 estão listadas as dimensões de tais descontinuidades.

Figura 91 – Representação esquemática das descontinuidades simuladas na amostra metálica.

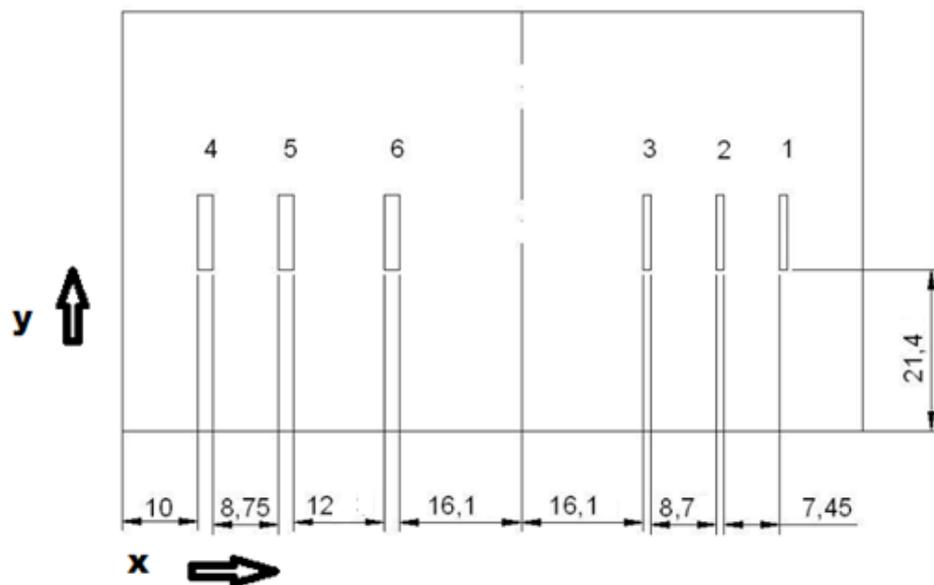
Para a amostra do compósito, as descontinuidades lineares, numeradas de 1 a 3 (produzidas com espátula) e de 4 a 6 (produzidas com ferro de solda) estão representadas na Figura 92 e suas respectivas dimensões estão listadas na Tabela 19.

Figura 92 – Representação esquemática das descontinuidades simuladas na amostra do compósito.

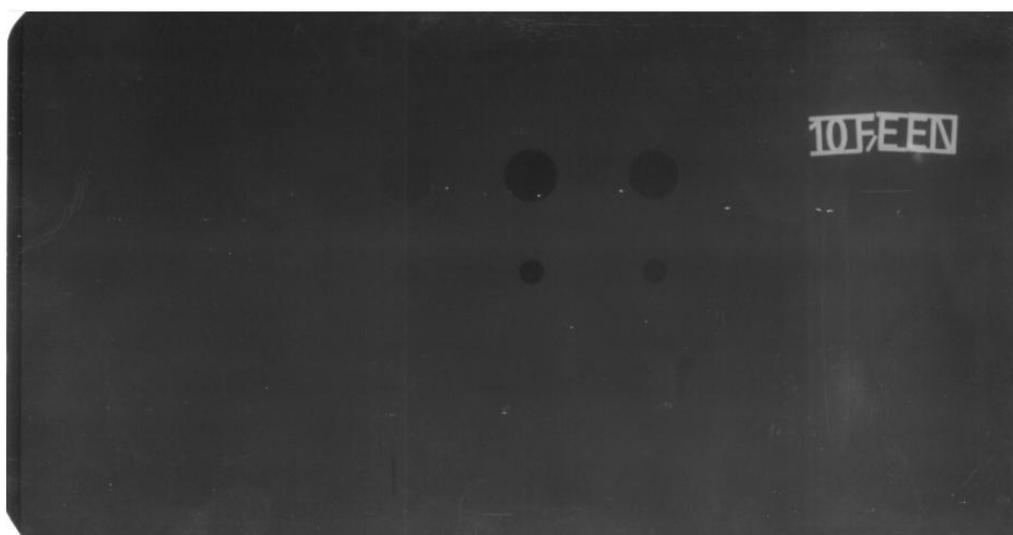
Na radiografia convencional (Figura 93), apenas as descontinuidades associadas com maior volume de material retirado são visualizadas, isto é, as descontinuidades circulares (8, 9, 11 e 12), com maiores profundidades, (0,35 mm e 0,55 mm). Além disto, observa-se, ainda, que a indicação das descontinuidades não foi influenciada pela profundidade das mesmas, uma vez que as descontinuidades 1, 3 e 5, embora com a mesma profundidade das de número 8 e 11 (0,35 mm), não aparecem na radiografia.

Figura 93 – Radiografia convencional com Selênio – 75 na amostra metálica.

Já a Figura 94 indica todas as descontinuidades circulares, incluindo aquelas (10 e 13) de menor profundidade (0,15 mm). Também aparecem indicações das descontinuidades 3, 5 (visíveis), 4 e 1 (ambas com baixo contraste). Isto indica que o tratamento digital da imagem (Figura 94) contribui de maneira eficaz para a detecção de descontinuidades anteriormente não indicadas (Figura 93).

Na radiografia computadorizada (Figura 95), se observa apenas as descontinuidades associadas com maior volume de material retirado (8, 9, 11 e 12), com uma mais baixa nitidez, quando comparada com a Figura 93.

A comparação entre as radiografias convencionais (Figuras 93, 97 e 101) mostra de maneira evidente que os raios X foram a radiação mais eficiente para a detecção das descontinuidades simuladas na amostra metálica. Enquanto que as radiações com Selênio - 75 e Irídio - 192 indicaram apenas as descontinuidades associadas com perda de maiores volumes de material (8, 9, 11 e 12), os raios X indicaram praticamente todas as descontinuidades, com exceção daquelas de número 1 e 7, que aparecem apenas com o tratamento digital da imagem (Figura 102).

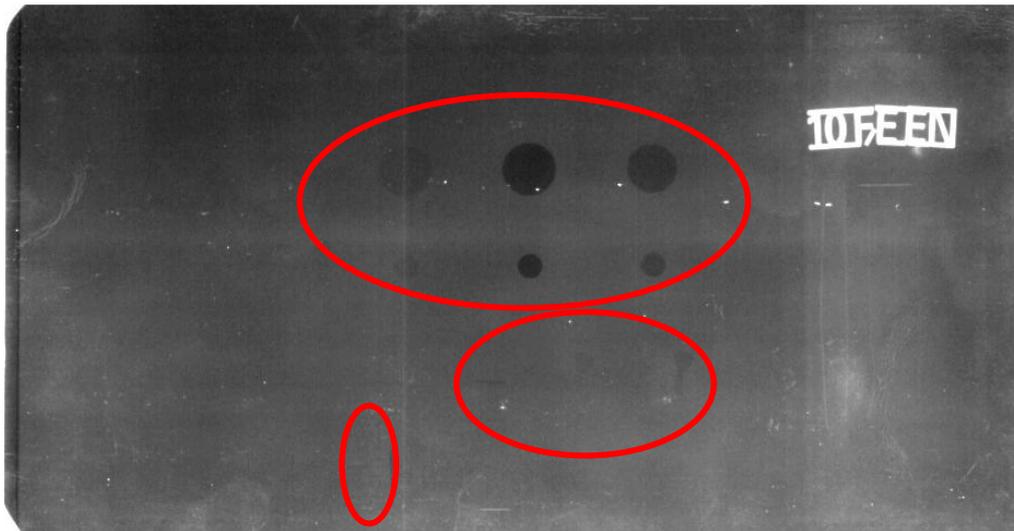
Figura 94 – Radiografia convencional com Selênio – 75 na amostra metálica, após tratamento digital de imagem.

Já a análise da Figura 96 mostra que houve a indicação das mesmas descontinuidades evidenciadas na Figura 94, reforçando a importância do tratamento digital da imagem.

A Figura 98 indica as descontinuidades circulares mais profundas (8, 9, 11 e 12) e apenas uma (13) de menor profundidade (0,15 mm). Isto demonstra que houve perda da capacidade de indicação de descontinuidades com a troca do isótopo de Selênio-75 (Figura 94) para Iridio - 192 (Figura 98).

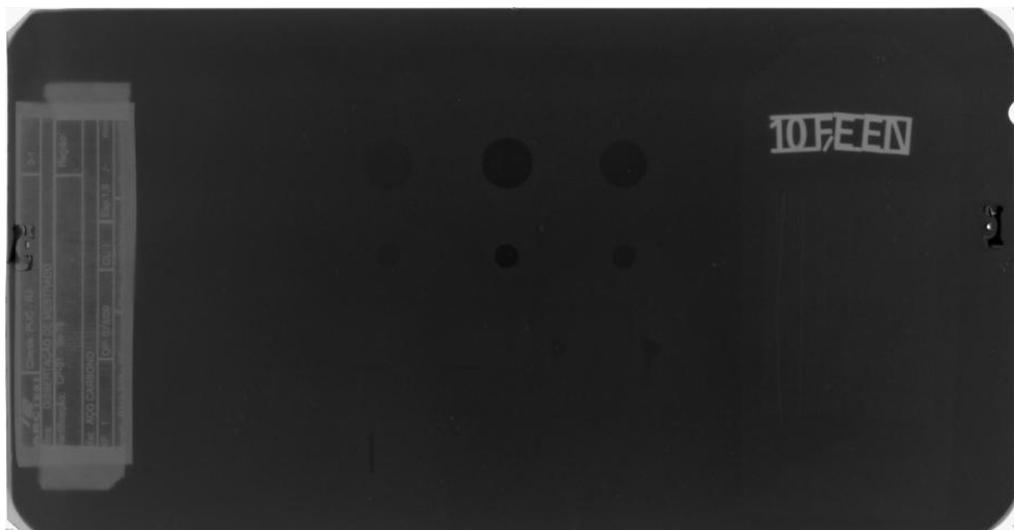
Figura 95 – Radiografia computadorizada com Selênio – 75 na amostra metálica.

Os mesmos comentários se aplicam para a comparação entre as radiografias computadorizadas (Figuras 95, 99 e 103), que permitem afirmar que o raios X foram a radiação mais eficiente para a detecção das descontinuidades na amostra metálica. O tratamento digital de imagem (Figura 104) proporcionou, ainda, uma indicação mais eficaz das descontinuidades na amostra metálica.

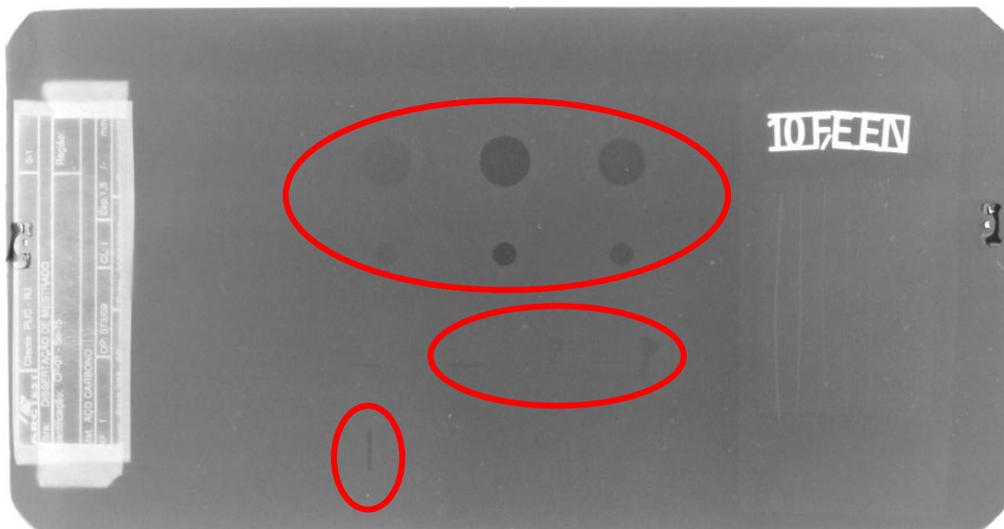
Figura 96 – Radiografia computadorizada com Selênio – 75 na amostra metálica, após tratamento digital de imagem.

Já a comparação entre radiografias computadorizadas de Selênio - 75 (Figura 96) e Iridio - 192 (Figura 100), após o tratamento digital de imagem,

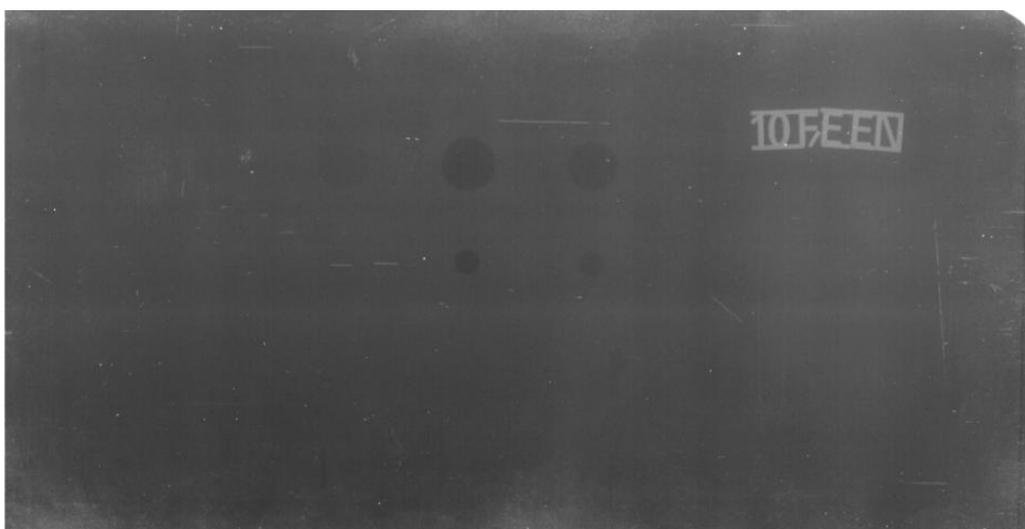
Na Figura 97 se observa apenas as descontinuidades associadas com maior volume de material retirado (8, 9, 11 e 12), com maiores profundidades, (0,35 mm e 0,55 mm). Como na radiografia com Selênio – 75, (Figura 93) a indicação das descontinuidades não foi influenciada pela profundidade das mesmas, uma vez que as descontinuidades 1, 3 e 5 não foram indicadas.

Figura 97 – Radiografia convencional com Iridio – 192 na amostra metálica.

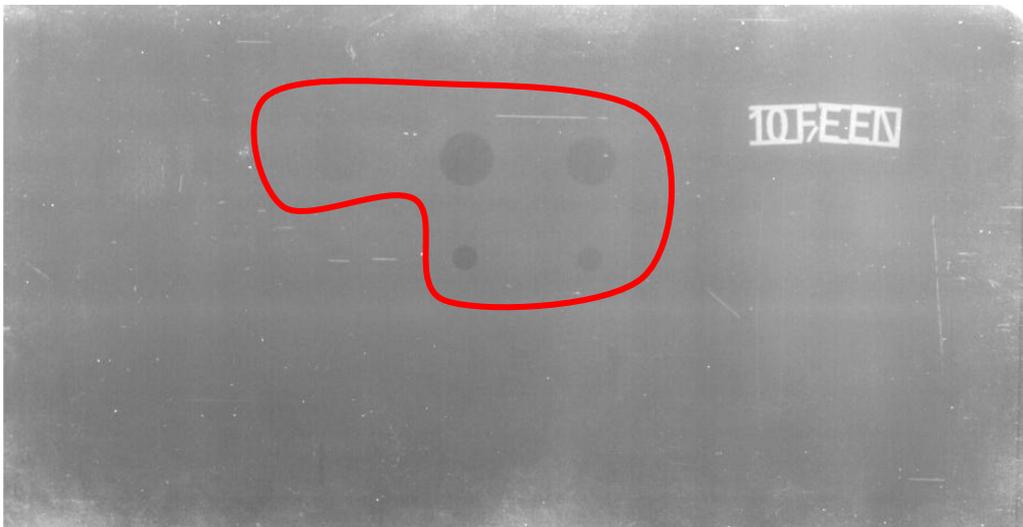
Figura 98 – Radiografia convencional com Iridio – 192 na amostra metálica, após tratamento digital de imagem.

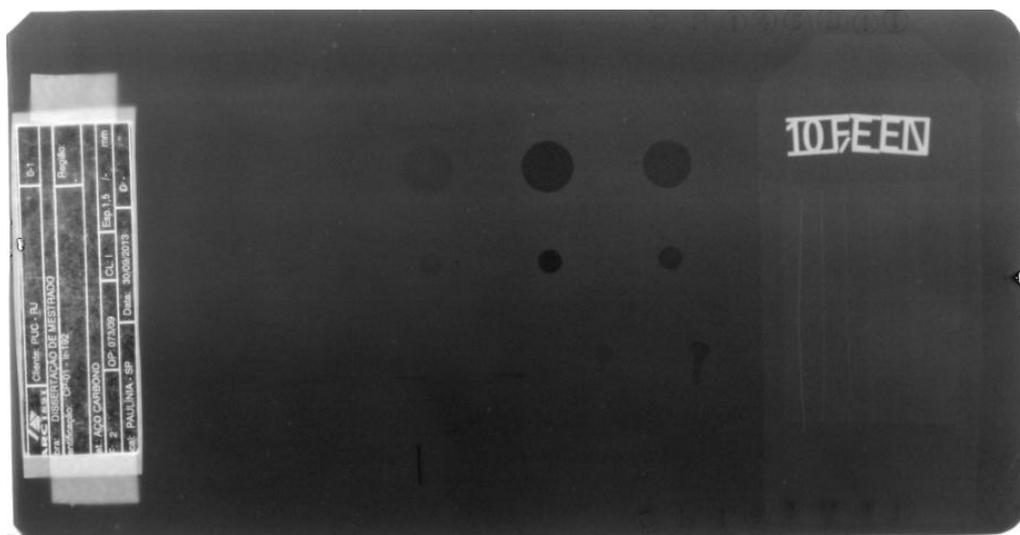
Figura 99 – Radiografia computadorizada com Iridio – 192 na amostra metálica.

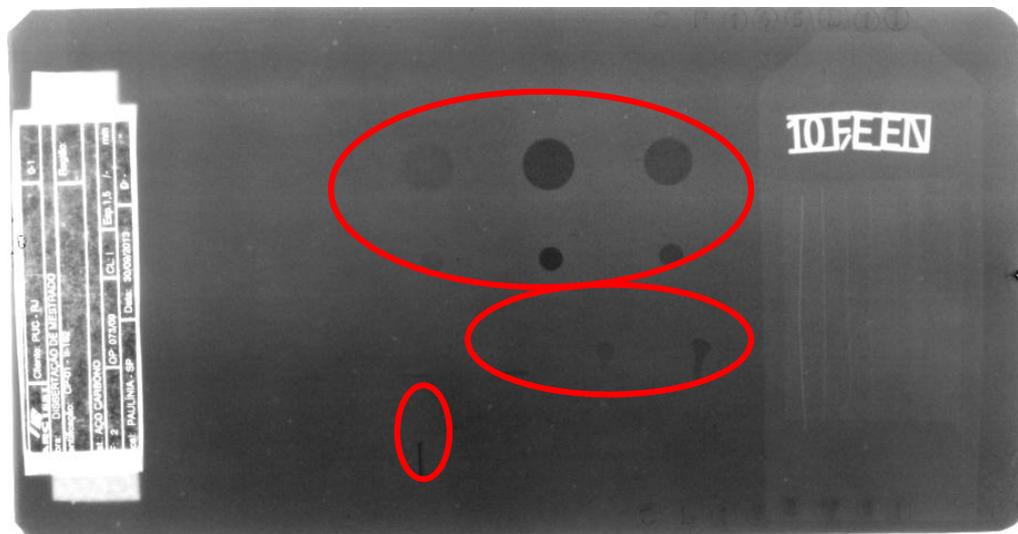
mostra as mesmas indicações de descontinuidades, ou seja, não existem diferenças com o uso de isótopos diferentes.

Figura 100 – Radiografia computadorizada com Irídio – 192 na amostra metálica, após tratamento digital de imagem.

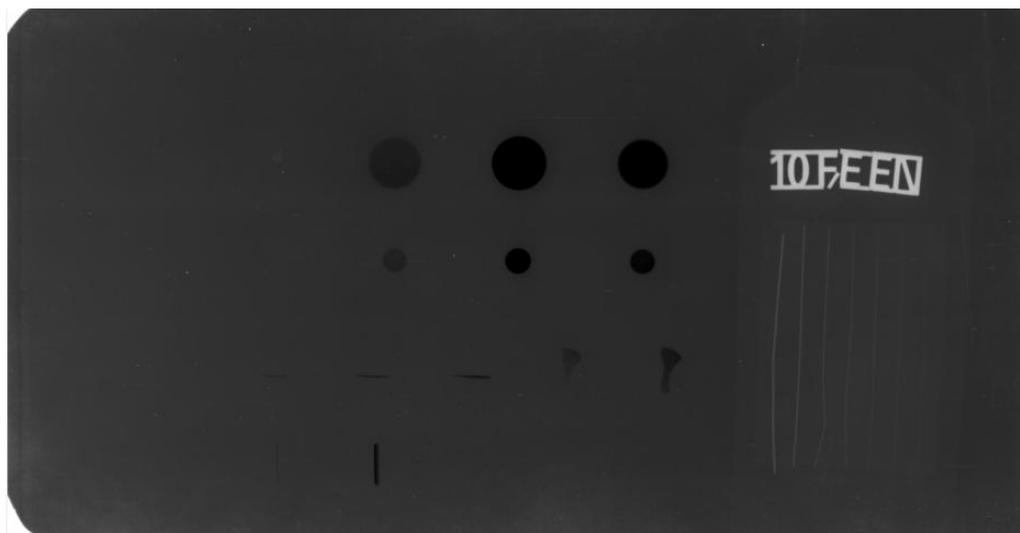
Figura 101 - Radiografia convencional com raios X na amostra metálica.

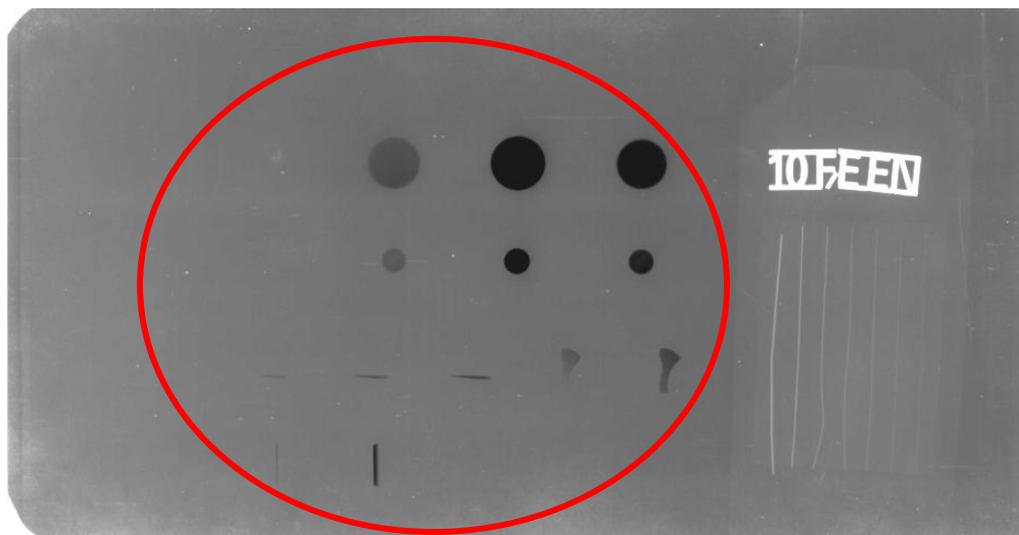
Figura 102 - Radiografia convencional com raios X na amostra metálica, após tratamento digital de imagem.

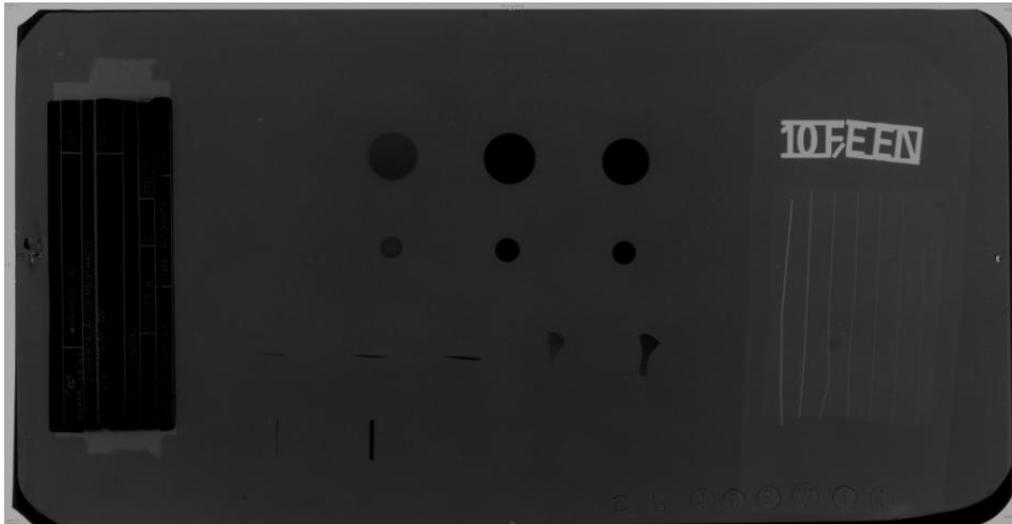
Figura 103 - Radiografia computadorizada com raios X na amostra metálica.

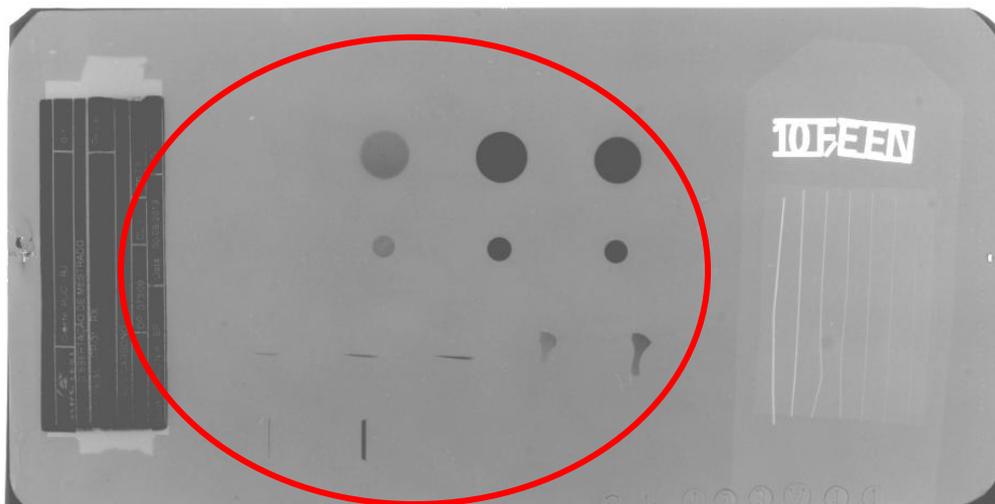
Figura 104 - Radiografia computadorizada com raios X na amostra metálica, após tratamento digital de imagem.

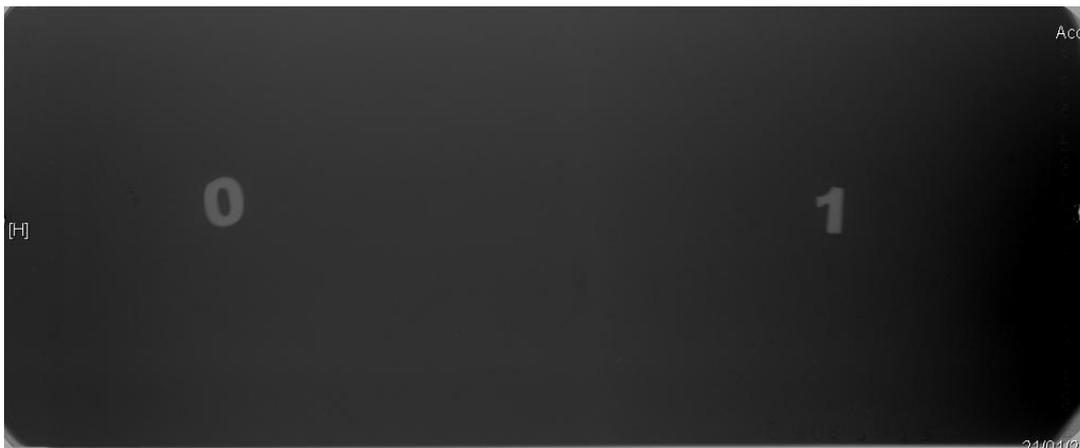
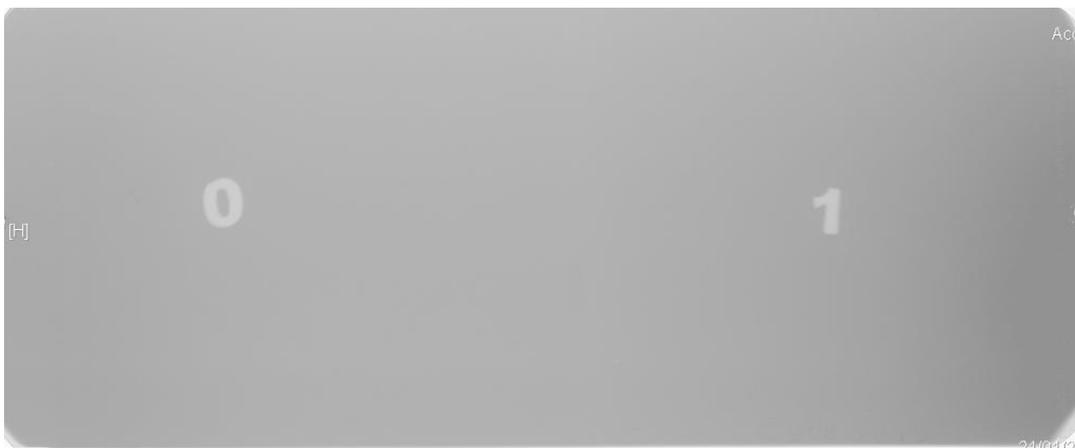
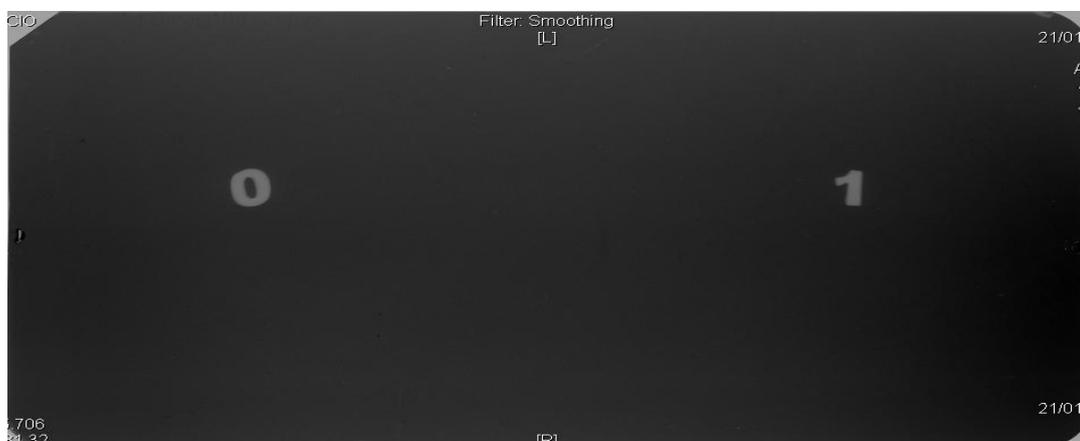
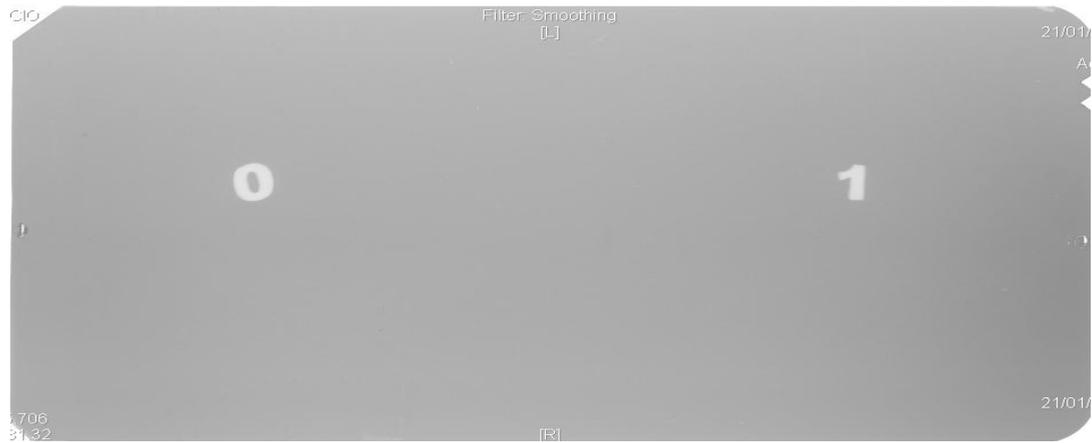
A análise das Figuras 105 a 108 mostra que não houve qualquer indicação de descontinuidades na amostra do compósito com o isótopo Selênio – 75.

Figura 105 – Radiografia convencional com Selênio - 75 na amostra do compósito.

Figura 106 – Radiografia convencional com Selênio - 75 na amostra do compósito, após tratamento digital de imagem.

Figura 107 – Radiografia digital com Selênio – 75 na amostra do compósito.

Figura 108 – Radiografia digital com Selênio – 75 na amostra do compósito, após tratamento digital de imagem.

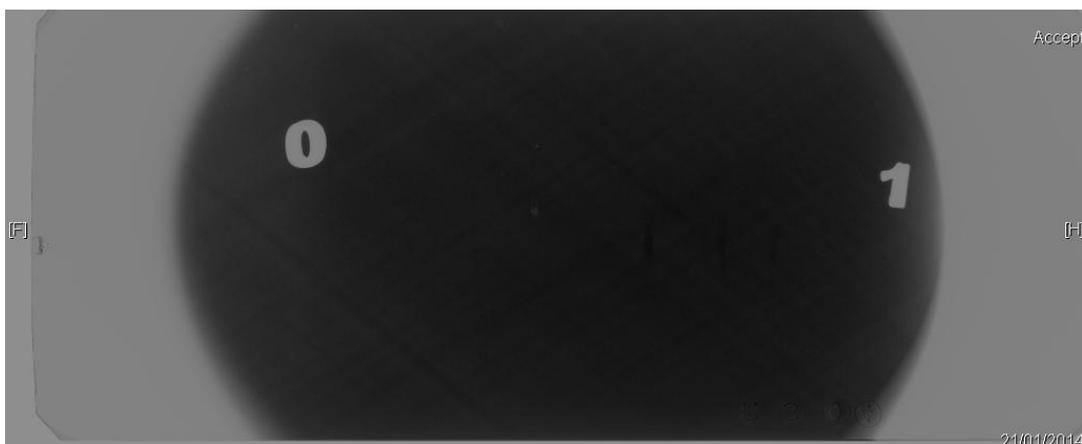
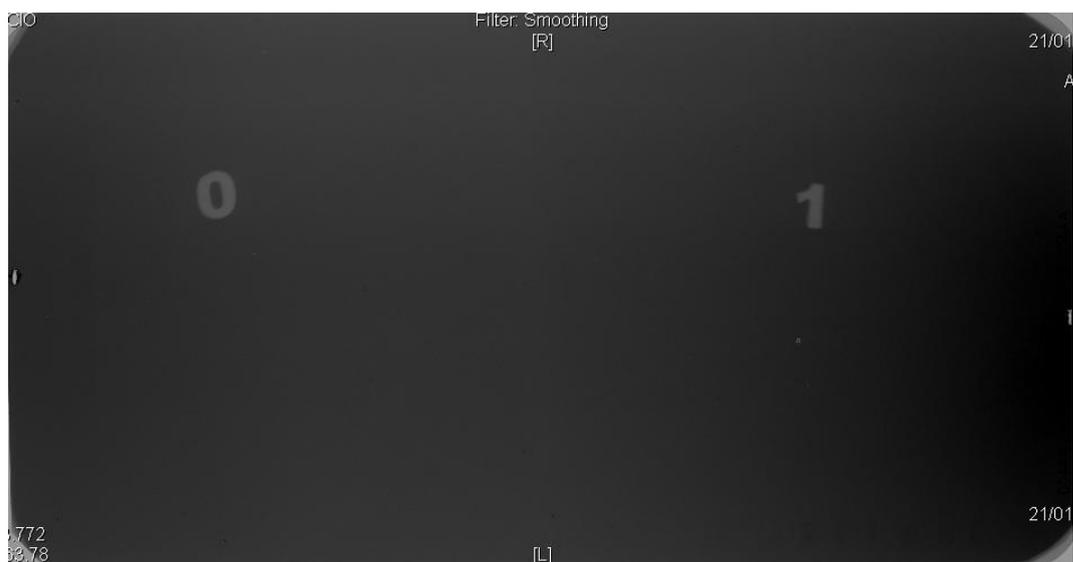
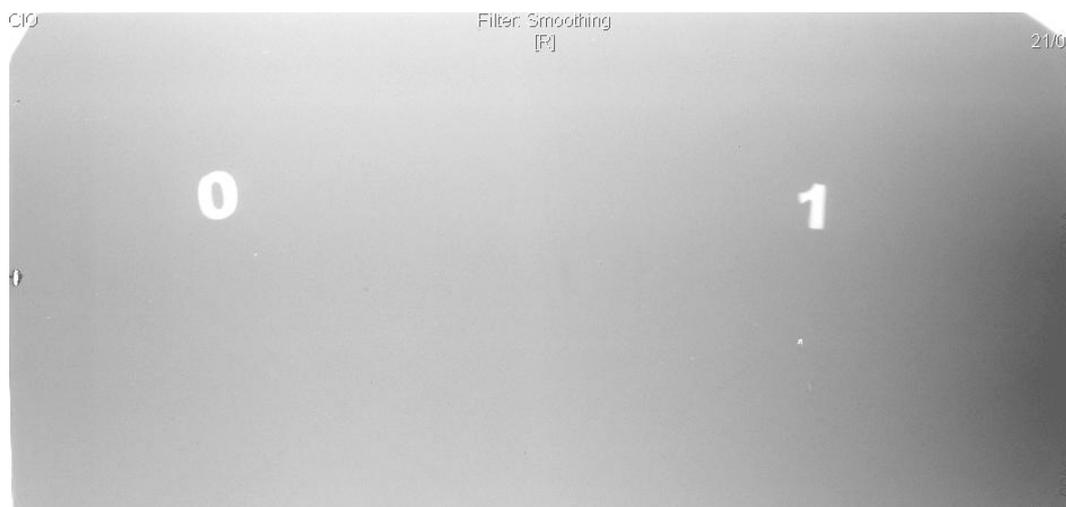
A análise das Figuras 109 a 112 mostra que somente a radiografia convencional com Irídio – 192, após tratamento digital de imagem, indicou sem muita nitidez, as descontinuidades com maiores dimensões 5 e 6 (Figura 110).

Figura 109 – Radiografia convencional com Irídio – 192 na amostra do compósito.

Figura 111 – Radiografia digital com Irídio – 192 na amostra do compósito.

Figura 112 – Radiografia digital com Irídio – 192 na amostra do compósito, após tratamento digital de imagem.

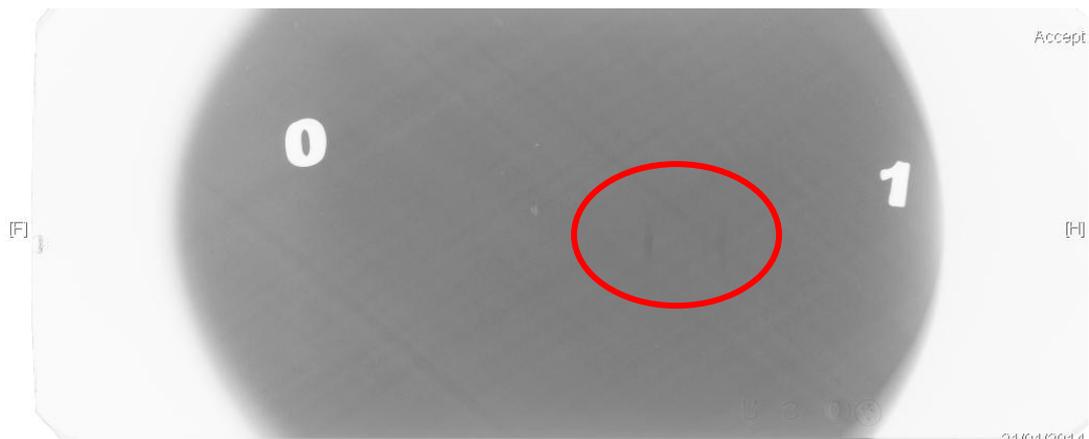
Figura 110 – Radiografia convencional com Irídio – 192 na amostra do compósito, após tratamento digital de imagem.

Após a análise das Figuras 112 a 116, se conclui que, somente a inspeção convencional com raios X, após tratamento digital de imagem, indicou, sem muita nitidez, as descontinuidades com maiores dimensões (4, 5 e 6). Entretanto, a inspeção com raios X (Figura 114) conseguiu indicar mais descontinuidades do que aquela com Irídio – 192 (Figura 110).

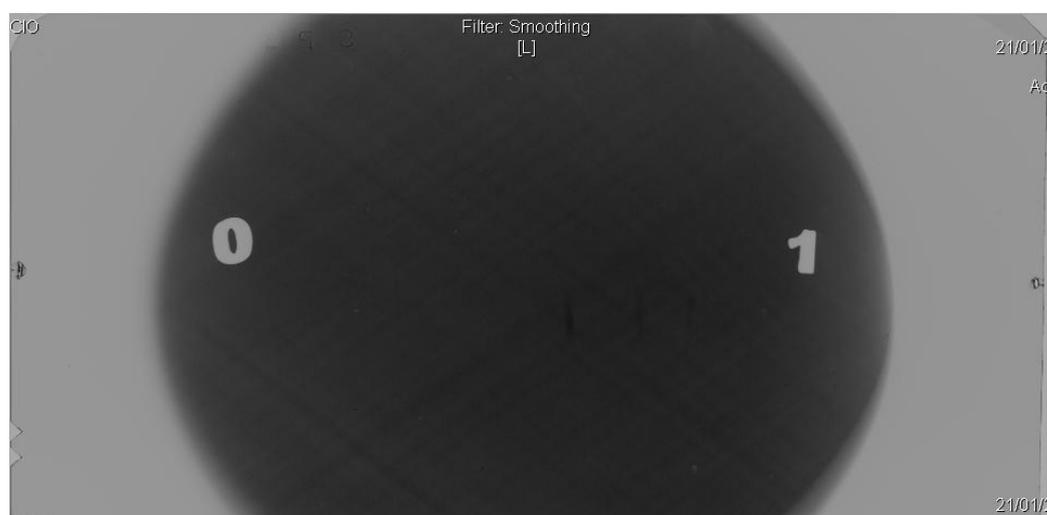
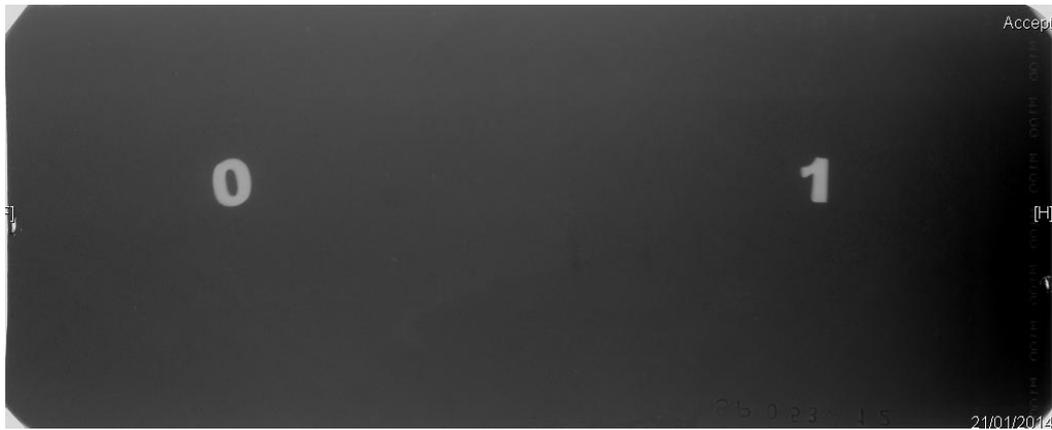
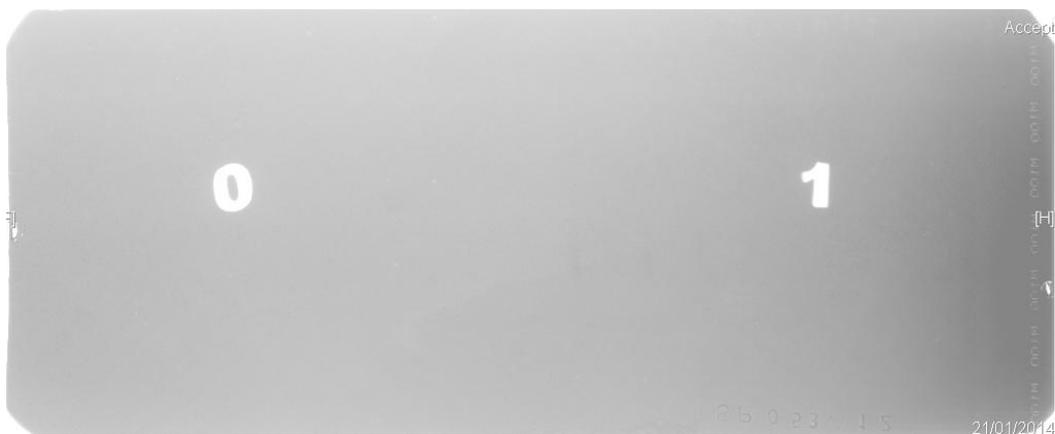
Figura 113 – Radiografia convencional com raios X na amostra do compósito.

Figura 115 – Radiografia digital com raios X na amostra do compósito.

Figura 1161 – Radiografia digital com raios X na amostra do compósito, após tratamento digital de imagem.

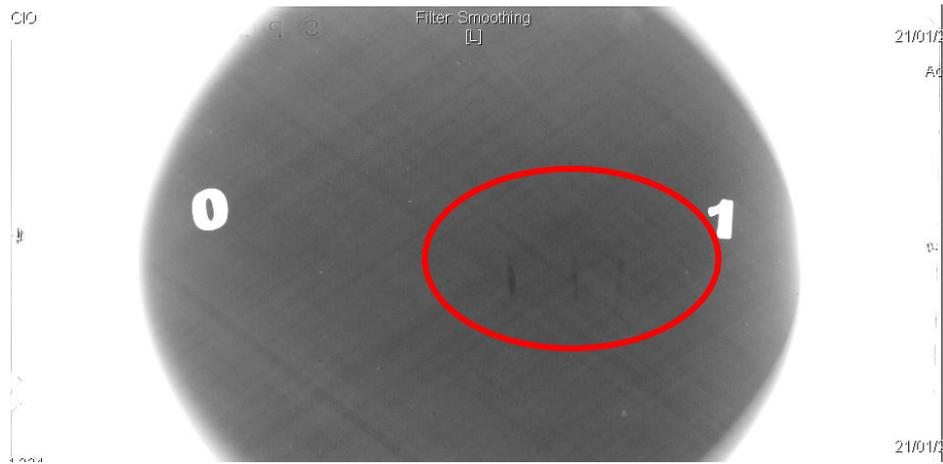
Figura 114 – Radiografia convencional com raios X na amostra do compósito, após tratamento digital de imagem.

Finalmente, se considera que, nas inspeções por radiação penetrante nas duas amostras (metálica e compósito), as melhores detecções de descontinuidades foram obtidas com a técnica de raios X no método convencional com tratamento de imagem.

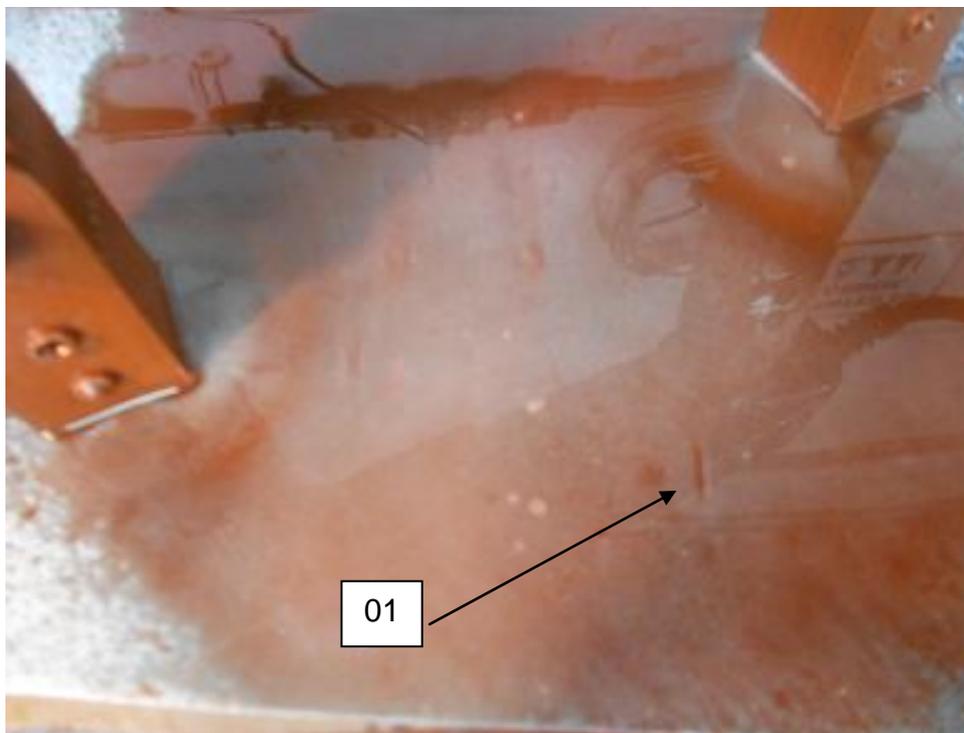
A análise das Figuras 117 a 119 permite concluir que a inspeção por partículas magnéticas via úmida colorida foi capaz de detectar todas as descontinuidades simuladas na amostra metálica, com exceção daquelas lineares indicadas na Figura 120.

Figura 117 – Detecção de descontinuidade linear (1).

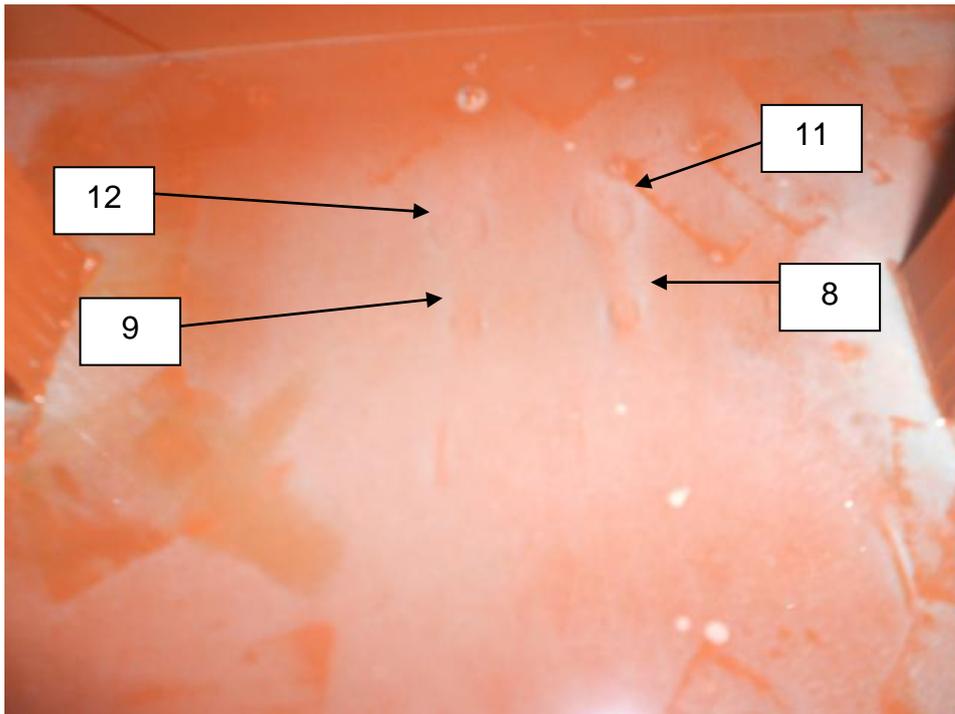
Figura 118 – Detecção das descontinuidades circulares (8, 9, 11 e 12).

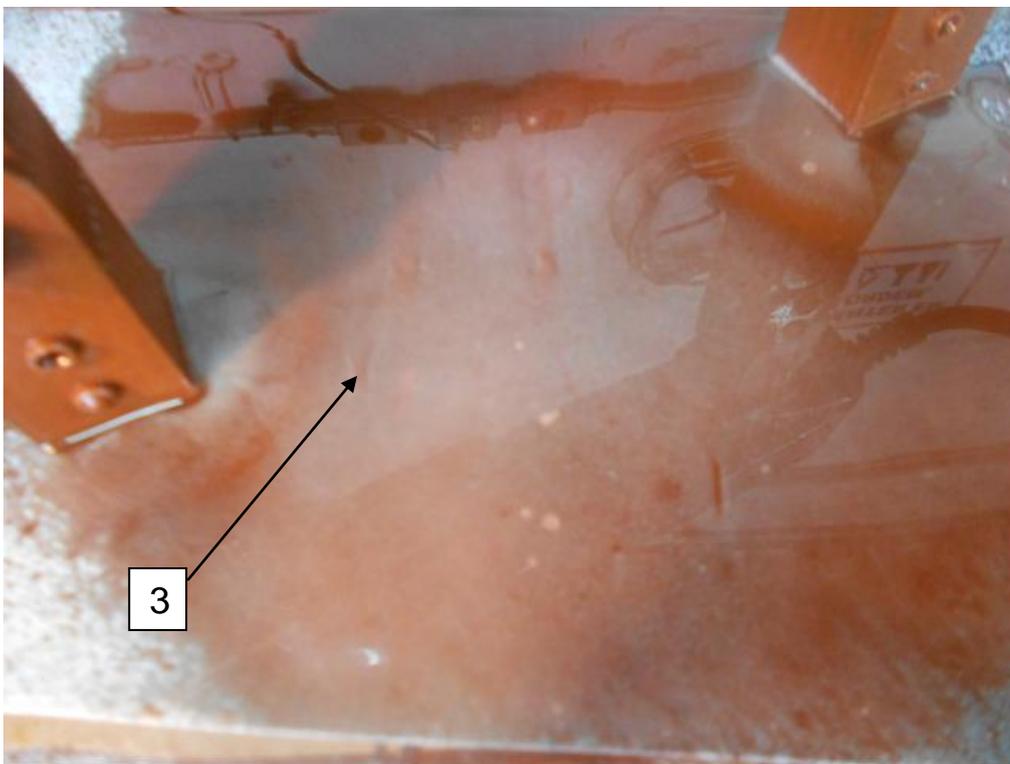
Figura 119 – Detecção da descontinuidade irregular (3).

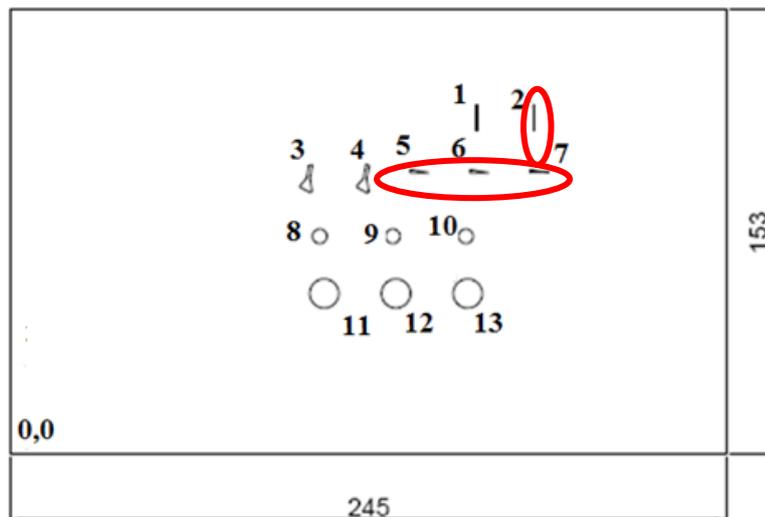
Figura 120 – Descontinuidades não detectadas no ensaio método via úmida colorida.

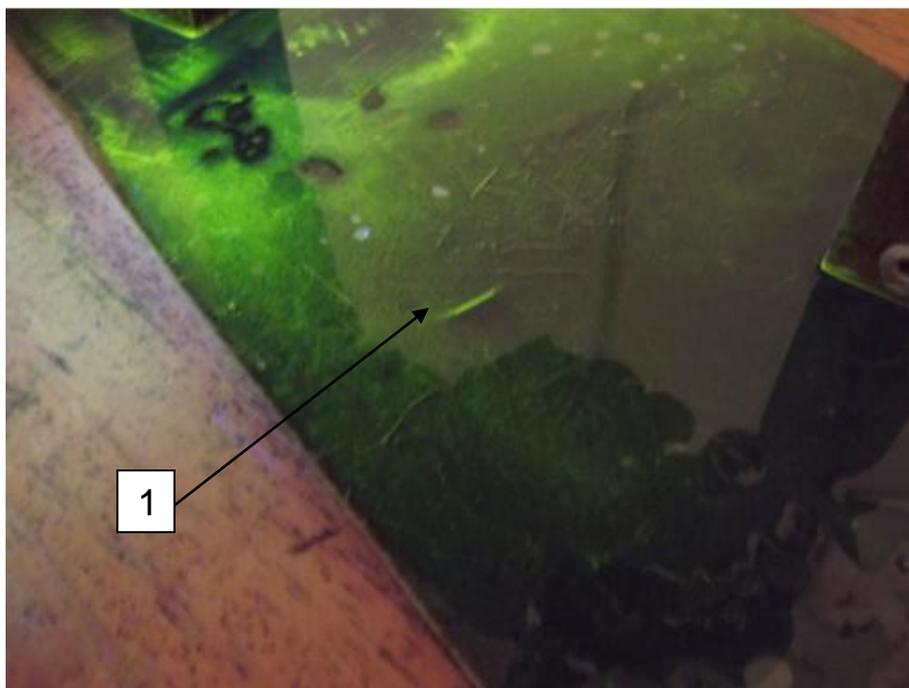
A análise das Figuras 121 e 122 permite concluir que a inspeção por partículas magnéticas via úmida fluorescente não teve a mesma eficiência que a inspeção por via úmida colorida, uma vez que deixou de indicar as descontinuidades irregulares (3 e 4) destacadas na Figura 123.

Figura 121 – Detecção de descontinuidade linear (1).

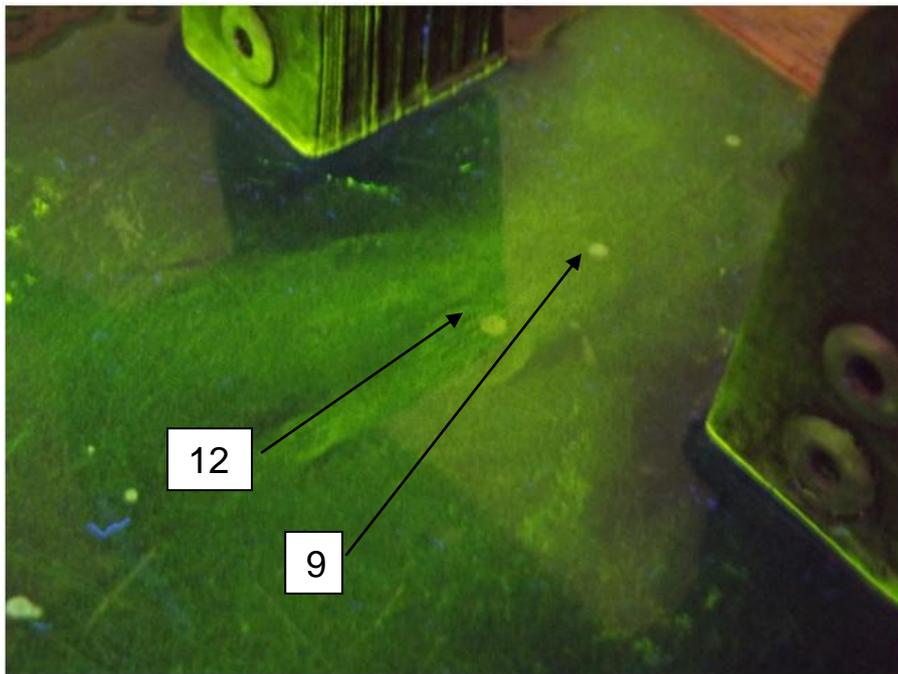
Figura 122 – Detecção das discontinuidades circulares.

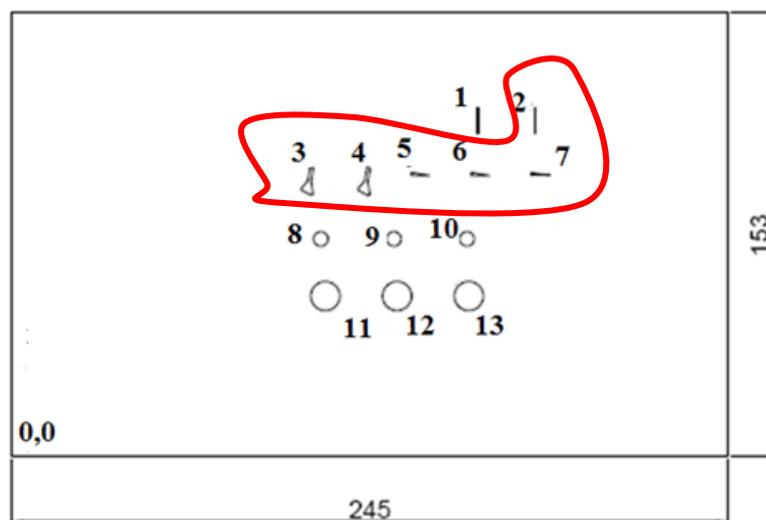
O ensaio por via úmida fluorescente não foi capaz de detectar as discontinuidades irregulares e lineares demonstradas na Figura 123.

Figura 123 – Descontinuidades não detectadas no ensaio por via úmida fluorescente.

Os fatores que podem ter contribuído para esse resultado são: incorreto preparo da solução fluorescente ou a mesma pode ter sido preparada há muito tempo, perdendo propriedades físicas, afetando a sensibilidade do ensaio ou ainda a amostra pôde não ter sido limpa de modo correto após a inspeção por via colorida, prejudicando o método fluorescente, que foi realizado em sequência.

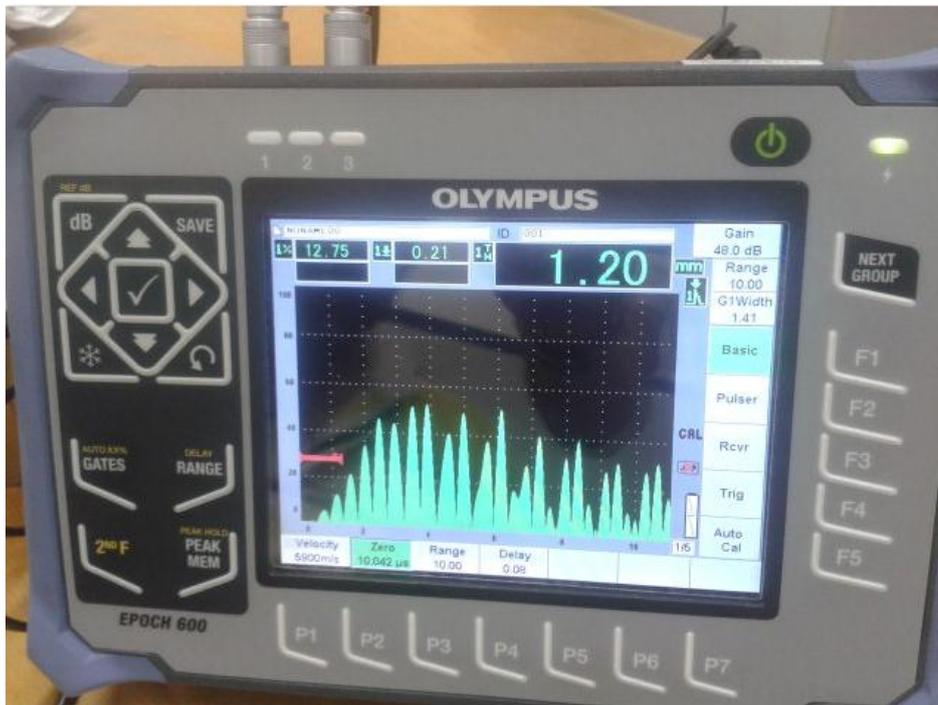
O ensaio por ultrassom não apresentou eficiência em detectar descontinuidades na amostra metálica, bem como na amostra do compósito. As Figuras 124 e 125 apresentam as telas do aparelho na região da amostra metálica sem descontinuidade e na região com descontinuidade, respectivamente.

A comparação entre as Figuras 124 e 125 permite a constatação de que não houve diferença entre os picos nas regiões com e sem descontinuidades da amostra metálica.

Figura 124 – Tela do aparelho método pulso-eco na região sem descontinuidades da amostra metálica.

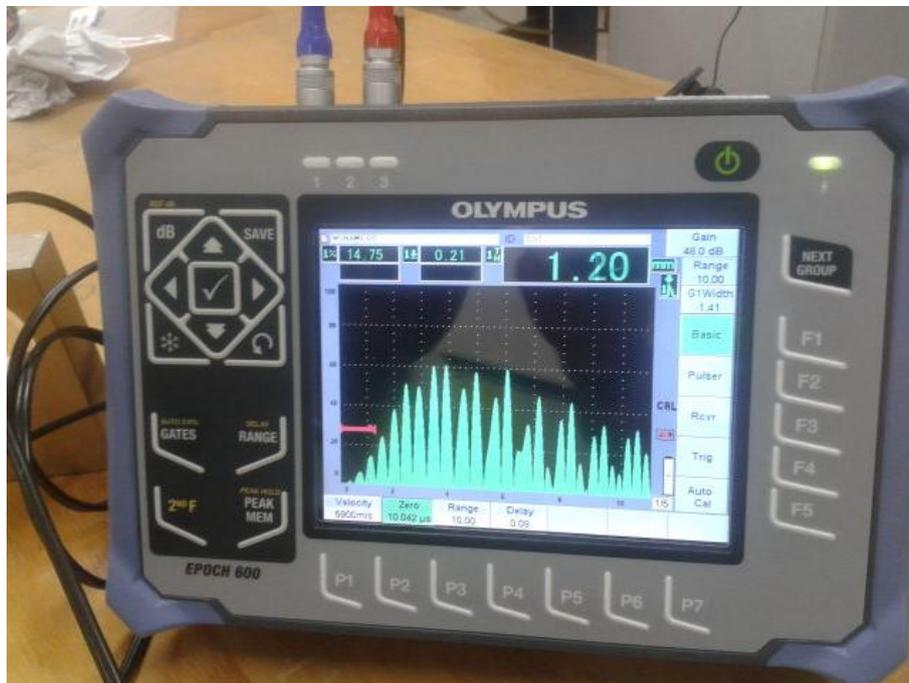
Figura 125 - Tela do aparelho método pulso eco na região com descontinuidades da amostra metálica.

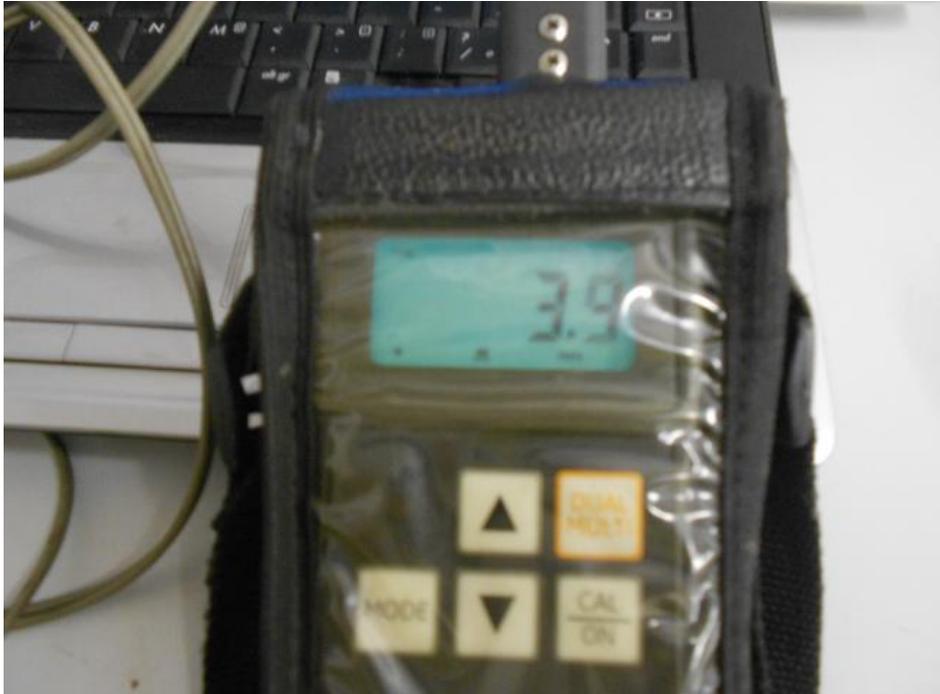
Na amostra do compósito, a espessura da parede variou na mesma seção transversal em 20%. (Figuras 126 e 127) devido a anisotropia do material o que não possibilitou uma inspeção eficiente.

Figura 126 – Medição da espessura da parede do tubo compósito 3,9 mm.

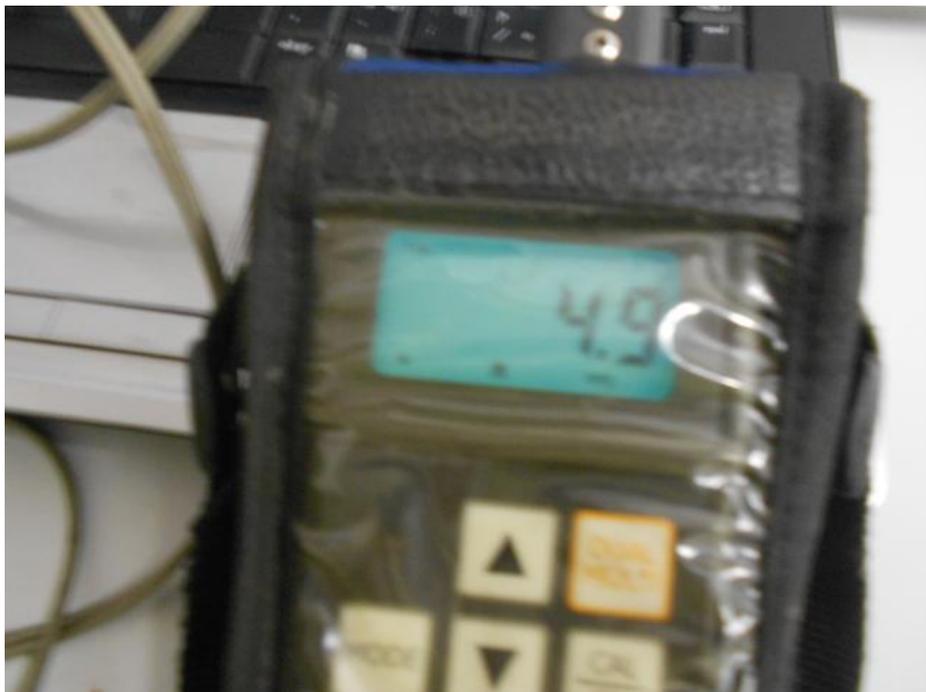
Figura127 – Medição da espessura da parede do tubo compósito 4,9 mm.
