5 Resultados

5.1. Caracterização Microestrutural

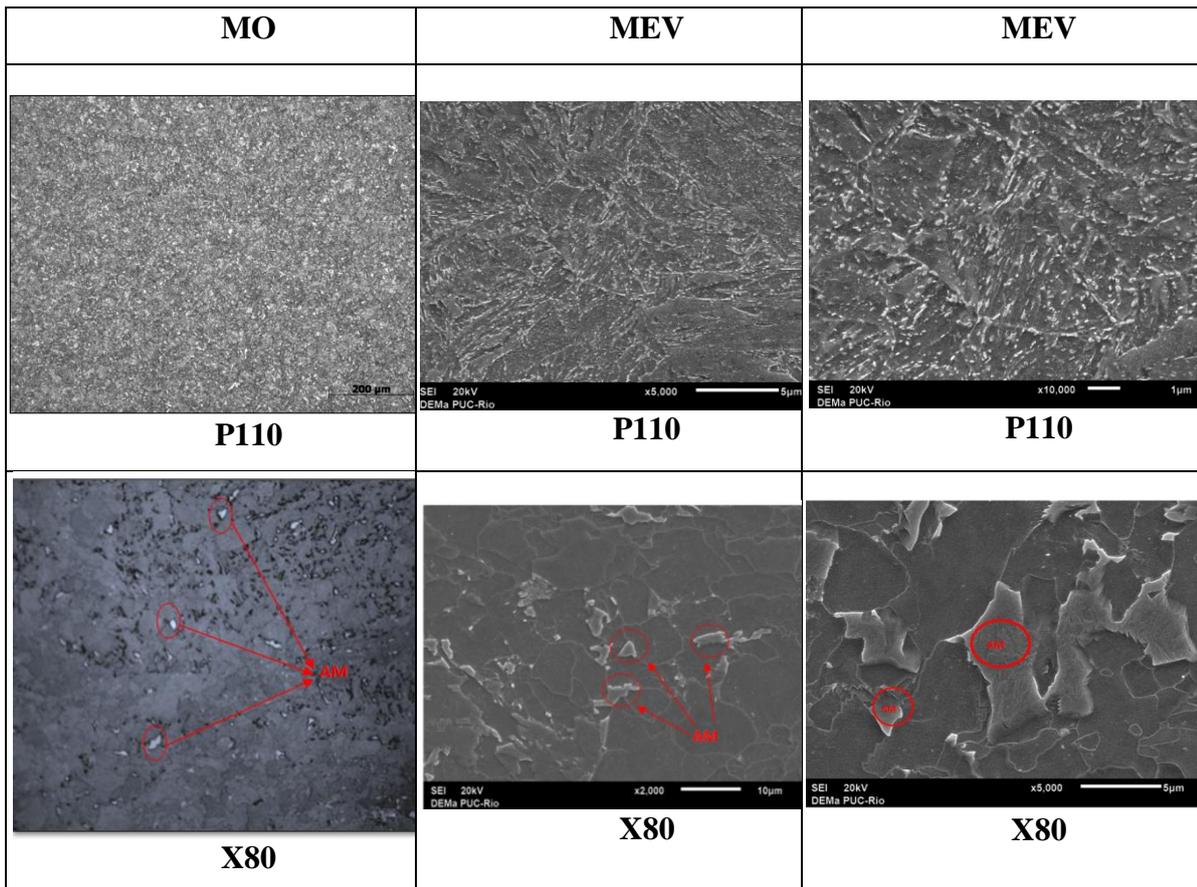
Figura 5. 1- Caracterização microestrutural dos aços estudados.

Pode se observar na Figura 5.1 as microestruturas obtidas para as amostras dos aços API P110 e API X80. O aço P110 apresentou uma microestrutura martensítica revenida e o aço X80 apresentou microestrutura Ferrítica Bainítica com presença de microconstituente austenita-martensita (AM) de morfologia alongada e massiva tanto nos contornos de grão como no interior dos grãos. na Tabela 5.1 é apresentada a composição química dos aços estudados.

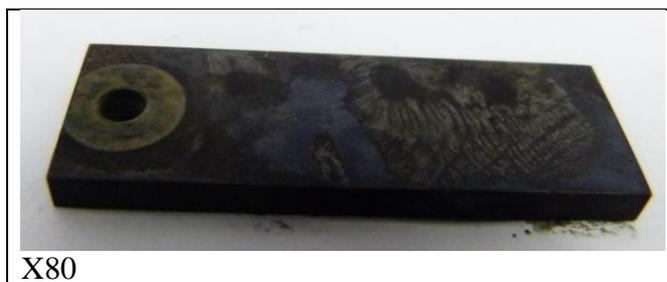
Na figura 5.2 pode se observar, por análise visual, que ocorreu a formação de corrosão generalizada. Esta corrosão ocorreu na forma de uma camada de produtos de corrosão de cor preta em toda a extensão da superfície do corpo de prova, para cada um dos aços.

Ao comparar o aço P110 com o aço X80 percebe-se que, aparentemente, a camada formada na superfície do P110 parece ser menos densa do que aquela formada sobre o X80.

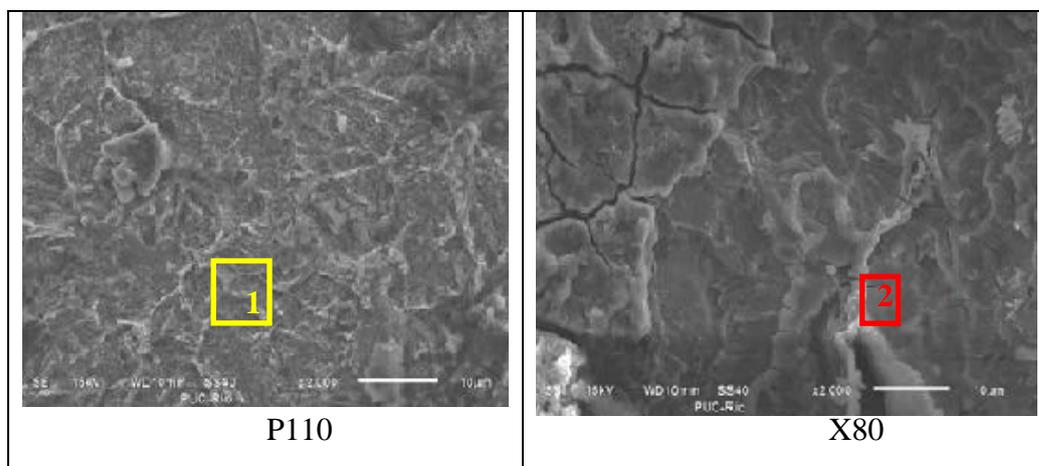
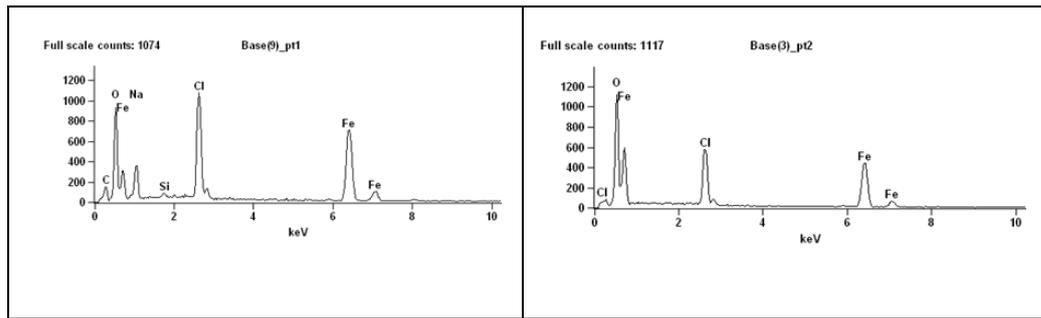
Figura 5. 3- Aspecto da superfície do aço P110 e X80 após 7 dias de imersão a 25°C obtidas por Microscopia eletrônica de varredura.

A Figura 5.3 e 5.4 mostram a morfologia da camada formada na superfície de cada aço. A análise por EDS sugere apenas a presença de NaCl (Cloreto de Sódio) e Fe⁰ (Ferro metálico) como produtos de corrosão. Conforme mostrado no espectro EDS, além dos elementos Na e Cl, aparecem também Fe, C e O. No entanto a difração de Raios-X, conforme Figura 5.5 a e b, identifica somente a presença de NaCl e Fe, conforme as análises por EDS. Não havendo, portanto a presença de FeCO₃ conforme indicado na literatura. [2,3,4].

A superfície analisada nesta condição apresentou morfologia coerente com a análise EDS e de Raios-X, pois não houve formação de cristais uniformes característicos da corrosão por CO₂, corroborando que nesta condição não houve a formação da camada de FeCO₃.

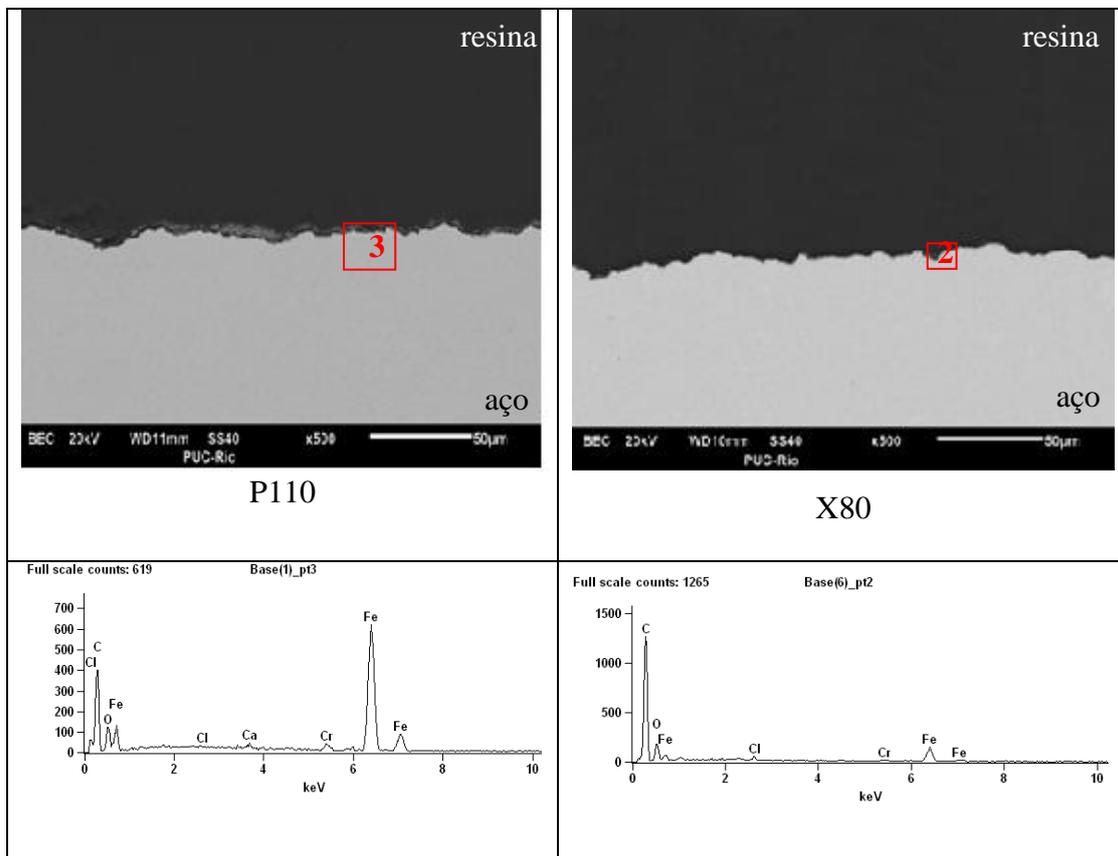
Figura 5. 4- Análise da seção transversal do aço P110 e X80 após 7 dias de imersão a 25°C obtidas por Microscopia eletrônica de varredura.

Na Figura 5.4 é apresentada a análise da seção transversal de cada aço, após 7 dias de imersão. Nota-se a ausência de uma camada entre o aço e a resina.

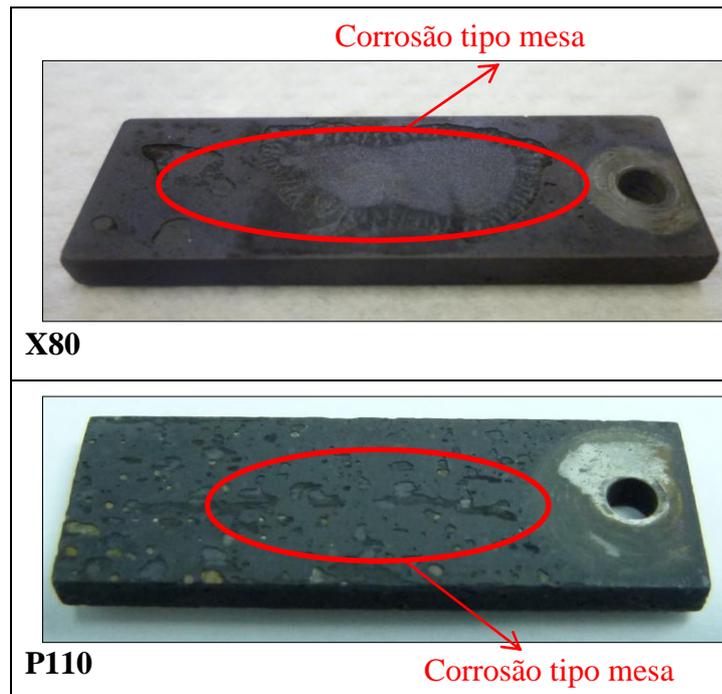
Figura 5. 6- Aspecto da superfície dos corpos de prova retirados do vaso de pressão a 50°C após 7 dias de imersão.

Na Figura 5.6 se observa corrosão localizada na superfície para ambos os aços, após 7 dias de imersão a 50°C. No X80 houve corrosão tipo mesa, típica da corrosão por CO₂.

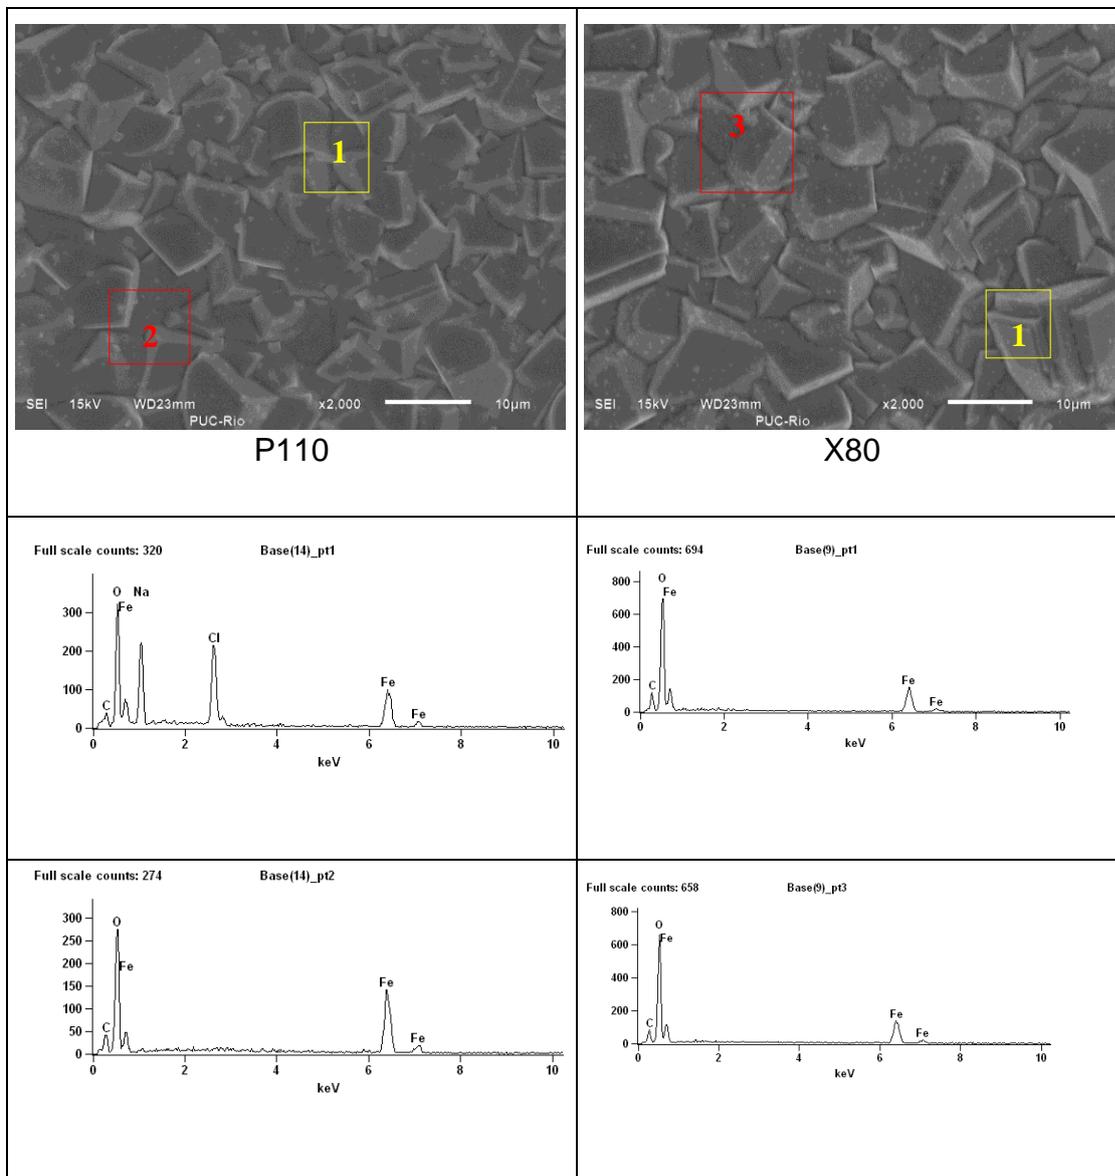
Figura 5. 7-Aspecto da superfície do aço P110 e X80 após 7 dias de imersão a 50°C obtidas por Microscopia eletrônica de varredura.

A Figura 5.7 mostra o aspecto da superfície dos aços a 50°C após 7 dias de imersão. A camada de produtos de corrosão analisado apresentou a formação de cristais equiaxiais de morfologia característica de corrosão por CO₂, cuja presença se deve ao crescimento de um filme de produtos de corrosão constituído por Carbonato de Ferro (FeCO₃).

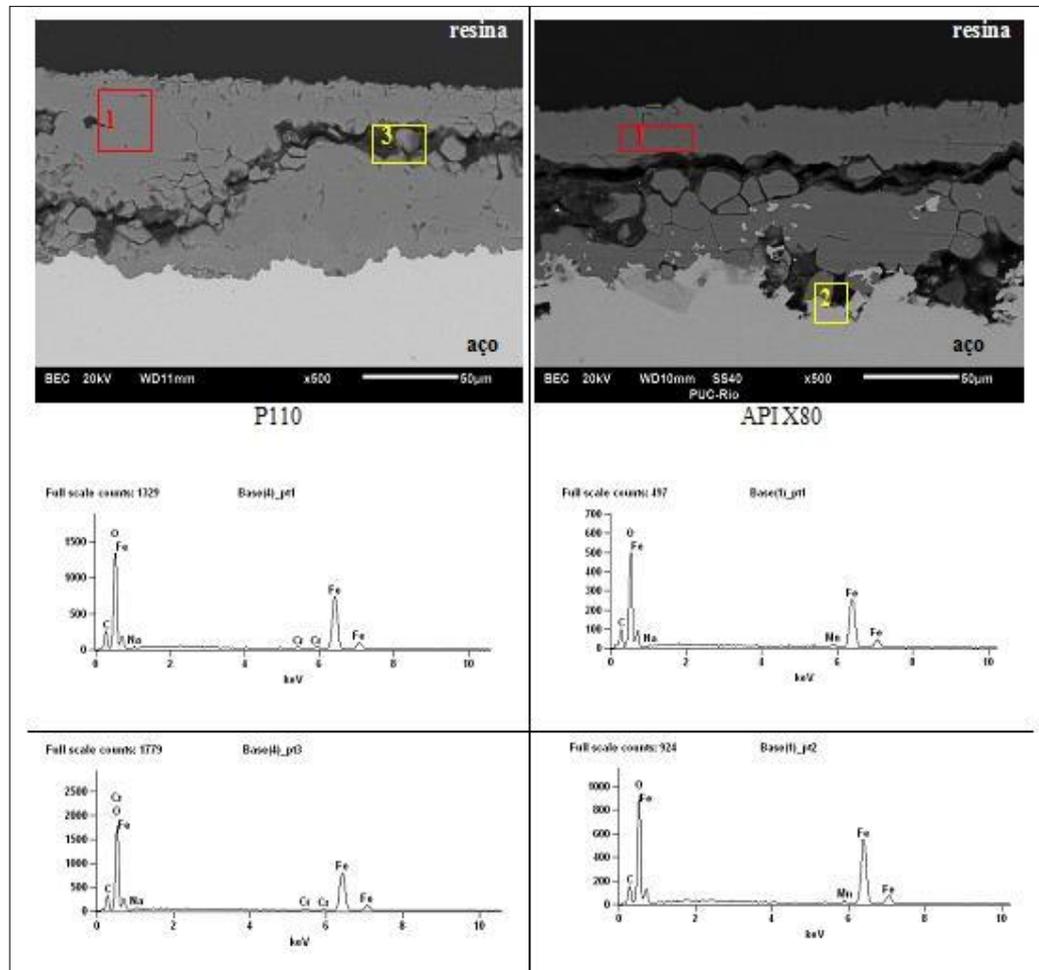
Figura 5. 8- Análise da seção transversal do aço P110 e X80 após 7 dias de imersão a 50°C obtidas por Microscopia eletrônica de varredura.

Na Figura 5.8 são apresentadas as superfícies transversais das camadas de produtos de corrosão formadas nos dois aços estudados. Como pode ser observado houve formação de um filme que aparece com coloração cinza entre o aço e a resina. O filme é constituído por duas camadas que tem como característica

comum a sua composição química de FeCO_3 , mas que diferem em morfologia e espessura.

Observa-se também que as camadas tem uma aparência frágil, pois estas apresentaram trincas, que podem ter sido consequência da manipulação das amostras ou do mesmo mecanismo de formação do filme. No entanto, a morfologia granular é evidente na imagem por MEV (fig 5.8) indicando que as

mesmas são de natureza frágil. A composição química destas camadas foi verificada por EDS e DRX (como mostrado nas Figuras 5.8 e 5.9).

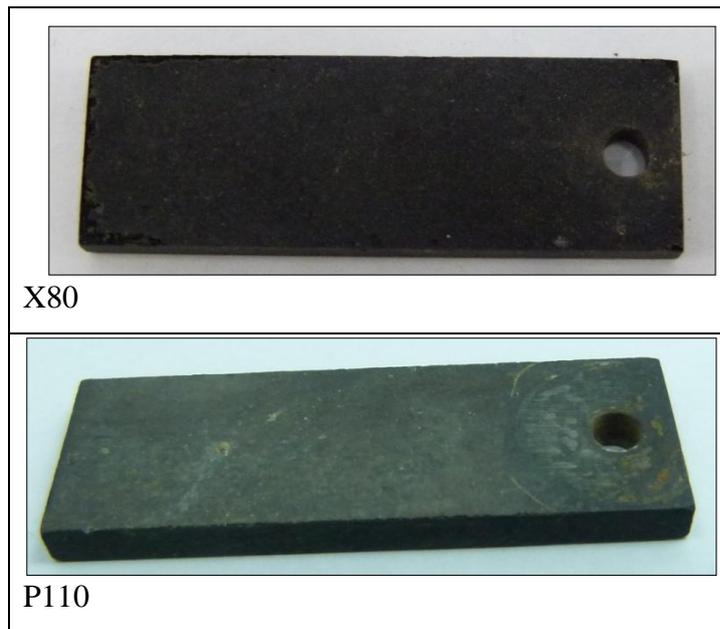
Figura 5. 10- Aspecto da superfície dos corpos de prova retirados do vaso de pressão a 75°C após 7 dias de imersão.

A Figura 5.10 mostra o aspecto final da superfície de cada aço testado, pode-se observar corrosão localizada tanto no X80 como no P110.

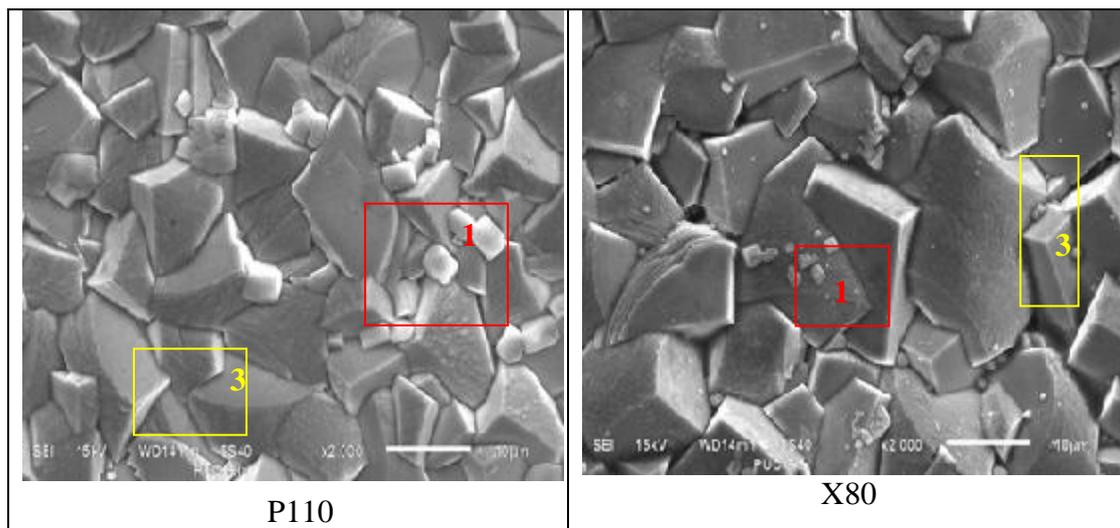
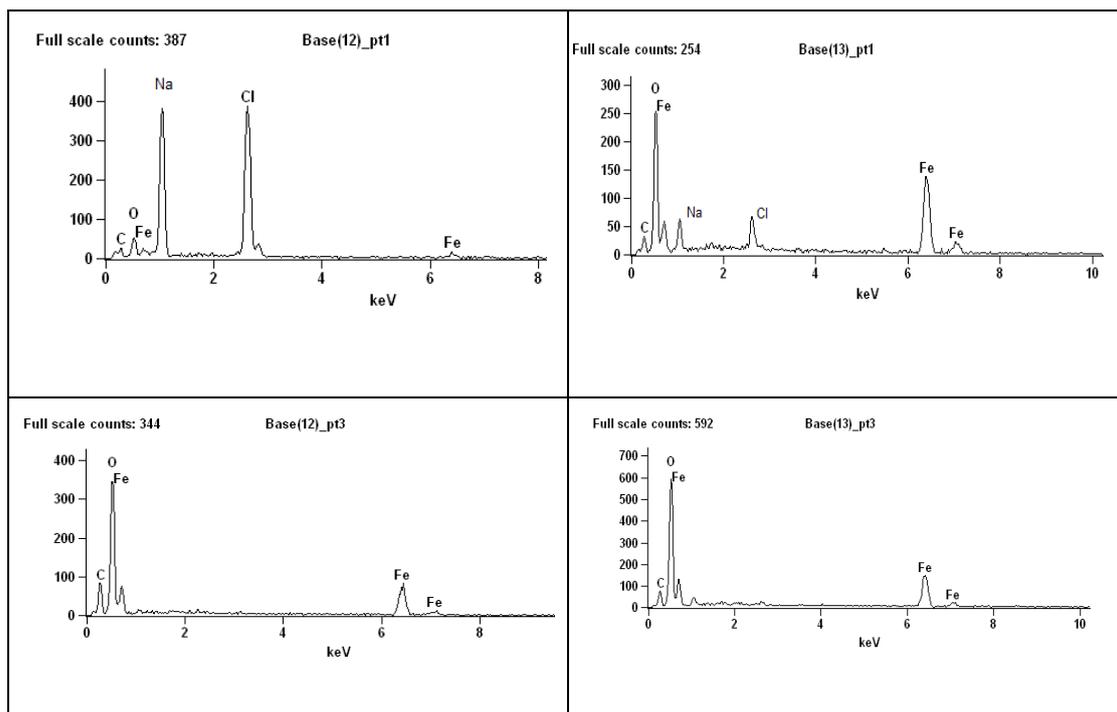
Figura 5. 11-Aspecto da superfície do aço P110 e X80 após 7 dias de imersão a 75°C obtidas por Microscopia eletrônica de varredura.

A observação por MEV das superfícies do X80 e P110 obtidas após 7 dias de imersão a 75°C, mostraram uma morfologia similar para ambos aços, composta por cristais de FeCO_3 , sendo verificado por meio de EDS como mostrado na Figura 5.11.

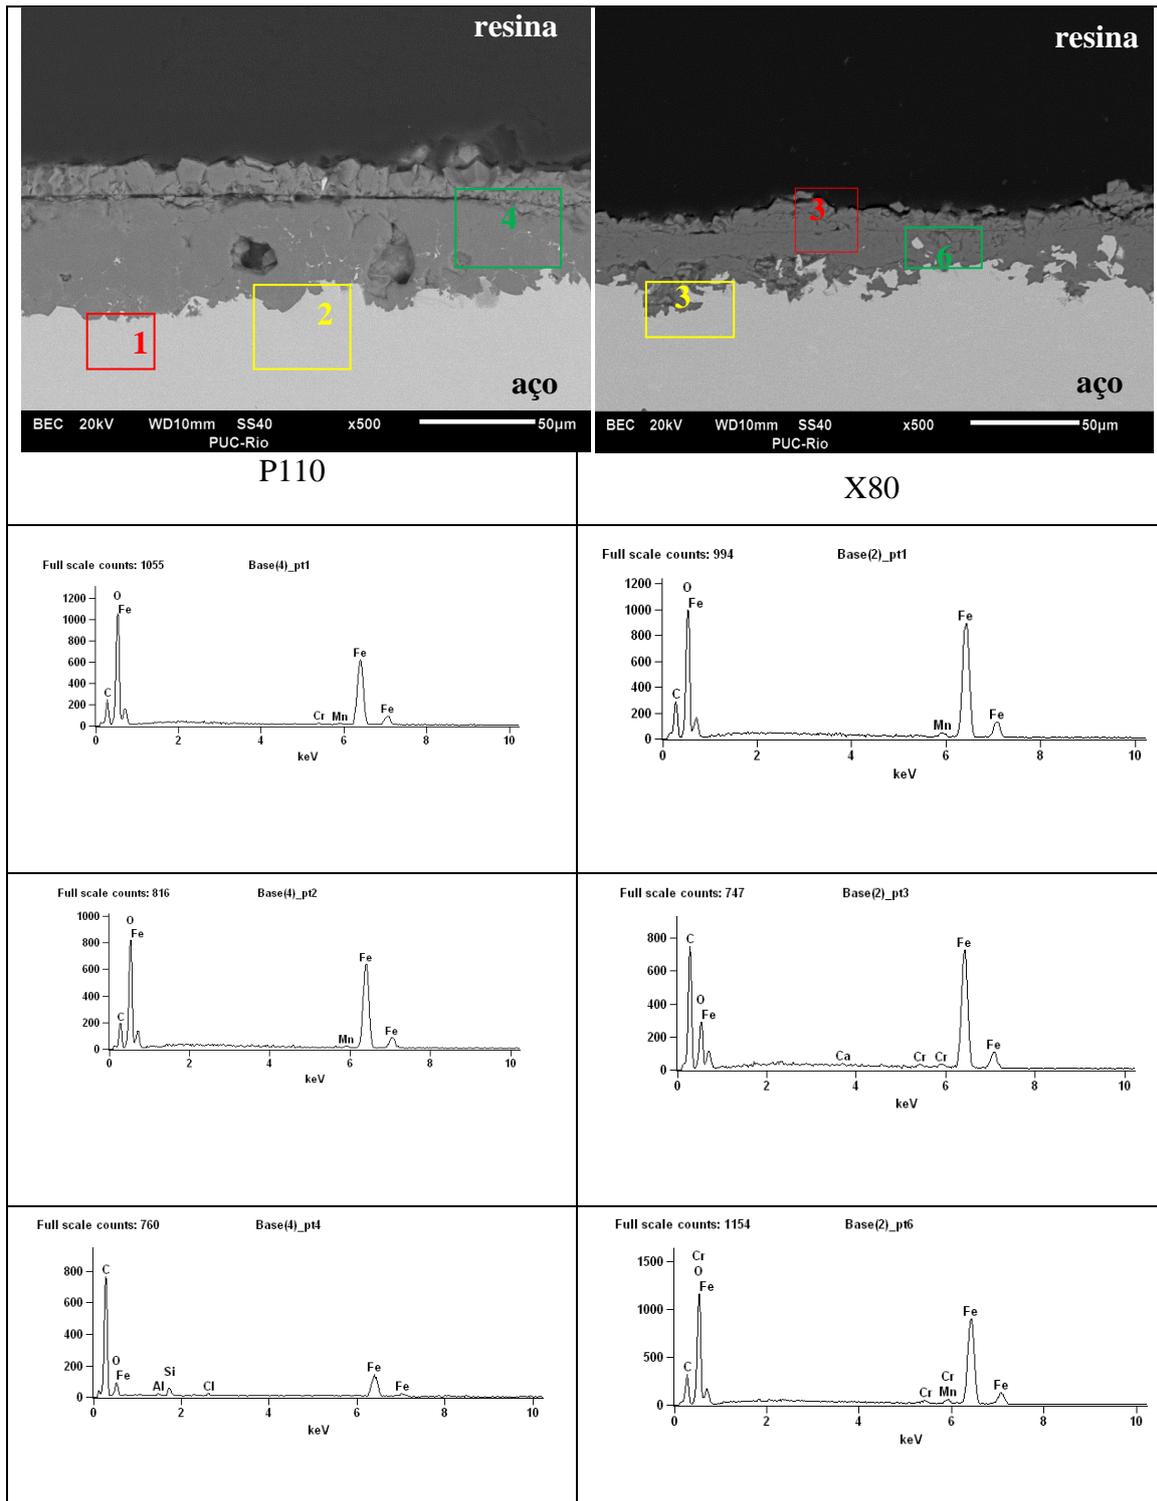
Figura 5. 12- Análise da seção transversal do aço P110 e X80 após 7 dias de imersão a 75°C obtidas por Microscopia eletrônica de varredura.

Na Figura 5.12 mostra-se o filme de produtos de corrosão formado para cada aço, pode-se observar um filme de maior espessura no aço P110, apresentando uma linha bem definida (na parte superior do filme, perto da resina), que divide o filme em duas camadas. No aço X80 o filme formado é um pouco mais irregular na parte inferior perto do substrato metálico.

A camada de corrosão formada foi analisada por EDS, Figura 5.12, mostrando a presença de oxigênio, ferro e carbono indicando a formação de Carbonato de Ferro (FeCO_3) a presença de Si foi considerada como possível contaminação pelo polimento, os outros elementos presentes são componentes da composição química dos aços estudados.

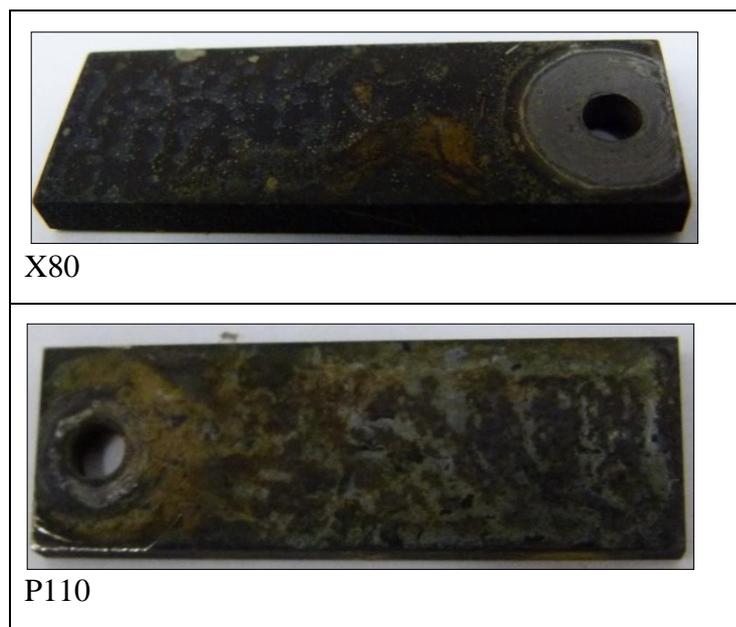
Figura 5. 14- Aspecto da superfície dos corpos de prova retirados do vaso de pressão a 25°C após 15 dias de imersão.

Na Figura 5.14 é mostrado o aspecto da superfície dos aços após 15 dias de imersão a 25°C. Pode-se observar a corrosão generalizada tanto no aço X80 quanto no P110, com a formação de uma camada de coloração irregular.

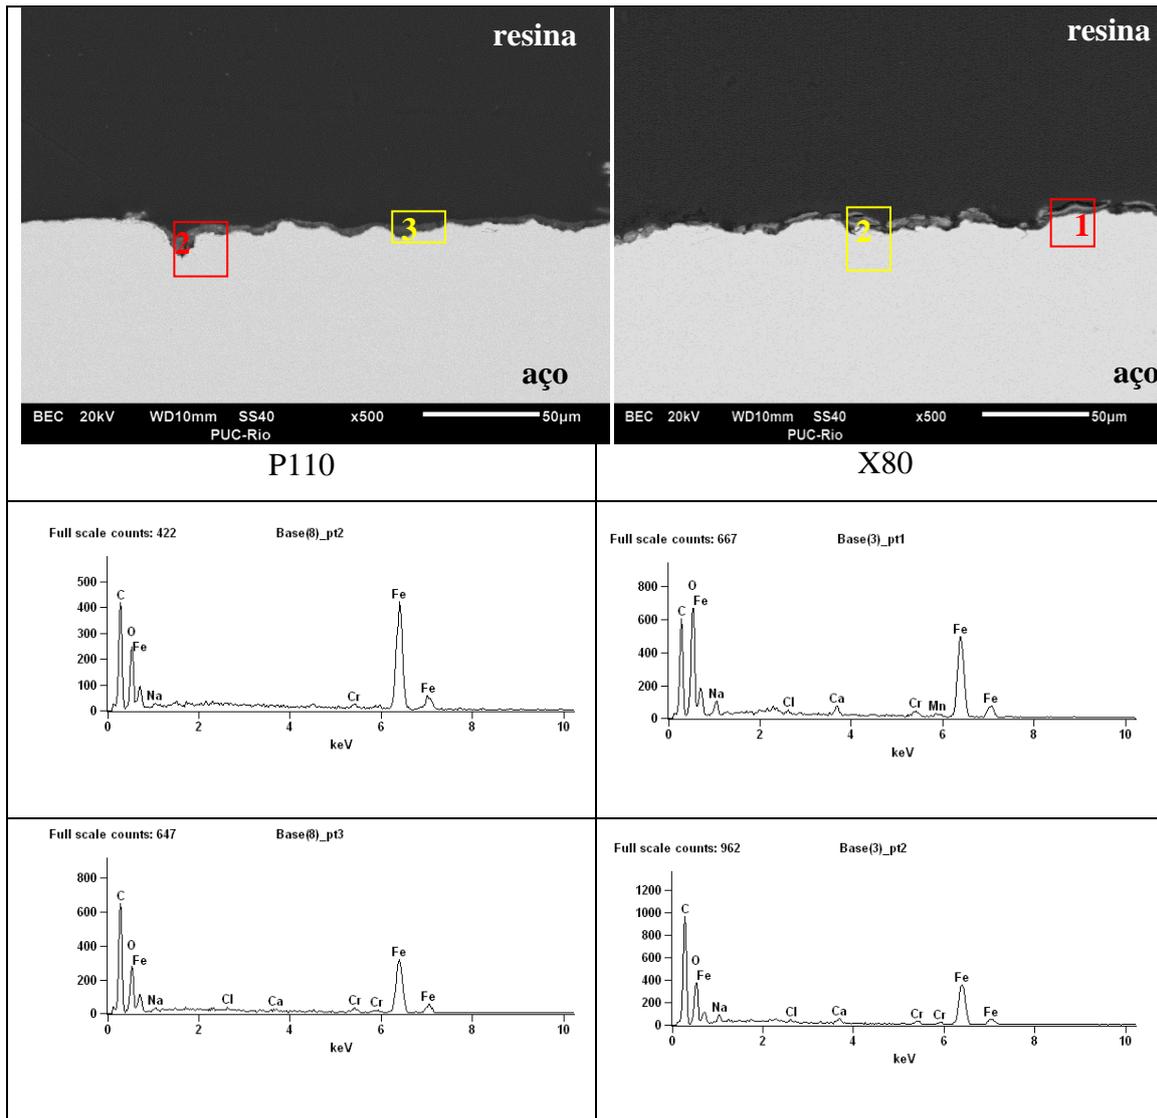
Figura 5. 16- Análise da seção transversal do aço P110 e X80 após 15 dias de imersão a 25°C obtidas por Microscopia eletrônica de varredura.

A análise por MEV da seção transversal (Figura 5.16) mostra que os filmes formados pelos produtos do processo corrosivo tanto o X80 quanto o P110, apresentaram características similares, entre elas a ausência de uma camada constituída por Carbonato de Ferro. As análises por DRX na figura 5.17, confirmam a ausência do composto de carbonato de ferro e indicam a presença de Halita (NaCl) e Fe para ambos os aços.

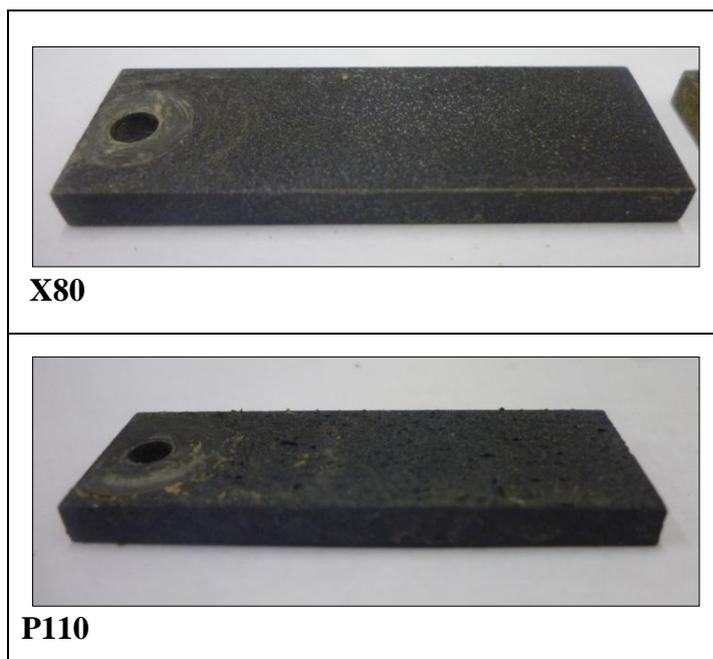
Figura 5. 18- Aspecto da superfície dos corpos de prova retirados do vaso de pressão a 50°C após 15 dias de imersão.

Por meio de observação visual é possível identificar a formação de uma camada de produtos de corrosão de cor preta nos dois aços, sendo aparentemente mais intensa para o aço P110.

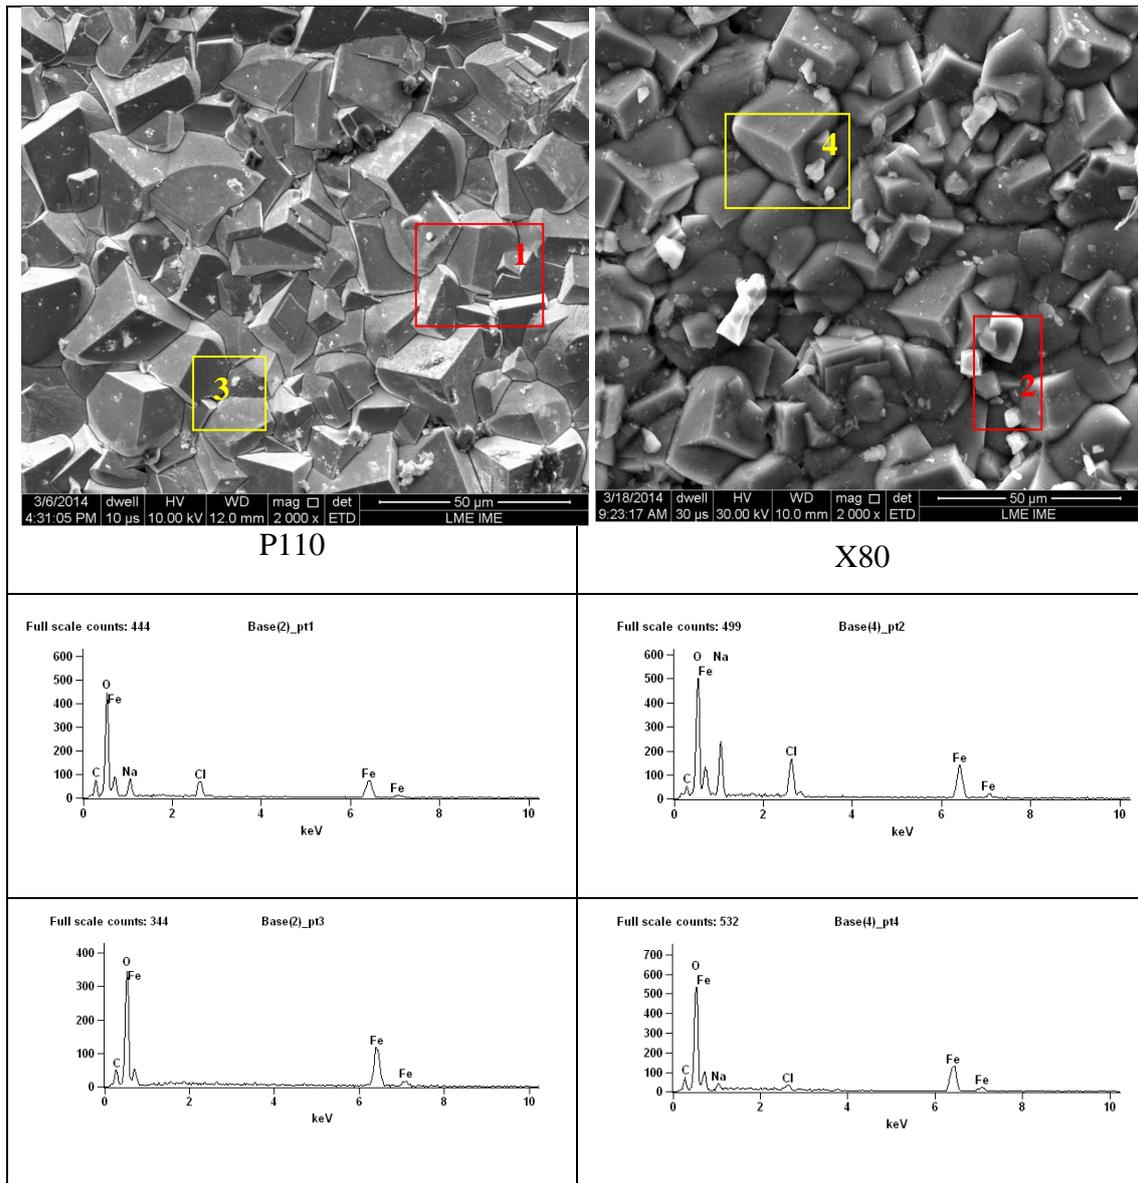
Figura 5. 19- Aspecto da superfície do aço P110 e X80 após 15 dias de imersão a 50°C obtidas por Microscopia eletrônica de varredura.

Na Figura 5.19 é apresentada a aparência superficial do filme formado a 50°C após 15 dias de imersão, tendo uma morfologia granular devido ao crescimento de grãos equiaxiais de carbonato de ferro característicos do processo de corrosão por CO₂. A análise por EDS de alguns precipitados de morfologia diferente (como mostrado no ponto 2 do X80 e no ponto 1 do P110), indicaram a presença de compostos formados pelos elementos Cl e Na.

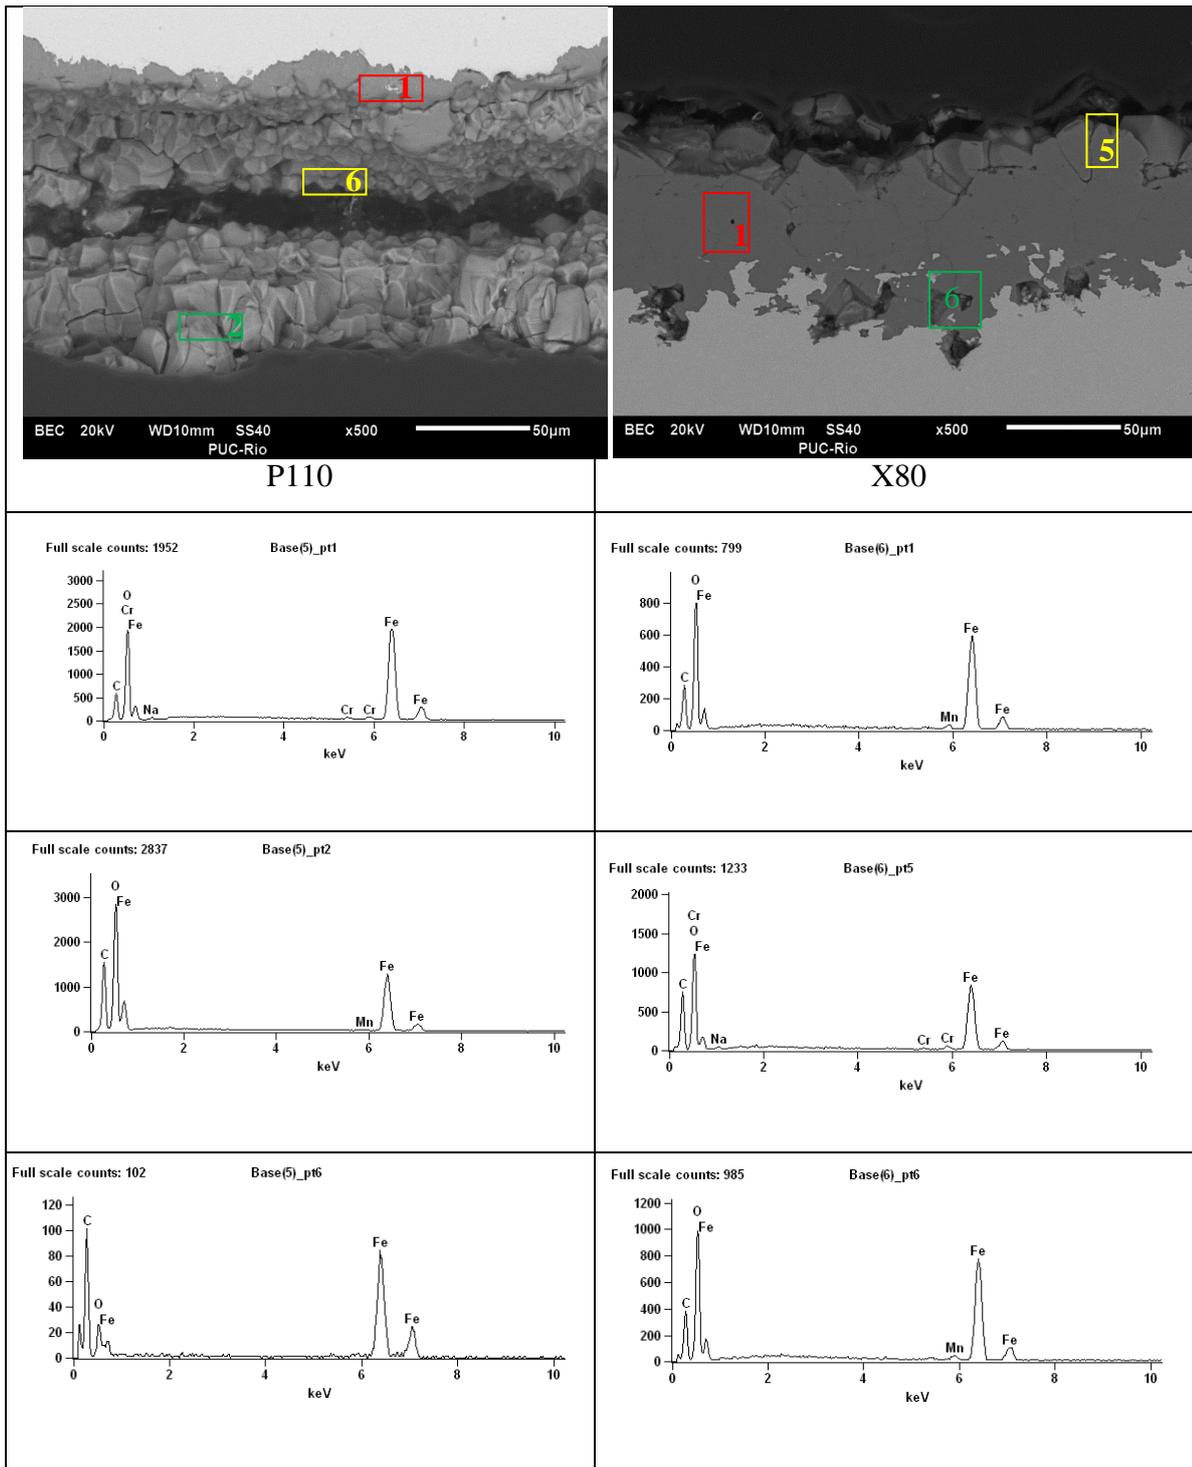
Figura 5. 20- Análise da seção transversal do aço P110 e X80 após 15 dias de imersão a 50°C obtidas por Microscopia eletrônica de varredura.

Nesta condição de trabalho é notável o crescimento do filme em ambos os aços. Sendo o filme formado no aço X80, aparentemente, mais compacto. As análises por EDS (Figura 5.19 e 5.20) e DRX (Figura 5.21) indicam a formação de carbonato de ferro, uma vez que os elementos presentes em maior proporção dos espectros EDS foram o Fe, C e O, e o composto determinado no DRX foi a siderita.

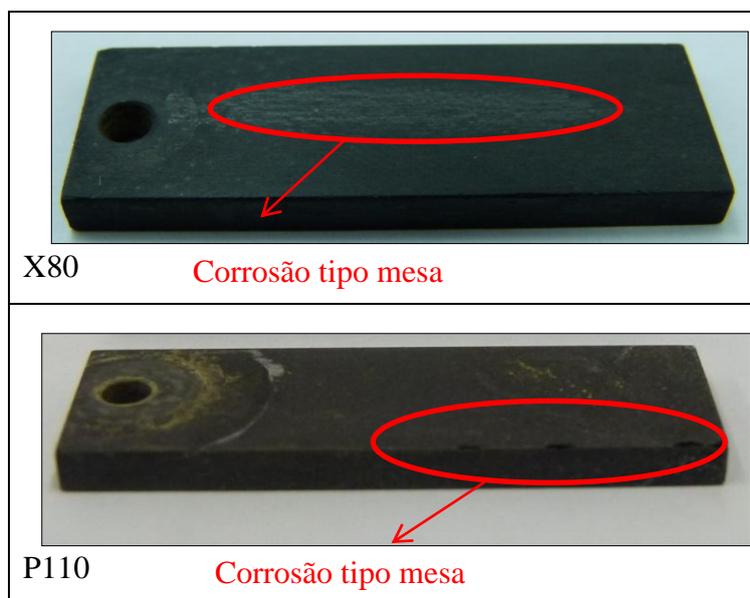
Figura 5. 22- Aspecto da superfície dos corpos de prova retirados do vaso de pressão a 75°C após 15 dias de imersão.

A formação de uma camada de cor preta (Figura 5.22) foi observada em toda a superfície de ambos os aços.

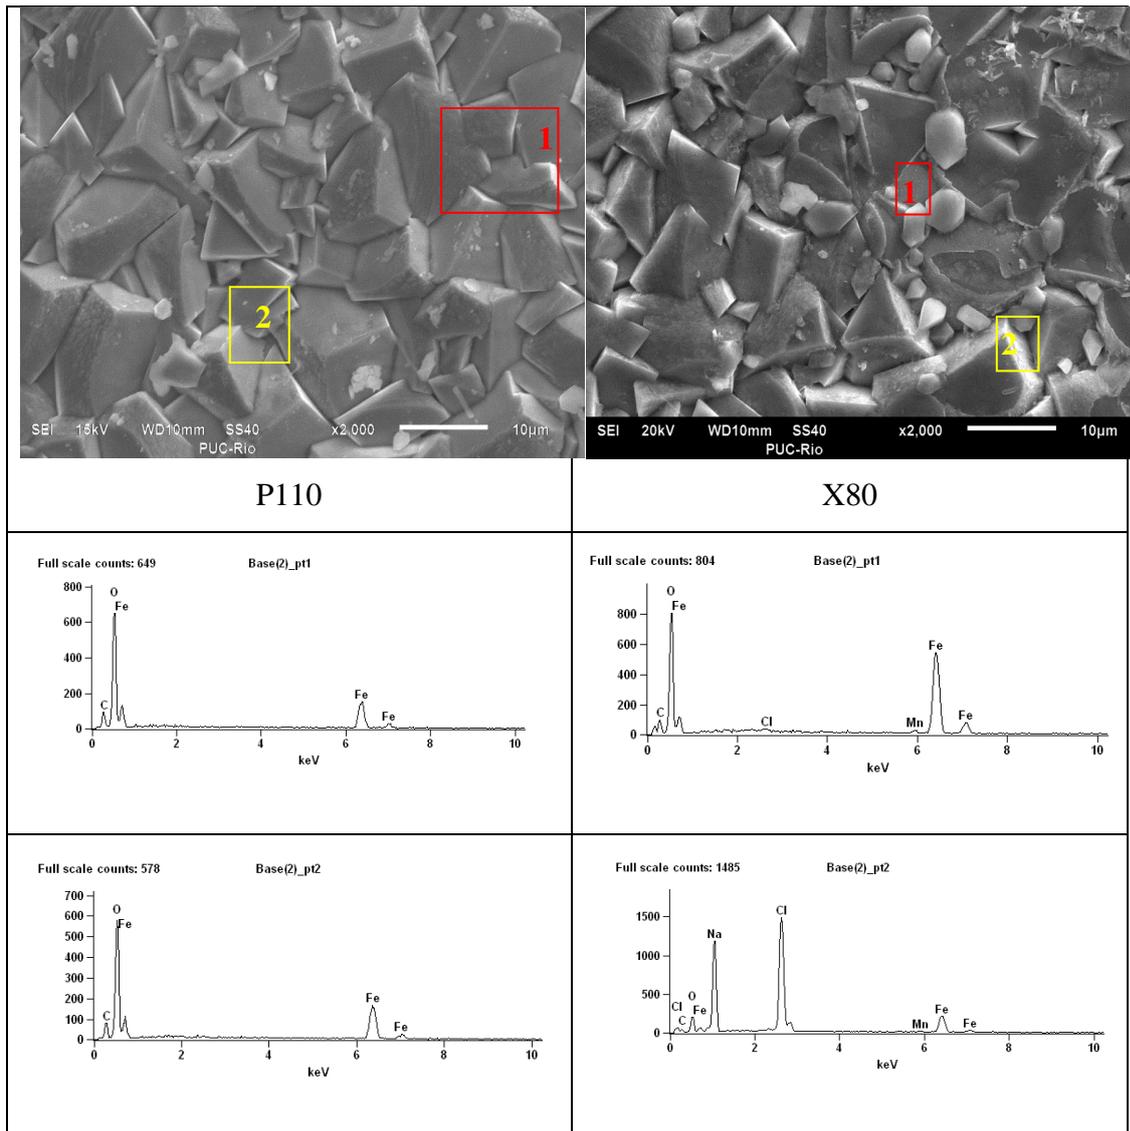
Figura 5. 23- Aspecto da superfície do aço P110 e X80 após 15 dias de imersão a 75°C obtidas por Microscopia eletrônica de varredura.

A morfologia da camada (Figura 5.23) após 15 dias de imersão a 75°C mostra cristais característicos da corrosão por CO₂, cuja composição química foi obtida por EDS em diferentes pontos da camada, identifica C, Fe e O como principais elementos.

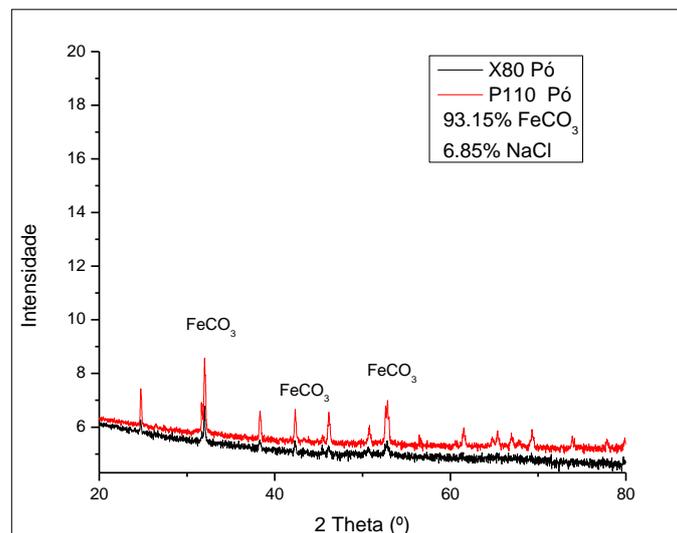
Figura 5. 25- Difrátograma apresentado para o aço P110 e X80 a temperatura ambiente (75°C) após 15 dias de imersão (a) análise dos produtos de corrosão sobre a superfície pelo método rasante (b) análise dos produtos de corrosão em pó.

Na figura 5.25 o espectro de DRX confirma a presença de FeCO₃ como produto de corrosão.

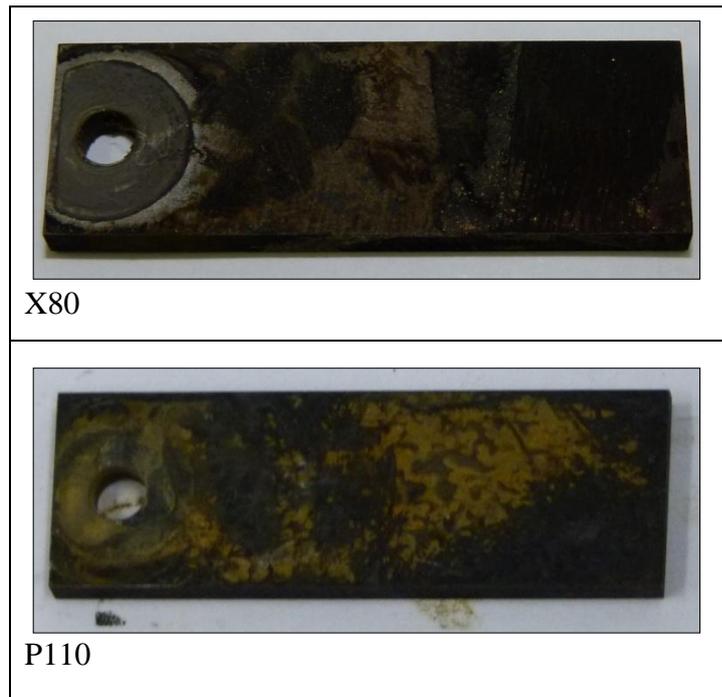
Figura 5. 26- Aspecto da superfície dos corpos de prova retirados do vaso de pressão a 25°C após 21 dias de imersão.

Na Figura 5.26 estão apresentadas as superfícies dos corpos de prova após 21 dias de imersão a 25°C, pode-se observar a formação de uma camada de coloração irregular na superfície dos aços.

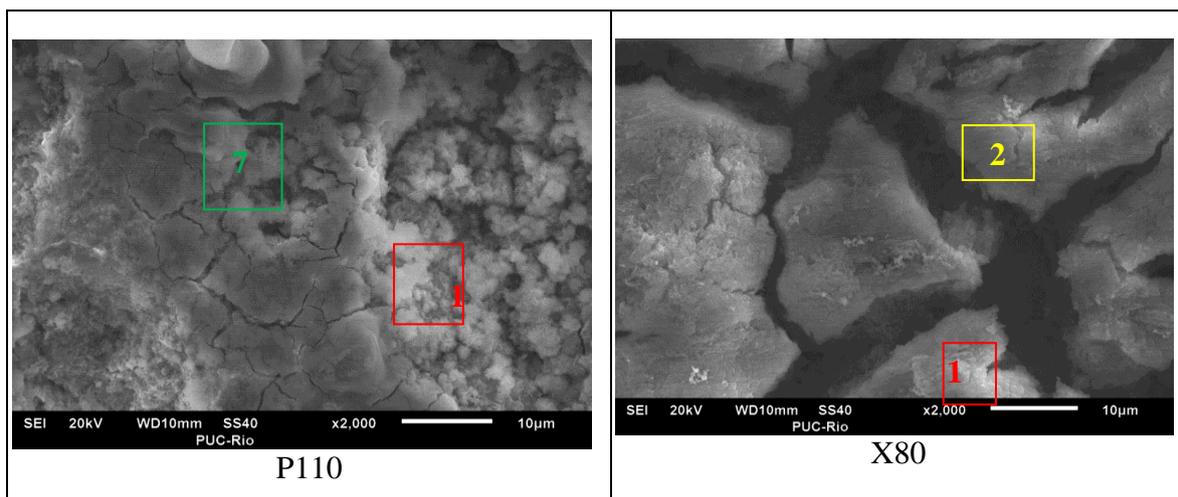
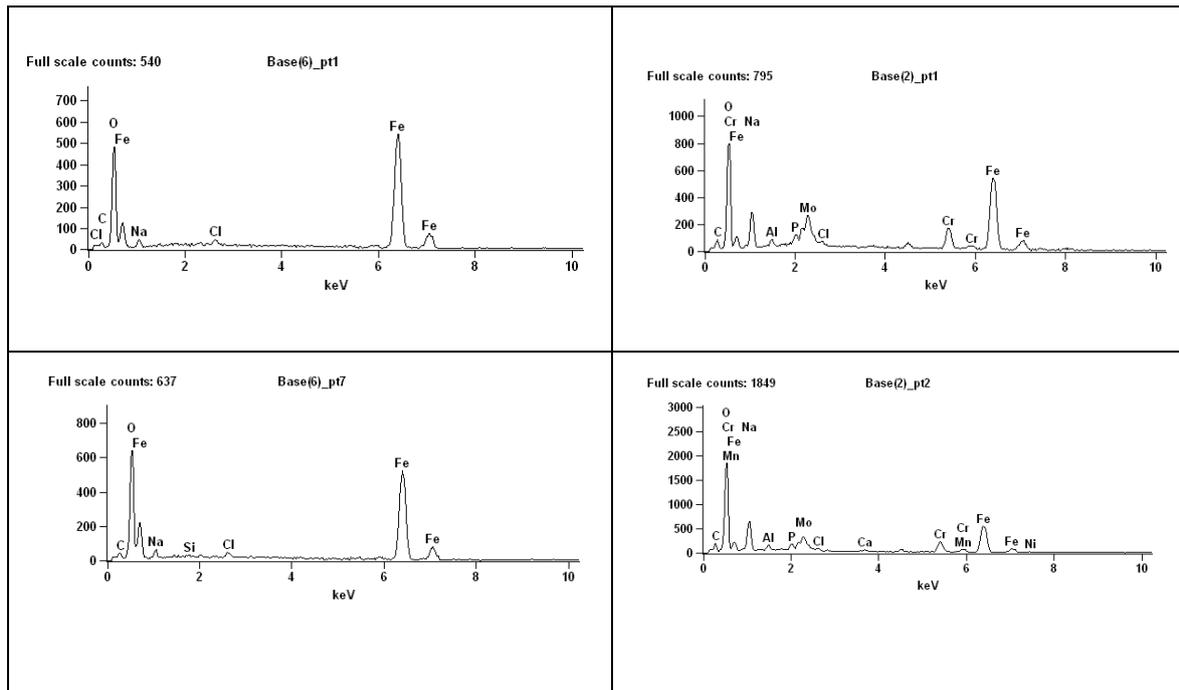
Figura 5. 27- Aspecto da superfície do aço P110 e X80 após 21 dias de imersão a 25°C obtidas por Microscopia eletrônica de varredura.

A análise realizada sobre a superfície de cada corpo de prova testado indica a ausência da camada de Carbonato de Ferro como mostrado nas micrografias (Figura 5.27), já que não houve a formação dos cristais característicos do FeCO_3 .

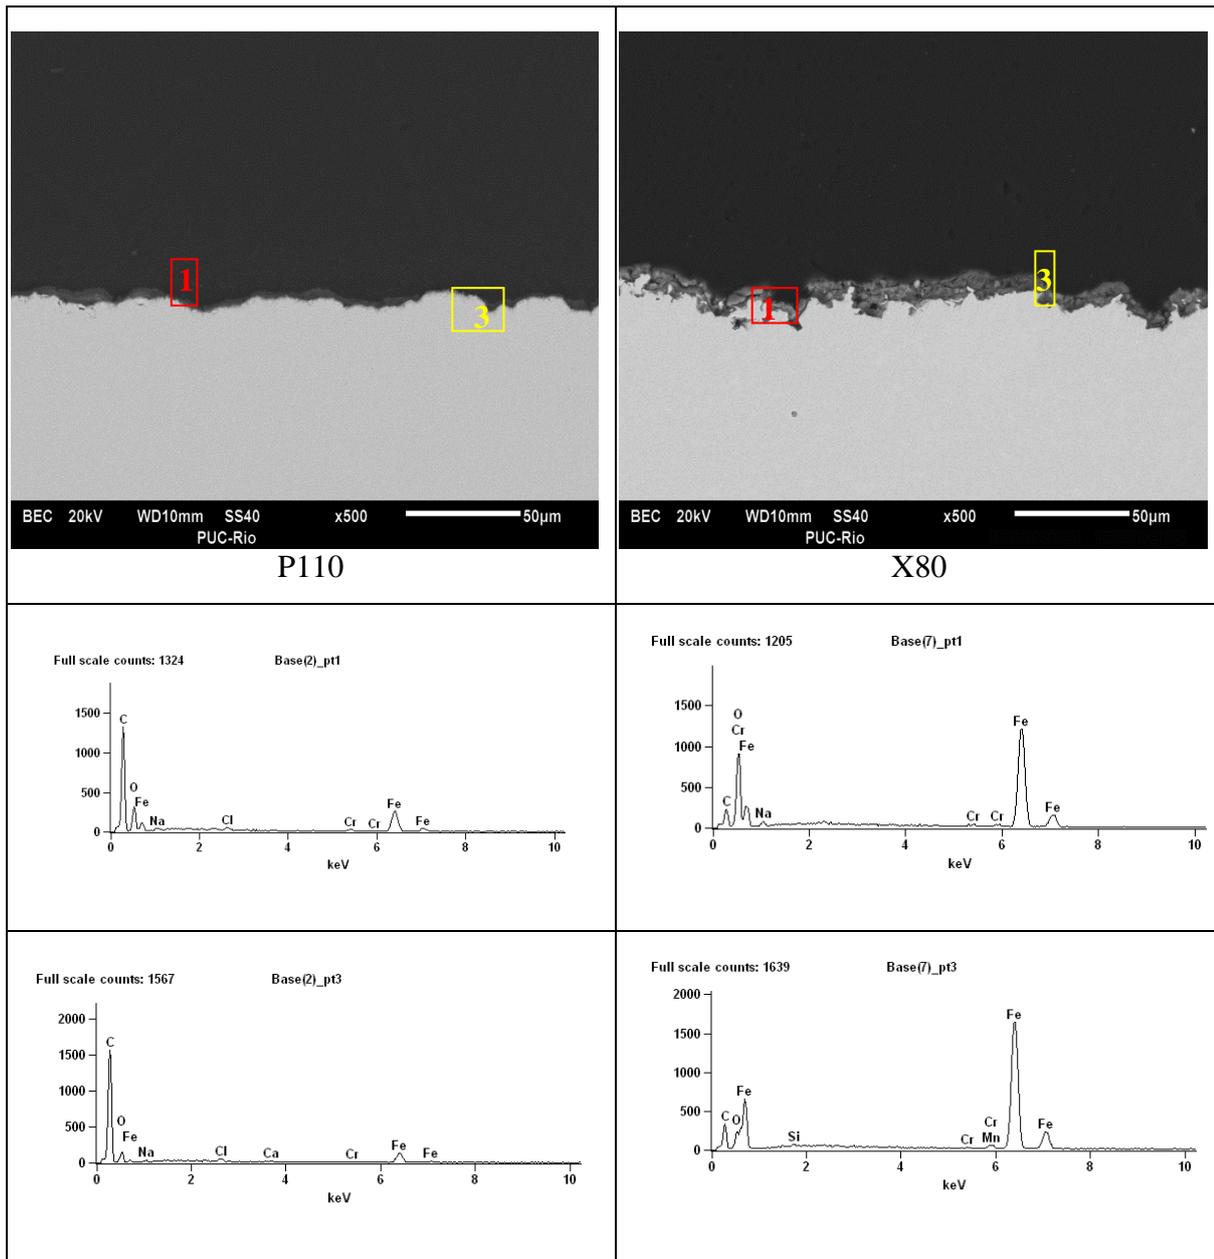
Figura 5. 28- Análise da seção transversal do aço P110 e X80 após 21 dias de imersão a 25°C obtidas por Microscopia eletrônica de varredura.

Na Figura 5.28 pode-se observar a seção transversal dos corpos de prova, e os espectros EDS nos dois aços mostrou a presença de Fe, C e O como principais elementos. Na micrografia do X80 pode-se observar uma pequena camada formada de morfologia irregular, cuja composição química foi analisada por meio de difração de raios X, onde novamente o pico de maior intensidade corresponde ao Fe, além de apresentar Cloreto de Sódio.

As análises indicam não haver a presença de FeCO_3 para esta condição.
