5 Resultados

5.1. Caracterização Microestrutural

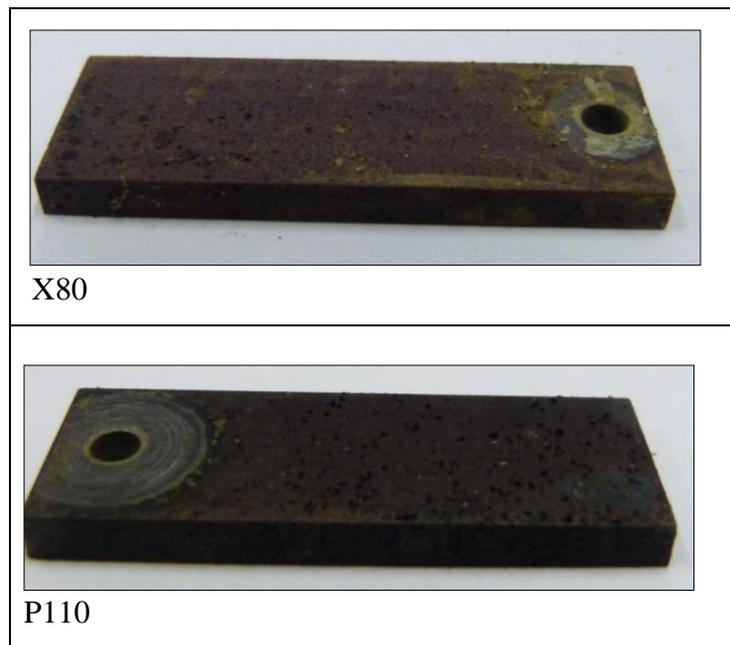
Figura 5. 30- Aspecto da superfície dos corpos de prova retirados do vaso de pressão a 50°C após 21 dias de imersão.

Após 21 dias de imersão a 50°C, foi mostrada a formação de uma camada de produtos de corrosão nos dois aços, como mostrado na Figura 5.30. Estes produtos são bem mais visíveis sobre a superfície do aço indicando a formação de uma camada mais espessa.

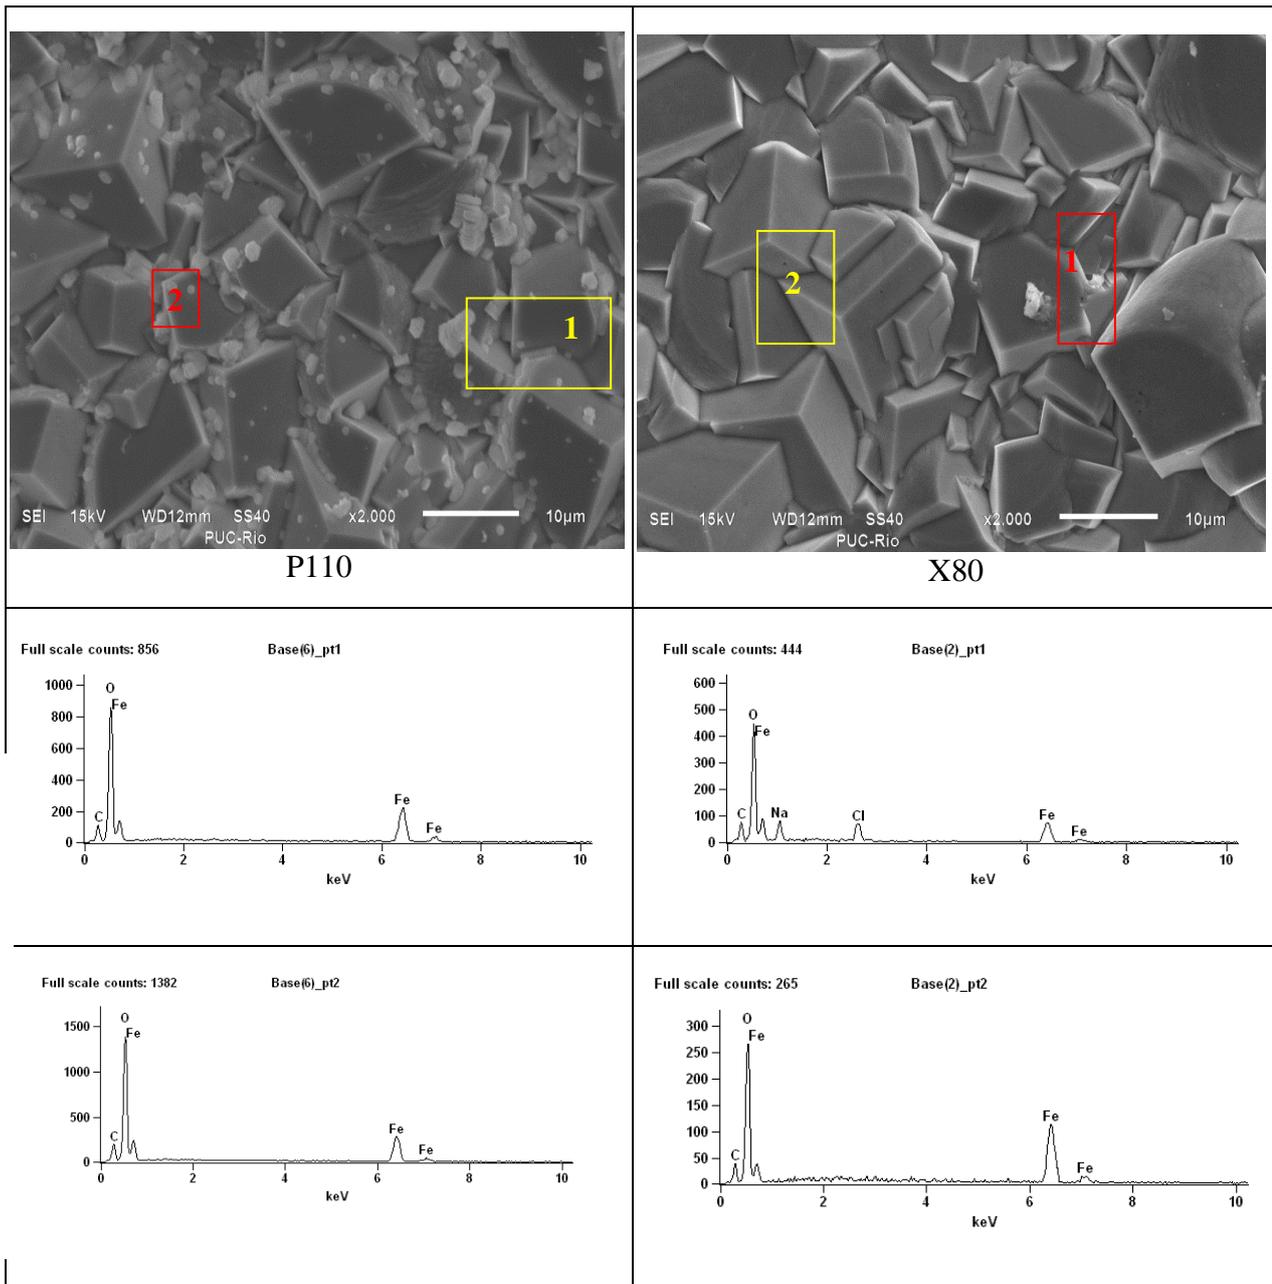
Figura 5. 31- Aspecto da superfície do aço P110 e X80 após 21 dias de imersão a 50°C obtidas por Microscopia eletrônica de varredura.

Nesta condição de trabalho, a morfologia do filme exibe a formação de camadas características do processo de corrosão por CO₂, apresentando morfologia granular com crescimento de cristais de carbonato de ferro (FeCO₃), como observado na figura 5.31.

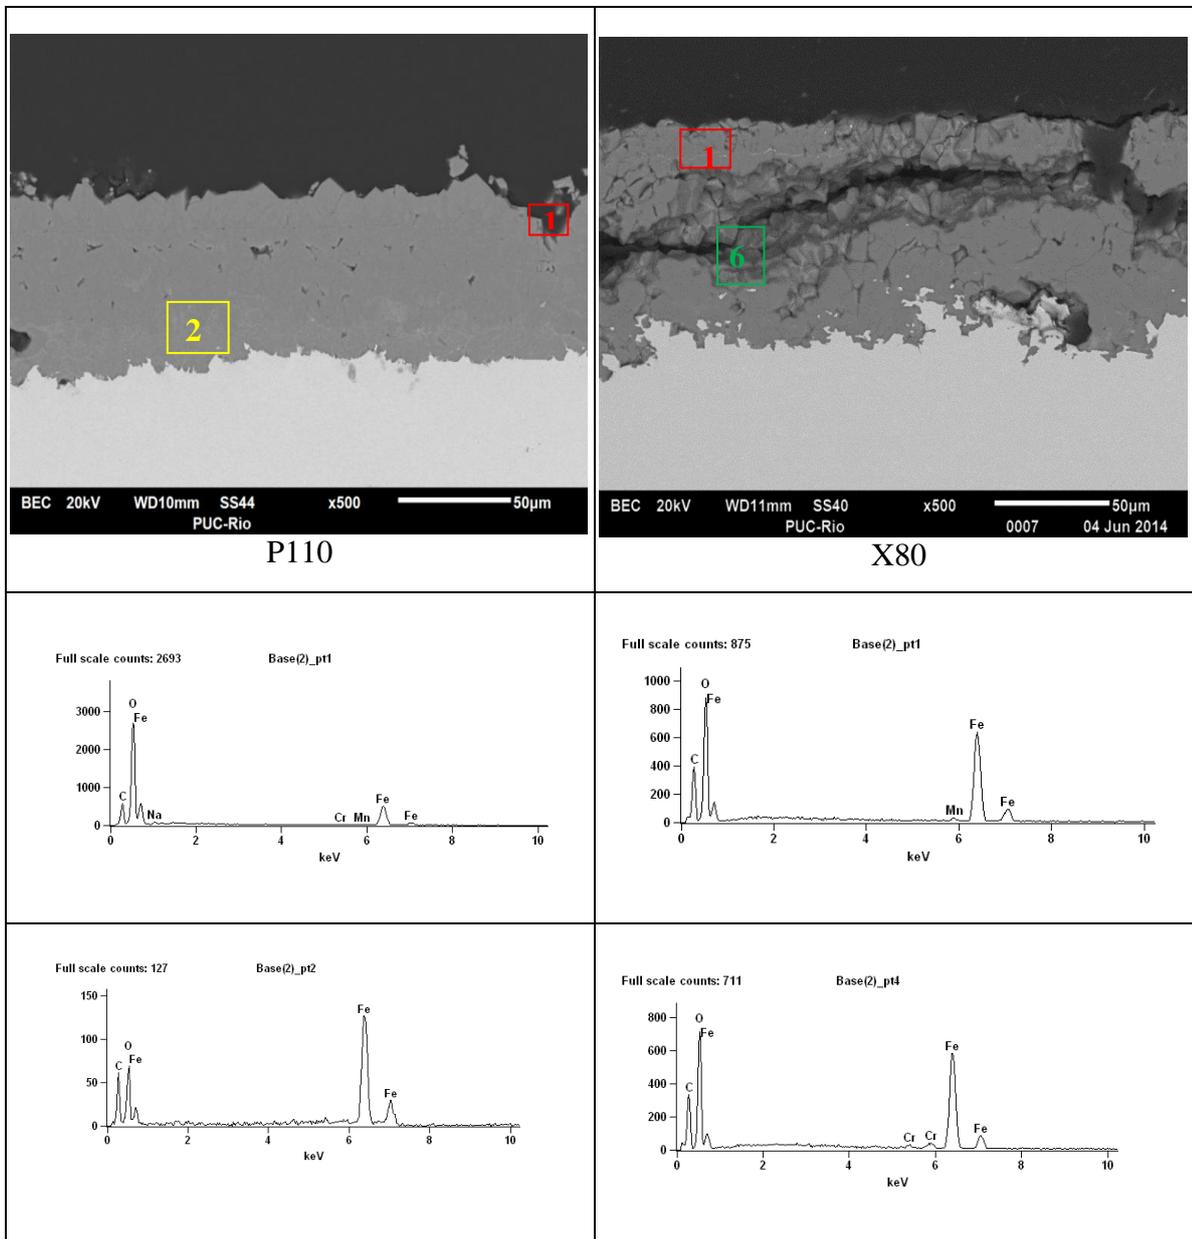
Figura 5. 32-Análise da seção transversal do aço P110 e X80 após 21 dias de imersão a 50°C obtidas por Microscopia eletrônica de varredura.

O filme formado no aço X80 é constituído por camadas de espessura maior do que as camadas do aço P110, mas sua morfologia é mais irregular e menos compacta e com aparência frágil.

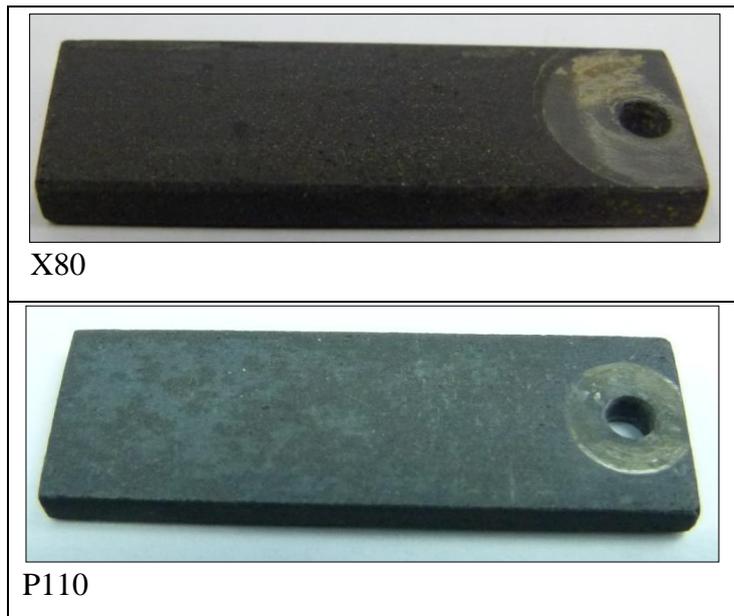
Figura 5. 34- Aspecto da superfície dos corpos de prova retirados do vaso de pressão a 75°C após 21 dias de imersão.

N a Figura 5.34 é mostrado o aspecto final dos corpos de prova após 21 dias de imersão a 75°C, aqui se pode observar a formação da camada de produtos de corrosão de cor preta em toda a superfície do metal.

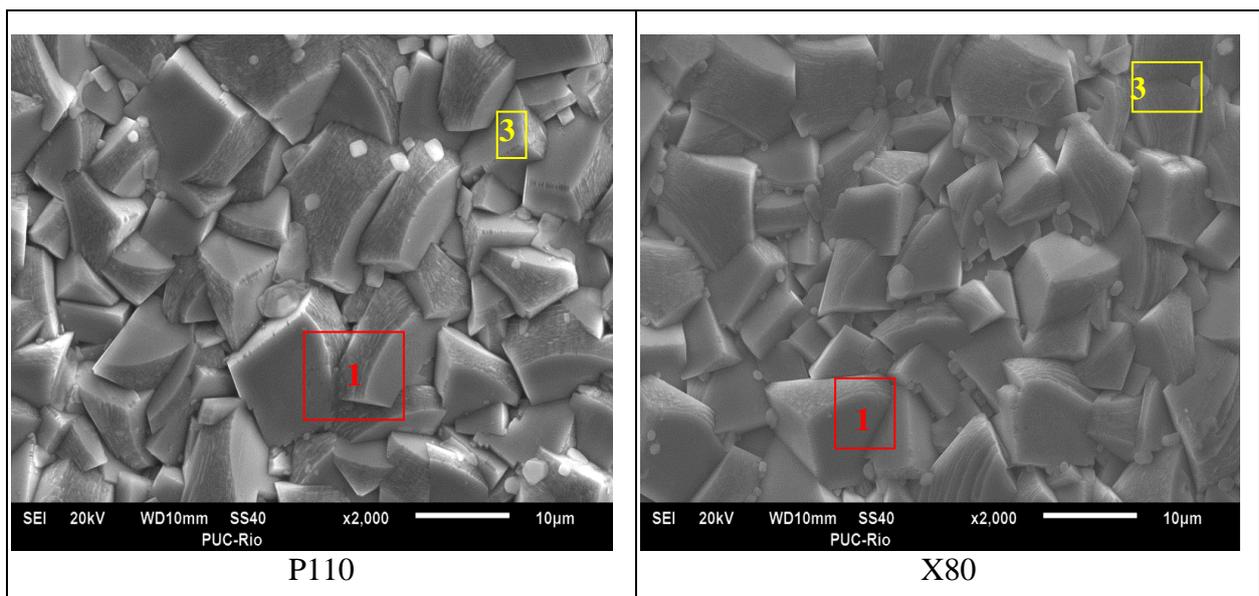
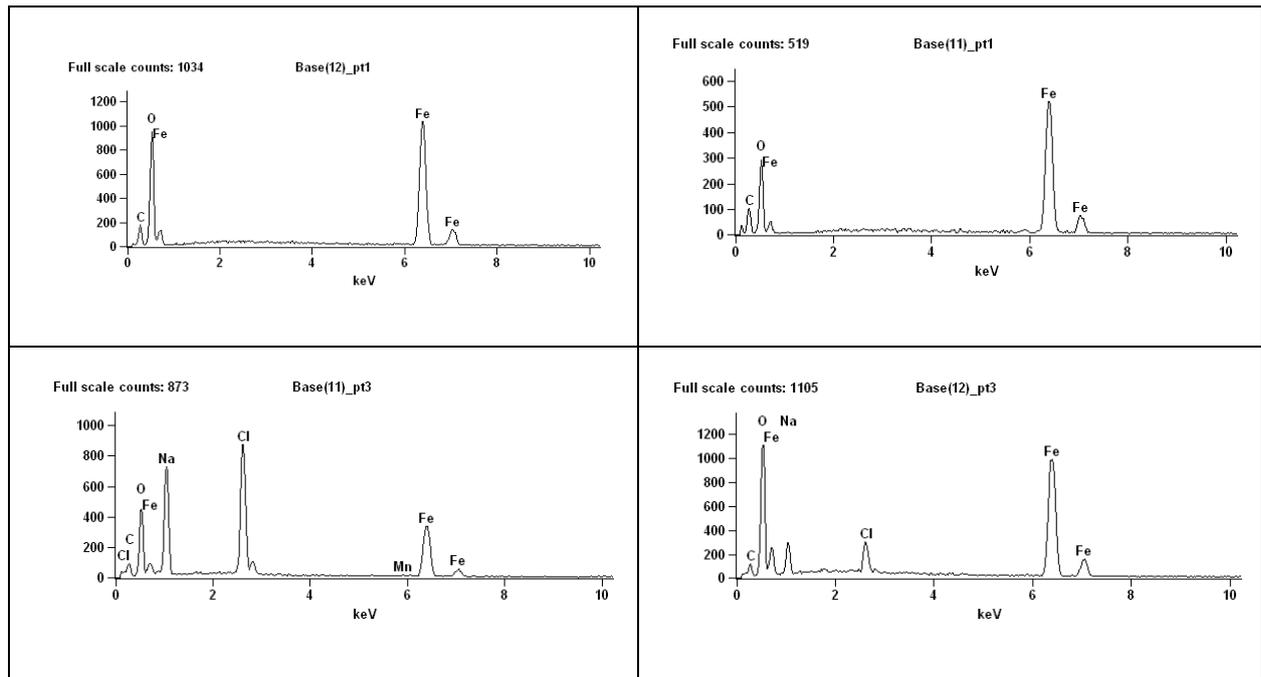
Figura 5. 35-Aspecto da superfície do aço P110 e X80 após 21 dias de imersão a 75°C obtidas por Microscopia eletrônica de varredura.

Nas micrografias é possível identificar alguns precipitados de sal entre os cristais de FeCO_3 , sendo verificado por meio do EDS, como pode ser visto no ponto 3 indicado acima das camadas.

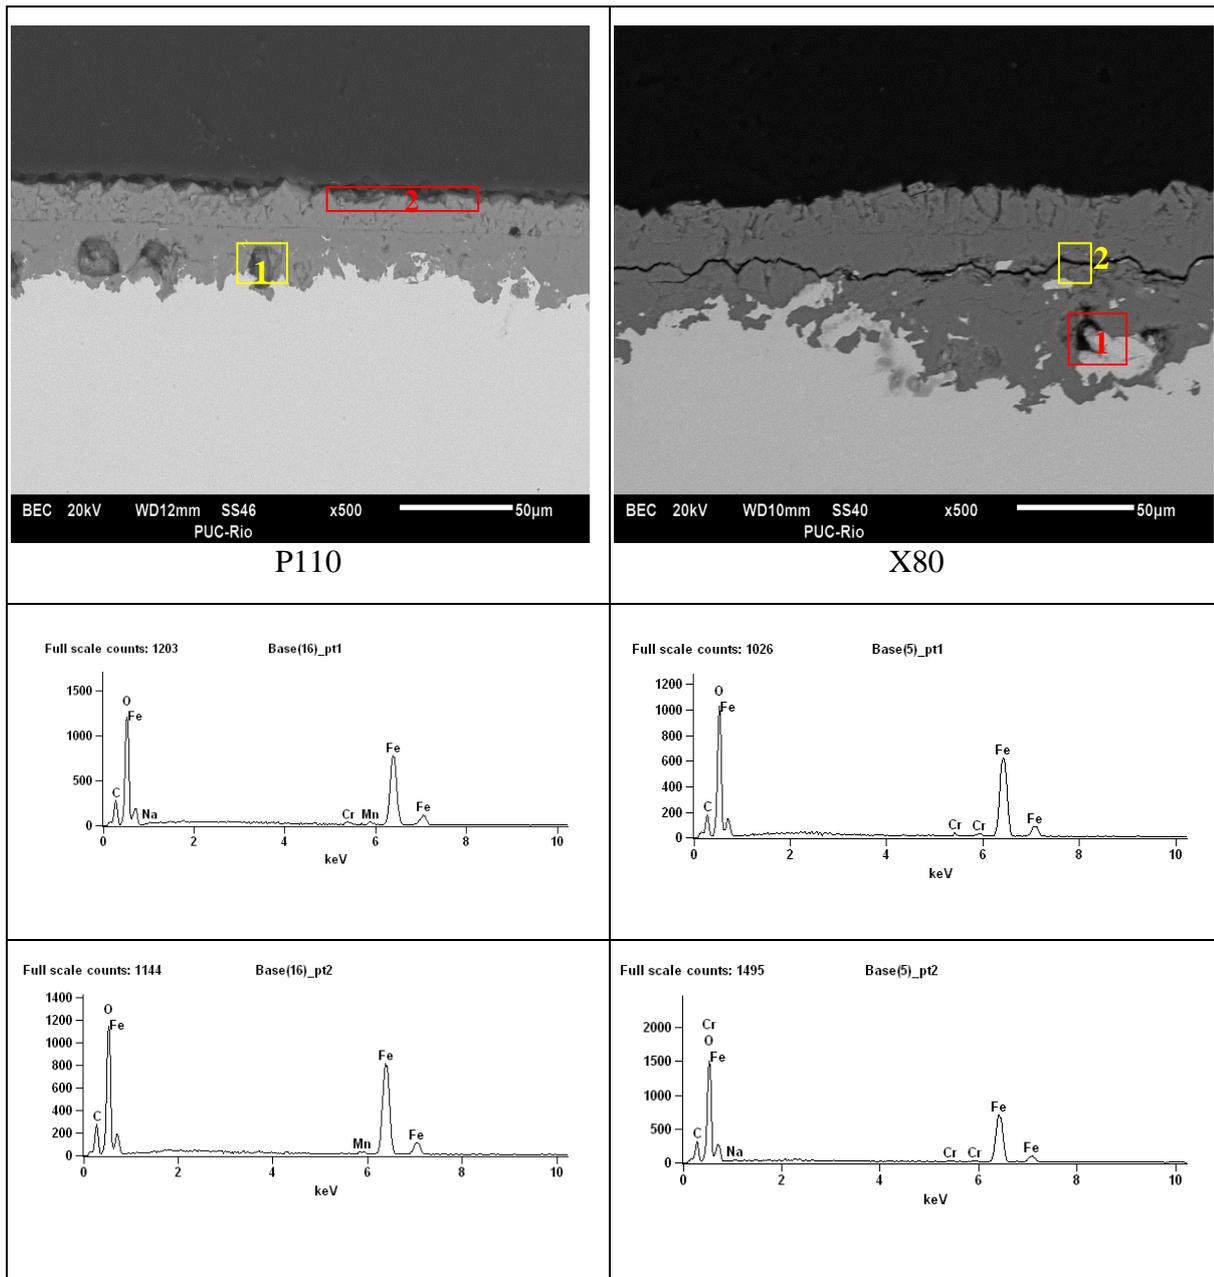
Figura 5. 36- Análise da seção transversal do aço P110 e X80 após 21 dias de imersão a 75°C obtidas por Microscopia eletrônica de varredura.

A morfologia da camada para o P110 é regular, compacta e de espessura menor quando comparada com aquela do X80, a qual tem uma espessura maior, mas com aparência irregular e apresentando trincas o que indica fragilidade.

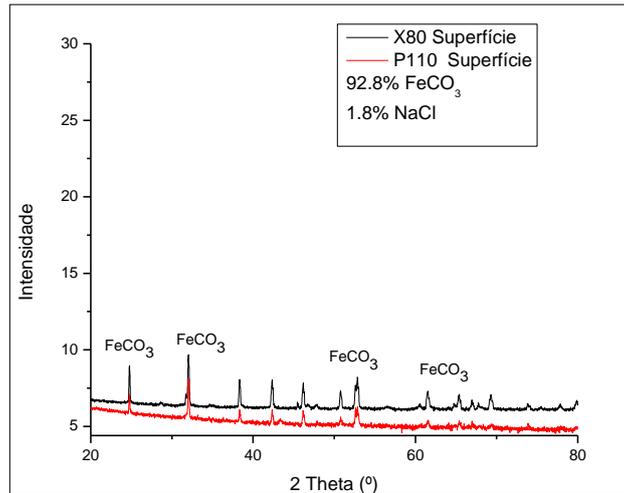
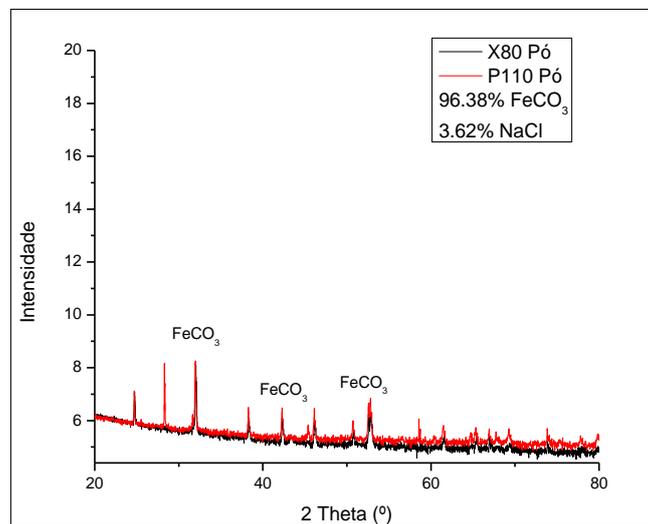
Figura 5. 37- Difratoograma apresentado para o aço P110 e X80 a temperatura ambiente (75°C) após 21 dias de imersão (a) análise dos produtos de corrosão sobre a superfície pelo método rasante (b) análise dos produtos de corrosão em pó.

Na Figura 5.37 são apresentados os espectros de difração de raios X, nos quais foi encontrada a presença de FeCO_3 como produtos de corrosão principal, tanto na análise do pó como na superfície, sendo verificado pela análise quantitativa.

As análises por DRX figura 5.37 mostram a presença de FeCO_3 .

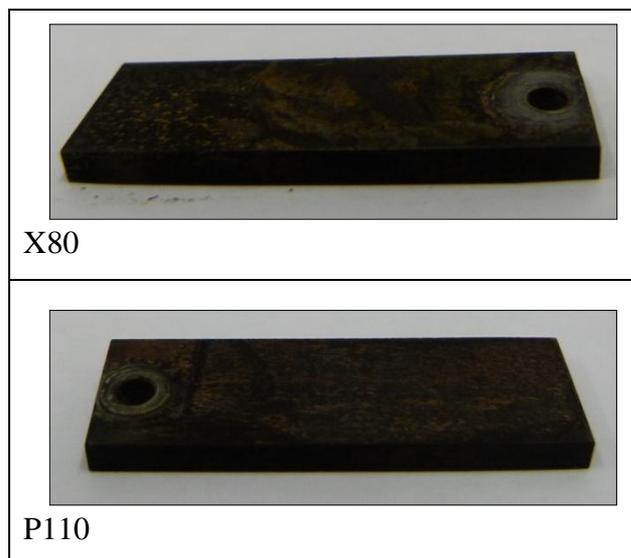
Figura 5. 38- Aspecto da superfície dos corpos de prova retirados do vaso de pressão a 25°C após 30 dias de imersão.

Os corpos de prova após 30 dias de imersão a 25°C (Figura 5.38) apresentaram corrosão localizada tanto para o X80 quanto para o P110.

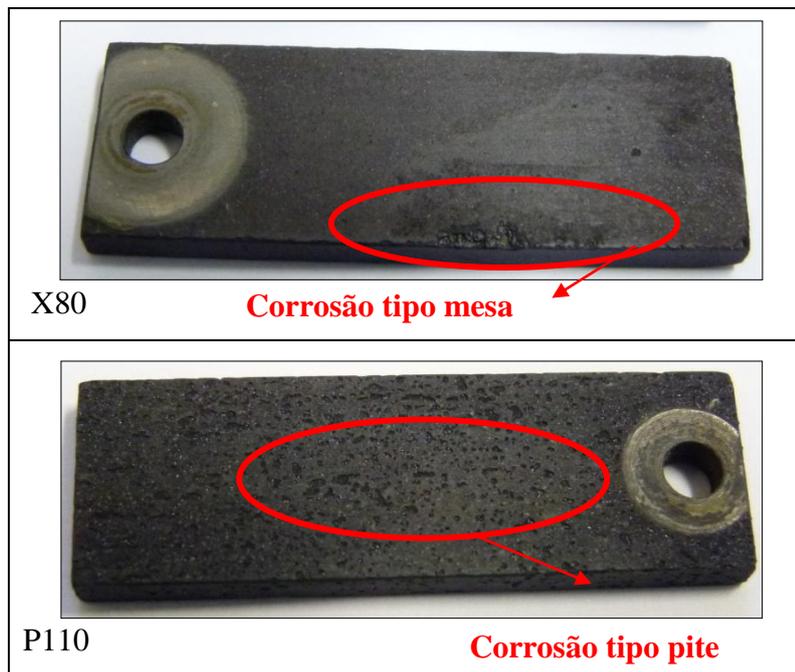
Figura 5. 42- Aspecto da superfície dos corpos de prova retirados do vaso de pressão a 50°C após 30 dias de imersão.

Após 30 dias de imersão a 50°C, pode-se observar a corrosão localizada (Figura 5.42) sofrida pelos dois aços. O aço X80 apresentou corrosão tipo mesa (com bordas se assemelhando a rebarbas), e o P110 apresentou corrosão localizada tipo pite.

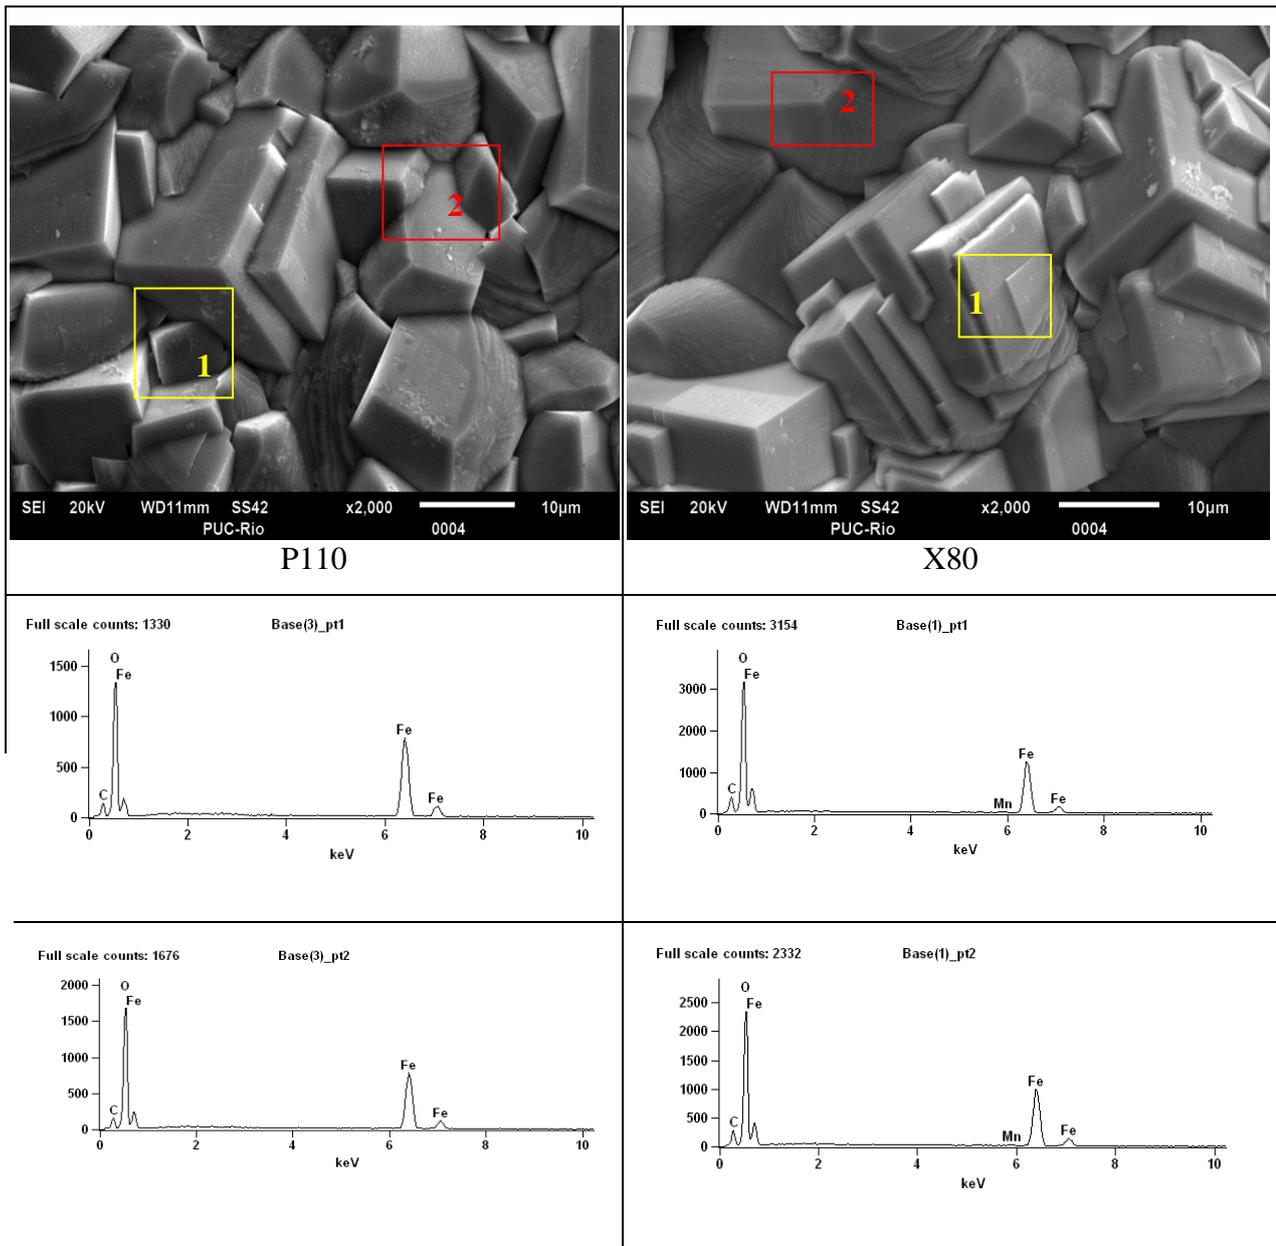
Figura 5. 43- Aspecto da superfície do aço P110 e X80 após 30 dias de imersão a 50°C obtidas por Microscopia eletrônica de varredura.

Os grãos de cristais do carbonato de ferro (Figura 5.43) embora não tenham sido medidos, aparentemente se mostram maiores (>10 μ m) que os anteriores (<10 μ m) mostrando influência do tempo de imersão. O corte transversal (figura 5.44) revela que as camadas formadas são compactas, densas e uniformes nos dois aços. Análises por EDS e DRX (Figura 5.45) mostram a presença de FeCO₃ como produto de corrosão tanto na superfície como no produto obtido dos cupons de perda de massa (pó).

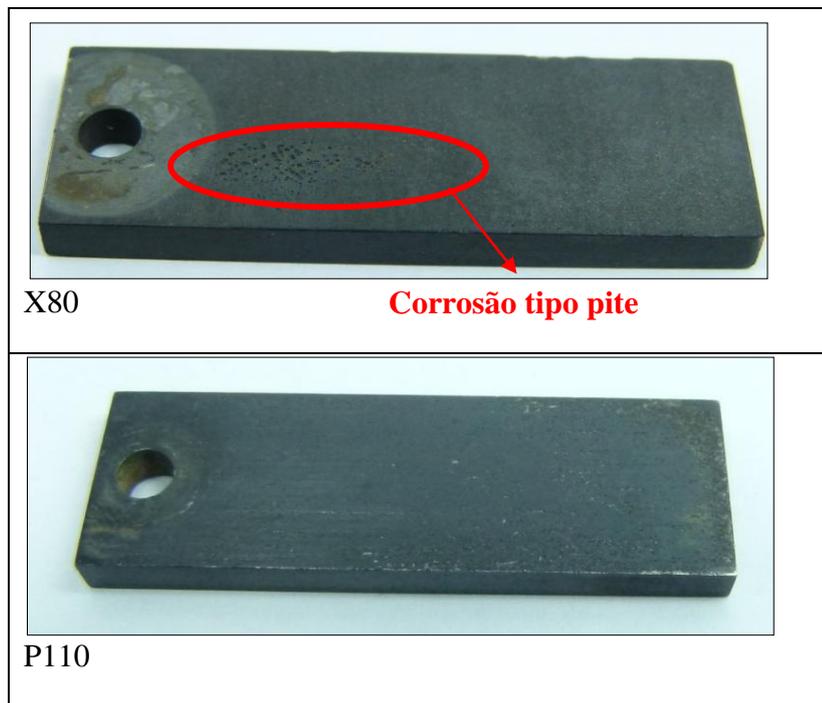
Figura 5. 46-Aspecto da superfície dos corpos de prova retirados do vaso de pressão a 75°C após 30 dias de imersão.

A Figura 5.46 apresenta detalhe das superfícies expostas dos aços X80 e P110 após 30 dias de imersão a 75°C. Os dois aços apresentaram corrosão localizada com a formação de um filme da cor preta em toda a superfície, a qual foi analisada por MEV e DRX. O aço X80 apresentou corrosão tipo pite como mostrado na parte superior do corpo de prova (destaque em vermelho).

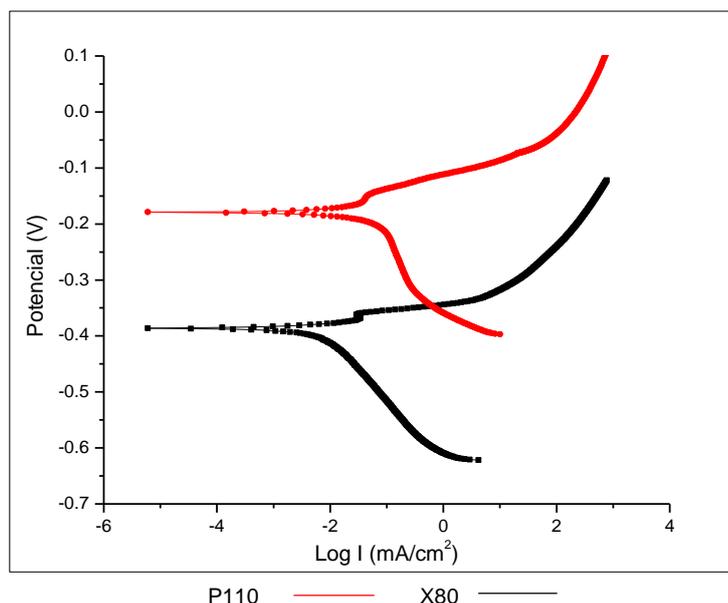
Figura 5. 56- Curva de polarização Tafel para o aço X80 ($b_a=0.040V/dec$, $b_c=0.145 V/dec$) e o P110 ($b_a=0.054V/dec$, $b_c=0.186 V/dec$) a $25^\circ C$ após 30 dias de imersão a 75 bar.

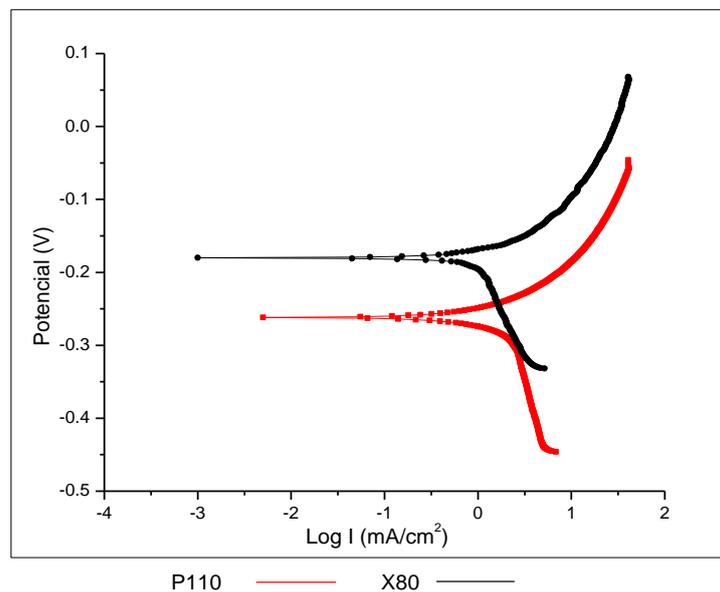
Figura 5. 60- Curva de polarização Tafel para o aço P110 ($b_a=0.135V/dec$, $b_c=0.170 V/dec$) X80 ($b_a=0.058 V/dec$, $b_c=0.101V/dec$) a $50^{\circ}C$ após 30 dias a 75 bar.

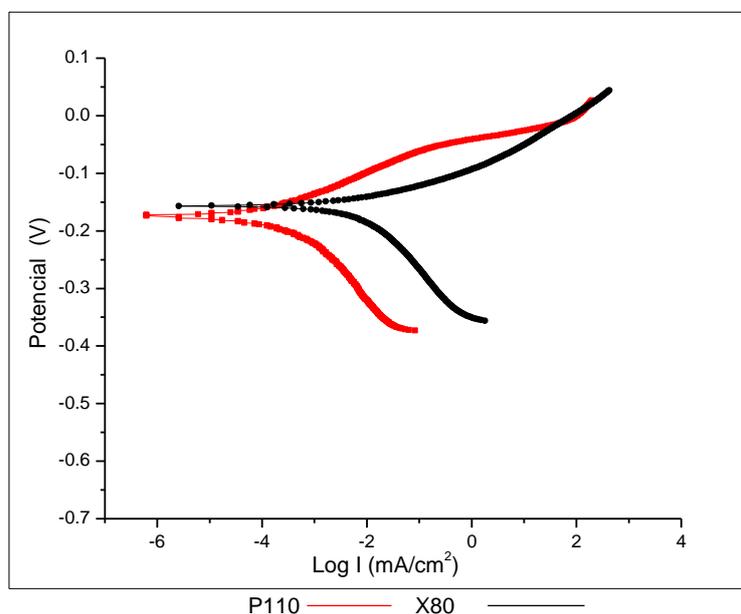
Figura 5. 64- Curva de polarização Tafel para o aço X80 ($b_a=0.082V/dec$, $b_c= 0.176 V/dec$) e o P110 ($b_a= 0.096V/dec$, $b_c=0.115 V/dec$) a 75 °C após 30 dias a 75 bar.
