Resultados dos Ensaios Experimentais

Esse capítulo tem o objetivo de apresentar os resultados de ensaios experimentais de ligações aparafusadas.

4.1 Ensaio de ligações em aço carbono (1 a 22)

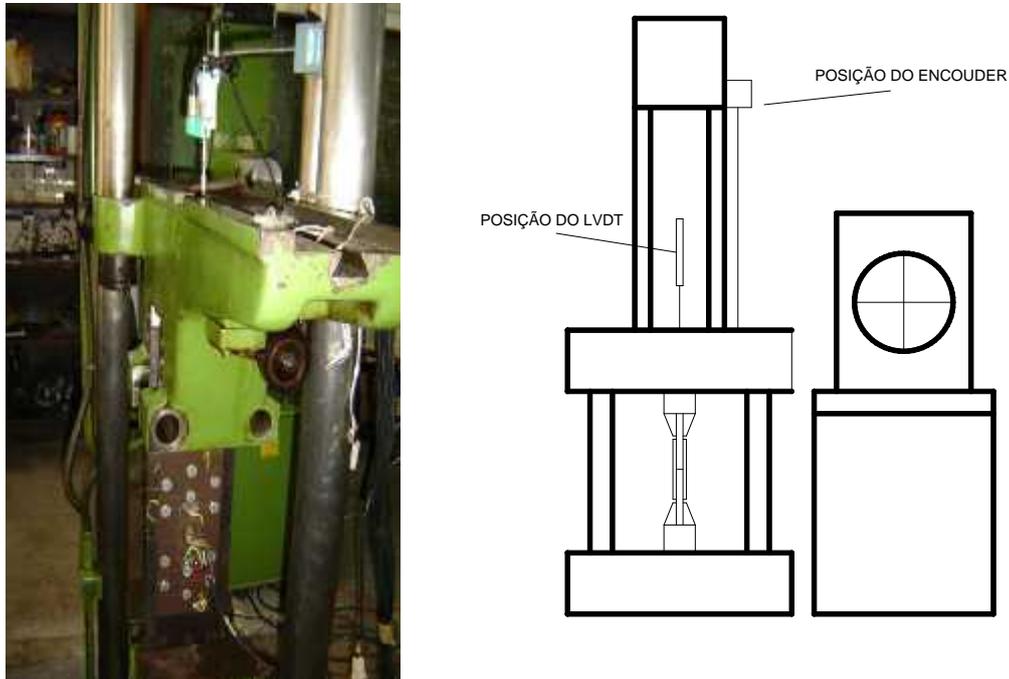
Na Figura 4.2 apresenta a foto do ensaio posicionado na máquina de tração com a localização do LVDT e a disposição, com vista frontal da máquina, do posicionamento do LVDT (National Instruments) e do Encoder (Dinateste).

Figura 4.2 – Posicionamento do LVDT e Encoder.

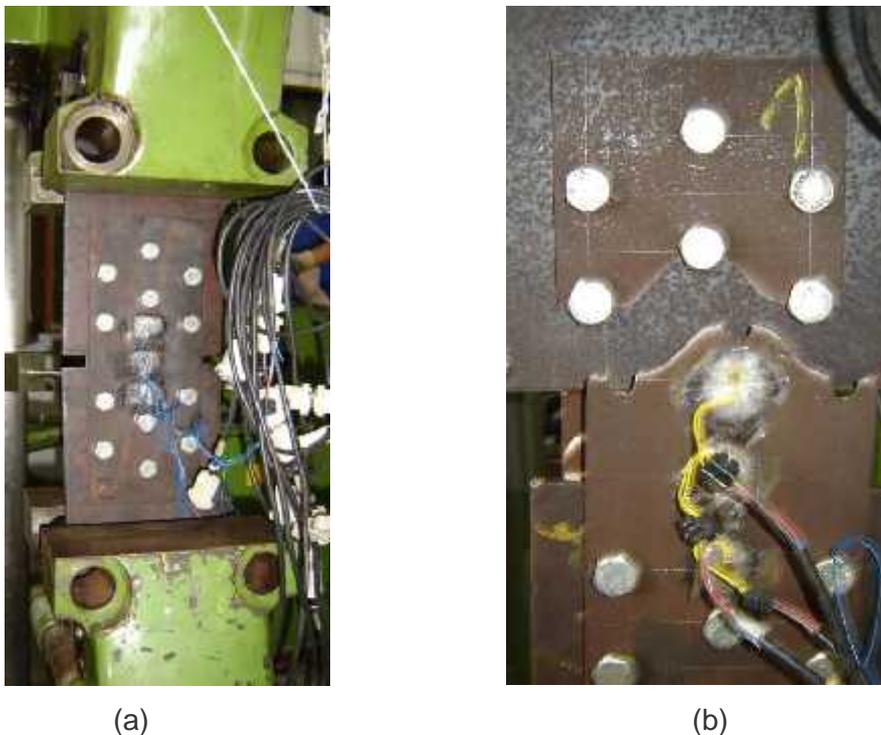
O ensaio anterior com o valor do parâmetro $s = 28$ mm rompeu na seção líquida de três furos. Esse ensaio apresentou ruptura na seção líquida passando por três furos, Figura 4.5 (b), novamente confirmando os cálculos teóricos, que apresentam esse tipo de ruptura.

Figura 4.5 – Ensaio 3: (a) configuração inicial, (b) depois da ruptura.

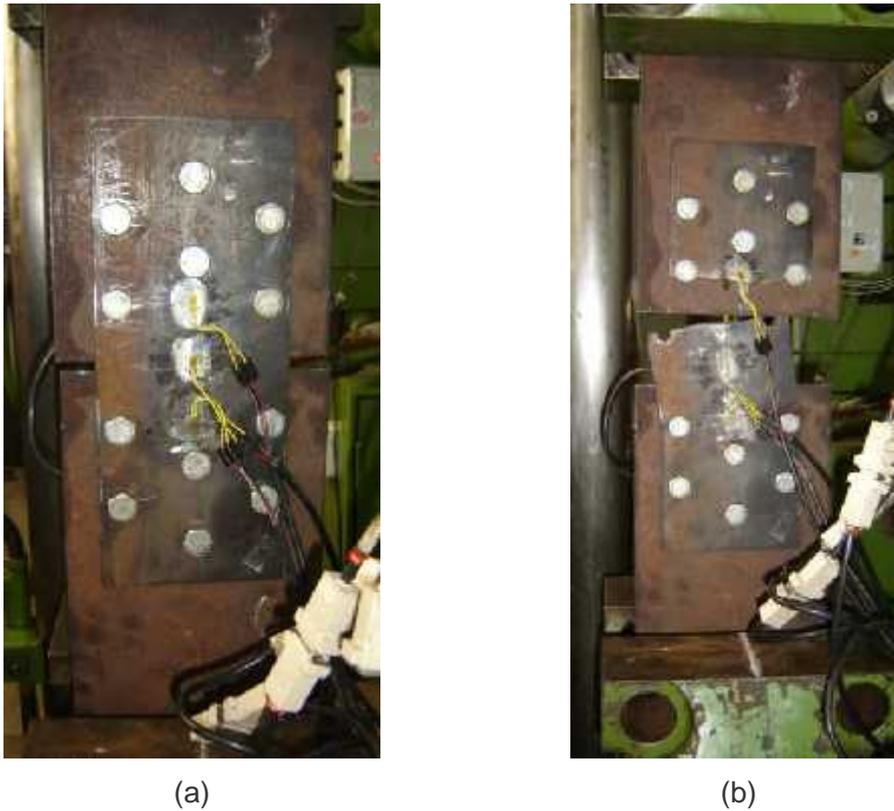
Esse ensaio apresentou ruptura na seção líquida passando por dois furos, conforme Figura 4.6 (b), diferente do ensaio anterior com o mesmo valor do parâmetro s de 30 mm, não confirmando a previsão de que a ruptura ocorre na seção líquida passando por três furos.

Esse valor do parâmetro s mostrou ser o limite da mudança da seção de ruptura diferente do valor teórico de 40 mm para essa configuração de ligação.

Figura 4.6 – Ensaio 4: (a) configuração inicial, (b) depois da ruptura.

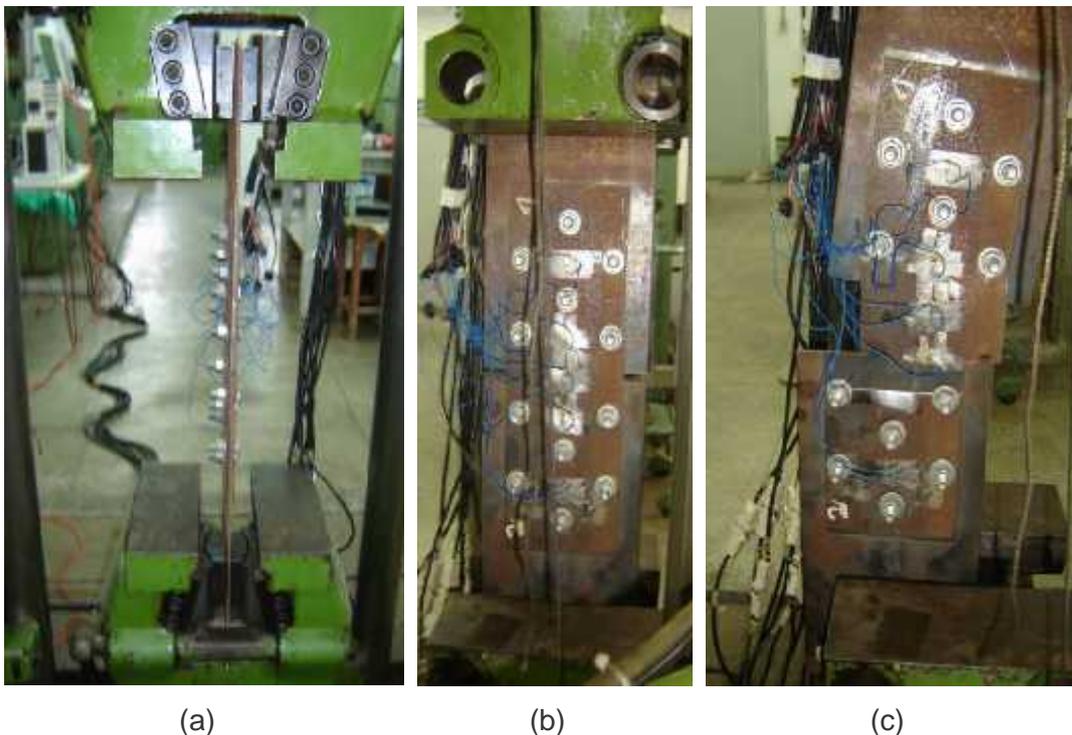
Esse ensaio com o valor do parâmetro s de 40 mm teoricamente seria o limite para se averiguar a ruptura na seção líquida passando por dois ou três furos, porém, apresentou ruptura na seção líquida passando por dois furos.

Na Figura 4.9 é apresentado foto do ensaio experimental colocado nas garras da máquina de tração, e um desenho esquemático dos ensaios com o posicionamento dos instrumentos de medição do deslocamento.

Na Figura 4.9 é mostrada a configuração inicial do ensaio e fim do experimento com a ruptura na seção líquida passando por dois furos.

Figura 4.9 – Ensaio 7: (a) ensaio na máquina de tração, (b) configuração inicial, (c) ruptura.

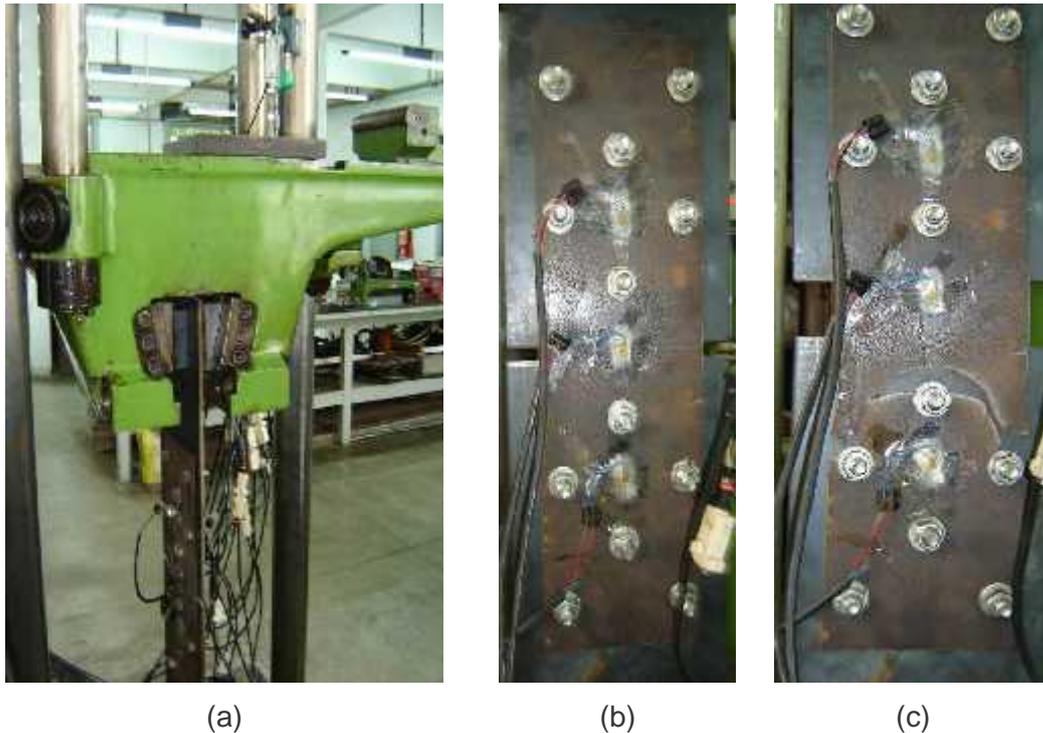
Esse ensaio apresenta as mesmas características de produção e execução dos ensaios anteriores. O ensaio apresentou ruptura na seção líquida passando por três furos, conforme Figura 4.11

Figura 4.11 – Ensaio 8: (a) ensaio na máquina, (b) configuração inicial, (c) ruptura.

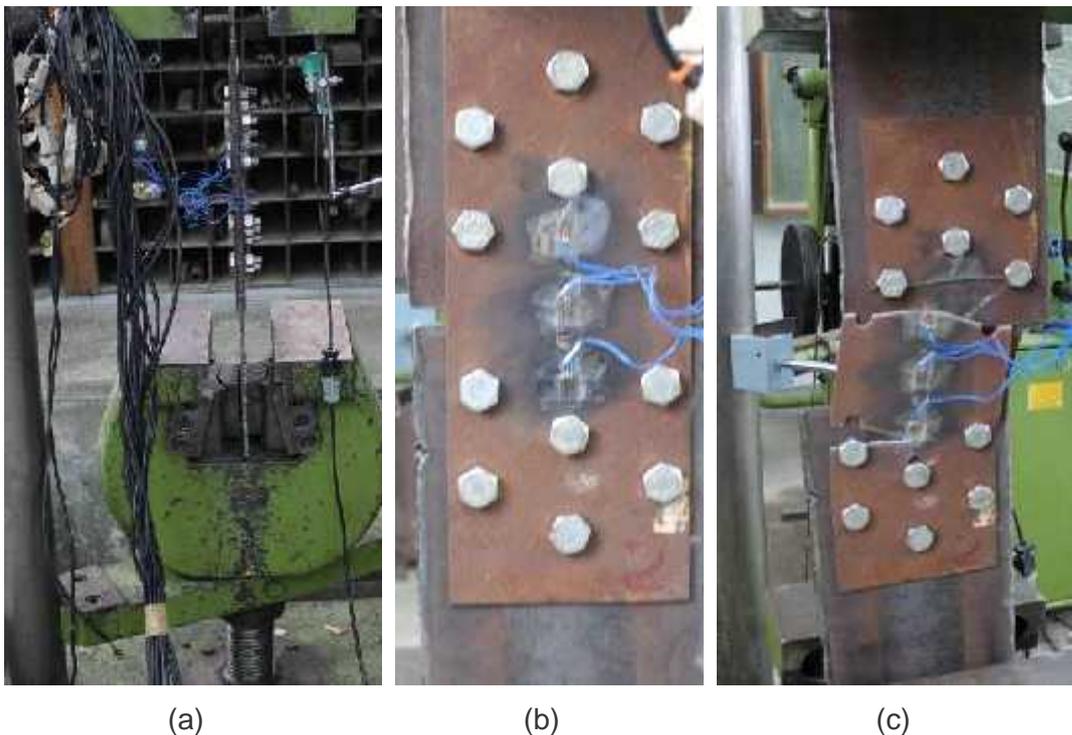
Esse ensaio teve uma placa de aplicação de carga, com características geométricas de 8 mm de espessura e 200 mm de largura, conforme mostrado na Figura 4.14. Esse ensaio apresentou ruptura na seção líquida passando por dois e três furos, confirmando ser esse o valor limite para a mudança da seção de ruptura mesmo com aumento da espessura da placa interna para 8 mm, conforme mostrado na Figura 4.15.

Figura 4.14 – Ensaio 11: (a) posicionamento na máquina de tração, (b) configuração inicial, (c) ruptura.

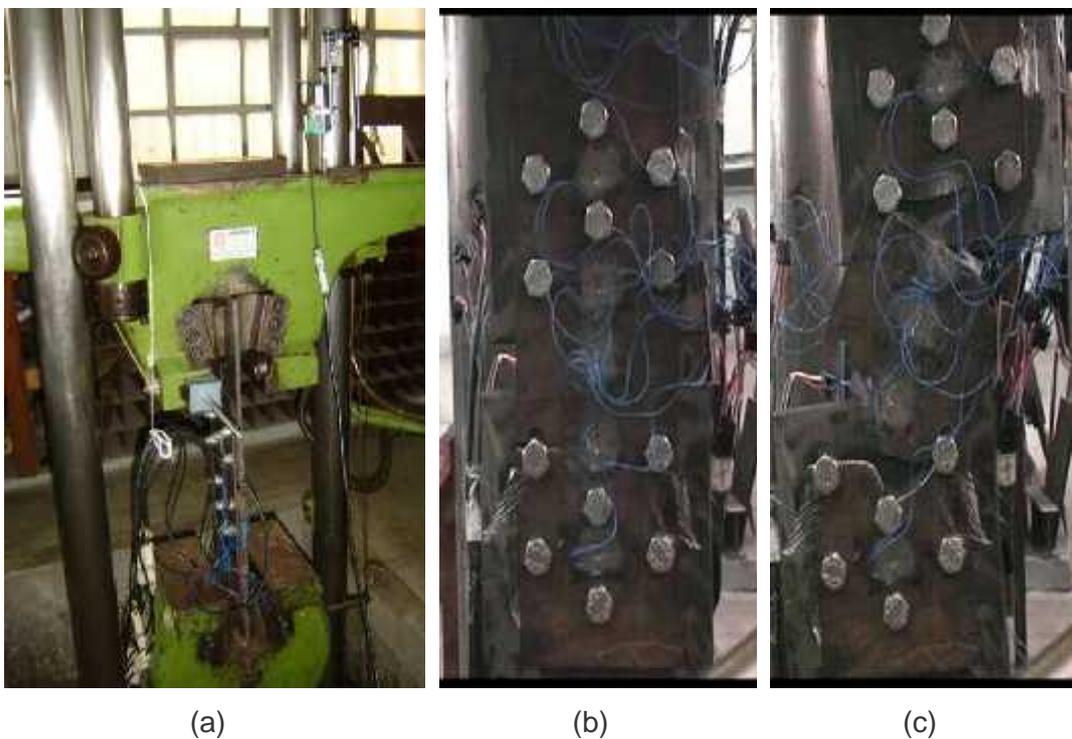
Esse ensaio apresentou inicialmente a ruptura na seção líquida passando por dois furos e após em três furos, apresentada na Figura 4.17 (c). Esse resultado pode estar relacionado a rotação indesejada que a ligação executou ao final do ensaio. As características de produção e execução do ensaio foram similares às anteriores.

Figura 4.17 – Ensaio 13: (a) Ensaio pronto, (b) configuração inicial, (c) ruptura.

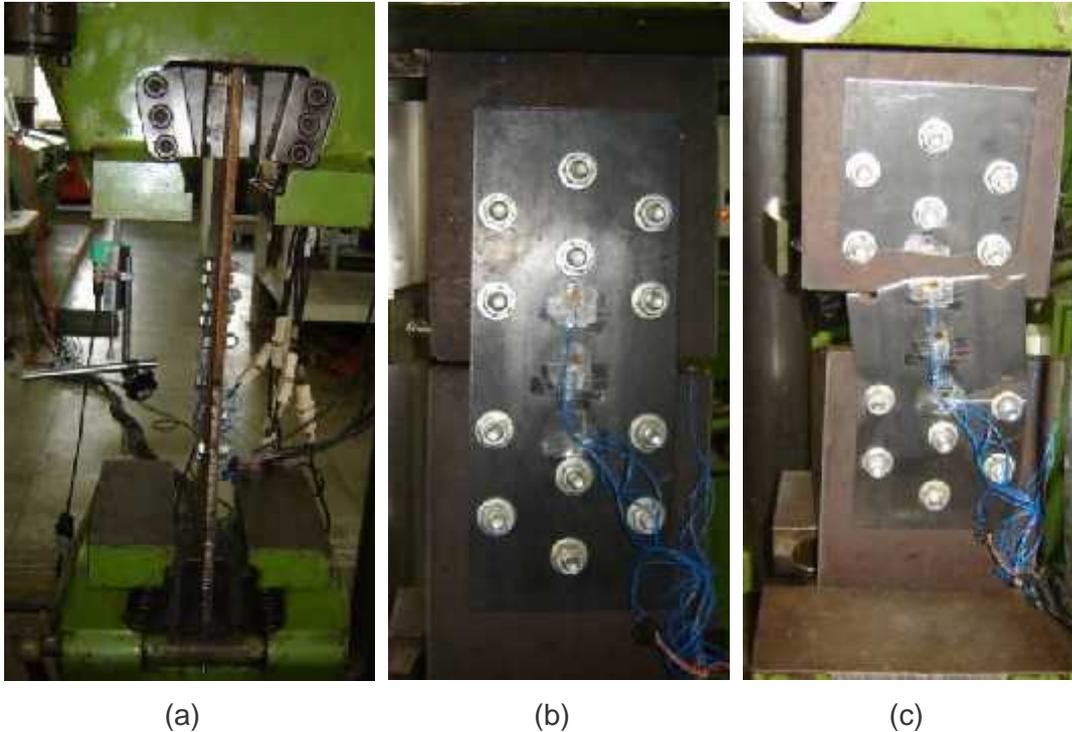
O ensaio apresentou ruptura na seção da área líquida de dois furos, conforme mostrado na Figura 4.18 (c), confirmando que o aumento da placa interna promove a concentração de tensões na primeira coluna de parafusos perto do centro da ligação aparafusada.

Figura 4.18 – Ensaio 14: (a) vista lateral, (b) configuração inicial, (c) ruptura.

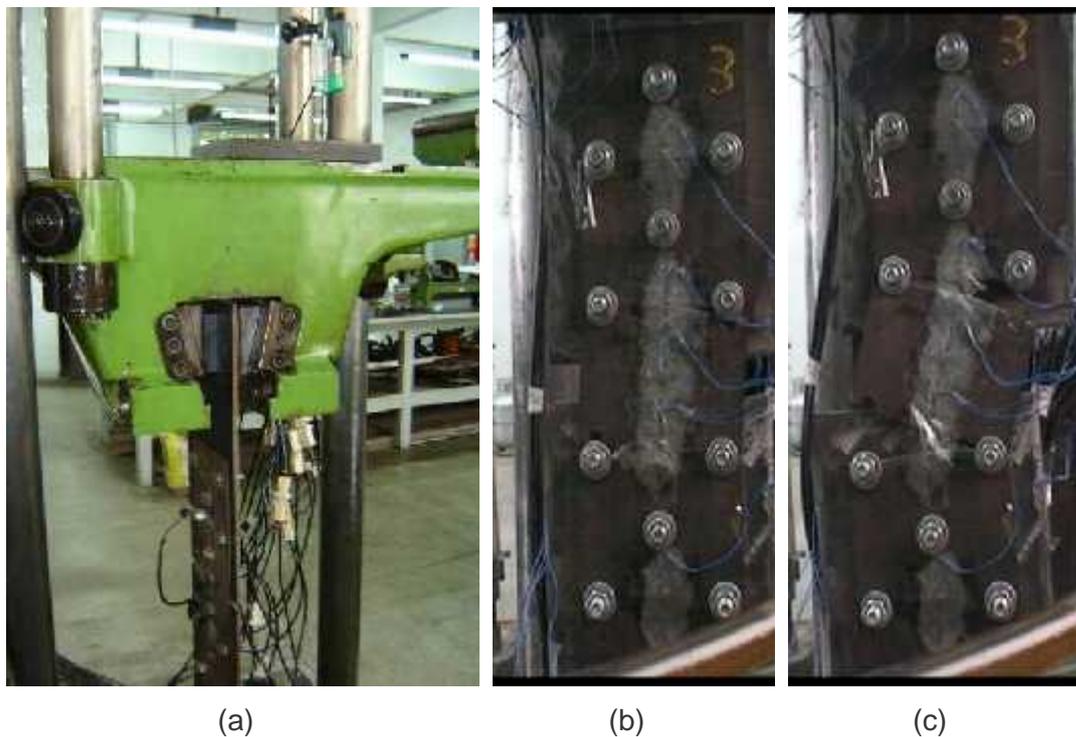
A produção e execução desse ensaio seguiu com os mesmos parâmetros definidos anteriormente. O ensaio apresentou ruptura na seção líquida passando por dois furos como mostrado na Figura 4.21 (c).

Figura 4.21 – Ensaio 17: (a) vista da máquina, (b) configuração inicial, (c) ruptura.

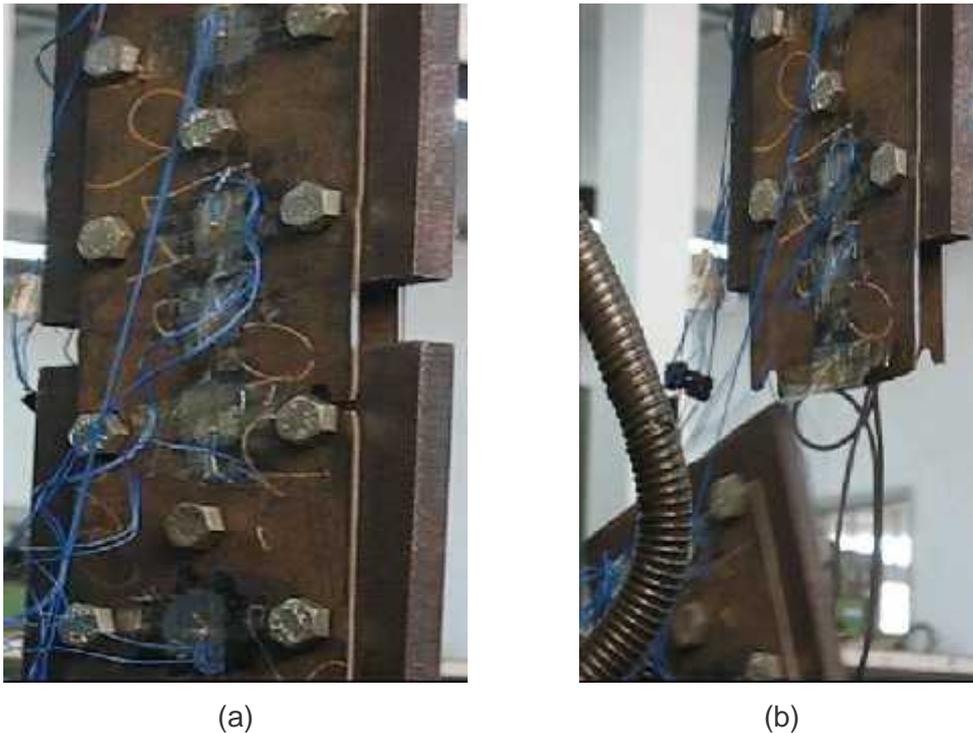
Esse ensaio com placa interna com 15 mm de espessura teve o objetivo de se verificar o comportamento mecânico da configuração aparafusada com furos defasados. O ensaio apresentou ruptura na seção líquida passando por dois furos, como mostrado na Figura 4.22(b).

Figura 4.22 – (a) configuração inicial, (b) depois da ruptura.

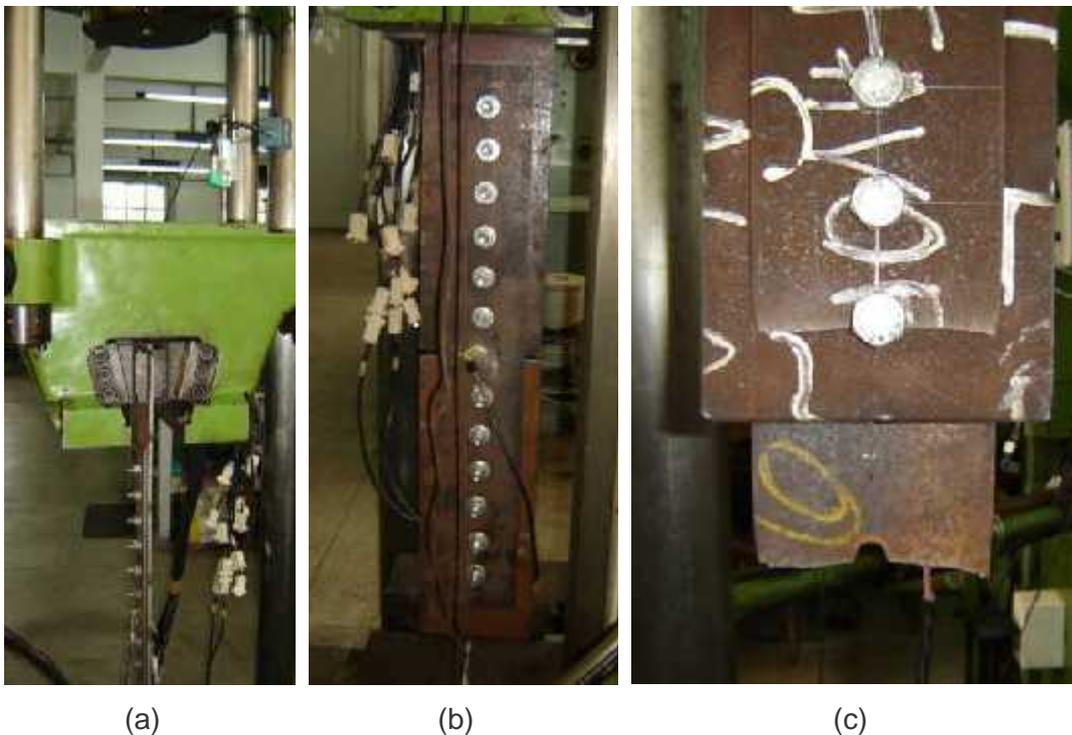
O ensaio apresentou ruptura na seção líquida passando por um furo, conforme visto em detalhe na Figura 4.30 (c).

Figura 4.30 – Ensaio 22: (a) Posicionamento, (b) configuração inicial, (c) ruptura.

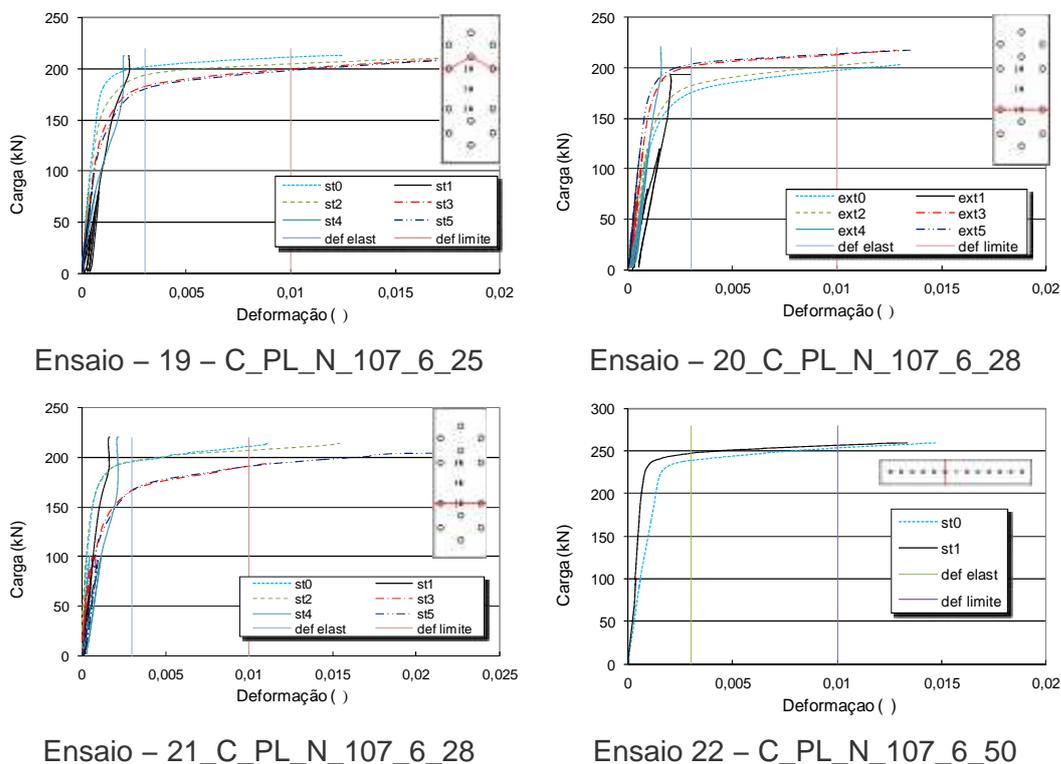
Os ensaios 19, 20 e 21 apresentaram um comportamento diferente, na seção do centro da ligação do que os ensaios com placa com largura de 145 mm. Esse fato pode estar associado a diferença na geometria dos dois tipos de ensaio. Na deformação específica limite, encontrada por meio do Método da Resistência Contínua, apresentada no capítulo seis dessa tese, a ligação apresenta um equilíbrio de carga nas das seções analisadas. Os resultados são resumidos na Tabela 4.3.

Figura 4.31 – Gráficos carga *versus* deformação específica – Grupo III.

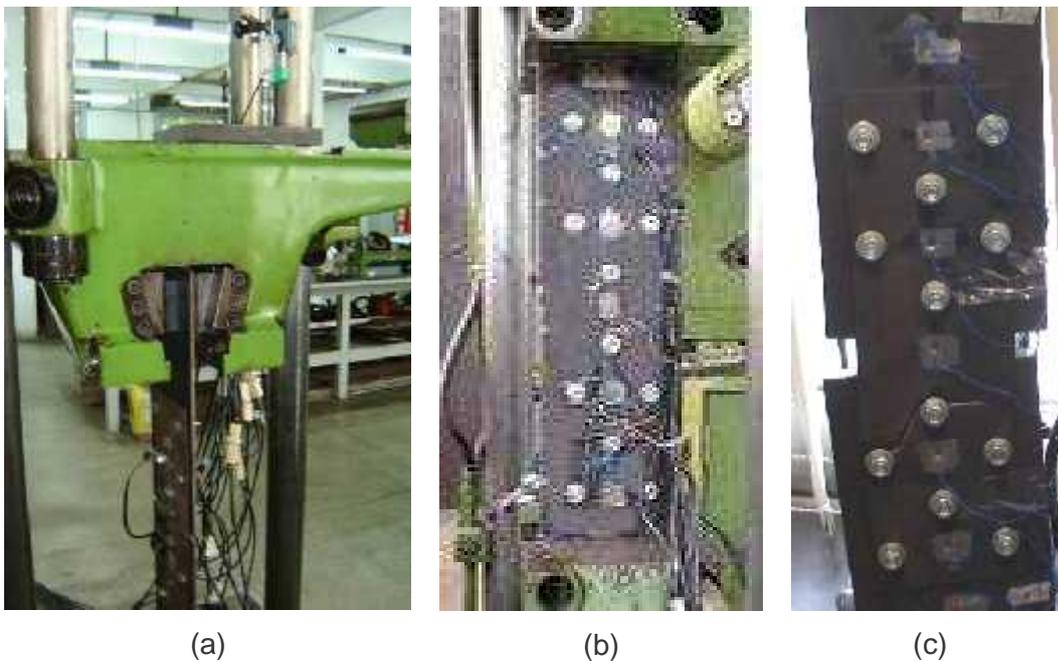
O ensaio apresentou ruptura na seção líquida passando por três furos, como mostrado na Figura 4.34 (c). Esse resultado é totalmente inesperado, pois teoricamente deveria romper na seção líquida que passa por dois furos.

Figura 4.34 – Ensaio 9: (a) posicionamento, (b) configuração inicial, (c) ruptura.

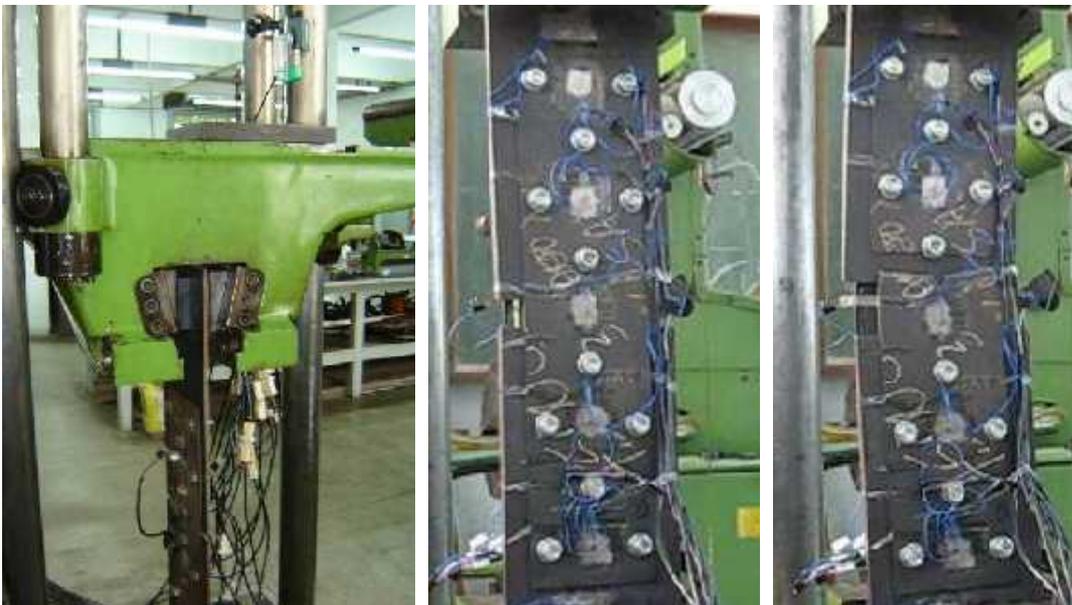
Esse ensaio apresentou ruptura na seção líquida passando por um furo, conforme mostrado na Figura 4.35. Esse comportamento foi inesperado, pois a seção líquida de um furo é muito maior que a seção líquida de dois furos.

Figura 4.35 – Ensaio 10: (a) posicionamento, (b) configuração inicial, (c) ruptura.

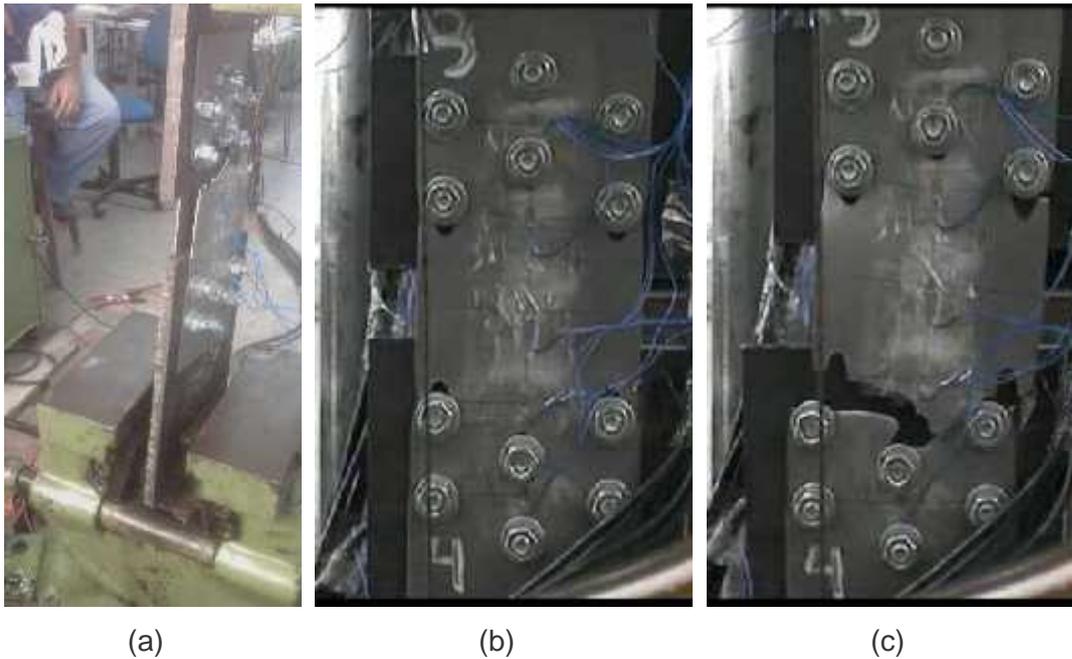
O ensaio exibiu uma ruptura na seção líquida passando por três furos, como mostrado na Figura 4.38 (c).

Figura 4.38 – Ensaio 23: (a) chapa interna, (b) configuração inicial, (c) ruptura.

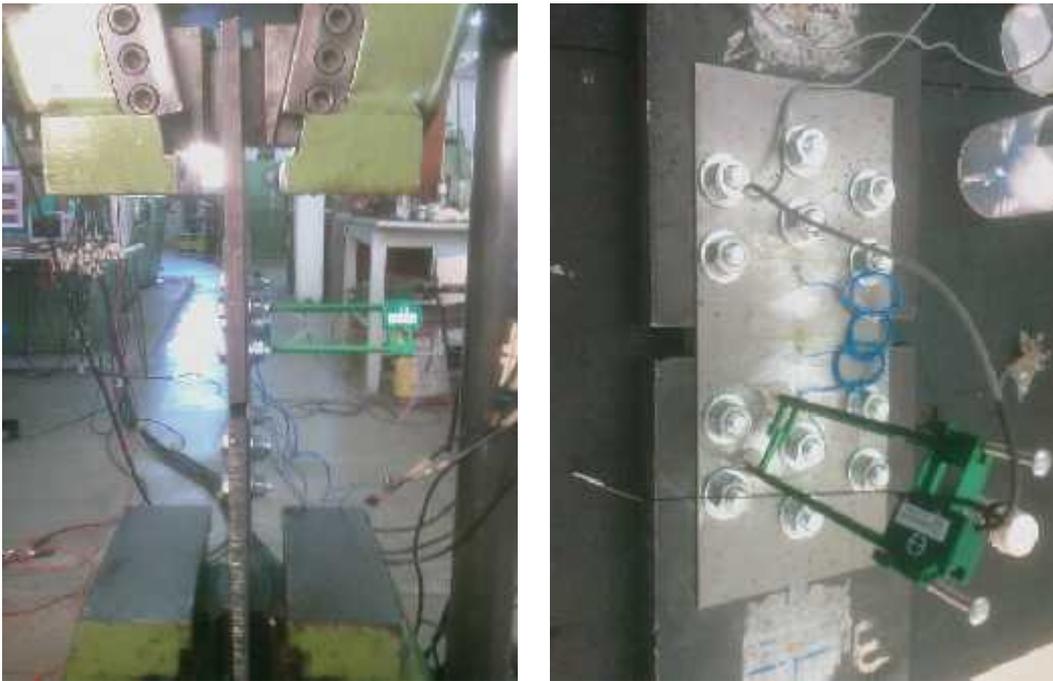
O *clipgage* posicionado na linha diagonal de ruptura apresenta um comportamento inicial similar ao da seção bruta do centro da ligação. Após o limite da deformação específica elástica ele confirma o comportamento dos extensômetros posicionados na primeira coluna de parafusos localizados próximos ao centro da chapa. Esse comportamento pode ser observado no resumo desse grupo de ensaios.

Figura 4.39 – Detalhe do chapa interna e posicionamento do *clipgagem*.

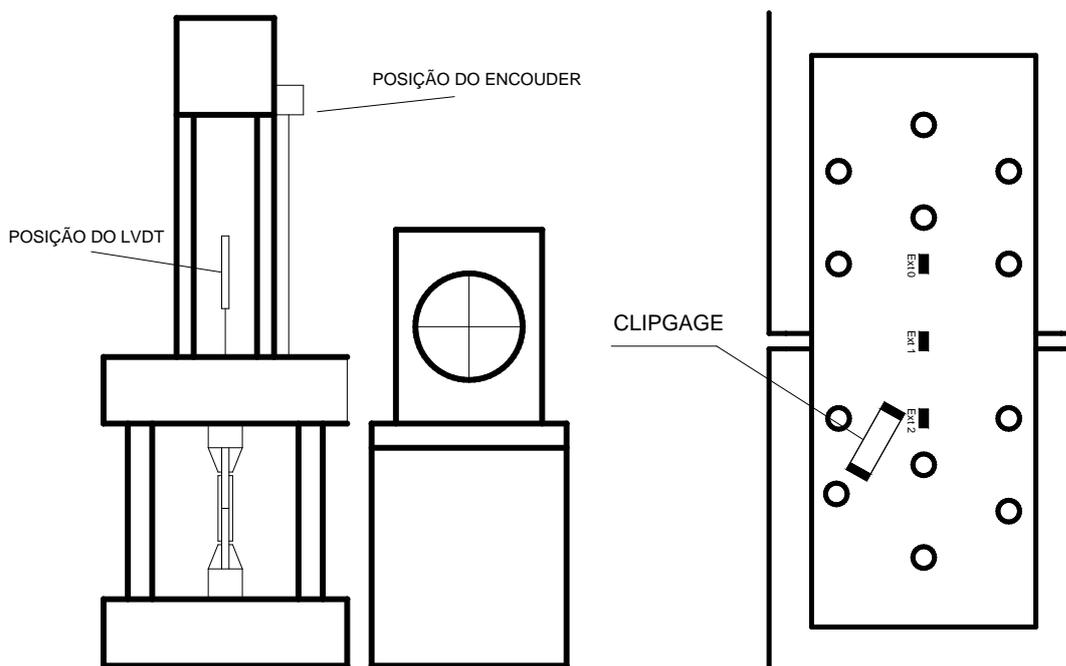
Figura 4.40 – Posicionamento dos instrumentos de leitura.

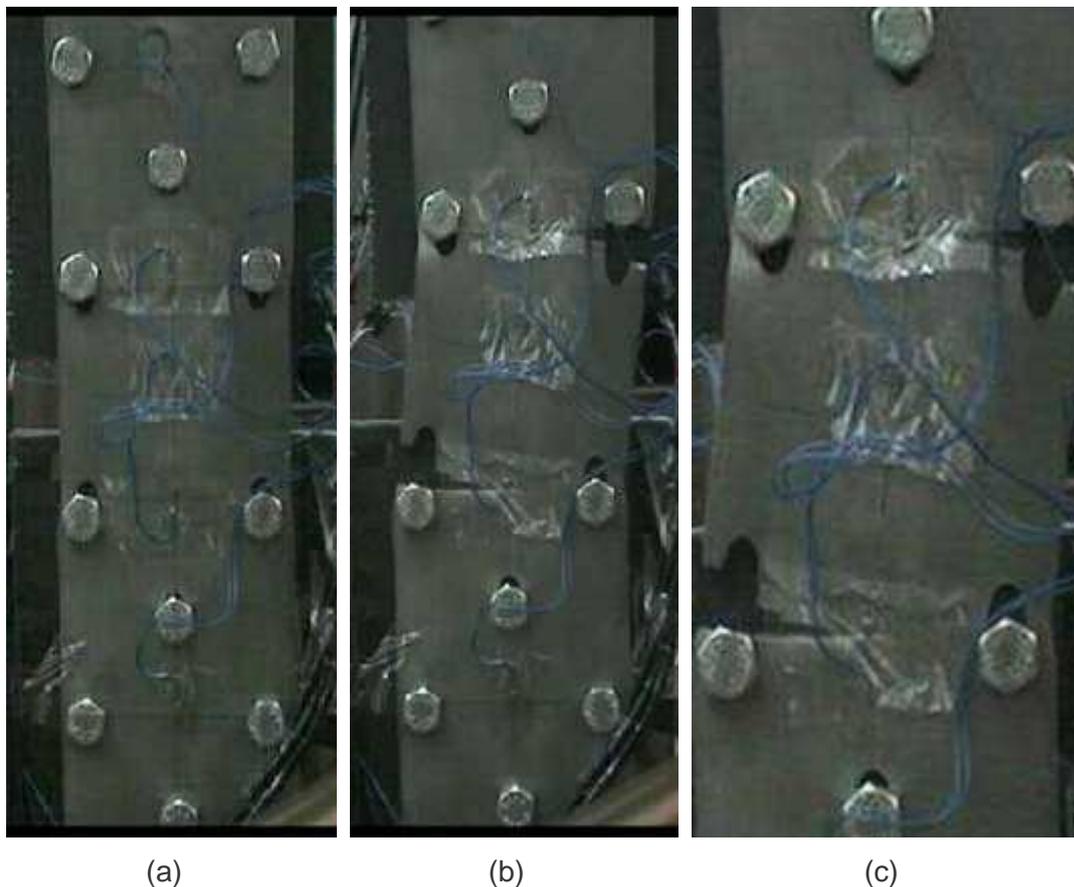
A sequência crescente de alargamento dos furos no ensaio com aço inoxidável austenítico e a ruptura na seção líquida passando por dois furos podem ser vistos na Figura 4.43 (c).

Figura 4.43 – Ensaio 28: (a) início do ensaio, (b) alargamento dos furos, (c) ruptura.

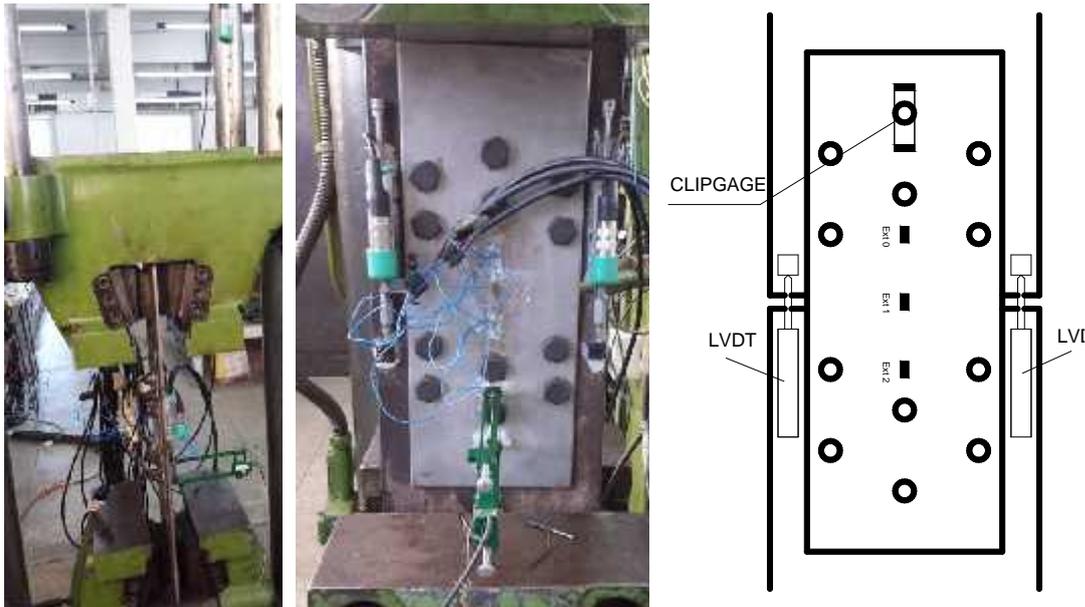
Adicionalmente aos dois transdutores de deslocamento para se avaliar o deslocamento entre chapas foi colocado um *clipgauge* na última coluna de parafusos perto da borda da chapa, conforme mostrado na Figura 4.45, que apresentou deformação específica mínima, mostrando assim a pequena transferência de solicitações nessa seção.

Figura 4.45 – Detalhe da chapa interna e posicionamento dos transdutores de deslocamento e clipgauge.

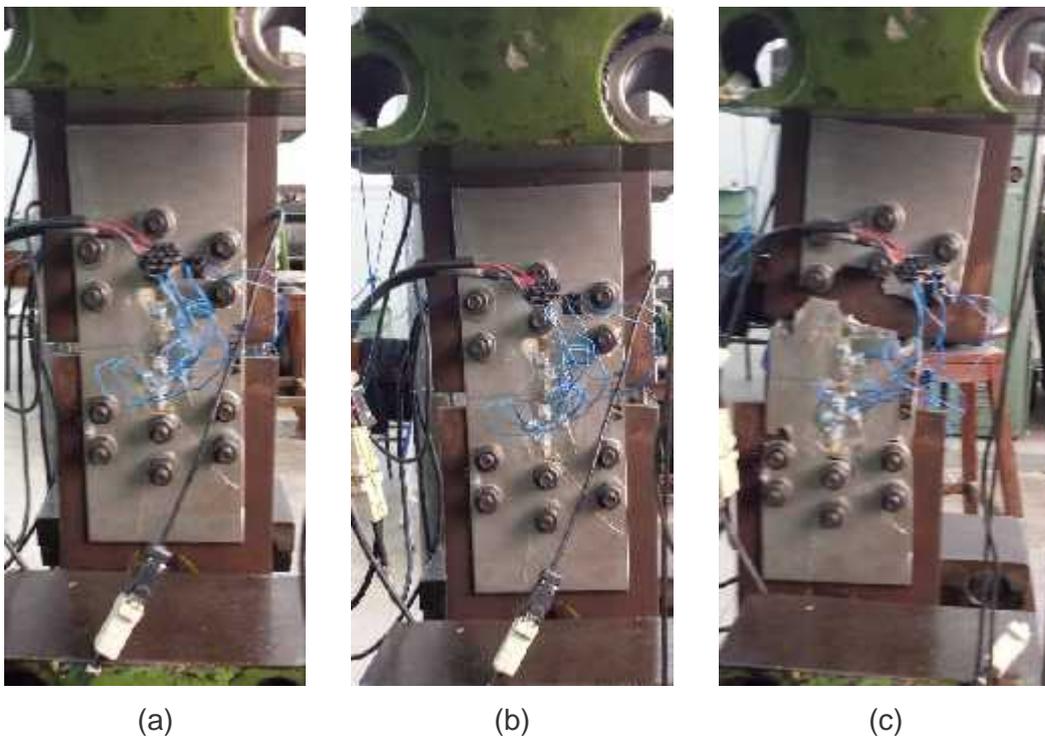
O ensaio apresentou ruptura na seção líquida passando por três furos, conforme apresentado na Figura 4.46 (c). Nesse ensaio foi verificado o estado da ligação na deformação específica limite, que será definida no Capítulo 6 dessa tese, conforme mostrado na Figura 4.46 (b).

Figura 4.46 – Ensaio 37: (a) início, (b) deformação limite, (c) fim com a ruptura.

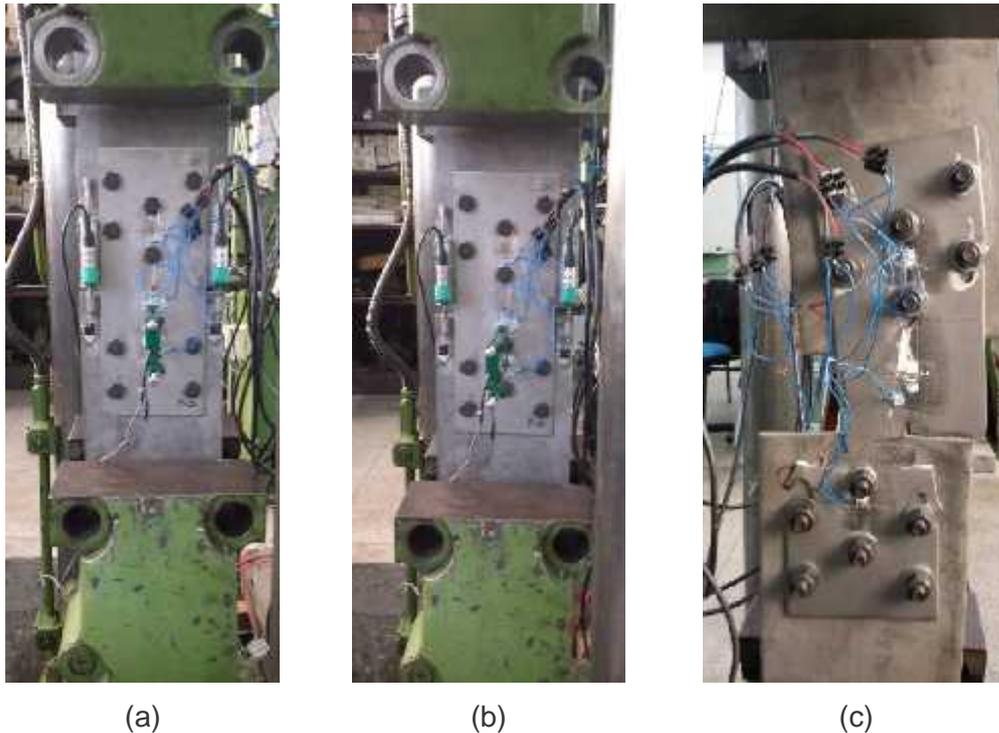
Figura 4.49 – Ensaio 40: (a) configuração inicial, (b) deformação limite, (c) ruptura.

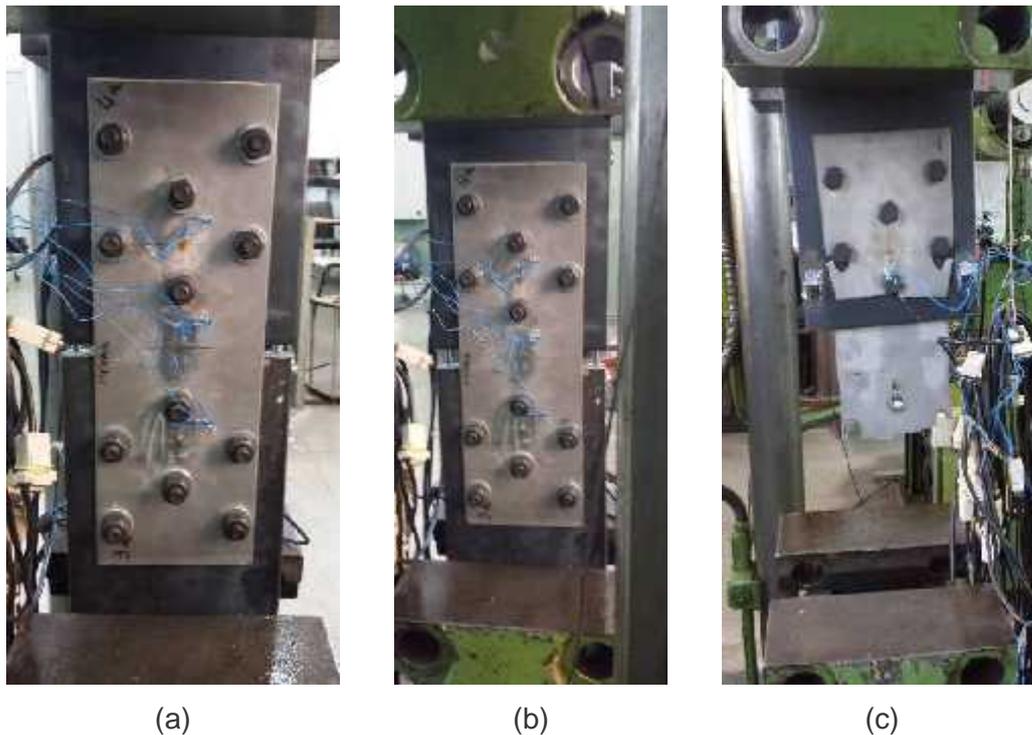
O ensaio apresentou ruptura inesperada na seção líquida de um furo e do corpo do parafuso, conforme mostrado na Figura 4.52 (c).

Figura 4.52 – Ensaio 41: (a) configuração inicial, (b) deformação limite, (c) ruptura.

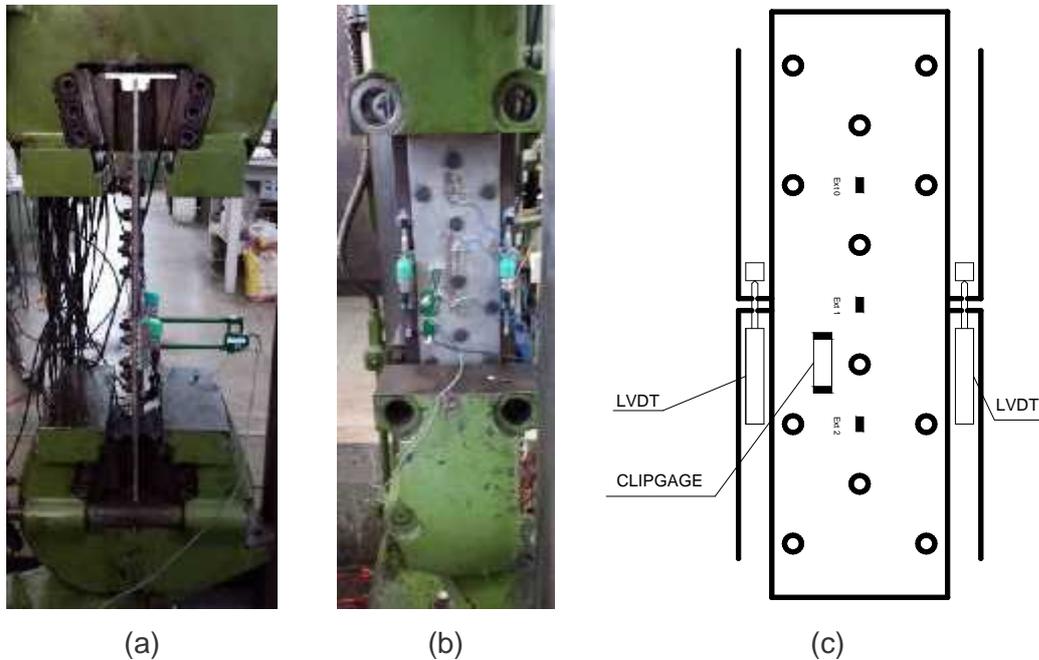
Figura 4.54 – Ensaio 42: (a) detalhe da chapa interna, (b) posicionamento dos transdutores e clipgagem, (c) desenho esquemático.

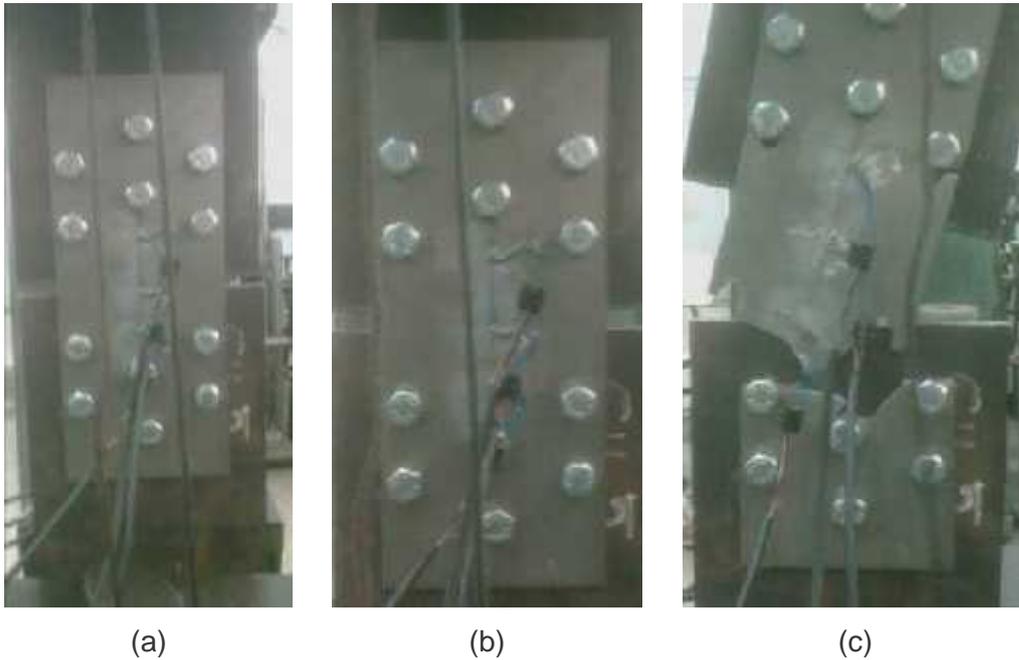
Figura 4.59 – Ensaio 25: (a) configuração inicial, (b) deformação limite, (c) ruptura.

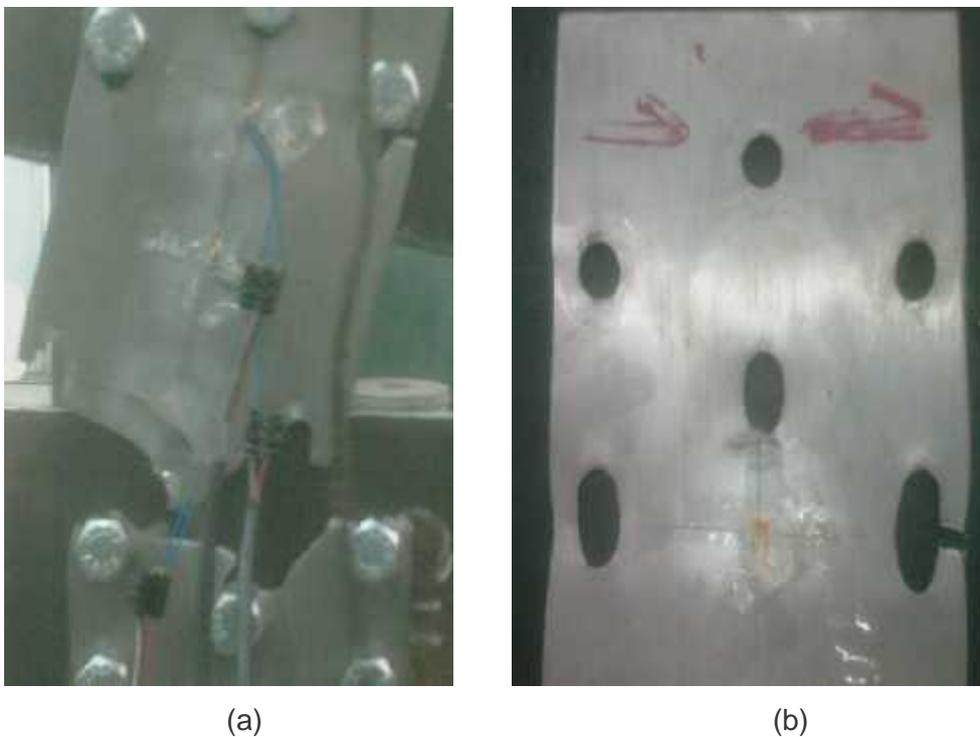
O ensaio mostra a ruptura na seção líquida passando por três furos conforme visto na Figura 4.60 (a), e o alongamento dos furos provocado pela grande ductilidade do aço inoxidável austenítico mostrado na Figura 4.60 (b).

Figura 4.60 – Ensaio 25: (a) detalhe da ruptura na seção líquida em três furos, (b) alargamento dos furos.

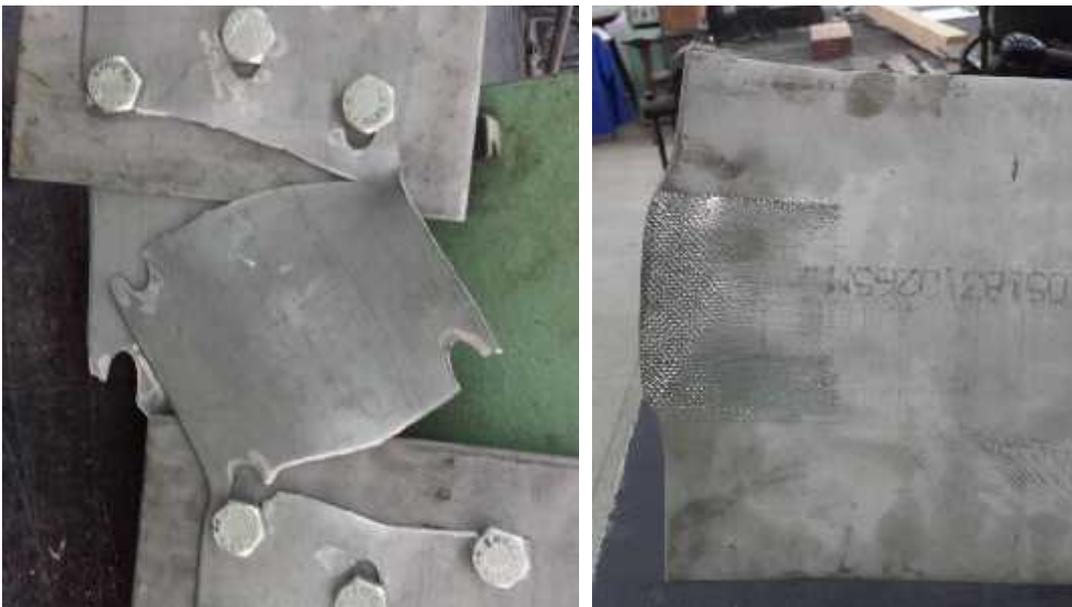
Figura 4.65 – Ruptura na seção líquida passando por dois furos e deformação placa base.

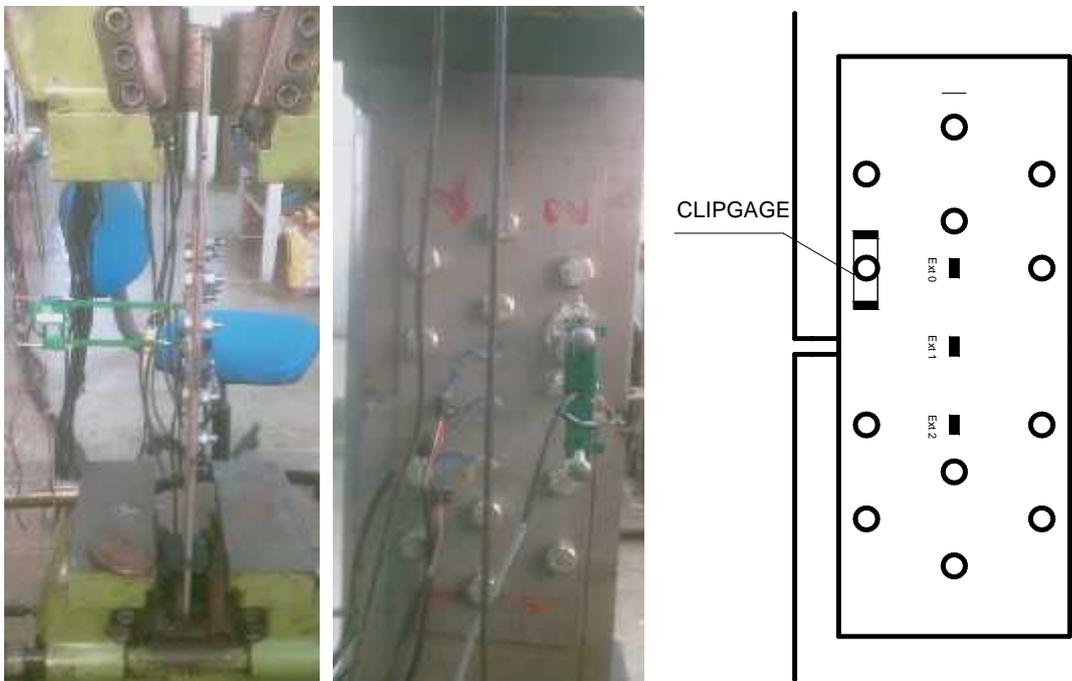
Figura 4.66 – Detalhe do chapa interna e posicionamento do clipgagem.

O clipgagem foi posicionado na primeira seção de parafusos, na direção de um parafuso, de modo a se verificar a concentração das maiores tensões, apresentando o comportamento mecânico menos rígido do que na seção central da ligação, com comportamento similar ao obtido na seção central na deformação específica limite.

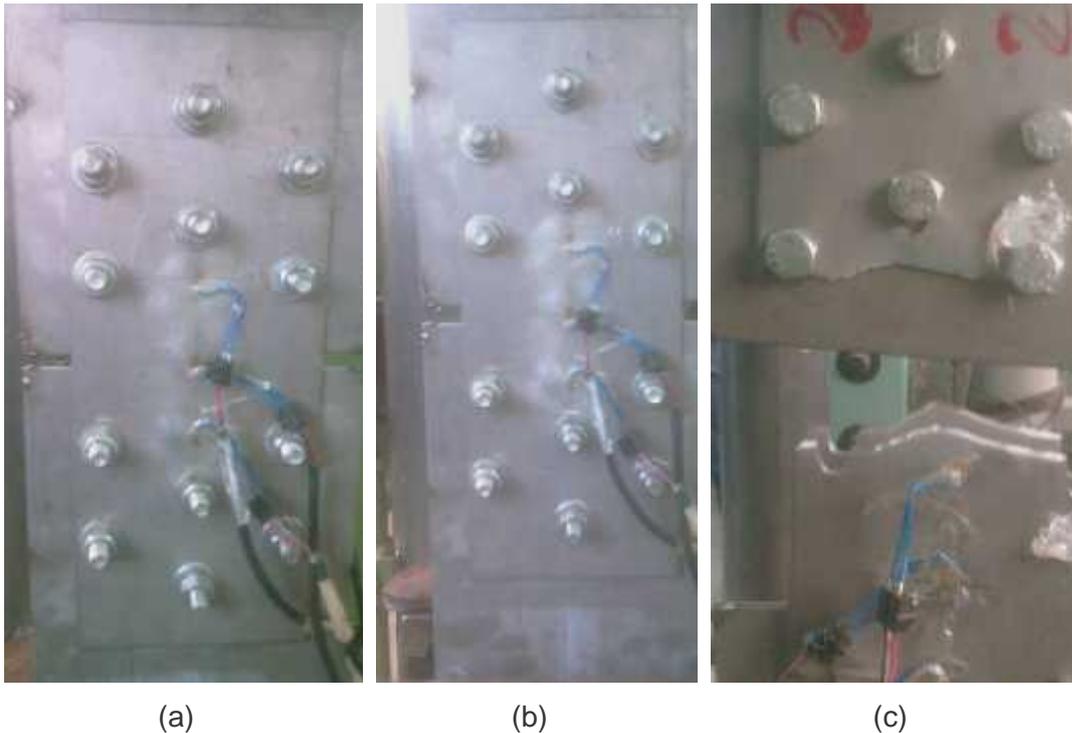
O ensaio mostra ruptura na seção líquida passando por dois furos, conforme Figura 4.67. Essa ruptura confirmou com o ensaio E29_A_PL_N_145_6_26, que o valor do parâmetro $s = 26$ mm é o valor limite na mudança da seção de ruptura.

Figura 4.67 – Ensaio 30: (a) configuração inicial, (b) deformação limite, (c) ruptura.
