Resultados dos Ensaios Experimentais

Esse capítulo tem o objetivo de apresentar os resultados de ensaios experimentais de ligações aparafusadas.

4.1 Ensaio de ligações em aço carbono (1 a 22)

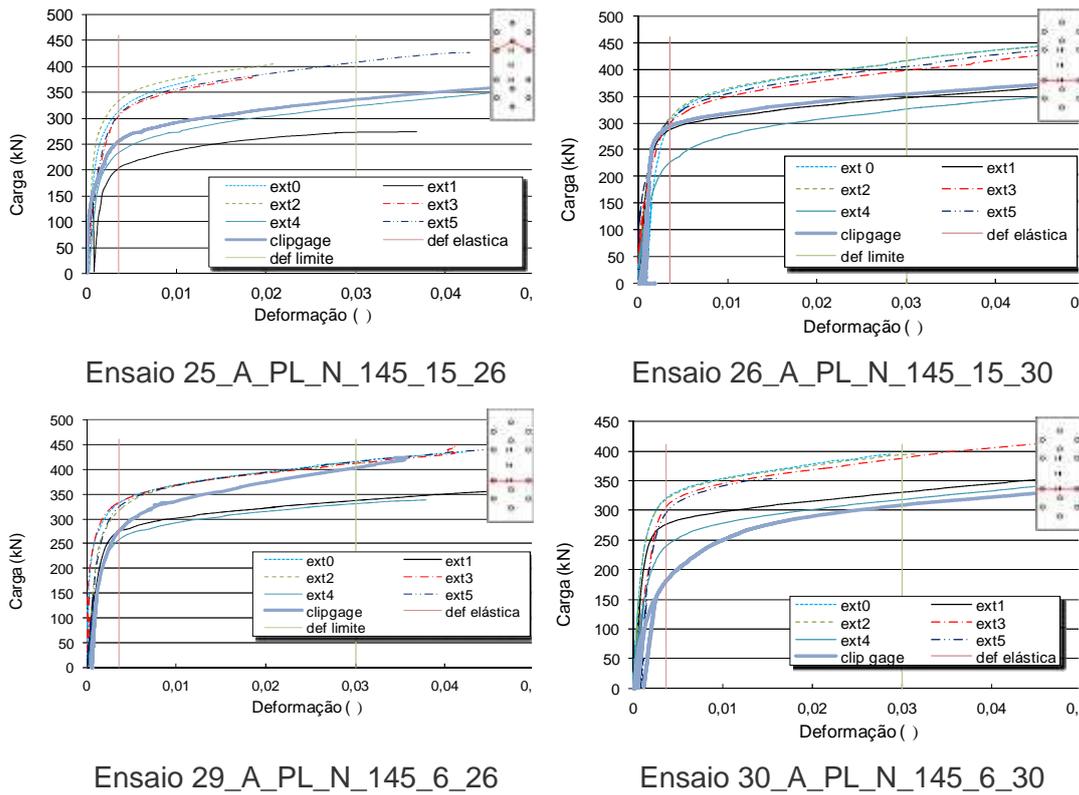
Figura 4.68 – Gráficos carga *versus* deformação específica – Grupo VI

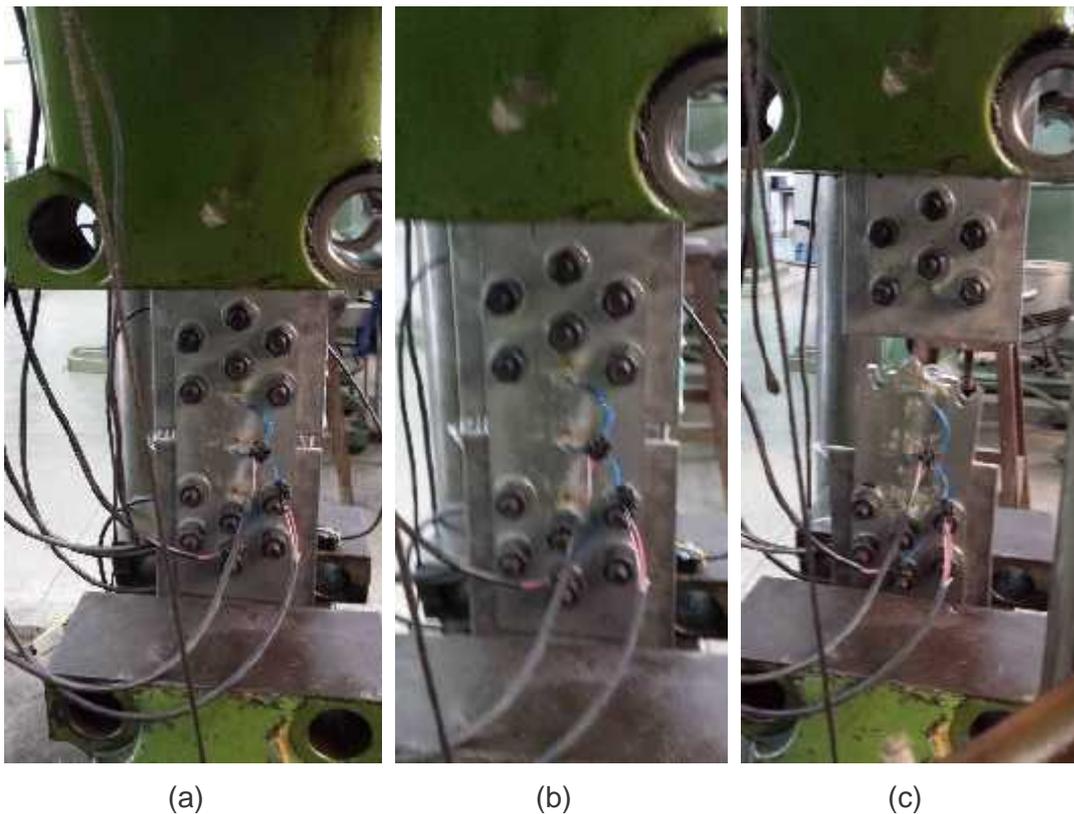
Figura 4.72 – Ensaio 34: (a) configuração inicial, (b) deformação limite, (c)ruptura.

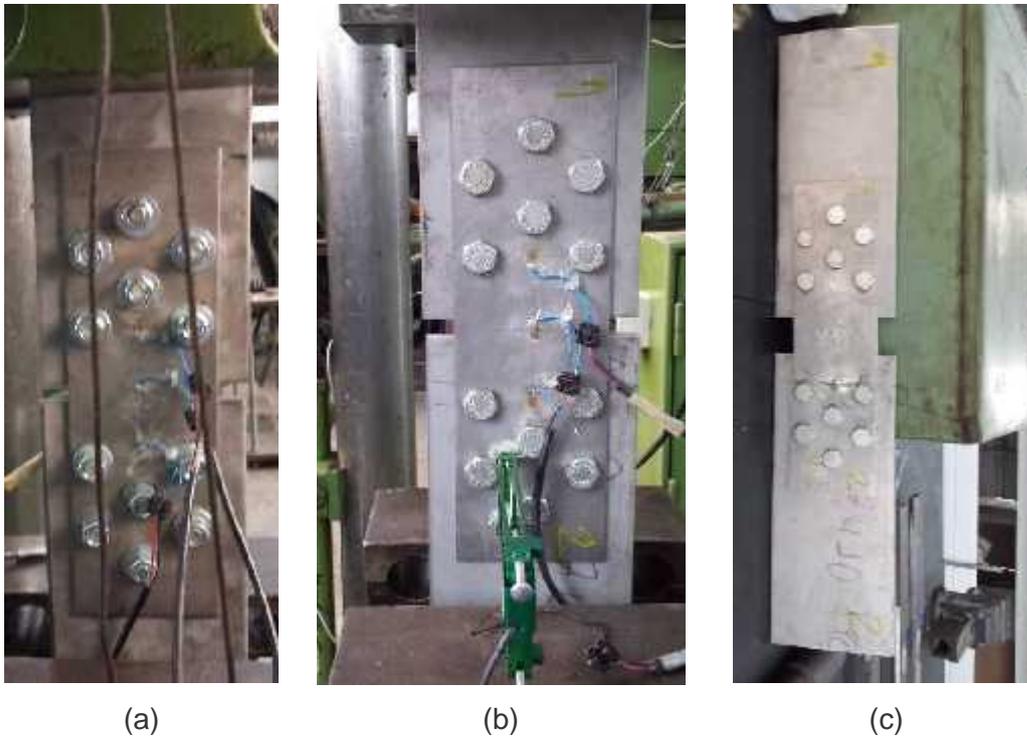
Figura 4.76 – Ensaio 36: (a) configuração inicial, (b) deformação limite, (c) ruptura.

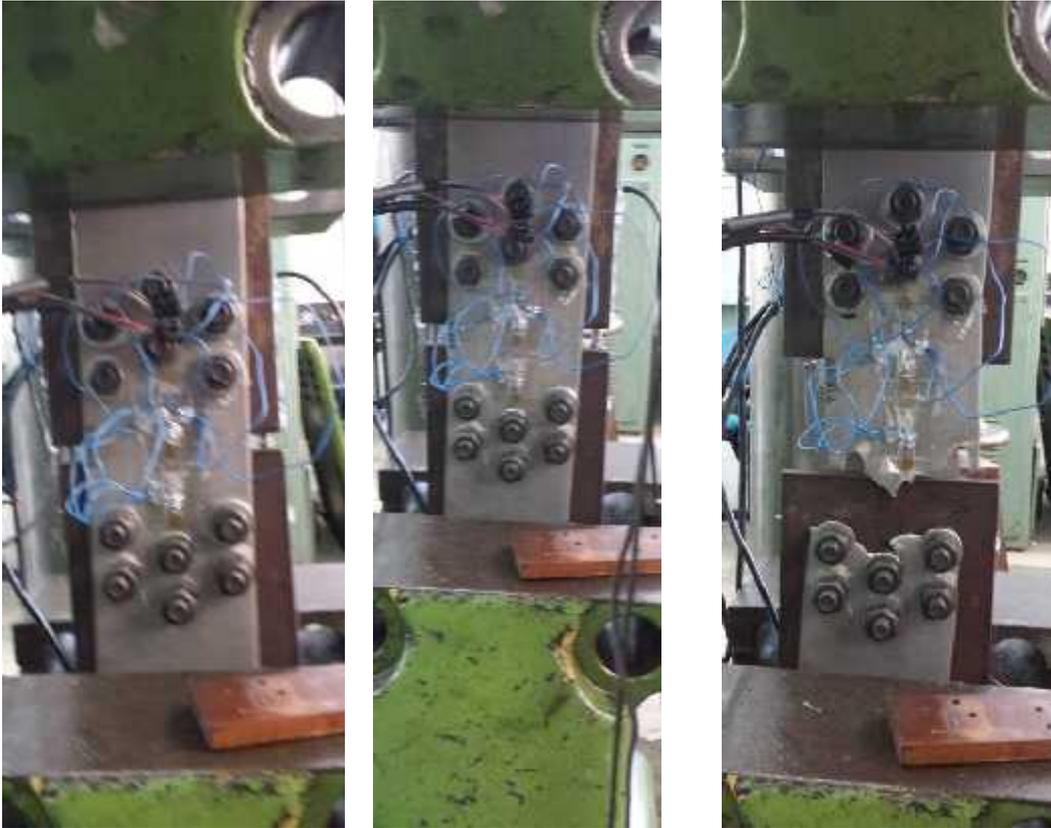
Figura 4.79 – Ensaio 44: (a) configuração inicial, (b) deformação limite, (c) ruptura.

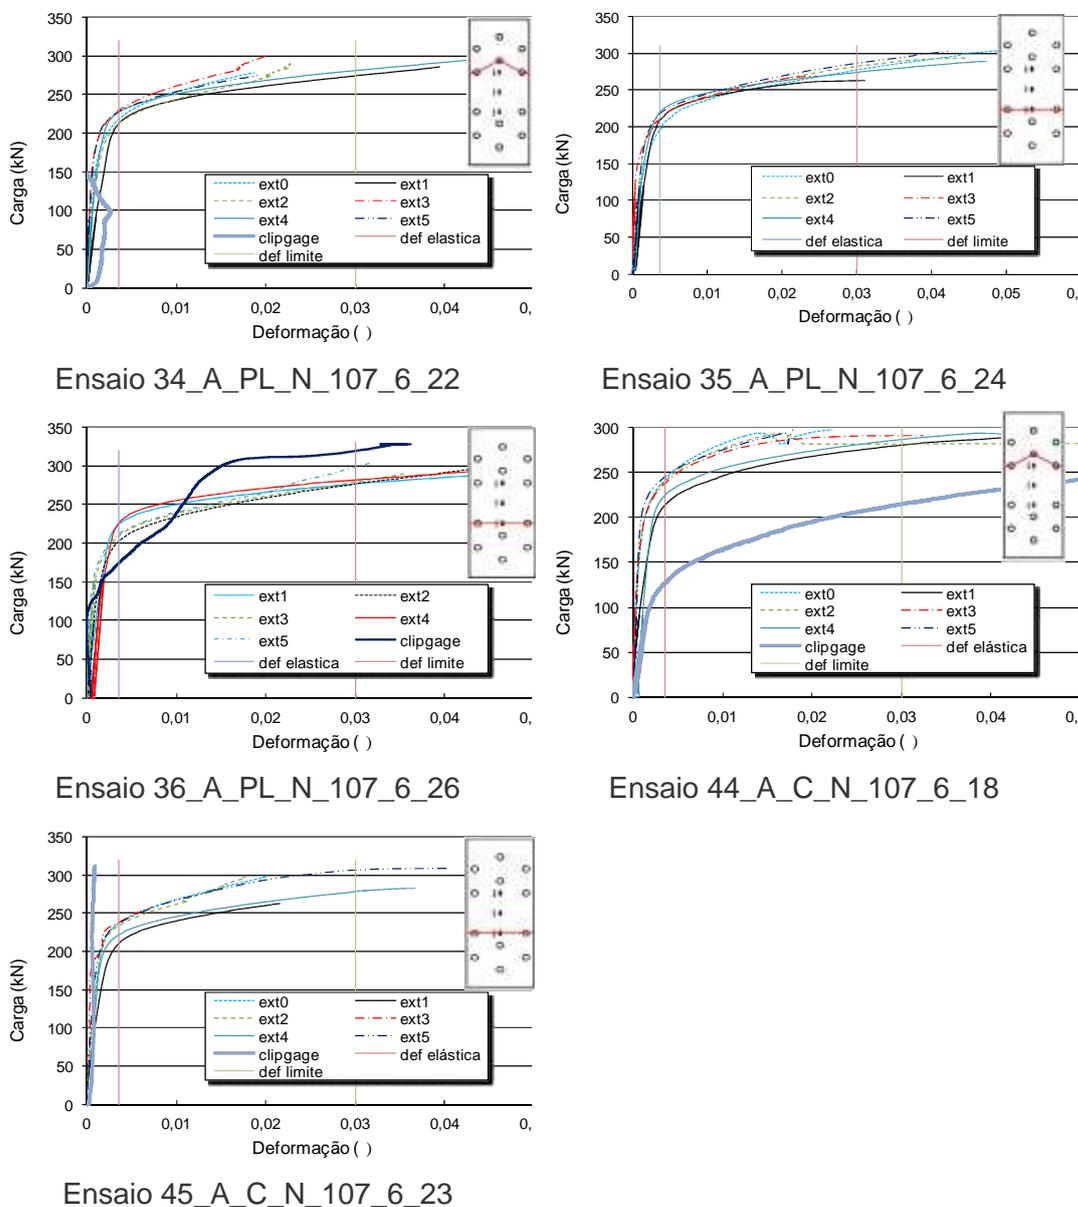
Os extensômetros apresentaram um comportamento não equilibrado nas seções durante a aplicação de carga, devido ao desequilíbrio na distribuição da carga, mas ao final, as leituras apresentam um comportamento equilibrado nas seções dos parafusos, como pode ser observado nos gráficos carga *versus* deformação específica.

Figura 4.83 – Gráficos carga *versus* deformação específica – Grupo VII

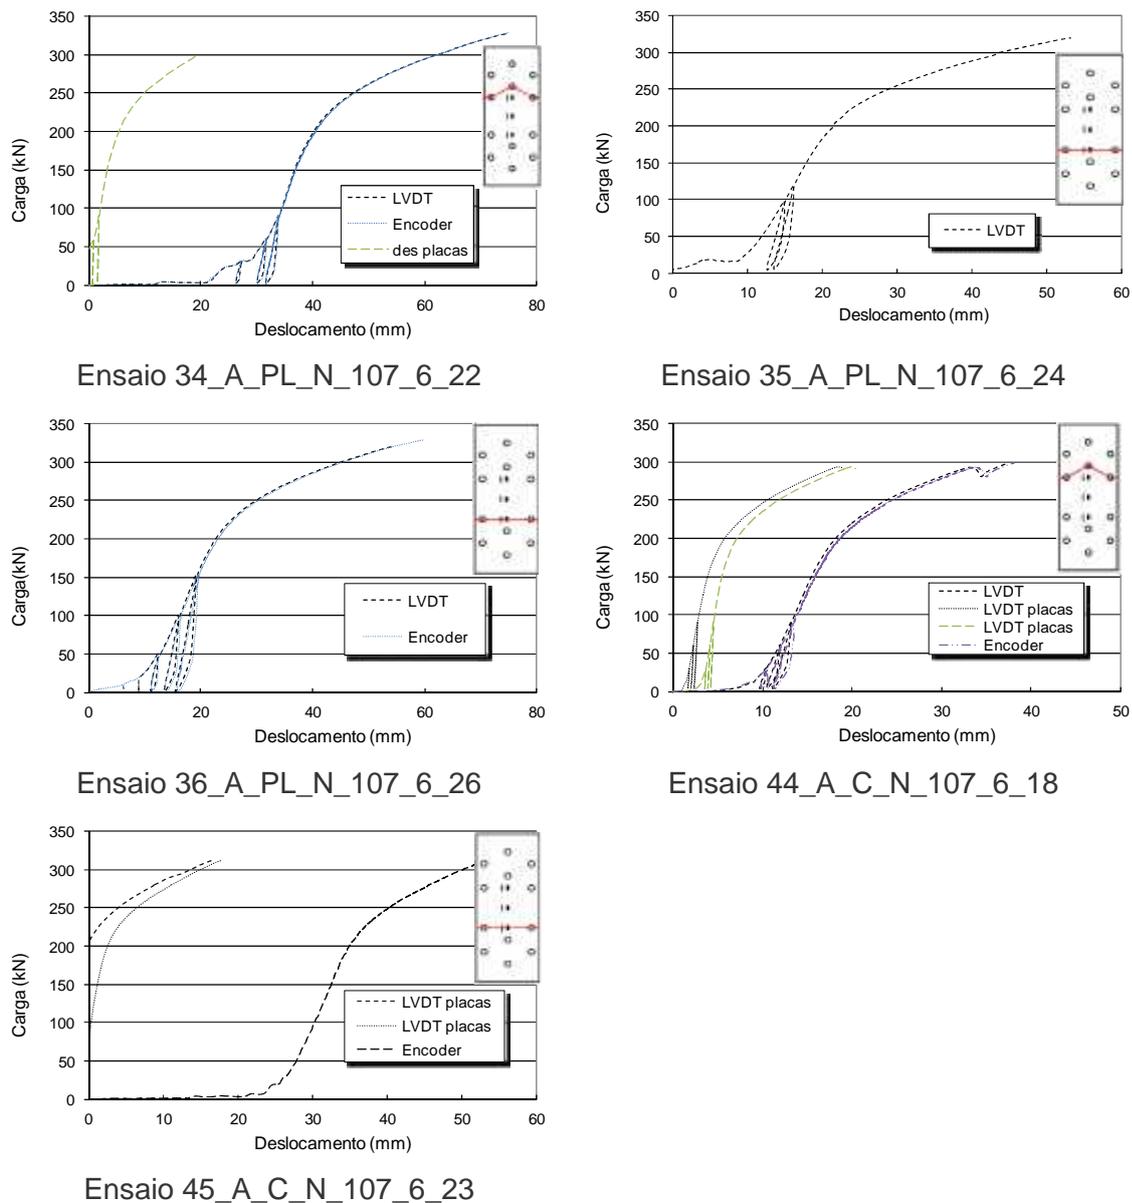
Figura 4.84 – Gráficos carga *versus* deslocamento – Grupo VII.

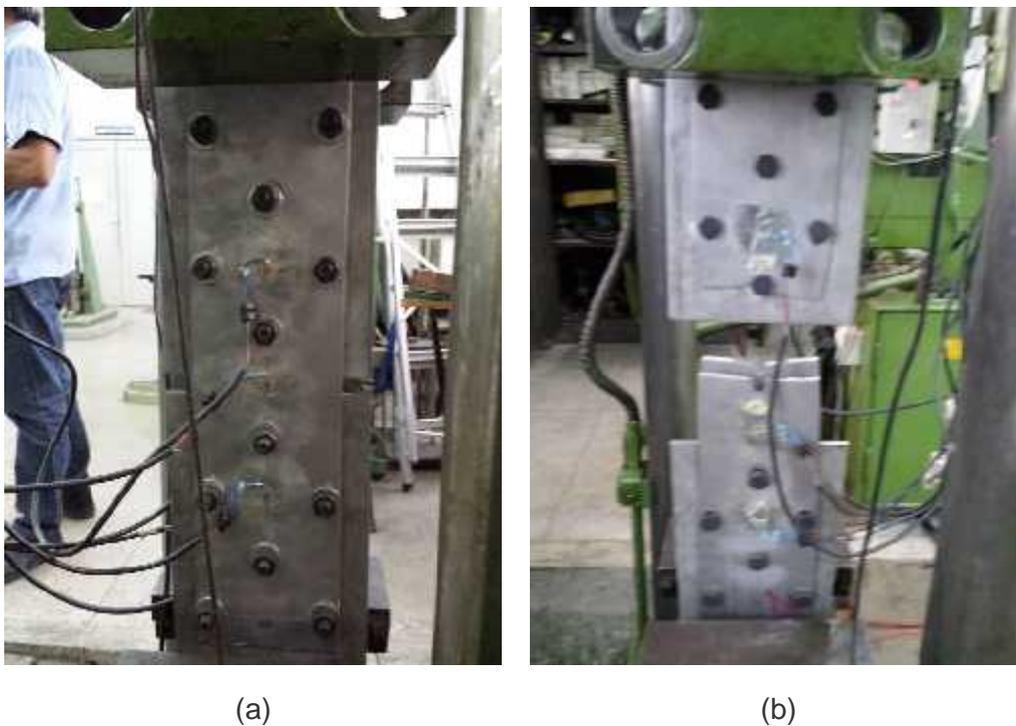
Figura 4.87 – (a) configuração inicial, (b) após a ruptura.

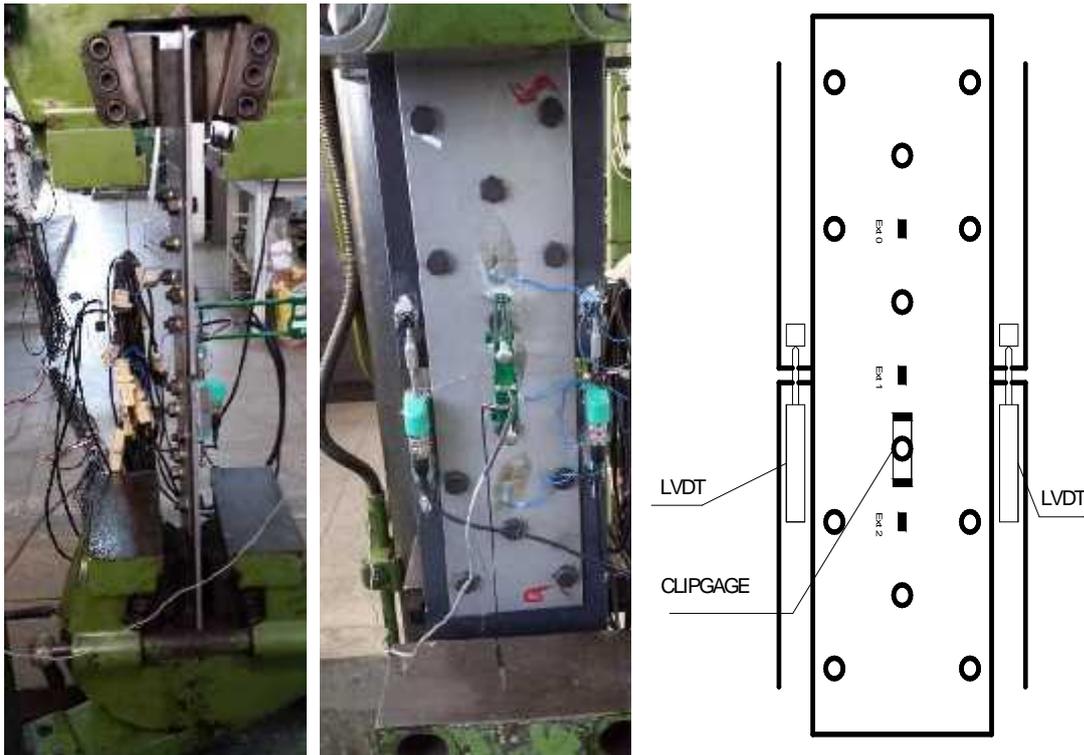
Figura 4.90 – Detalhe da chapa interna e posicionamento dos LVDT e clipgauge.

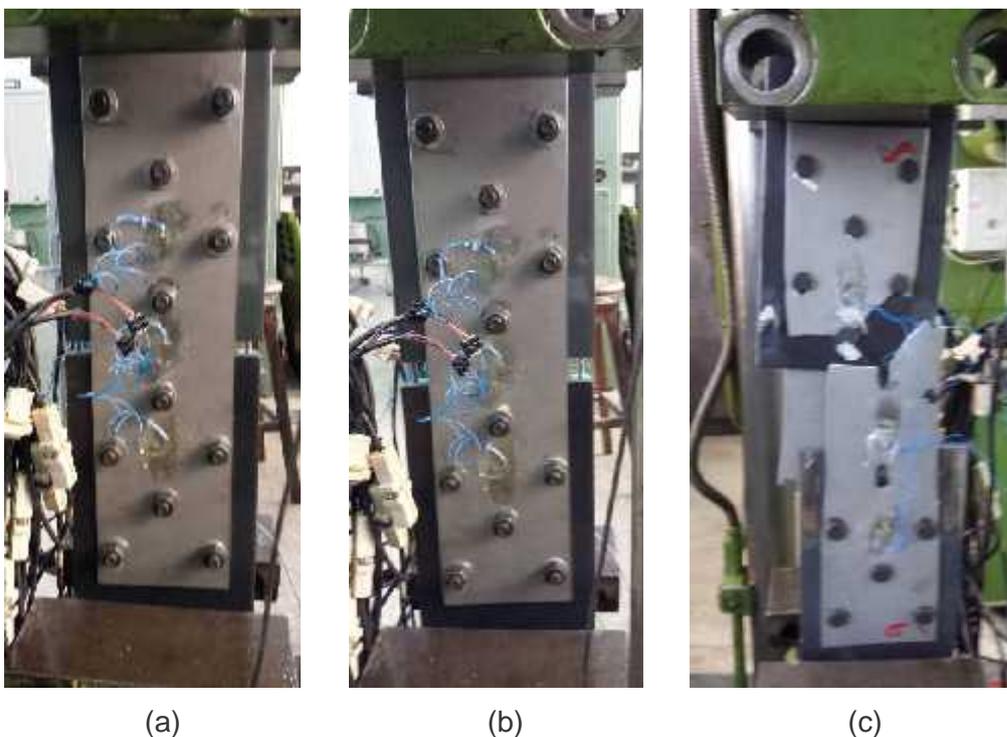
Figura 4.91 – (a) configuração inicial, (b) deformação limite, (c) após a ruptura.

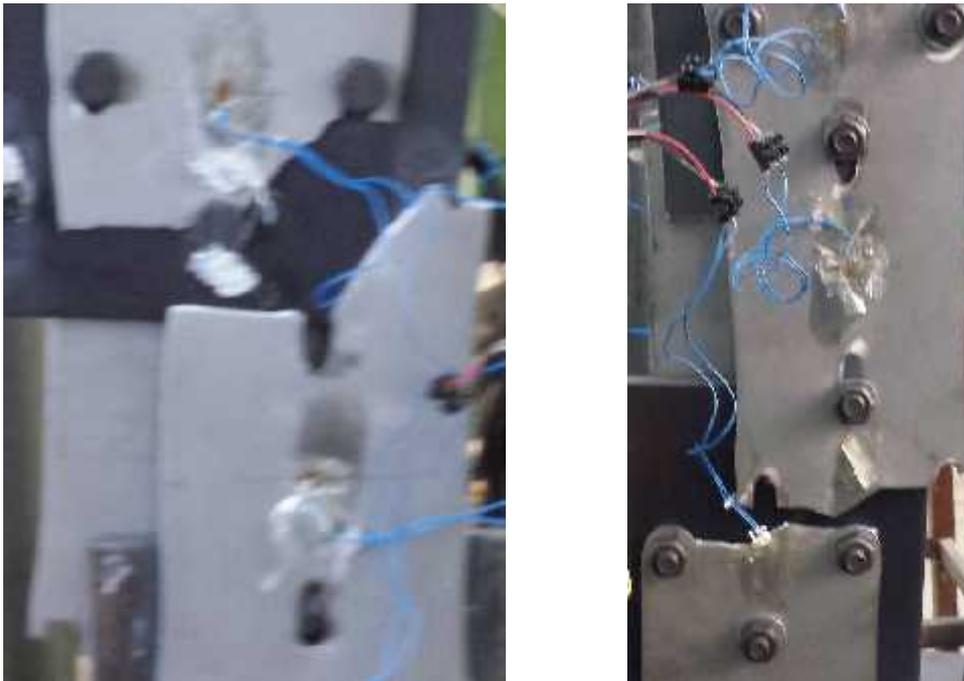
Figura 4.92 – Ruptura na seção líquida passando por um furo com a ruptura de um parafuso.

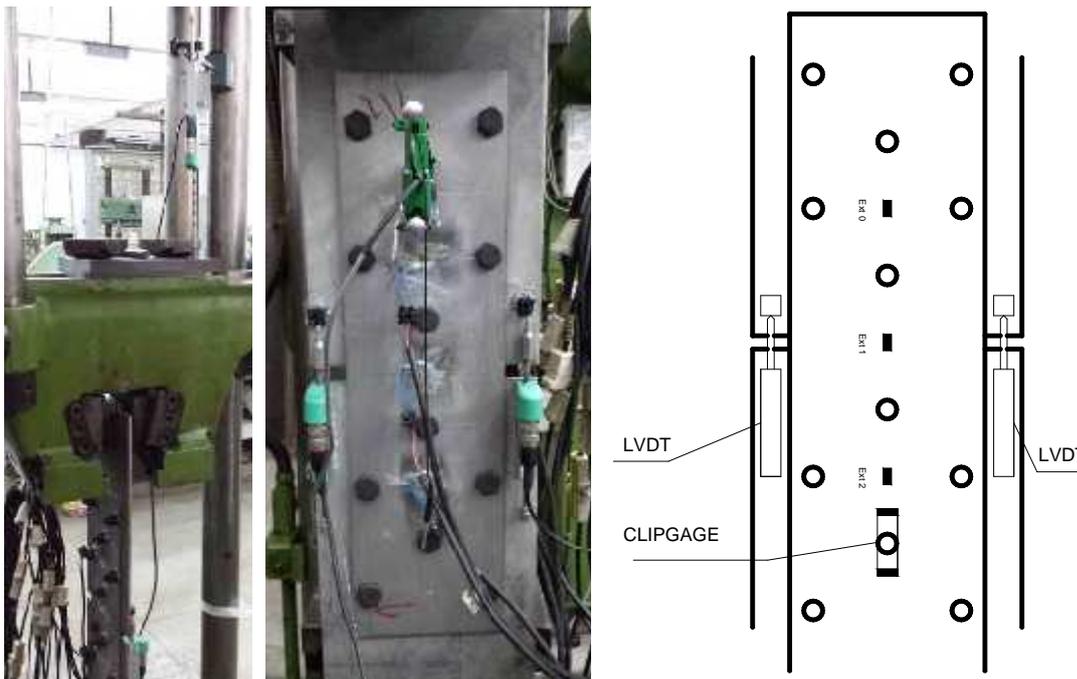
Figura 4.95 – Detalhe da chapa interna e posicionamento dos LVDT e clipgagem.

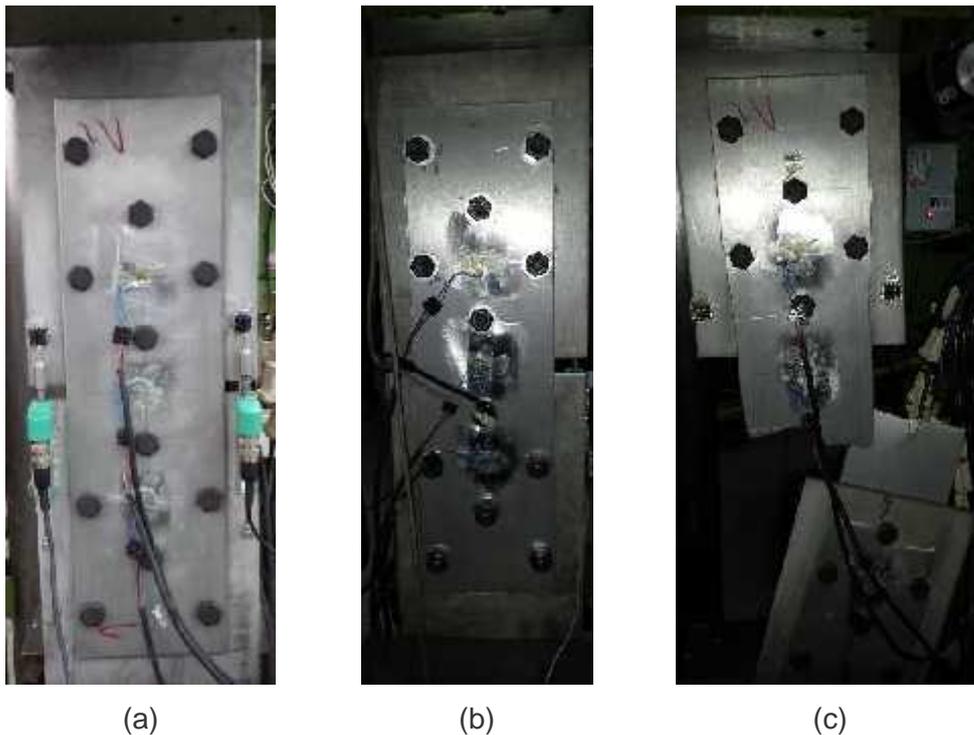
Figura 4.96 – Ensaio 31: (a) configuração inicial, (b) deformação específica limite, (c) ruptura.

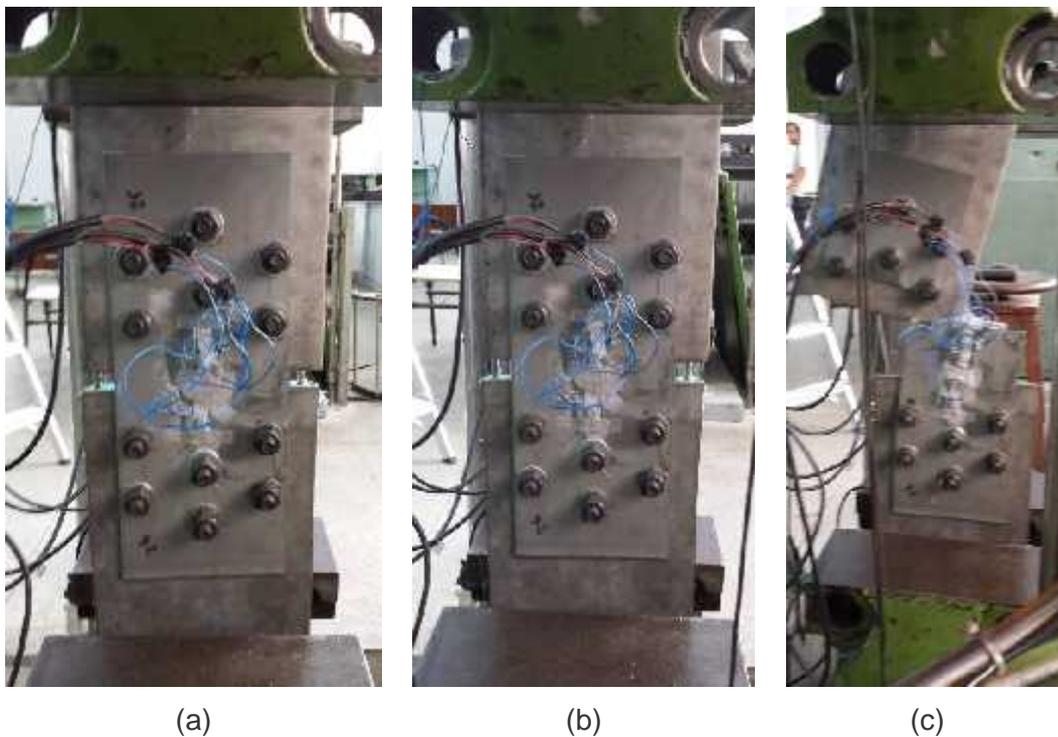
Figura 4.99 – Ensaio 38: (a) configuração inicial, (b) deformação limite, (c) ruptura.

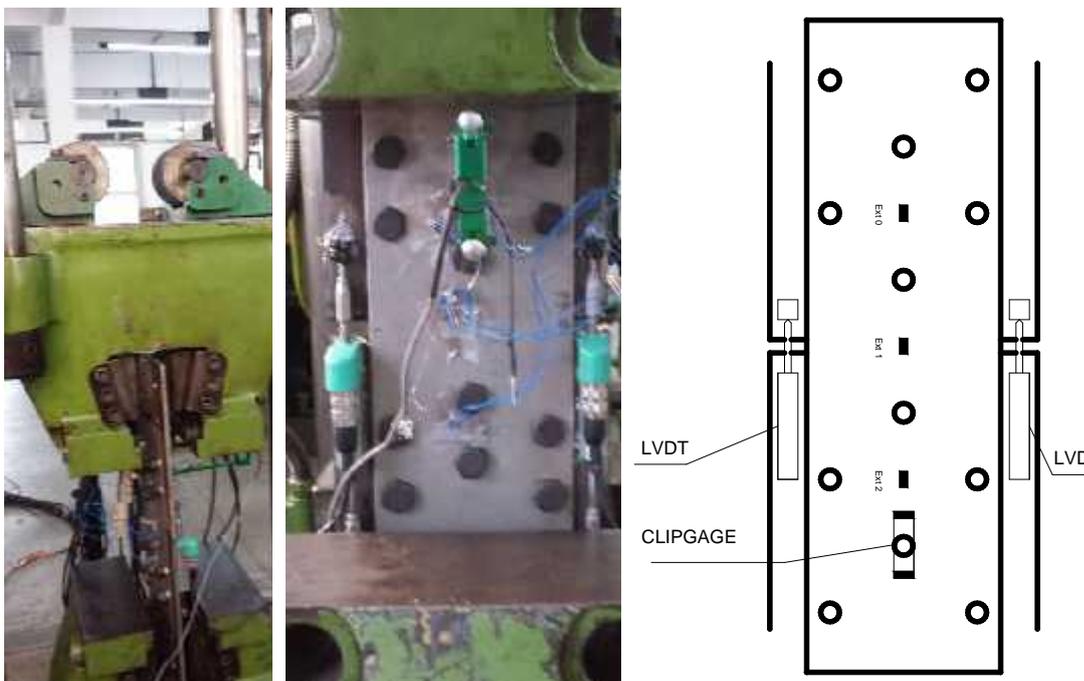
Figura 4.101 – Detalhe da chapa interna e posicionamento dos LVDT e clipgage.

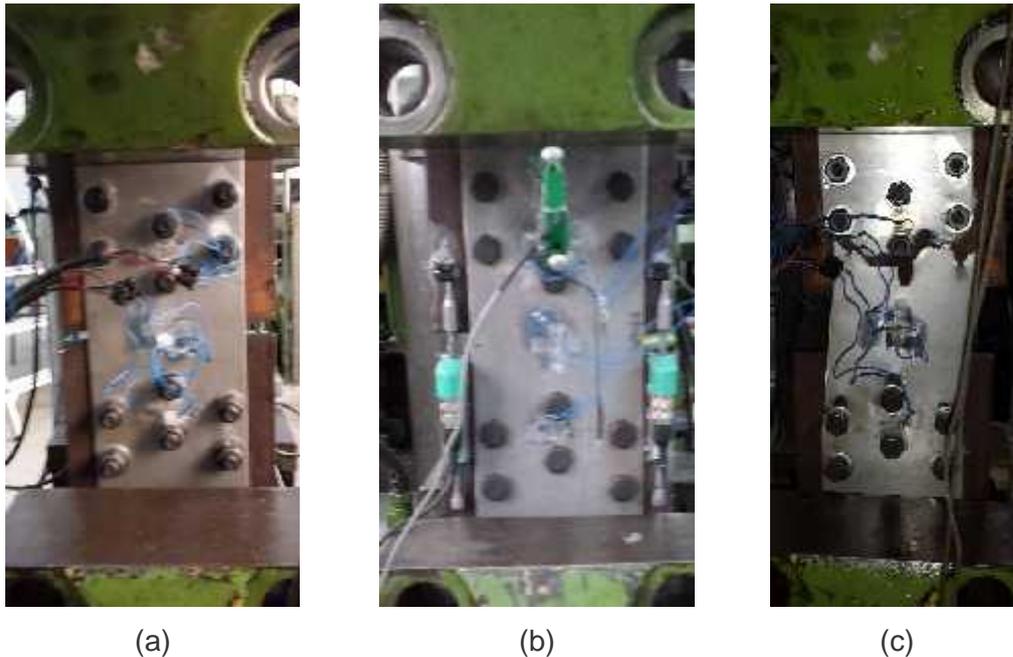
Figura 4.102 – Ensaio 39: (a) antes do ensaio, (b) deformação específica limite, (c) na ruptura.

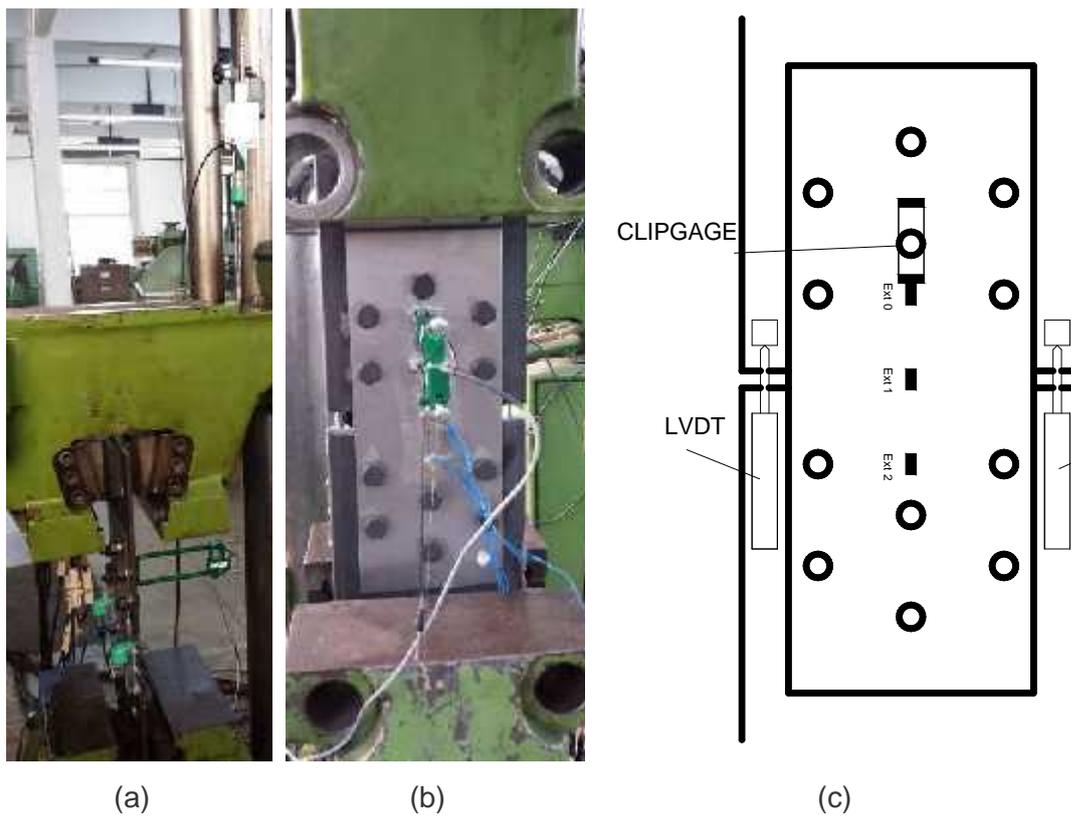
Figura 4.106 – (a) chapa interna e posicionamento, (b) clipgauge, (c) LVDT.

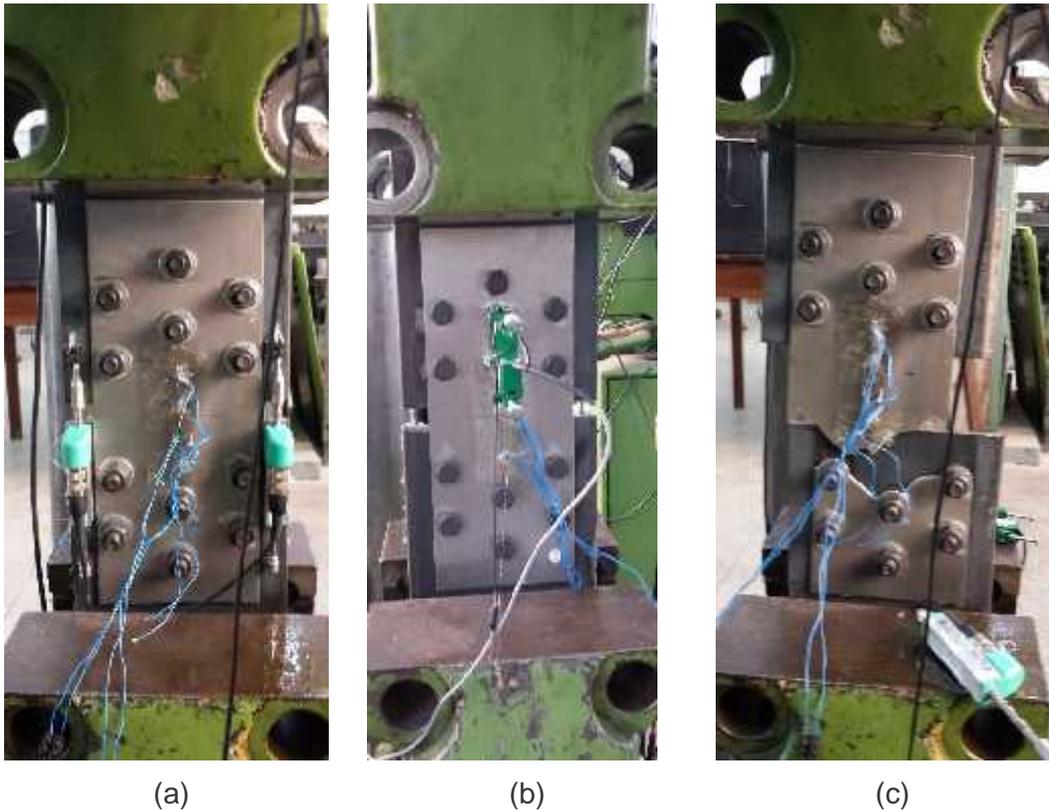
Figura 4.107 – Ensaio 46: (a) antes, (b) deformação específica limite, (c) após a ruptura.

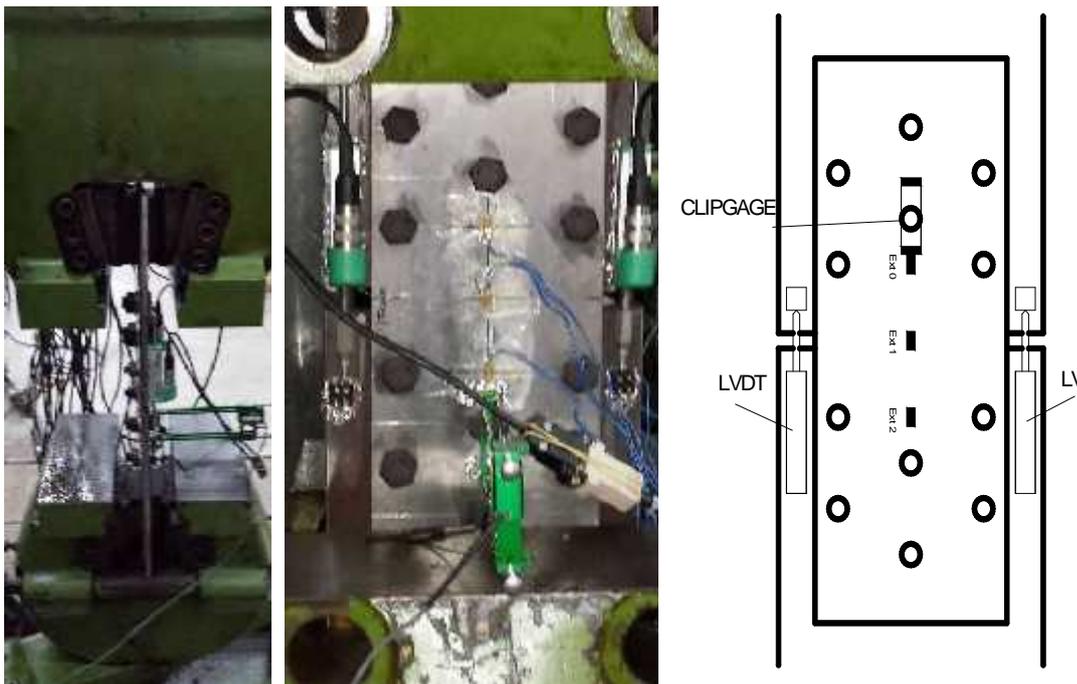
Figura 4.109 – Detalhe da chapa interna e posicionamento dos LVDT e clipgauge.

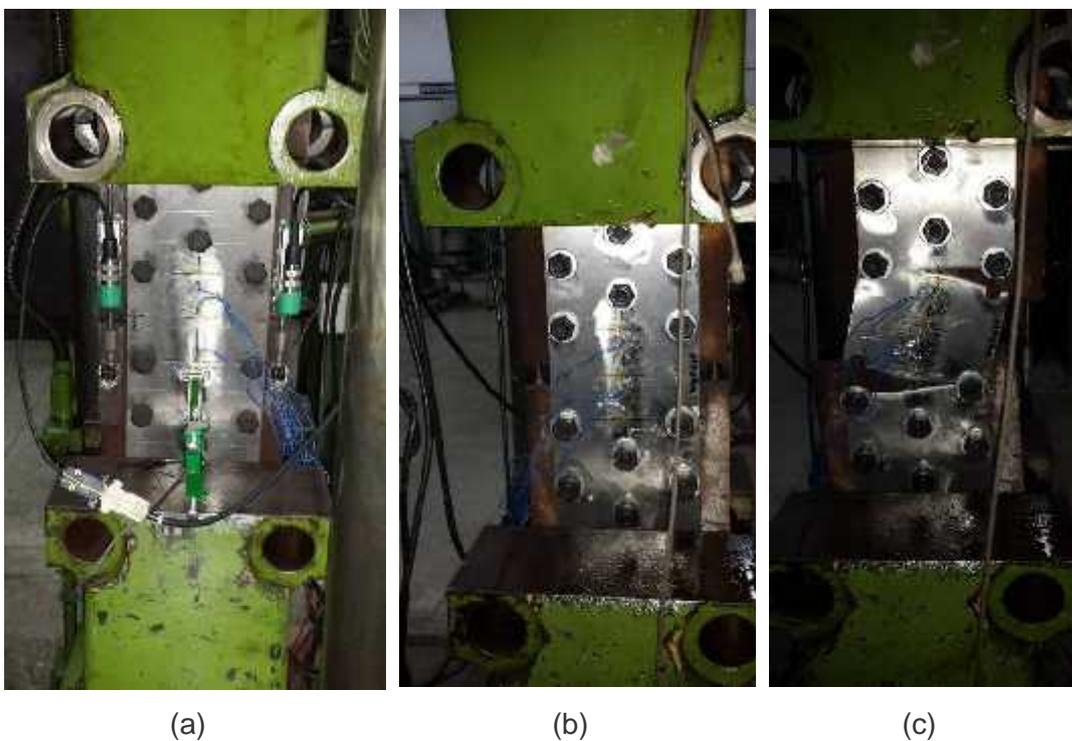
Figura 4.110 – Ensaio 47: (a) configuração inicial, (b) deformação específica limite, (c) ruptura.

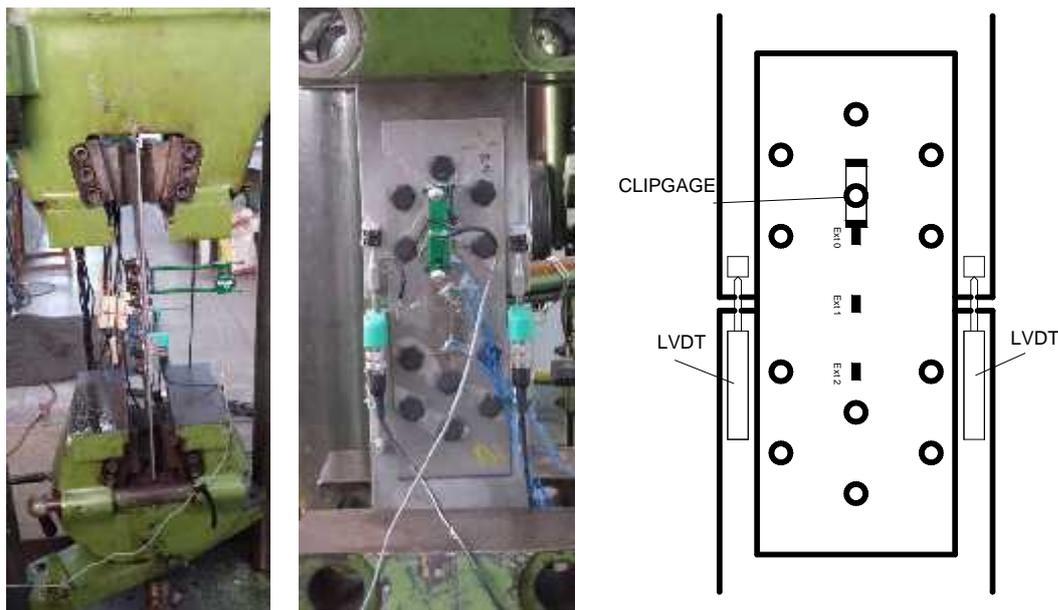
Figura 4.112 – Detalhe da chapa interna e posicionamento dos LVDT e clipgagem.

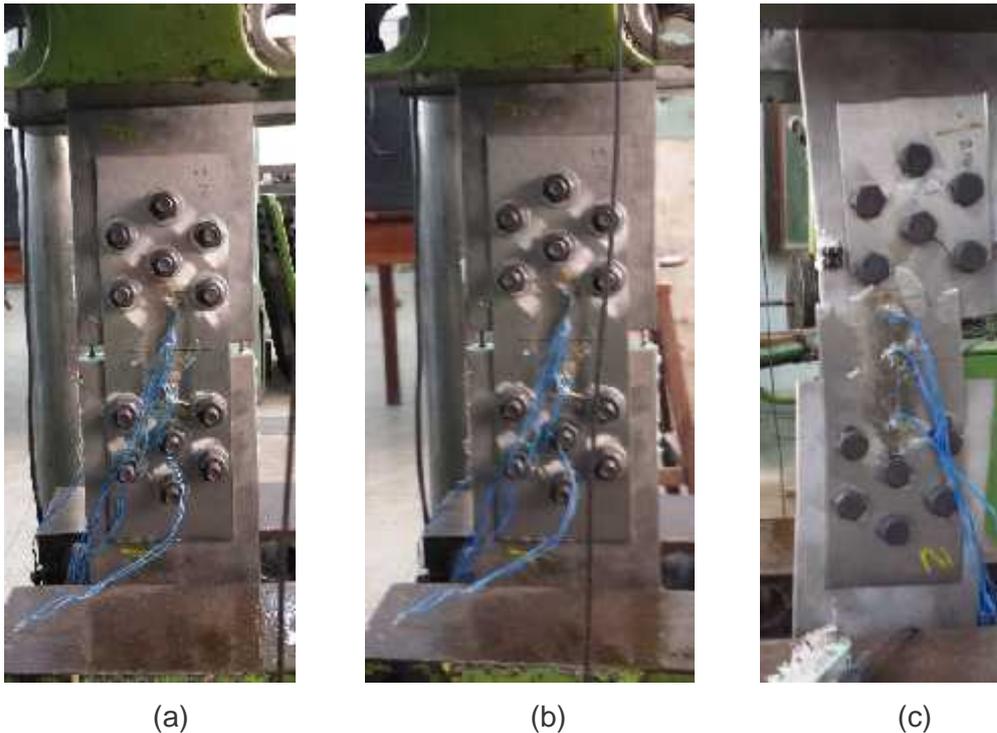
Figura 4.113 – Ensaio 48: (a) configuração inicial, (b) deformação específica limite, (c) ruptura.

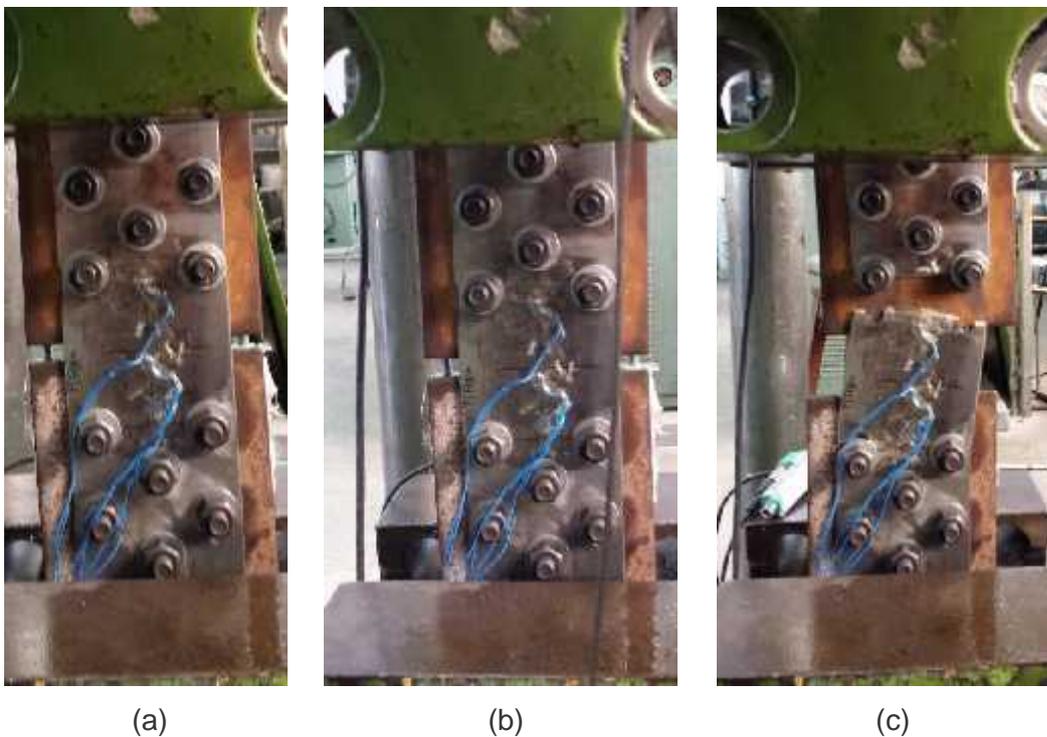
Figura 4.116 – Ensaio 49: (a) antes do ensaio, (b) deformação específica limite, (c) ruptura.

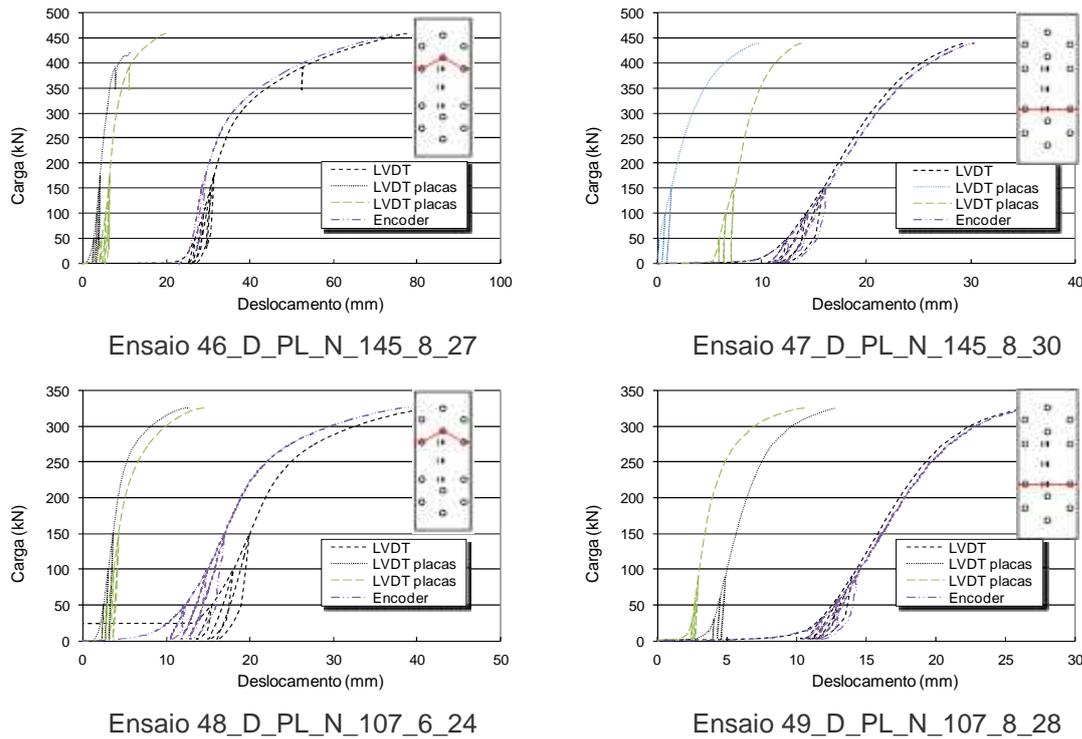
Figura 4.118 – Gráficos carga *versus* deslocamento – Grupo X.

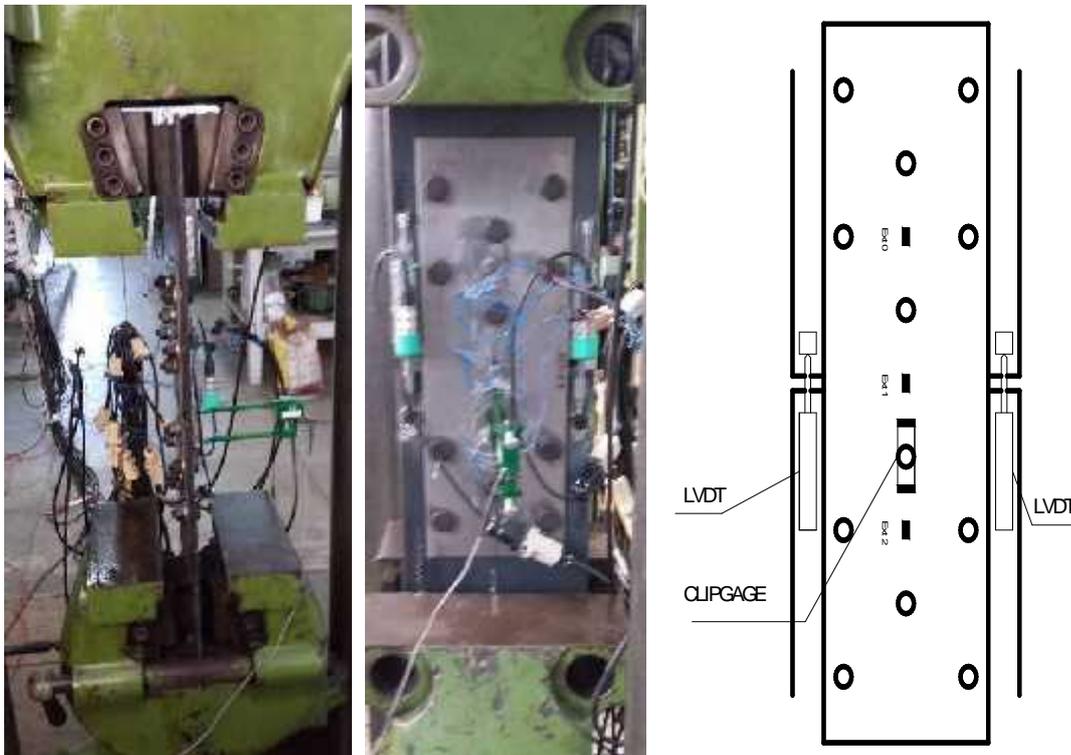
Figura 4.120 – Detalhe da chapa interna e posicionamento dos LVDT e clipgace.

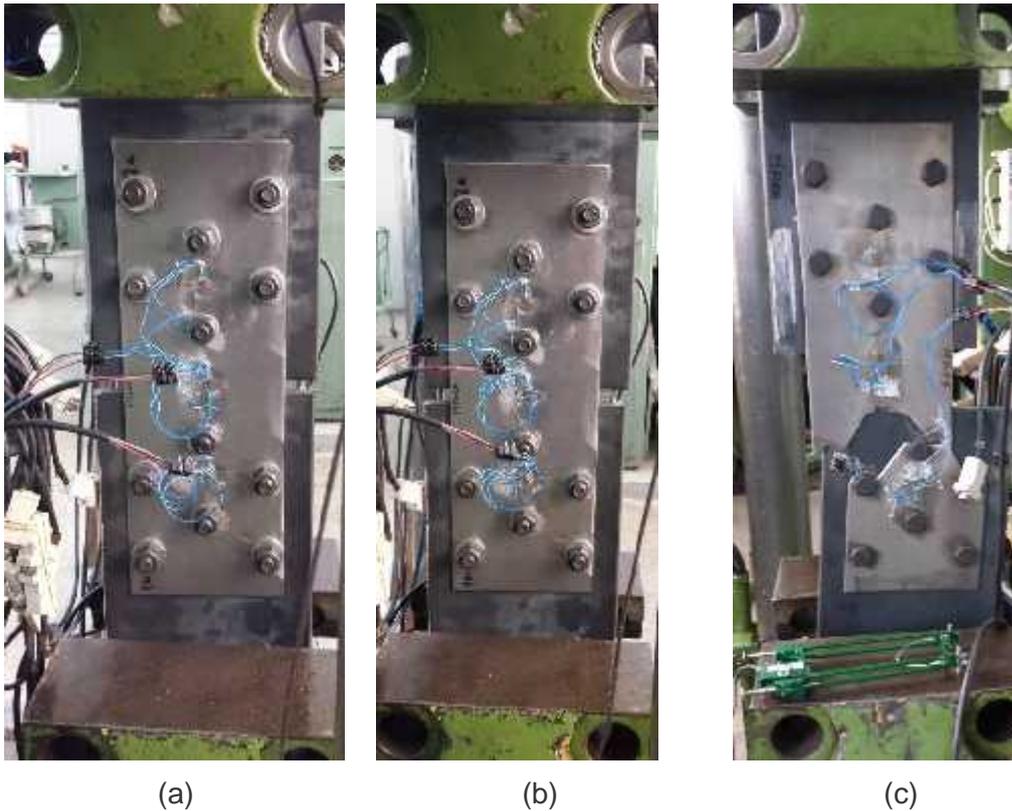
Figura 4.121 – Ensaio 50: (a) antes do ensaio, (b) deformação limite, (c) ruptura.

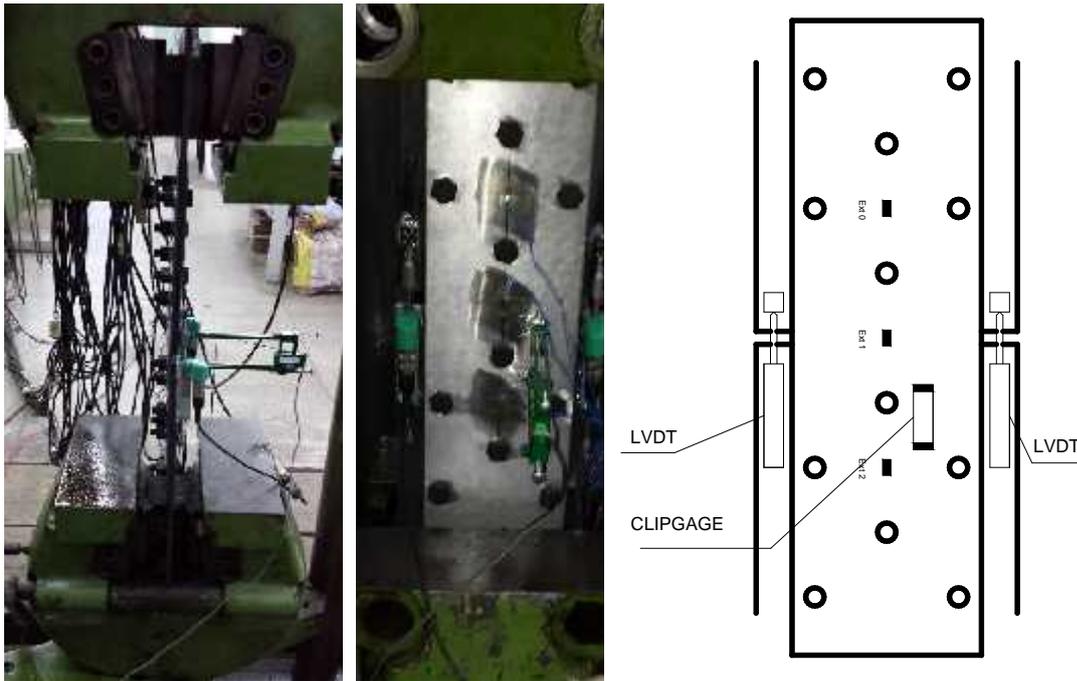
Figura 4.123 – Detalhe da chapa interna e posicionamento dos LVDT e clipgauge.

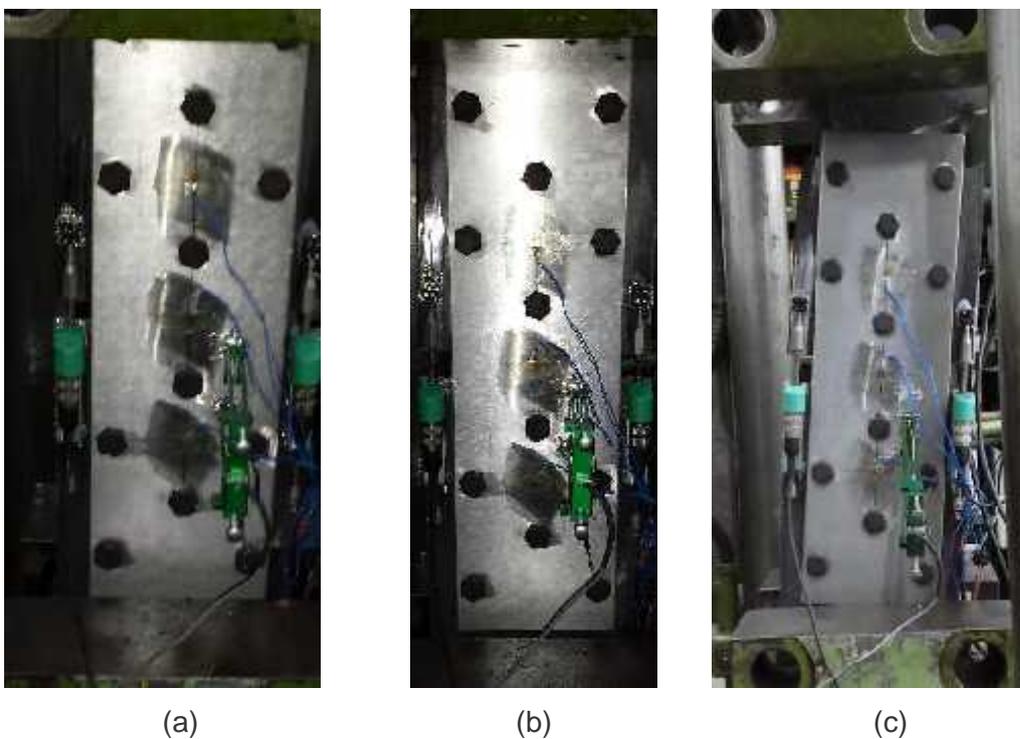
Figura 4.124 – Ensaio 51: (a) configuração inicial, (b) deformação específica limite, (c) ruptura da placa interna.

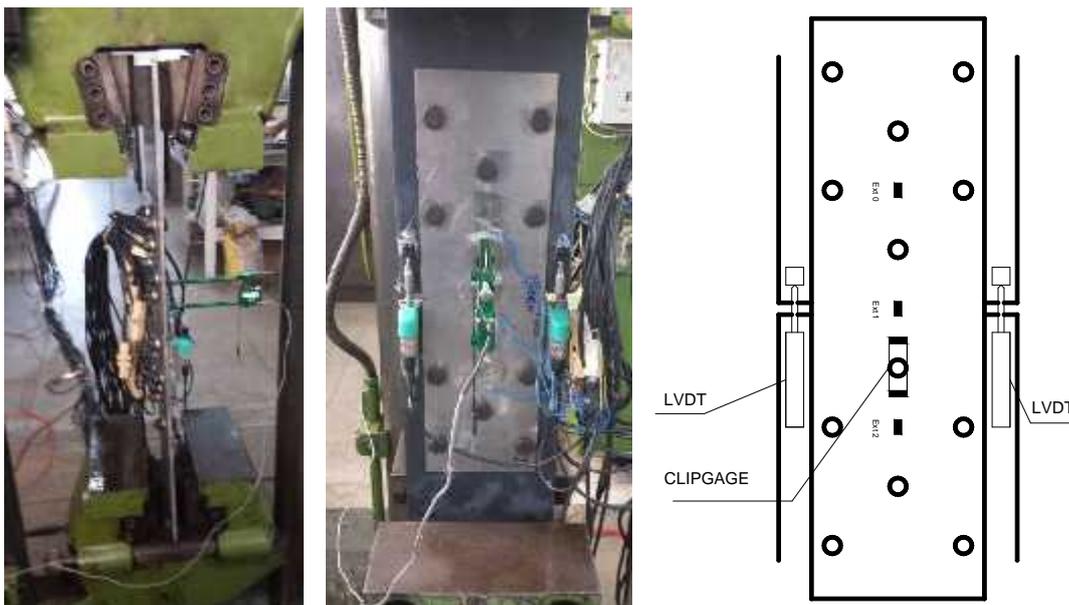
Figura 4.126 – Detalhe da chapa interna e posicionamento dos LVDT e clipgagem.
