Resultados dos Ensaios Experimentais

Esse capítulo tem o objetivo de apresentar os resultados de ensaios experimentais de ligações aparafusadas.

4.1 Ensaio de ligações em aço carbono (1 a 22)

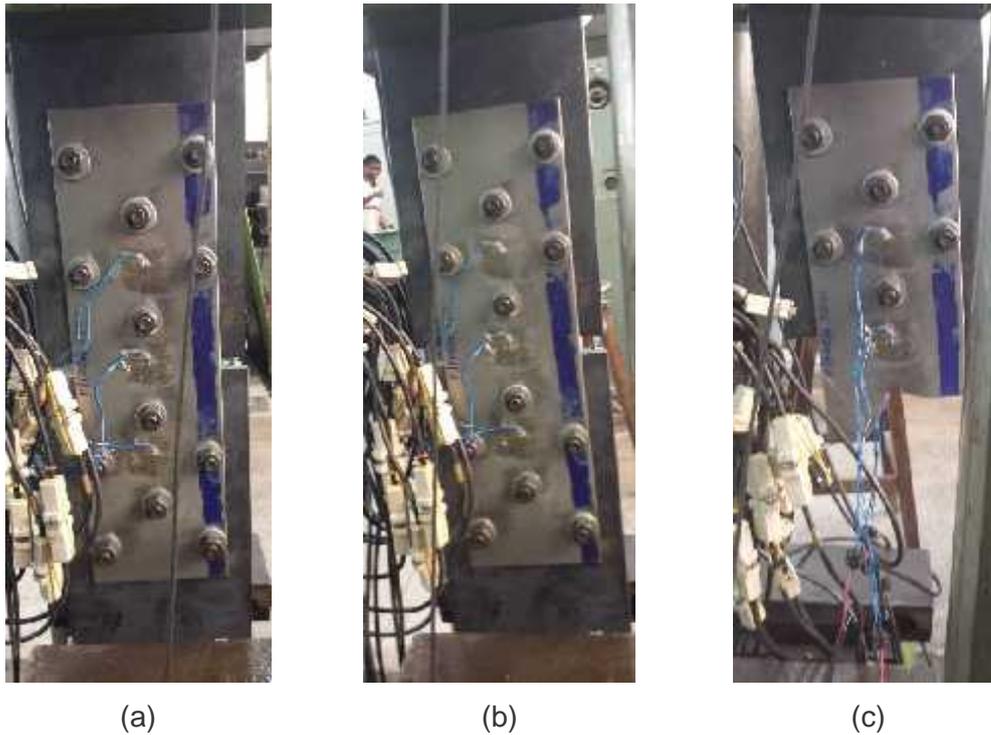
Figura 4.127 – Ensaio 52: (a) configuração inicial, (b) deformação específica limite, (c) ruptura.

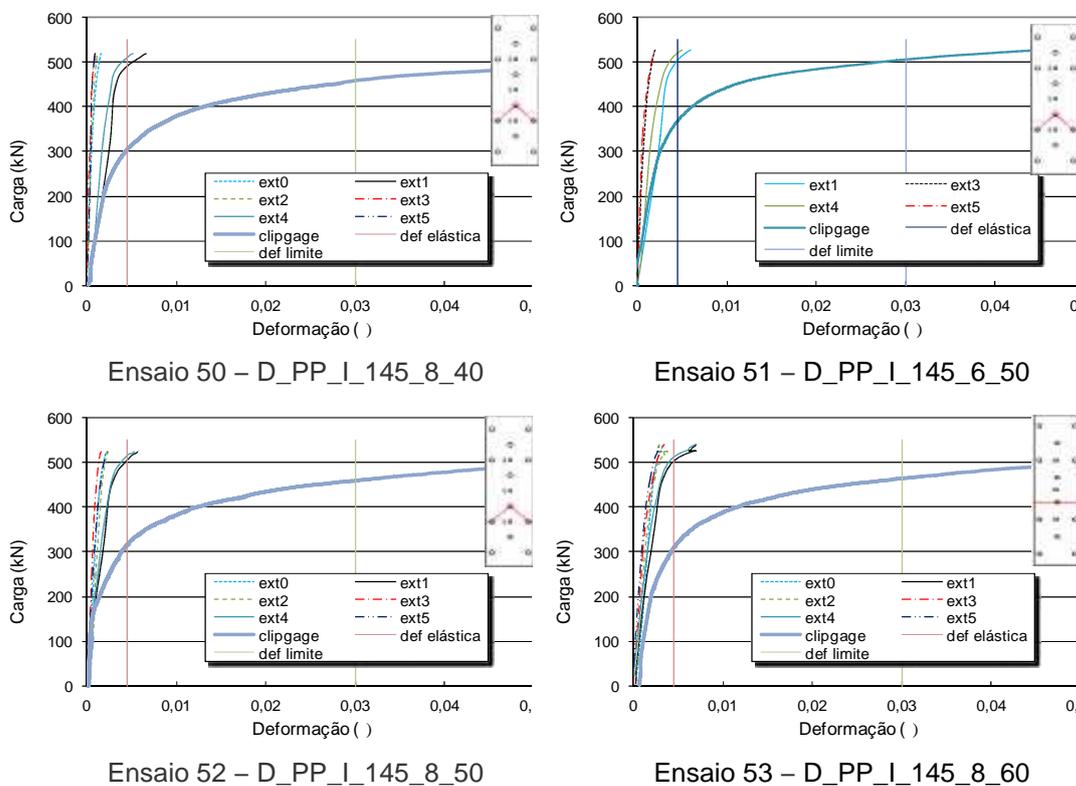
Figura 4.131 – Gráficos carga *versus* deformação específica – Grupo XI.

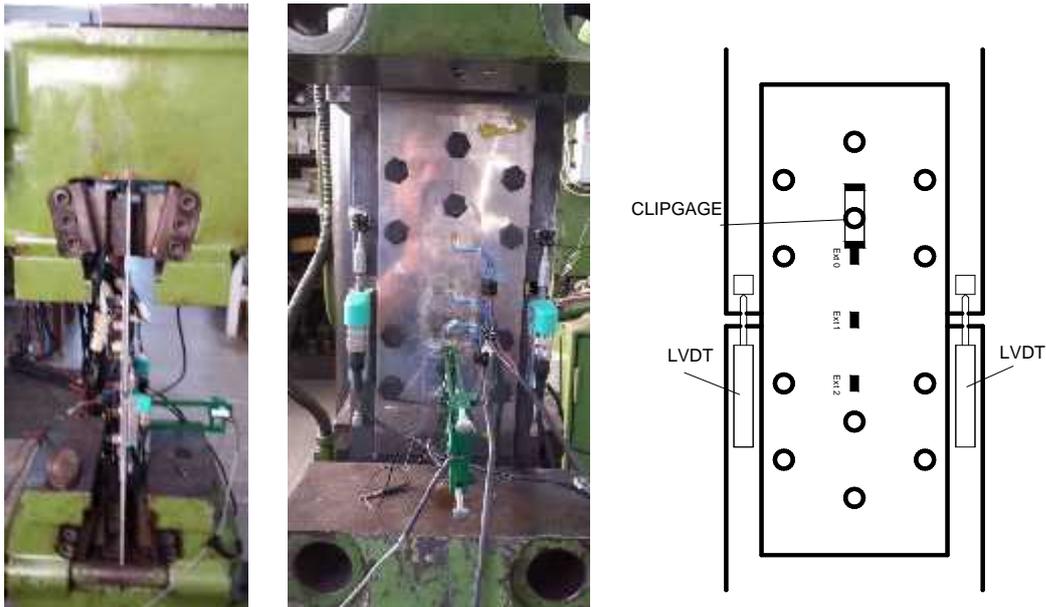
Figura 4.134 – Detalhe da chapa interna e posicionamento dos LVDT e clipgauge.

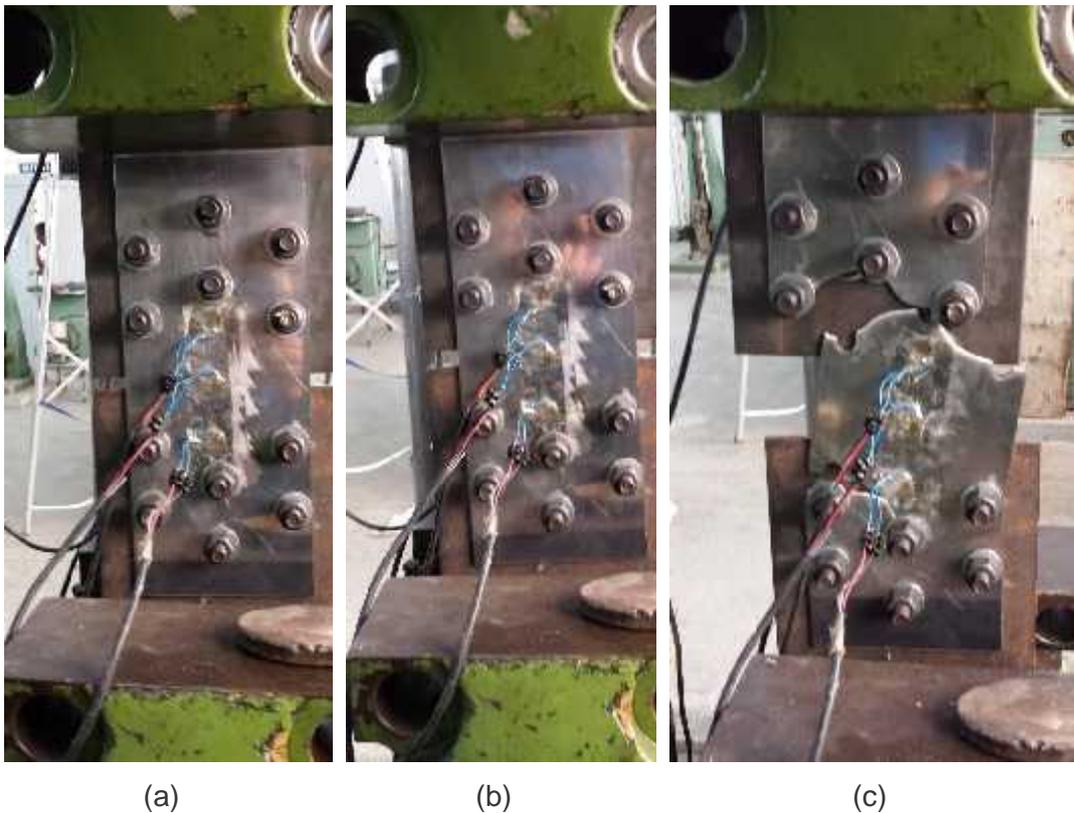
Figura 4.135 – Ensaio 54: (a) configuração inicial, (b) deformação específica limite, (c) ruptura.

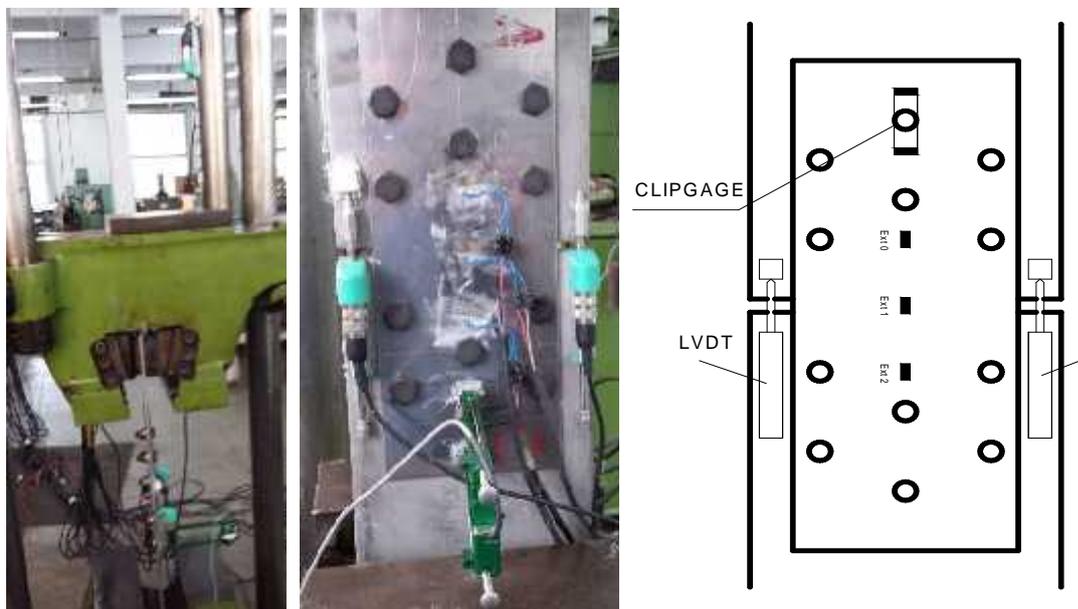
Figura 4.137 – Detalhe da chapa interna e posicionamento dos LVDT e clipegue.

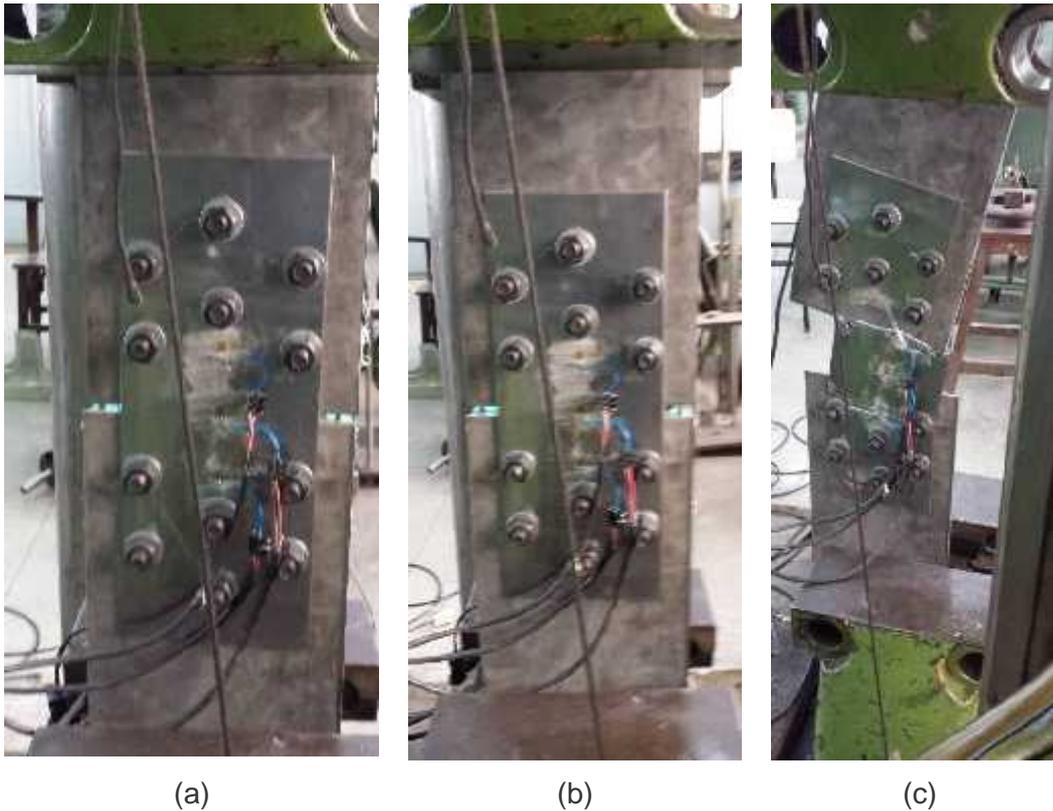
Figura 4.138 – Ensaio 55: (a) configuração inicial, (b) deformação específica limite, (c) ruptura.

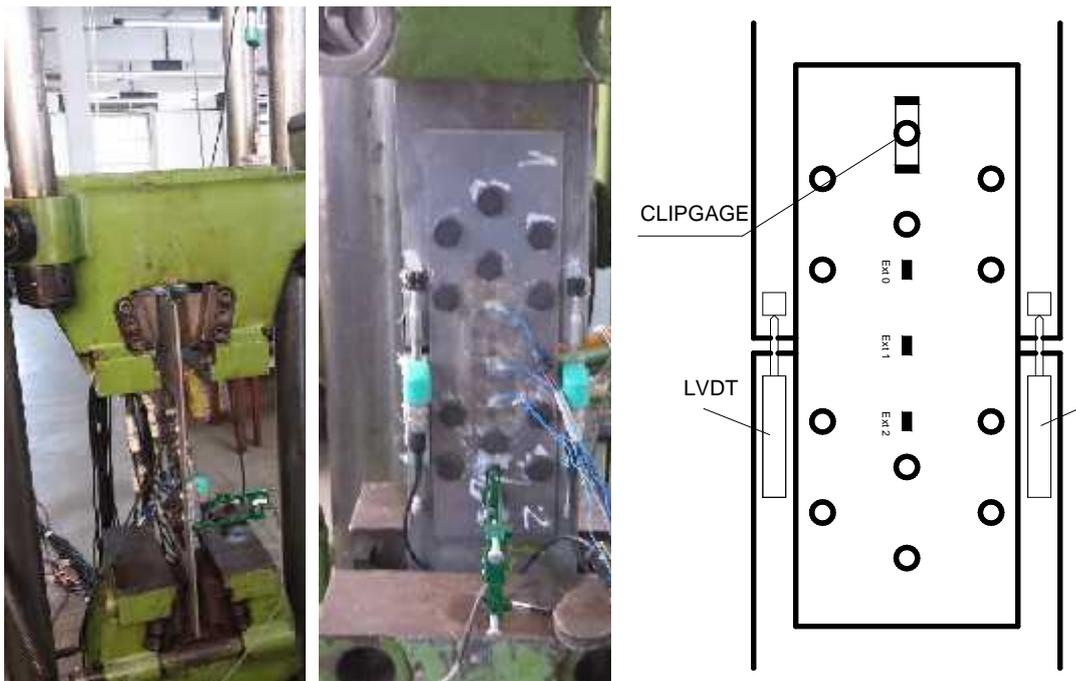
Figura 4.140 – Detalhe da chapa interna e posicionamento dos LVDT e clipgauge.

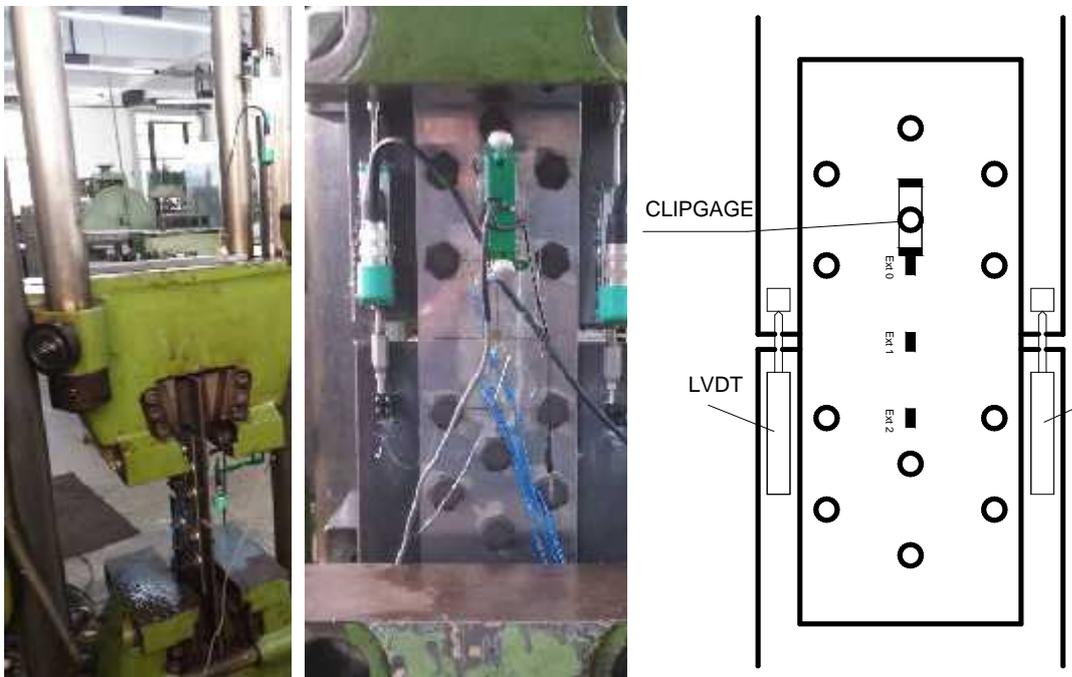
Figura 4.143 – Detalhe da chapa interna e posicionamento dos LVDT e clipgagem.

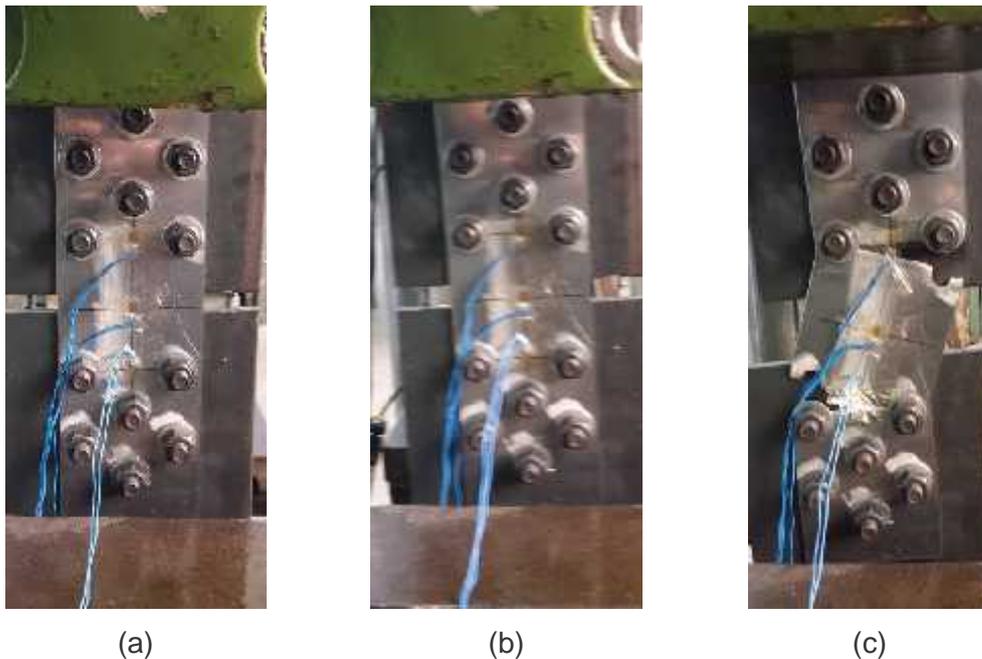
Figura 4.144 – (a) configuração inicial, (b) deformação limite, (c) depois na ruptura.

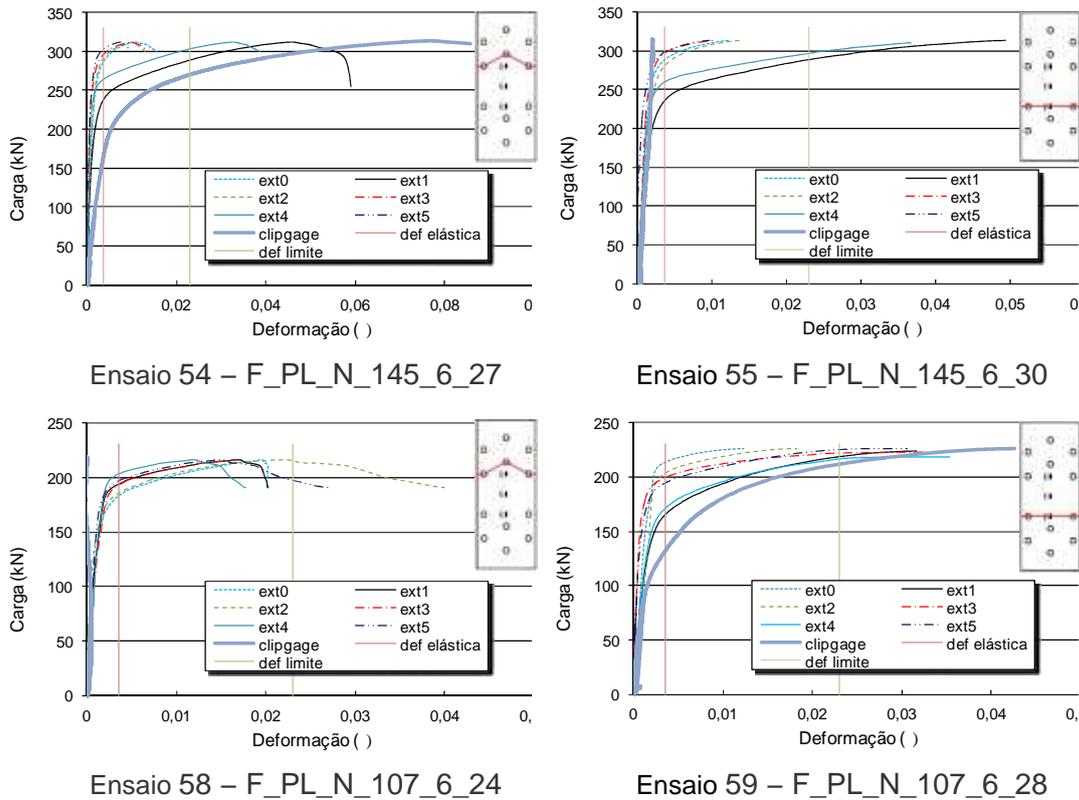
Figura 4.145 – Gráficos carga versus deformação específica – Grupo XII.

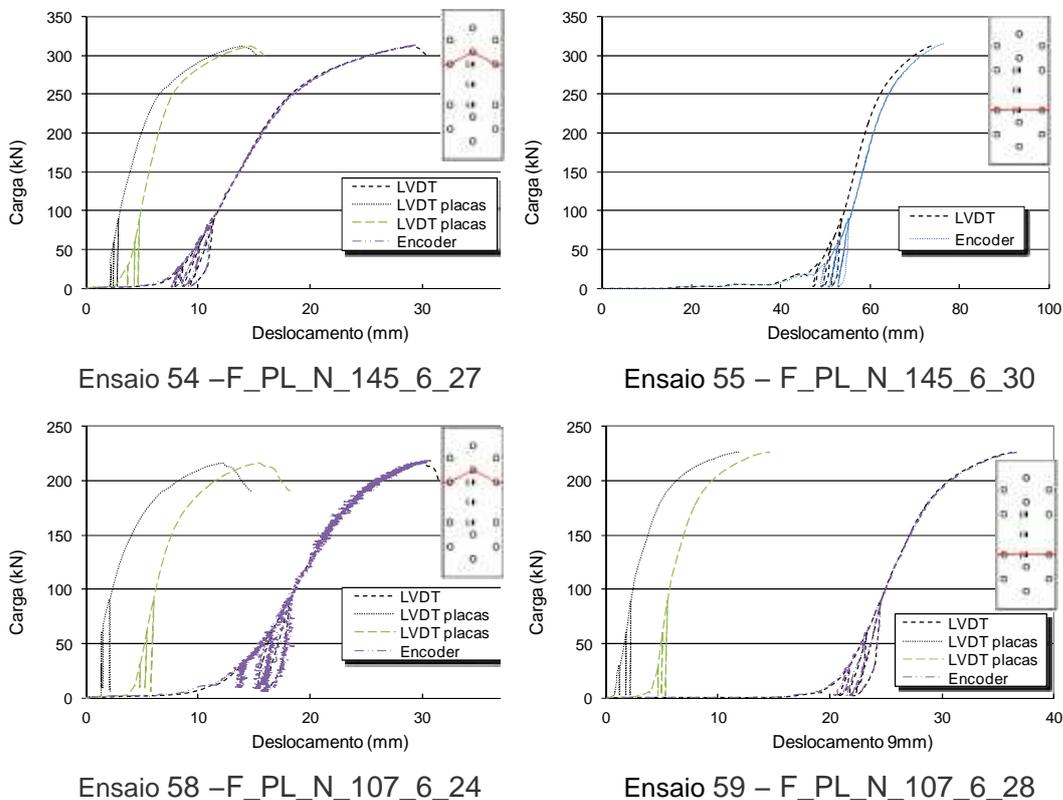
Figura 4.146 – Gráficos carga versus deslocamento – Grupo XII.

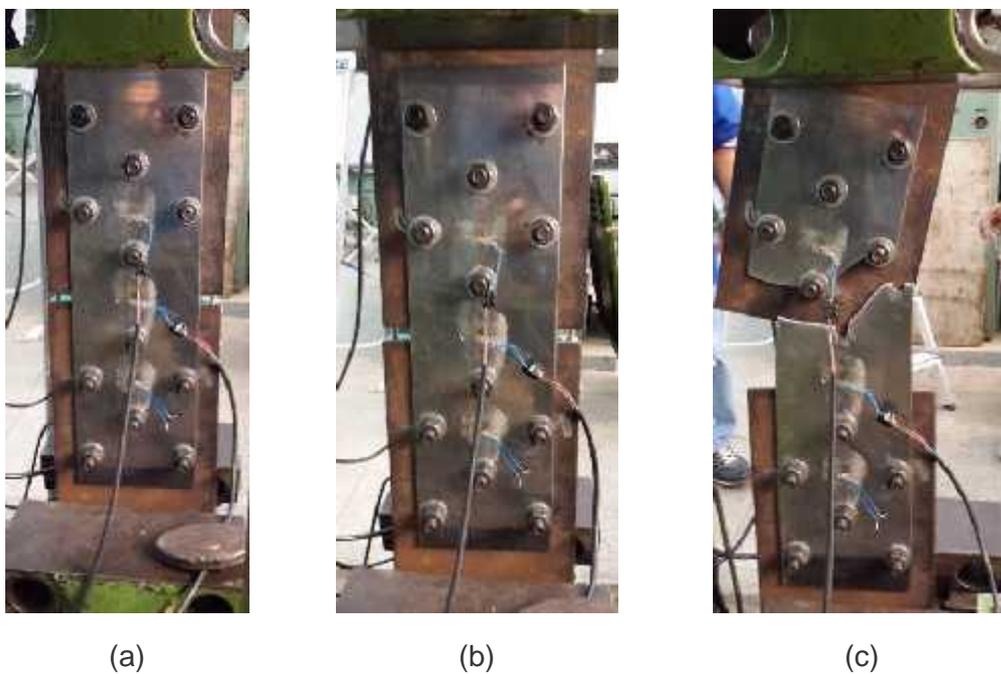
Figura 4.149 – Ensaio 56: (a) configuração inicial, (b) deformação limite, (c) ruptura.

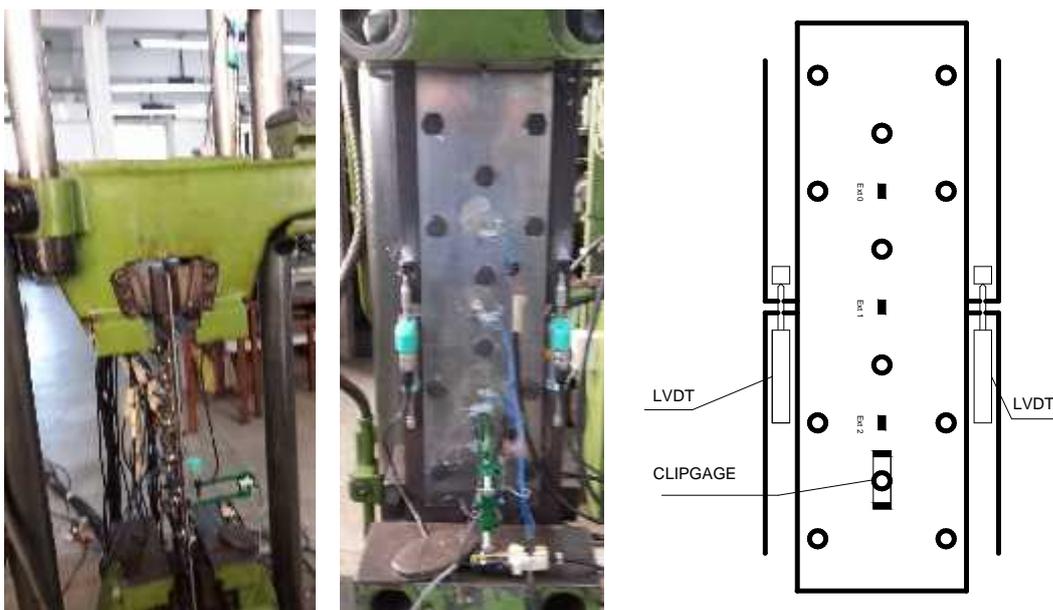
Figura 4.151 – Detalhe da chapa interna e posicionamento dos LVDT e clipgagem.
