Materiais e Métodos

Generalidades

Perfil Geotécnico

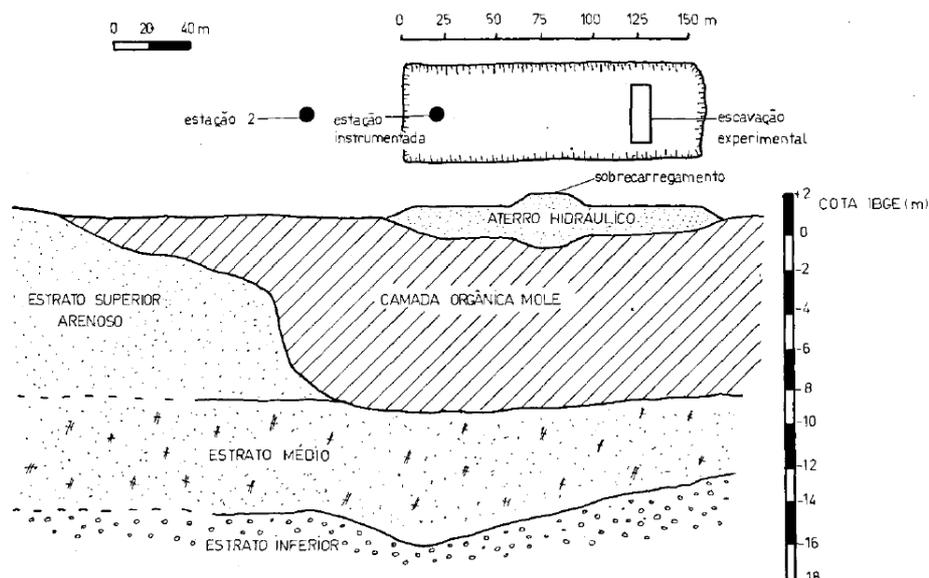
A Figura 3.1 apresenta o perfil geotécnico do local onde foi construído o aterro experimental de Camboinhas. O perfil é constituído por uma camada heterogênea de solos moles, com espessuras entre 9 e 12 m, aproximadamente, compos-

ta por turfas amorfas (desprovidas de qualquer estrutura) e fibrosas, e argilas muito orgânicas. O estrato médio é composto por argilas arenosas e siltsas, de coloração cinza clara, espessuras entre 2 e 6 m, abaixo da camada orgânica ou do estrato superior arenoso. O inferior é composto por areias grossas e compactas, de coloração clara (Russo Neto, 1980).

Figura 3.1 – Perfil geotécnico ao longo do eixo leste-oeste do aterro (Russo Neto, 1980)

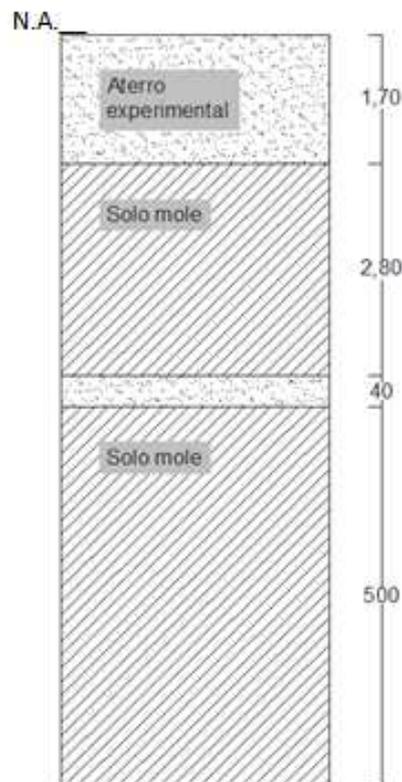
Em 2013, realizou-se uma nova campanha de ensaios de campo e extração de amostras indeformadas, que indicaram a presença de duas camadas de solos moles sobrepostas, separadas por uma aparente lente de areia de cerca de 40 cm de espessura, na região denominada por Russo Neto (1980) e Carvalho (1980) de “camada orgânica mole”. Este perfil é apresentado na Figura 3.2, e foi determinado com base em ensaios de piezocone, descritos no item 3.3.

Figura 3.2 – Perfil geotécnico obtido em ensaios de piezocone, em 2013

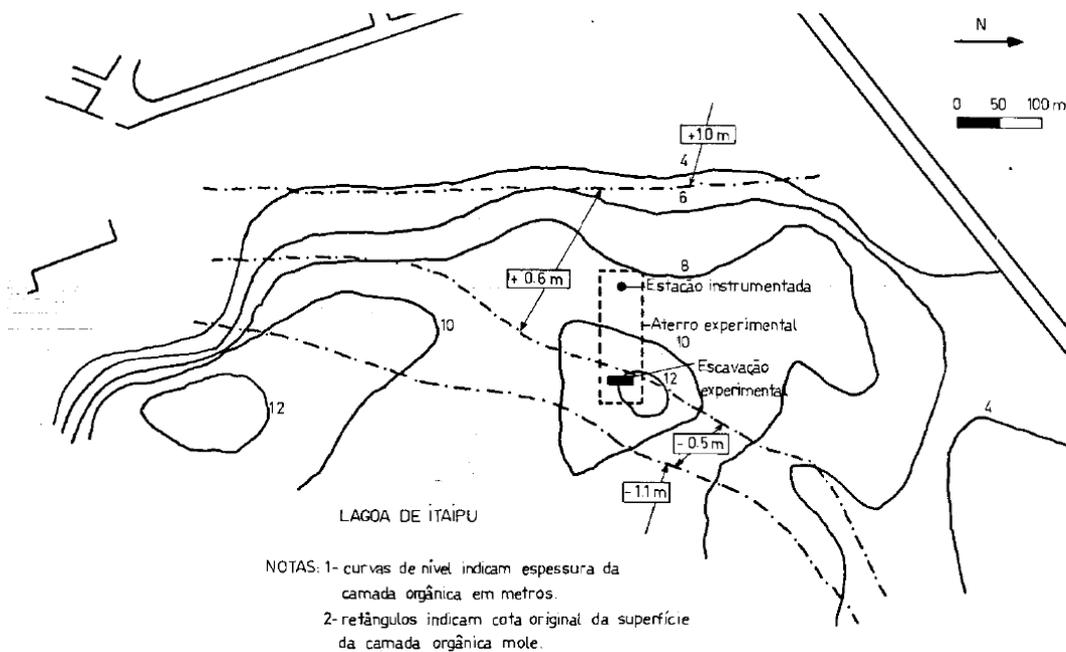
Figura 3.3 – Localização do aterro experimental (Russo Neto, 1980)

Decidiu-se por fazer um aterro com cerca de 50 m de largura, 150 m de comprimento e 1,70 m de altura. O aterro foi posicionado de forma que seu maior eixo (comprimento) ficasse paralelo à direção leste-oeste, conforme mostra a Figura 3.3. A figura mostra, também, as curvas de isoespessura das camadas de solo mole, em metros. Vê-se que o depósito apresentava espessuras variáveis entre 8 e 12 m.

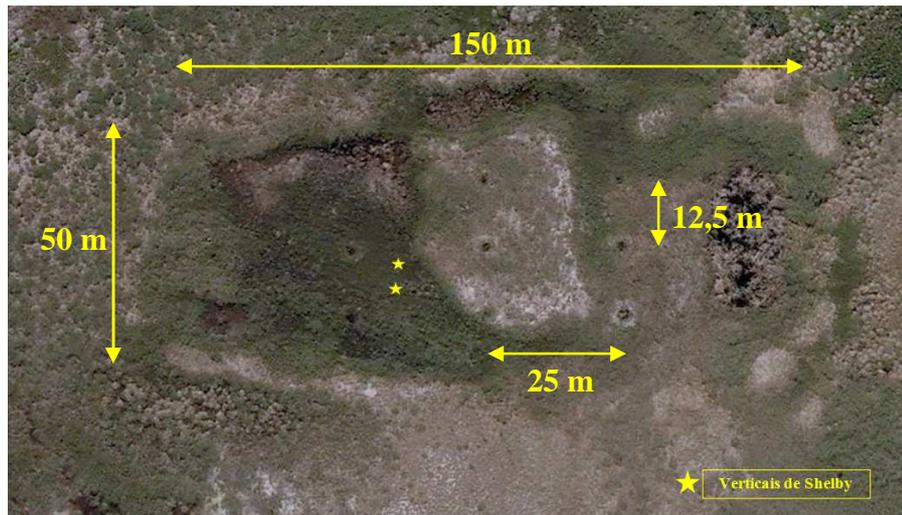
Figura 3.4 – Dimensões do aterro e do espaçamento entre placas de recalque, e local aproximado das verticais de retirada das amostras (imagem do Google Maps)

O procedimento de amostragem envolveu a retirada de amostras indeformadas do local onde foi executado o aterro experimental (Figuras 3.4 e 3.5).

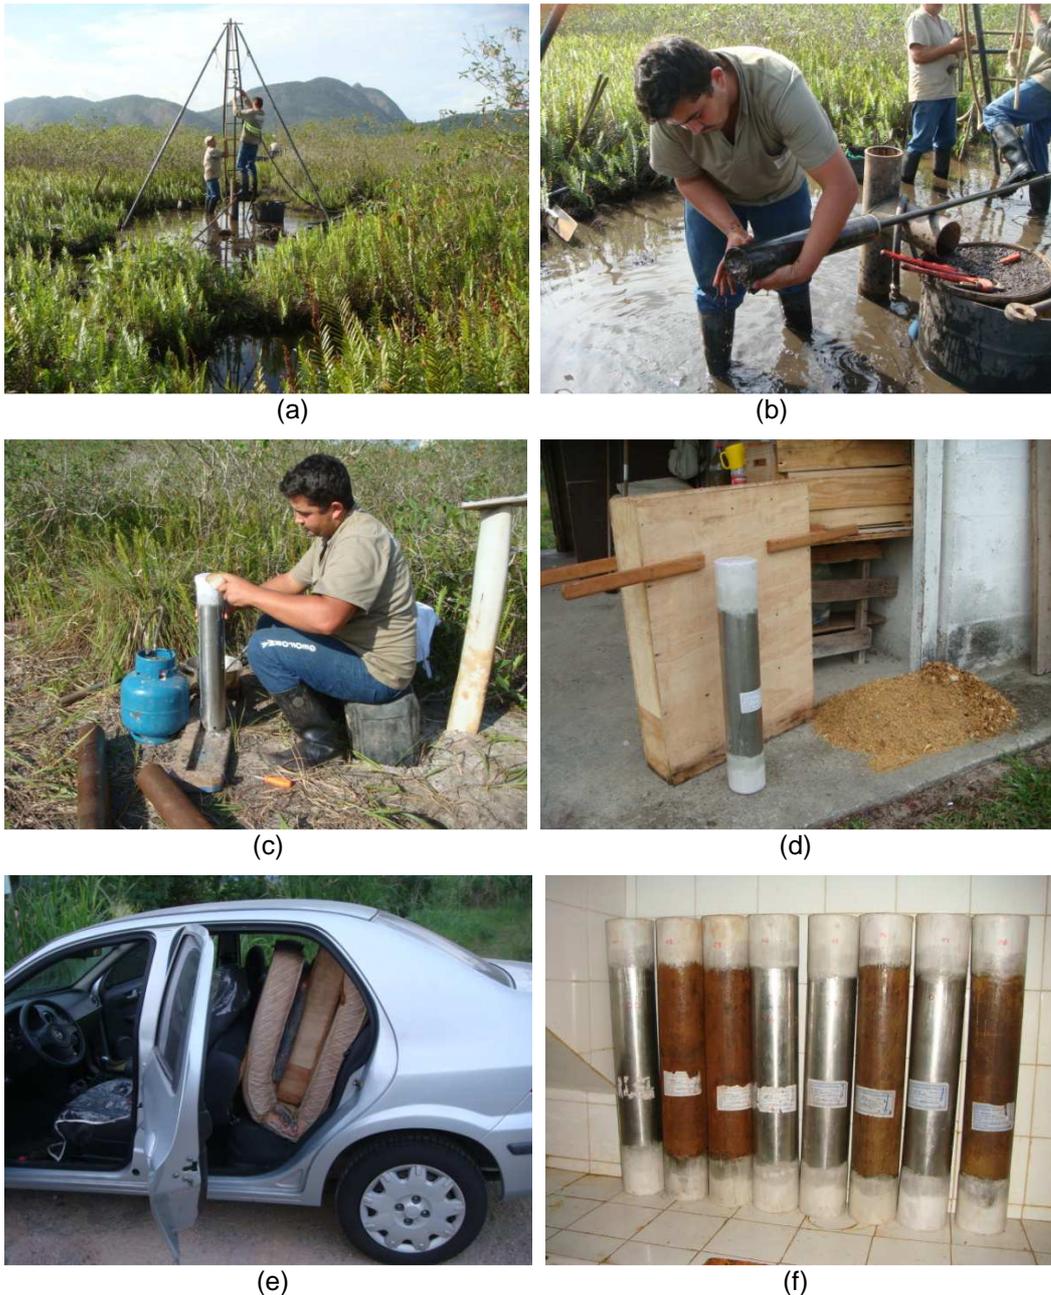
O procedimento procurou seguir a melhor técnica de amostragem disponível. Os seguintes cuidados foram tomados, conforme recomendações de Ladd e DeGroot (2003), para diminuir as perturbações causadas ao material a ser coletado (Figura 3.6):

- Preenchimento do furo, até cerca de 30 cm, com lama bentonítica, para evitar o levantamento de fundo do solo remanescente;
- Cravação do tubo *Shelby* na posição vertical;

- Preenchimento do tubo *Shelby* com areia, após a retirada da amostra, para recuperações menores que 100% (todos os tubos foram preenchidos com areia);
- Colocação de uma camada fina de parafina (1 cm) entre o solo mole e a areia de preenchimento, para evitar o contato desta com o solo mole;
- Colocação de duas camadas de parafina e um tecido entre elas, para diminuir a perda de umidade da amostra, em ambas as extremidades do tubo;
- Colocação dos tubos dentro de suportes de madeira preenchidos com serragem umedecida, para o transporte até o carro;
- Proteção dos suportes de madeira através do acondicionamento destes em colchões dobrados, minimizando possíveis efeitos de amolgamento durante o transporte das amostras até o laboratório;
- Transporte até o laboratório feito com o veículo em baixa velocidade.

Figura 3.6 – Procedimento de amostragem
 (a): Cravação do tubo; (b) Retirada da amostra; (c) Aplicação de parafina para proteção da boca do tubo; (d) Acondicionamento e transporte até o veículo; (e) Acondicionamento para transporte ao laboratório; (f) Tubos armazenados em câmara úmida.

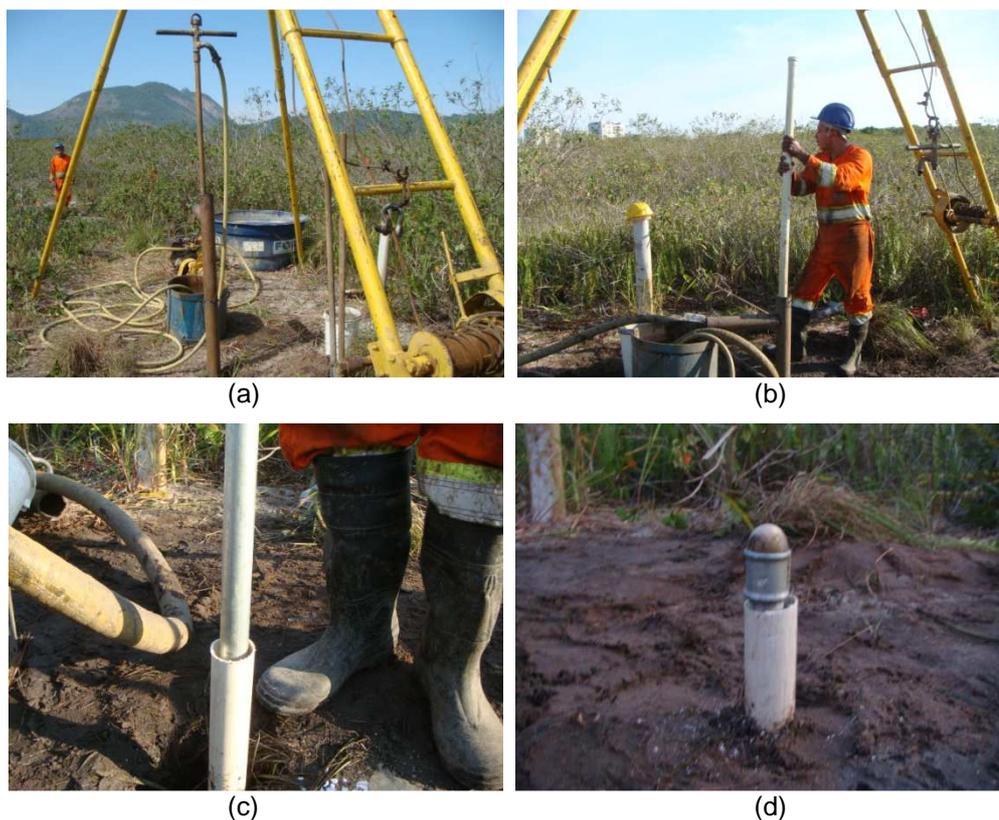
A instalação foi feita no dia 15 de maio de 2014. O furo foi executado com equipamento usualmente utilizado em sondagens de simples reconhecimento. A cravação do trépano de lavagem foi manual, com auxílio do guincho do tripé, para içá-lo. Dentro do tubo-guia, o trépano retirava o solo pela introdução de água pressurizada por uma bomba (Figura 3.7). A profundidade atingida (impenetrável ao trépano) foi de 13,20 m.

Depois de atingida a profundidade impenetrável ao trépano, introduziram-se os tubos de PVC, de 50 mm (2”) de diâmetro, sendo que o tubo mais profundo (o primeiro a ser colocado no furo) foi tampado para evitar a entrada de material (Figura 3.7b). Os tubos eram conectados uns aos outros por meio de luvas de PVC, e tinham a função de proteger o tubo de aço galvanizado.

Aplicou-se uma calda de cimento na parte inferior dos tubos de PVC, anteriormente à descida dos tubos de aço galvanizado, para garantir a fixação na base do furo. Estes últimos tubos tinham 38 mm (1,5”) de diâmetro, e foram rosqueados uns aos outros (Figura 3.7c).

Por último, foi colocada a “cabeça boleada” (peça metálica, sobre a qual se apoia a mira de nivelamento, nas medições de recalque) (Figura 3.7d).

Figura 3.7 – Instalação do novo *benchmark*
 (a) Abertura do furo; (b) Descida dos tubos de PVC; (c) Descida dos tubos de aço galvanizado; (d) *Benchmark* pronto

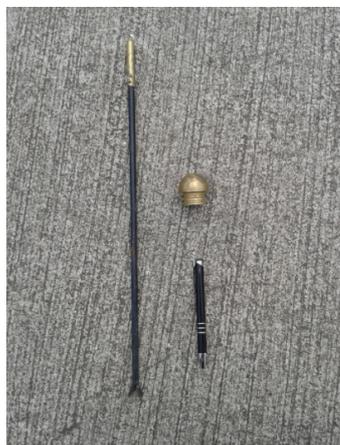
Após a instalação do *benchmark*, foram instalados os pinos metálicos, para acompanhamento dos recalques. Os pinos são barras de ferro de cerca de 50 cm de comprimento, com a ponta inferior em forma de “V” e, a superior, arredondada, para o posicionamento da mira de nivelamento (Figura 3.8).

Figura 3.8 – Pino metálico, à esquerda, e cabeça boleada, à direita

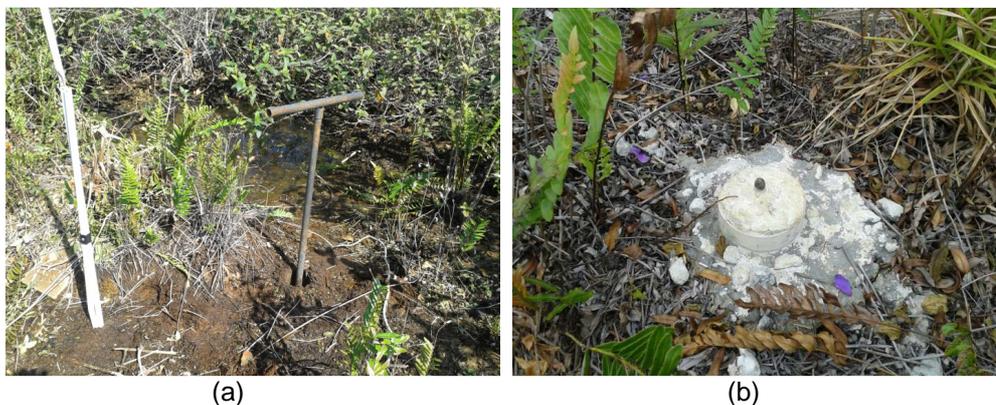
- a) Abertura de um furo de aproximadamente 15 cm de diâmetro e 40 cm de profundidade, através do uso de cavadeira e trado manual tipo concha, ambos metálicos;
- b) Preparo e colocação de concreto magro até cerca de 2 cm abaixo do topo do furo;
- c) Colocação de tubo de PVC de 7,6 cm (3") de diâmetro e 15 cm de comprimento, centralizado no furo, de forma que uma pequena parte do tubo (2 cm) fique para fora do furo;
- d) Colocação do pino metálico no furo, o mais centralizado possível;
- e) Preenchimento do espaço restante com concreto magro.

Figura 3.9 – Instalação de pino metálico
(a) Abertura do furo; (b) Pino instalado.

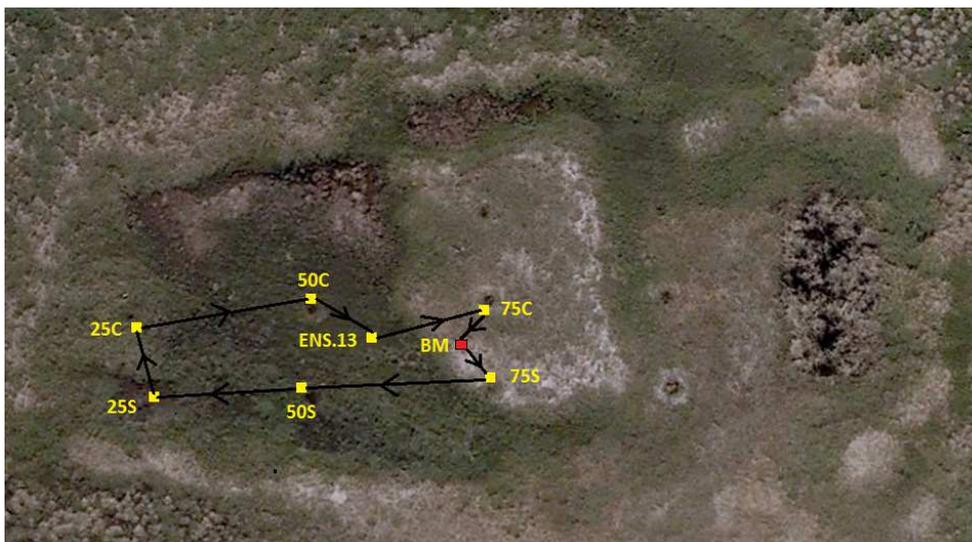
Com este cenário, estabeleceu-se um circuito fechado para as medições (Figura 3.10). As vantagens deste arranjo serão discutidas a seguir.

Figura 3.10 – Circuito fechado de medições (localização aproximada dos pontos)

Os pinos foram implantados adjacientemente a alguns pontos onde, no trabalho de Silva (1979), colocaram-se placas para a medição de recalques superficiais. Ao todo, sete pinos de medição foram implantados. A nomenclatura adotada seguiu a mesma utilizada anteriormente, ou seja, de acordo com a distância do ponto ao início do aterro, na direção oeste, e da posição do ponto em relação à direção Norte-Sul (“N”: norte; “C”: centro e “S”: sul).

Os pontos escolhidos para o monitoramento dos recalques foram: 25S, 25C, 50S, 50C, 75S e 75C. Além destes, mediram-se recalques em outro ponto, denominado de ENS.13. Este ponto é adjacente às verticais onde, em 2013, foram realizados os ensaios de campo e foram coletadas as amostras indeformadas.

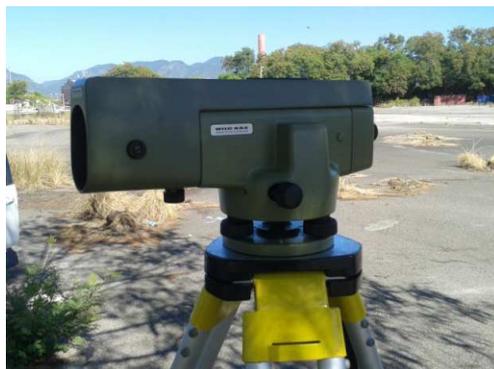
Nos nivelamentos, foram utilizados os seguintes equipamentos (Figura 3.11):

- a) Nível óptico automático NA2 da marca Wild, de fabricação suíça;
- b) Micrômetro de placa plano-paralela, acoplado ao nível;
- c) Régua metálica (mira), com graduação em centímetros.

Figura 3.11 – Nível NA2 com micrômetro acoplado

Trutmann (1980), citado por Tassi (2014), menciona que a exatidão do equipamento utilizado nesta pesquisa (nível óptico e placa plano-paralela acoplada) é de $\pm 0,3$ mm/km.

O equipamento oferece leitura de cinco dígitos, sendo o sexto dígito (centésimos de milímetro) o algarismo duvidoso. Ou seja, a leitura fictícia de 383,478

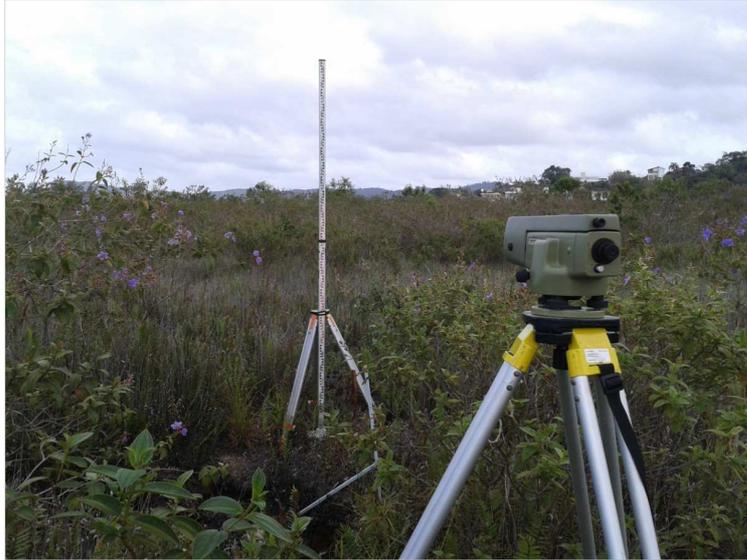
- a) Posiciona-se o tripé com o equipamento em uma posição equidistante dos dois pontos a serem nivelados, sendo o primeiro deles a referência de nível (*benchmark*) e, o segundo, o ponto cuja cota deseja-se determinar;
- b) Nivelam-se horizontalmente o equipamento por meio do acionamento dos parafusos de ajuste de posição (processo denominado comumente de “calagem da bolha”);
- c) Posiciona-se a mira (régua metálica) verticalmente sobre o *benchmark*. Tiras de borracha prendem a mira a um segundo tripé. Um nível de bolha fixado na parte posterior da régua garante a verticalidade da mira;
- d) Faz-se a leitura de ré no *benchmark* (BM), com seis algarismos;
- e) Gira-se o equipamento e posiciona-se a régua no pino cuja cota deseja-se determinar;
- f) Faz-se a leitura de vante. A cota do pino i (z_i) é dada por:

Figura 3.12 – Execução de nivelamento, com a mira suportada por tripé metálico

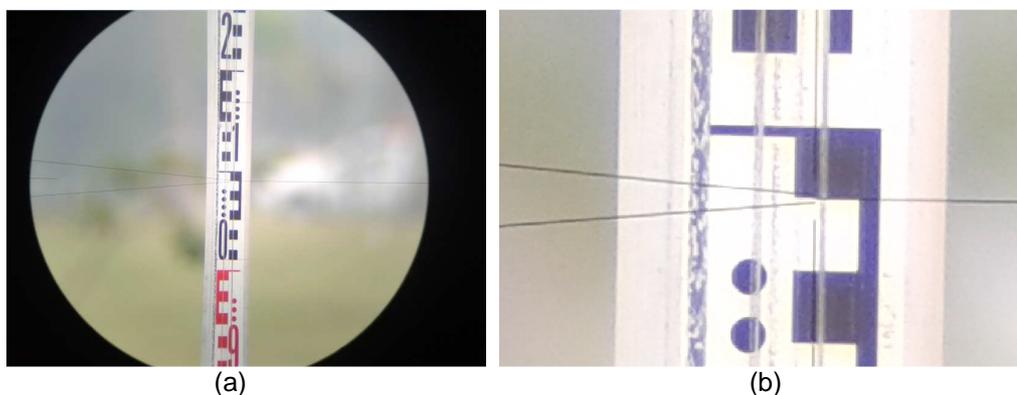
Com relação ao erro número 5 da Tabela 3.3, além de repetirem-se as leituras, o autor recomenda que as cores da escala da mira devam, sempre que possível, contrastar com a cor preta do fio nivelador do equipamento de medição utilizado. A maior parte das escalas é fabricada nas cores vermelha e preta (Figura

3.13a). A cor preta, conforme mostra a Figura 3.13b, dificulta a leitura por parte do operador.

Figura 3.13 – Visada em campo
(a) Visão geral do observador; (b) Contraste ruim entre o fio nivelador do equipamento e a escala da mira

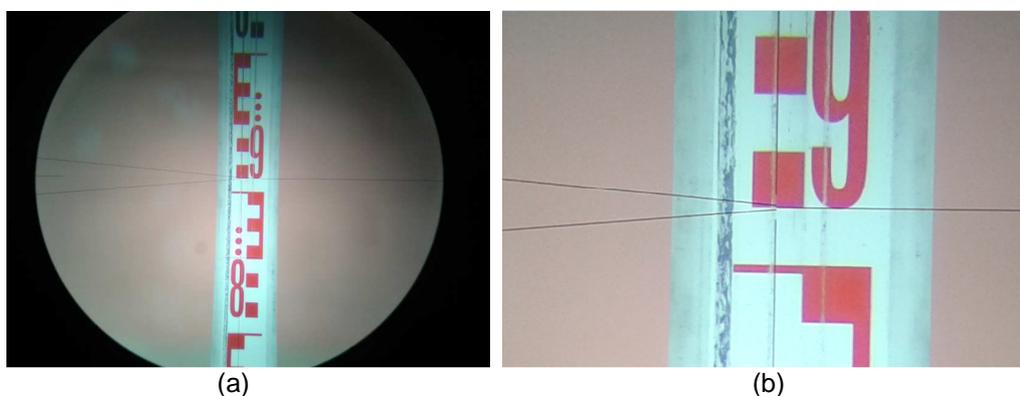
Esta dificuldade é contornada quando se tem uma cor, na mira, que contraste com a cor do fio nivelador do equipamento (Figura 3.14). A velocidade dos nivelamentos aumenta, uma vez que menos repetições de leitura são feitas.

Figura 3.14 – Visada em campo
(a) Visão geral do observador; (b) Contraste adequado entre o fio nivelador do equipamento e a escala da mira

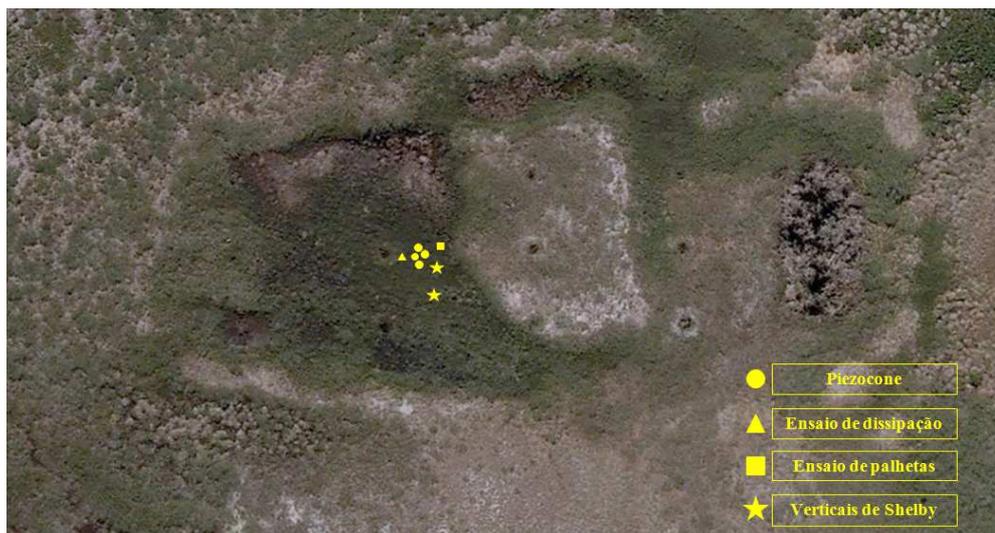
Os locais onde foram realizados estes ensaios estão mostrados, em planta, na Figura 3.15. Pode-se observar que os ensaios de campo foram realizados próximos às duas verticais de extração das amostras indeformadas.

Figura 3.15 – Ensaio de campo – planta (localização aproximada dos pontos)

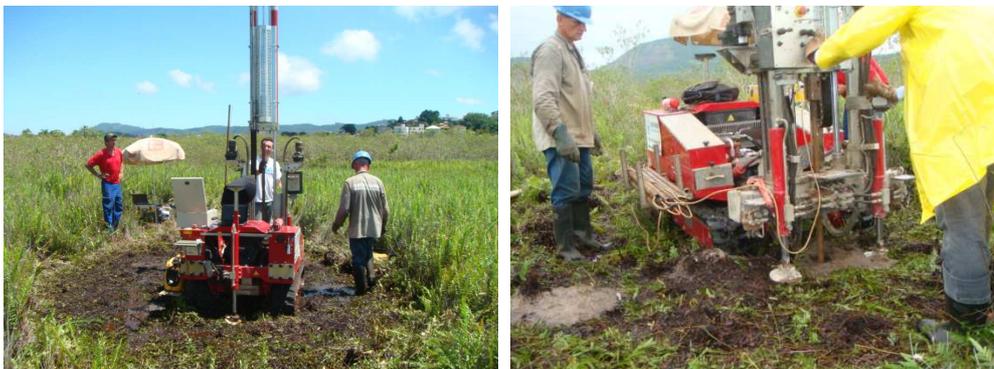
Figura 3.16 – Ensaio de palheta e piezocone em andamento

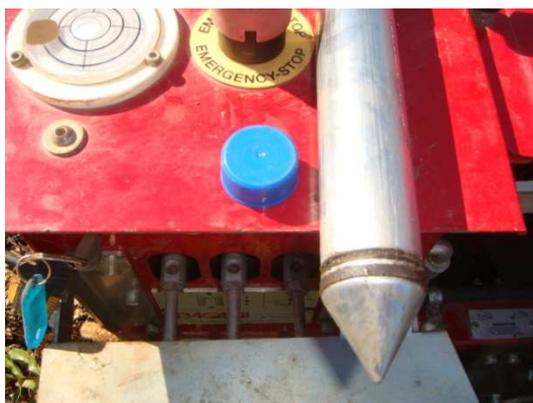
Nestes ensaios, foram medidas as poropressões na base do cone (u_2), somente (Figura 3.17).

Figura 3.17 – Ponteira cônica com pedra porosa na base do cone (medições de u_2)

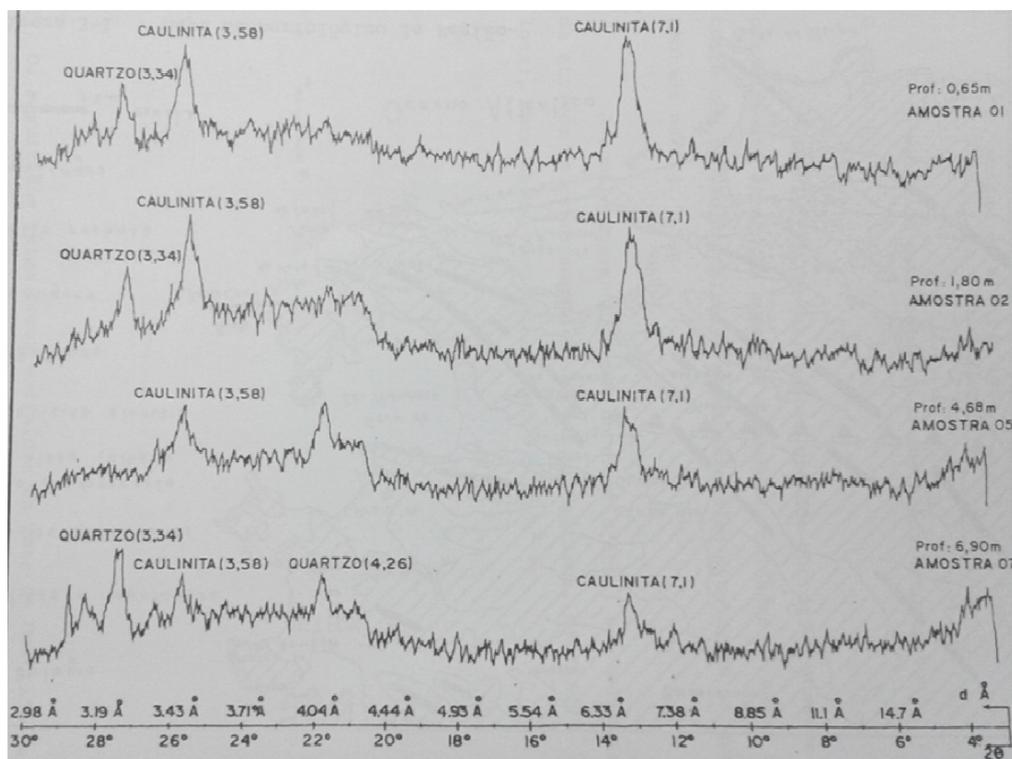
Não foram realizados ensaios mineralógicos ou químicos nas amostras. Entretanto, Carvalho (1980) apresentou resultados de ensaios de difratometria de raios-x, realizados em amostras de quatro profundidades distintas (0,65 m, 1,80 m, 4,68 m e 6,90 m). O material utilizado, obtido de ensaios de adensamento, foi deixado secar ao ar e, então, destorroado. Eliminou-se a matéria orgânica e, por fim, prepararam-se as lâminas para a difratometria. Os resultados indicaram a presença de quartzo e caulinita, em todas as amostras. Estes resultados estão de acordo com os apresentados por Massad (2009).

Figura 3.18 – Difratometria de Raios-X (Carvalho, 1980)

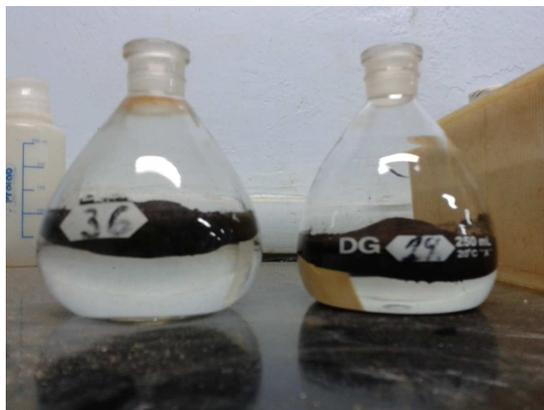
Chama-se atenção para o fato de que, devido ao elevado teor de matéria orgânica de algumas amostras, observou-se que o material não se misturava, rapidamente, à água destilada, devido à baixa massa específica das partículas (Figura

3.19). A mistura ocorria somente após certo tempo de aplicação do vácuo, para a retirada do ar da amostra.

Figura 3.19 – Amostra de solo orgânico sobrenadando a água destilada

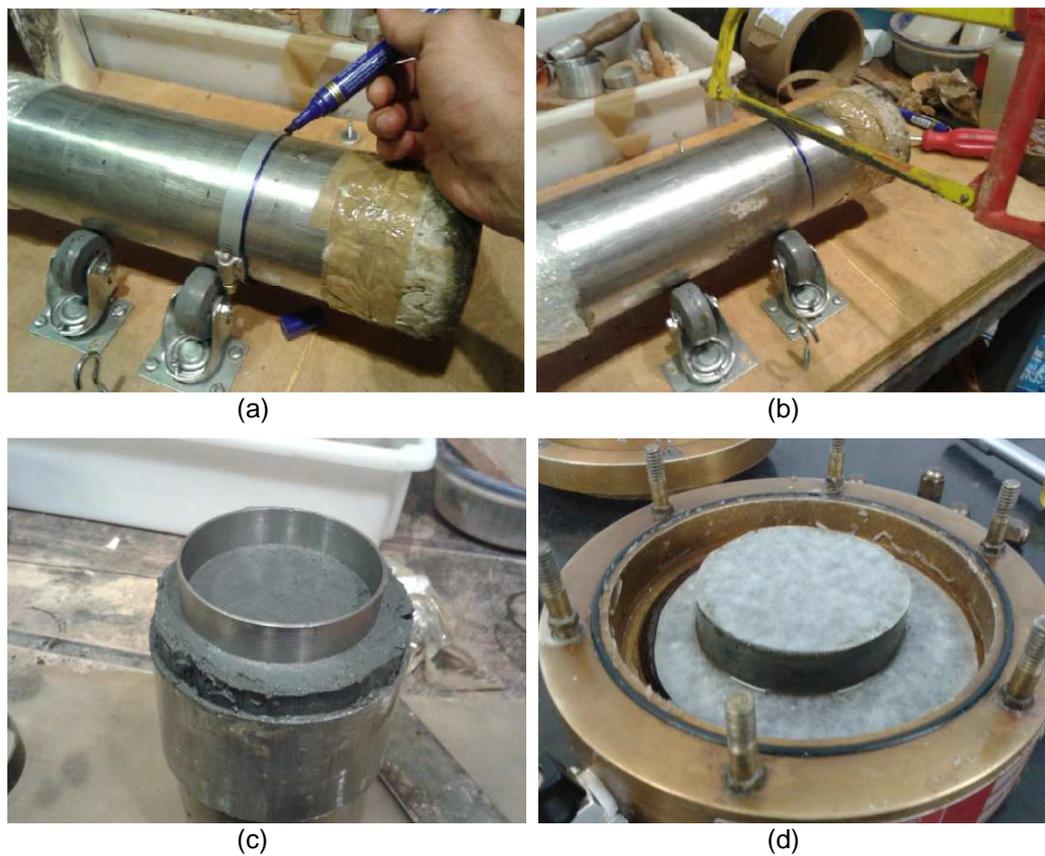
Ressalta-se que os dez primeiros e os dez últimos centímetros de cada amostra não foram utilizados para a moldagem de corpos-de-prova de ensaios de adensamento. Este material foi utilizado somente nos ensaios de caracterização. Além disso, os anéis biselados e os contatos das demais peças das células de adensamento eram cobertos com uma fina camada de vaselina, para minimizar o atrito durante a moldagem e o ensaio.

Figura 3.20 – Moldagem do corpo-de-prova do ensaio de adensamento
 (a) Fixação no torno; (b) Marcação da porção a ser serrada; (c) Posicionamento do anel biselado; (d) Corpo-de-prova moldado

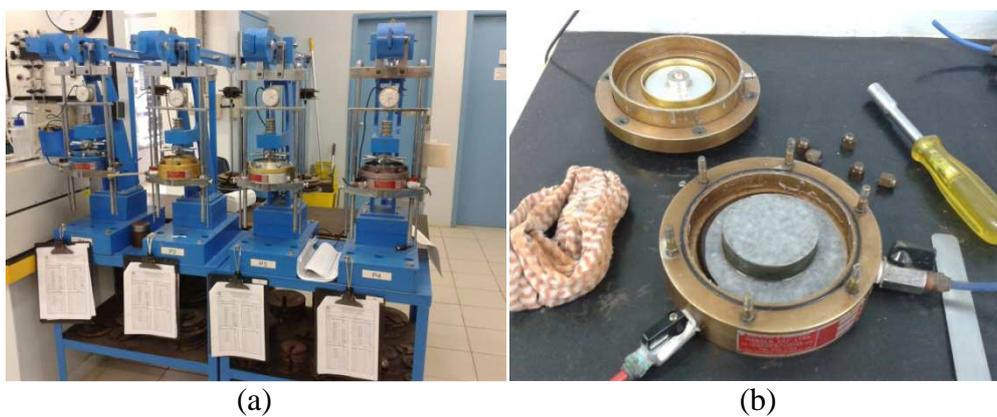
Os ensaios foram realizados em prensas do tipo *Bishop*, fabricadas pela *Ronald-Taylor*, utilizando células de adensamento do tipo “*fixed-ring*” (Figura 3.21).

Figura 3.21 – (a) Prensas de adensamento; (b) Célula de adensamento

As prensas apresentam relação mecânica de 10:1, ou seja, o peso aplicado no solo é dez vezes maior que o peso colocado no suporte da máquina, na sua parte posterior.

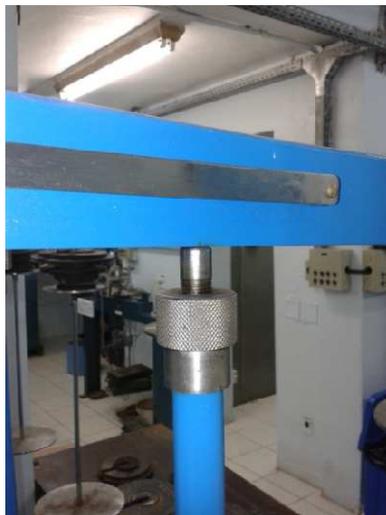
Chama-se atenção para a constante verificação do nível do braço de alavanca da prensa, de fundamental importância para o andamento do ensaio: devido à elevada compressibilidade dos solos moles, este nivelamento deve ser verificado com frequência durante, pelo menos, a primeira hora após o carregamento, principalmente quando a carga aplicada for elevada.

Caso o braço encoste-se ao apoio traseiro (Figura 3.22), o solo receberá a carga, mas as leituras não poderão ser feitas e, assim, o ensaio deverá ser interrompido. O braço deve ficar sempre nivelado, para a correta aplicação da carga.

Figura 3.22 – Braço de alavanca da prensa de adensamento impedido de se deslocar pelo apoio de segurança
