**ANÁLISE FRACTOGRÁFICA E METALOGRÁFICA DE UMA REGIÃO DE FRATURA**

**Projeto de Graduação em Engenharia Mecânica**

Neste trabalho é feito um estudo com bases em análises fractográficas e metalográficas da região de fratura de um eixo virabrequim fabricado com aço DIN 34CrNiMo6.

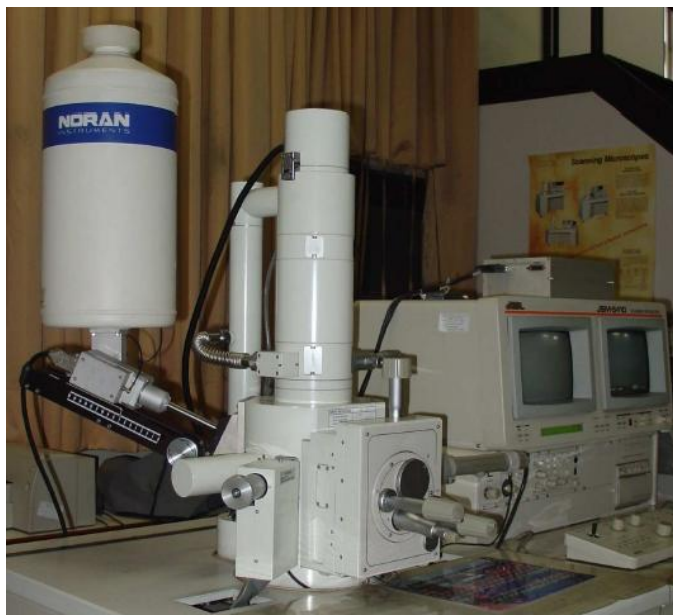
O Microscópio Eletrônico de Varredura (Figura 6) tem capacidade de ampliação muito maior que um microscópio óptico convencional. A resolução é função do comprimento de onda da radiação utilizada e, como o MEV utiliza um feixe de elétrons para formar sua imagem e não fótons como o microscópio óptico, seu poder de resolução não fica limitado ao comprimento de onda da luz visível. Por meio de fótons, o comprimento de onda é de 0,55 m enquanto que o comprimento de onda do feixe de elétrons é 0.005 nm, tornando o MEV um equipamento com limite de resolução 1000x maior do que o microscópio óptico. Além disso, ele é capaz de fazer a microanálise química de um ponto da amostra, o que aumenta sua importância para a análise de fratura.

*Figura 6 - Microscópio eletrônico de varredura (fonte: Brandão, 2012).*

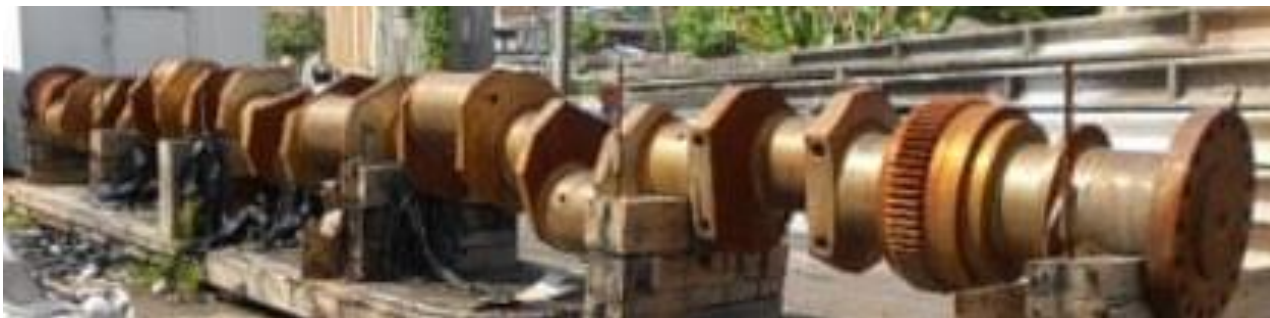
*Figura 10 - Eixo virabrequim fraturado na planta termoeletrica após substituição (fonte:DEMA PUC-Rio).*

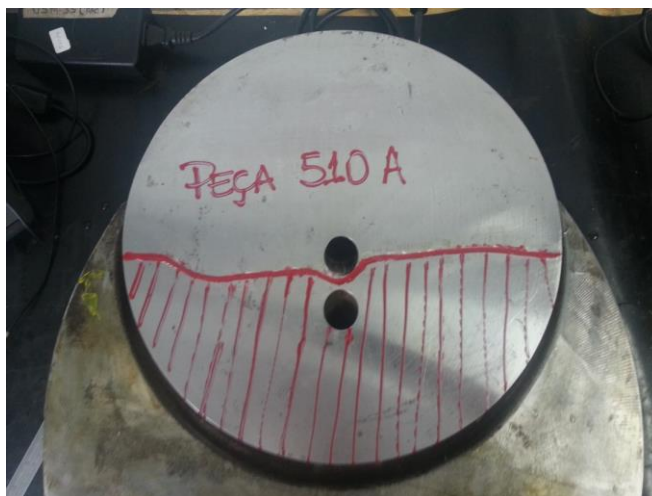
*Figura 11 - Detalhe do eixo virabrequim. A região hachurada indica a fratura parcial do eixo após ensaio de ultrassom (fonte:DEMA PUC-Rio).*

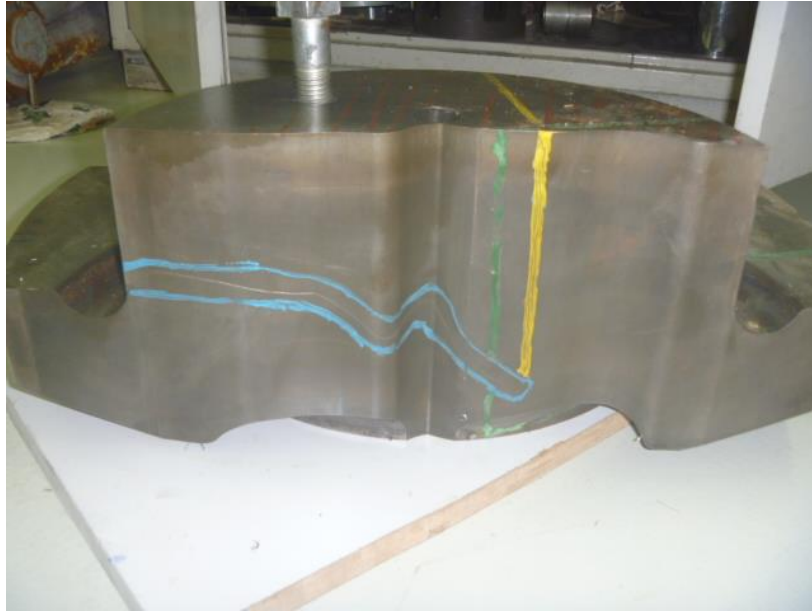
*Figura 12 - Detalhe do eixo virabrequim após o corte da região hachurada apresentada na Figura 11 (fonte:DEMA PUC-Rio).*

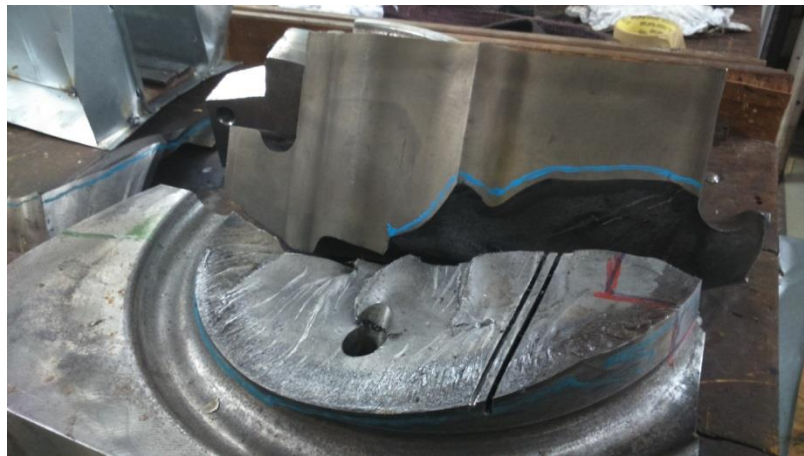
*Figura 13 - Detalhe do eixo virabrequim após separação das superfícies (fonte:DEMA PUC-Rio).*

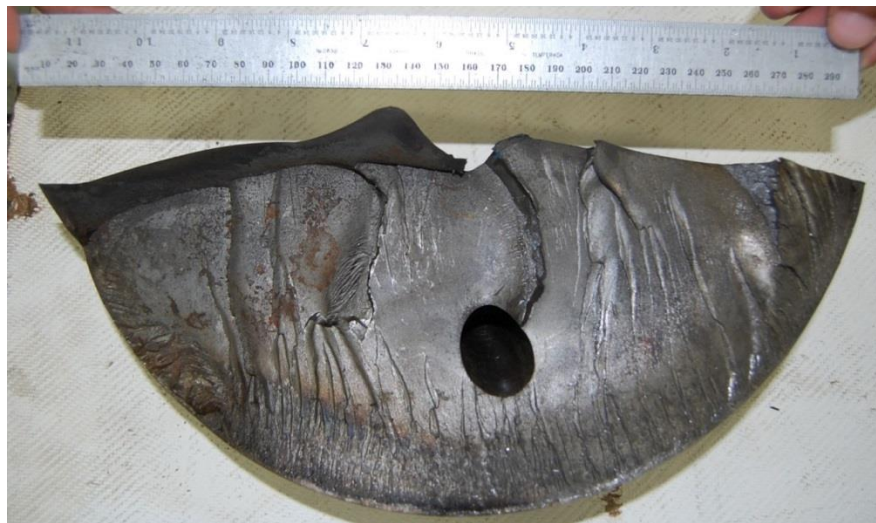
Como visto nos conceitos, a Figura 14 indica marcas características de fadiga na superfície fraturada do eixo, revelando que este mecanismo de dano foi responsável pela propagação das trincas que resultaram na falha do componente. É possível notar na superfície de fratura regiões que

estão associadas com a nucleação e propagação de trinca, bem como com a ruptura final do eixo. Como previsto, local da nucleação é na superfície e esse será o local de interesse para iniciar as análises.

*Figura 14 - Superfície de fratura do eixo virabrequim (fonte:DEMA PUC-Rio).*

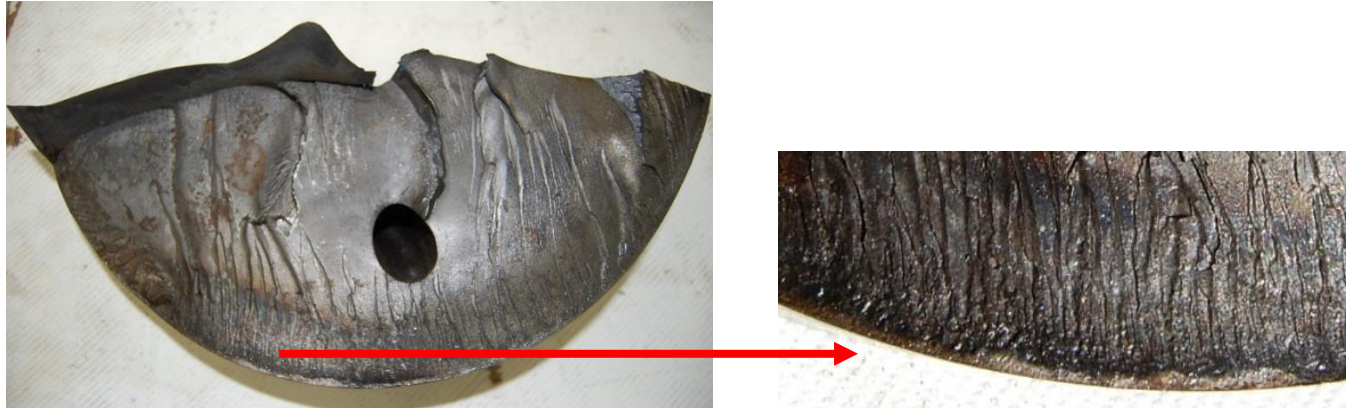
Após o corte de amostra (Figura 15) do local presumível de iniciação da trinca, o material foi encaminhado para o MEV para que análises fractográficas da superfície de fratura fossem realizadas com o objetivo de se identificar indícios da causa raiz da falha.

*Figura 15 - Detalhamento da região de interesse na superfície de fratura do eixo virabrequim (fonte: DEMA PUC-Rio).*

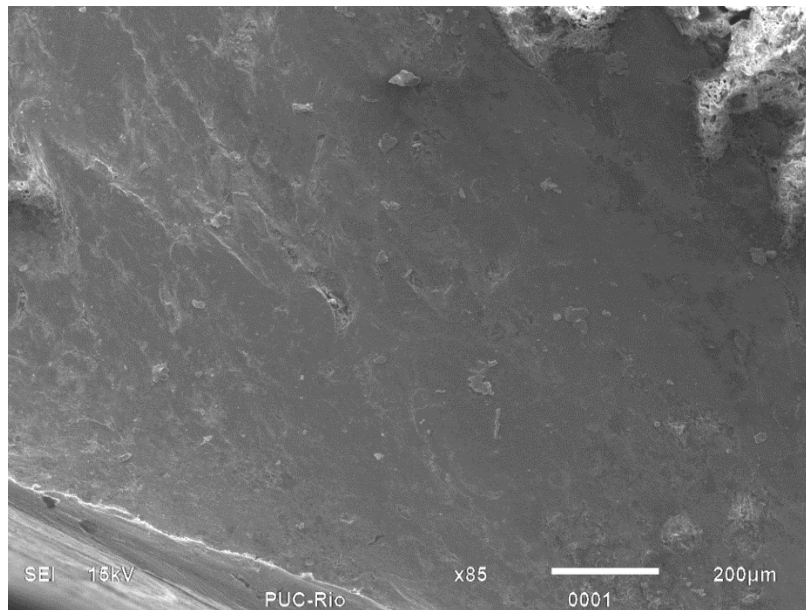
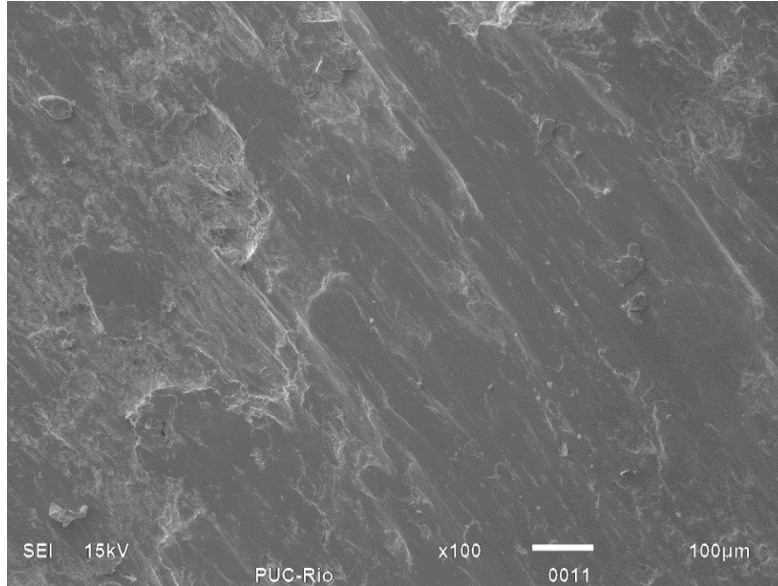
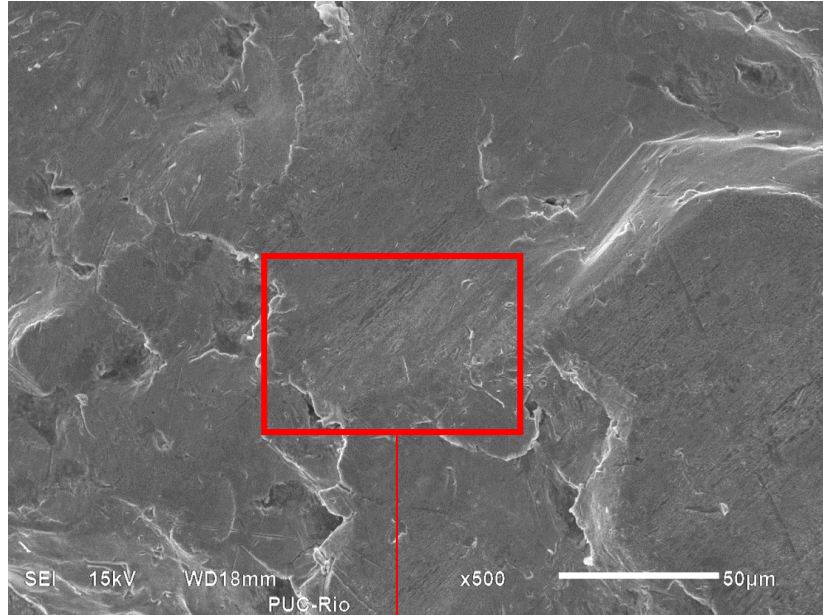
As Figuras numeradas de 16 a 20 apresentam imagens obtidas na análise fractográfica da região de interesse,

*Figura 16 - Imagem obtida por MEV na região de interesse do eixo fraturado.*

*Figura 17 - Imagem obtida por MEV na região de interesse do eixo fraturado.*

*Figura 18 - Imagem obtida por MEV na região de interesse do eixo fraturado.*

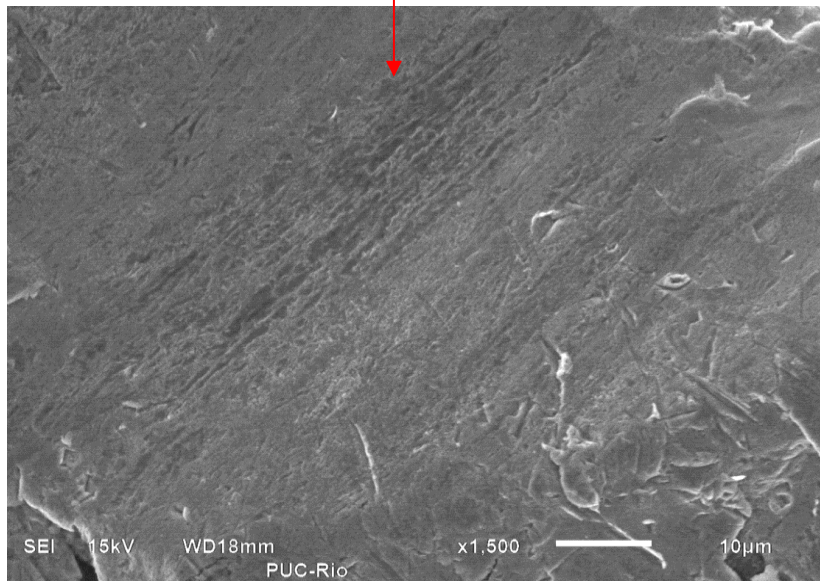
*Figura 19 - Ampliação da área de interesse destacada na Figura 18*

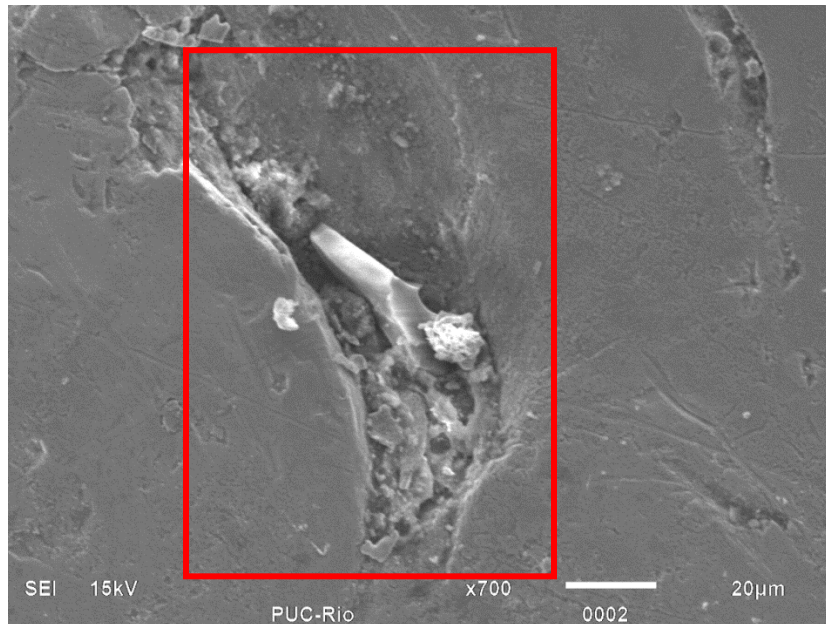
*Figura 20 - Imagem obtida por MEV na região de interesse do eixo fraturado. Indicação de possível presença de inclusão na região da fratura.*

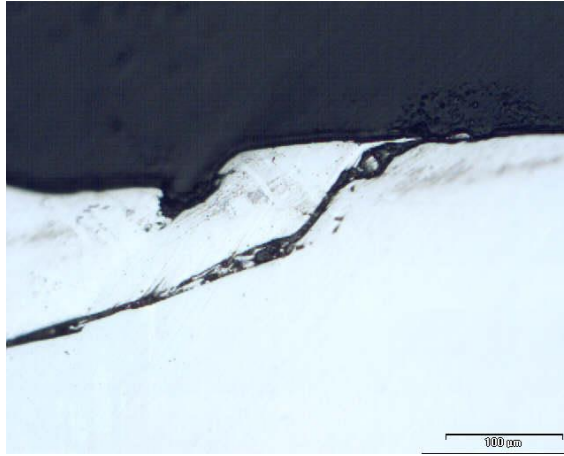
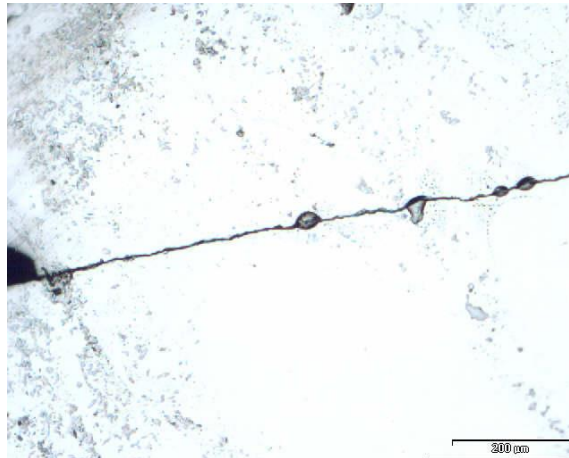
O eixo virabrequim em questão continuou funcionando por curto período de tempo após sua fratura parcial, o que resultou em amassamento (deformação plástica) da superfície de fratura. Tal amassamento não permitiu a determinação de características relevantes da iniciação da fratura. Por outro lado, uma análise metalográfica em região perpendicular àquela de fratura indicou a presença de partículas de segunda fase no material (Figuras 21, 22 e 23).

*Figura 21- Presença de partículas de segunda fase em região adjacente àquela de fratura.*

*Figura 22 - Presença de partículas de segunda fase em região adjacente àquela de fratura.*

Nas Figuras 21 e 22, com escalas de 100  $\mu\text{m}$  e 200  $\mu\text{m}$  respectivamente, pode-se notar partículas de segunda fase no caminho da trinca, indicando que elas tenham facilitado sua propagação.

Para redução de partículas de segunda fase no material, deve-se aumentar os cuidados operacionais durante o processo de fabricação. É nele que são formadas as inclusões e, embora técnicas que evitam condições favoráveis a formação de inclusões já estão sendo aplicadas, ainda há muito o que melhorar uma vez que as elas continuam bastante presentes.

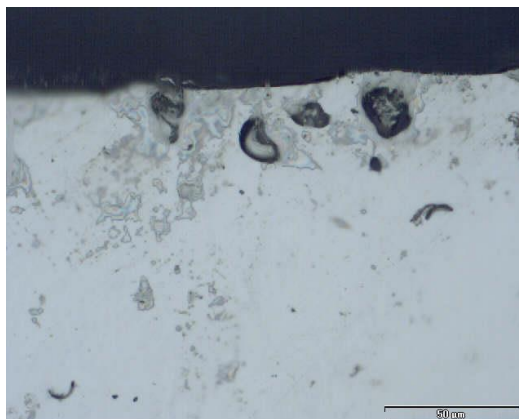
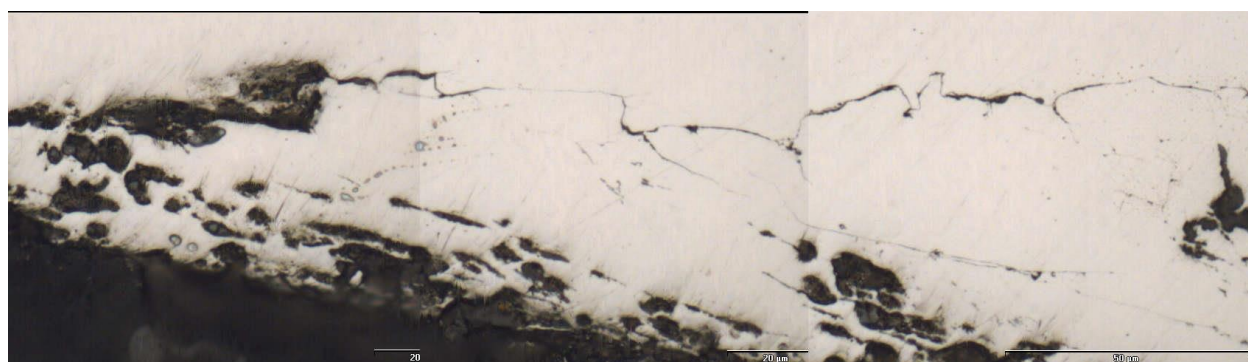
*Figura 23 - Presença de partículas de segunda fase em região adjacente àquela de fratura.*

*Figura 24 - Região junto à superfície de fratura do eixo virabrequim.*

Nas Figuras 23 e 24 podemos observar inclusões junto à superfície de fratura.

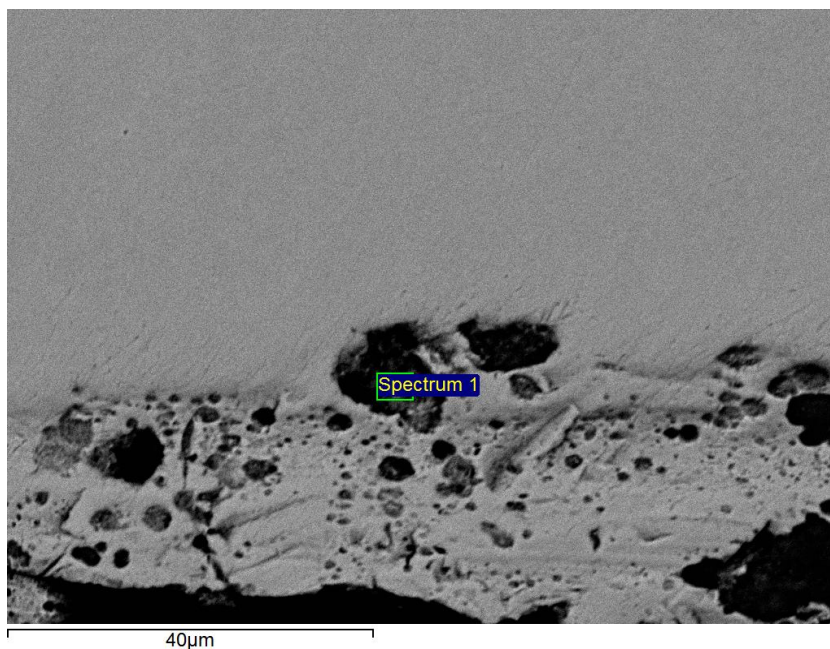
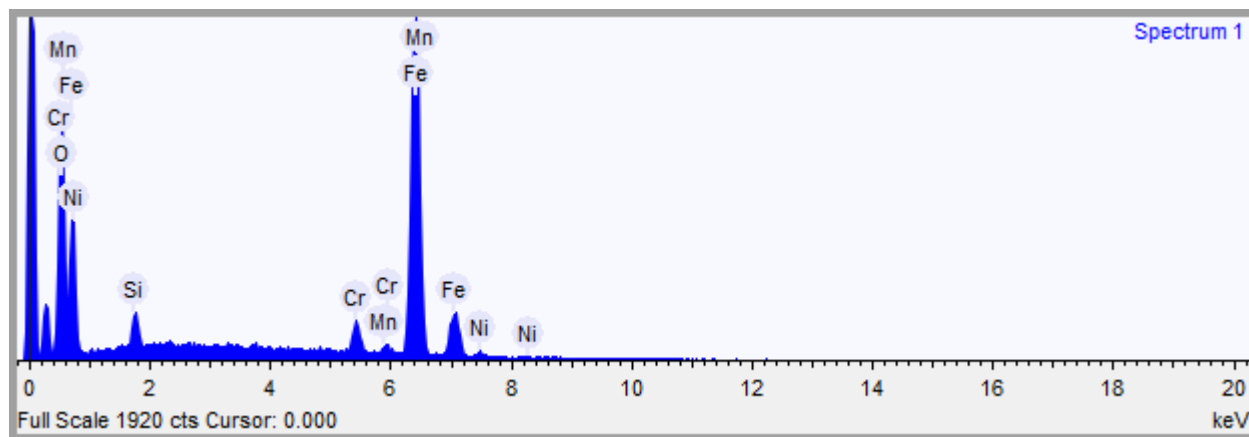
*Figura 25 - Partícula (Spectrum1) a ser examinada por EDS*

*Figura 26 - Resultado obtido da análise do Spectrum 1.*

A Figura 26 indica qualitativamente sua composição química característica. A determinação quantitativa se encontra apresentada na Tabela 2.

A análise por EDS mostrou a presença de elementos como ferro, níquel, cromo, molibdênio, manganês, oxigênio e silício. Dentre eles destaca-se o silício e o oxigênio pois, apesar de poder estar presente no aço DIN 34CrNiMo6, a porcentagem máxima permitida do silício seria de 0.4% como visto na Tabela 1 (página 8) e não de 1.63% como mostrado. Sua combinação com o oxigênio forma os silicatos que são indesejáveis por reduzirem a resistência à fadiga do material.

O silício encontrado tem como principal função ser um agente desoxidante, impedindo a formação de bolhas no processo de oxidação do aço. Entretanto, em quantidades acima das aceitáveis (0,4% para o aço DIN 34CrNiMo6), e combinado com o oxigênio, pode vir a formar inclusões de silicatos que apresentam, nas extremidades, arestas vivas e, conseqüentemente, atuam como concentradores de tensão. A mesma observação pode ser feita com os sulfetos de manganês. Além disso, esses precipitados são pontos com baixa taxa de deformação, o que os torna pontos favoráveis para a iniciação das trincas. Como são frágeis, irão romper no início da deformação plástica da peça, gerando microcavidades que facilitará a propagação da trinca. As análises das Figuras 21 e 22 indicam que de fato as partículas de segunda fase podem ter sido responsáveis pela iniciação da trinca de fadiga.

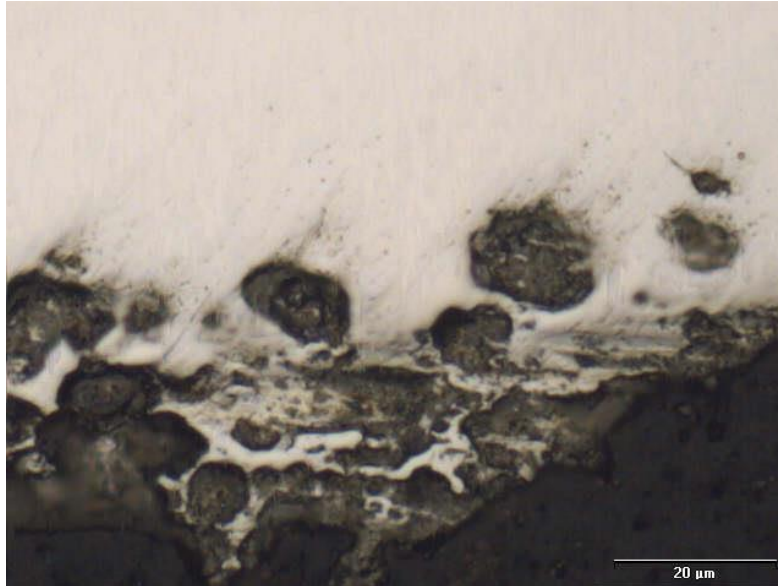
*Figura 27- Outra região de análise no material.*

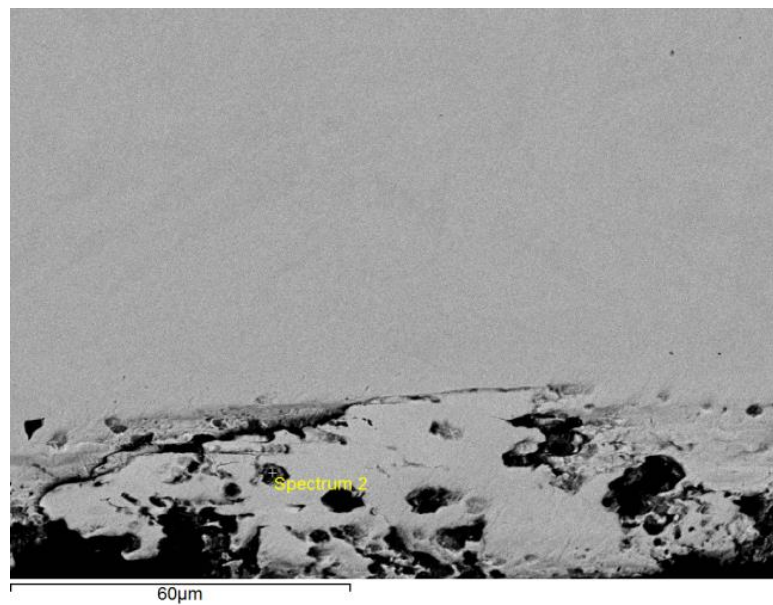
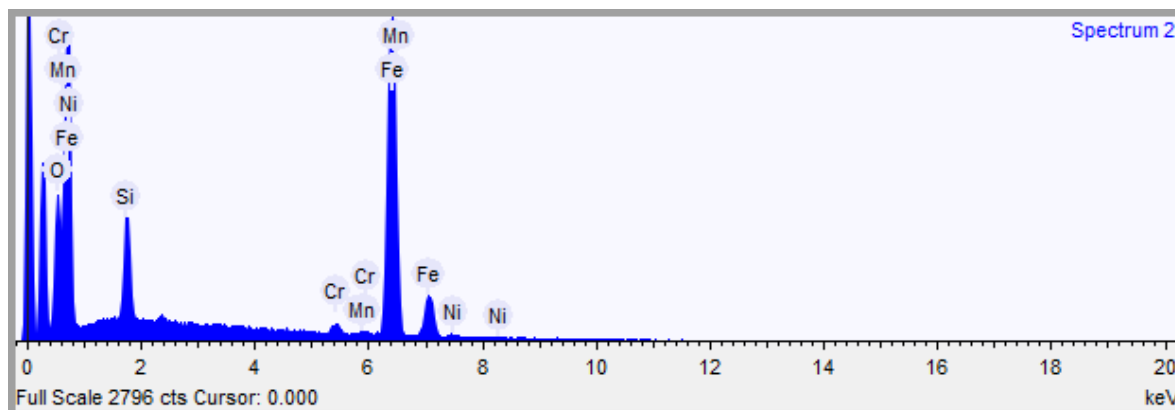
*Figura 28 - Partícula (Spectrum2) a ser examinada por EDS.*

Figura 29 - Resultado obtido da análise do Spectrum 2, indicando qualitativamente sua composição química característica.

Novamente o silício está com valor acima da porcentagem máxima do aço 34CrNiMo6, desta vez seu percentual é 5.722% (bem acima dos 0.4% permitidos).

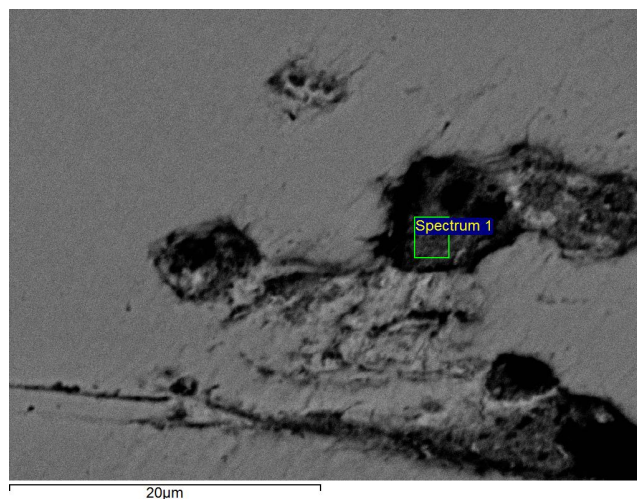
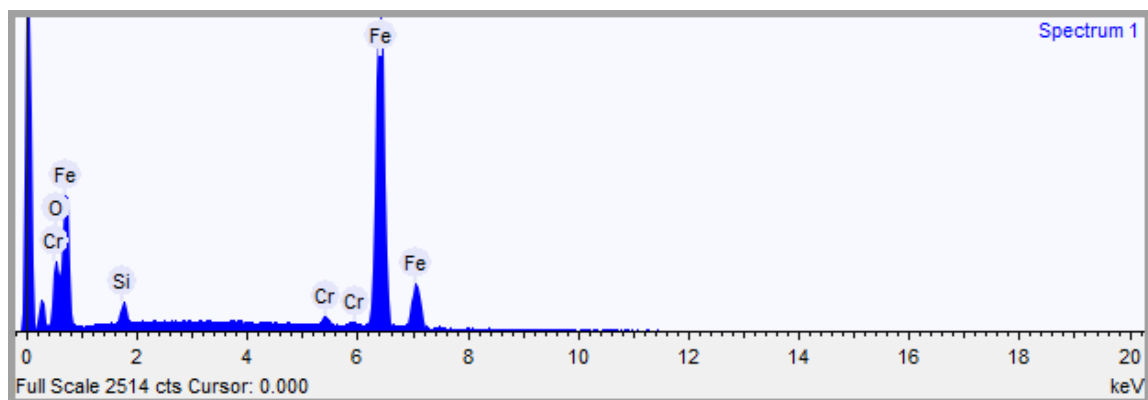
*Figura 30 - Outro Spectrum1 a ser examinado por EDS.*

*Figura 31 - Resultado obtido da análise do novo Spectrum 1 apresentado na Figura 30, indicando qualitativamente sua composição química característica.*

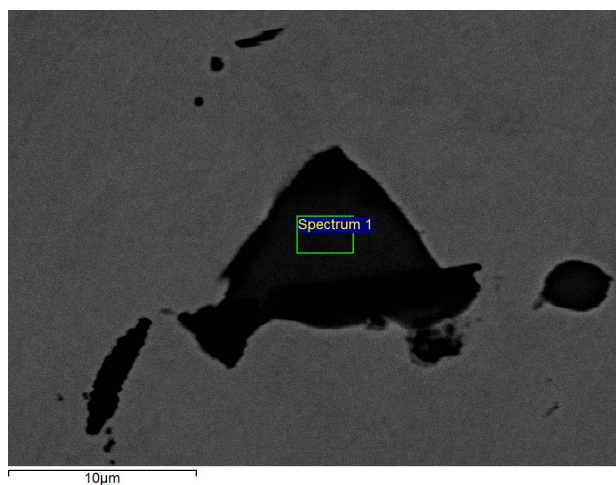
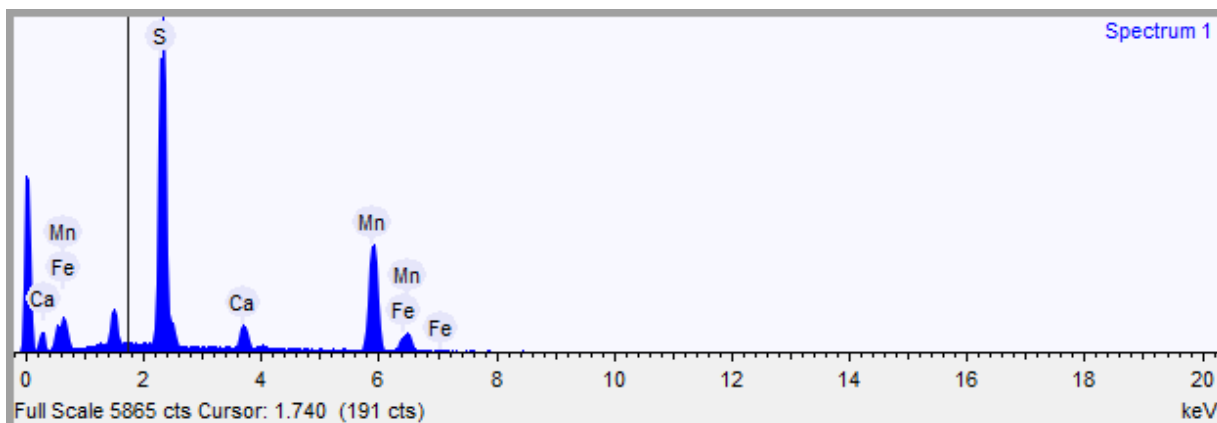
*Figura 32- Novamente, mais um Spectrum 1 foi examinado por EDS.*

Figura 33 - Resultado obtido da análise de mais um Spectrum 1 (Figura 32), indicando qualitativamente sua composição química característica.

Neste outro ponto observamos a presença de enxofre e manganês. Os dois combinados formam o sulfeto de manganês que, embora melhorem a usinabilidade do material, podem prejudica-lo devido a sua baixa capacidade de deformação e por deixa-lo mais suscetível a corrosão.
