**Registros fotográficos**

Colmos de bambu beneficiados: ancoragem; pintura; impregnação; encapsulamento (4.1.1 – 4.1.12)

Imagens ampliadas e detalhes dos elementos e objetos construídos, aplicados (4.2.1 – 4.2.14)

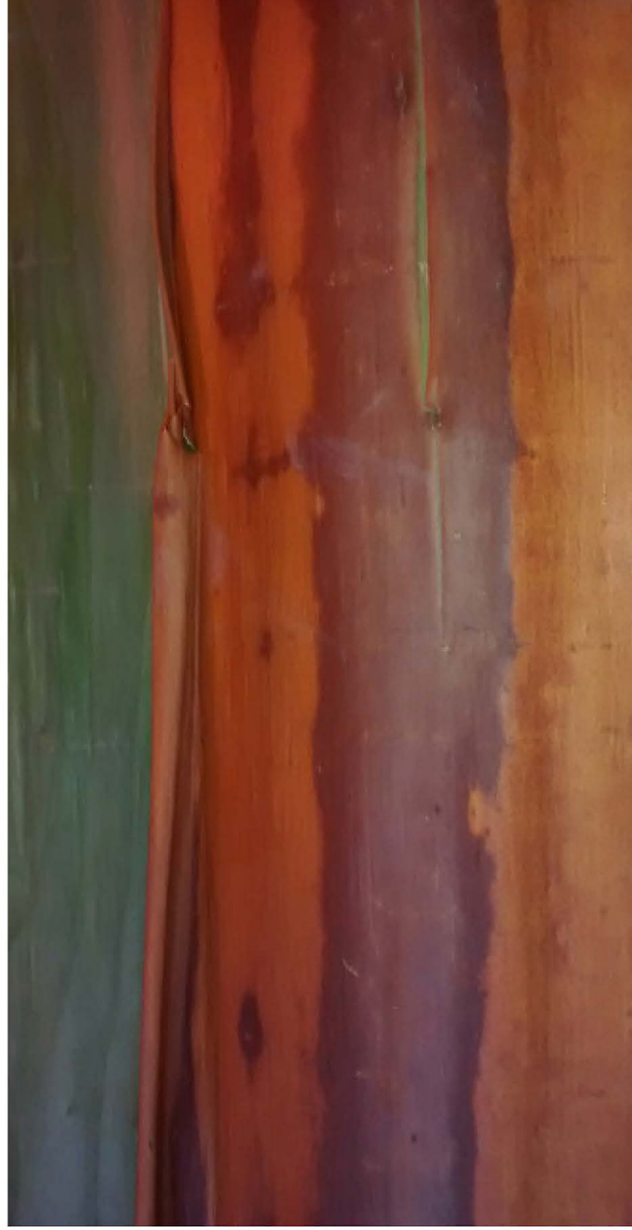
**4.1.1**

1 demão PVA diluído (1/6) + até 3 camadas de impregnação de pigmentos óxidos de terra diluídos em água com PVA (1/6), sem aplicação de resina. Colmo face convexa, espécie *Dendrocalamus Giganteus*.

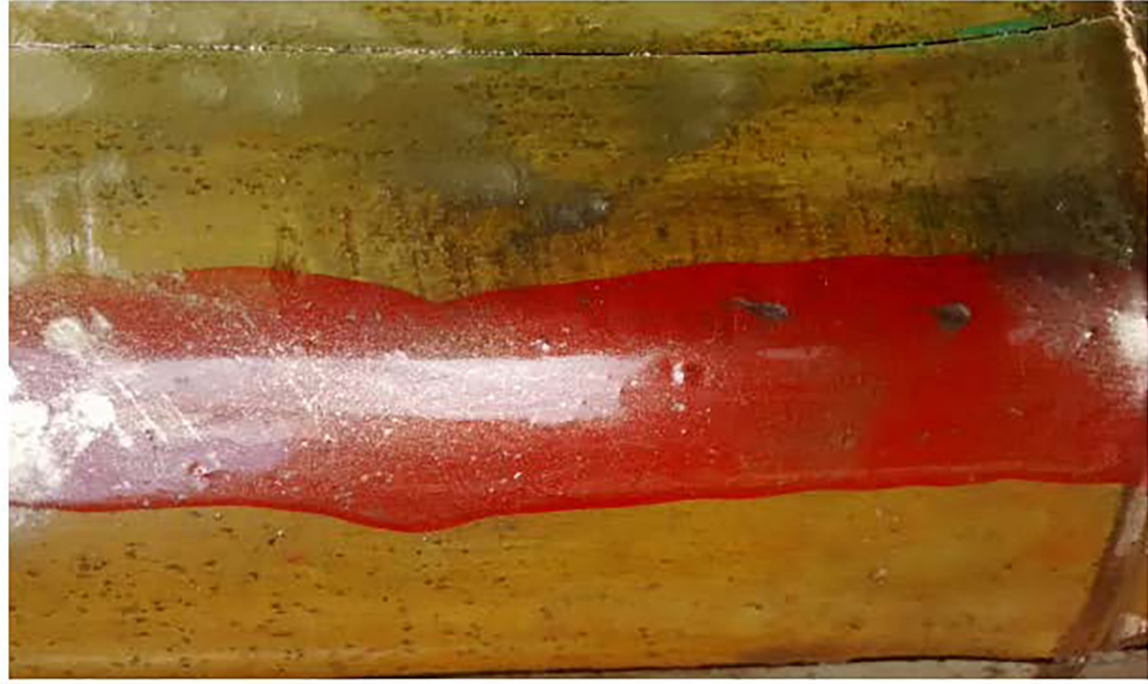
1 demão de PVA diluído (1/5) + 1 demão PVA diluído (1/5) com purpurina dourada + resina (1 demão) + purpurina polvilhada. + reflexo. Colmo face convexa, espécie *Vulgaris Vitatta*.

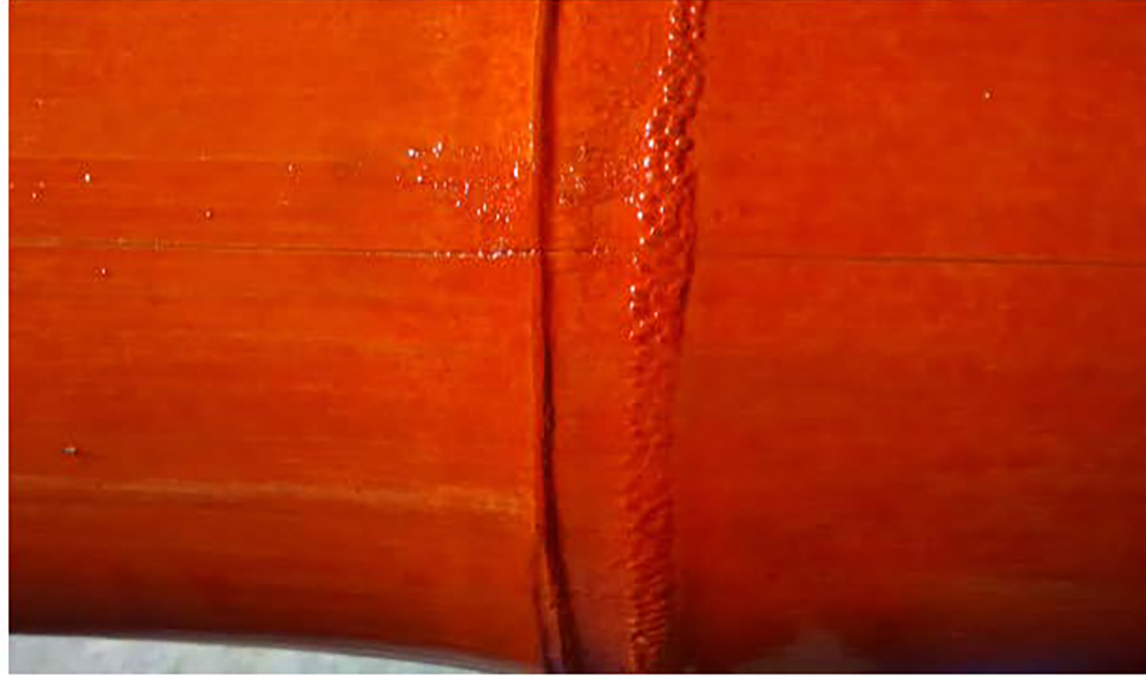
1 demão de PVA diluído (1/5) + 1 demão PVA diluído (1/5) + resina (3 demãos). Colmo face convexa, espécie *Dendrocalamus Giganteus*

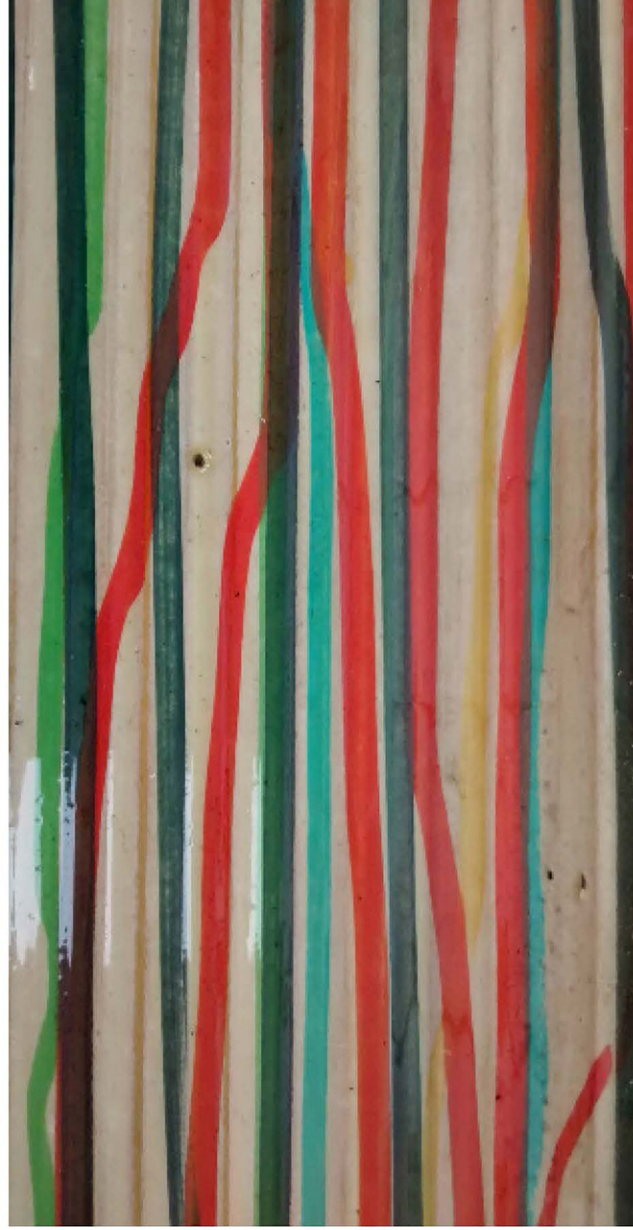
1 demão tinta PVA branca diluída (1/3) + caneta pilot + resina. Colmo face convexa, espécie *Dendrocalamus Giganteus Asper*.

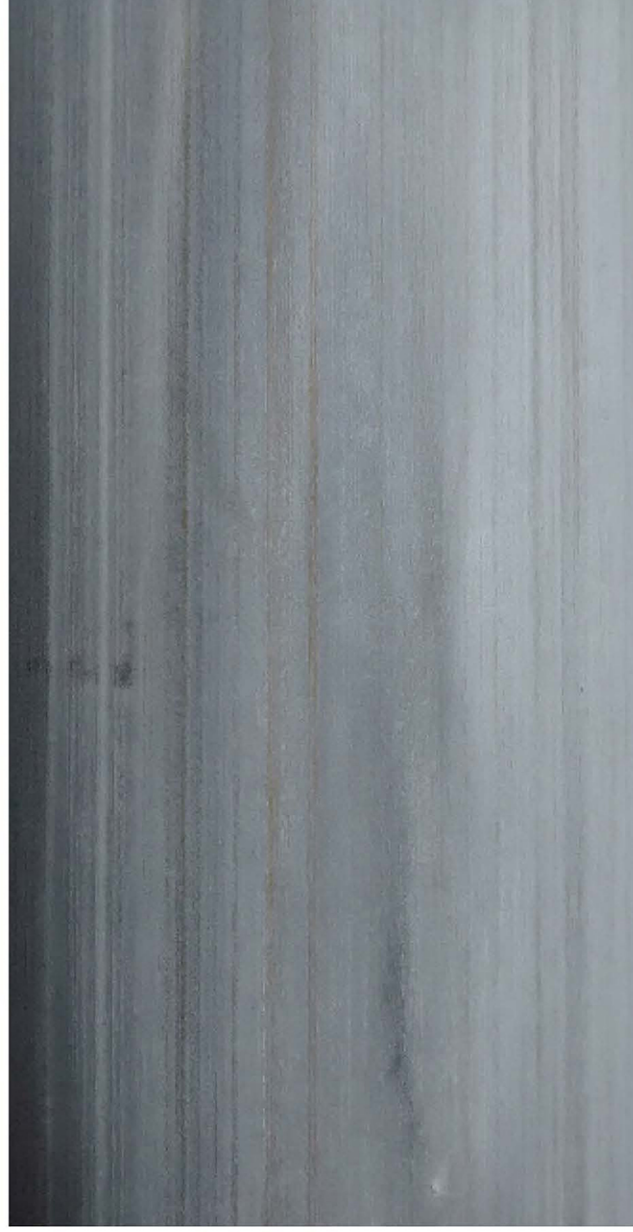
Impregnação com nanquim diluído (1/3), duas demãos. Colmo face côncava, espécie *Dendrocalamus Giganteus* Asper.

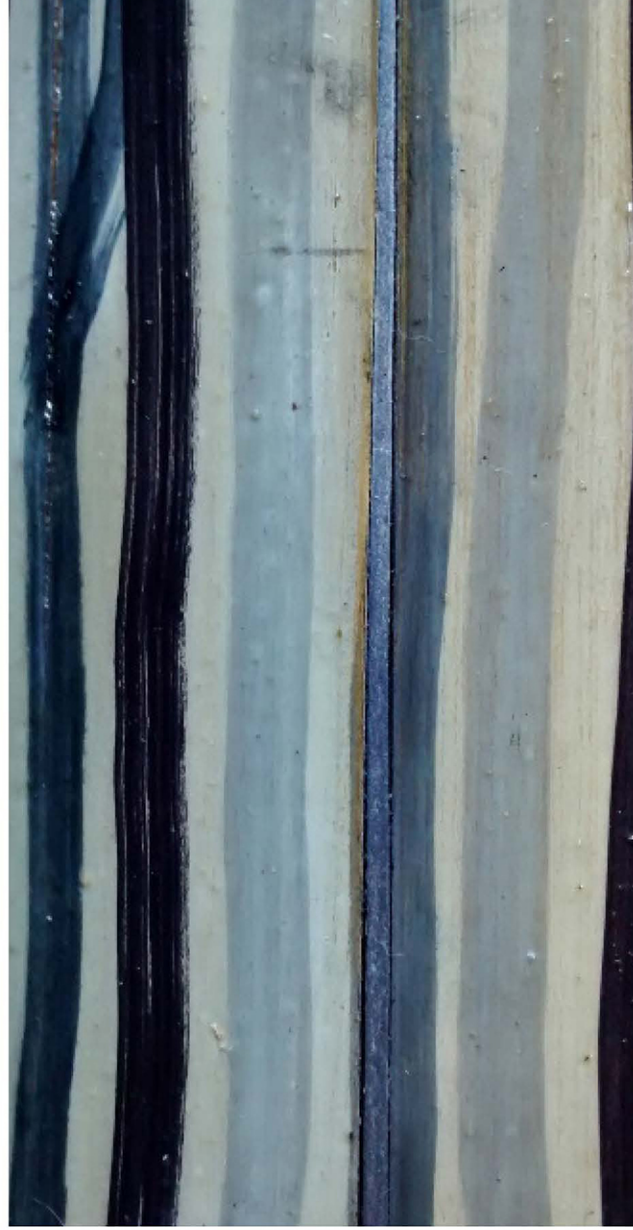
1 demão tinta PVA branca diluída (1/3) + caneta pilot + resina. Colmo face côncava, espécie *Dendrocalamus Giganteus Asper*.

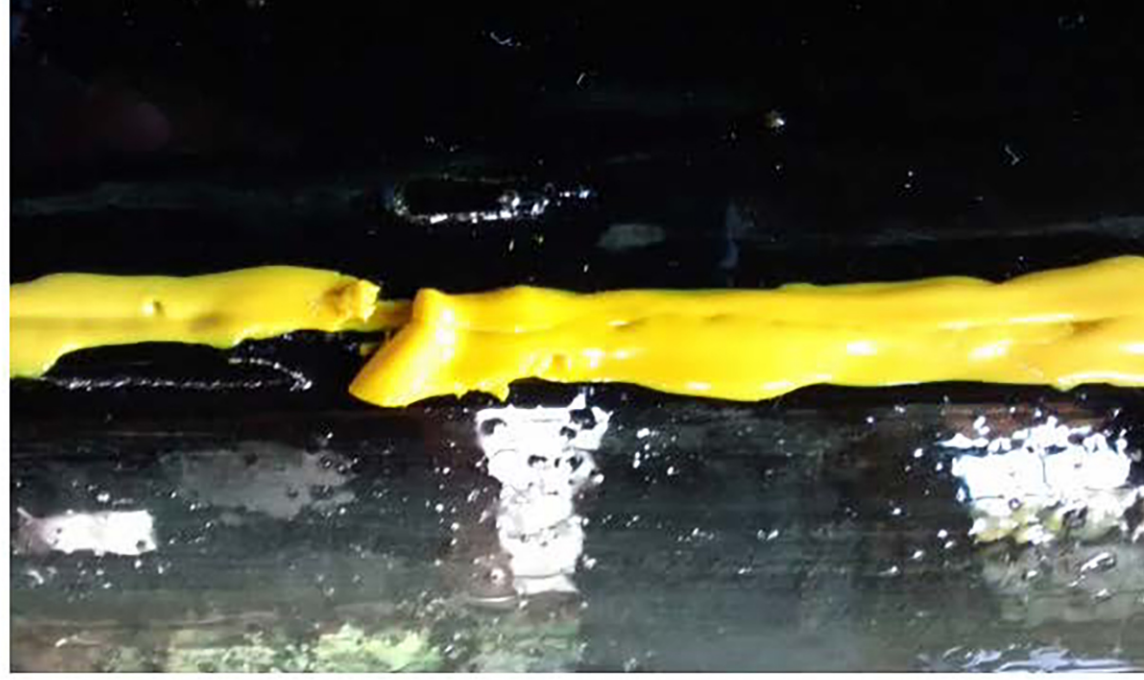
1 demão tinta PVA branca diluída (1/3) + 4 camadas de impregnação de nanquim diluído (1/6) + filete de tinta plástica em bisnaga sobre rachadura longitudinal + resina (1 demão) + reflexo. Colmo face convexa, espécie *Dendrocalamus Giganteus Asper*.

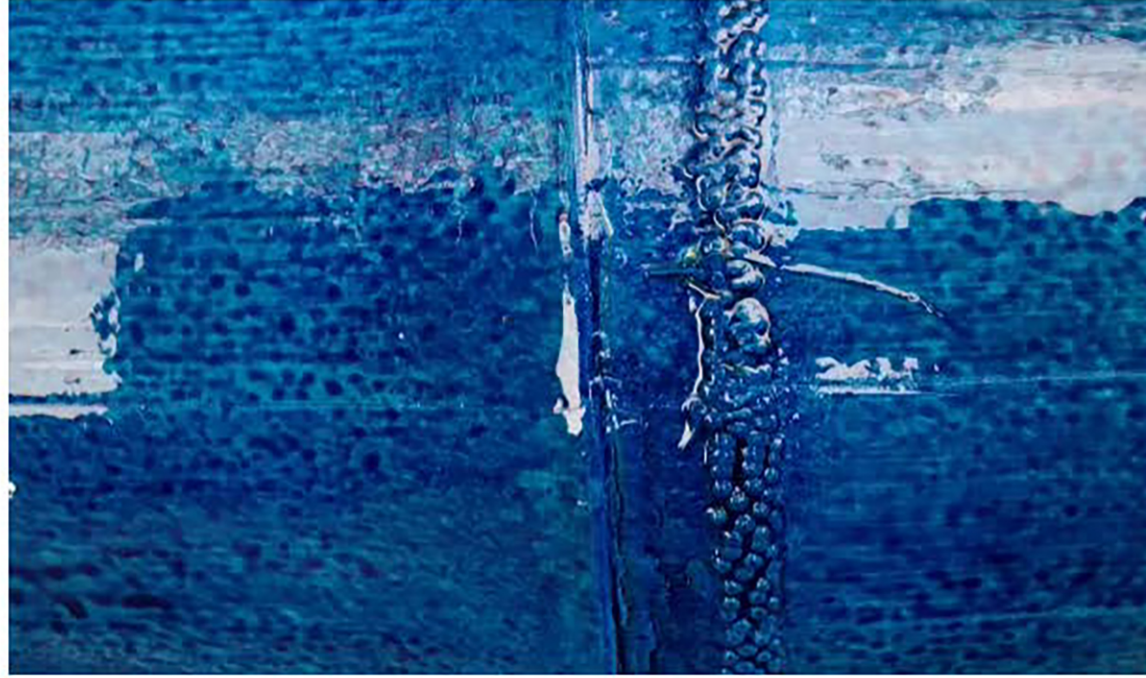
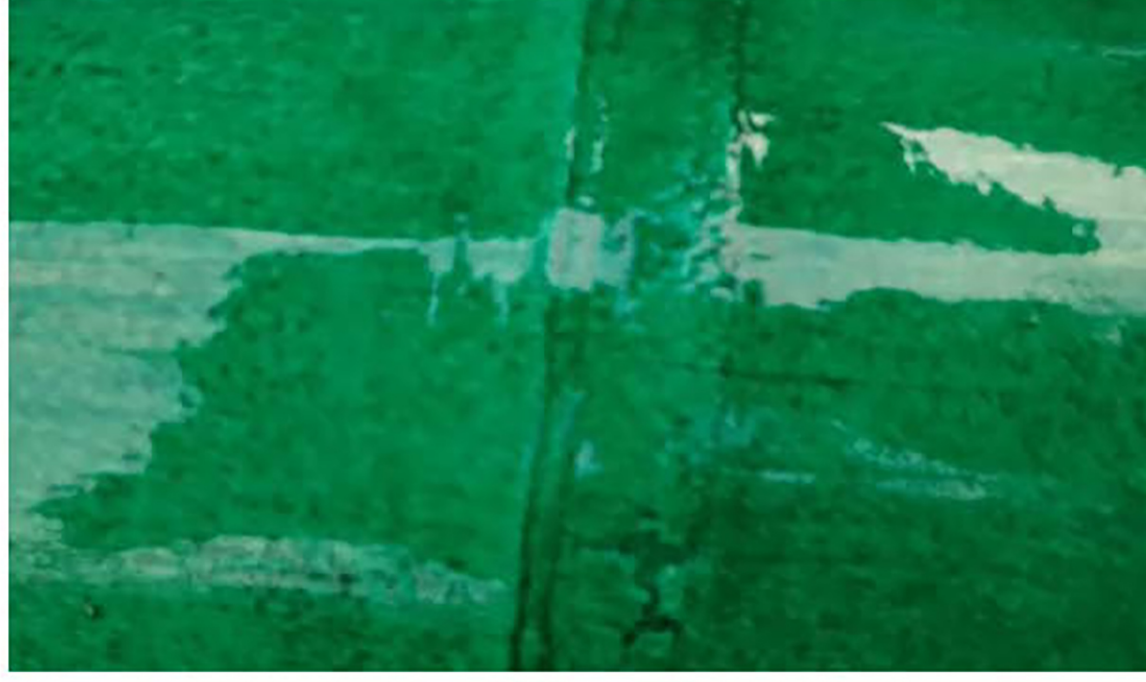
1 demão PVA diluído (1/6) + 1 demão PVA diluído com pigmento óxido líquido (1/4 e 1/20) + resina (3 demãos). Colmo face convexa, espécie *Dendrocalamus Giganteus*. Obs.: o azul é pintado com rolo; o verde com trincha.

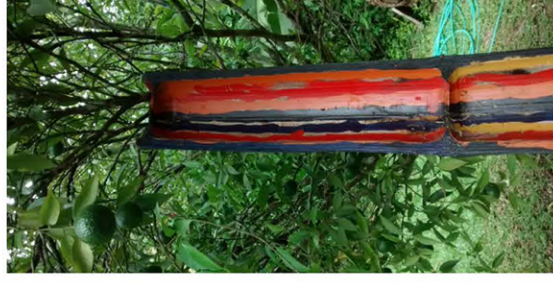
Detalhe, face côncava do colmo de um pedaço de bambu *Dendrocalamus Giganteus* pintado com PVA diluído em água (1/4) + pigmentos óxidos (1/12) + resina poliuretana de mamona (1 demão), deixado ao tempo sob uma árvore desde o final de 2012.

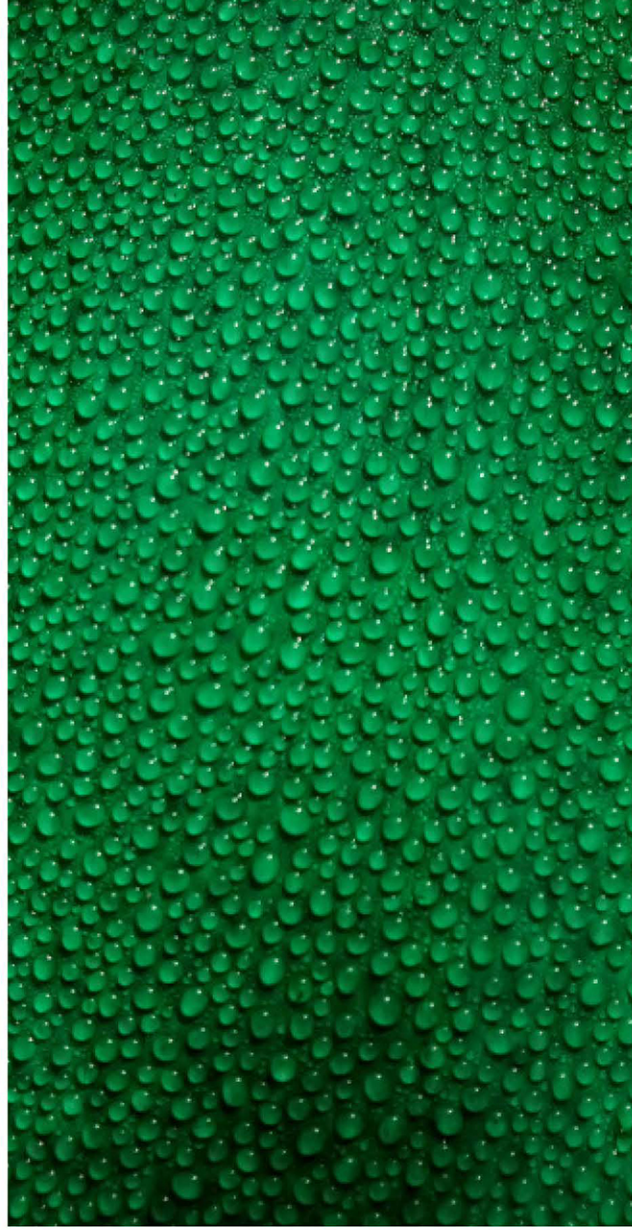
Gotículas de orvalho sobre a superfície da resina poliuretana de mamona registrada às 8h de uma manhã de julho – inverno.

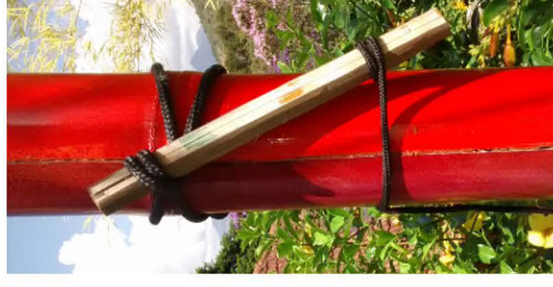
Junção das duas partes do bambu, espécie *Dendrocalamus Giganteus*. Pedacos do colmo rachado e com farpas retiradas são utilizados nos torniquetes – têm grande resistência, são de fácil manejo e excelentes auxiliares na lida com bambus abertos.

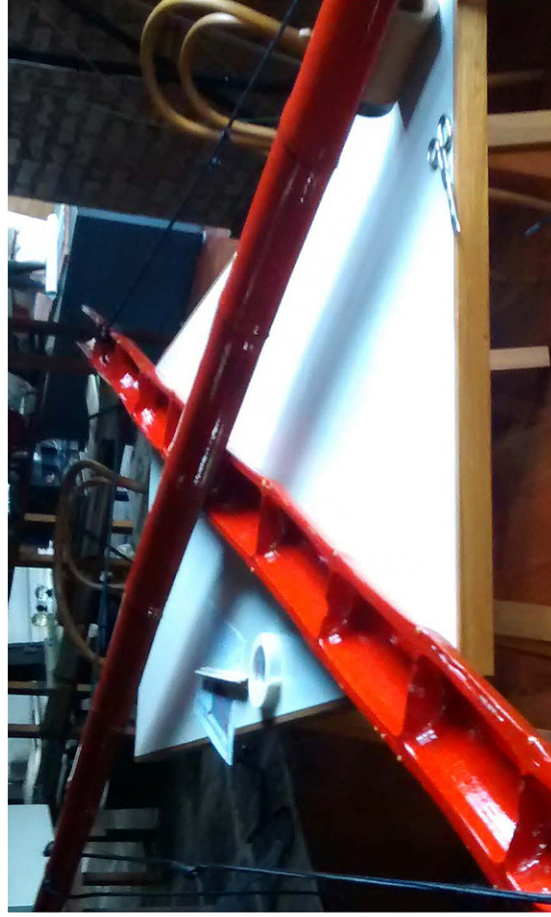
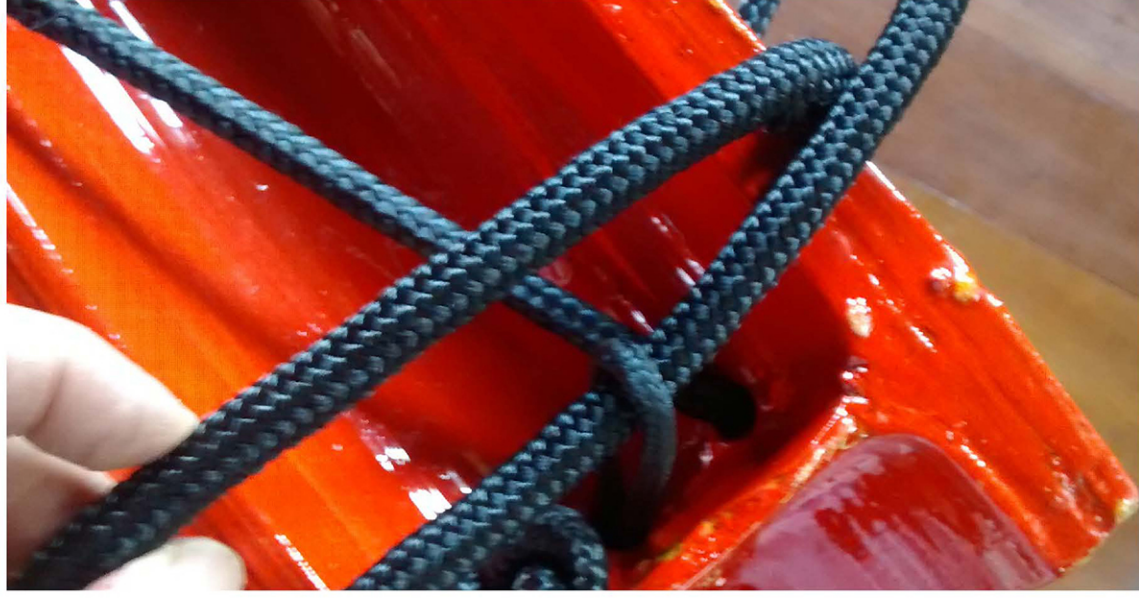
Montagem do protótipo – portão 3.20 m X 1.70 m (altura) – no interior da casa , sobre prancheta de 1.80 X 0.90 m. Amarração com corda de polipropileno, com alma, bitolas 1 cm e 0.6 cm.

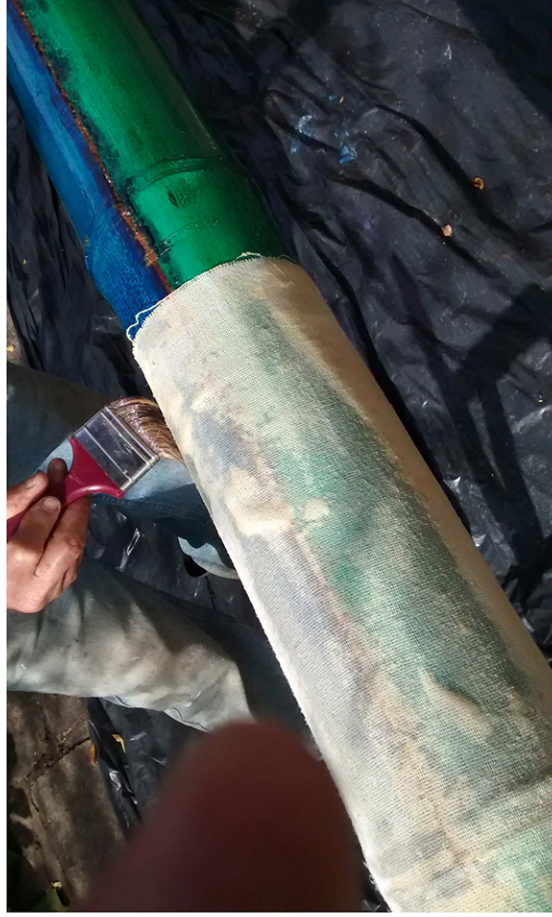
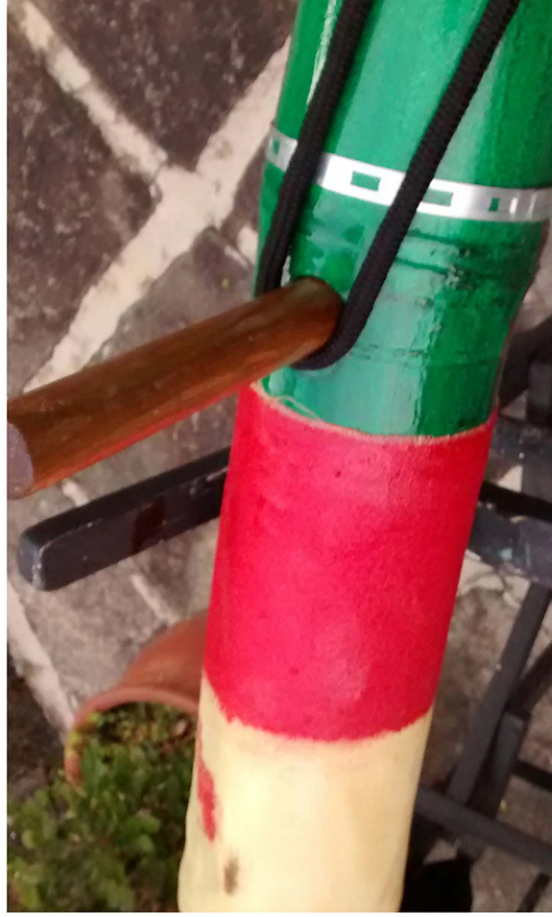
Ações na preparação do poste de sustentação do portão: pano impregnado com resina, encapsulando a base com altura de 1.20 m a ser enterrada no solo, protegida do lençol freático com saco plástico de grossa espessura e isolada do contato com a terra por brita (imagens superior esquerda e inferior direita); as outras imagens mostram aspecto da usinagem e uma vista da haste instalada, destinada à fixação do portão por tensionamento.

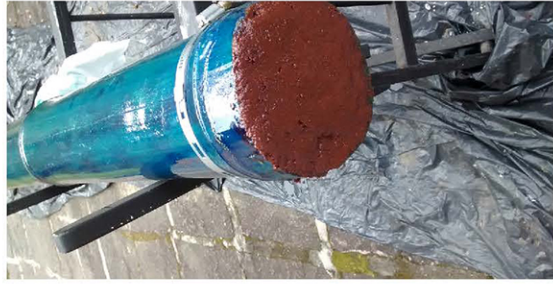
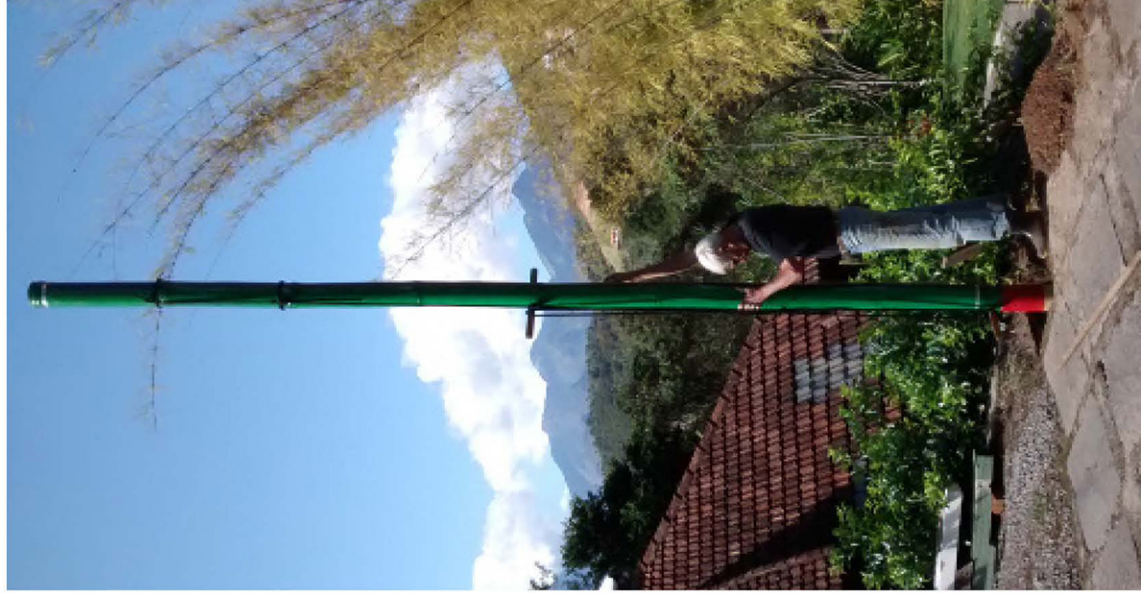
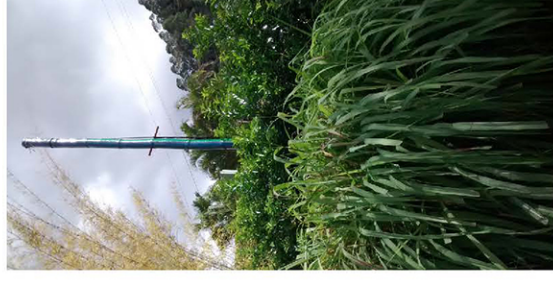
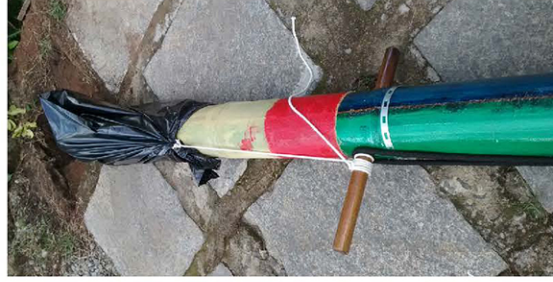
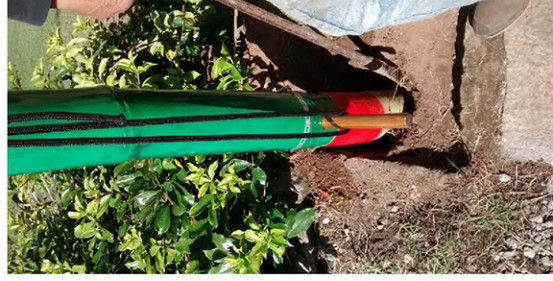
Detalhes da coluna e da instalação. Altura do bambu exposto: 5.00 m. Parte enterrada: 1.20 m. Protegida por encapsulamento com resina + tecido + plástico espesso (proteção a lençol de água), essa parte enterrada não é concretada. A coluna é colocada em prumo e socada no buraco de 25 cm de diâmetro X 1.20 m de profundidade, firmada por brita, em contato direto com a sua superfície + compressão com terra. A foto superior esquerda mostra o topo do bambu com as duas partes reintegradas e coladas com massa de resina + terra seca.

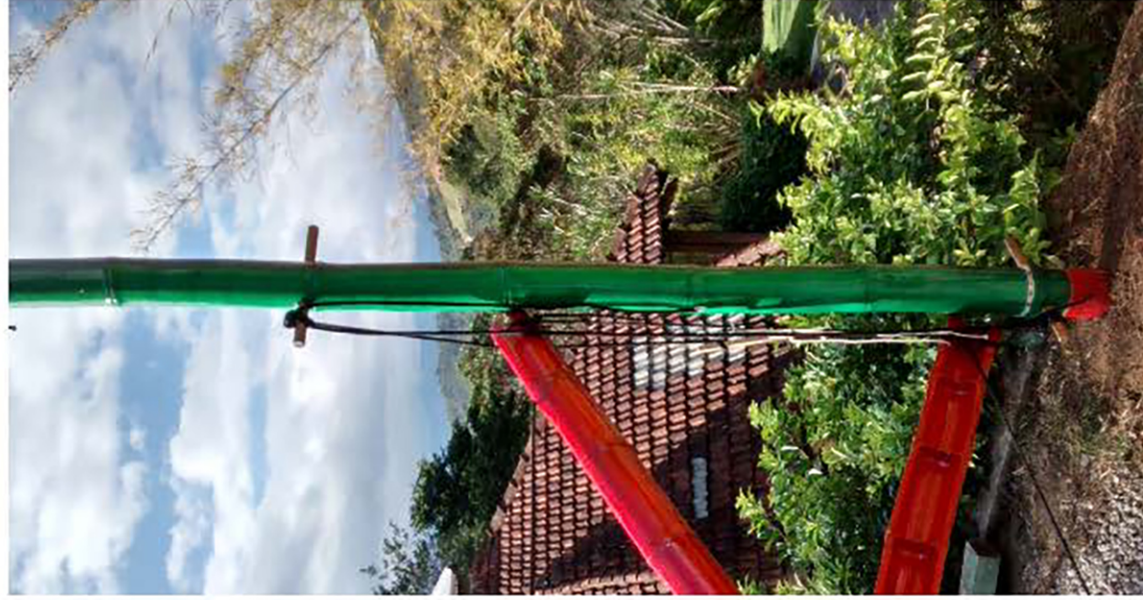
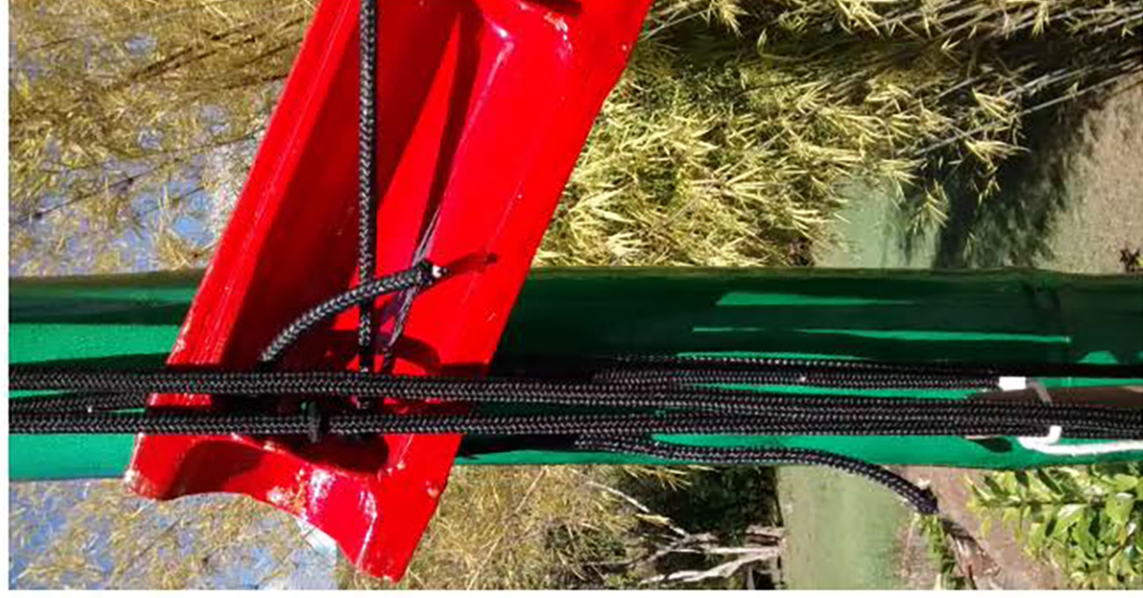
Protótipo, primeira instalação – detalhes.

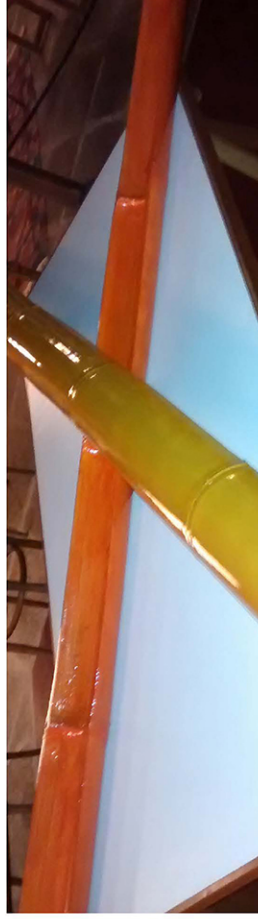
A segunda estrutura feita com bambu *Dendrocalamus Giganteus Asper* (16 cm de diâmetro, em média). Armada, no interior da casa, sobre uma prancheta de 1.80 X 0.90 cm, a estrutura (portão) mede 3.40 m X 2 m (altura). Depois de gabaritada, foi desmontada, remontada no exterior, carregada e instalada por uma só pessoa. A foto à direita registra uma ocorrência de reflexo da face côncava sob iluminação artificial.

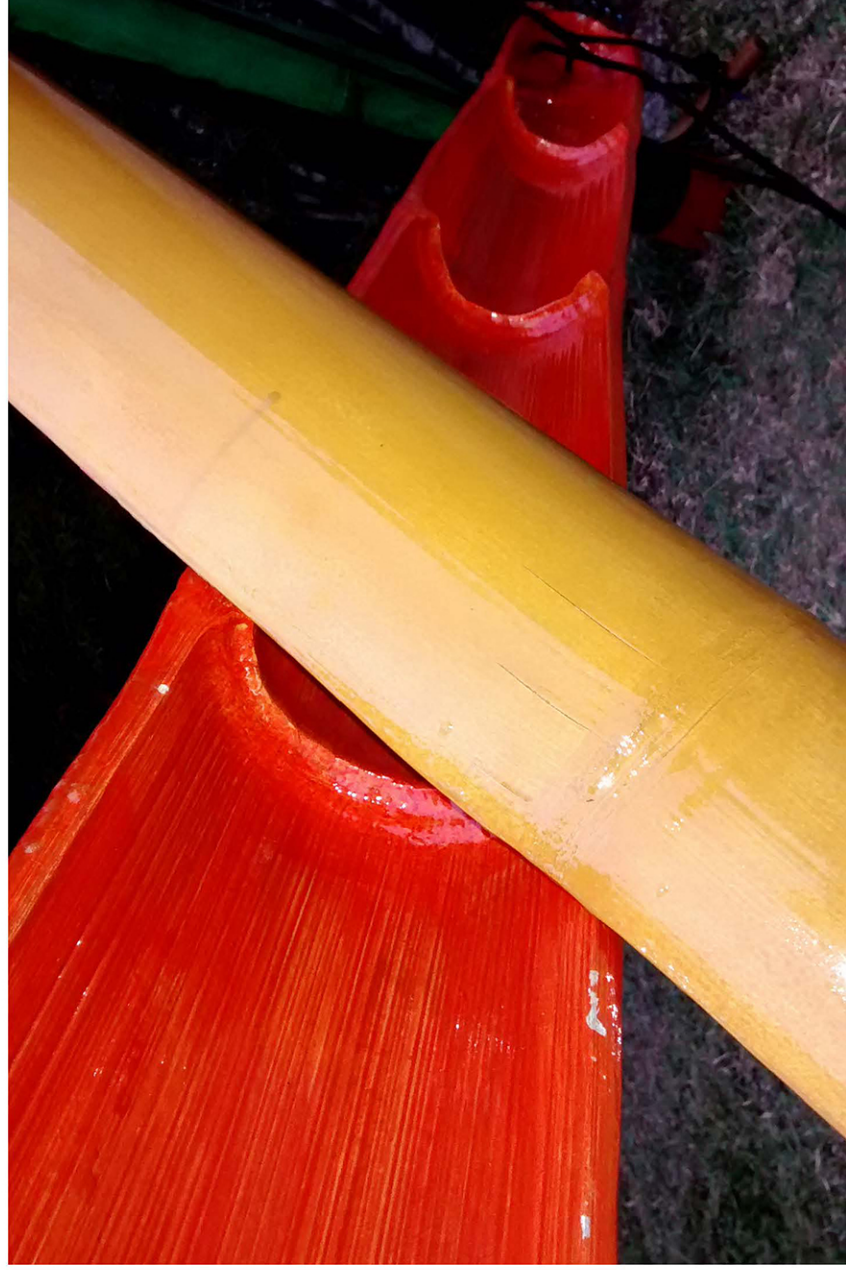
Uma vista da estrutura instalada.

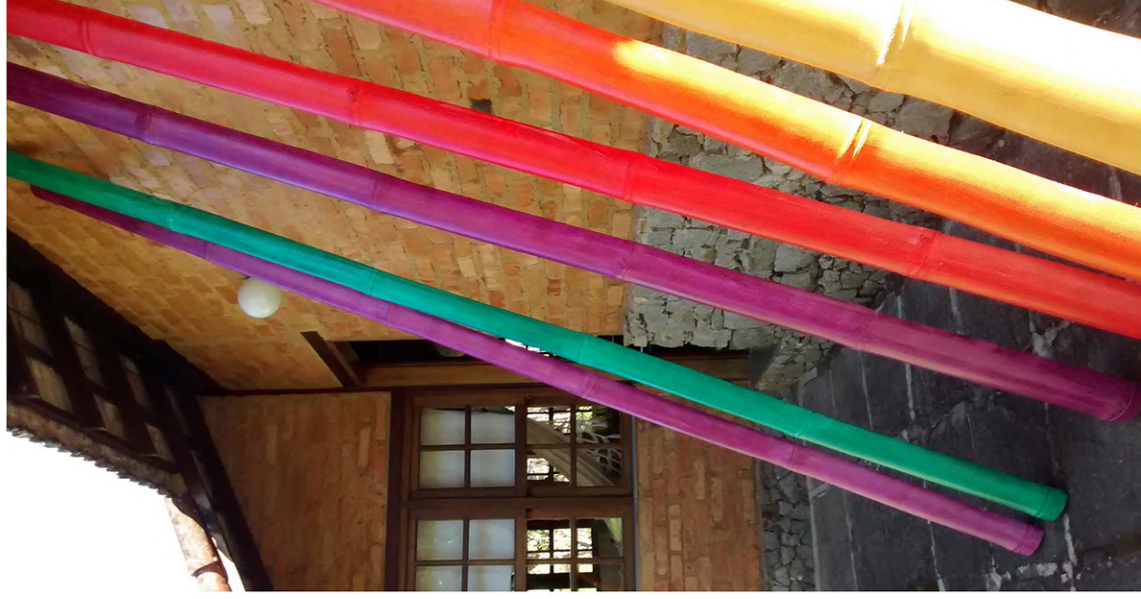
Os três pares de bambus *Dendrocalamus Giganteus* abertos ao meio, pintados e encapsulados, depois reintegrados por encaixe natural, colados e fixados com torniquete, para servirem como batentes do portão e colunas para tensionamento da cobertura de tela tipo *sombrite* instalada na área de estacionamento anexa ao portão.

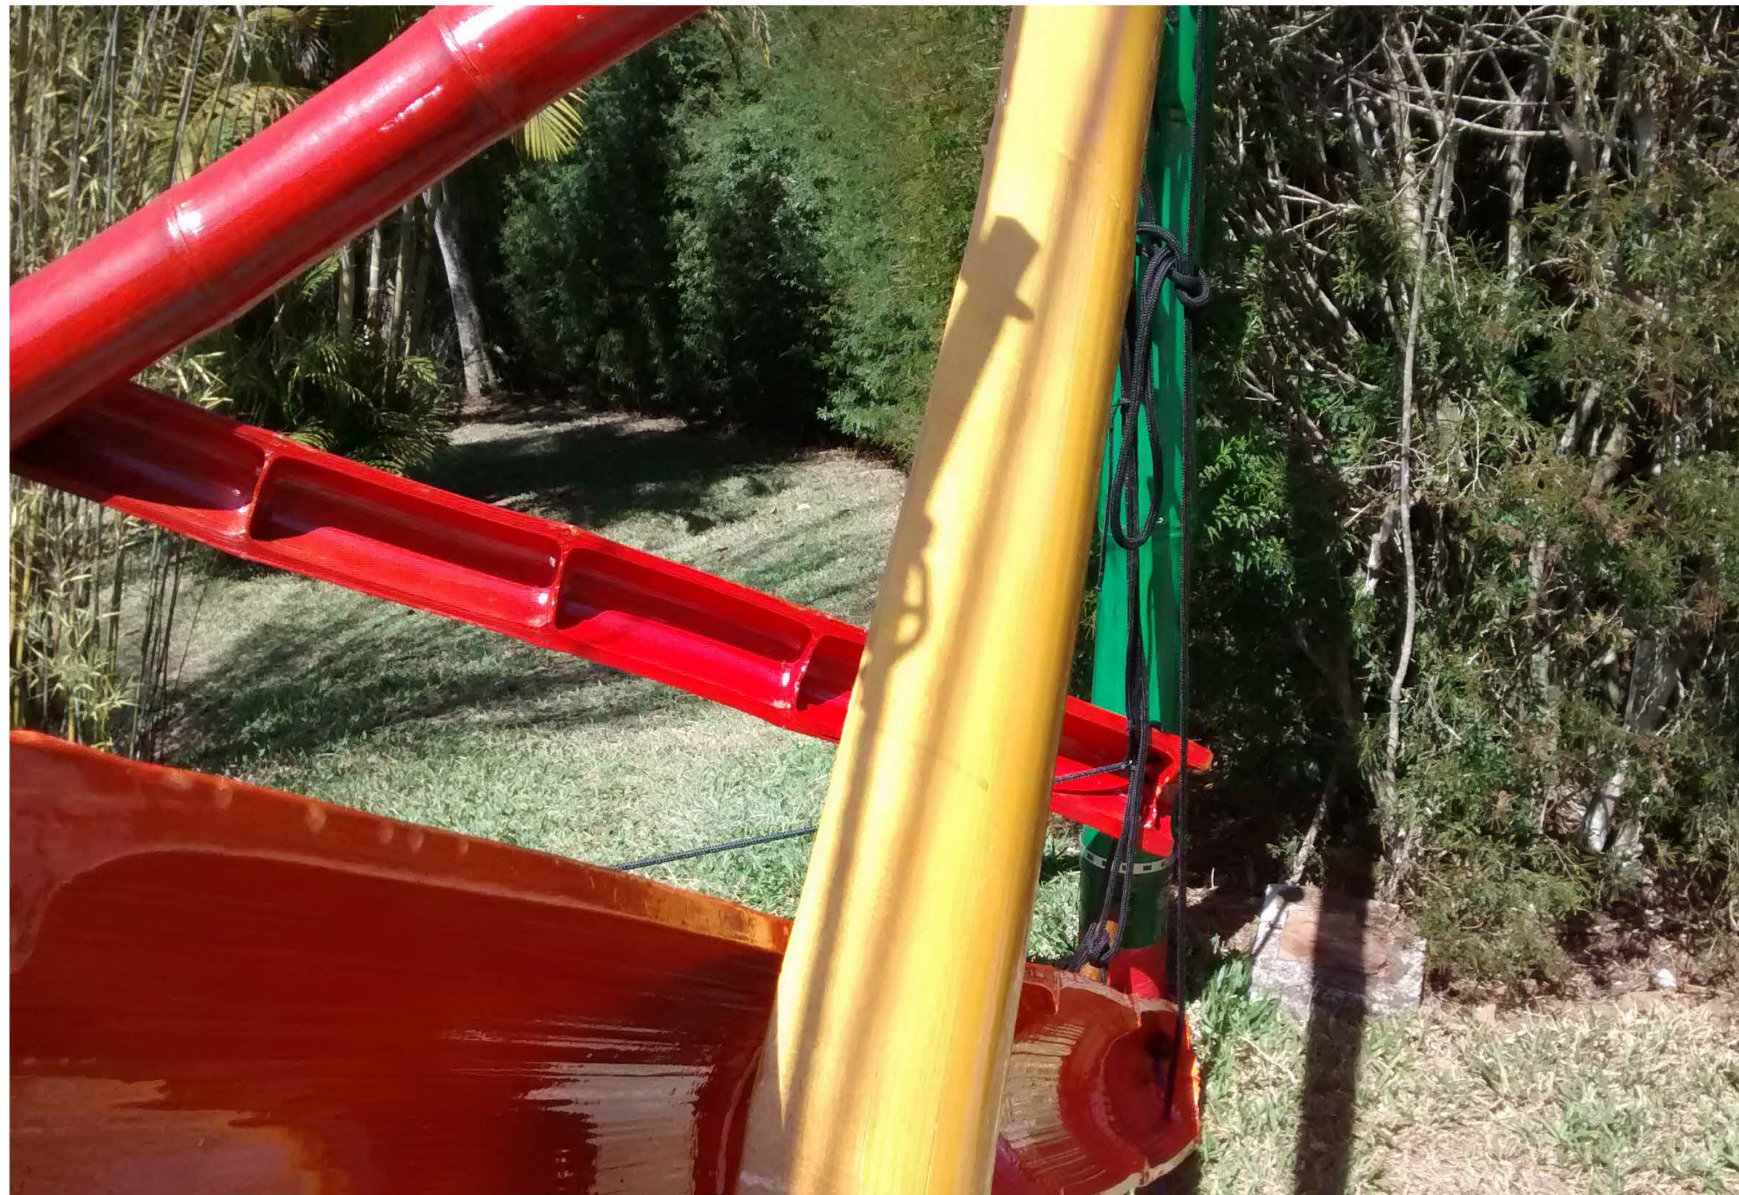
O portão *tensegrity* de *Dendrocalamus Giganteus Asper* (laranja e amarelo) substituindo o protótipo *Giganteus* pintado de vermelho (atrás).

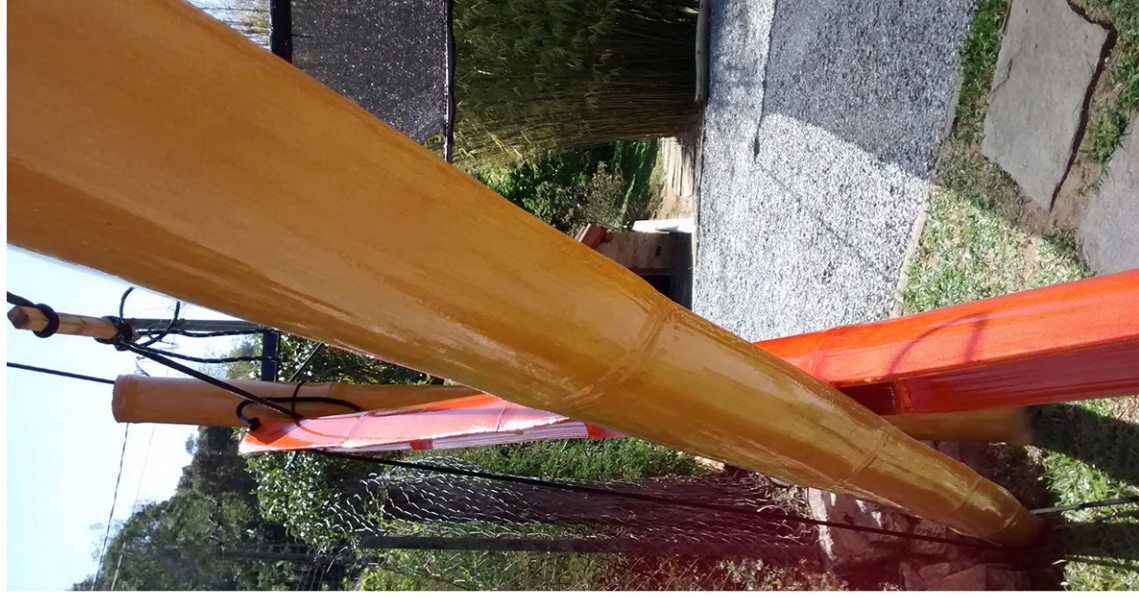
Uma vista da estrutura instalada.

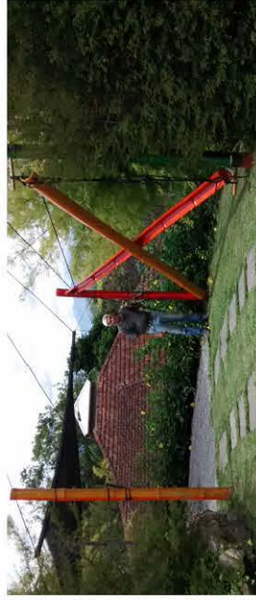
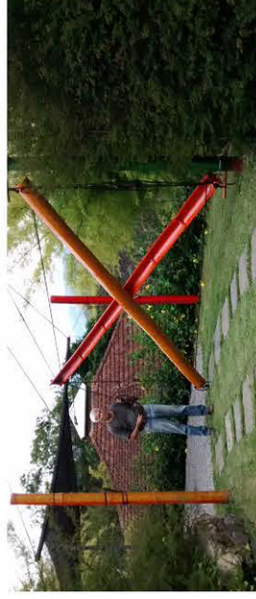
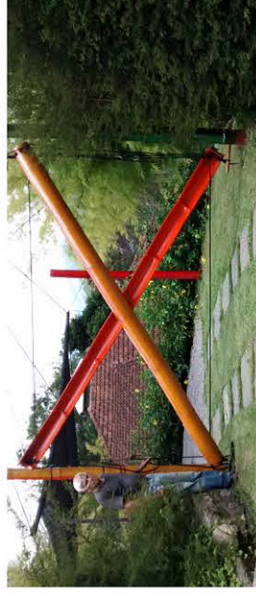
Movimento – três posições: acesso fechado ao jardim, aberto ao carro; acesso aberto; acesso fechado. Flavinho (Flaviano Diniz) – importante colaborador na produção – medindo de altura 1.72 m, ajuda a demonstrar a escala. Medidas aproximadas dos elementos: tensegrity/portão, 3.30 X 2.00 m; colunas, 2.40 m; poste de içamento do portão (escondido pela cerca, à direita), 5.00 m.

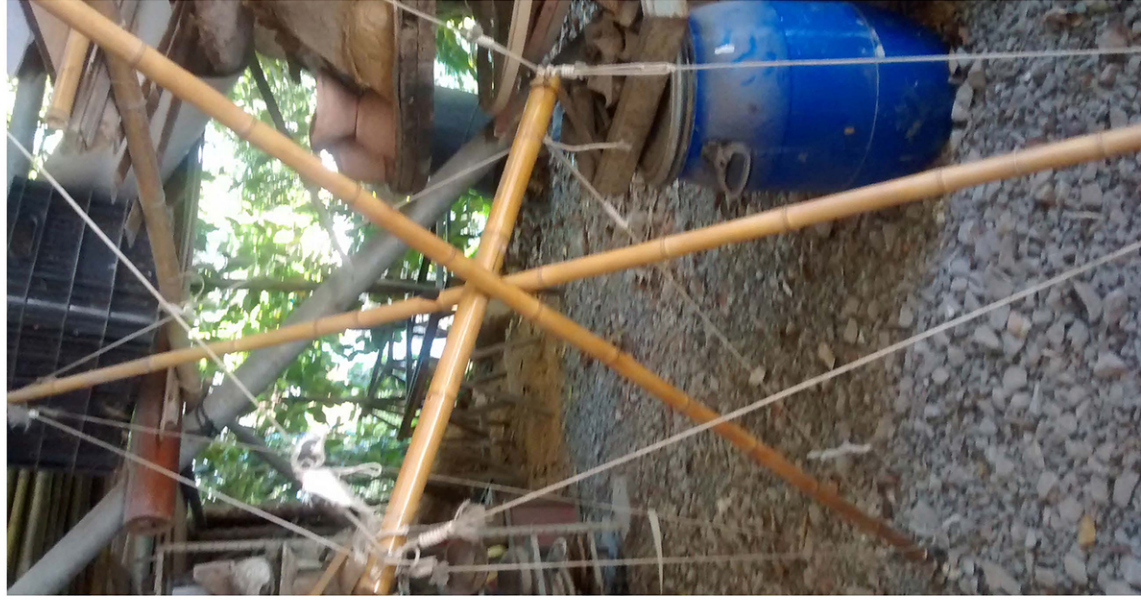
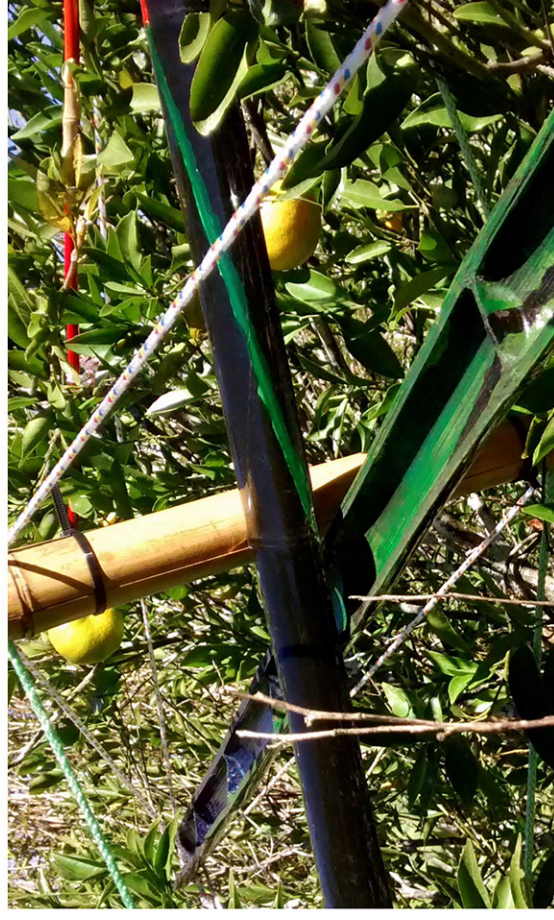
O *tensegrity* casual feito com *Phyllostachys* pela equipe do LILD ao qual se atribuiu a função de portão da entrada do laboratório e inspirou o objeto aplicado na tese. Embora leve e vazio é pontudo, podendo causar embarraços a quem tente atravessá-lo sem destruí-lo, como acontece com os jacus ao se depararem com estruturas jogadas sobre as copas das árvores frutíferas. No jogo das formas, duas funções atribuídas: portão e espantalho.
