## Descrição do local

#### Histórico

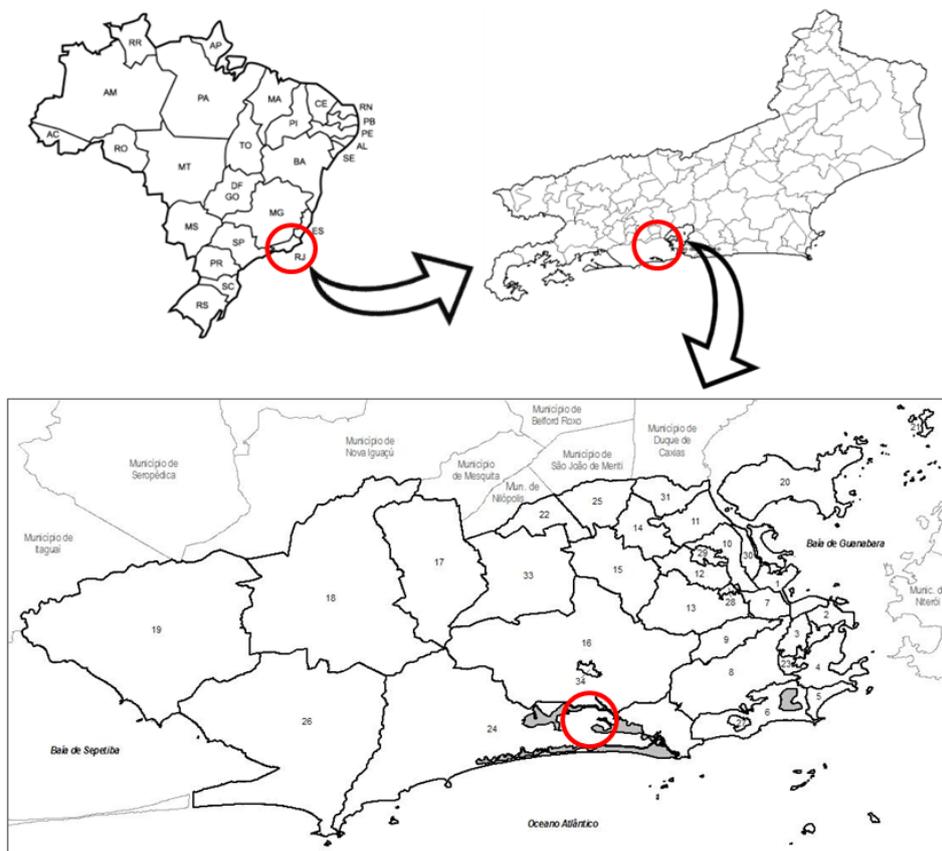
Figura 3.1 – Localização da área em estudo

O terreno objeto da presente dissertação está localizado na Barra da Tijuca, zona oeste do Rio de Janeiro, mais especificamente na região mostrada na figura 3.1. A área em estudo foi descrita por Sandroni (2001).

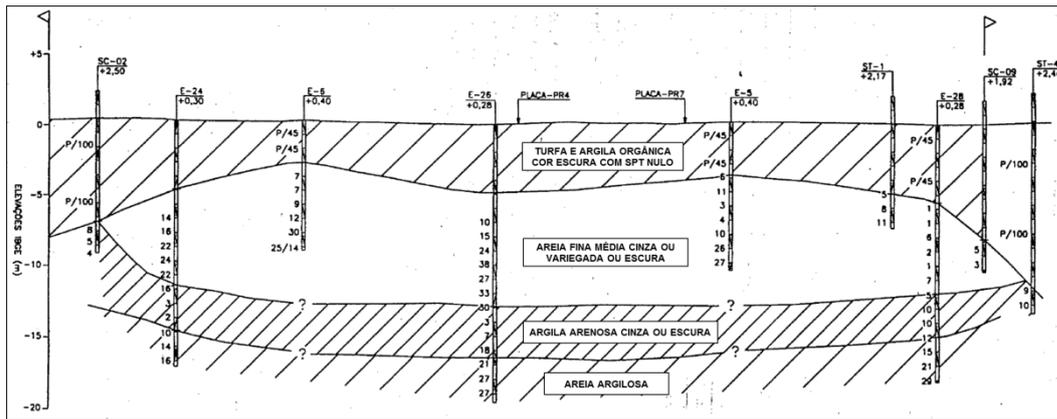
Figura 3.3 – Perfil geotécnico típico

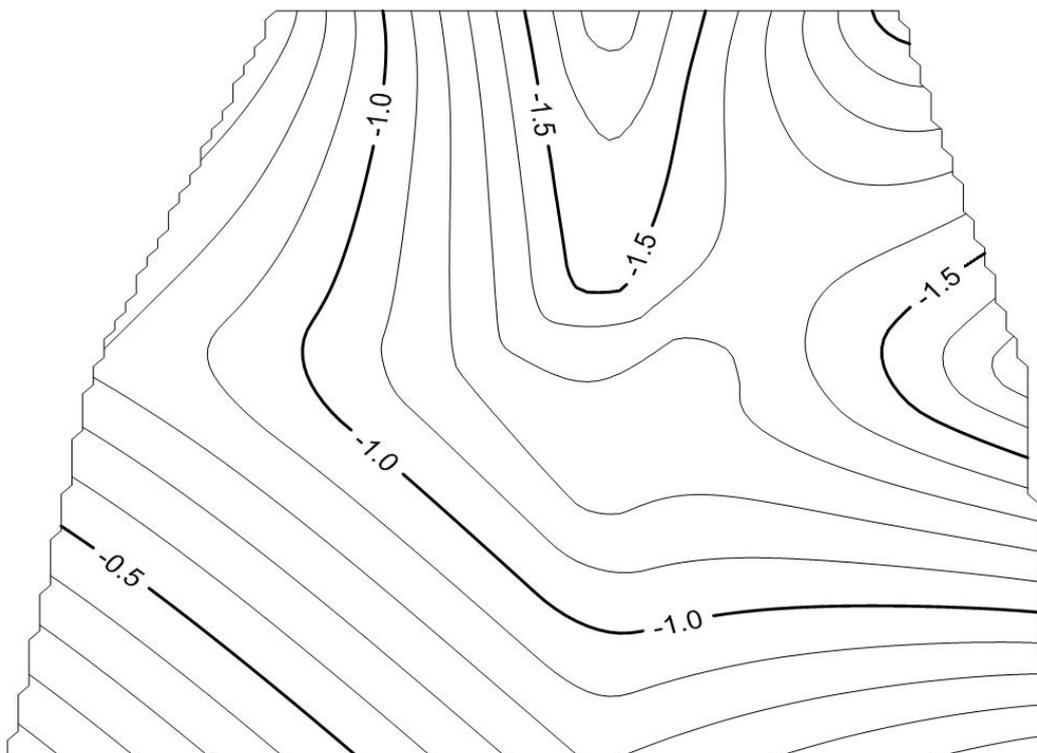
Não se conseguiu na documentação da obra a informação do caimento dado ao pavimento em direção ao sistema de drenagem, mas assume-se que um valor aceitável, considerando as dimensões envolvidas, seja 0,5% (1:50). Logo, com base nesse valor e no projeto de drenagem – do qual se dispunha (Geoprojetos, 1997) –, gerou-se a planialtimetria idealizada do terreno logo após o asfaltamento, situação mostrada na figura 3.4.

Figura 3.4 – Planialtimetria logo após o asfaltamento

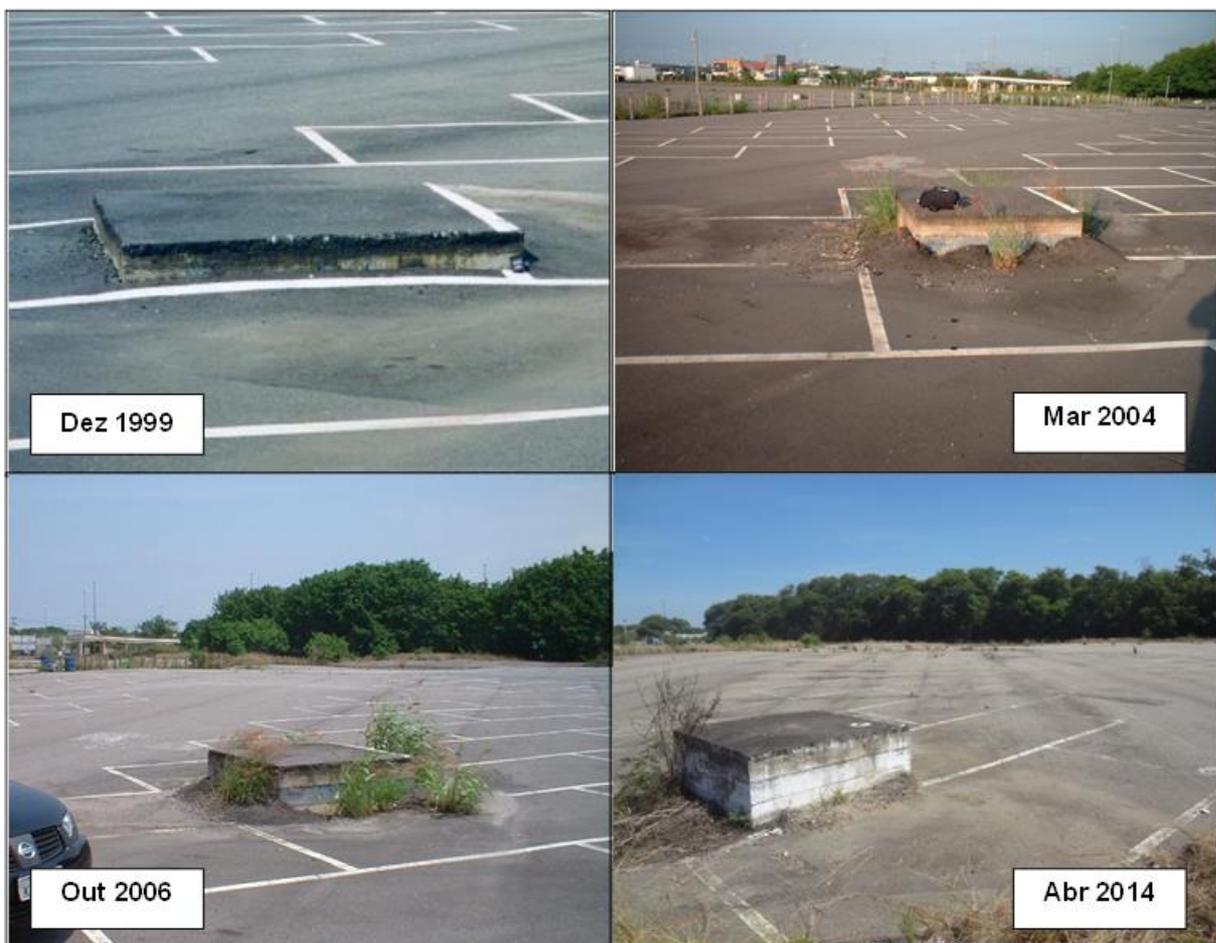
Outras visitas foram feitas ao local posteriormente, e o desnível entre as estruturas estaqueadas e o restante do aterro continuou aumentando, conforme pode-se observar na sequência de fotos da figura 3.5. Em cada uma dessas ocasiões o desnível na caixa foi medido com trena, e os valores são os da tabela 3.1.

Figura 3.5 – Evolução dos recalques no entorno de uma caixa estaqueada

Tabela 3.1 – Desníveis medidos com trena

Data da medição	Desnível (cm)
09 NOV 2000	28
26 MAR 2004	50
04 OUT 2006	55
05 MAR 2013	62

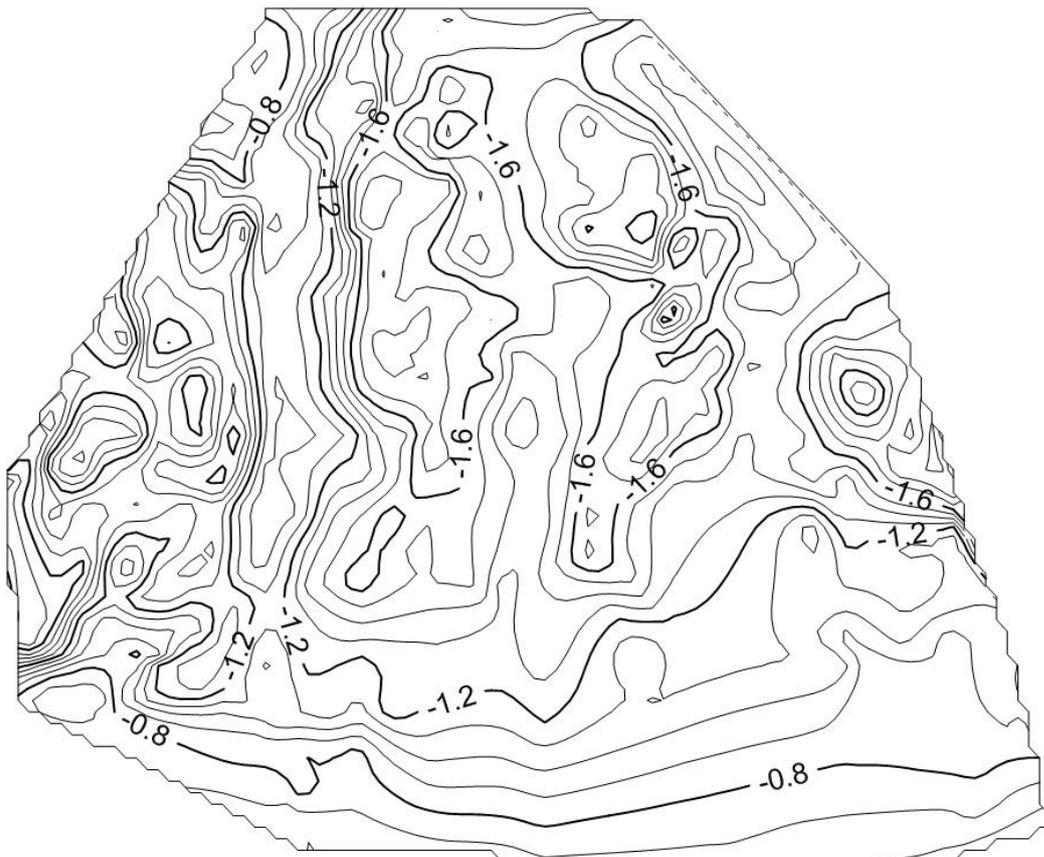
Com maior ou menor intensidade, todo o pátio de estacionamento sofreu recalques após o asfaltamento, e a diferença de magnitude desse recalque em cada ponto provocou acentuadas ondulações no terreno. Para que se pudesse quantificar a extensão das depressões formadas, conseguiu-se uma equipe de topografia para proceder a um levantamento planialtimétrico no local. O resultado desse trabalho pode ser visto na figura 3.6, onde as curvas de nível possuem equidistância vertical de 10 cm.

Figura 3.6 – Situação planialtimétrica do terreno em 2013

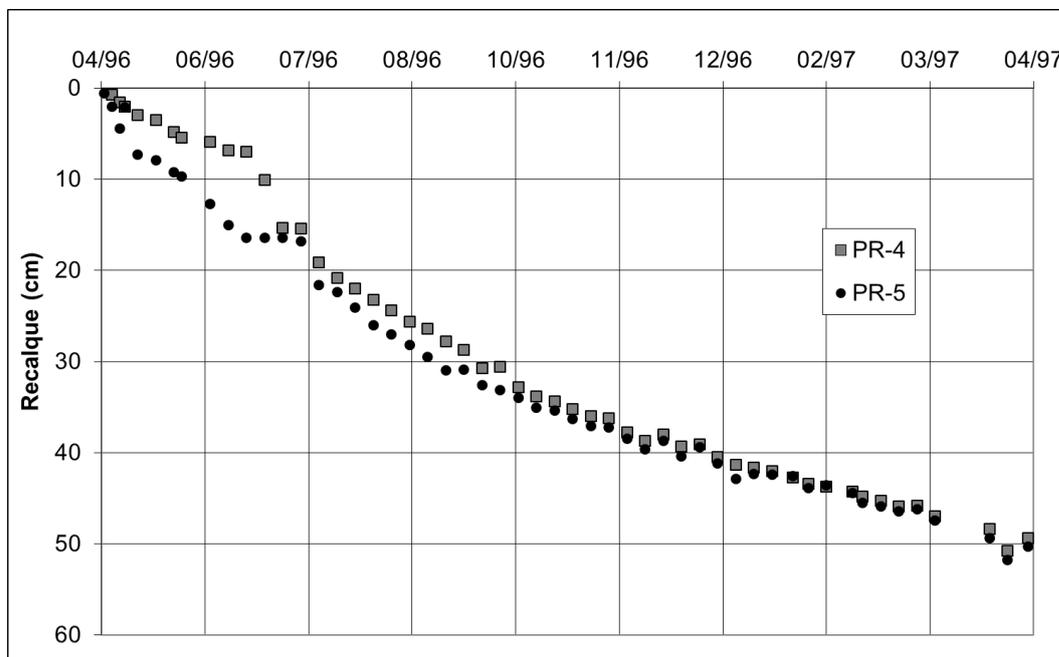
Logo, as únicas informações de recalque que podem ser aproveitadas no presente trabalho são as fornecidas pelas placas PR-4 e PR-5. Os recalques ali medidos no período aproximado de um ano são apresentados na figura 3.8.

Figura 3.8 – Leituras das placas de recalque

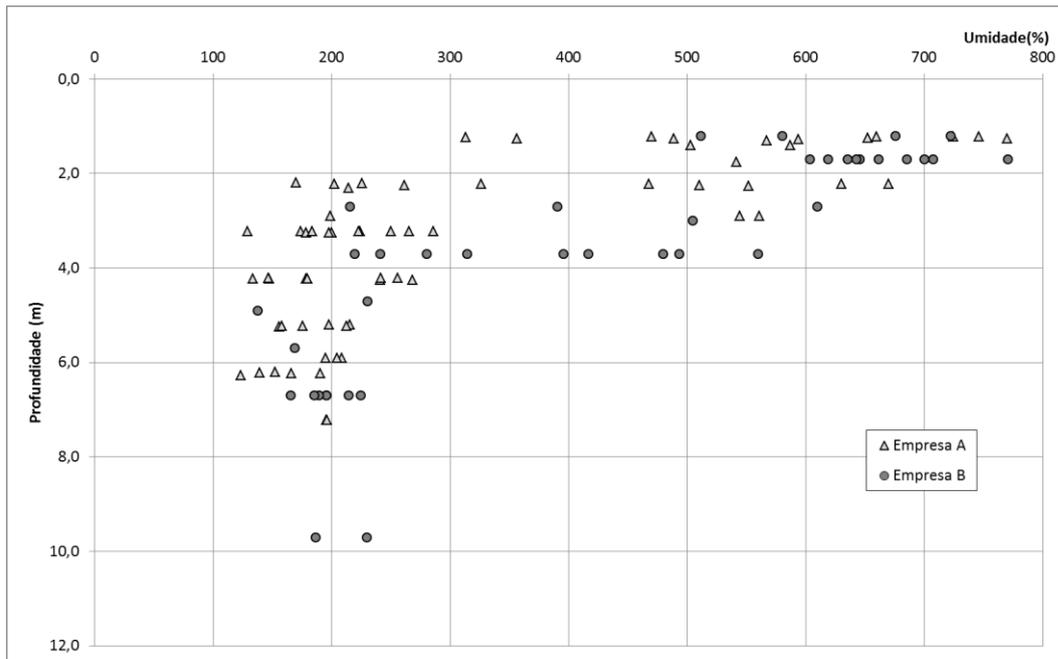
Os ensaios de sondagem com SPT, cujas posições podem ser vistas na figura 3.2, foram executados com medição da umidade natural do material coletado do bico do amostrador. A partir dos valores obtidos, pode-se plotar a curva de distribuição da umidade em função da profundidade (figura 3.9).

Figura 3.9 – Perfil de umidades obtidas de sondagens

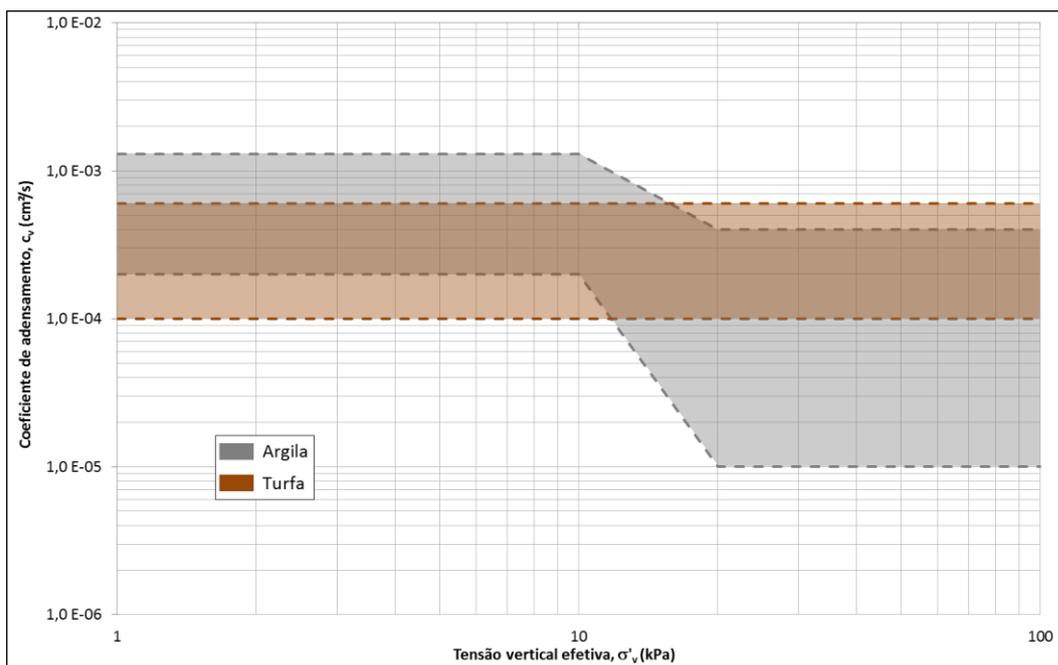
Sandroni (2001) expõe, ainda, que ensaios de adensamento convencionais realizados em amostras tipo Shelby com 3” apresentaram os seguintes valores de coeficiente de adensamento: (a) para a parte turfosa mais perto da superfície, com umidades na faixa de 500% a 600%,  $c_v = 1$  a  $6 \times 10^{-4}$  cm<sup>2</sup>/s, independentemente do nível de tensões; (b) para a parte argilosa mais profunda, com umidade na faixa de 200% a 270%,  $c_v = 2$  a  $13 \times 10^{-4}$  cm<sup>2</sup>/s na recompressão e  $c_v = 0,1$  a  $4 \times 10^{-4}$  cm<sup>2</sup>/s na compressão virgem. Esses valores são mostrados na figura 3.10.

Figura 3.10 – Variação dos coeficientes de adensamento

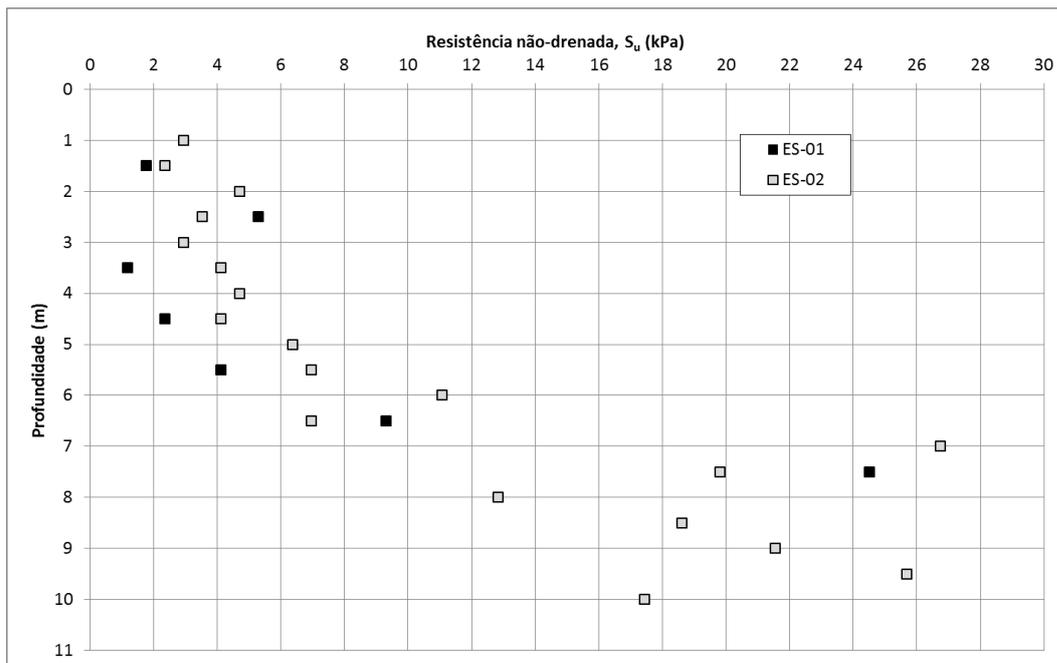
Em verticais ao lado dos furos ES-01 e ES-02, foram executados ensaios de palheta de campo (vane borer), sendo os resultados apresentados na figura 3.11:

Figura 3.11 – Resistência não drenada obtida por ensaios de palheta

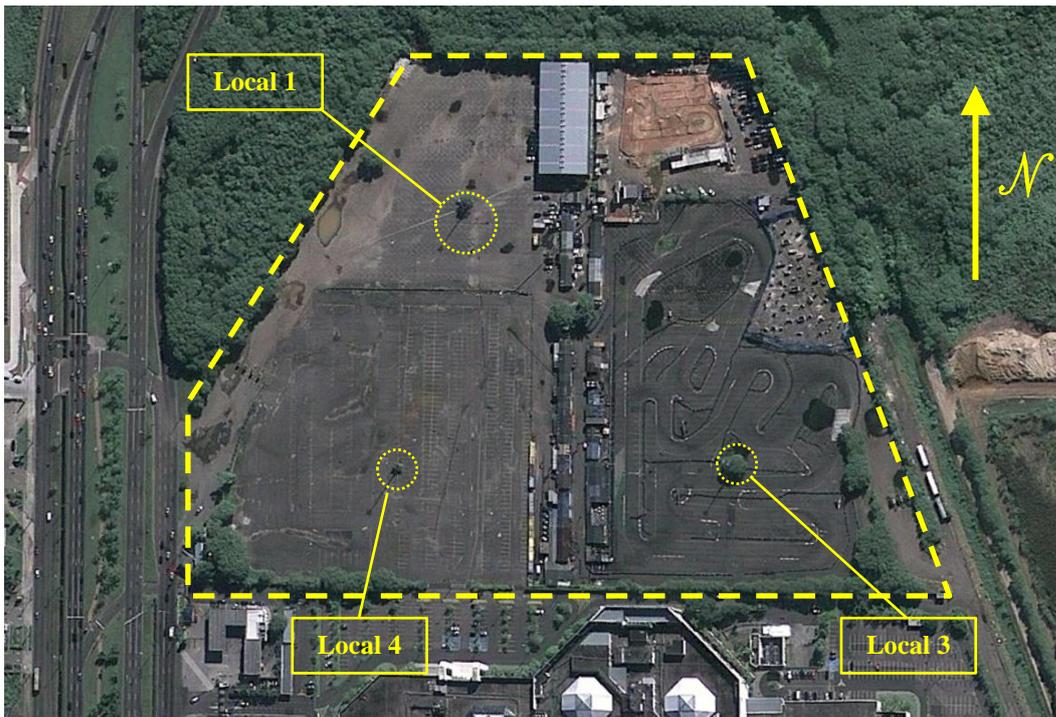
Pela facilidade de acesso ao pátio, já que o estacionamento encontrava-se desativado, decidiu-se instalar benchmarks e marcos também em outros dois pontos do terreno, para que os recalques fossem acompanhados a título de comparação. Esses locais serão chamados de **Local 3** (torre 3) e **Local 4** (torre 4). A figura 3.12 mostra uma imagem de satélite indicando a posição de cada um dos locais citados, e a figura 3.13 evidencia a magnitude dos recalques ocorridos após o asfaltamento.

Figura 3.12 – Definição dos locais de estudo

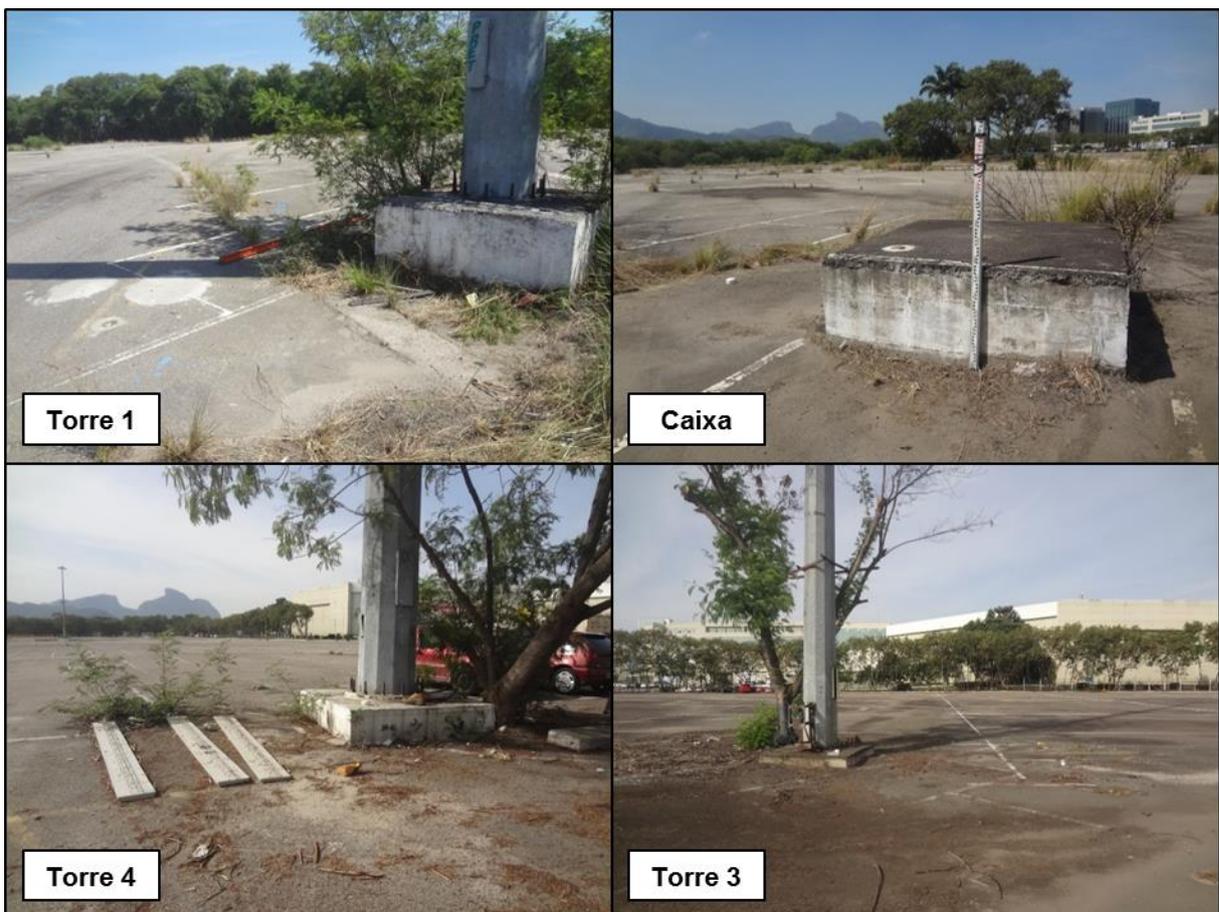
Figura 3.13 – Desnível entre estruturas estaqueadas e o aterro após o asfaltamento

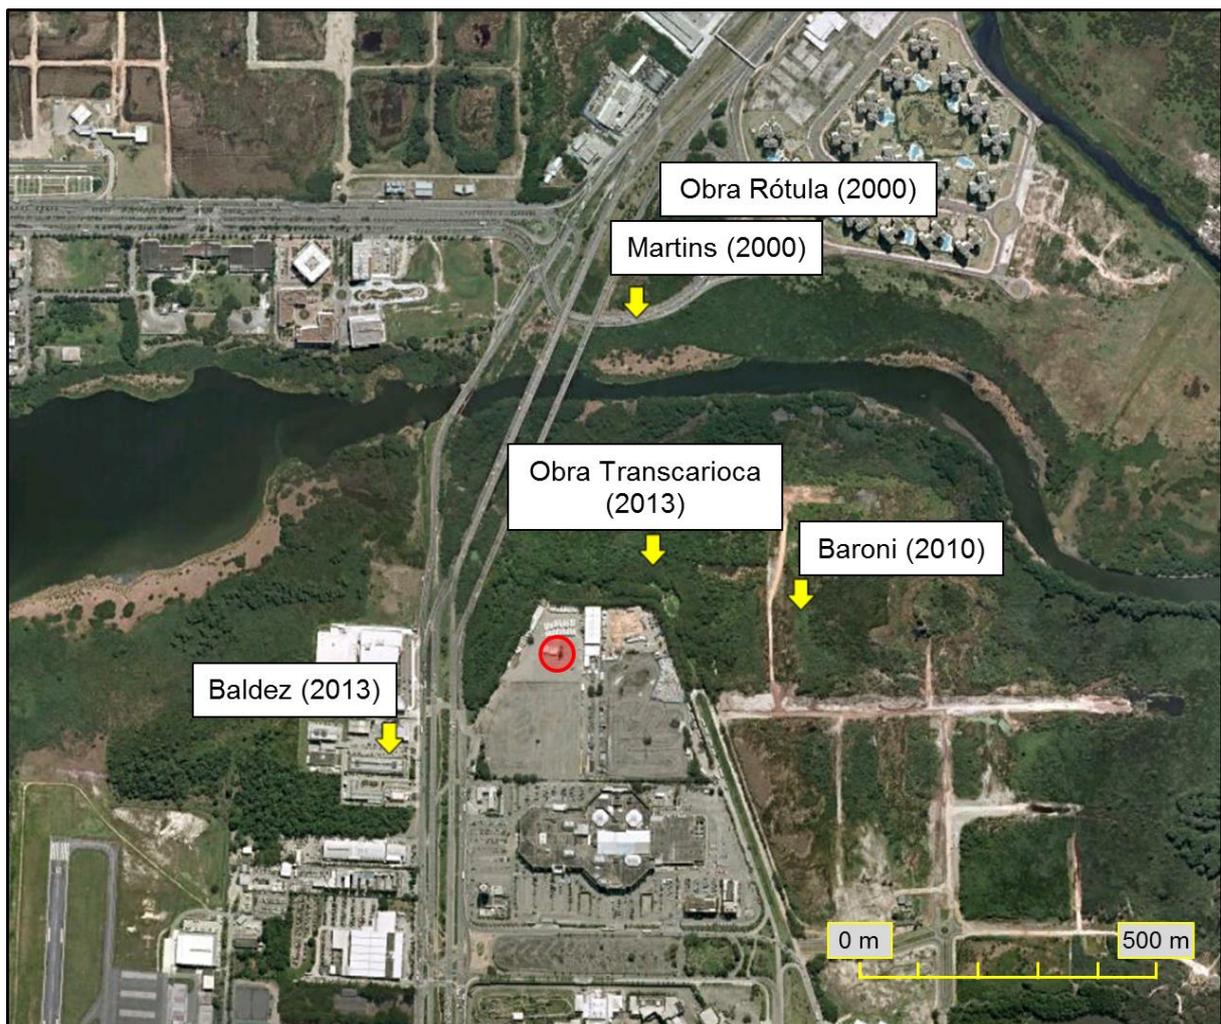
Tendo em vista a pequena quantidade de ensaios disponíveis no solo virgem da área em estudo e, ainda, a pouca informação sobre as condições de execução desses ensaios, fez-se valer de ensaios de campo e laboratório executados em terrenos vizinhos para que os mesmos servissem como comparação para os parâmetros apresentados nos itens anteriores. A figura 3.14 apresenta esses locais e as respectivas pesquisas lá realizadas.

Figura 3.14 – Localização dos ensaios disponíveis em terrenos vizinhos

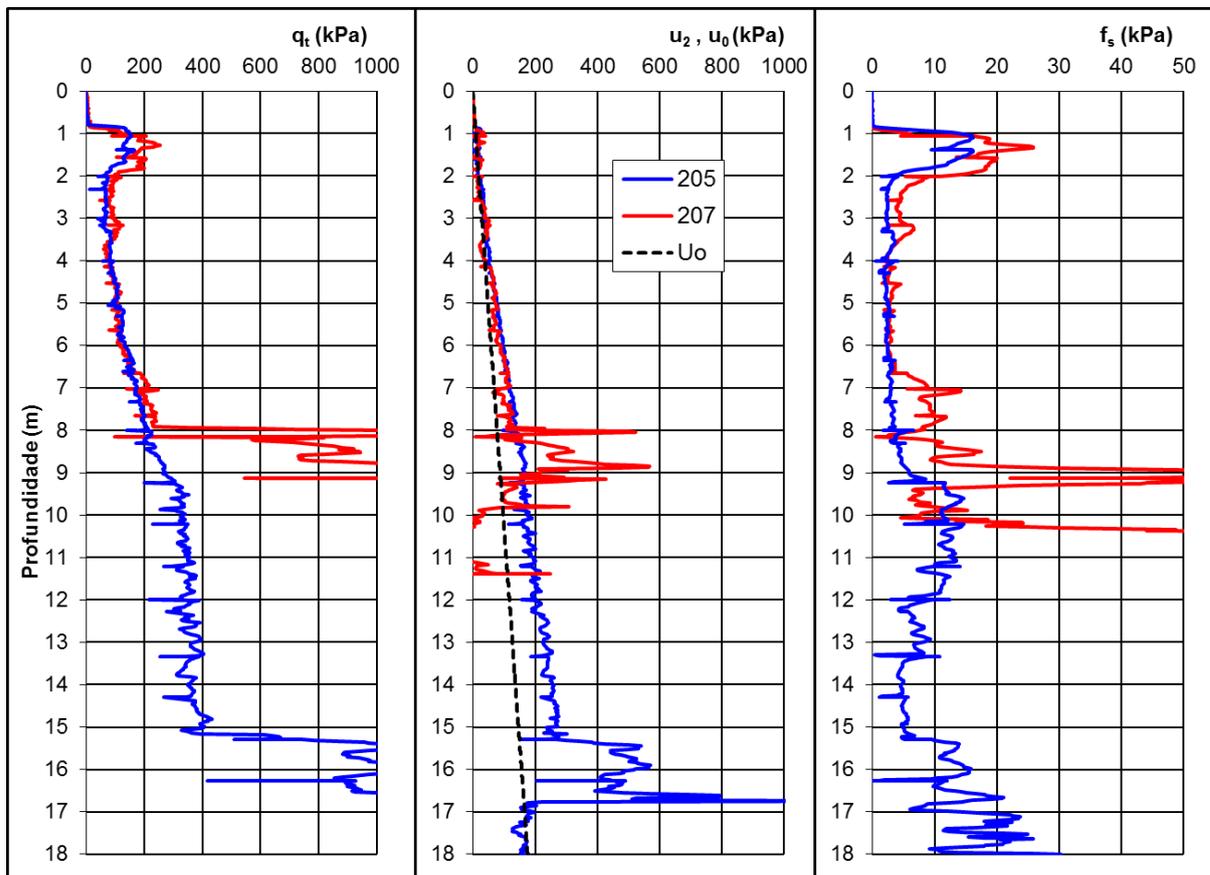
Figura 3.15 – Ensaio de piezocone obtidos na obra da Rótula (2000)

Das investigações de campo realizadas estão disponíveis ensaios de palheta, piezocone (uma vertical com 6 ensaios de dissipação) e sonda piezométrica (8 ensaios de dissipação) de Baroni (2010), duas verticais de piezocone (com um ensaio de dissipação) executadas na obra da Transcarioca (2013) e duas verticais de piezocone (com 1 ensaio de dissipação) e duas verticais de umidade retirada de

sondagens executadas na obra da Rótula da Barra (Rótula, 2000). As figuras 3.15 a 3.20 apresentam esses ensaios, que serão analisados em detalhes no capítulo 7.

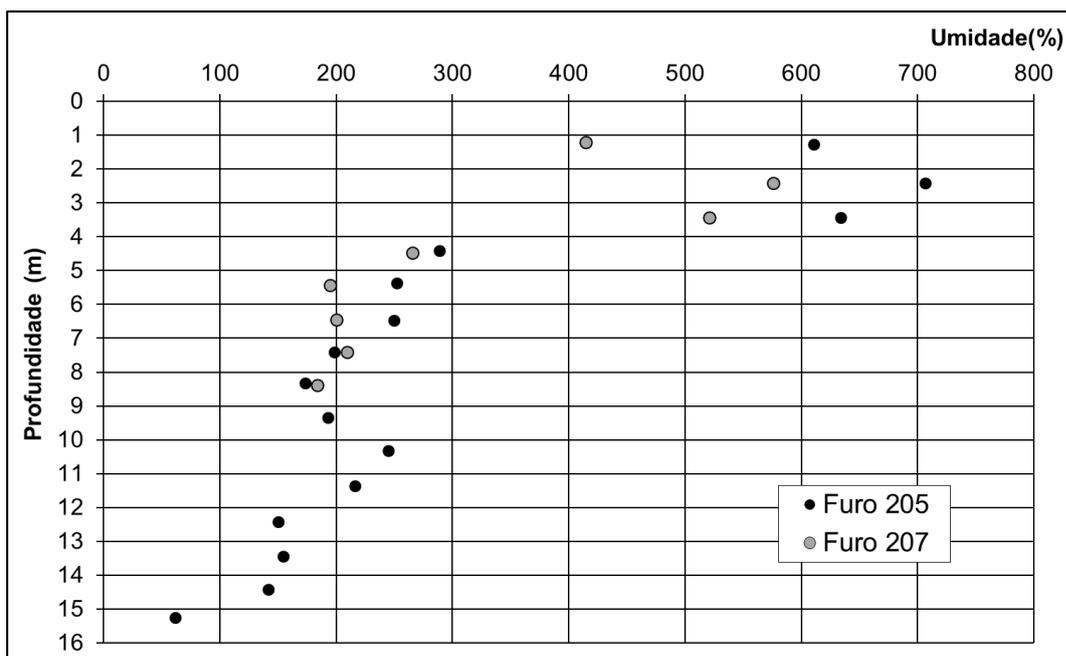
Figura 3.16 – Perfil de umidades obtidos na obra da Rótula (2000)

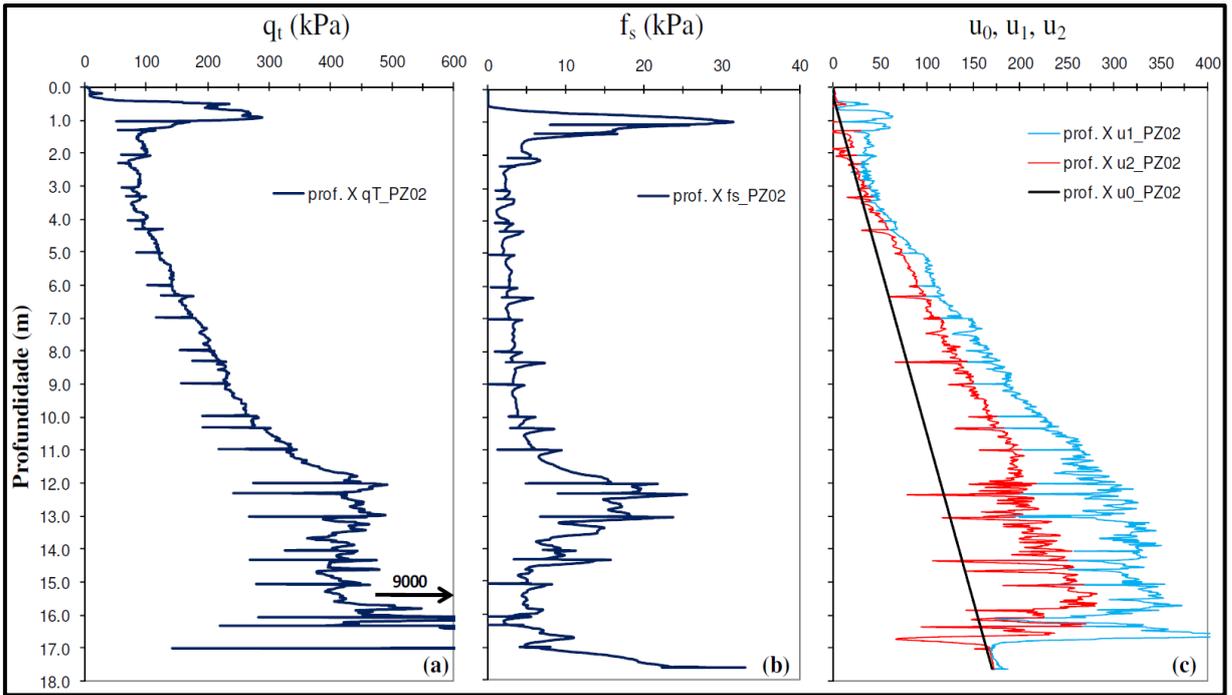
Figura 3.17 – Ensaio de piezocone obtidos por Baroni (2010)

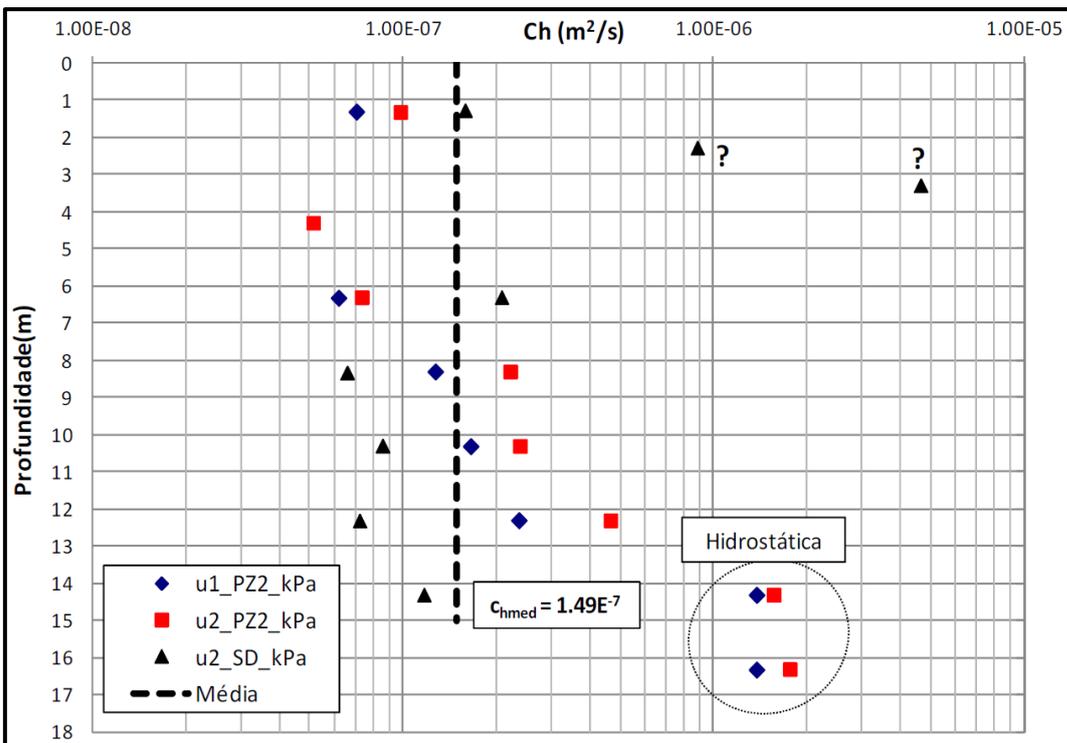
Figura 3.18 – Coeficientes de adensamento obtidos por Baroni (2010)

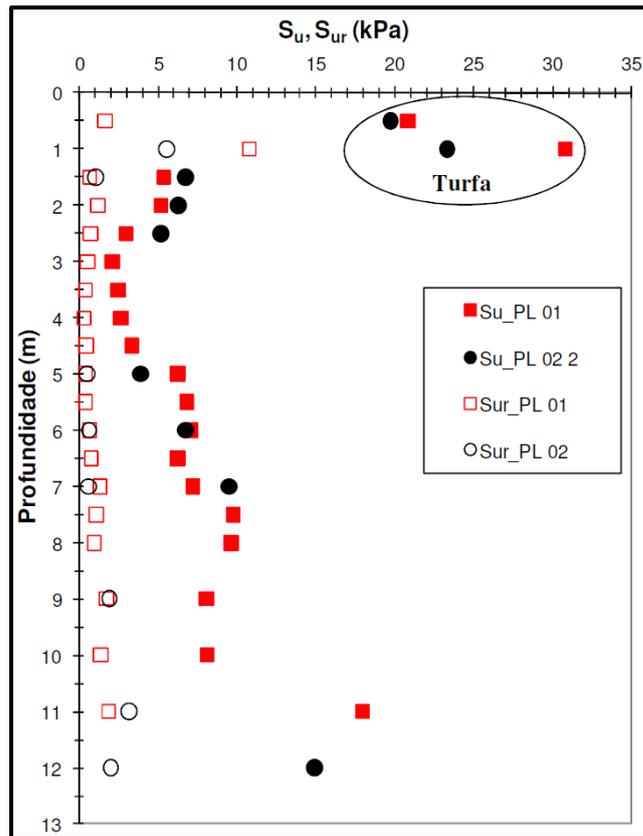
Figura 3.19 – Perfil de Su a partir de ensaios de palheta (Baroni 2010)

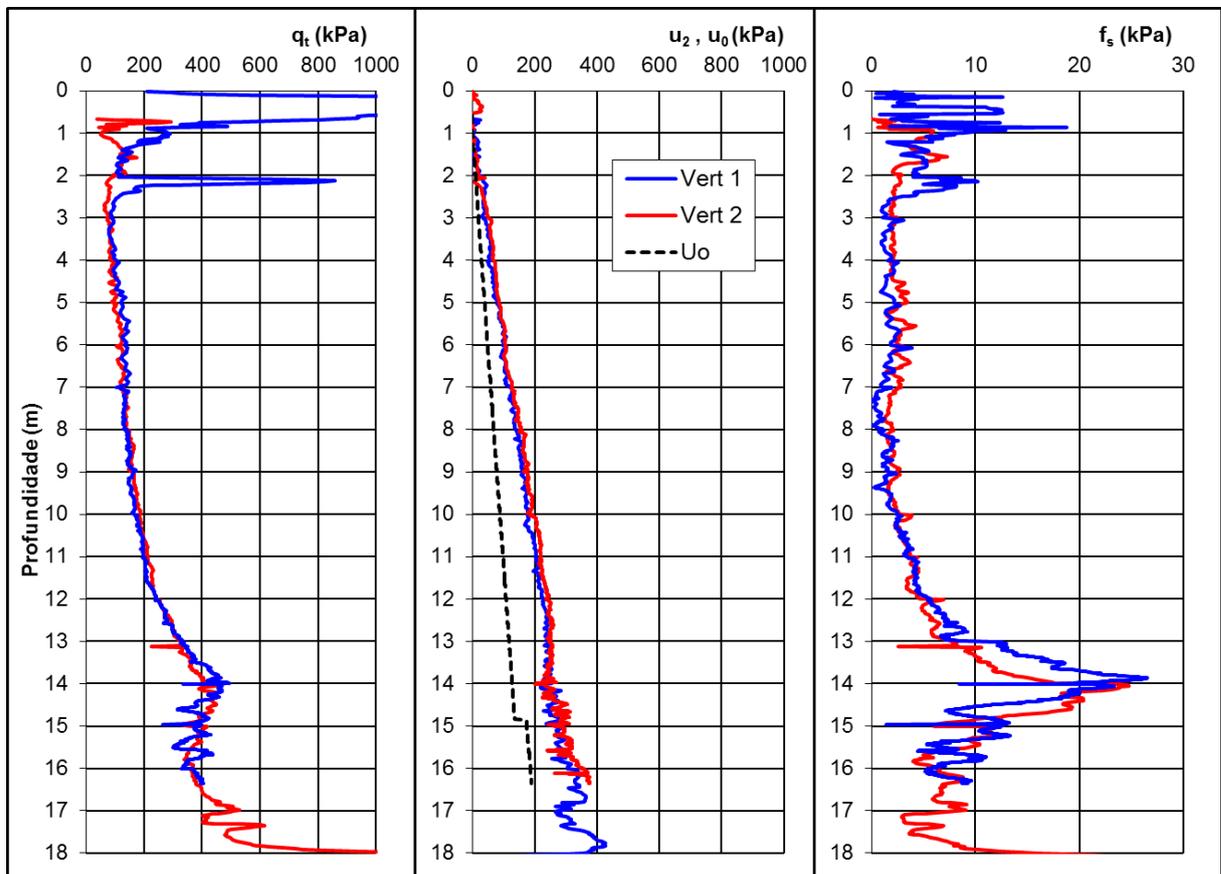
Figura 3.20 – Ensaios de piezocone obtidos na obra da Transcarioca (2013)
