Medição de recalques

Localização dos pinos

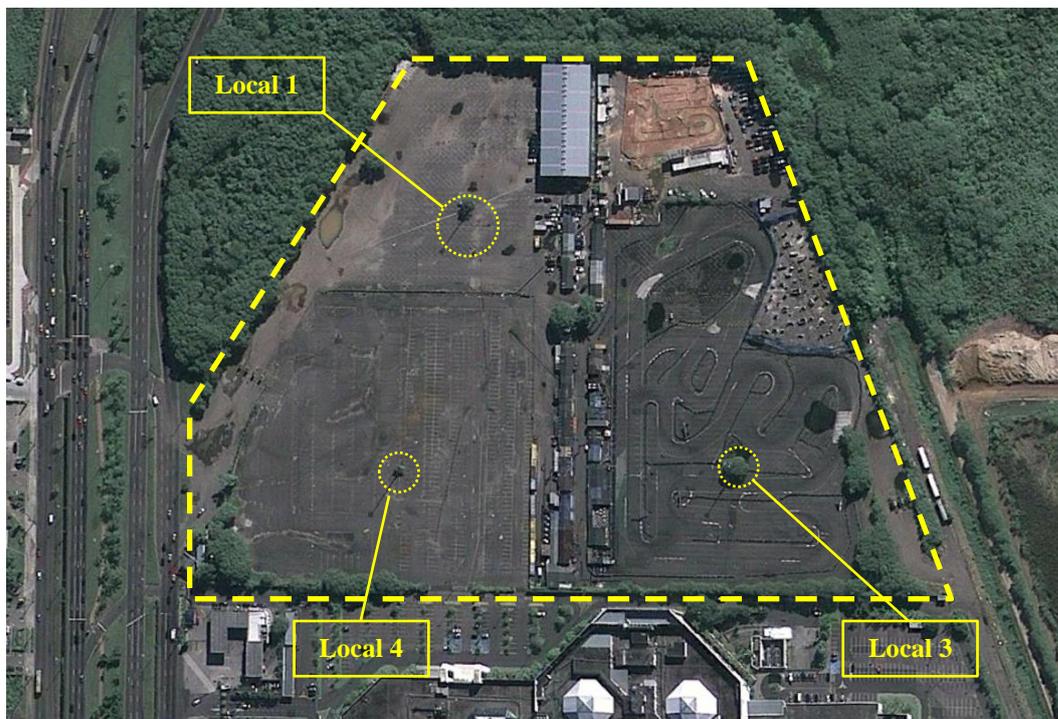
Assim, os pinos se distribuíram dentro dos três locais indicados na imagem de satélite da figura 6.1.

Conforme a figura, o acompanhamento de recalques se concentrou em 3 locais do terreno, sendo um principal (Local 1), que é onde foram executados ensaios in situ e coletadas amostras Shelby para ensaio em laboratório, e dois secundários (Locais 3 e 4), onde foi realizado tão somente o acompanhamento descrito neste capítulo.

Figura 6.1 – Locais de instalação dos pinos para acompanhamento de recalque

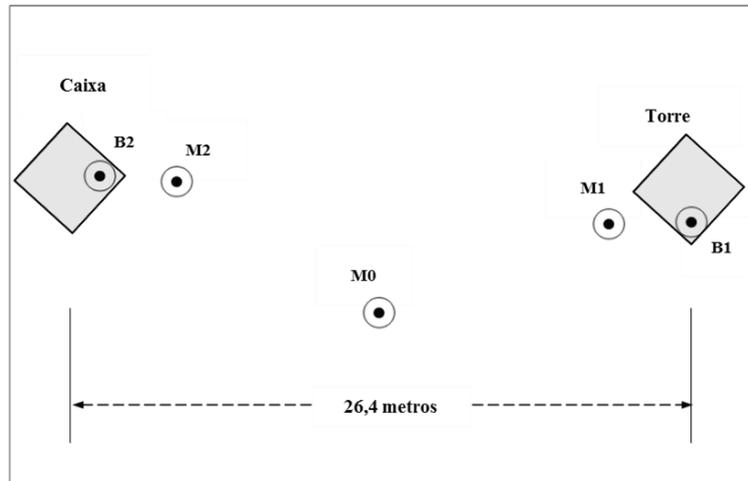
No Local 1 dispunha-se de 2 benchmarks e 3 marcos superficiais, sendo 1 próximo a cada benchmark e 1 à meia distância entre eles. Dessa forma, o acompanhamento de recalques foi feito nivelando os marcos externos com o benchmark mais próximo (M1/B1 e M2/B2) e nivelando o marco intermediário com os dois benchmarks (M0/B1 e M0/B2).

Figura 6.2 – Croqui com posição dos marcos e benchmarks no Local 1

A seguir, apresenta-se um croqui em planta com a distribuição dos pinos (figura 6.2) e uma foto do local com setas indicando suas posições (figura 6.3).

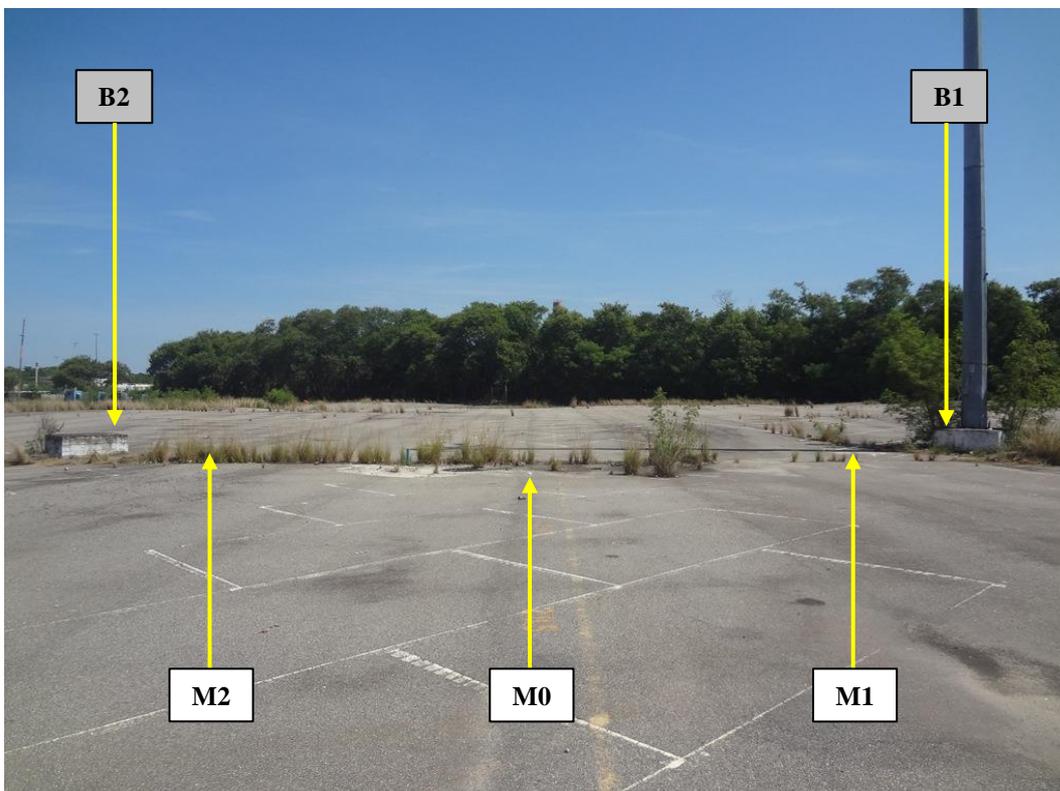
Figura 6.3 – Vista do Local 1 com identificação dos pinos instalados

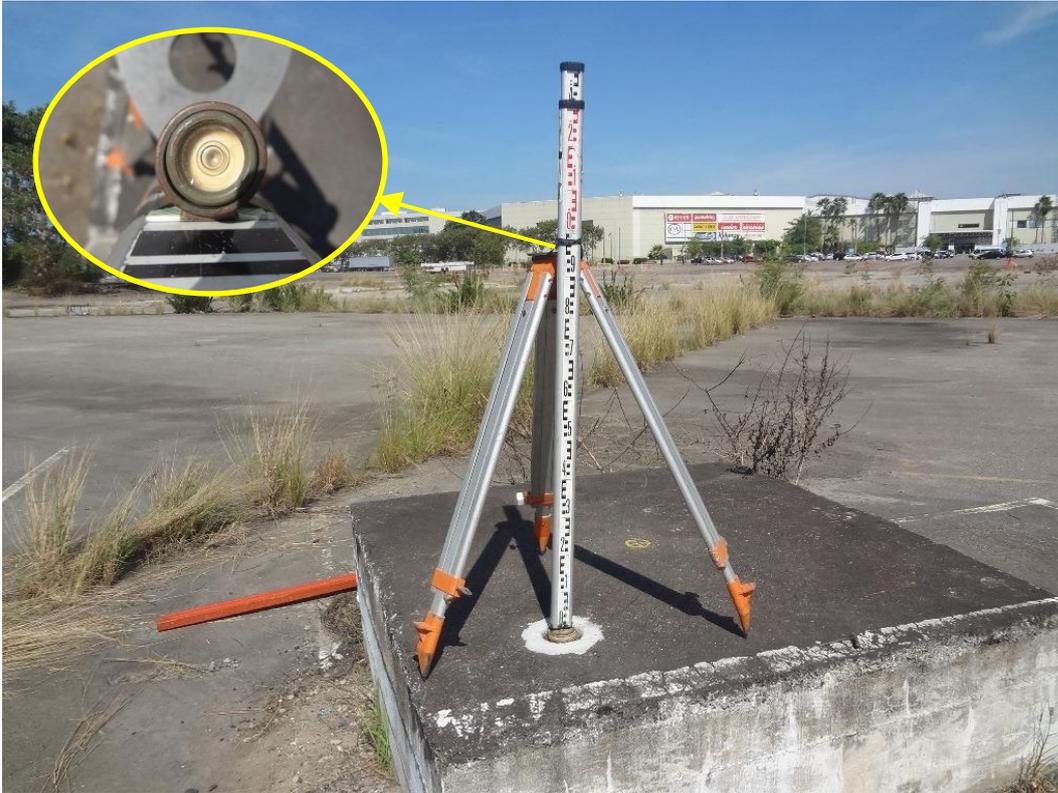
Um aspecto que é fonte comum de erros em nivelamentos com esse grau de precisão é a imperfeita verticalização da mira quando de seu posicionamento sobre os pinos metálicos de referência. Para mitigar esse erro, em determinado momento decidiu-se substituir o funcionário auxiliar que executava essa operação e passou-se a fazer a sustentação da mira através de um tripé, que mantinha a peça estável com o uso de resistentes ligas de borracha. A verticalidade era conseguida com um nível esférico fixado na parte posterior da mira, e o conjunto era colocado em posição agindo-se nas hastes do tripé. Como as distâncias envolvidas eram pequenas, o próprio operador ajustava o tripé na posição correta e retornava para realizar as leituras, operação que levava poucos minutos. Tal esquema pode ser visto na figura 6.4.

Figura 6.4 – Sistema tripé-mira

O funcionário auxiliar que verticalizava a mira sobre os pinos metálicos foi substituído pelo sistema tripé-mira já descrito, e com isso a mira permanecia imóvel na posição vertical.

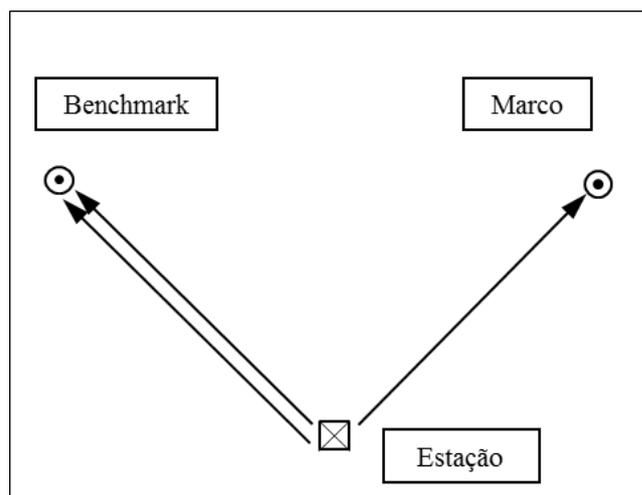
Para se calcular o desnível entre cada benchmark e seu respectivo marco, o nível era estacionado e determinavam-se as cota do benchmark e do marco. Em seguida, o auxiliar posicionava a mira novamente sobre o benchmark e uma nova leitura era realizada. Pela diferença entre a média das cotas do benchmark e a cota do marco obtinha-se o desnível entre os pontos. As figura 6.5 e 6.6 ilustram o procedimento.

Figura 6.5 – Procedimento inicial de leituras

Comparando as figuras 6.5 e 6.8, pode-se observar que, enquanto com o nível WILD N3 (mecânico) eram realizadas 3 leituras para a determinação do desnível, o uso do nível WILD NA2 possibilitou que fossem realizadas 8 leituras em um intervalo de tempo quase igual.

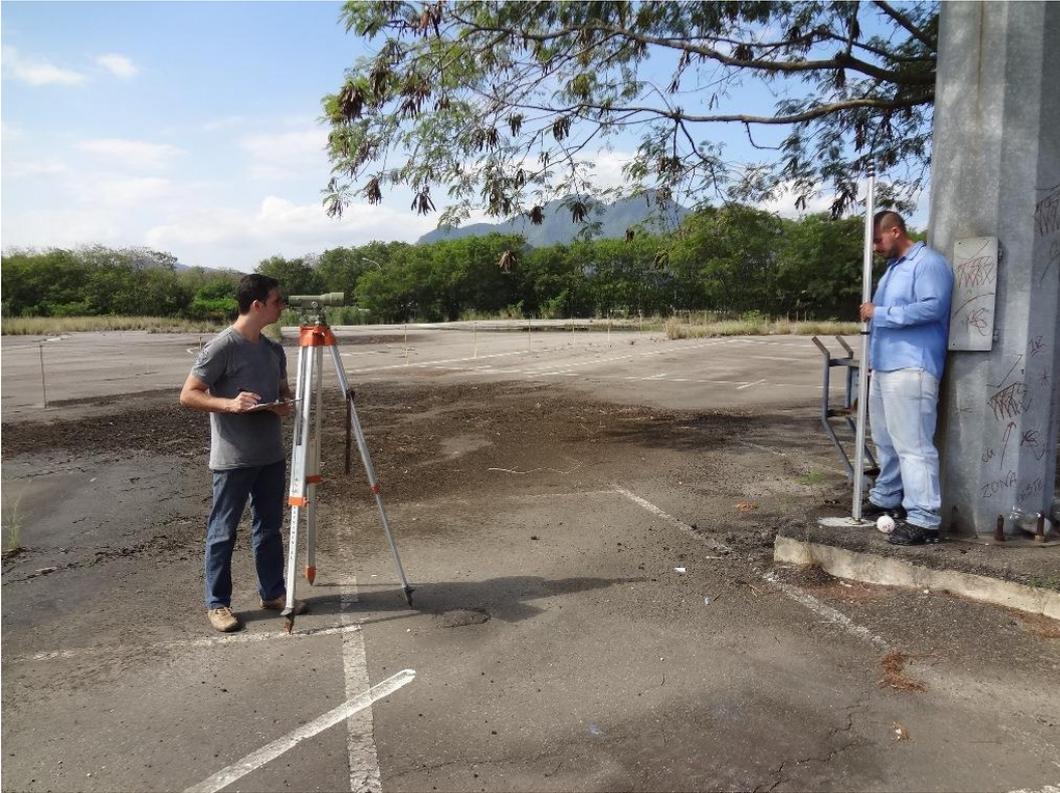
Figura 6.6 – Medição de desnível no Local 3

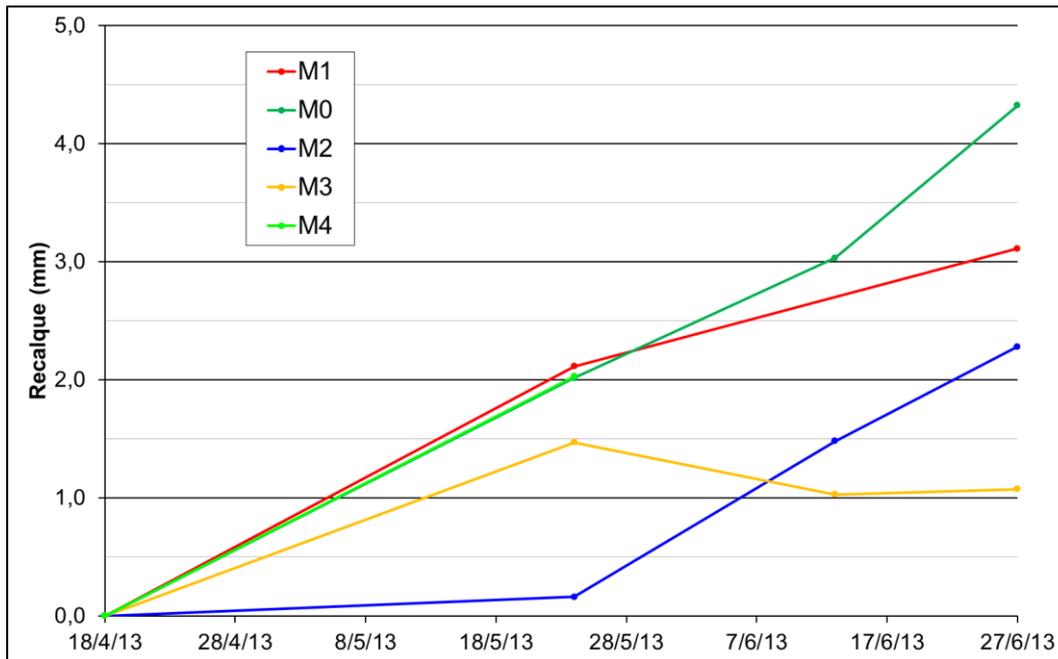
O procedimento descrito foi aplicado em quatro ocasiões, entre 18 de abril e 27 de junho, e cada novo desnível calculado era subtraído do desnível de referência (leitura zero), de modo que valores positivos indicariam que o desnível estaria aumentando, ou seja, o aterro ainda estaria em processo de compressão. Plotando o desnível diferencial em função da data das leituras, obtém-se a figura 6.7

Figura 6.7 – Evolução dos desníveis entre abril e junho de 2013

Como se observa, pelas medições realizadas em pouco mais de 2 meses, fica claro que ainda há recalques ocorrendo, que chegam a 4 mm em alguns pontos. Entretanto, a magnitude da diferença observada entre leituras consecutivas em alguns casos, indicava que o aterro poderia estar recalcando em determinada semana e expandindo na seguinte. Tal situação, na prática, seria bastante incomum, senão impossível. Por conta disso, achou-se mais prudente questionar a validade do procedimento de medição e, assim, passar a adotar medidas que pudessem refinar a técnica de modo a fornecer maior confiabilidade às leituras.

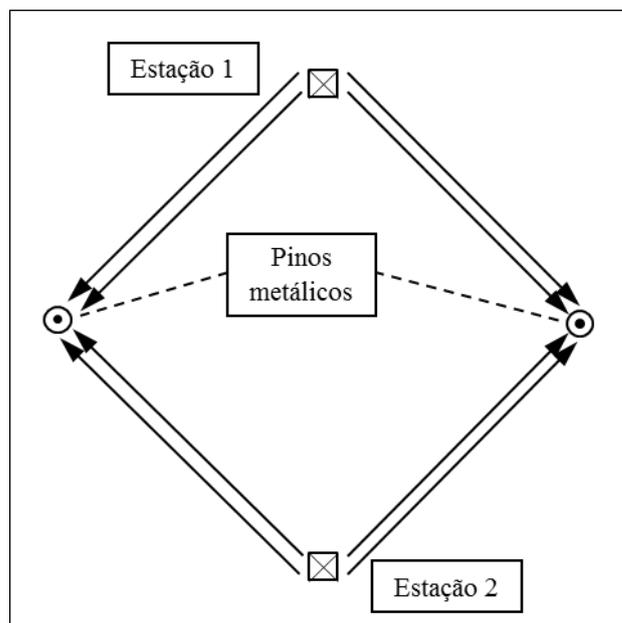
Após as 4 leituras realizadas conforme explicado, o aparelho era deslocado e estacionado em posição diametralmente oposta (a alguns metros de distância) e todo o processo repetido, com a realização de mais 4 leituras (2 no benchmark e 2 no marco). Um novo valor de desnível era obtido. O procedimento é mostrado esquematicamente na figura 6.8.

Figura 6.8 – Novo procedimento para leituras

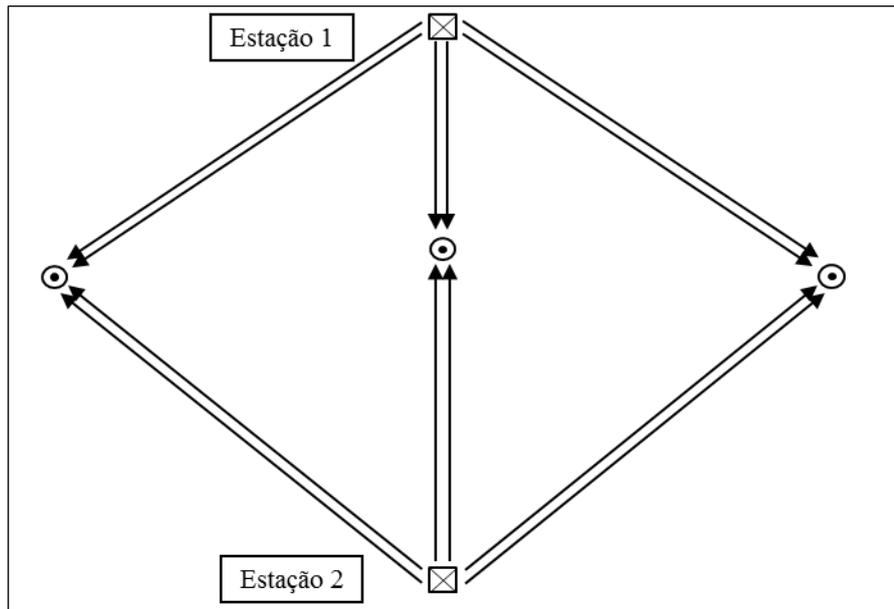
Para o cálculo do desnível no marco 0 (situado a meia distância entre a Torre 1 e a Caixa), o nível era estacionado em posição aproximadamente intermediária entre os 3 pontos (B1, B2 e M0) e com isso o desnível entre M0 era calculado tanto com relação a B1 quanto com relação a B2. Calculava-se, ainda, o desnível entre os benchmarks B1 e B2, com o intuito de se acompanhar se estaria ocorrendo algum deslocamento relativo entre os pontos admitidos como referências fixas. A figura 6.9 ilustra o procedimento adotado.

Figura 6.9 – Novo procedimento para leituras no marco central

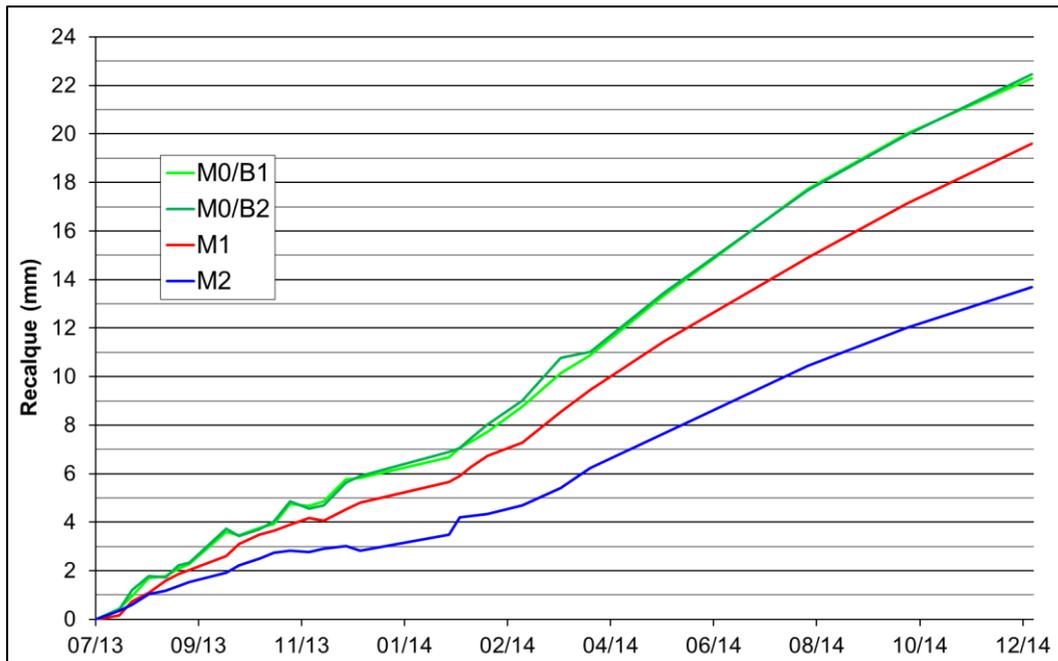
O Local 1 foi o mais profundamente estudado, não só pelo fato de dispor de dois benchmarks próximos, como também por ser o local mais próximo das placas de recalque onde se deu o acompanhamento quando do lançamento do aterro, no ano de 1996. Os resultados obtidos são apresentados na figura 6.10.

Figura 6.10 – Evolução dos recalques no Local 1

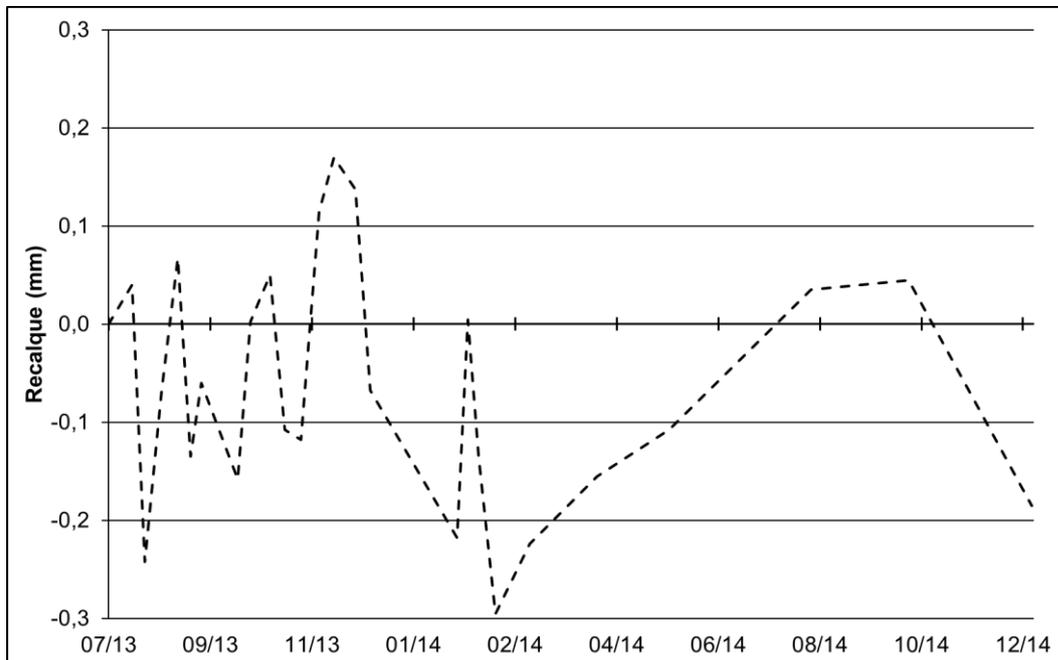
Uma questão surge quanto a real estabilidade dos benchmarks adotados. Duniclif (1993) apontou: “*suspeita-se que muitos benchmarks usados em obras não sejam tão estáveis quanto o usuário pensa*”. Por conta disso, decidiu-se acompanhar o desnível existente entre os benchmarks da Torre (B1) e da Caixa (B2), que se encontram a 26,4 metros de distância um do outro, para verificar se, de fato, eles podem ser considerados estáveis. O resultado é apresentado na figura 6.11.

Como se observa, não há tendência de aumento no desnível existente entre os referidos benchmarks, tendo o mesmo se mantido oscilando entre $\pm 0,3$ mm. Esse valor é próximo à incerteza da própria medição, conforme será mostrado no item 6.6. Na figura 6.11, a linha tracejada oscilando em torno do eixo horizontal representa o desnível entre os benchmarks, mostrando, mais uma vez, que a magnitude dessa incerteza é pouco significativa quando comparada com a magnitude dos recalques em andamento.

Figura 6.11 – Desnível entre os dois benchmarks do Local 1

Isso permite assumir, com razoável segurança, que os benchmarks podem ser considerados estáveis.

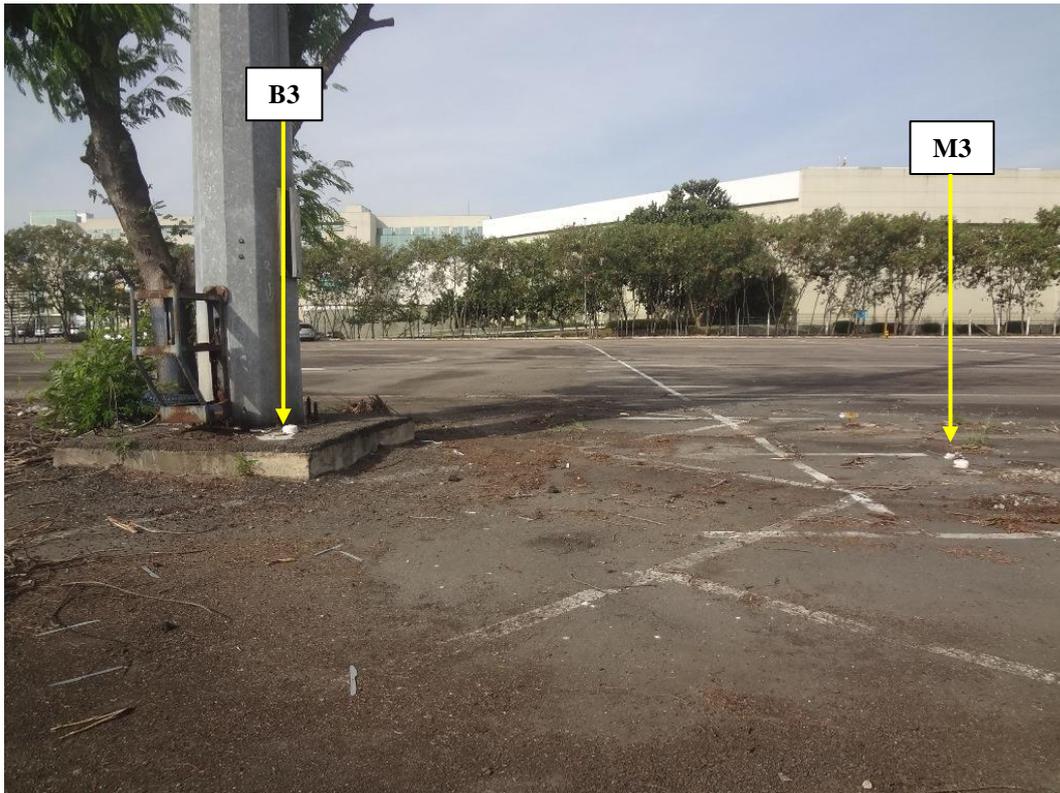
Neste local o acompanhamento foi feito de maneira mais simples, tendo sido instalados apenas um benchmark e um marco superficial (figura 6.12).

Figura 6.12 – Vista do Local 3

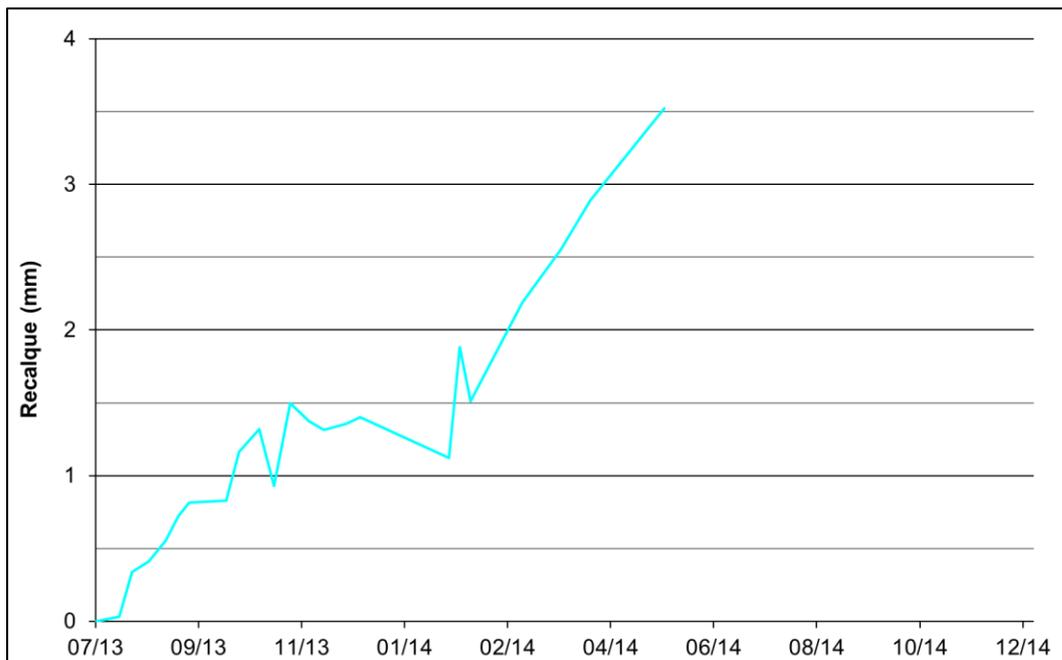
Pela figura 6.13 observa-se que a magnitude dos recalques é menor do que a do local principal, e o acompanhamento de recalques obtido foi o seguinte:

Figura 6.13 – Evolução dos recalques no Local 4

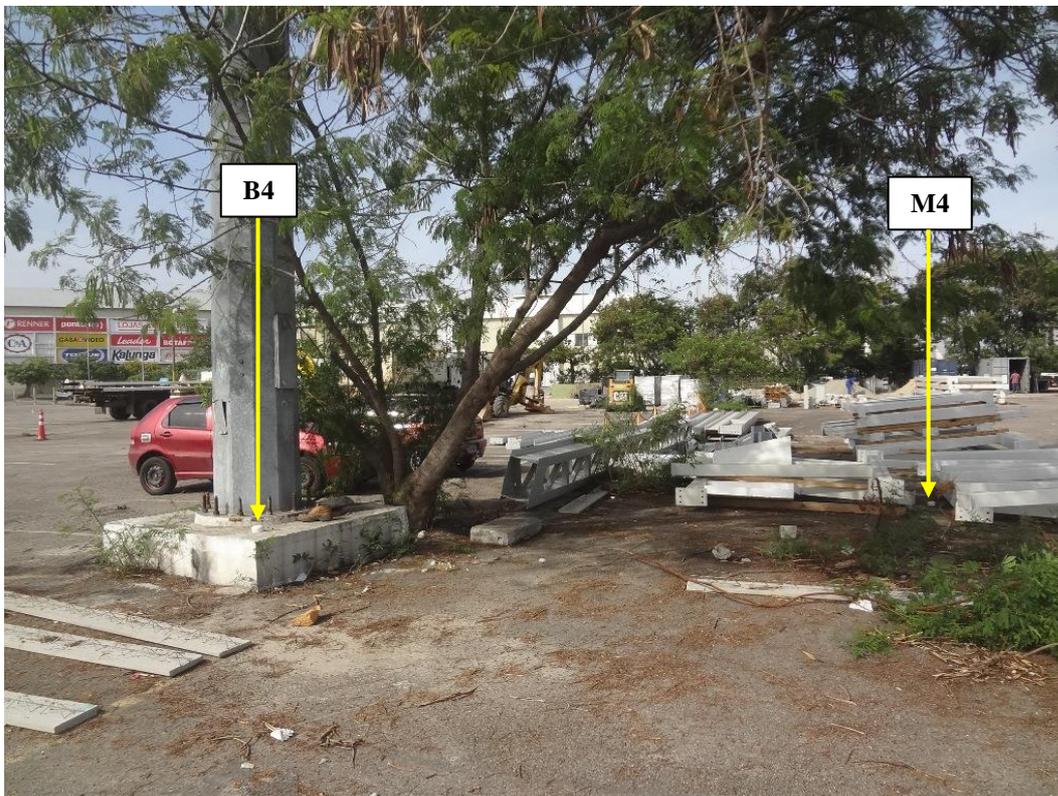
Analogamente, esse local também recebeu apenas um benchmark e marco superficial, conforme a foto do local (figura 6.14).

Figura 6.14 – Vista do Local 4

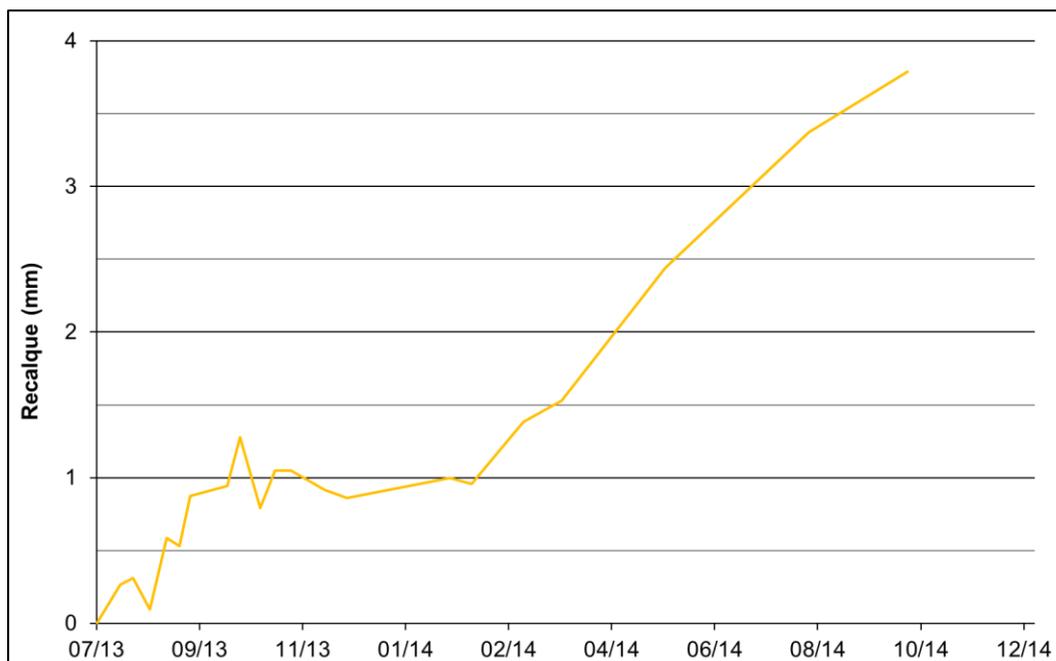
Este local foi o que sofreu os menores recalques de todo o terreno em estudo, conforme se observa na figura 6.15. Os recalques medidos são apresentados a seguir.

Figura 6.15 – Evolução dos recalques no Local 3

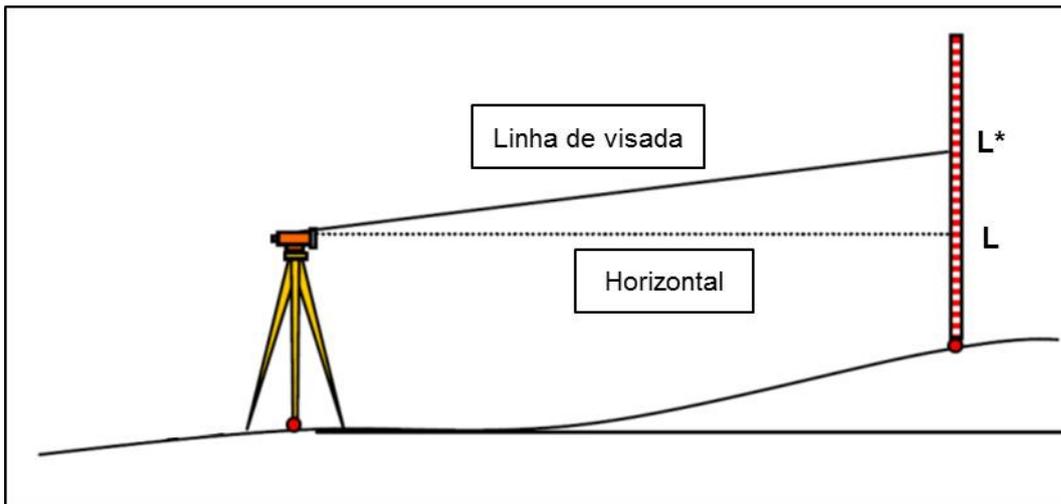
O erro de colimação é provocado pela falta de paralelismo entre a linha de visada (eixo de colimação) e o eixo do nível tubular, nos níveis mecânicos. Nos níveis automáticos, é a falta de paralelismo entre a linha de visada e o plano formado pelo sistema de pêndulo (Faggion, 2011). A figura 6.16 ilustra a ocorrência do erro.

Figura 6.16 – Incidência do erro de colimação vertical

Demonstra-se que os erros sistemáticos de colimação, curvatura terrestre e refração podem ser minimizados ao se estacionar o aparelho à mesma distância dos pontos cujo desnível se pretende determinar (Veiga et al., 2012). Esse procedimento é chamado de Método das Visadas Iguais, e foi empregado em todas as leituras do presente trabalho.

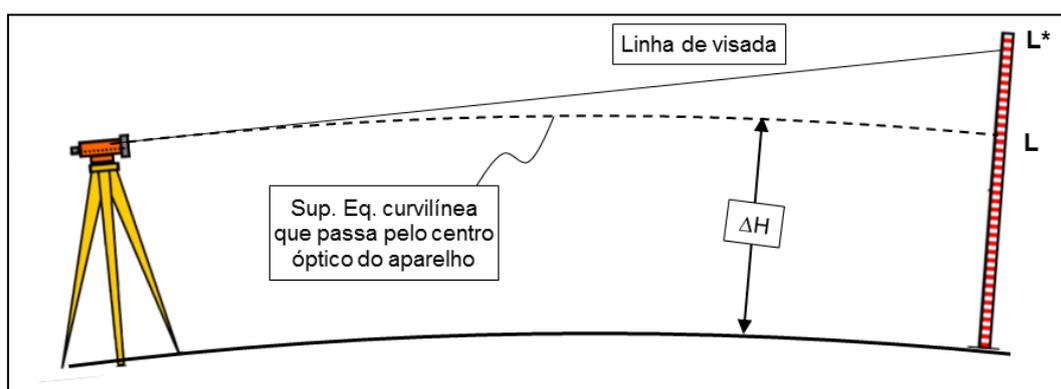
Mesmo que a linha de visada esteja perfeitamente alinhada com um plano horizontal, haverá diferença entre a altura do ponto efetivamente visado na mira (linha reta entre o olho do operador e a mira) e o desnível entre o aparelho e o pino metálico (distância vertical entre a superfície equipotencial curvilínea que passa pelo pino e a que passa pelo centro óptico do aparelho). A diferença entre essas duas leituras representa o erro de curvatura, que é aumentado com a distância entre o aparelho e a mira. A figura 6.17 esclarece a incidência do erro.

Figura 6.17 – Incidência do erro devido à curvatura terrestre

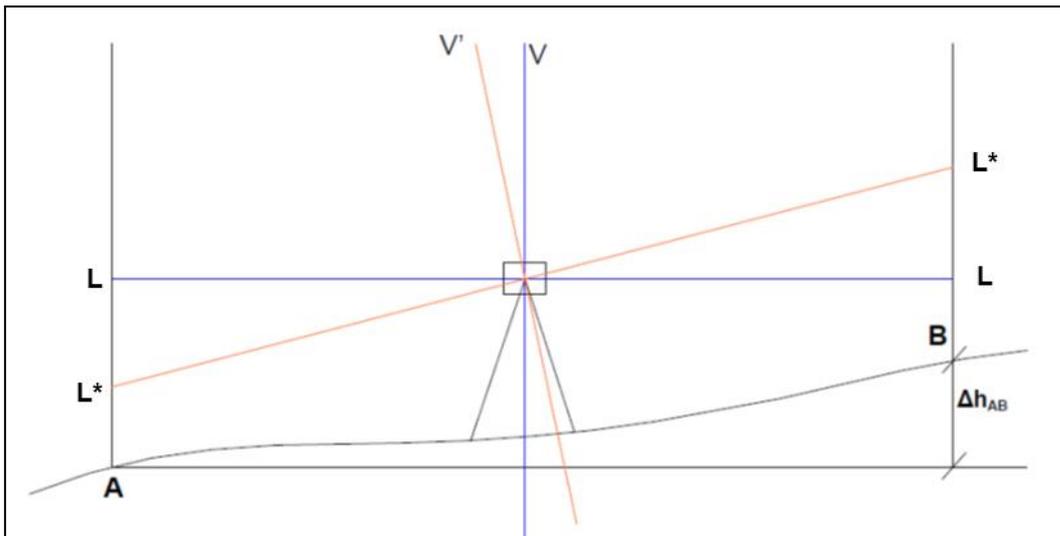
Quando o eixo principal do instrumento (vertical que passa pelo seu centro óptico) não está paralelo ao vetor gravidade no momento da leitura, ocorre um erro conforme mostrado na figura 6.18, que é tão maior quanto maior for a distância entre o aparelho e a mira.

A verticalidade do eixo principal depende da correta horizontalização do eixo do nível tubular (bolha bipartida), nos níveis mecânicos. Nos níveis automáticos essa horizontalização é dada quando cessa o livre balanço do compensador mecânico (pêndulo), que é posto em movimento ao ser acionado o botão específico para esse fim. Em ambos os casos, o procedimento depende do operador.

Figura 6.18 – Incidência do erro devido à falta de verticalidade do eixo principal

Ainda, para que essa verticalidade ocorra é necessário que haja perfeita perpendicularidade entre os eixos citados, sendo essa condição satisfeita com a retificação do instrumento por profissional especializado.

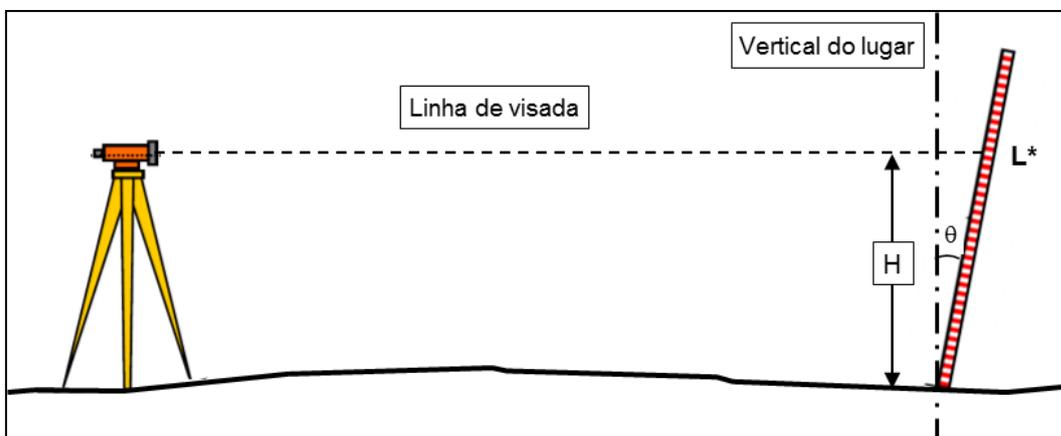
Se a mira estiver inclinada em qualquer direção, o comprimento efetivamente lido pelo operador será maior do que o equivalente à menor distância entre as superfícies equipotenciais que passam pelo pino metálico e pelo centro óptico do instrumento. Esse erro pode ser facilmente observado na figura 6.19.

Figura 6.19 – Incidência do erro devido à falta de verticalidade da mira

Assume-se para fins práticos, que um funcionário auxiliar experiente consiga verticalizar a mira com nível esférico acoplado com um erro da ordem de 1°, ou seja, com ângulo com a horizontal oscilando entre 89° e 91°.

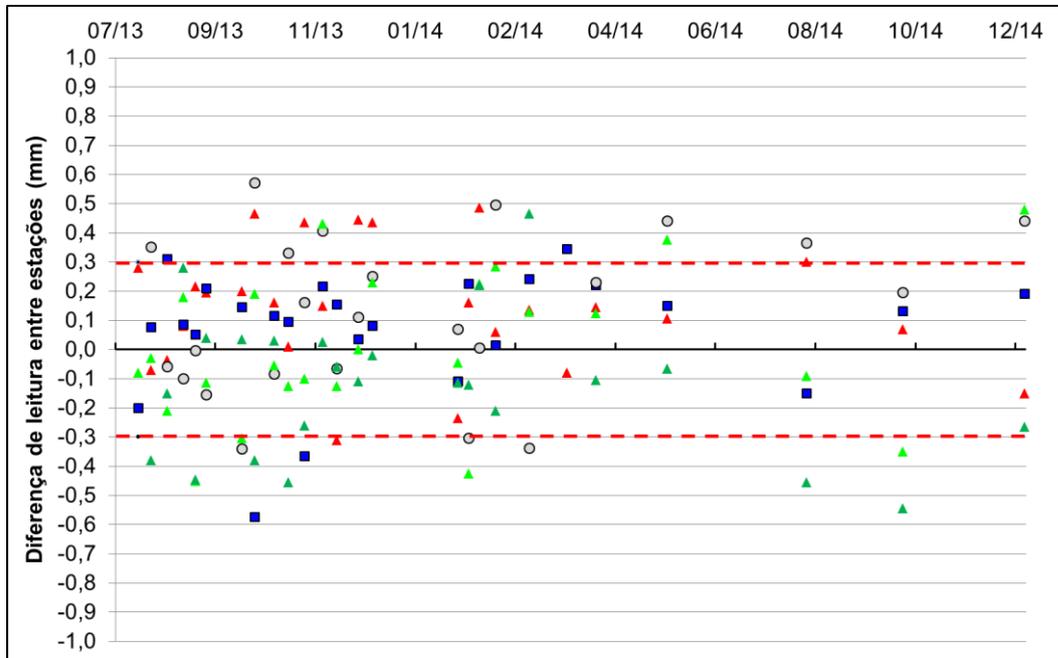
Ao longo da campanha, foram realizadas 31 visitas ao terreno para realização das medições, e em cada uma eram obtidas essas 5 diferenças entre nivelamento e contranivelamento. Plotando essa amostra de 155 elementos em função da data, obtém-se o gráfico da figura 6.20.

Figura 6.20 – Diferenças de leitura entre estações (ao ler o mesmo desnível)

Pode-se observar uma faixa de valores que oscila entre $\pm 0,6$ mm. Adotar essa faixa extrema como sendo representativa da incerteza da medição seria bastante conservador e, do ponto de vista estatístico, até mesmo incorreto. Por isso, julgou-se mais apropriado adotar a incerteza como sendo $\pm | \mu + \sigma |$, onde μ , é a média e σ , o desvio-padrão da amostra. Esses valores podem ser facilmente calculados a partir do banco de dados que gerou o gráfico acima, e valem:

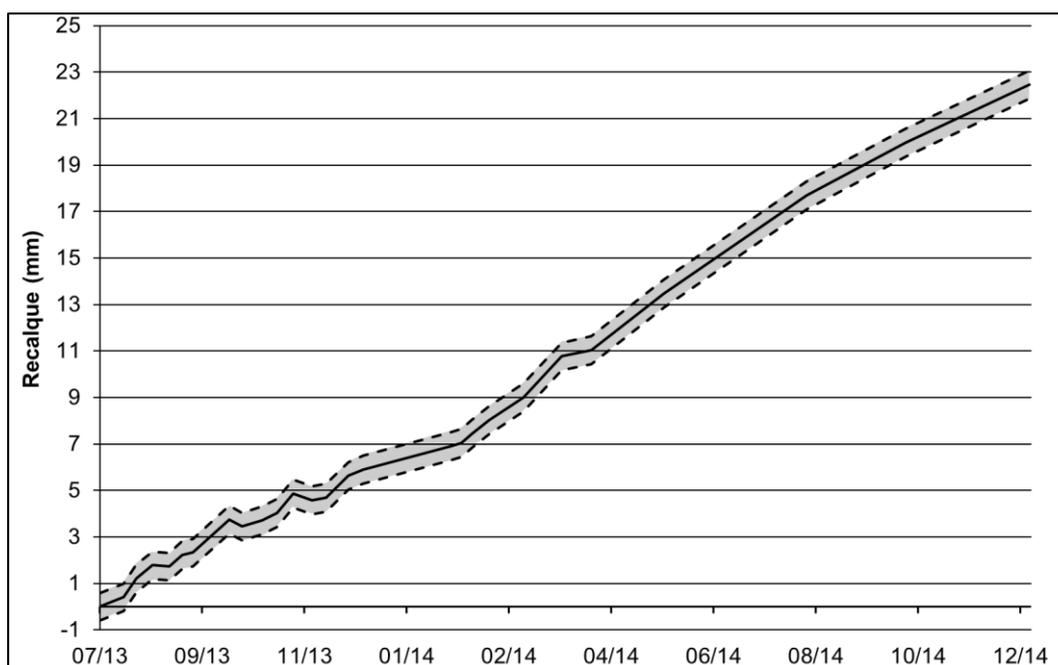
Assim, nos gráficos recalque x tempo apresentados, os valores devem ser vistos como uma faixa de valores com amplitude 4ι oscilando em torno do valor médio, conforme mostrado abaixo:

Figura 6.21 – Desnível com faixa de incerteza devido à composição dos erros

Apesar da faixa de incerteza em torno dos valores médios medidos, permanece inquestionável que, segundo o procedimento de medição conduzido no presente trabalho, o aterro continua em franco processo de adensamento 18 anos após seu lançamento.

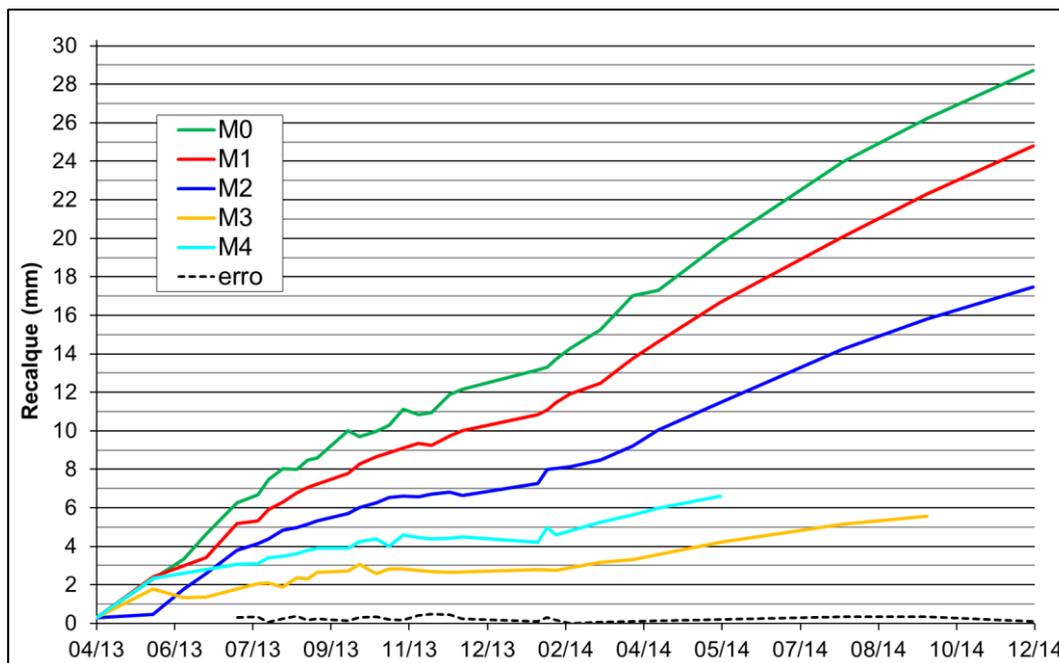
A seguir, na figura 6.22, são apresentadas todas as leituras realizadas desde o mês de abril de 2013. Chama-se a atenção para a magnitude do erro das leituras em comparação com a magnitude dos recalques medidos. Outro aspecto digno de nota é que após abril de 2014 a oscilação das leituras diminuiu sobremaneira. Isso ocorreu pois o intervalo de tempo entre as leituras, que na fase inicial era semanal, passou a ser mensal. Com isso conseguiu-se escapar da faixa de incerteza, já que o recalque de uma semana para a outra estava dentro daquela faixa. Logo, como era de se esperar, quanto menores forem as velocidades de deformação maior deve ser o intervalo de tempo entre cada monitoramento, de modo a diminuir a dispersão das leituras.

Figura 6.22 – Todas as leituras realizadas entre Abr/13 e Dez/14
