5 Resultados Experimentais

5.2. Resultados Experimentais do Teste 01

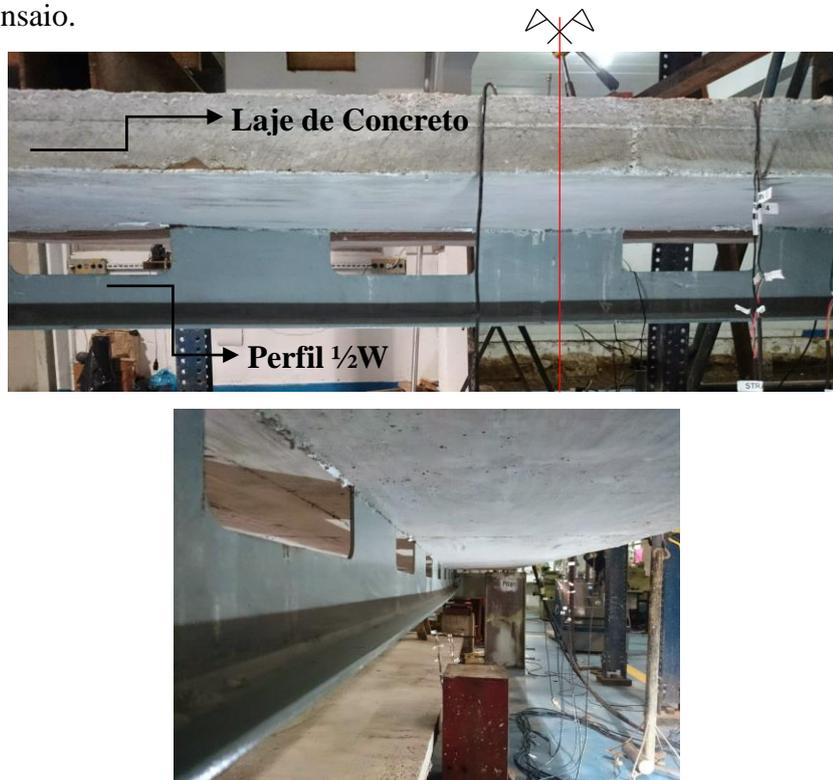
Figura 5.1 - Configuração do modelo VM-01 após ensaio.

Para o teste 01 a carga máxima atingida foi de $2P = 70$ kN (carga aplicada por atuador). O protótipo apresentou um comportamento caracterizado pela flexão com escoamento do perfil na região tracionada, entretanto, não foi possível verificar danos significativos do concreto na região comprimida.

O protótipo de viga mista VM-01 foi submetido a um ensaio estático buscando obter a resistência última e analisar seu comportamento. O modelo VM-01 foi ensaiado seguindo o modelo de aplicação de carga descrito no Capítulo 4 (Programa Experimental). A Figura 5.1 mostra a configuração do modelo VM-01 após o ensaio.

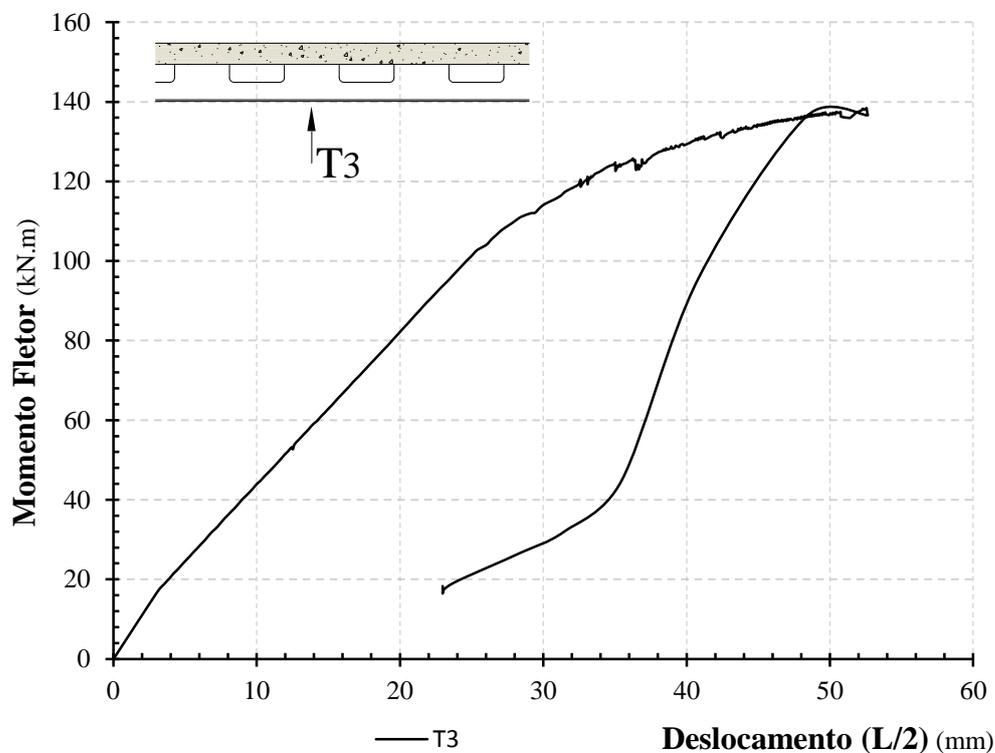
Figura 5.2 - Resultados viga mista VM-01: Momento Fletor x Deslocamento vertical no meio do vão.

O momento fletor corresponde à soma do momento devido ao peso próprio com o momento da carga aplicada. O momento devido ao peso próprio da viga mista mais vigas de aplicação de carga foi de 16,5 kN.m. Ao atingir este valor, ocorre uma mudança na curva representando o início da aplicação do carregamento pelos atuadores, como pode ser observado no gráfico da Figura 5.2. O deslocamento vertical refere-se aos valores obtidos experimentalmente pelo

transdutor de deslocamento T3 no centro do vão, mais o deslocamento devido ao peso próprio de 2,98 mm.

Na fase inicial de carregamento, a viga mista apresentou um comportamento elástico, até o nível de carga de $2P = 50$ kN (imposta em cada atuador, sendo a carga total na viga de 70 kN), já que as grandezas mencionadas mantêm uma relação linear. Quando $M_f > 0,75 M_{máx}$, o incremento do deslocamento vertical passou a aumentar mais rápido. Ou seja, a viga apresentou uma perda na rigidez, passando da fase elástica para a plástica.

Os valores últimos de carga aplicada ($2P$), momento fletor solicitante (M_s) e deslocamento vertical (d) para cada fase do comportamento da viga mista, são apresentados na Tabela 5.1.

Regime	2P kN	M_s kN.m	d mm
Elástico	50	104	26
Plástico	70	139	49 a 53

No estágio final do ensaio, o protótipo atingiu a plastificação, ou seja, desenvolveu uma crescente deformação vertical para um nível de carga aproximadamente constante. Devido a este fato, o valor da deformação é apresentado em forma de intervalo na Tabela 5.1.

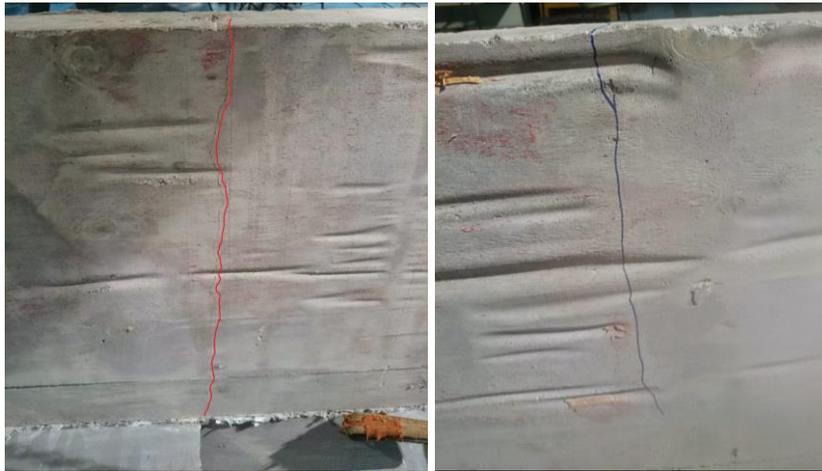
No modelo VM-01 foram encontradas somente duas fissuras, ambas na região inferior da laje. Uma no meio do vão, estendendo-se por metade da largura efetiva, e outra afastada um pouco da primeira fissura. Ambas surgiram do mesmo lado da viga. A Figura 5.3 mostra a configuração das fissuras.

Figura 5.3 - Configuração das fissuras no modelo VM-01.

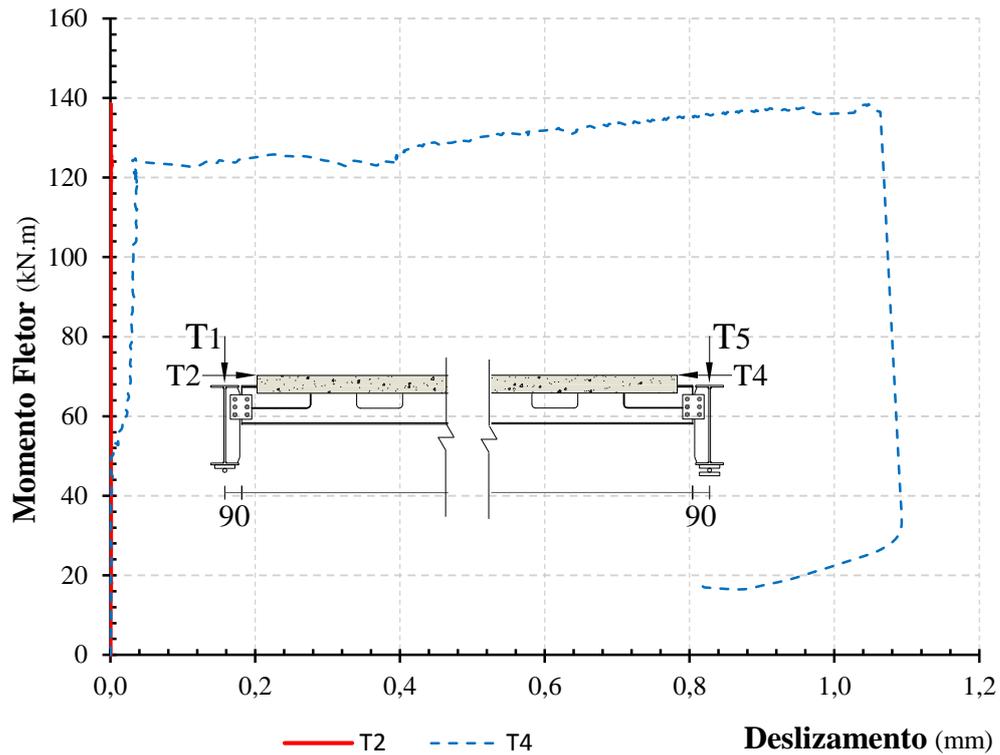
A Figura 5.4 apresenta o momento fletor solicitante em função dos deslocamentos medidos na interface entre o aço e o concreto, nos extremos da viga mista. No gráfico são mostradas duas curvas, referentes a cada transdutor posicionado nas extremidades.

O deslizamento só foi percebido em um nível elevado de carregamento, já próximo da ruptura, caracterizando-se a ligação na interface aço-concreto como interação completa, ou seja, somente uma linha neutra de plastificação é verificada.

No protótipo VM-01 o deslizamento só foi observado em uma das extremidades (T4), e iniciou ao atingir uma carga (2P) aproximada de 62 kN ou um momento fletor solicitante de 125 kN.m. O maior deslizamento, de 1,04 mm, foi registrado sob carga máxima.

Figura 5.4 - Resultados viga mista VM-01: Momento Fletor x Deslizamento na interface aço-concreto.

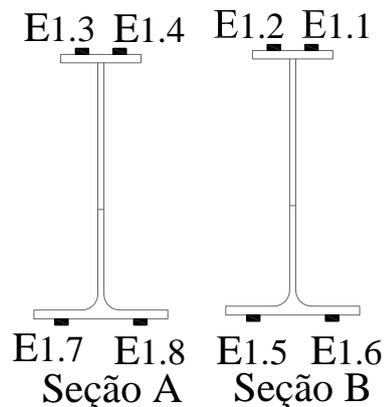
O uso de extensômetros na viga metálica teve como objetivo obter os valores de deformações. A Figura 5.5 apresenta a identificação dos extensômetros posicionados na seção da viga metálica.

Figura 5.5 - Posicionamento e identificação dos extensômetros no protótipo VM-01 (ver localização das seções A e B na Figura 4.24).

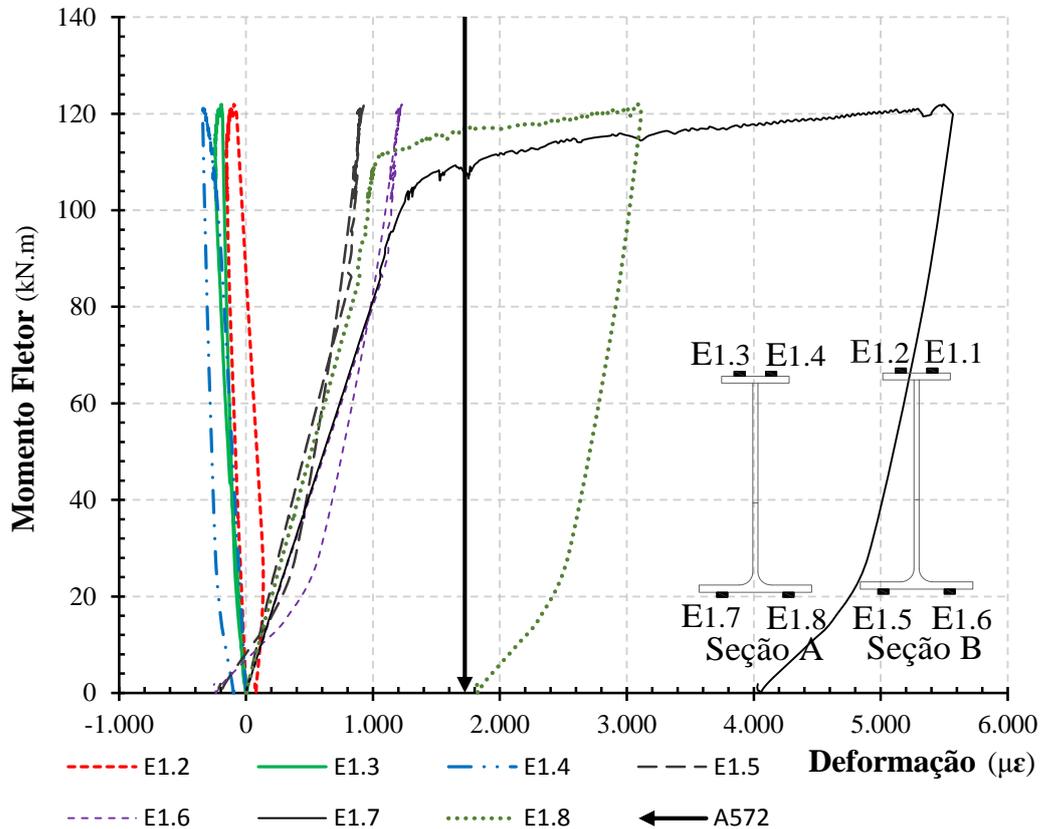
A Figura 5.6 apresenta os gráficos das deformações medidas pelos extensômetros em função do momento fletor produzido pela força (2P) aplicada por um atuador. No gráfico também é traçada a reta da deformação correspondente à tensão escoamento do aço A572. Durante a concretagem foi danificado o extensômetro E1.1 não permitindo a leitura destes dados.

Figura 5.6 - Resultados do modelo VM-01: Momento Fletor x Deformação.

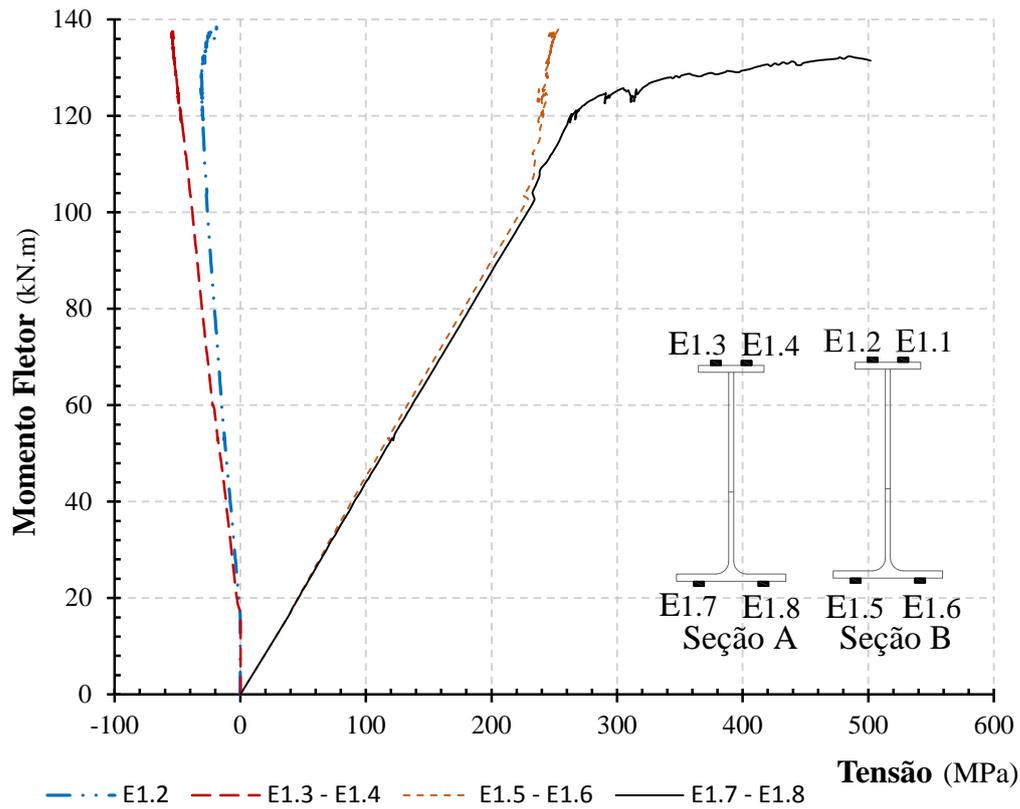
Calculando a média entre as deformações medidas pelos extensômetros posicionados na mesma linha (E1.2; E1.3 e E1.4; E1.5 e E1.6; E1.7 e E1.8) foi possível determinar a tensão atuante por meio da lei de Hooke ($\sigma = E \cdot \epsilon$), onde $E = 200000$ MPa. Na Figura 5.7 a abscissa do gráfico representa o momento fletor solicitante e a ordenada ilustra as tensões. Com base na análise dos resultados apresentados nesta figura, pode-se concluir que a mesa inferior do perfil foi submetida a tensões de tração e as chapas superiores a tensões de compressão.

Figura 5.7 - Modelo VM-01: Momento Fletor x Tensão.

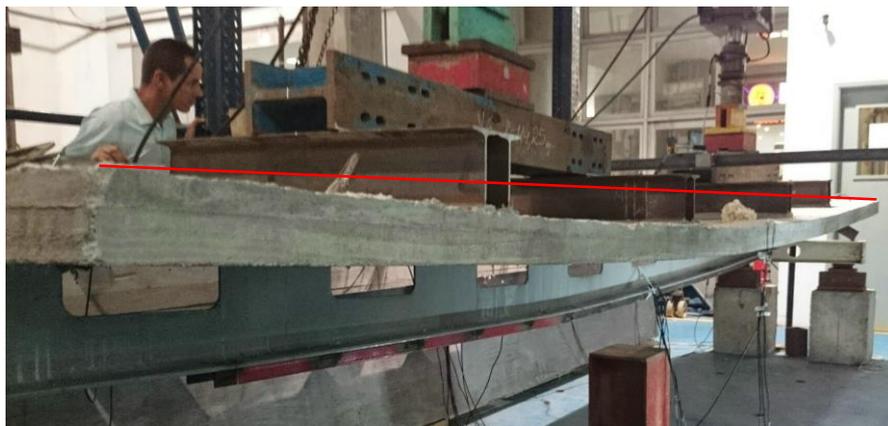
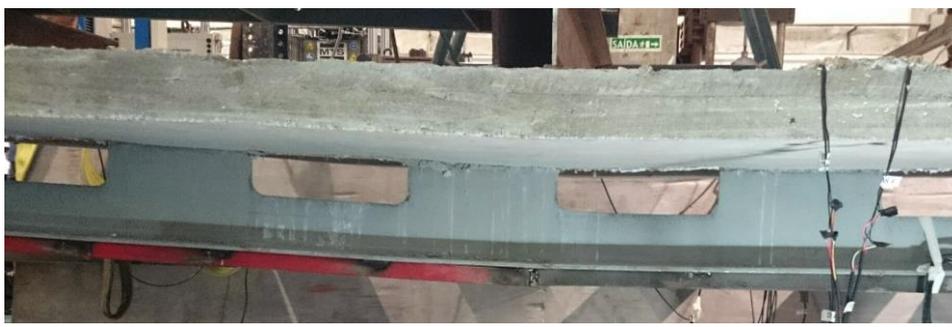
Para o teste 02 a carga máxima atingida foi de $2P = 95$ kN (carga aplicada por atuador). O protótipo apresentou um comportamento caracterizado pela flexão até atingir a carga última que provocou a ruptura da solda de ligação entre perfis U de reforço.

Figura 5.8 - Configuração do protótipo VM-02 após ensaio.

Seguindo a configuração de ensaio descrito no Capítulo 4 para o modelo VM-02, foi realizado o teste 02 obtendo dados, por meio da instrumentação, necessários para descrever seu comportamento. A Figura 5.8 mostra a configuração do modelo VM-02 após o ensaio.

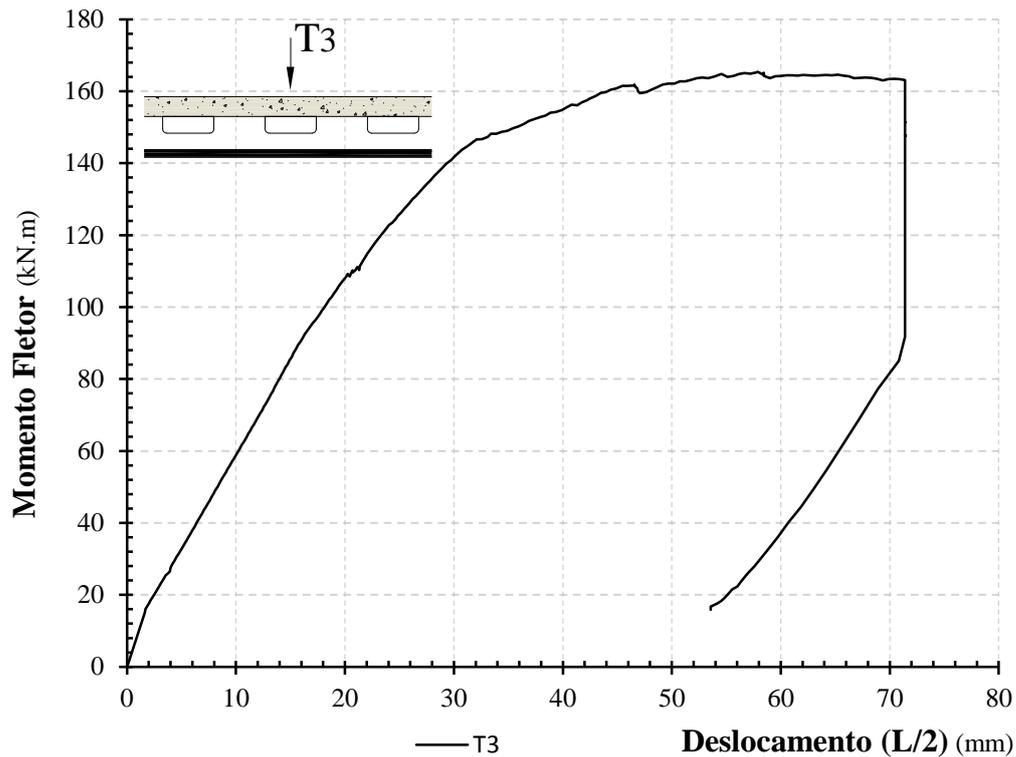
O deslocamento vertical no meio do vão foi medido por meio de um transdutor posicionado na face superior da laje de concreto. A Figura 5.9 apresenta o diagrama que relaciona momento fletor solicitante e deslocamento vertical, medidos a meio vão das vigas.

Assim como no protótipo VM-01, o momento fletor atuante corresponde à soma do momento devido ao peso próprio com o momento produzido pela carga aplicada. O momento devido ao peso próprio da viga mista, mais vigas de aplicação de carga foi de 15 kN.m. Ao atingir este valor, ocorre uma mudança na curva representando o início da aplicação do carregamento pelos atuadores, como pode ser observado no gráfico da Figura 5.9. O deslocamento vertical refere-se aos valores obtidos experimentalmente pelo transdutor de deslocamento T3, mais o deslocamento devido ao peso próprio de 1,64 mm.

Figura 5.9 - Resultados viga mista VM-02: Momento Fletor x Deslocamento vertical no meio do vão.

Inicialmente, a viga VM-02 comportou-se elasticamente até atingir uma carga $2P = 79$ kN (aplicada pelo atuador). Neste instante, quando $M_f > 0,85 M_{m\acute{a}x}$, as deformações aumentam para um menor incremento de carga até a carga total imposta na viga de $2P = 95,5$ kN. Ao atingir uma carga de $2P = 60$ kN (ou um momento solicitante de $M_s = 110$ kN.m), é possível notar-se uma perda de rigidez da viga devido a acomodação da estrutura, já que esta carga foi mantida por 30 minutos. Entretanto, o protótipo conservou um comportamento elástico de acordo com o aumento de carga.

Regime	2P kN	M_s kN.m	d mm
Elástico	79	140	30
Plástico	95,5	165	54-71

O patamar verificado na Figura 5.9 corresponde ao instante em que a carga ficou estabilizada, e a viga demonstrou um comportamento dúctil. Neste momento, o modelo atinge a carga máxima e desenvolve uma crescente deformação vertical para um nível de carga aproximadamente constante. Devido a este fato, o valor da deformação é apresentado em forma de intervalo na Tabela 5.2.

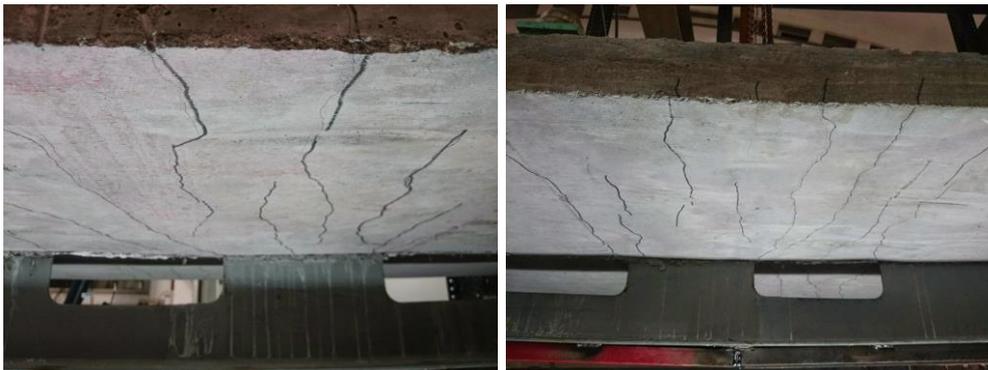
No modelo VM-02, foi observado diversas fissuras no trecho central, ao longo da largura efetiva na face inferior da laje, como apresentado na Figura 5.10.

Figura 5.10 – VM-02: Fissuras no meio do vão de ambos os lados da laje de concreto.

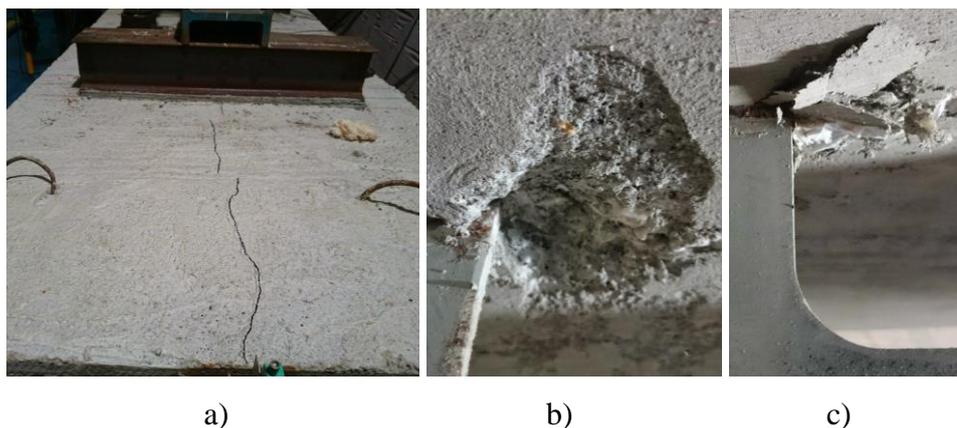
Também, foram notadas fissuras longitudinais na face superior da laje próximo aos apoios. Na abertura, próximo à extremidade que obteve o maior deslizamento na interface aço-concreto, pode-se notar a ruptura do concreto junto à alma do perfil, como pode ser visto na Figura 5.11 (b) e (c).

Também, pode-se destacar que a fissuração é intensa na região central de flexão e pouco expressiva na região de cisalhamento constante (próximo aos apoios).

Figura 5.11 - VM-02: Fissuras na face superior da laje de concreto (a) e esmagamento do concreto na abertura próximo a alma do perfil metálico (b e c).

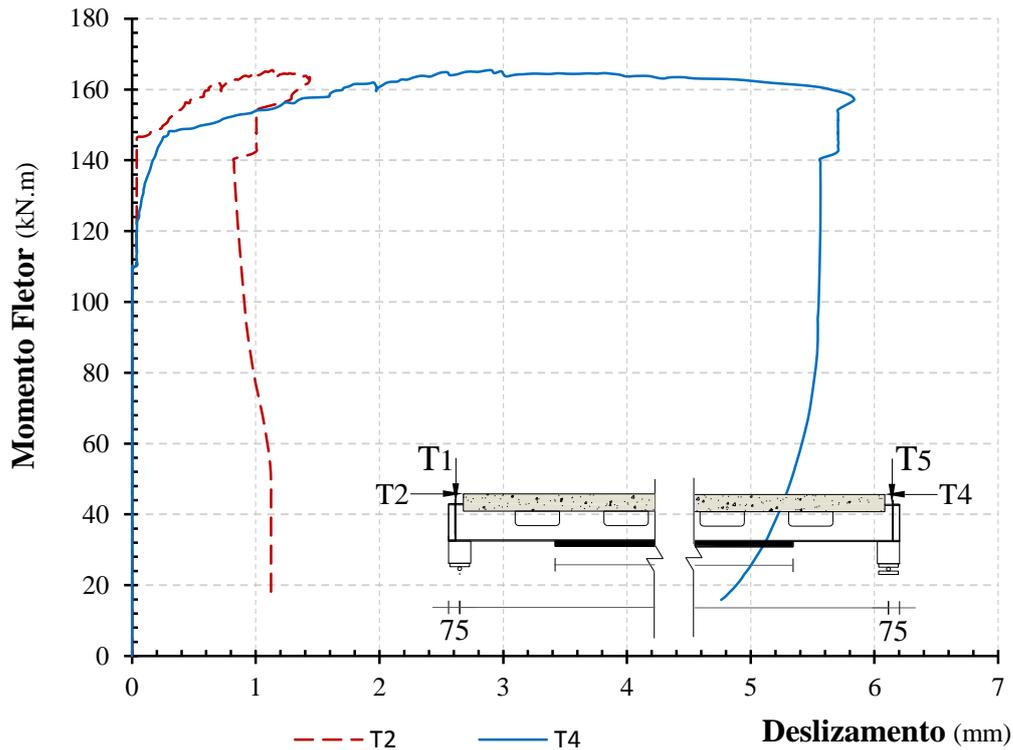
Para a medição do deslizamento na interface entre o aço e o concreto foram utilizados transdutores de deslocamentos (T2 e T4) posicionados horizontalmente nas extremidades da viga. A Figura 5.12 apresenta o gráfico momento fletor solicitante pelo deslizamento para cada transdutor.

Assim como no modelo VM-01, o deslizamento passa ser expressivo sob elevadas cargas, próximo da ruptura. Podendo considerar a ligação na interface aço-concreto como interação completa.

Durante a fase inicial do carregamento, o deslizamento medido nas duas extremidades é similar. À medida que a carga aplicada aumenta, foi observado diferença nos deslizamentos de um dos lados da viga. Na VM-02, a ruptura da solda entre os perfis U ocorreu próximo da extremidade onde os deslizamentos foram maiores, como observado no gráfico T4 da Figura 5.12.

Figura 5.12 - Resultados viga mista VM-02: Momento Fletor x Deslizamento na interface aço-concreto.

Na viga mista VM-02 o deslizamento, em ambas as extremidades, iniciou-se próximo à carga (2P) de 83 kN e um momento solicitante correspondente de 147 kN.m. O deslizamento máximo registrado foi de 1,43 mm no transdutor T2 e de 5,8 mm no transdutor T4. Neste caso, não foi possível notar separação vertical entre o aço e o concreto.

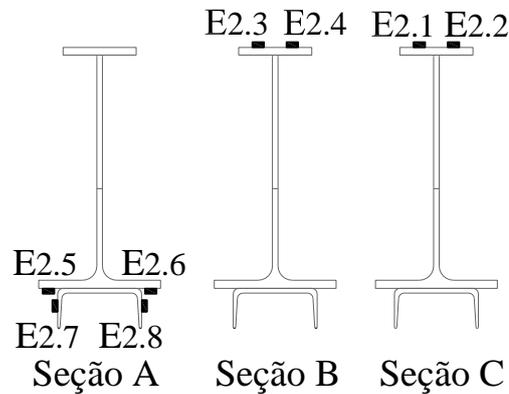
Para a medição das deformações foram utilizados extensômetros uniaxiais no perfil nas regiões da mesa superior, mesa inferior e perfil U. A Figura 5.14 mostra o posicionamento de cada extensômetro.

Figura 5.14 - Posicionamento e identificação dos extensômetros no protótipo VM-02 (ver localização das seções A, B e C na Figura 4.28).

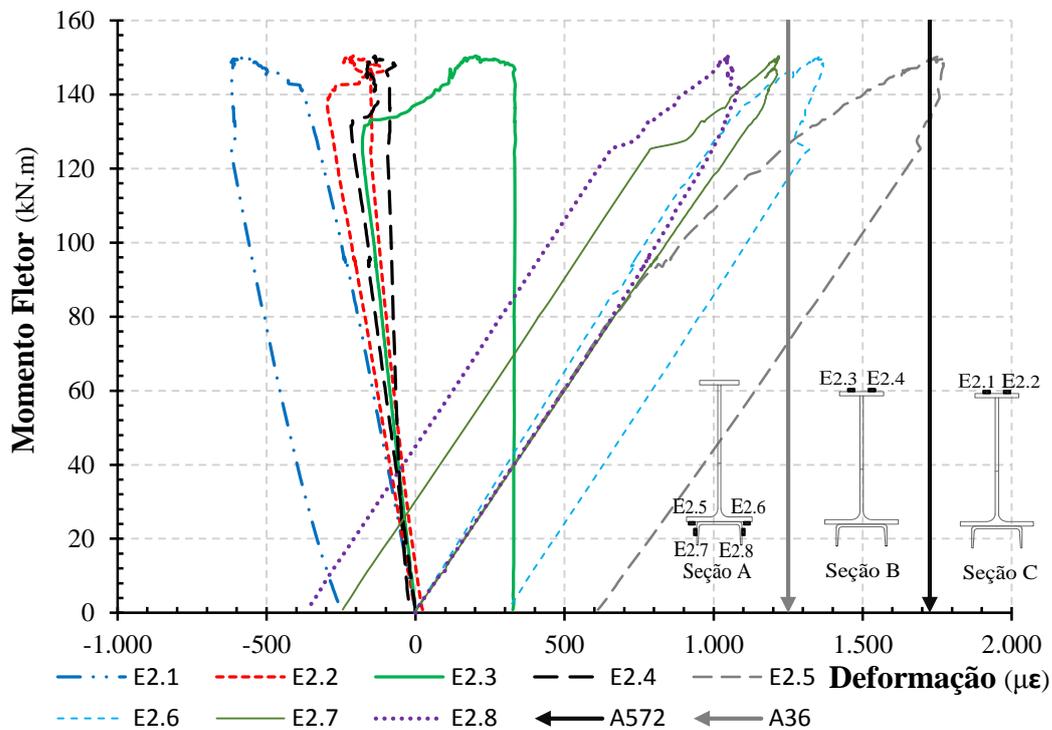
A Figura 5.15 exibe os gráficos das deformações, medidas por cada extensômetro, em função do momento fletor produzido pela força (2P) (imposta pelo atuador). No gráfico também são traçadas as retas da deformação correspondente à tensão de escoamento dos aços A572 e A36.

Figura 5.15 - Resultados do modelo VM-02: Momento Fletor x Deformação.

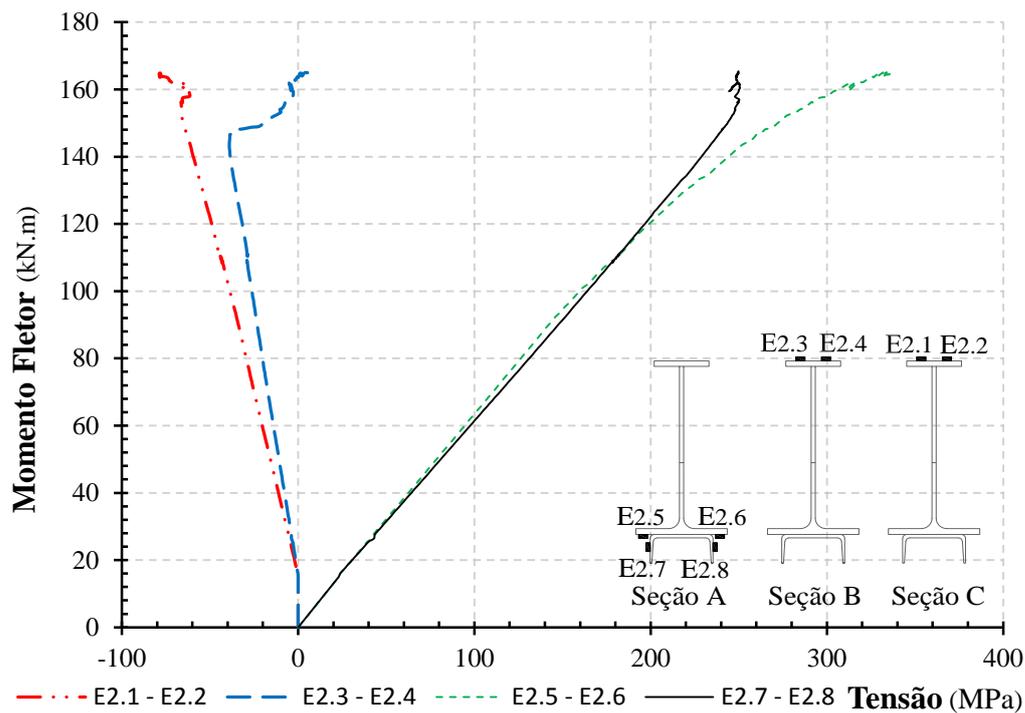
Com a média entre as deformações medidas pelos extensômetros posicionados na mesma linha (E2.1 e E2.2; E2.3 e E2.4; E2.5 e E2.6; E2.7 e E2.8) foi possível determinar a tensão atuante utilizando a lei de Hooke ($\sigma = E \cdot \epsilon$), onde $E = 200000$ MPa. Na Figura 5.16 a abcissa do gráfico representa o momento fletor solicitante e a ordenada ilustra as tensões. Com base na análise dos resultados apresentados nesta figura, pode-se concluir que a mesa inferior do perfil foi submetida a tensões de tração e as chapas superiores a tensões de compressão.

Figura 5.16 - Modelo VM-02: Momento Fletor x Tensão.
