### Análise dos Resultados Teóricos e Experimentais

### 7.3. Inspeção dos Protótipos Após os Ensaios

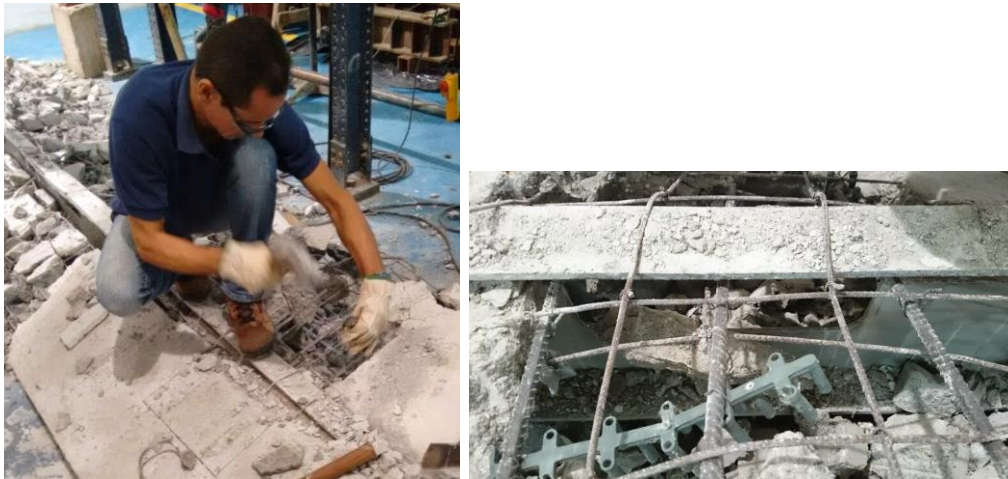
Na viga VM-02 ocorreu um maior deslizamento na interface aço-concreto, levando à ruptura do concreto que preenche as aberturas próximas das extremidades. Com o objetivo de analisar esta região, foi feita a inspeção da laje neste local.

**Figura 7.3 - Inspeção da laje de concreto na região de abertura de alma próxima da extremidade da viga VM-02.**

Embora tenham ocorrido danos ao concreto na face inferior da laje, não foi observado nenhum agravo no restante da laje, nem nas armaduras tão pouco no perfil celular. A Figura 7.3 mostra a região da abertura inspecionada.

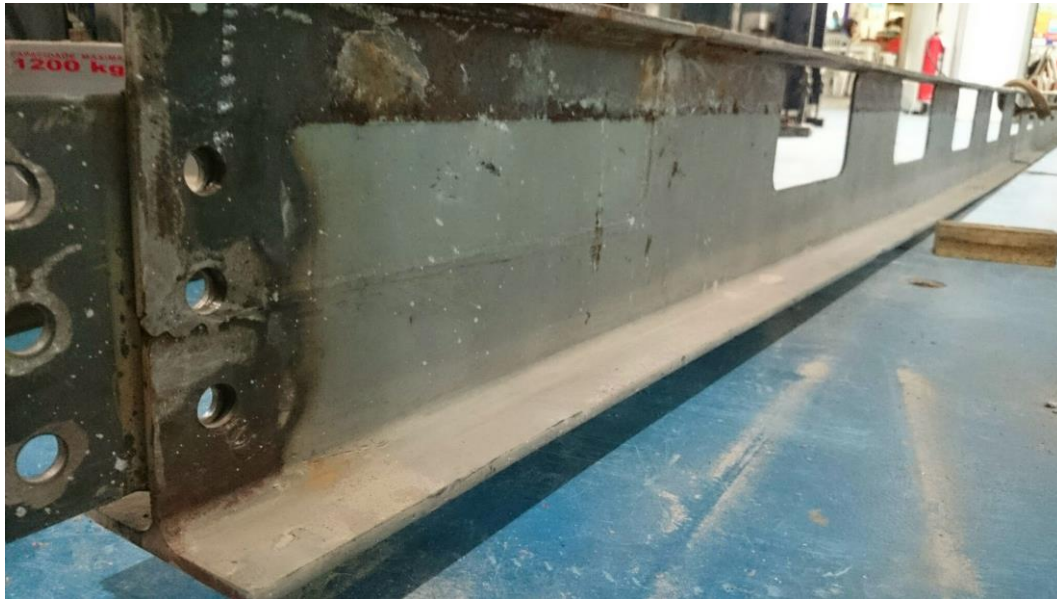
Após o termino dos dois ensaios, foi removida a laje de concreto de ambas as vigas. No perfil V-01 não foi encontrada nenhuma avaria em relação às instabilidades locais, somente foi observada deformação devida à flexão, como mostrado na Figura 7.4.

**Figura 7.4 - Perfil celular V-01 após o ensaio.**

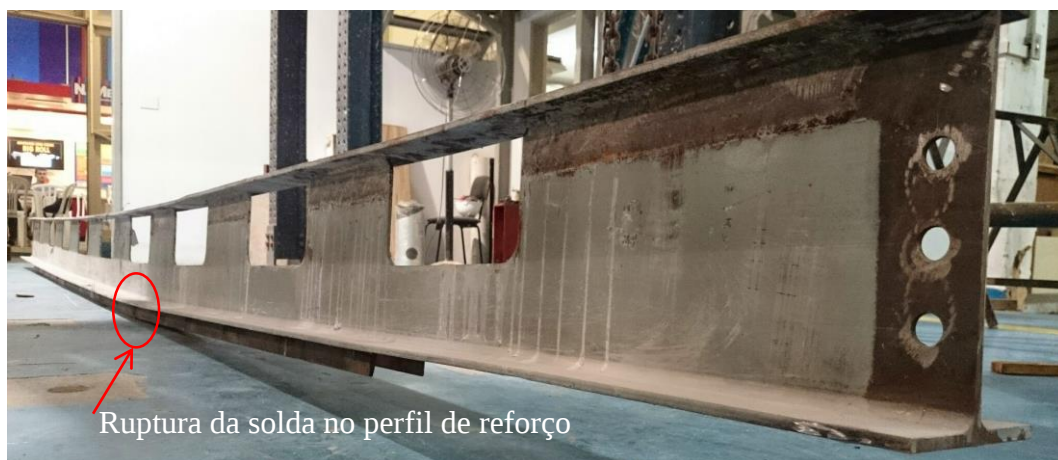
Na viga V-02 além da deformação devida à flexão pode-se observar a ruptura da solda no perfil de reforço, mas não foi constatada problemas na alma do perfil ou na mesa superior. A Figura 7.5 mostra a V-02 apoiada em uma superfície plana.

**Figura 7.5 - Perfil celular V-02 após o ensaio.**
