**Validação metrológica de alternativa tecnológica
para mitigação de incrustação em trocadores de calor**

Dissertação de Mestrado

Dissertação apresentada como requisito parcial para obtenção do título de Mestre pelo Programa de Pós-Graduação em Metrologia (Área de concentração: Metrologia para Qualidade e Inovação) da PUC-Rio.

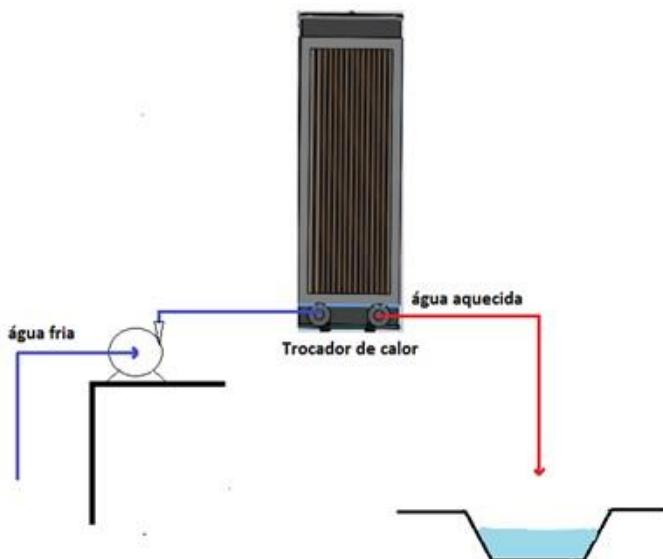
Figura 1: Esquema de trocador de calor sem recirculação de água

São dispositivos mecânicos também chamados de sistemas de uma só passagem. Estes são naturalmente pré-dispostos aos problemas de incrustação, justamente pela quantidade de fluido *in natura* e sem tratamento que circula em seu interior para a absorção de calor pela água da fonte que comumente apresenta problemas com *fouling* (Lopes, 1995). Estes resfriadores usam, em sua maioria, o sistema tipo casco e tubo para trocadores de calor. Estes, por sua vez, são ideais para limpeza *on-line* das incrustações conforme comentado no capítulo anterior.

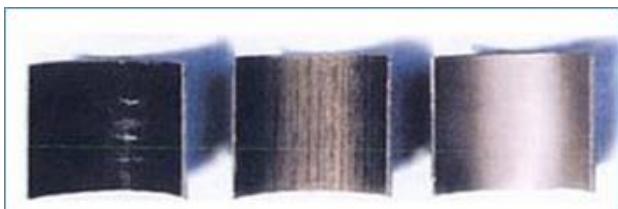
Figura 4: Tubos de titânio com manganês após limpeza

A figura 4 ilustra tubos de titânio com camadas de manganês após a aplicação do sistema de limpeza por esferas abrasivas (da esquerda para a direita: tubo impuro, tubo após 100 passagens da esfera e tubo após 800 passagens da esfera). Para Müller-Steinhagen (2000), propriedades particulares das esferas tais como forma, tamanho, textura, material e rigidez podem influenciar individualmente a limpeza de permutadores de calor de maneira distinta. Já a figura 5 ilustra diversos tipos de esferas utilizadas.

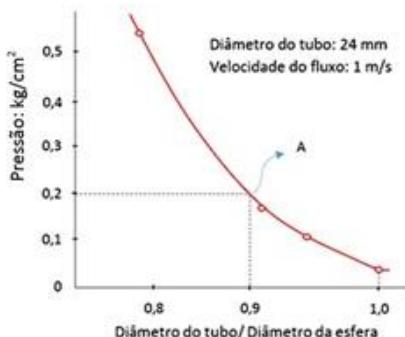
Figura 6: Efeito do diâmetro da esfera na pressão do fluido

do diâmetro do tubo) podem bloquear a passagem do fluido no condensador levando a uma queda de pressão interna, tornando-o sujeito a uma possível obstrução, que poderá ocasionar indesejáveis processos de corrosão. Já as esferas de maior tenacidade, são recomendadas por Jalalirad, Abd-Elhady e Malayeri (2013), desde que seu diâmetro exceda cerca de 2% do diâmetro interno do tubo para impor um processo de interferência. Al-Bakeri e El Hares (1993b), recomenda que o diâmetro das esferas seja cerca de 2 mm maior que o diâmetro do tubo, sem designar a tenacidade da esfera. Okouchi *et al.* (1983), especificam a pressão de bombeamento em função da relação entre o diâmetro do tubo e o da esfera como na figura 6. A comparação serviu para verificar que esta é inversamente proporcional à pressão do tubo, tendendo, porém, para um limite mínimo da pressão

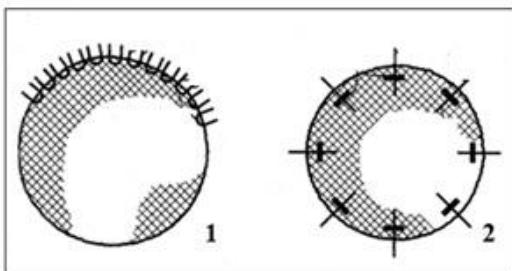
Figura 7: Tipos de esferas com cerdas

retas introduzidas no corpo da esfera, mostradas na figura 7. De acordo com Abd-Elhady e Malayeri (2015), a superfície irregular das esferas proporciona uma melhor limpeza no interior dos tubos do trocador de calor.

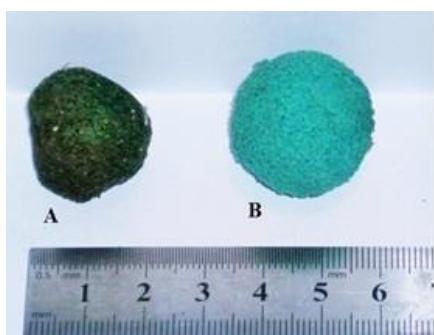
Figura 8: Esfera após uso, comparada à esfera sem uso

Dentre os fatores que influenciam o prolongamento da vida útil da esfera destacam-se: a rugosidade do tubo, o grau e o tipo da incrustação. O grau de desgaste de uma esfera durante o processo de limpeza dos dutos varia de alguns dias a, aproximadamente, 4 semanas, dependendo das condições do tubo. Além do desgaste da superfície, há também a possibilidade de ressecamento da esfera após um período de circulação, ou, ainda, ressecamento por exposição à luz solar, tornando-as inutilizáveis. A figura 8 ilustra as esferas em dois estágios distintos de uso: o estágio A refere-se a uma esfera em condições de extrema deterioração pelo ressecamento e o Estágio B em que a esfera ainda encontra-se em razoáveis condições de uso.

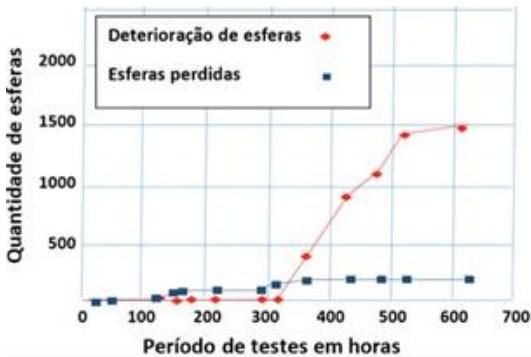
Figura 9: Total de esferas por ciclo de limpeza

A figura 9 indica, com base na experiência, a quantidade de esferas (deterioradas e perdidas) em função do total de horas de teste.

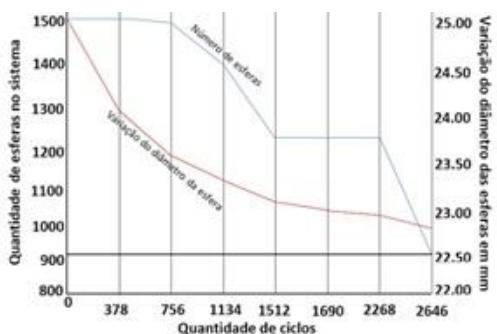
Figura 10 : Desgaste das esferas por ciclo de limpeza

Um sistema de limpeza em atividade contínua certamente ocasiona desgastes nos instrumentos e nos tubos do trocador de calor. Hamed *et al.* (2002), discutem aspectos importantes de suas pesquisas relacionados ao processo de limpeza. Observaram que, a partir de 300 horas de pleno funcionamento do equipamento, ocorre expressiva deterioração dos componentes do sistema de limpeza. A figura 10 resume resultados críticos dessas observações.

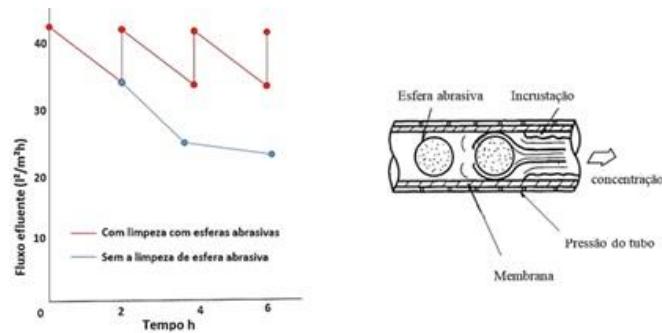
Figura 11: Ciclos de limpeza por esferas abrasivas
Fonte: Efeitos da limpeza por esferas abrasiva (Kikuchi et al., 1977)

Para assegurar que o processo de limpeza ocorra com a eficácia esperada, a técnica de higienização *on-line* deve ser aplicada logo após um processo de limpeza tradicional, ou seja, retirando as incrustações por um processo manual. Garante-se, assim, que o processo de limpeza inicie-se sem nenhuma incrustação já ancorada nos tubos. Neves (2013), destaca que o processo de limpeza pode ficar comprometido se existir excesso de depósitos antes mesmo do início da técnica alternativa. A figura 11 demonstra o decaimento do fluxo no interior do tubo induzido pelo aumento da perda de carga que resulta da incrustação. Em azul, o decaimento do fluxo da água quando não há utilização das esferas abrasivas. Já a linha em vermelho, representa o ciclo de limpeza com a inserção periódica de esferas abrasivas.

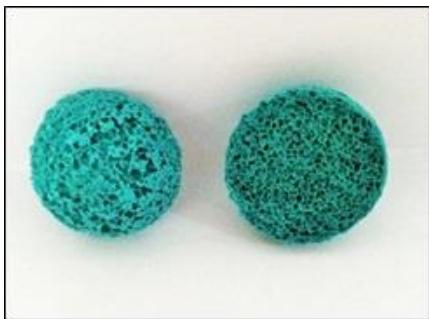
Figura 12: Corte da esfera tipo padrão

modelo mais utilizado em destiladores ar-água. Construídas com material resiliente capaz de suportar temperaturas de até 80 °C para limpeza contínua. As esferas testadas possuem massa de 1,72 g e diâmetro é de 22,5 mm, que demonstraram bom desempenho nos testes realizados com sucesso (volume da esfera seca da ordem de 5.964 mm³ e densidade de 0,28 g/mm³). A figura 12 mostra o modelo de esfera adotado para a limpeza interna dos trocadores de calor.

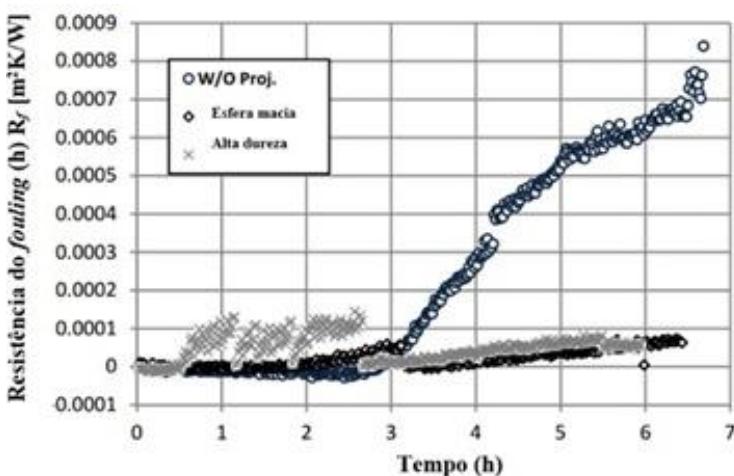
Figura 13: Desempenho das esferas macias vs. de alta dureza

das esferas não proporciona uma melhor limpeza, i.e. Abd-Elhady e Malayeri (2015), verificaram que esferas macias possuem uma melhor capacidade de higienização em tubos. A figura 13 traz informações de comparação no aumento da resistência do *fouling* nos tubos em três situações diferentes. Em testes realizados sem a inserção de esferas, notou-se que houve um esperado aumento da incrustação. Em seguida a continuidade dos testes com esferas macias e por último com esferas de alta dureza. Verificou-se que as esferas macias são mais eficientes na manutenção do sistema, pois conseguem manter por um período maior a baixa resistência do *fouling*. Isso indica que o desempenho do processo de limpeza não tem qualquer relação com a força de cisalhamento exercida pela esfera. Além disso, a esfera de alta dureza aumenta a probabilidade da formação de depósito quando comparado com o sistema sem a inserção de esferas e oferece risco de danos à superfície interna dos tubos do trocador de calor. Para concluir a pesquisa também afirma que a dureza é inversa a velocidade de progressão nos tubos e que projeteis macios possuem maior estabilidade, assim maior contato com a superfície aumentando a capacidade de limpeza dos tubos.

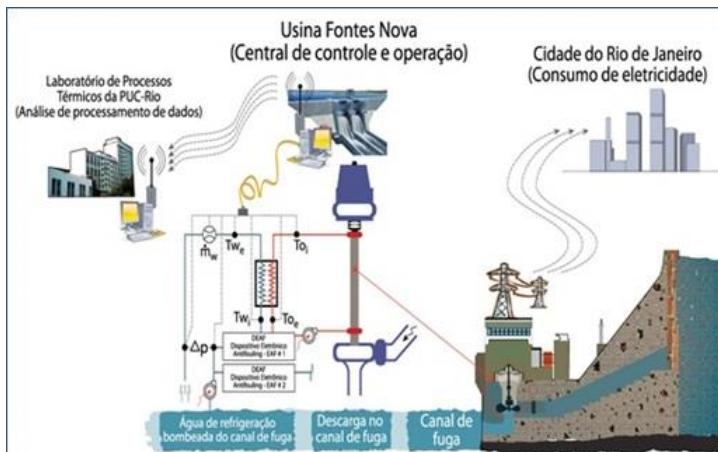
Figura 14: Medição remota e transmissão *on-line* de dados

A figura 14 ilustra de forma pictórica o sistema de medição remota desenvolvida e instalado na usina, mostrando o seu sistema de transmissão de dados *on-line* para o Laboratório da PUC-Rio, onde os dados foram processados e interpretados.

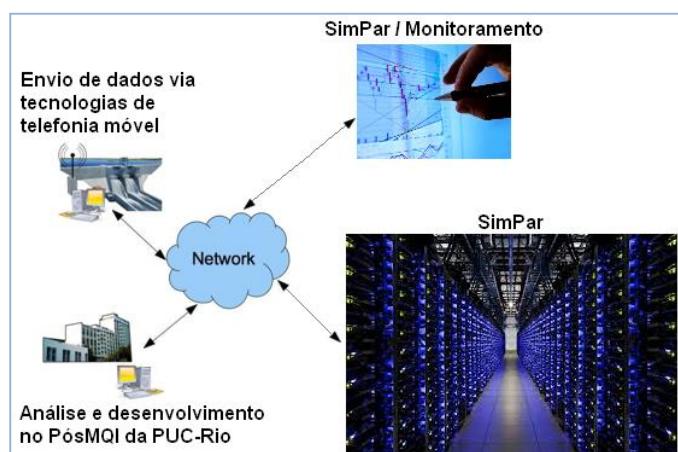
Figura 15: Componentes SISMED/SIMPAR do sistema de medição

Na figura 15 é mostrada a arquitetura do sistema de medição SISMED integrada com o simulador de paradas SIMPAR. Esse sistema está compreendido por vários subsistemas que são detalhados nas subseções 3.2.1, 3.2.2 e 3.2.3.

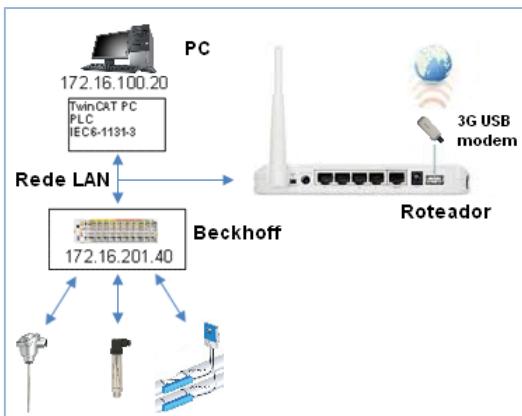
Figura 16: Comunicação BECKHOFF/Protocolo TCP/IP

Esquematicamente representado na figura 16, o sistema de medição SISMED está composto de (i) instrumentos de medição; (ii) sistema de controle e aquisição de dados Beckhoff e (iii) terminal PC (*host computer*), este encarregado do pré-processamento e envio remoto de dados para o centro de processamento e análise dos dados (Laboratório de Controle da Medição da PUC-Rio) via tecnologia de telecomunicações 3G.

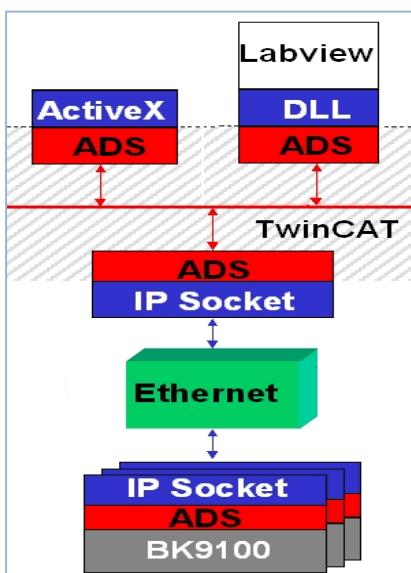
Figura 17: Sistema de comunicação Beckhoff-PC - LabView

O processo contínuo de aquisição e acondicionamento de dados foi desenvolvido no software LabView® da *National Instruments* NI. Uma distribuição de um arquivo executável deste *software* foi instalado em um computador *PC-desktop* com sistema operativo Windows XP® de 32 bits. A figura 17 ilustra o diagrama de blocos do sistema de comunicação Beckhoff-PC e o *software* LabView.

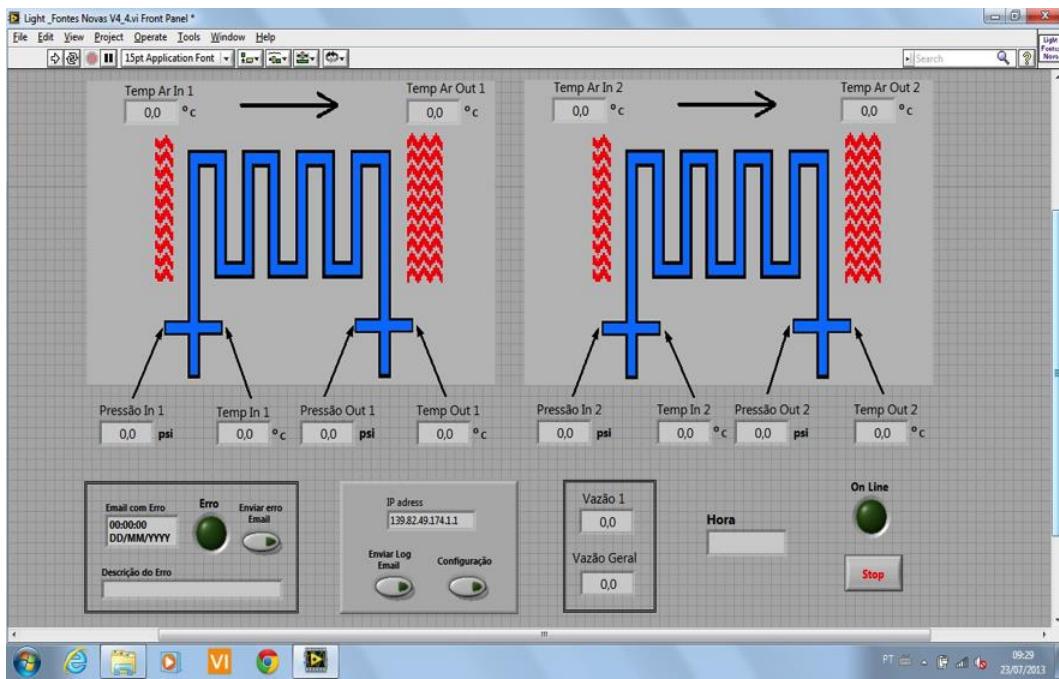
Figura 18: Tela do sistema de monitoramento local na usina

Os dados de temperatura, pressão e vazão, são registrados pelo software a cada 60 min, e cada arquivo gerado compreende um período de 24 h. Ao final das 24 h, é aberto um novo arquivo para gravação dos registros e o anterior é enviado via tecnologias de telefonia móvel de longo alcance para o laboratório da PUC-Rio. No computador são mantidas cópias destes arquivos/registros, que podem ser acessados remotamente. Localmente no computador, é mostrada uma tela de monitoramento em tempo real dos dados registrados nos trocadores de calor de estudo e de referência mostrados na figura 18.

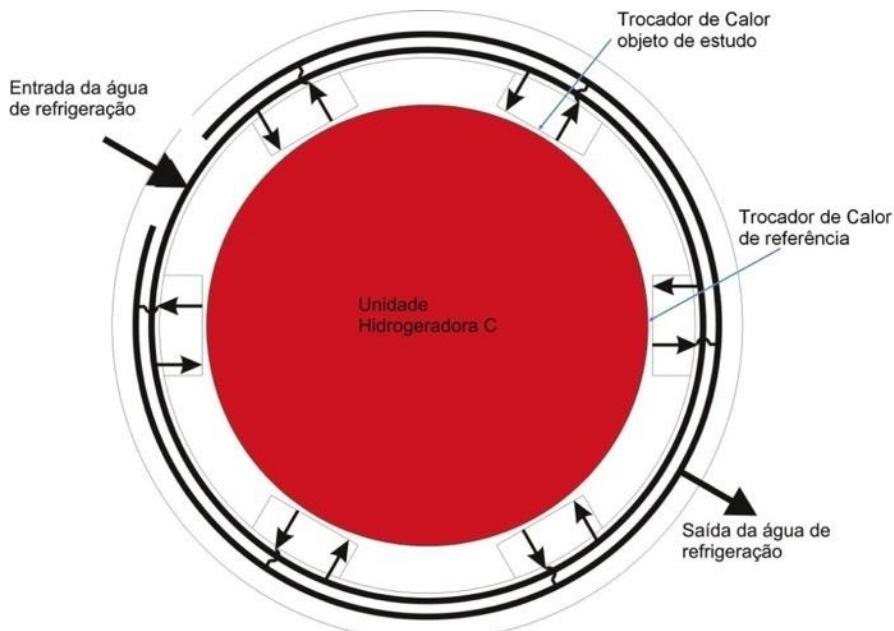
Figura 19: Sistema de água de refrigeração dos trocadores

A medição da vazão da água de resfriamento foi realizada por meio de um medidor do tipo ultrassônico que, por sua característica de instrumento não-invasivo, representa a tecnologia mais adequada para medição de vazão nessas situações. A figura 19 ilustra, de forma esquemática, os seis trocadores de calor responsáveis pelo arrefecimento do hidrogerador da Unidade Geradora C, trocadores de calor esses simultaneamente alimentados pelo circuito da água de resfriamento que é bombeada do canal de fuga. Esse sistema possui dois anéis, um de alimentação e outro de escapamento da água de resfriamento. A água, utilizada como fluido de trabalho (“fluido-quente”) do trocador de calor (TC), circula pelos seis trocadores de calor água/ar instalados e troca calor com o ar (“fluido-frio”) que, por sua vez, circula em circuito fechado nos hidrogeradores promovendo o efeito térmico de arrefecimento.

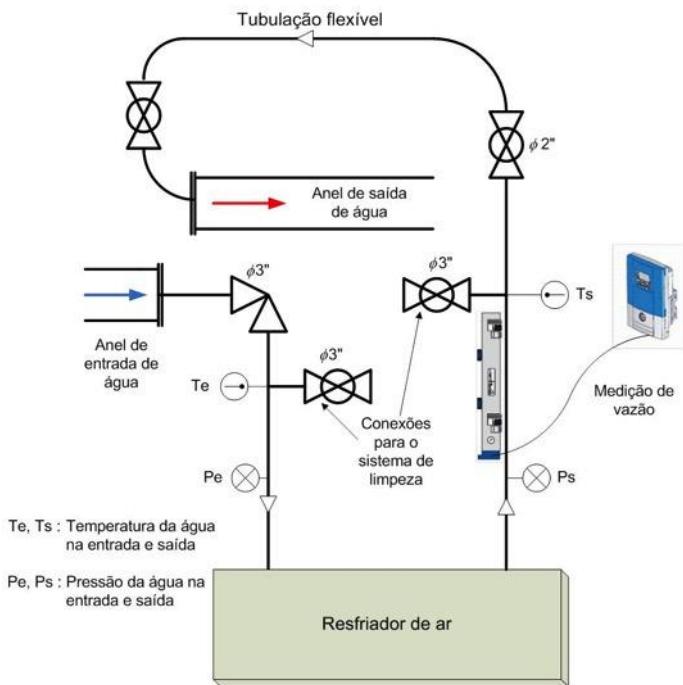
Figura 20: Componentes do sistema de medição

O sistema de monitoramento por ultrassom atua em conjunto com os anéis de refrigeração. A figura 20 ilustra o posicionamento dos instrumentos que compõem o medidor de vazão e as estações de medição utilizadas no monitoramento.

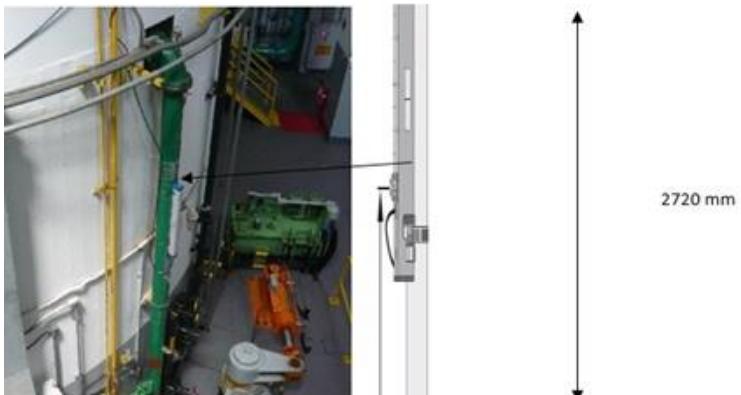
Figura 21: Posicionamento do medidor de vazão

refrigeração dos trocadores de calor (água/ar), conforme ilustrado na figura 21. Como observado, em conformidade à norma técnica e às boas práticas aplicáveis que visam assegurar a condição de escoamento desenvolvido, o medidor de vazão da água de refrigeração foi instalado numa posição a jusante de um elemento de tubo reto de pelo menos 10 vezes o valor do diâmetro do tubo, seguido de um comprimento de tubo reto de 5 diâmetros a sua montante.

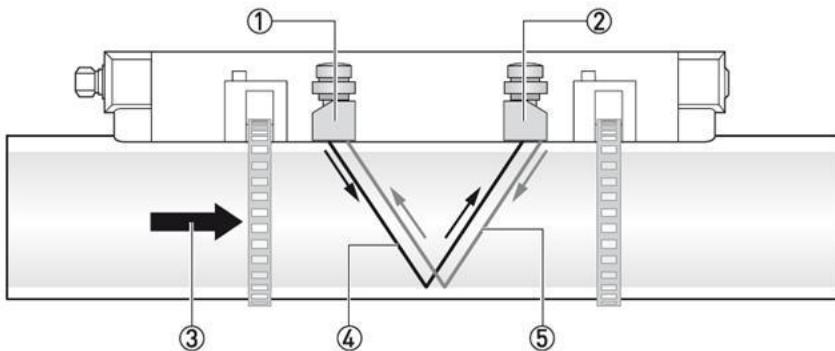
Figura 22: Princípio de funcionamento do medidor ultrassônico

O medidor de vazão utilizado, é do tipo ultrassônico modelo OPTISONIC 6000, Este é um sistema conveniente pela sua característica não intrusiva. Fundamenta-se no tempo de trânsito da propagação de sinais de ultrassom no escoamento. Esta técnica está baseada na medição da diferença dos tempos de trânsito percorridos entre duas sondas ultrassônicas emissor/receptor nas duas direções possíveis. Os períodos de tempo de trânsito medidos são (i) no sentido de fluxo do escoamento e (ii) no sentido de volta, em sentido contrário ao fluxo, conforme ilustrado na figura 22, que explica o seu princípio de funcionamento. Esta diferença de tempo é diretamente proporcional ao fluxo volumétrico do fluido e às propriedades termofísicas dos meios físicos atravessados pelo sinal emitido pela fonte de ultrassom. Este dispositivo apresenta um nível de exatidão adequado à medição pretendida.

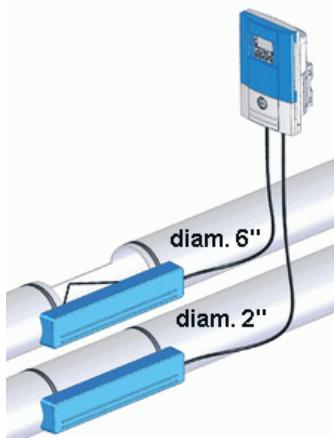
Figura 23: Sondas e conversor de sinal do medidor ultrassônico

Como mostrado nesta figura, o sistema de medição de vazão resulta da combinação de dois sensores do tipo *clamp-on* e do conversor do sinal ultrassônico (transmissor). A figura 23 ilustra os componentes do medidor de vazão e a montagem das sondas Optisonic 6000 e do conversor de sinal UFC 300W, utilizado para a medição de vazão.

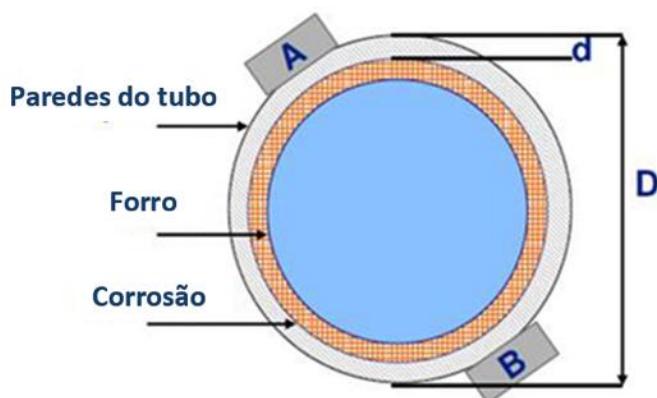
Figura 25: Parede da tubulação de transporte do fluido

A figura 25 ilustra os ajustes disponíveis no medidor de vazão para especificação das condições existentes da parede da tubulação transportadora do fluido cuja vazão se deseja medir no local de instalação do sensor.

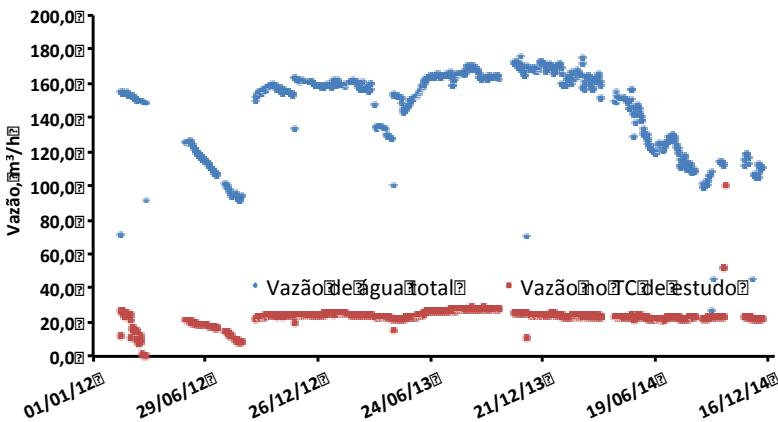
Figura 26: Vazão de água no trocador de calor

O argumento utilizado ao referir-se à figura anteriormente apresentada explica a razão pela qual não é observada uma redução na vazão da água de refrigeração após a substituição das tubulações do trocador de calor (paredes isentas de qualquer vestígio de incrustação).

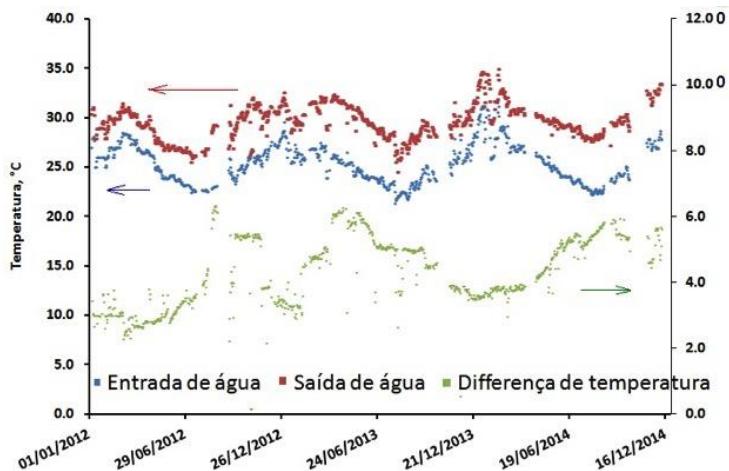
Figura 27: Temperatura da água no trocador de teste

As figuras 27 e 28 mostram, respectivamente, a variação da temperatura da água de refrigeração na entrada e saída dos dois trocadores de calor selecionados (trocador de calor objeto do estudo e trocador de referência). Esses dados, referentes à medição da temperatura da água de alimentação proveniente dos reservatórios da usina, refletem a sazonalidade das águas de alimentação, mostrando que o trocador cumpre o seu papel de resfriar o ar que arrefece o hidrogerador. Como observado, a temperatura da água de resfriamento aumenta de um valor entre 3 e 6 °C, confirmando que a água resfria o ar utilizado para arrefecer componentes do sistema hidrogerador.

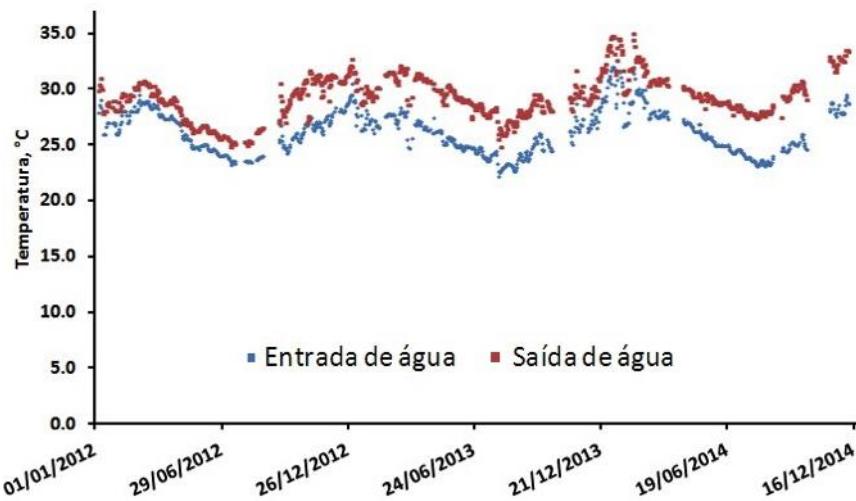
Figura 28: Temperatura da água no trocador de referência

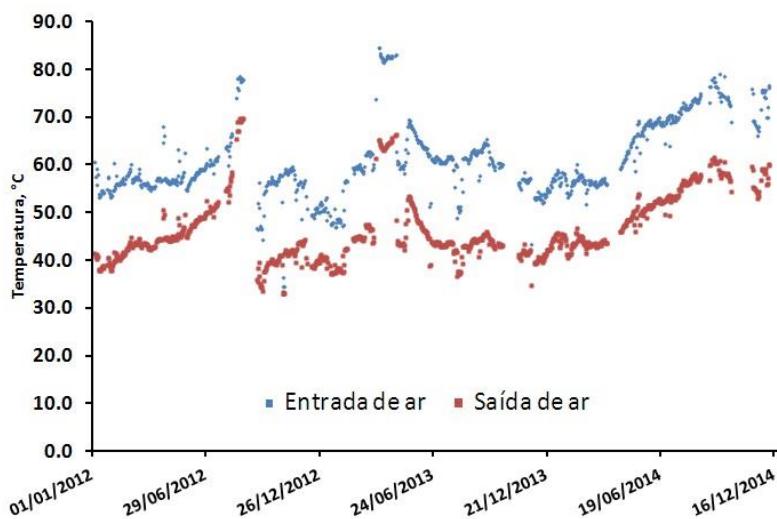
Figura 29: Temperatura do ar no trocador de teste

As figuras 29 e 30 mostram a variação da temperatura do ar na entrada e saída dos trocadores de calor de estudo e de referência. Os resultados da medição mostraram claramente que a redução da efetividade dos trocadores de calor (efeito da incrustação) causa a elevação da temperatura do ar.

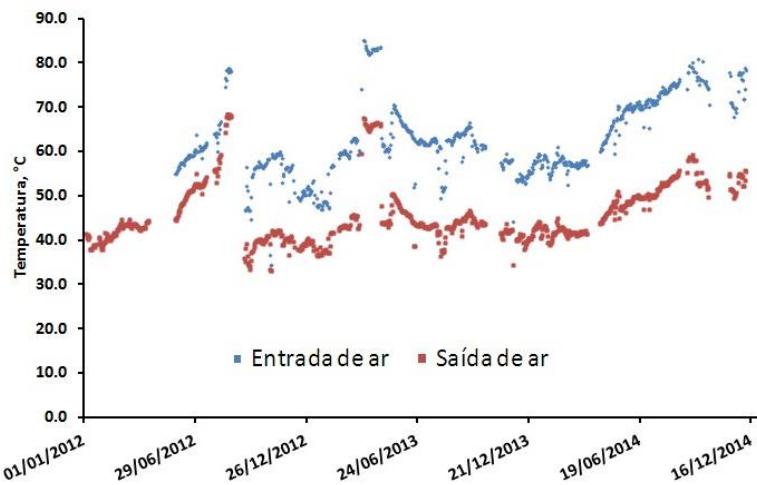
Figura 30: Temperatura do ar no trocador de referência

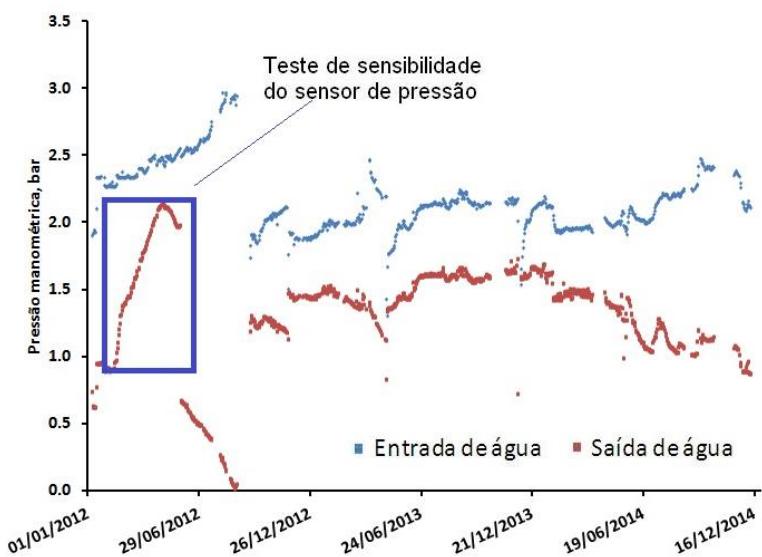
Figura 31: Pressão da água no trocador de teste

As figuras 31 e 32 mostram a variação da pressão da água na entrada e na saída dos trocadores de calor. Cabe aqui lembrar que a alimentação da água de resfriamento origina-se de um reservatório elevado (que mantém constante a pressão hidrostática) assim funcionando como um “pulmão de água que regulariza o nível de pressão na entrada dos trocadores”. Como será demonstrado mais adiante, é de se esperar que o incremento das incrustações cause uma elevação da pressão na entrada do trocador de calor e seja observada uma redução correspondente na saída. E, consequentemente, um aumento na queda de pressão no trocador de calor. Este raciocínio pode ser constatado ou validado observando a evolução da pressão nos gráficos mostrados.

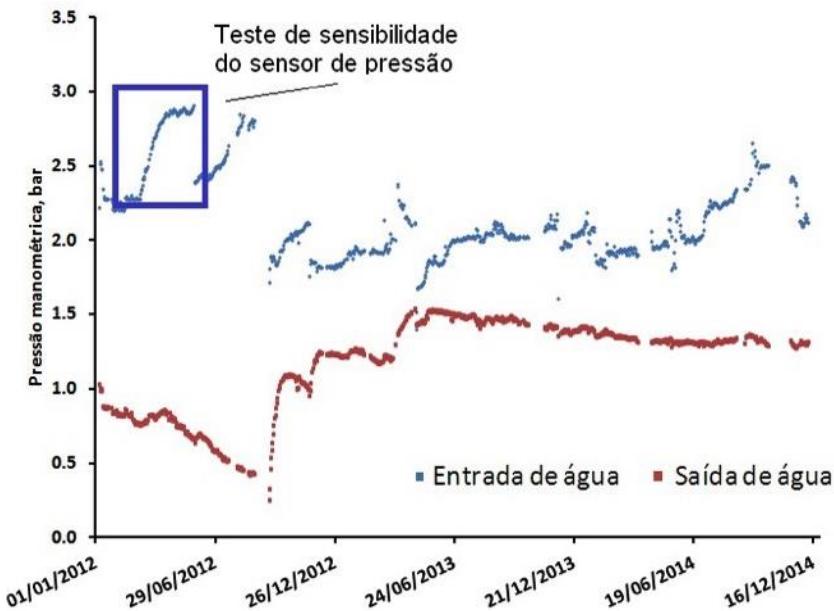
Figura 32: Pressão da água no trocador de referência

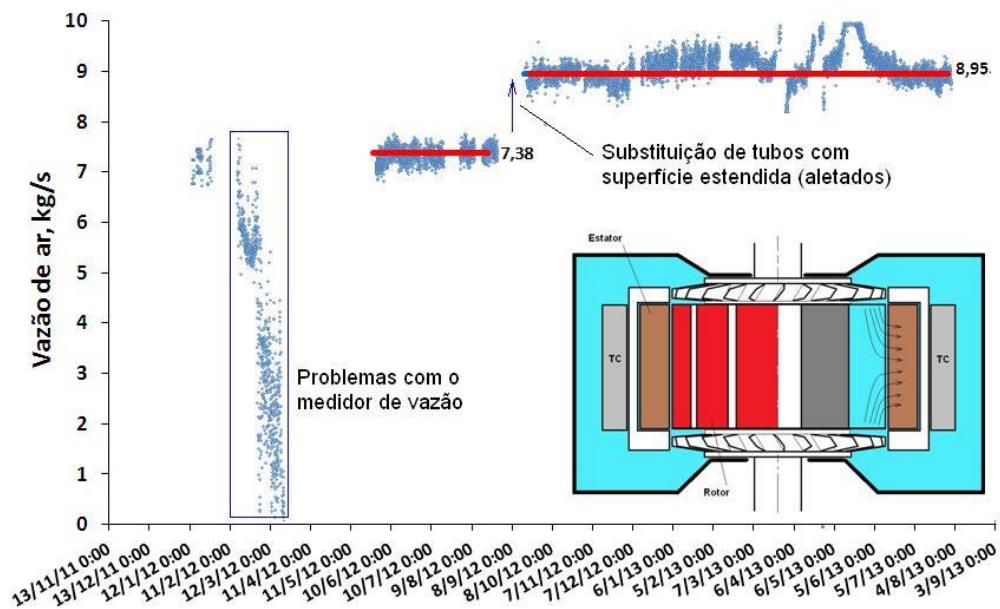
Figura 33: Vazão de ar de resfriamento do hidrogerador

Na figura 33 é mostrado o resultado da estimativa da vazão de ar na seção interna do hidrogerador. No sistema de resfriamento do hidrogerador o ar circula em um circuito fechado forçado por pás, solidariamente fixadas no rotor do hidrogerador. O ar escoa pelos bobinados do rotor e estator produzindo o efeito de resfriamento destes componentes quando, finalmente, esta energia térmica é transferida para a água de refrigeração nos trocadores de calor. A velocidade de rotação do rotor na máquina elétrica síncrona é constante e por esta razão é de se esperar que a vazão interna de ar seja aproximadamente constante. Pode existir uma variação da vazão caso haja mudanças nas propriedades termofísicas do ar (viscosidade) devido à variação de sua temperatura. Neste caso, foi observado que o aumento das incrustações provoca a elevação da temperatura do ar do trocador, porém, não foi observado variação na vazão estimada do ar no interior do hidrogerador. A variação abrupta da vazão observada na figura 34 é atribuída à substituição das tubulações com superfície estendida dos trocadores de calor e, possivelmente, também, a um processo de limpeza realizada simultaneamente.

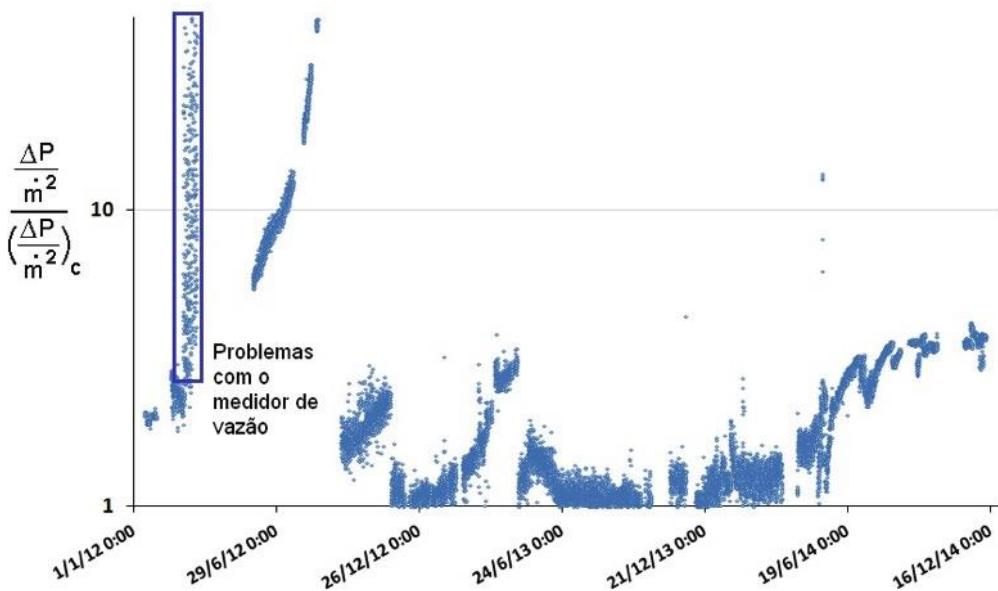
Figura 34: Evolução da razão $\Delta P/m^2$

A figura 34 mostra a variação relativa da razão $\Delta P/m^2$ em relação à condição de trocador sem incrustações (limpo). Uma redução abrupta desta razão significa que ocorreu um desprendimento de camadas de incrustações de baixa aderência. No período de indução, teoricamente ilustrado na figura 36, a força de adesão entre os cristais que formam a incrustação ainda é de reduzida magnitude.

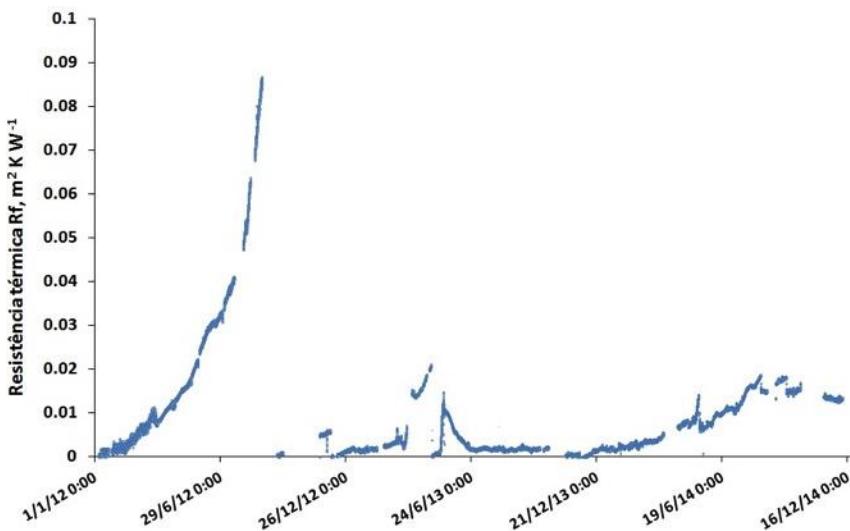
Figura 35: Resistência térmica induzida pela incrustação

A figura 35 mostra a evolução da resistência térmica das incrustações com dados coletados pelo SISMED. Como observado pelos dados que expressam a razão $\Delta P/m^2$ (parâmetro normalizado na condição de trocador limpo; i.e.: antes após o processo de limpeza), os dados mostrados também permitem observar reduções abruptas na resistência térmica, o que reforça a evidência de desprendimento de incrustações das paredes do trocador de calor no período de indução após a substituição das tubulações dos trocadores de calor.

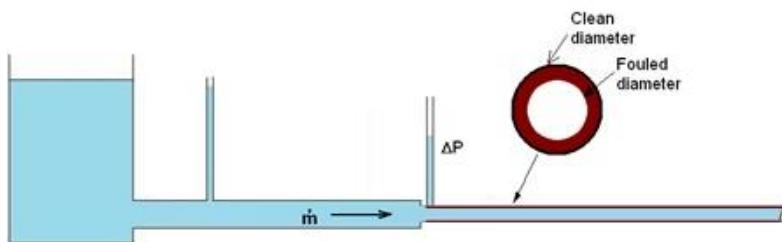
Figura 36: Esquema do modelo de resfriamento do hidrogerador

Já o efeito da razão $\Delta P/m^2$ pode ser compreendido à luz do esquema simplificado da figura 36, que modela o arranjo hidráulico do sistema de resfriamento dos hidrogeradores. O reservatório de água assegura pressão hidrostática constante (o “pulmão” de alimentação) a montante da alimentação da água de resfriamento que entra nos trocadores. A tubulação de saída do reservatório representa o anel de distribuição de água da usina, enquanto a tubulação de menor diâmetro representa uma tubulação típica dos trocadores de calor água/ar. Esse é o arranjo, que embora simplificado, permite explicar os efeitos indesejáveis da incrustação no desempenho térmico e hidrodinâmico dos trocadores de calor.

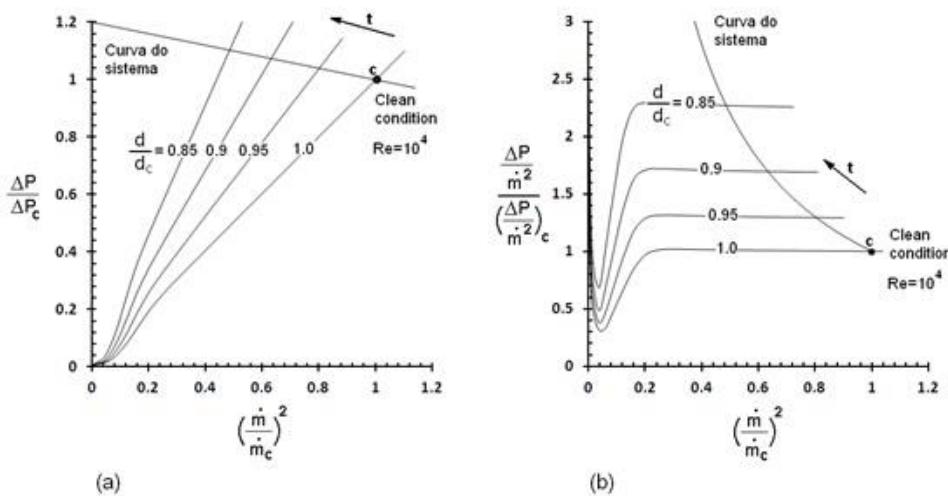
Figura 37: Esquema do sistema hidráulico de resfriamento

entrada do trocador de calor é denominada curva do sistema, curva essa que diminui com a vazão devido a perdas por atrito e perdas localizadas nas tubulações de alimentação de água na usina. O ponto de operação do sistema se estabelece no equilíbrio da curva de operação com a curva de perda de pressão do trocador de calor. Como pode ser observado, o aumento das incrustações reflete-se no aumento da razão $\Delta P/m^2$, o que qualifica essa razão como parâmetro crítico de interesse no controle do grau de incrustação.

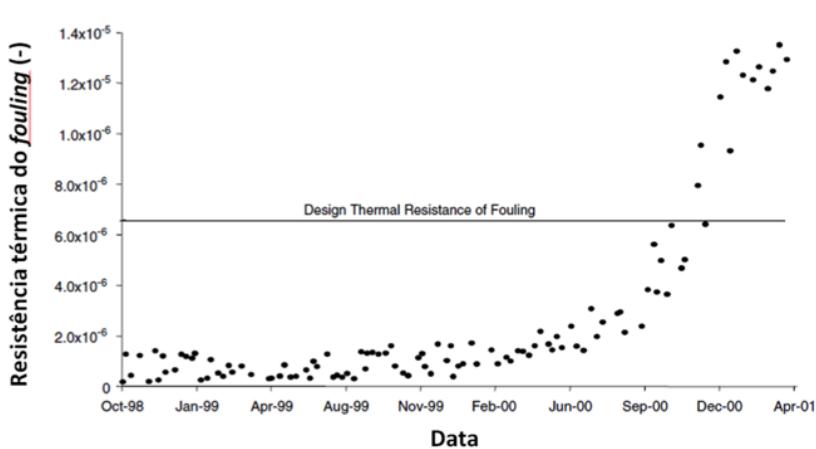
Figura 38: Sistema na ausência de *fouling*

Madi, Negrão e Massoqueti, (2004) demonstraram que existe uma correlação entre a resistência térmica da incrustação e o fator de incrustação. A figura 38 e 39 ilustra características dessa correlação de interesse para fundamentar o desenvolvimento do Simulador de Paradas, que constitui objeto de estudo desta dissertação.

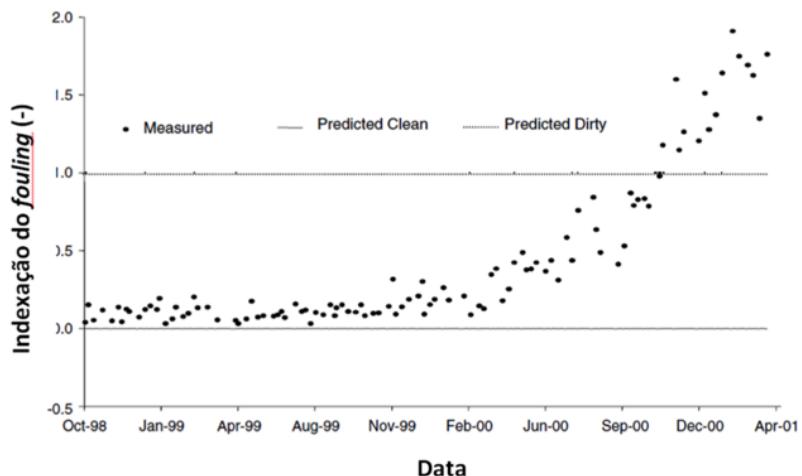
Figura 39: Resistência térmica vs. fator de incrustação

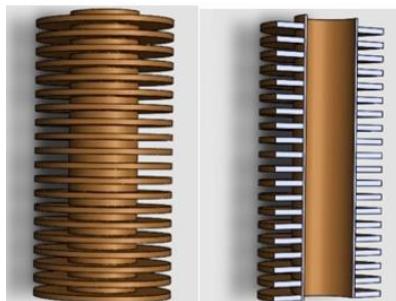
Figura 40: Corte longitudinal do tubo aletado

O trocador de calor cedido pela usina é do tipo casco e tubo, utilizado para refrigeração do ar utilizado como “fluído refrigerante” do arrefecimento do hidrogerador, fluido esse que, ao passar por fora dos tubos aletados, é resfriado por um fluxo de água que circula internamente nos dutos aletados internos do trocador, conforme ilustrado na figura 40.

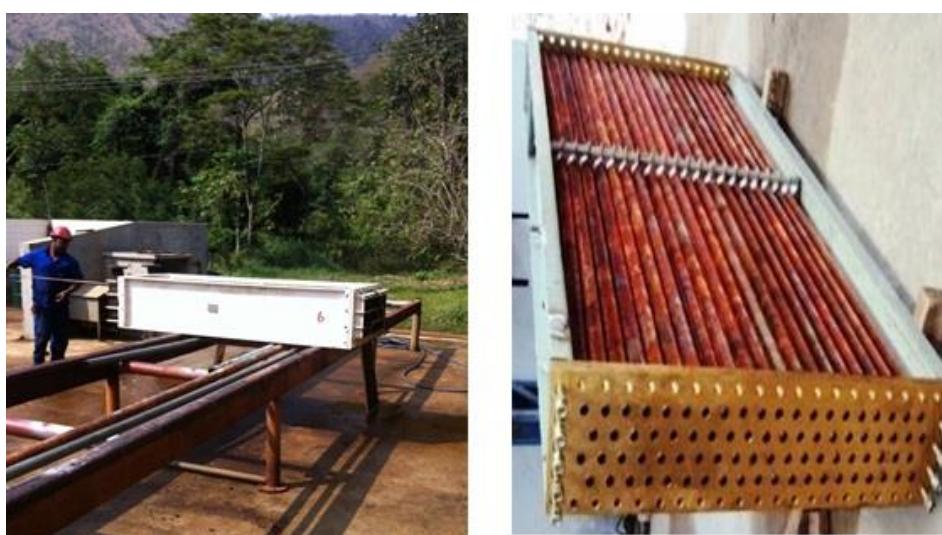
Figura 41: Processo convencional de limpeza

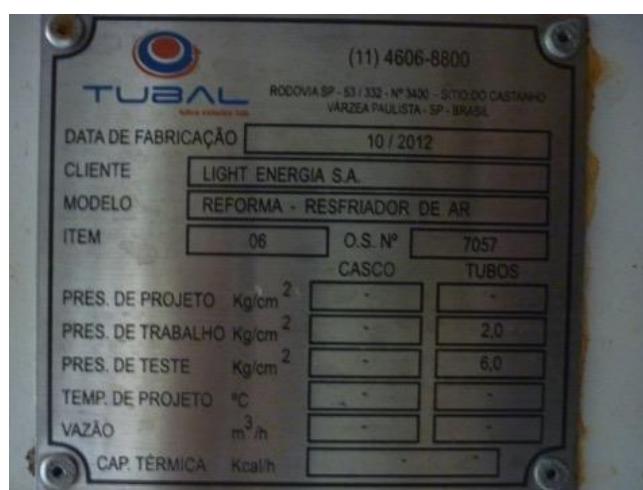
Figura 42: Identificação do trocador de calor testado

A figura 42 mostra a placa de identificação do trocador de calor cedido pela Light para os testes realizados no laboratório da PUC-Rio.

Fabricado pela Tubal Tubos Aletados Ltda., o trocador utilizado na pesquisa opera com uma pressão de trabalho de 2,0 kg/cm², resistindo a uma pressão máxima de teste de 6,0 kg/cm² (pressão de teste de estanqueidade). A pressão de teste indicada na placa do TC é a que foi adotada para o teste de operação extrema do sistema, logo após a limpeza manual dos dutos do trocador. A bomba utilizada no Sistema Injetor/Recuperador de Esferas Abrasivas concebido (SIREA) foi especificada para permitir velocidades de esfera, porém respeitando a pressão máxima de segurança do trocador de calor.

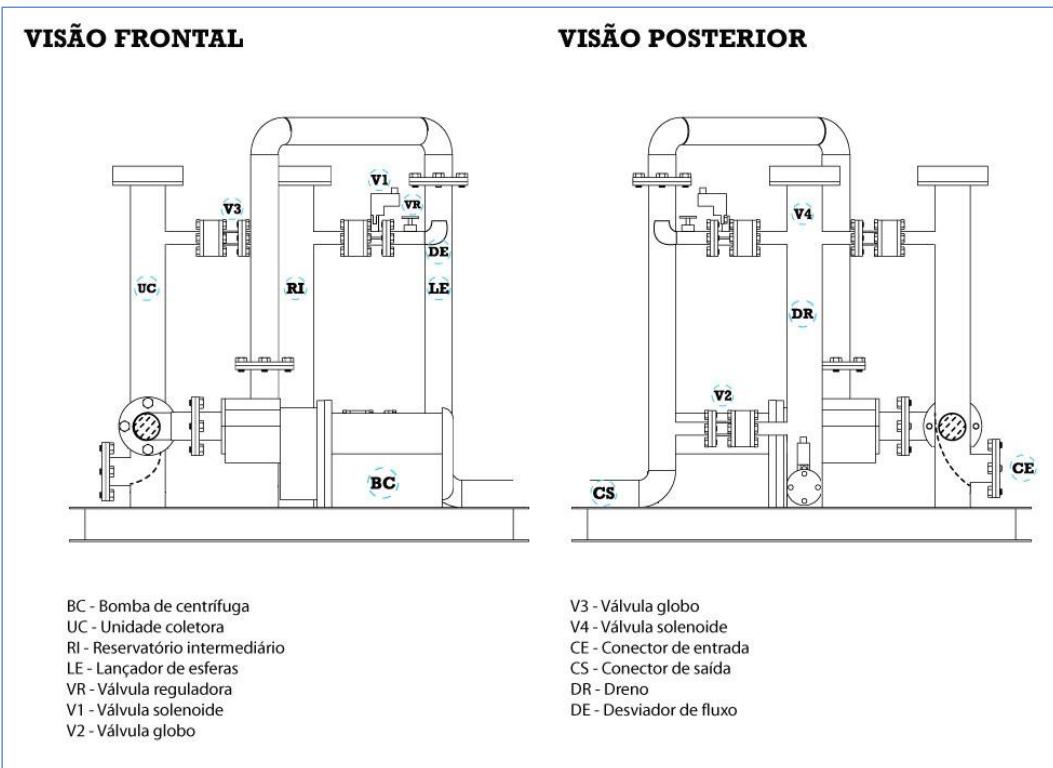
Figura 43: Esquemático e componentes do SIREA

- Bomba centrífuga (B) - responsável pela circulação das esferas abrasivas pelo interior dos tubos do trocador de calor assegurando uma vazão ideal do fluido de resfriamento do trocador (impulsionador das esferas);

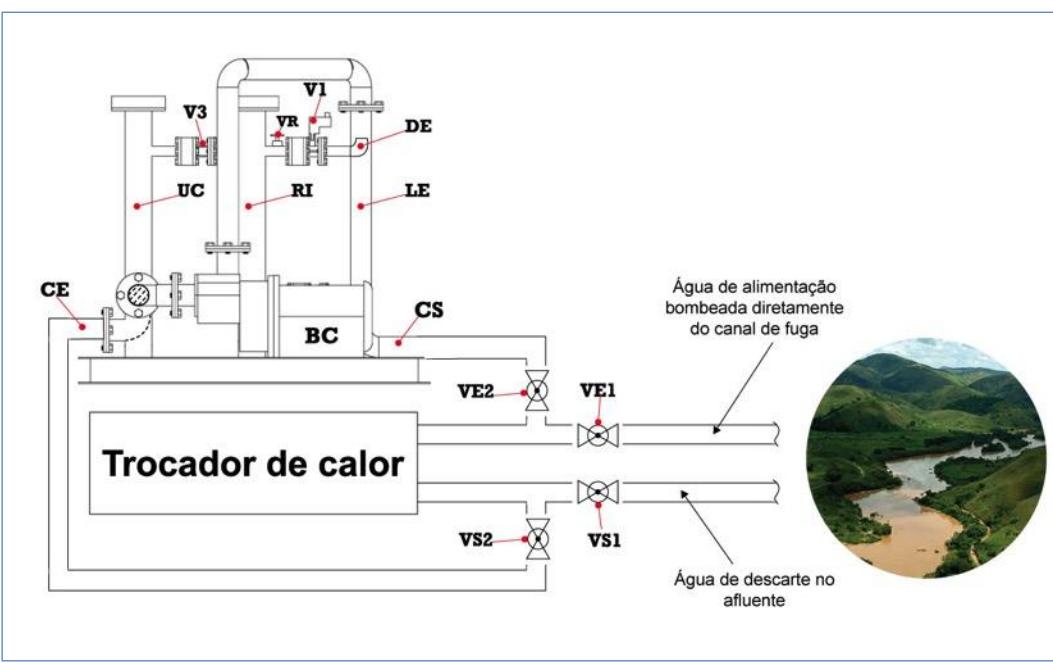
Figura 44: SIREA acoplado ao trocador de calor

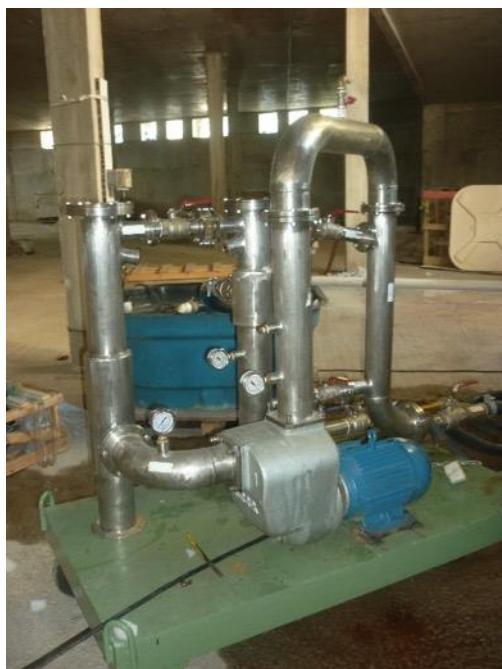
Figura 45: Versão preliminar do equipamento construído (SIREA)

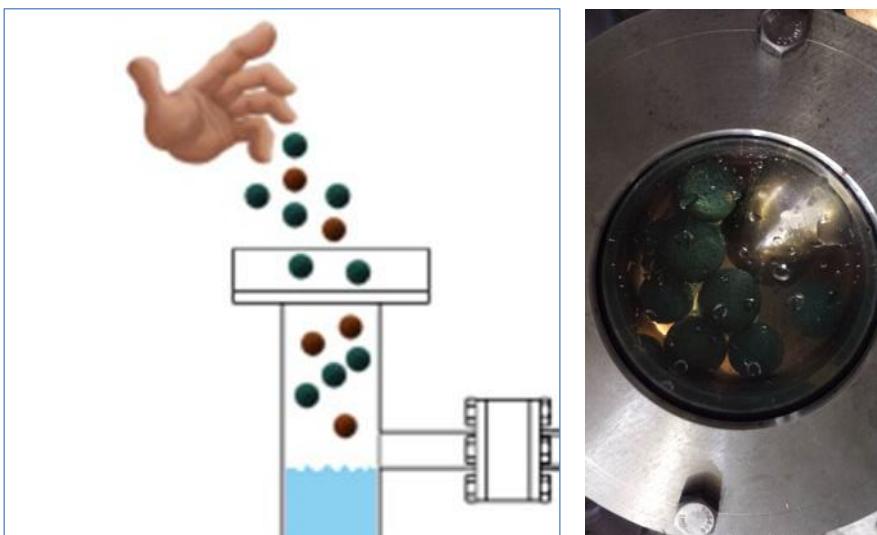
Figura 46 Alimentação de esferas no sistema de limpeza

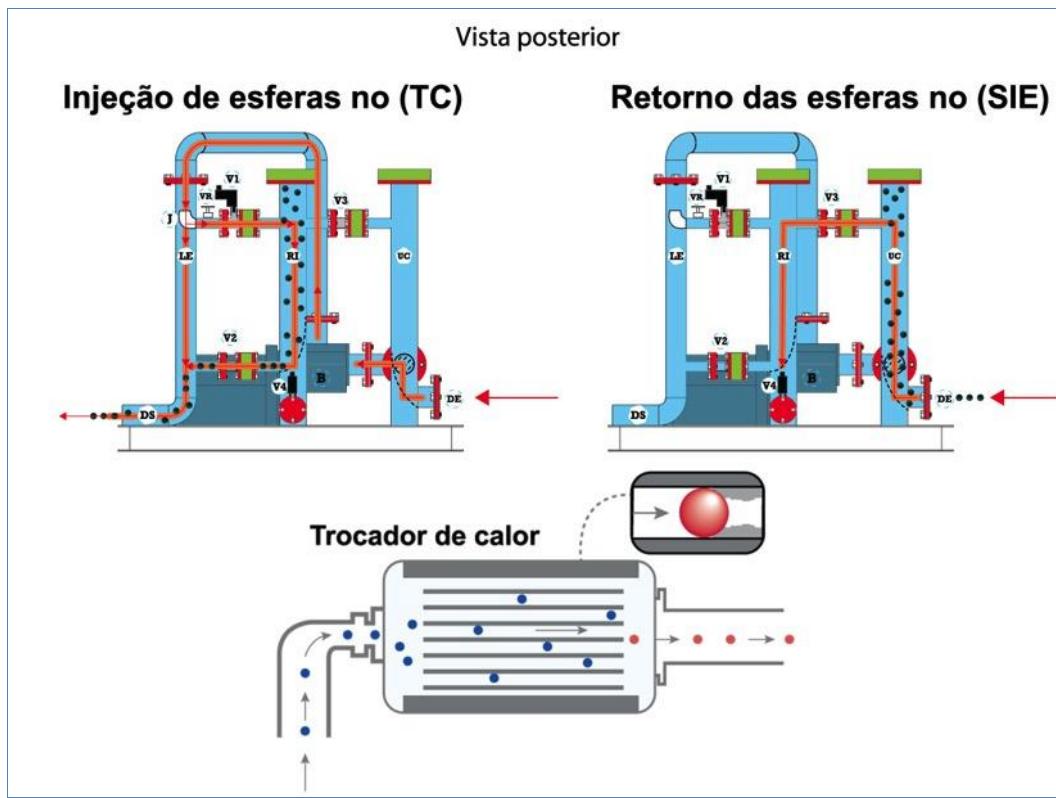
Figura 47: Esferas abrasivas no interior do sistema injetor

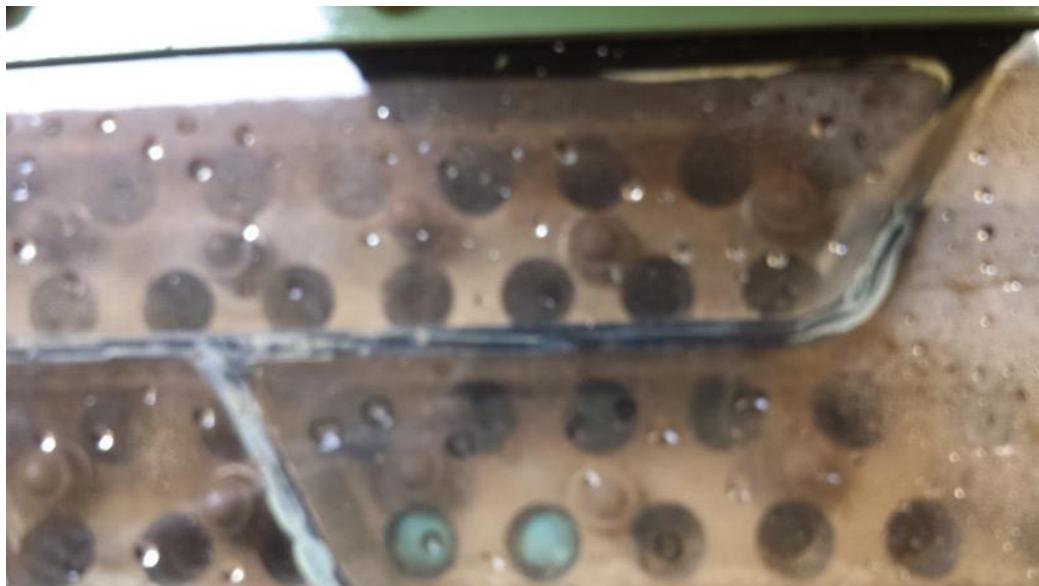
Figura 48: visualização das esferas abrasivas em ação
