**Validação metrológica de alternativa tecnológica
para mitigação de incrustação em trocadores de calor**

Dissertação de Mestrado

Dissertação apresentada como requisito parcial para obtenção do título de Mestre pelo Programa de Pós-Graduação em Metrologia (Área de concentração: Metrologia para Qualidade e Inovação) da PUC-Rio.

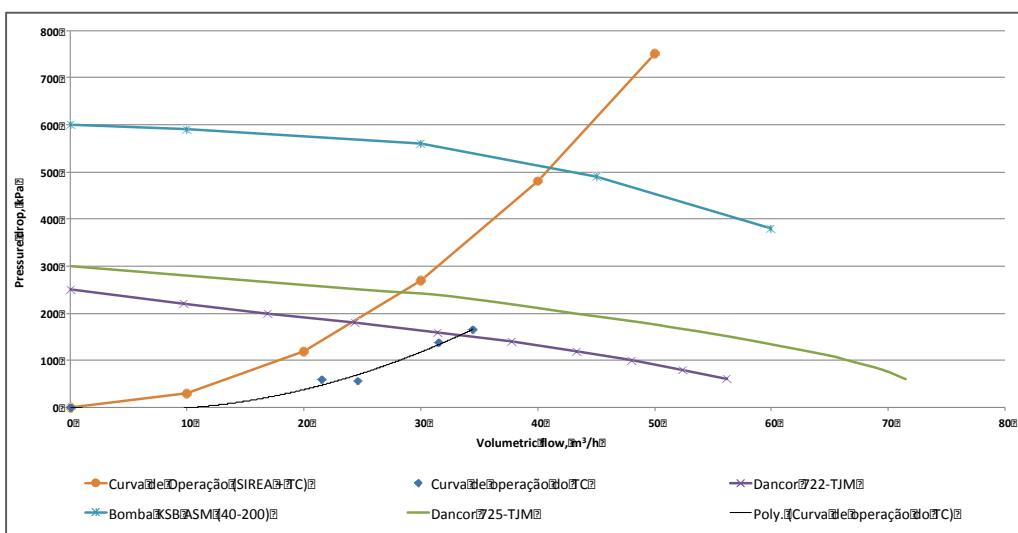
Figura 49: Curvas características das bombas testadas

sistema e tampouco para garantir uma velocidade ideal de circulação das esferas capaz de remover o *fouling* e fluir ao invés de ficarem presas na tubulação impregnada de *fouling*. Esse conjunto de testes mostrou que não apenas o tipo da bomba (escorvante), mas também, o nível de pressão imposta não conseguiu atendeu as expectativas de operação. Na sequência, um novo conjunto de testes foi realizado com uma bomba hidráulica do tipo centrífuga, concebida para trabalhar com níveis de pressão e vazão mais elevada. Após pesquisa junto aos fabricantes disponíveis, a bomba do fabricante KSB, modelo 40-200, megabloco, com motor de 20 CV de potência e 3500 rpm de rotação, sucção de 2 ½, recalque de 1 ½”, tensão de 220 V/760 V e rotor com 182 mm de diâmetro foi instalada no SIREA em substituição à bomba escorvante e resultados almejados como velocidade da esfera e fluxo ideal da água fossem alcançados.

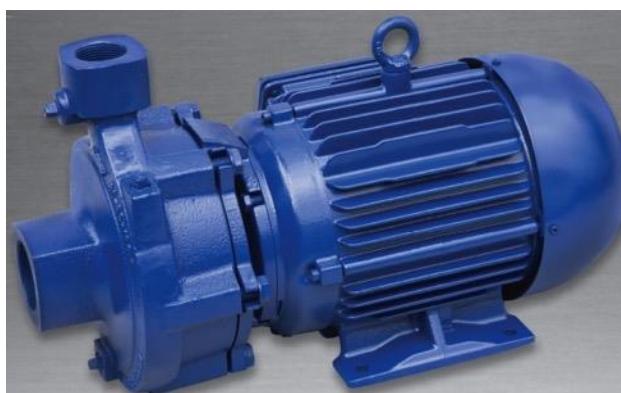
Figura 50: Bomba selecionada para operação do SIREA

A figura 50 mostra a bomba KSB Modelo 40-200.

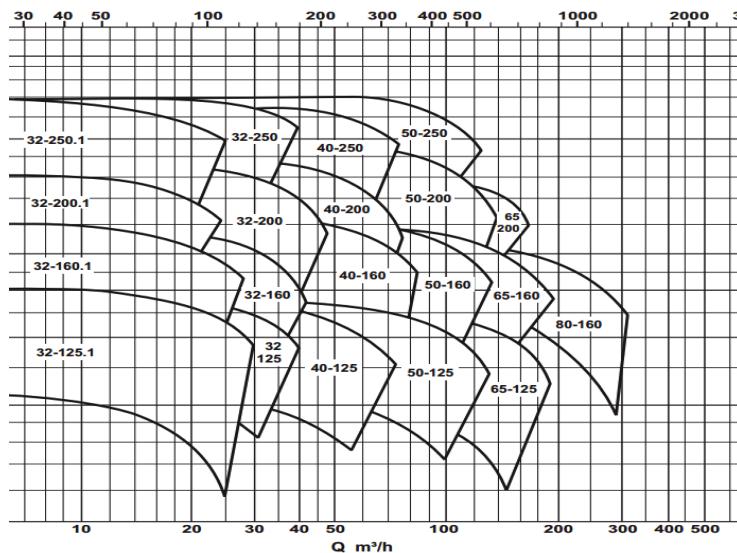
Figura 51: Diagrama para seleção da bomba KSB

Os parâmetros críticos da bomba (altura manométrica, vazão, potência e o diâmetro do rotor) são especificados pelo fabricante por meio das curvas características da bomba. A figura 51 ilustra a família de bombas centrífuga do fabricante KSB, destacando a bomba selecionada e sua faixa de operação. Já a figura 52 apresenta as características técnicas de desempenho da bomba selecionada.

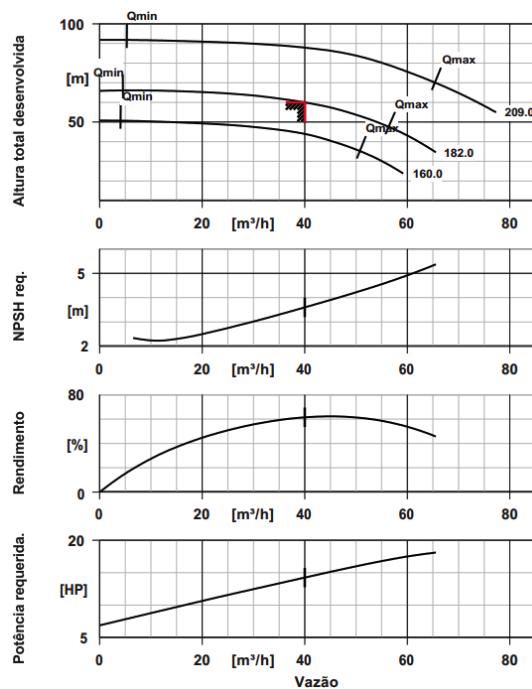
Figura 52: Curvas características da bomba KSB 40-200.

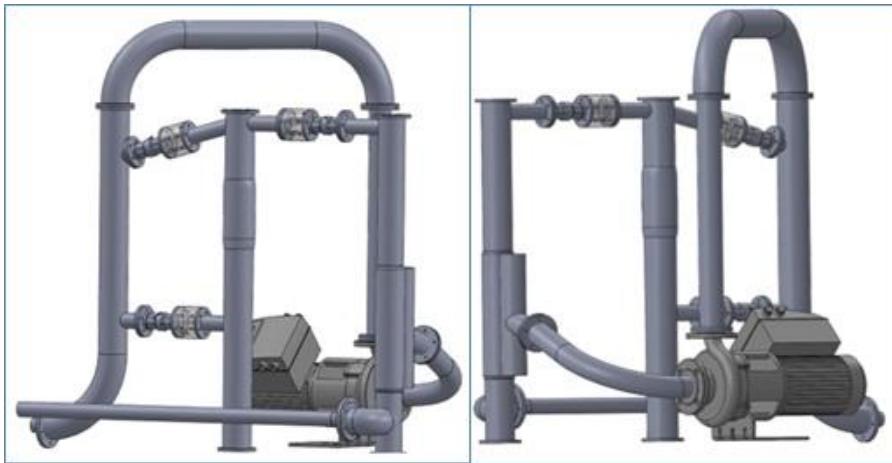
Figura 53: Ilustração da versão final do protótipo do SIREA

A figura 53 ilustra a nova versão do projeto modificado do SIREA, que inclui a nova bomba centrífuga especificada e melhorias incrementais introduzidas no protótipo do sistema injetor de esferas, melhorias essas identificadas durante as fases preliminares de investigação da pressão e vazão ótima de operação.

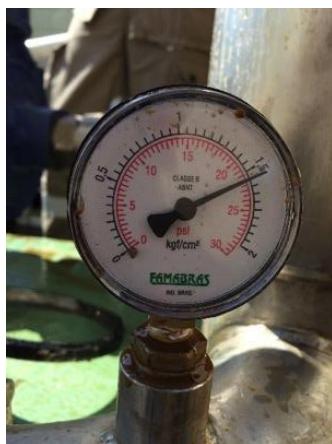
Figura 54: Pressão de teste na câmara de recuperação

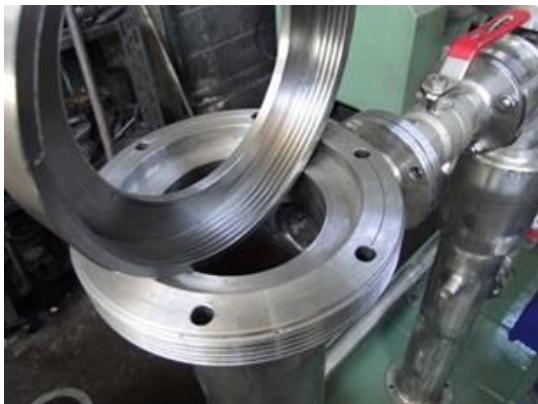
Figura 55: Câmara de alimentação de esferas

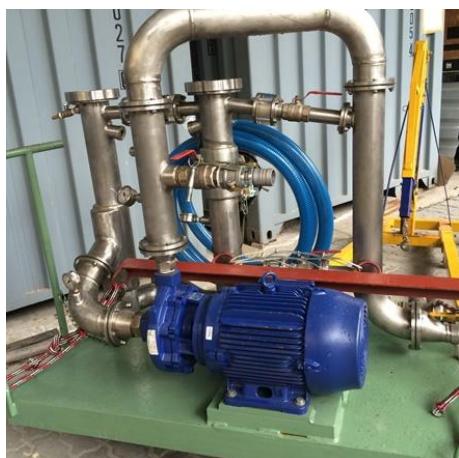
Figura 56: Melhorias no sistema injetor de esferas abrasivas

Uma caixa d'água com capacidade de 1000 litros montada atrás do box utilizado para realizar os experimentos (não aparece na foto) simula a função do anel de água de refrigeração existente na usina, cuja água é bombeada para o flange de saída do trocador de calor por meio de outra bomba centrífuga que trabalha submersa dentro da caixa d'água, garantindo assim uma pressão positiva na saída do trocador (pressão da ordem de 5 kgf/cm² (50 mca). A figura 56 mostra

o manômetro instalado na seção de sucção da bomba principal (20 CV), confirmando essa pressão positiva. Por meio de uma conexão T, a saída do trocador de calor é também conectada ao tubo de sucção da bomba do SIREA, assim permitindo que as esferas retornem à câmara de captação das esferas existente no SIREA. O retorno das esferas ao SIREA após sua circulação pelo interior dos dutos do trocador depende, portanto, da diferença de pressão imposta por essas duas bombas centrífugas que pressurizam entrada e saída do trocador.

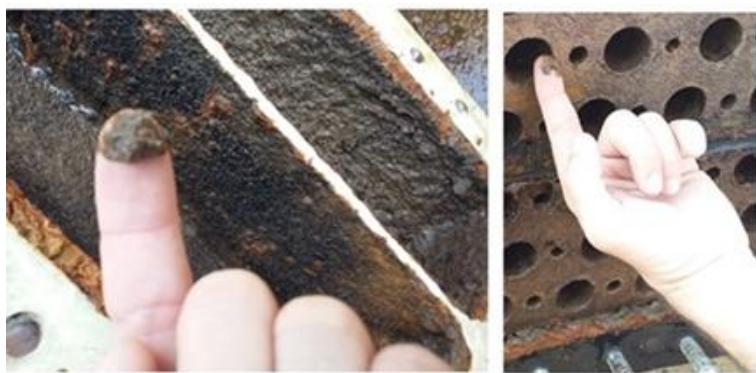
Figura 57: Trocador de calor após 365 dias de operação

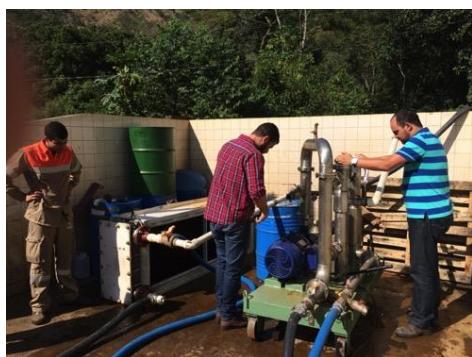
Figura 58: Acoplamento do SIREA no trocador da usina

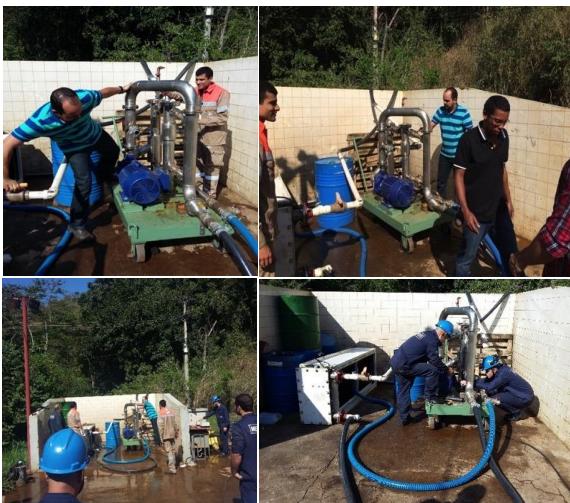
Figura 59: Testes de desempenho do SIREA na usina

Por meio da câmara injetora de esferas instalada no SIREA, as esferas abrasivas são normalmente introduzidas nos dutos do trocador pelo fluxo de água de limpeza que circula em sistema de circuito fechado forçado pela bomba principal montada na estrutura de suporte do SIREA (bomba centrífuga, 20 CV, altura manométrica 60 mca, modelo KSB 40-200, megabloco 3500 rpm de rotação, sucção de 2 ½", recalque de 1 ½", tensão de 220 V/760 V e Rotor com 182 mm de diâmetro).

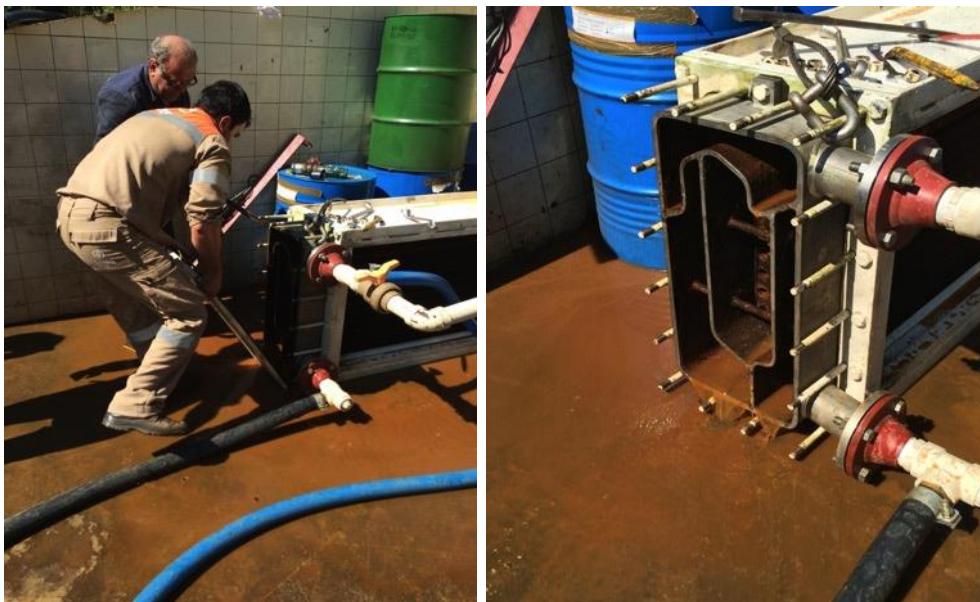
Figura 60: Trocador de calor submetido ao processo de limpeza

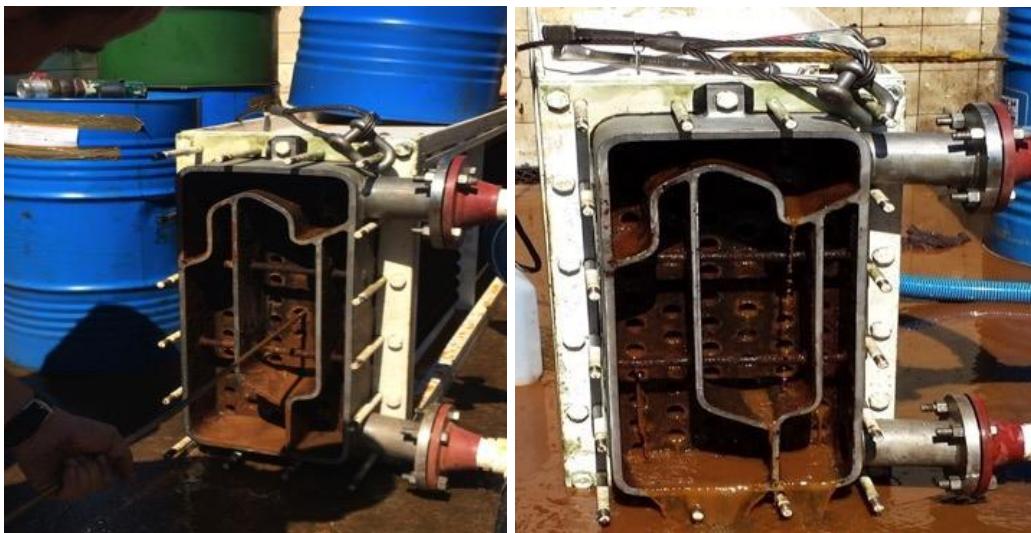
Figura 61: Inspeção do TC após passagem das esferas

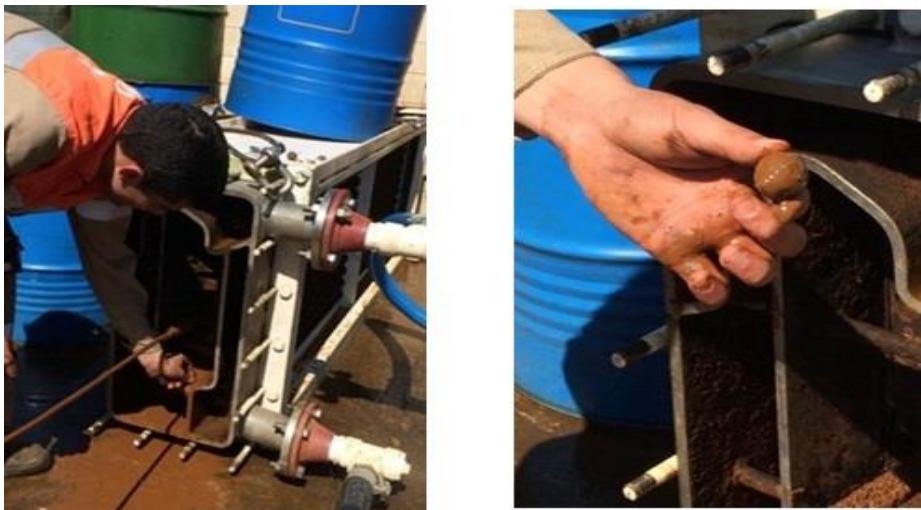
Figura 62: Eficácia da limpeza por esferas

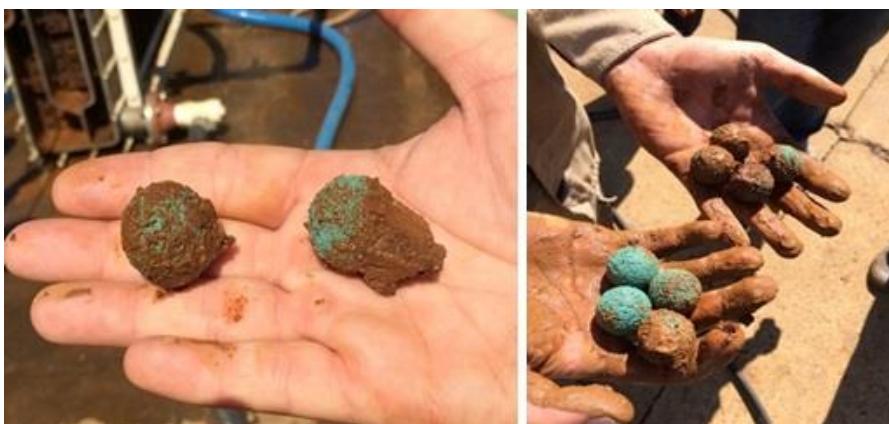
Figura 63: Grau de impregnação das esferas abrasivas

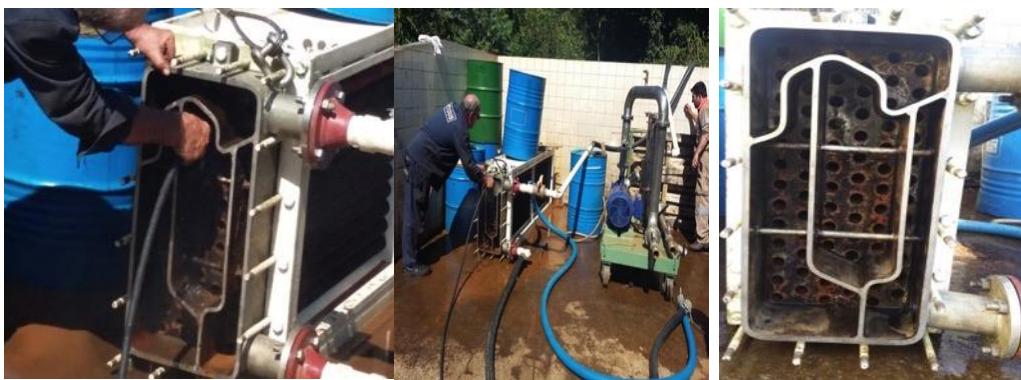
Figura 64: Limpeza do trocador pela técnica convencional

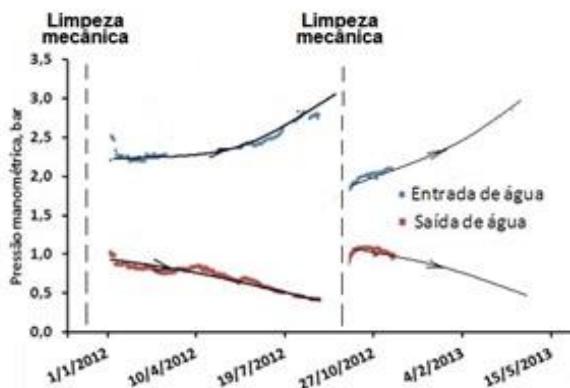
Figura 65: Pressão positiva na saída do trocador em operação

Medições realizadas diretamente na usina, na saída do trocador de calor quando este esteve acoplado ao Grupo hidrogerador C durante seu regime normal de operação, confirma que a pressão de saída do trocador de calor é da ordem de 1 kgf/cm² (10 mca), lembrando-se, aqui, que a pressão atmosférica apenas será atingida na saída do trocador quando medida na seção de descarga da água de resfriamento circulante, ou seja, no canal de fuga das turbinas onde a água de arrefecimento dos trocadores é renovada. Esse valor de pressão medida na saída do trocador de calor (dada pelo anel do circuito de água de resfriamento) é confirmada pelos dados da figura 65, que documenta um extrato de medições de pressão realizadas no trocador de calor durante a fase de seu monitoramento na usina (conforme discutido no Capítulo 3 desta dissertação) logo após a limpeza mecânica realizada pela técnica convencional pela equipe de manutenção da usina. Experimentos preliminares realizados com o SIREA acoplado ao trocador de calor disponibilizado pela usina durante a fase de investigação realizada no ambiente laboratorial da PUC-Rio (Capítulo 4) mostrou a importância de se

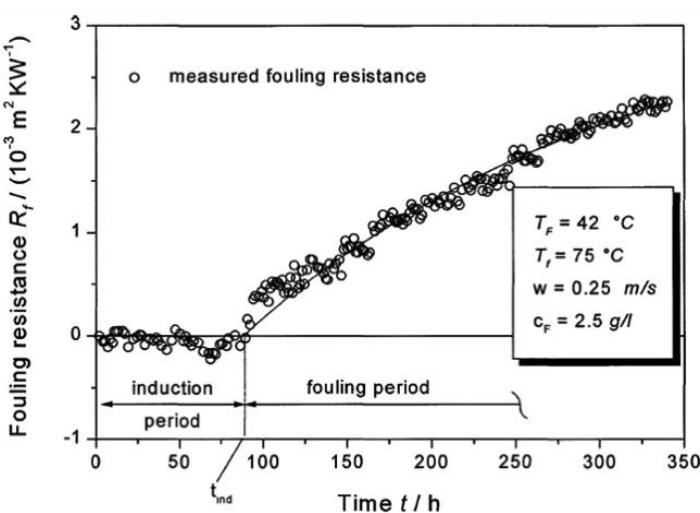
Figura 66: Resistência térmica no período de incubação
