4 Resultados e Análise Experimental

4.1. Ensaio de cisalhamento direto nos conectores

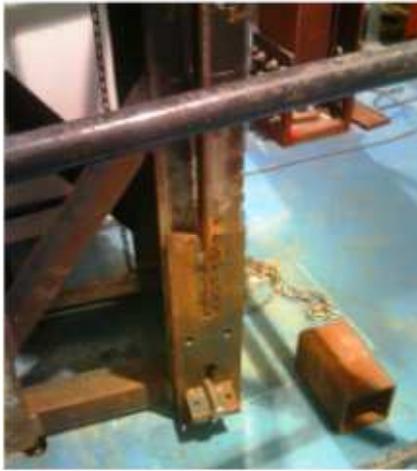
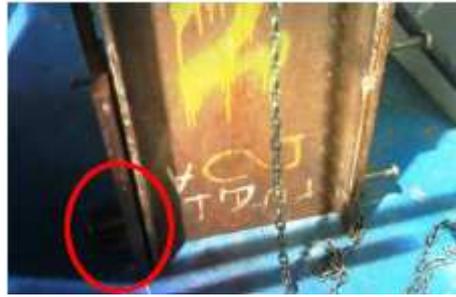
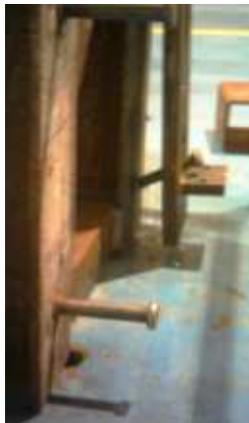
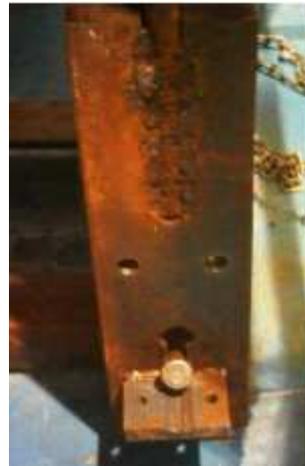
Figura 4.1 – Ensaio S5.1.

Os resultados obtidos para os ensaios do conjunto de perna solda de 5 mm estão representados nas Figura 4.1 a Figura 4.3. A Figura 4.1 apresenta o ensaio S5.1. No item (a) e (b) são apresentados os detalhes da montagem do ensaio. Os itens (c) e (d) mostram o detalhe do pino, e seu deslocamento, após a execução do ensaio, e o rompimento da solda. Com detalhe no item (e), pode-se observar que no centro da solda, após o ensaio, o material foi descolado junto ao conector e não permaneceu no perfil base.

(a) Montagem – geral

(b) Montagem – detalhe

(c) Rompimento – detalhe pino

(d) Rompimento – detalhe pino

(e) Detalhe da solda rompida

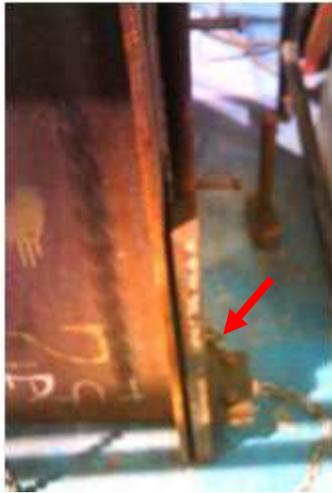
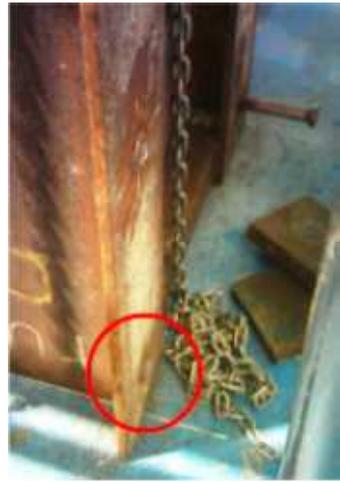
Figura 4.2 – Ensaio S5.2.

A Figura 4.2 mostra o ensaio S5.2. No item (a) é apresentada a montagem do ensaio, observando-se que este ensaio foi realizado com as duas placas presas ao conector, para simular o efeito do concreto. Os itens (b) e (c) mostram os detalhes dos elementos após a ruptura, sendo em (b) possível verificar que o rompimento ocorreu no conector e não na solda, conforme item (c).

(a) Montagem – geral

(b) Detalhe da região da solda

(c) Detalhe do conector rompido

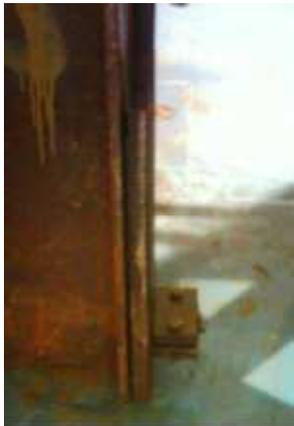
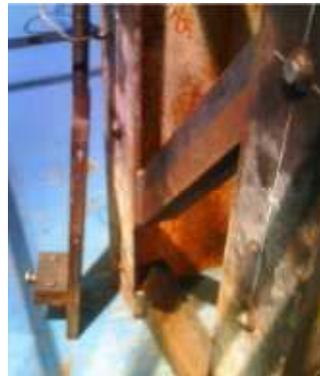
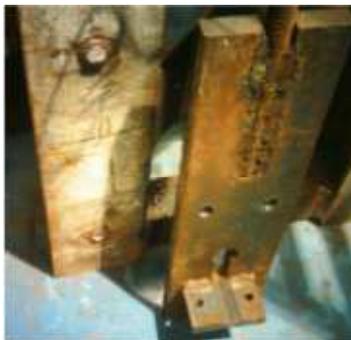
Figura 4.3 – Ensaio S5.3.

A Figura 4.3 apresenta o ensaio S5.3. No item (a) mostra-se a montagem do ensaio, também com a consideração das duas placas presas ao conector. Os itens (b) e (c) mostram os detalhes dos elementos após a ruptura, sendo em (b) é conector já solto da estrutura base, e o (c) detalhe da solda rompida, tendo sido esse elemento o responsável pelo rompimento. No item (d) é possível verificar que o conector tem em sua base a solda que descolou do perfil, devido a sua ruptura.

(a) Montagem – geral

(b) Detalhe do conector rompido

(c) Detalhe da solda rompida

(d) Conector e solda aderida

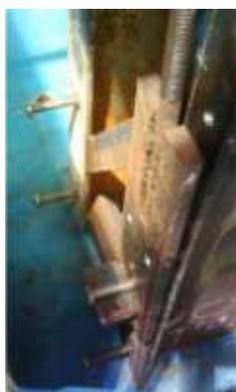
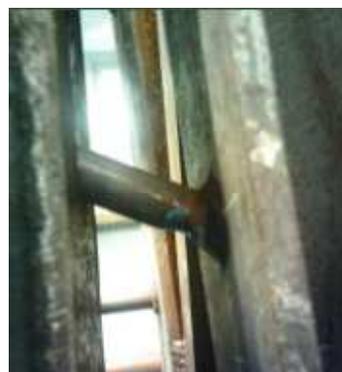
Figura 4.5 – Ensaio S8.1.

Os resultados obtidos para os ensaios com solda de 8 mm são apresentados nas Figura 4.5 a Figura 4.8. A Figura 4.5 apresenta o ensaio S8.1. O item (a) traz a configuração do sistema, que teve a utilização apenas da placa soldada na chapa. O item (b) apresenta o detalhe do conector rompido. Nesse caso, o deslocamento do conector sobre a chapa não influenciou no resultado final do ensaio.

(a) Montagem – geral

(b) Detalhe do sistema

(c) Detalhe do conector e seu rompimento

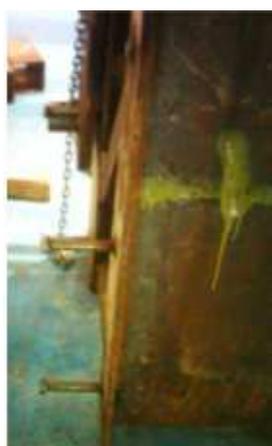
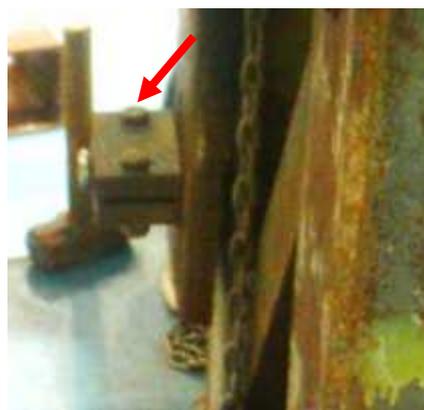
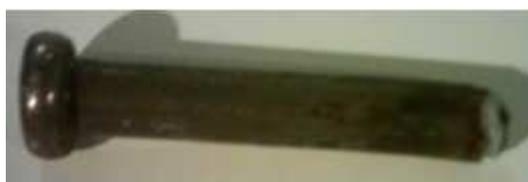
Figura 4.6 – Ensaio S8.2.

A Figura 4.6 mostra o ensaio S8.2. Este ensaio foi realizado de duas formas: inicialmente foi considerado apenas o apoio do conector sobre a chapa soldada a placa de aplicação de força, porém antes de atingir o rompimento do sistema ocorreu o deslizamento da placa. Dessa forma, optou-se por retornar o sistema a situação inicial e incluir as duas placas no conector, simulando-se assim o confinamento do elemento. Como o conector já havia atingido deformação específica devido ao primeiro ciclo de carga, sua carga última não conseguiu atingir ao previsto teoricamente, porém através deste ensaio foi possível verificar a necessidade de se realizar os demais ensaios com as duas placas fixadas sobre o conector, principalmente para os casos com pernas maiores de solda, a fim de evitar o deslizamento observado. Sendo assim, o item (a) apresenta a primeira configuração realizada, com a utilização de uma placa, o item (b), com a segunda montagem, já sendo possível observar a inclusão da segunda placa de fixação do conector; e o item (c), o detalhe do conector rompido, responsável pelo fim do ensaio.

(a) Montagem – geral – 1^o
configuração

(b) Montagem – geral - 2^o
configuração

(c) Detalhe do conector rompido

A Figura 4.9 mostra o gráfico com os resultados da solda de 8 mm e o respectivo valor teórico. Verifica-se que o único ensaio que não atingiu valores superiores ao esperado foi o S8.2. Isso se deve ao fato do escorregamento do

sistema, e posterior rompimento do conector, porque esse elemento estava apenas apoiado sobre uma das placas fixadas na chapa de aplicação de força, como pode ser observado nas fotos da Figura 4.6.

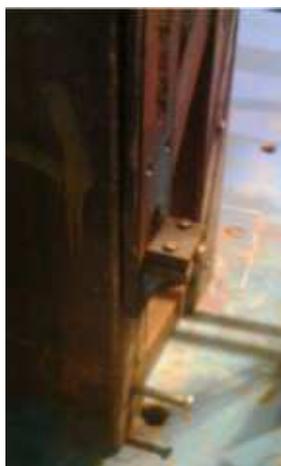
Figura 4.7 – Ensaio S8.3.

A Figura 4.7 apresenta o ensaio S8.3. O item (a) apresenta a montagem do sistema e o item (b) a estrutura após o rompimento e a retirada da chapa

superior sobre o conector. Pode-se observar que o conector, mais uma vez, foi o responsável por atingir o rompimento do conjunto.

(a) Montagem – geral

(b) Detalhe do conector

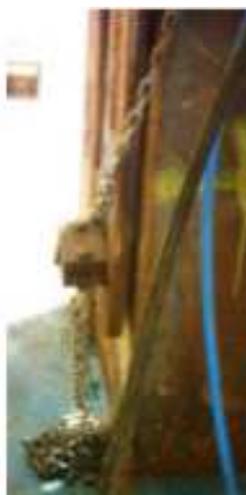
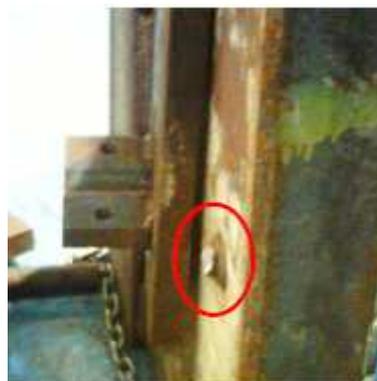
Figura 4.8 – Ensaio S8.4.

A Figura 4.8 mostra o ensaio S8.4. O item (a) traz a montagem do sistema e o item (b) a estrutura após o rompimento, com detalhe na solda, possibilitando verificar que o rompimento não ocorreu nesse elemento e sim no conector.

(a) Montagem – geral

(b) Detalhe do conector

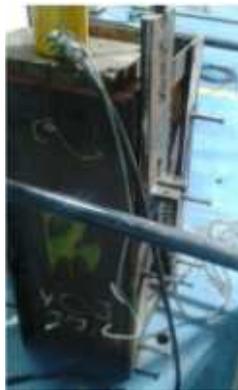
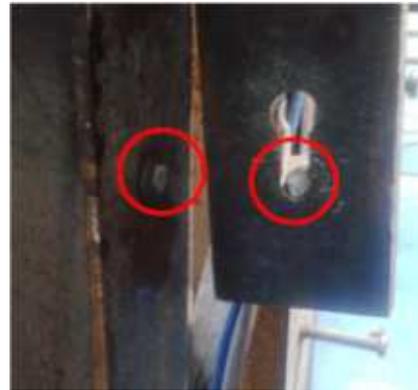
Figura 4.10 – Ensaio S10.3.

A Figura 4.10 mostra o ensaio S10.3. No item (a) observa-se o sistema montado. No item (b), tem-se o detalhe do sistema rompido, sendo possível observar que o rompimento ocorreu no conector, e a solda sobre o perfil encontra-se sem alterações. O item (c) detalha o conector rompido.

(a) Montagem – geral

(b) Elementos rompidos

(c) Detalhe do conector rompido

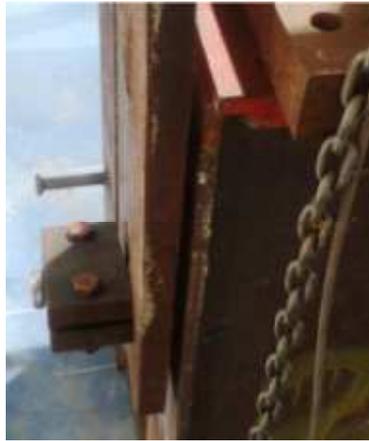
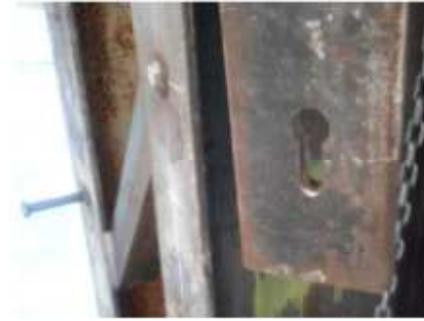
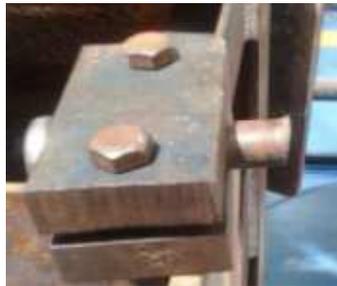
Figura 4.11 – Ensaio S10.4.

A Figura 4.11 apresenta o ensaio S10.4. No item (a) observa-se o sistema montado. No item (b), tem-se o detalhe do sistema rompido e a solda sem alterações após a execução do ensaio. No item (c) o detalhe do conjunto conector e chapas de fixação e o item (d) o conector, podendo-se verificar que o ruptura do sistema ocorreu nesse elemento.

(a) Montagem – geral

(b) Elementos rompidos

(c) Detalhe do conector

(d) Conector rompido

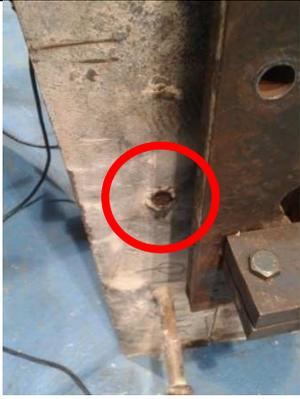
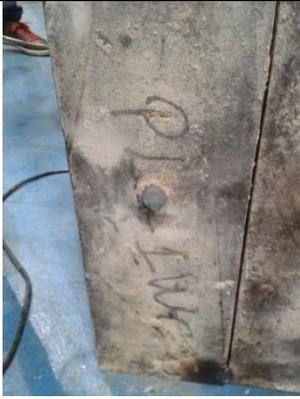
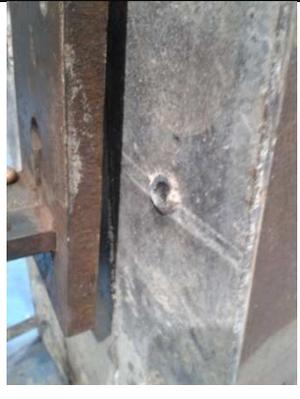
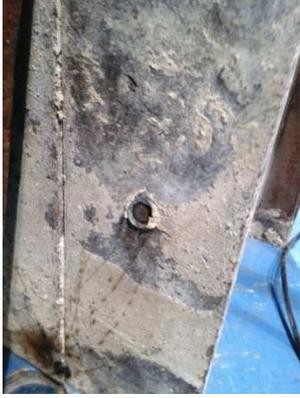
Figura 4.16 – Ensaio do perfil PO.12: (a) detalhe na solda e (b) detalhe no pino.

Os detalhes para o ensaio PO.12 é apresentado na Figura 4.16, referente a área da solda e a área do pino. O rompimento para os ensaios PO.12.P1, PO.12.P2, PO.12.P3, PO.12.P4 foram devido a solda, conector, solda e solda, respectivamente.

(a) Detalhe na solda	(b) Detalhe no pino
PO.12.P1

PO.12.P2

PO.12.P3

PO.12.P4

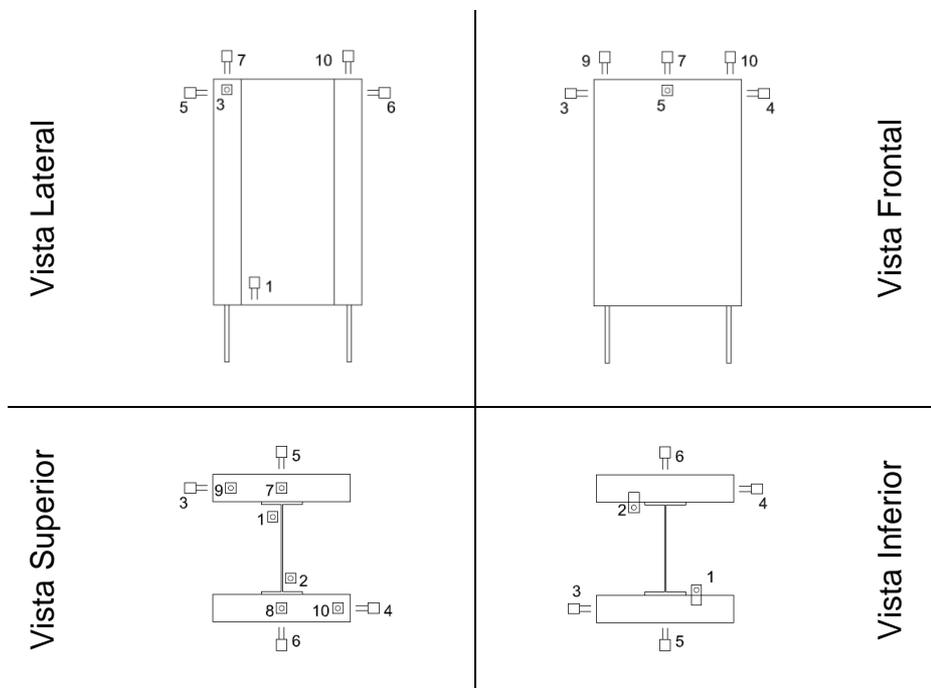
Figura 4.19 – Localização e identificação dos LVDTs para os pré-ensaios e da Série S2010.

A Figura 4.19 mostra o posicionamento de cada grupo de transdutores de deslocamentos (LVDTs). Os LVDTs posicionados na parte inferior do ensaio mediram o deslocamento relativo entre o perfil metálico e as lajes de concreto (LVDTs 1 e 2). Os LVDTs laterais identificavam o deslocamento relativo ao desequilíbrio da estrutura para qualquer direção no plano horizontal (LVDTs 3, 4, 5 e 6). Os LVDTs superiores determinavam os valores dos deslocamentos verticais do pull out, referente ao deslocamento relativo entre aço e concreto (7, 8, 9 e 10).

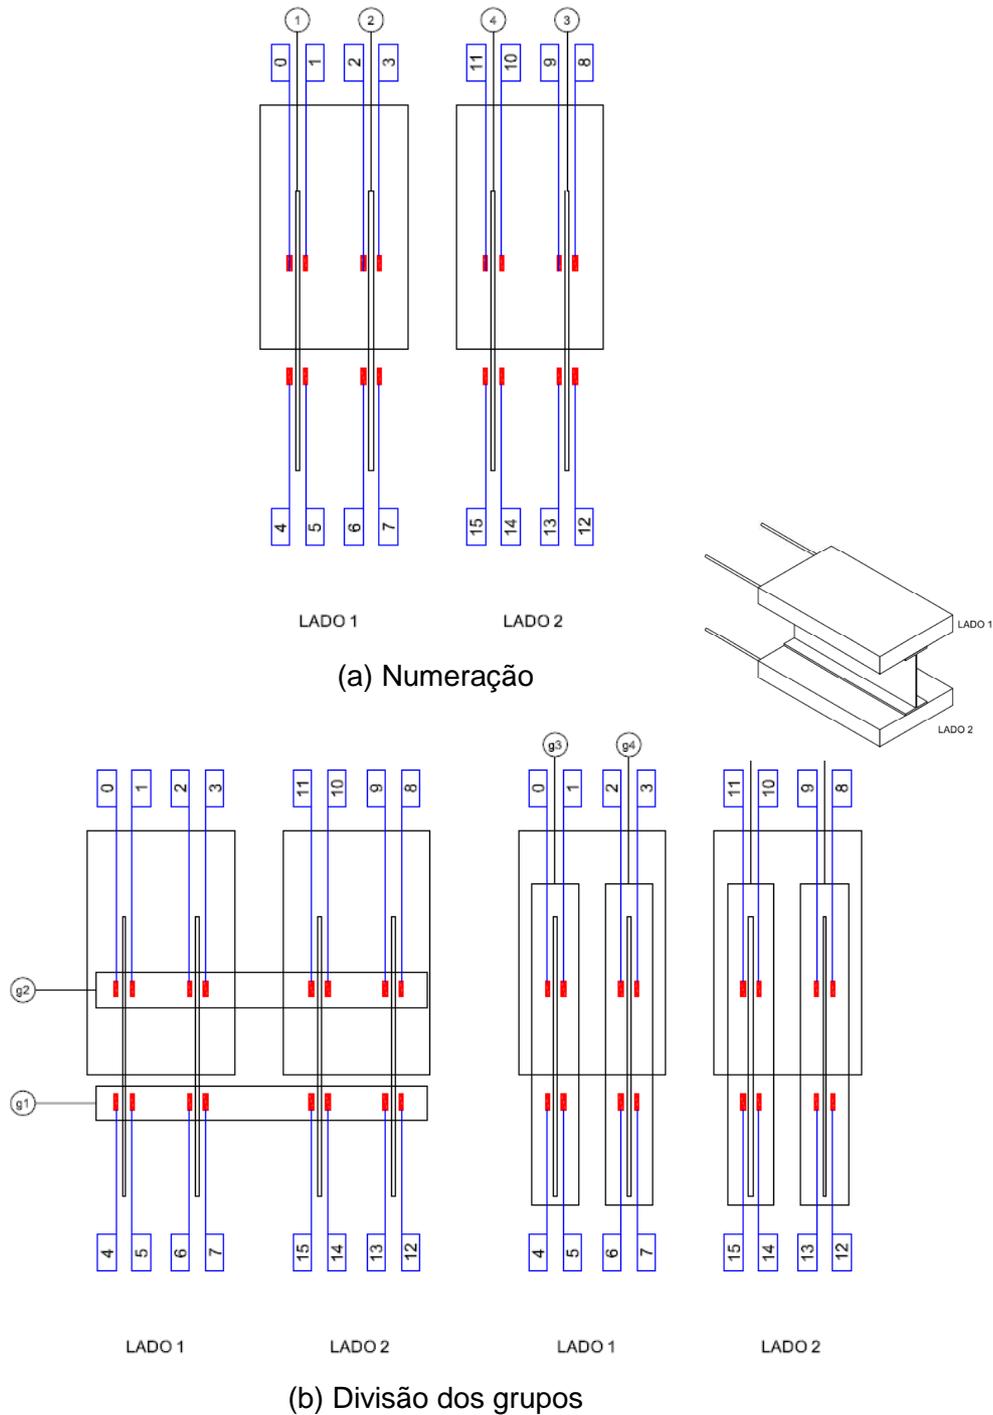
Figura 4.21 – Posicionamento dos extensômetros para ensaios com duas barras (Série S2010).

A Figura 4.21 apresenta o padrão utilizado por Ramires (2010) para os grupos de extensômetros estudados, referente aos ensaios com duas barras em cada laje de concreto para os ensaios da Série S2010. Observa-se na Figura 4.21 (a) a numeração dos extensômetros, e na Figura 4.21 (b) os grupos em que esses elementos foram divididos, a fim de analisar os resultados obtidos.

Para os deslocamentos, foi considerado o posicionamento apresentado na Figura 4.21. A Figura 4.46 apresenta a curva carga *versus* deslocamento dos transdutores de deslocamento (LVDTs) 1 e 2, 7 e 8. Observa-se que os conjuntos de transdutores obtiveram resultados semelhantes, indicando que não ocorreram rotações no conjunto, referentes à aplicação de cargas distintas em cada lado da laje de concreto.

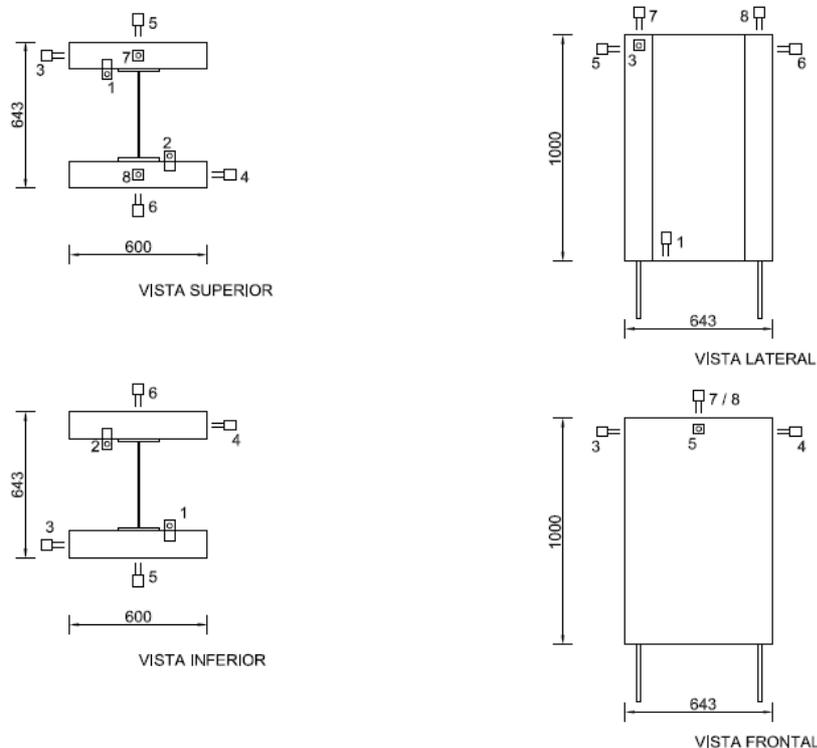
Figura 4.22 – Posicionamento dos transdutores de deslocamento (LVDTs) - Série S2010.

Para o grupo de transdutores de deslocamento (LVDTs) a Figura 4.22 apresenta o posicionamento desses instrumentos responsáveis pela medição dos deslocamentos, isto é, para medição dos deslocamentos em cada um dos lados 1 e 2 da laje. As posições foram escolhidas conforme apresentado para os pré-ensaios, sendo na parte inferior os LVDTs 1 e 2, no plano horizontal os LVDTs 3, 4, 5 e 6, e na parte superior os LVDTs 7 e 8.

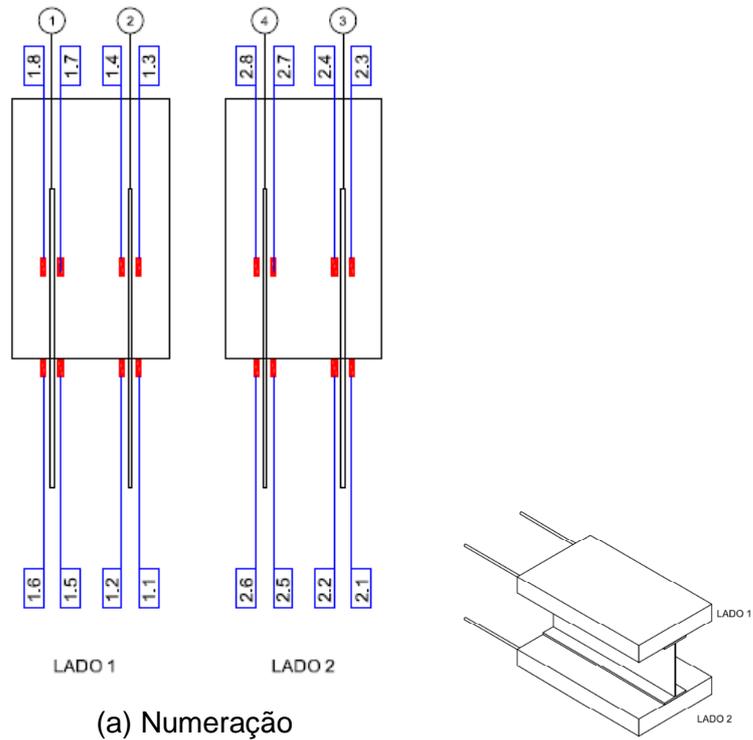
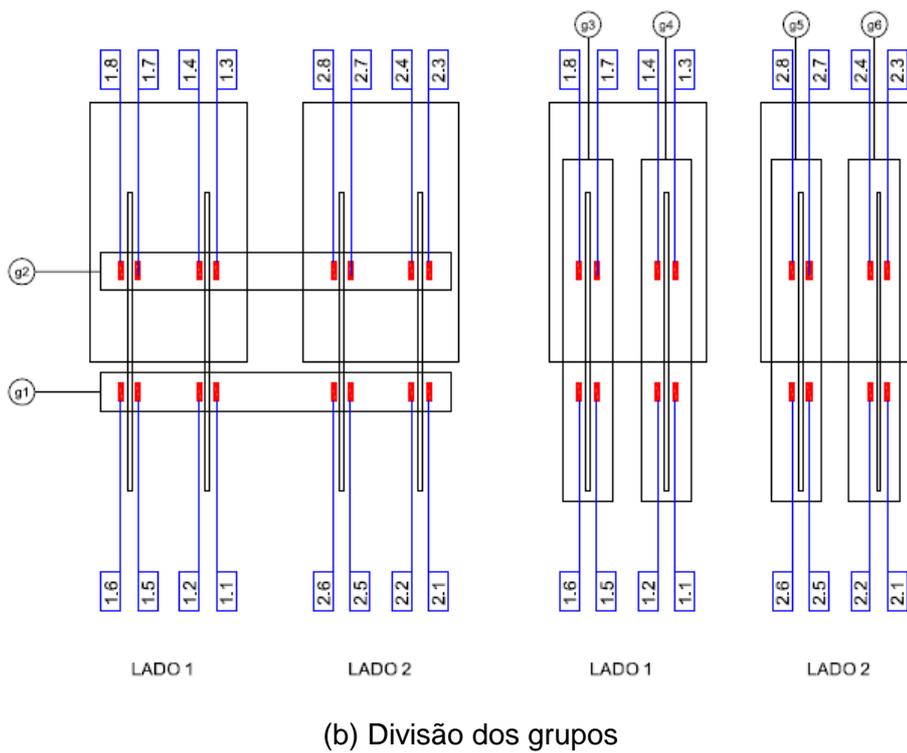
Figura 4.24 – Posicionamento dos extensômetros para ensaios com duas barras (Série S2014).

A Figura 4.24 apresenta o padrão utilizado para os extensômetros da Série S2014, referente aos ensaios com duas barras em cada laje de concreto, sendo: (a) a numeração dos extensômetros e (b) os grupos em que esses elementos foram divididos. A Figura 4.25 mostra o mesmo esquema anterior, referente aos ensaios com quatro barras em cada laje.

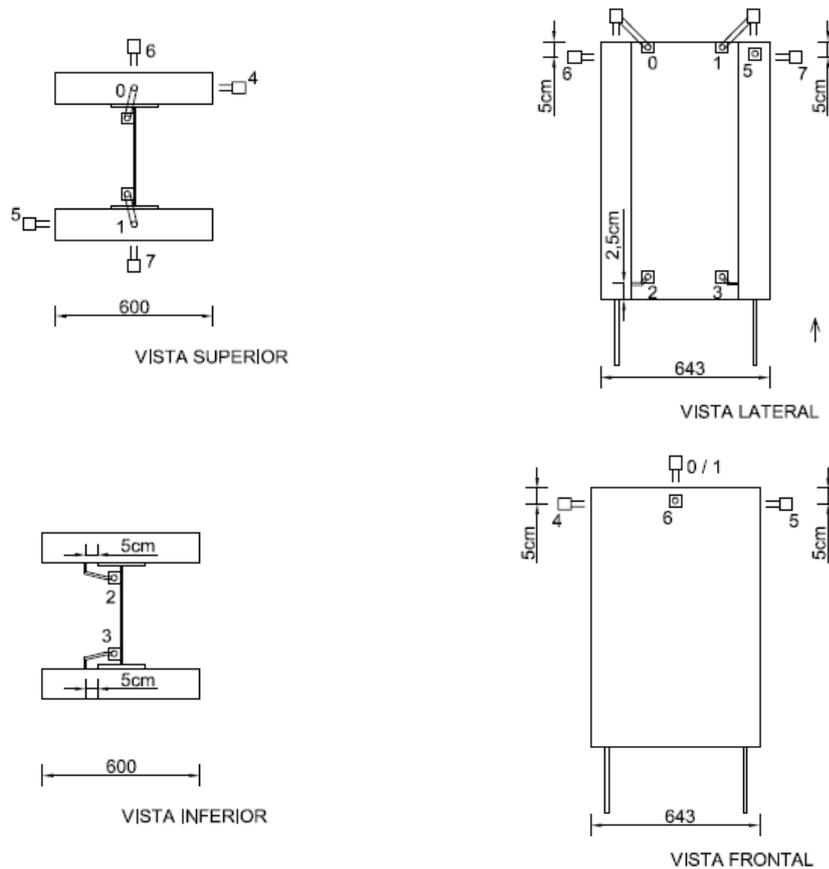
Figura 4.26 – Posicionamento dos transdutores de deslocamento (LVDTs) - Série S2014.

Para o posicionamento dos transdutores de deslocamento (LVDTs), foi utilizado o apresentado na Figura 4.26.

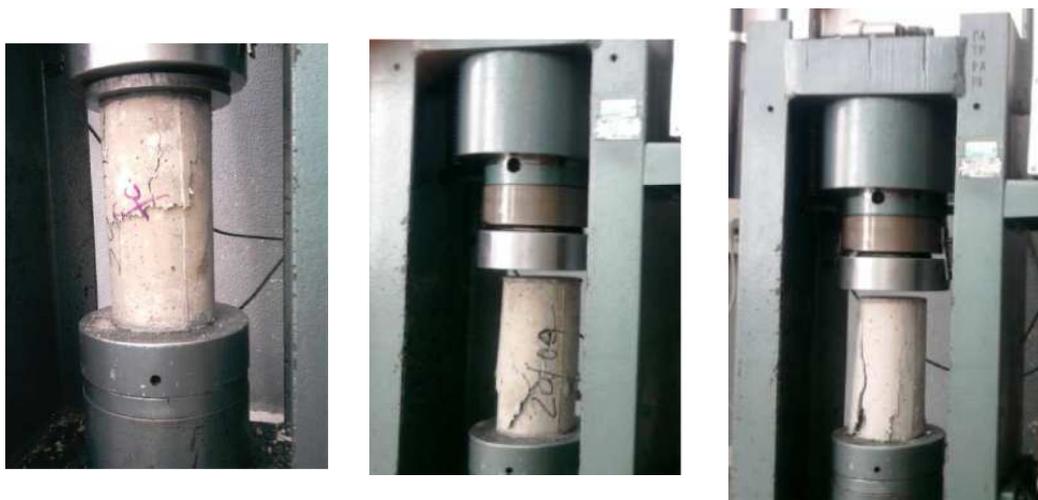
Figura 4.33 – Rompimento dos corpos de prova - UERJ.

A Figura 4.33 apresenta o rompimento de alguns corpos de prova realizados no laboratório da UERJ (Fonseca Teles), por meio do ensaio de compressão simples.

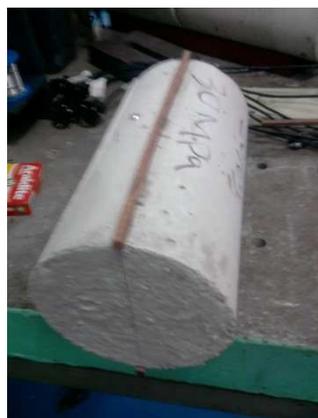
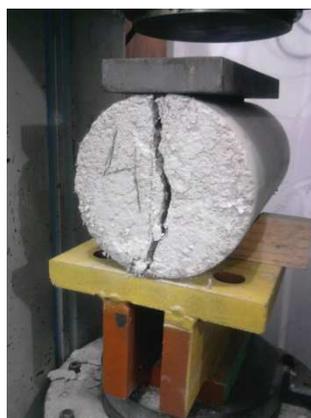
Figura 4.34 – Ensaio de tração do concreto.

Foi realizado o estudo da resistência à tração, por meio da compressão diametral dos ensaios. Para a sua realização, um corpo de prova cilíndrico é colocado com o eixo horizontal entre os pratos da prensa, sendo aplicada uma força até a sua ruptura por tração indireta (ruptura por fendilhamento). A Figura 4.34 apresenta os corpos de prova preparados e sendo ensaios. Os ensaios seguiram o prescrito pela NBR 7222/ 2011 e os resultados são apresentados na Tabela 4.16.

(a) preparação

(b) realização

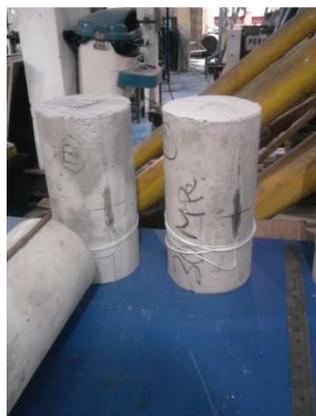
Figura 4.35 – Corpo de prova para determinação do módulo de elasticidade.

2008 e a Tabela 4.17 apresenta os resultados encontrados. A Figura 4.35 mostra os corpos de prova prontos para serem rompidos, com a colagem dos extensômetros realizada.

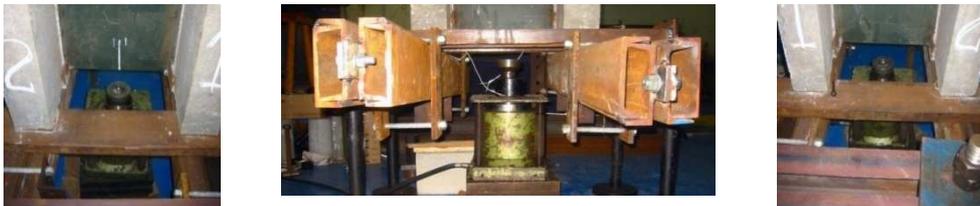
**Figura 4.36 – Macaco hidráulico sem a cabeça rotulada.**

Foi previsto a ruptura do pré-ensaio PO.0.1 para o valor de 513 kN, com o colapso do rompimento da barra de armadura principal. Durante a realização desse ensaio, verificou-se que logo após o valor de 30% da carga de ruptura prevista (120,6 kN) ocorria um deslocamento da cabeça do cursor do macaco hidráulico, por ser rotulada, havendo a necessidade da paralisação. Duas outras tentativas foram realizadas e por fim, optou-se pela retirada desse elemento rotulado, conforme Figura 4.36. Após a alteração foi possível levar o ensaio até a ruptura.

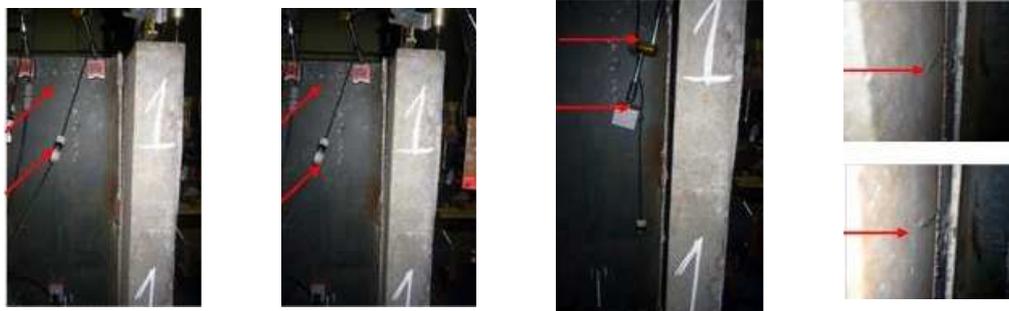
Figura 4.37 – Ruptura do pré-ensaio PO.0.2.

O pré-ensaio PO.0.2 não apresentou variações durante a execução do ensaio, sendo realizado o processo completo, com previsão de ruptura no valor de 402 kN, com o colapso por meio do rompimento da barra de armadura, sendo seguida pela ruptura da ancoragem com o valor de 569,4 kN. O valor encontrado foi de 473 kN, com o colapso devido à ruptura do conector de cisalhamento, no lado II, conforme Figura 4.37.

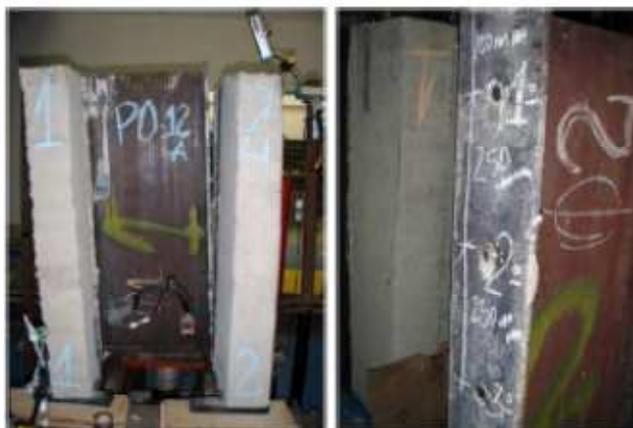
Figura 4.44 – Ruptura do ensaio PO.12.r (Ramires, 2010).

A Figura 4.44 apresenta a ruptura do ensaio PO.12.r, tendo ocorrido no lado 2, devido a ruptura da solda do conector, com uma carga igual a 352,2 kN. No gráfico apresentado na Figura 4.45 pode ser observado o comportamento da carga *versus* deformação específica do grupo de extensômetros g1, que se localiza na faixa horizontal fora da laje de concreto. Esse grupo apresenta o comportamento durante todo o ensaio realtivo exclusivamente ao aço da barra. Observa-se que o extensômetro. 7 indica o escoamento da barra de armadura acima do limite de escoamento do material, em uma carga máxima menor que a alcançada, indicando uma possível perda de resistência do conjunto.

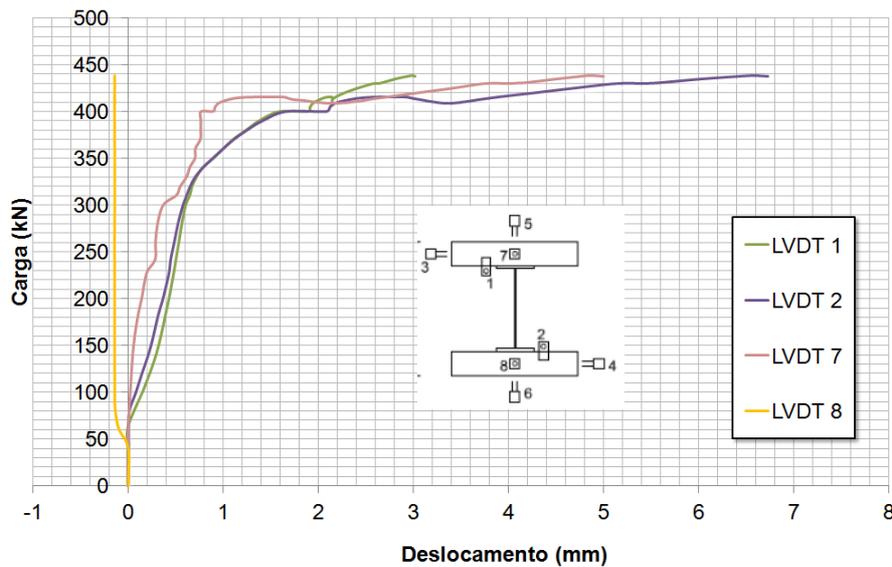
Figura 4.51 – Gráfico carga *versus* deslocamento - Ensaio PO.21.r, LVDTs 1,2,7,8.

A Figura 4.51 apresenta a curva carga versus deslocamento dos transdutores de deslocamento (LVDTs) 1 e 2, 7 e 8 para o ensaio PO.21.r. Os resultados trazem a informação de um possível desalinhamento da estrutura, ocasionado pela influência de carga maior em um lado que no outro da laje de concreto, devido a diferença de valores obtidos entre os LVDTs 7 e 8.

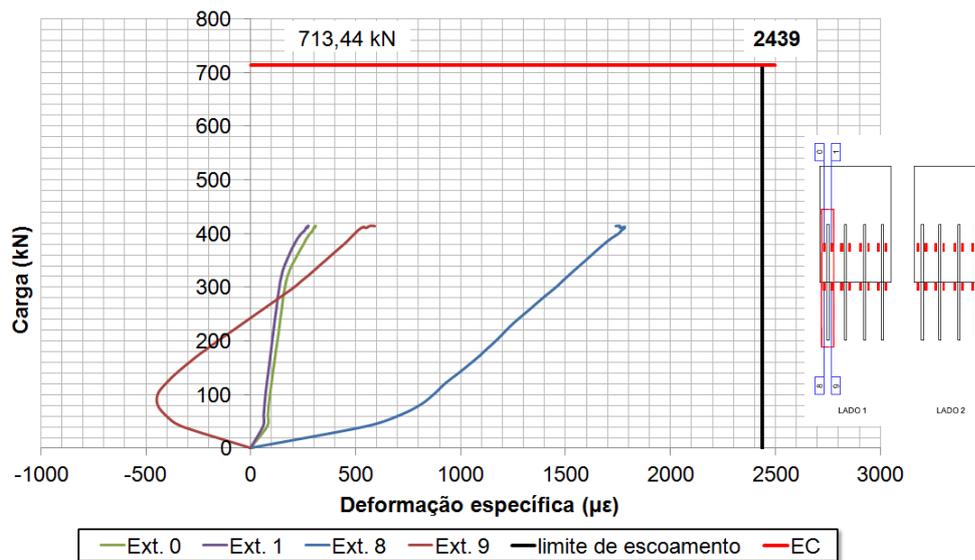
Figura 4.52 – Gráfico carga *versus* deformação específica – Ensaio PO.23.r, g3.

O ensaio PO.23.r teve o colapso no lado 2. No gráfico apresentado pela Figura 4.52 pode ser observado o comportamento carga *versus* deformação específica do grupo de extensômetros g3 que se localizam ao longo da barra vertical 1, no lado 1. Observa-se que para esse conjunto os resultados obtidos são semelhantes, indicando que a maior sollicitação não ocorreu no lado 1 da laje de concreto.

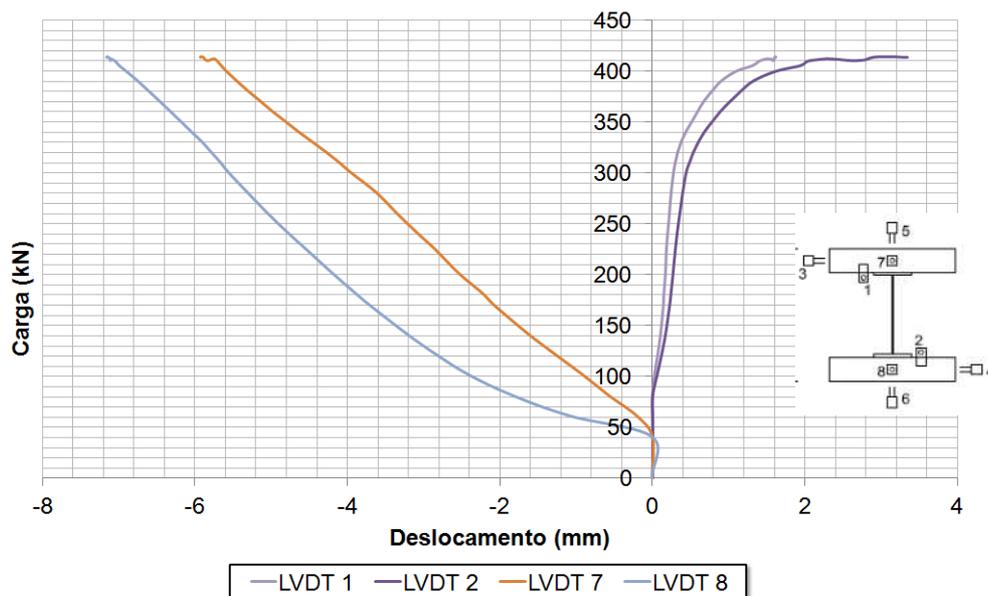
Figura 4.53 – Gráfico carga *versus* deslocamento – Ensaio PO.23.r, LVDTs 1,2,7,8.

A Figura 4.53 apresenta o gráfico carga *versus* deslocamento dos transdutores de deslocamento (LVDTs) 1 e 2, 7 e 8. O comportamento do LVDT 2 evidencia a ruptura do conector até atingir a ruptura da solda, devido a curva e a redução do aumento de carga. Os LVDTs 7 e 8 apresentam valores próximos, não indicando a rotação da estrutura.

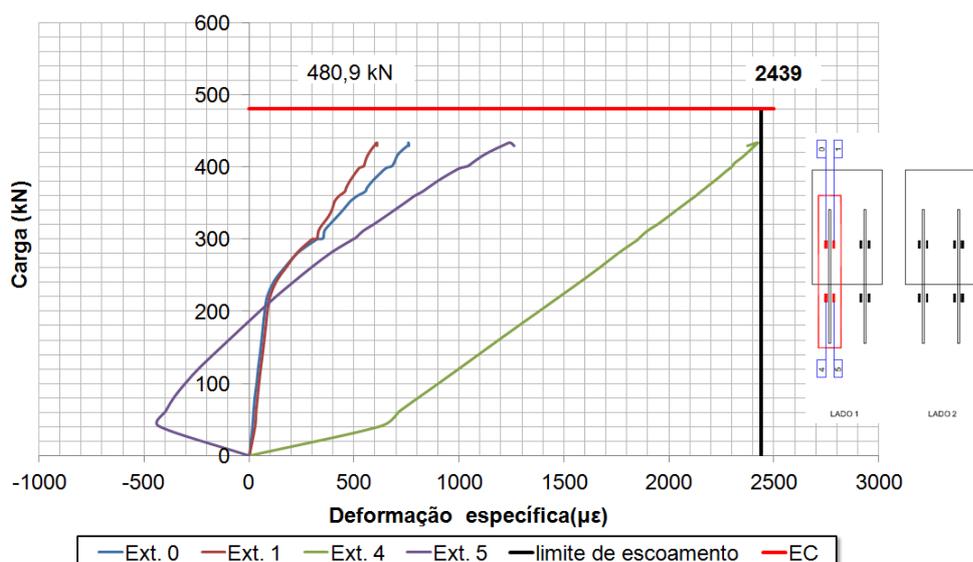
Figura 4.56 – Gráfico carga *versus* deformação específica - Ensaio PO.73.r, g3.

O conector rompido no ensaio PO.73.r estava localizado no lado 2 da laje. Na Figura 4.56 pode ser observado o comportamento carga *versus* deformação específica do grupo de extensômetros g3, que se localizam na barra vertical número 1. Nota-se que o extensômetro 4 praticamente atingiu o limite de escoamento antes de ocorrer a ruptura da solda dos conectores de cisalhamento, e que é possível ver a formação do patamar de escoamento nos extensômetros 0 e 1.

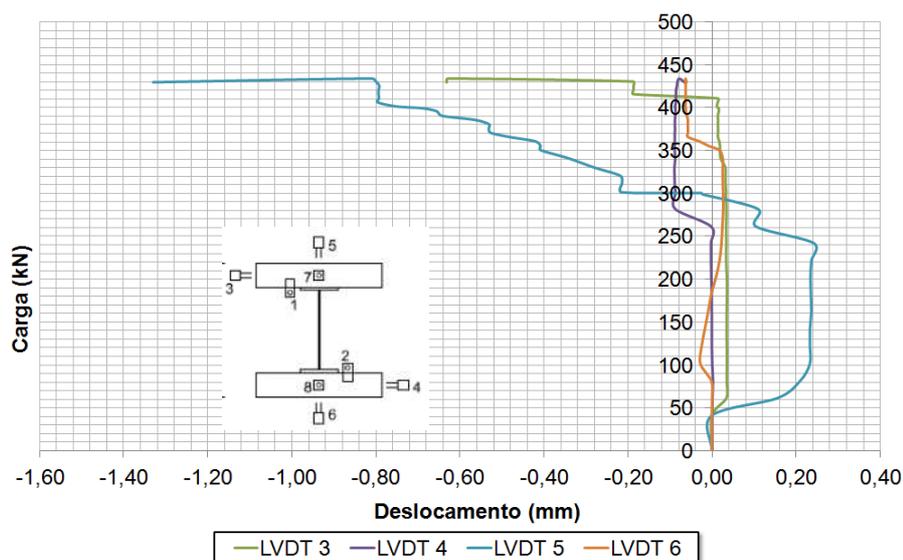
Figura 4.58 – Gráfico carga *versus* deslocamento - Ensaio PO.73.r, LVDTs 3,4,5,6.

A Figura 4.58 apresenta a curva carga *versus* deslocamento dos LVDTs 3 e 4, 5 e 6. A partir da aproximação da ruptura da solda dos conectores ocorreu um deslizamento no LVDT 3. As medições dos LVDTs 5 e 6 foram distintas, indicando maior sollicitação em um dos lados da laje de concreto.

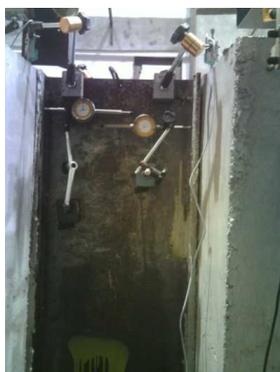
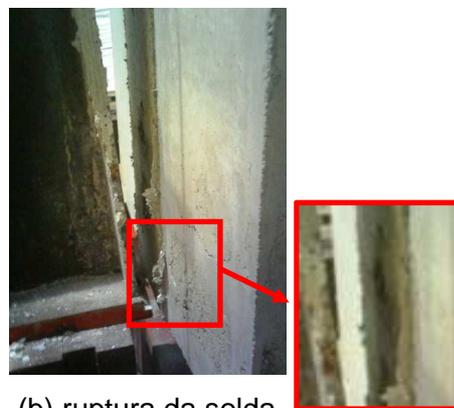
Figura 4.61 – Rompimento da solda do conector – PO.91.

Os ensaios PO.91 e PO.93 tinham como resultado esperado 475,6 kN, e atingiram 379,5 kN e 307,5 kN, para PO.91 e PO.93, respectivamente. A Figura 4.61 mostra dois momentos relativos a laje de concreto, conectores e perfil metálico, e a falta de aderência entre os elementos, para o ensaio PO.91. Observa-se assim, que o conector não foi capaz de manter a aderência entre os elementos, ocorrendo o rompimento da solda do conector, fato inicialmente não previsto. O mesmo ocorreu para o ensaio PO.93, apresentado na Figura 4.62.

(a) início do deslizamento

(b) ruptura da solda

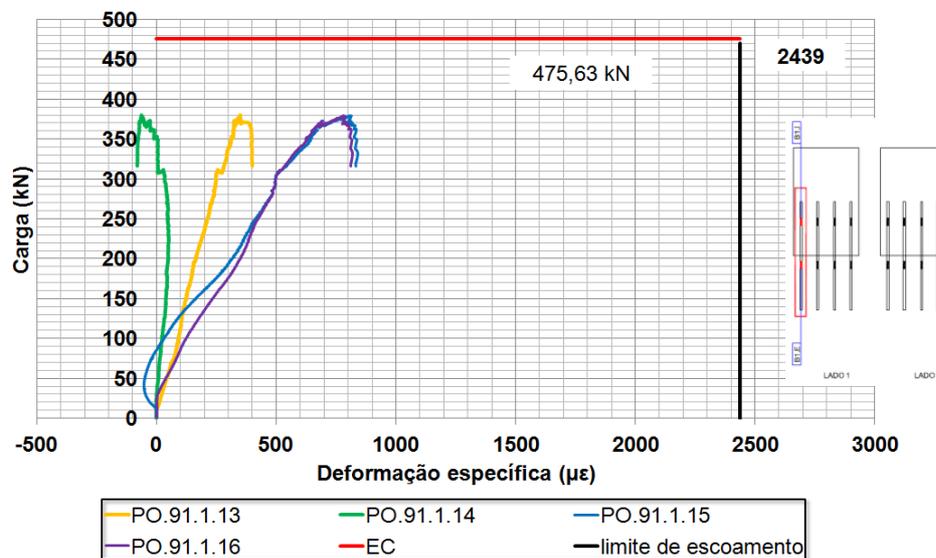
Figura 4.63 – Gráfico carga versus deformação específica - Ensaio PO.91, g3.

A Figura 4.63 apresenta os resultados para os ensaios PO.91 referente ao grupo de extensômetros g3. Observa-se que os valores obtidos para a deformação específica para esse grupo permaneceram baixas. O mesmo pode ser verificado para esse grupo de extensômetros, para os ensaios PO.93, mostrado na Figura 4.64.

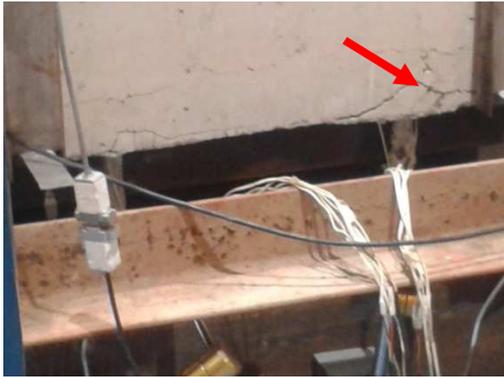
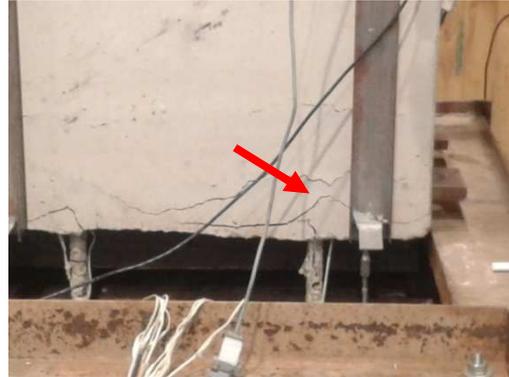
Figura 4.68 – Cone de rompimento do concreto – PO.11.

Com as modificações realizadas para o ensaio PO.11, se atingiu a força de 351,3 kN. A Figura 4.68 apresenta a evolução da formação dos cones de rompimento do concreto para o ensaio PO.11, existente devido ao deslizamento entre o aço e o concreto, indicando a possibilidade do rompimento por esse modo de ruptura. Porém, no transcorrer do ensaio, o primeiro modo de falha ocorreu devido ao rompimento da barra, conforme Figura 4.69.

(a) instante 1

(b) instante 2

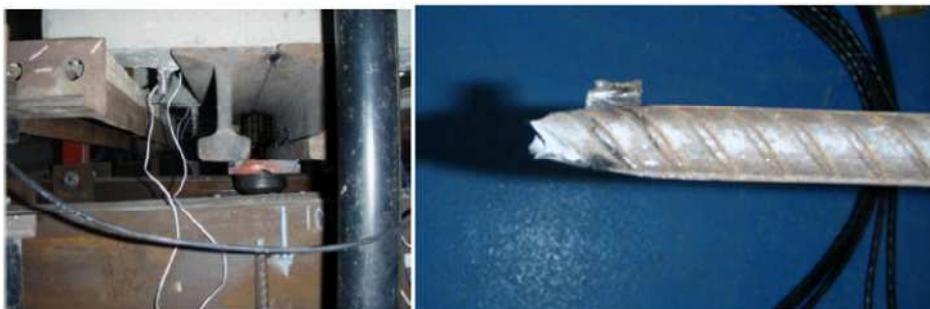
Figura 4.73 – Ruptura do ensaio PO.13.r (Ramires, 2010).

Após as modificações realizadas no ensaio PO.13.r, esse atingiu a ruptura com valor de 516,0 kN, conforme o modo de ruptura esperado, com a ruptura a tração da barra número 4 da armadura, localizada no lado 2. A Figura 4.73 apresenta essa ruptura.

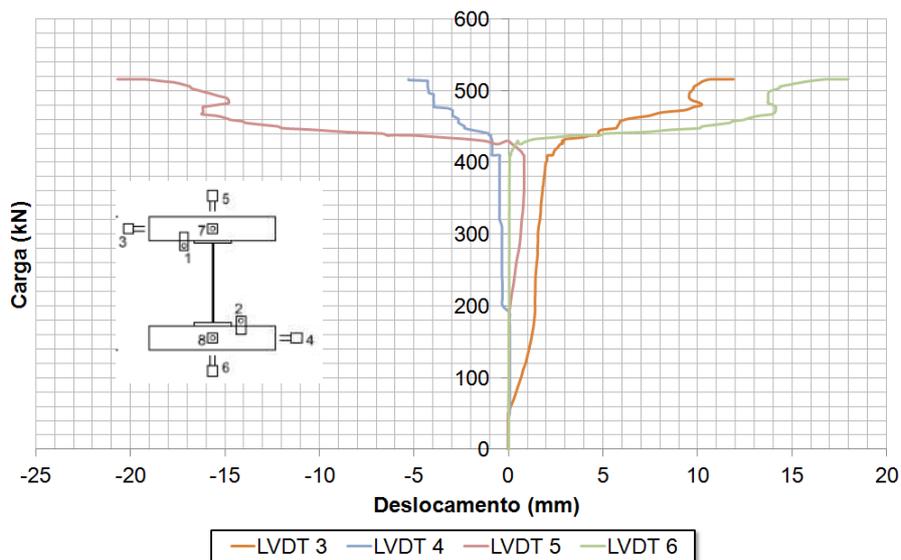
Figura 4.76 – Gráfico carga *versus* deslocamento – PO.13.r, LVDTs 3,4,5,6.

A Figura 4.76 apresenta a curva carga *versus* deslocamento dos transdutores de deslocamento (LVDTs) 3 e 4, 5 e 6 do PO.13.r. Esses transdutores combinam os resultados obtidos das leituras dos deslocamentos horizontais, medidos nas duas direções de forma a monitorar a estabilidade da estrutura. Os resultados obtidos para os LVDTs 3 e 4 indicam valores opostos, sendo possível ter ocorrido rotação para um dos lados. Para os LVDTs 5 e 6 os valores obtidos foram próximos, que representam que nessa direção a rotação não ocorreu.

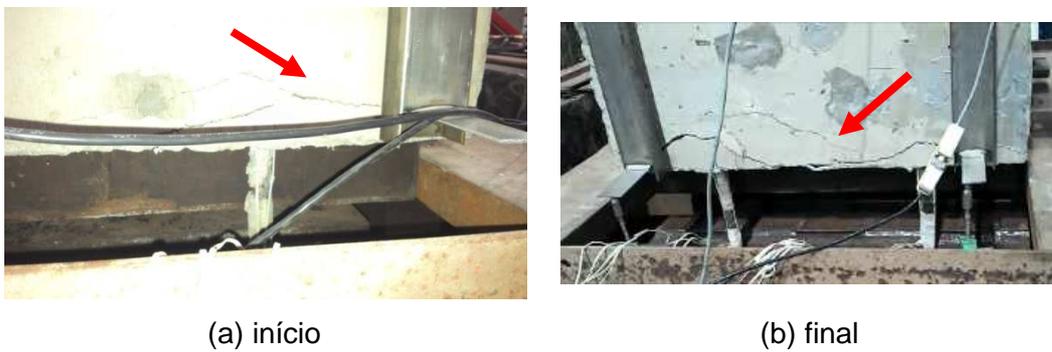
Figura 4.77 – Rompimento da ancoragem – PO.12.

Para o ensaio PO.12, foi realizada a modificação do sistema, para evitar o rompimento inesperado do conector. Dessa forma, o ensaio PO.12 teve a ruptura devido a ancoragem da barra, com carga de 424,1 kN. A Figura 4.77 apresenta a ruptura da ancoragem da barra para o ensaio PO.12.

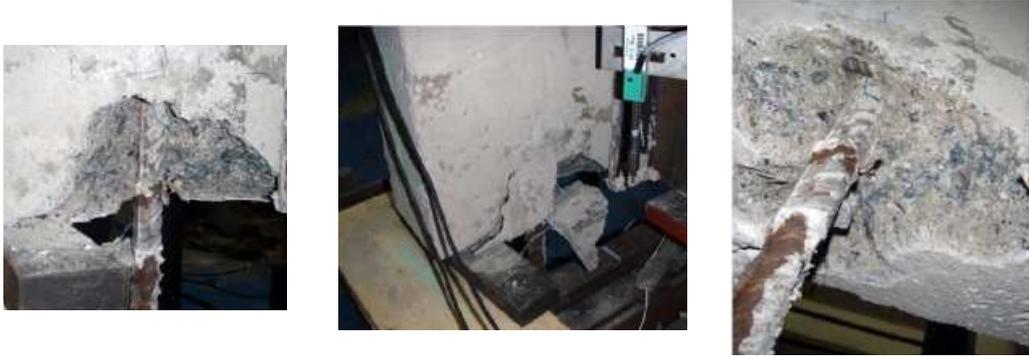
Figura 4.84 – Ruptura da ancoragem no ensaio PO.72.r (Ramires, 2010).

O ensaio PO.72.r atingiu o modo de ruptura esperado, com carga máxima de 448,6 kN. A Figura 4.84 mostra a ruptura do ensaio PO.72.r devido à ancoragem da barra da armadura 2, localizada no lado 1 da laje de concreto. No gráfico da Figura 4.85 pode ser observado o comportamento carga versus deformação específica do grupo de extensômetros g1, que se localiza na faixa horizontal fora da laje de concreto. Foram descartados os dados do extensômetro 6, por terem sido superiores aos valores do escoamento. O extensômetro 14 atingiu o escoamento ao final do ensaio, com os valores

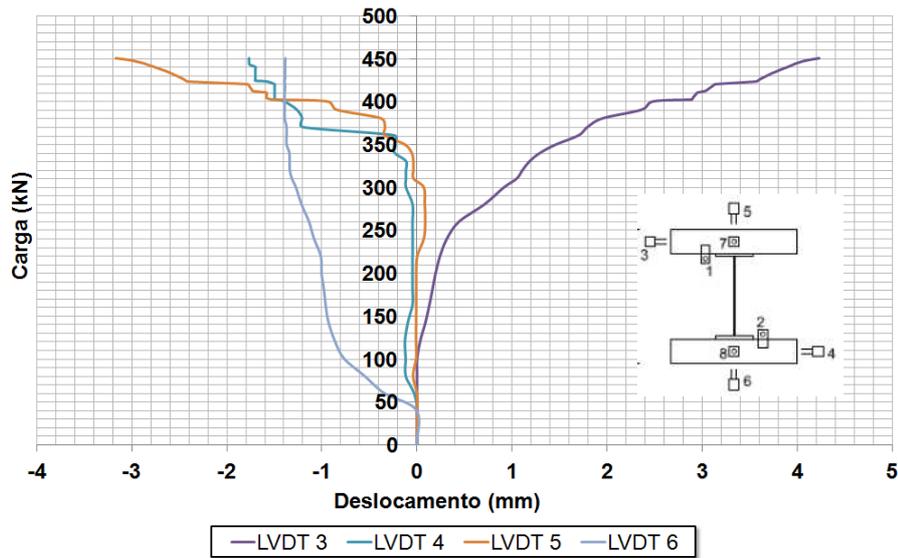
Figura 4.86 – Gráfico carga *versus* deslocamento - Ensaio PO.72.r, LVDTs 3,4,5,6.

A Figura 4.86 apresenta a curva carga *versus* deslocamento dos LVDTs 3 e 4, 5 e 6 para PO.72.r. Em todos os gráficos de deslocamento desse ensaio, pode ser observado que a partir de 200 kN, o comportamento do gráfico é alterado, e que segue até a ruptura da ancoragem, sendo representado por saltos de valor, com aumento de deslocamento sem acréscimo de carga, característica da ruptura brusca.

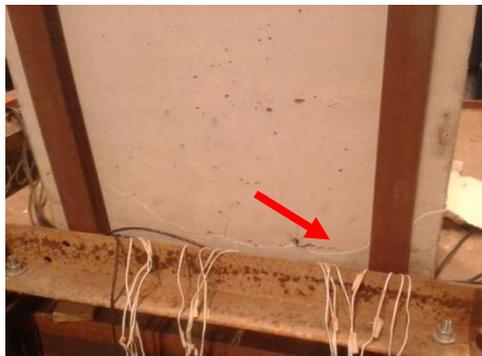
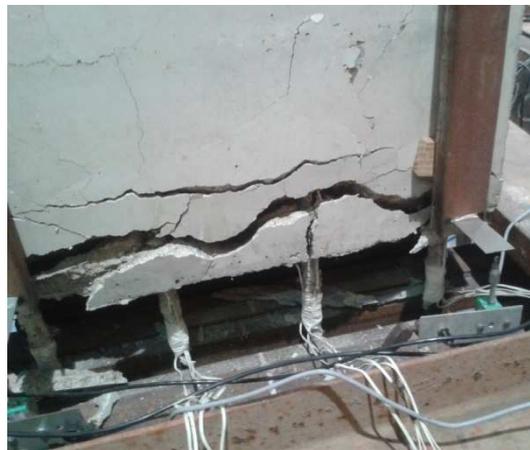
(a) início

(b) final

Figura 4.87 – Formação do cone de concreto - PO.81.

O ensaio PO.81 alcançou o valor de ruptura de 547,7 kN, devido a ruptura da ancoragem, conforme previsto. A Figura 4.87 mostra a evolução dos cones de rompimento para o ensaio, que culminou na ruptura da ancoragem.

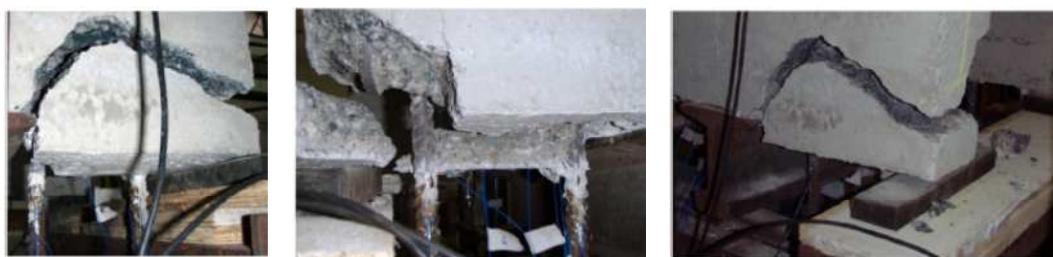
Figura 4.90 – Ruptura da ancoragem da barra de armadura do ensaio PO.82.r (Ramires, 2010).

A Figura 4.90 apresenta a ruptura ocorrida para o ensaio PO.82.r e a Figura 4.91 para o ensaio PO.83.r.

O ensaio PO.82.r teve alterações na sua configuração atingindo o colapso na ancoragem da barra 2, no lado 1 do ensaio. No gráfico da Figura 4.92 observa-se o comportamento carga *versus* deformação específica do grupo de extensômetro g3 localizado na barra na laje de concreto. Nota-se uma maior deformação específica interna, indicando maior sollicitação sobre o concreto e a ancoragem do sistema.

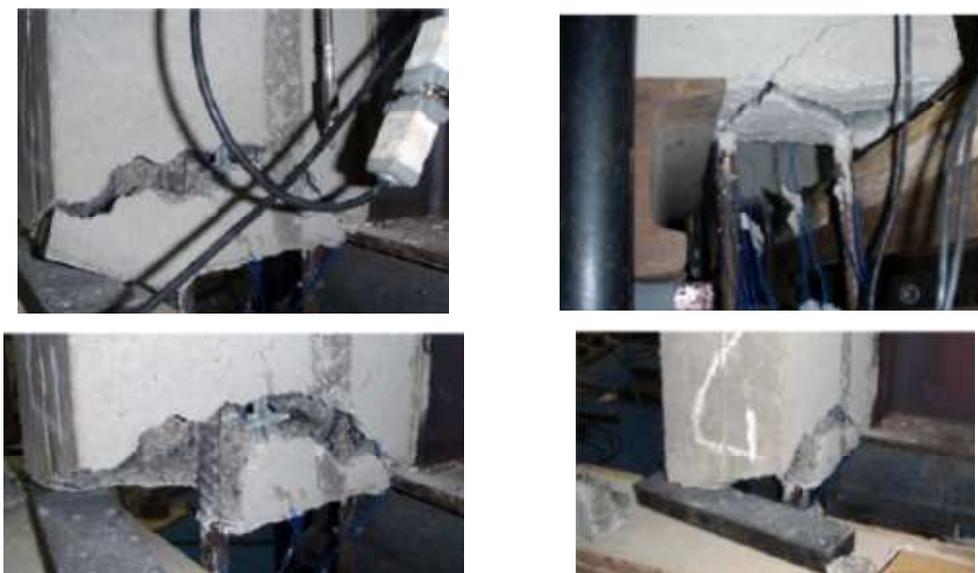
Figura 4.91 – Ruptura da ancoragem da barra de armadura do ensaio PO.83.r (Ramires, 2010).

O ensaio PO.83.r teve a ruptura devido a ancoragem da barra, do lado 2. Na Figura 4.94 pode ser observado o comportamento carga *versus* deformação específica do grupo de extensômetro g3, localizados ao longo de cada barra, observando-se que os pares de extensômetros opostos apresentaram equilíbrio de deformações específicas melhores que do ensaio PO.82.r.

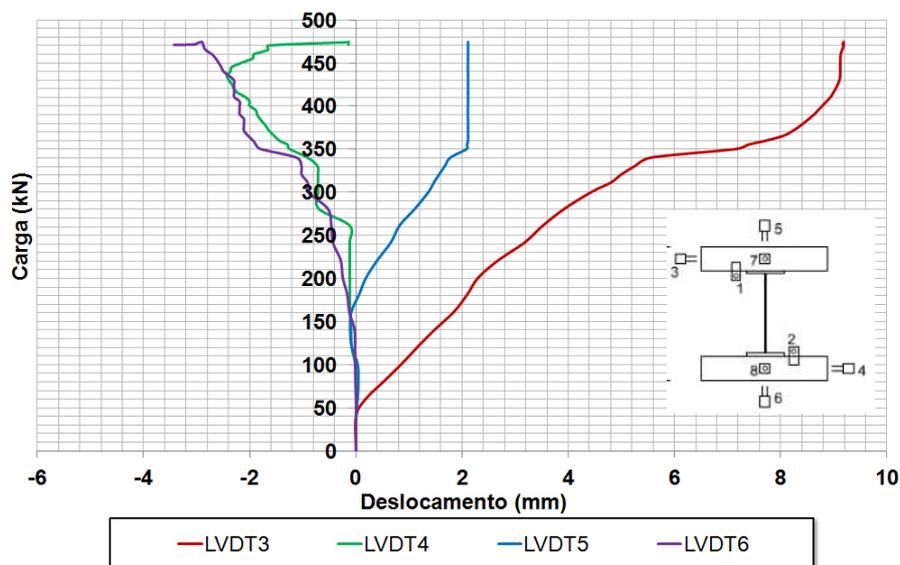
Figura 4.93 – Gráfico carga *versus* deslocamento – Ensaio PO.82.r, LVDTs 3,4,5,6.

A Figura 4.93 apresenta a curva carga *versus* deslocamento dos LVDTs 3 e 4, 5 e 6 para o PO.82.r. Observa-se o maior deslocamento do LVDT 3, localizado no lado 1 da laje de concreto, confirmando-se o lado do rompimento do ensaio.
