4 Resultados e Análise Experimental

4.1. Ensaio de cisalhamento direto nos conectores

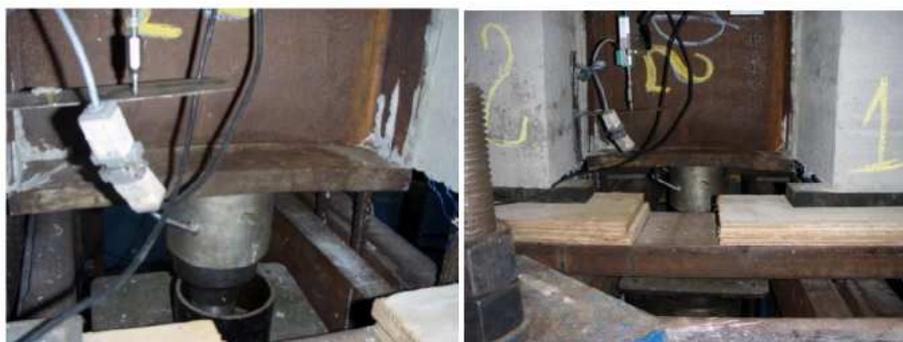
Figura 4.96 – Colapso na alma do perfil metálico no ensaio PO.22.r (Ramires, 2010).

O ensaio PO.22.r foi interrompido quando a carga atingiu 522,0 kN, devido a flambagem da alma. A Figura 4.96 apresenta o colapso da alma ocorrido no ensaio PO.22.r.

O ensaio PO.22.r teve o colapso devido a flambagem da alma do perfil metálico, atingindo a força de 522,0 kN. No gráfico apresentado na Figura 4.97 pode ser observado o comportamento carga *versus* deformação específica do grupo de extensômetros g1, que se localiza na faixa horizontal fora da laje de concreto, sendo (a) relacionado ao lado 1 e o item (b) ao lado 2. Verifica-se que o extensômetro 12 ultrapassou o limite de escoamento, sendo desconsiderados os dados posteriores. Observa-se também a simetria das solicitações nos extensômetros localizados no mesmo ponto, opostamente.
