5 Resultados experimentais

5.2. Resultados obtidos no primeiro ensaio

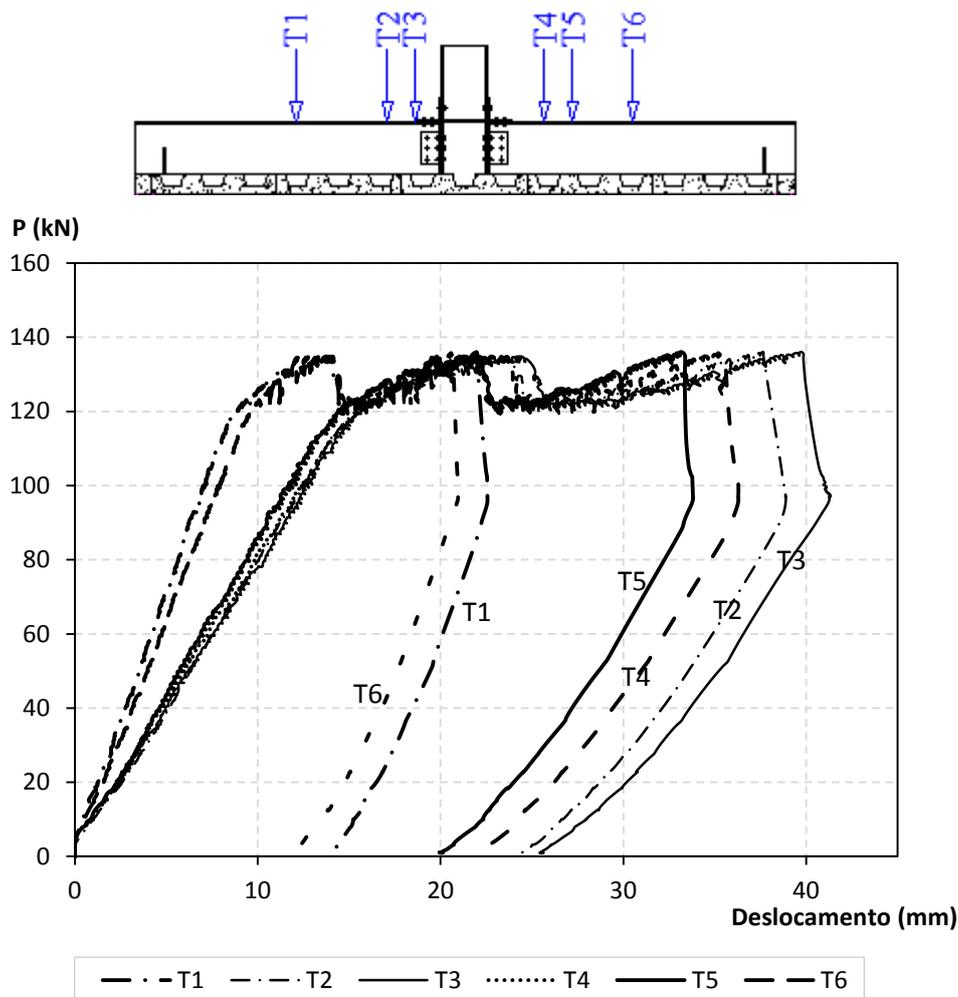
Os deslocamentos verticais medidos nos seis transdutores utilizados no Ensaio 1, para o último estágio de aplicação de carga, estão representados no gráfico mostrado na Figura 5.1.

Figura 5.1 - Gráfico “carga aplicada *versus* deslocamento”, para o último estágio de carregamento, dos transdutores pertencentes ao Ensaio 1

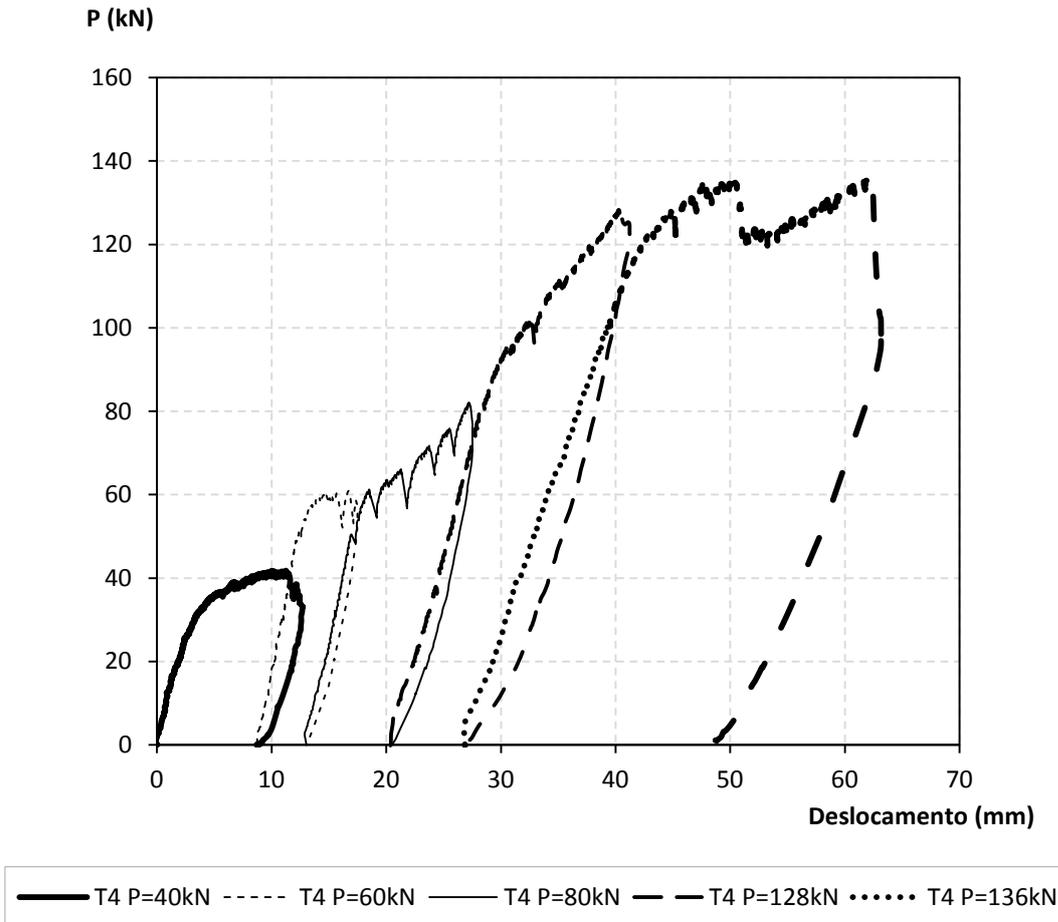
Como foram realizados alguns estágios de carregamento (40, 60, 80 e 128 kN) para o primeiro ensaio, os deslocamentos para cada um destes, referentes ao transdutor T4, estão ilustrados no gráfico da Figura 5.2. Por este gráfico percebe-se que o deslocamento residual final da ligação foi de aproximadamente 48 mm neste ponto. O deslocamento residual medido no laboratório, no ponto central da ligação, foi de 49 mm.

Figura 5.2 - Gráfico “carga aplicada *versus* deslocamento” do transdutor 4, referente ao Ensaio 1

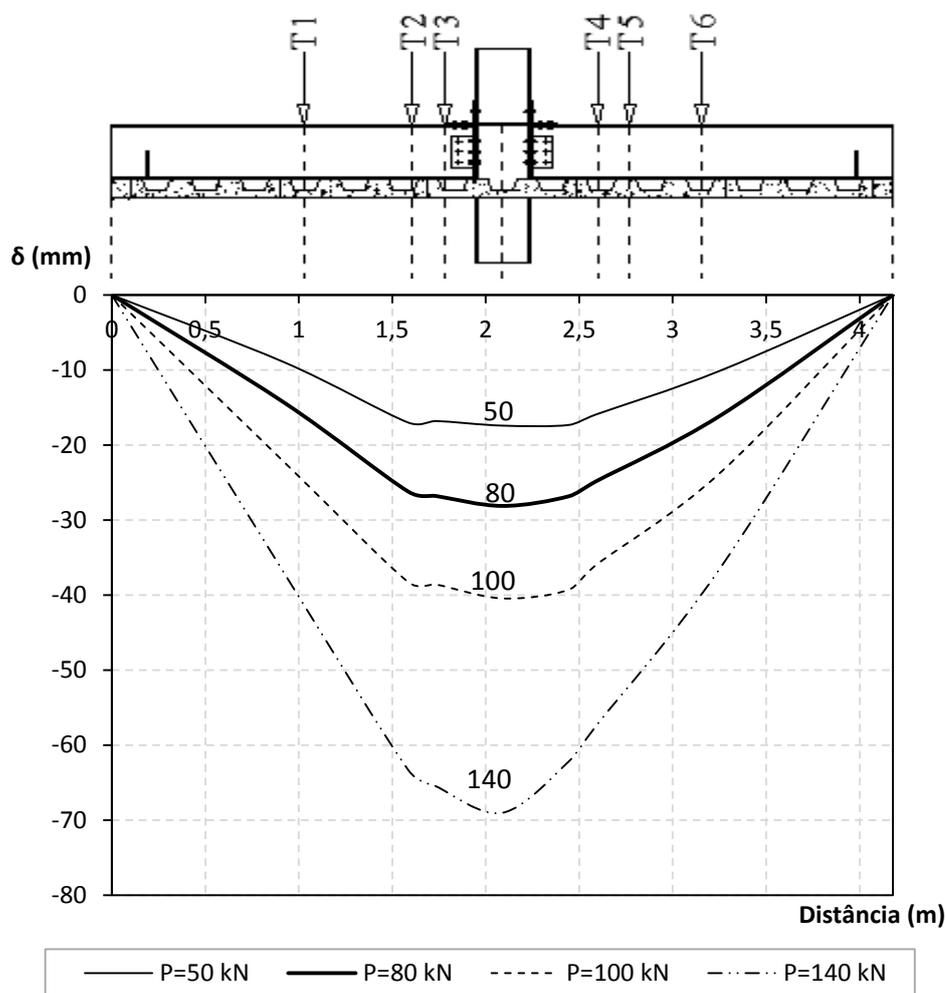
Um gráfico com a configuração do deslocamento vertical do modelo experimental para alguns estágios de carga (50, 80, 100 e 140 kN) foi plotado, este é apresentado na Figura 5.3. Ressalta-se que estes deslocamentos verticais são os acumulados nos ciclos de carga, ou seja, os deslocamentos residuais dos estágios anteriores são somados aos dos estágios seguintes.

Figura 5.3 - Deslocamento do modelo experimental para algumas cargas do Ensaio 1

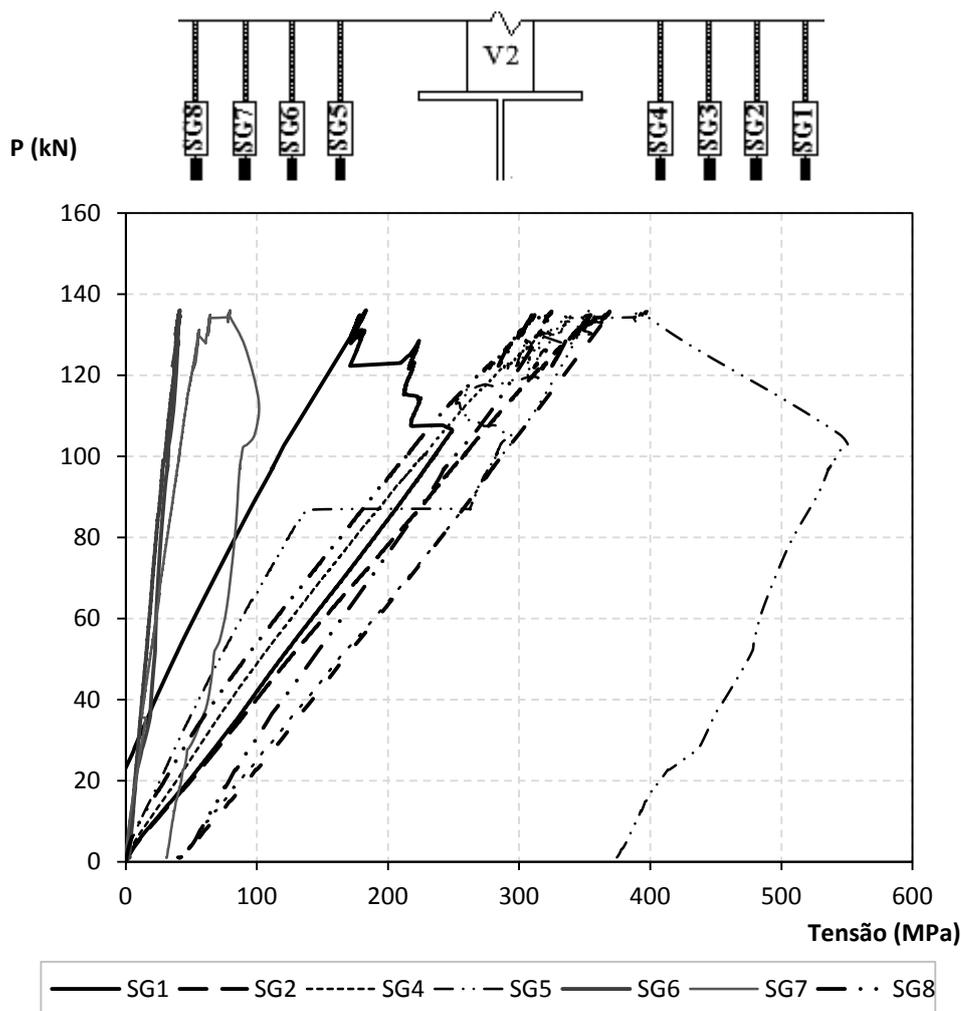
Os extensômetros nas armaduras estavam dispostos de acordo com a Figura 4.26 do item 4.8.1.1. No gráfico da Figura 5.4, são apresentadas as tensões das barras de aço pertencentes ao Ensaio 1. As tensões foram calculadas através das deformações (ϵ), obtidas nos extensômetros, multiplicadas pelo módulo de elasticidade teórico do aço, presente na NBR 6118:2014 ($E = 210.000 \text{ MPa}$). Então, pela Lei de Hooke, $\sigma = 210000 \times \epsilon$. A carga “P” é a carga aplicada pelo atuador.

É notória a diferença entre a distribuição de tensões obtidas no ensaio e aquela prevista pela teoria. Por exemplo, o SG 8 registrou uma deformação muito maior que o SG 6 e o esperado é que a tensão decresça conforme a distância da barra de aço ao pilar aumenta. Isto pode ser explicado por assimetrias no modelo ou na aplicação de carga. O extensômetro SG 3 foi perdido no ensaio.

Figura 5.4 - Gráfico “carga aplicada x tensão” das barras de aço do Ensaio 1

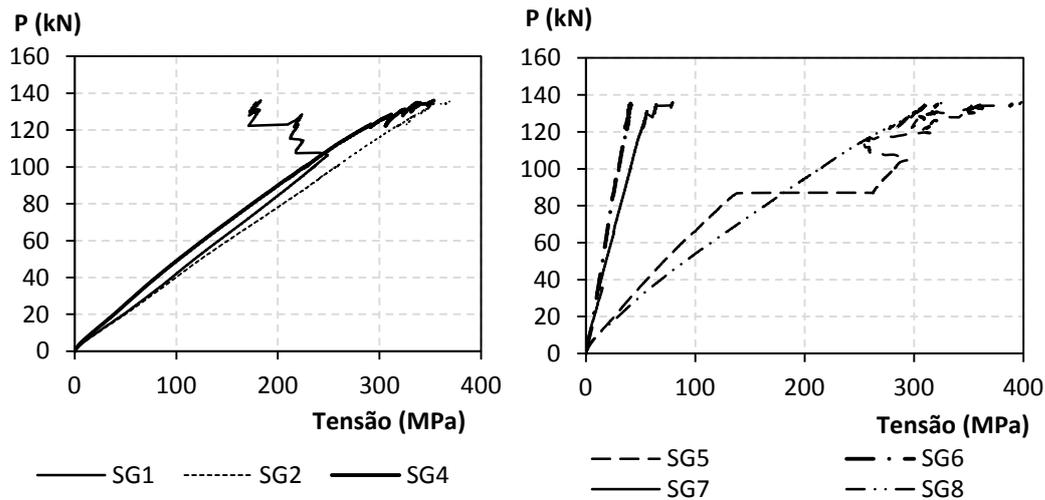
Para uma melhor visualização da distribuição de tensões entre as barras de aço do lado direito e esquerdo do pilar, plotou-se os gráficos separados para cada lado e excluiu-se o descarregamento. Estes gráficos são apresentados na Figura 5.5.

Figura 5.5 - Gráficos “carga aplicada x tensão” para as barras de aço

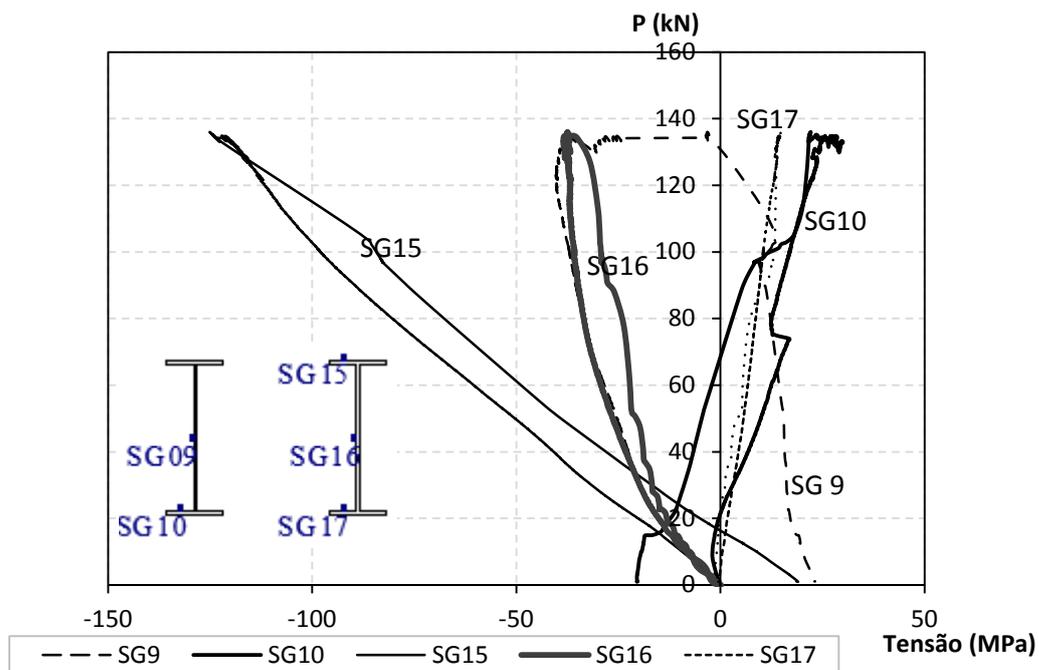
As tensões obtidas nas vigas e cantoneiras do primeiro ensaio estão apresentadas nos gráficos das Figuras 5.6 a 5.8. Assim como para as barras de aço, as tensões foram calculadas através das deformações (ϵ), obtidas nos extensômetros, multiplicadas pelo módulo de elasticidade teórico do aço, neste caso presente na NBR 8800:2008 ($E = 200.000$ MPa).

Figura 5.6 - Gráfico “carga aplicada versus tensão” das vigas do Ensaio 1

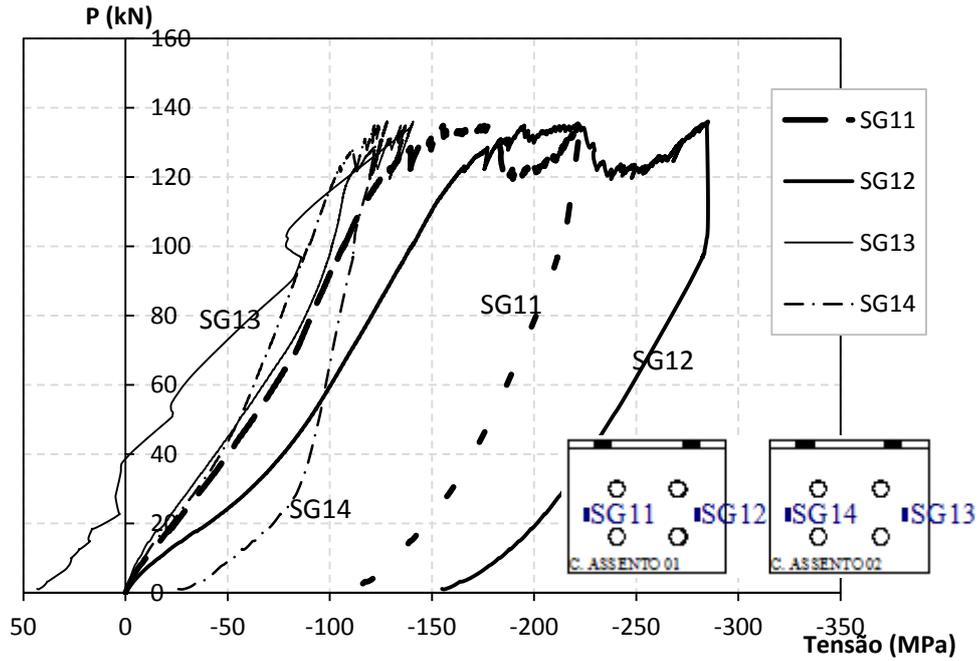
Figura 5.7 - Gráfico “carga aplicada *versus* tensão” das cantoneiras de assento do Ensaio 1

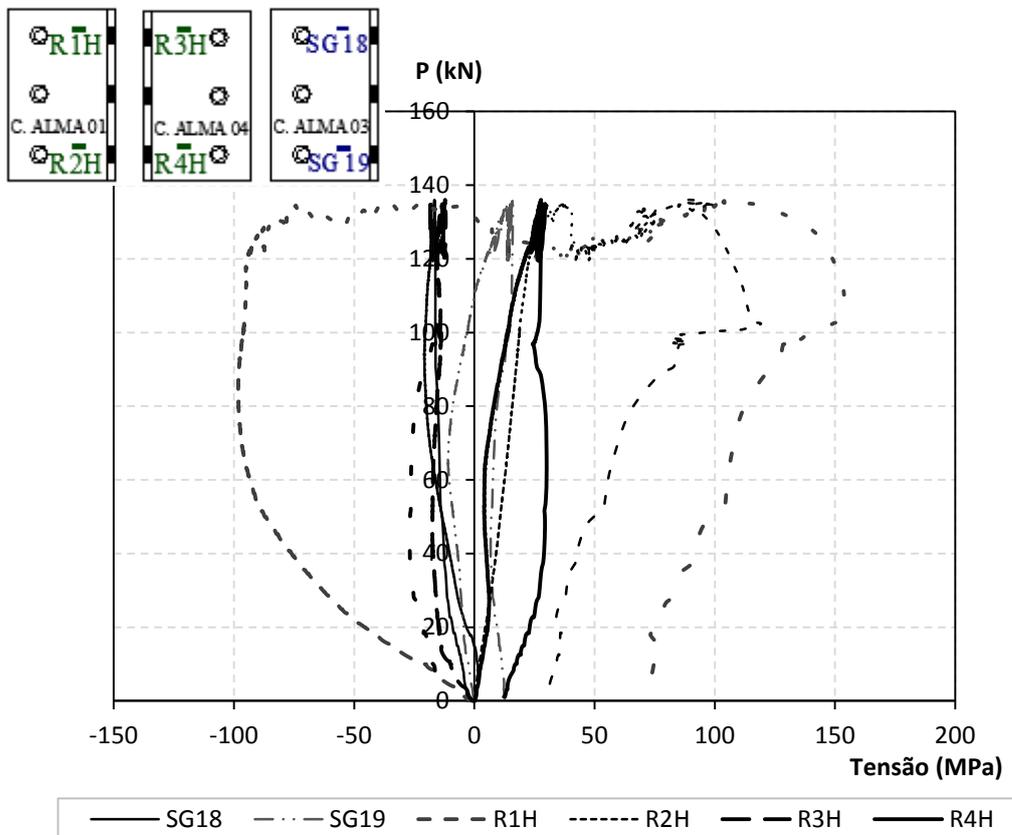
Figura 5.8 - Gráfico “carga aplicada *versus* tensão” das cantoneiras de alma do Ensaio 1 – extensômetros horizontais

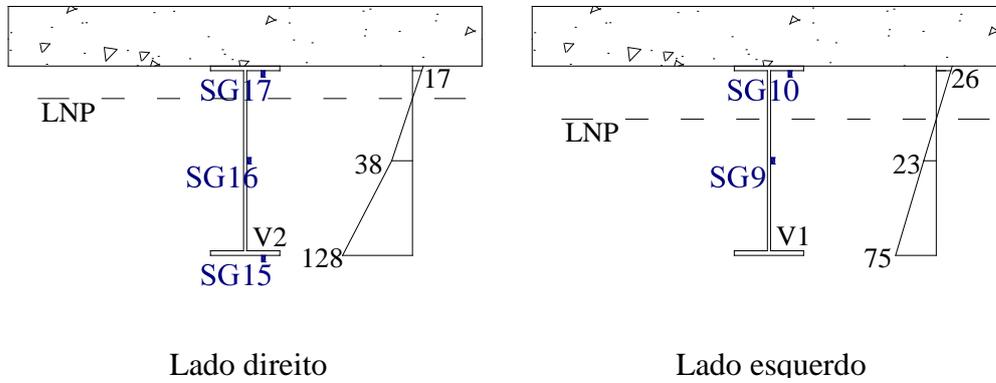
Com as tensões obtidas para a carga última do Ensaio 1, determinou-se a posição da linha neutra nas vigas 1 e 2, apresentada na Figura 5.9.

Figura 5.9 - Distribuição de tensões para a carga última nas vigas 1 e 2 do Ensaio 1

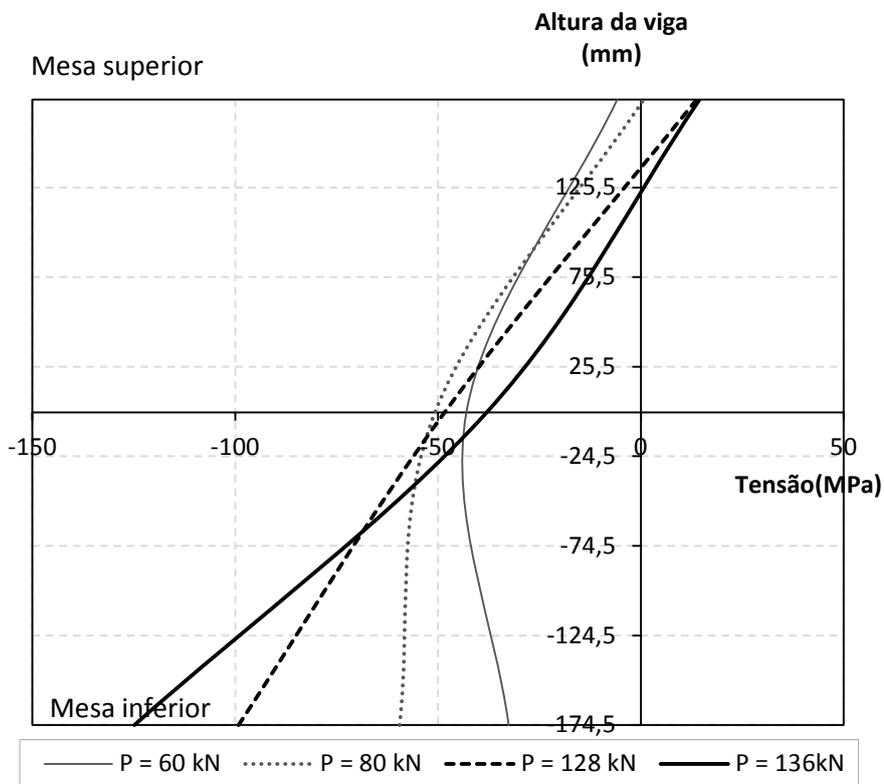
O gráfico da Figura 5.10 apresenta a variação da posição da linha neutra, para a viga 2, com o acréscimo de carga durante o primeiro ensaio.

Figura 5.10 - Gráfico “altura da Viga 2 versus tensão” para alguns estágios de carregamento do Ensaio 1

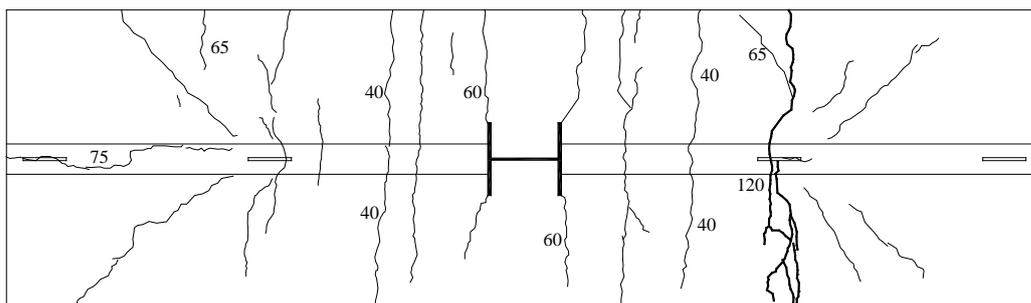
A primeira fissura na laje foi observada na direção transversal quando uma carga de 40 kN foi atingida. Com o aumento de carga esta fissura transversal se prolongou até atingir as extremidades da laje.

Ao se alcançar a carga de 60 kN, foram observadas fissuras na linha do pilar, em ambos os lados da ligação. Com 65 kN de carga aplicada, surgiu uma fissura próxima de onde se encontrava o Pe01 e esta foi determinante para o fim do ensaio, pois com o acréscimo de carga chegou-se a uma abertura elevada.

A Figura 5.11 apresenta as fissuras observadas na laje do primeiro ensaio. Como se pode observar, nem todas as cargas correspondentes às fissuras foram marcadas, uma vez que o ensaio era realizado invertido, preferiu-se não prosseguir com o mapeamento a partir de cargas mais elevadas para garantir a segurança do observador.

Figura 5.11 - Representação das fissuras na laje do Ensaio 1

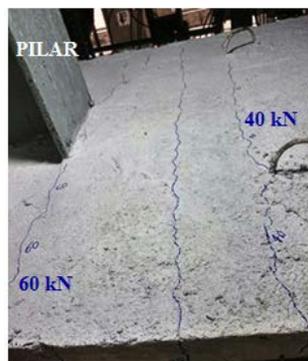
Figura 5.12 – Detalhe da primeira fissura observada (40 kN) e da fissura na linha do pilar (60kN)

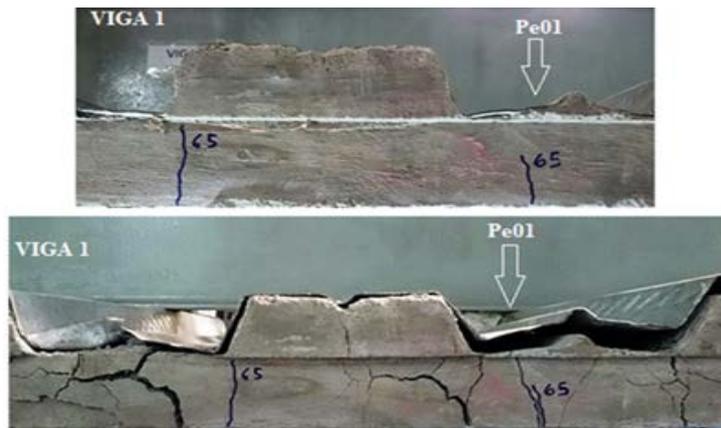
Figura 5.13 - Na foto superior o aparecimento da fissura na linha do Pe01; na foto inferior a mesma região ao término do Ensaio 1.

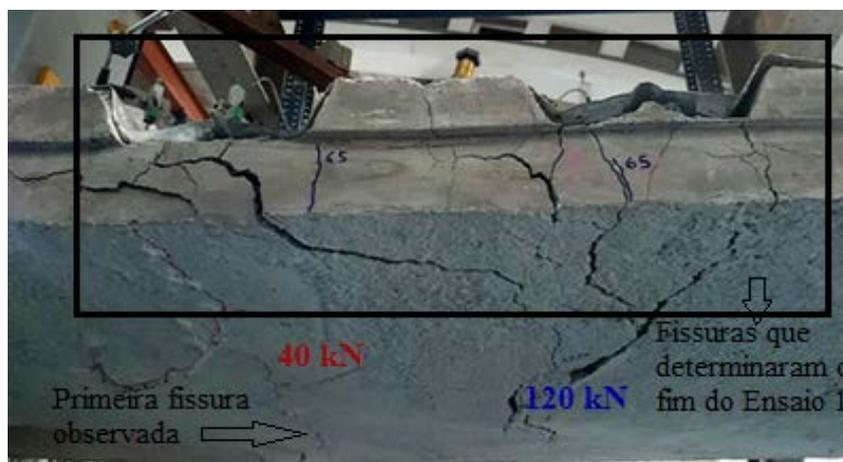
Figura 5.14 - Detalhe das fissuras que limitaram o Ensaio 1

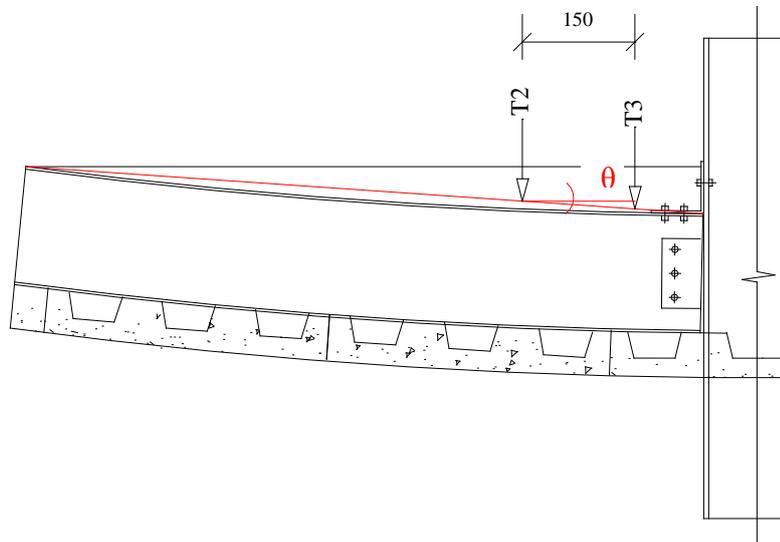
Neste trabalho, a rotação foi assumida igual à rotação da viga em um ponto próximo à ligação, com este objetivo foram posicionados quatro transdutores de deslocamento (T2, T3, T4 e T5), conforme item 4.8.1.2. A Figura 5.15 mostra

como a rotação foi obtida para os ensaios realizados. Observa-se na figura que ao adotar-se a diferença de deslocamentos entre os transdutores, há a simplificação de desconsiderar-se a curvatura da viga.

Figura 5.15 - Representação da deformada da viga

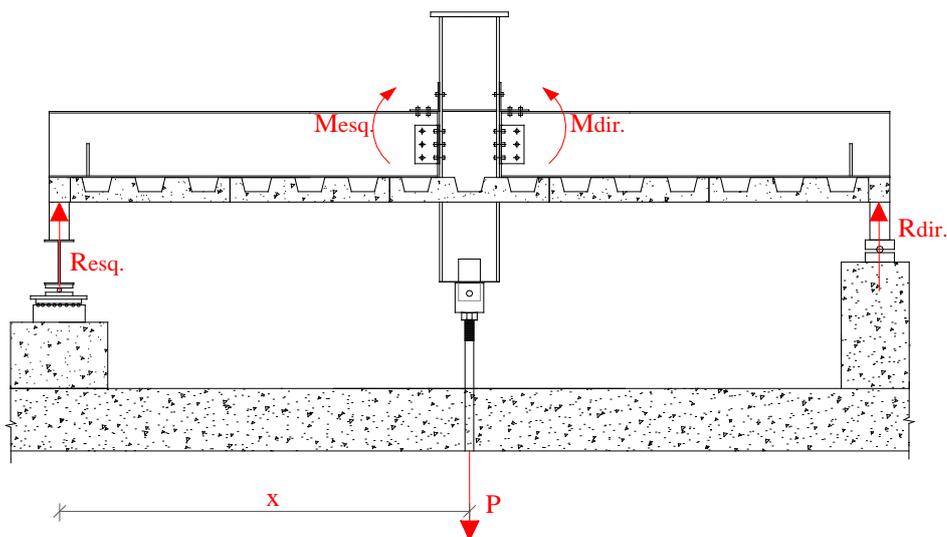
O momento fletor resultante na ligação foi calculado a partir das reações nos elementos de apoio, conforme Figura 5.16. Para o cálculo utilizou-se as Equações 5.1 e 5.2.

$$M = R \cdot x \quad (5.1)$$

$$x = L_{\text{viga}} + d_{\text{PILAR}} + 10 - \frac{b_c}{2} \quad (5.2)$$

Figura 5.16 - Representação do cálculo do momento na ligação

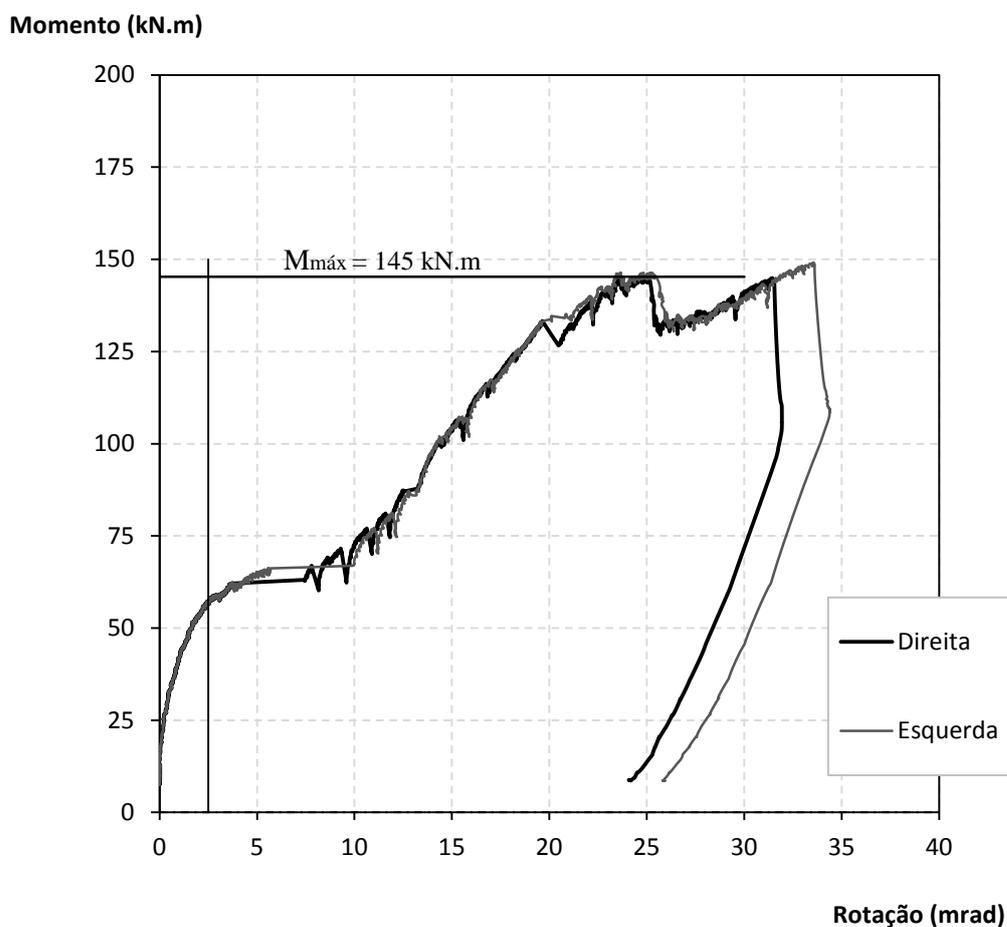
As curvas momento-rotação, para os lados direito e esquerdo da ligação pertencente ao primeiro ensaio, são mostradas na Figura 5.17. Ao momento fletor encontrado através da Equação 5.1, somou-se o momento equivalente ao peso próprio do modelo. Para se encontrar o momento fletor relativo ao peso próprio de vigas, laje e pilares, foi utilizado um modelo no programa computacional Ftool, o valor obtido segundo este procedimento foi de $M_{PP} = 7,6 \text{ kN.m}$.

Figura 5.17 - Curvas M- θ para os lados direito e esquerdo da ligação – Ensaio 1

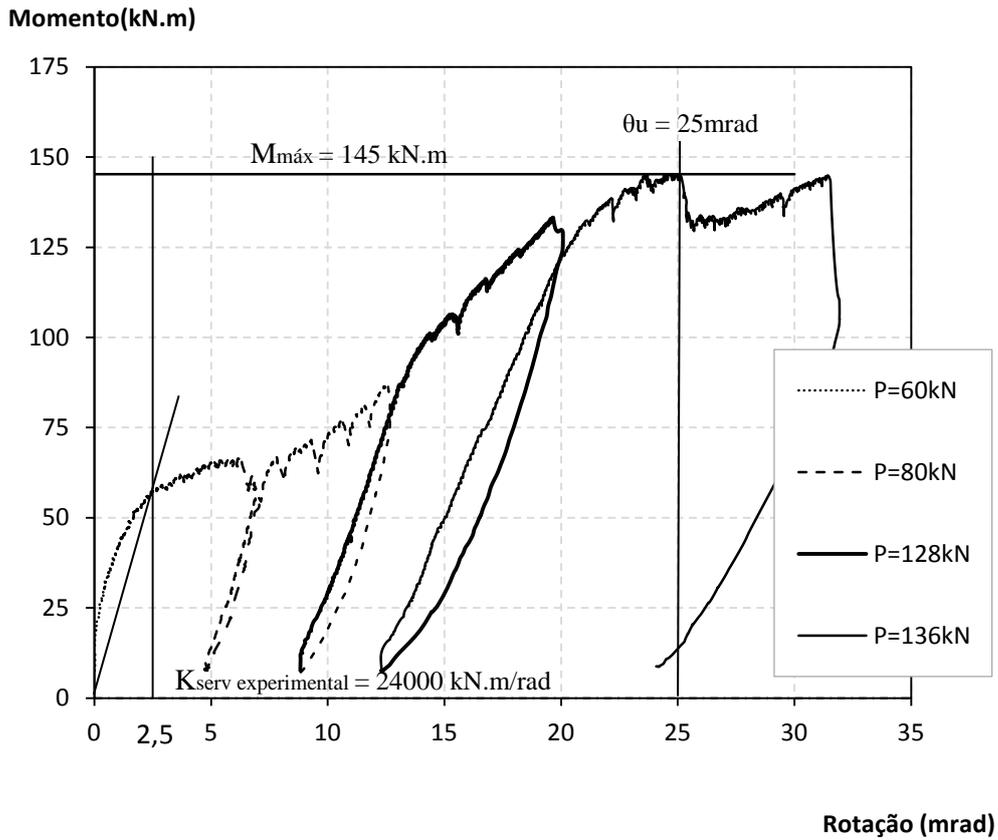
As curvas momento-rotação para alguns estágios de carregamento (60, 80, 128 e 136 kN) do Ensaio 1, relacionados ao lado direito da ligação, estão apresentadas no gráfico da Figura 5.18.

Figura 5.18 - Curvas M- θ para alguns estágios de carregamento do Ensaio 1, lado direito

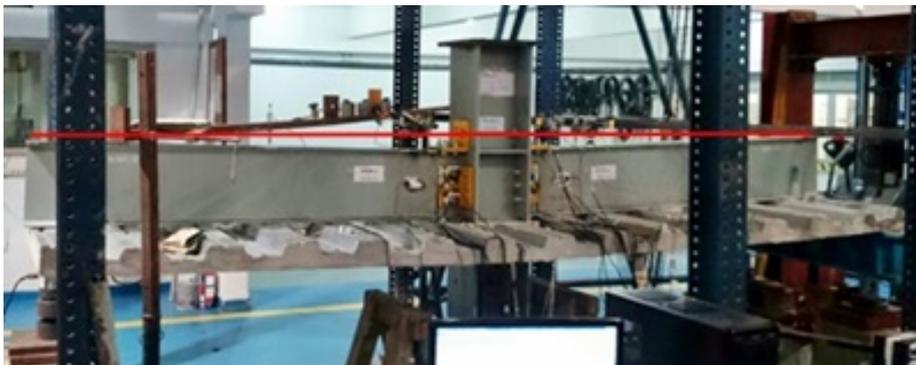
Figura 5.19 – Detalhe do modelo ao final do Ensaio 1

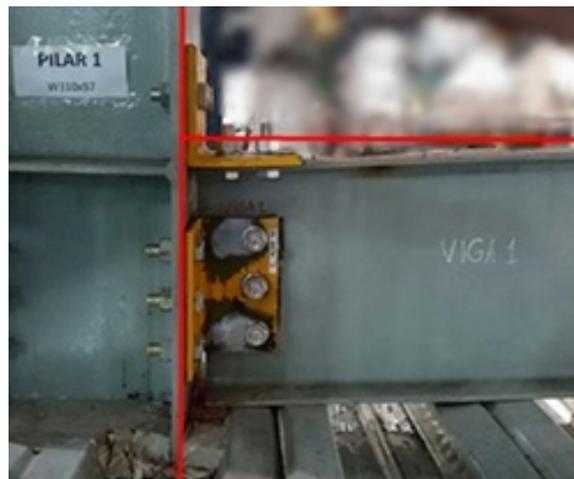
Figura 5.20 - Detalhe da rotação da ligação ao final do Ensaio 1

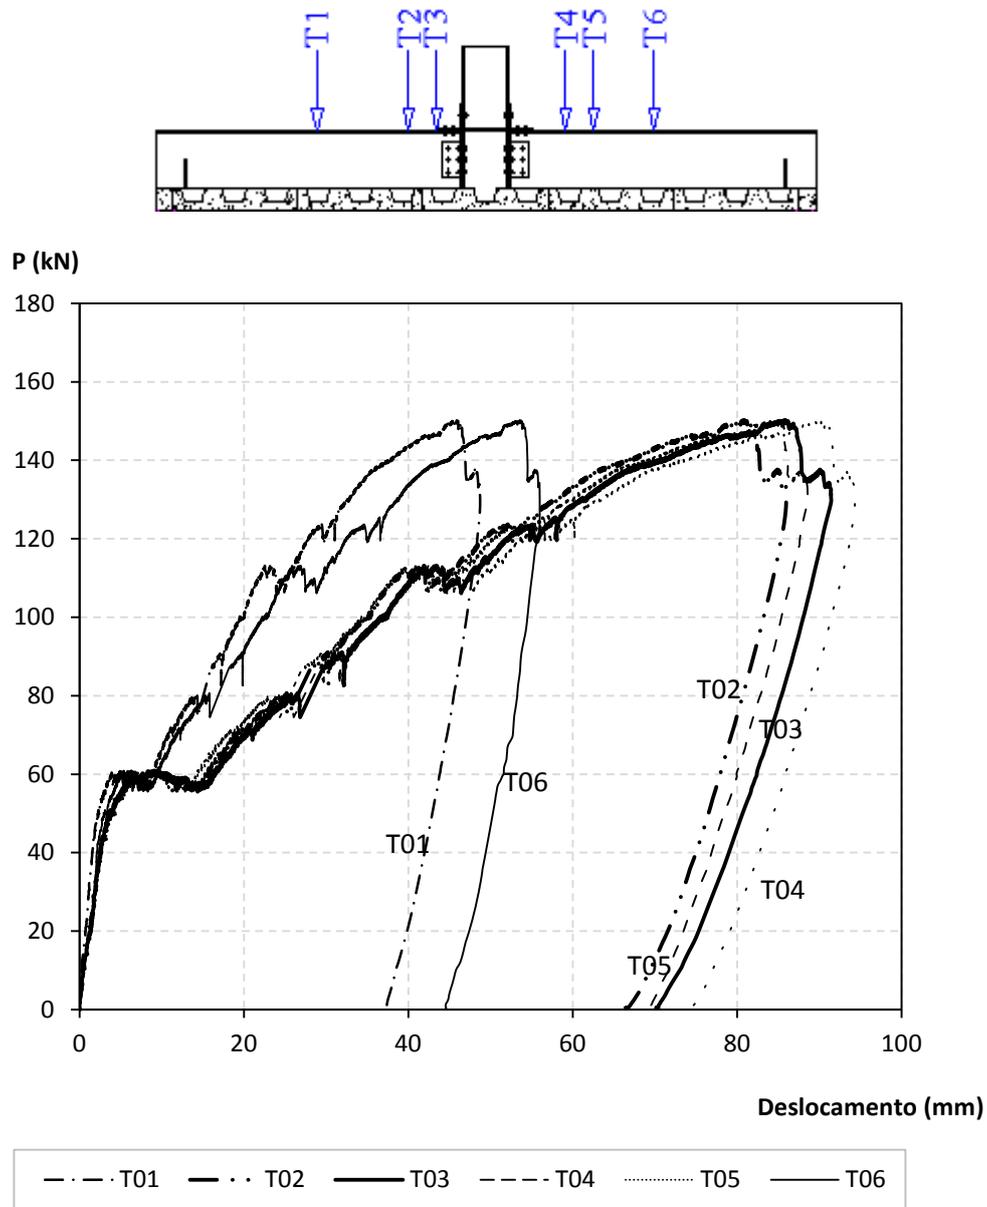
Os deslocamentos verticais, medidos nos seis transdutores de deslocamento utilizados no Ensaio 2, estão representados no gráfico da Figura 5.21. A carga “P” corresponde à carga aplicada pelo atuador.

Pelo gráfico da Figura 5.21, percebe-se que o deslocamento residual final da ligação foi de aproximadamente 75 mm. O deslocamento residual medido em laboratório, no ponto central do modelo, foi de 95 mm.

Figura 5.21 - Gráfico “carga aplicada *versus* deslocamento” dos transdutores pertencentes ao Ensaio 2

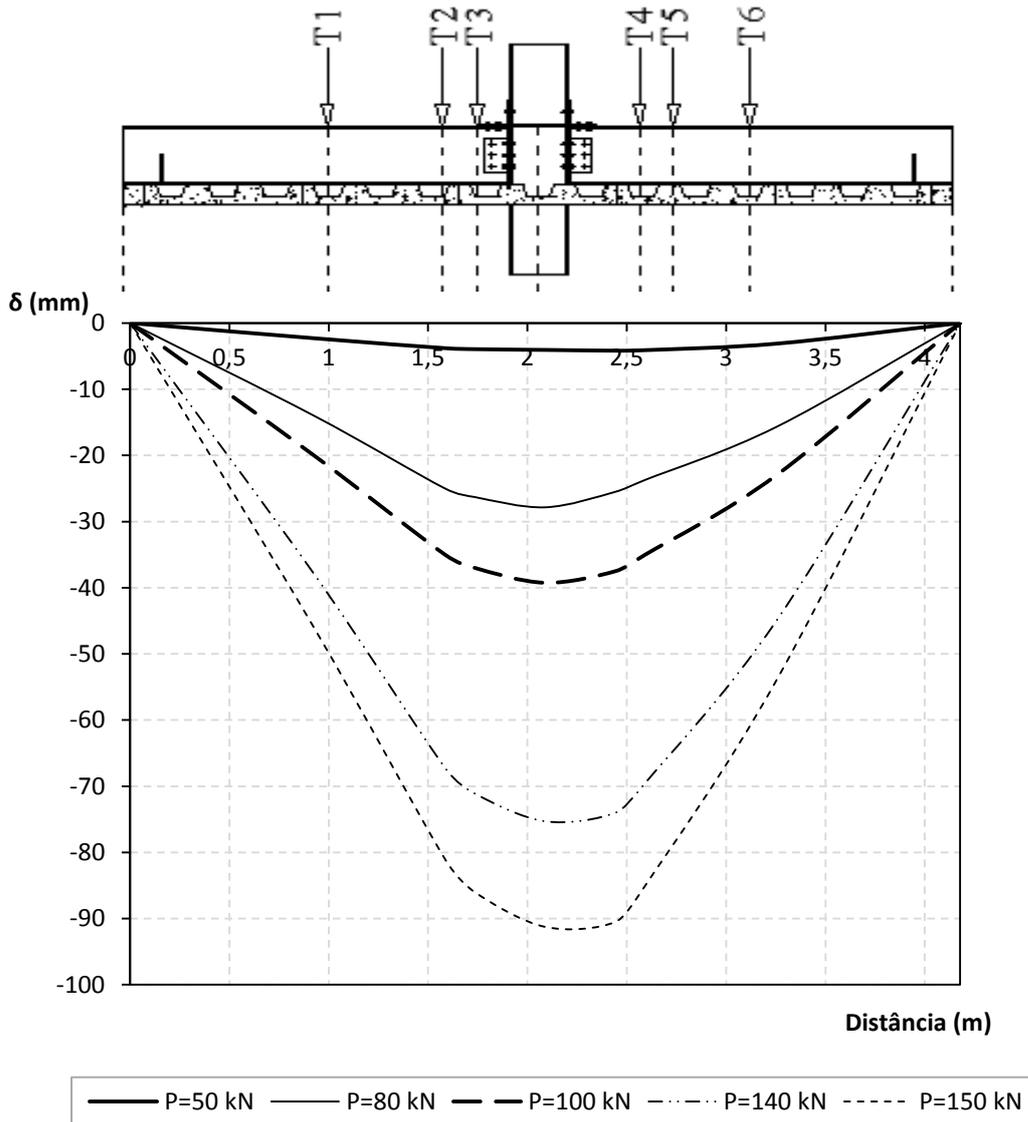
Um gráfico com a configuração dos deslocamentos verticais do protótipo 2, para alguns estágios de carga (50, 80, 100, 140 e 150 kN), foi plotado e é apresentado na Figura 5.22.

Figura 5.22 - Deslocamento do modelo experimental para alguns estágios de carga do Ensaio 2

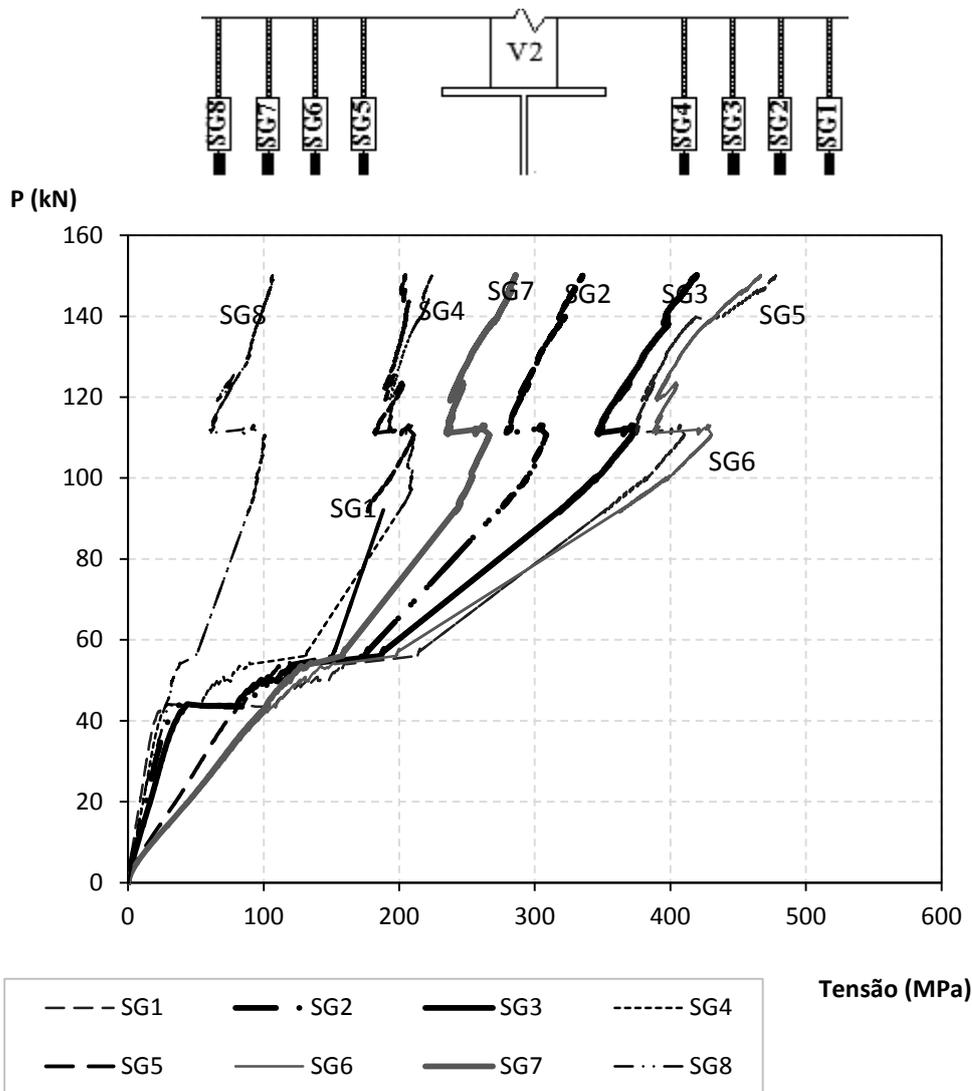
Os extensômetros nas armaduras estavam dispostos de acordo com a Figura 4.26 do item 4.8.1.1. No gráfico da Figura 5.23, são apresentadas as tensões encontradas nas barras de aço pertencentes ao Ensaio 2. Assim como no Ensaio 1, as tensões foram calculadas através das deformações (ϵ), obtidas nos

Percebe-se que nenhuma das barras atingiu a tensão de escoamento. É notória também a diferença entre a distribuição de tensões no ensaio e a esperada pela teoria, assim como observado no Ensaio 1.

Figura 5.23 - Gráfico “carga aplicada x tensão” das barras de aço do Ensaio 2

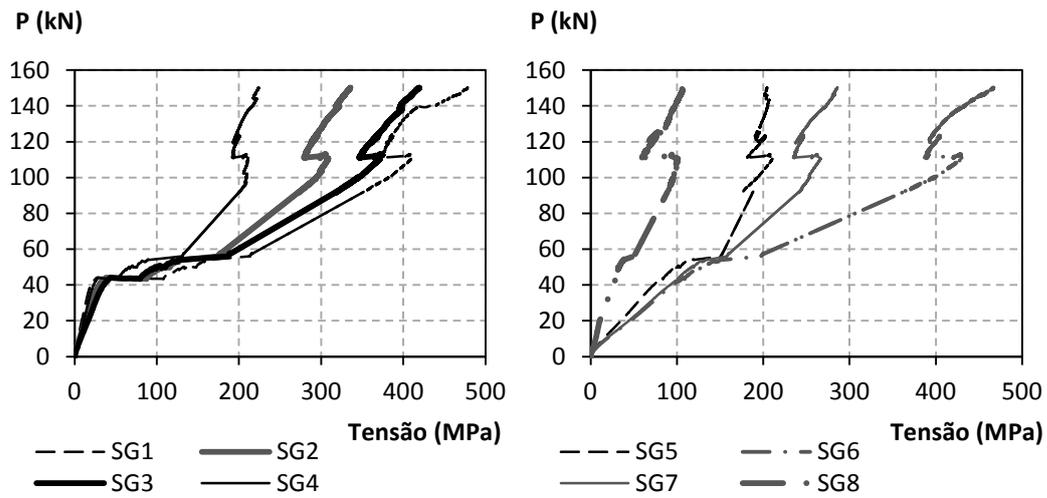
Para uma melhor visualização da distribuição de tensões entre as barras de aço do lado direito e esquerdo do pilar, plotou-se os gráficos separados para cada lado, apresentados na Figura 5.24.

Figura 5.24 - Gráficos “carga aplicada x tensão” para as barras de aço - Ensaio 2

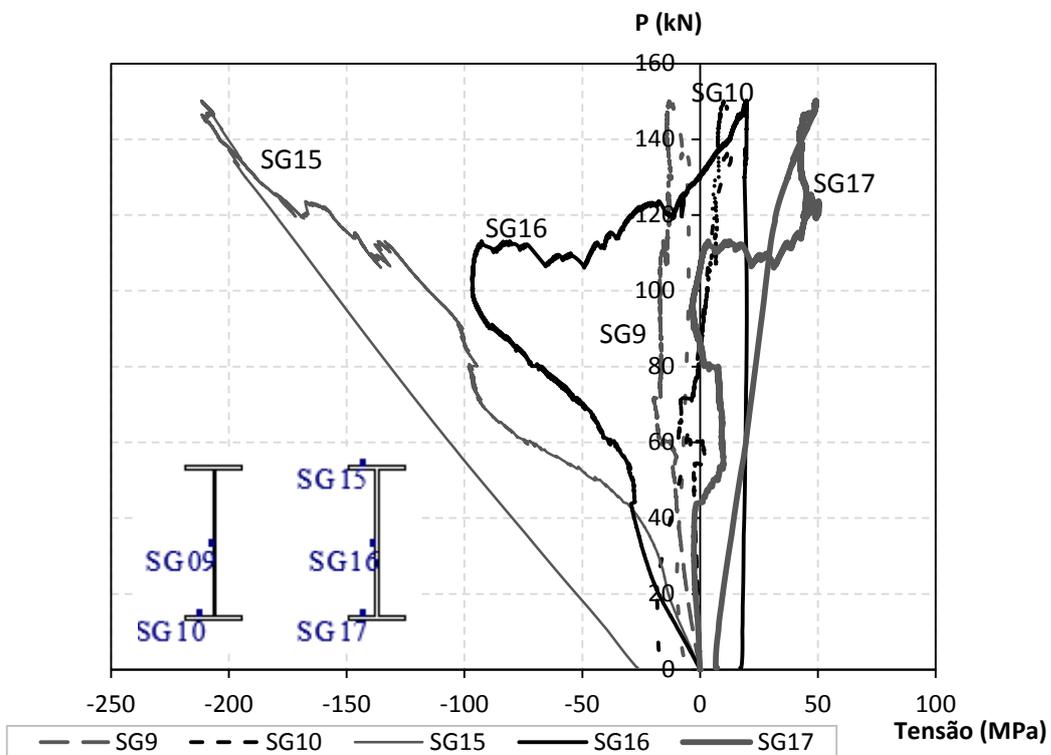
Figura 5.25 - Gráfico “carga aplicada x tensão” das vigas do Ensaio 2

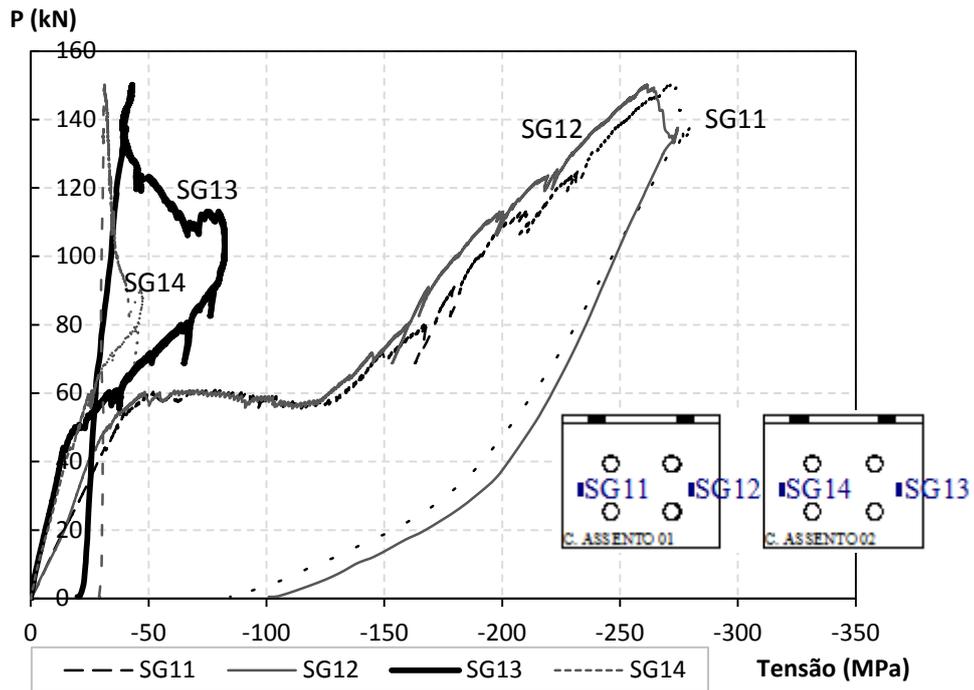
Figura 5.26 – Gráfico “carga aplicada *versus* tensão” das cantoneiras de assento do Ensaio 2

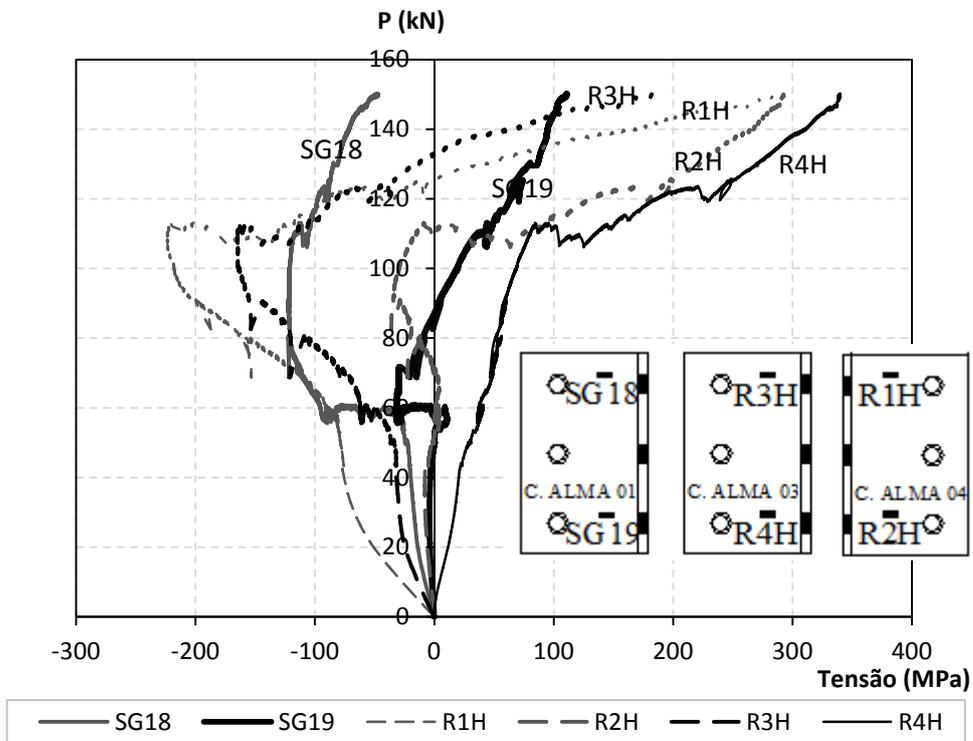
Figura 5.27 - Gráfico “carga aplicada *versus* tensão” das cantoneiras de alma do Ensaio 2 – extensômetros horizontais

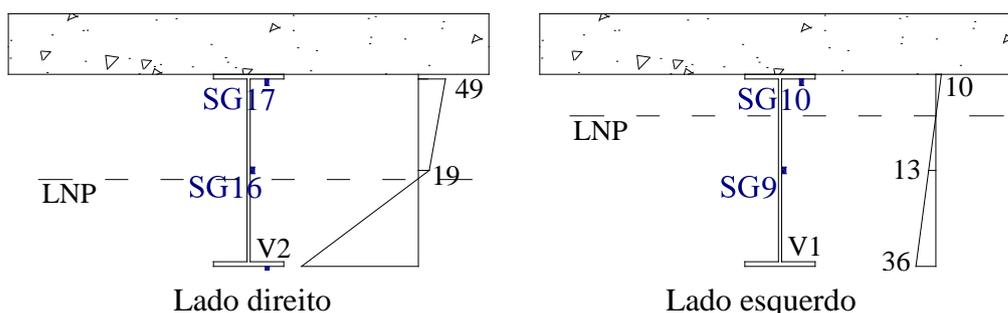
Com as tensões obtidas para a carga última do Ensaio 2, determinou-se a posição da linha neutra (LN) nas vigas 1 e 2. A “LN”, para os lados direito e esquerdo do segundo ensaio, está mostrada na Figura 5.28.

Figura 5.28 - Distribuição de tensões para a carga última nas vigas 1 e 2 do Ensaio 2

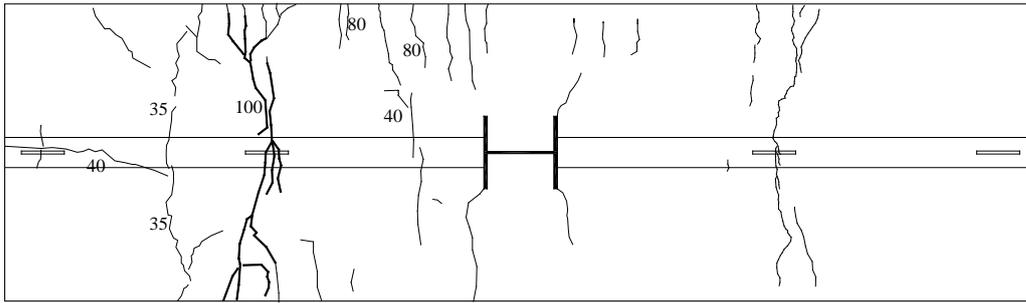
A primeira fissura no segundo ensaio foi observada para uma carga aplicada de 35 kN. Com 100 kN de carga aplicada, surgiu uma fissura próxima de onde se encontrava o conector “*Perfobond*” Pe03 e esta foi determinante para o fim do ensaio, pois com o acréscimo de carga chegou-se a uma abertura elevada. Então, assim como ocorrido no Ensaio 1, a fissura observada nas proximidades do “*Perfobond*” mais próximo ao pilar limitou o ensaio.

Figura 5.29 - Representação das fissuras na laje do Ensaio 2

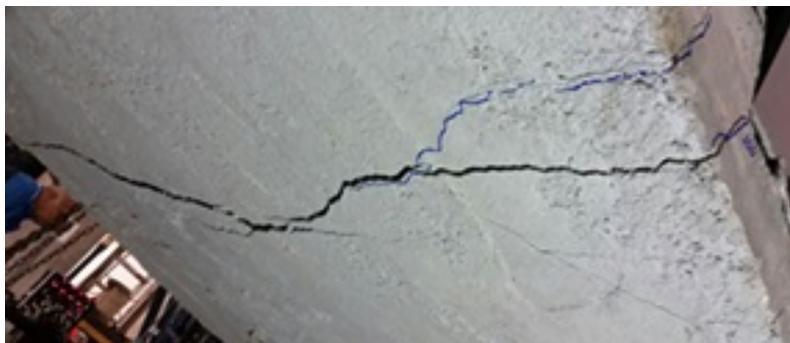
Figura 5.30 - Detalhe da fissura que determinou o final do Ensaio 2

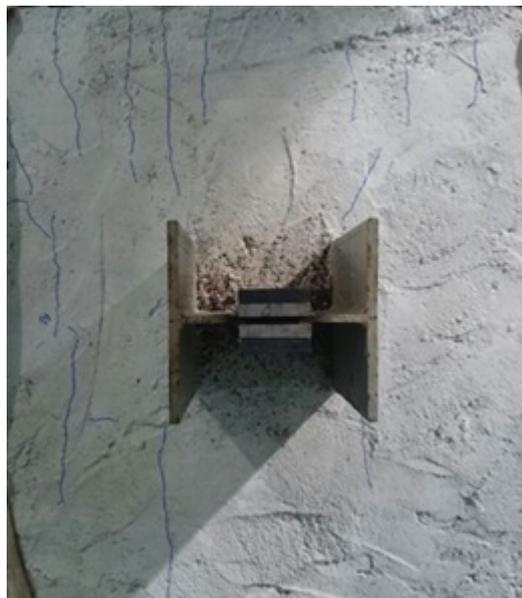
Figura 5.31 - Detalhe das fissuras nas proximidades do pilar do Ensaio 2

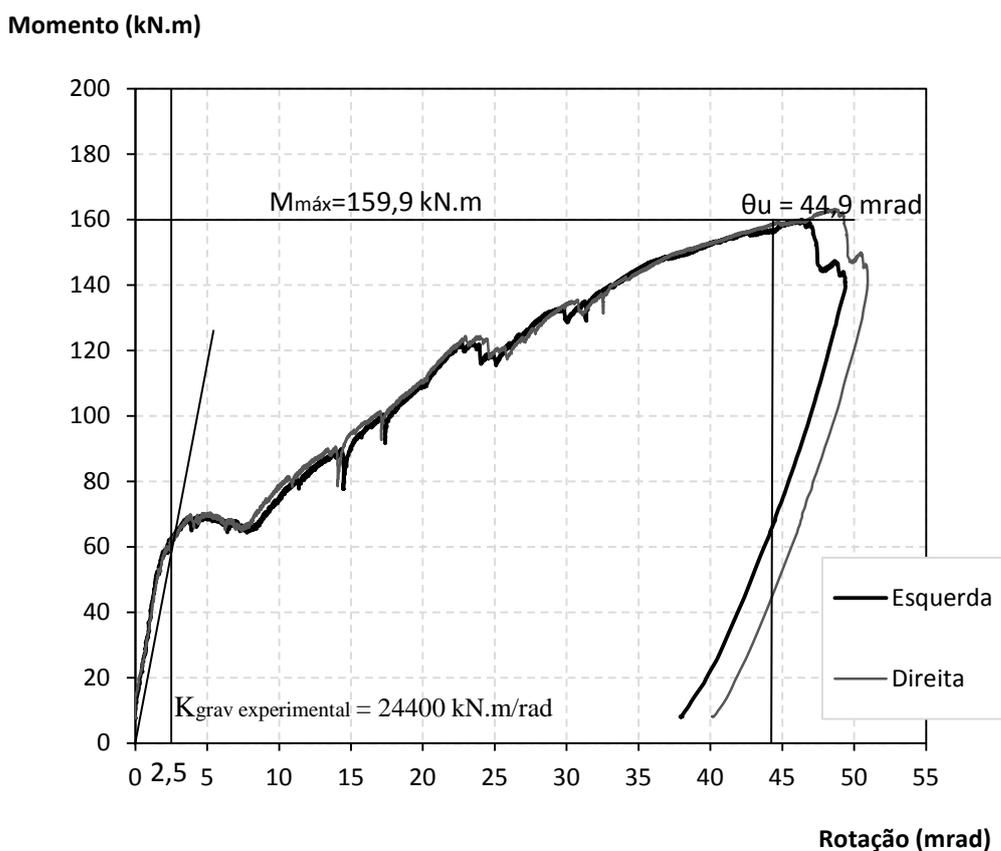
A curva momento-rotação (obtida igualmente mostrado no item 5.2.4 para o Ensaio 1), referente à carga última do Ensaio 2, está apresentada no gráfico da Figura 5.32. Vale lembrar que, assim como mostrado para o primeiro ensaio, somou-se o momento fletor equivalente ao peso próprio do modelo ao momento fletor encontrado através das reações nas células de carga.

Figura 5.32 - Curva momento-rotação correspondente ao Ensaio 2
