5 Resultados experimentais

5.2. Resultados obtidos no primeiro ensaio

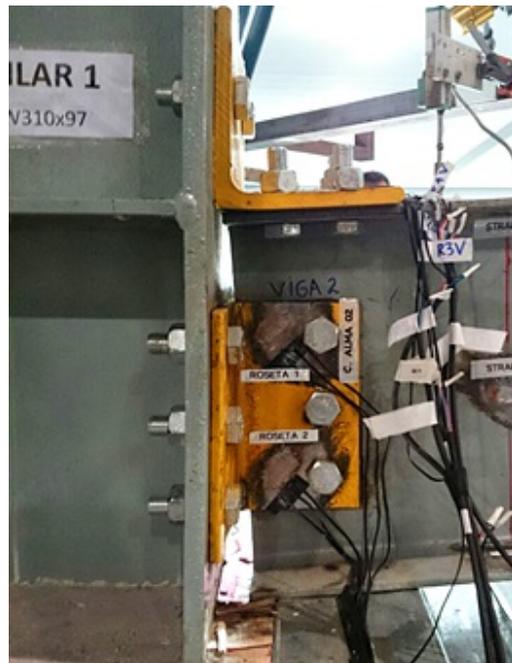
Figura 5.33 – Detalhe da cantoneira de alma durante o Ensaio 2

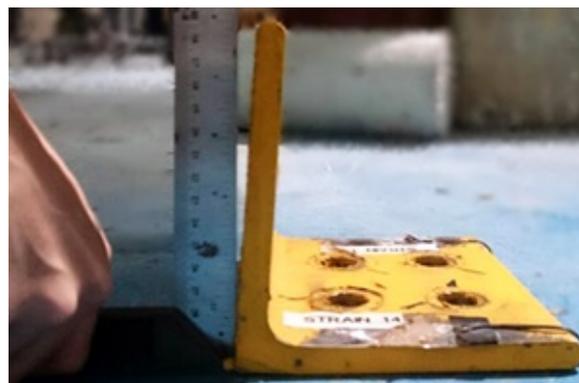
Figura 5.34 - Cantoneira de assento após o término do Ensaio 2

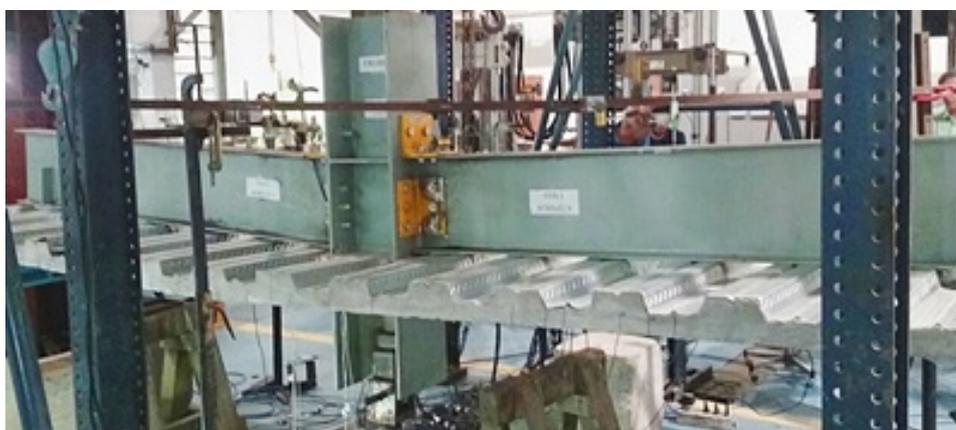
Figura 5.35 - Detalhe da rotação da ligação (Ensaio 2)
