7 Análise dos resultados

7.2. Discussão dos resultados

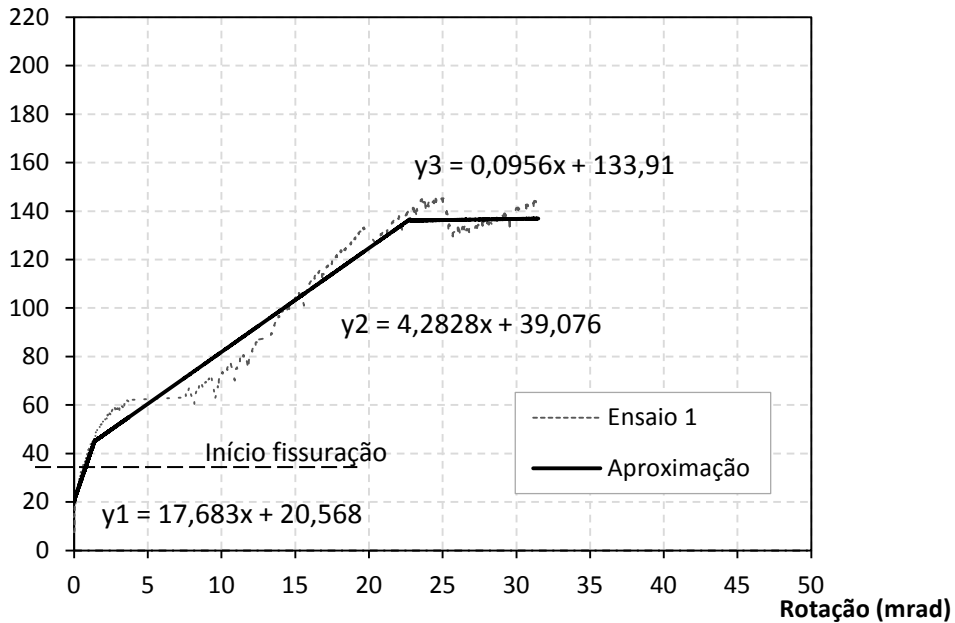
Para melhor visualização dos resultados, fez-se um estudo do formato das curvas M- θ . Para o Ensaio 1, a configuração que melhor se adequou aos resultados obtidos em laboratório foi a trilinear, mostrada na Figura 7.2. Enquanto para o Ensaio 2, a configuração que melhor se adequou foi a curva bilinear, mostrada na Figura 7.3.

Figura 7.2 - Aproximação da curva M- θ para o Ensaio 1

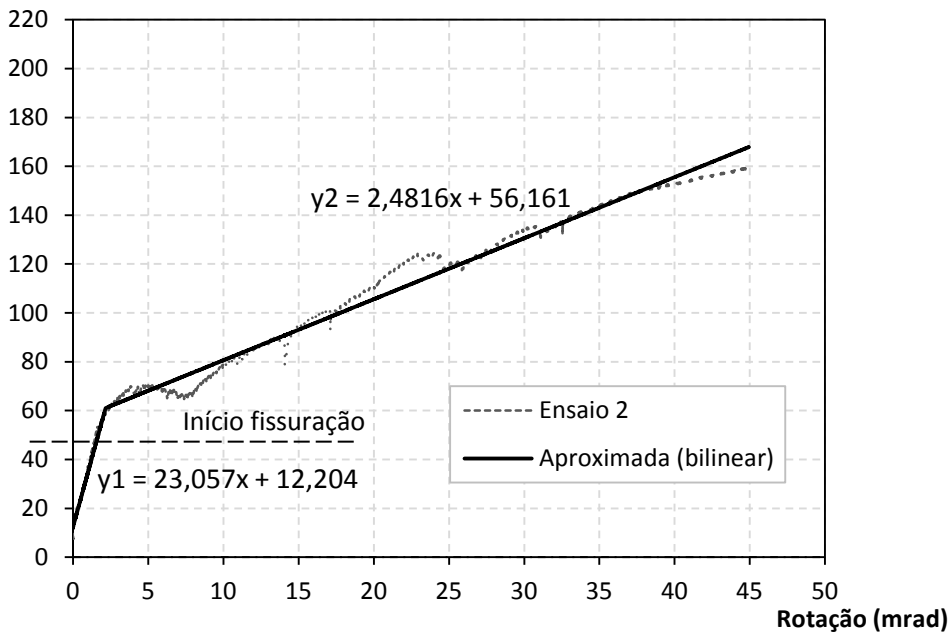
Figura 7.3 - Aproximação da curva M- θ para o Ensaio 2

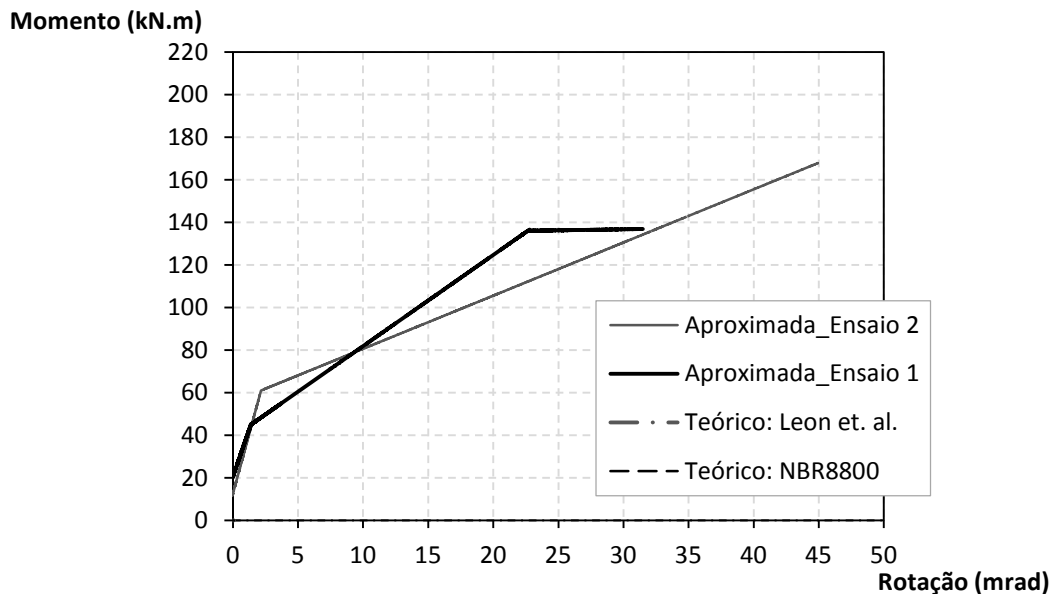
Utilizando-se as curvas aproximadas, para mais uma vez comparar-se com as obtidas pelos métodos analíticos, tem-se o gráfico da Figura 7.4.

Figura 7.4 - comparação entre as curvas M-θ aproximadas e as obtidas analiticamente

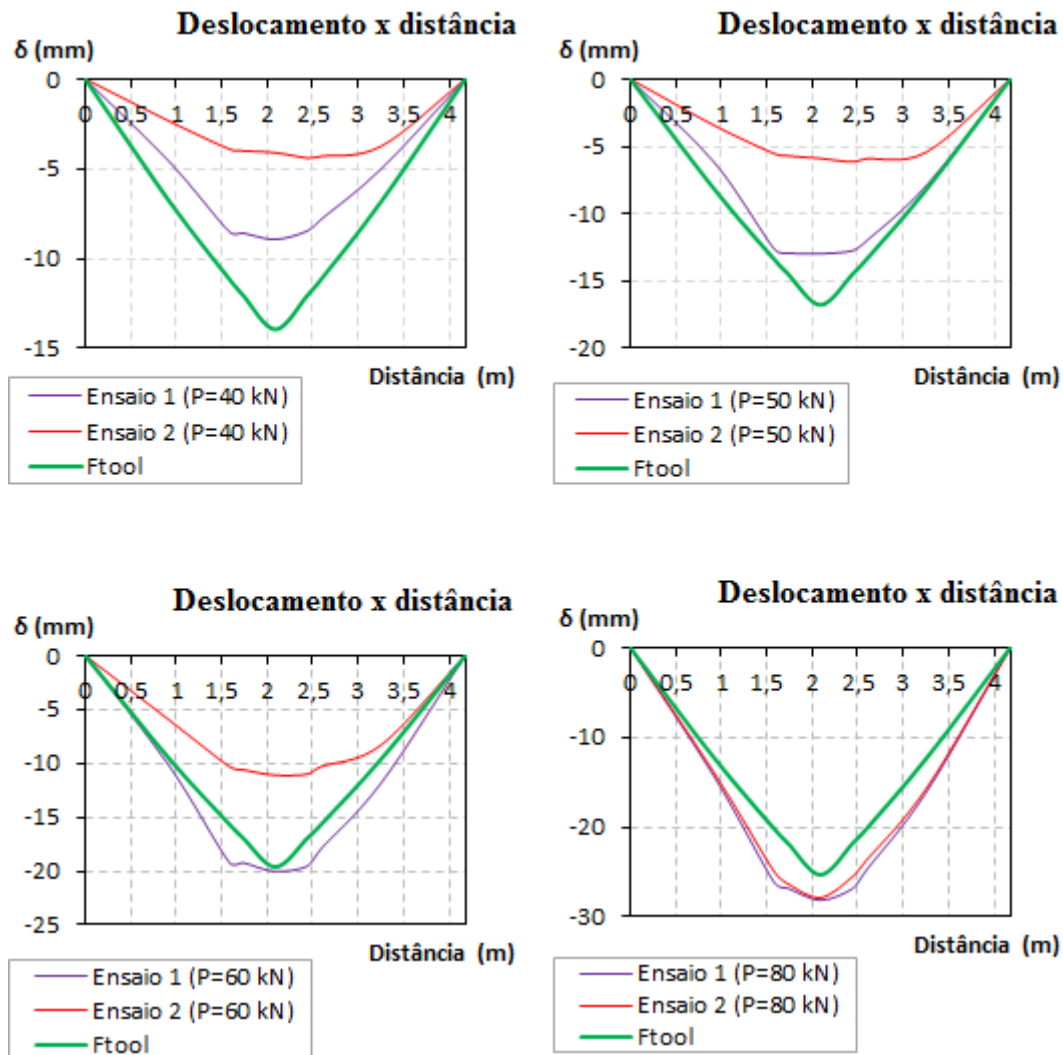
Na Figura 7.5 são apresentados gráficos comparativos entre os deslocamentos obtidos experimentalmente e aqueles obtidos na simulação realizada com o auxílio do Ftool.

A primeira observação é que o Ensaio 1 apresentou deslocamentos iniciais maiores que o Ensaio 2, isto se deve ao fato de que para o primeiro ensaio realizou-se mais pré-cargas, ou seja, como o concreto já estava fissurado, o sistema estava menos rígido que o do segundo ensaio, justificando-se assim os deslocamentos maiores.

A segunda informação retirada destes gráficos é que, até uma carga de aproximadamente 50-60 kN o modelo do Ftool apresenta deslocamentos maiores que os ensaios (ou seja, a favor da segurança), isto representa a carga até a qual o

sistema estava no regime elástico, que é para o qual o modelo simplificado se aplica.

Por último, nos estágios iniciais, os deslocamentos obtidos através do Ftool são maiores que os experimentais, isto devido à desconsideração da rigidez do concreto neste modelo simplificado, mesmo nas fases iniciais, quando o concreto ainda não está fissurado.

Figura 7.5 - Gráfico comparativo, entre os modelos experimentais e o modelo do Ftool, dos deslocamentos na viga

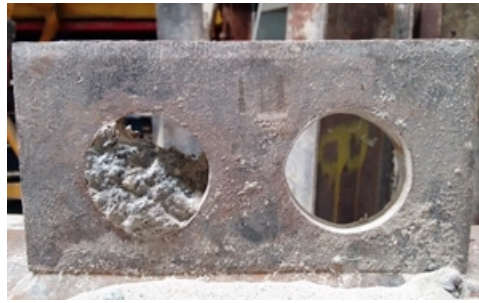
Posteriormente aos ensaios fez-se uma inspeção na região onde ocorreu a fissura perpendicular ao “*perforbond*”. Observou-se que todas as barras da malha de combate à fissuração (tela soldada) estavam rompidas, porém a armadura principal estava intacta. O conector também não sofreu nenhum dano. As Figuras 7.7 e 7.8 apresentam os detalhes desta região após os ensaios.

Figura 7.7 - Inspeção dos modelos experimentais: Pe01, Ensaio 1

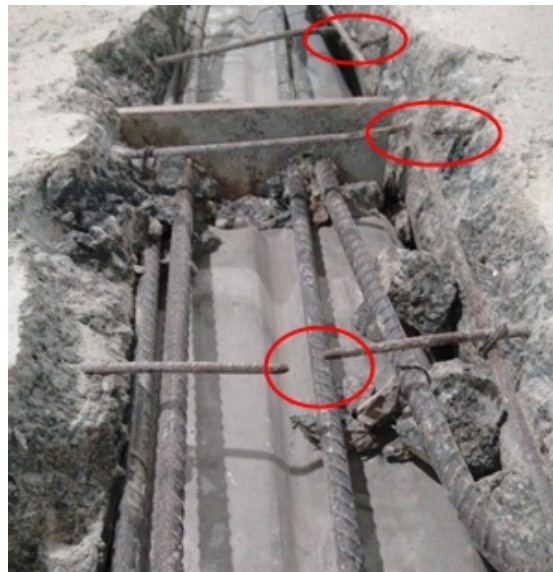
Figura 7.8 - Inspeção do modelos experimentais: região próxima ao Pe03, Ensaio 2

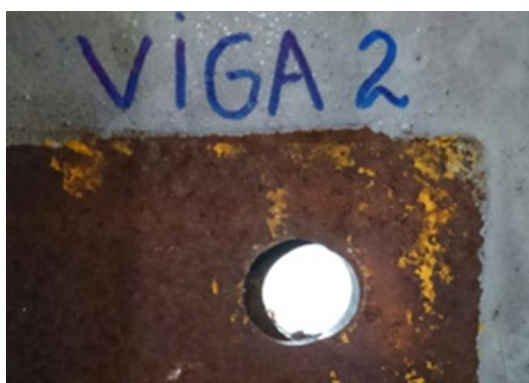
Todas as cantoneiras foram desaparafusadas para verificar também as condições dos furos e dos parafusos após os ensaios. Observou-se alongamento dos furos somente no Ensaio 2, conforme Figura 7.9. Os parafusos não apresentaram deformações visíveis.

Figura 7.9 - Alongamento do furo na alma da Viga 2 e do furo na mesa da Viga 2, respectivamente - Ensaio 2
