Estudo de Caso

O Estudo de Caso será desenvolvido em três etapas: a apresentação do objeto do estudo de caso, os levantamentos e diagnósticos da quadra, soluções e considerações para projetos de renovação em quadras do Rio de Janeiro.

A Quadra do Estudo de Caso

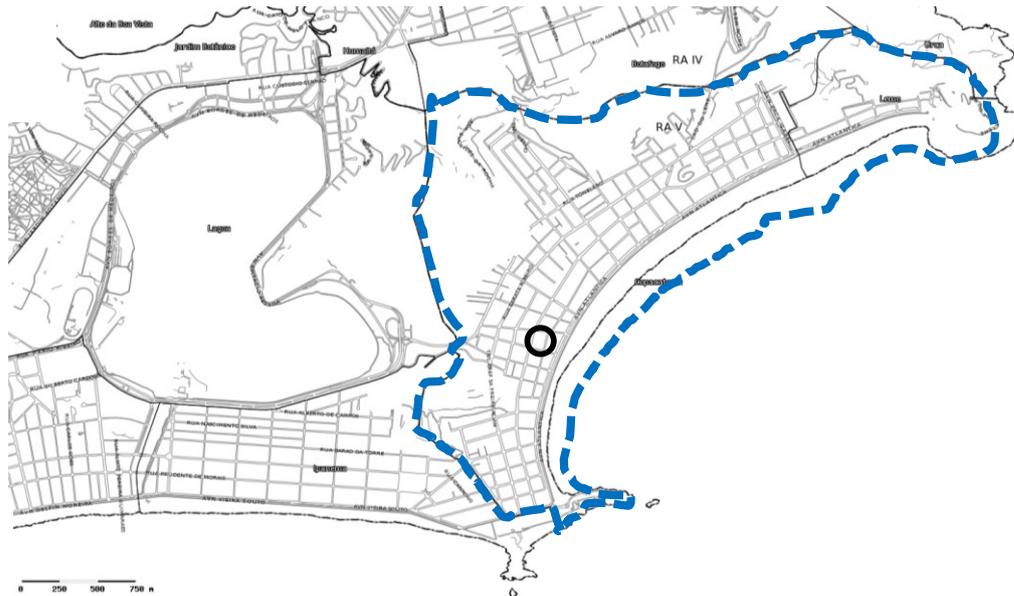
Figura 62 – Copacabana com indicação da Quadra (fonte: Website Prefeitura Rio de Janeiro¹²).

Após incursões pelo bairro, foi definida a quadra compreendida pelas seguintes ruas: Av. Nossa Senhora de Copacabana, Rua Bolívar, Rua Aires Saldanha e Rua Xavier da Silveira.

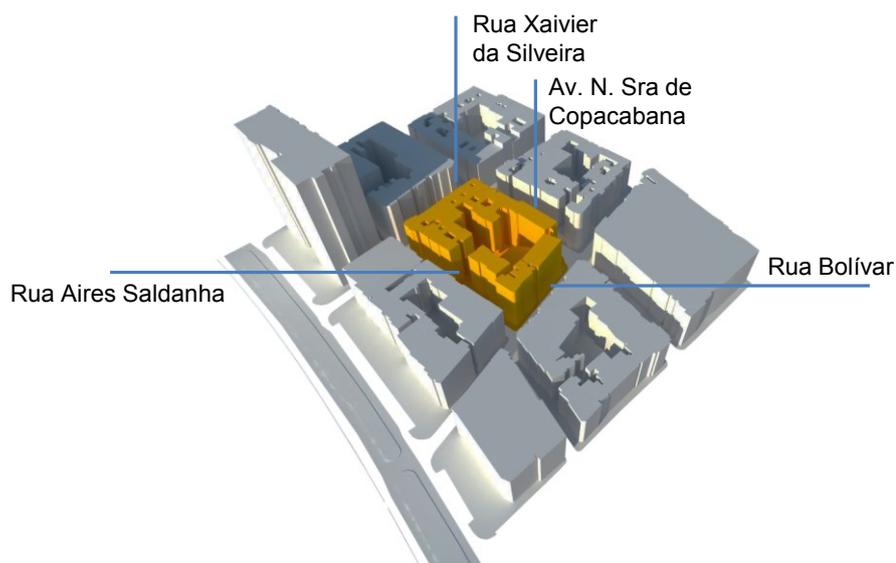
Figura 63 – Quadra definida ao centro (fonte: Concepção Autor e Desenho Foidelli).

A quadra é composta por 14 edifícios. Nos pavimentos térreos predominam estabelecimentos comerciais, sendo um deles o Cine Roxy¹³, em alguns edifícios

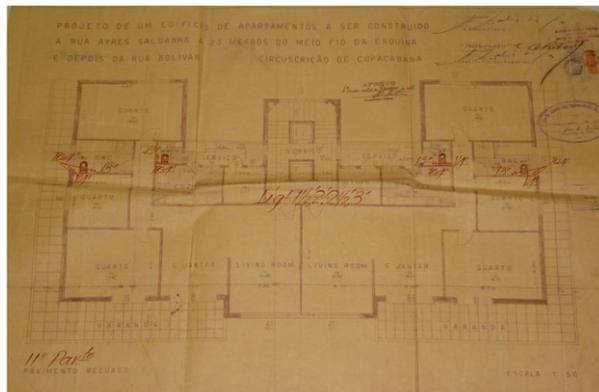
Figura 65 – Planta do Pavimento Tipo do Edifício Rua Aires Saldanha, 16 (fonte: Autor).

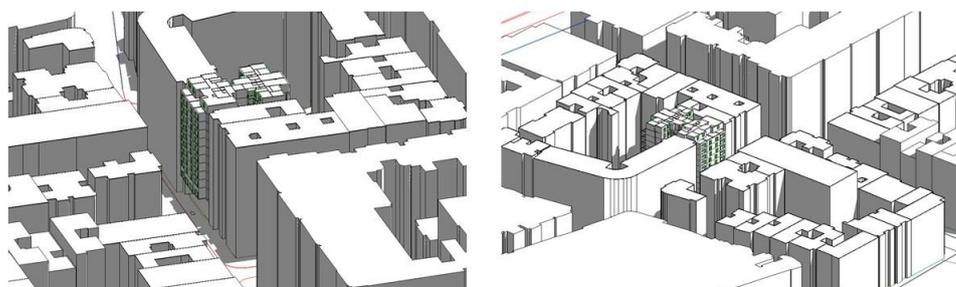
Também foram elaborados desenhos de volume dos edifícios da quadra e das quadras vizinhas para efetivação de estudos de insolação²⁴.

Figura 68 – Edifício Av. N. Sra. de Copacabana, 959 em Revit inserido na quadra no programa Vasari (fonte: fonte: Concepção Autor e Desenho Miller).

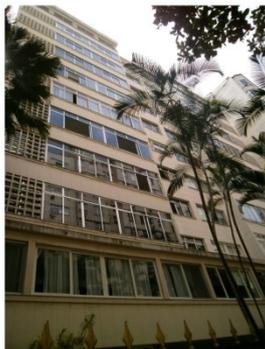
Figura 69 – Edifício Rua Aires Saldanha, 16 (fonte: Autor).

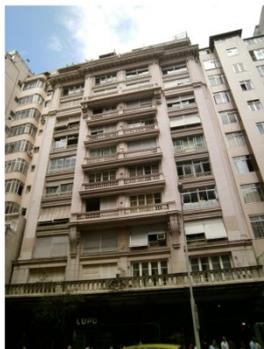
Figura 70 – Edifício Av. N. Sra. de Copacabana, 959 (fonte: Autor).

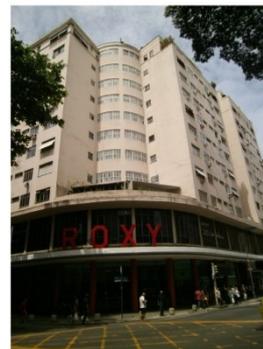
Figura 71 – Edifício Rua Bolívar, 45 (fonte: Autor).

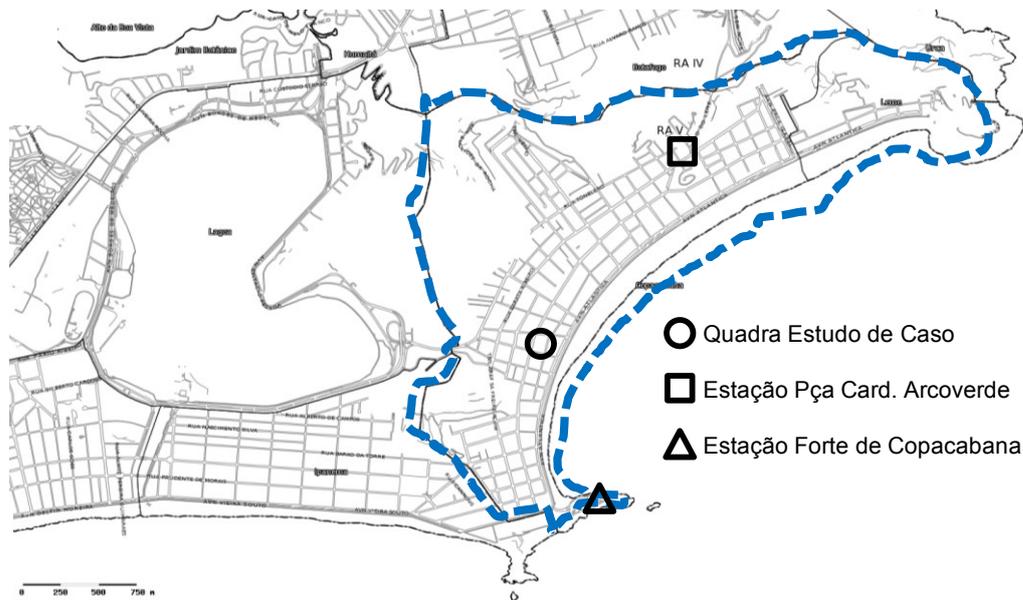
Figura 72 – Indicação das Estações Meteorológicas do Bairro e da Quadra (fonte: Website Prefeitura Rio de Janeiro³⁴).

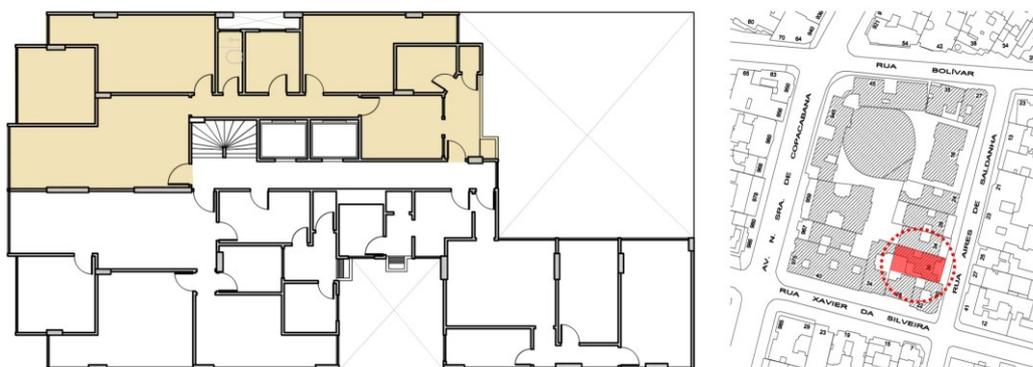
A pesquisa piloto foi desenvolvida em um apartamento de andar elevado do edifício à Rua Aires Saldanha, 36 com o levantamento de dados³⁵ no período de 8/02/2013 a 19/02/2013.

Figura 73 – Planta Pavimento Tipo com indicação do apartamento e Localização do Edifício Rua Aires Saldanha, 36 (fonte: Concepção Autor e Desenho Foidelli).

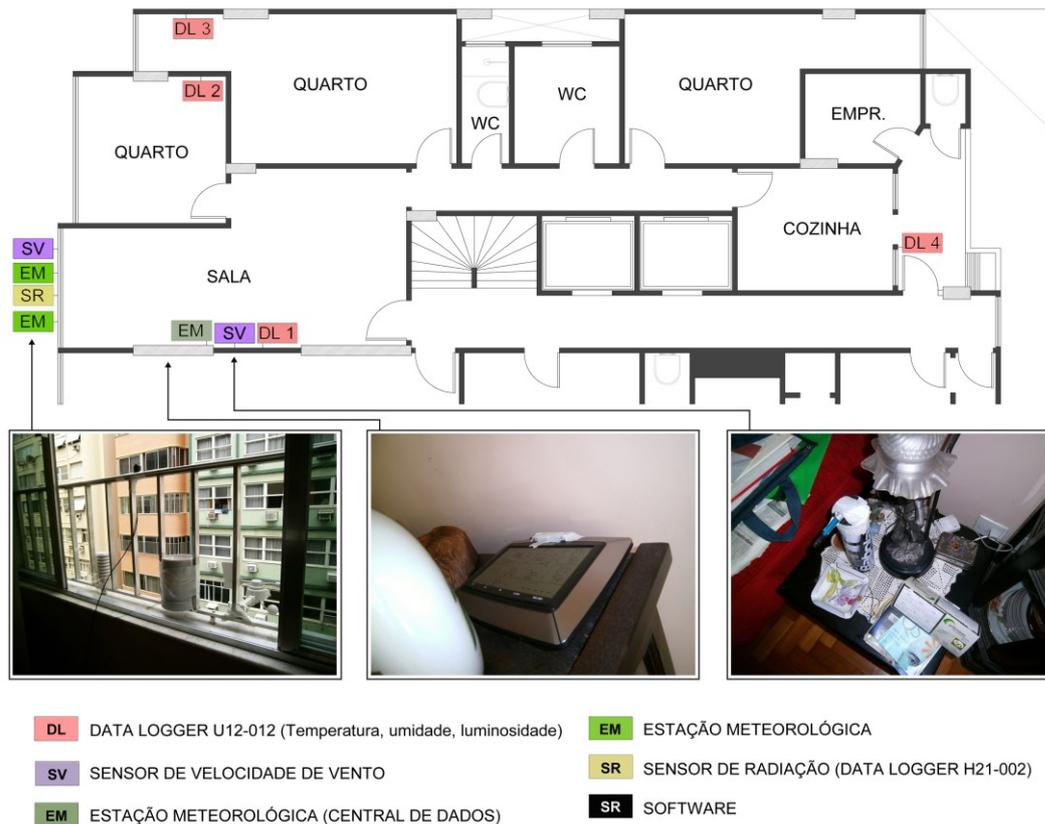
Figuras 74 e 75 – Planta com indicação dos equipamentos (fonte desenho: Concepção Autor e Desenho Foadelli). Fotos dos equipamentos no apartamento (fonte Autor).

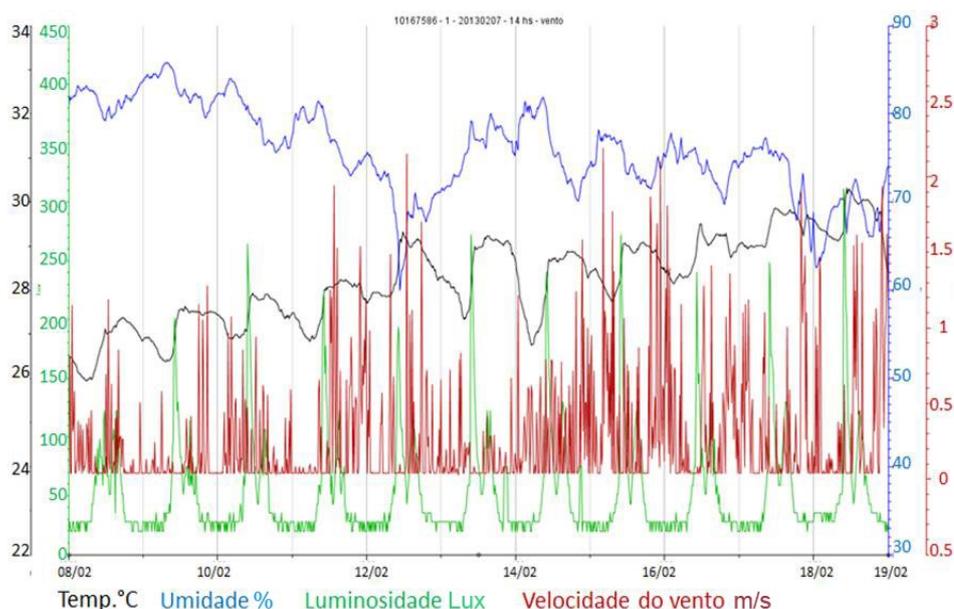
Como era um típico período de verão foram registradas temperaturas elevadas. O gráfico a seguir, a partir do Data Logger 1.

Gráfico 5 – Gráfico dos dados obtidos Data Logger 1 (com velocidade do vento) – Sala (fonte: Autor).

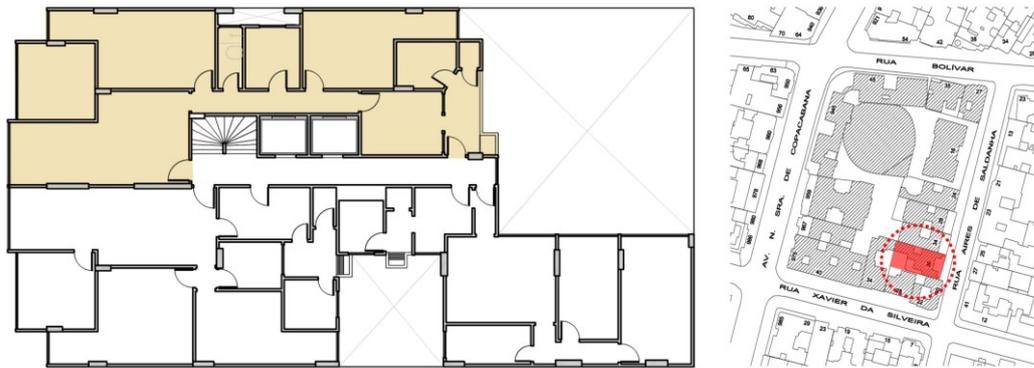
Figura 77 – Planta Pavimento Tipo com indicação do apartamento e Localização do Edifício Rua Aires Saldanha, 36 (fonte: Concepção Autor e Desenho Foiadelli).

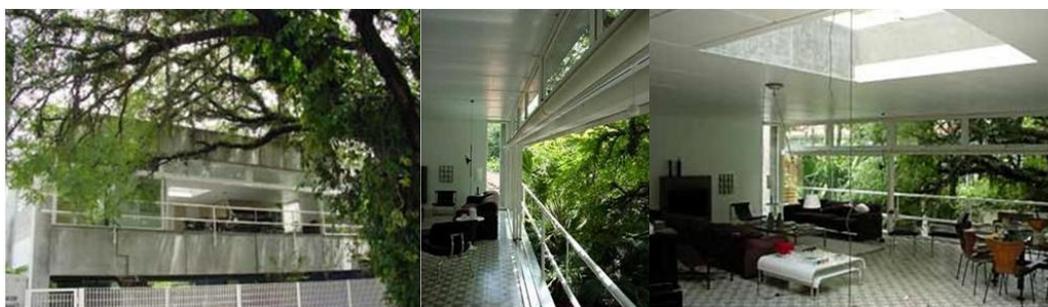
Figura 80 – Fotos Casa Gerassi: fachada externa da sala (esquerda), vista esquadria aberta (centro) e vista do interior com claraboia centro da sala e esquadria ao fundo (direita) (fonte: Website El Poder de La Palabra⁷⁵).

Trata-se de ambiente de sala (de estar e jantar) que, com a total abertura das esquadrias, se transforma em uma grande “sala varanda”.

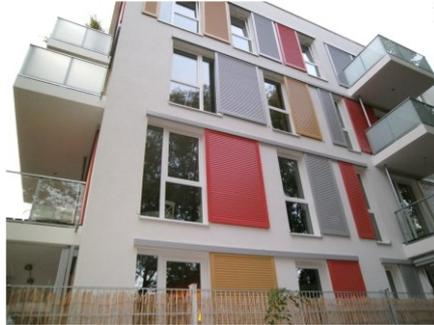
Esquadrias e janelas que localizadas externamente a fachada permitem abertura dos vãos por completo, como no exemplo a seguir:

Fotos 81 – Edifício em Munique com esquadrias de correr externas (fonte: Autor).

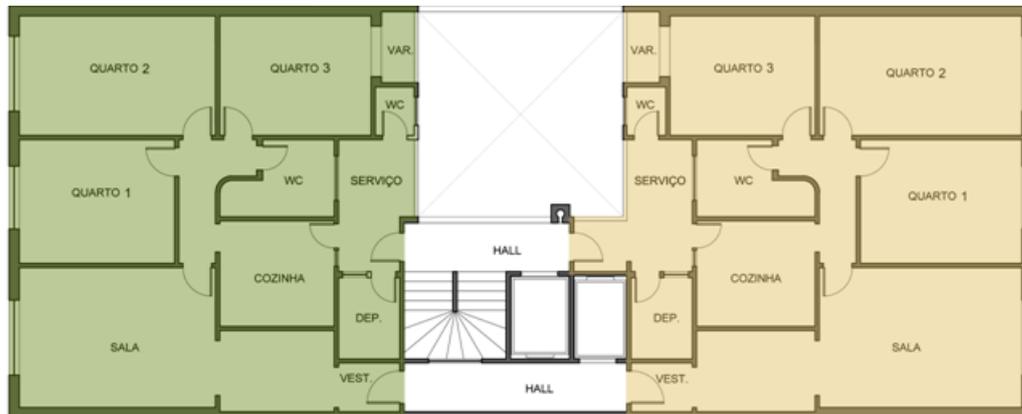
Descrição: O pavimento tipo é composto por dois apartamentos sala 3 quartos.

Figura 82 – Planta do Pavimento Tipo (fonte: Concepção Autor e Desenho Foidelli).

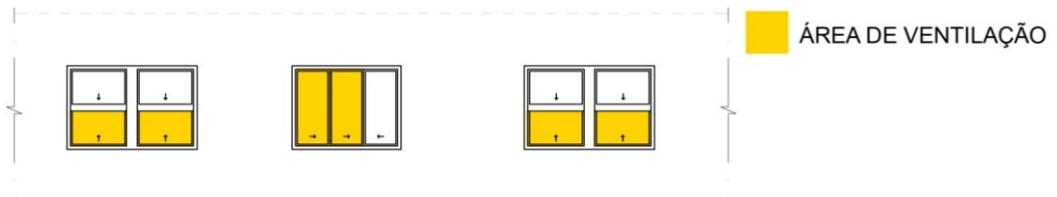
Figura 83 – Desenho da Fachada do Pavimento Tipo com indicação das áreas de efetiva ventilação (fonte: Concepção Autor e Desenho Foidelli).

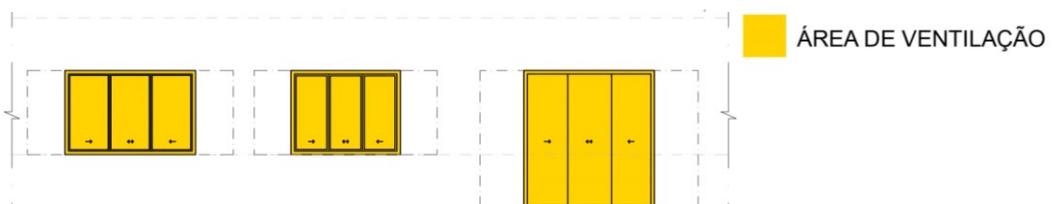
A seguir a fachada proposta e tabela com a indicação das novas esquadrias:

Figura 84 – Desenho da Fachada Proposta com indicação das áreas de efetiva ventilação das esquadrias (fonte: Concepção Autor e Desenho Foiadelli).

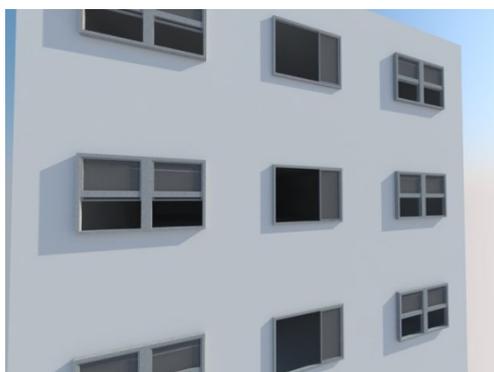
Figura 85 – Fachada com Esquadrias Atuais (fonte: Concepção Autor e Desenho Foidelli).

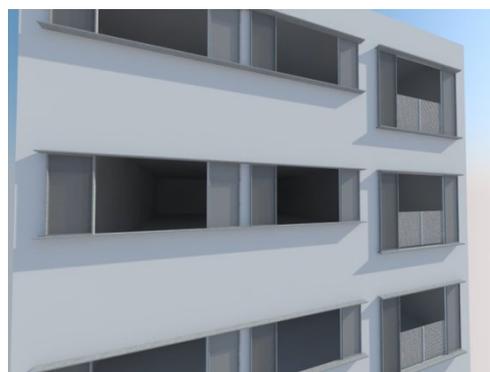
Figura 86 – Fachada com Esquadrias Propostas (fonte: Concepção Autor e Desenho Foidelli).

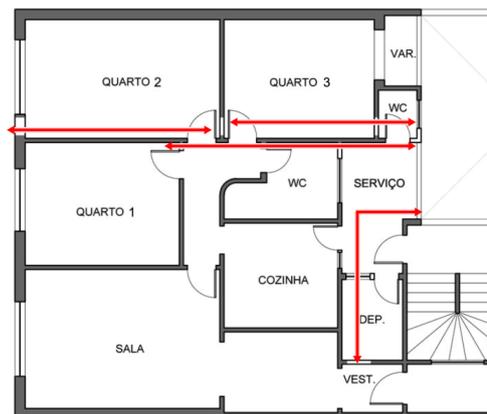
Figura 87 – Indicação dos dutos da solução no apartamento (fonte: Concepção Autor e Desenho Foiadelli).

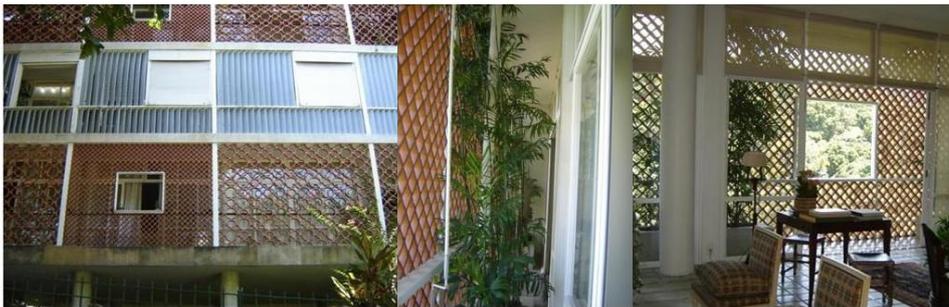
Edifícios de apartamentos com a fachada principal voltada para o sol da tarde. Entre a fachada externas e as esquadrias dos ambientes voltados para essas fachadas (salas, escritórios e quartos sociais) há um trecho de 1.20 metros que se constituiu em uma varanda.

Figura 91 – Fotos do Edifício Nova Caledônia: Fachada (esquerda), varanda entre fachada e esquadrias (centro) e vista do interior de sala (direita) (fonte: Autor).

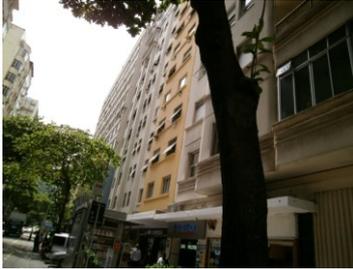
Figura 92 – Foto fachadas edifícios Rua Xavier da Silveira (fonte: Autor).

Descrição 1: Inclusão de fachada externa nos edifícios com fachada para a rua. Para esse alinhamento foi adotado o edifício número 22.

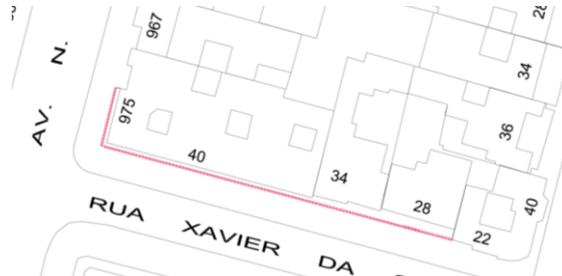
Figura 93 – Desenho esquemático da solução (fonte: Concepção Autor e Desenho Foiadelli).

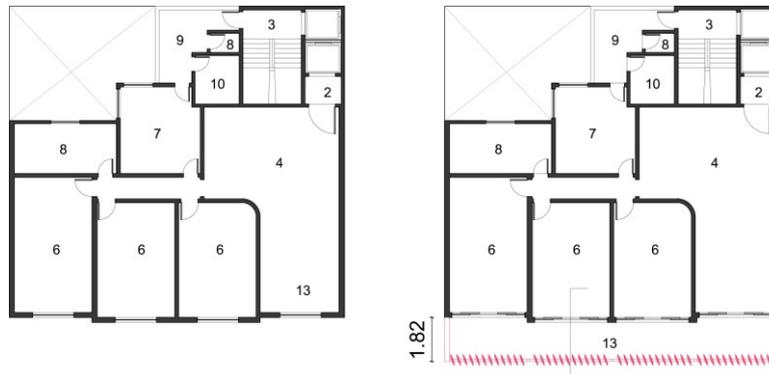
A seguir o Pavimento Tipo atual do edifício à Rua Xavier da Silveira, 28 e com a inclusão da nova fachada e adição de nova área nos apartamento de 21,56 m².

Figura 94 – Edifício Rua Xavier da Silveira, 28: planta atual (esquerda) e a solução proposta (direita) (fonte: Concepção Autor e Desenho Foiadelli).

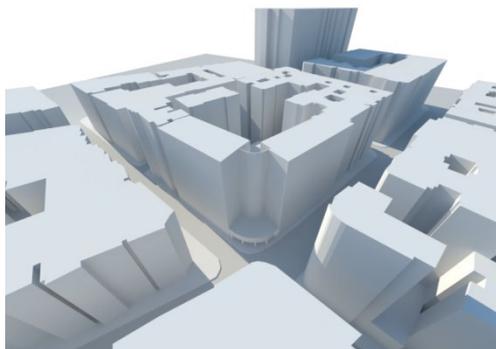
Figura 95 – Fachada Existente Edifício Roxy (fonte: Concepção Autor e Desenho Foiadelli).

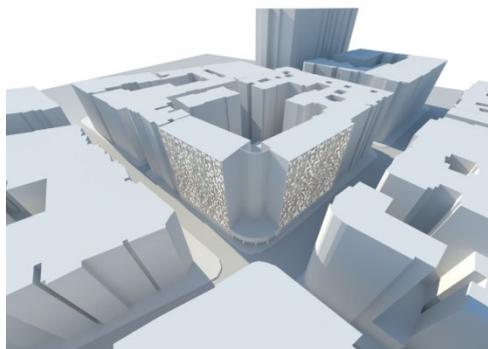
Descrição 2: Inclusão de fachada externa no edifício para proteção do sol da tarde que incide nas fachadas.

Figura 96 – Fachada Proposta Edifício Roxy (fonte: Concepção Autor e Desenho Foiadelli).

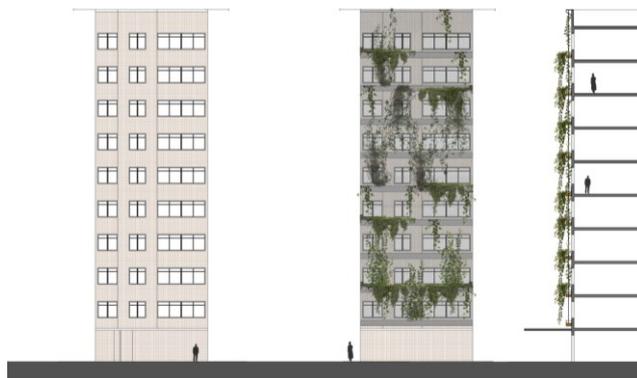
Descrição 1: No estudo a seguir foi proposta uma cortina verde na fachada de fundos com uma jardineira por pavimento.

Figura 99 – Edifício Av. Nossa Sra. de Copacabana, 967: Fachada Existente (esquerda), Fachada Proposta (centro) e o Corte Esquemático Proposta (direita) (fonte: Concepção Autor e Desenho Foiadelli).

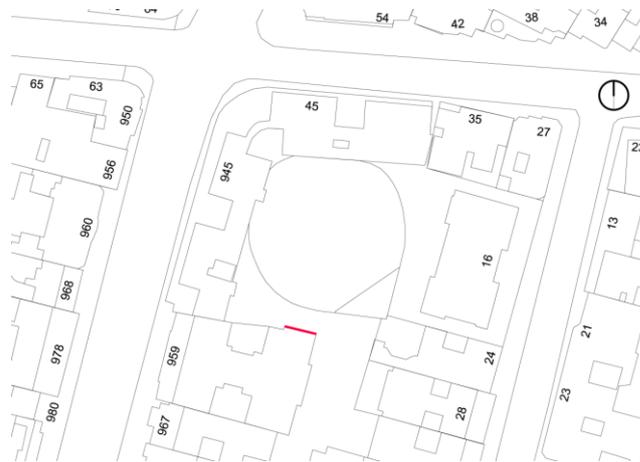
Descrição 2: Aplicação da mesma cortina verde em fachadas sem janelas propiciando vistas para edifícios vizinhos. No exemplo do edifício é voltado para a maior área interna e livre do interior da quadra.

Figura 100 – Cortina verde na fachada Edifício Av. Nossa Sra. de Copacabana, 959 voltada para o edifício vizinho (Roxy) (fonte: Concepção Autor e Desenho Foiadelli).

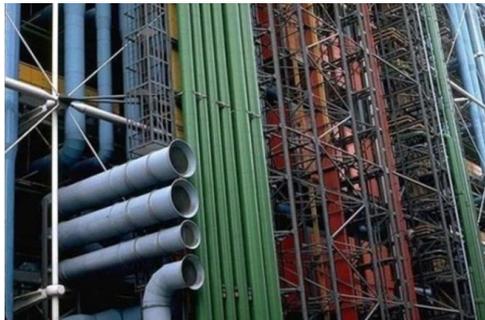
Figura 104 – Detalhes dos dutos Centre Pompidou (fonte: Website Arch Daily⁹⁶).

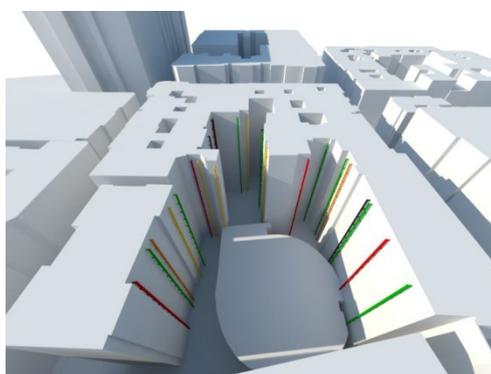
Visualização da Solução: Na figura a seguir está demonstrada a solução no interior da quadra de estudo de caso de forma aparente.

Figura 106 – Interior da Quadra com indicação dos dutos nos edifícios de forma esquemática (fonte: Concepção Autor e Desenho Foidelli).

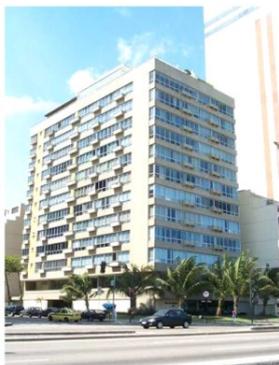
Figura 107 – Avenida Delfim Moreira, Leblon (fonte: HAMANN, fev. 2011).

O arquiteto Hugo Hamann (fev. 2011), com experiência adquirida em diversos projetos de inclusão de varandas em edifícios no Rio de Janeiro, relata que há um alto grau de satisfação de moradores com as mesmas, pois “além da requalificação dos prédios, da valorização imobiliária (estimada de 20 a 30%) e do aumento de área externa, todos falam na redução da conta de luz e da

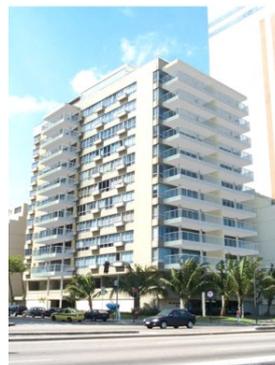
Figura 108 – Edifício com varandas (fonte: HAMANN, fev. 2011).

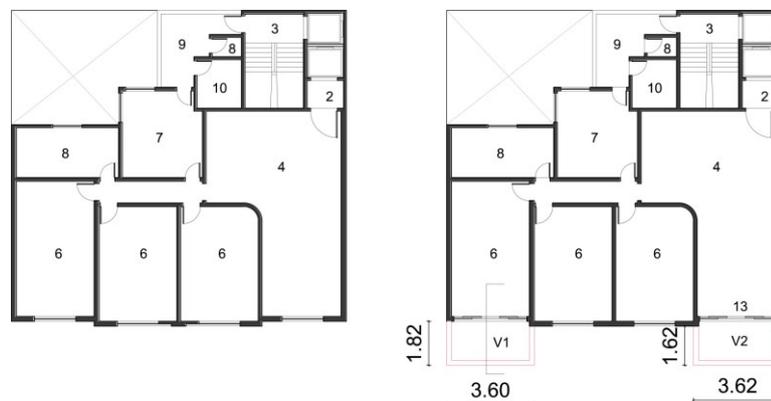
Descrição: Inclusão de varandas para a sala e o último quarto.

Figura 109 – Edifício Rua Xavier da Silveira, 28: planta atual (esquerda) e a solução proposta (direita) (fonte: Concepção Autor e Desenho Foiadelli).

O acréscimo de área total é de 9,69 m². Foi adotado o alinhamento do edifício vizinho à Rua Xavier Silveira, 22.

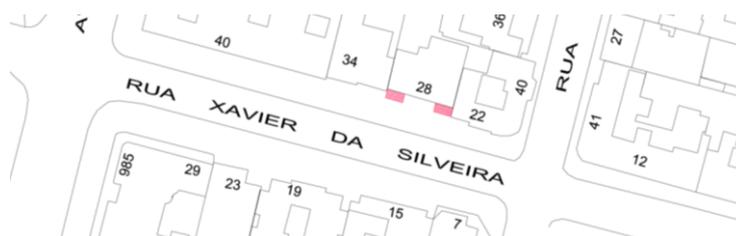
Figura 110 – Planta de Situação com a solução proposta para o edifício Rua Xavier da Silveira, 28 (fonte: Concepção Autor e Desenho Foiadelli).

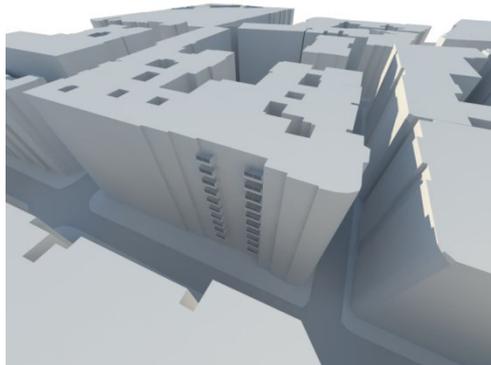
Figura 111 – Varandas no Edifício Rua Xavier da Silveira, 28 (fonte: Concepção Autor e Desenho Foiadelli).

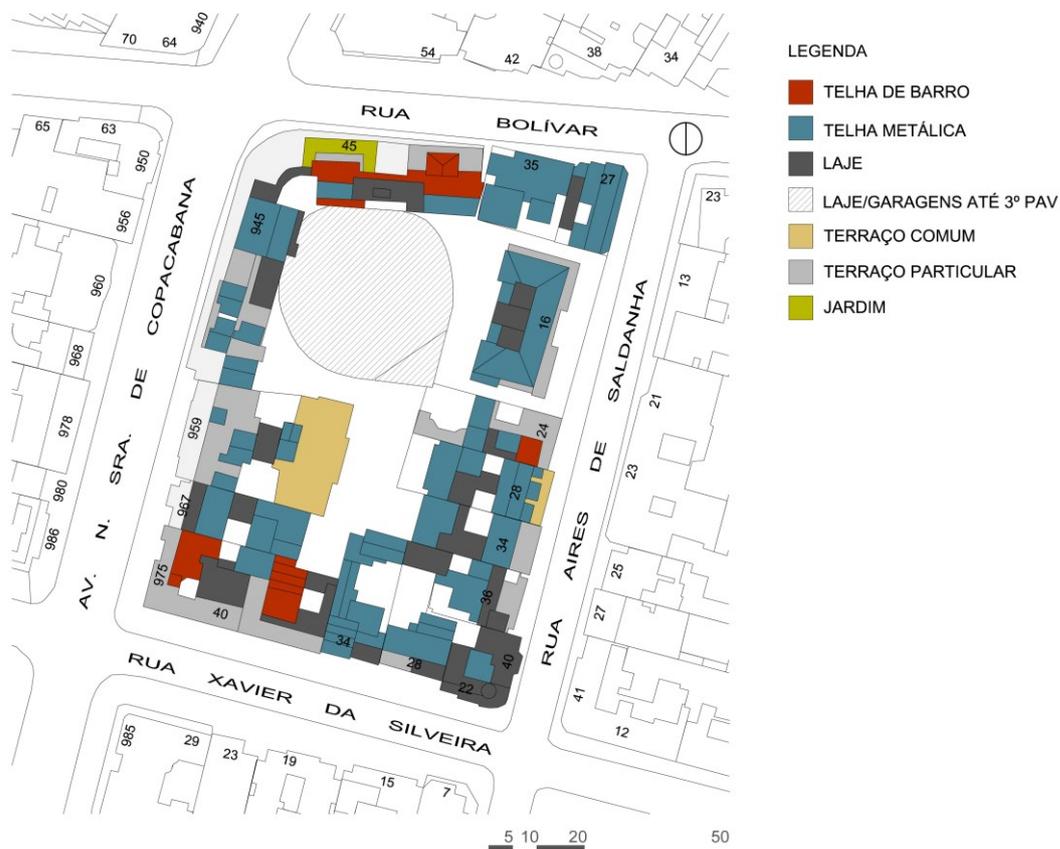
Figura 112 – Desenho da Quadra com identificação dos tipos de cobertura (fonte: Concepção Autor e Desenho Foiadelli).

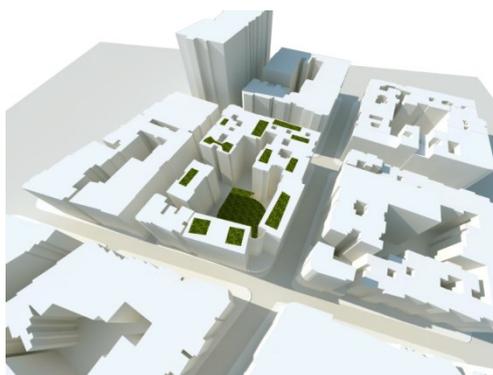
Figura 113 – Quadra com Telhado Verde nos edifícios de forma esquemática (fonte: Concepção Autor e Desenho Foiadelli).

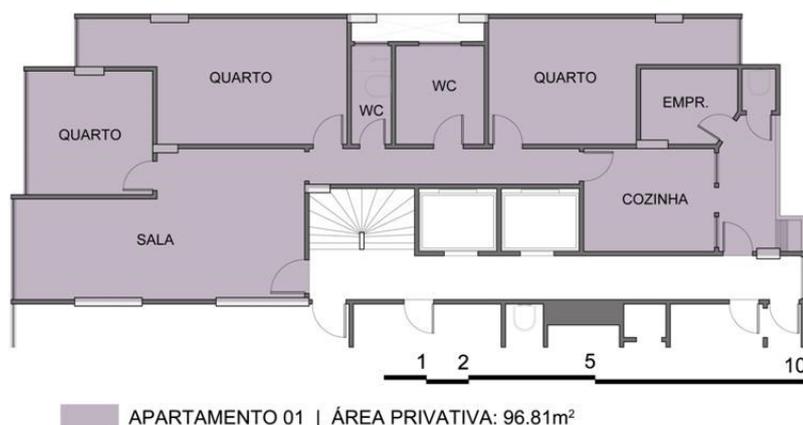
Figura 114 – Apartamento atual coluna 01 do Edifício Rua Aires Saldanha, 36 (fonte: Concepção Autor e Desenho Foiadelli).

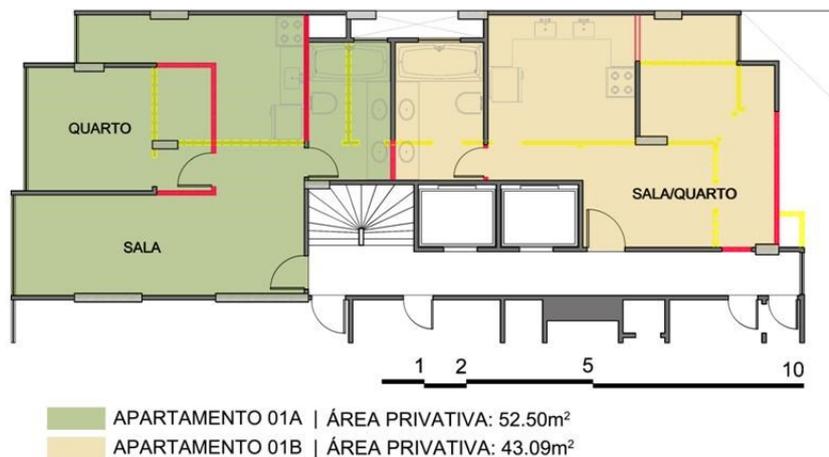
Figura 115 – Proposta de Divisão Apartamento Edifício Rua Aires Saldanha, 36 (fonte: Concepção Autor e Desenho Foidelli).

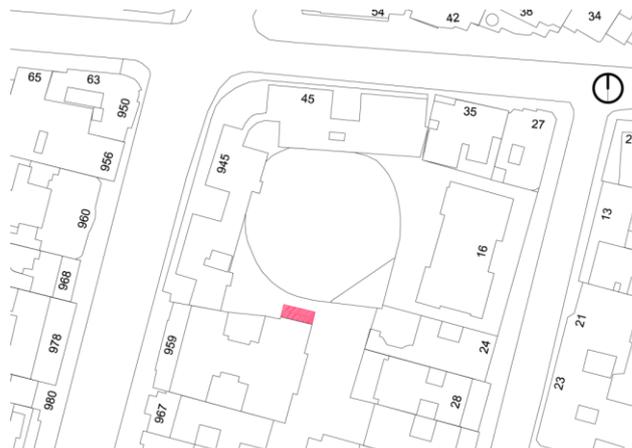
Figura 118 – Planta do acréscimo no apartamento do Edifício Av. N. Sra. de Copacabana, 958 (fonte: Concepção Autor e Desenho Foaidelli).

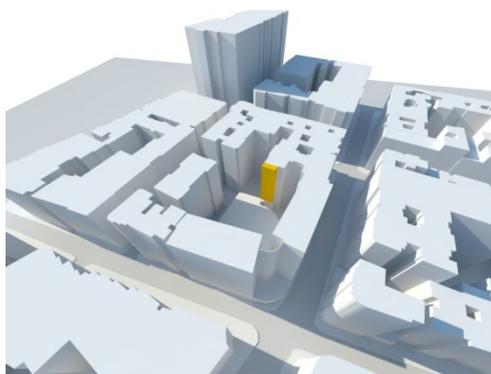
Figura 119 – Acréscimo no apartamento do edifício Av. N. Sra. de Copacabana, 958 (fonte: Concepção Autor e Desenho Foaidelli).

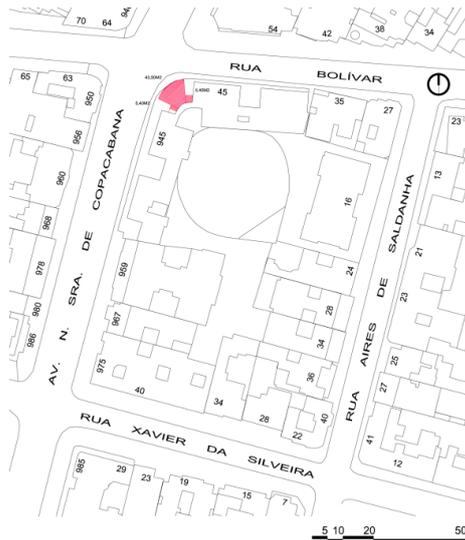
Figura 120 – Inclusão de novo apartamento no Edifício Roxy: Situação da Quadra com indicação da nova Unidade (Concepção Autor e Desenho Foiadelli).

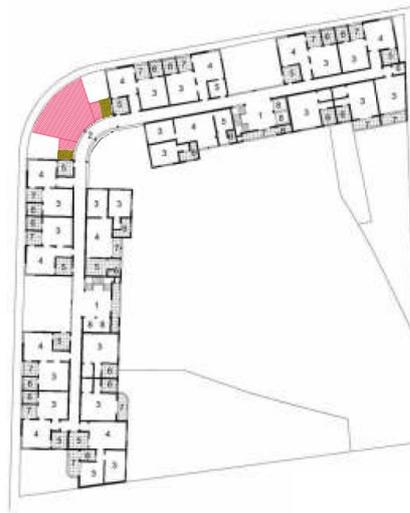
Figura 121 – Planta do Pavimento Tipo com nova unidade (Planta fonte: NUNES, 2009. Inclusão Unidade fonte: Concepção Autor e Desenho Foiadelli).

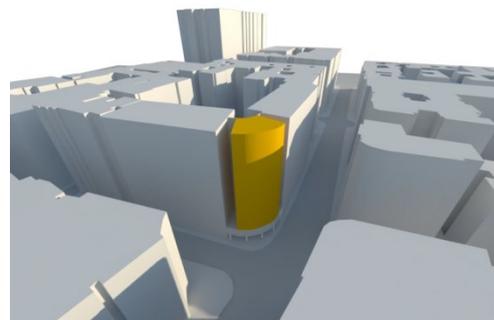
Figura 123 – Edifício Roxy com os novos apartamentos propostos (fonte: Concepção Autor e Desenho Foiadelli).

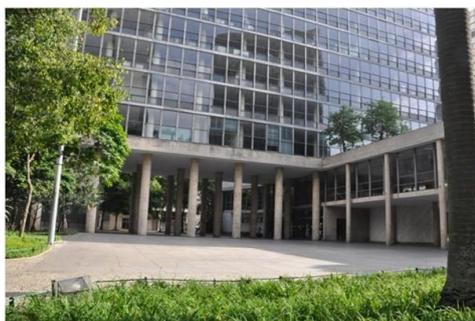
Marco fundamental da arquitetura moderna brasileira, o edifício MES (atual Ministério da Educação e Cultura - MEC) representa a primeira realização, em grande escala e a nível internacional, das ideias de Le Corbusier. (...) O bloco principal tem 14 pavimentos sobre pilotis de 10 metros e recebeu tratamento diferenciado nas duas fachadas, de acordo com a incidência solar. (BRITTO, NOBRE, XAVIER, 1991 p.37-39)

Figura 137 – Pilotis do MEC (fonte: Autor).

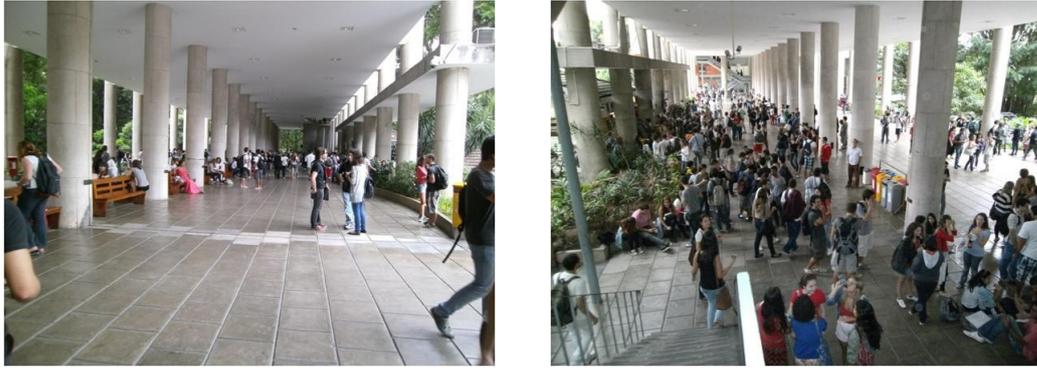
O pilotis do edifício Kennedy no Campus da PUC-Rio, além de viabilizar a circulação de ar propicia um espaço de encontro dos alunos.

Figuras 138 e 139 – Pilotis Edifício Kennedy PUC-Rio (fonte: Autor).

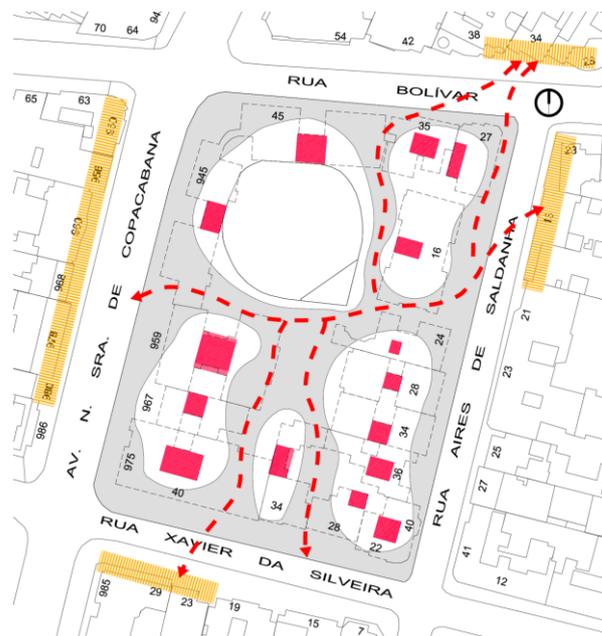
Figura 140 – Planta do Térreo da Quadra com a solução e indicação dos fluxos (fonte: Concepção Autor e Desenho Foiadelli).

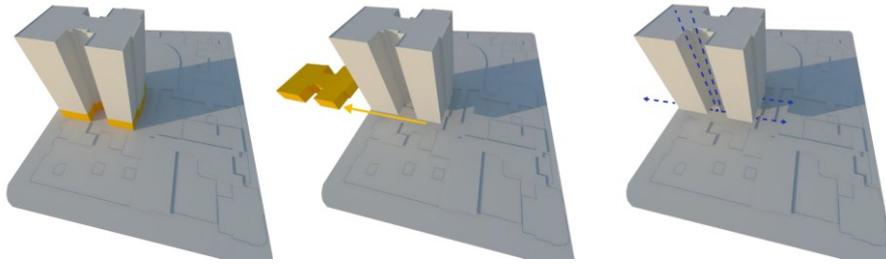
Figura 141 – Abertura do pavimento térreo de edifício¹²⁸ na quadra viabilizando a circulação de ar para o prisma (fonte: Concepção Autor e Desenho Foiadelli).

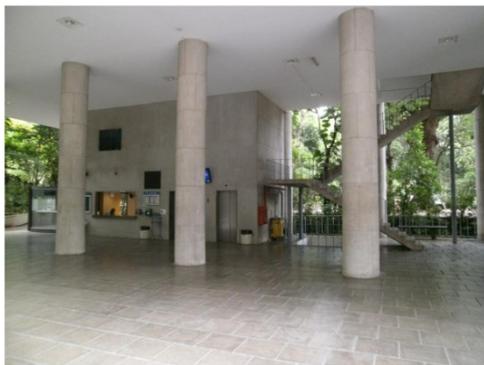
Os elementos fixos seriam os acessos e as circulações verticais dos edifícios.

Figuras 142 e 143 – Conjunto Controle, Elevadores e Escada Edifício Kennedy PUC-Rio (fonte: Autor)

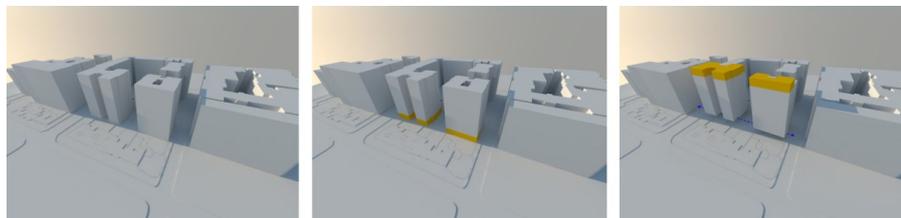
Fotos 144 – Transferência de áreas do térreo para as coberturas dos edifícios (fonte: Concepção Autor e Desenho Foiadelli).

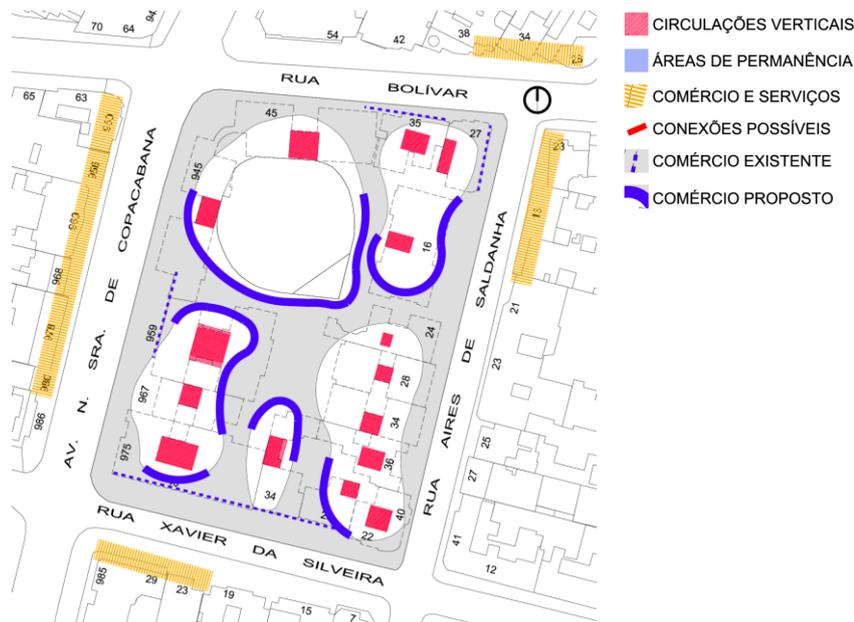
Figura 145 – Planta do Térreo da Quadra com a solução mantendo acessos verticais (portarias, elevadores e escadas) (fonte: Concepção Autor e Desenho Foiadelli).

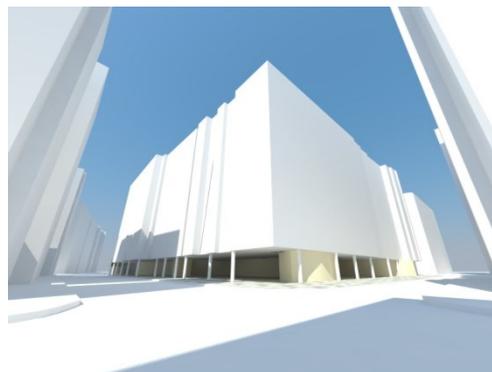
Figura 147 – Quadra com a solução (fonte: Concepção Autor e Desenho Foiadelli).

Barreiras: Desproporções entre áreas de edifícios. A viabilidade econômica das alterações propostas.

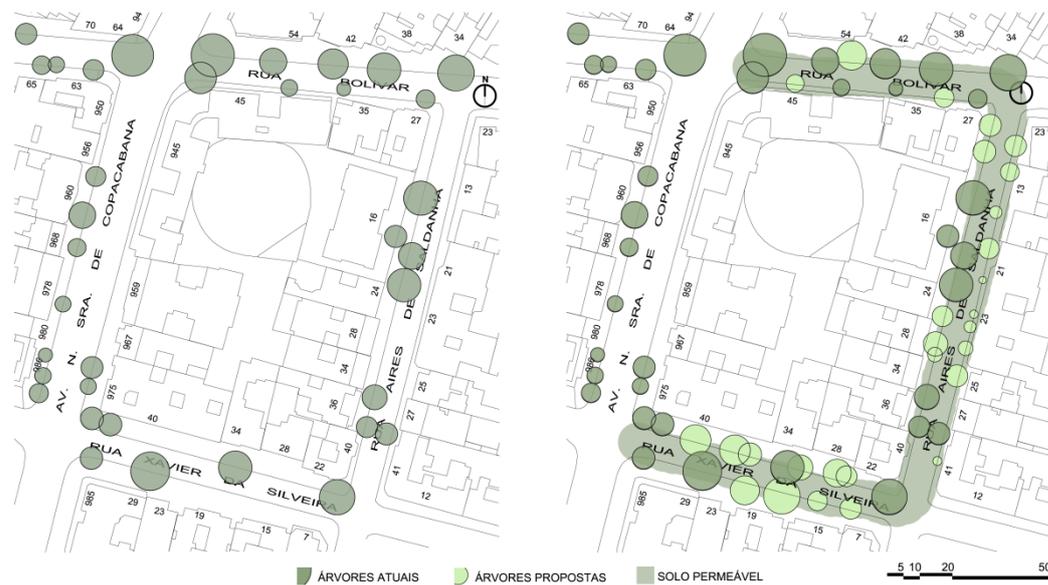
Figura 148 – Quadra com indicação das árvores existentes (esquerda) e árvores propostas e a permeabilidade do solo (direita) (fonte: Concepção Autor e Desenho Foidelli).

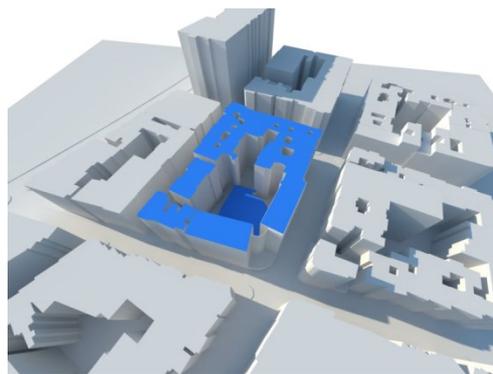
Figura 149 – Áreas possíveis na Quadra para captação de água da chuva (fonte: Concepção Autor e Desenho Foiadelli).

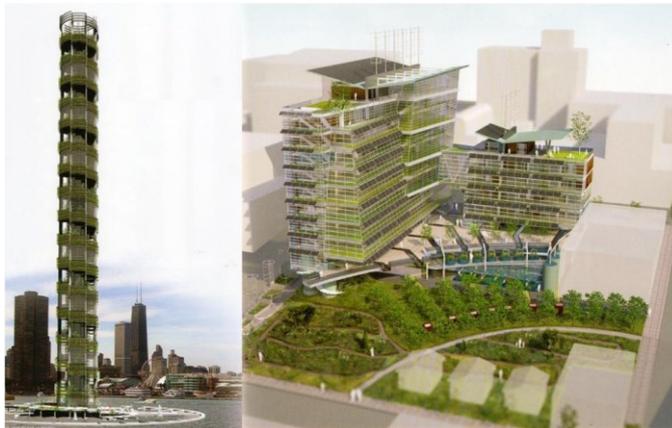
A Fazenda Vertical é uma unidade de produção agrícola em uma área urbana.

Figura 150 – Fazendas Verticais (fonte: DESPOMMIER, 2011).

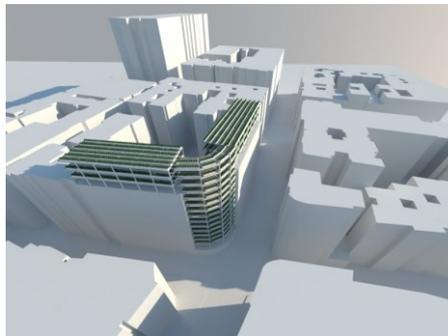
Figura 151 – Fazenda Vertical acima e na esquina do Edifício Roxy¹³³ com total de área aproximada de 3620.00 m² (fonte: Concepção Autor e Desenho Foidelli).

Para um bairro consolidado como Copacabana esta pode ser uma oportunidade de redução de deslocamentos para abastecimento local de alimentos. A estrutura de uma Fazenda Vertical no interior de uma quadra ou na parte superior de edifícios será compartilhada por diversos edifícios. Há também a possibilidade de integração em espaços vazios de edifícios.

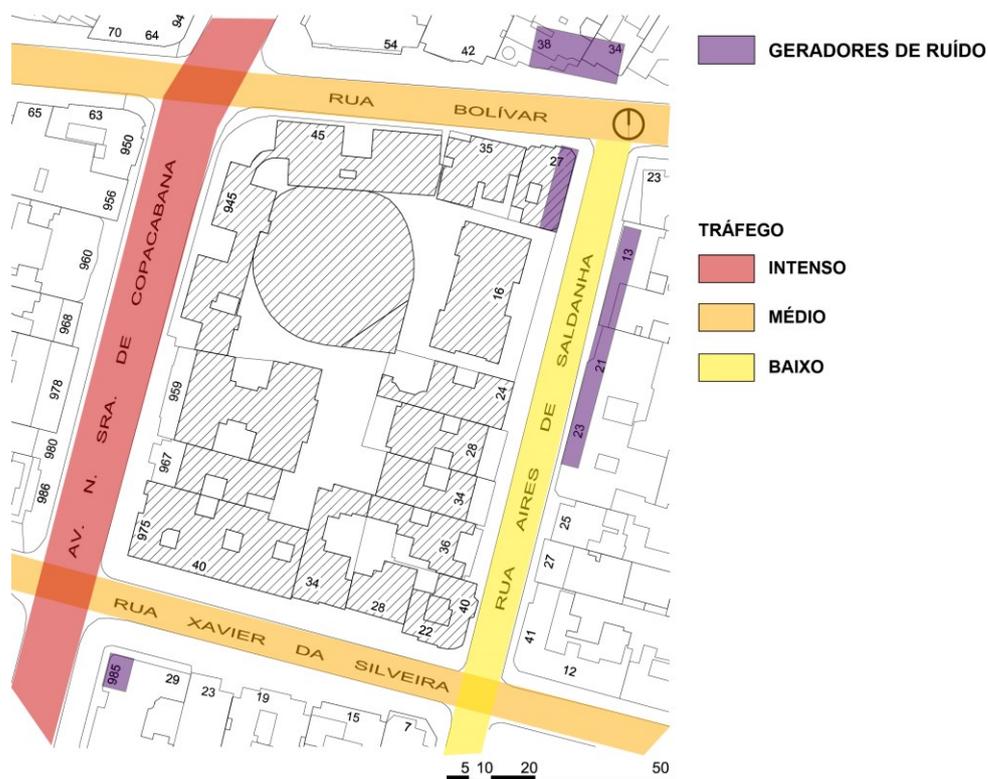
Figura 159 – Quadra com indicação de intensidade de tráfego e geradores de ruídos (fonte: Concepção Autor e Desenho Foaidelli).
