## ESTUDO DE CASO – HIDRELÉTRICA DE LAÚCA - ANGOLA

#### Caracterização e localização do aproveitamento hidrelétrico de Laúca

De acordo com Intertechne Consultores S.A (2014), o barramento do AHE (Aproveitamento hidrelétrico) de Laúca é composto por barragem de CCR (Concreto Compactado com Rolo) do tipo gravidade no leito do rio e no fechamento das ombreiras.

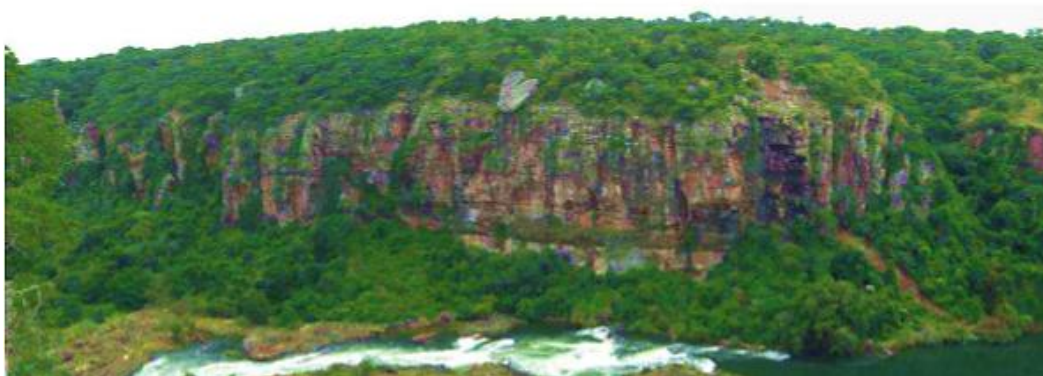
Figura 3.3- Vista da encosta da margem direita (fluxo para a esquerda).

O vale do rio no troço do aproveitamento apresenta encostas escarpadas com até 150 m de altura, formadas pelos pacotes de rochas metassedimentares, depositados sobre o embasamento gnáissico (Figura 3.3). O leito do rio corre sobre os gnaisses, que pela influência dos lineamentos tectônicos, formam cachoeiras e corredeiras.

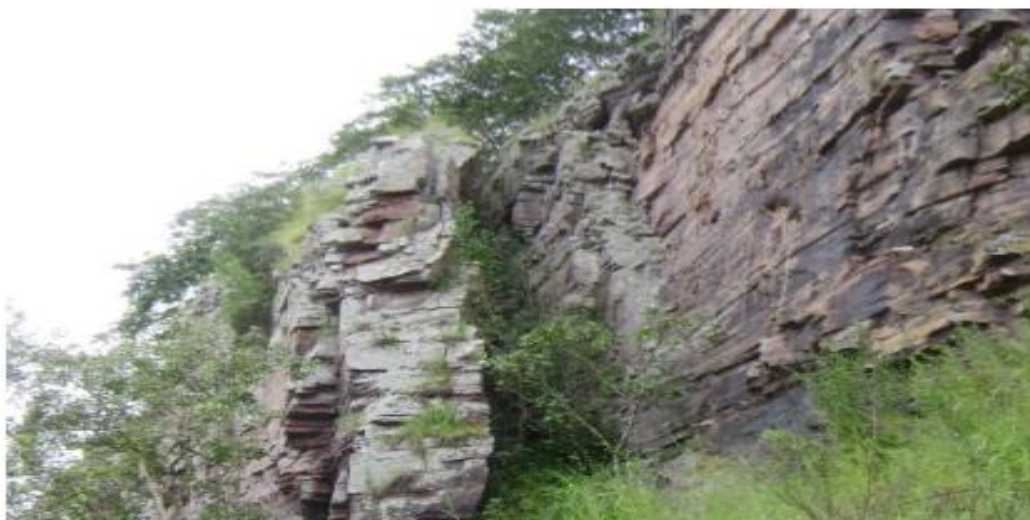
Figura 3.4- Fratura de alívio aberta.

O pacote de rochas metassedimentares apresenta como principais controles estruturais a estratificação sub-horizontal e um fraturamentosubvertical que é mais intenso nas porções mais superficiais do maciço, onde se observam várias fraturas de alívio abertas, algumas de grandes dimensões. Este fraturamentosubvertical é o principal responsável pela configuração do vale do rio Kwanza, resultado da evolução geomorfológica da área.

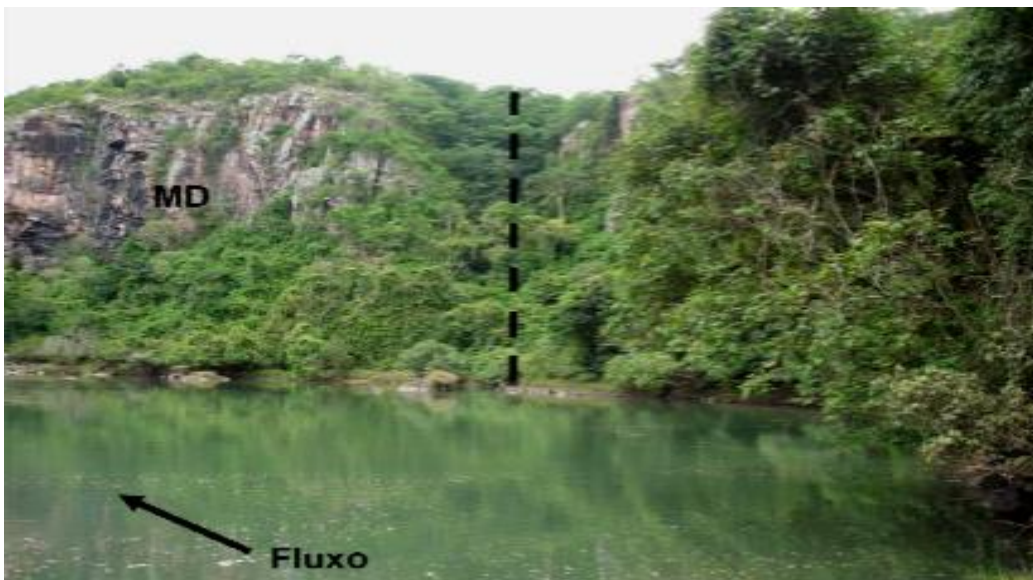
Figura 3.6- Vista da área do emboque, com a falha 1 marcada.

O falhamento principal (falha 1) tem direção N30°W e abaliza a calha do rio Kwanza montante dos túneis. Na interseção com a encosta, próximo a zona dos emboques dos túneis de desvio, este lineamento forma um profundo vale escavado na encosta. No rio, a região atravessada pelo lineamento forma um poço com maiores profundidades. Pode-se observar algumas rochas no rio com este mesmo alinhamento.

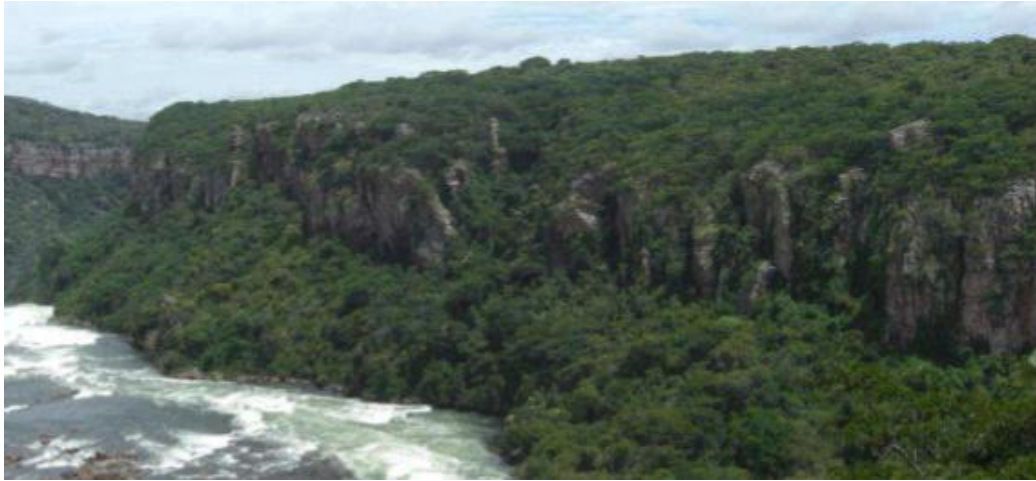
Figura 3.7- Vista da encosta da margem direita, na área afetada pela falha 2 (fluxo para a esquerda).

Entre os lineamento 1 e 2, há lineamentos menores subordinados, cuja influência é pouco evidente. O lineamento 2 é bem marcado no relevo, formando também um vale escavado na encosta (Figura 3.6) e sulcos no leito nos quais o rio se encaixa. A sondagem SR-102 foi executada com inclinação no intuito de interceptar a falha 2. Após a camada de brecha conglomerática, a sondagem atravessou uma camada de gnaiss alterada que pode estar associada à influência da falha.

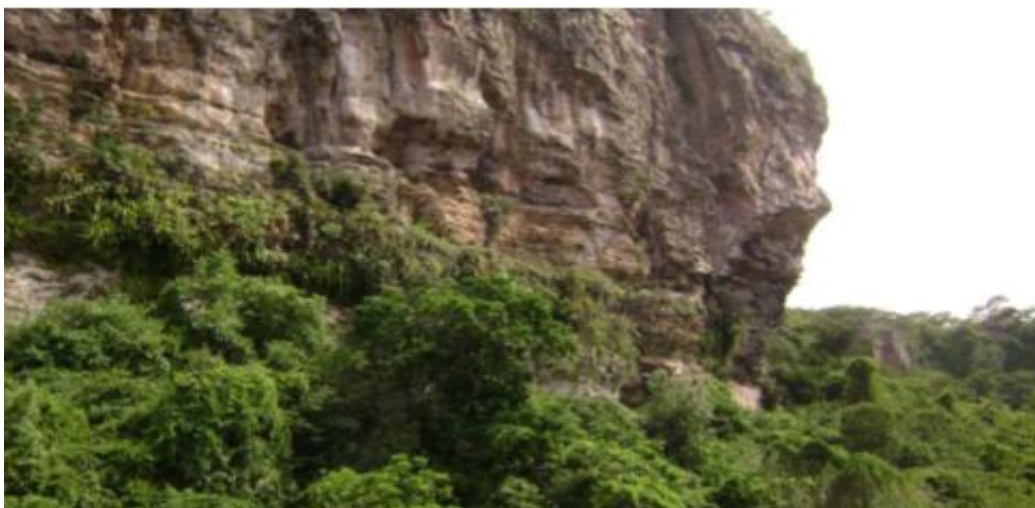
Figura 3.9- Aspecto da encosta da margem direita, com os negativos formados na encosta.

A partir do contato dos arenitos com os horizontes de rochas mais brandas subjacentes, é comum os taludes tornarem-se negativos. Outro aspecto relevante é a ocorrência de cavidades de dissolução (carbonato) nos pacotes de rochas brandas, observadas tanto nas exposições da base da encosta da margem direita quanto nos testemunhos de sondagem. Como se observa na figura 3.8, as feições de dissolução se apresentam como poros não conectados de diâmetro até 5 mm, restritos a níveis intercalados de arenitos e siltitos, e, portanto, não devem requerer nenhum tratamento especial.

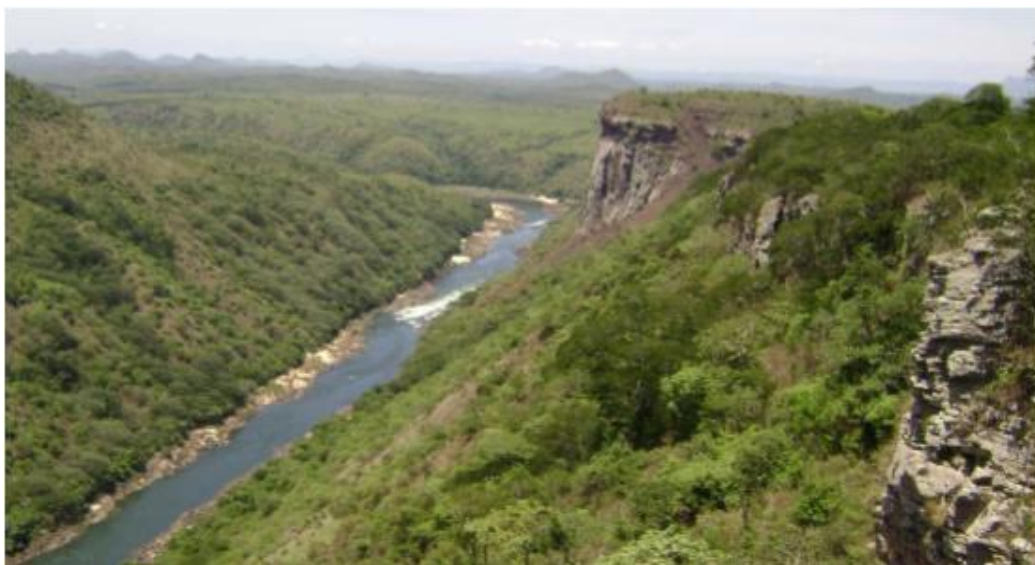
Figura 3.10- Aspecto da encosta na área da central principal.

Todas as formações sedimentares mencionadas apresentam-se sub-horizontais e encontram-se afetadas por falhas verticais ou subverticais, sem

rejeitos acentuados observados. Um sistema com direção EW mantém a verticalidade das encostas do vale e outro, com direção dominante, NS corta as formações. Nota-se que o alívio de tensão gerou fraturas abertas com extensão de até dezenas de metros e larguras métricas. Este fraturamentosubvertical poderá condicionar rupturas por tombamento nos taludes que se configuram mais paralelos a estas fraturas. Devido a essa possibilidade, no projeto atual se deu preferência por taludes de escavação abatidos. A Figura 3-10 mostra os aspectos da encosta.
