**Uso da microtomografia computadorizada para
avaliação de danos na microestrutura de pasta
de cimento submetida a carregamento cíclico e
a temperaturas elevadas**

Dissertação de Mestrado

Dissertação apresentada como requisito parcial para obtenção do grau de Mestre pelo Programa de Pós-graduação em Engenharia de Materiais e de Processos Químicos e Metalúrgicos do Departamento de Engenharia Química e de Materiais do Centro Técnico Científico da PUC-Rio.

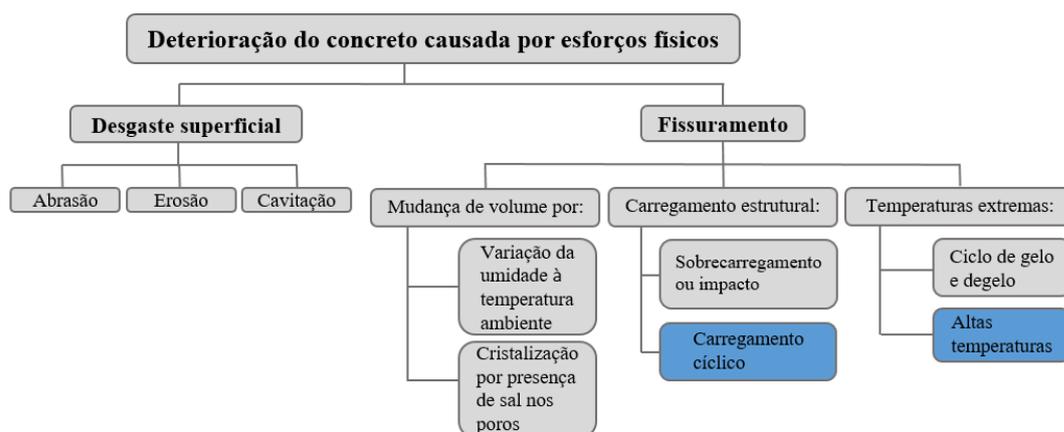
Figura 2.1: Deterioração do concreto causada por esforços físicos, adaptado de Metha e Monteiro (5)

Pela diversidade de pesquisas feitas a fim de estudar a durabilidade de um material cimentício, podemos observar que existem diversas maneiras de deteriorar o concreto com o objetivo de analisar essa durabilidade. De acordo com Metha e Monteiro (5) a deterioração do concreto pode ser causada por reações químicas ou por esforços físicos. Na presente pesquisa a durabilidade da pasta de cimento será analisada pela deterioração por esforços físicos através do carregamento cíclico e exposição a altas temperaturas, conforme apresentado na figura 2.1.

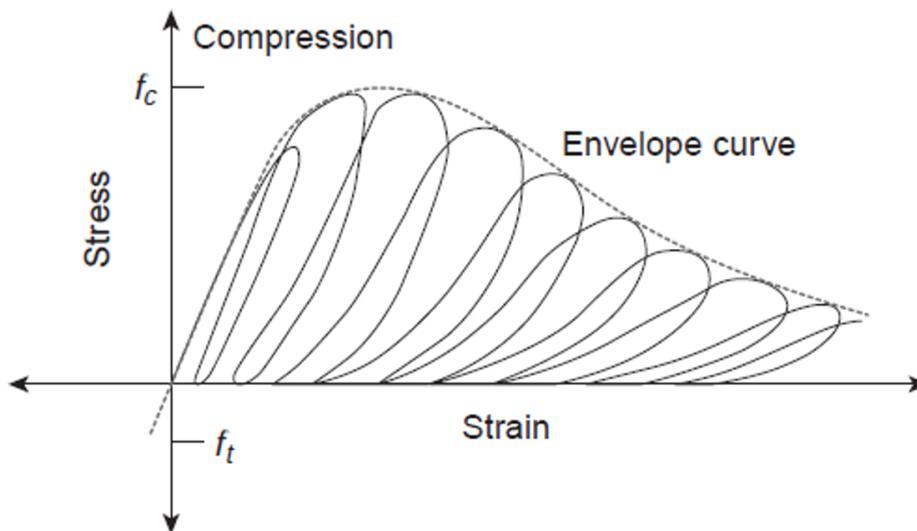
Figura 2.2: Comportamento típico do concreto submetido a carregamento cíclico, conforme Metha e Monteiro (5)

Segundo Metha e Monteiro (5) o incremento do número de ciclos em uma estrutura causa uma microfissuração progressiva na zona de transição interfacial e na matriz, levando à falha do material a uma tensão menor do que a tensão de ruptura do ensaio estático. Ensaio de carregamento cíclico com tensão entre 50% e 75% da tensão de ruptura causam uma degradação gradual no módulo de elasticidade. Por isso, a curva de descarregamento apresenta uma não-linearidade e um ciclo de histerese é formado. Assim, o comportamento típico do concreto submetido a carregamento cíclico é aquele conforme mostrado na figura 2.2. Metha e Monteiro (5) também dizem que a curva de tensão-deformação do ensaio de carregamento estático serve razoavelmente como um envelope para os valores de pico de tensão do ensaio cíclico.

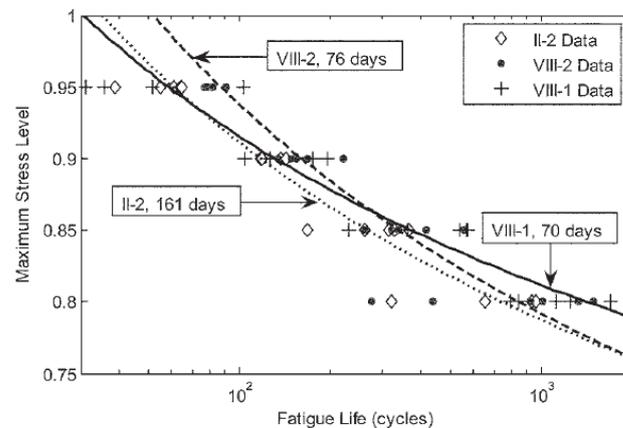
Figura 2.3: Curva S-N obtida experimentalmente e por ajuste linear, de acordo com Pang et al. (1)

Na pesquisa de Pang et al. (1), sobre fadiga em pastas de cimentos destinados para poços de petróleo, dez diferentes formulações de amostras foram preparadas, variando fatores como a relação água/cimento, inclusão de aditivos como sílica, cinza volante e fibras de vidro. Os ensaios de fadiga foram realizados utilizando uma frequência de 1 Hz e gráficos da curva S-N foram gerados. Na figura 2.3 está representado um desses gráficos obtido para uma das formulações. Foi feito o ajuste considerando todas as amostras ensaiadas e também desconsiderando as que tiveram valores discrepantes. Estes gráficos foram utilizados para comparar as diferentes formulações. Os autores mostram que, apesar de indícios que a resistência a fadiga aumenta com a homogeneidade e densidade, o incremento dessa resistência foi muito pequena. O que eles puderam afirmar com essa pesquisa foi que nenhum dos fatores estudados têm influência significativa na resistência à fadiga da pasta de cimento de poço de petróleo.

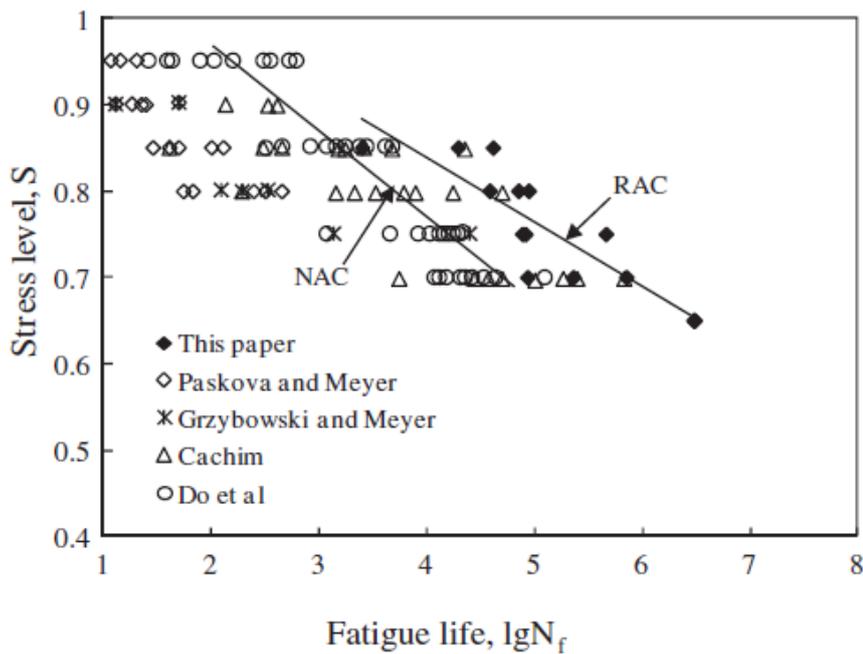
Figura 2.4: Curva S-N de um concreto de agregado reciclado (RAC) com um concreto convencional (NAC) sob carregamento cíclico uniaxial de compressão, de acordo com Xiao et al. (15)

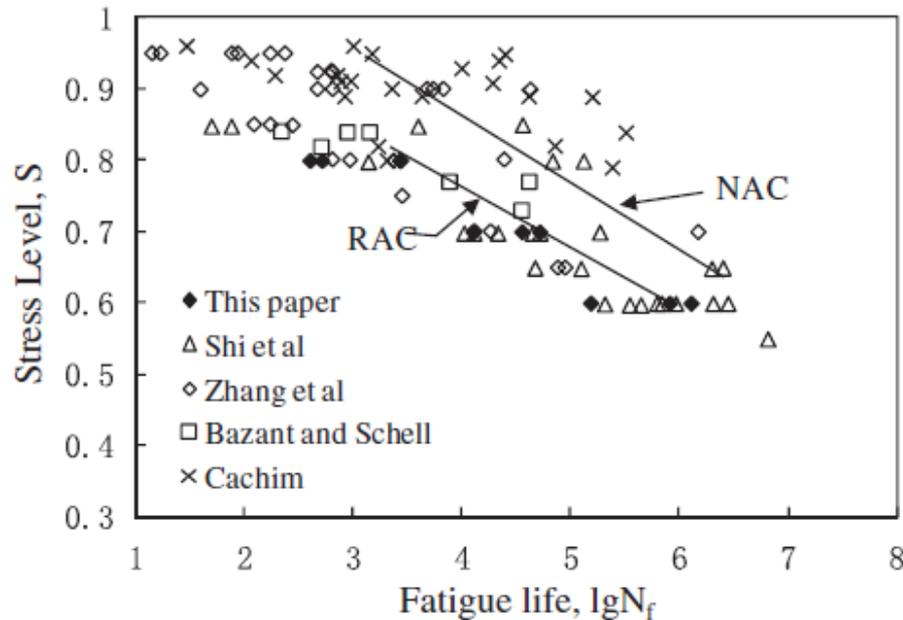
Figura 2.5: Curva S-N de um concreto de agregado reciclado (RAC) com um concreto convencional (NAC) sob carregamento cíclico de flexão, de acordo com Xiao et al. (15)

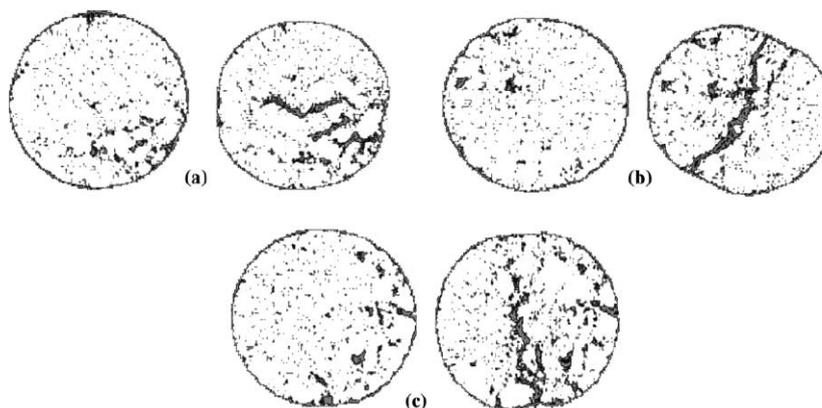
Figura 2.6: Imagens obtidas da MicoCT: (a) 0 e 650 ciclos; (b) 0 e 1365 ciclos e (c) 0 e 3065 ciclos para 40%, 30% e 20% da tensão estática de ruptura, respectivamente, de acordo com Braz et al. (17)

Outras técnicas também são utilizadas para a análise da deterioração do material cimentício por carregamento cíclico. Por exemplo, Braz et al.(17) utilizaram a microCT para avaliar o crescimento de fissuras em um concreto asfáltico submetido a ensaio cíclico. Eles disseram que, de acordo com observações experimentais anteriores, o crescimento das fissuras está relacionado com as condições nos extremos dessas. Essas condições, por sua vez, podem ser caracterizadas pela variação de intensidade da tensão aplicada (ΔK), que é dado pela diferença entre as tensões máxima e mínima aplicadas durante o ensaio cíclico. Os autores variaram os valores de carga máxima aplicada em: 40%, 30% e 20% da tensão estática de ruptura, mantendo o valor da carga mínima fixo. Os resultados foram que, como esperado, quanto maior a carga máxima de ruptura, maior o crescimento das fissuras, e para uma mesma carga máxima, quanto maior a variação ΔK , maior o crescimento das fissuras. A microCT foi utilizada para observação do crescimento de fissuras, como mostra a figura 2.6. Foram obtidas imagens antes do ensaio e após a aplicação de um certo número de ciclos, até a ruptura. A conclusão da utilização dessa técnica foi que o aparecimento das primeiras fissuras se deu no centro do corpo de prova e que essas se propagam de forma aleatória.

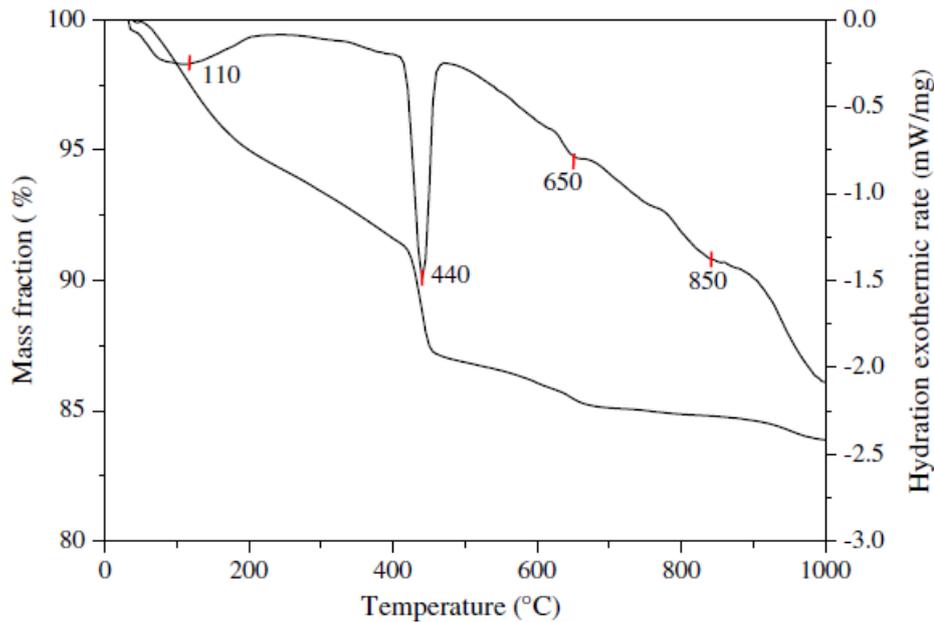
Figura 2.7: Resposta térmica da pastas de cimento classe G conforme Zhu et al. (3)

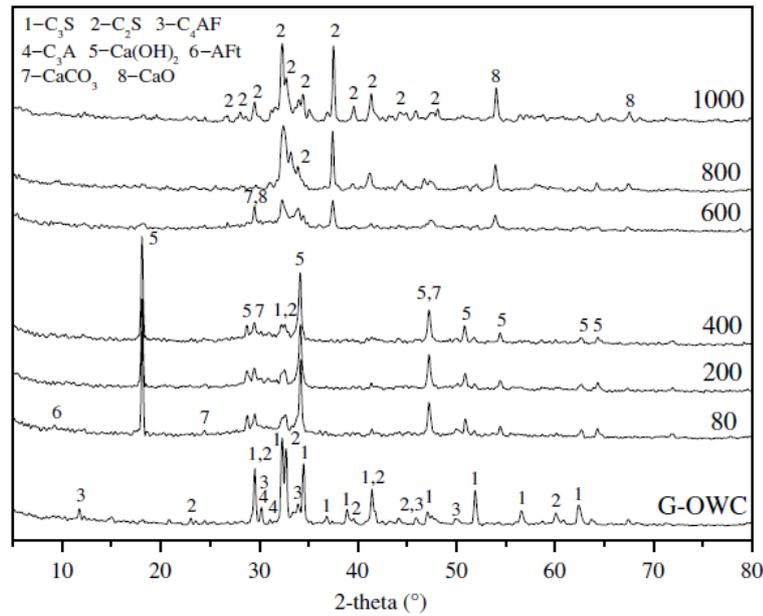
Figura 2.8: Curva da DRX de acordo com Zhu et al. (3)

Já as temperaturas de 450°C e 650°C foram estabelecidas de acordo com o resultado das análises térmicas DSC e TGA (figura 2.8) da pesquisa Zhu et al. (3). A primeira temperatura corresponde aproximadamente o pico em que ocorre a desidroxilação do $Ca(OH)_2$ e a segunda ao pico que indica o início da degradação do $CaCO_3$.

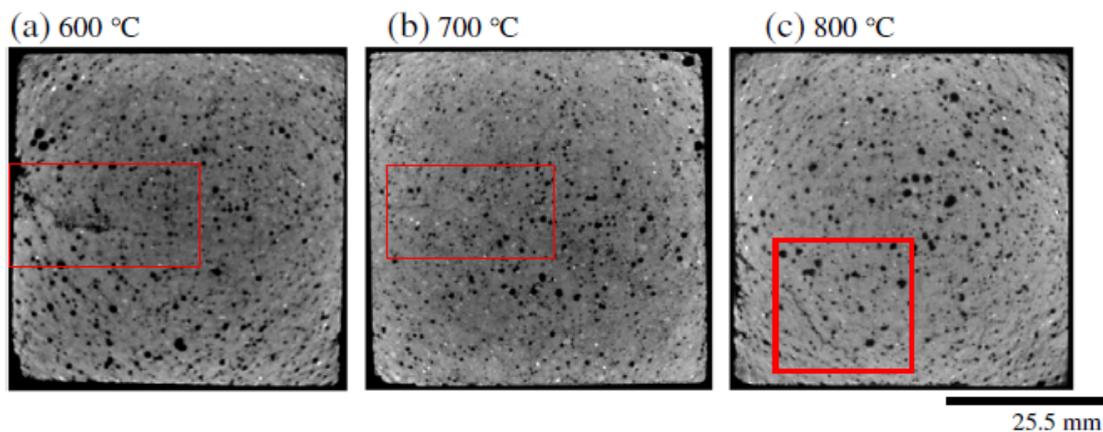
Figura 2.9: Imagens obtidas da microCT. Fissuras desenvolvidas a partir dos poros em pesquisa de Kim et al. (18)

Estes resultados corroboraram com a análise das imagens obtidas na microCT (figura 2.9) , uma vez que as fissuras começaram a ser observadas a partir de 700°C, que é o que se espera com a decomposição dos produtos de hidratação. Porém, a microtomografia mostrou que as configurações morfológicas das fissuras desenvolvidas se propagam através dos poros macros, que são aqueles onde encontra-se bolhas de ar aprisionadas. Isso significa que a fratura é formada principalmente pelo aumento da pressão do ar aprisionado. A dessecação da argamassa sólida também contribui para a formação das fraturas, mas em menor proporção. (18)

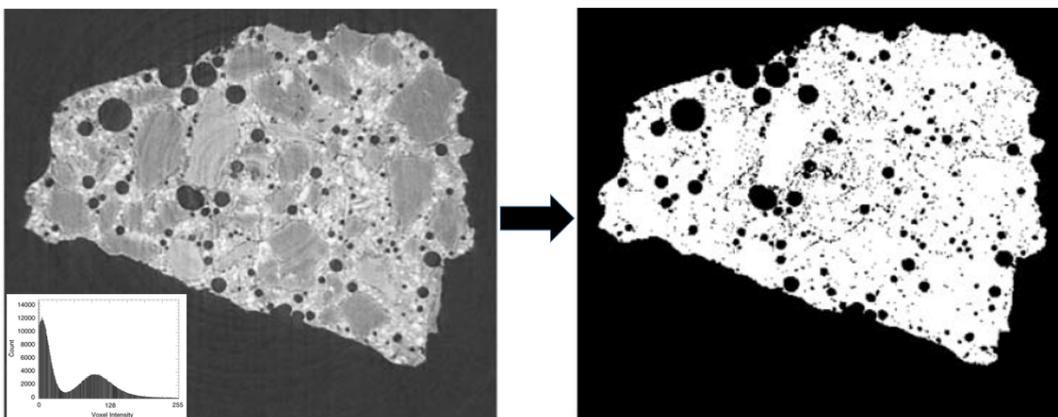
Figura 2.10: Imagem original com seu respectivo histograma e imagem binária após segmentação, de acordo com Lu et al. (19)

Estudos anteriores trazem resultados positivos referente à utilização da microCT para qualificação e quantificação de porosidade e defeitos em materiais cimentícios. Lu et al. (19) utilizaram a microCT para estudar a estrutura dos poros de um concreto de cimento Portland. A motivação para esta pesquisa foi o fato de a porosidade estar diretamente relacionada com a resistência do concreto, assim como a permeabilidade está relacionada com a durabilidade. A pesquisa foi basicamente comparar a porosidade e a permeabilidade de quatro diferentes tipos de concreto de cimento Portland, um de referência e outros três com adição de cinza volante, sílica ativa e escória. Para isso, as imagens geradas da microCT foram processadas e segmentadas. Na etapa de segmentação, os voxels referentes a vazios (pixels escuros) são diferenciados do voxels referente à parte sólida (pixels claros) na imagem original, a partir do histograma da imagem, gerando uma imagem binária (figura 2.10). A análise é feita de maneira que se dois voxels pretos adjacentes compartilharem uma mesma face, borda ou canto, serão considerados um mesmo vazio, e aquilo poderá informar sobre a permeabilidade do material (conectividade dos poros).

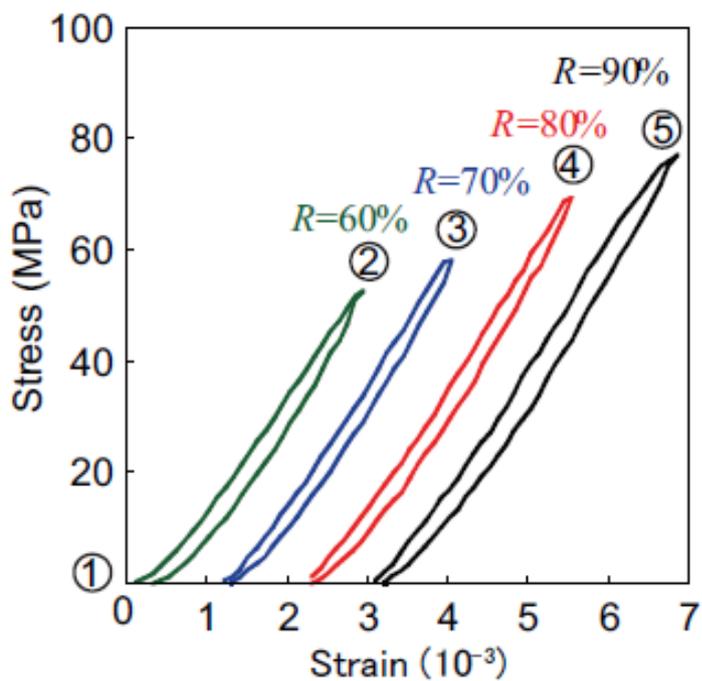
Figura 2.11: Curva tensão-deformação conforme Jung et al. (21)

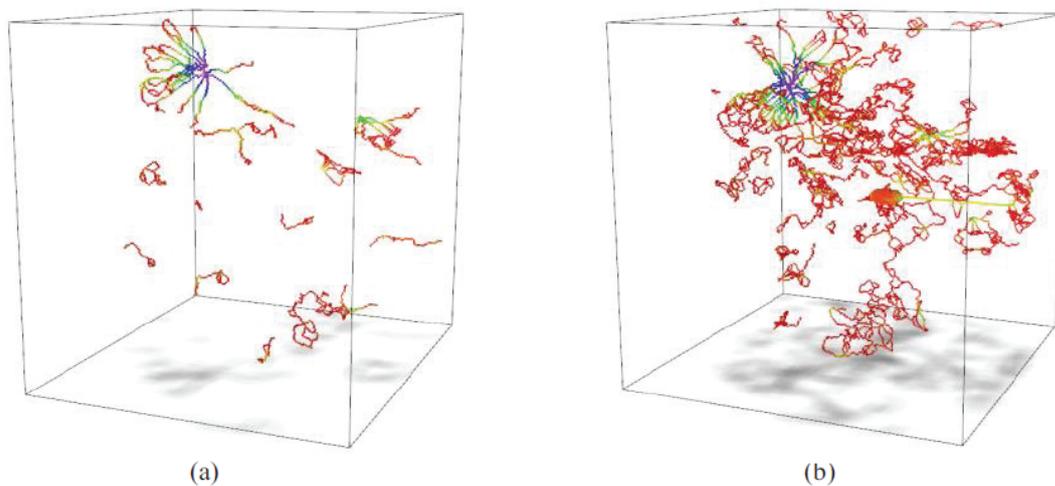
Figura 2.12: Vazios em 3D: (a) antes do carregamento, (b) após o carregamento de 90%, conforme Jung et al. (21)

Jung et al. (21) estudaram a deterioração de um concreto submetido a um carregamento cíclico uniaxial através de técnicas de análise das imagens obtidas da microCT. Tomografou-se a amostra antes do carregamento e depois dessa submetida a um ciclo de 60%, 70%, 80% e 90% da carga de ruptura em um ensaio de compressão simples. A curva tensão-deformação obtidas desses ensaios está apresentada na figura 2.11. As imagens foram segmentadas e o resultado para antes do carregamento e depois de um ciclo de 90% está mostrado na figura 2.12, confirmando o aparecimento de defeitos.

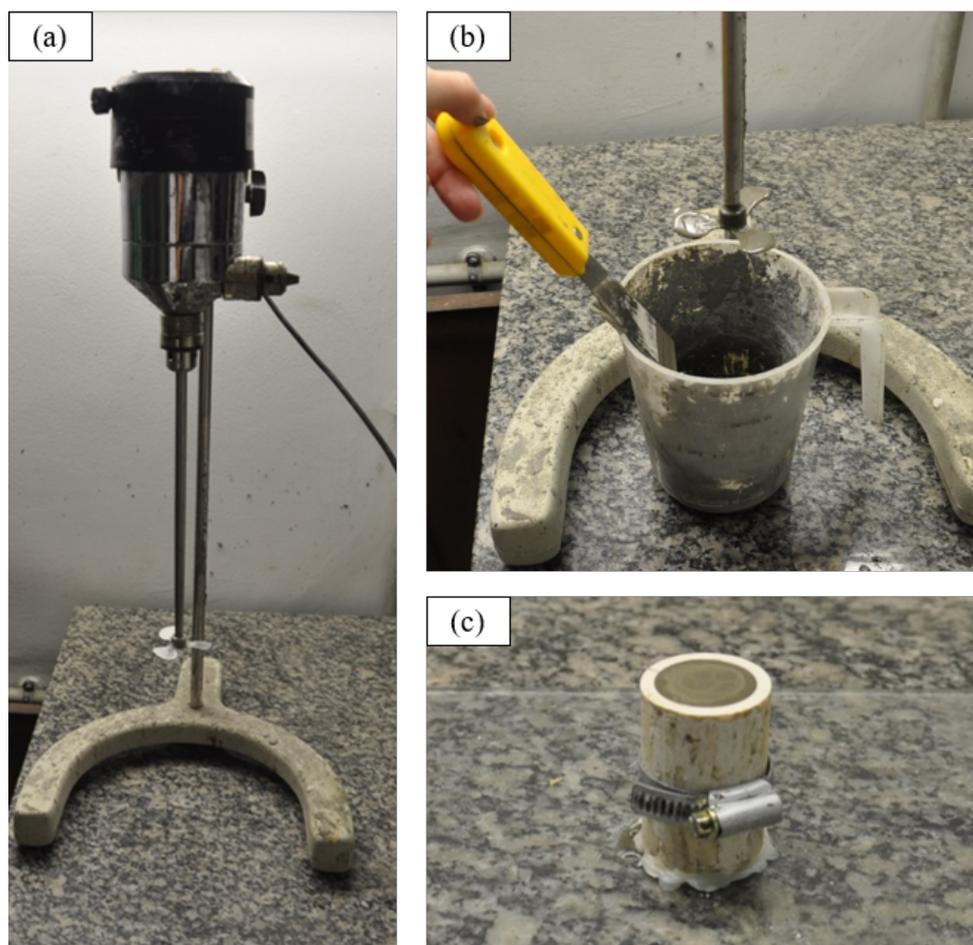
Figura 3.1: Procedimento de mistura da pasta de cimento: (a) misturador; (b) recipiente da mistura; (c) forma de PVC.

Após a mistura, a pasta foi colocada em uma forma produzida a partir de um tubo de PVC de 25,4 milímetros de diâmetro. Este tubo foi cortado com altura de 50,8 milímetros e em sua lateral para facilitar a desforma. Por causa do corte lateral, abraçadeiras foram posicionadas envolvendo o tubo para que o seu diâmetro fosse mantido. Os tubos de PVC foram apoiados em uma plataforma de vidro, que funcionou como o fundo da forma. Nas paredes do tubo foi passado um desmoldante com auxílio de um pincel. Enfim, a pasta foi despejada no interior do tubo, conforme a figura 3.1 (c). A desforma é feita no dia seguinte (em aproximadamente 24 h), de maneira que a abraçadeira é retirada e o tubo levemente aberto, liberando o corpo de prova facilmente do PVC. Por fim, os corpos de prova foram curados em um recipiente com água por 28 dias.

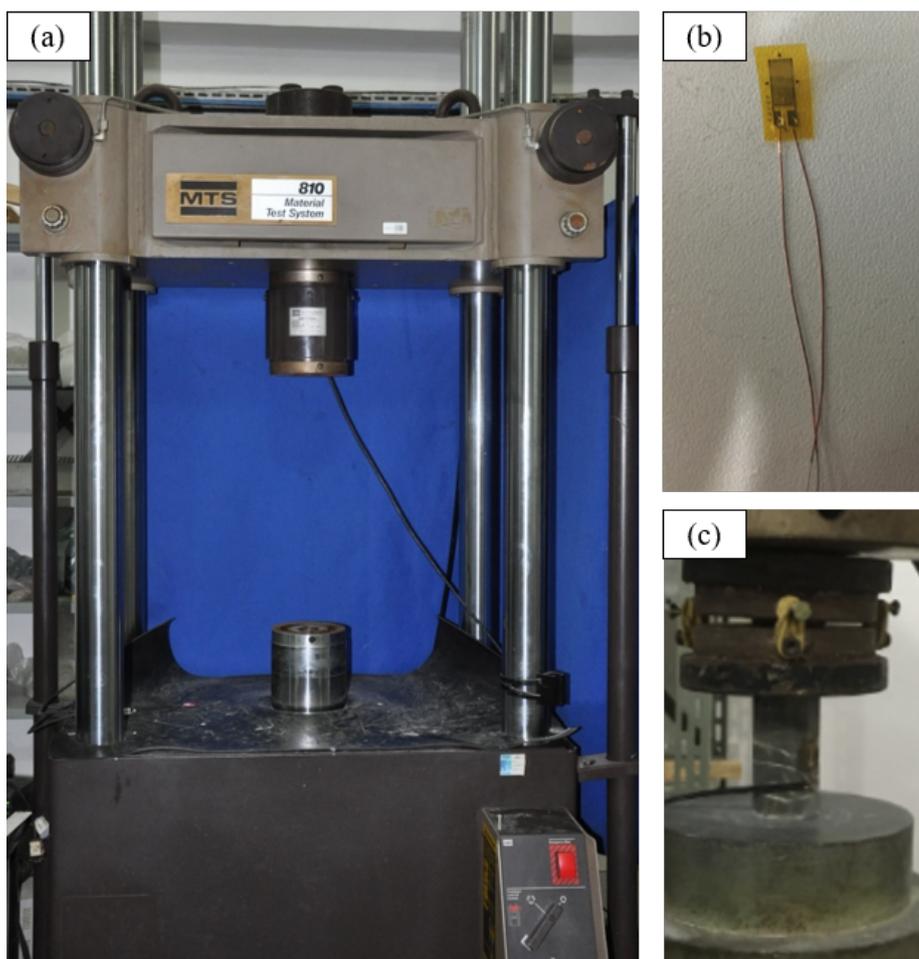
Figura 3.2: Ensaio de compressão uni-axial: (a) máquina MTS 810; (b) extensômetro; (c) corpo de prova instrumentado na máquina MTS 810.

Com o objetivo de determinar o comportamento mecânico estático da pasta de cimento, foram realizados testes de compressão uni-axial. O ensaio foi instrumentado utilizando um extensômetro resistivo (strain gage) (Figura 3.2 (b)). O teste foi realizado em uma máquina de ensaio mecânico servo-controlada modelo MTS 810 (Figura 3.2 (a)). O controle foi feito pelo deslocamento do atuador hidráulico com um taxa de 0,5 mm/min.

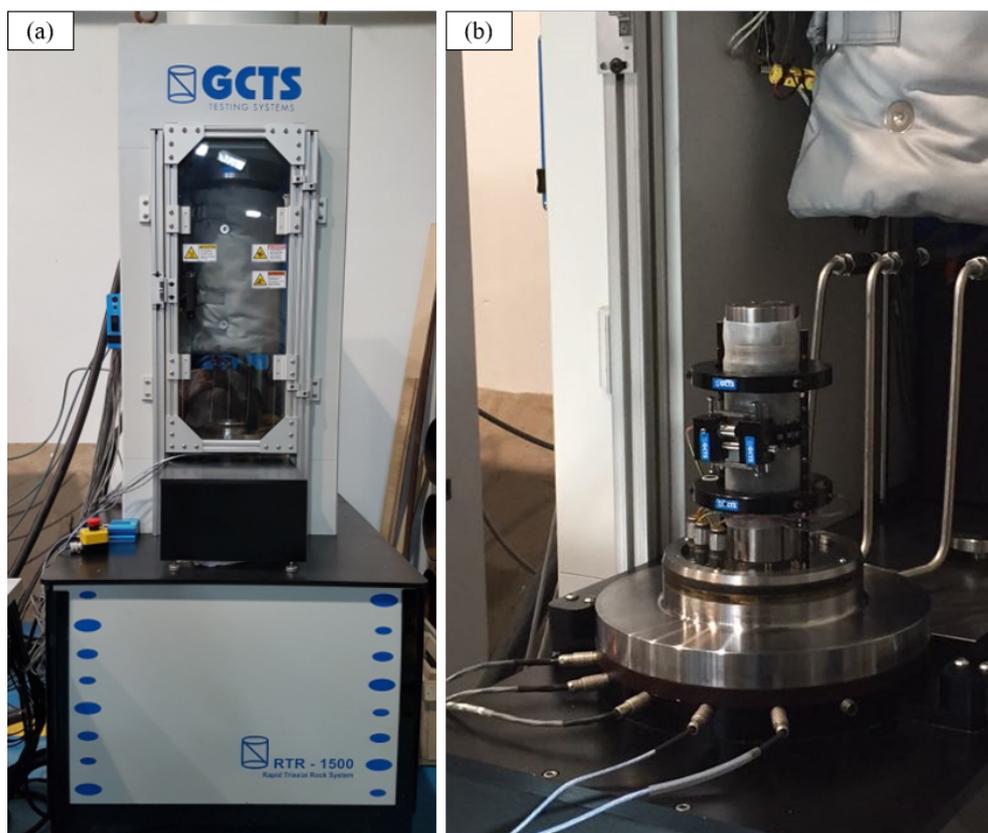
Figura 3.3: (a) máquina RTR-1500 Rapid Triaxial Rock da GCTS Testing System; (b) corpo de prova instrumentado na máquina RTR-1500.

Para determinar qual a porcentagem da σ_r seria a tensão máxima a ser utilizada no ensaio cíclico, foi feito um ensaio de compressão na máquina RTR-1500 Rapid Triaxial Rock da GCTS Testing System (figura 3.3) . O corpo de prova utilizado neste ensaio foi de 50 mm de diâmetro por 100 mm de altura. Esse equipamento possui instrumentação radial e axial no corpo de prova sendo capaz de controlar a deformação deste. Quando feito de forma lenta (no ensaio em questão foi utilizada uma taxa de 0,005 mm/min), a deformação acumulada durante o ensaio causa uma perda de rigidez no material levando a um aumento na inclinação da curva tensão x deformação, o que não aparece nos resultados de ensaios convencionais de compressão de materiais frágeis. Do gráfico tensão x deformação obtido deste ensaio foram medidas as inclinações de 30% até 50% da tensão de ruptura, de 50% até 70% e de 70% até 90% e comparadas com a inclinação da zona elástica do material.

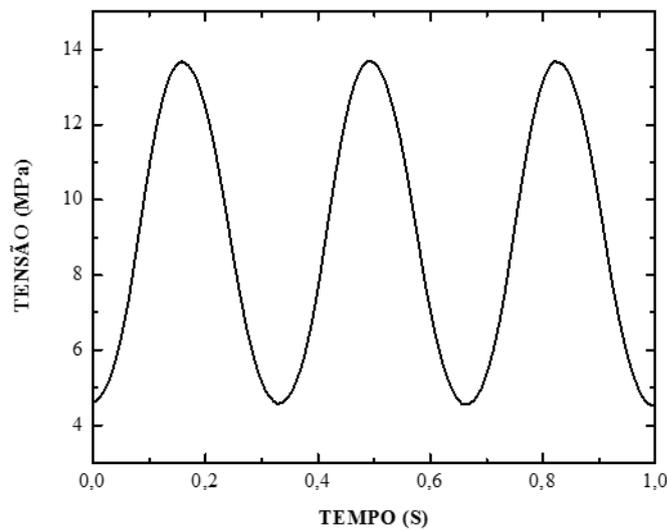
Figura 3.4: Gráfico Tensão x Tempo do ensaio de carregamento cíclico do corpo de prova 1.

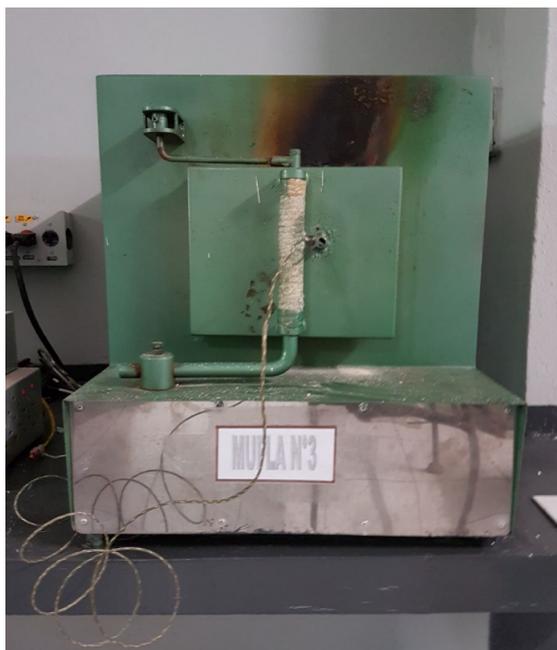
Figura 3.5: Mufla utilizada no ensaio de temperaturas elevadas.

O ensaio de temperaturas elevadas consistiu em levar os corpos de prova a uma mufla pré aquecida em uma determinada temperatura e deixá-los nessa temperatura por uma hora. A mufla utilizada no ensaio está apresentada na figura 3.5.

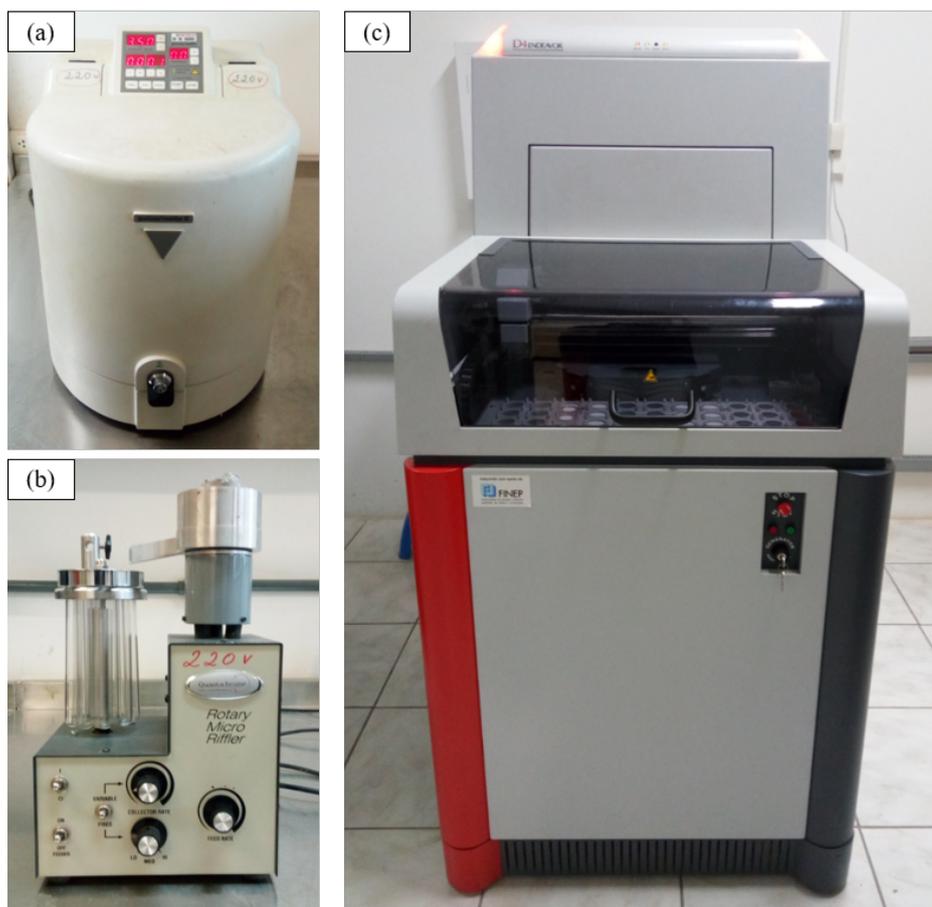
Figura 3.6: Preparação de amostra: (a) moinho de bolas; (b) amostrador rotativo; (c) DRX.

Para a realização dos ensaios de DRX foi necessária uma preparação nas amostras de maneira que essa passasse pela peneira de 106 μm . Foram 5 amostras: a referência, que não foi levada a mufla e as que estiveram na mufla por 1 h a 100°C, 200°C, 450°C e 650°C. Com objetivo de obter 3 g bem representativas de cada amostra, todo o corpo de prova passou por todos os processos. Primeiro o corpo de prova foi triturado com o auxílio de um soquete até passar pela peneira de 1,4 cm. Em seguida o material foi levado para um moinho de bolas (figura 3.6) a 350 rpm até passar pela peneira de 106 μm . Para selecionar uma amostra representativa, esta é amostrada em um amostrador rotativo (figura 3.6), até obtenção de aproximadamente 3 g. Enfim, essa amostra é compactada no porta amostra com auxílio de uma lâmina de vidro e levada ao DRX. O equipamento utilizado foi o difratômetro Bruker modelo Focus D4 Advance (figura 3.6), com radiação $\text{Co-K}\alpha$, $\lambda = 1,78897\text{\AA}$. A varredura foi realizada entre os ângulos de Bragg (2Θ) de 5° e 80°, com velocidade angular de 0,02°/s.

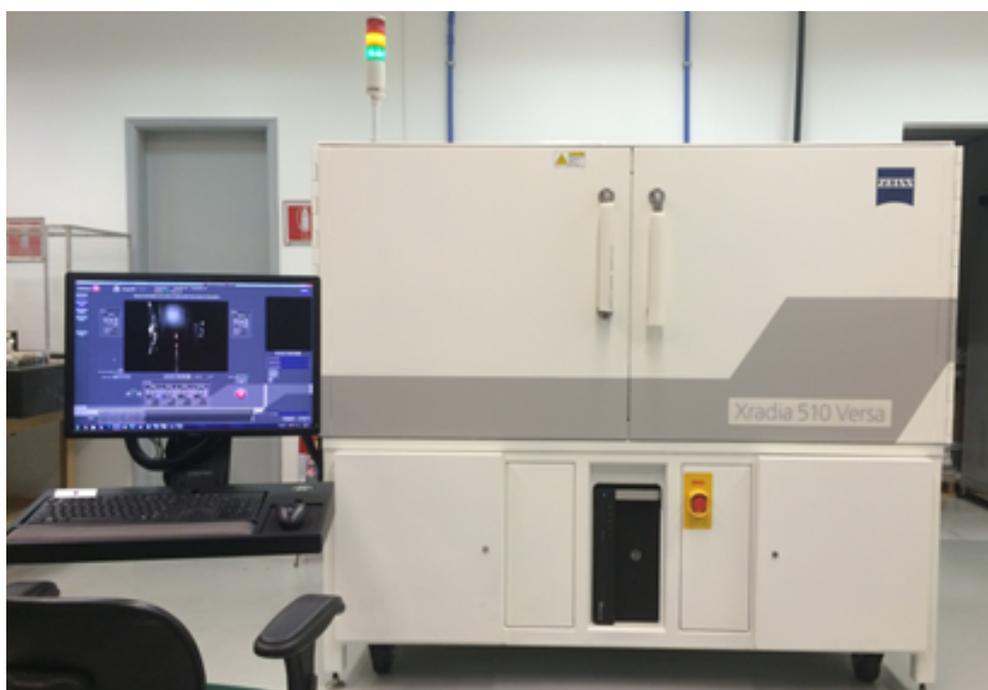
Figura 3.7: MicroCT XRadia 510 Versa.

Para a análise dos danos na microestrutura causados pelos ensaios de carregamento cíclico e de temperaturas elevadas, foi utilizado o método de caracterização não destrutivo de microCT. Para isso, foi usado o microtomógrafo de raios X modelo XRadia 510 Versa, do fabricante ZEISS, do Departamento de Engenharia Química e de Materiais da PUC-Rio (figura 3.7). De acordo com o manual do equipamento (24), esse atinge uma resolução espacial de $0,7 \mu\text{m}$, uma tensão variável entre 30 - 160 kV, uma potência máxima de 10W.

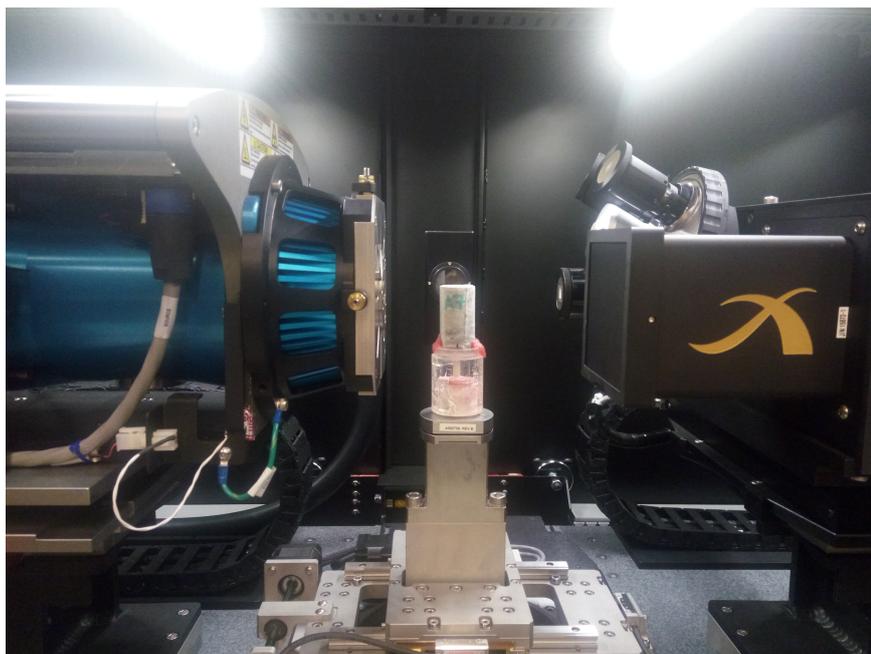
Figura 3.8: MicroCT: fonte de raios X, porta amostras, detector e conjunto de lentes ópticas.

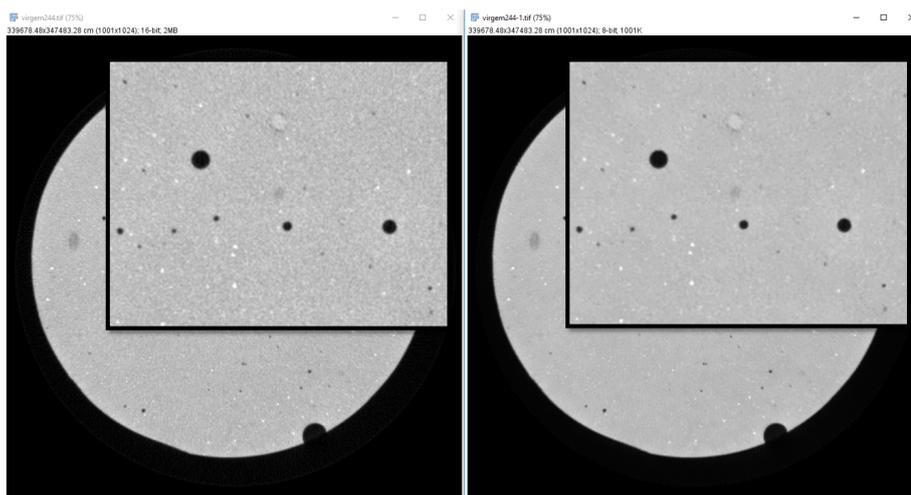
Figura 3.10: Imagens antes e depois da aplicação do filtro Non-local Mean no software Fiji.

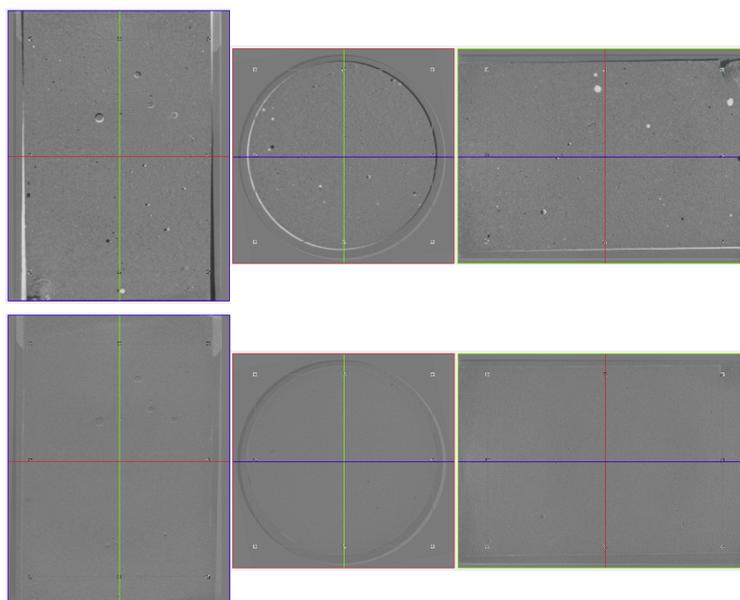
Figura 3.12: Imagens sobrepostas antes e depois do alinhamento no DataViewer.

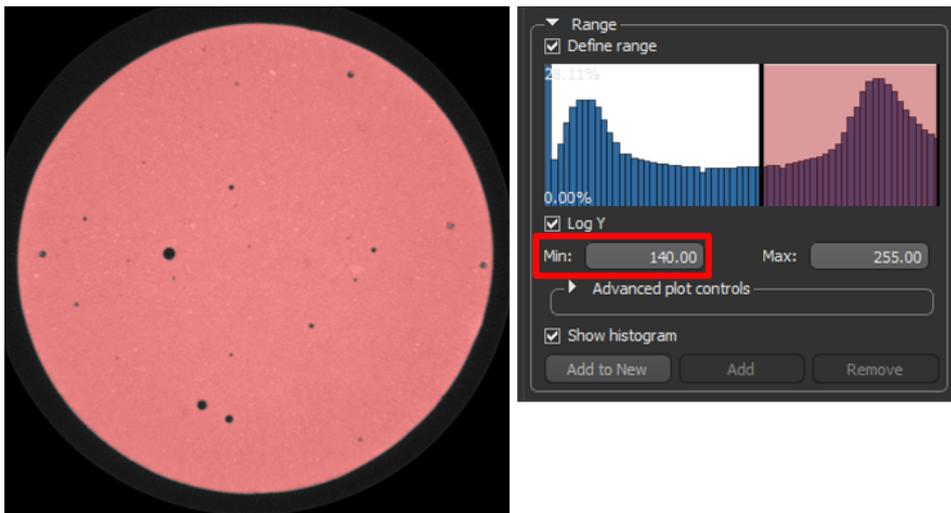
Figura 3.13: Segmentação da pasta cimentícia com o "Threshold" de 140.

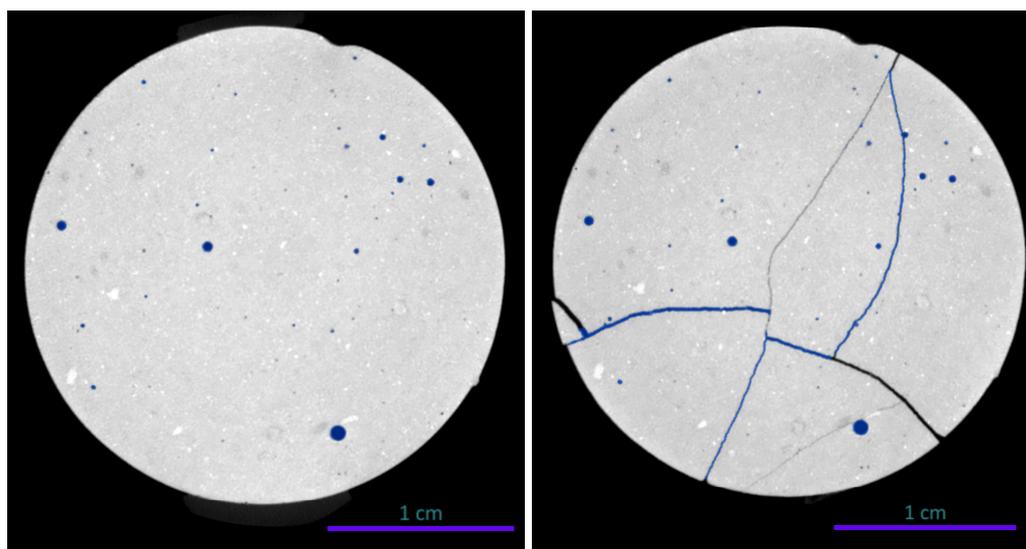
Figura 3.14: Segmentação antes e depois do ensaio com o mesmo valor de corte.

Quando a imagem a ser segmentada apresenta apenas a pasta e poros o procedimento descrito anteriormente é suficiente. A dificuldade aparece quando acontece o surgimento de fissuras após os ensaios, uma vez que fissuras sutis (espessura menor que 3 pixels) permanecem com tons claros, dificultando sua discriminação da pasta de cimento. As fissuras nas bordas também são problemas para segmentação, já que se confundem com o fundo. A figura 3.14 mostra as imagens antes e depois do ensaio segmentadas com o mesmo valor do "Threshold". A utilização do mesmo "Threshold" seria o ideal quando são utilizados os mesmos parâmetros de reconstrução. Porém, pelos problemas citados acima, o resultado da segmentação após o ensaio não é satisfatório, uma vez que parte das fissuras não foi segmentada.

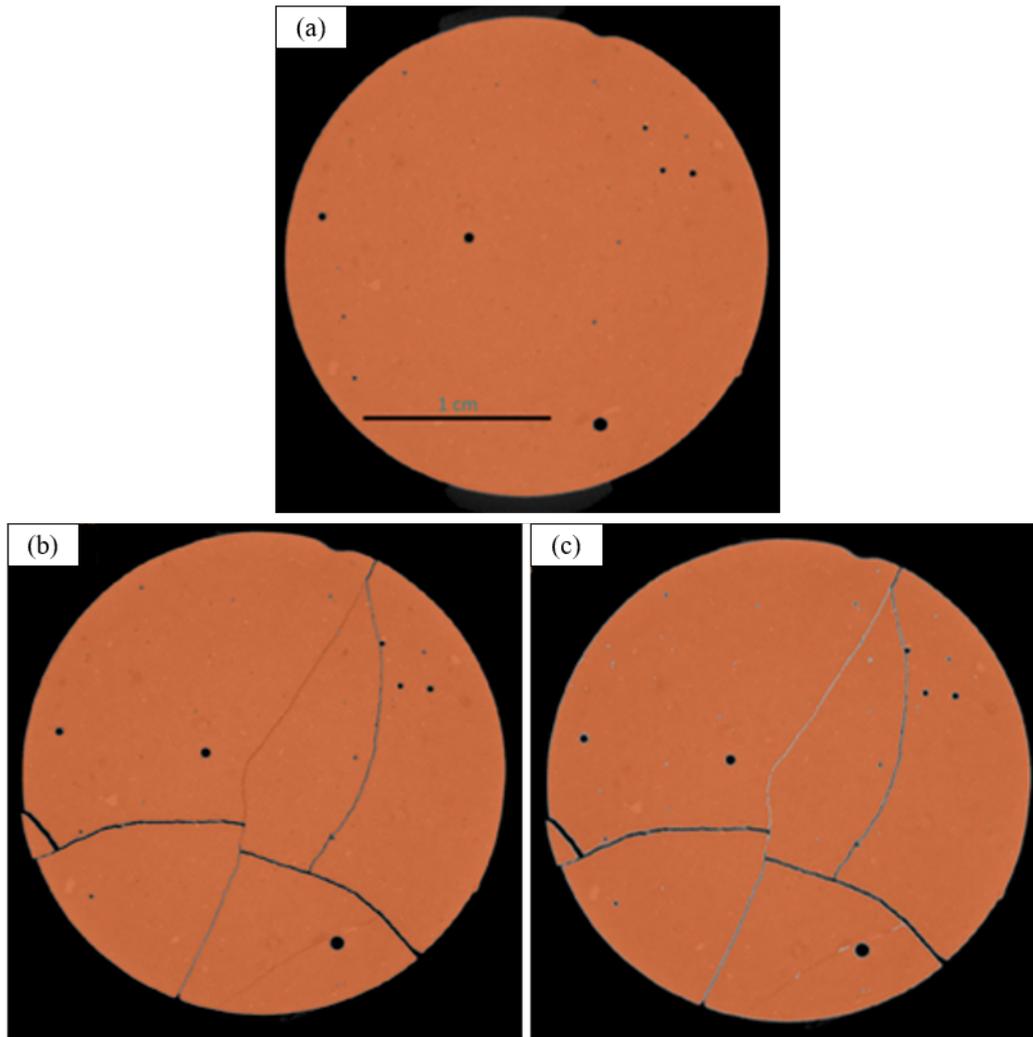
Figura 3.15: Seleção da pasta de cimento: (a) antes do ensaio com o valor de corte de 145; (b) depois do ensaio com o valor de corte de 145; (c) depois do ensaio com o valor de corte de 180.

A solução para o problema de seleção da pasta de cimento quando ocorrem fissuras sutis está em aumentar o valor do "Threshold". A figura 3.15 apresenta a seleção da pasta antes do ensaio em um determinado valor de "Threshold", depois do ensaio no mesmo valor e depois do ensaio com um valor maior. Pode-se observar que quando o valor do tom de corte é aumentado, os poros são superdimensionados, mas algumas fissuras passam a ser discriminadas. Ainda assim, fissuras muito sutis não são separadas da pasta. Um limite entre esse superdimensionamento e a discriminação de fissuras deve ser levado em consideração.

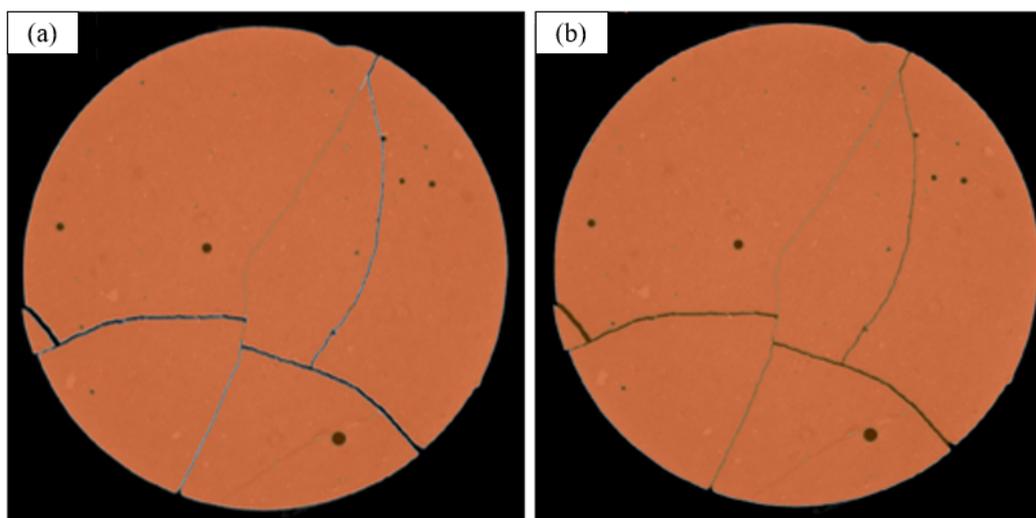
Figura 3.16: Seleção da pasta de cimento e vazios: (a) aplicação do comando "fill inner areas"; (b) aplicação do comando "fill inner areas" e "close".

Quando o comando "fill inner areas" foi aplicado na imagem (c) da figura 3.15, as fissuras conectadas com a parte externa não foram preenchidas, como mostra a imagem (a) da figura 3.16. Para o preenchimento dessas foi utilizado o comando "close", que pode ser definido como junção de dois outros comandos do Dragonfly V3.0: o "dilate", que expande a região de interesse, e o "erode", que encolhe a região de interesse. Utilizando o "dilate" seguido do "erode", o "close" dilata a fissura não segmentada até quando o algoritmo identifica uma forma semelhante ao elemento estruturante, que seria a borda da imagem. Dessa maneira é segmentado todo o corpo de prova, como mostra a imagem (b) da figura 3.16.

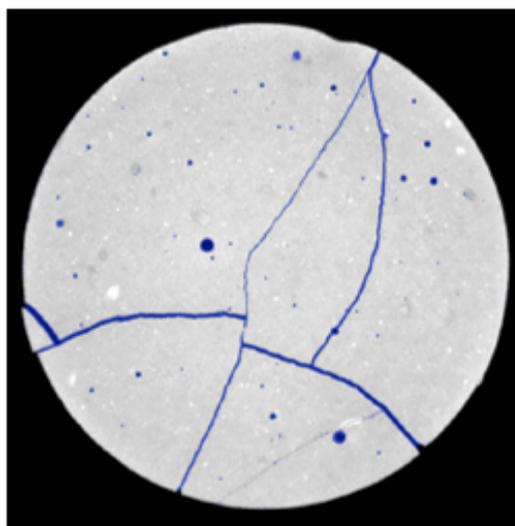
Figura 3.17: Segmentação de poros e fissuras.

Enfim, subtraindo a figura 3.15 (c) da figura 3.15 (b) foi obtido as fissuras e poros, como desejado. O resultado está na figura 3.17. Como o intuito da pesquisa é de comparar os vazios antes e depois dos ensaios, nos casos em que ocorreu aparecimento de fissura de maneira que o "Threshold" teve que ser aumentado, as imagens antes do ensaio também tiveram seus "Threshold" aumentado, mantendo o mesmo valor para antes e depois do ensaio.

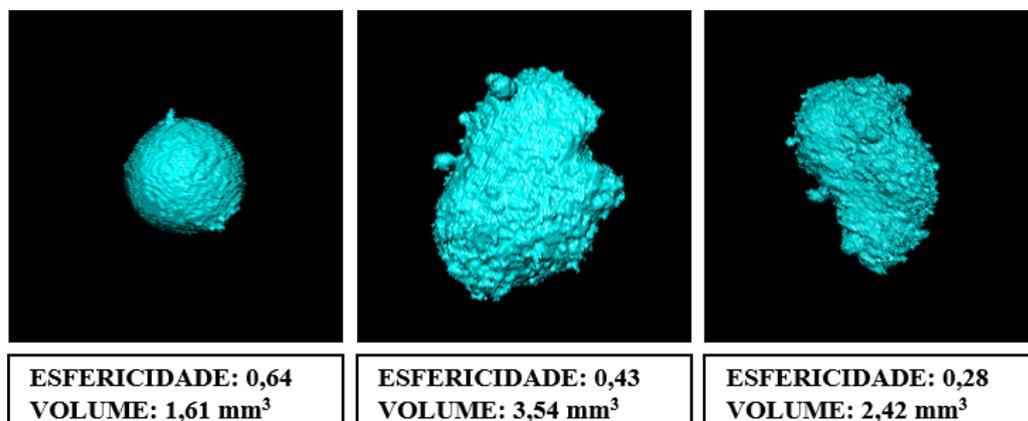
Figura 3.18: Poros com os dados de esfericidade e volume.

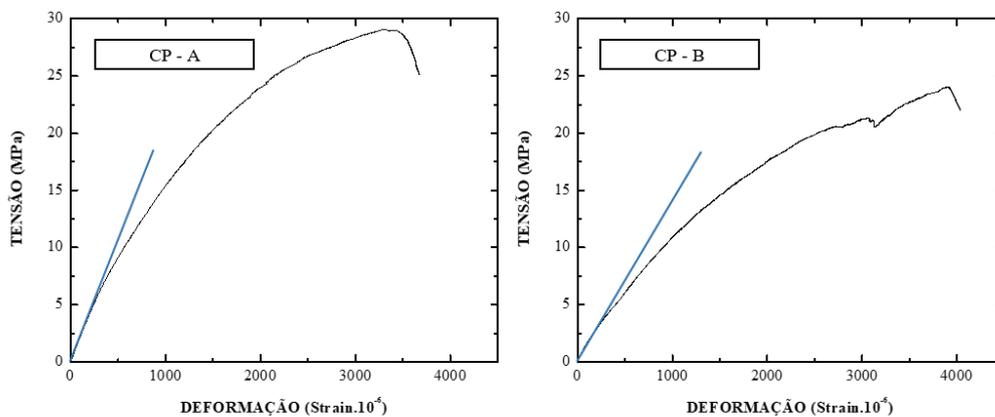
Figura 4.1: Curva Tensão x Deformação dos CP A e B e as respectivas retas tangente à zona elástica.

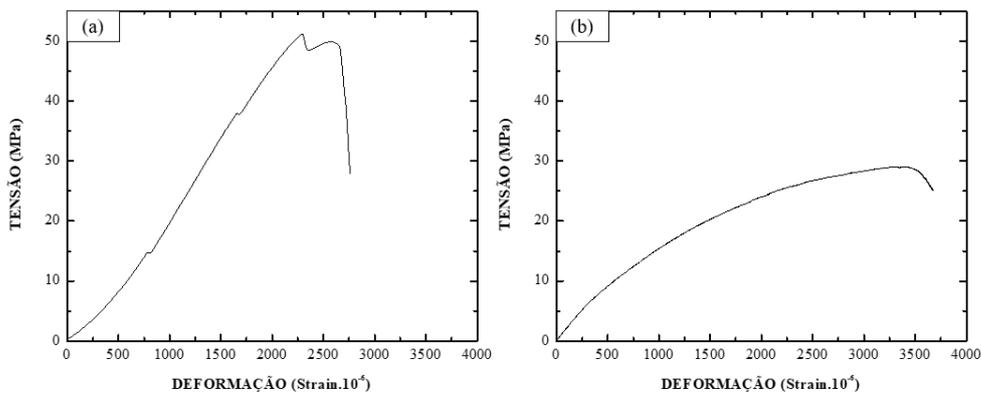
Figura 4.2: Comparação de curvas Tensão x Deformação de ensaios realizados: (a) na máquina Material Test System (MTS) 810 e; (b) na máquina RTR-1500 Rapid Triaxial Rock.

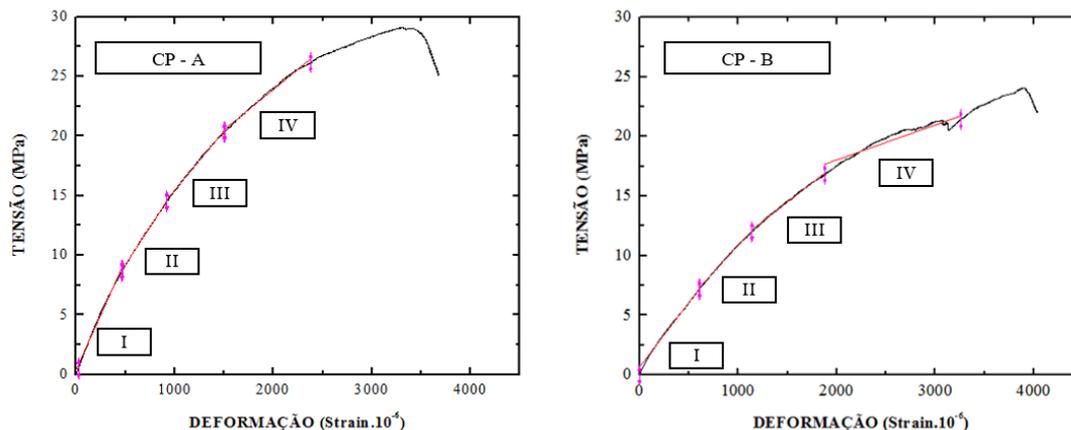
Figura 4.3: Ajuste linear das curvas Tensão x Deformação dos corpos de prova A e B.

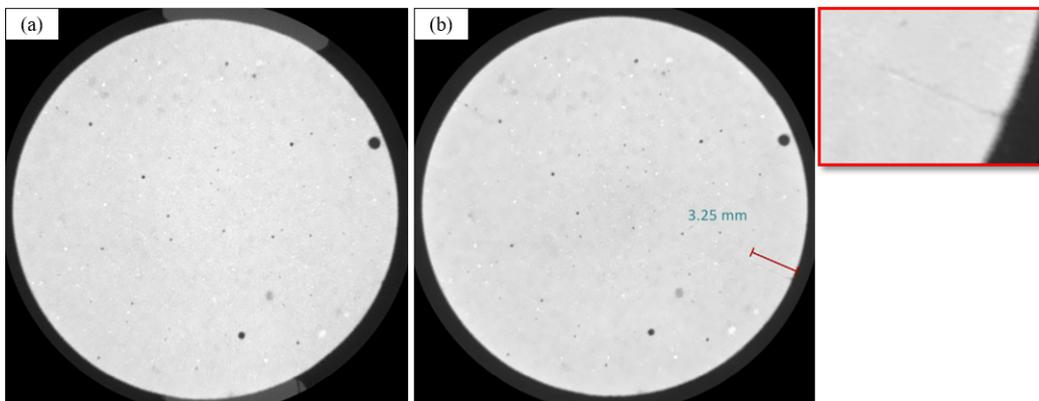
Figura 4.4: Seção do corpo de prova: (a) antes do ensaio cíclico de 500.000 ciclos a 30% da tensão de ruptura; (b) depois do ensaio com detalhe em zoom.

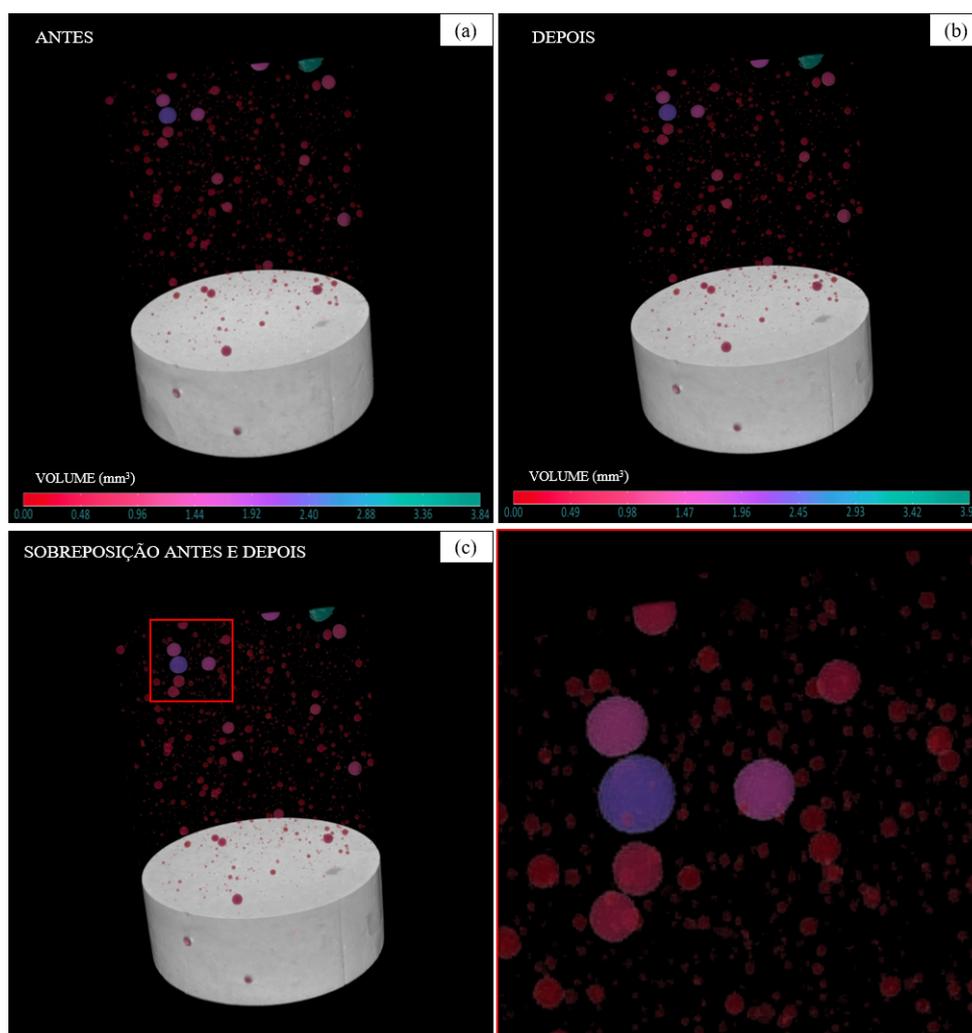
Figura 4.5: Poros em 3D: (a) antes do ensaio de 500.000 ciclos a 30% da tensão de ruptura; (b) depois do ensaio; (c) sobreposição de (a) e (b).
