**Uso da microtomografia computadorizada para
avaliação de danos na microestrutura de pasta
de cimento submetida a carregamento cíclico e
a temperaturas elevadas**

Dissertação de Mestrado

Dissertação apresentada como requisito parcial para obtenção do grau de Mestre pelo Programa de Pós-graduação em Engenharia de Materiais e de Processos Químicos e Metalúrgicos do Departamento de Engenharia Química e de Materiais do Centro Técnico Científico da PUC-Rio.

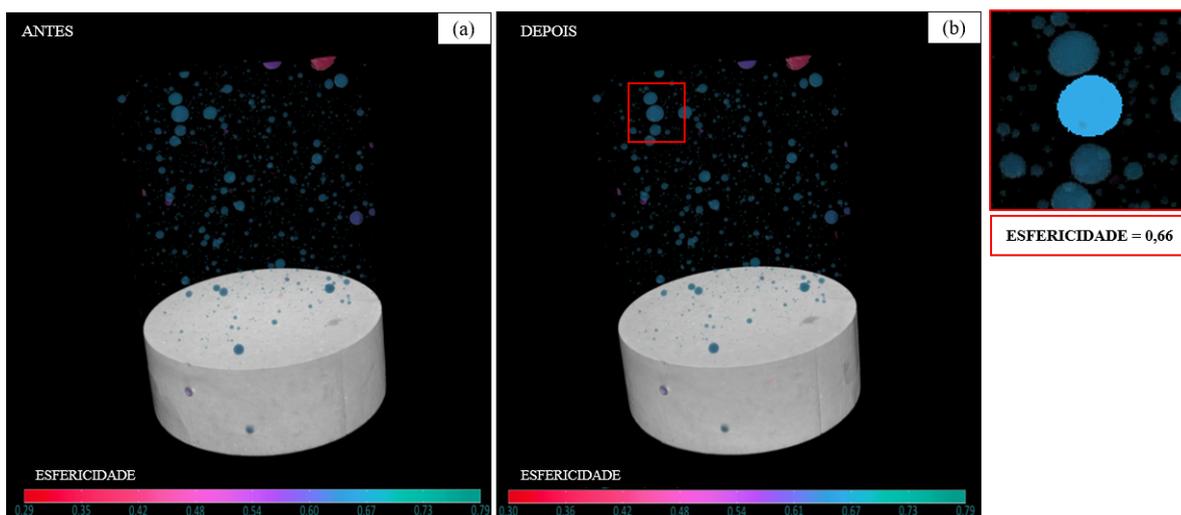
Figura 4.6: Esfericidade dos Poros em 3D: (a) antes do ensaio de 500.000 ciclos a 30% da tensão de ruptura; (b) depois do ensaio.

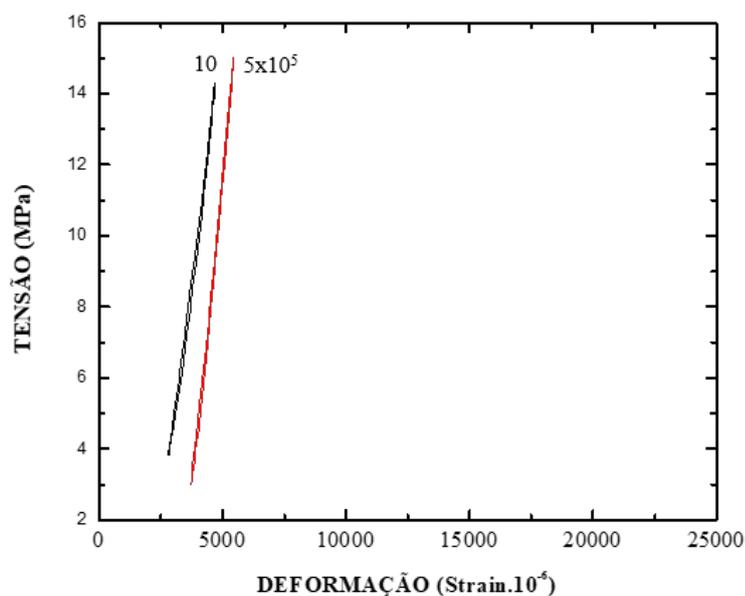
Figura 4.7: Curva de histerese do ensaio cíclico de 500.000 ciclos a 30% da tensão de ruptura.

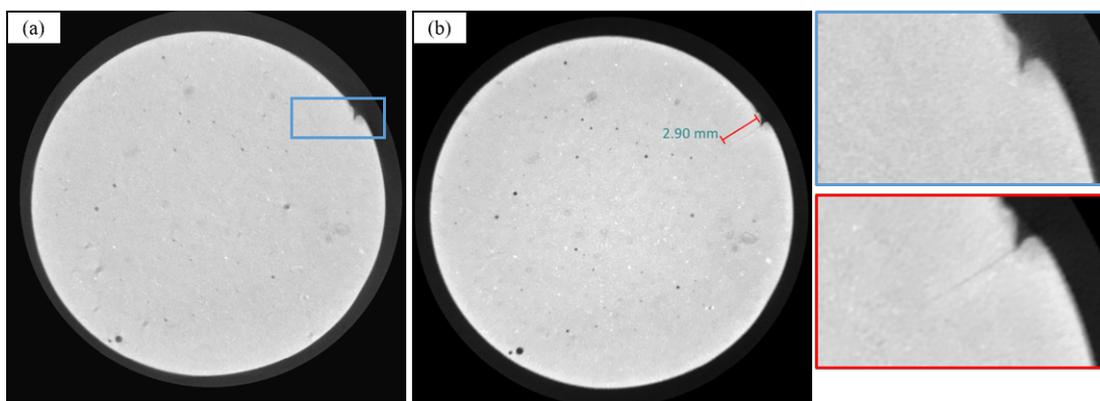
Figura 4.8: Seção do corpo de prova: (a) antes do ensaio cíclico de 1.000.000 ciclos a 30% da tensão de ruptura; (b) depois do ensaio.

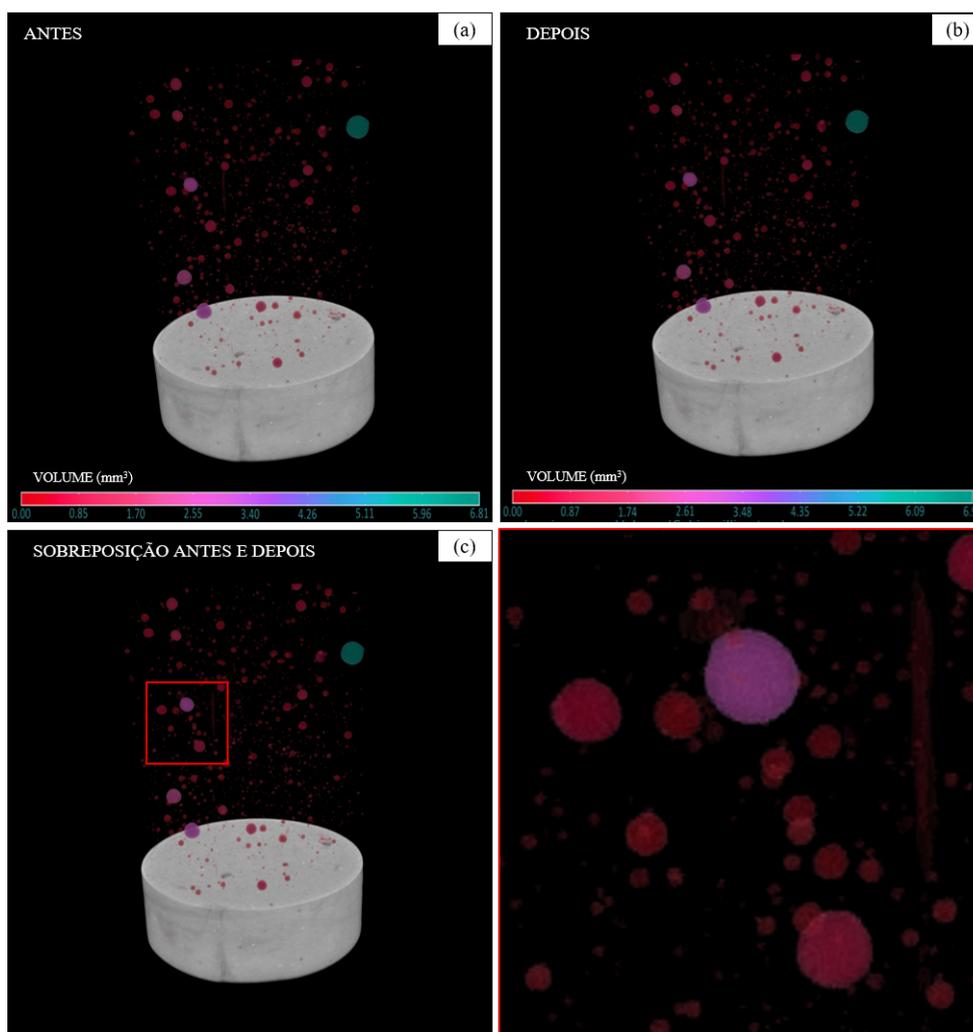
Figura 4.9: Poros em 3D: (a) antes do ensaio de 1.000.000 ciclos a 30% da tensão de ruptura; (b) depois do ensaio; (c) sobreposição de (a) e (b).

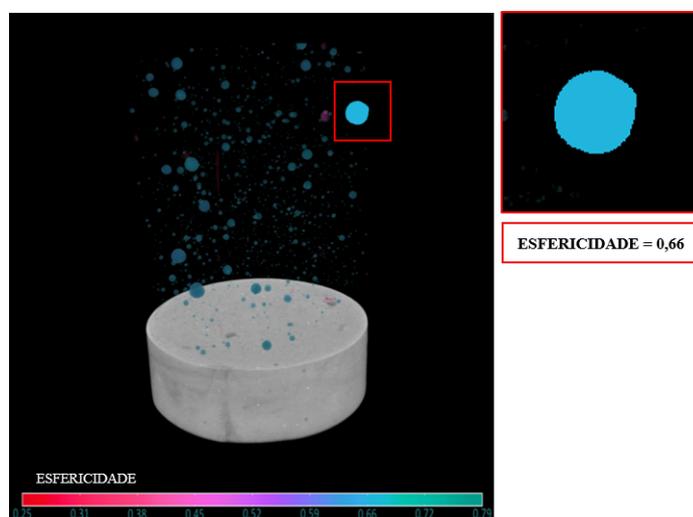
Figura 4.10: Esfericidade dos Poros em 3D depois do ensaio de 1.000.000 ciclos a 30% da tensão de ruptura.

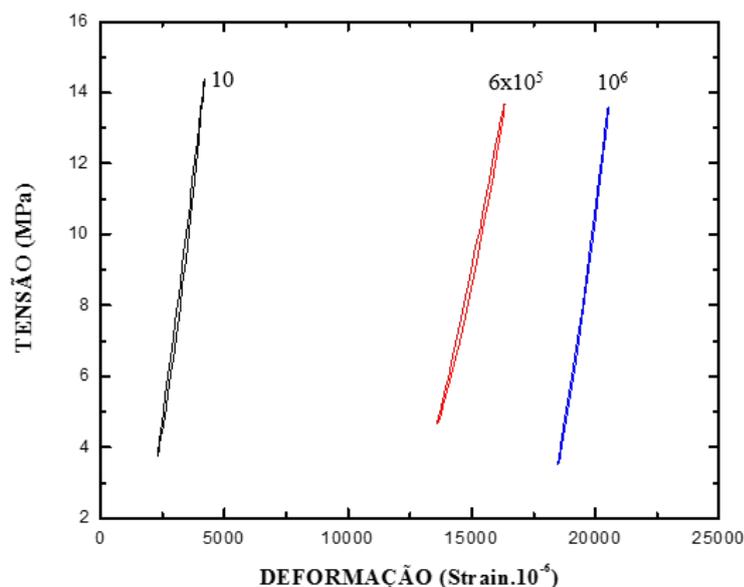
Figura 4.11: Curva de histerese do ensaio cíclico de 1.000.000 ciclos a 30% .

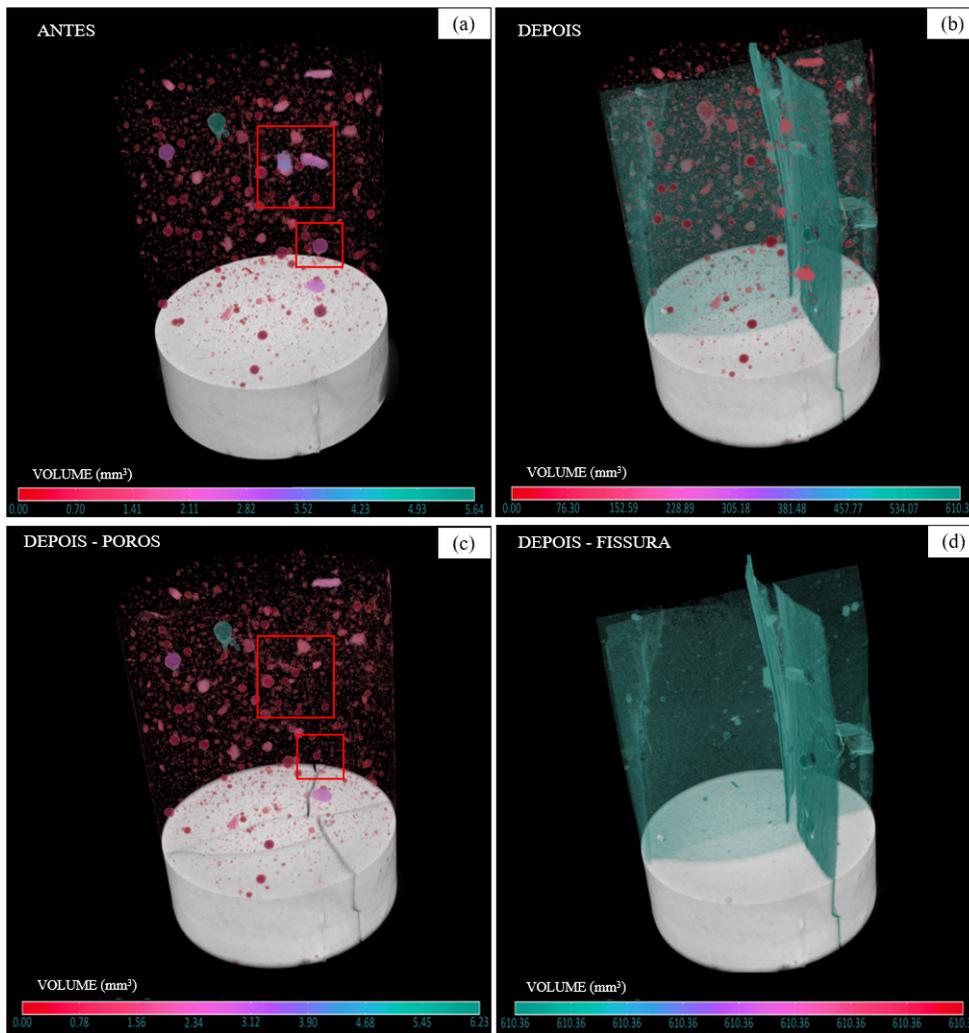
Figura 4.12: (a) Poros em 3D antes do ensaio de 100.000 ciclos a 50% da tensão de ruptura; (b) Poros e fissura em 3D depois do ensaio; (c) Poros em 3D depois do ensaio; (d) Fissura em 3D depois do ensaio.

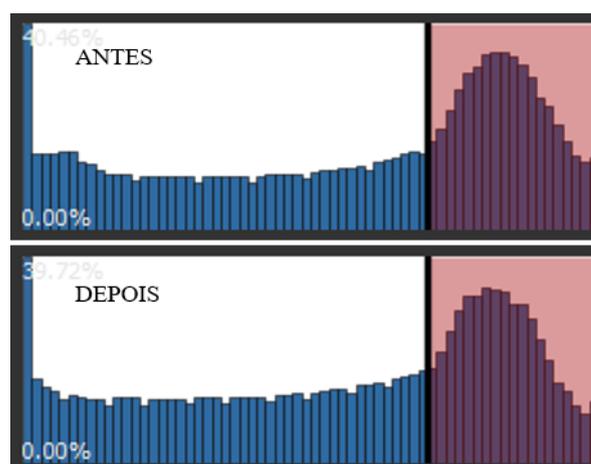
Figura 4.13: Histograma dos tons das imagens de antes e depois do ensaio de 100.000 ciclos a 50% da tensão de ruptura.

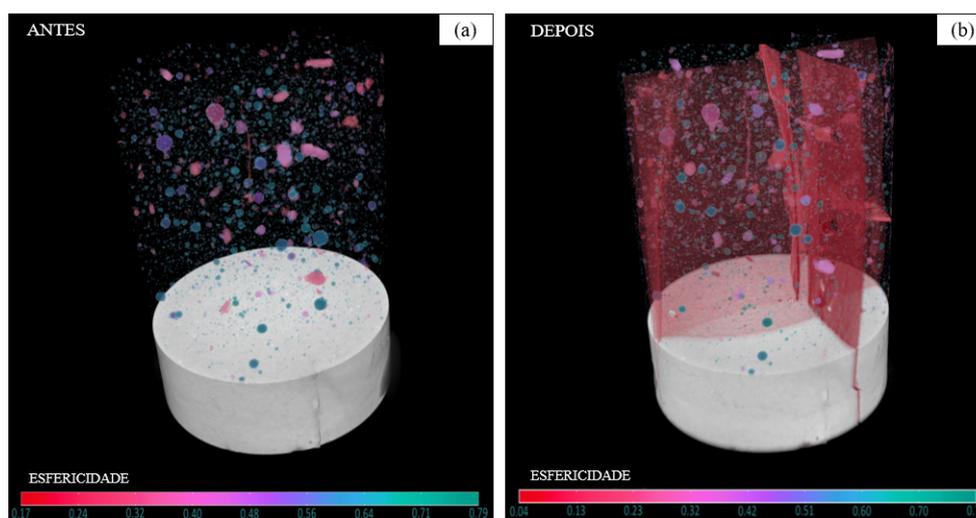
Figura 4.14: Esfericidade dos Poros e Fissura em 3D: (a) antes do ensaio de 100.000 ciclos a 50% da tensão de ruptura; (b) depois do ensaio.

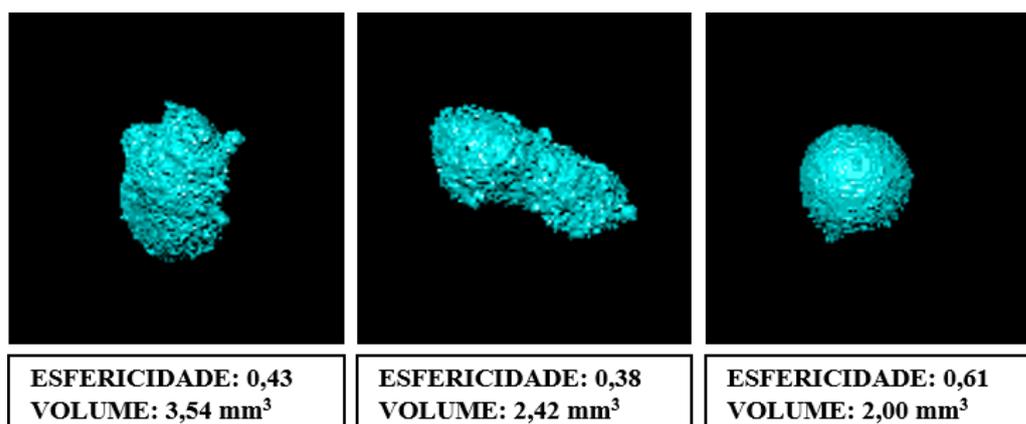
Figura 4.15: Poros que se conectaram a fissura que surgiu no ensaio de 100.000 ciclos a 50% da tensão de ruptura.

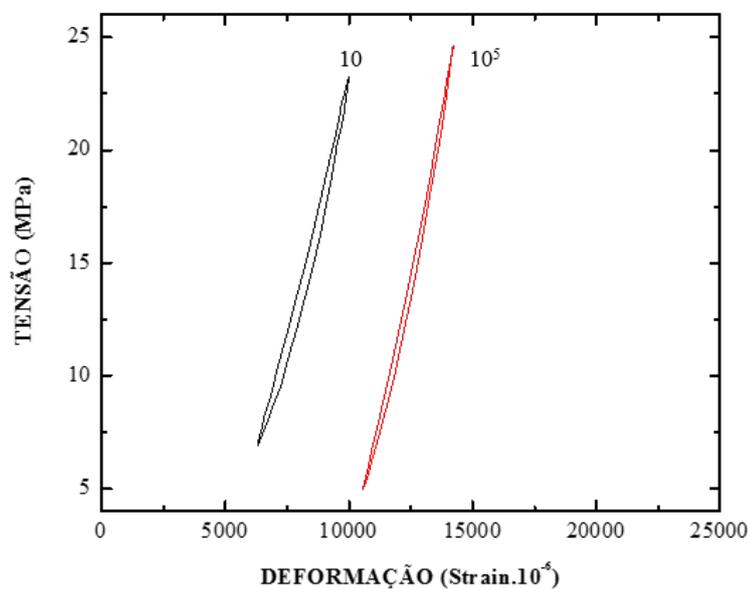
Figura 4.16: Curva de histerese do ensaio cíclico de 100.000 ciclos a 50%.

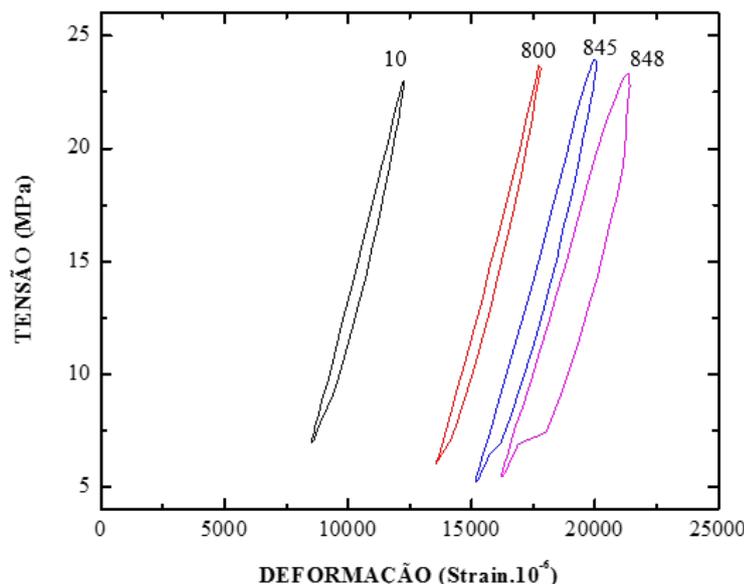
Figura 4.17: Curva de histerese do ensaio cíclico a 50%.

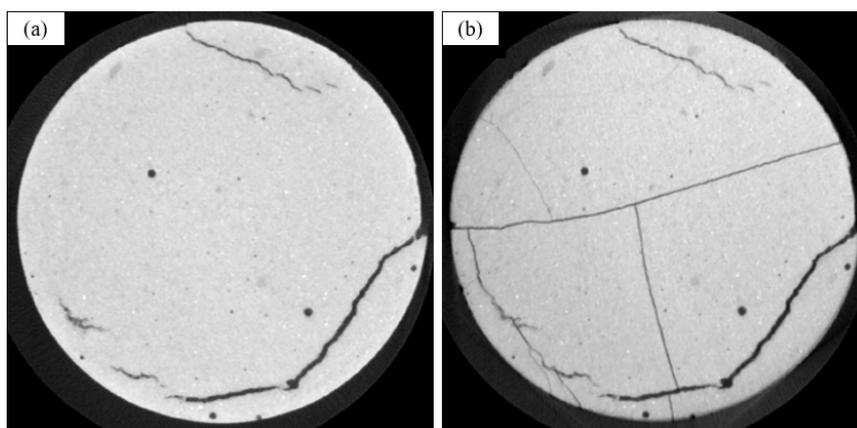
Figura 4.18: Seção do corpo de prova: (a) antes do ensaio cíclico de 100.000 ciclos a 70% da tensão de ruptura; (b) depois do ensaio.

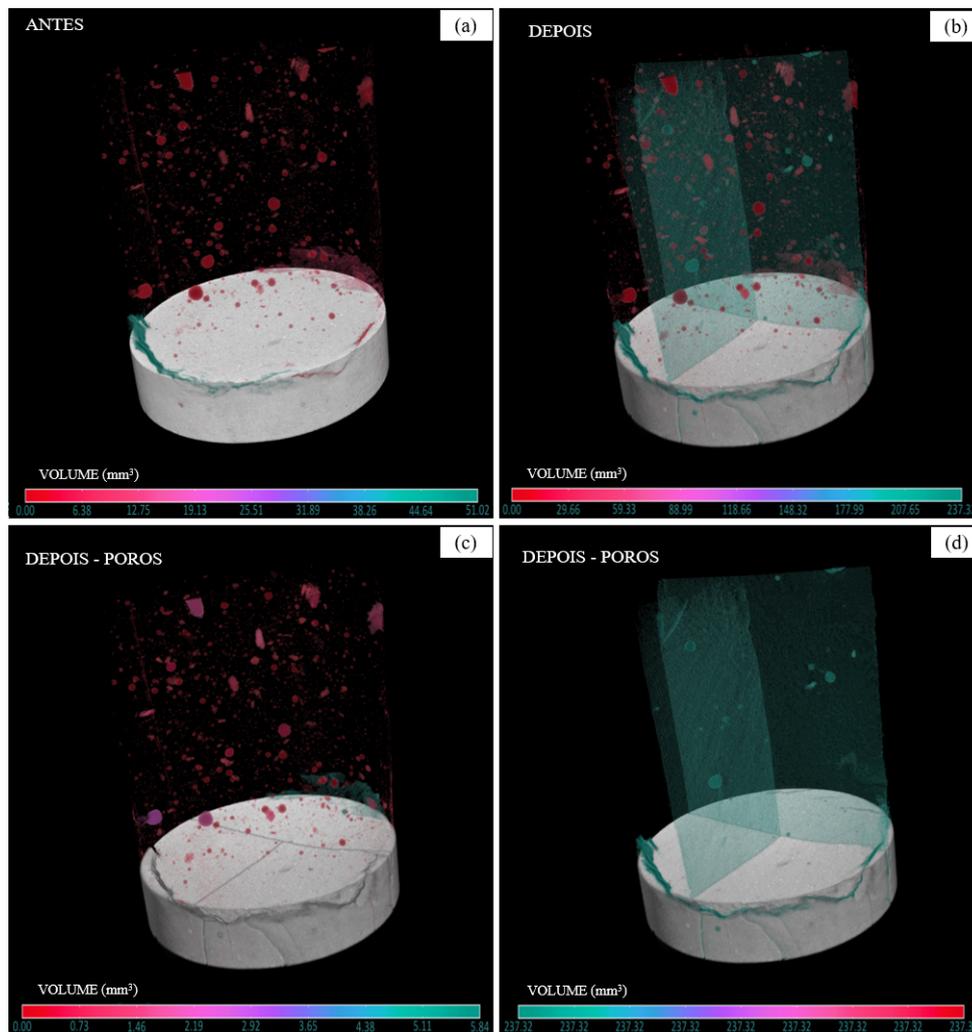
Figura 4.19: (a) Poros e fissura em 3D antes do ensaio de 100.000 ciclos a 70% da tensão de ruptura; (b) Poros e fissura em 3D depois do ensaio; (c) Poros em 3D depois do ensaio; (d) Fissura em 3D depois do ensaio.

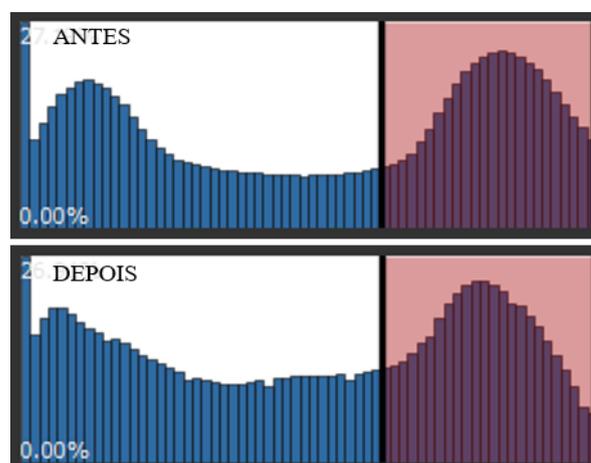
Figura 4.20: Histograma dos tons das imagens de antes e depois do ensaio de 100.000 ciclos a 70% da tensão de ruptura.

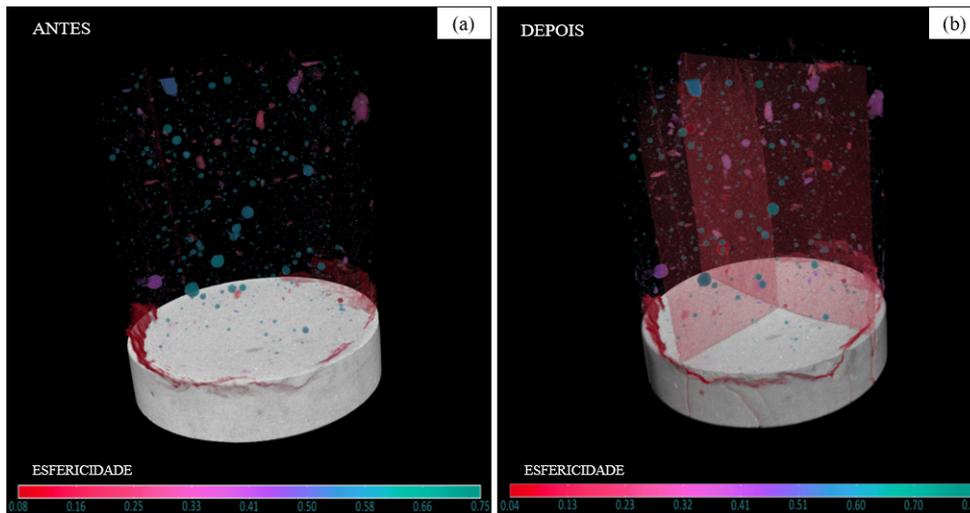
Figura 4.21: Esfericidade dos Poros e Fissura em 3D: (a) antes do ensaio de 100.000 ciclos a 70% da tensão de ruptura.; (b) depois do ensaio.

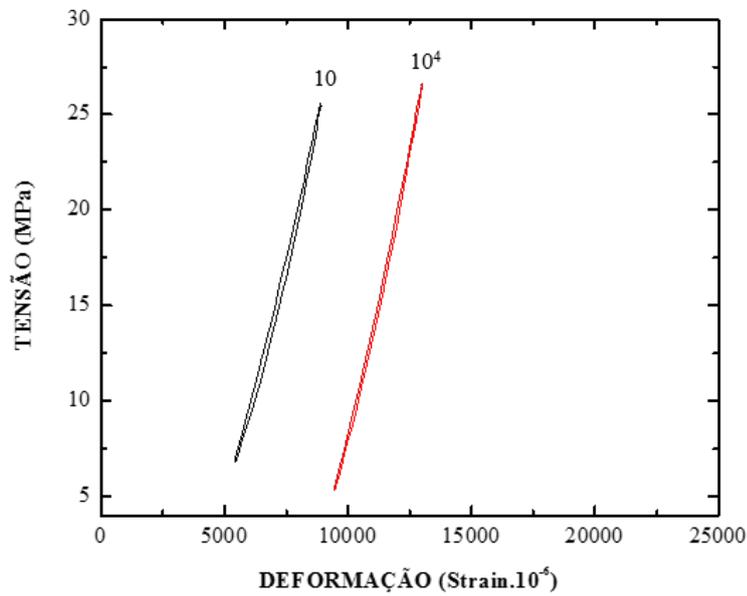
Figura 4.22: Curva de histerese do ensaio cíclico a 70% .

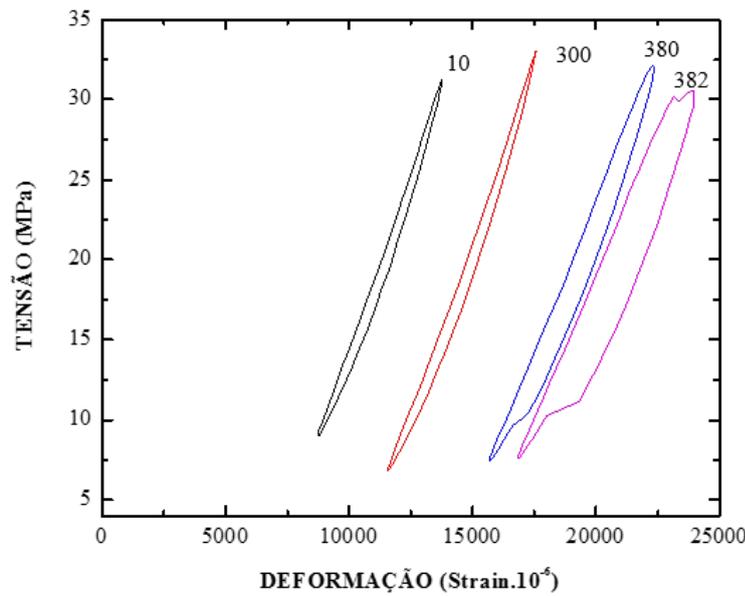
Figura 4.23: Curva de histerese do ensaio cíclico a 70%.

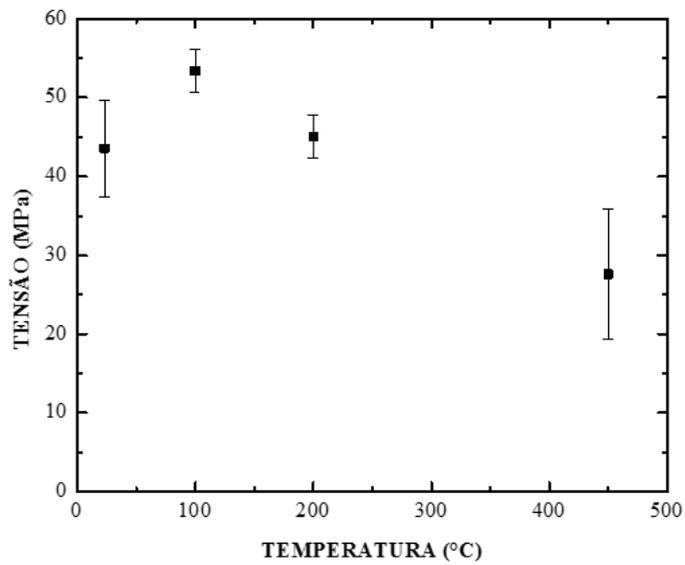
Figura 4.24: Variação de σ_r com o aumento de temperatura.

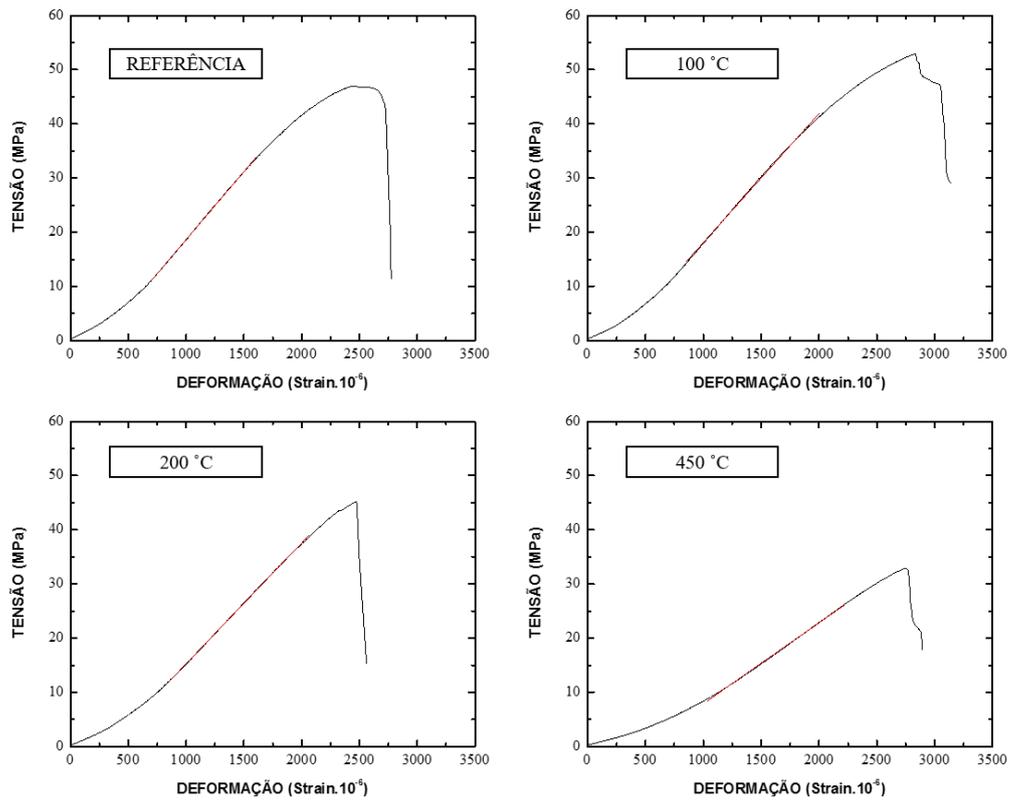
Figura 4.25: Curva Tensão x Deformação com o aumento de temperatura.

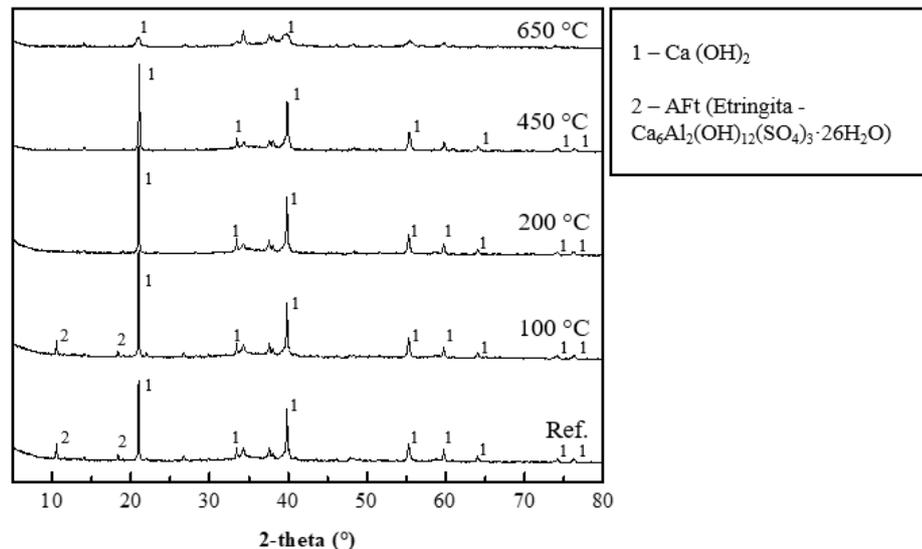
Figura 4.26: Resultado do ensaio de DRX.

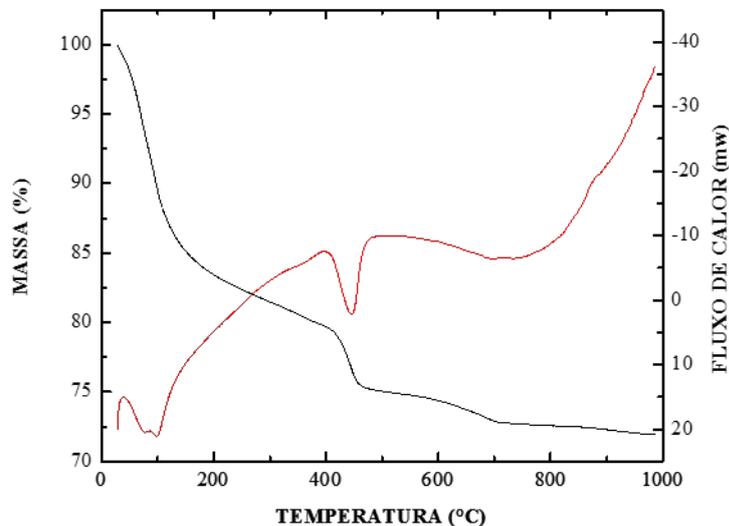
Figura 4.27: Resultado das análises térmicas.

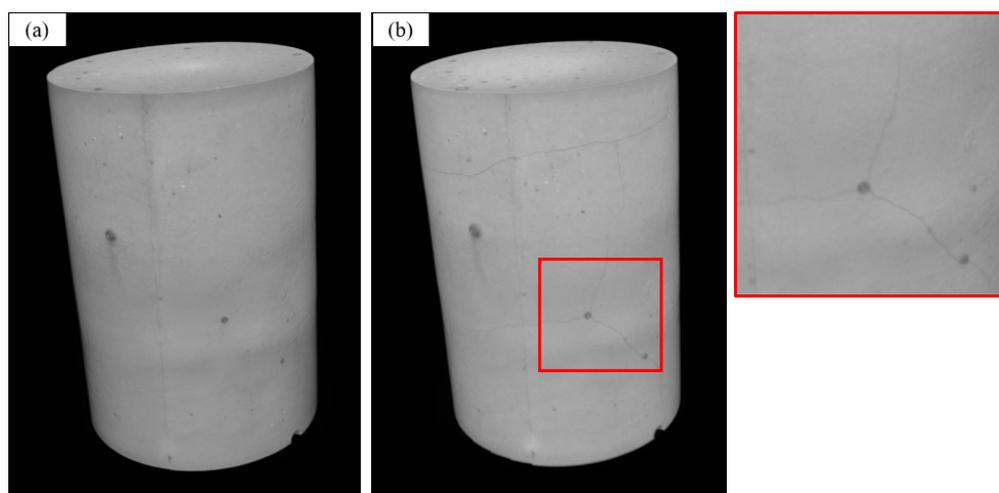
Figura 4.28: Superfície do corpo de prova: (a) antes do ensaio de temperatura elevada de 100°C; (b) depois do ensaio.

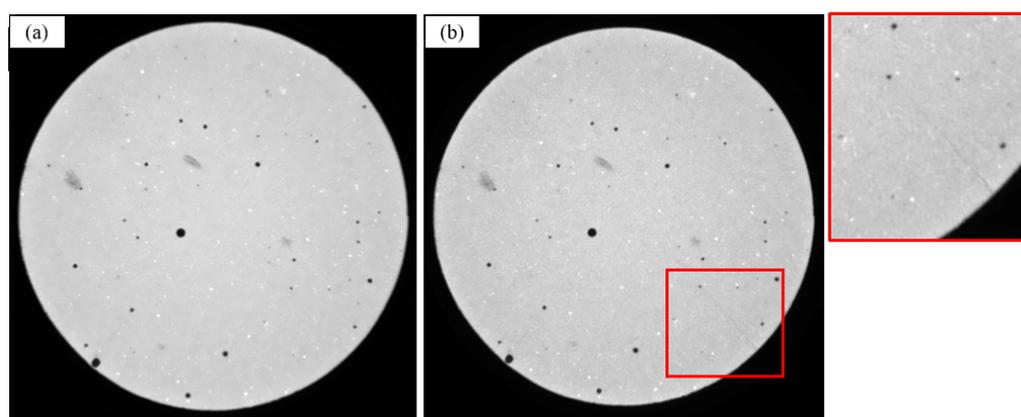
Figura 4.29: Seção do corpo de prova: (a) antes do ensaio de temperatura elevada de 100°C; (b) depois do ensaio.

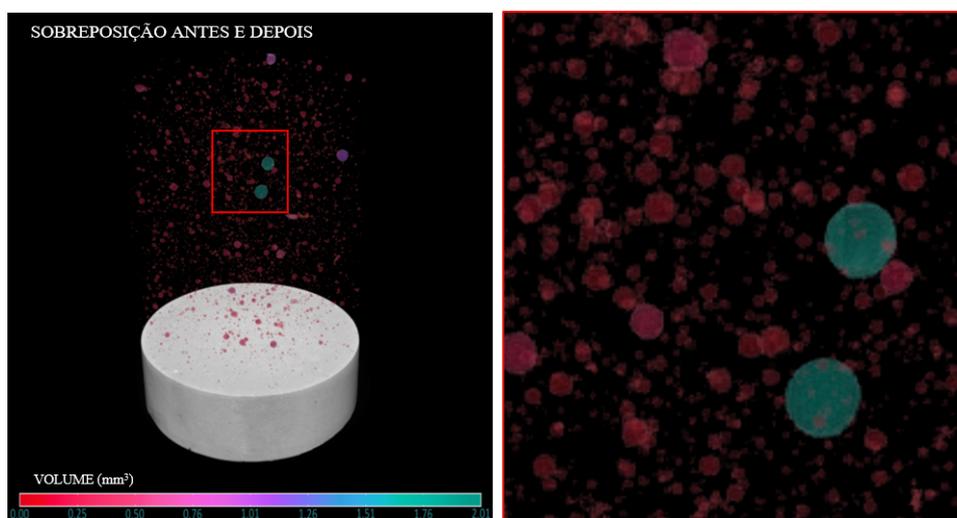
Figura 4.30: Sobreposição dos poros em 3D de antes e depois do ensaio de temperatura elevada de 100°C .

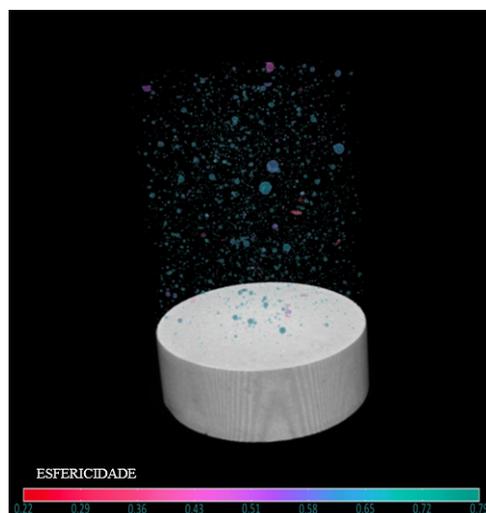
Figura 4.31: Esfericidade dos Poros em 3D depois do ensaio de temperatura elevada de 100°C.

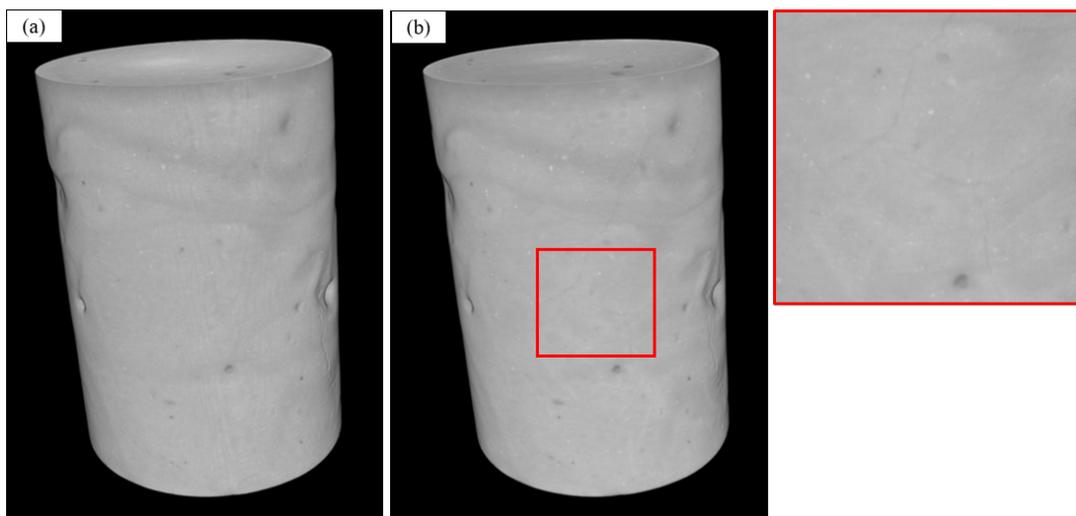
Figura 4.32: Superfície do corpo de prova: (a) antes do ensaio de temperatura elevada de 200°C; (b) depois do ensaio.

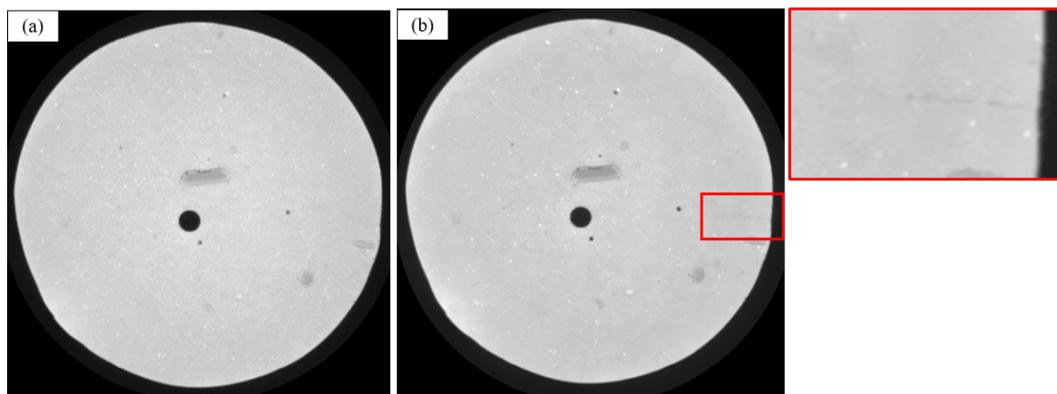
Figura 4.33: Seção do corpo de prova: (a) antes do ensaio de temperatura elevada de 200°C; (b) depois do ensaio.

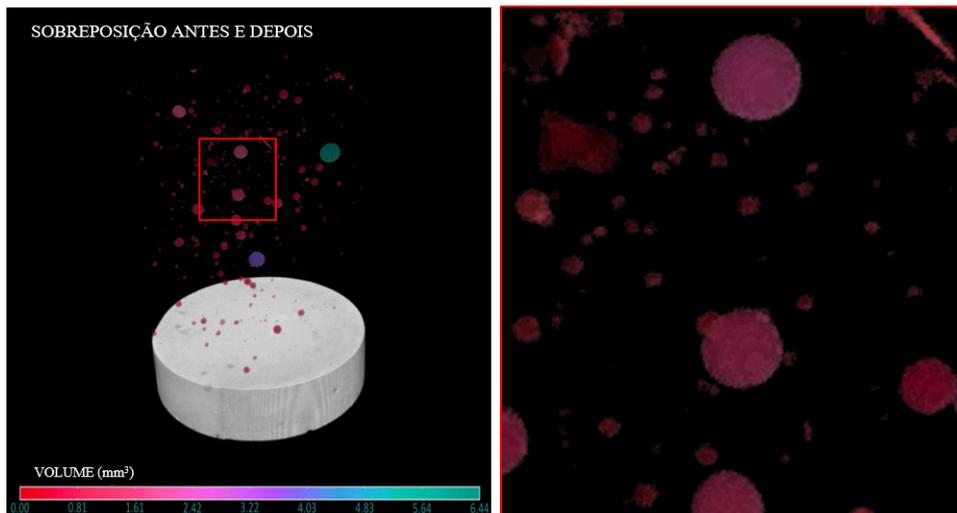
Figura 4.34: Sobreposição dos poros em 3D de antes e depois do ensaio de temperatura elevada de 200°C.

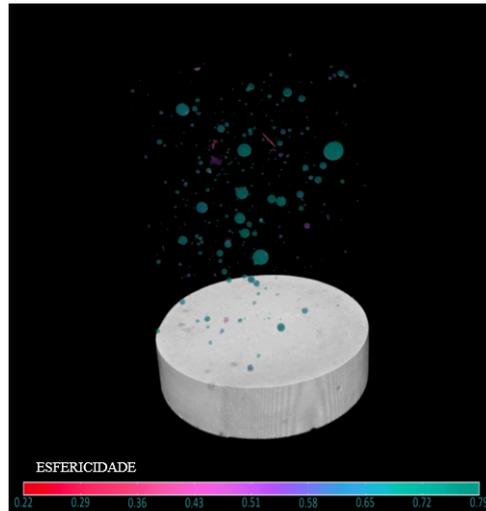
Figura 4.35: Esfericidade dos Poros em 3D depois do ensaio de temperatura elevada de 200°C.

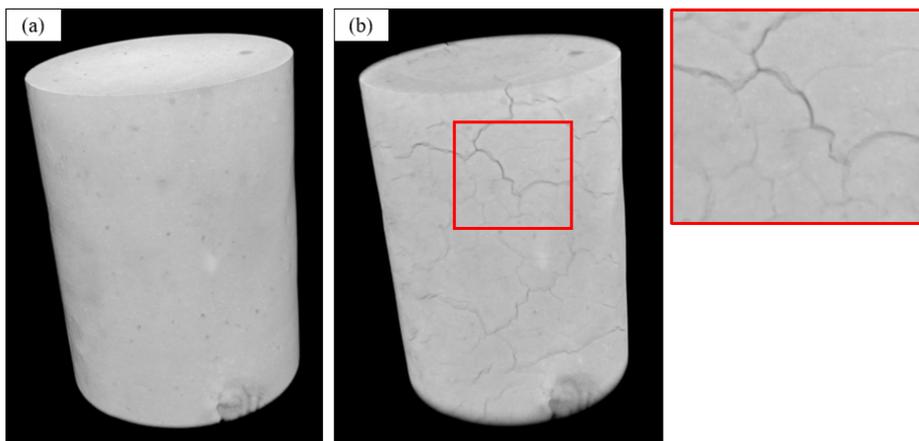
Figura 4.36: Superfície do corpo de prova: (a) antes do ensaio de temperatura elevada de 450°C; (b) depois do ensaio.

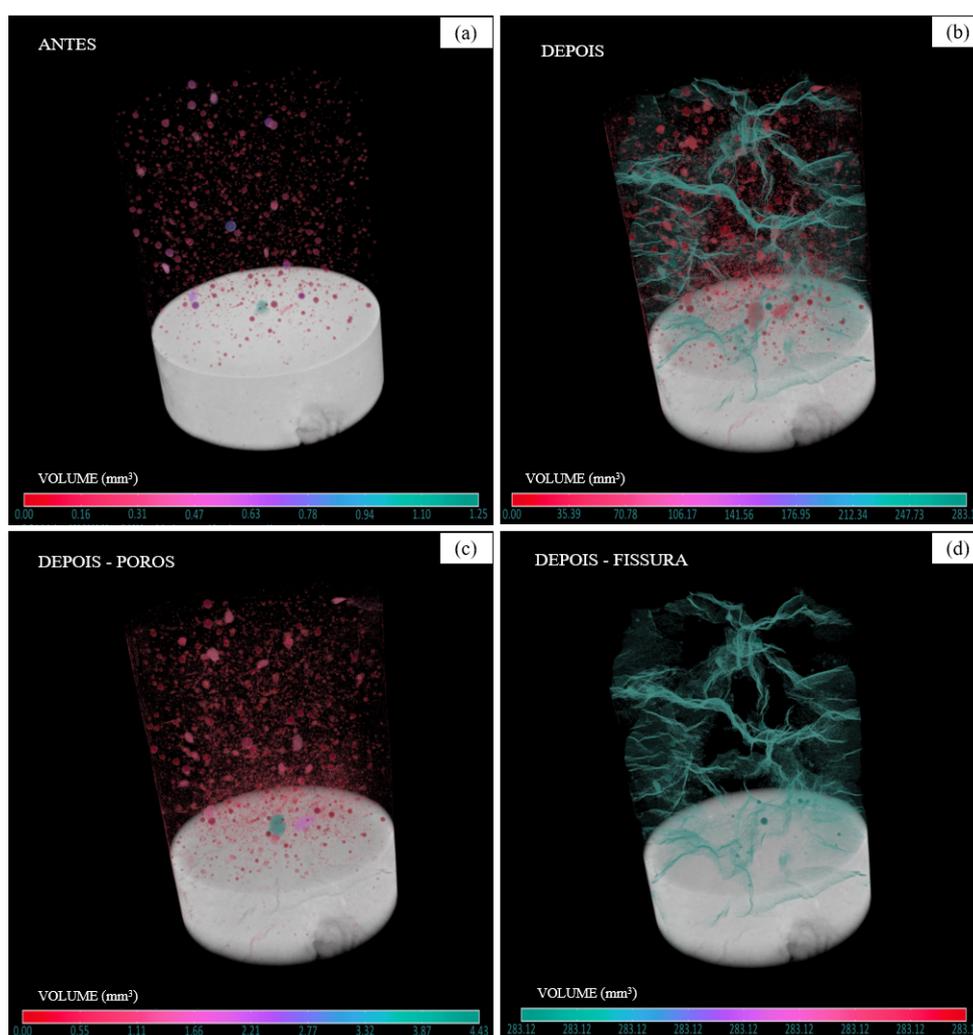
Figura 4.37: (a) Poros em 3D antes do ensaio de temperatura elevada de 450°C ; (b) Poros e fissura em 3D depois do ensaio; (c) Poros em 3D depois do ensaio; (d) Fissura em 3D depois do ensaio.

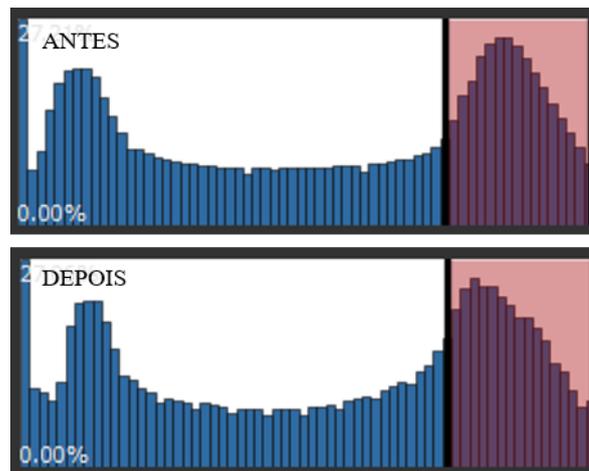
Figura 4.38: Histograma dos tons das imagens de antes e depois do ensaio de temperatura elevada de 450°C .

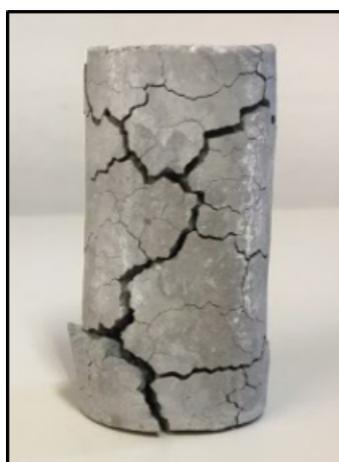
Figura 4.39: Corpo de prova após ser submetido a 650°C.
