**Análise comparativa da resistência
à fratura dos aços SAE 1020 e SAE 4140**

Projeto de Graduação

Projeto de Graduação apresentado ao Departamento de Engenharia
Mecânica da PUC-Rio

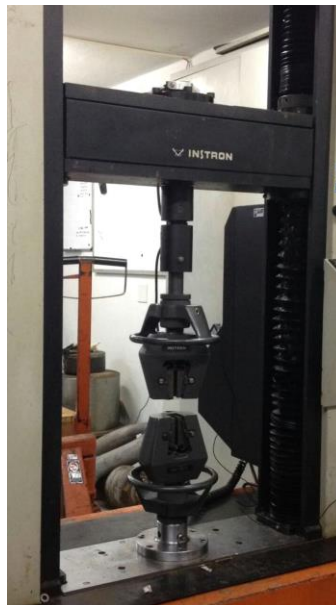
Os ensaios foram realizados a temperatura ambiente (25°C), em uma máquina INSTRON 5500R, com capacidade de 10 kN, no laboratório de ensaios mecânicos da Pontifícia Universidade Católica do Rio de Janeiro (PUC-Rio).

Figura 16 - Máquina INSTRON modelo 5500R utilizada nos ensaios de tração.

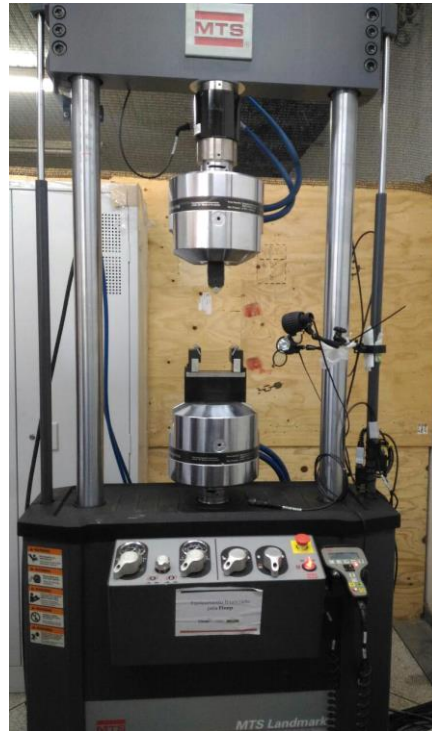
O pré-trincamento por fadiga foi realizado em flexão de três apoios. O ensaio foi realizado em uma máquina MTS Landmark com capacidade de 250 kN, na Universidade Estadual de Ponta Grossa (UEPG).

Figura 21 - *Máquina MTS Landmark utilizada para pré-trincamento e ensaio de fratura.*

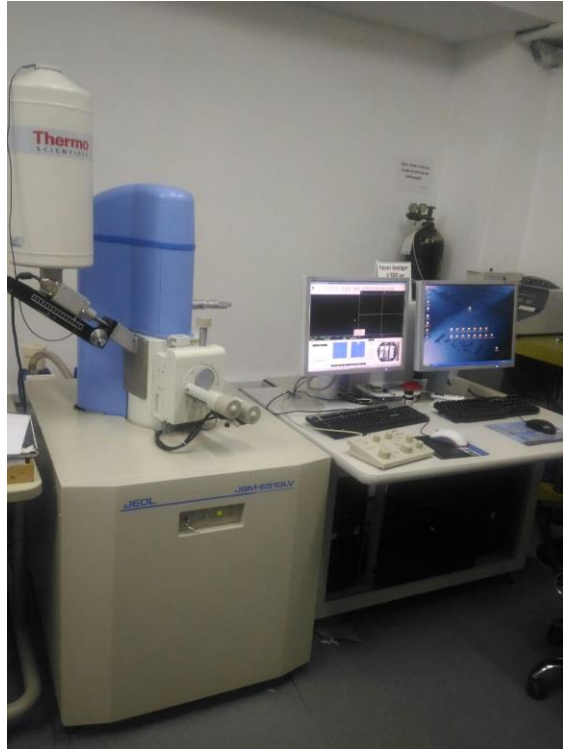
As análises fractográficas foram realizadas através de um microscópio eletrônico de varredura (MEV), modelo JSM-6510LV, na Pontifícia Universidade Católica do Rio de Janeiro, (PUC-Rio).

Figura 27 - *Microscópio eletrônico de varredura (MEV).*

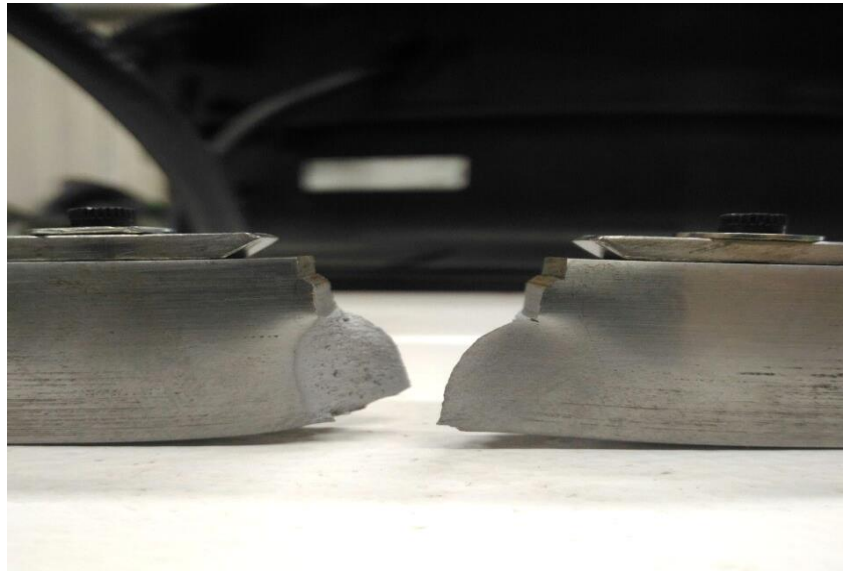
Figura 37 - Fratura do corpo de prova referente ao aço SAE 1020 com pré-trinca.

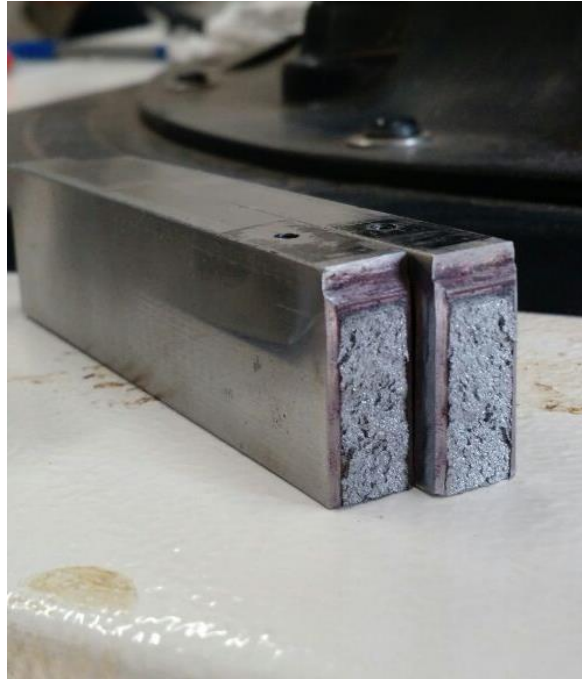
Figura 41 - *Fratura corpo de prova SAE 4140 com side groove.*
