**Mecanismos de fissuração e autocicatrização de
compósitos cimentícios reforçados com tecido de curauá**

Dissertação de Mestrado

Dissertação apresentada ao Programa de Pós-Graduação
em Engenharia Civil da PUC-Rio como requisito parcial
para obtenção do grau de Mestre em Engenharia Civil.

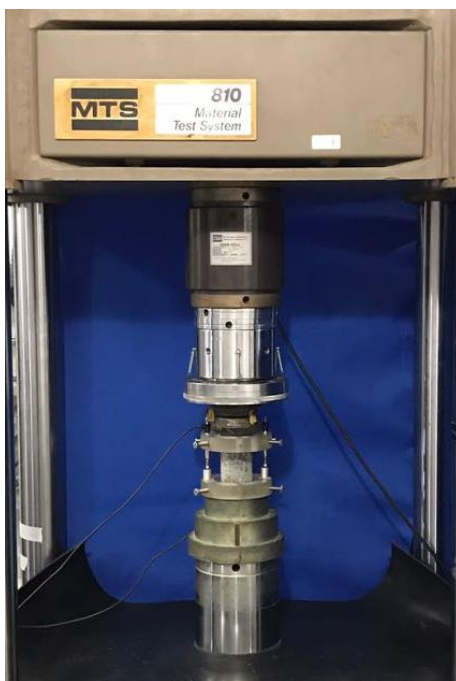
Figura 3-4 – Arranjo experimental do ensaio de compressão.

mecânicos MTS, modelo 810/500, com capacidade de carga de 500 kN, aos 14, 28, 42 e 125 dias. Para cada idade foram produzidos três corpos de prova cilíndricos em um molde metálico com 100 mm de altura e 50 mm de diâmetro. Eles foram desmoldados com 24 horas e curados em água até um dia antes do ensaio, quando foram faceados, a fim de se obter a regularização da superfície, evitando concentração de tensões e excentricidades. A taxa de deslocamento adotada nos ensaios de compressão foi de 0,4 mm/min. Os deslocamentos verticais foram medidos por dois transdutores de deslocamento verticais (LVDTs), com comprimento de 7 mm, acoplados a anéis acrílicos posicionados ao redor do corpo de prova. O valor do deslocamento considerado foi o valor médio dos deslocamentos obtidos pelos LVDTs. A Figura 3-4 ilustra o arranjo experimental do ensaio.

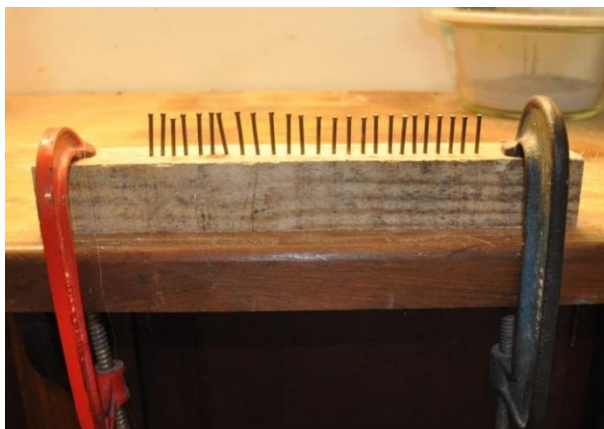
Figura 3-6 - Aparato usado para separar as fibras no processo inicial.

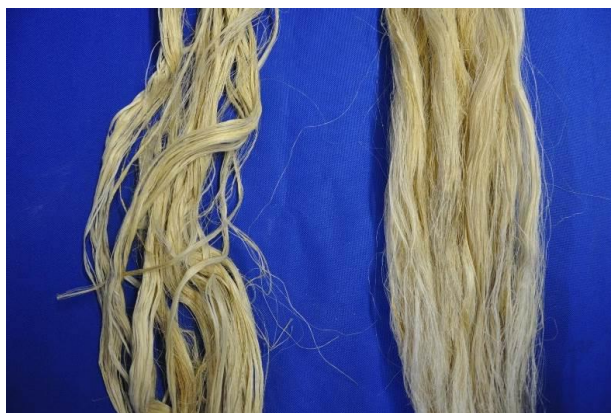
Figura 3-7 - Fibras de curauá antes (esquerda) e depois (direita) de serem passadas pelo processo inicial

As fibras de curauá usadas neste trabalho foram fornecidas pela CEAPAC, região de Santarém, Pará. Elas passam por um processo inicial antes de serem utilizadas para retirar impurezas e deixa-las de forma a facilitar a fabricação dos compósitos e melhorar o desempenho dos mesmos. Tal processo consistia em submergir as fibras em água quente, entre 70 e 80 °C por uma hora e secá-las ao ar livre, sem exposição ao sol, por 48 horas. Posteriormente as fibras foram separadas em um aparato que se assemelha a um pente, com pregos (Figura 3-6). As fibras de curauá são muito finas, com seu diâmetro em torno de 50 μm [40,43], e isso faz com que elas se entrelacem muito facilmente, o que justifica esse processo de separação, visando uma melhoria na aderência. A Figura 3-7 mostra as fibras antes e depois do processo.

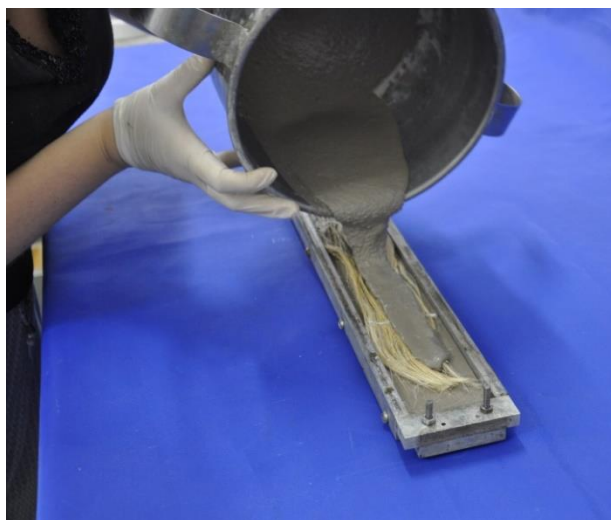
Figura 4-1 - Moldagem do compósito.

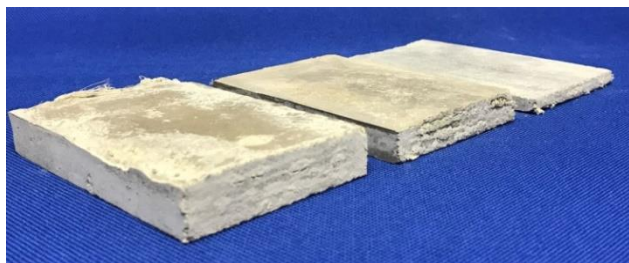
Figura 4-2 - Diferença entre as espessuras dos três compósitos.

Os compósitos tinham dimensões de 500 mm de comprimento por 60 mm de largura e espessura variando com a quantidade de camadas: 6,0 mm, 10,5 mm e 13,5 mm para os compósitos de 1, 3 e 5 camadas, respectivamente. Como a espessura variou entre as amostras, para cada corpo de prova foi feita uma média entre três medidas de espessura. Essa média é apresentada na respectiva seção de cada ensaio. A variação do número de camadas de tecido gerou compósitos com diferentes frações volumétricas de fibra: 4,0 %, 7,5% e 8,5%, do menor número de camadas para o maior. Essa fração foi calculada por meio dos pesos das fibras, com densidade aparente de 0,9 grmas/cm³, e dos materiais da matriz, resultando em 2,75 gramas/cm³. A Figura 4-2 mostra um exemplo de espessura de cada tipo de compósito.

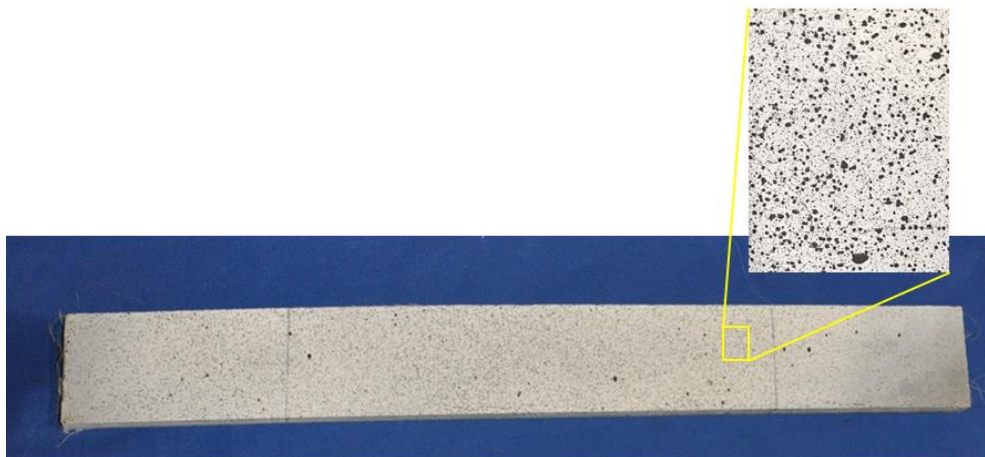
Figura 4-6 - Amostra caracterizada com fundo branco fosco, com pontos preto fosco.

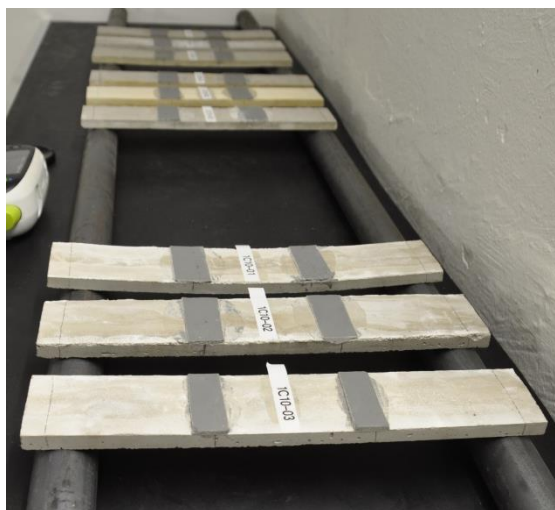
Figura 5-6 – Arranjo experimental para exposição das amostras submetidas ao ensaio cíclico.
