**Contaminação de áreas portuárias – um  
estudo de caso no porto do Rio de  
Janeiro**

**Dissertação de Mestrado**

Dissertação apresentada como requisito parcial  
para obtenção do título de Mestre em Engenharia  
Urbana e Ambiental (opção profissional) pelo  
Programa de Pós-Graduação em Engenharia  
Urbana e Ambiental da PUC-Rio.

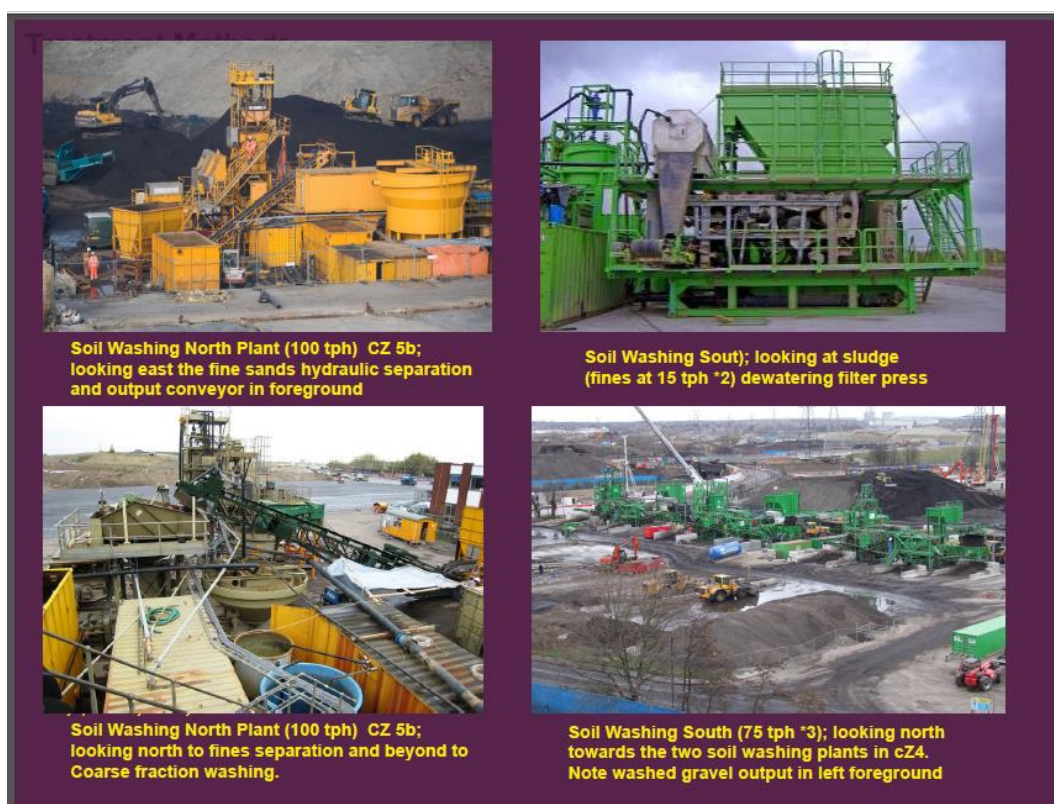
A água subterrânea contaminada foi tratada através do método de bombeamento e tratamento da água (*pump and treat*), recuperação da fase livre de hidrocarbonetos presentes em algumas áreas do terreno e através de compostos químicos que eram utilizados para descontaminar a água local (JAN HELLINGS, 2012).

Figura 5: Técnica de lavagens de solo *in situ* utilizada na descontaminação do solo em Londres.  
Fonte: Associação Brasileira de Águas.

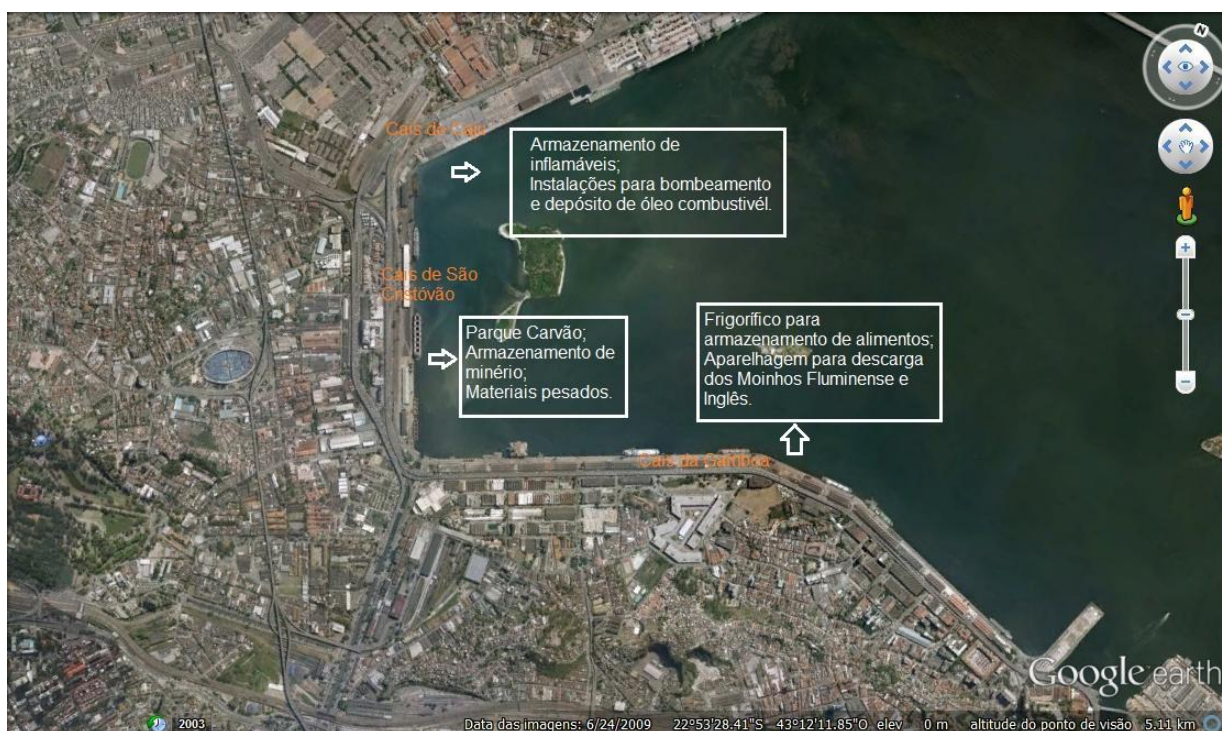
Figura 18: Atividades realizadas nos Cais da Gamboa, São Cristóvão e Caju em meados de 1925-1930, Porto do Rio de Janeiro – RJ.

Essa nova configuração da zona portuária deu lugar a um novo cais, denominado cais de São Cristóvão. Agora, somavam-se na orla dois grandes cais importantes, o da Gamboa e de São Cristóvão. Ambos eram destinados ao embarque/desembarque de mercadorias, e suas cercanias ao armazenamento destas. As atividades realizadas por eles podem ser analisadas na **Figura 18**.

Já o cais da Gamboa não mudou sua função, atividades, e era destinado ao frigorífico alimentício, onde se localiza a aparelhagem de descarga dos moinhos, oficinas de reparos navais e ponto final da Estrada de Ferro, onde era escoada a produção vinda do interior do país. Porém, o cais não era mais responsável pelo armazenamento de óleo de combustível, visto que, nessa época foram construídas diversas canalizações subterrâneas de óleo combustível e água, destinadas ao abastecimento de navios (MINISTÉRIO DA VIAÇÃO E OBRAS PÚBLICAS, 1957).

As atividades de suporte ao porto se estenderam para o bairro Caju e lá se localizavam os galpões destinados ao armazenamento de inflamáveis e instalações para bombeamento e depósito de óleo combustível (MINISTÉRIO DA VIAÇÃO E OBRAS PÚBLICAS, 1957).

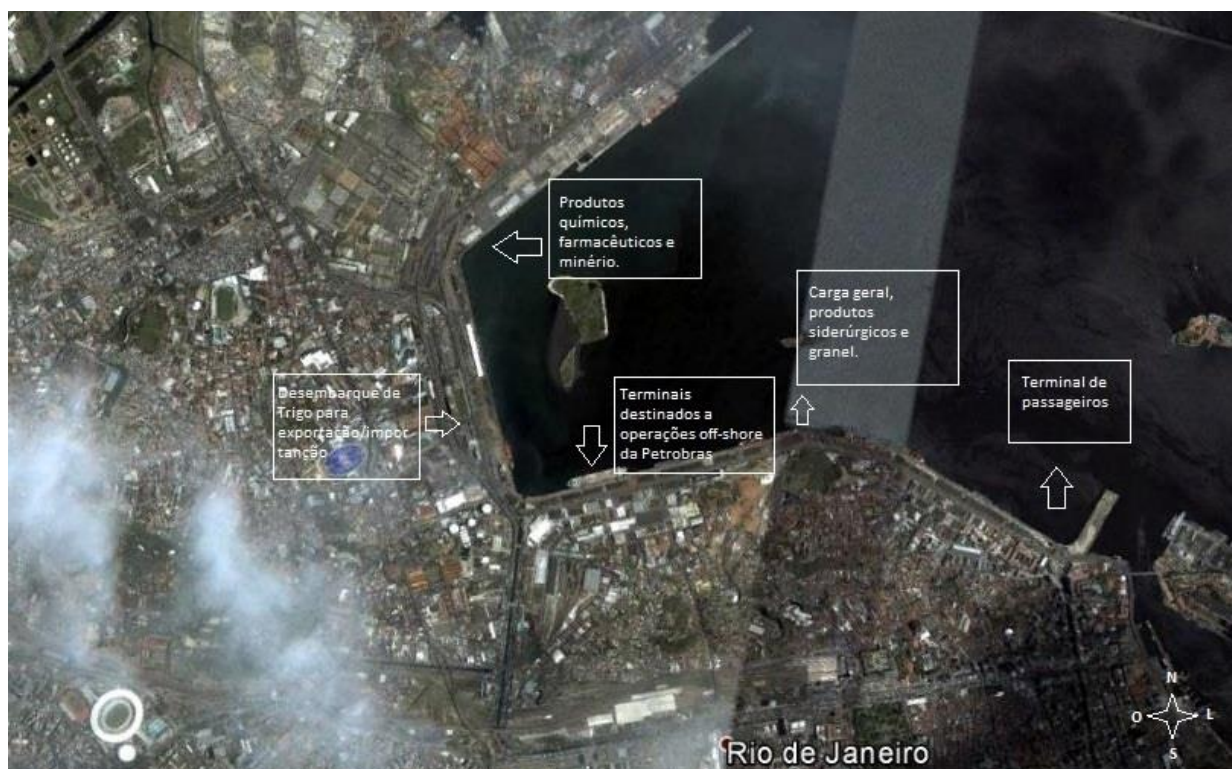
Figura 19: Principais produtos embarcados/desembarcados no Porto do Rio de Janeiro – RJ em meados de 1980/1990

Em meados de 1962, foram realizadas novas obras no porto; foi aterrado a Ponta do Caju para a construção do Cais do Caju ou Cais dos Minérios. No final dessa década os principais produtos armazenados e descarregados/carregados eram: café, minério e produtos derivados de petróleo.

A **Figura 19** mostra os principais produtos armazenados e que chegavam/saiam no cais do porto da cidade do Rio de Janeiro, já em meados de 1980.

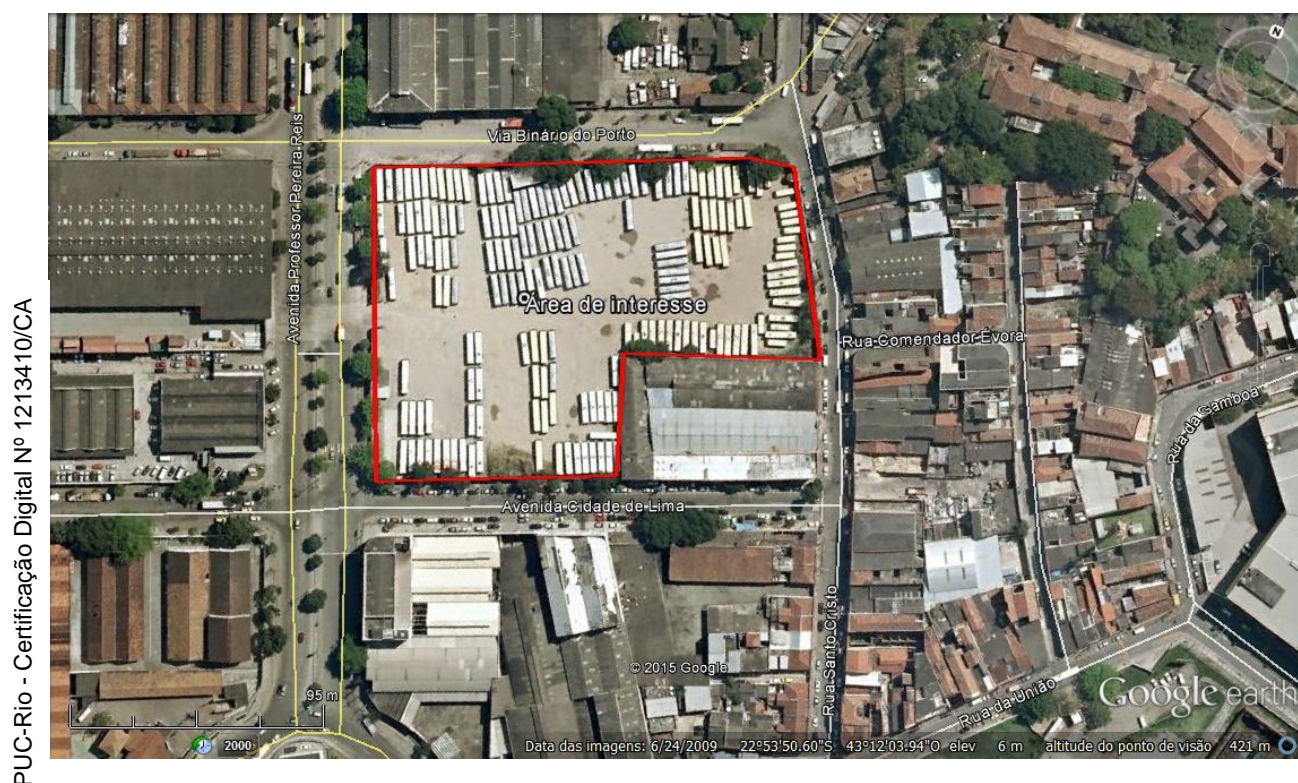
Figura 23: Localização da área de estudo caso 1 – Zona Portuária do Rio de Janeiro – RJ  
Fonte: Foto aérea Google Earth

O primeiro caso analisado é a área onde será construído um empreendimento comercial, localizado na Rua do Equador nº 43 – Santo Cristo (**Figura 23**). O terreno já teve sua contaminação confirmada, segundo estudos de investigação ambiental realizada na área, esses estudos e a conclusão deles serão discutida ao longo do caso.

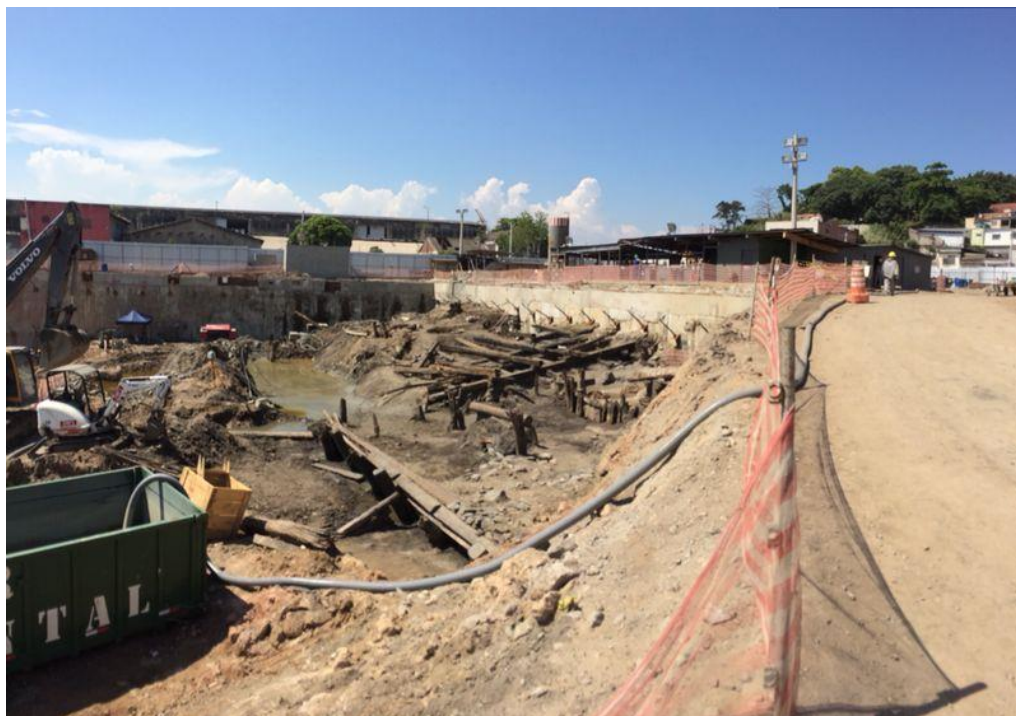
Figura 25: Artefatos arqueológicos encontrado no terreno do primeiro caso estudado  
Fonte: Mariana Velasco

Como já foi citado no capítulo 2 (estudo histórico) o Cais da Gamboa era destinado ao armazenamento de produtos, reparos navais e ao comércio/indústria. Isso pode ser comprovado na **Figura 11**, com a presença de fábricas de vela, sabão, serralheria, armazenamento de carvão, entre outras que foram se

desenvolvendo ao longo dos anos. Fotos retiradas da área, apresentadas a seguir, mostram o momento de escavação que também pode comprar tal fato.

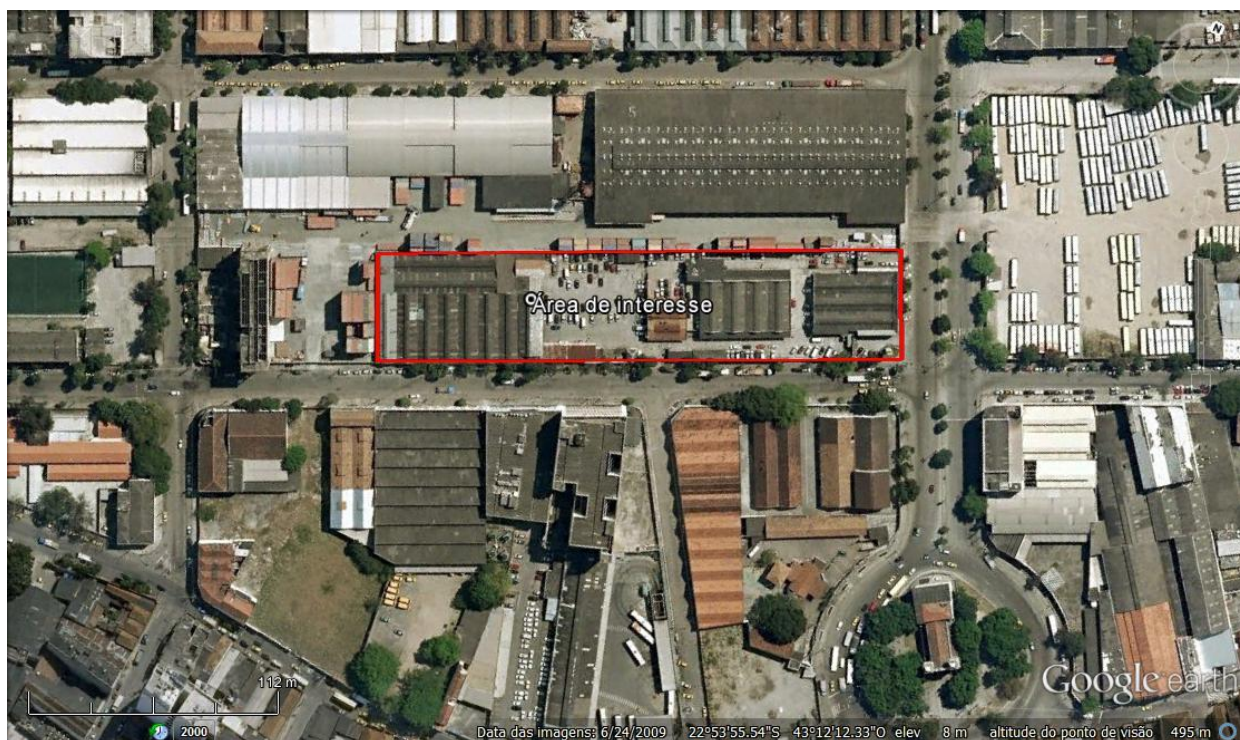
Figura 28: Localização da área de estudo caso 2 – Zona Portuária do Rio de Janeiro – RJ  
Fonte: Foto aérea Google Earth

No segundo caso, na área de interesse também será construído um empreendimento comercial. O terreno se localiza na Avenida Cidade Lima, nº86, Santo Cristo. A **Figura 28**, a seguir mostra a localização da área em questão.

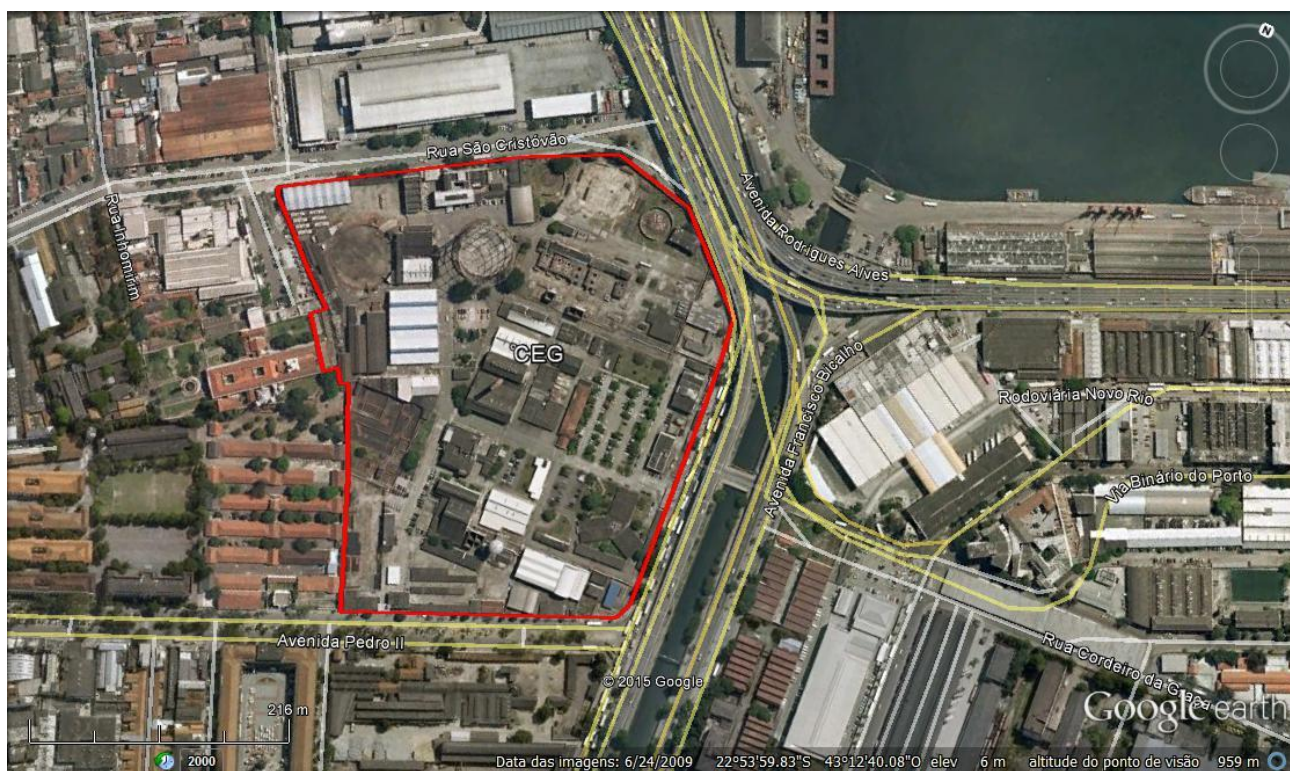
Figura 30: Localização da área de estudo caso 3 – Zona Portuária do Rio de Janeiro – RJ  
Fonte: Google Earth

O terreno da CEG (Companhia Estadual de Gás), localizado na Avenida Pedro II, nº88, também faz parte do projeto “Porto Maravilha” e será destinado a construção de áreas residenciais. A **Figura 30** mostra a localização do terreno dentro da região portuária do Rio de Janeiro.

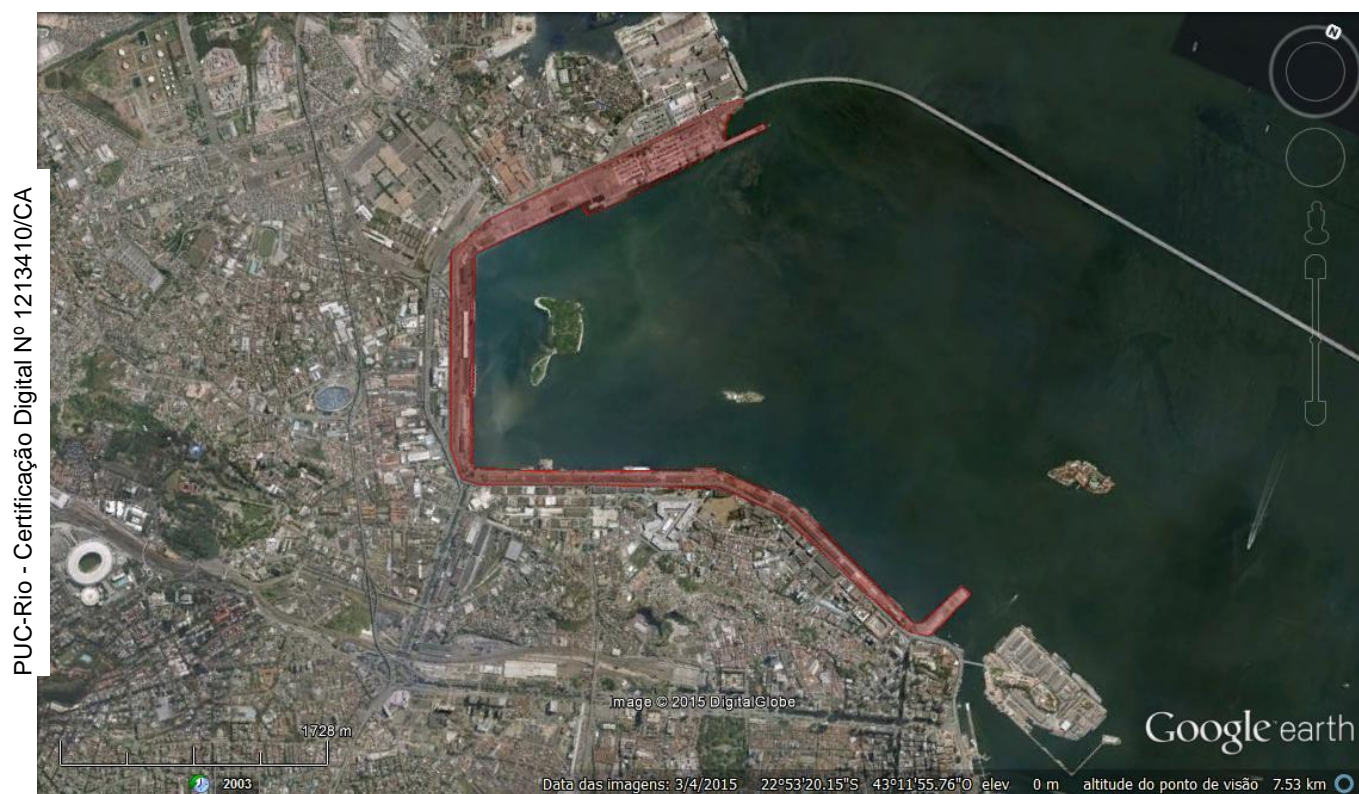
Figura 33: Localização da área de estudo caso 4 – Zona Portuária do Rio de Janeiro – RJ

Por último citaremos a área de carga e descarga do porto. Certamente é uma das áreas mais contaminadas da zona portuária, porque além, de mercadorias circulando no local, a área possui várias tubulações de oleodutos e gasodutos, oficinas mecânicas, subestações, tanques aéreos, entre outras atividades que podem contaminar o solo e a água subterrânea. A **Figura 34** mostra uma planta do porto de 1948 destacando os diversos dutos que cortam o local, já a **Figura 33** compreende o porto da cidade do Rio de Janeiro, em destaque com a cor vermelha.

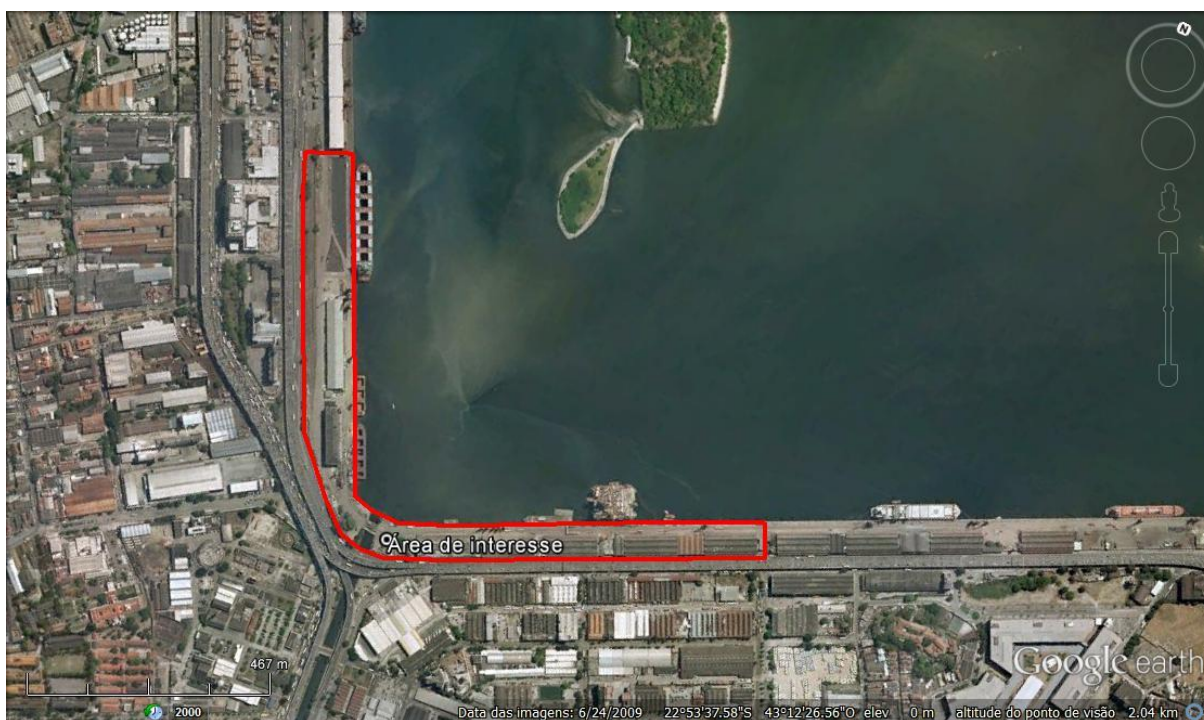
Figura 36: Foto aérea do pátio da Petrobrás na zona de embarque e desembarque do porto do Rio de Janeiro – RJ

Outra parte do Cais da Gamboa, que passou por uma investigação ambiental, foi o terminal da empresa Petrobrás; que se estende do armazém 14 ao canal do Mangue. A **Figura 36** mostra sua localização.

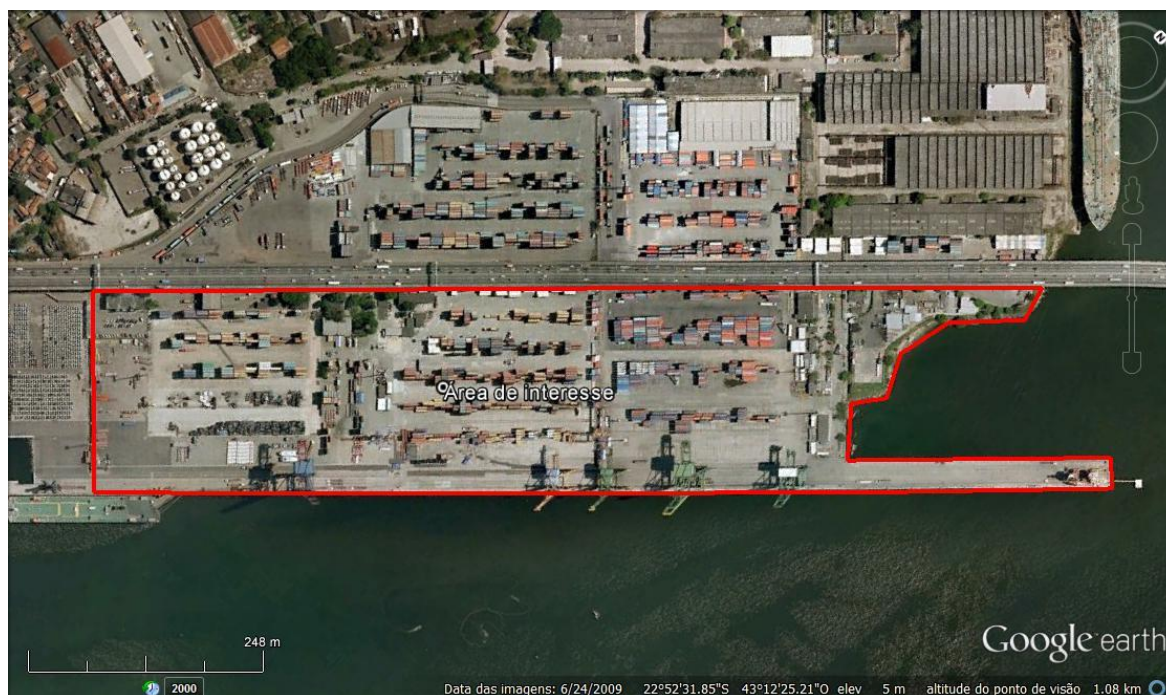
Figura 39: Foto aérea do pátio arrendando pela empresa Libra S.A no porto do Rio de Janeiro - RJ  
Fonte: Google Earth

A última área a ser analisada, dentro do porto, foi o terminal que está sendo arrendado à empresa Libra. No pátio foi realizado uma Avaliação Preliminar para a renovação da LO – Licença de Operação, para a análise de possíveis áreas com potencial de contaminação. Na foto aérea a seguir apresenta-se a região ocupada pela empresa Libra.

Segundo consta no processo do INEA, a empresa começou a operar no *site* em meados de 1999, antes o terminal era operado pela Companhia Docas. As principais atividades realizadas na área eram a movimentação de contêineres e contêineres a granel líquidos destinados a União Terminais.
