**Avaliação dos mecanismos de degradação
do concreto por ataque de ácido sulfúrico**

Dissertação de Mestrado

Dissertação apresentada como requisito parcial para obtenção do grau de Mestre pelo Programa de Pós-Graduação em Engenharia Civil do Departamento de Engenharia Civil e Ambiental da PUC-Rio.

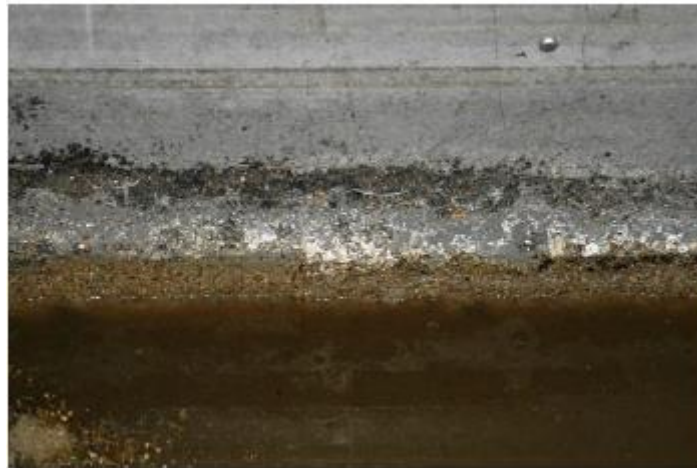
Figura 1.1 – Sinais de corrosão em estrutura de concreto em uma rede de tratamento após 7 anos de serviço [11].

Esse processo de degradação ocorre principalmente nas estruturas presentes na rede de esgoto, ou até mesmo em contato com águas poluídas pelo mesmo, conforme mostrado na Figura 1.1.

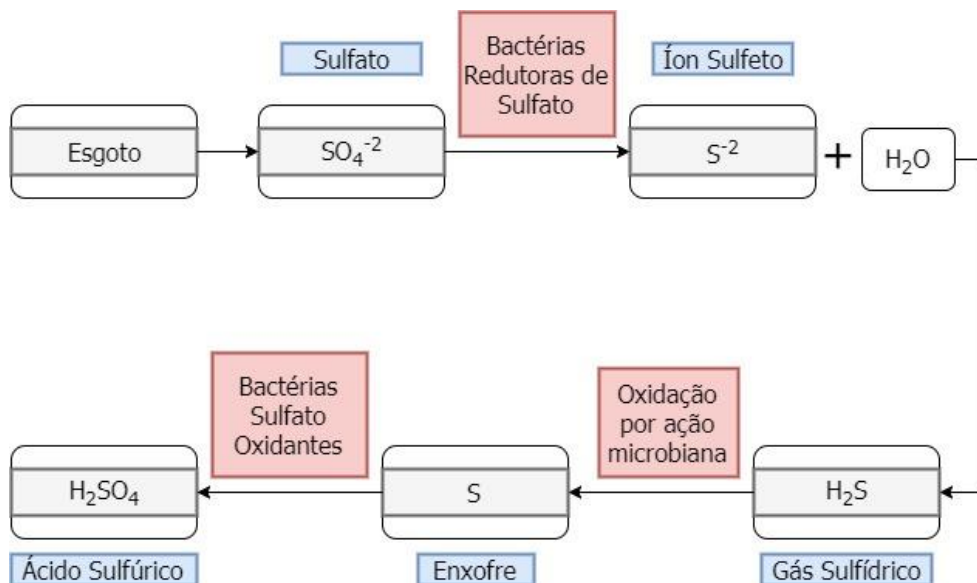
Figura 2.1 – Esquema descritivo dos processos químicos e biológicos envolvidos no processo de produção do H_2SO_4 de maneira biogênica.

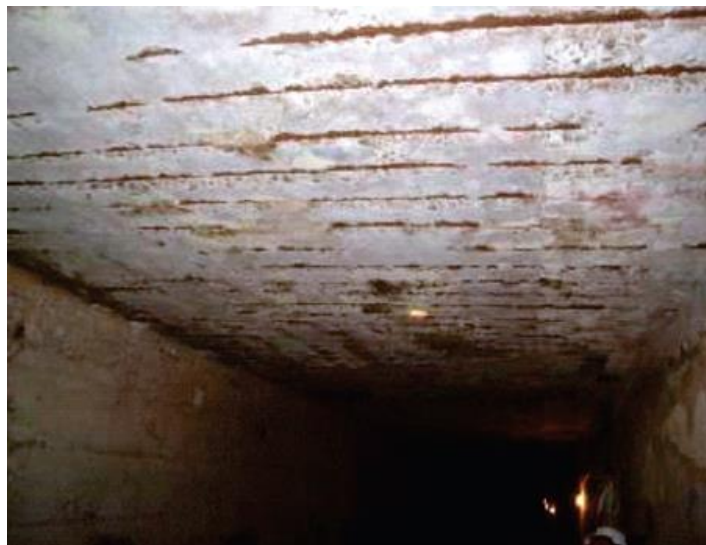
Figura 2.3 – Teto de galeria de águas pluviais com sinais de degradação devido à ação de H_2S [2].

O estudo de Zhang *et al.* [9] buscou soluções para o controle da emissão de H_2S , seja pela inibição da formação ou pela eliminação desse gás. Ao se inibir a emissão de H_2S , inibe-se o crescimento das bactérias aeróbicas produtoras de H_2SO_4 e conseqüentemente, se reduz o processo de corrosão. Algumas soluções [9, 31] já propostas foram mudanças no projeto do sistema de esgoto, injeção de ar ou de oxigênio para controlar a formação de sulfeto e inibição da atividade das bactérias redutoras de sulfato. Porém, são soluções que duram um espaço de tempo muito pequeno e envolvem elevados custos, tornando muitas vezes inviáveis ou só aplicáveis em situações em que já se sabe previamente que a corrosão apresentará um grau muito elevado. Todavia, esse acúmulo de H_2S também é responsável por processos corrosivos. Esse gás fica confinado na atmosfera da tubulação, concentrado nas lajes do teto das galerias e topo das tubulações no teto, gerando assim uma deterioração superficial nesses locais. A Figura 2.3 retrata a degradação da laje de uma galeria.

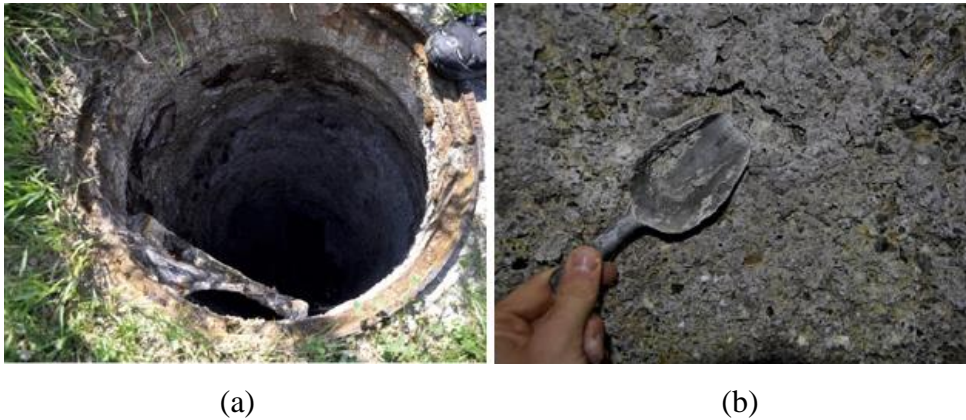
Figura 2.4 – Parte superior da tubulação por gravidade presente em uma rede de esgoto na Áustria apresentando sinais de degradação [16].

2.4 mostra a corrosão observada no topo de uma das tubulações por gravidade desse sistema.

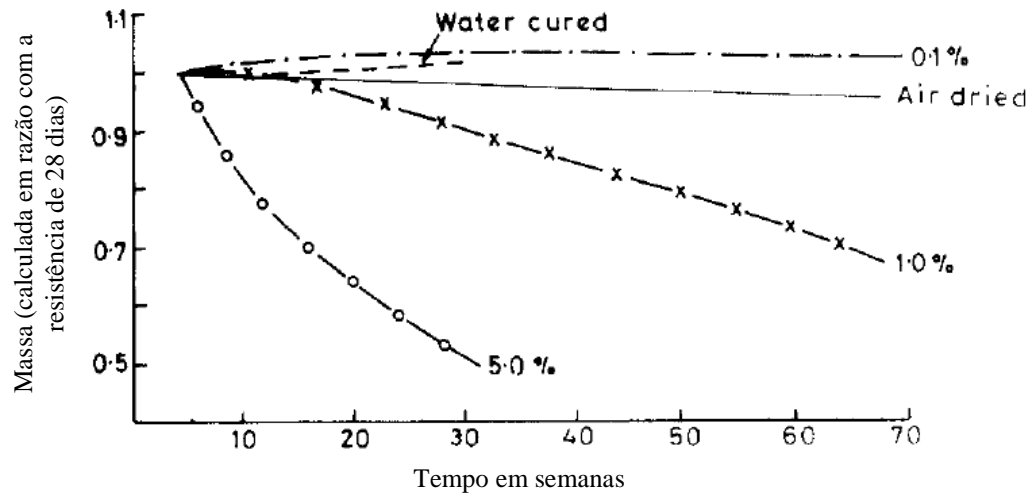
Figura 2.7 – Perda de massa das amostras após imersão nas soluções de H_2SO_4 de diferentes concentrações; adaptado de [37].

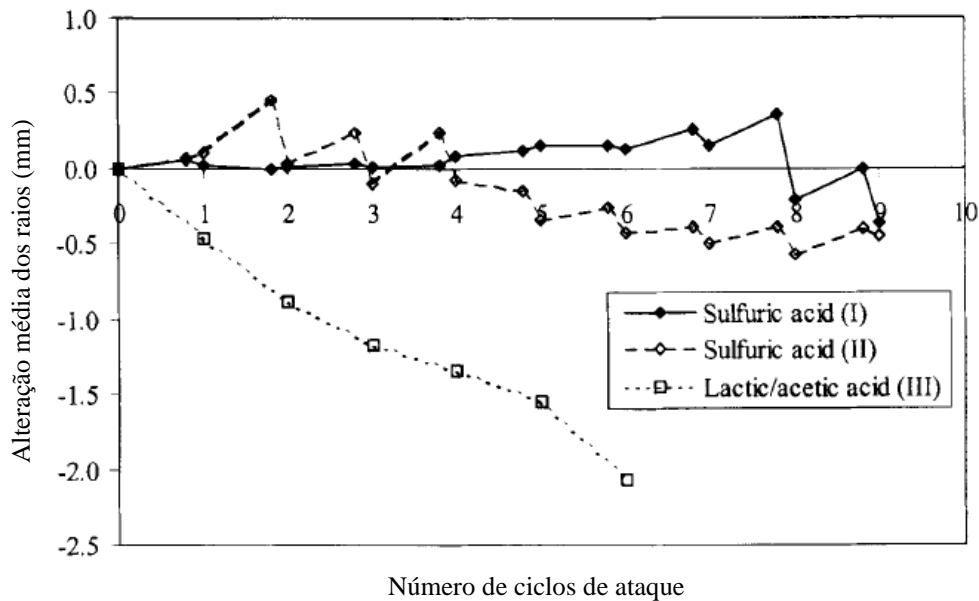
Figura 2.9 – Perda de espessura das amostras após o ensaio de degradação química; adaptado de [22].

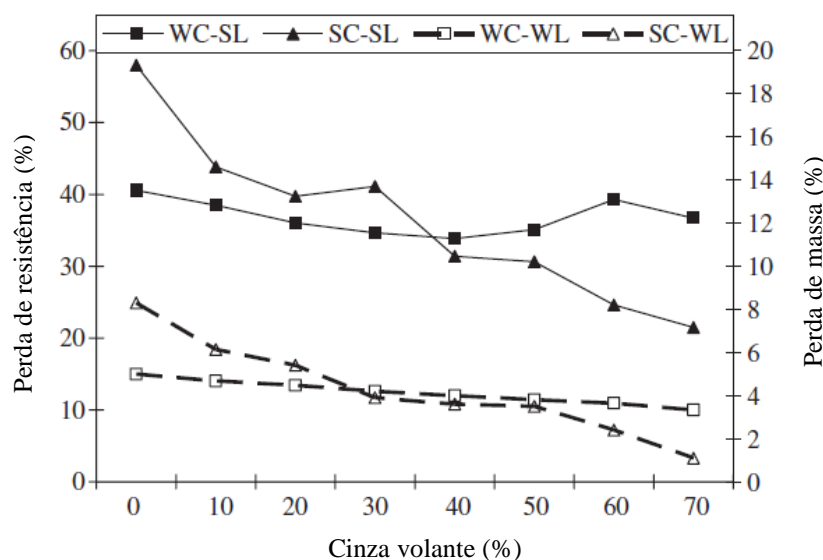
Figura 2.10 – Perda de massa e resistência das amostras de acordo com a adição de cinza volante; adaptado de [23].

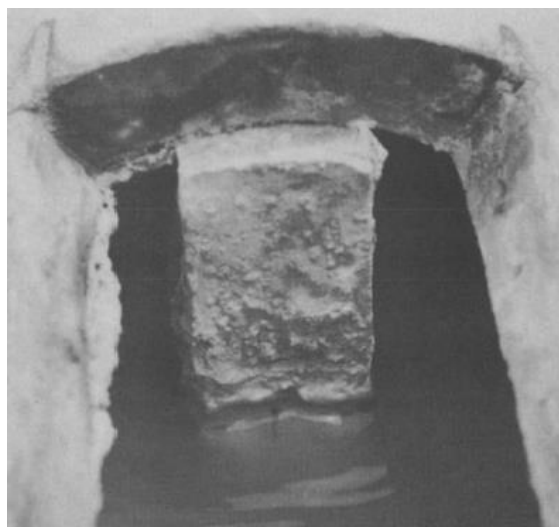
Figura 2.13 – Deterioração de amostra de argamassa imersa parcialmente em esgoto na planta de demonstração por 9 meses [32].

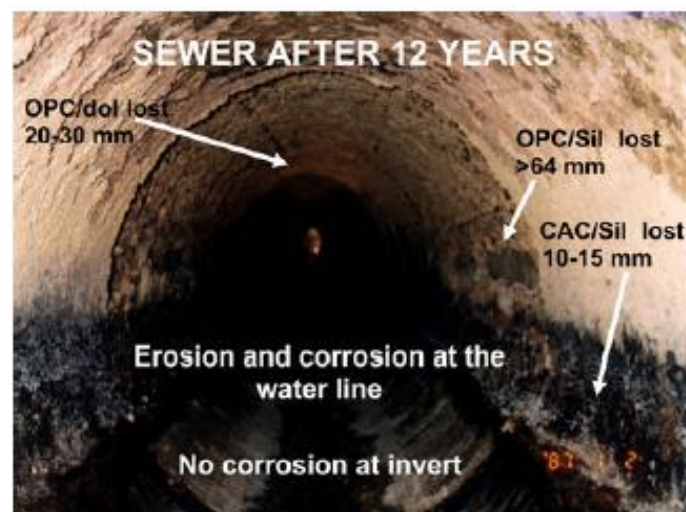
Figura 2.14 – Tubulação para ensaios in loco com regiões constituídas por diferentes materiais e perda de espessura dos mesmos devido à corrosão [35].

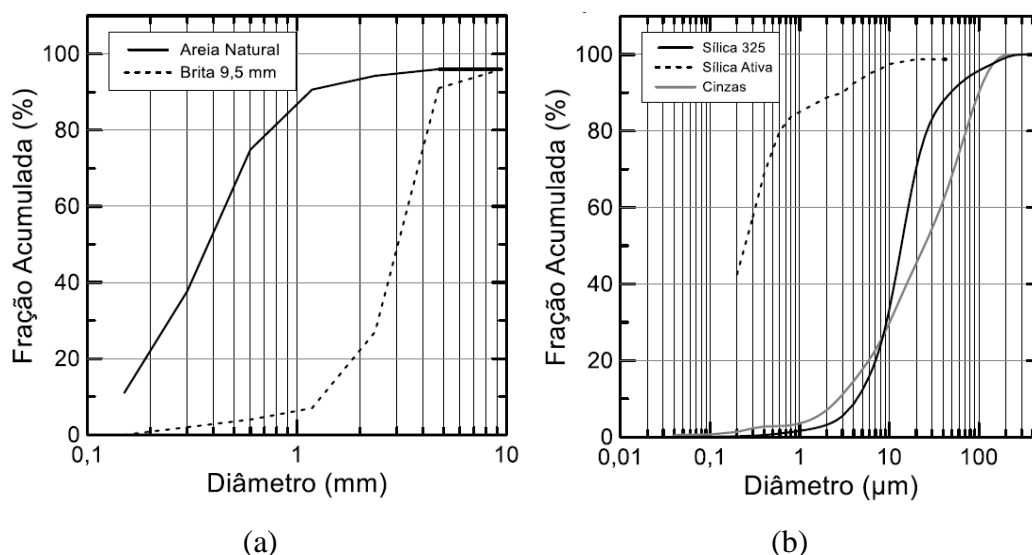
Figura 3.1 – Gráfico da distribuição granulométrica dos: (a) agregados; (b) adições [38].

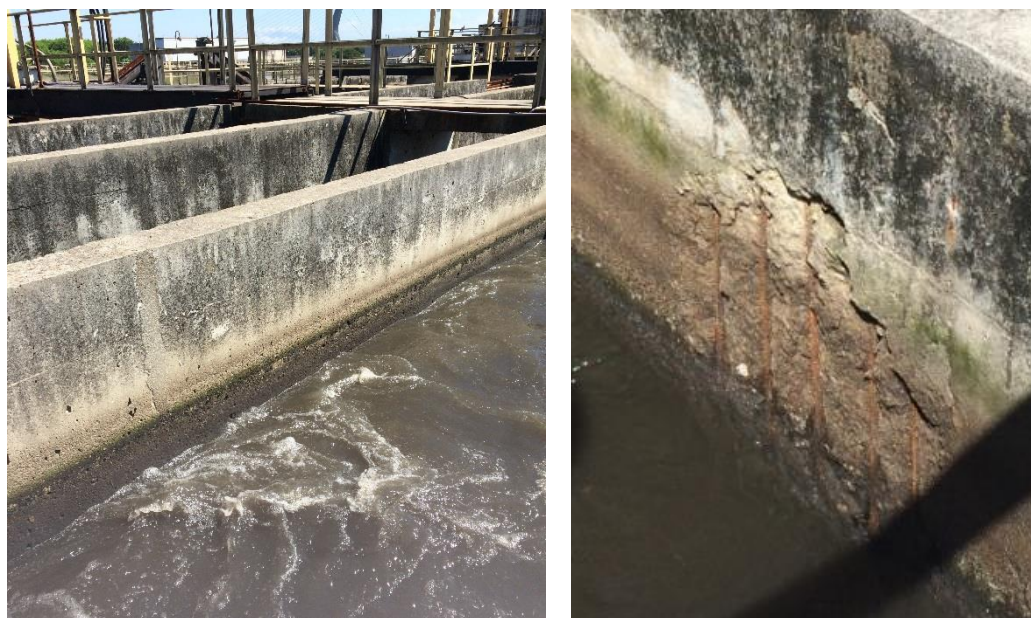
Figura 3.5 – Sinais de corrosão na rede de transporte de esgoto antes de qualquer tratamento.

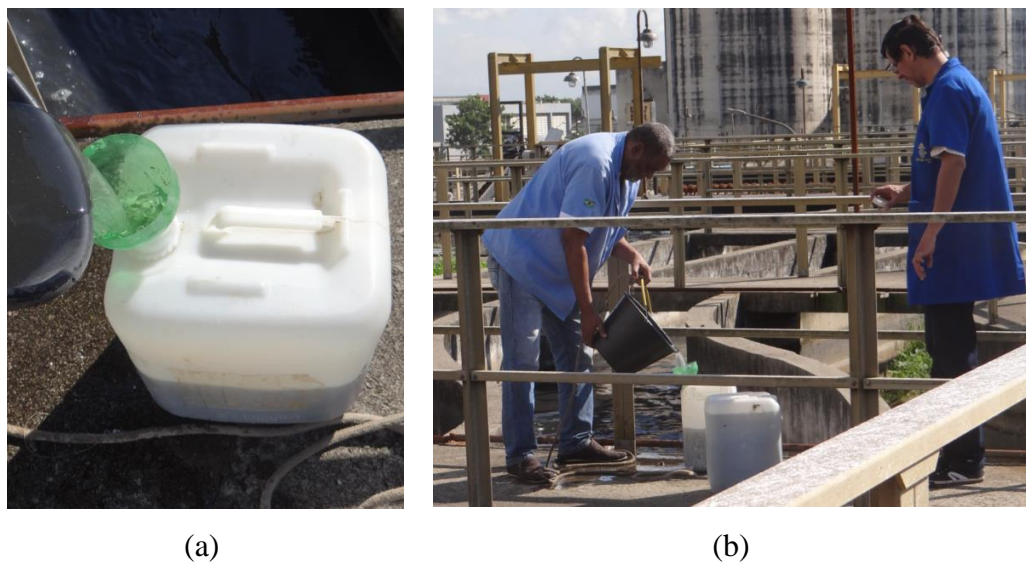
A Figura 3.6 ilustra como foi realizada a coleta mensal do esgoto. No mesmo dia da coleta, era feita a troca da solução das amostras, sendo o restante desse esgoto armazenado em um refrigerador com a temperatura aproximada de 5° C, de modo a conservar o mesmo inerte e evitar decomposição prévia.

Figura 3.6 – Coleta e armazenamento do esgoto coletado: (a) enchimento dos galões; (b) vista geral do local da coleta.

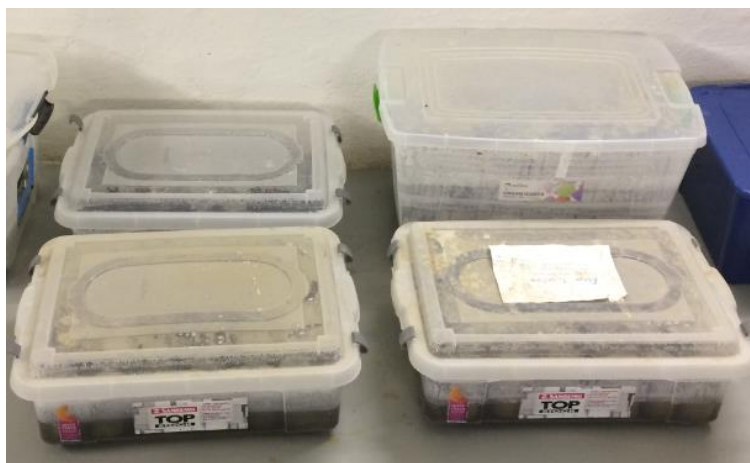
Figura 3.7 – Ensaio de degradação biológica através de imersão em esgoto.

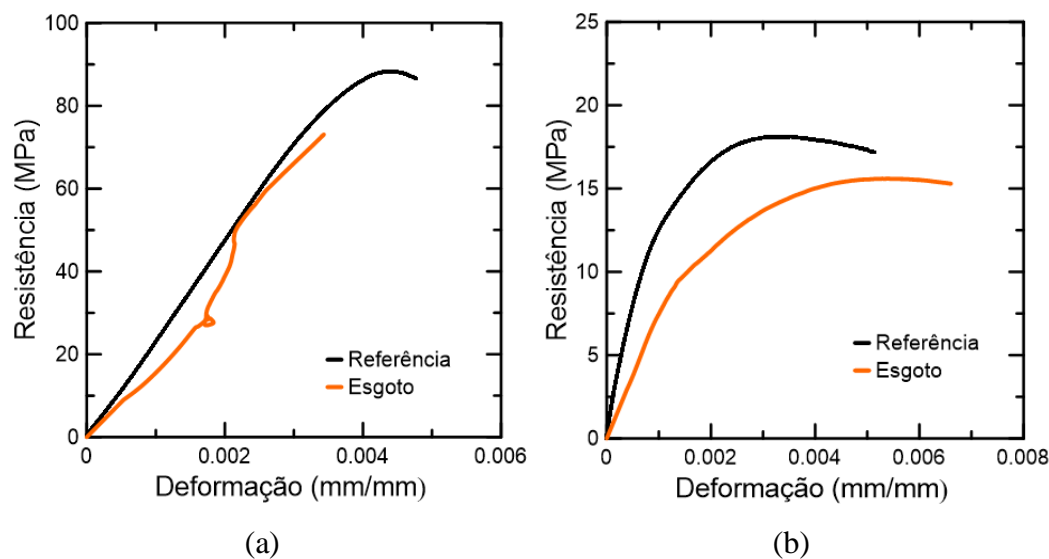
Figura 4.3 – Gráficos de tensão *versus* deformação das amostras curadas por 28 dias e expostas a soluções de esgoto por 28 dias para os ensaios de compressão axial dos cilindros de: (a) concreto de alto desempenho; (b) concreto convencional.

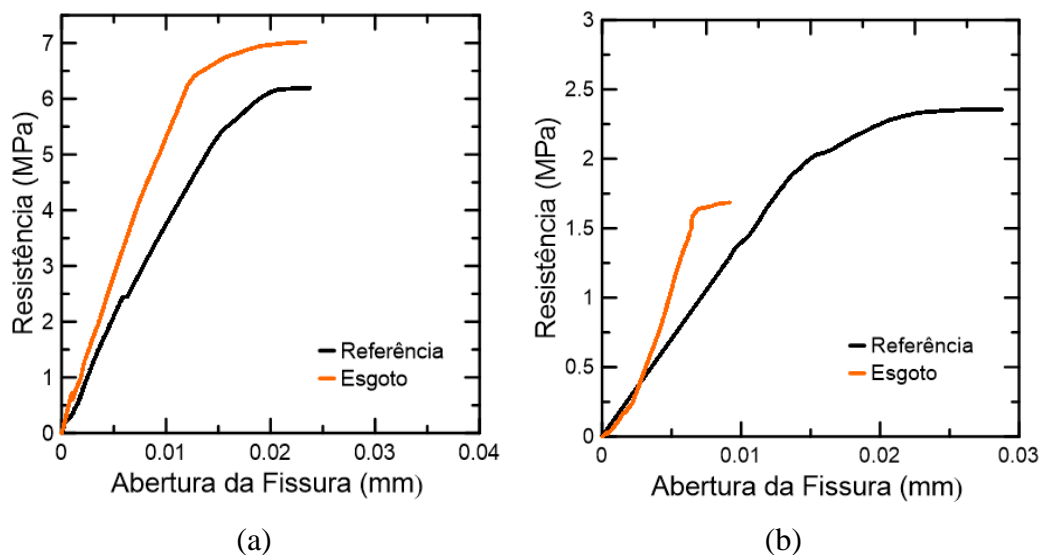
Figura 4.5 – Gráficos de tensão *versus* abertura de fissura das amostras curadas por 28 dias e expostas a soluções de esgoto por 28 dias para os ensaios de compressão diametral dos discos de: (a) concreto de alto desempenho; (b) concreto convencional.

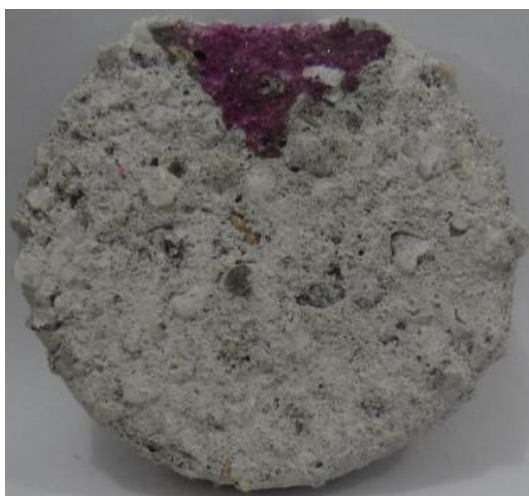
Figura 4.6 – Disco de concreto de alto desempenho após 28 dias de imersão em solução de 3% de H_2SO_4 que apresentou deslocamento na execução do ensaio de compressão diametral.

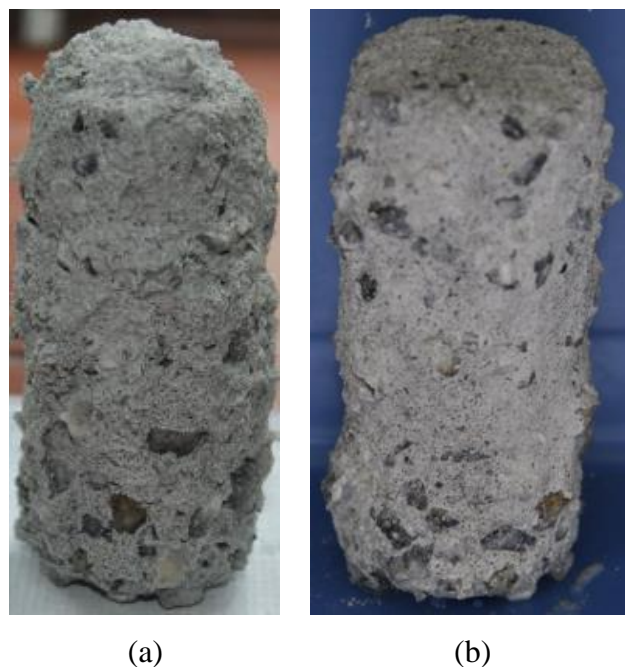
Figura 4.9 – Cilindro (ensaio de compressão axial) de concreto de alto desempenho após 28 dias de imersão em solução de 3 % de H_2SO_4 : (a) antes da limpeza; (b) depois da limpeza.

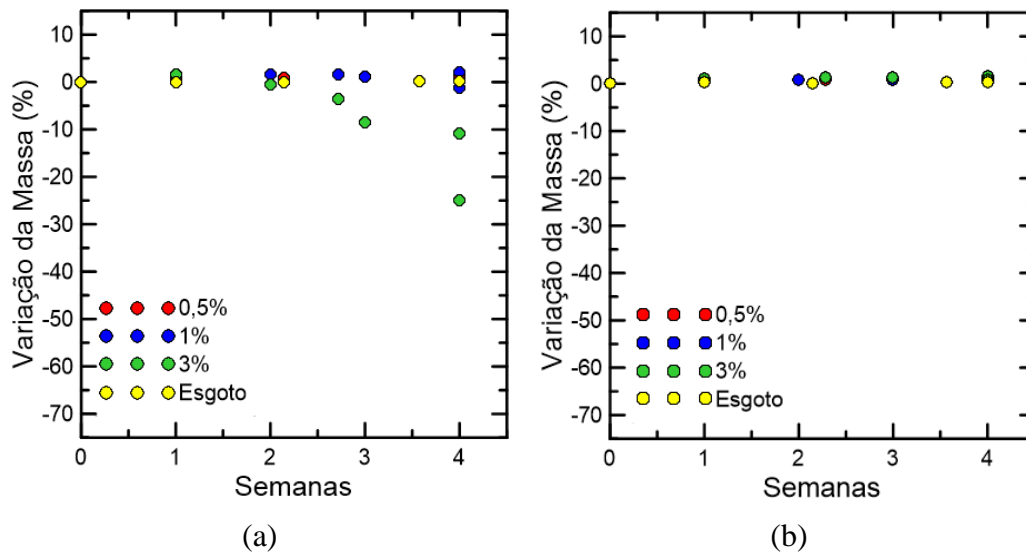
Figura 4.13 – Variação de massa dos cilindros (ensaio de compressão axial) de 28 dias de cura após 28 dias de imersão nas soluções: (a) concreto de alto desempenho; (b) concreto convencional.

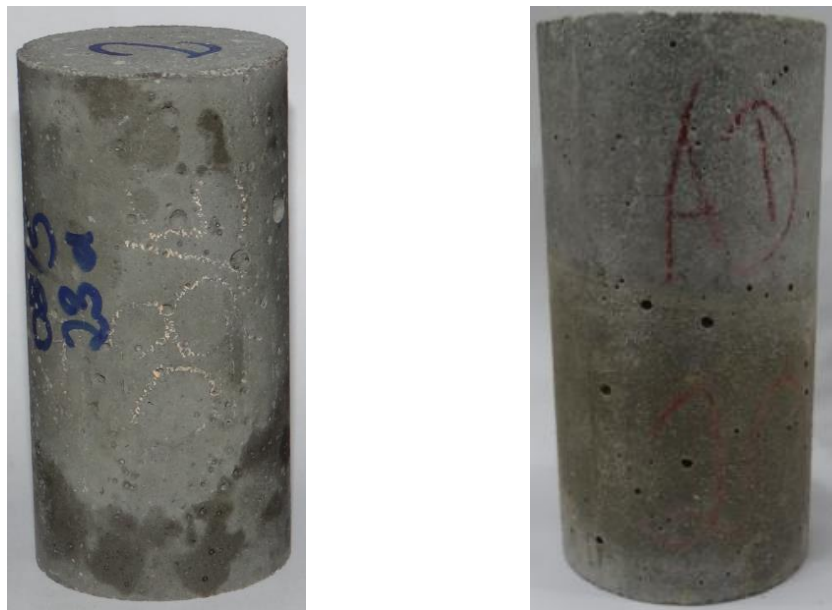
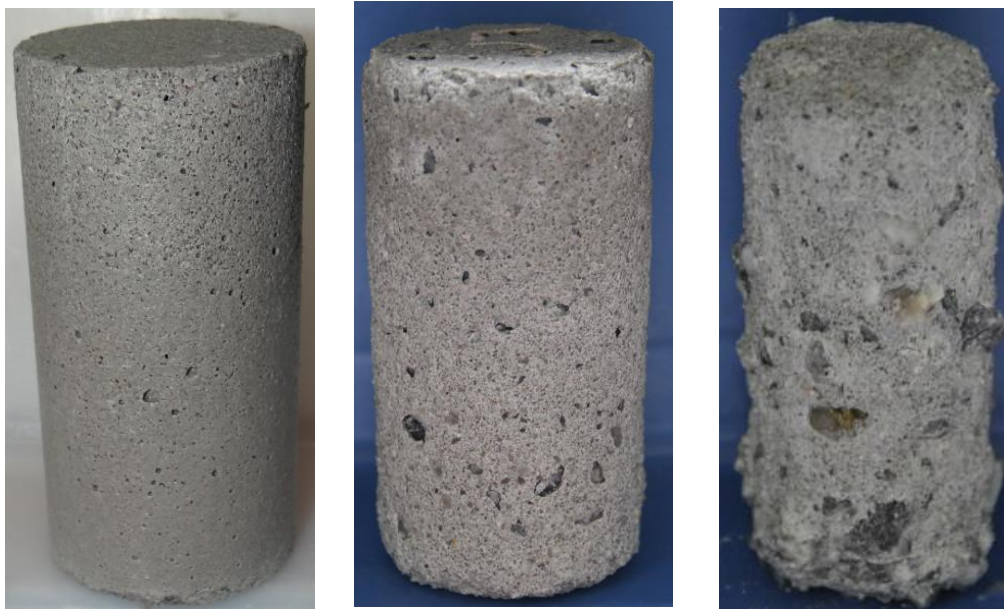
Figura 4.15 – Amostras cilíndricas (ensaio de compressão axial) de concreto de alto desempenho analisadas após 28 dias de cura e 28 dias de imersão: a) referência sem imersão; b) esgoto; c) 0,5%; d) 1%; e) 3%.

Observou-se que a perda de resistência está relacionada com a perda de massa das amostras ao longo do período de imersão. Dessa forma, e como mostram os gráficos das Figura 4.13 e Figura 4.14, após o período de 28 dias de imersão, é possível notar maior perda de massa para as amostras de CAD quando comparado ao CC, sendo que a perda de massa aumenta com a concentração da solução. As fotos tiradas após o fim dos ensaios de imersão retratam as variações ocorridas nas amostras de acordo com a solução a que estavam expostas. Essas perdas de massa são visíveis, principalmente para as amostras de CAD, como pode ser visto nas Figura 4.15 e Figura 4.17.

Para as amostras imersas no esgoto não houve praticamente perda ou ganho de massa, sendo a única mudança perceptível foi que a superfície imersa se apresentou mais áspera e com coloração mais escura em relação a parcela não imersa, como é visível nas Figura 4.15 (b), Figura 4.16 (b), Figura 4.17 (d) e Figura 4.18 d).

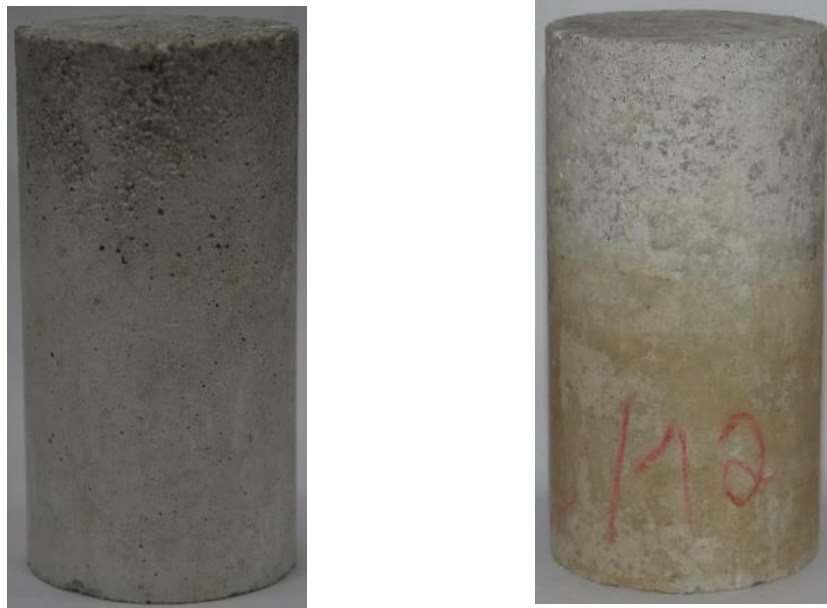
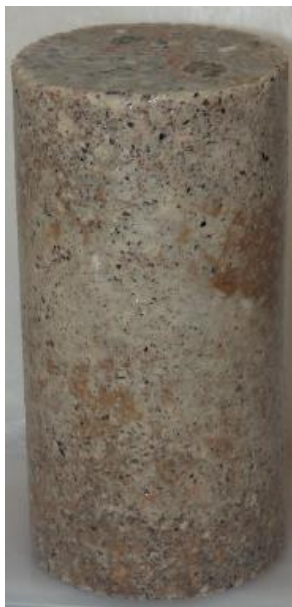
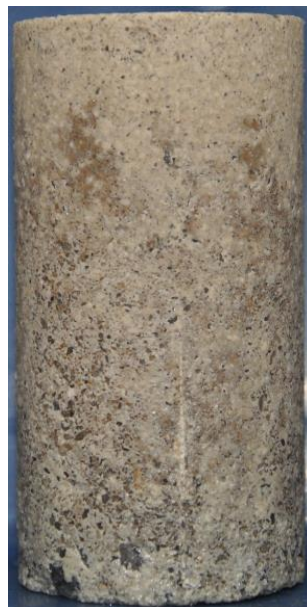
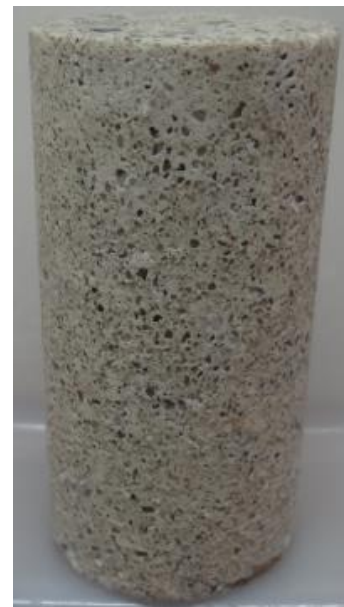
Figura 4.16 – Amostras cilíndricas (ensaio de compressão axial) de concreto convencional analisadas após 28 dias de cura e 28 dias de imersão: a) referência sem imersão; b) esgoto; c) 0,5%; d) 1%; e) 3%.

Para as amostras de CAD dos dois tipos de corpos de prova analisados, os valores foram bastante semelhantes quando imersos nas mesmas soluções, sendo que uma maior diferença ocorreu para a solução de 3%. Já para o CC, as amostras cilíndricas (compressão axial) ensaiadas nas soluções de 1% e 3% apresentaram um aumento de massa, enquanto que para os discos (compressão diametral), foi registrada uma perda. Porém, tanto o ganho quanto a perda foram muito pequenas, de modo que essas alterações nas amostras não são visíveis, como pode ser observado nas Figura 4.16 e Figura 4.18.

Conforme pode ser observado na Figura 4.16, as amostras de CC apresentaram uma coloração mais amarelada após o período de imersão nas soluções de ácido. A formação de uma camada amarelada foi relatada no estudo de Fattuhi *et al.* [29] para as amostras de pasta de cimento, de fator $a/c=0,417$, imersas em solução de 2% de H_2SO_4 após quatro semanas de imersão sem limpeza das amostras. Por outro lado, essa alteração na coloração não foi observada no CAD. Dessa forma, esse comportamento pode estar relacionado ao tipo de concreto, uma vez que no estudo de Fattuhi *et al.* [29] as amostras eram de concreto convencional, não havendo adições como é o caso do concreto CAD.

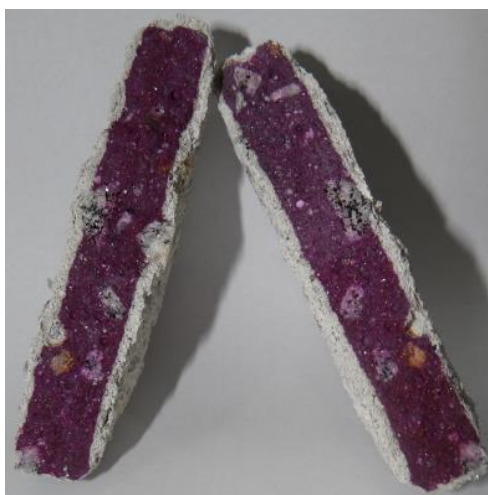
Figura 4.19 – Aplicação de fenolftaleína no disco (ensaio de compressão diametral) de concreto de alto desempenho 3%.

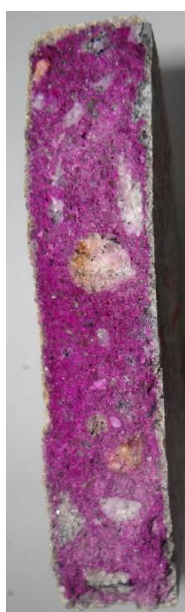
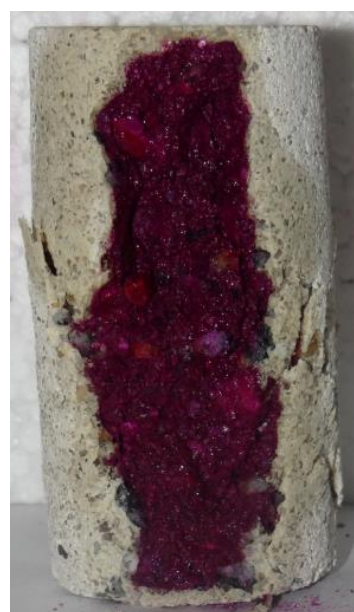
Figura 4.20 – Aplicação de fenolftaleína no concreto convencional para as soluções de: (a) 0,5%; (b) 3%.

No caso da amostra de CC imersa em 0,5%, retratada na Figura 4.20 (a), se observa que a camada corroída formada é inferior à formada na amostra do mesmo tipo de concreto, porém na solução de maior concentração como ilustrado na Figura 4.20 (b).

Visando observar mudanças de pH no interior das amostras, estimando-se assim a profundidade de penetração do ácido, logo após a ruptura das amostras foi borrifada uma solução a base de Fenolftaleína, como retratado nas Figura 4.19 e Figura 4.20. Como descrito anteriormente, essa solução em contato com o concreto com pH mais baixo adquire uma coloração transparente. Enquanto em regiões com o pH original, ou seja, que aparentemente não foram afetadas pelo ácido, a cor rosa original se mantém. Sendo assim, é possível observar a formação de duas regiões nas amostras. Na parte externa uma camada, que apresenta sinais de corrosão. Em sequência, a fração interna que se mantém quase que inalterada apresentando

A aplicação da solução a base de fenolftaleína mais uma vez mostrou a formação de uma camada externa, considerada corroída, e uma camada interna aparentemente íntegra, como visto na Figura 4.32. Na Figura 4.32 (b), mesmo sem a aplicação da solução, é possível observar e diferenciar as duas camadas distintas. Nota-se também que, com o maior tempo de imersão, essa camada externa aparentemente possui uma maior espessura do que a observada quando o período de imersão foi de apenas 28 dias (Figura 4.20).

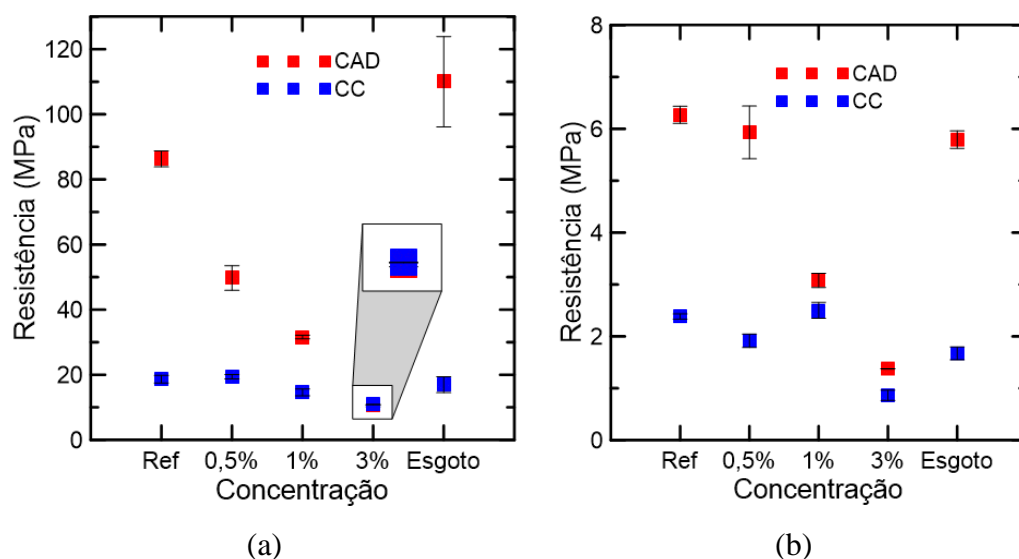
Figura 4.21 – Resultados obtidos para corpos de prova de concreto convencional e de alta resistência curados por 28 dias e expostos a soluções de H_2SO_4 e esgoto por 84 dias nos ensaios de: (a) compressão axial; (b) tração por compressão diametral. Na figura (a) os resultados das amostras de 3% estão sobrepostos.

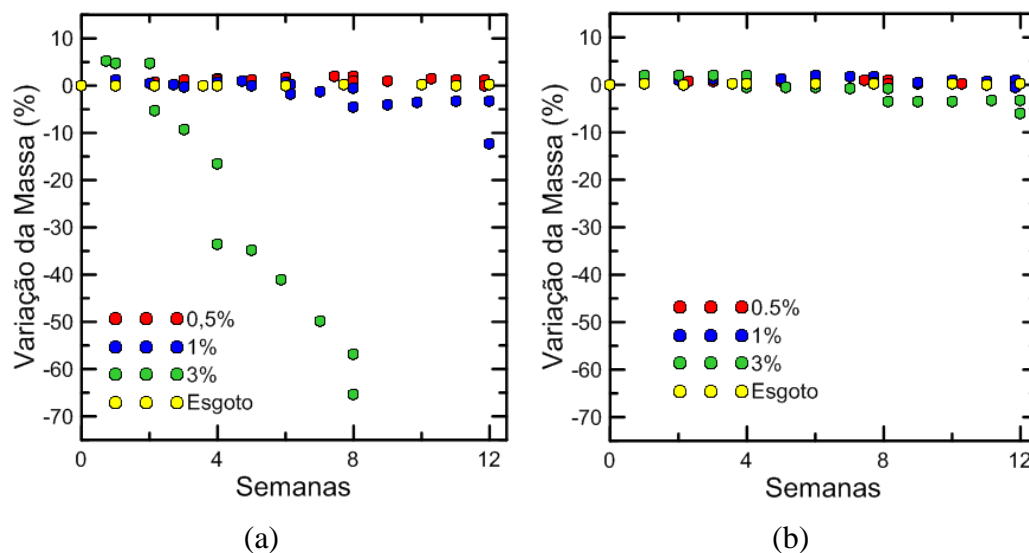
Figura 4.27 – Variação de massa dos discos (ensaio de compressão diametral) de 28 dias de cura após 84 dias de imersão nas soluções: (a) concreto de alto desempenho; (b) concreto convencional.

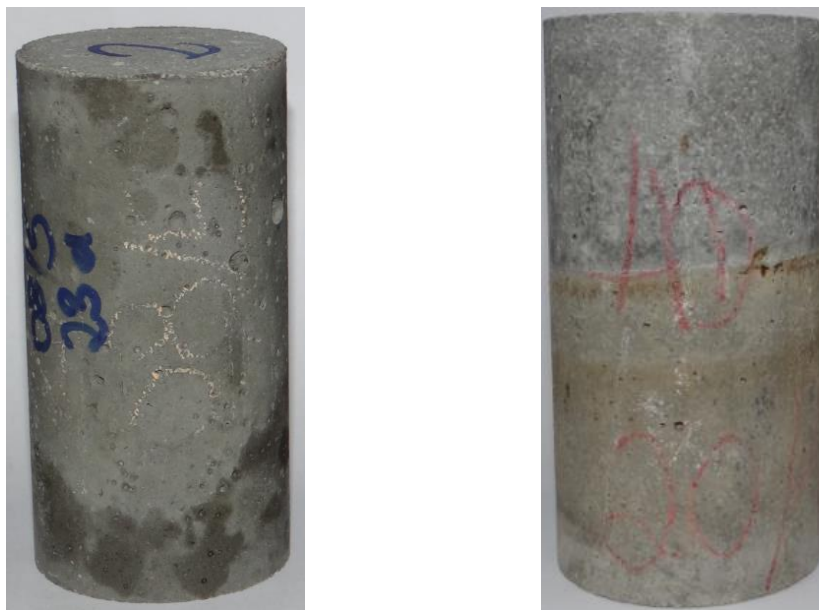
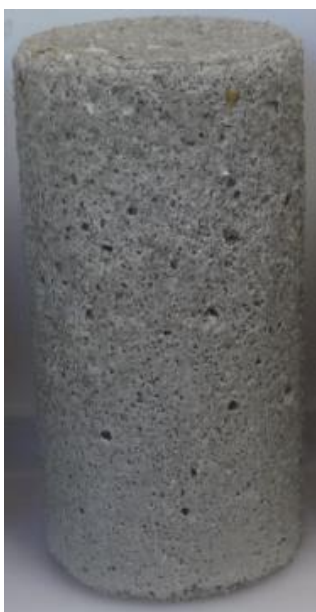
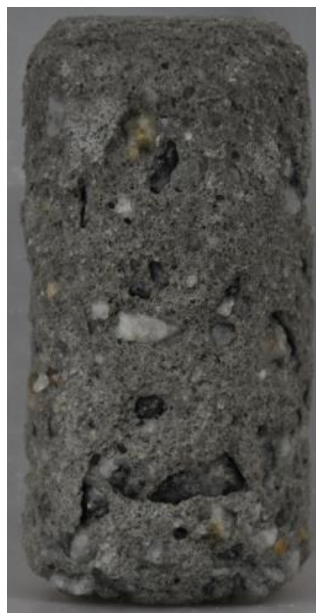
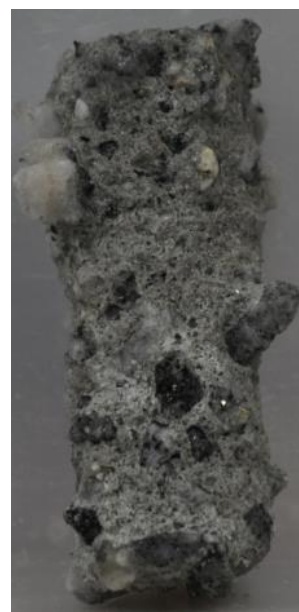
Figura 4.28 – Amostras cilíndricas (ensaio de compressão axial) de concreto de alto desempenho após 28 dias de cura e 84 dias de imersão: a) referência sem imersão; b) esgoto; c) 0,5%; d) 1%; e) 3%.

As imagens das amostras de CAD nas Figura 4.28 e Figura 4.30, assim como as amostras de CC nas Figura 4.29 e Figura 4.31, exibem o estado final das amostras após 84 dias de imersão nas soluções com concentração de H_2SO_4 . Portanto, visualmente é possível comprovar a forma de perda de massa distinta entre os dois tipos de concreto.

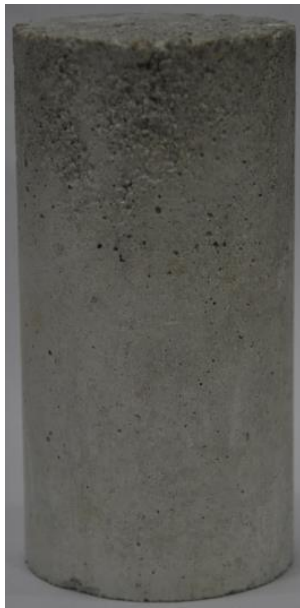
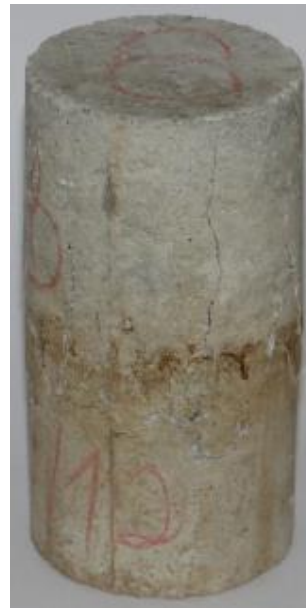
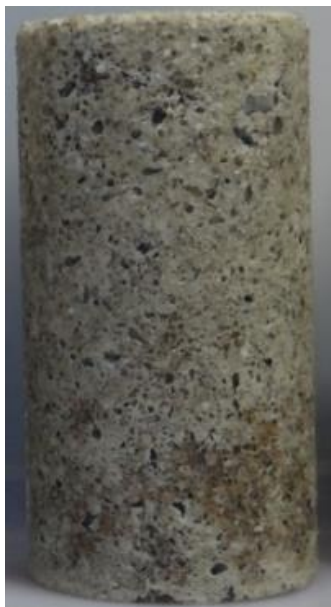
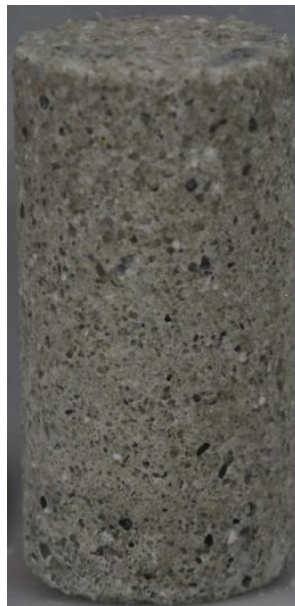
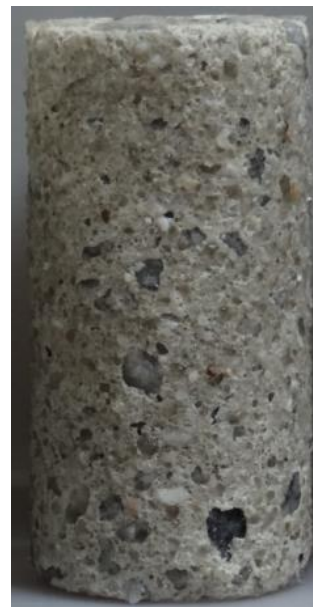
Figura 4.29 – Amostras cilíndricas (ensaio de compressão axial) de concreto convencional analisadas da após 28 dias de cura e 84 dias de imersão: a) referência sem imersão; b) esgoto; c) 0,5%; d) 1%; e) 3%.

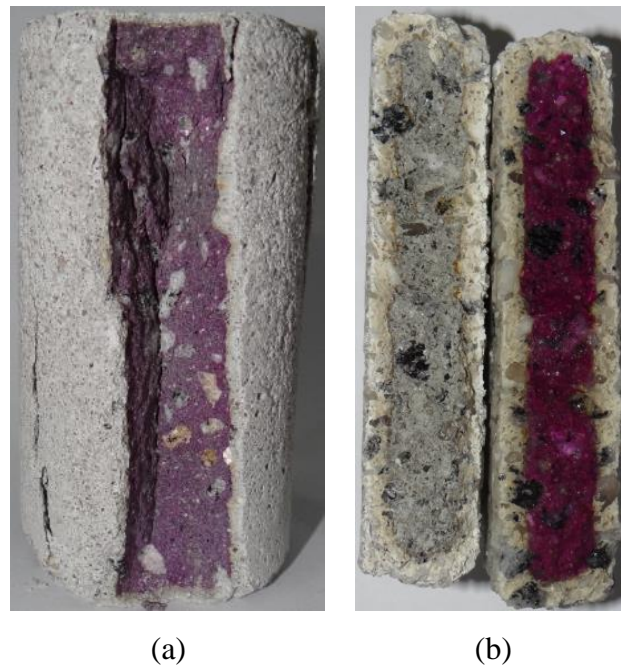
Figura 4.32 – Aplicação de Fenolftaleína: (a) concreto de alto desempenho para a solução de 0,5%; (b) concreto convencional para a solução de 3%.

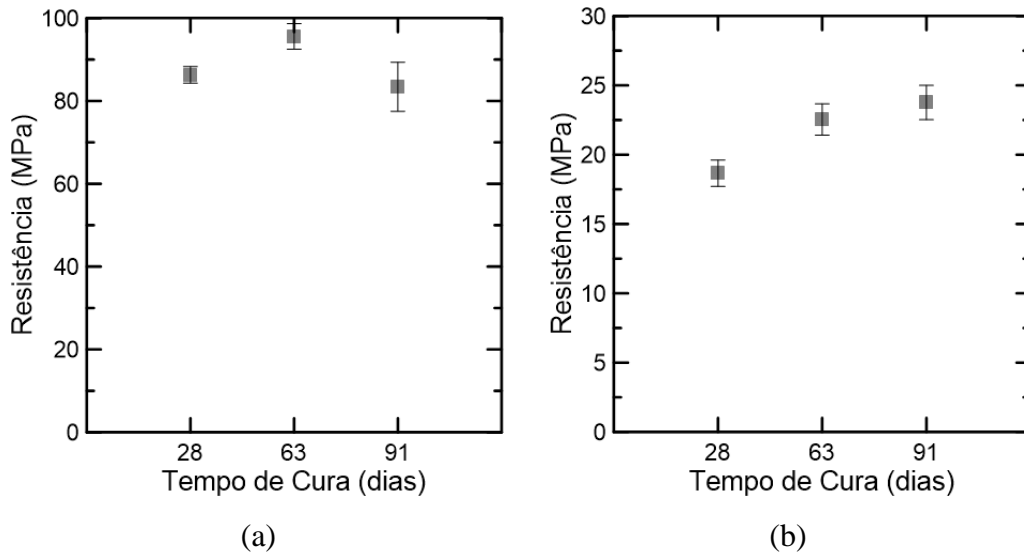
Figura 4.33 – Resultados obtidos nos ensaios de compressão axial para corpos de prova de referência, sem exposição a soluções de H_2SO_4 , para: (a) concreto de alta resistência; (b) concreto convencional.

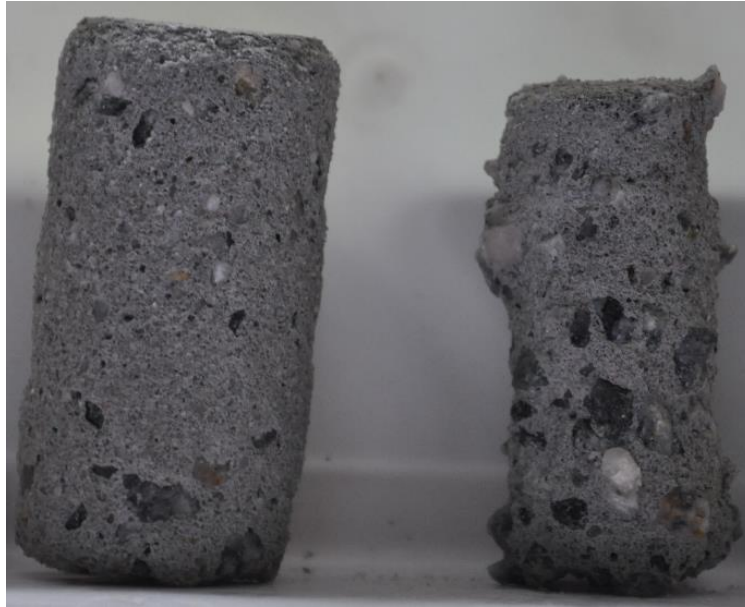
Figura 4.40 – Comparação entre amostras cilíndricas (ensaio de compressão axial) de concreto de alto desempenho após dois meses de imersão na solução com concentração de H_2SO_4 igual à 1% (esquerda) e 3% (direita).

A Figura 4.39 apresenta os corpos de prova cilíndricos de CAD curados por 91 dias e expostos por 84 dias nas soluções de H₂SO₄. Dessa forma, é possível notar mais uma vez que ao se elevar a concentração de H₂SO₄ nas soluções, fica claro que há uma maior perda de material devido à corrosão. A Figura 4.40 ilustra e permite

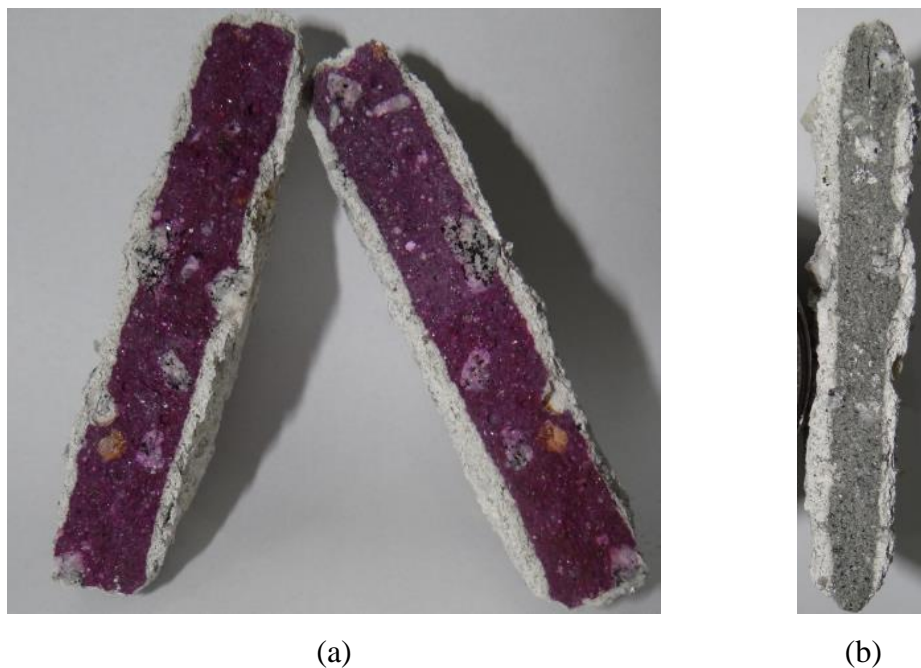
Figura 4.45 – Amostras de disco (ensaio de compressão diametral) de concreto de alto desempenho após imersão na solução de 3% de H_2SO_4 pelo período de: (a) 28 dias; (b) 56 dias.

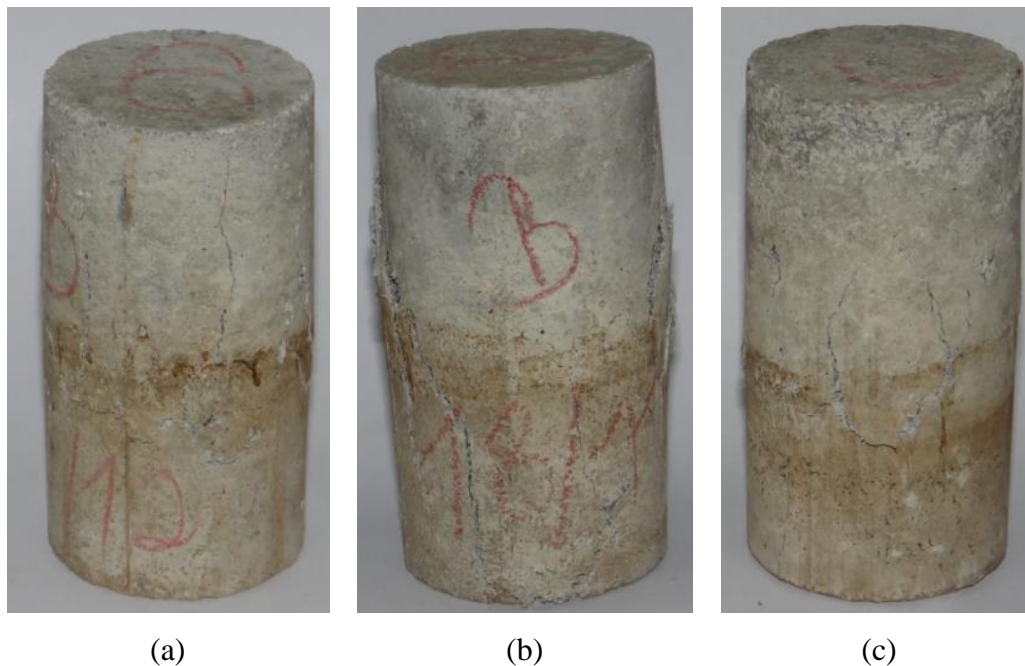
Figura 4.50 – Amostras cilíndricas (ensaio de compressão axial) de concreto convencional imersas por 84 dias em esgoto com tempo de cura igual à: (a) 28 dias; (b) 63 dias; (c) 91 dias.

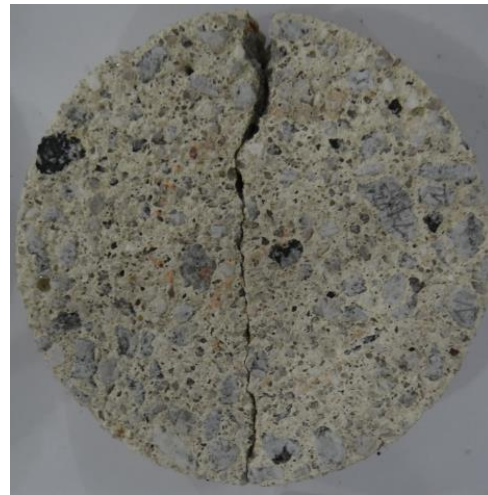
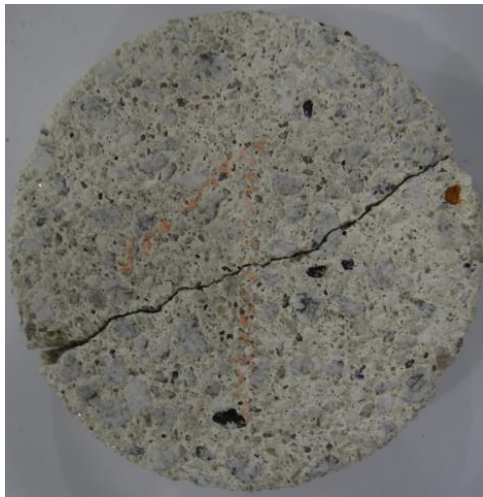
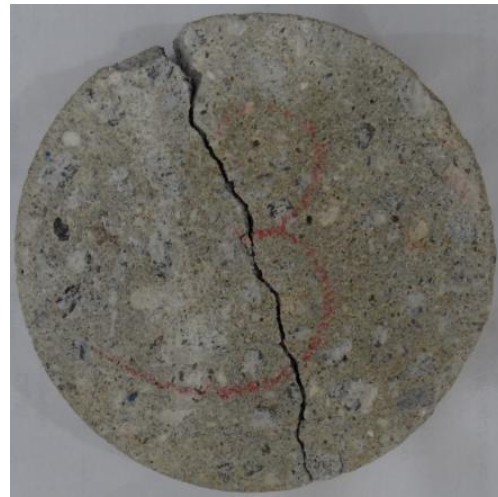
Figura 4 – Modo de ruptura dos discos de Concreto Convencional para: (a) 0,5%; (b) 1%; (c) 3%; (d) esgoto
