# Ensaio Principais: Descrição e Apresentação dos Resultados

Neste capítulo é feita a descrição e a apresentação dos ensaios referentes às vigas hiperestáticas. Na descrição dos ensaios realizados são mostradas as características das vigas, o detalhe das armaduras, as propriedades dos materiais, a operação de protensão, a montagem dos ensaios e sua instrumentação. Na apresentação dos resultados são mostrados os gráficos referentes aos deslocamentos, às deformações no aço e no concreto, à abertura das juntas, às reações de apoios e às forças nos cabos.

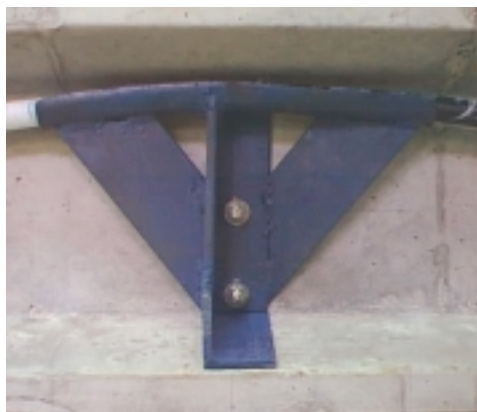
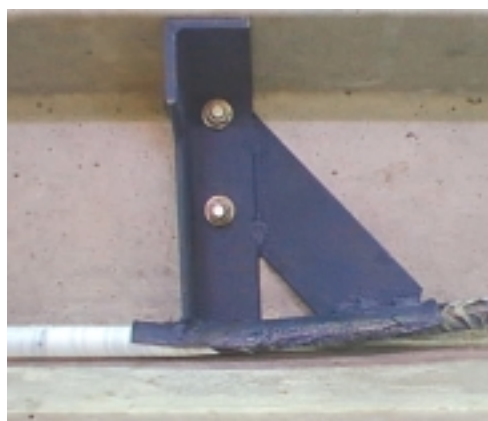
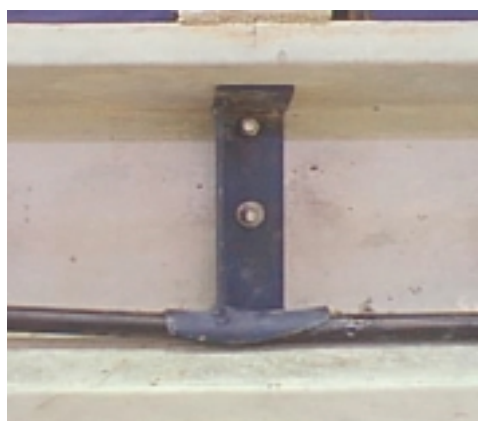
a) detalhe do desviador do apoio central.

b) detalhe do desviador nos pontos de aplicação de carga

**Figura 4.3** – Detalhe dos desviadores das vigas.

Os desviadores, constituídos de peças de aço, foram colocados nos terços dos vãos e no apoio central das vigas. No caso das vigas em aduelas, os desviadores têm curvaturas diferentes, devido à variação da relação  $l/d_p$ . A figura 4.3 fornece os detalhes dos desviadores. As vigas construídas em aduelas têm “dentes” de cisalhamento cuja finalidade é transmitir força cortante (figura 4.4 e figura 4.5).

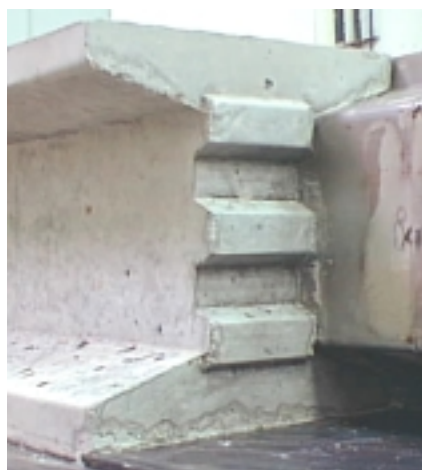
**Figura 4.4** – Detalhe dos “dentes” de cisalhamentos

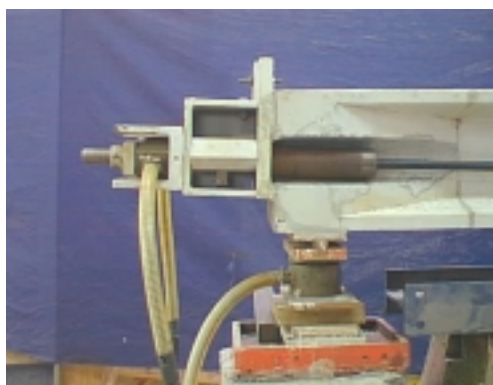
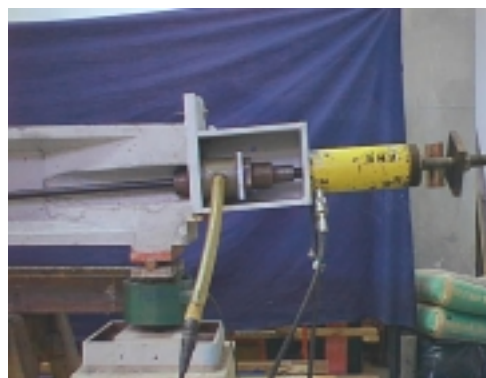
a) ancoragem morta na extremidade esquerda direita

b) ancoragem ativa na extremidade

**Figura 4.11** - Detalhes das ancoragens morta e ativa.

Com relação a operação de protensão, adotou-se nas vigas hiperestáticas o mesmo procedimento utilizado nos ensaios preliminares. A figura 4.11 mostra os detalhes da ancoragem morta e da ancoragem ativa.

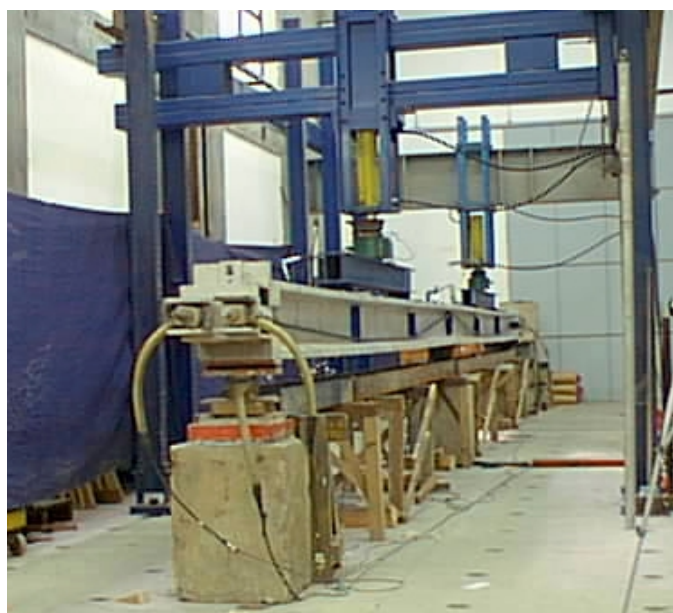
**Figura 4.16** - Viga pronta para ser carregada

Após a fase final de protensão (ver item 4.6.1), deu-se início ao ensaio. Foram aplicados quatro ciclos de carga em todas as vigas. Cada ciclo consistiu no carregamento e descarregamento da viga com intervalos fixos de carga (tanto para carregamento como para descarregamento) com exceção do último ciclo, no qual o carregamento foi aplicado até a ruptura (por razões de segurança, as vigas VGAH1 e VGAH2 não foram levadas ao colapso total, pois havia o temor de que as aduelas pudessem desalinhar-se de forma descontrolada). No primeiro ciclo a carga atingiu um valor correspondente ao estado de descompressão; no segundo a carga atingiu o valor correspondente ao início das fissuras do concreto ou abertura das juntas; no terceiro ciclo a carga atingiu um valor correspondente às deformações no concreto entre 1‰ e 2‰ e no último ciclo a carga foi aplicada até a ruptura. As figuras 4.16 a 4.18 mostram uma das vigas nas várias etapas de carregamento.

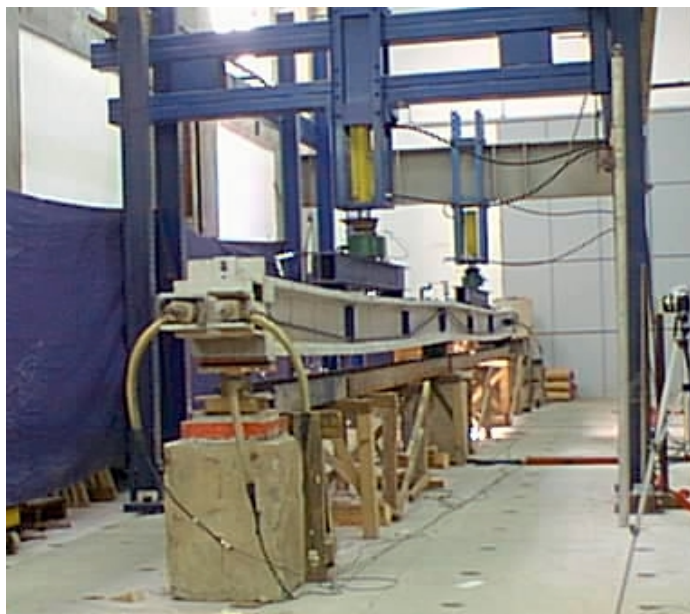
**Figura 4.17** - Viga submetida a um determinado carregamento

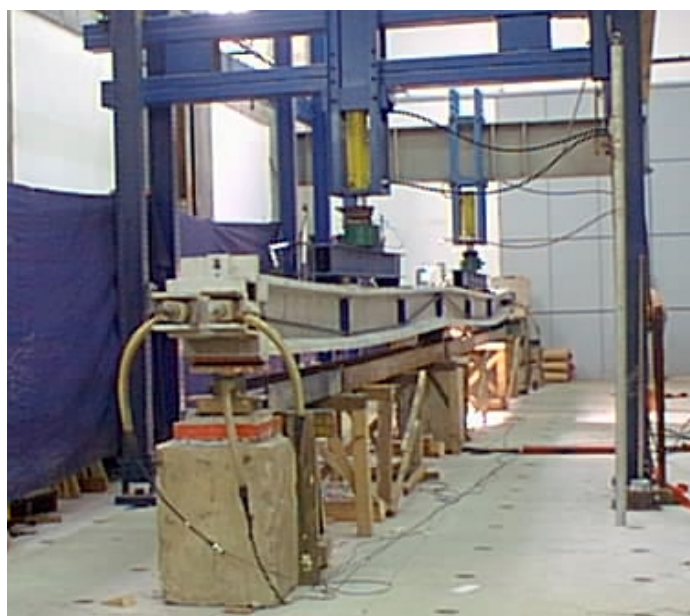
**Figura 4.18** - Viga próxima à ruptura.

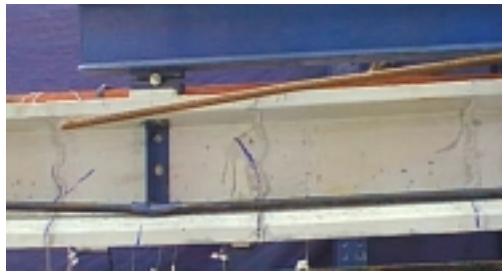
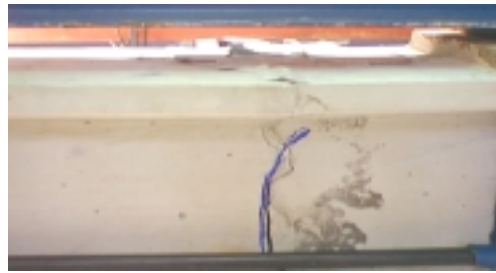
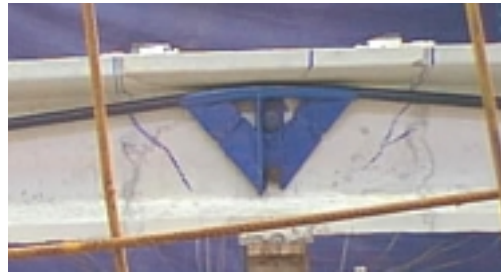
Região 1

Região 3

Região 2

d) Viga em aduelas com relação  $l/d_p = 25$

**Figura 4.44 (continuação)** - Detalhe das fissuras nas regiões 1, 2 e 3 em todas as vigas.

Devido à presença da armadura passiva na viga monolítica, as fissuras que surgiram foram bem distribuídas ao longo das regiões 1, 2 e 3, como mostrada na figura 4.44. Nas vigas em aduelas as juntas abriram inicialmente nas regiões 1, 2 e 3 e após um determinado carregamento surgiram duas fissuras nestas regiões, que se iniciaram nas juntas em direção ao ponto de aplicação de carga (regiões 1 e 3) e ao apoio central (região 2), com inclinação de  $45^\circ$  aproximadamente.
