## 4 Programa de Investigação Geotécnica

### 4.1. Ensaio de Laboratório

Para determinar parâmetros geotécnicos do material da barragem de terra da U.H.E. Curuá-Una, foi definido o seguinte programa de ensaios:

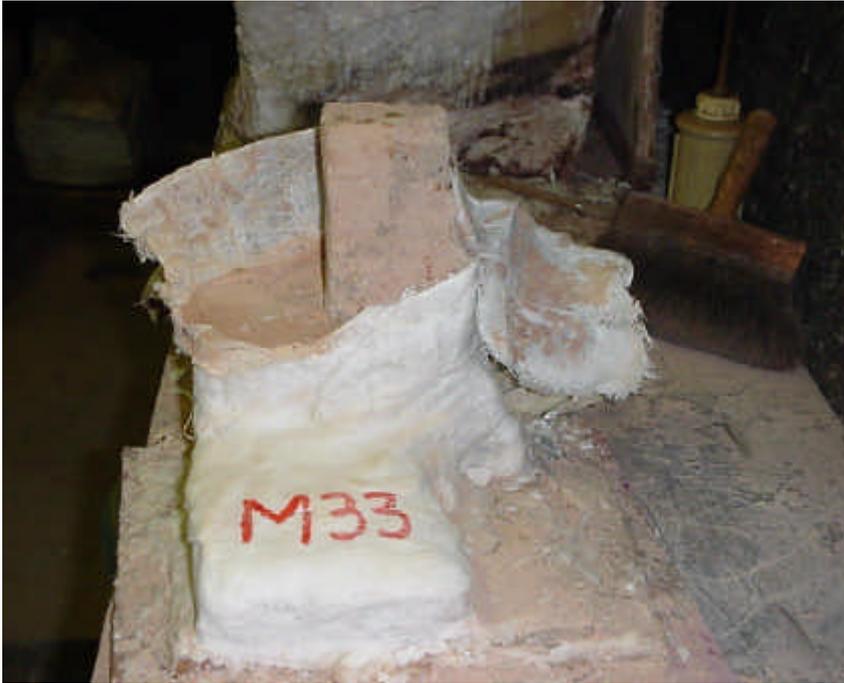
Figura 34 - Bloco indeformado M33

Os ensaios de caracterização e de difratometria por raios-X foram efetuados a partir de amostras deformadas dos mesmos materiais referentes aos blocos acima mencionados. Os demais ensaios utilizaram as amostras indeformadas. A Figura 34 mostra o bloco M33, durante a moldagem de corpos de prova e a Figura 35 mostra o bloco M39 devidamente parafinado após a moldagem de corpos de prova.

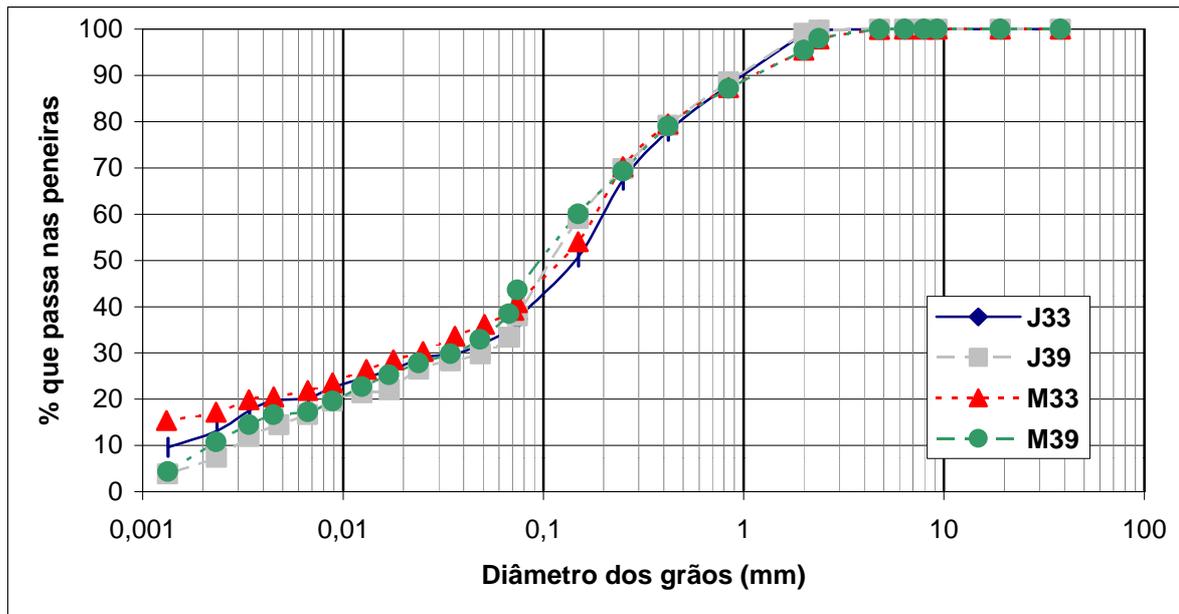
Figura 36 - Curvas granulométricas referentes aos blocos

As amostras foram previamente secas ao ar, destorroadas e homogeneizadas. Para a realização dos ensaios de caracterização, utilizou-se uma estufa com temperatura controlada em 105° C e uma balança eletrônica com precisão de 0,01g. Nos ensaios de sedimentação, utilizou-se como defloculante uma solução com hexametáfosfato de sódio. A classificação do solo com base na análise granulométrica utilizou as definições preconizadas pela ABNT. O solo foi classificado como uma areia silto-argilosa. A Tabela 22 apresenta um resumo dos resultados dos ensaios de caracterização. As curvas granulométricas estão apresentadas na Figura 36.

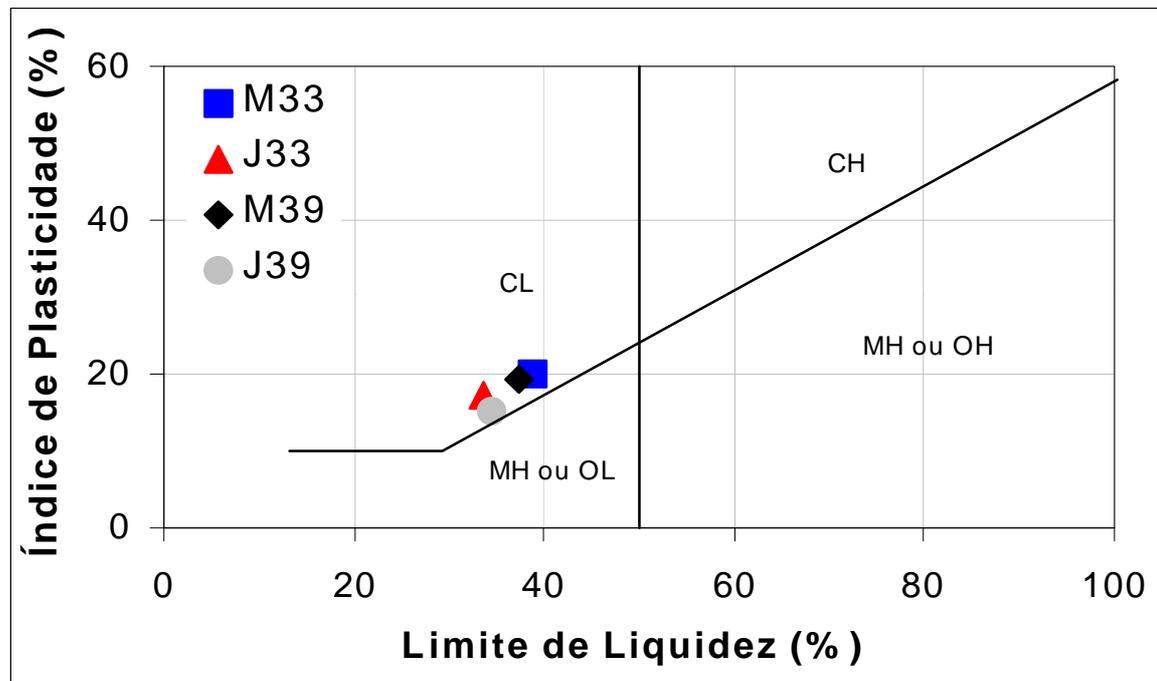
Figura 37 - Carta de plasticidade do material ensaiado

A Figura 37 apresenta a carta de plasticidade de Casagrande. Segundo o critério de Casagrande, o material ensaiado pode ser classificado com uma argila de baixa plasticidade, estando de acordo com os resultados obtidos por Amorim (1976).

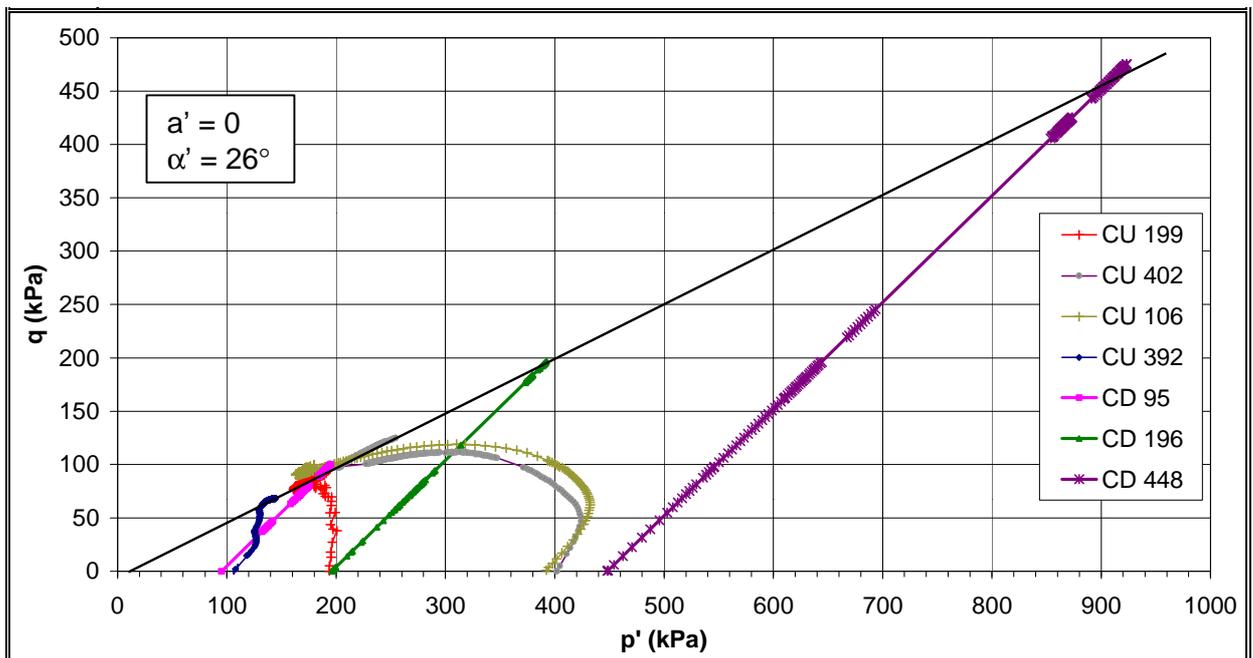
Figura 38 - Envoltória de resistência no diagrama de Lambe

A Figura 38 apresenta os valores dos parâmetros de resistência na ruptura, obtidos nos ensaios triaxiais. Verifica-se que, no gráfico  $p'$  vs  $q$ , os pontos se ajustam relativamente bem em uma única reta, definindo como parâmetros de resistência:  $a' = 0$  kPa e  $\alpha' = 26^\circ$ . Estes valores correspondem a uma envoltória de resistência no diagrama de Mohr-Coulomb com intercepto de coesão ( $c'$ ) nulo e ângulo de atrito ( $\phi'$ ) de aproximadamente  $30^\circ$  (Ligocki, 2003).

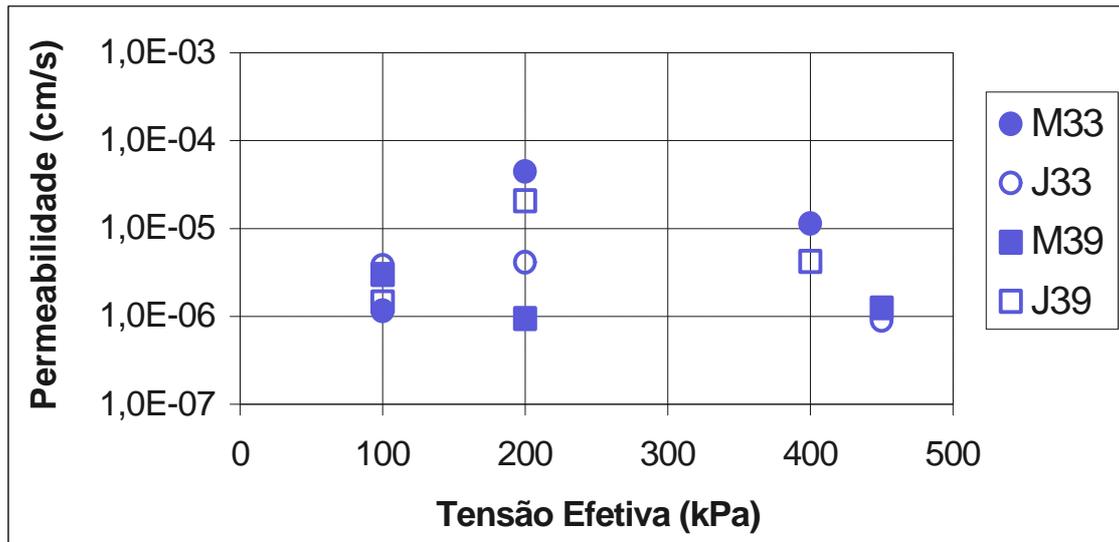
Figura 39- Variação do coeficiente de permeabilidade em função da tensão confinante.

A Figura 39 apresenta os valores de permeabilidade obtidos experimentalmente em função da tensão confinante efetiva.

Os ensaios com tensão efetiva de 400 kPa, nas amostras M33 e J39, apresentaram uma dispersão excessiva nos valores de variação de volume registrados pelo equipamento de aquisição de dados. Este problema só foi observado nestes ensaios e ocorreu possivelmente devido a uma oscilação da corrente que alimenta o equipamento.

O medidor de variação de volume, utilizado nos ensaios com as amostras M33 e J39, para uma tensão efetiva de 200 kPa, também apresentou medições incoerentes, com variações significativas de vazão, em intervalos reduzidos de tempo. Nestes ensaios, os erros foram atribuídos a problemas na calibração do medidor de variação de volume. O equipamento foi, então, desmontado e recalibrado e tal problema não foi mais verificado.

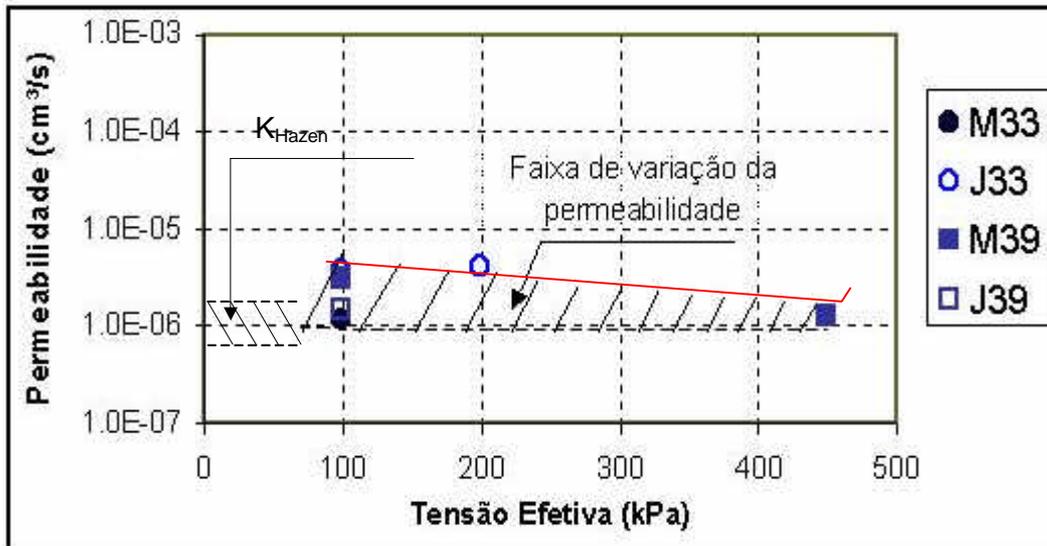
Figura 40- Permeabilidade x Tensão Efetiva

A Figura 40 mostra os resultados da campanha de ensaios de permeabilidade, desconsideradas as medições duvidosas. Observa-se que não há diferença significativa entre os solos de montante e jusante e que a redução da permeabilidade em função do aumento de tensão efetiva é relativamente pequena. Adicionalmente, verifica-se que a proposição empírica de Hazen fornece valores de permeabilidade razoavelmente compatíveis com os obtidos nos ensaios. Ressalta-se, no entanto, que a fórmula de Hazen é recomendada para solos arenosos uniformes e o material aqui ensaiado é uma areia silto-arenosa.

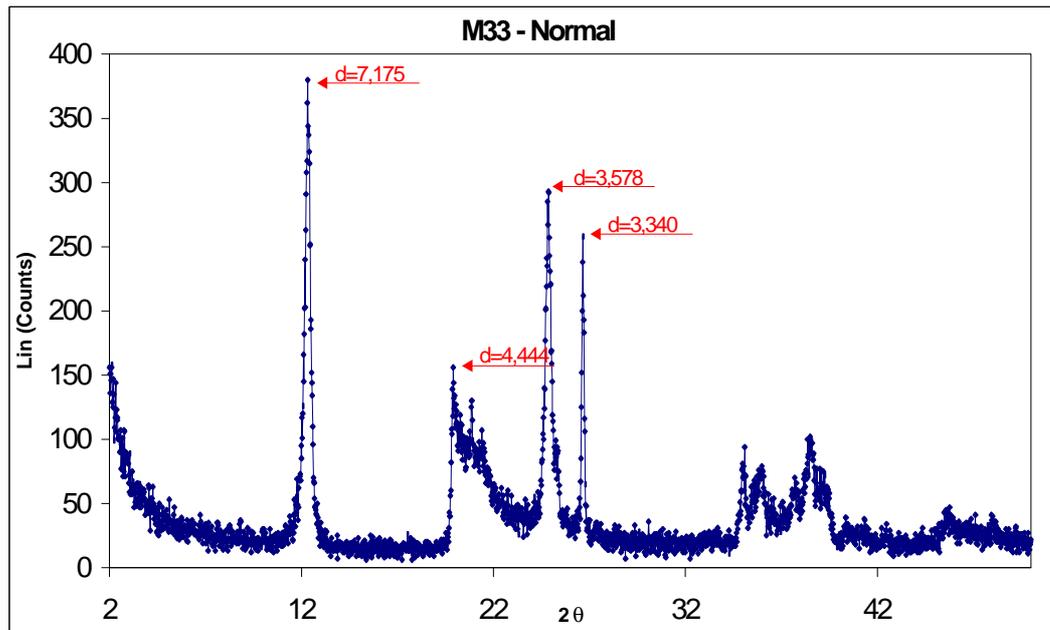
Figura 41 - Difratogramas da amostra M33 natural

O ensaio de difratometria de raios-X foi realizado utilizando-se o material da amostra M33. A Figura 41 mostra o ângulo  $2\theta$  de refração do raios-X, em função da intensidade da refração, para a amostra normal (não glicolada). As setas indicam os picos correspondentes a distâncias interplanares de argilominerais.

A Figura 41 apresenta também três picos bem nítidos indicativos de caulinita, para  $d = 3,57 \text{ \AA}$ ,  $d = 4,44 \text{ \AA}$  e  $d = 7,18 \text{ \AA}$ . Um quarto pico presente no gráfico é indicativo de quartzo. Os demais picos têm menor importância e não revelam uma presença significativa de outros argilominerais.

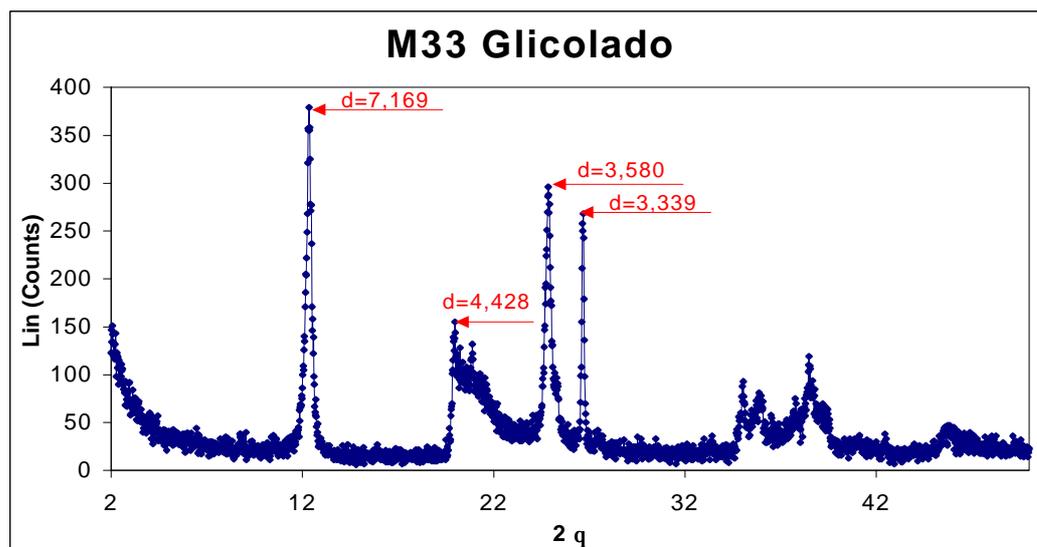
Figura 42 - Difratograma da amostra M33 glicolada

Para o mesmo material, M33, foi preparado um outro ensaio do tipo glicolado, visando verificar a ocorrência de argilominerais expansivos. Este ensaio está apresentado na Figura 42.

O gráfico de difratometria com a lâmina glicolada apresentou um resultado similar ao ensaio realizado para o ensaio do tipo normal. Pode-se concluir, portanto, que a fração argila deste material não apresenta argilominerais expansivos.

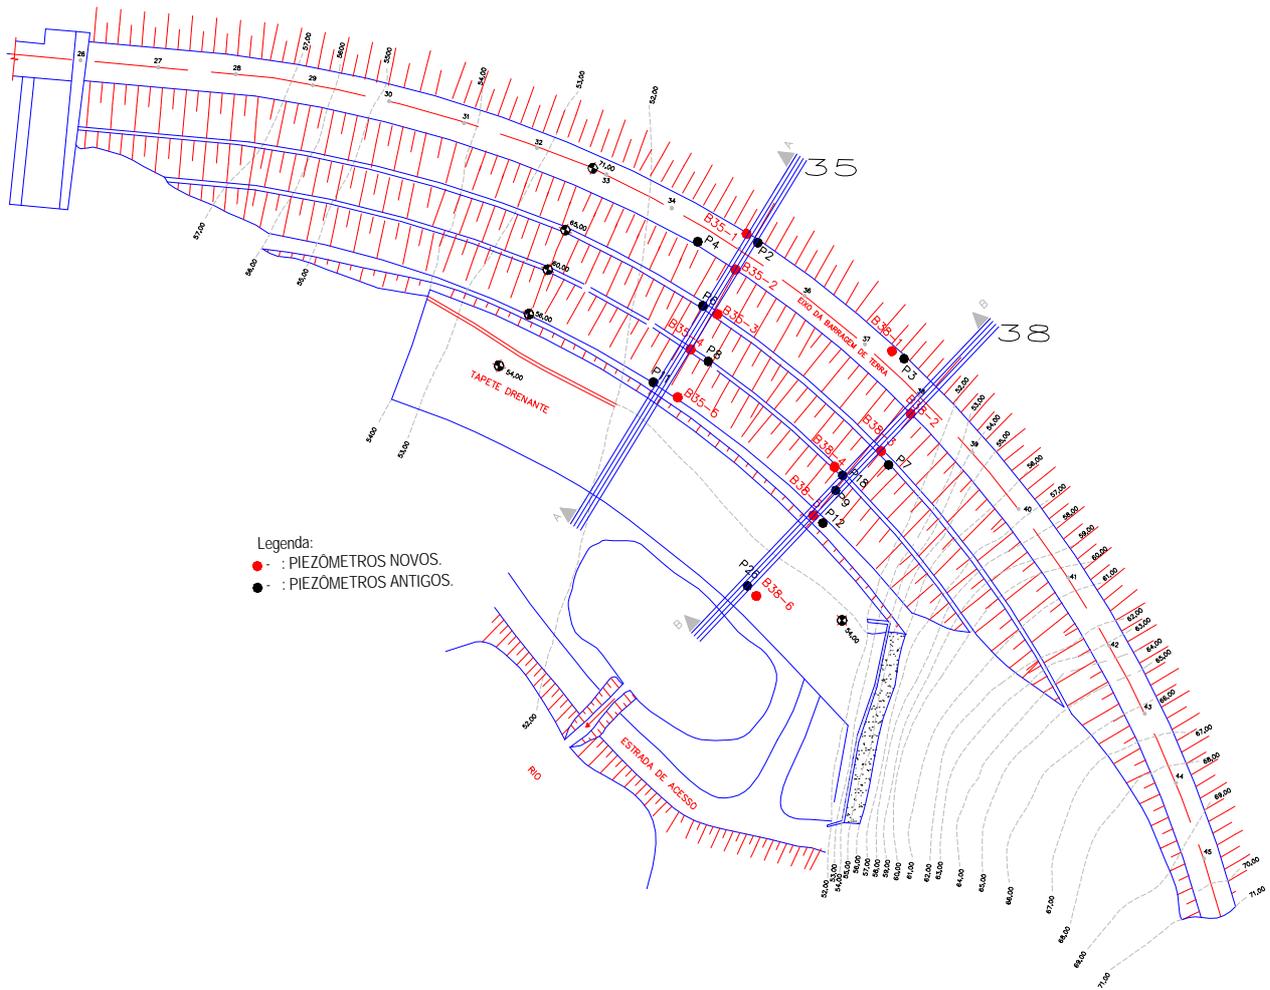
A Figura 44 apresenta a planta baixa da barragem da U.H.E. de Curuá-Una, onde são mostradas as seções instrumentadas das estacas 35 e 38. Os piezômetros antigos e novos, instalados nestas seções, totalizam 22 instrumentos: 10 instalados no corpo da barragem e 12 na fundação. A Figura 45 mostra um detalhe em planta das seções instrumentadas com a disposição dos piezômetros na barragem de terra. Os piezômetros estão numerados em ordem crescente de montante para jusante.

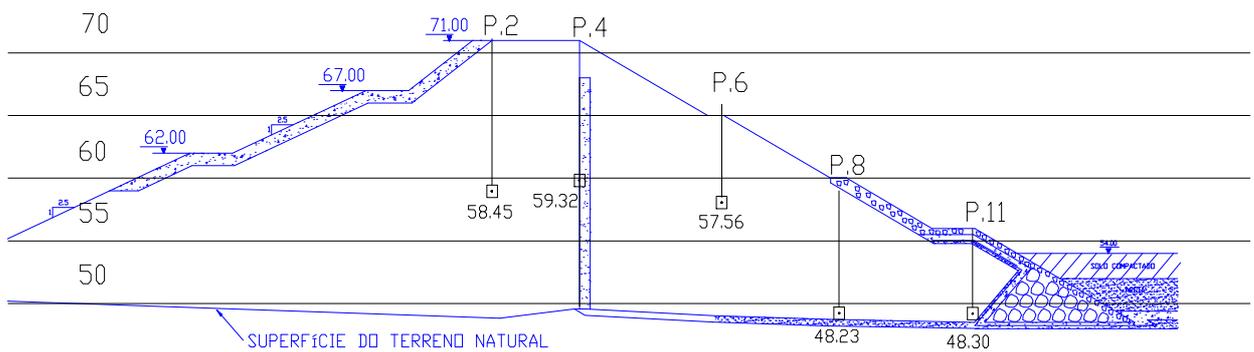
Figura 46 - Piezômetros na seção da estaca 35

A Tabela 28 apresenta os dados relativos aos piezômetros tipo Casagrande, utilizados no presente trabalho. As Figura 46 e Figura 47 mostram o posicionamento dos piezômetros nas estacas 35 e 38, respectivamente.

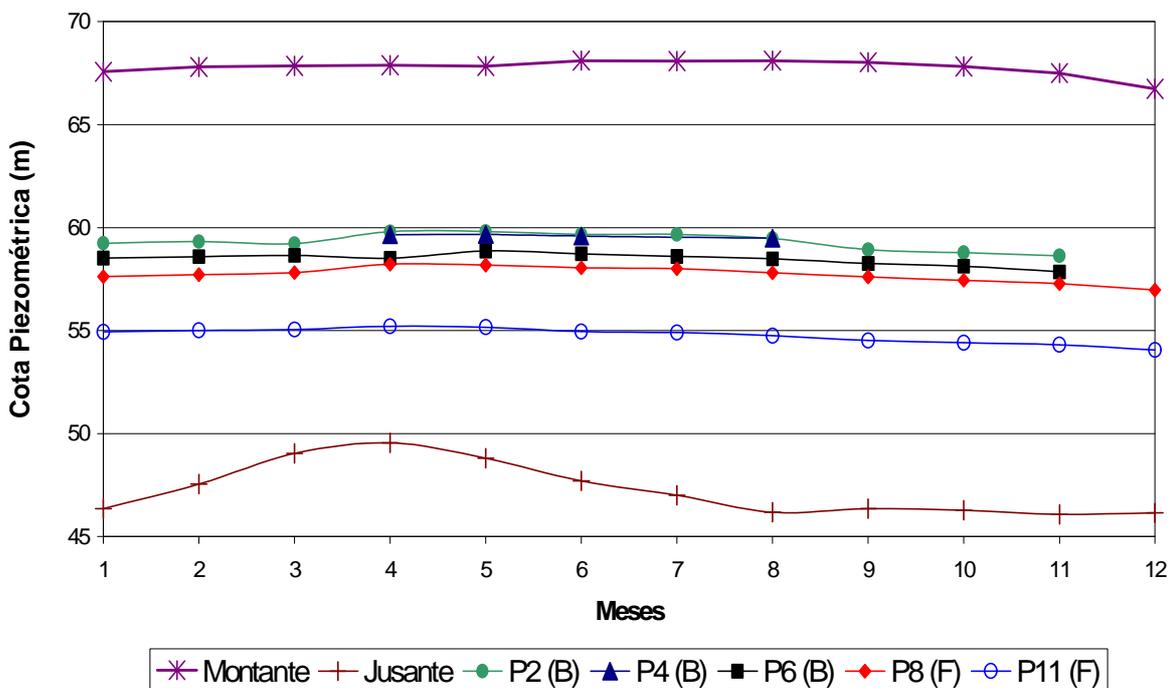
Figura 48 - Piezometria na estaca 35 em 2001 (B=barragem; F=fundação).

A Figura 48 mostra registros dos piezômetros instalados na seção da estaca 35 ao longo do ano de 2001. Já a Figura 49 mostra o comportamento dos piezômetros instalados na seção da estaca 38, para o mesmo período.

Os registros indicam uma estabilidade nas leituras, sem variações muito significativas, com exceção do medidor de jusante. Os pequenos desvios nas cotas piezométricas refletem alterações do nível do reservatório.

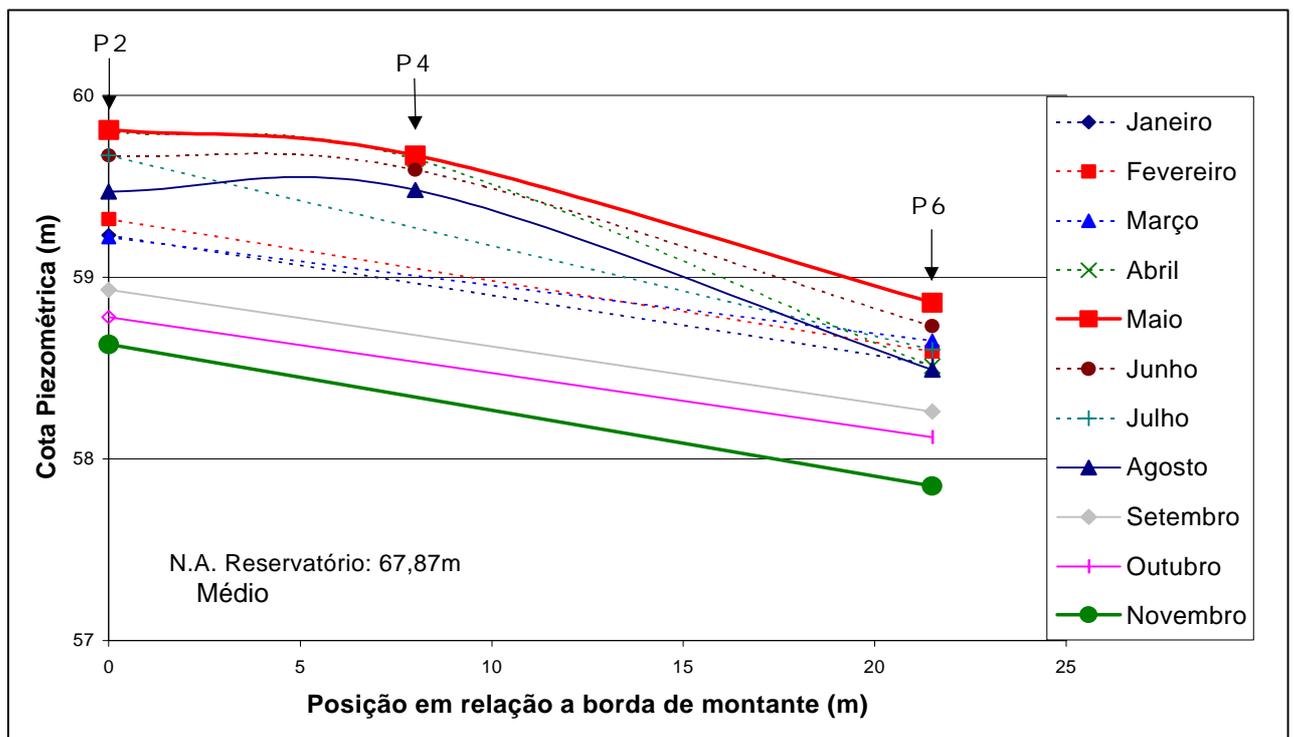
Figura 50 - Cotas Piezométricas no corpo da barragem em 2001 (estaca 35)

A Figura 50 apresenta os valores obtidos pelos instrumentos instalados no corpo da barragem na seção da estaca 35, ao longo do ano de 2001. O instrumento P4 só possui registro de leituras nos meses de fevereiro, maio, junho e agosto.

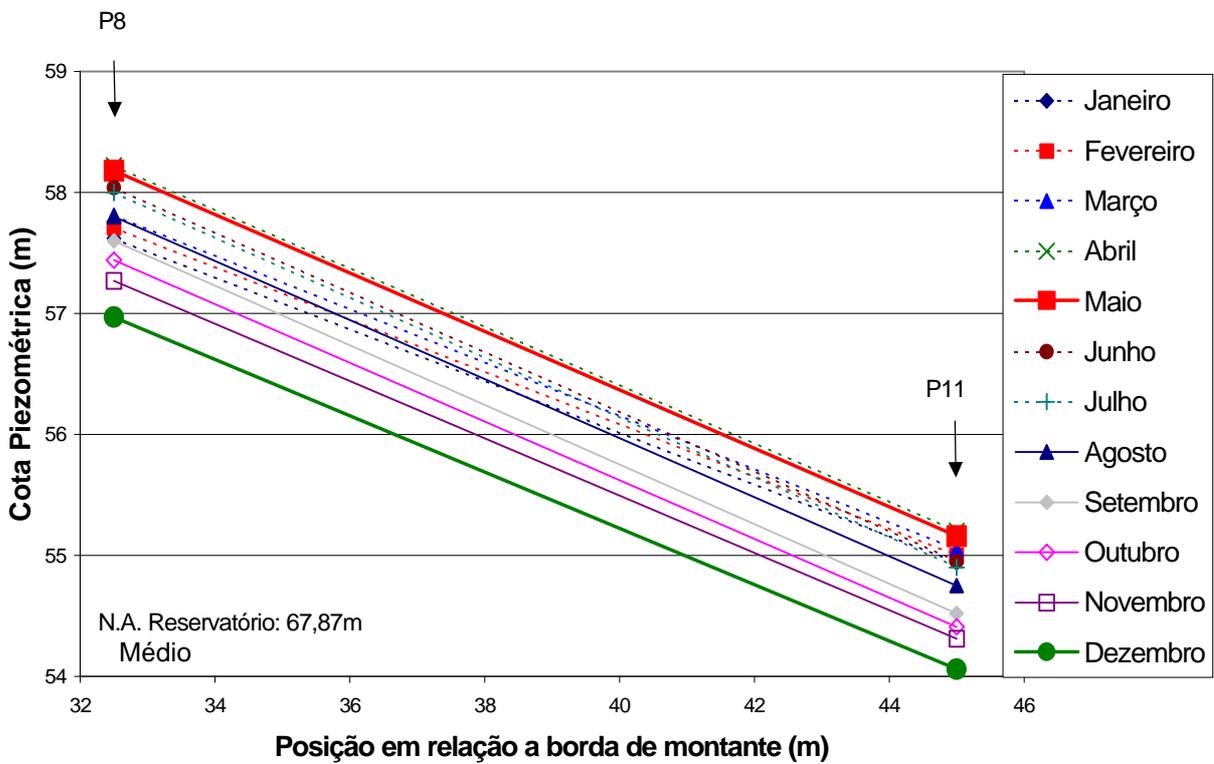
Figura 51 - Cotas Piezométricas na fundação da barragem em 2001 (estaca 35)

A Figura 51 e a Figura 52 apresentam os valores obtidos pelos instrumentos instalados na fundação da barragem nas seções das estacas 35 e 38, ao longo do ano de 2001.

Os dados da piezometria mostram que os meses de maio e abril são os períodos críticos, isto é, períodos do ano onde as cotas piezométricas estão mais elevadas. Estes resultados são coerentes, pois coincidem com o período de cheia da bacia amazônica (março até maio). Por sua vez, os meses de dezembro e novembro são aqueles que apresentaram os menores valores para as cotas piezométricas, correspondendo ao período seco da região.

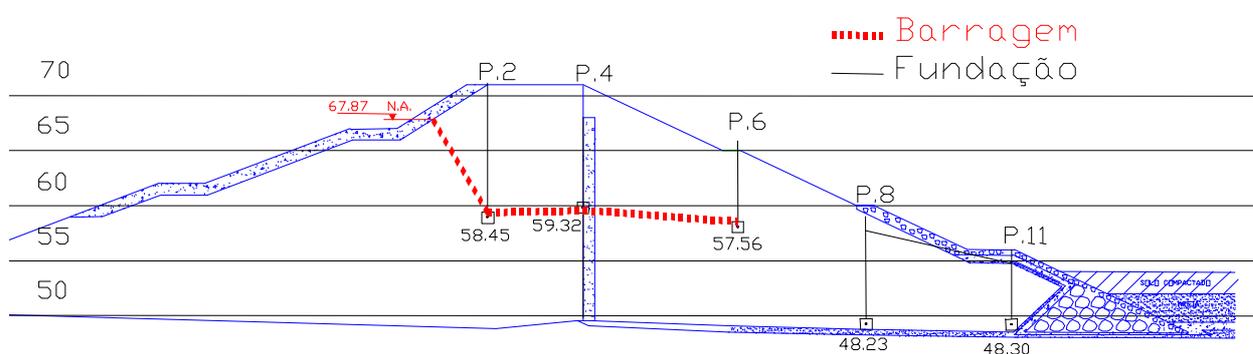
Figura 53 - Linhas Piezométricas no ano de 2001 - Estaca 35

A Tabela 29 apresenta a média aritmética dos valores da piezometria obtidos ao longo dos meses do ano de 2001. Neste ano os níveis d'água médios de montante e jusante corresponderam as cotas 67,87 e 46,35m, respectivamente. A Figura 53 mostra as linhas piezométricas médias, para a estaca 35, no corpo da barragem e na fundação para o ano de 2001.

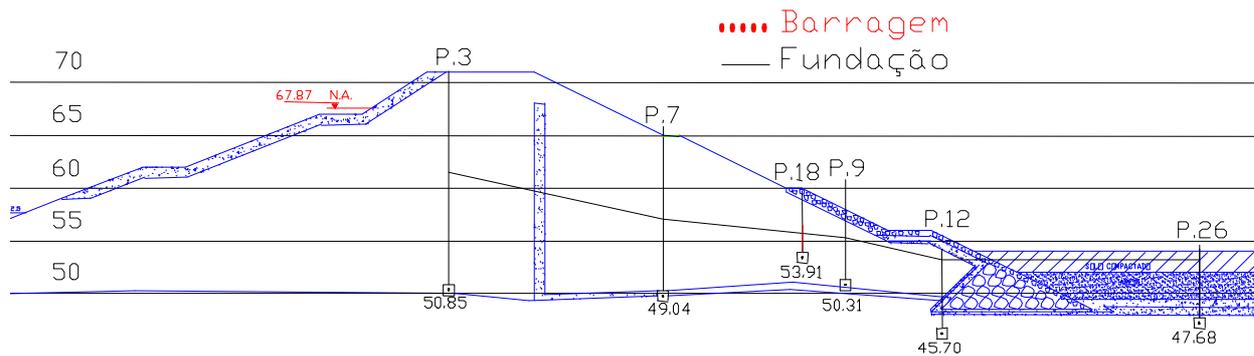
Figura 54 - Linhas Piezométricas no ano de 2001 - Estaca 38

A Figura 54 mostra as linhas piezométricas médias, para a estaca 38, no corpo da barragem e na fundação para o ano de 2001.

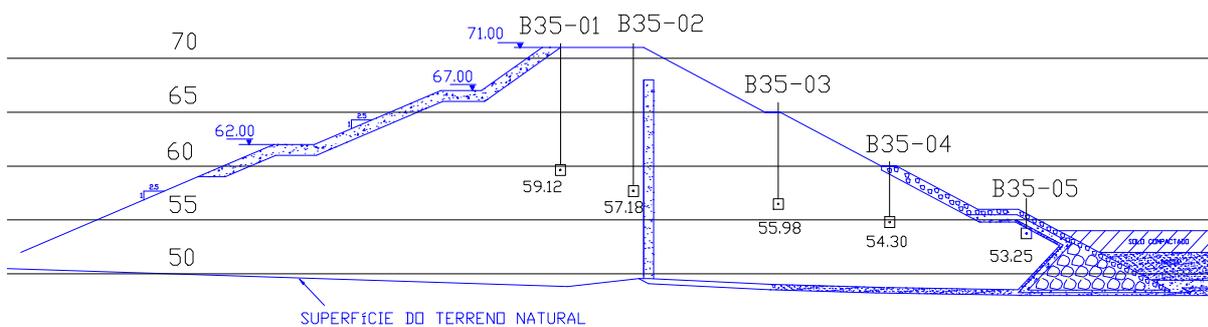
Figura 55 – Piezômetros elétricos na seção da estaca 35

A Figura 55 mostra o posicionamento dos piezômetros na estaca 35, enquanto que os piezômetros da estaca 38 estão apresentados na Figura 56.

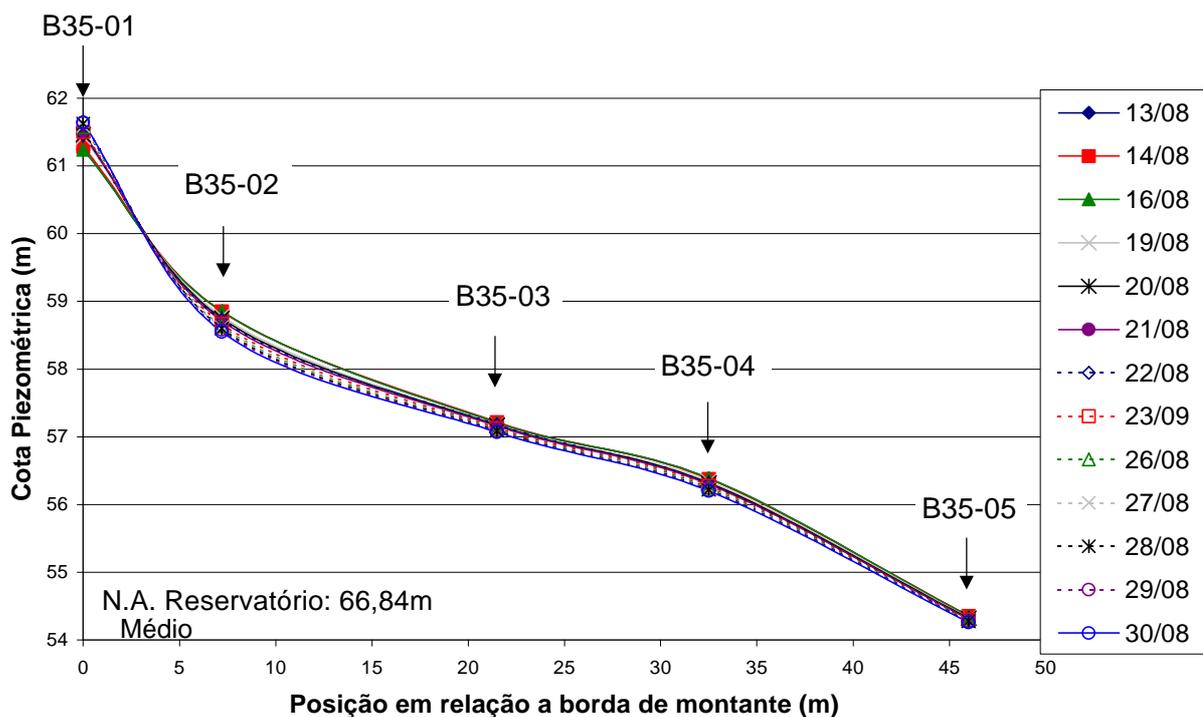
Figura 57 – Cotas piezométricas na estaca 35 em agosto de 2002 (corpo da barragem)

Em face de atrasos na implementação do sistema automatizado, as cotas piezométricas para os novos equipamentos foram disponibilizadas a partir do mês de agosto de 2002. Os resultados, apresentados na Figura 57 e Figura 58, correspondem aos registros da estacas 35 e 38, respectivamente

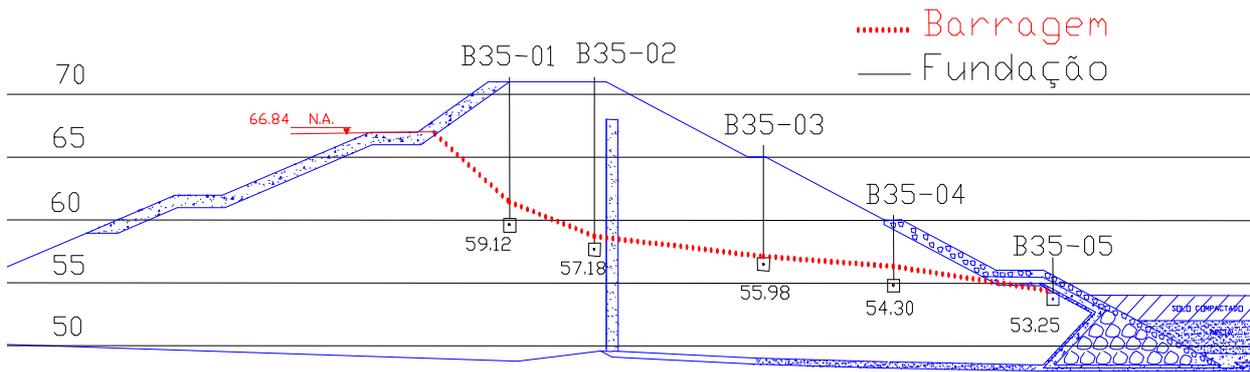
Figura 59 - Linhas Piezométricas em agosto de 2002 - Estaca 35

A Figura 59 mostra a linha piezométrica média para o corpo da barragem na estaca 35 em agosto de 2002. A Figura 60 mostra a linha piezométrica média para o corpo da barragem e para a fundação na estaca 38 em agosto de 2002.

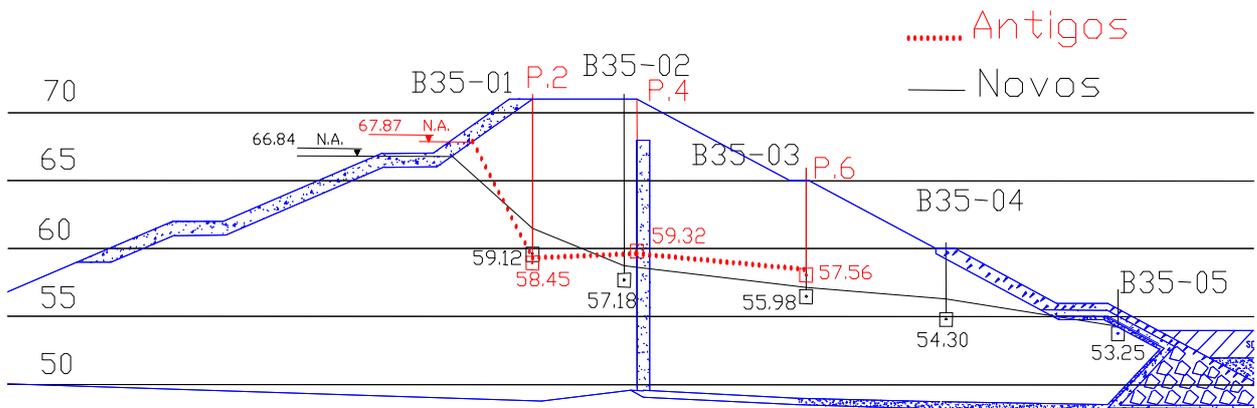
Figura 61 - Comparação dos piezômetros na barragem - Estaca 35

piezométricas para a seção da estaca 35, considerando apenas os piezômetros instalados no corpo da barragem (Figura 61).

O piezômetro P2 (barragem) apresentou leituras inconsistentes, visto que suas leituras foram inferiores aos níveis piezométricos obtidos pelo outro instrumento na mesma posição. Além disso, não há perda de carga entre os piezômetros P2 e P4, fato inesperado para piezômetros instalados na região do núcleo.

Desta forma, pode-se supor que a cota de instalação do P2 esteja incorreta, havendo possibilidade deste estar posicionado na fundação, informação já citada por Amorim (1976). Face a esta dúvida, a análise do fluxo desconsiderou os dados fornecidos por este instrumento. Os outros instrumentos apresentam dados consistentes, percebendo-se uma relação direta entre o nível do reservatório e as cotas piezométricas.

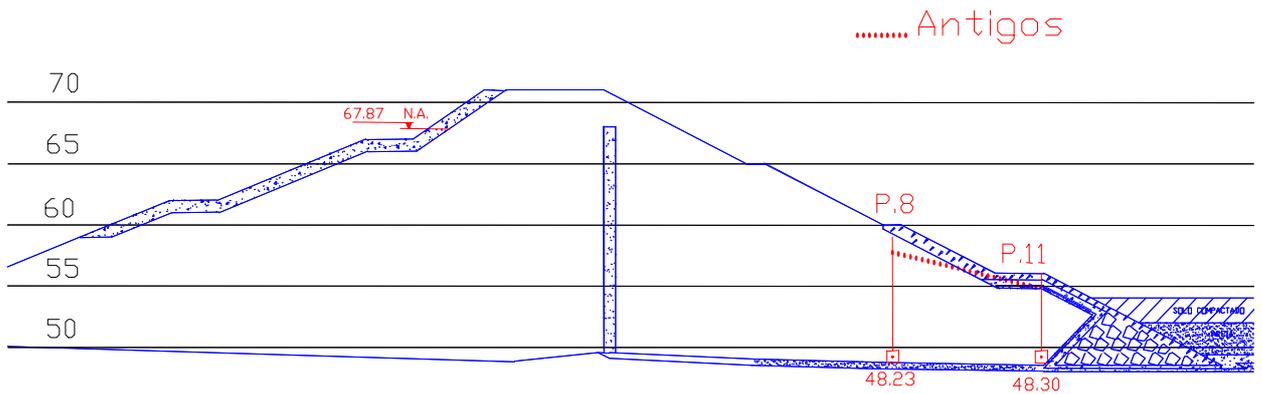
Figura 62 – Comparação dos piezômetros na fundação - Estaca 35

A Figura 62 apresenta as linhas piezométricas, ainda para a estaca 35, considerando os instrumentos instalados na fundação. Os piezômetros apresentam leituras coerentes, existindo uma perda de carga entre eles, o que praticamente afasta a possibilidade dos mesmos estarem instalados no tapete drenante.

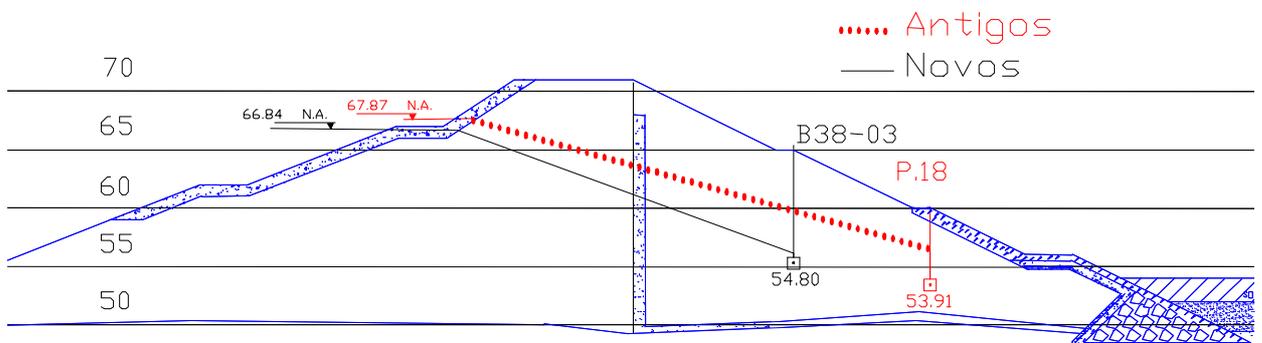
Figura 63 – Comparação dos piezômetros na barragem - Estaca 38

Por sua vez, a seção da estaca 38 apresenta 12 piezômetros, sendo 02 instalados no corpo da barragem e 10 na fundação. A Figura 63 compara as linhas piezométricas para a seção da estaca 38, considerando apenas os piezômetros instalados no corpo da barragem. A Figura 64 apresenta as linhas piezométricas, ainda para a estaca 38, considerando os instrumentos instalados na fundação.

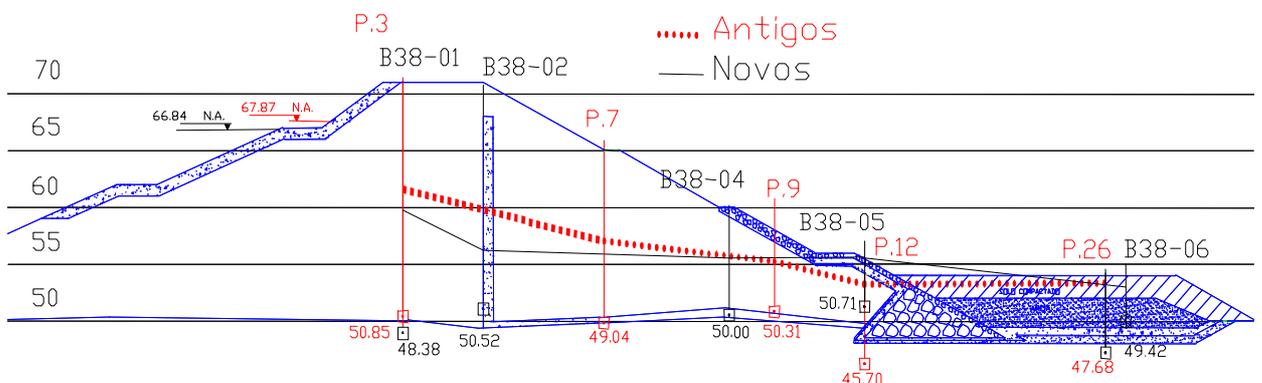
Figura 64 - Comparação dos piezômetros na fundação - Estaca 38

As leituras de B38-02, B38-04 e B38-05 mostram cargas piezométricas semelhantes para piezômetros com cotas de instalação praticamente iguais. Isto

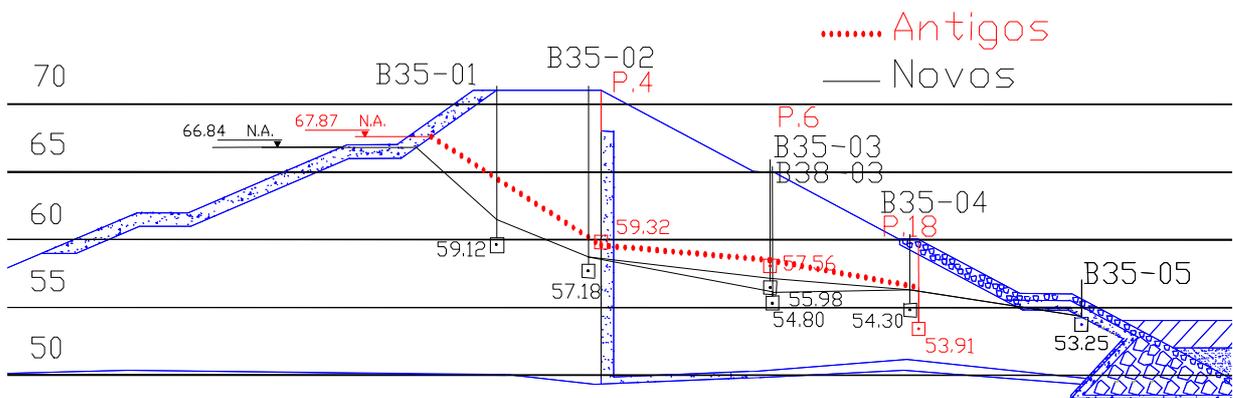
Figura 65 - Seção típica com os piezômetros do corpo da barragem

A Figura 65 traz a seção típica com todos piezômetros que estão instalados no corpo da barragem e não foram desconsiderados na análise.

A figura anterior mostra mais uma vez que existe uma relação direta entre o nível do reservatório e as cargas piezométricas, como era esperado. Principalmente entre os piezômetros à montante do dreno (B35-01, B35-02 e P4) verifica-se uma equivalência na taxa da perda de carga entre os instrumentos. Este comportamento também ocorre à jusante do dreno. No entanto, deve-se destacar que os piezômetros B35-03 e B38-03, apesar de estarem na mesma

A comparação entre B35-04 e P18 também mostra que quanto mais à jusante, menor será a influência do nível do reservatório na leitura do instrumento.

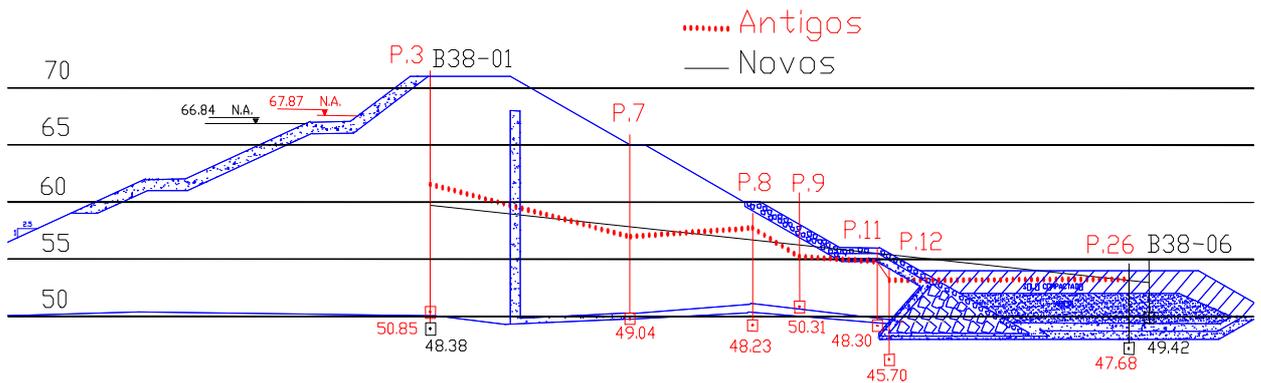
Figura 66 - Seção típica com os piezômetros da fundação

A Figura 66 analisa a piezometria na fundação da barragem utilizando a seção típica proposta anteriormente e os piezômetros não desconsiderados em análises anteriores.

Pode-se observar um comportamento incomum, pois ocorre um aumento do nível piezométrico entre os piezômetros P8 e P7. Por esse motivo, os piezômetros mencionados foram desconsiderados na simulação de fluxo.
