Flambagem de Colunas de Bambu

4.1. Introdução

Neste capítulo é analisado o comportamento de elementos da espécie *Phyllostachys aurea* submetidos a força axial de compressão, com objetivo de determinar o valor da carga crítica de flambagem e a influência das imperfeições iniciais no valor destas cargas.

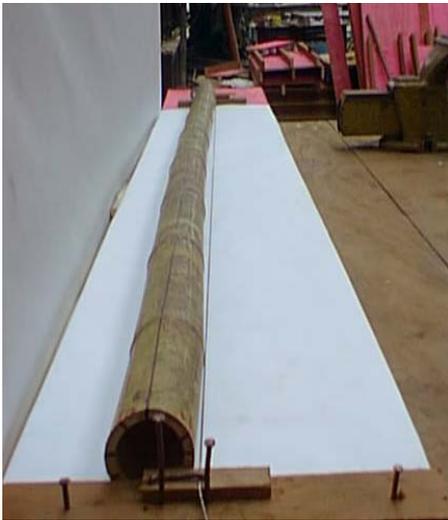
Figura 4.1. Mapeamento das imperfeições iniciais.

Para definir a geometria dos elementos a serem ensaiados, foi necessário desenvolver uma metodologia que permitisse obter com precisão aceitável o mapeamento dos corpos de prova e, a partir destes resultados, avaliar a influência das imperfeições iniciais na carga limite. Para isto, fixou-se sobre uma mesa uma tábua de madeira retangular de dimensões 2000 x 500 mm sobre a qual foram fixadas duas guias transversais colocadas nos extremos da mesma. Ao longo do

comprimento da tábua foi esticado um fio de aço de 1 mm de diâmetro o qual foi perfeitamente nivelado, formando um ângulo de 90° com as guias dos extremos. Cada colmo foi colocado acima da tábua de forma que o mesmo tocasse tangencialmente o fio de aço pela sua parte côncava ou pelos extremos em caso de se encontrar deformado pelo lado convexo do colmo (ver Figura 4.1). Desta forma foram realizadas em cada nó e na região internodal as medições desde o fio até a superfície do colmo utilizando um paquímetro digital para a realização das leituras (ver Figura 4.2). As medições foram efetuadas em quatro eixos espaçados a 90° um do outro.

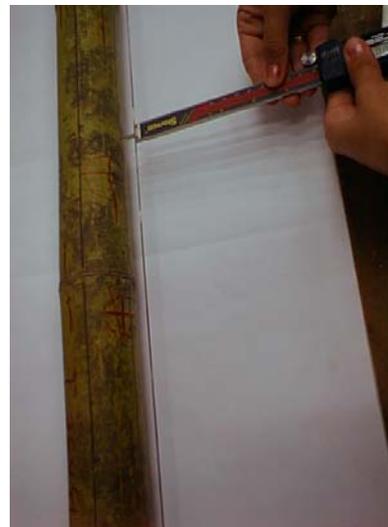
Figura 4.2. Leitura com paquímetro digital.

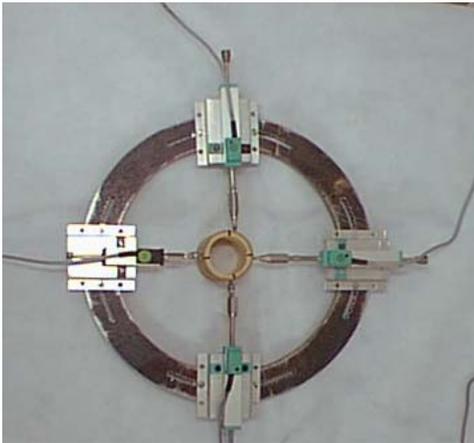
Figura 4.3. Anel de aço para posicionamento dos LVDTs.

Para determinar a deflexão lateral que ocorreria durante o teste de flambagem, foi confeccionado um anel de aço de 350 mm de diâmetro. Isto possibilitou regular a posição dos quatro LVDTs colocados nos quatro eixos onde foram previamente determinadas as imperfeições geométricas (ver Fig. 4.3 e 4.4).

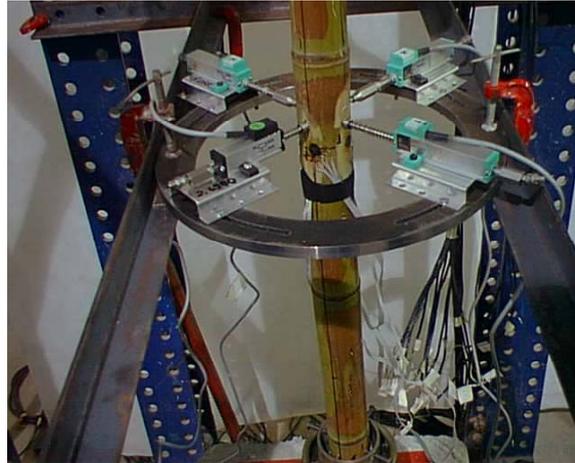
Figura 4.4. Posição dos LVDTs no ensaio.

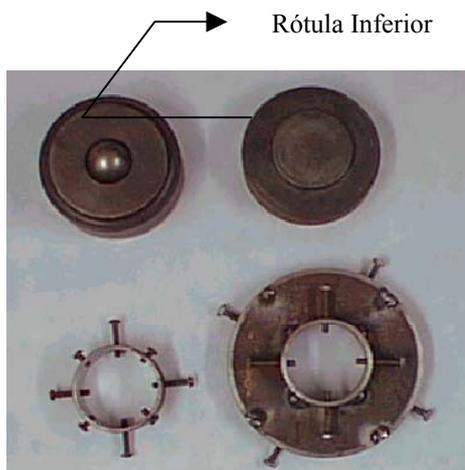
Figura 4.5. Rótulas utilizadas no ensaio.

O teste foi realizado utilizando as rótulas da AMSLER, desprezando-se o atrito que poderia ocorrer ao se aplicar carga. Para fixar o bambu às rótulas foram elaboradas duas peças de aço, com parafusos reguláveis os quais além de fixar, permitiriam centrar o elemento com respeito ao eixo de simetria da máquina evitando que o elemento a ensaiar escorregasse uma vez começado o teste. Nas Figuras 4.5 e 4.6 apresenta-se o sistema de rótula empregado e a montagem do elemento na máquina AMSLER.

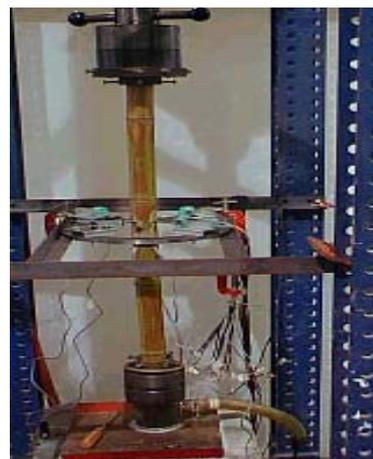
Figura 4.6. Posição do corpo de prova.

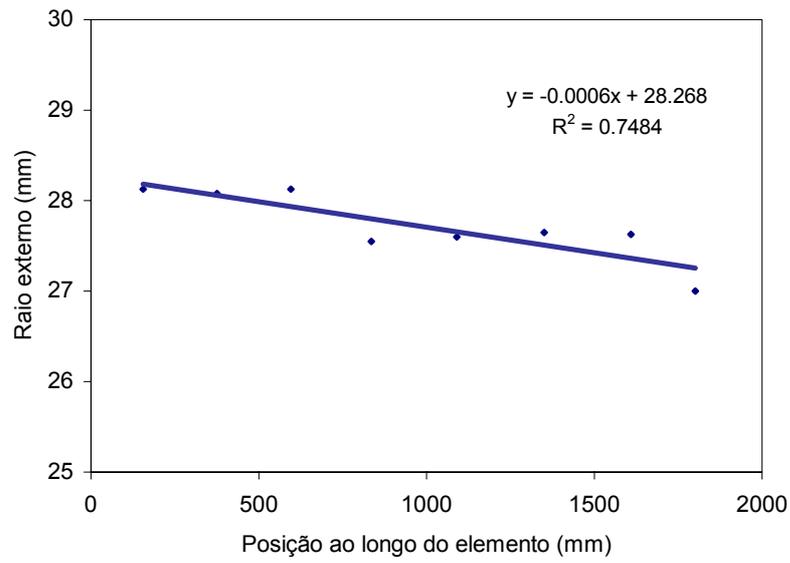
Figura 4.7. Perfil do raio externo no corpo de prova.

Plotando-se os resultados das Tabelas 4.5.1.1 e 4.5.1.2, obteve-se os perfis das variações de geometria ao longo do comprimento do corpo de prova a ser ensaiado. Todos os gráficos foram ajustados linearmente e as equações são apresentadas na figura correspondente. As Figuras 4.7 a 4.11 mostram a variação das características geométricas para o colmo de 1800 mm de comprimento.

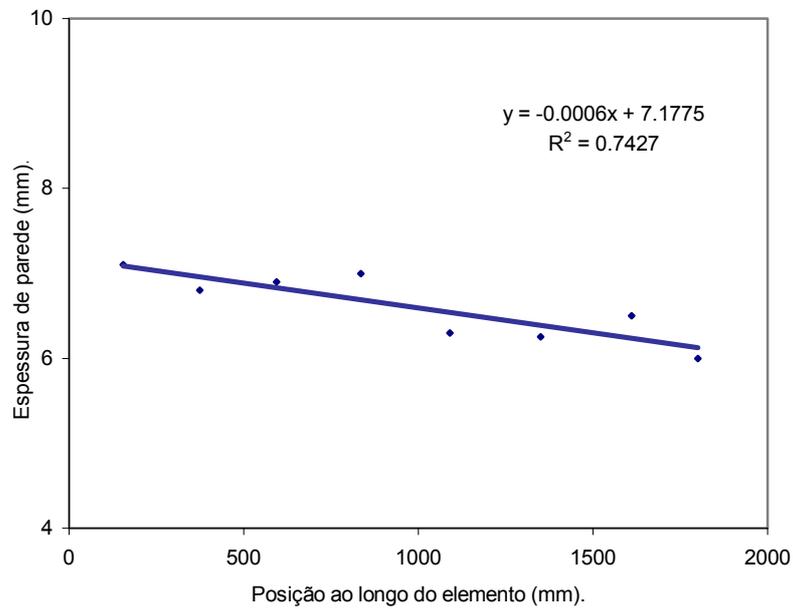
Figura 4.8. Perfil da espessura no corpo de prova.

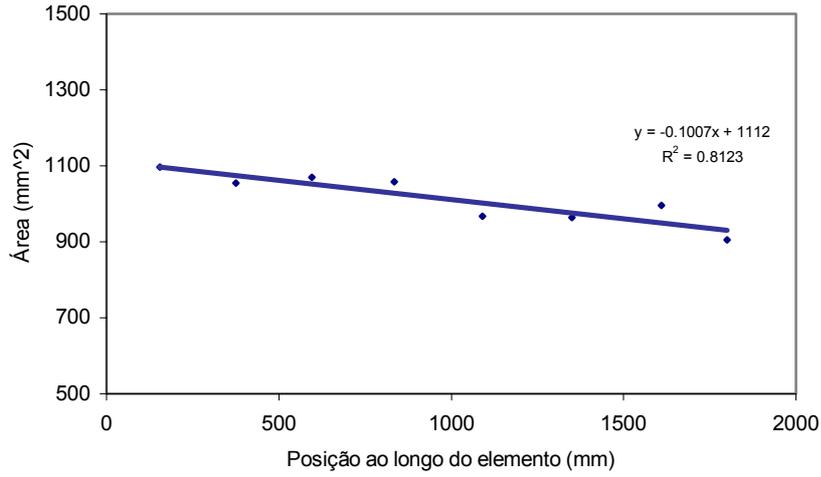
Figura 4.9. Perfil de área em corpo de Prova de L = 1800 mm.

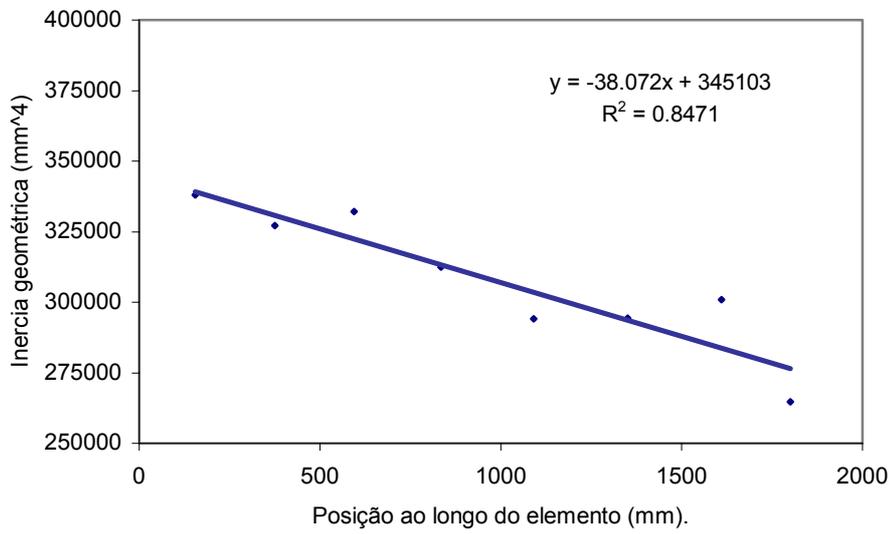
Figura 4.10. Perfil de inércia geométrica em corpo de prova de L = 1800 mm.

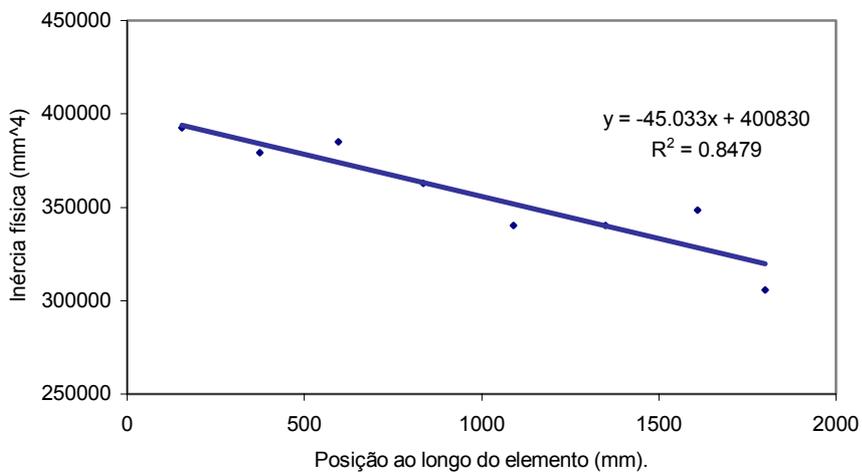
Figura 4.11. Perfil de inércia física em corpo de prova de L = 1800 mm.

A Equação (4.11) caracteriza o comportamento da inércia física no elemento ensaiado. A partir desta equação determinou-se o valor da inércia física em $L/2$ por ser este o local onde ocorreram as maiores deflexões.

$$I_f = -45,033 (L/2) + 400830 \quad (4.11)$$

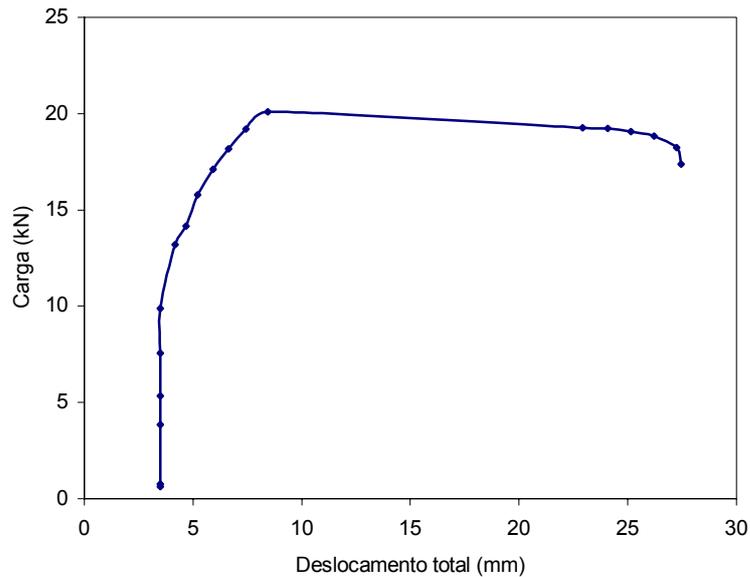
Figura 4.12. Curva carga – deslocamento para o elemento CP-2.

O corpo de prova foi ensaiado estaticamente à compressão, com aplicação da carga de forma contínua. A intervalos de 2,5 kN, foram registradas no computador a leitura das deformações medidas com strain gages e as leituras dos quatro LVDTs posicionados na metade do elemento, ou seja em $L/2$. A altura da prensa foi medida no início e final do ensaio para registrar o encurtamento do elemento. A Tabela 4.6.1 apresenta os deslocamentos laterais (δ_L) e totais (δ_T) medidos durante o teste. O deslocamento vertical da prensa (δ_v) foi de 28 mm, sendo este o encurtamento que ocorreu no bambu ensaiado. Os resultados obtidos são apresentados de forma gráfica na Figura 4.12.

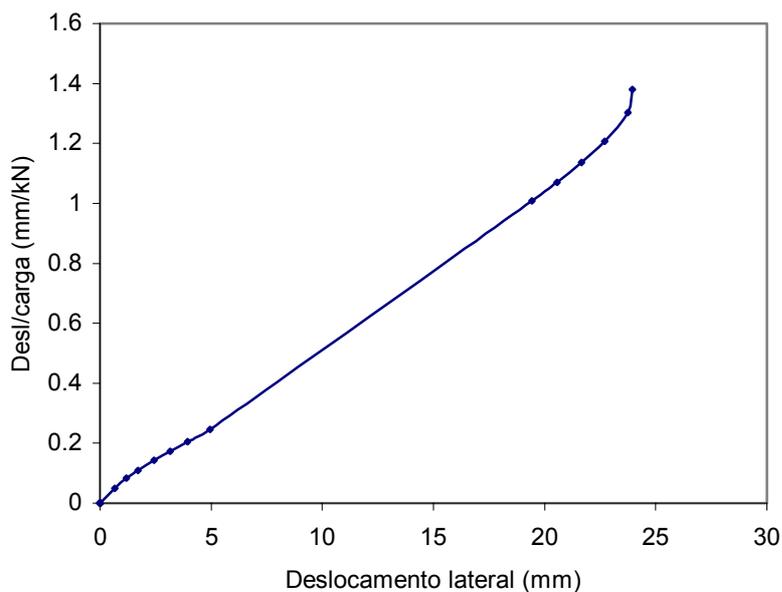
Figura 4.13. Diagrama de Southwell para elemento de $L = 1800$ mm.

A partir da Tabela 4.6.1. é possível plotar a razão δ / P contra a deflexão lateral δ_L determinada de forma experimental mediante as leituras dos LVDT. Esta linearização intercepta ao eixo x no ponto $\delta / P = 0$ quando $\delta = \delta_0$. O gráfico conhecido como *Diagrama de Southwell* nos permite calcular a carga crítica partindo do trecho linear do mesmo (ver Figura 4.13).

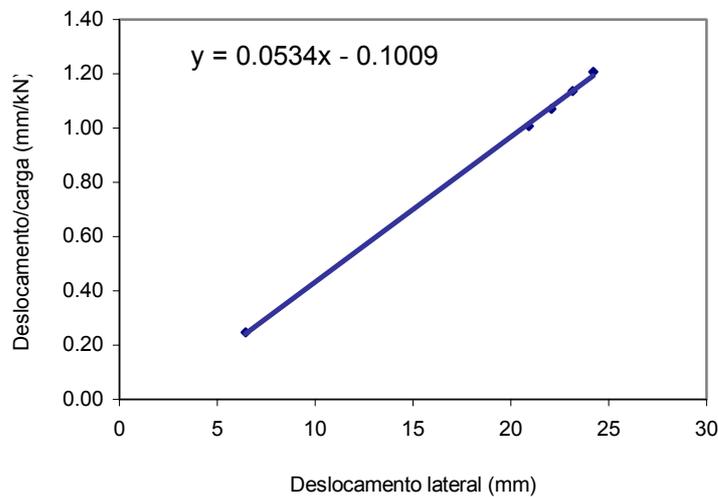
Figura 4.14. Trecho linear do diagrama de Southwell.

Através do trecho linear do diagrama de Southwell (Figura 4.14), obtém-se a relação $\delta/P_{SOUTH}-\delta$ dada pela Equação (4.10), a partir da qual foi possível determinar a carga crítica P_{SOUTH} .

$$\delta / P_{SOUTH} = 0,0534\delta - 0,1009 \quad (4.10)$$

$$P_{SOUTH} = 18,73 \text{ kN}$$

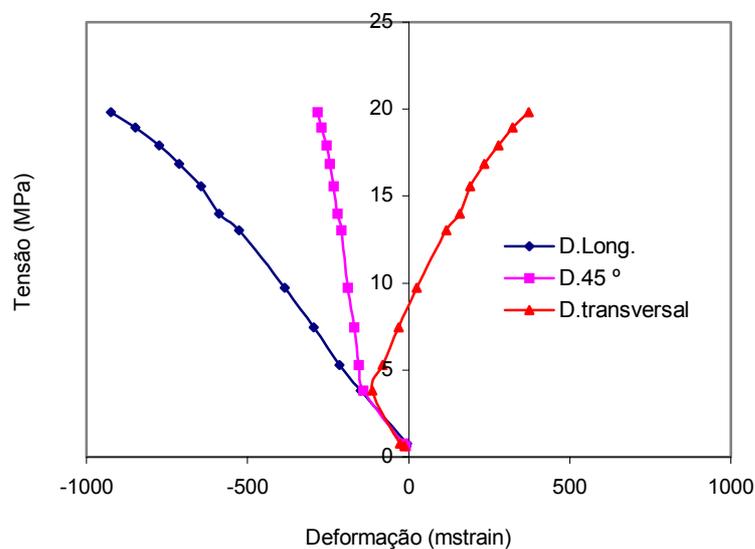
Figura 4.15. Deformação no eixo comprimido em $L/2$.

Dos gráficos apresentados verifica-se que no eixo comprimido houve uma tendência à compressão no sentido longitudinal às fibras e à tração no sentido transversal às mesmas. A um ângulo de 45° com relação ao eixo longitudinal do

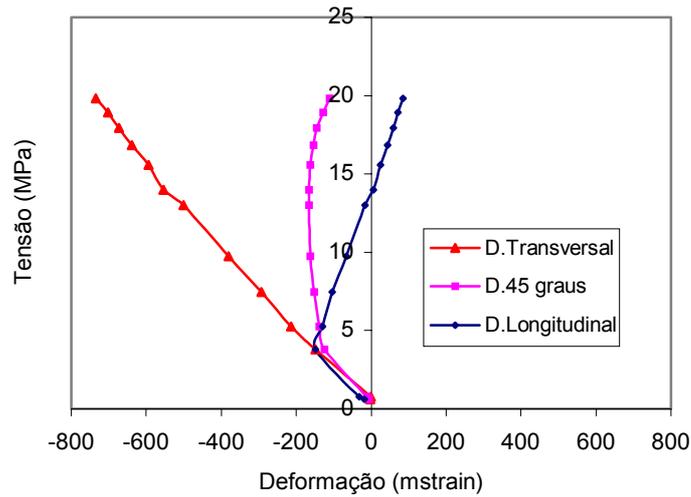
Figura 4.16. Deformação no eixo tracionado em L/2.

elemento as deformações foram de compressão. No eixo tracionado observou-se deformações de tração no sentido longitudinal às fibras e compressão no sentido transversal as mesmas. As Figuras 4.17 e 4.18 mostram o posicionamento dos strain gages e LVDTs no elemento assim como o deslocamento ocorrido durante o teste.

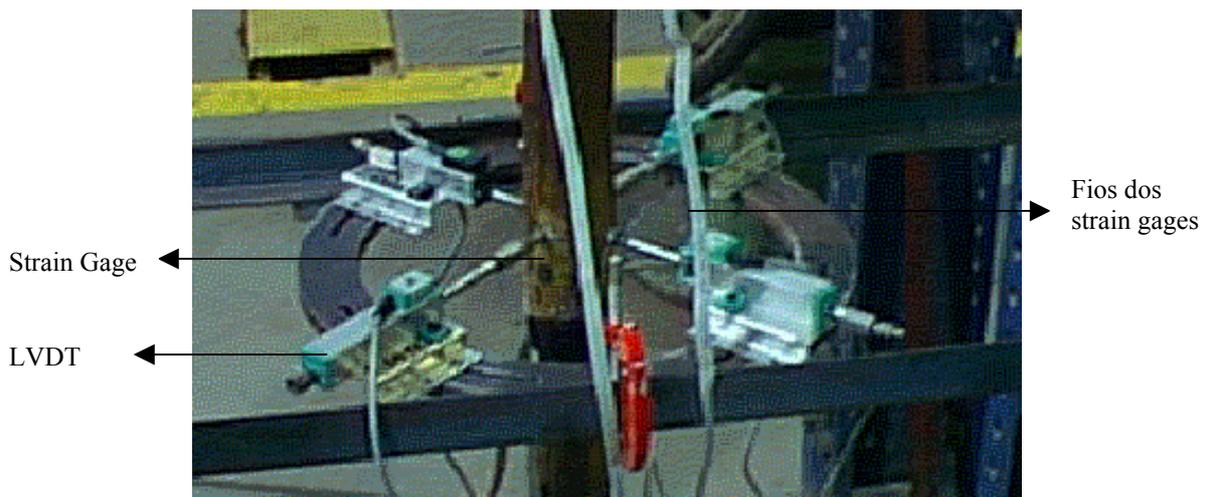
Figura 4.17. Posição dos strain gages no corpo de prova.

Como dito anteriormente, para a determinação das deformações longitudinais, transversais e a 45° nos corpos de prova colocaram-se strain gages tridimensionais que registraram as deformações até o elemento atingir a carga crítica. Os strain gages foram colocados na proximidade do nó, em posições ortogonalmente opostas para registrar as deformações compressivas e possivelmente de tração que ocorreriam com a aplicação da força de compressão. As Figuras 4.15 e 4.16 referem-se aos resultados dos strain gages colocados em $L/2$ para o corpo de prova em análise.

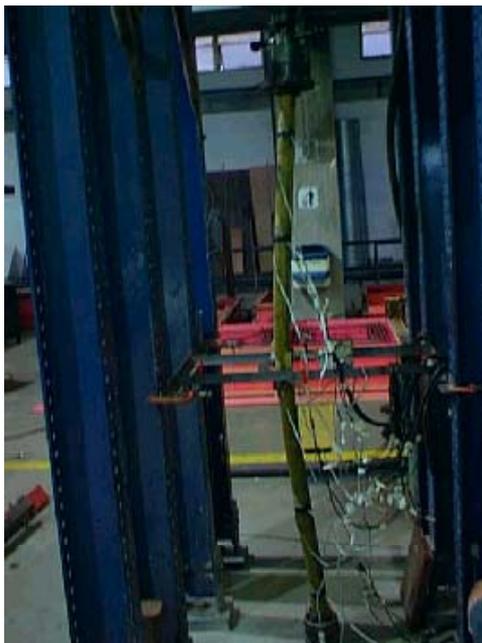
Figura 4.18. Ensaio de flambagem para corpo de prova de $L = 1800$ mm.

Uma vez atingida a carga máxima, o elemento continua deformando-se, porém a carga começa a diminuir de forma lenta e contínua. O elemento não chegou ao colapso, já que o teste foi interrompido para preservar os LVDTs de possíveis danos. Porém, a queda da carga pode ser atribuída às fissuras das fibras resistentes.

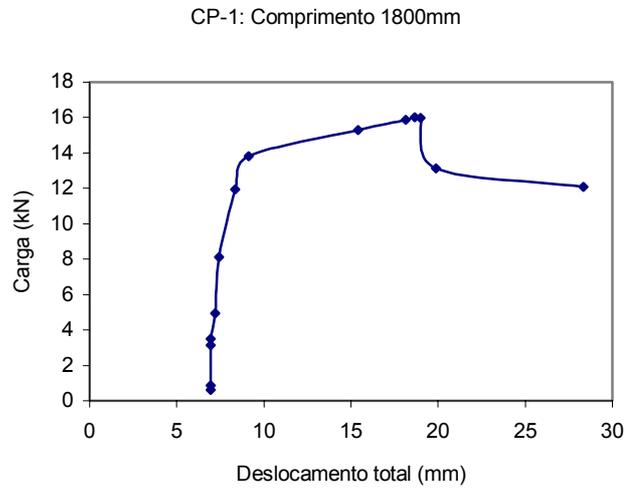
Figura 4.19. Deflexão total do elemento inicialmente mais deformado.

Analisando o elemento CP-1 de igual comprimento (1800 mm), porém com maior imperfeição geométrica inicial em $L/2$, observa-se nesse caso que a carga crítica atinge um valor de 16,022 kN, mostrando uma resistência a flexo-compressão menor durante o ensaio (ver Figura 4.19).

Calculando o valor da carga crítica através do diagrama de Southwell obtém-se um valor de 10,75 kN. Comparando os valores obtidos para os elementos CP-1 e CP-2, fica em evidência a influência das imperfeições geométricas na resistência da coluna. Colunas com imperfeições maiores podem chegar ao colapso antes que colunas que possuem um nível de deflexão inicial muito pequeno. Analisando a Figura 4.19 pode-se observar que o elemento comportou-se como uma coluna em regime elástico até atingir a carga crítica. Neste ponto a ruptura das fibras pode ter ocasionado a queda brusca de tensão, a partir da qual as deflexões aumentaram de forma considerável. Apesar de não ter-

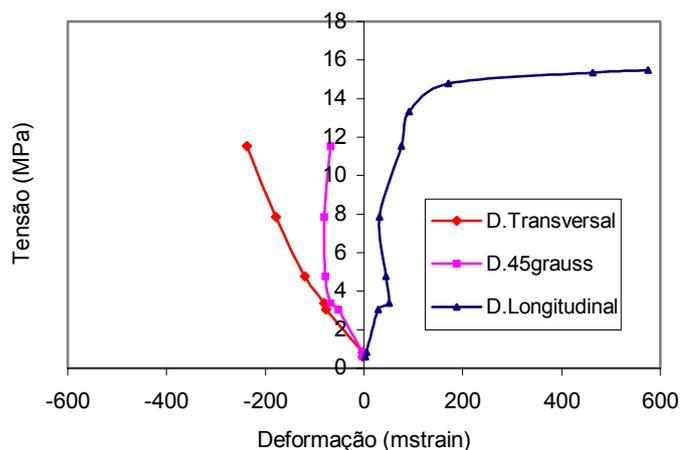
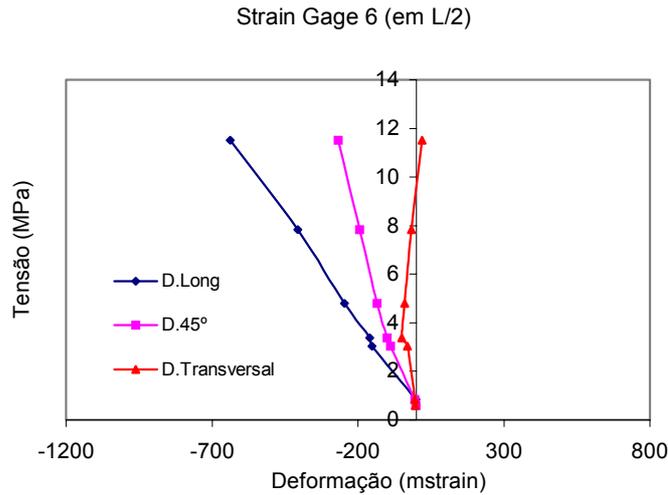
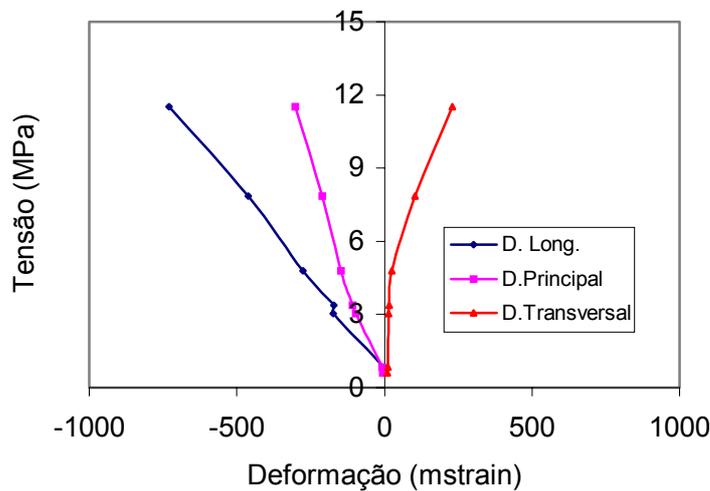
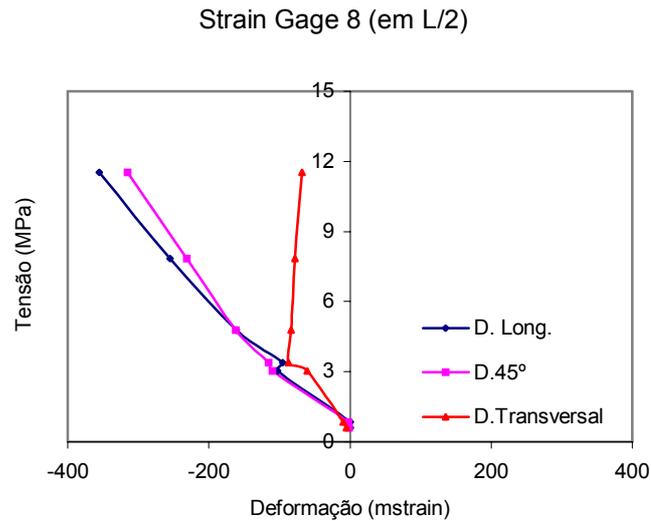
Figura 4.20. Deformações ocorridas no CP-1 durante o ensaio de flambagem. Eixo côncavo

Figura 4.21. Deformações ocorridas no CP-1 durante o ensaio de flambagem.

Figura 4.22. Deformações ocorridas no CP-1 durante o ensaio de flambagem. Eixo convexo.

Figura 4.23. Deformações ocorridas no CP-1 durante o ensaio de flambagem.

Para determinar as deformações longitudinais e transversais desenvolvidas durante o ensaio colocou-se um strain gage em cada um dos quatro eixos onde foram medidas imperfeições geométricas. Estes strain gages, diferentemente do elemento antes analisado, CP-2, foram colados afastados do nó, ou seja, no meio da região internodal. Os valores das deformações ocorridas nos quatro eixos são apresentados nas Figuras 4.20 a 4.23.

Comparando os resultados da deformação obtidos para os dois elementos até aqui estudados, não se percebem diferenças significativas nas curvas tensão – deformação quando os strain gages são colocados na proximidade do nó. Pode-se atribuir este comportamento ao fato de que apesar de existir um aumento da espessura da parede e do diâmetro do nó, o comprimento da zona de influência do mesmo é curto em relação às distâncias internodais, não influenciando no aumento da rigidez global do elemento.

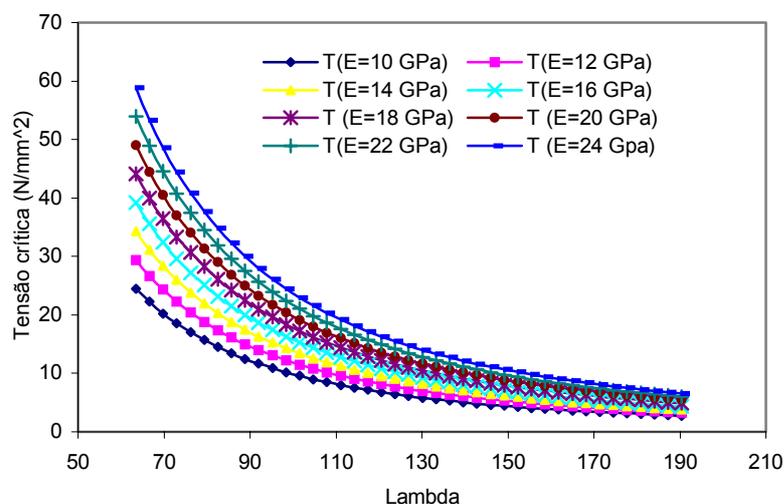
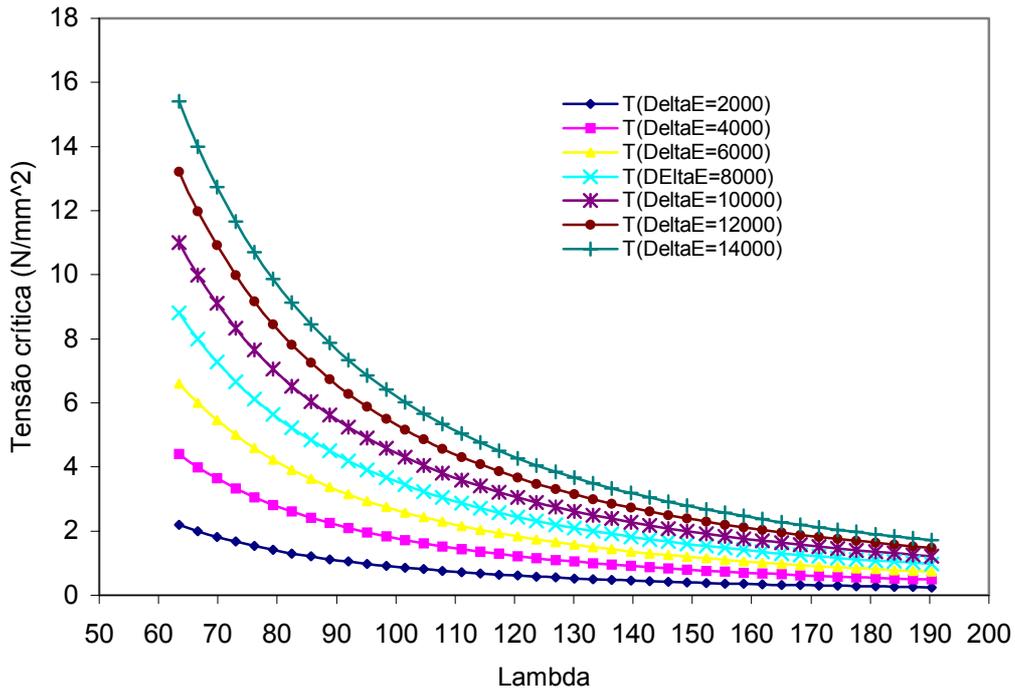
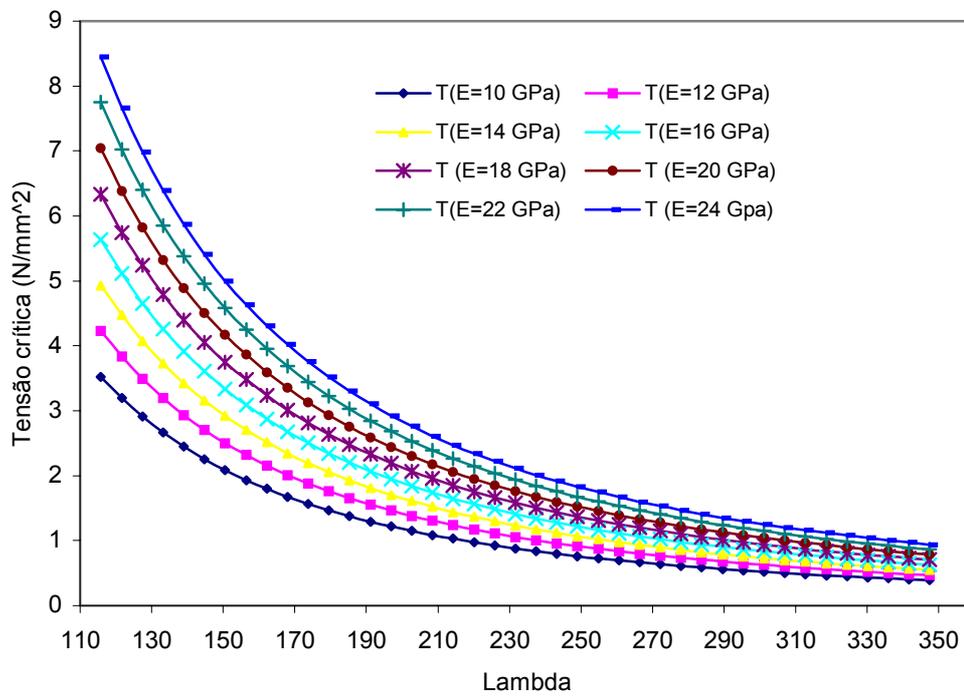
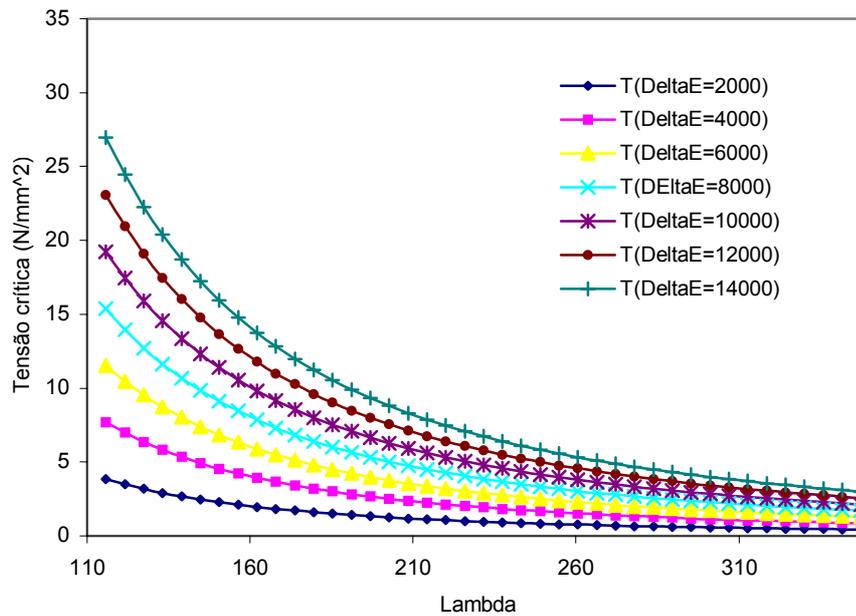
Figura 4.24. Primeira componente da tensão crítica.

Figura 4.25. Segunda componente da tensão crítica.

Figura 4.26. Terceira componente da tensão crítica.

Figura 4.27. Quarta componente da tensão crítica.

Como pode-se destacar, a primeira componente da carga de flambagem de uma coluna de bambu corresponde a uma coluna com propriedades elásticas constantes ao longo do seu comprimento. A seqüência de gráficos apresentados a seguir (Figuras 4.24 a 4.27), representam a influência de cada termo para uma família de valores considerando o intervalo de variação destes parâmetros na região basal do colmo de bambu. Nos gráficos apresentados, a tensão crítica é calculada como $P_{CR} / A_{m\u00e9dia}$ e expressa em N/mm^2 e a esbeltez (λ) calculada como: $\lambda = L/r$, sendo $r = (I_1/A_1)^{0,5}$, onde A_1 é a área correspondente à menor seção transversal.

A pontos determinados experimentalmente demonstram ser coerente com os resultados obtidos de forma teórica para esta espécie de bambu (ver Figuras 4.24 a 4.27).

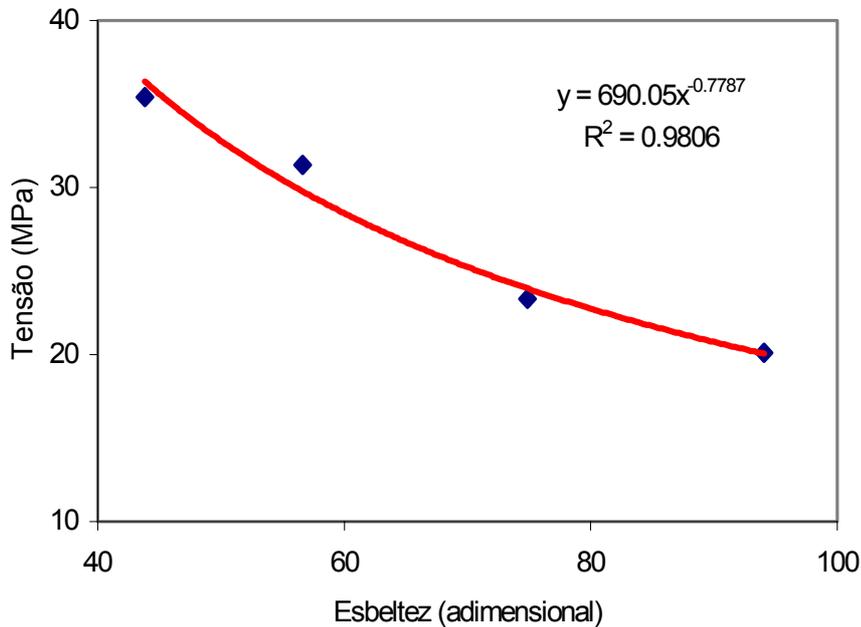
Figura 4.28. Curva tensão – esbeltez determinada experimentalmente.

A partir dos resultados obtidos experimentalmente pode-se calcular a curva tensão-esbeltez para os corpos de prova ensaiados com comprimento variável entre 800 e 1800 mm (ver Tabela 4.6.5.1 e Figura 4.28).

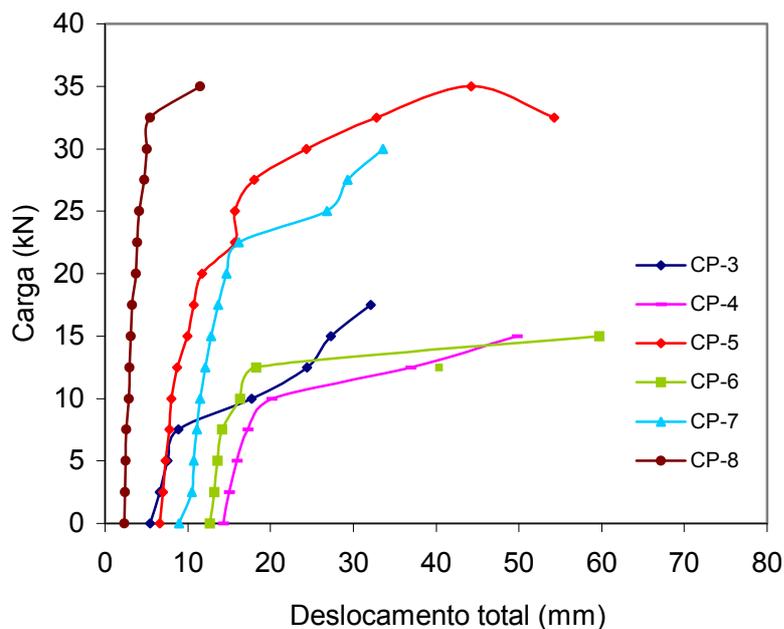
Figura 4.29. Curvas carga – deslocamento dos testes de flambagem.

Seguindo o mesmo procedimento utilizado nos CP-1 e CP-2 foram determinadas as máximas deflexões ocorridas nos testes de flambagem (ver Figura 4.29) e foram confeccionados os diagramas de Southwell correspondentes para cada corpo de prova, cujo trecho linear é apresentado na Figura 4.30. A Tabela 4.7.1.1 apresenta o comportamento médio dos parâmetros geométricos para os corpos de prova com comprimento variável entre 800 e 1400 mm, ensaiados à flambagem.

Ao analisar a curva carga – deslocamento correspondente ao ensaio do CP-7 observa-se uma mudança de curvatura (ver Figura 4.29). Esta mudança corresponde ao esmagamento progressivo das fibras que levou o elemento ao colapso ao atingir a carga crítica. Neste caso, no elemento ocorre a transição de comportamento elástico a inelástico, entrando num estado permanente de deformação (ver Figura 4.29). A carga máxima atingida foi de 30,60 kN e a

Quanto aos resultados obtidos a partir dos LVDT o comportamento do elemento é compatível com o comportamento de colunas de aço em regime elástico com imperfeições iniciais e semelhante ao analisado para colunas com carga excêntrica (ver Figura 4.29).

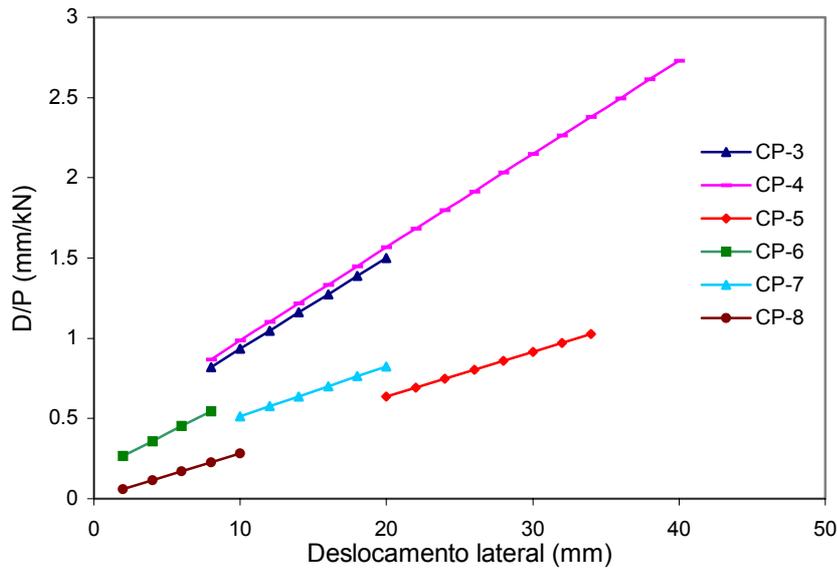
Figura 4.30. Trecho linear do diagrama de Southwell.

A Tabela 4.7.1.2 contém as equações características destes ajustes, assim como o coeficiente de correlação linear (R^2). A partir destas equações calcula-se a carga crítica (P_{SOUT}), as imperfeições (δ_{0SOUT}), o módulo de elasticidade (E_{SOUT}), a excentricidade na aplicação da carga (e) e a esbeltez (λ) para cada corpo de prova.

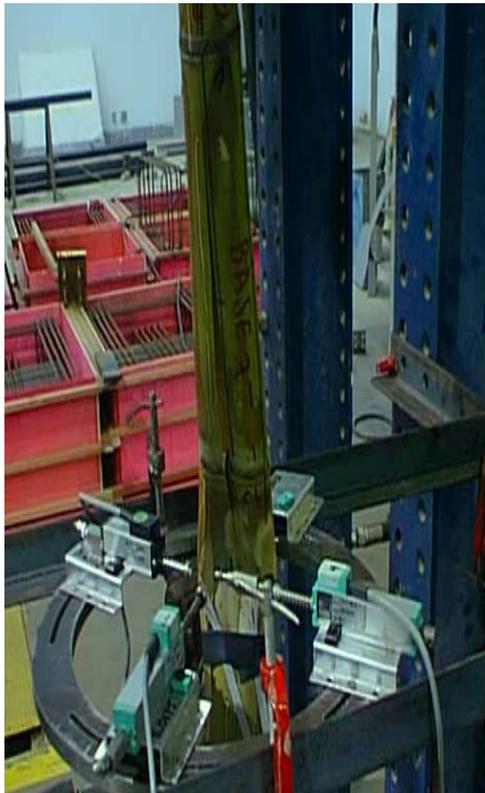
Figura 4.31. Esmagamento progressivo das fibras.

deflexão máxima em $L/2$ foi de 52,66 mm. As Figuras 4.31 e 4.32 mostram o esmagamento sofrido pelas fibras e o colapso do elemento.

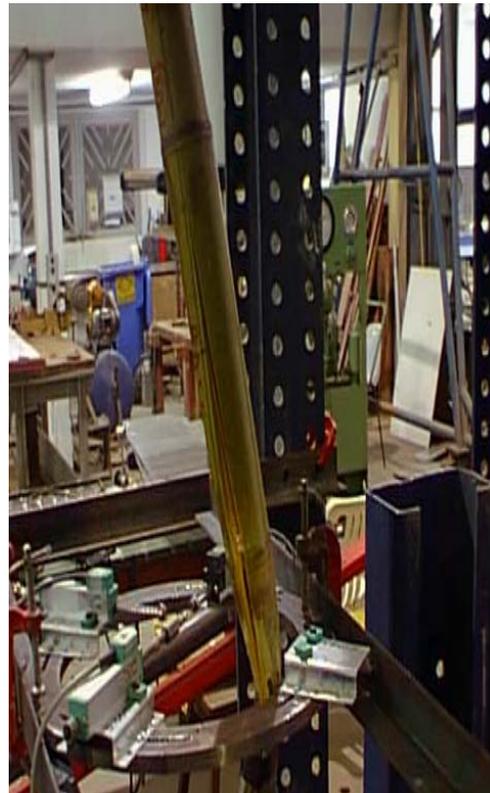
Figura 4.32. Colapso do elemento.

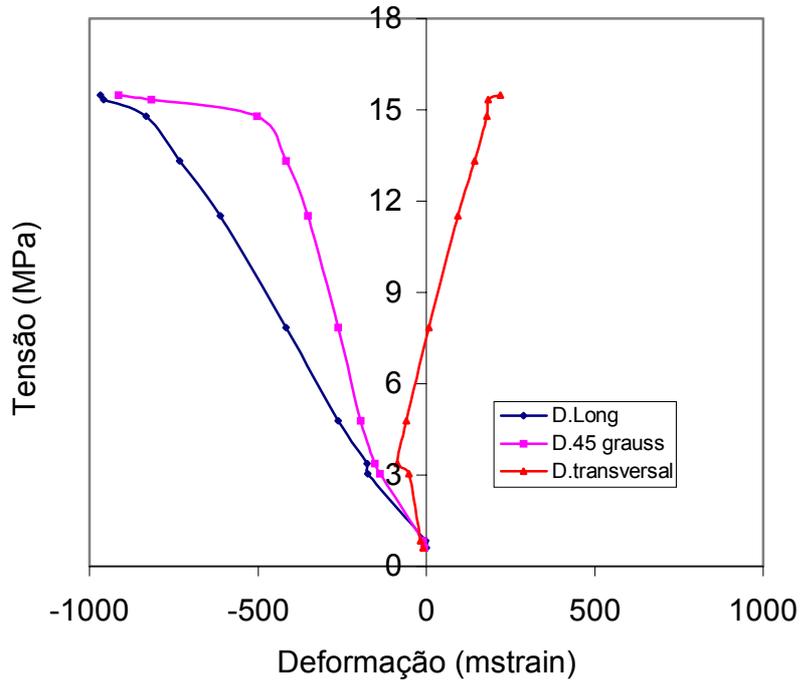
Figura 4.33. Deformações limites ocorridas durante o ensaio de CP-7.

Como era esperado, a flambagem aconteceu no eixo onde foram medidas as maiores imperfeições geométricas. As deformações medidas mediante strain gages colocados em $L/2$ demonstram que o comportamento nos eixos côncavo e convexo do elemento foi coincidente com o resultado obtido para os elementos de 1800 mm de comprimento (ver Figuras 4.33 e 4.34).

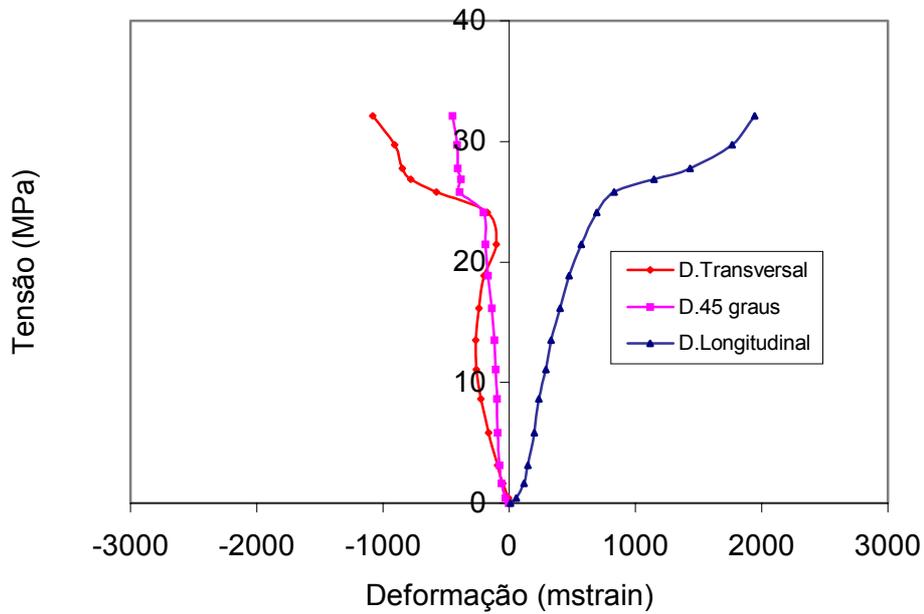
Figura 4.34. Deformações ocorridas no eixo côncavo do elemento.

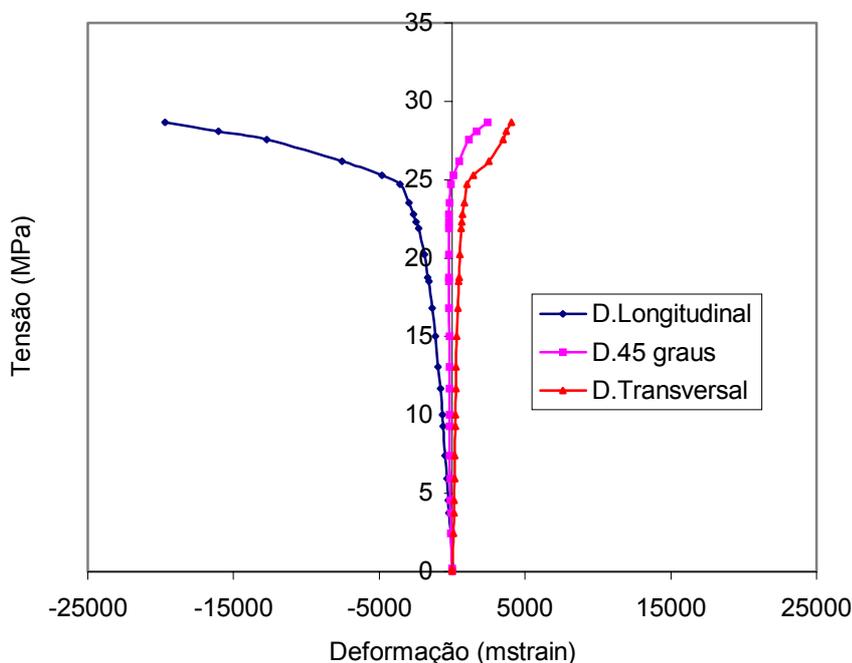
Figura 4.35. Deformações do elemento no eixo comprimido.

Como visto nas Figuras 4.35 e 4.36 o corpo de prova apresentou deformações de 0,019 no sentido longitudinal e 0,0024 no transversal para o eixo convexo e $\varepsilon_L = 0,0031$, $\varepsilon_T = 0,00084$ para o eixo côncavo. A Figura 4.37 mostra o ensaio realizado neste corpo de prova.

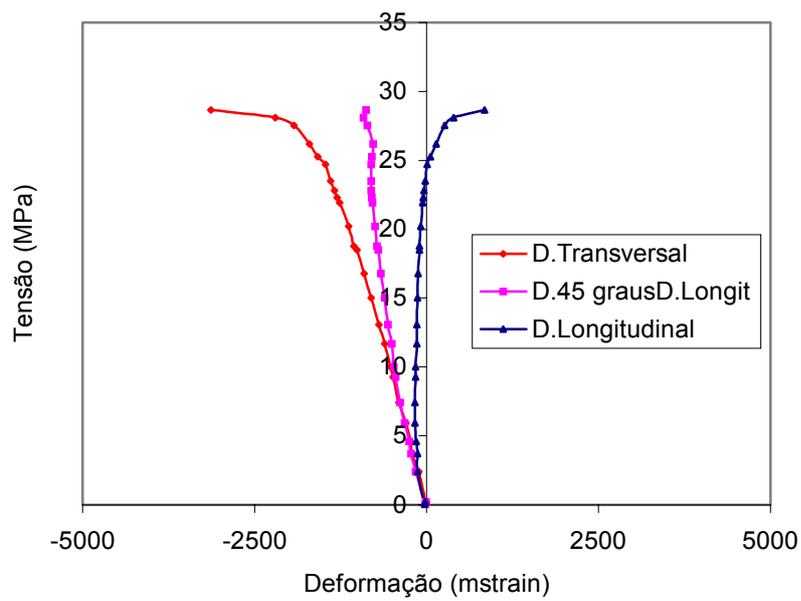
Figura 4.36. Deformações do elemento no eixo tracionado.

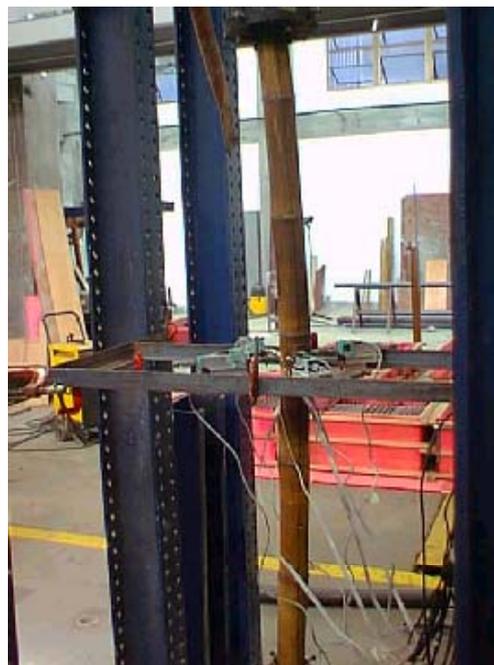
Figura 4.37. Posição dos strain gages na proximidade do nó.

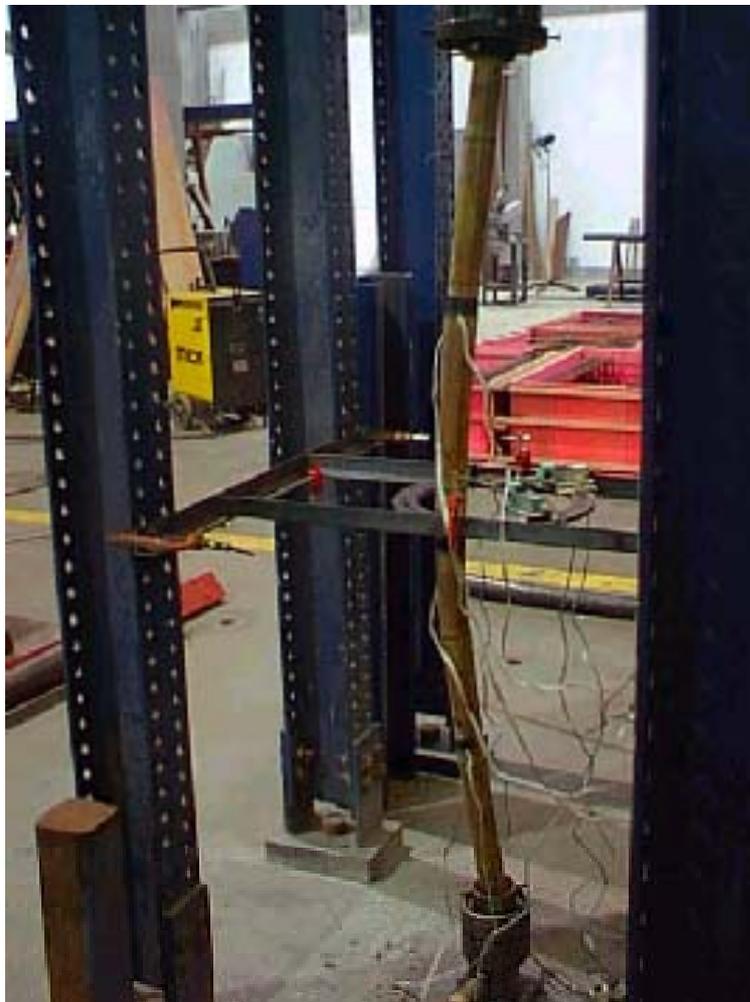
Figura 4.38. Ensaio de flambagem para corpo de prova de 1400 mm.

No caso do elemento CP-3, de 1400 mm de comprimento, as tensões máximas atingiram o valor de 23,31 MPa e deslocamento total de 48,91 mm, sendo o deslocamento inicial de 5,43 mm.

Embora o elemento não tenha chegado ao colapso, seu comportamento foi similar ao apresentado pelo elemento de 800 mm (CP-7). A mudança na curvatura do gráfico carga – deslocamento (ver Figura 4.29), faz acreditar na fissura das fibras que debilitaram o corpo de prova provocando a perda da resistência da coluna. As Figuras 4.38 e 4.39 mostram o ensaio e a posição dos strain gages no elemento. Fotos complementares dos ensaios são apresentadas no Apêndice B.

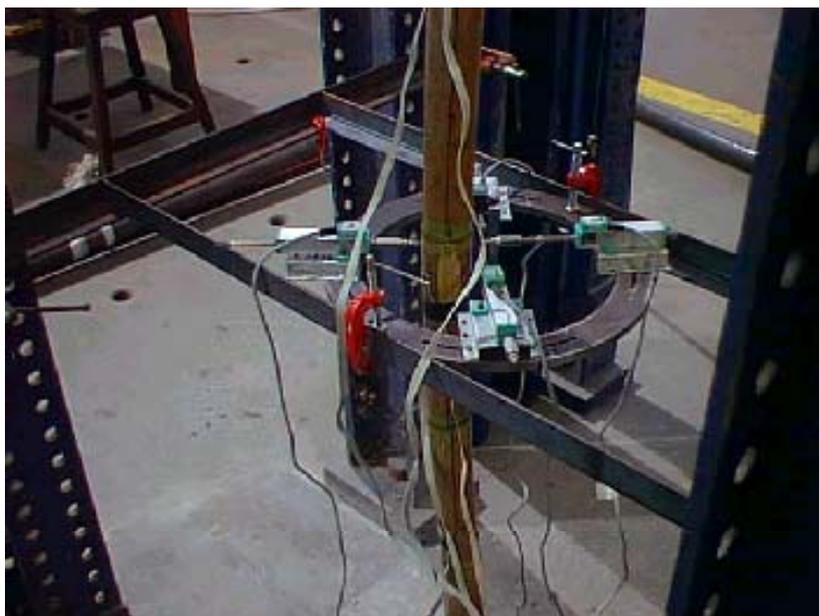
Figura 4.39. Posição dos strain gages nas proximidades do nó. Corpo de prova de $L = 1400$ mm.
