## Procedimento experimental

#### Características dos espécimes tubulares

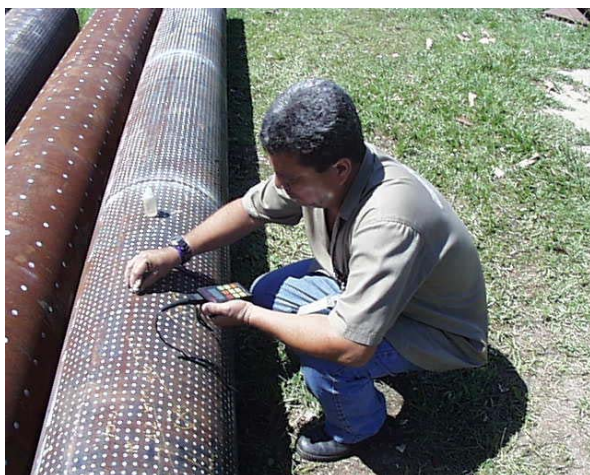
Figura 7 - Medição manual por ultra-som

Devido ao grande número de medições necessárias para mapear cada segmento de tubo, foi conveniente realizar este trabalho com duas pessoas, de forma que enquanto uma media, a outra anotava os valores. A figura 7 ilustra o mapeamento por medições manuais por ultra-som, na região de malha 20 x 20 mm.

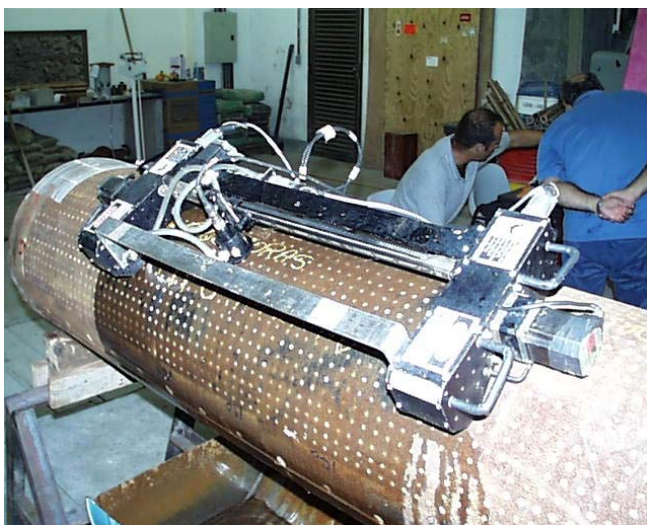
Figura 8 - Medição mecanizada por ultra-som

É importante ressaltar que para se executar a medição mecanizada CSCAN de um espécime tubular, os 150 mm de cada extremidade não podem ser inspecionados, pois as rodas magnéticas precisam desta área para tracionar o carrinho. Portanto, deve-se acrescentar sempre 150 mm em cada extremidade da área de interesse para que se possa fazer a medição de todos os pontos desejados. A figura 8 mostra a medição mecanizada por ultra-som de um tubo.

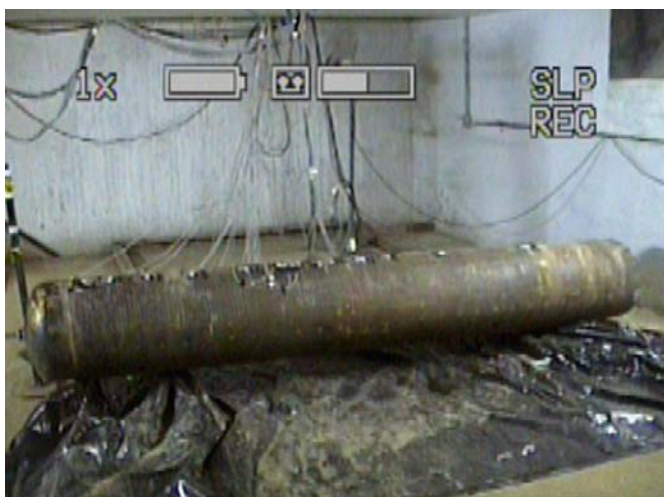
Figura 9 – Espécime T04 instrumentado e sendo pressurizado

As figuras 9, 10 e 11 apresentam, respectivamente, o espécime T04 instrumentado e sendo pressurizado, o momento da ruptura e após a ruptura.
