### Avaliação dos Resultados Experimentais – Ensaios de Ligações com Placa de Extremidade Estendida (EE)

##### Análise de Resultados

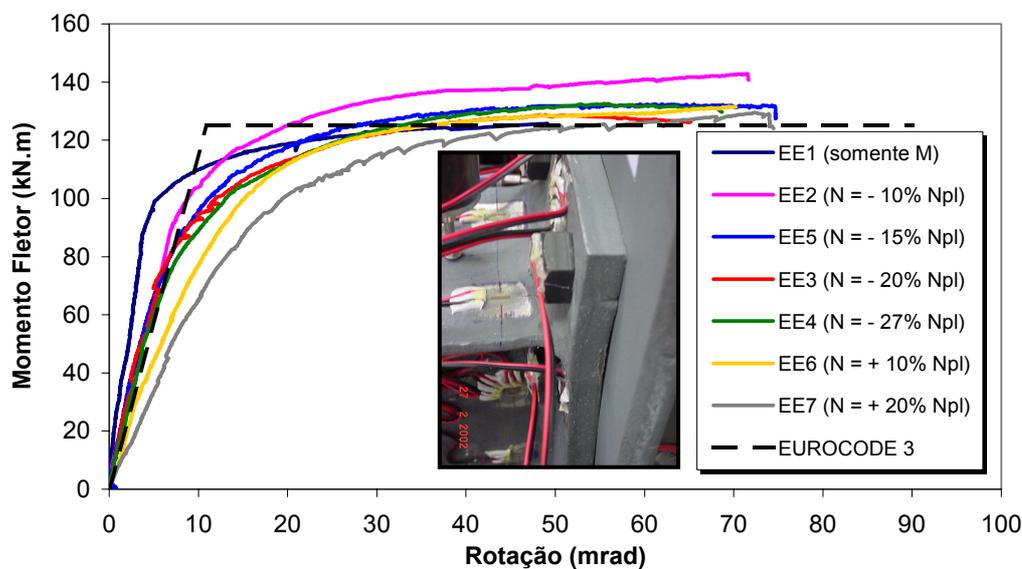
As curvas momento *versus* rotação dos sete ensaios com placa de extremidade estendida são apresentadas na Figura 5.1 onde pode-se observar que, mesmo para um nível de esforço axial de compressão, equivalente a 15% da resistência plástica da viga, o momento resistente ainda é superior ao obtido no ensaio apenas com aplicação de momento fletor. Por outro lado, nos dois ensaios onde se aplicou esforço axial de tração, ensaios EE6 e EE7, nota-se claramente a perda de resistência ao momento fletor. Analisando-se a parte inicial da curva momento *versus* rotação destes ensaios, nota-se uma perda de rigidez, não comprovada pela análise da descarga efetuada e apresentada mais adiante [51].

Figura 5.1 – Curvas momento versus rotação

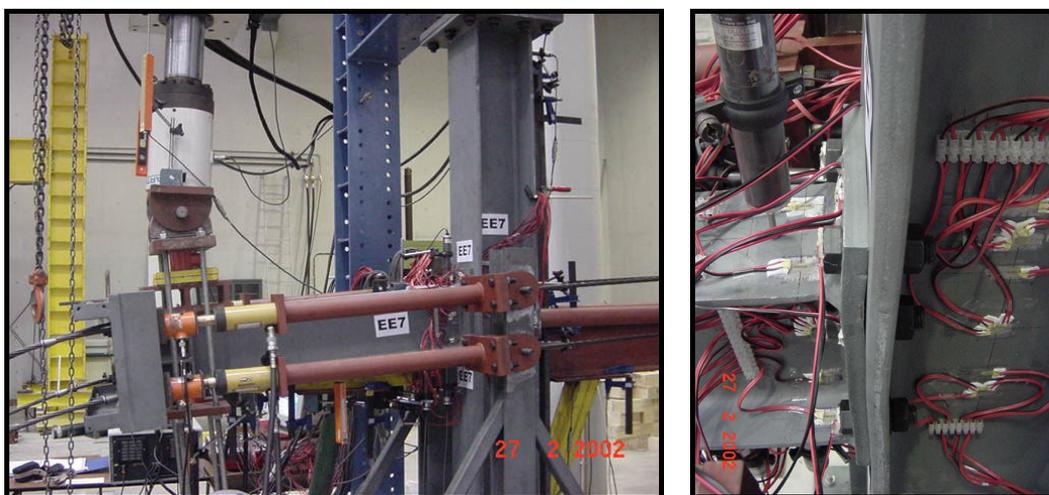
Apresenta-se na Figura 5.2(a) uma vista global da estrutura deformada para o ensaio EE7 (+ 20%  $N_{pl}$ ) e na Figura 5.2 (b), um detalhe da ligação,

propriamente dita, correspondente ao mesmo ensaio onde pode-se perceber claramente que, devido ao nível de esforço axial de tração ser elevado, as componentes da zona tracionada sofrem deformações bastante significativas. Por outro lado, a região da ligação submetida a esforços de compressão, tem níveis mais baixos de deformações.

(a) vista geral da estrutura do ensaio deformada

(b) detalhe da ligação deformada

Figura 5.2 – Deformações ocorridas nos ensaios FE

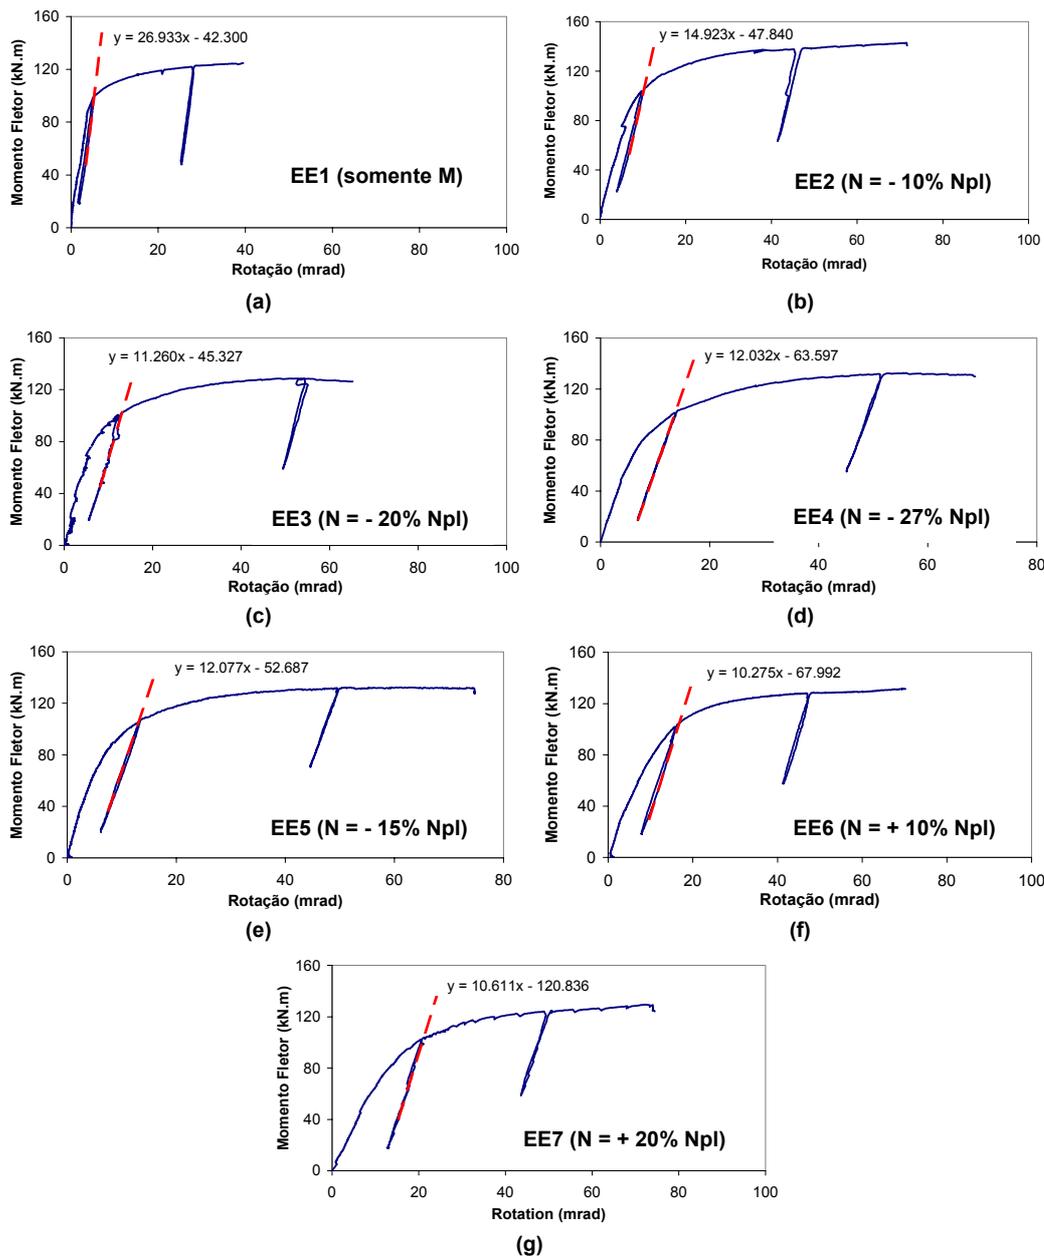
na segunda descarga conforme pode ser observado na Figura 5.3 [52]. Adotou-se este procedimento tendo em vista que na parte inicial da curva, alguns ajustes podem ocorrer na ligação e invalidar a obtenção da rigidez inicial.

Figura 5.3 – Curvas momento *versus* rotação com respectivas descargas

A Tabela 5.1 apresenta os valores obtidos para a resistência ao momento fletor e rigidez inicial da ligação para todos os ensaios da série EE. Os valores da rigidez inicial foram obtidos pela inclinação da curva momento *versus* rotação

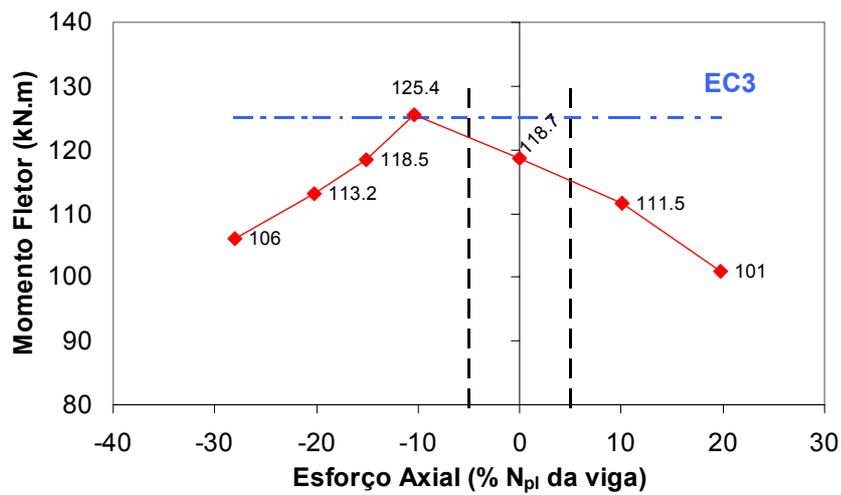
Após a obtenção destes valores, torna-se possível traçar a curva de interação momento *versus* esforço axial apresentada na Figura 5.4. Nesta curva, percebe-se que o valor obtido através do Eurocode 3, considerando-se apenas momento fletor aplicado, é um pouco superior aos valores obtidos experimentalmente, para todos os ensaios. Maiores comentários a respeito destas diferenças serão apresentados no capítulo seis tendo sido provocadas, provavelmente, pelo maior braço de alavanca considerado no Eurocode 3.

Figura 5.4 – Curva de interação M versus N

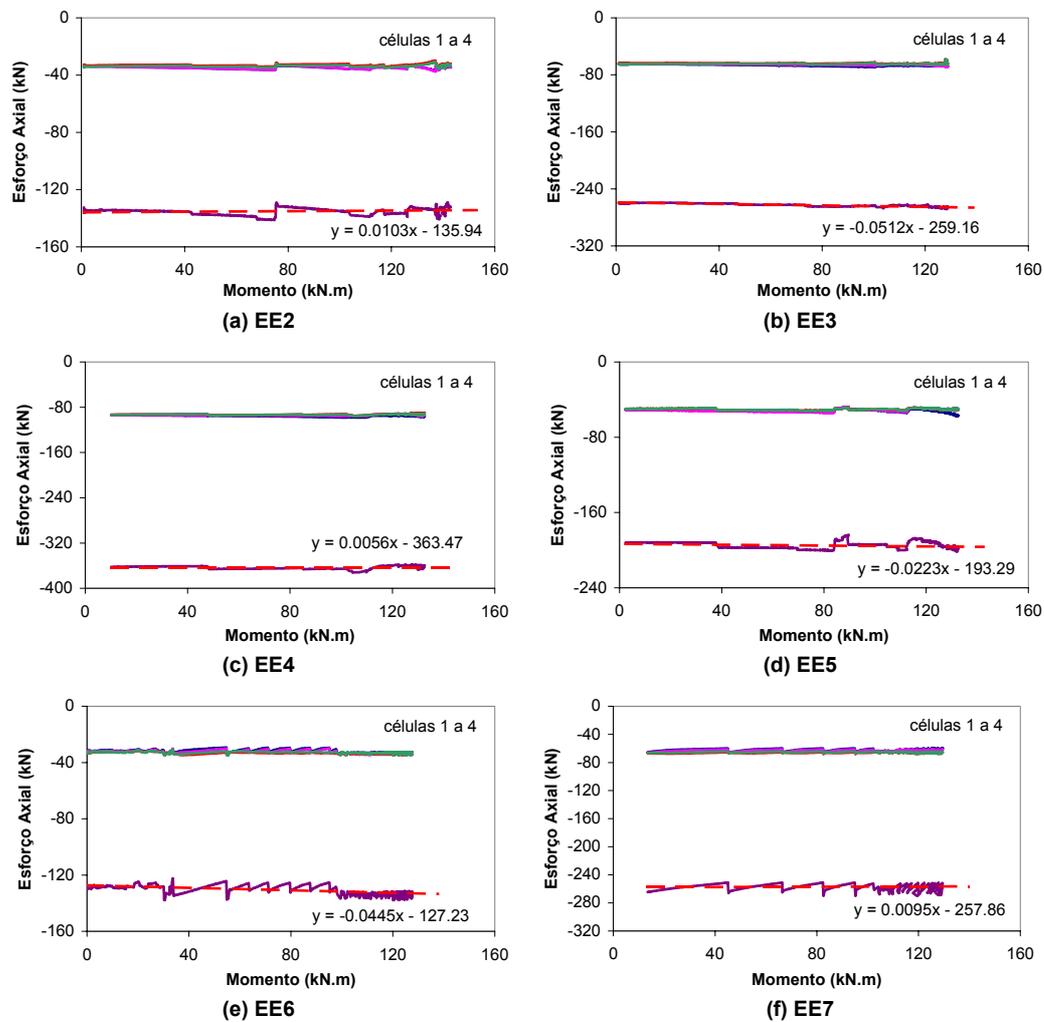
Figura 5.5 – Controle do esforço axial aplicado nos ensaios

Na Figura 5.5 são apresentadas as curvas momento *versus* esforço axial para todos os ensaios com placa de extremidade estendida juntamente com a identificação dos cabos. Vale ressaltar que, para os ensaios desta série, a compensação da força aplicada em cada um dos cabos de protensão foi feita de forma automática pelo sistema conectado a eletro-válvula conforme descrito no capítulo com a descrição dos ensaios experimentais realizados.

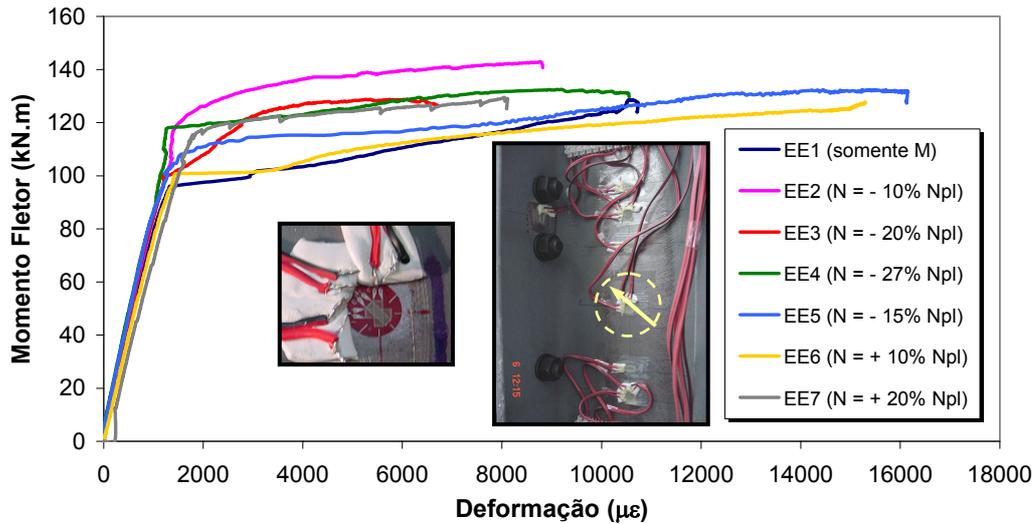
Por se tratar de uma ligação de um nó externo de uma estrutura, grandes deformações são esperadas para a componente alma da coluna em cisalhamento. Conforme pode ser observado na Figura 5.6, esta componente atingiu o escoamento em todos ensaios. Estas curvas foram obtidas através da roseta colocada no centro do painel de alma da coluna onde utilizou-se o canal a 45° [53]. Vale ressaltar que os canais 7 e 9 correspondem às leituras a 0° e 90°, respectivamente.

Para o ensaio EE1, o escoamento verifica-se para um momento fletor aplicado igual 98kN.m, sendo o nível mais baixo onde esta componente atingiu o escoamento. Todavia, o nível mais alto foi verificado no ensaio EE2 aos 134kN.m de momento fletor aplicado, justamente o que teve maior resistência à flexão. Isto ocorreu porque, o esforço axial aplicado neste ensaio alivia as componentes da zona tracionada sem afetar muito as componentes da zona comprimida fazendo com que o binário das forças provocadas pelo momento fletor ficasse maior do que nos demais ensaios, provocando uma maior solicitação desta componente.

Figura 5.6 – Curvas M x  $\epsilon$  (roseta B – canal 8)

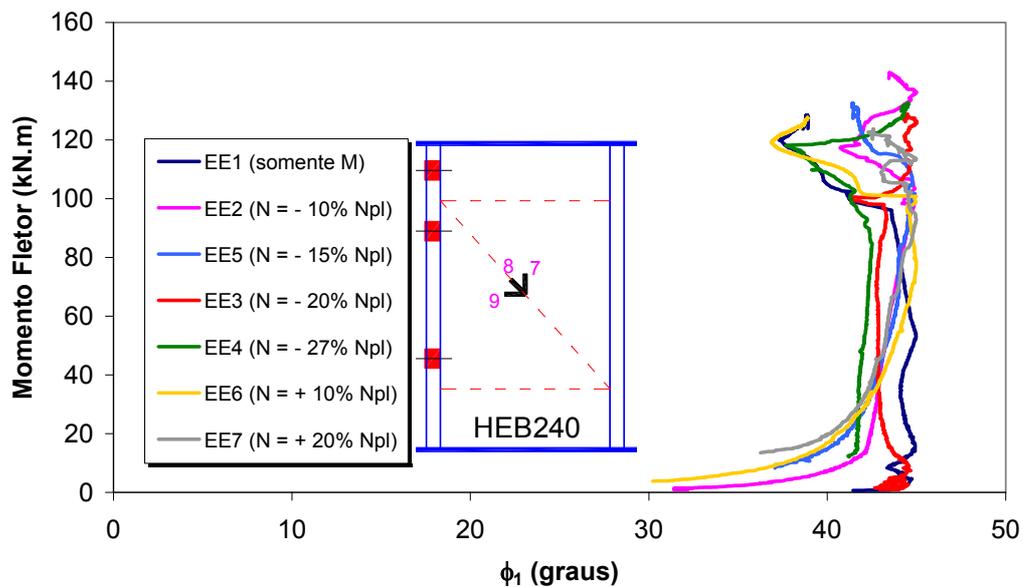
Analisando-se a Figura 5.7, constata-se que a direção principal neste ponto variou entre  $40^\circ$  e  $45^\circ$ , da mesma forma como foi verificado no capítulo anterior na análise dos ensaios com placa de extremidade ajustada. Todavia, o escoamento desta componente foi atingido em diferentes níveis de momento fletor aplicado mostrando que a presença do esforço axial de tração ou compressão, afeta o comportamento dessa componente.

Figura 5.7 – Direção principal  $\phi_1$  (roseta B)

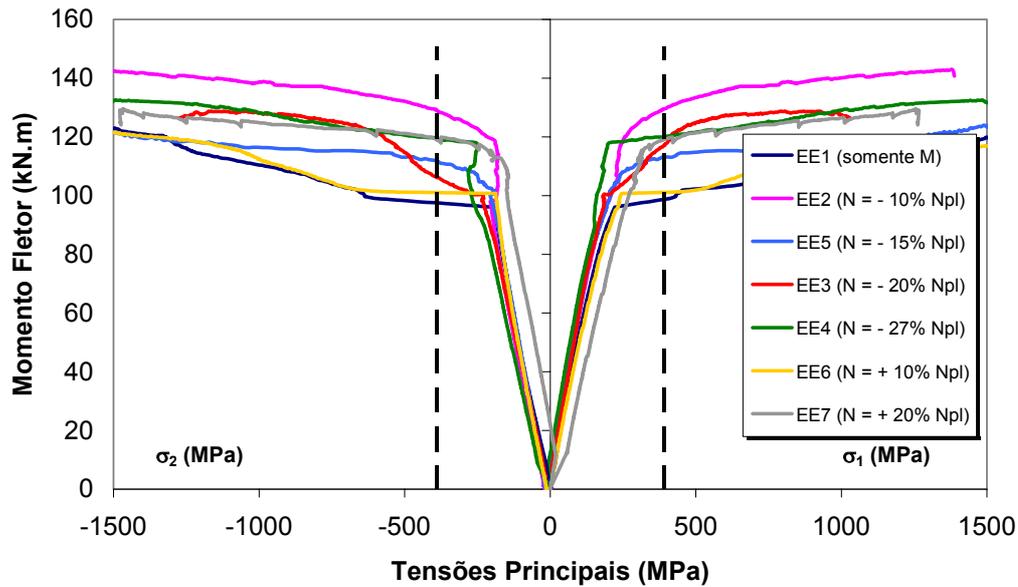
Figura 5.8 – Tensões principais  $\sigma_1$  e  $\sigma_2$  (roseta B)

Conforme observado na análise desta componente nos ensaios da primeira série, também nota-se a simetria das tensões principais apresentadas na Figura 5.8. E através da Figura 5.9, onde são apresentadas as curvas momento *versus* tensões de *Von Mises*, também comprova-se o escoamento da componente em todos os ensaios da segunda série.

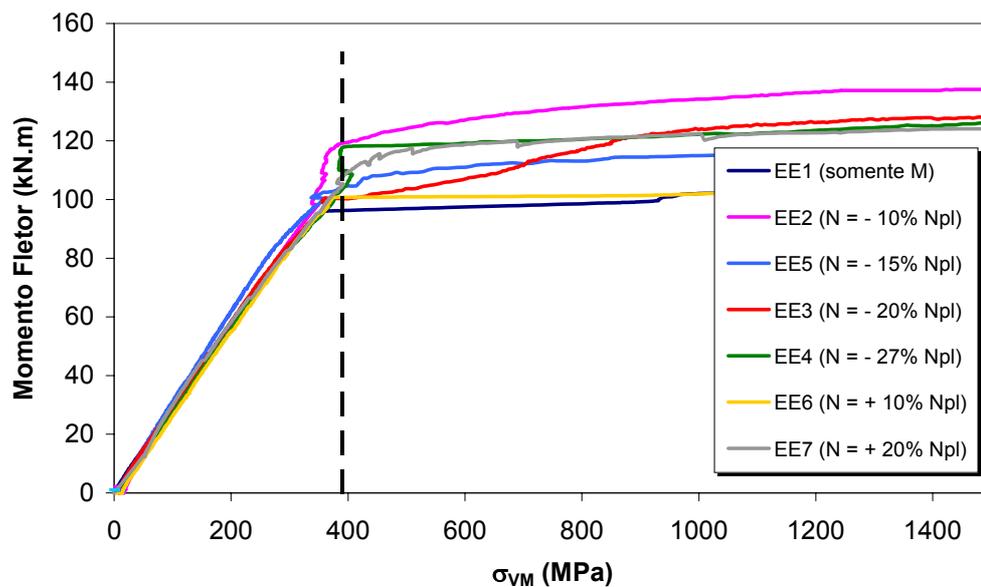
Figura 5.9 – Tensões de *Von Mises*  $\sigma_{VM}$  (roseta B)

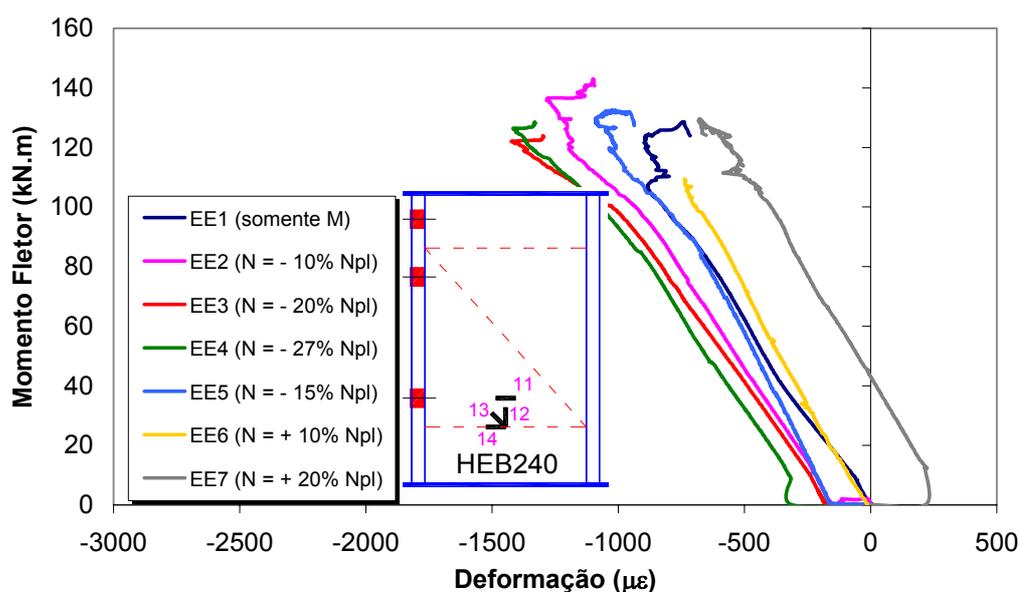
Comparando-se a Figura 5.10 e a Figura 5.11, pode-se perceber que as deformações ocorridas na zona comprimida do painel de alma da coluna são maiores na direção da mesa inferior da viga verificadas pelo extensômetro 14. A Tabela 5.2 apresenta uma comparação das deformações medidas através dos canais 11 e 14 para um nível de momento fletor aplicado da ordem de 100 kN.m.

**Figura 5.10 – Curvas M x  $\epsilon$  (extensômetro 11)**

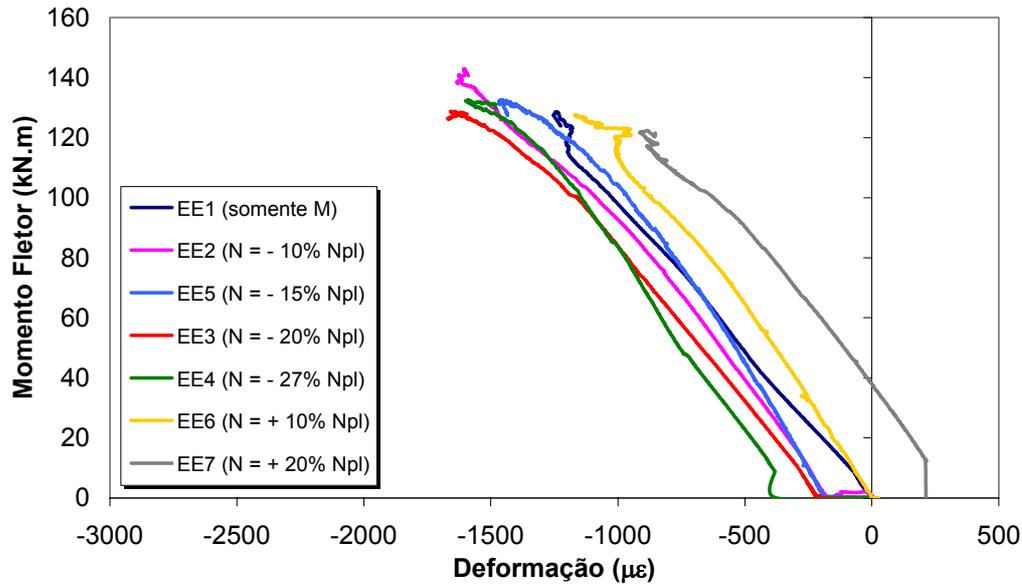
Figura 5.11 – Curvas  $M \times \epsilon$  da alma da coluna à compressão (roseta C - canal 14)

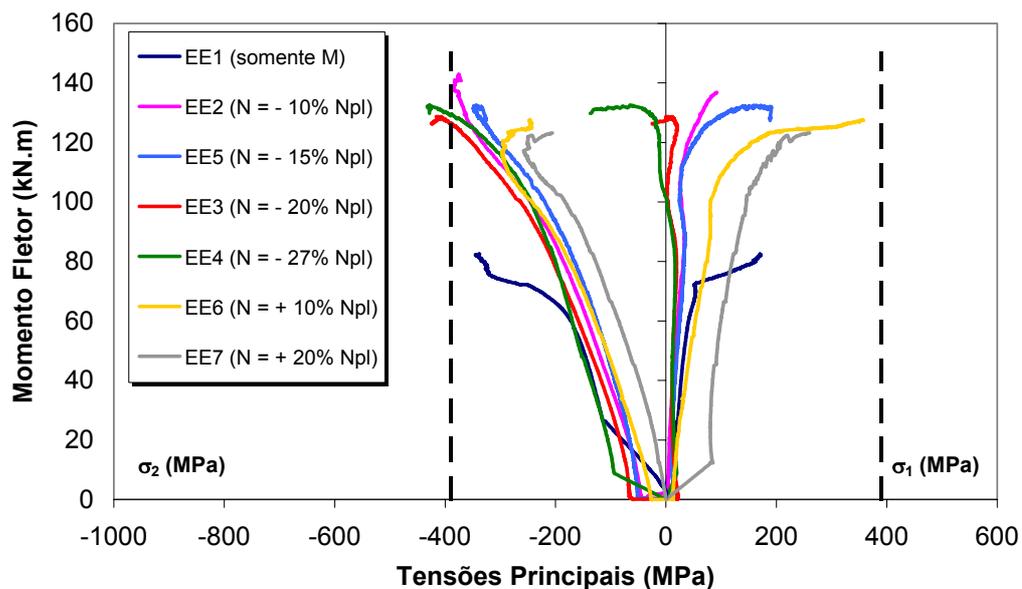
Observando-se a Figura 5.12, nota-se que as tensões principais  $\sigma_2$  de compressão atingiram valores maiores, em valor absoluto, que as tensões principais  $\sigma_1$  de tração.

Figura 5.12 – Tensões principais  $\sigma_1$  e  $\sigma_2$  (roseta C)

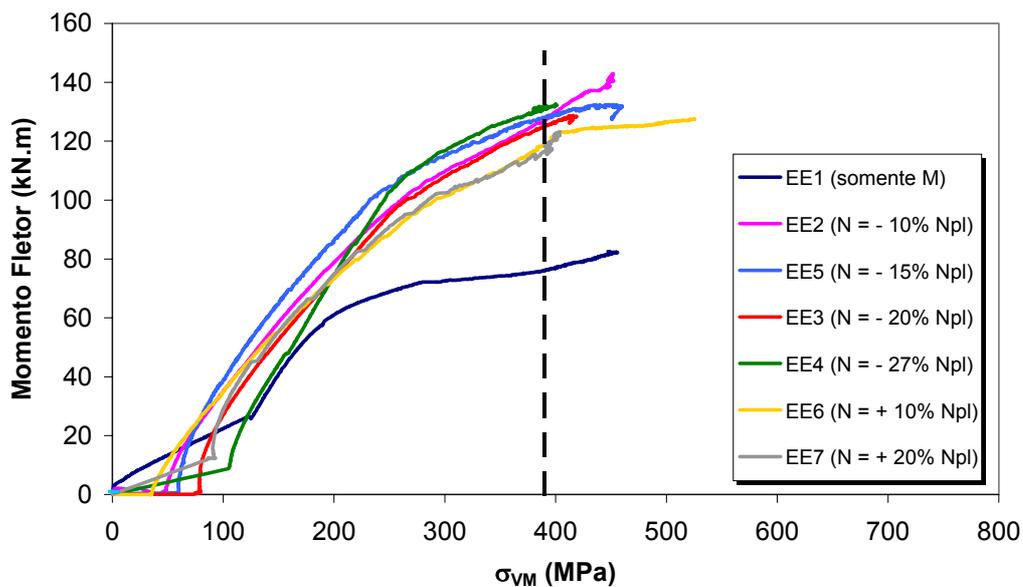
Através da observação da Figura 5.13 onde são apresentadas as curvas momento *versus* tensões de *Von Mises*, conclui-se que esta componente atingiu a tensão equivalente ao limite de escoamento em todos os ensaios. Diferentemente dos ensaios com placa de extremidade ajustada, isto ocorreu porque a força a ser transmitida na região comprimida da ligação era maior devido a presença de mais uma linha de parafusos nas ligações desta série.

Figura 5.13 - Tensão de Von Mises  $\sigma_{VM}$  (roseta C)

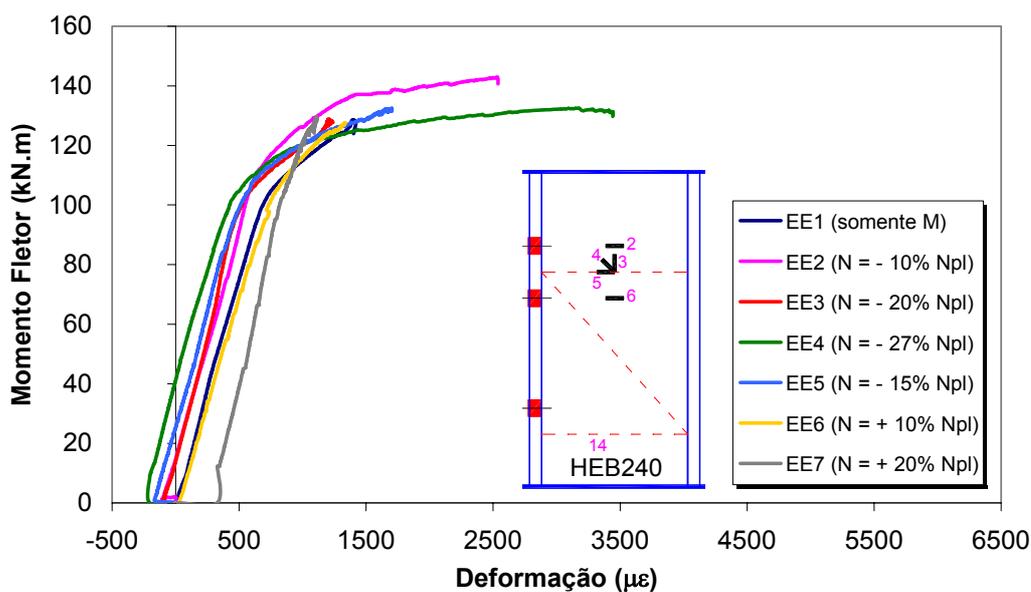
Figura 5.14 – Curvas M x  $\epsilon$  (roseta A - canal 2)

Ao contrário da zona comprimida da ligação, na zona tracionada, as deformações medidas pelo extensômetro 2, pelo canal horizontal da roseta C e pelo extensômetro 6 são praticamente iguais conforme observado na comparação efetuada da Figura 5.14 a Figura 5.16. Com relação a direção principal obtida através da roseta C, os valores não apresentam a mesma tendência para cada um dos ensaios desta série conforme pode ser observado na Figura 5.17.

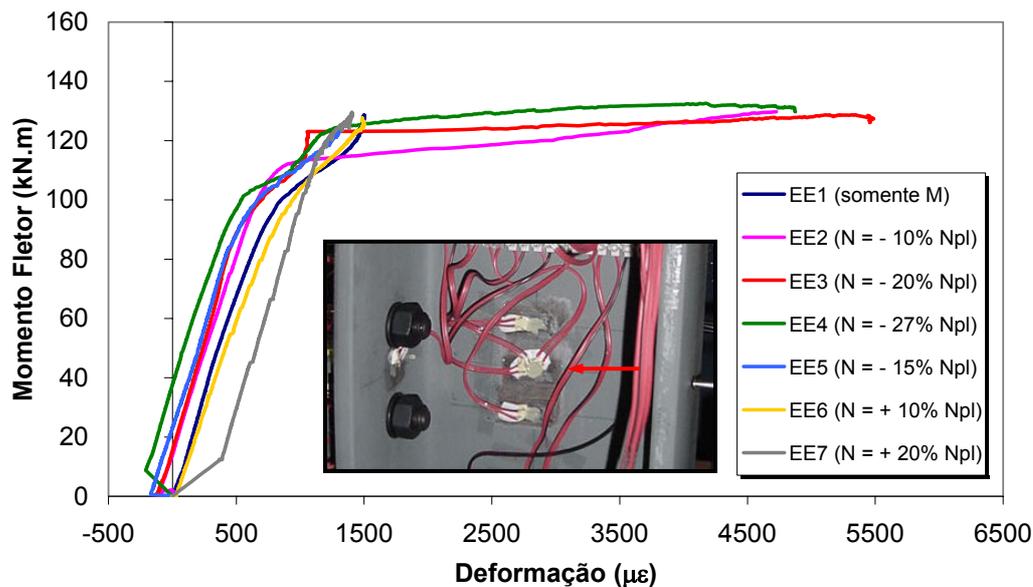
Figura 5.15 – Curvas  $M \times \varepsilon$  (roseta A - canal 5)

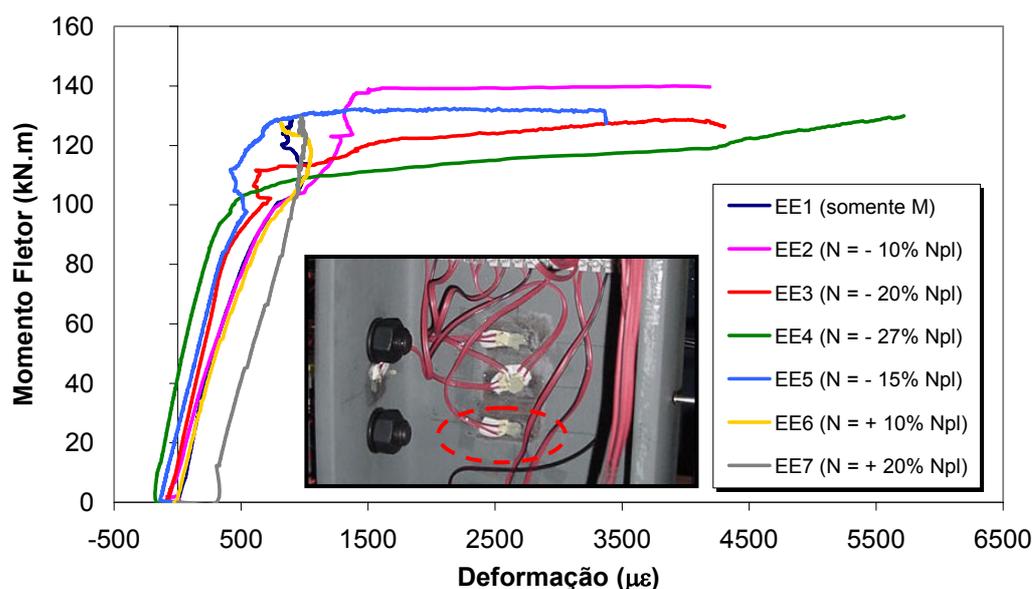
Figura 5.16 – Curvas  $M \times \varepsilon$  (extensômetro 6)

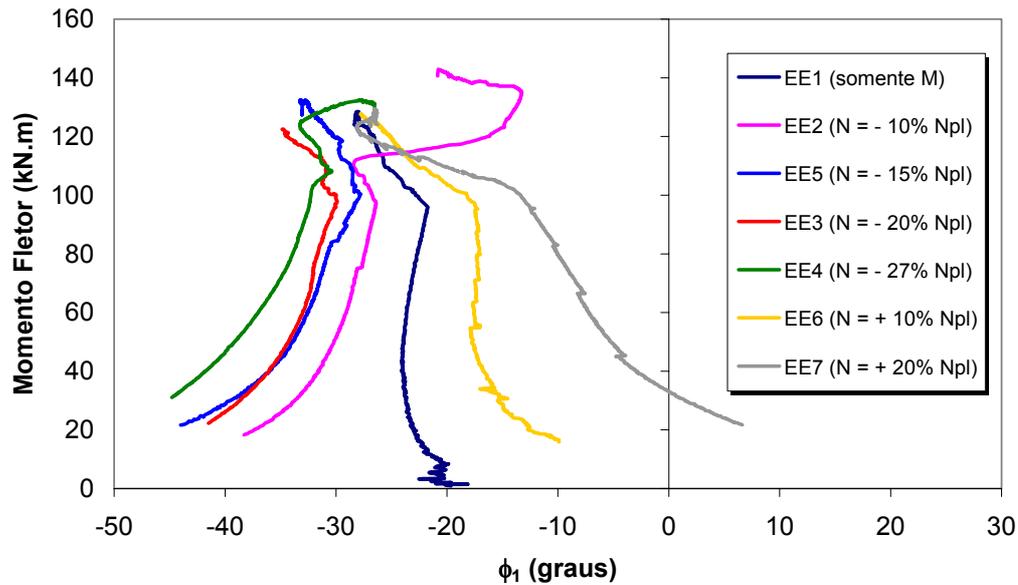
Figura 5.17 - Direção principal  $\phi_1$  (roseta A)

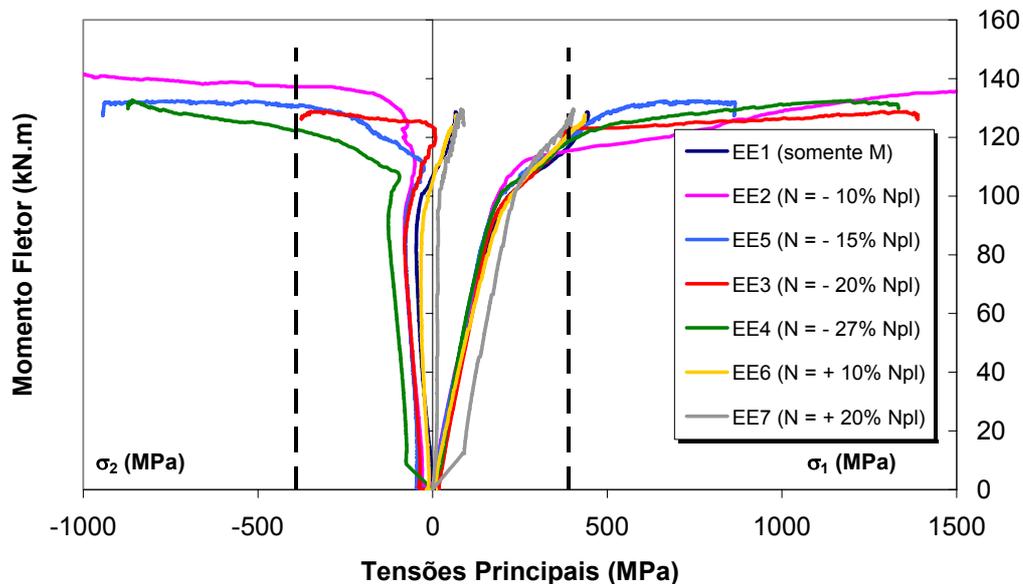
Observando-se a Figura 5.18 percebe-se que a tensão principal  $\sigma_1$  é de tração, como era de se esperar. Entretanto, no ensaio EE7, onde aplicou-se o maior esforço axial de tração, foram obtidos valores positivos também para a tensão principal  $\sigma_2$ .

Figura 5.18 – Tensões principais  $\sigma_1$  e  $\sigma_2$  (roseta A)

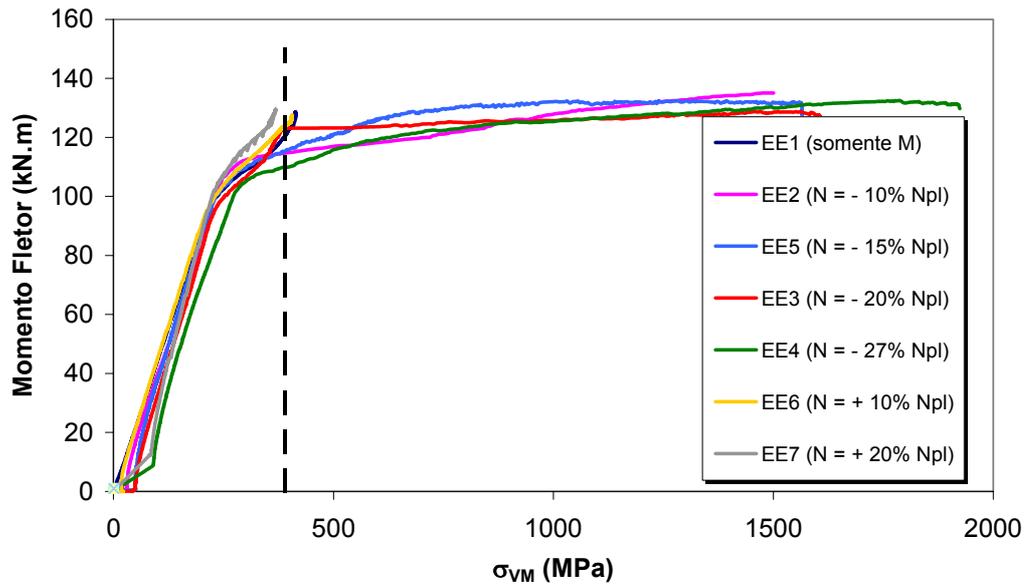
Figura 5.19 - Tensão de Von Mises  $\sigma_{VM}$  (roseta A)

Finalmente, analisando-se a Figura 5.19 e comparando-se as tensões de Von Mises obtidas para esta componente, percebe-se que somente para os ensaios com esforço axial de compressão, esta componente atingiu o escoamento.

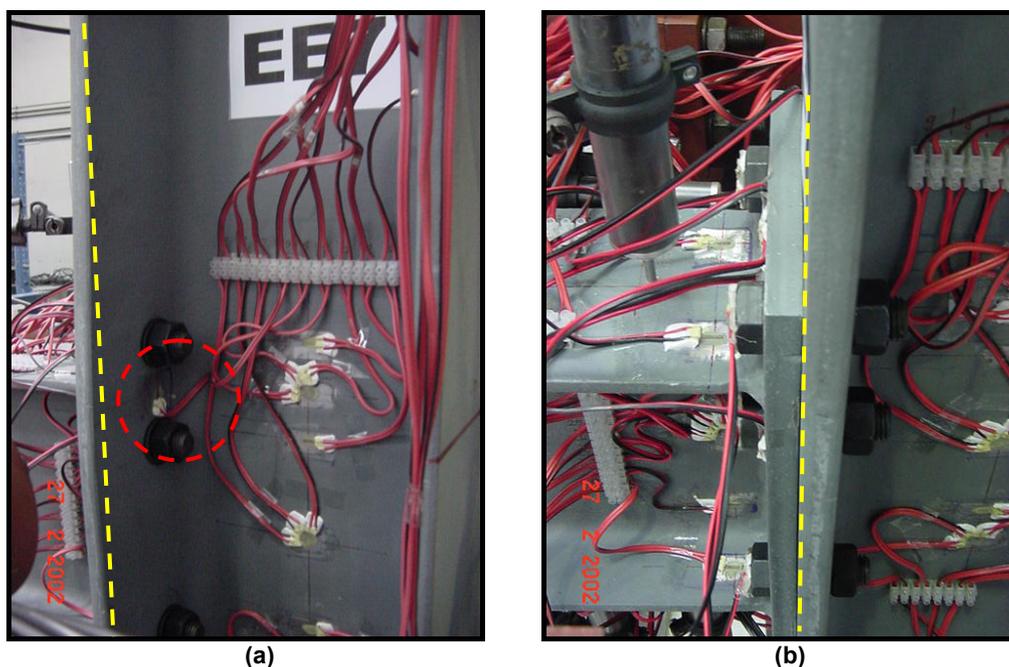
O comportamento da componente mesa da coluna à flexão foi avaliado através do transdutor de deslocamento número 45 e do extensômetro 10 localizado entre as duas linhas superiores de parafusos conforme apresentado na Figura 5.20(a) onde também pode-se observar a configuração deformada da mesa da coluna. Já a Figura 5.20(b) apresenta um detalhe da mesa da coluna antes do início das deformações plásticas.

Figura 5.20 – Deformação da mesa da coluna submetida à flexão

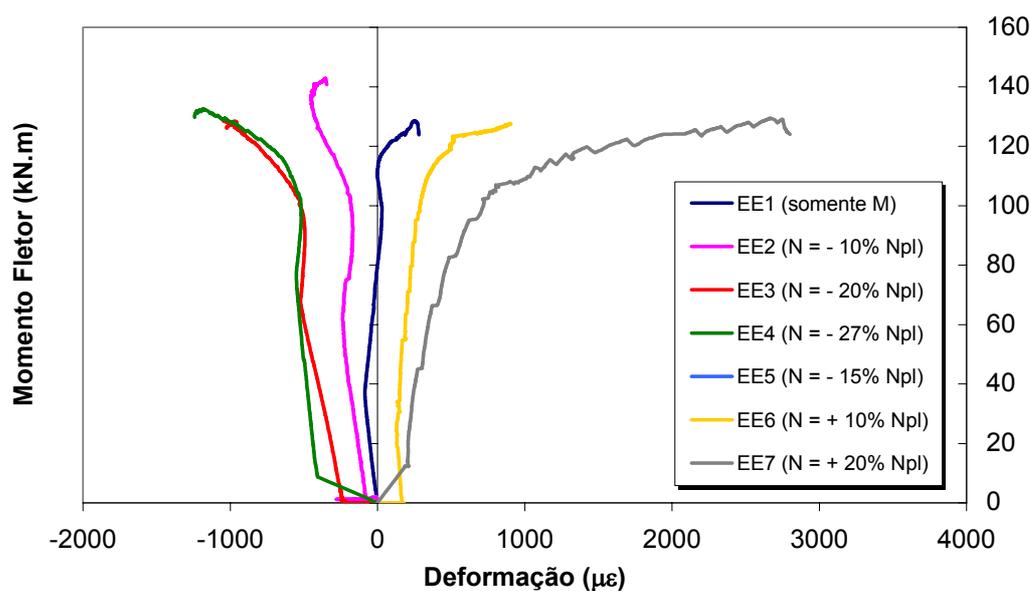
Nas curvas momento *versus* deformação apresentadas na Figura 5.21 pode-se observar que, para os ensaios onde aplicou-se esforço axial de tração, a componente mesa da coluna à flexão apresentou deformações de tração, acontecendo o inverso nos ensaios com esforço axial de compressão. Diferentemente dos ensaios com placa de extremidade ajustada, nesta série, devido a presença de duas linhas de parafusos com dois parafusos cada, a

componente placa de extremidade à flexão atinge claramente o escoamento somente no ensaio EE7 devido ao elevado esforço axial de tração aplicado.

Figura 5.21 – Curvas  $M \times \varepsilon$  (extensômetro 10)

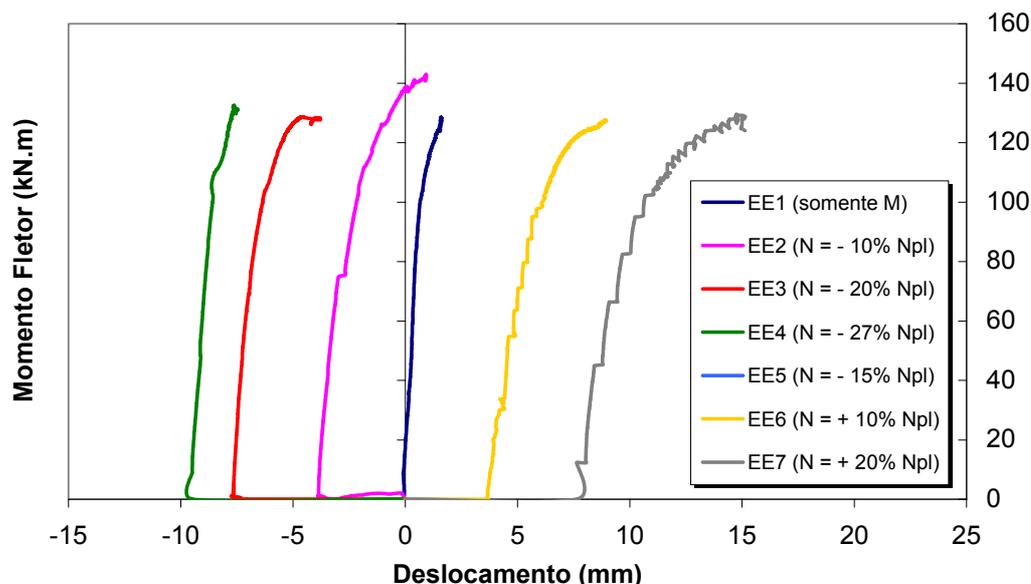
Os deslocamentos medidos para esta componente são apresentados na Figura 5.22 onde nota-se que as curvas apresentaram o mesmo comportamento, tendo apenas a perda da linearidade da curva para diferentes níveis de momento fletor aplicado. Nota-se que nos dois ensaios com esforço axial de tração, EE6 e EE7, esta perda de linearidade ocorre aos 80kN.m e 100kN.m, respectivamente.

Figura 5.22 – Curvas M x  $\delta$  (transdutor 45)

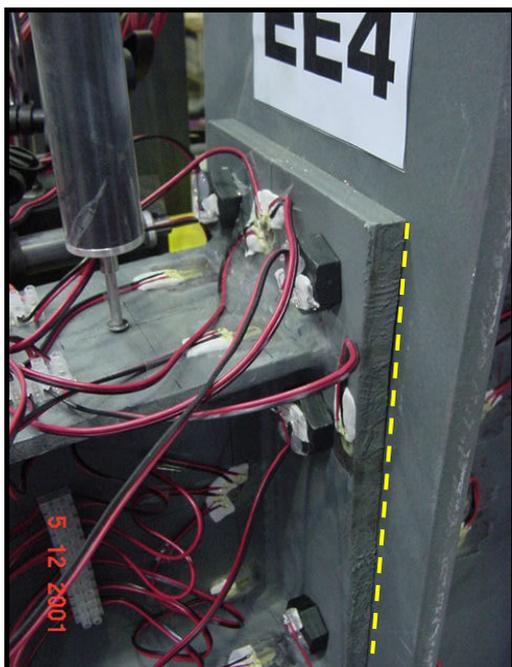
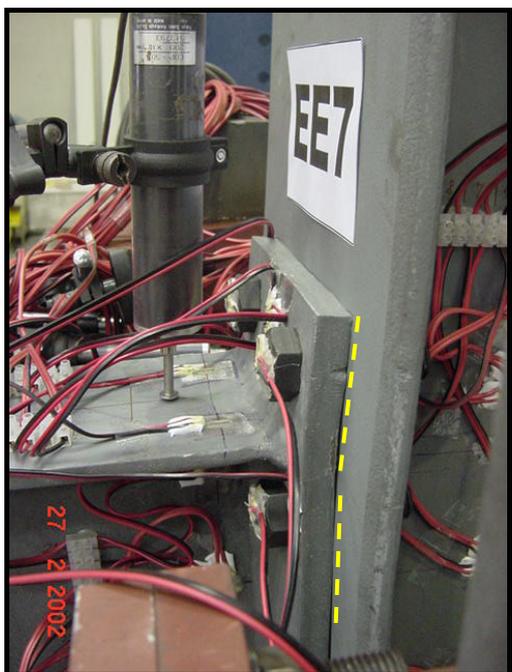
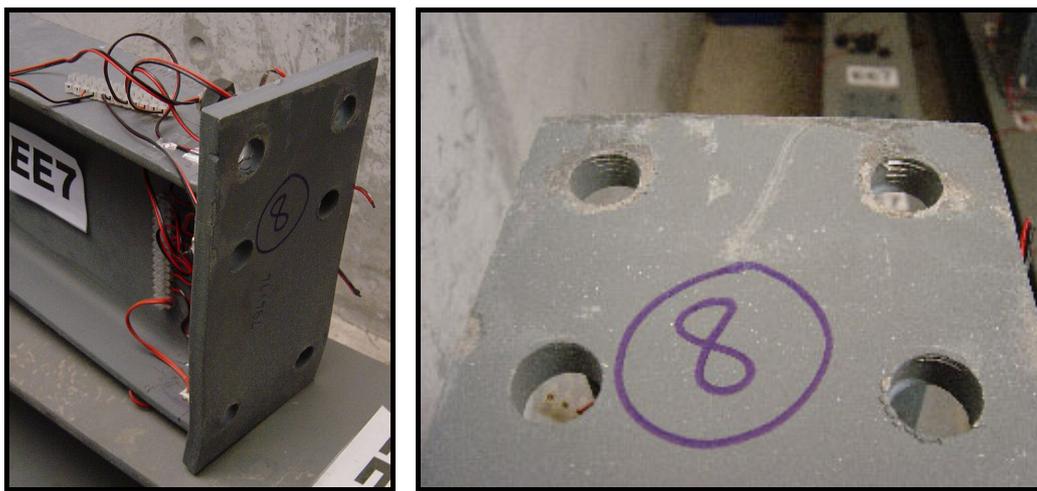
Avaliando-se as configurações deformadas dos ensaios EE4 e EE7, apresentadas na Figura 5.23, onde aplicou-se, respectivamente, o máximo esforço axial de compressão e o máximo esforço axial de tração, percebe-se a diferença entre as deformações ocorridas para esta componente. No ensaio EE4 nota-se que a placa de extremidade à flexão praticamente não sofreu deformações. Por outro lado, no ensaio EE7 observa-se que, devido ao esforço axial de tração, a placa de extremidade apresentou deformações plásticas que também podem ser observadas nas fotos obtidas após a desmontagem do ensaio. Todavia, as “charneiras” plásticas desenvolvidas não foram facilmente observadas.

(a) Ensaio EE4 ( $N = -27\% N_{pl}$ )

(b) Ensaio EE7 ( $N = +20\% N_{pl}$ )

(c) vista global – EE7

(d) detalhe da zona tracionada

**Figura 5.23 – Deformações da placa de extremidade à flexão – Ensaios EE**

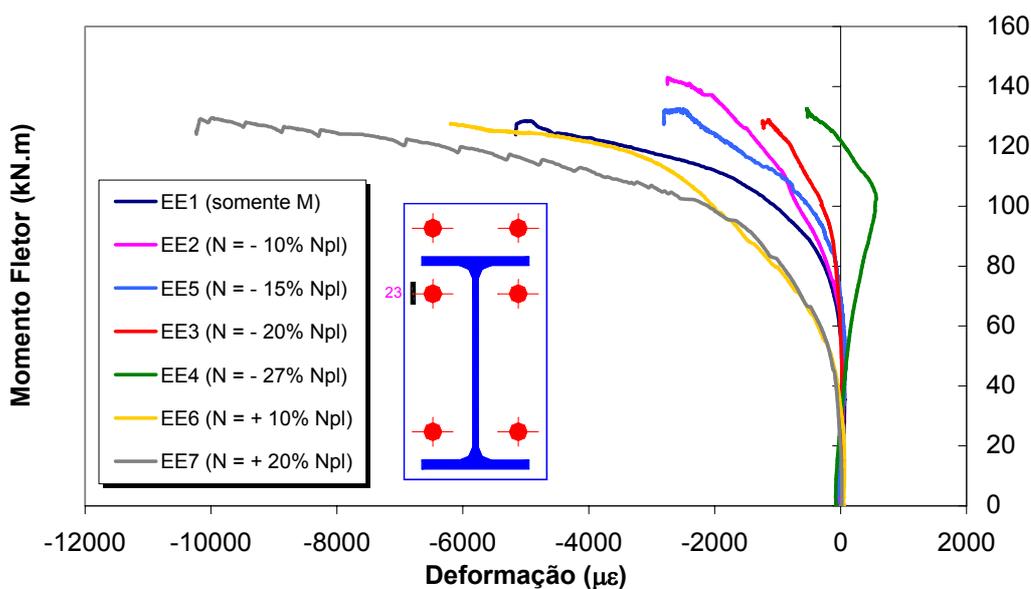
Através da análise da Figura 5.24 e da Figura 5.25 onde são apresentadas as curvas obtidas com os extensômetros número 23 e 24, respectivamente, observa-se novamente, como o esforço axial de tração ou de compressão, pode afetar o comportamento da componente crítica da ligação ensaiada. Nos ensaios com esforço axial de compressão, o escoamento é menos visível quando comparado com os ensaios onde se aplicou esforço axial de tração. Nestes ensaios, o escoamento foi atingido em níveis inferiores de carregamento quando comparados com o ensaio EE1 onde se aplicou somente momento fletor.

**Figura 5.24 – Curvas  $M \times \varepsilon$  (extensômetro 23)**

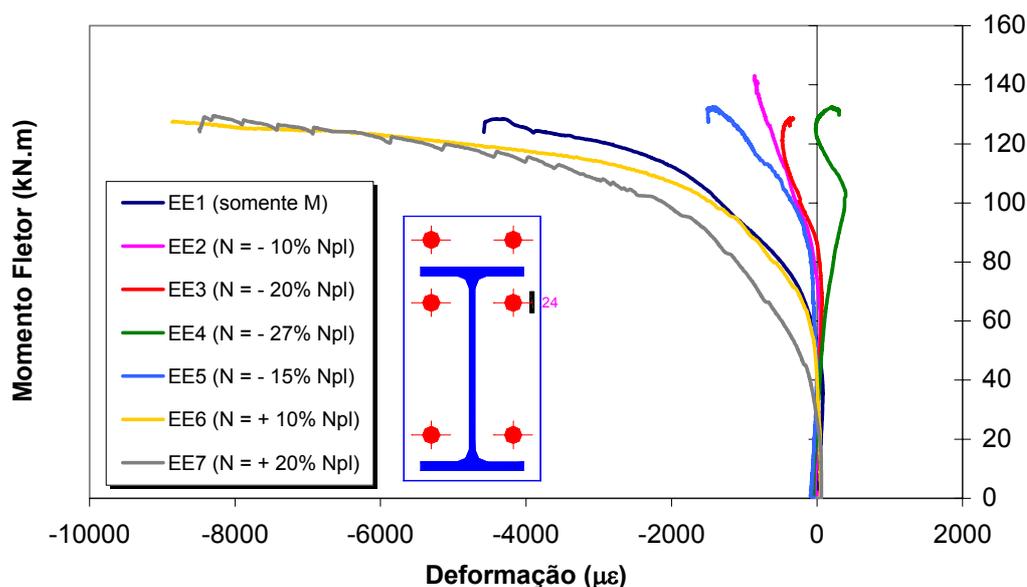
Figura 5.25 – Curvas  $M \times \epsilon$  (extensômetro 24)

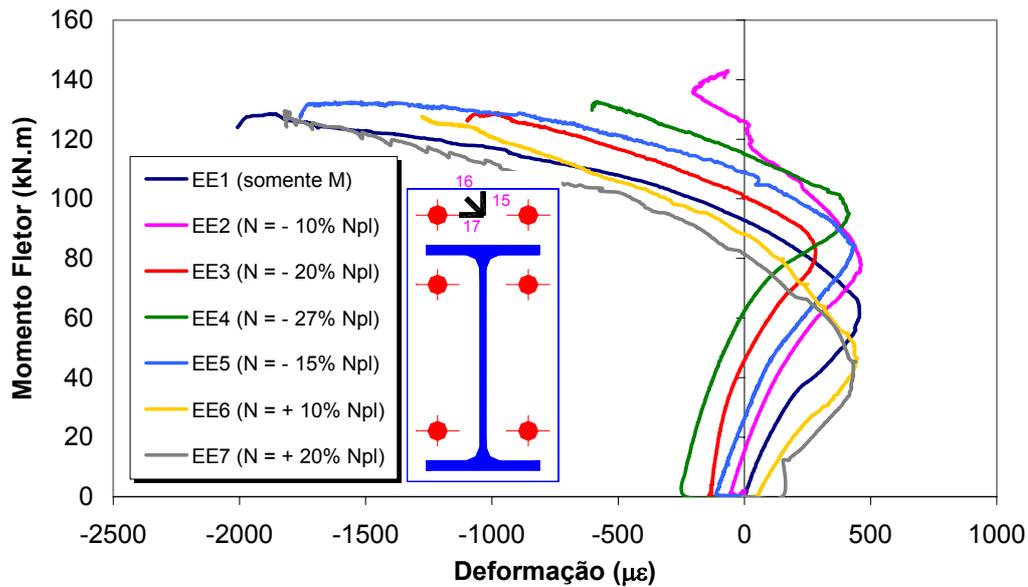
Apresenta-se na Figura 5.26 as curvas momento *versus* deformação obtidas através do canal perpendicular da roseta D. Nestas, percebe-se claramente o ponto que caracteriza o escoamento da componente para cada um dos ensaios e a mudança de sentido da curva provocada pelo efeito de *Poisson*.

**Figura 5.26 – Curvas M x  $\epsilon$  (roseta D - canal 15)**

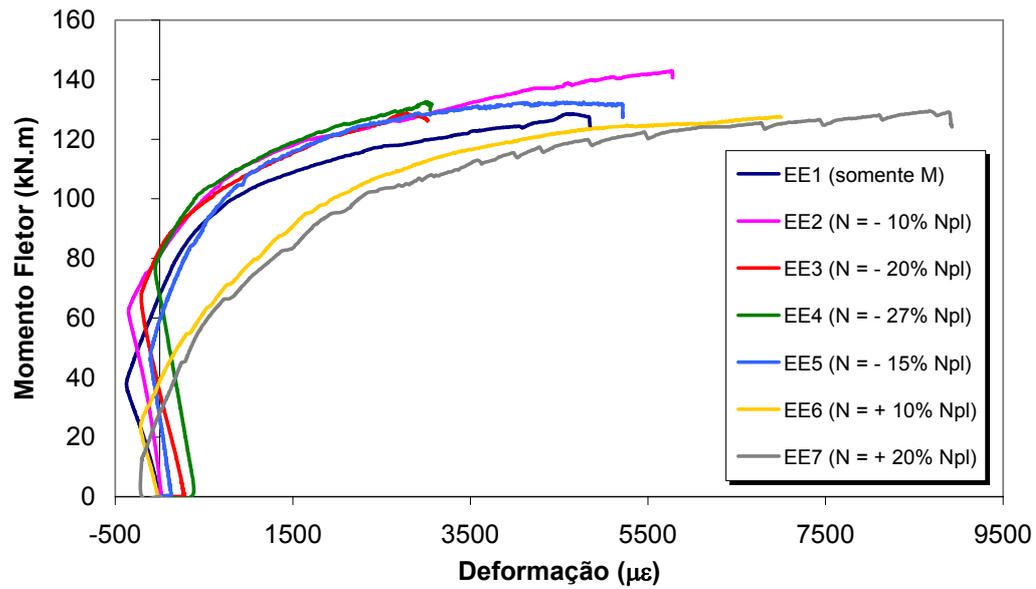
Na Figura 5.27 estão presentes as curvas obtidas através do canal horizontal da mesma roseta. A seguir, apresenta-se a análise das tensões principais obtidas através da roseta mencionada anteriormente.

Figura 5.27 – Curvas M x  $\epsilon$  (roseta D - canal 17)

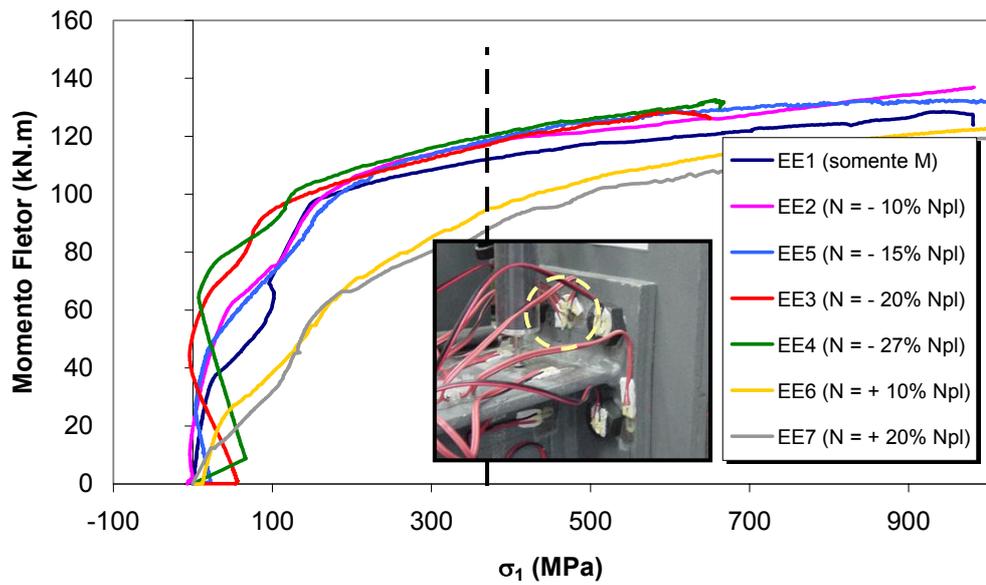
Na Figura 5.28 apresentam-se as tensões principais  $\sigma_1$  obtidas através da roseta D, lembrando-se mais uma vez que o canal 15 corresponde a leitura a  $0^\circ$ , o 16 a  $45^\circ$  e o 17 a  $90^\circ$ , respectivamente. Comparando-se estas tensões com as tensões  $\sigma_2$ , apresentadas na Figura 5.29, nota-se que as tensões na direção 2 são bem menores do que as da direção 1, indicando que as deformações nesta região da placa de extremidade são basicamente, na direção vertical. Isto se confirma na Figura 5.31 que apresenta a evolução da direção principal  $\phi_1$  ao longo do ensaio EE1 onde aplicou-se somente momentos fletor.

Figura 5.28 – Tensões principais  $\sigma_1$  (roseta D)

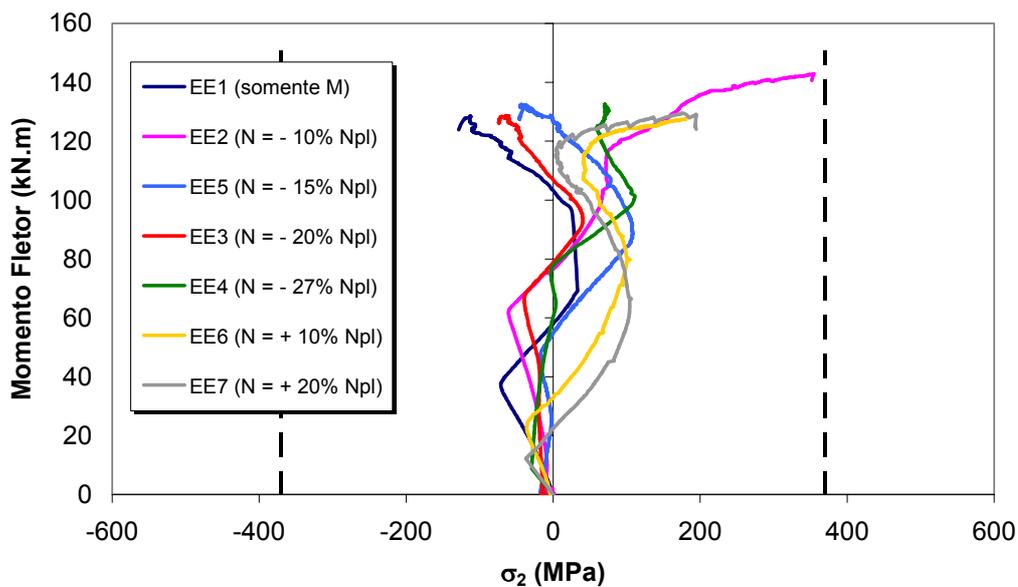
Figura 5.29 – Tensões principais  $\sigma_2$  (roseta A)

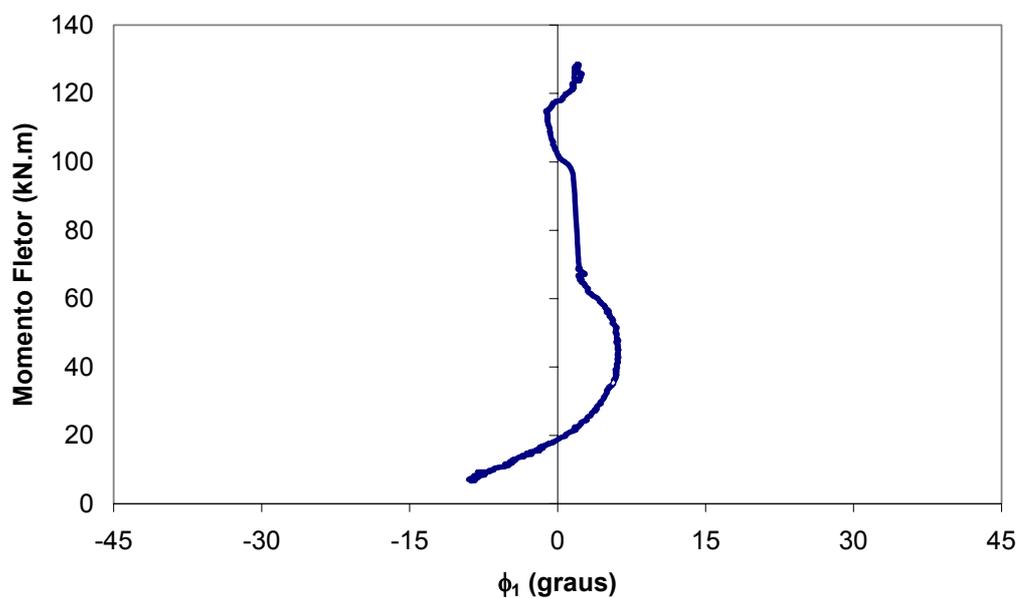
Figura 5.30 - Direção principal  $\phi_1$  (roseta A) – Ensaio EE1
