### Avaliação dos Resultados Experimentais – Ensaios de Ligações com Placa de Extremidade Estendida (EE)

##### Análise de Resultados

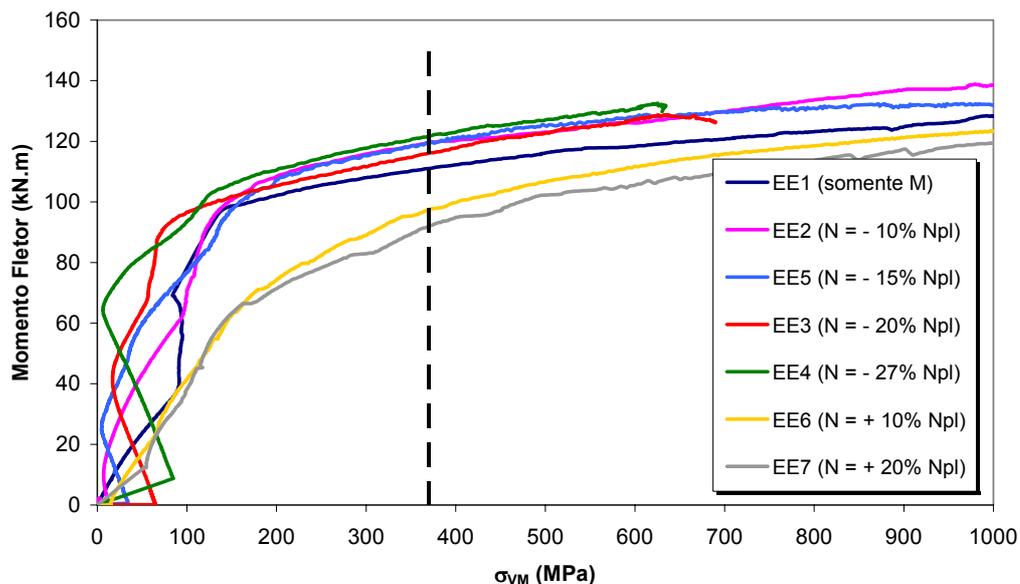
Ao se avaliar as curvas apresentadas na Figura 5.31 correspondentes as tensões de *Von Mises*, obtidas para a componente em questão, conclui-se que por este critério de ruptura, em todos os ensaios, o escoamento da componente foi verificado.

Figura 5.31 - Tensão de Von Mises  $\sigma_{VM}$  (roseta A)

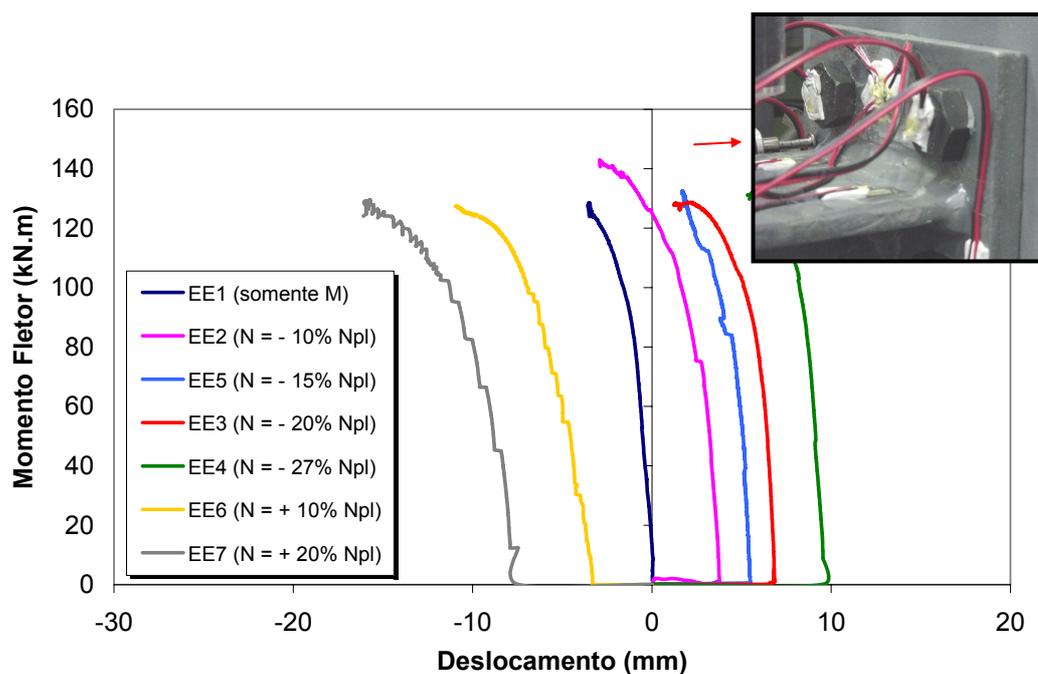
Na Figura 5.32 são apresentadas as curvas momento *versus* deslocamento obtidas através do transdutor de deslocamentos número 44 onde nota-se um comportamento semelhante em todos os ensaios, variando apenas o deslocamento inicial provocado pelo esforço axial aplicado antes do início da aplicação do momento fletor. A Tabela 5.3 apresenta os deslocamentos medidos correspondentes a um momento fletor igual a 100kN.m.

Figura 5.32 – Curvas M x  $\delta$  (transdutor 44)

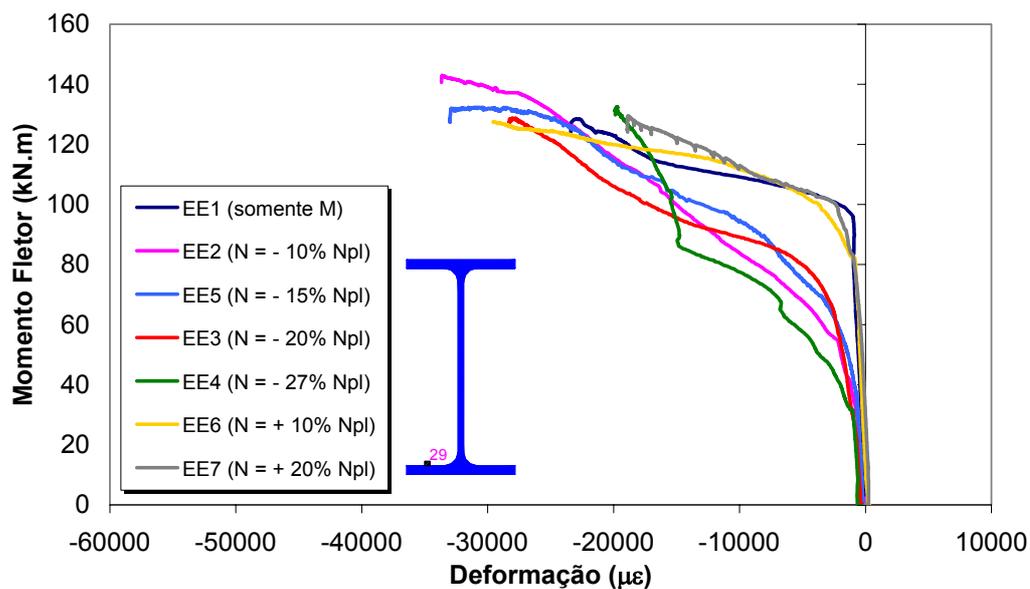
Seguindo a mesma metodologia apresentada até o momento, o comportamento da mesa da viga submetida à compressão para os ensaios da série EE será avaliado através dos extensômetros 29 a 32. Analisando-se curvas apresentadas a seguir, percebe-se claramente que a mesa da viga em compressão também atinge o escoamento em todos os ensaios. Todavia, para os ensaios com esforço axial de compressão, constatou-se este escoamento em níveis inferiores de carregamento quando comparados com os ensaios onde se aplicou esforço axial de tração.

Figura 5.33 – Curvas  $M \times \epsilon$  (extensômetro 29)

Nas curvas mencionadas, pode-se observar também o momento em que ocorre a flambagem local da mesa inferior da viga para os ensaios com esforço axial de compressão representada pela mudança da direção da curva momento *versus* deformação.

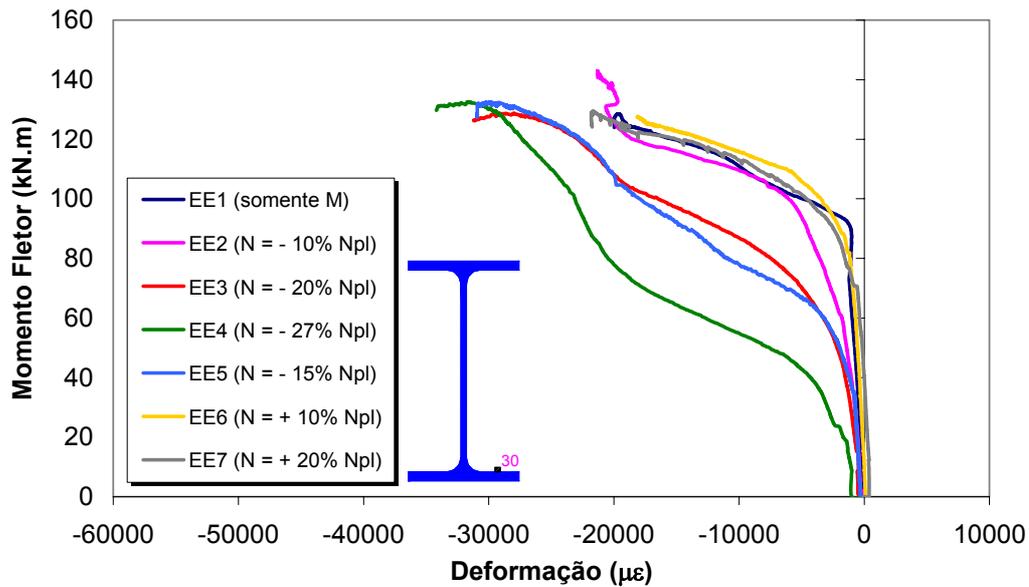
Figura 5.34 – Curvas M x  $\epsilon$  (extensômetro 30)

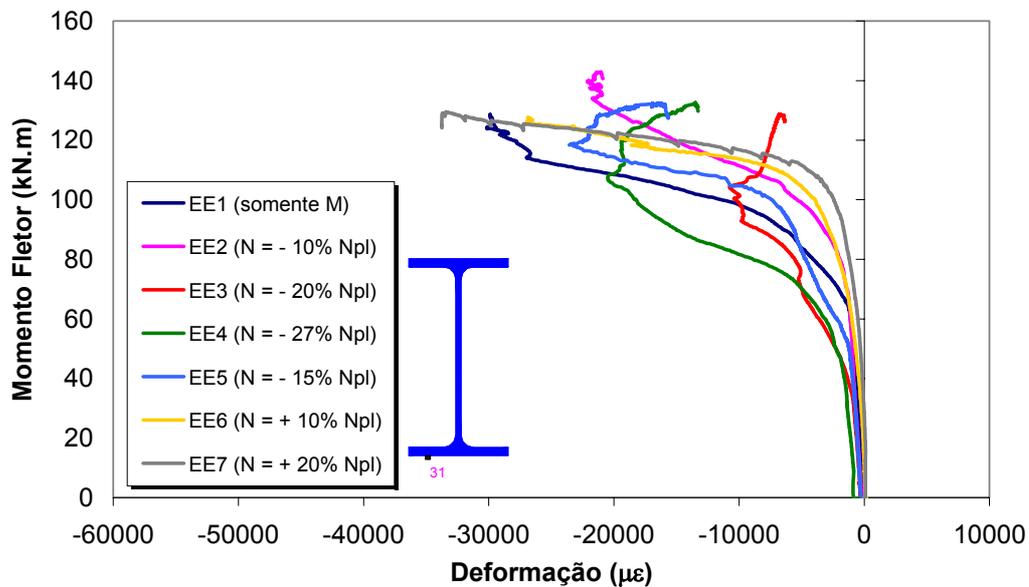
Figura 5.35 – Curvas M x  $\epsilon$  (extensômetro 31)

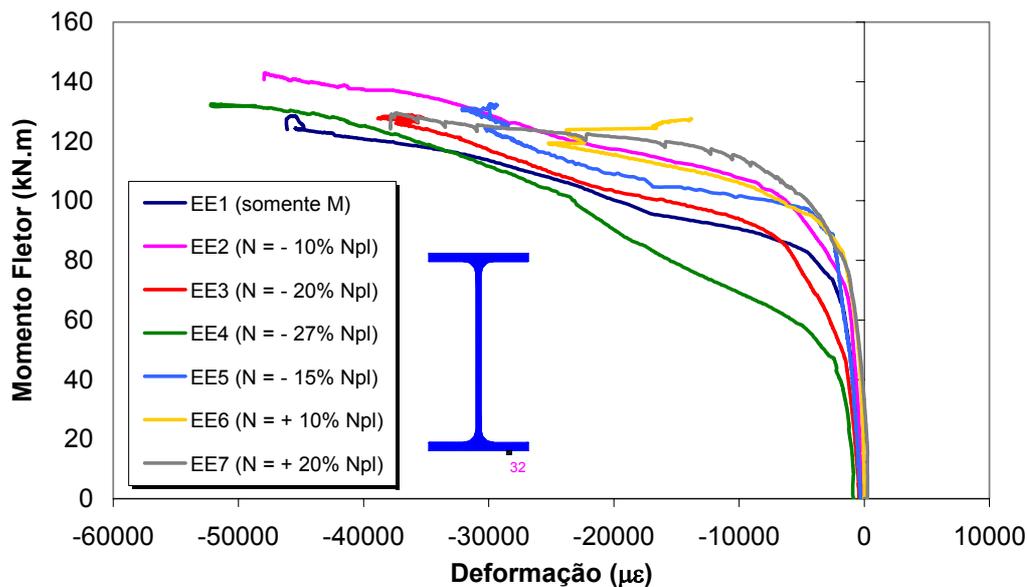
Figura 5.36 – Curvas M x  $\epsilon$  (extensômetro 32)

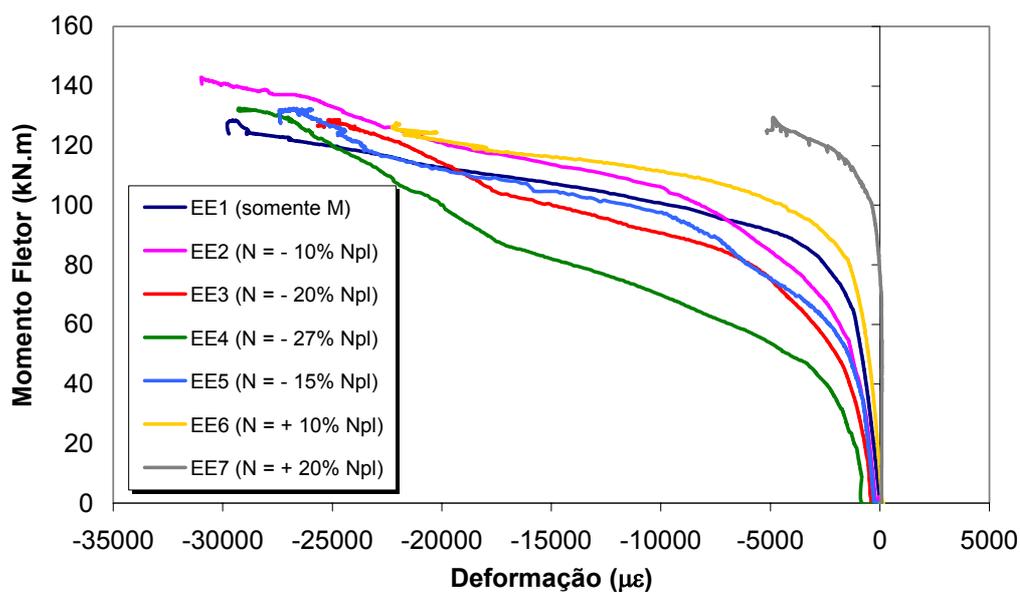
De acordo com o Eurocode 3, a resistência da mesa da viga em compressão é igual a 542,2kN. Calculando-se a média das deformações medidas na mesa inferior da viga do ensaio EE1 – ver Figura 5.37, obtém-se algo em torno de  $2100\mu\epsilon$  equivalente a uma força de, aproximadamente, 520kN, menor do que os 542,2kN mencionados acima. Isto pode ter sido causado por diferenças encontradas na tensão de escoamento do material obtidas nos ensaios de tração realizados.

Figura 5.37 – Curvas M x  $\epsilon$  (média extensômetros 29 a 32)

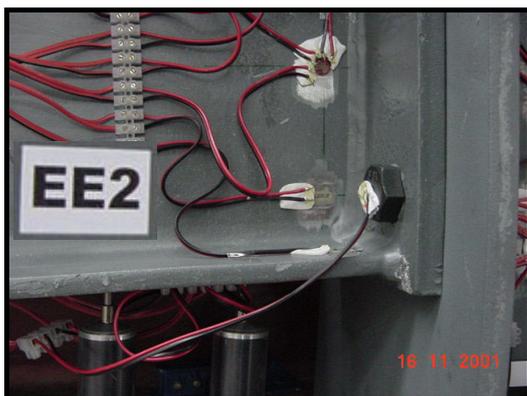
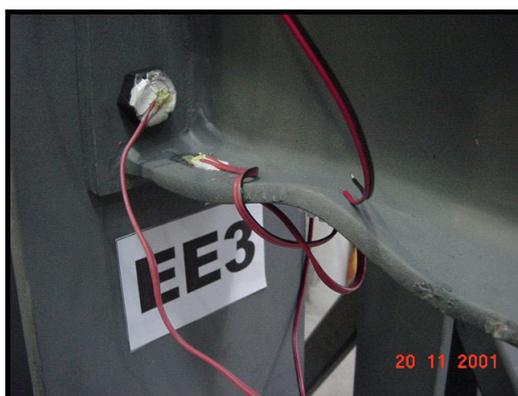
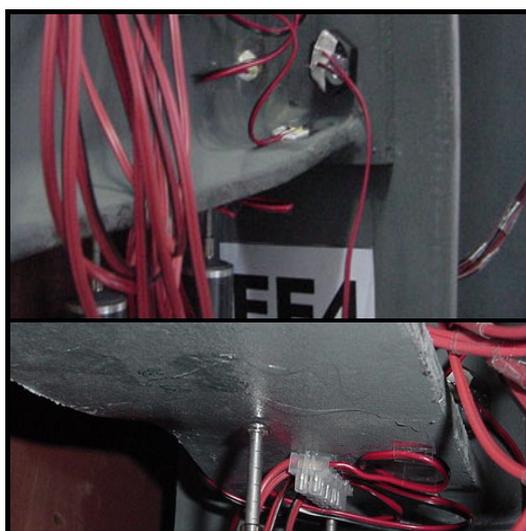
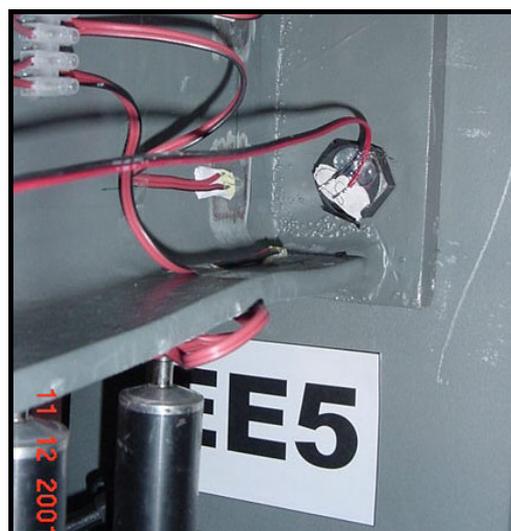
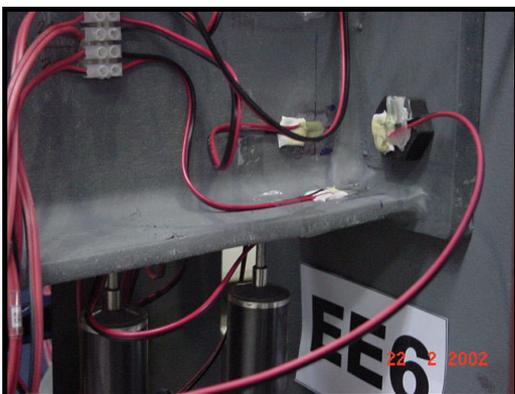
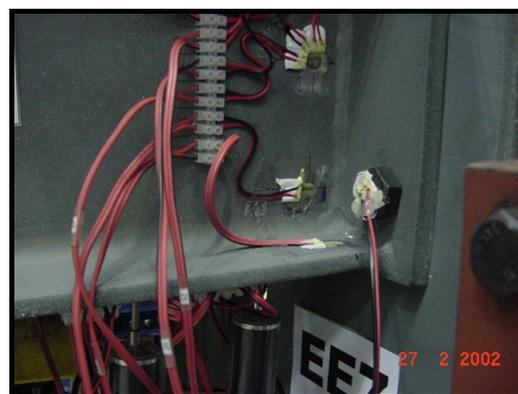
Na Figura 5.38 pode-se comparar as deformações ocorridas na mesa inferior da viga observando-se a flambagem local da mesma para alguns dos ensaios. Observa-se novamente que, o esforço axial de tração aplicado nos ensaios EE6 e EE7, respectivamente, reduz significativamente as deformações ocorridas na mesa inferior da viga.

(a) Ensaio EE2 ( $N = -10\% N_{pl}$ )

(b) Ensaio EE3 ( $N = -20\% N_{pl}$ )

(c) Ensaio EE4 ( $N = -27\% N_{pl}$ )

(d) Ensaio EE5 ( $N = -15\% N_{pl}$ )

**Figura 5.38 – Comparação de deformações – mesa da viga à compressão**

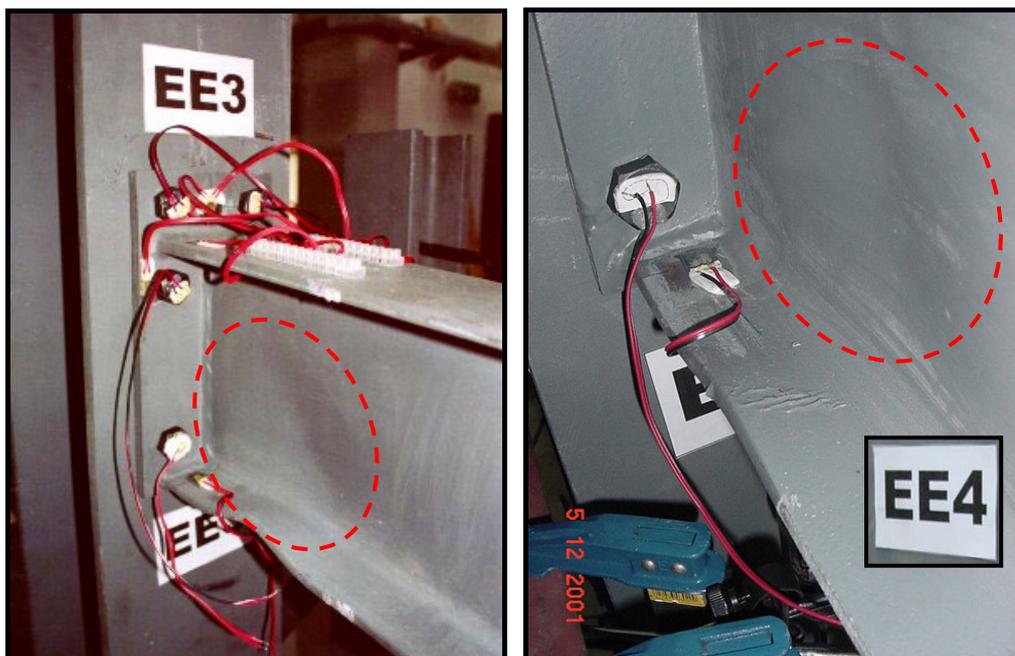
A Figura 5.39 ilustra a instabilidade ocorrida na alma da viga dos ensaios EE3 e EE4 provocada pela flambagem local da mesa inferior da viga dos mesmos devido ao elevado esforço axial de compressão igual a  $-20\%$  e  $-27\%$ , respectivamente.

Figura 5.39 – Instabilidade ocorrida na alma da viga – Ensaios EE3 e EE4

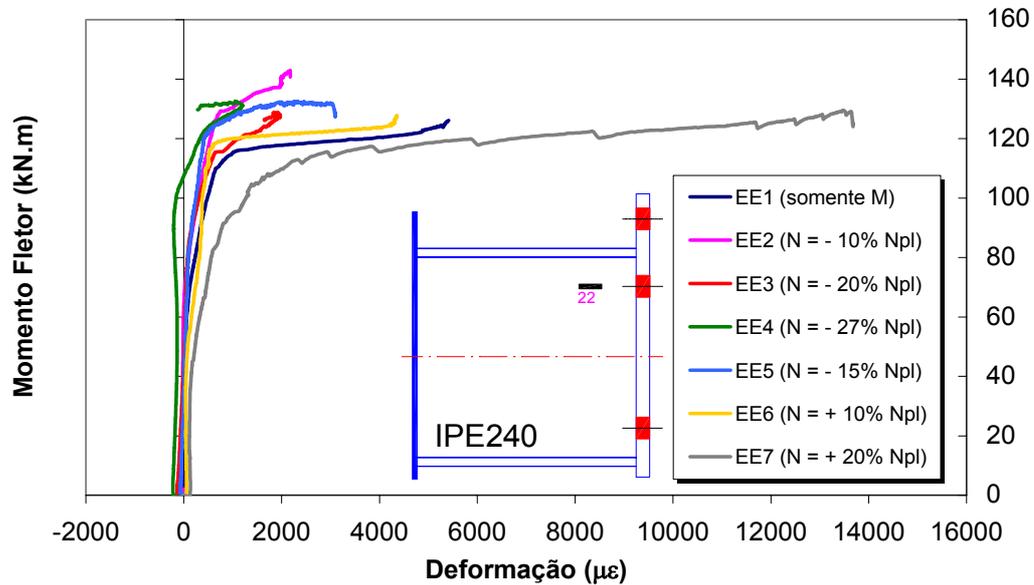
Na Figura 5.40 apresentam-se as curvas, obtidas com o extensômetro 22 posicionado na direção da segunda linha de parafusos, que evidenciam o escoamento desta componente para todos os ensaios. Vale ressaltar que as deformações ocorridas nos ensaios com esforço axial de compressão foram bastante inferiores quando comparadas com as obtidas nos ensaios com esforço de tração, principalmente o ensaio EE7.

Figura 5.40 – Curvas  $M \times \epsilon$  (extensômetro 22)

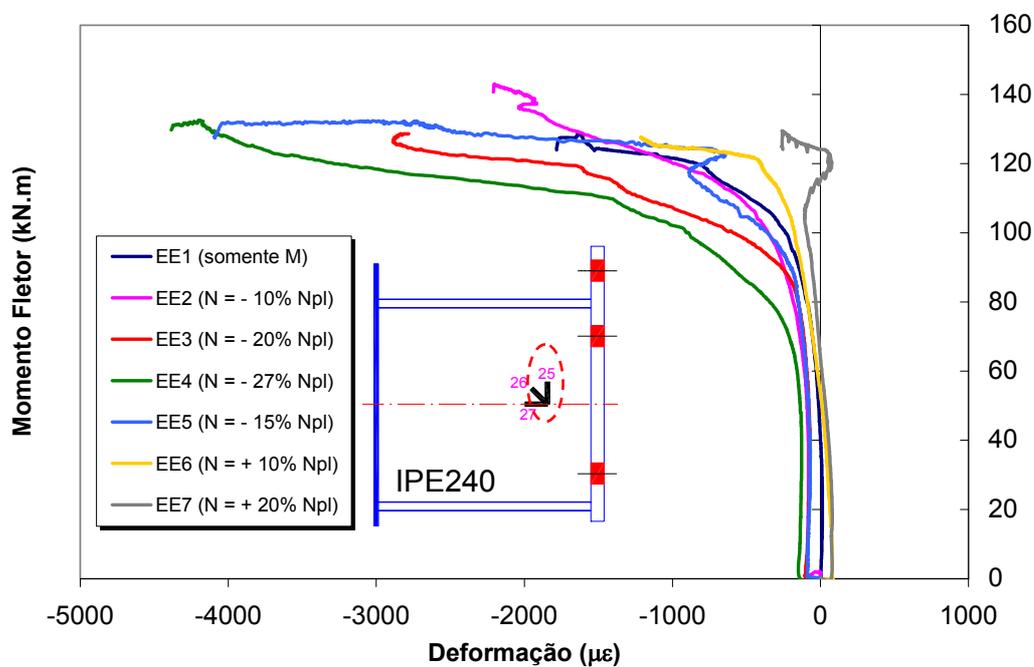
Através da observação da Figura 5.41, nota-se a transmissão do esforço de cisalhamento ao longo da alma proveniente da carga aplicada através do atuador hidráulico.

Figura 5.41 – Curvas  $M \times \epsilon$  (roseta E - canal 25)

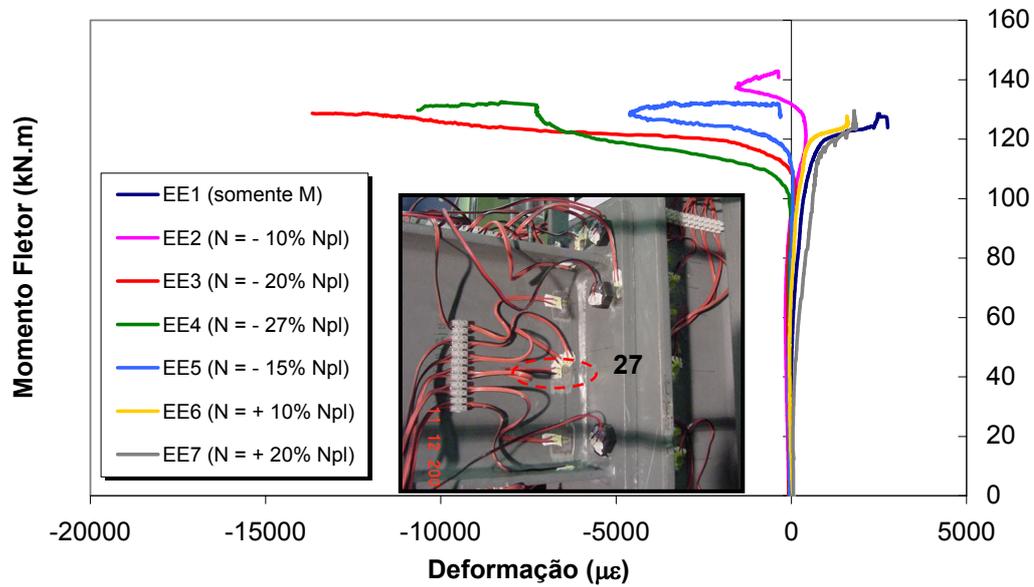
Observando-se as curvas provenientes do canal 27 da roseta E, percebe-se que na direção da linha média da viga, as deformações são de compressão para os ensaios com maior esforço axial de compressão aplicado, EE3 e EE4. Para os outros dois ensaios, EE2 e EE3, a partir de um determinado ponto, as deformações de compressão mudam de sinal, passando a ser de tração. Isto ocorreu porque a partir do ponto mencionado, o esforço de tração proveniente do momento fletor aplicado, supera a parcela de esforço axial de compressão

Observando-se a Figura 5.42 e a Figura 5.43, respectivamente, conclui-se que a posição da linha neutra deve estar acima da linha de parafusos inferior para os ensaios com esforço axial de compressão e abaixo desta, para os ensaios com esforço axial de tração e somente com momento fletor aplicado.

Figura 5.42 – Curvas  $M \times \epsilon$  (roseta E - canal 27)

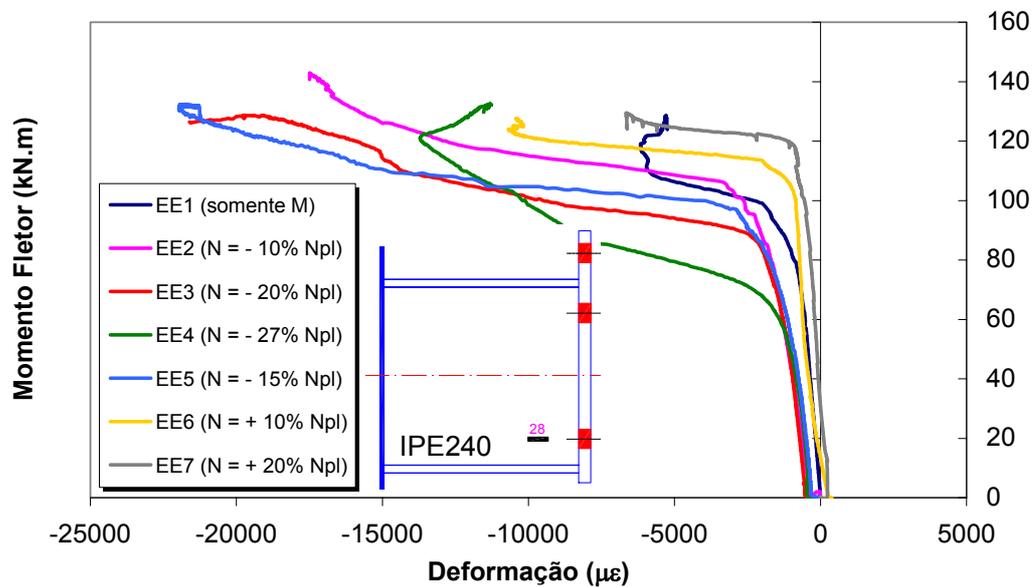
Figura 5.43 – Curvas  $M \times \epsilon$  (extensômetro 28)

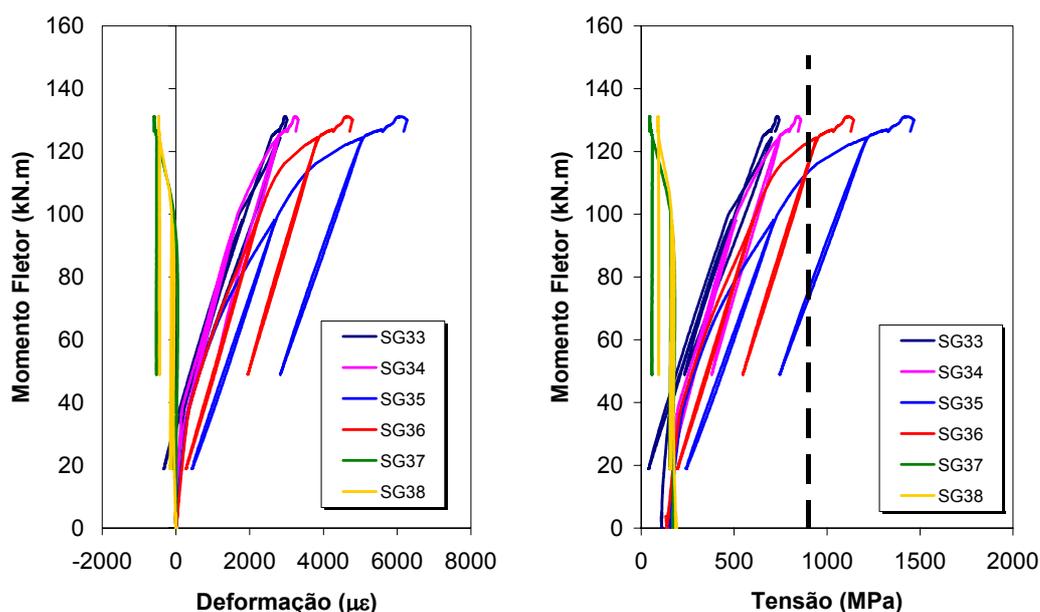
Para o ensaio EE1, percebe-se que as deformações medidas durante o ensaio, para os parafusos da linha inferior, foram sempre de compressão mas não suficientes para vencer a protensão aplicada aos mesmos conforme verifica-se nas curvas momento *versus* tensão apresentadas na Figura 5.44.

Figura 5.44 – Curvas  $M \times \varepsilon$  e  $M \times \sigma$  - Ensaio EE1

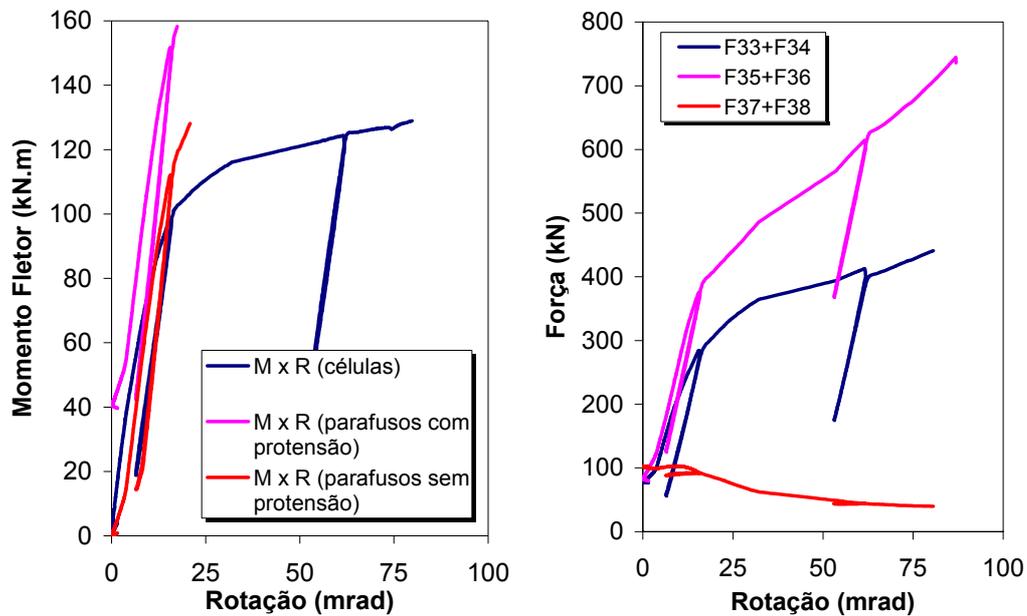
Para o cálculo do momento fletor aplicado através da força medida em cada um dos parafusos, considera-se que o centro de compressão da ligação esteja posicionado na direção da linha média da mesa inferior da viga. As diferenças encontradas nas curvas apresentadas na Figura 5.45 são provocadas pelo efeito de alavanca existente na região da ligação submetida à tração.

Figura 5.45 – Curvas  $M \times \phi$  e  $F \times \phi$  - Ensaio EE1

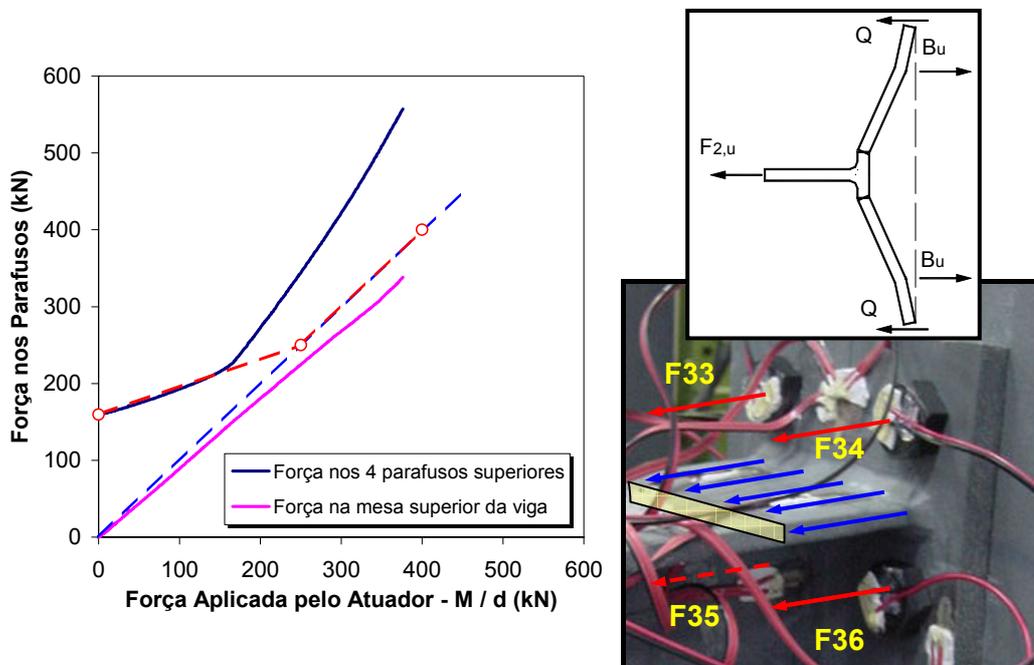
Observando-se a Figura 5.46, percebe-se claramente este efeito, onde apresenta-se uma comparação entre a força aplicada através do atuador hidráulico e a força medida com o auxílio dos extensômetros colocados nos parafusos e na mesa superior da viga.

Figura 5.46 – Verificação do efeito de alavanca – Ensaio EE1

Em uma ligação onde a placa de extremidade fosse mais espessa, ou seja, mais rígida, as deformações por flexão da mesa do “*T-Stub*” considerado, ou seja, da placa de extremidade, seriam muito pequenas quando comparadas com as deformações nos parafusos. Neste caso, as forças de alavanca praticamente não existem e os parafusos estão submetidos, simplesmente, a tração. Na Figura 5.46 ilustra-se este comportamento através da linha tracejada em vermelho, [54]. O comportamento ideal - linha tracejada em azul – representa a igualdade entre a força aplicada através do atuador hidráulico – linha cheia magenta – e a força medida nos parafusos.

Para o caso da ligação em estudo, as deformações por flexão induzem as forças de alavanca  $Q$  apresentadas na Figura 5.46 que provocam um acréscimo na força aplicada aos parafusos representada pela linha cheia em azul. Inicialmente, a força de tração proveniente da mesa da viga reduz a pressão de contato entre a placa de extremidade e a mesa da coluna até o instante que ocorre a separação entre as mesmas, e começa a se desenvolver a força  $Q$ , distribuída ao longo do trecho compreendido entre a linha de parafusos e a extremidade da placa.

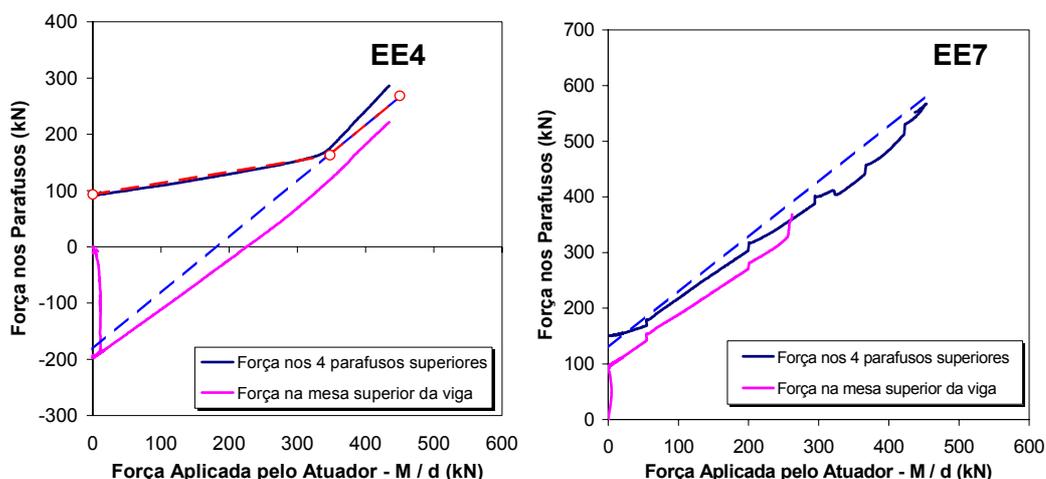
**Figura 5.47 – Efeito do esforço de alavanca – Ensaio EE4 e EE7**

Este efeito de alavanca pode ser observado nos gráficos da Figura 5.47 apresentada acima. No ensaio EE4 onde se aplicou o maior esforço axial de compressão, a separação prematura da placa de extremidade com a mesa da coluna não se verifica, fazendo com que o efeito de amplificação da força nos parafusos praticamente não se verifique. Este comportamento é semelhante ao caso de uma placa de extremidade bastante rígida, conforme descrito

anteriormente. Já no ensaio EE7 – máximo esforço axial de tração – não se verifica a compensação da força de protensão aplicada aos parafusos como nos casos anteriores. Além disso, percebe-se que a força obtida através das deformações medidas na mesa da viga, atinge o valor correspondente ao escoamento, deixando de ser linear.

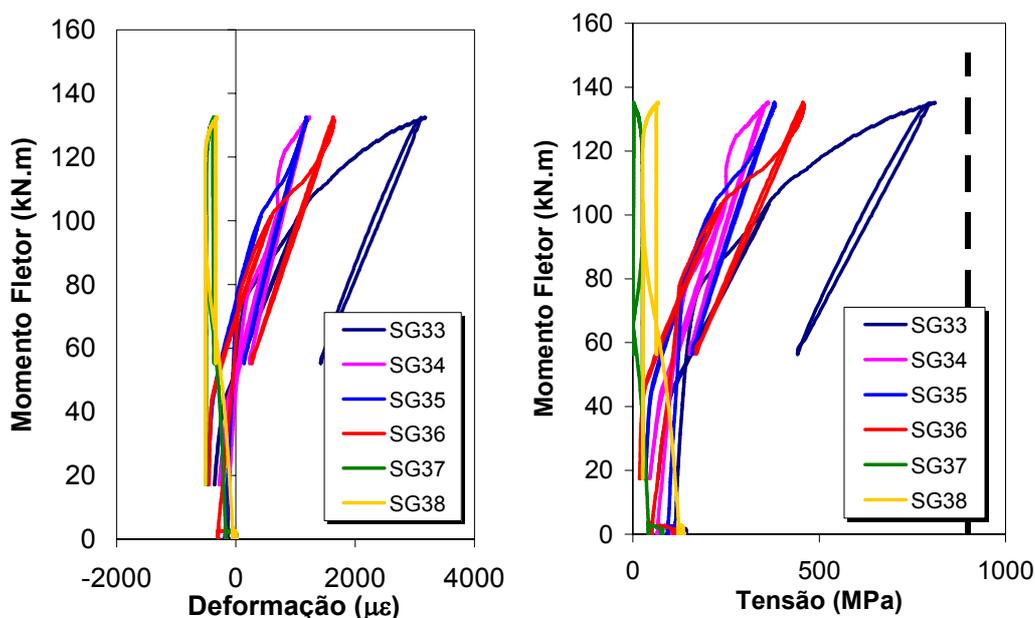
Figura 5.48 – Curvas  $M \times \varepsilon$  e  $M \times \sigma$  - Ensaio EE4

Nas curvas referentes ao ensaio EE4 cujo esforço axial aplicado foi de -27% da resistência plástica da viga, verifica-se que os parafusos não atingiram o limite de escoamento pois a força aplicada aos mesmos foi minorada pelo esforço axial, ver Figura 5.48.

Nas curvas momento *versus* tensão apresentadas na Figura 5.48, nota-se também que as deformações medidas no parafuso número 34 foram bastante diferentes das medidas no parafuso 33 e isto provocou a diferença nas curvas momento *versus* rotação apresentadas na Figura 5.49. Todavia, a rigidez inicial obtida no momento das descargas, apresentou uma boa concordância entre as duas curvas momento *versus* rotação.

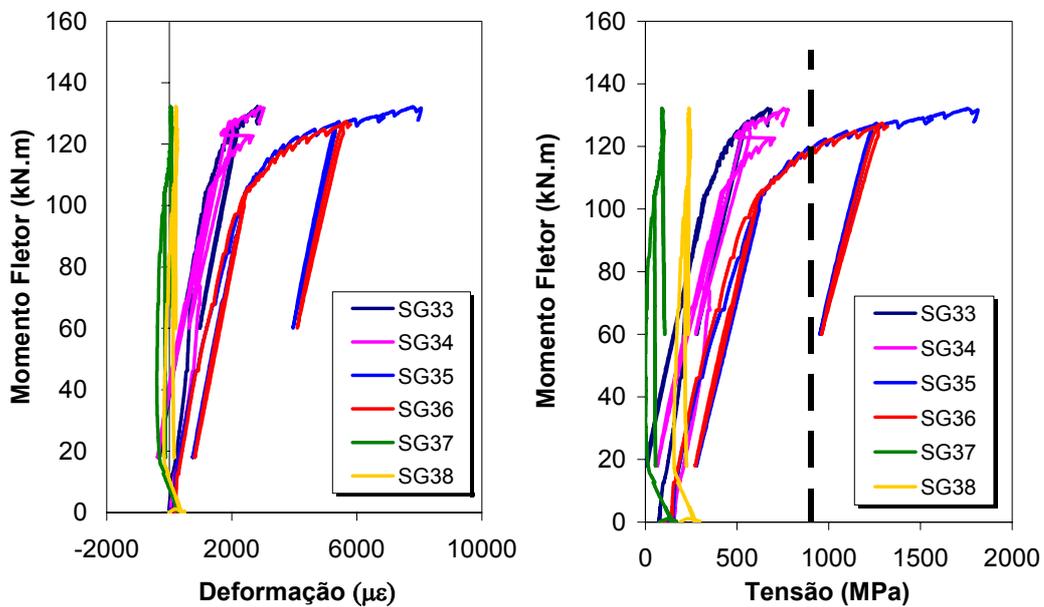
Para o ensaio EE7, verifica-se uma maior semelhança entre as deformações medidas simetricamente para os parafusos da zona tracionada da ligação sendo observada a plastificação dos parafusos situados na segunda linha de parafusos - Figura 5.50. Esta plastificação faz com que a Lei de Hooke

Figura 5.50 – Curvas  $M \times \epsilon$  e  $M \times \sigma$  - Ensaio EE7

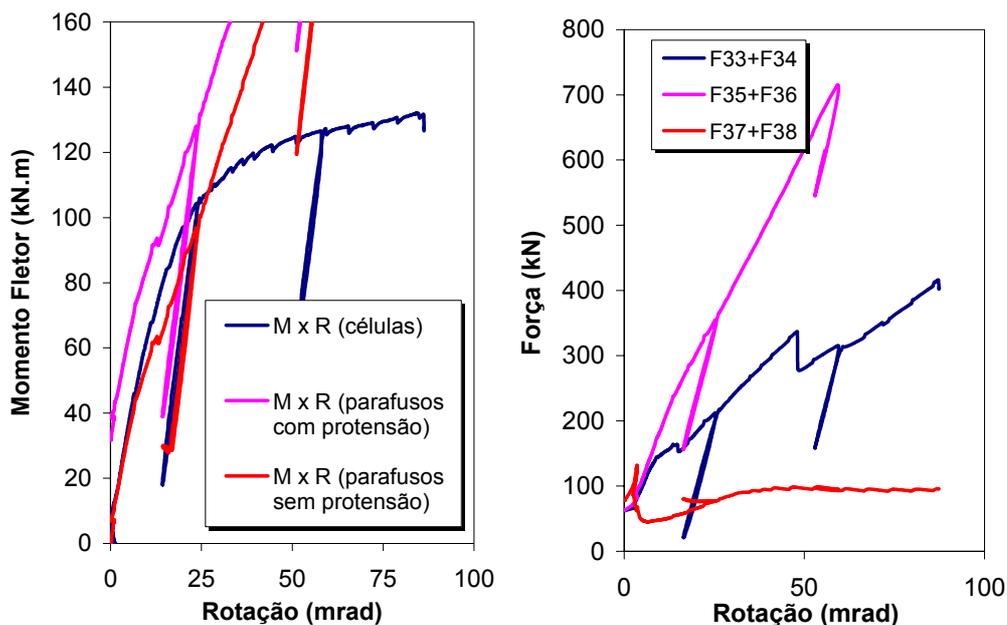
não possa mais ser utilizada, provocando a divergência entre as curvas momento *versus* rotação apresentadas na Figura 5.51.

Figura 5.51 – Curvas  $M \times \phi$  e  $F \times \delta$  - Ensaio EE7

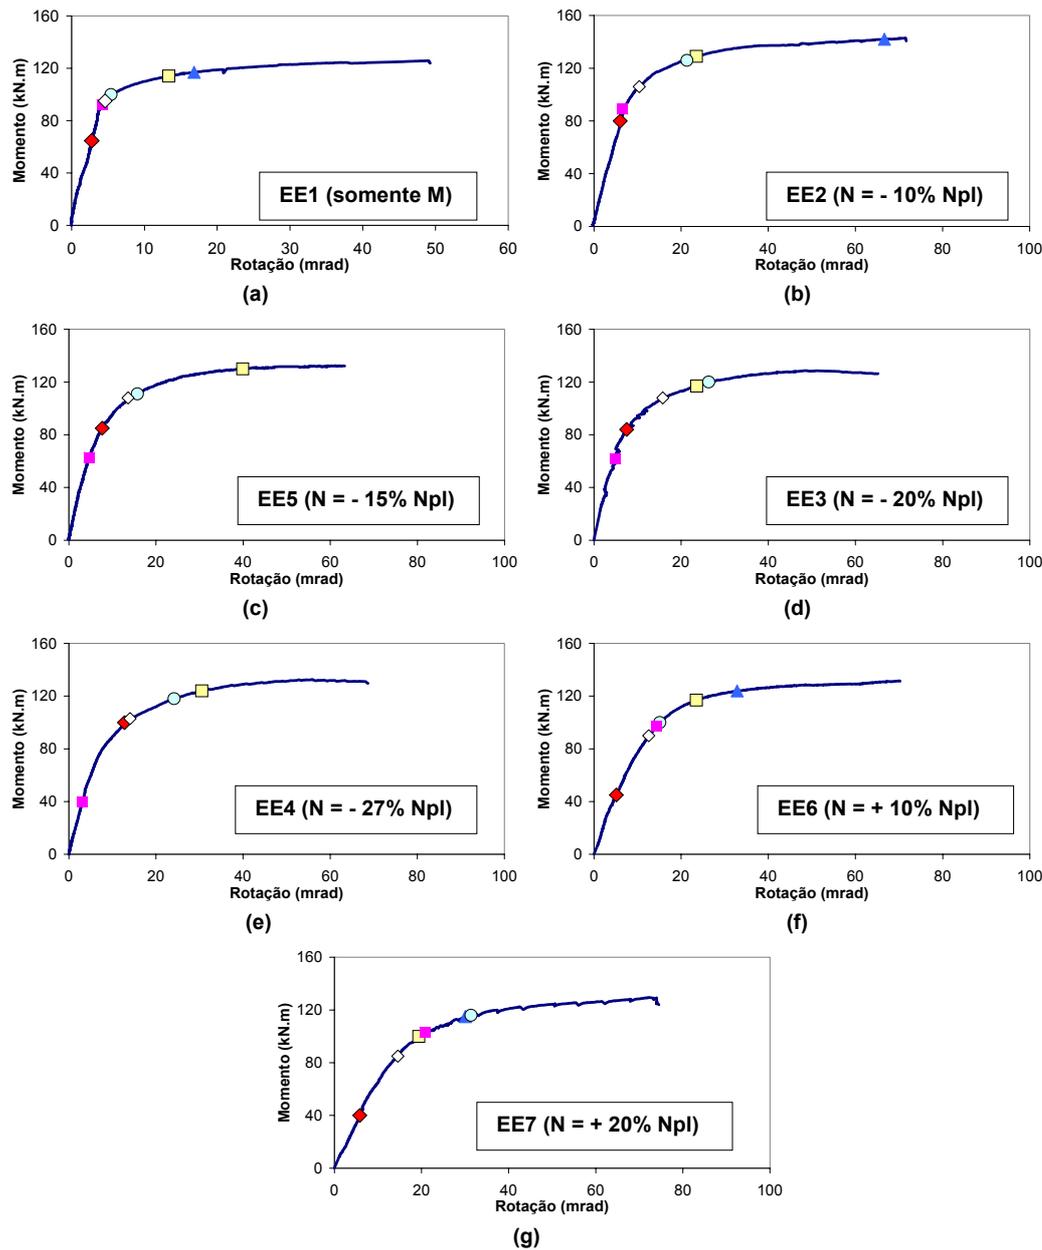
Seguindo a mesma metodologia utilizada no capítulo anterior, apresenta-se na Figura 5.52, a seqüência de escoamento das diversas componentes para cada um dos ensaios com placa de extremidade estendida. Ao analisar-se estas curvas, percebe-se que a presença de esforço axial, seja de compressão ou de tração, afeta o comportamento das componentes mas de forma menos explícita do que nos ensaios com placa de extremidade ajustada. Por exemplo, para a componente placa de extremidade à flexão, que é a componente crítica da zona em tração, o escoamento é atingido para um nível de momento aproximadamente igual a 65kN.m para o ensaio EE1 (somente momento fletor).

Para os ensaios onde foi aplicado esforço axial de compressão, EE2 a EE5, o escoamento desta componente é retardado conforme pode ser observado nas curvas (b) a (e). Entretanto, nos dois ensaios onde se aplicou esforço axial de tração, ou seja, os ensaios EE6 e EE7, esta componente atingiu o escoamento aos 45kN.m e 40kN.m, respectivamente.

Por outro lado, a componente referente à mesa da viga em compressão – componente crítica da zona em compressão – atinge o escoamento em níveis inferiores de momento fletor quando comparados com o ensaio EE1. Neste ensaio, o escoamento foi atingido aos 92kN.m. Para o ensaio EE4 (maior nível

de esforço axial de compressão) atingiu-se o escoamento aos 40kN.m e para o ensaio EE7 (maior nível de esforço axial de tração) aos 102kN.m.

Figura 5.52 – Sequências de escoamento das componentes para cada ensaio
