### 3 BARRAGEM DE CORUMBÁ I

#### 3.1. Características gerais

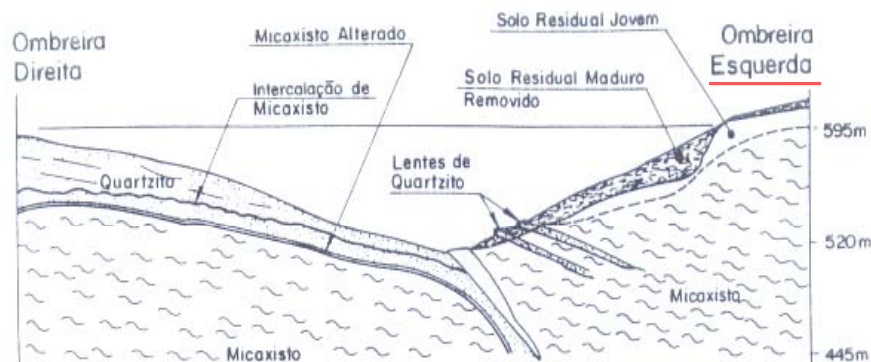
Figura 3.3 Seção geológica no eixo da barragem Corumbá-I (Caproni et al., 1994)

No local da barragem a geologia é constituída por rochas metamórficas do Pré-Cambriano superior pertencentes à formação Paracatu e ali representados basicamente por quartzitos e xistos. Dobramentos de dimensões variáveis e alguns falhamentos são os aspectos estruturais mais relevantes do local. Os contactos geológicos são de dois tipos: gradacional e direto, com predominância do primeiro. Na ombreira esquerda, local de interesse neste trabalho, ocorrem exclusivamente solos residuais de micaxisto com a xistosidade mergulhando para dentro da face do talude. A figura 3.3 apresenta a seção geológica no eixo da barragem.

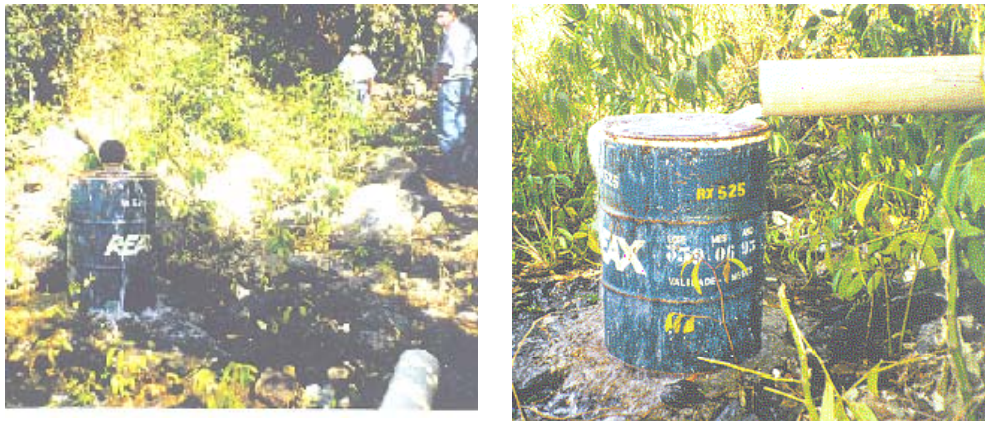
Figura 3.7 Surgência d'água com vazão de 260 l/min. (Furnas relatório de visita à obra N° 091, 1997).

Após o primeiro enchimento do reservatório observaram-se a ocorrência de duas surgências d'água à jusante da ombreira esquerda, possivelmente em consequência da percolação através de intercalações de quartzo, bastante permeáveis, no solo residual jovem de micaxisto que se comunicam através do fraturamento sub-vertical remanescente da rocha matriz. Para monitorar estas ocorrências, foram então instalados piezômetros de tubo aberto e drenos junto à surgência no pé da barragem (vazão de 6 l/min) e a 310m de distância (vazão de 260 l/min), na direção de jusante.

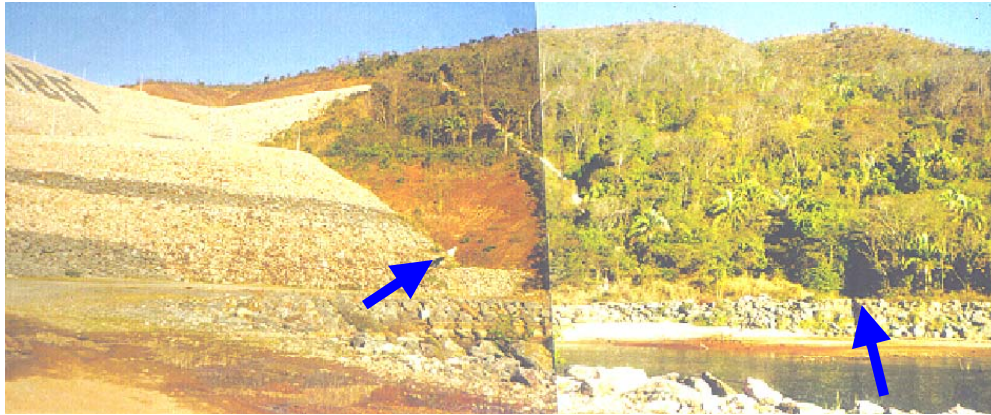
Figura 3.8 Visão da ombreira esquerda, com as setas indicando a posição das surgências d'água. (Furnas relatório de visita à obra N° 091, 1997).

As figuras abaixo ilustram a localização das surgências d'água na região da ombreira esquerda da barragem Corumbá-I.
