4 Apresentação e Análise dos Resultados

4.1. Comportamento dos Pilares

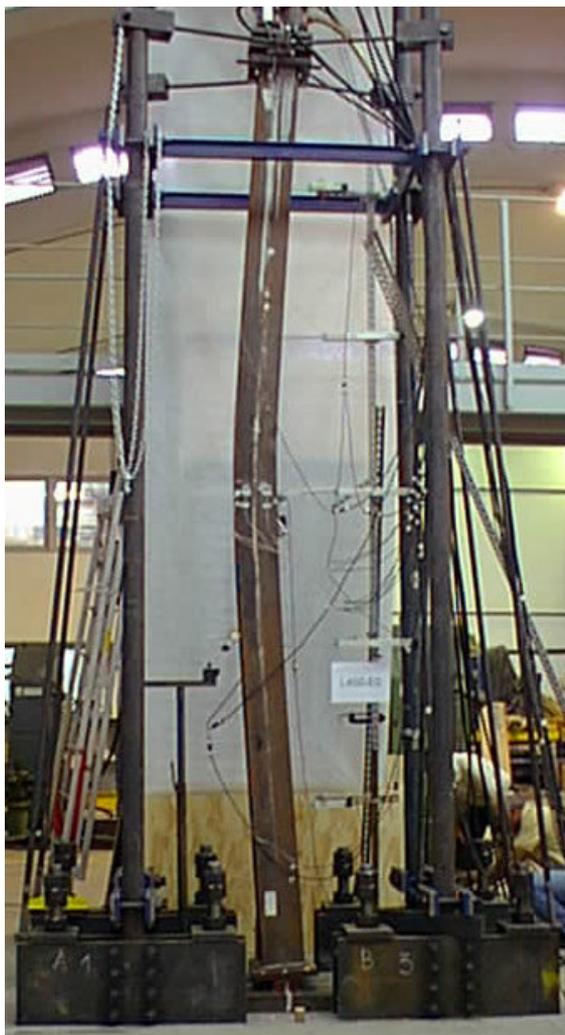
Figura 4.2 – Deformação final do pilar L450-E0.

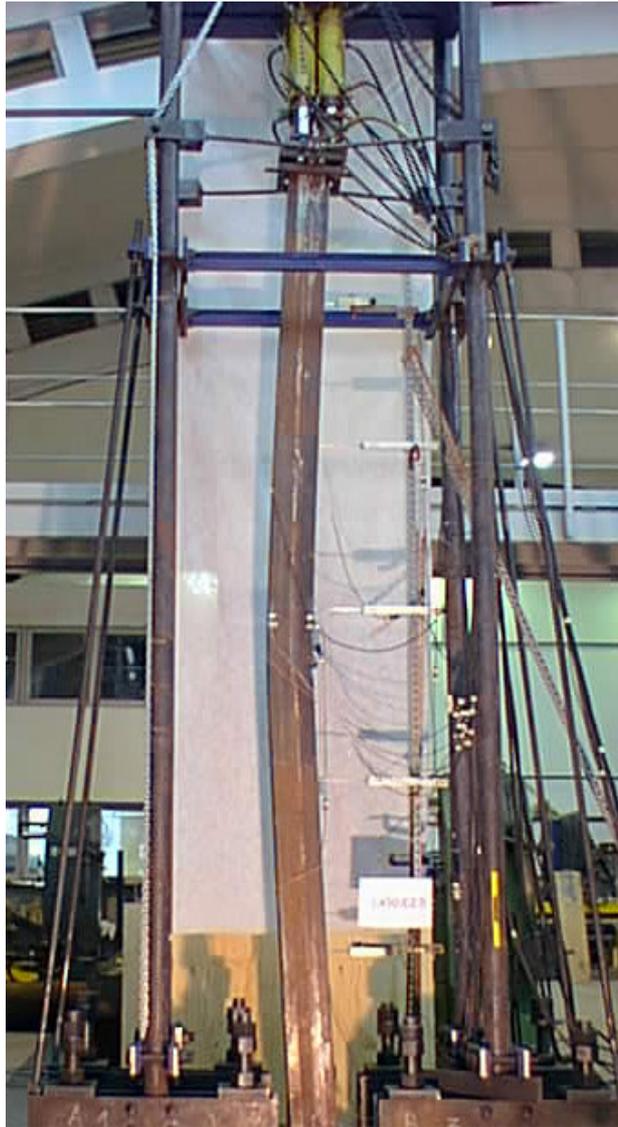
Figura 4.4 – Deformação final do pilar L450-E2.5.

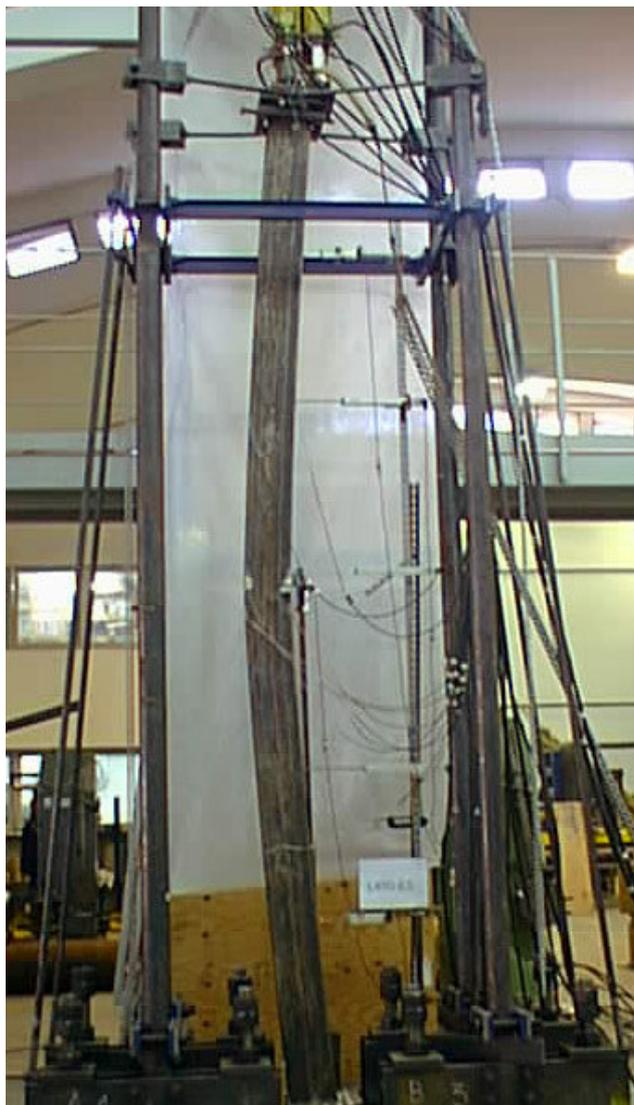
Figura 4.6 – Deformação final do pilar L450-E5.

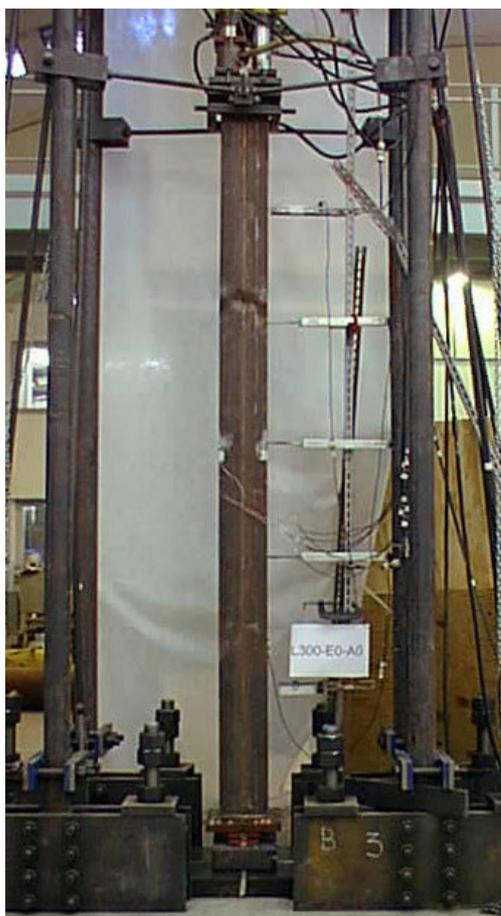
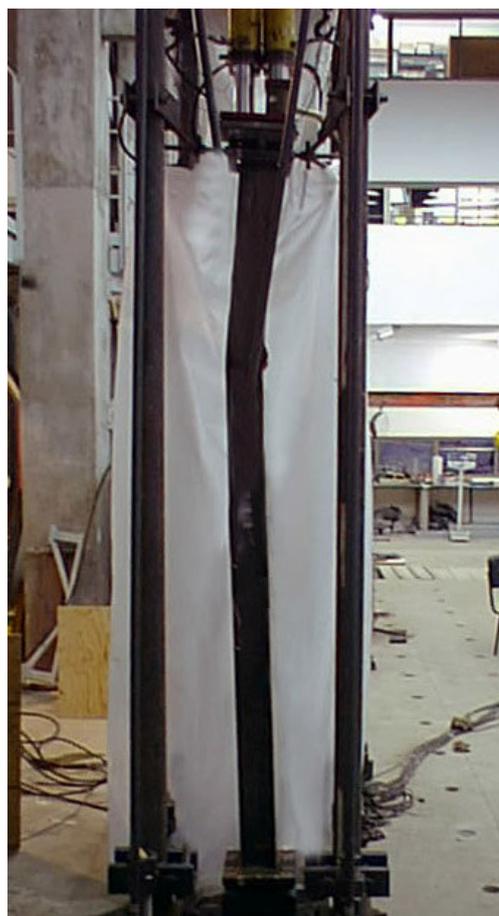
Figuras 4.9 e 4.10 – Vista frontal e lateral do pilar L300-E0-A0 deformado.

O pilar L300-E0-A0 flambou em torno do eixo de maior inércia, a 85 cm do topo. Logo, a carga máxima foi bem abaixo da esperada. A figura 4.13 mostra o vazio encontrado no concreto e a presença de conectores de cisalhamento que não haviam sido previstos, em destaque dentro do círculo. As britas se acumularam acima do conector e entupiram o perfil de aço.

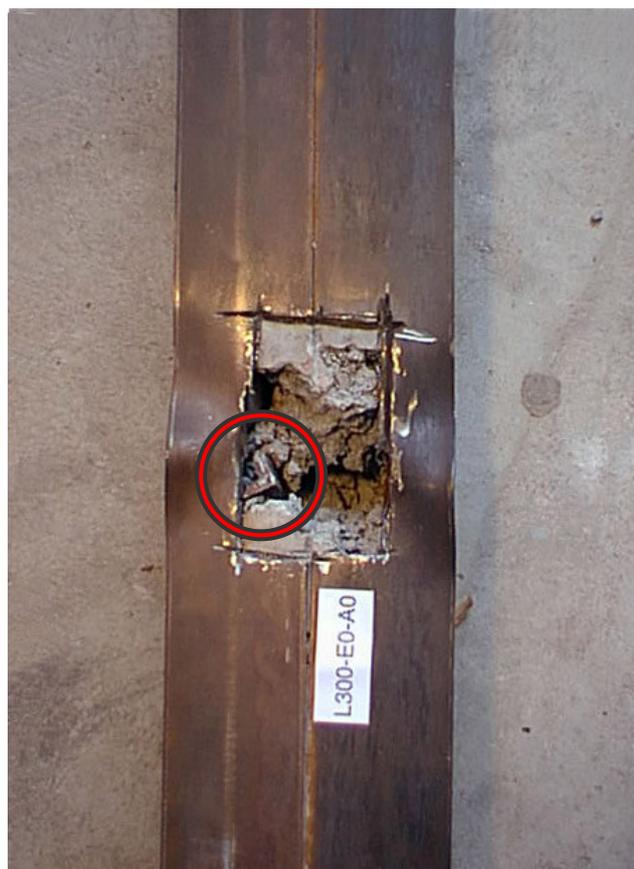
Na parte da frente o vazio é maior do que no fundo, o que justifica o sentido da flambagem do pilar.

Figuras 4.13 – Abertura no pilar L300-E0-A0.

Como visto anteriormente, os pilares L300-E0-A0, L300-E0-A3, L300-E0-A4.8 e L150-E0, apresentaram ninhos de concretagem em alguns trechos, como mostram as figuras 4.13, 4.17, 4.22, 4.49. Portanto os resultados destes pilares estão comprometidos. A fim de investigar melhor a real condição da concretagem, foram feitas aberturas em todos os pilares nos trechos da seção crítica, constatando-se que o problema ocorreu apenas nos quatro pilares citados acima.

As aberturas nos pilares mostraram conectores de cisalhamento que não tinham sido previstos. Os trechos onde ocorreu entupimento da seção estavam sempre abaixo do par de conectores. A brita se acumulava, impedindo a passagem do concreto, formava-se então um vazio seguido de um trecho com apenas argamassa.

A má qualidade da concretagem foi devida a vários fatores: a alta taxa de armadura dos pilares, a existência de conectores de cisalhamento que não haviam sido previstos, e a baixa trabalhabilidade do concreto, que estava seco e continha muita brita.

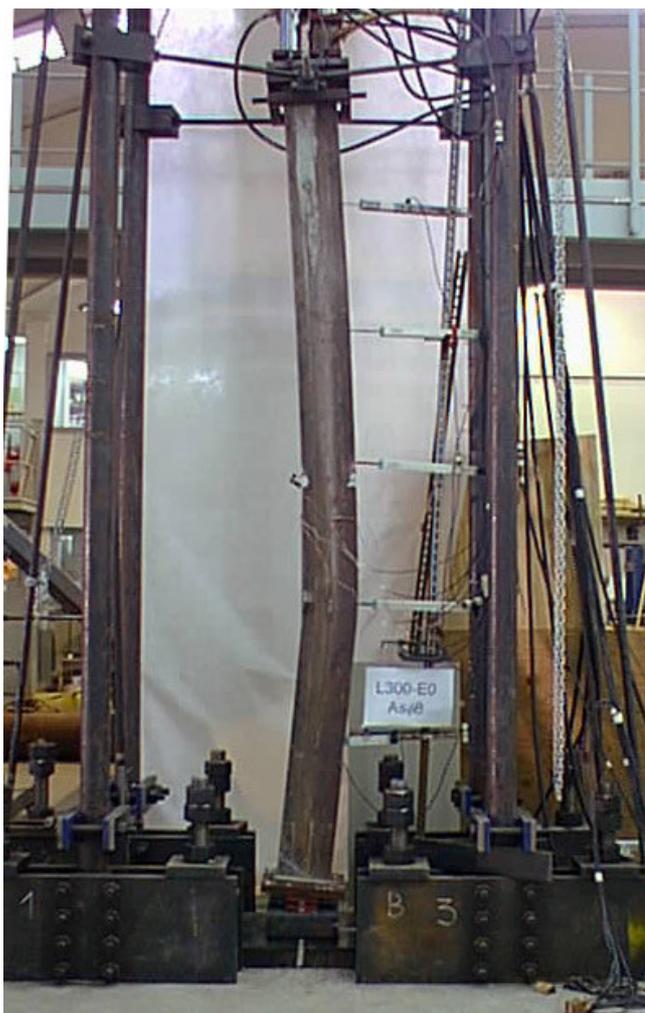
Figura 4.14 – Deformação final do pilar L300-E0-A3.

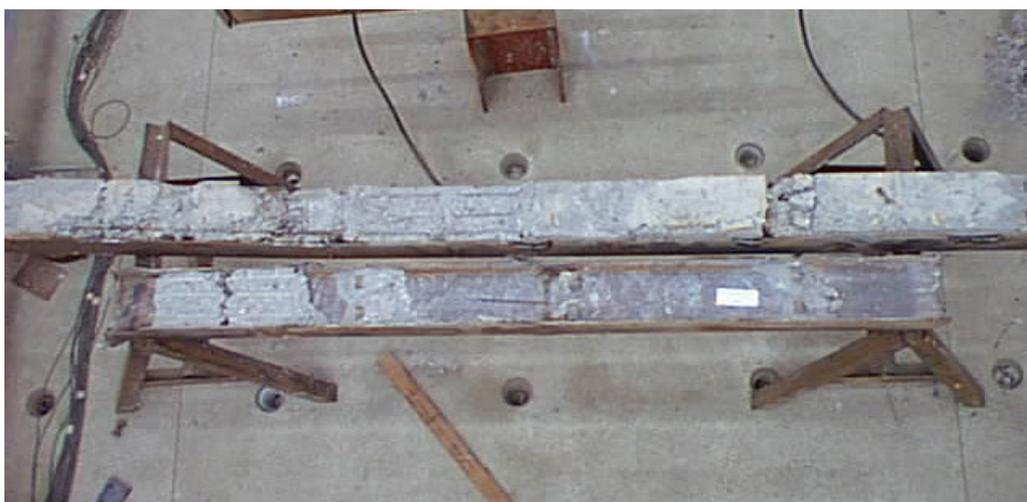
Assim como no pilar L300-E0-A0 o vazio encontrava-se exatamente abaixo dos conectores. Para visualizar a qualidade geral do pilar, este foi aberto completamente como mostra a figura 4.18.

Figuras 4.18– Pilar L300-E0-A3 aberto completamente.

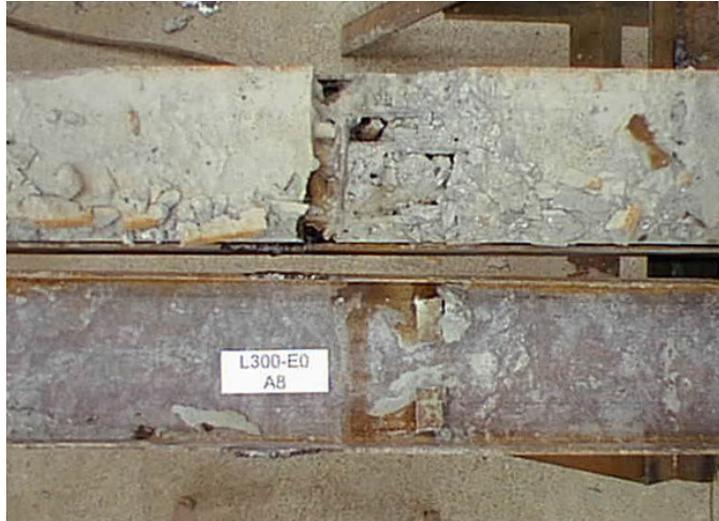
Além do local da ruptura, houve também um ninho de concretagem abaixo do segundo par de conectores, mostrado na figura 4.19.

Figuras 4.19– Detalhe do segundo par de conectores do pilar L300-E0-A3.

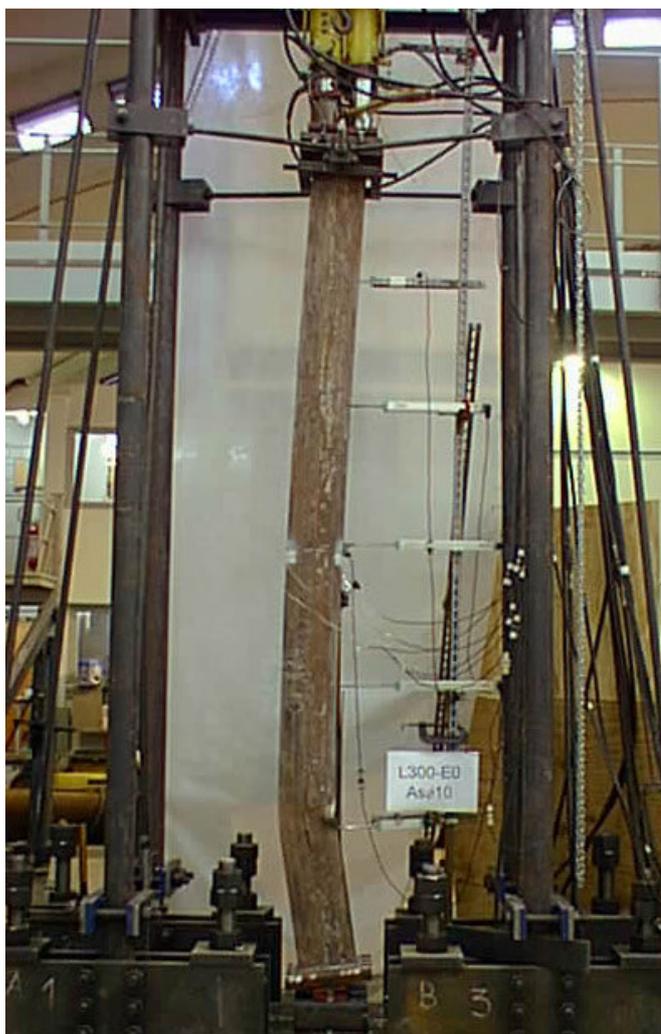
Figura 4.20 – Deformação final do pilar L300-E0-A4.8.

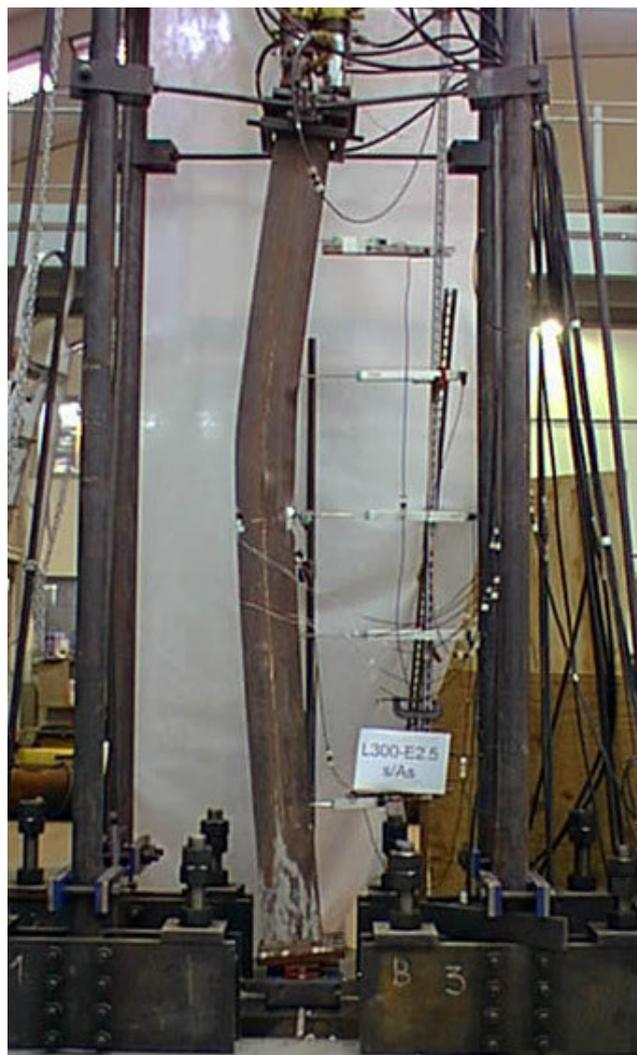
Figura 4.25 – Deformação final do pilar L300-E2.5-A0.

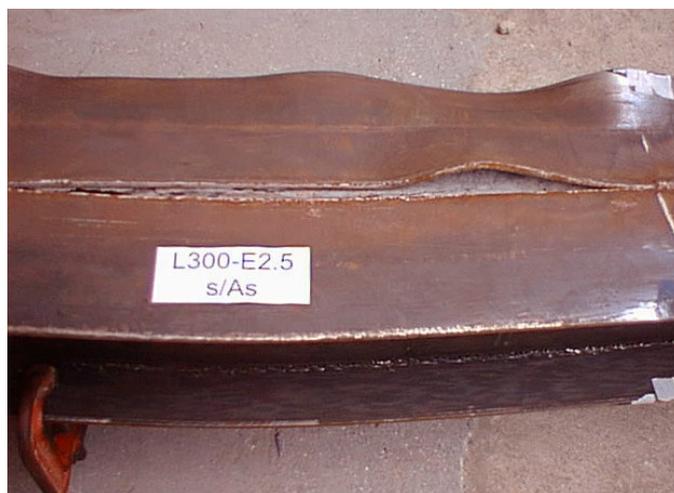
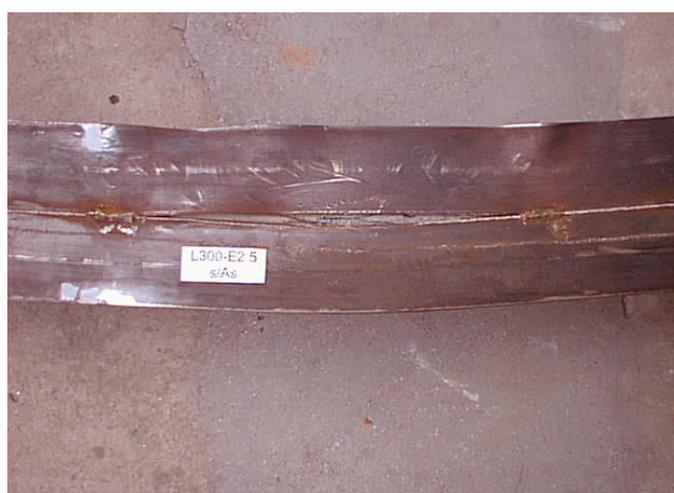
Figuras 4.28 e 4.29 – Abertura da solda entre os perfis do pilar L300-E2.5-A0 mostrando o concreto em seu interior.

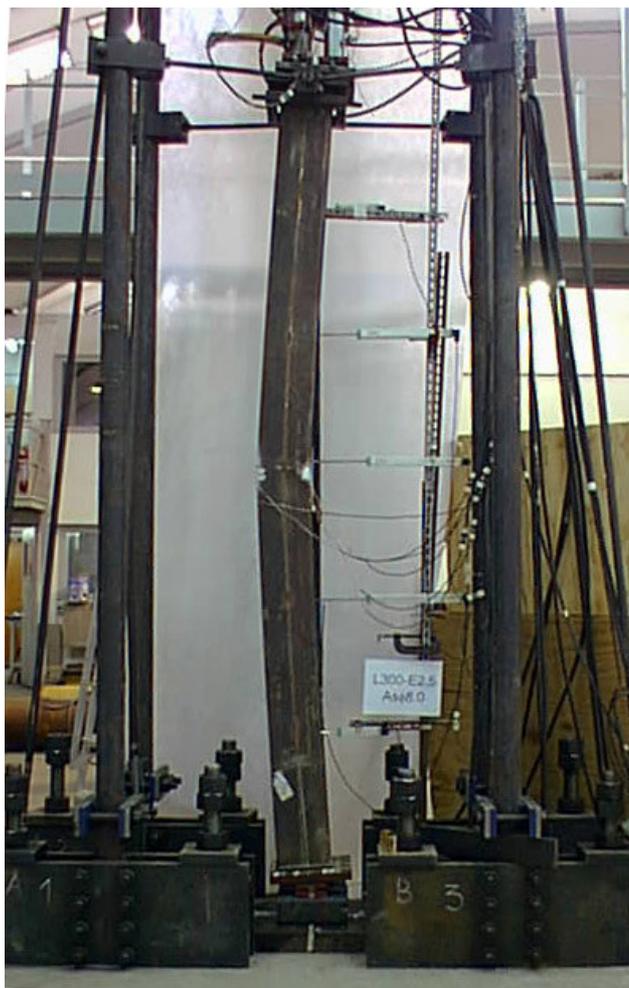
Figura 4.30 – Deformação final do pilar L300-E2.5-A3.

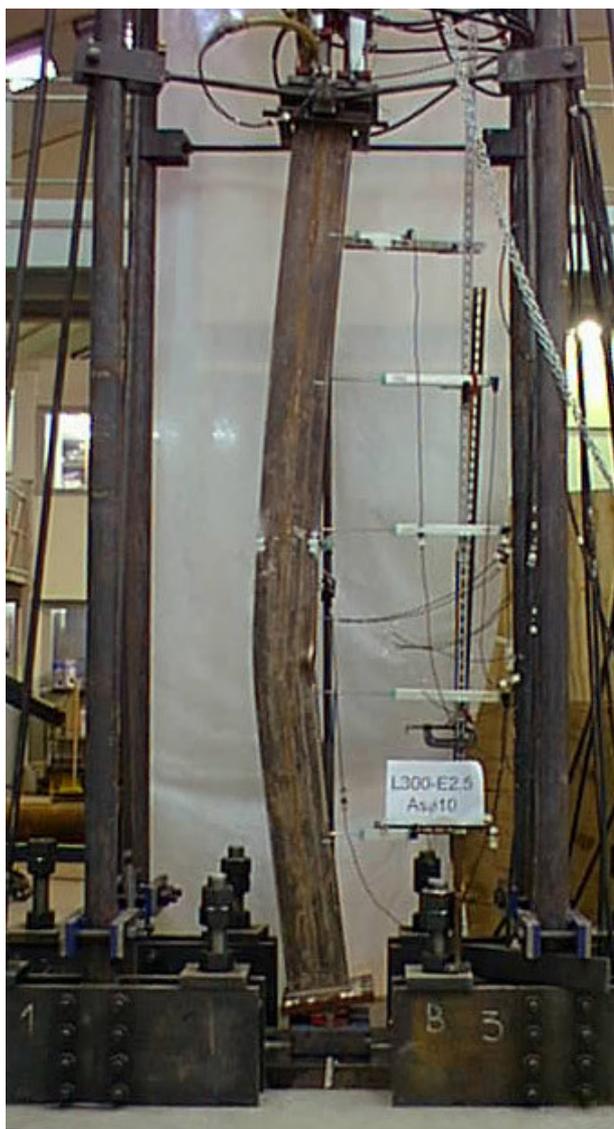
Figura 4.32 – Deformação final do pilar L300-E2.5-A4.8.

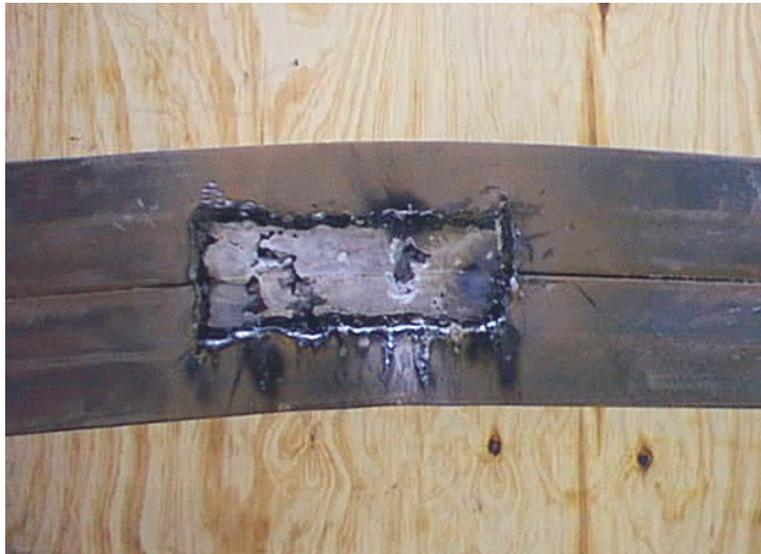
Como a seção crítica do pilar L300-E2.5-A4.8 localizou-se fora do meio do vão, ele foi aberto para verificar a concretagem em seu interior. Desta vez a concretagem não apresentou problemas.

Figura 4.35 – Abertura no pilar L300-E2.5-A4.8.

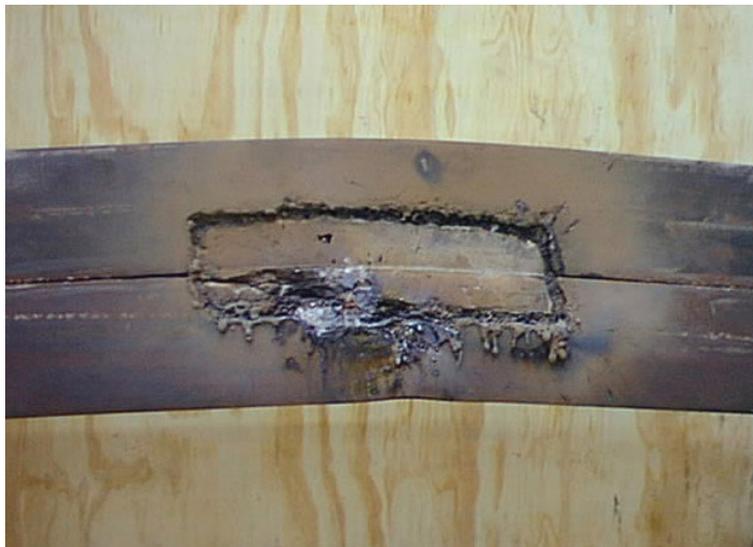
Figura 4.36 – Abertura na outra face do pilar L300-E2.5-A4.8.

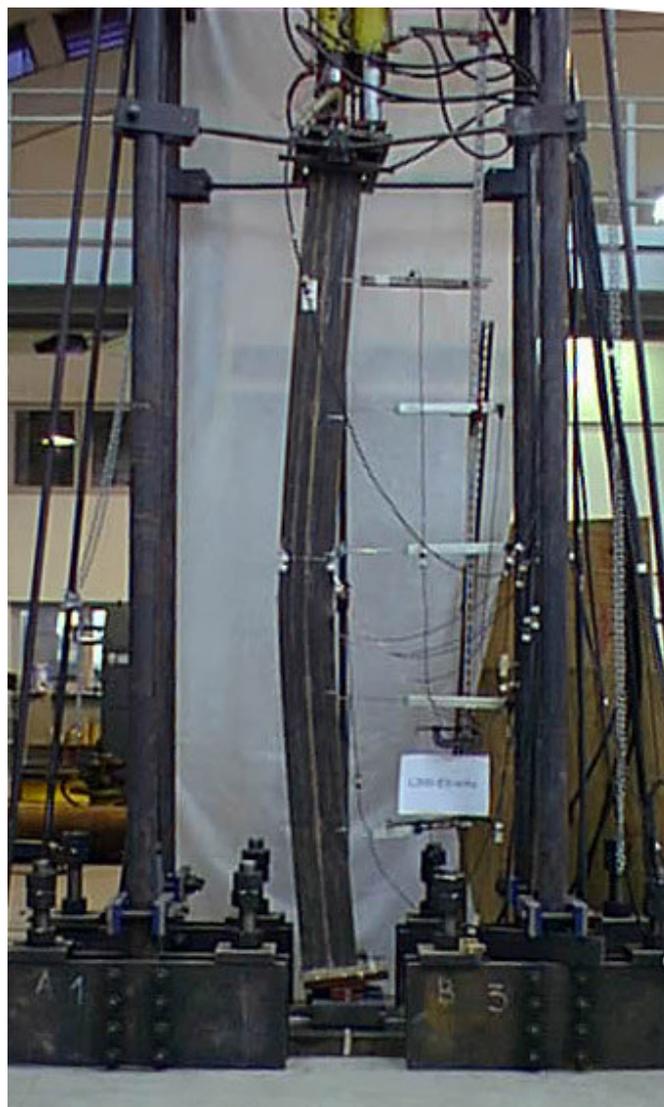
Figura 4.37 – Deformação final do pilar L300-E5-A0.

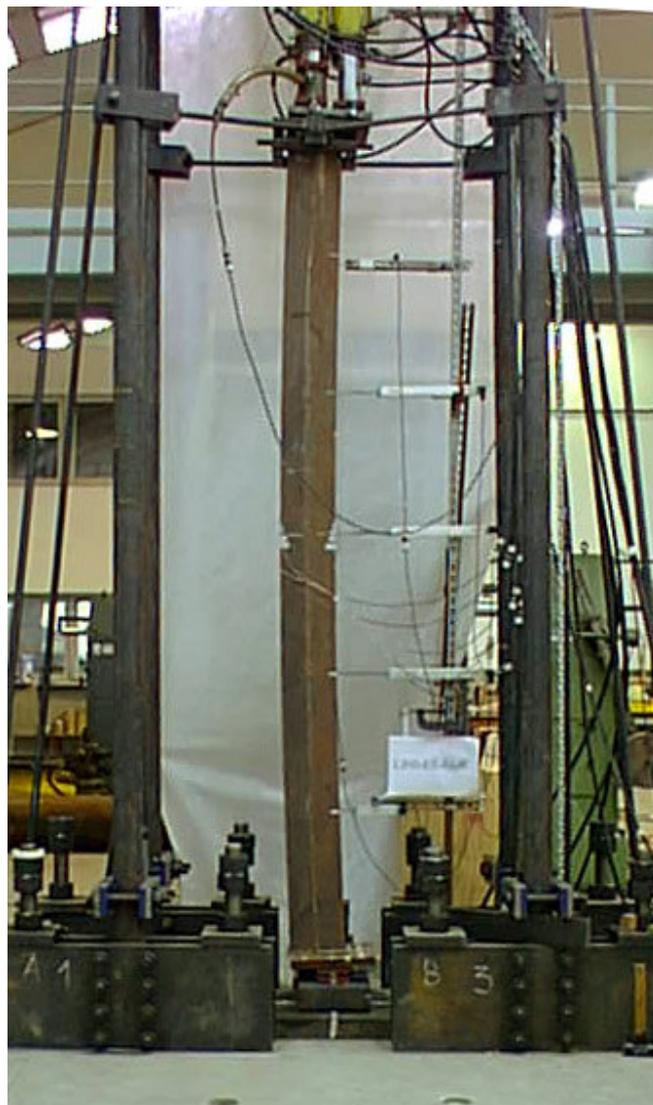
Figura 4.40 – Deformação final do pilar L300-E5-A3.

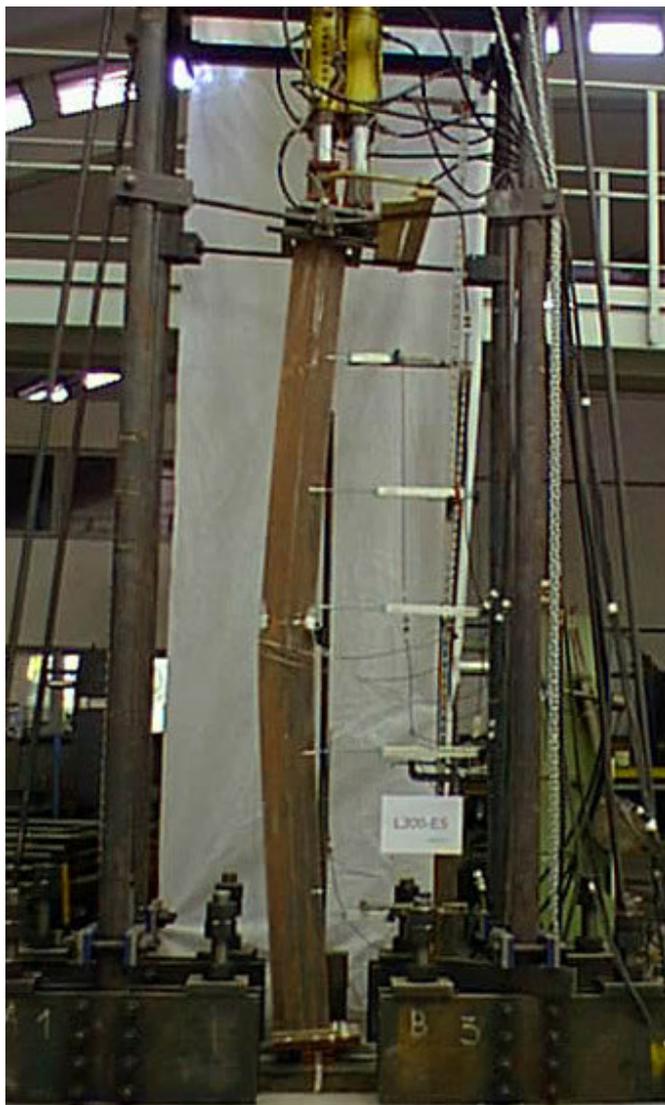
Figura 4.43 – Deformação final do pilar L300-E5-A4.8.

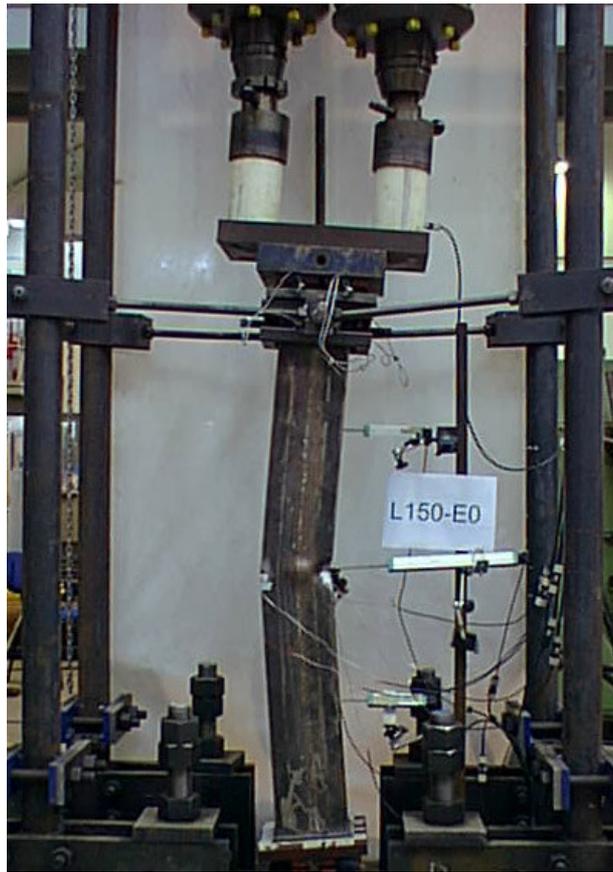
Figura 4.46 – Deformação final do pilar L150-E0.

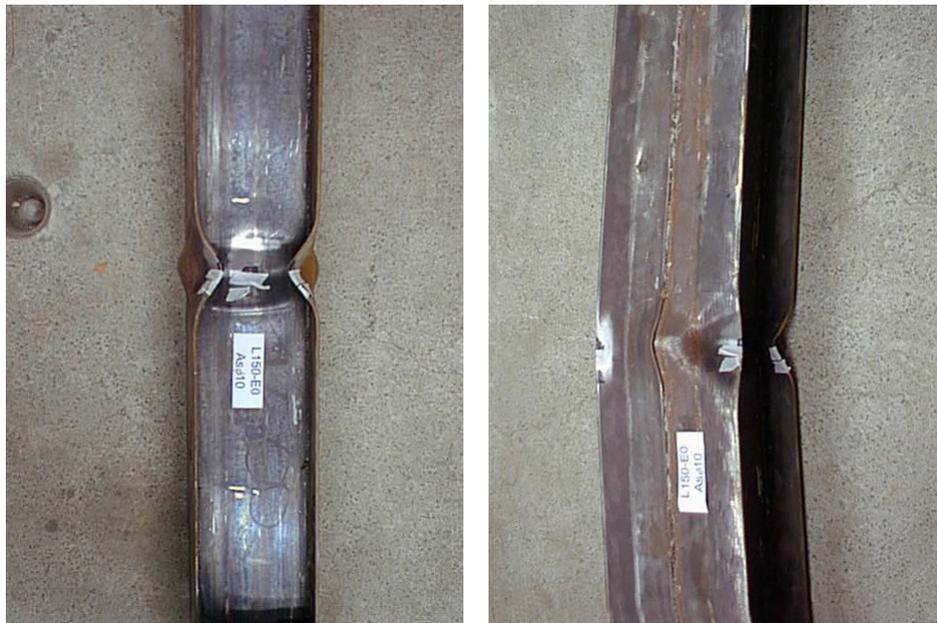
Figuras 4.47 e 4.48 –Flambagem local do pilar L150-E0.

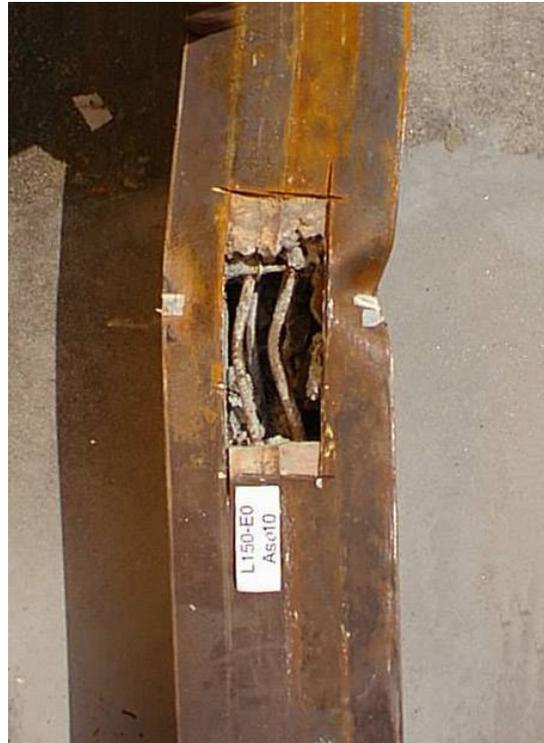
Apesar da flambagem do pilar L150-E0 ter ocorrido no meio do vão, a carga máxima foi bem abaixo da esperada e por isso este pilar também foi aberto.

Figura 4.49 – Abertura no pilar L150-E0.

No pilar L150-E0 foi encontrado um dos maiores vazios de todos os pilares que foram abertos.

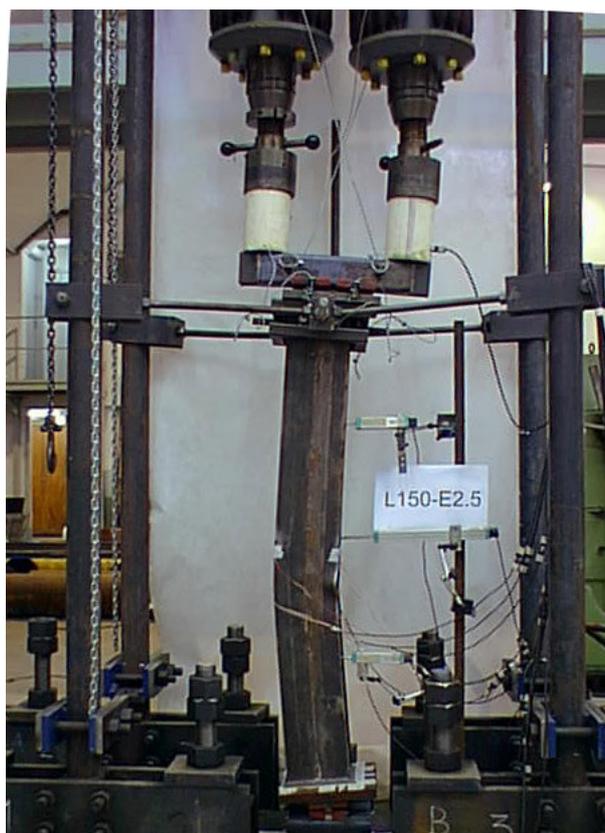
Figura 4.50 – Deformação final do pilar L150-E2.5.

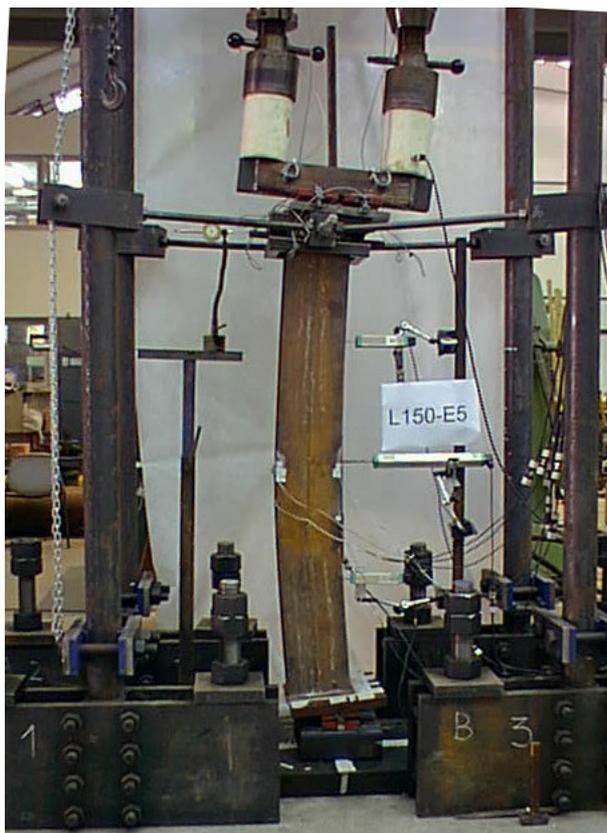
Figura 4.53 – Deformação final do pilar L150-E5.

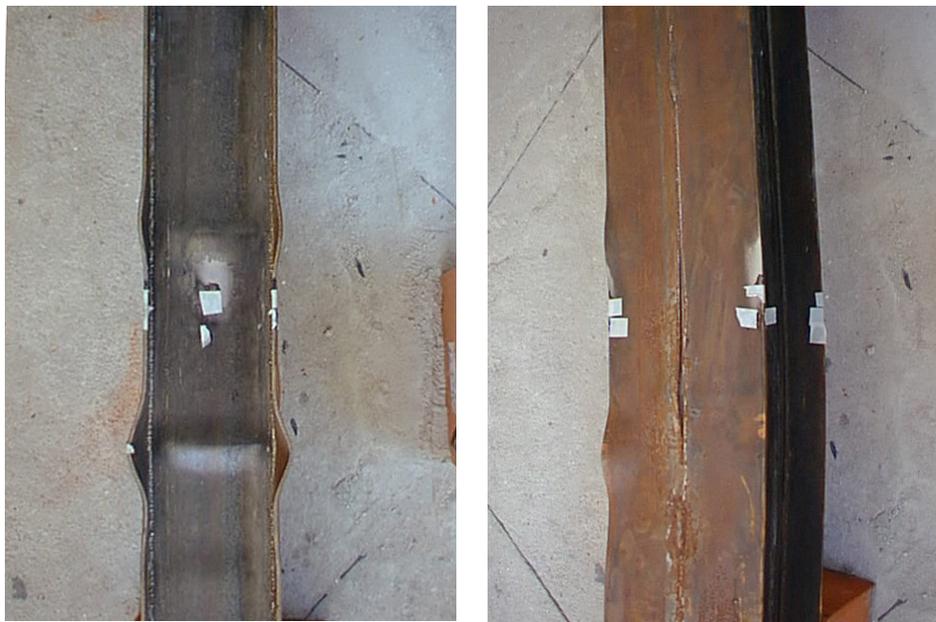
Figuras 4.54 e 4.55 –Flambagem local do pilar L150-E5.

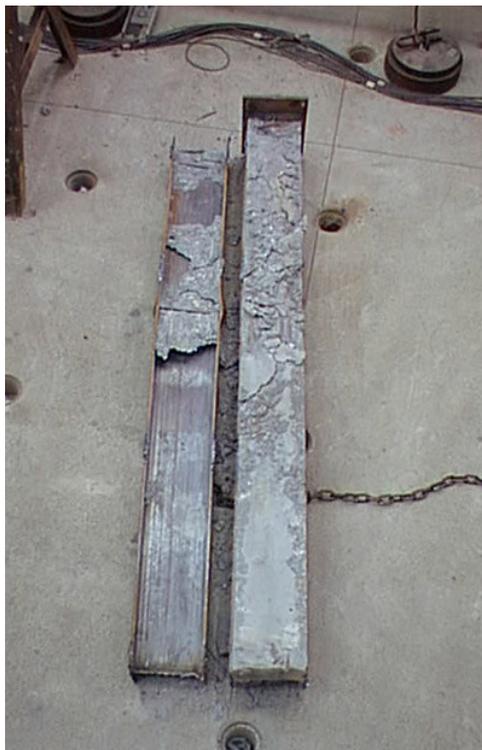
A concretagem do pilar L150-E5 não apresentou ninhos de concretagem.

Figura 4.56 – Abertura no pilar L150-E5.

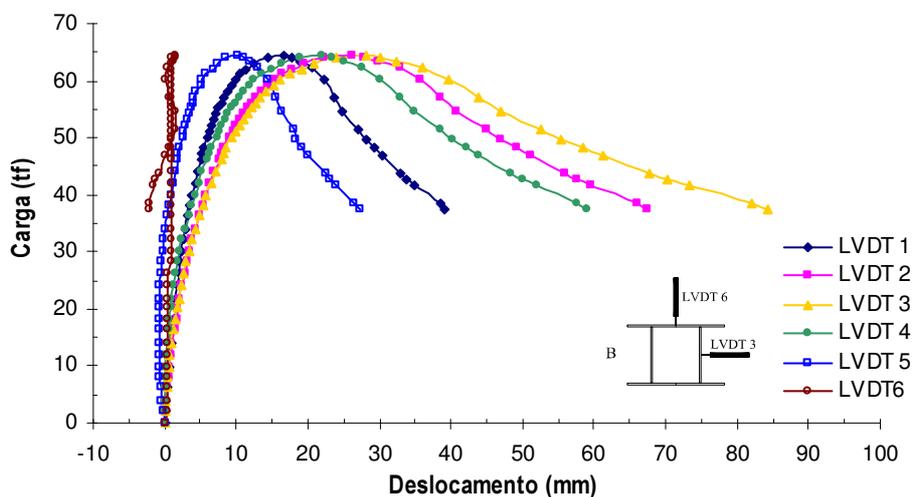
Figura 4.58 – Curva típica Carga x Deslocamento - pilar L300-E2.5-A3.

Em ambas as figuras observa-se o crescimento suave dos deslocamentos e deformações até uma carga equivalente a 80% da carga máxima. Após o pico ocorre aumento expressivo destas grandezas.

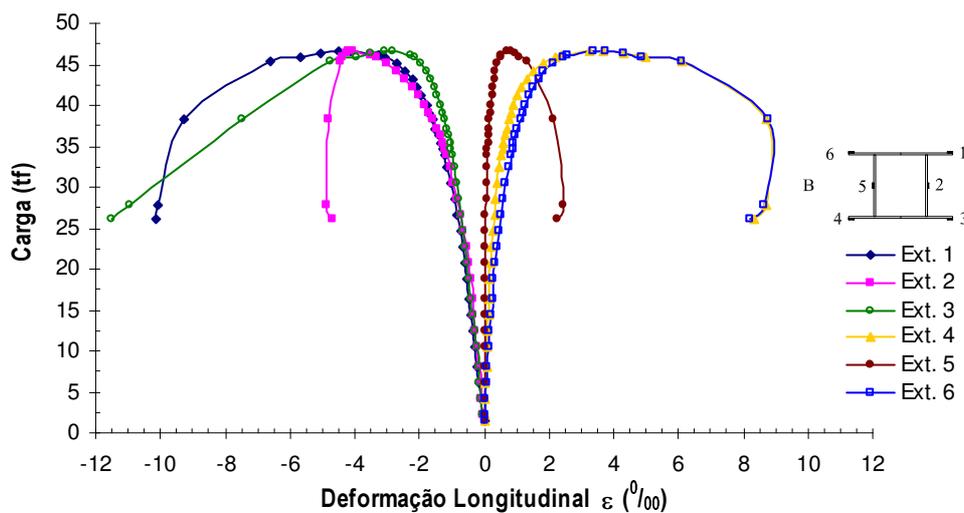
Figura 4.59 – Curva típica Carga x Deformação - pilar L300-E5-A0.

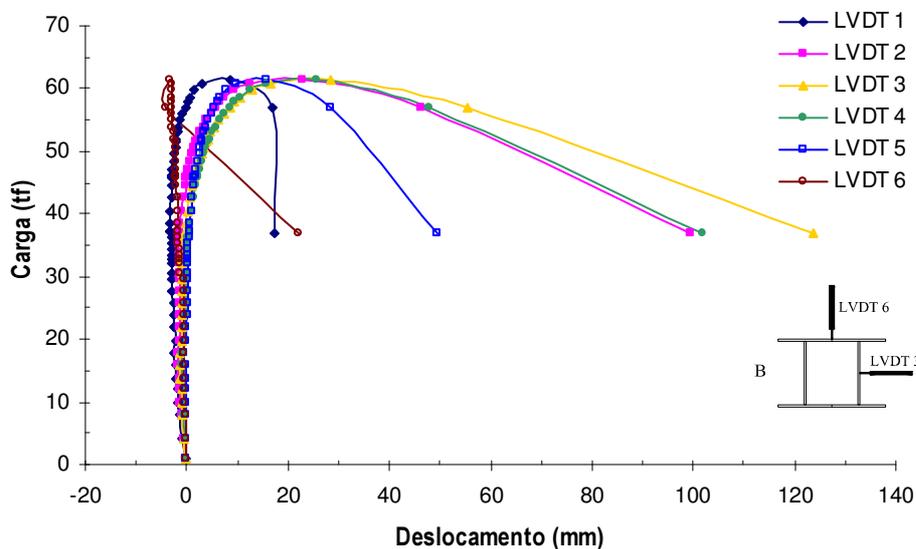
Os pilares ensaiados com carga centrada apresentaram ruptura mais brusca. A flambagem global ocorre somente bem próximo à ruptura.

Figura 4.62 – Curva Carga x Deslocamento do pilar L450-E0.

Com o deslocamento lateral, o pilar acabou saindo da frente do LVDT6 que estava localizado no plano perpendicular ao plano da flambagem do pilar. Isto pode ser observado pela mudança de direção no último ponto deste LVDT na figura 4.62. Tal fato ocorreu em vários ensaios.

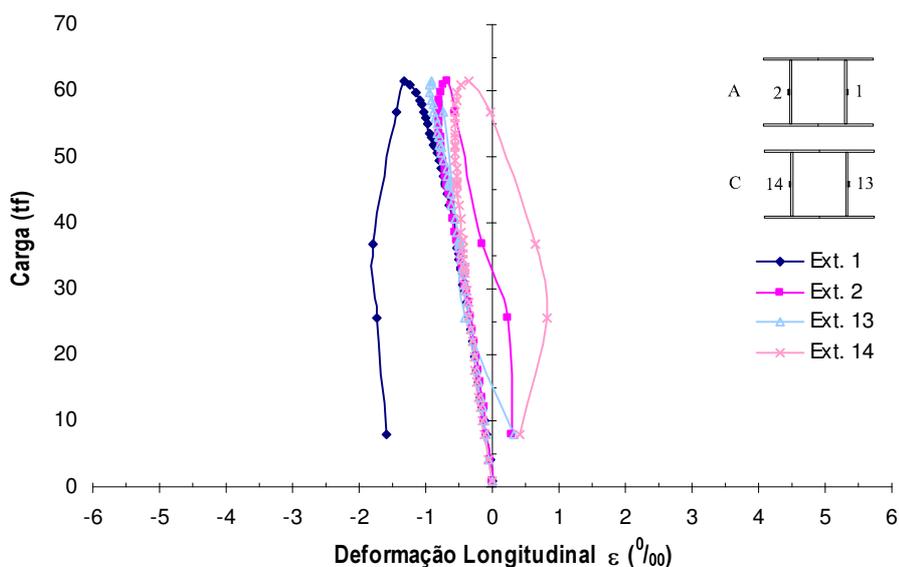
Figura 4.63 – Curva Carga x Deformação dos extensômetros nas seções A e C, localizadas a L/4 do topo e da base do pilar L450-E0.

As curvas carga-deformação (figuras 4.63, 4.64, 4.65, 4.66, 4.68) mostram que toda a seção permaneceu comprimida até bem próximo da ruptura.

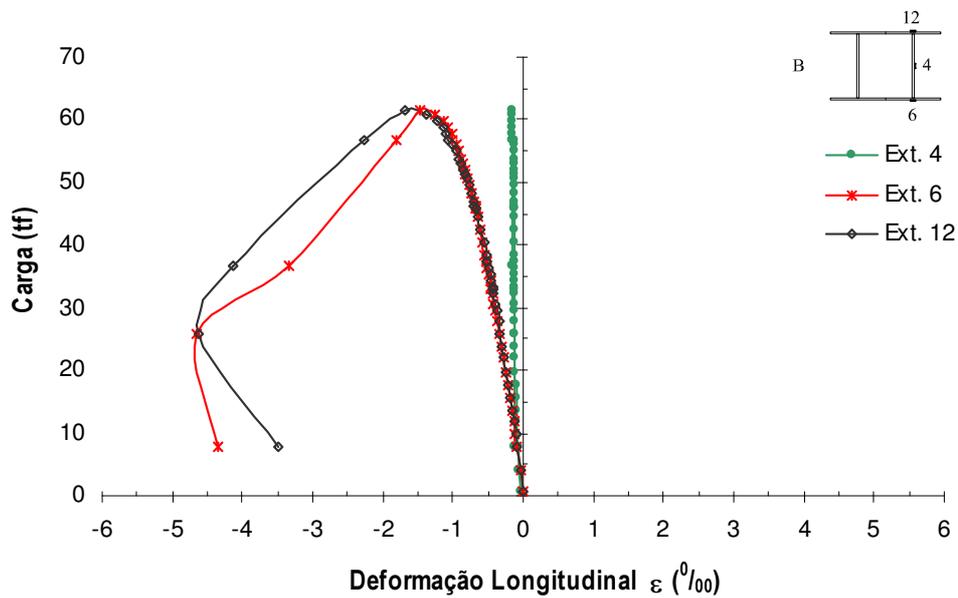
Figura 4.64 – Curva Carga x Deformação dos extensômetros 4, 6, 12 na seção B, localizada no meio do pilar L450-E0 (extensômetro 4 apresentou problemas).

Assim como na figura 4.64, os extensômetros 7, 9 e 11 também comprovaram que as deformações no meio e nas extremidades da seção são

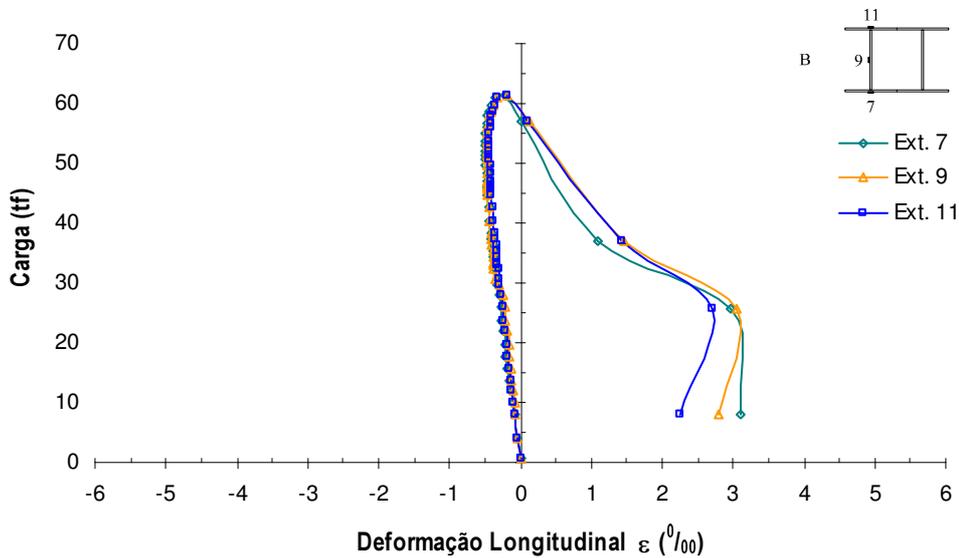
Figura 4.65 – Curva Carga x Deformação dos extensômetros 7, 9, 11 na seção B, localizada no meio do pilar do pilar L450-E0.

praticamente as mesmas. Em função disto, optou-se por não instrumentar os pontos referentes aos extensômetros 6, 7, 11, 12 nos ensaios seguintes.

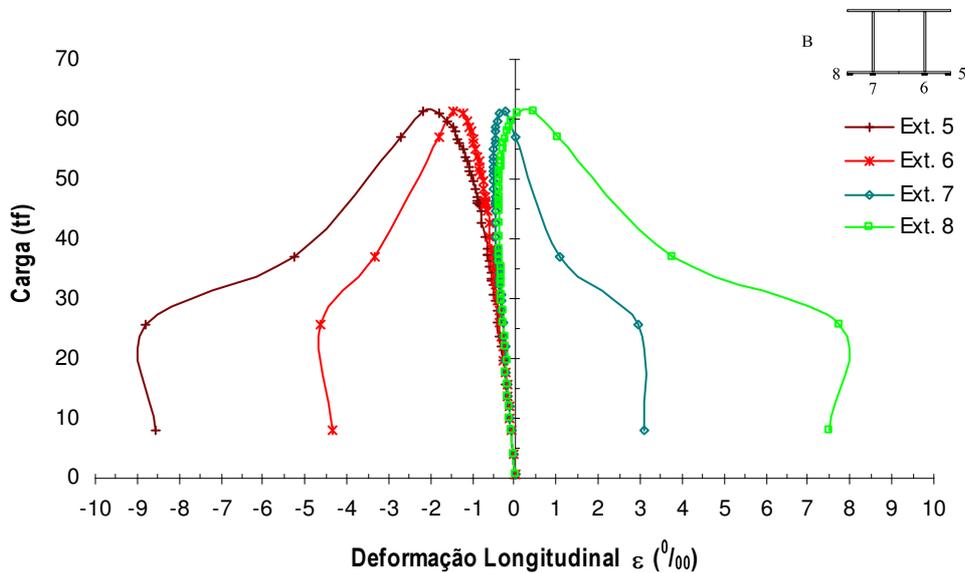
Figura 4.66 – Curva Carga x Deformação dos extensômetros 5, 6, 7 e 8 na seção B, localizada no meio do pilar L450-E0.

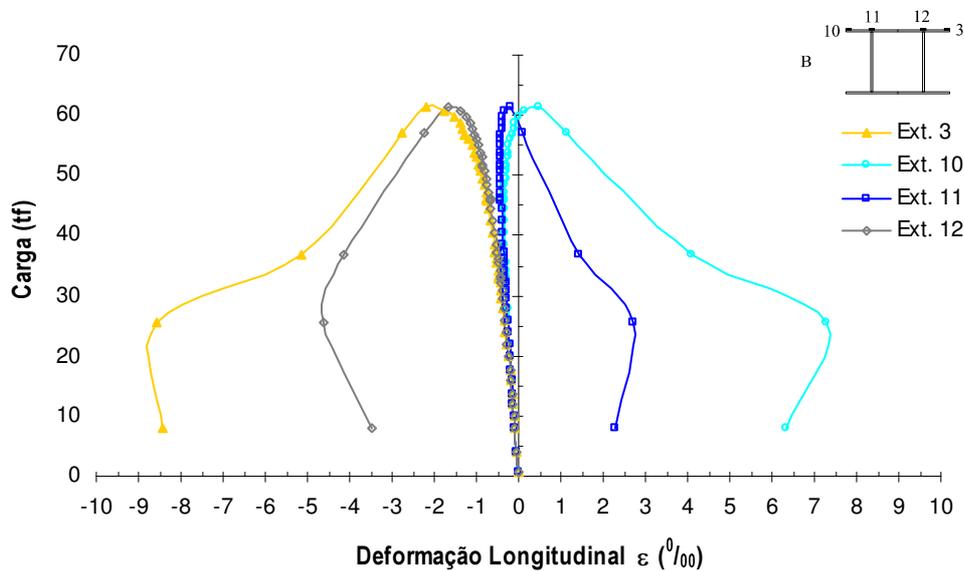
Figura 4.68 – Curva Carga x Deformação dos extensômetros 3, 10, 11 e 12 na seção B, localizada no meio do pilar L450-E0.

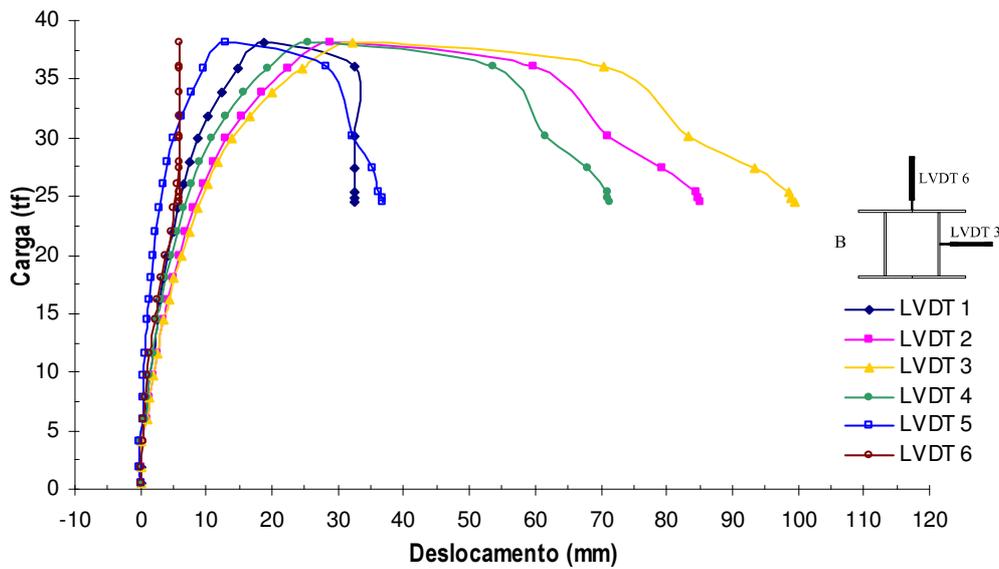
Figura 4.70 – Curva Carga x Deslocamento do pilar L450-E2.5.

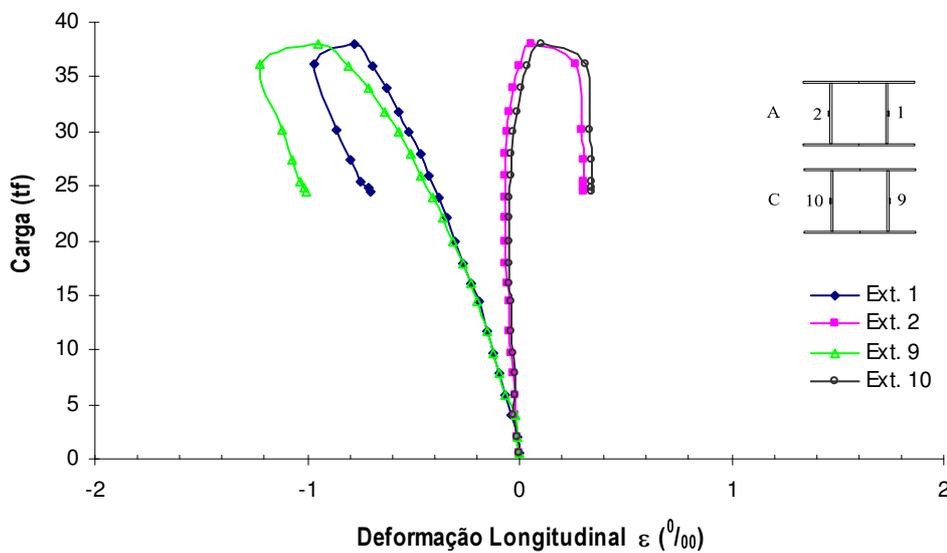
Figura 4.71 – Diagrama Carga x Deformação dos extensômetros nas seções A e C, localizadas a L/4 do topo e da base do pilar L450-E2.5.

As figuras 4.71 e 4.72 mostram que antes do pico praticamente todos os extensômetros registraram compressão, conforme era previsto já que a excentricidade de 2,5 cm encontra-se dentro do núcleo central da seção.

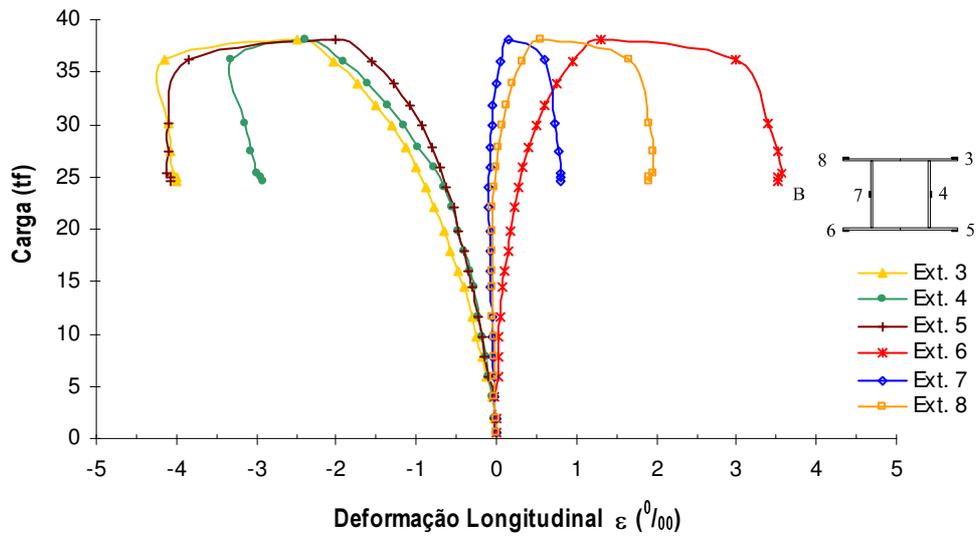
Figura 4.72 – Curva Carga x Deformação dos extensômetros na seção B, localizada no meio do pilar L450-E2.5.

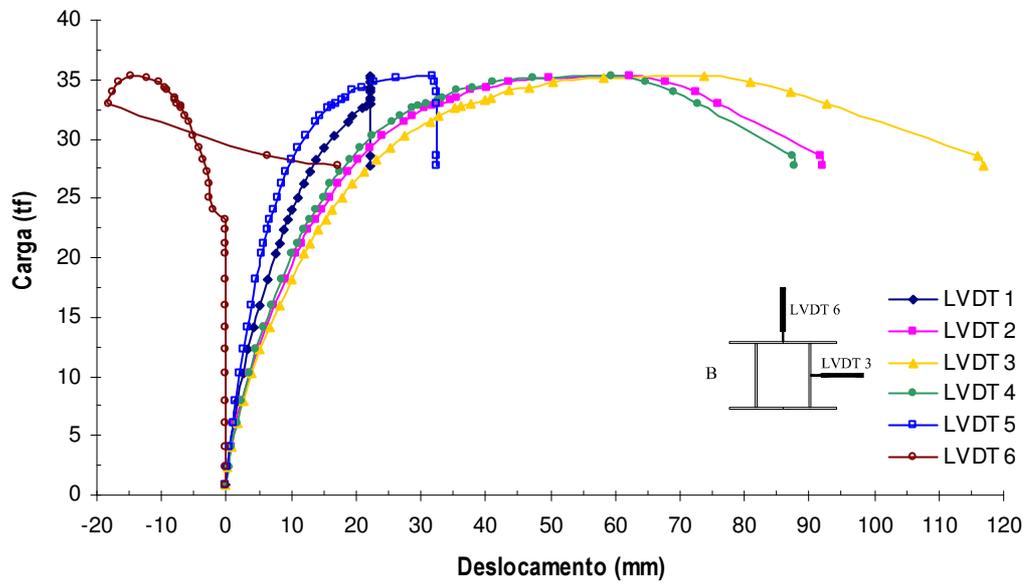
O LVDT 6 ficou preso na solda que une os dois perfis metálicos que compõem a seção do pilar até a carga de 23 toneladas (figura 4.75).

Figura 4.75 – Curva Carga x Deslocamento do pilar L450-E5.
