4 Apresentação e Análise dos Resultados

4.1. Comportamento dos Pilares

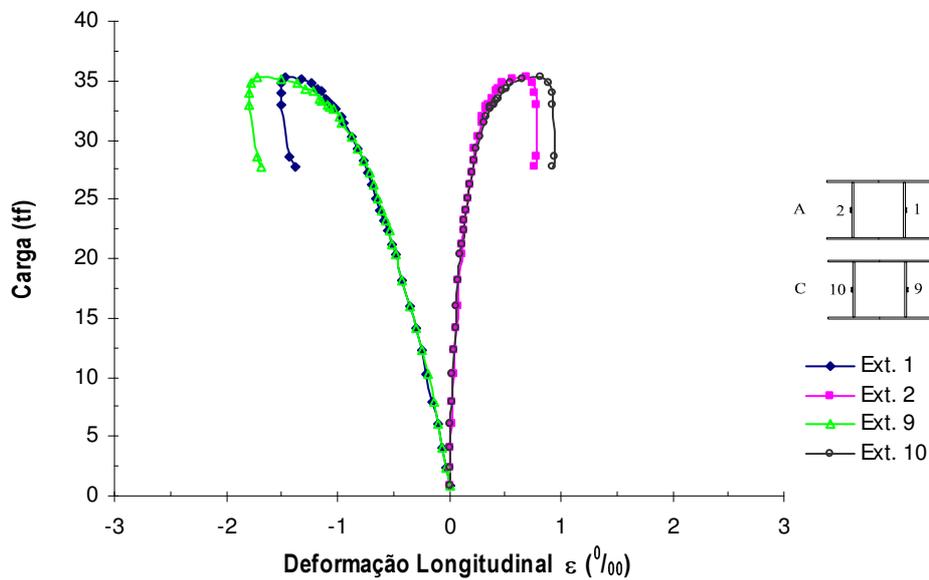
Figura 4.76 – Curva Carga x Deformação dos extensômetros nas seções A e C, localizadas a L/4 do topo e da base do pilar L450-E5.

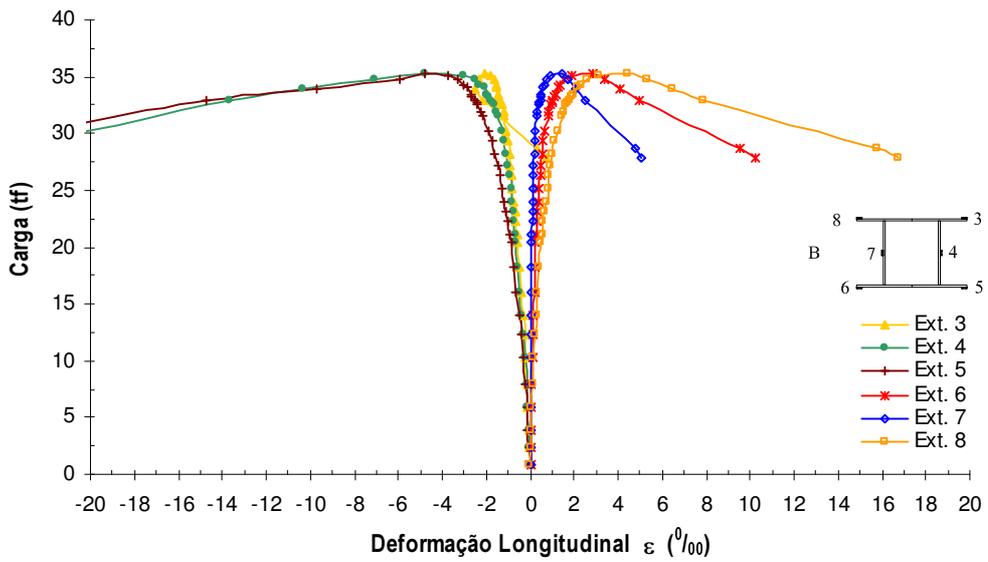
Figura 4.77 – Curva Carga x Deformação dos extensômetros na seção B, localizada no meio do pilar L450-E5.

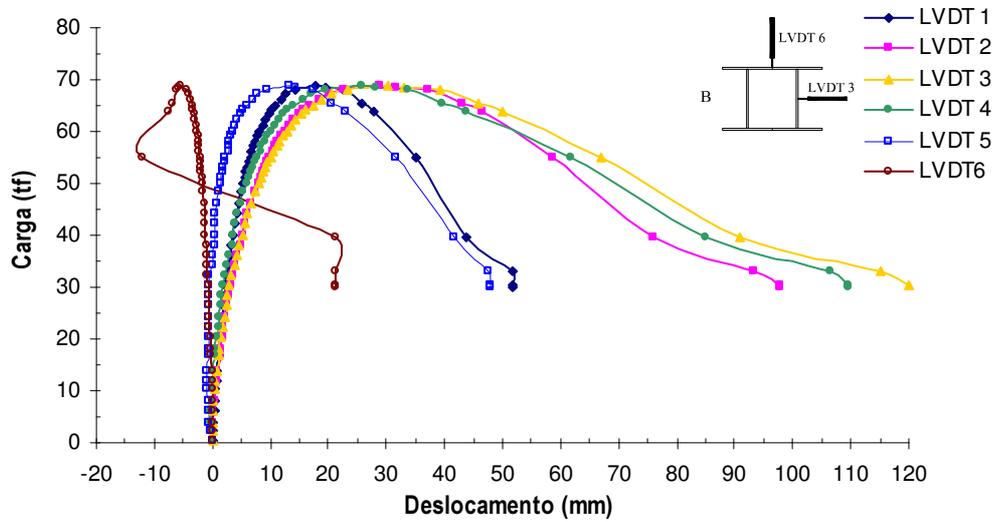
Figura 4.80 – Curva Carga x Deslocamento do pilar L300-E2.5-A0.

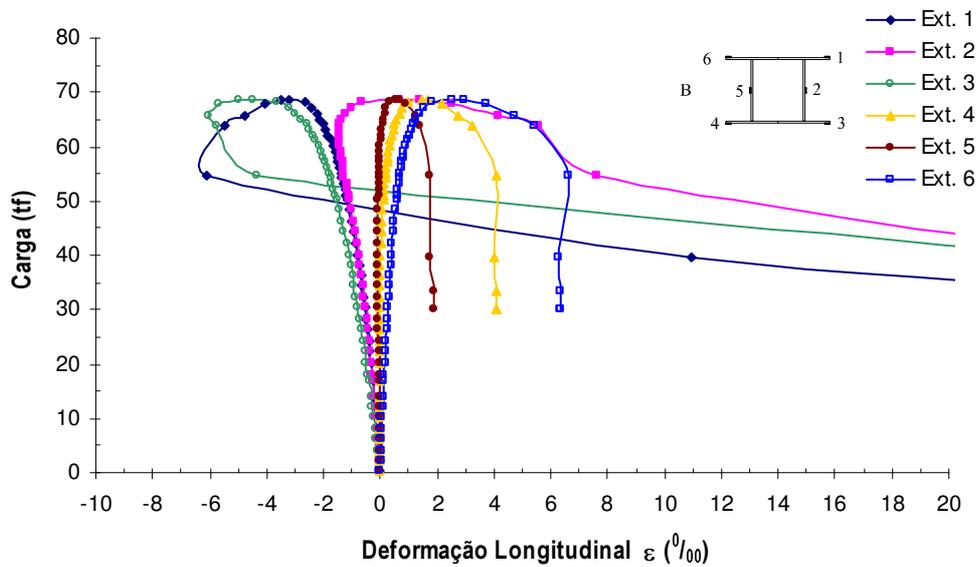
Figura 4.81 – Curva Carga x Deformação na seção B, localizada no meio do pilar L300-E2.5-A0.

A flambagem do pilar L300-E2.5-A0 ocorreu bem próxima da seção intermediária B onde estavam colados os extensômetros. Portanto a leitura dos extensômetros 1, 2 e 3 foi influenciada.

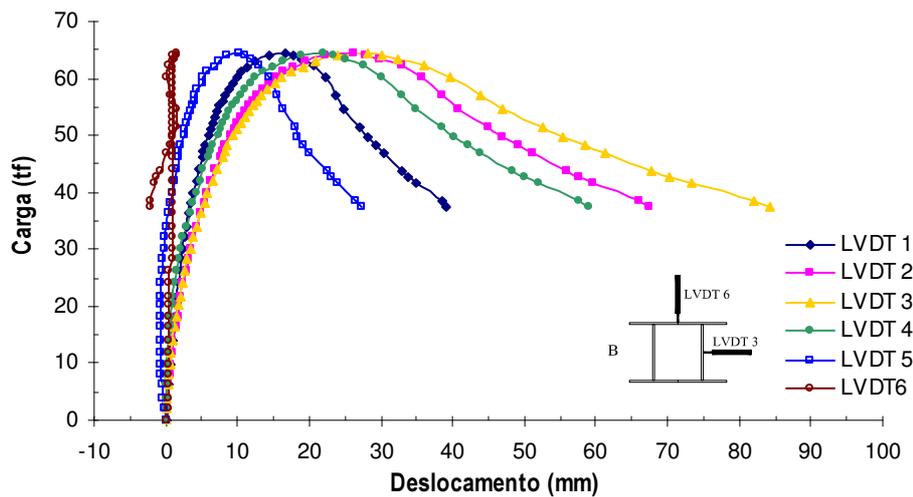
Figura 4.84 – Curva Carga x Deslocamento do pilar L300-E2.5-A3.

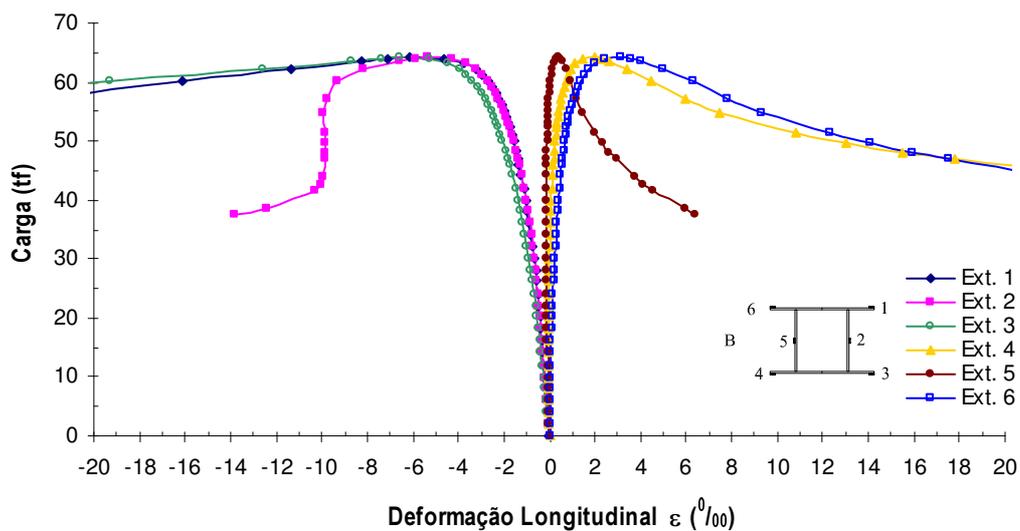
Figura 4.85 – Curva Carga x Deformação dos extensômetros na seção B, localizada no meio do pilar L300-E2.5-A3.

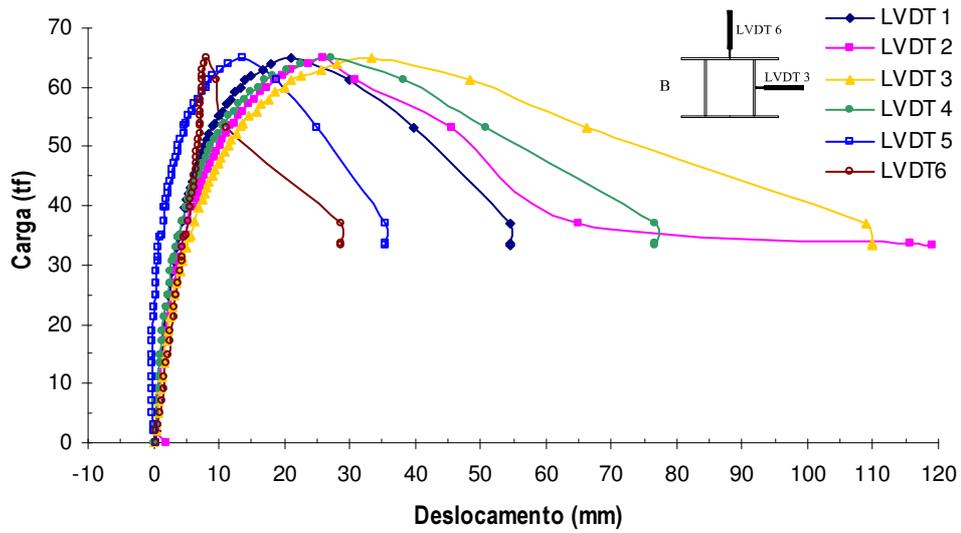
Figura 4.88 – Curva Carga x Deslocamento do pilar L300-E2.5-A4.8.

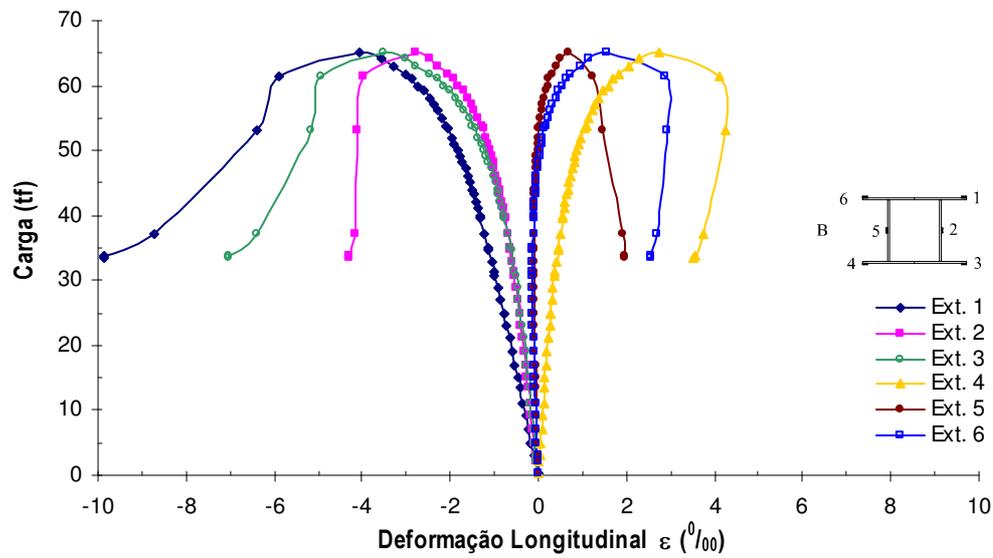
Figura 4.89 – Curva Carga x Deformação na seção B, localizada no meio do pilar L300-E2.5-A4.8.

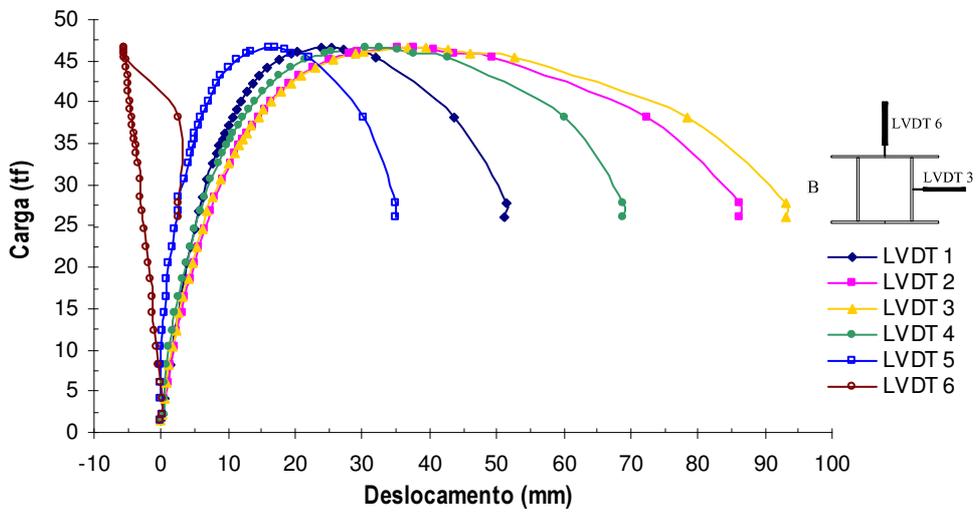
Figura 4.92 – Curva Carga x Deslocamento do pilar L300-E5-A0.

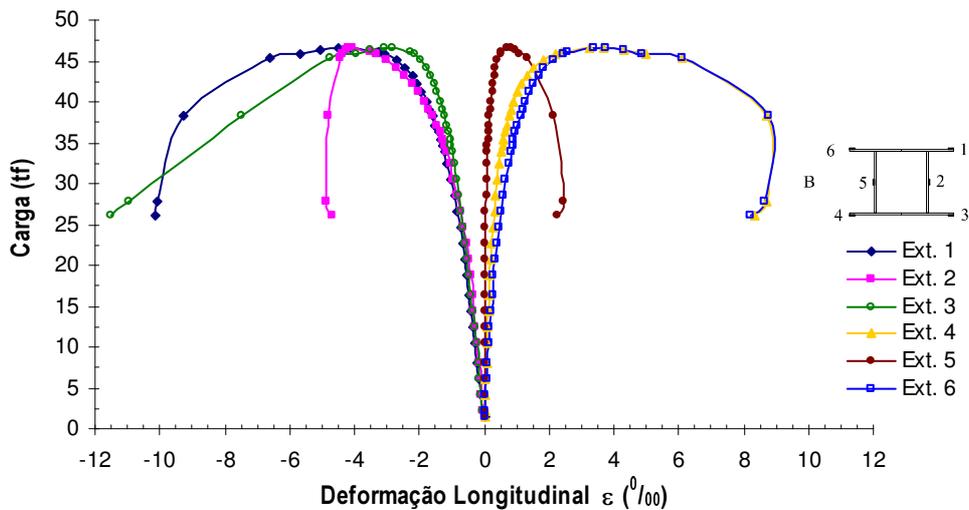
Figura 4.93 – Curva Carga x Deformação na seção B, localizada no meio do pilar L300-E5-A0.

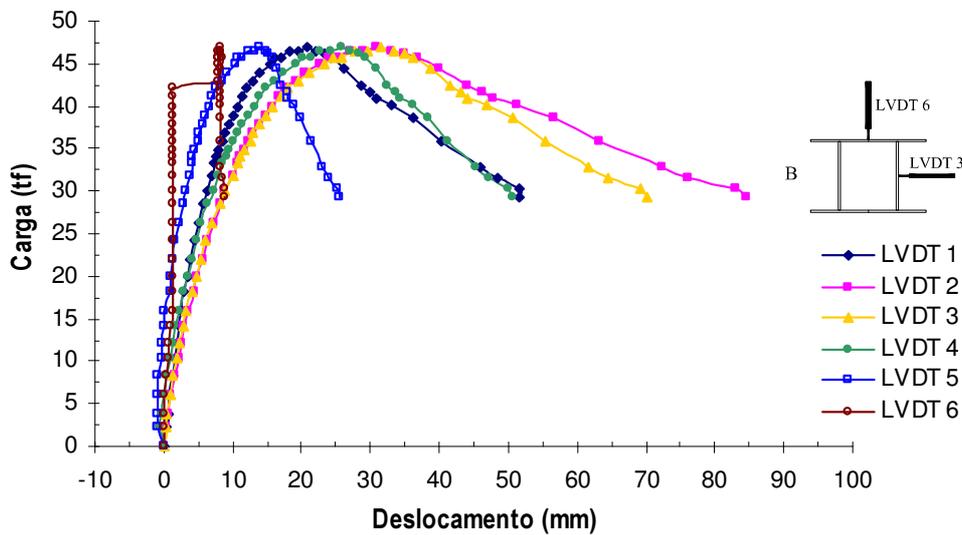
Figura 4.96 – Curva Carga x Deslocamento do pilar L300-E5-A3.

O LVDT 6 ficou preso na solda que une os dois perfis I que formam a seção até a carga de 42 toneladas.

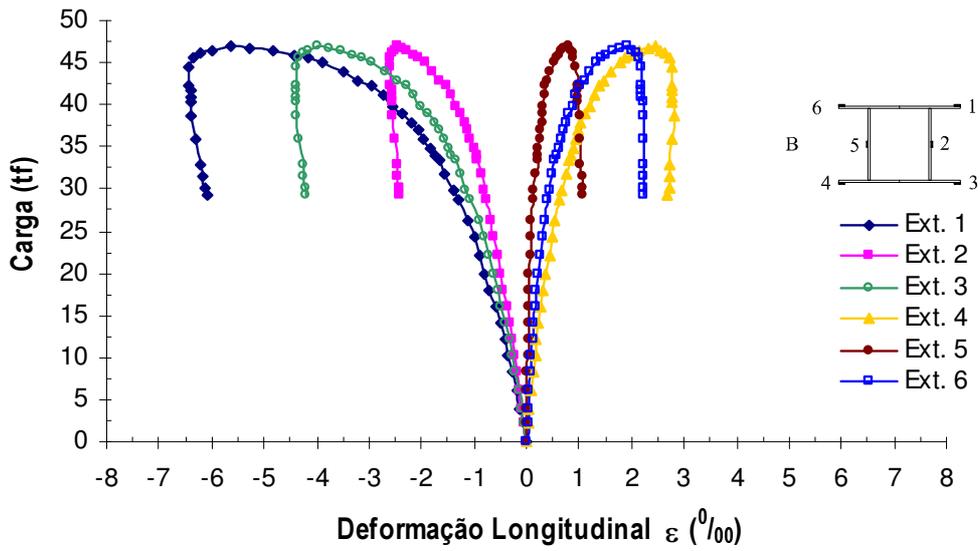
Figura 4.97 – Curva Carga x Deformação dos extensômetros na seção B, localizada no meio do pilar L300-E5-A3.

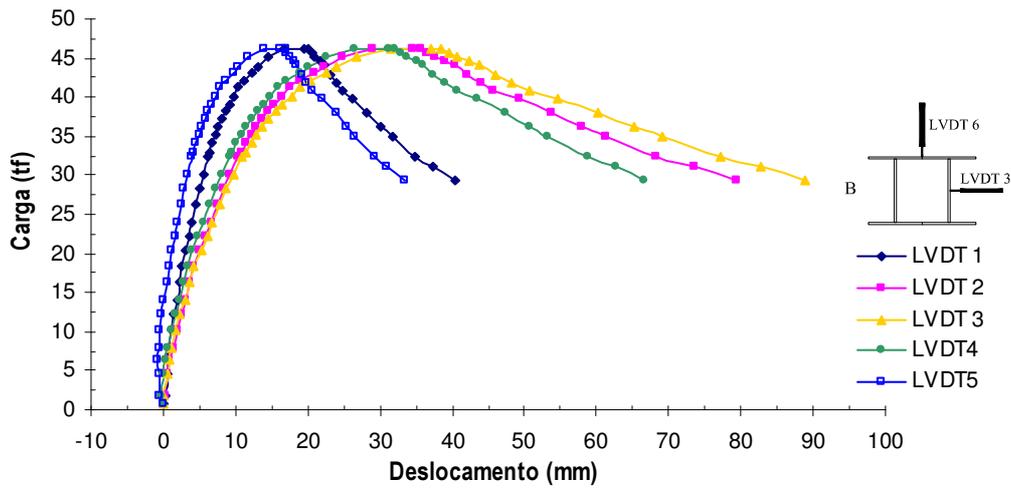
Figura 4.100 – Curva Carga x Deslocamento do pilar L300-E5-A4.8.

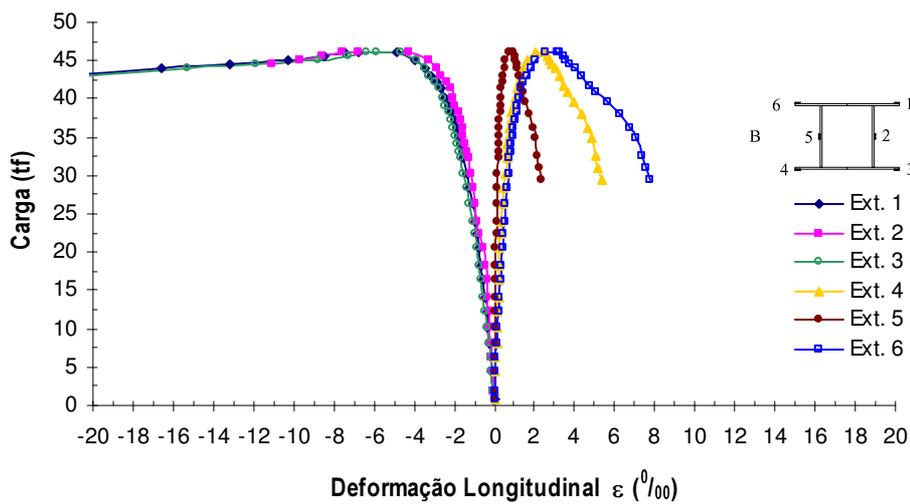
Figura 4.101 – Curva Carga x Deformação dos extensômetros na seção B, localizada no meio do pilar L300-E5-A4.8.

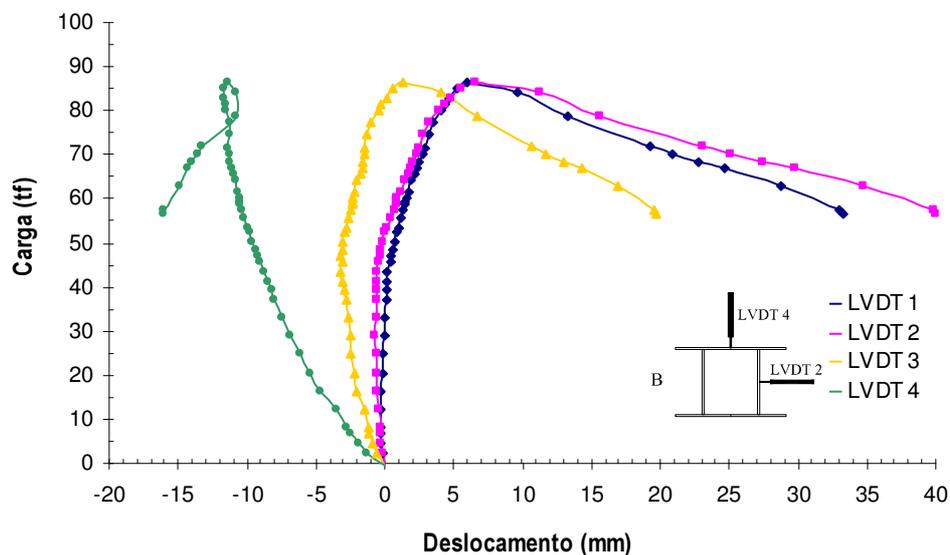
Os pilares de um metro e meio apresentaram primeiramente um pequeno deslocamento de corpo rígido antes da flambagem, como pode ser observado na figura 4.104. Apenas após a carga máxima é que a flambagem global do pilar começa a ocorrer.

Figura 4.104 – Curva Carga x Deslocamento do pilar L150-E2.5.

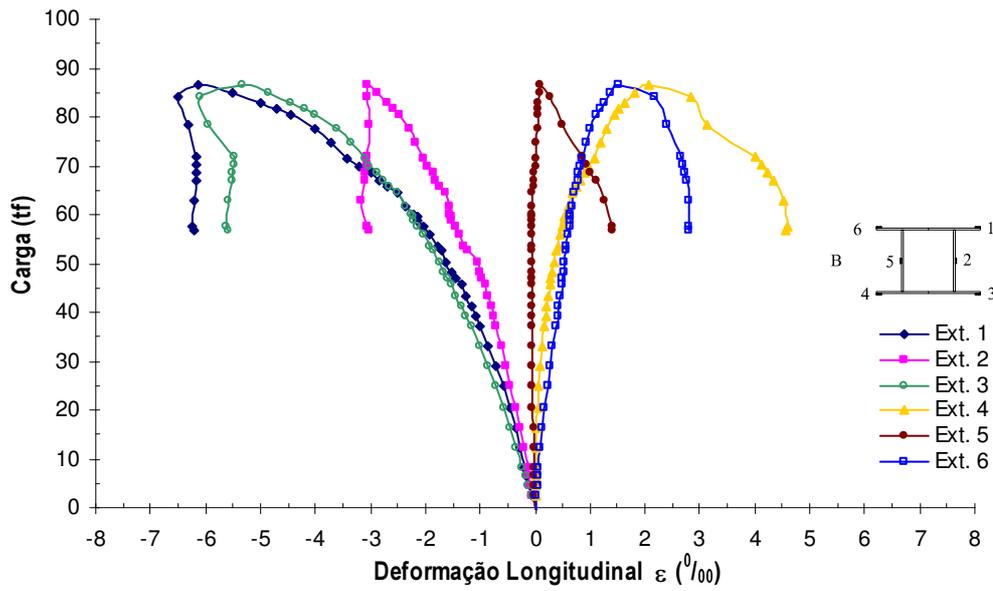
Figura 4.105 – Curva Carga x Deformação dos extensômetros na seção B, localizada no meio do pilar L150-E2.5.

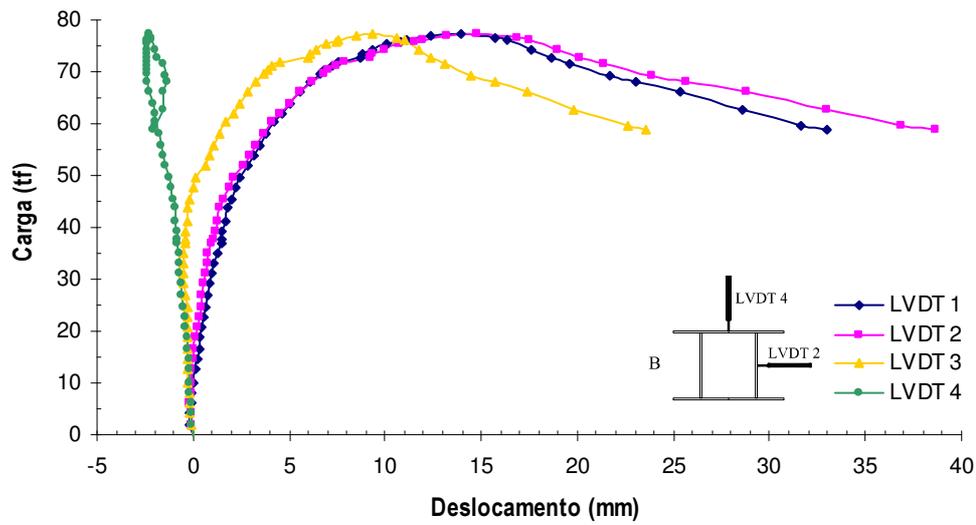
Figura 4.108 – Curva Carga x Deslocamento do pilar L150-E5.

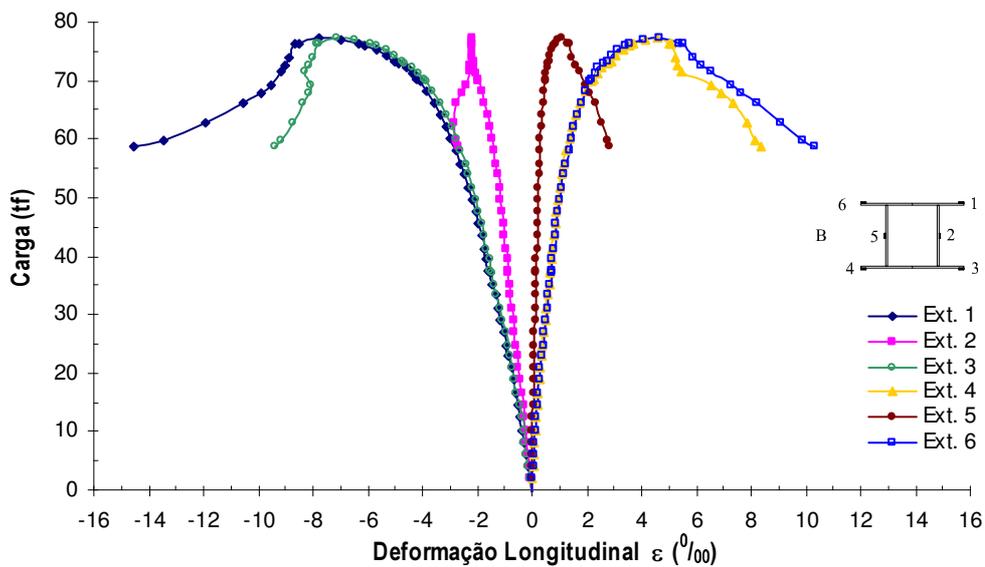
Figura 4.109 – Curva Carga x Deformação dos extensômetros na seção B, localizada no meio do pilar L150-E5.

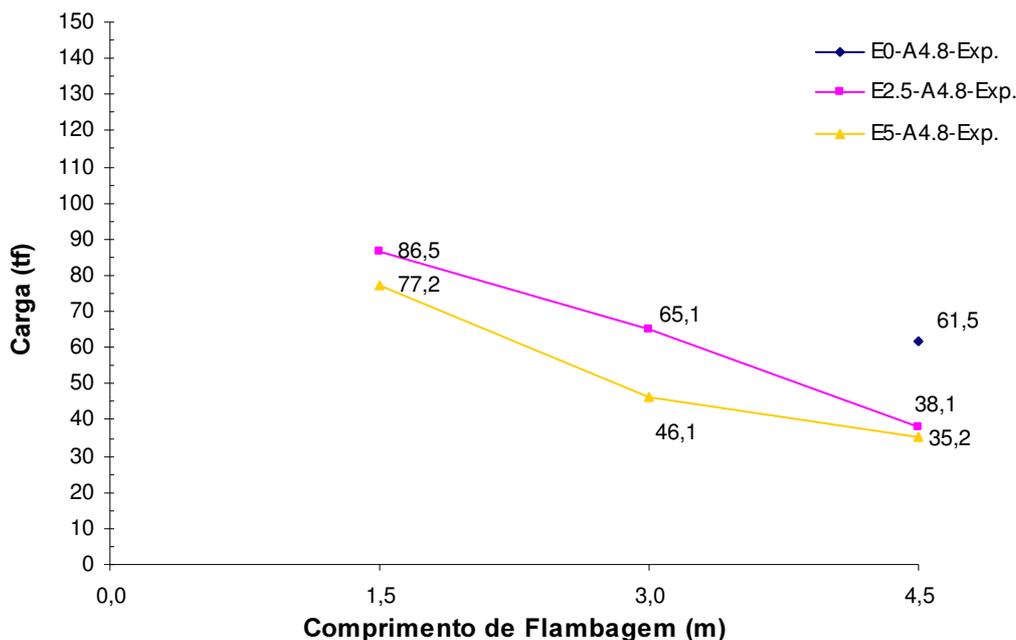
A figura 4.112 mostra a diminuição da resistência dos pilares com o aumento do comprimento de flambagem. Para os pilares com excentricidade de 2,5 cm esta redução foi de 56% e para os pilares com excentricidade de 5 cm foi de 54,4%.

Todos os pilares apresentados têm a mesma armadura (4,8 cm²).

Os valores indicados próximo aos pontos são as cargas máximas obtidas nos ensaios. Não estão presentes os resultados dos pilares que apresentaram ninhos de concretagem (L300-E0-A0, L300-E0-A3, L300-E0-A4.8, L150-E0).

Figura 4.112 – Curva Carga x Comprimento de Flambagem com Armadura constante de 4.8 cm^2 , valores experimentais.

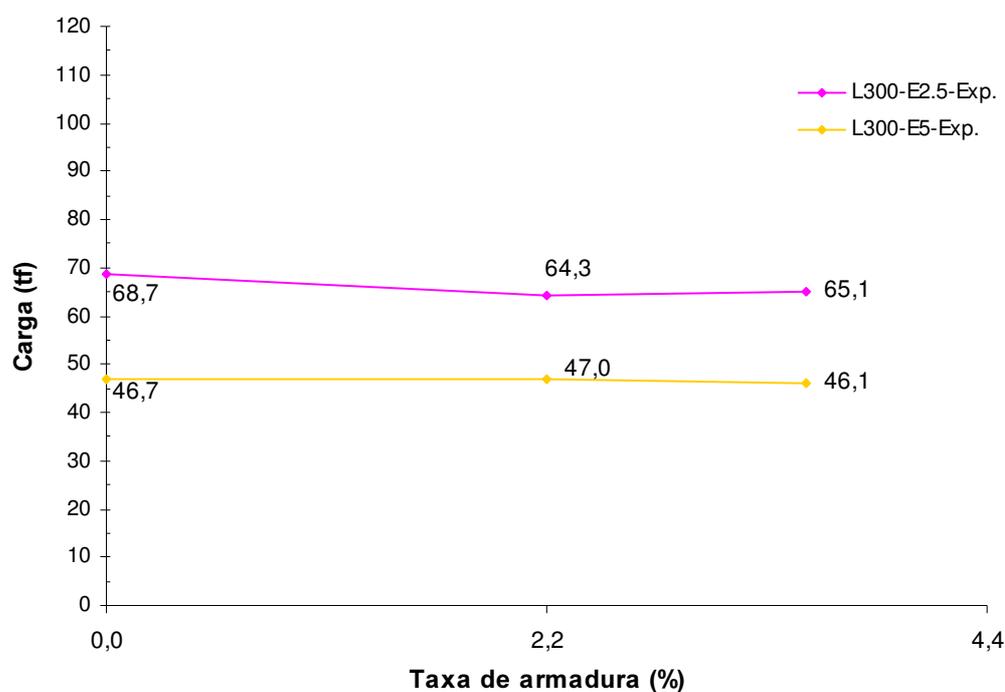
A figura 4.113 demonstra que a variação da taxa de armadura não contribuiu para o aumento da resistência do pilar.

O aumento de zero para 3,5% na taxa de armadura (vergalhões) representa um aumento de $23,43 \text{ cm}^2$ para $32,23 \text{ cm}^2$ na área total de aço, incluindo a área da seção do perfil. Assim considerando uma taxa total de aço, definida como a

relação entre a área total de aço (perfil + vergalhões) e a área de concreto, essa taxa de armadura passaria de 20,1 para 23,6 %. Ainda que esse acréscimo na taxa total de aço tenha sido pequeno, era de se esperar que houvesse um pequeno aumento na capacidade do pilar. A figura 4.127 mostra que isto não ocorreu. Tal fato é justificável pela variação na resistência do concreto de cada pilar

Figura 4.113 – Curva Carga x Taxa de Armadura, valores experimentais.

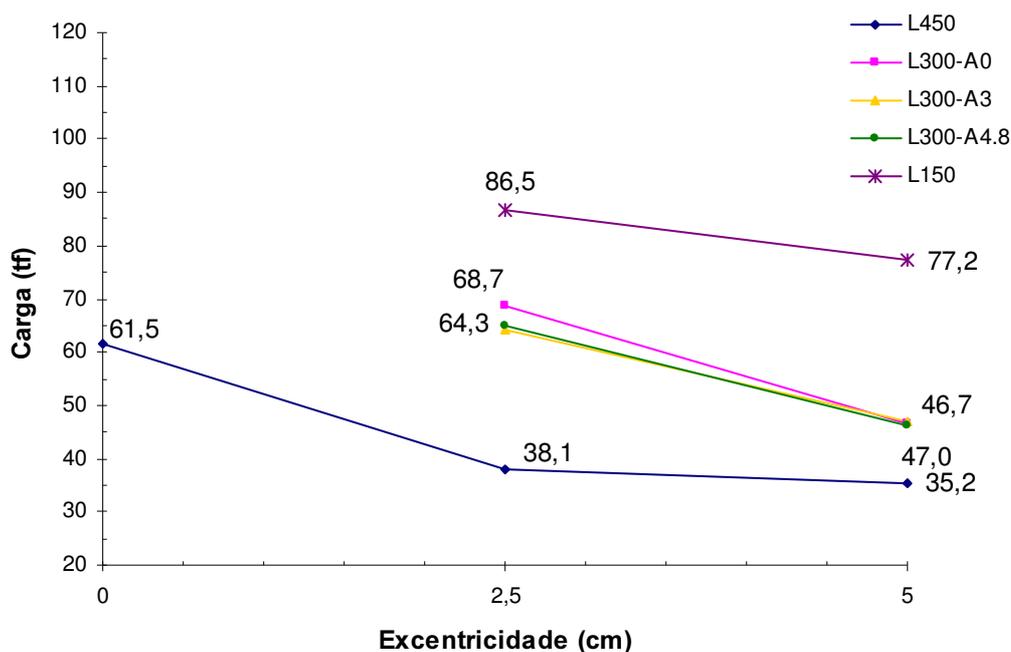
A carga resistida por pilares sujeitos a flexo-compressão diminui com o aumento da excentricidade. No presente caso, esta diminuição é mostrada na figura 4.114, onde se observa, nos caso dos pilares de 4,5 metros de altura (L450), que a carga resistida cai de 61,5 para 35,2 toneladas quando a excentricidade passa de zero para 5 cm, o que representa uma queda de 42,8%.

Figura 4.114 – Curva Carga última x Excentricidade, valores experimentais.

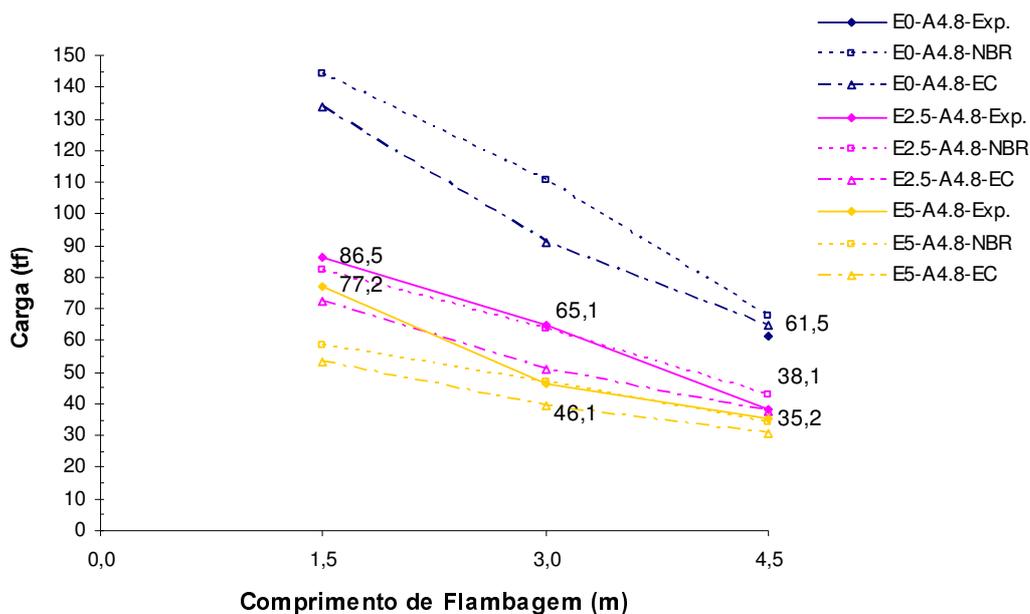
A figura 4.115 mostra a relação entre o comprimento de flambagem e as resistências experimentais dos pilares e as obtidas pelos métodos de cálculo NBR e EuroCode. Os valores indicados próximo aos pontos são as resistências experimentais.

Figura 4.115 – Curva Carga x Comprimento de Flambagem, comparação dos valores experimentais e nominais.

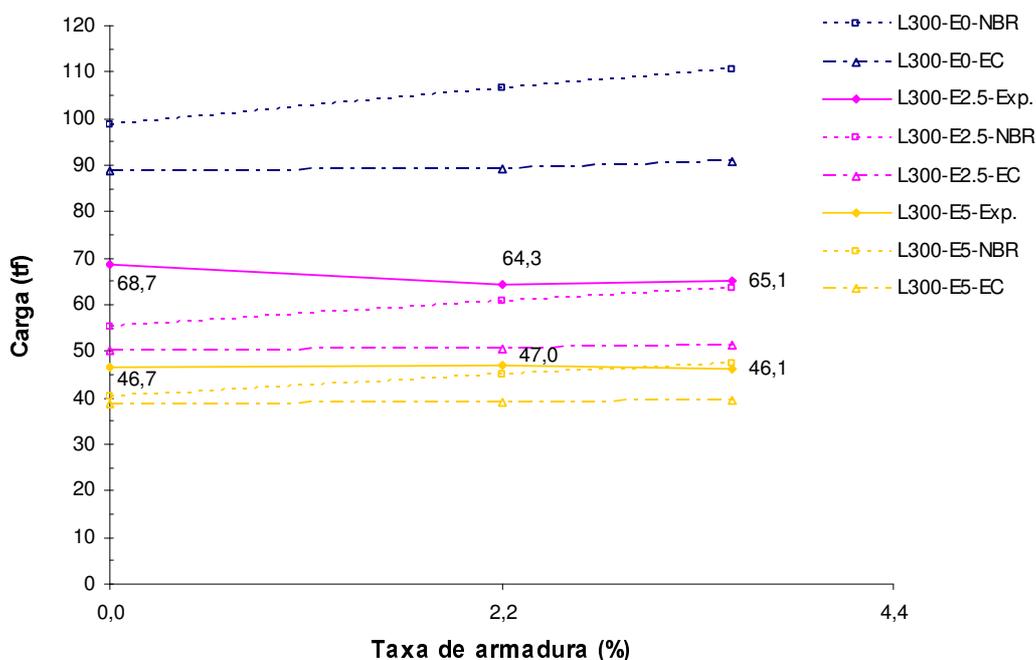
A figura 4.116 demonstra que no cálculo, a variação da taxa de armadura pouco contribui para o aumento da resistência do pilar. E os ensaios mostraram que para este caso em que a resistência do concreto foi de 45 MPa, o emprego de armadura não representa nenhuma vantagem.

Figura 4.116 – Curva Carga x Taxa de Armadura, comparação dos valores experimentais e nominais.

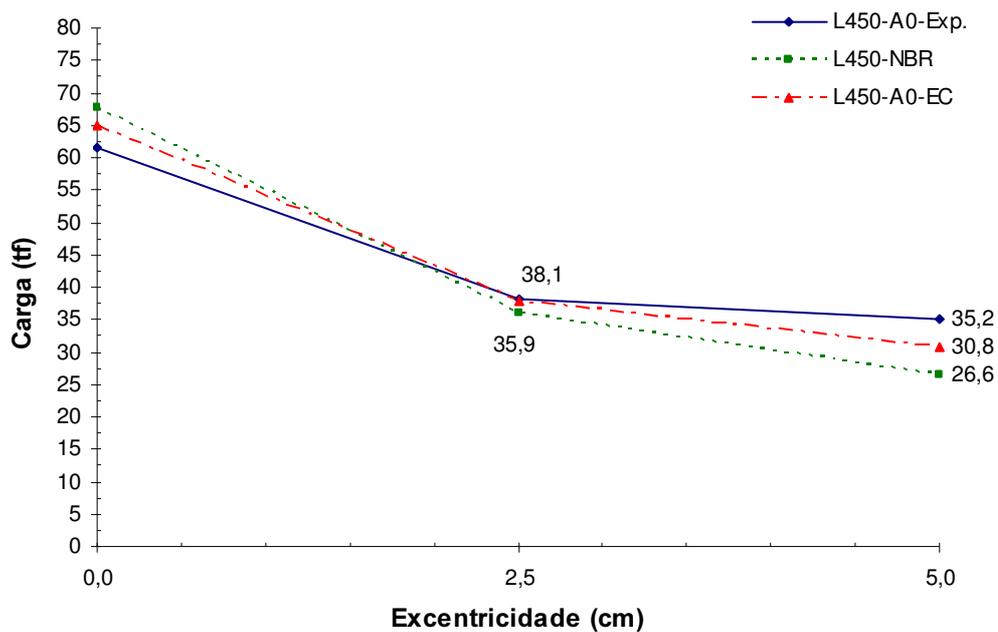
Nas figuras pode-se observar que a taxa de diminuição da resistência é semelhante para os valores experimentais e teóricos.

Figura 4.117 – Curva Carga x Excentricidade para os pilares de 4,5 metros, comparação dos valores experimentais e nominais.

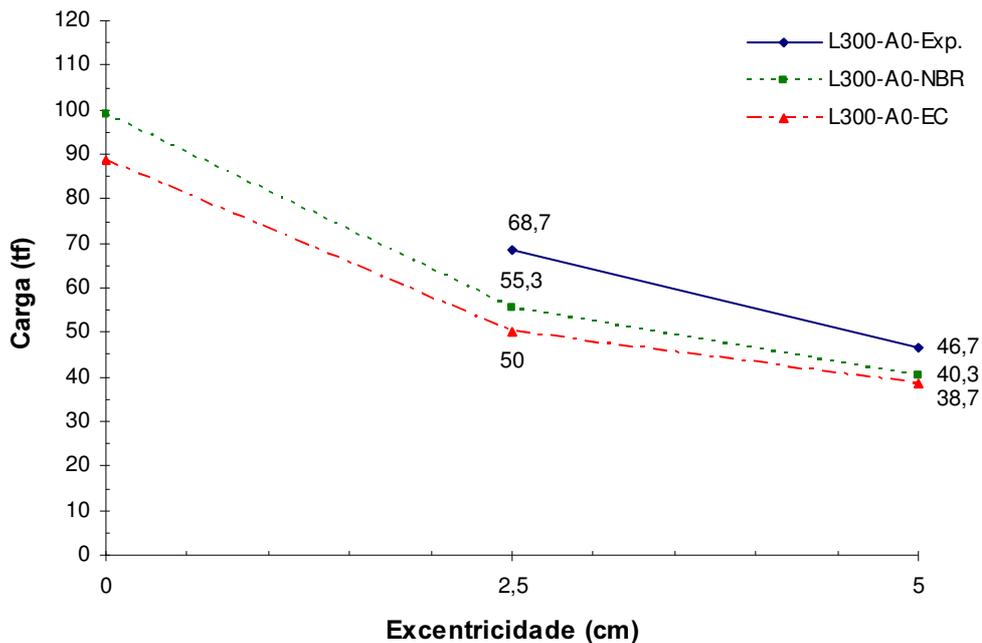
Figura 4.118 – Curva Carga x Excentricidade para os pilares de 3,0 metros sem armadura, comparação dos valores experimentais e nominais.

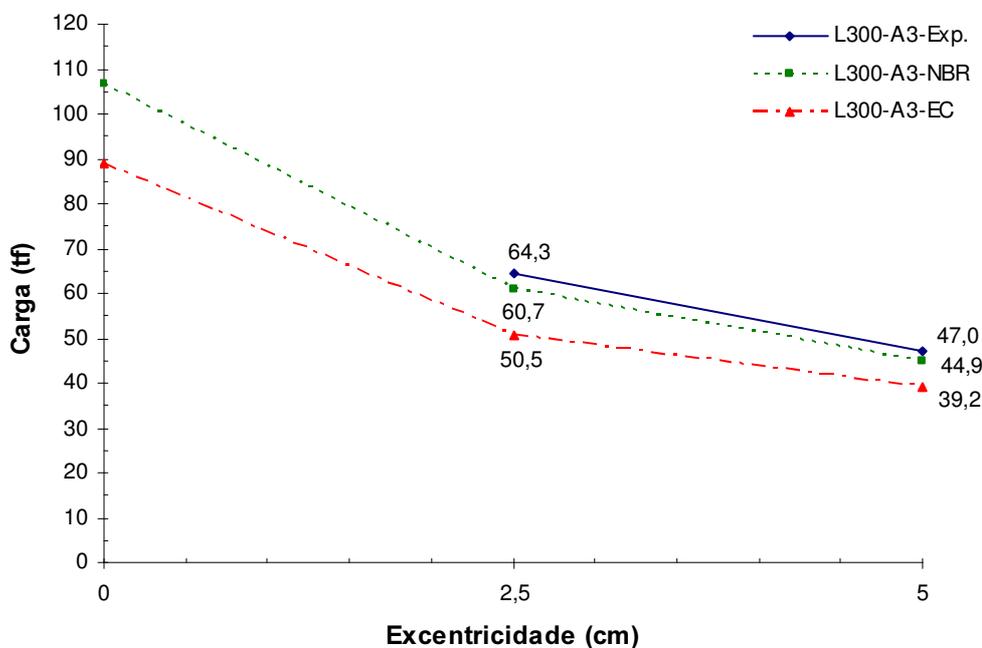
Figura 4.119 – Curva Carga x Excentricidade para os pilares de 3,0 metros e armadura igual a 3,0 cm², comparação dos valores experimentais e nominais.

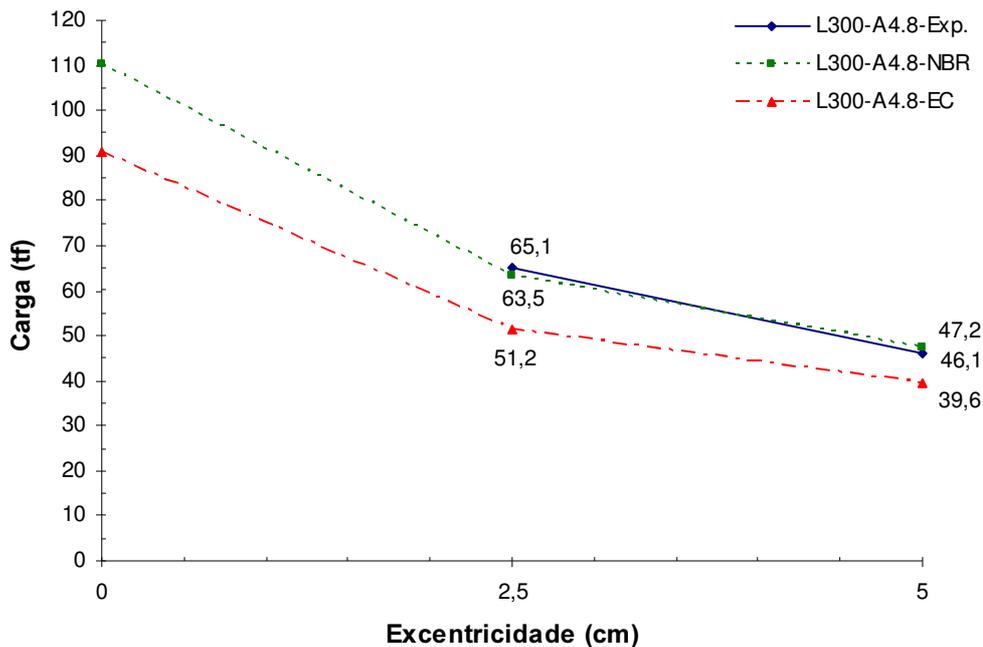
Figura 4.120 – Curva Carga x Excentricidade para os pilares de 3,0 metros e armadura igual a 4,8 cm², comparação dos valores experimentais e nominais.

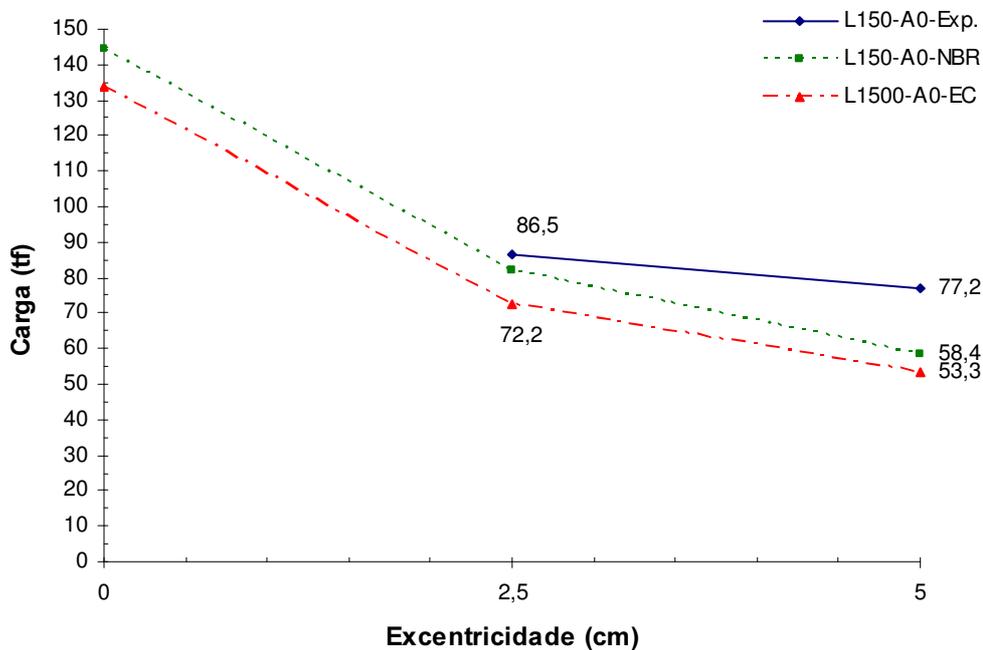
Figura 4.121 – Curva Carga x Excentricidade para os pilares de 1,5 metros, comparação dos valores experimentais e nominais.

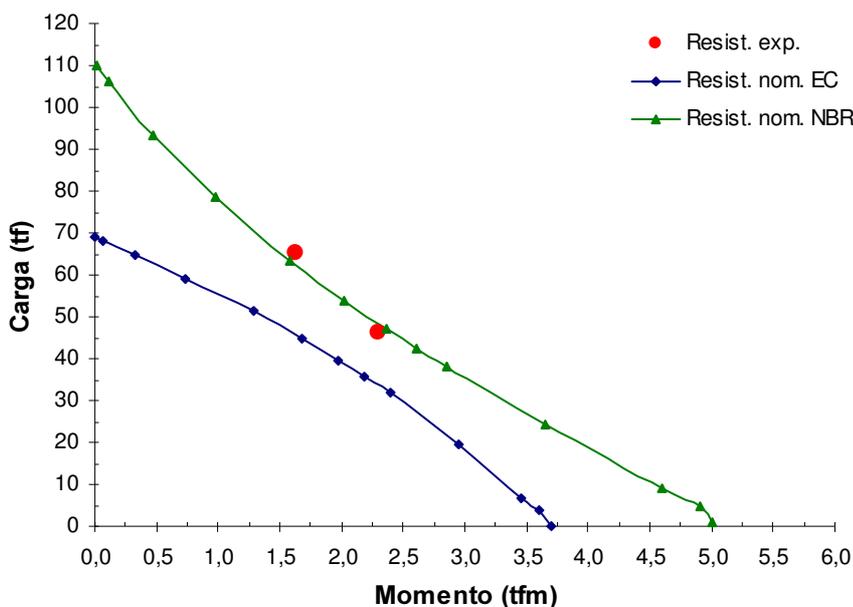
Figura 4.122 – Curva de Interação M x N para os pilares de 3,0 metros e $\rho = 3,5\%$, e resultados experimentais.

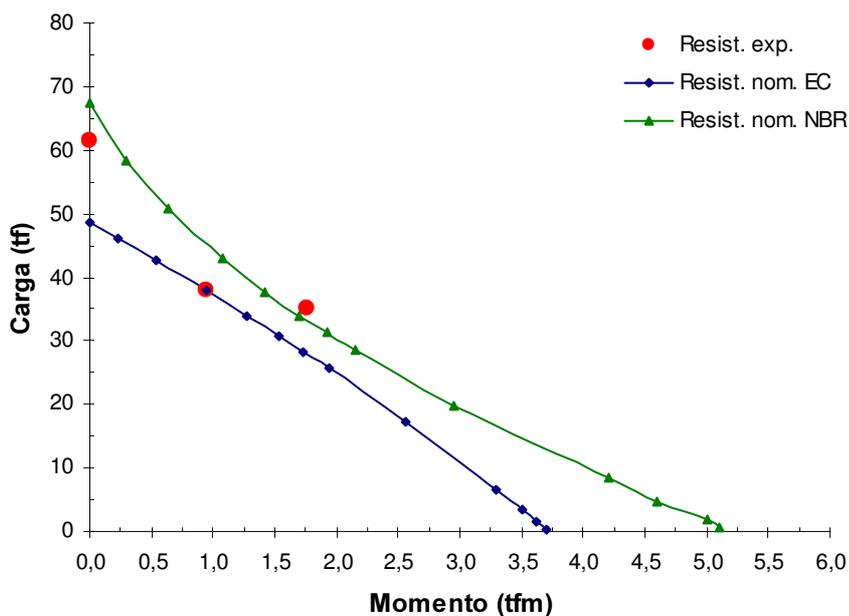
Figura 4.123 – Curva de Interação M x N para os pilares de 4,5 metros e $\rho = 3,5\%$, e resultados experimentais.
