4 METODOLOGIA ADOTADA NA AVALIAÇÃO DA ERODIBILIDADE

4.1. Trabalhos Desenvolvidos no Campo

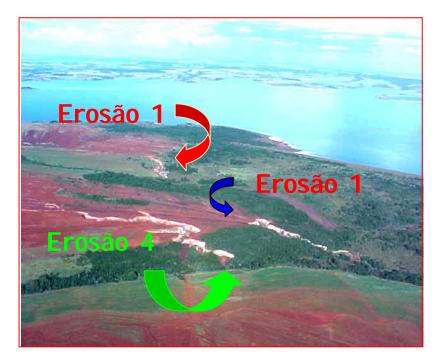
Figura 4.1 - Coleta de Água

Realizou-se também, a coleta de água no interior da Erosão 1, afim de que fosse submetida a análise química, de resistividade e condutividade elétrica (Figura 4.1), cujos resultados estão apresentados mais adiante.

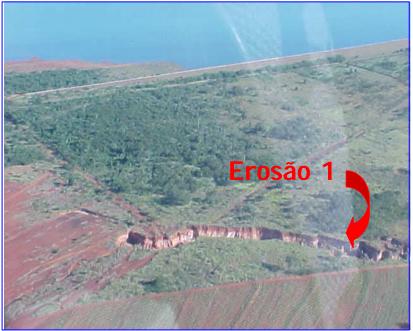
Figura 4.2 - Vista aérea com destaque para Erosão 1

Foram definidos locais específicos para retirada de blocos indeformados no interior e ao longo da Erosão 1, em função de suas características e peculiaridades inerentes aos demais processos erosivos em ocorrência na região (Figura 4.2).

Pelas evidências surgidas na área de estudo (Figura 4.2), definiu-se que o levantamento plani-altimétrico da área seria a melhor forma de representá-la com vistas a evidenciar os condicionantes naturais existentes ao longo dessas feições erosivas, servindo de base para o monitoramento

futuro e a definição de novos pontos de instrumentação, a partir dos furos de sondagens a percussão (SPT) e marcos notáveis previamente estabelecidos em planta (vide Figuras 3.2, 4.2 e 4.3).

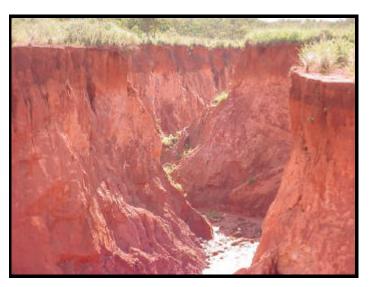
Figura 4.4 - Perfil Representativo dos Taludes

Sendo assim, os perfis representativos adotados são aquelas onde as paredes possuíam maior altura, nos quais foi possível identificar uma maior diversidade de horizontes, resultante do processo de intemperismo (Figura 4.4).

A transição do solo coluvionar para o solo residual maduro é bem definida, ocorrendo em alguns trechos uma linha de seixos, quartzo em matriz areno-siltosa, com espessura variando de 0,15 a 0,50 metros (Figuras 4.4 e 4.9).

O nível do lençol freático situa-se no fundo das erosões (Figura 4.4), sendo muito raras surgências de água em suas paredes. Nos terrenos naturais, circunvizinhos às erosões, o nível do lençol freático em período chuvoso situa-se em torno de 10 a 13 metros da superfície, sendo que o nível d'água, medido a cerca de 400 metros a jusante da ombreira direita da barragem, encontra-se em torno de 6 metros de profundidade (Anexos - Perfis de Sondagem a Percussão / SPT).

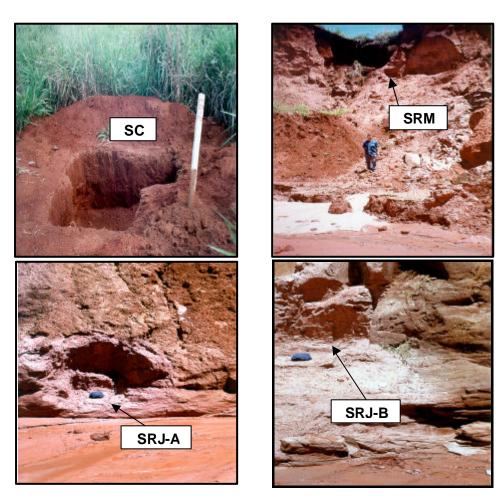
Figura 4.5 – Local de retirada de blocos (SC – Solo Coluvionar ; SRM – Solo Residual Maduro ; SRJ-A – Solo Residual Jovem A ; SRJ-B – Solo Residual Jovem B)

Em cada um dos horizontes identificados foram coletados blocos indeformados na proximidade da parede direita da Erosão 1 e em cada horizonte da mesma: no perfil próximo a sua cabeceira, no seu terço médio e próximo ao seu pé. As amostras receberam os seguintes níveis de classificação: Colúvio; Residual Maduro, Residual Jovem A e B, conforme Figuras 4.5 e 4.6, visualizadas a seguir.

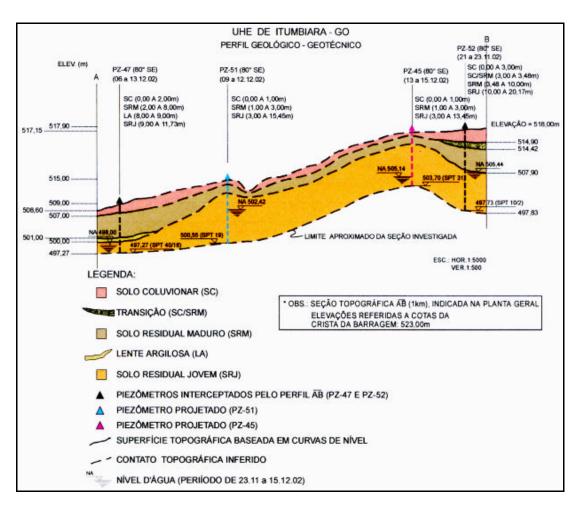
Figura 4.7 - Perfil Geológico-Geotécnico (Seção Longitudinal AB - Figura 3.2)

A estratigrafia do terreno e a posição do lençol freático foram possíveis a partir de informação geológico-geotécnica advinda de observações tátil-visuais de campo e resultados de sondagem a percussão (SPT), na área de abrangência do estudo, identificadas nas Figuras 3.2 e 3.7. Para tanto se procederam aos ensaios penetrométricos (SPT), que determinaram os teores de umidade do solo; os níveis da água freática (NA) e a identificação das amostras de solo por meio de registros seqüenciais, representados nos perfis individuais de sondagens, em anexo, definindo-se a partir destes um perfil longitudinal de aproximadamente 1 km dos solos representativos da área de estudo (Figura 4.7).

Na região de ocorrência das erosões verificou-se que o perfil geológico-geotécnico do terreno, de procedência gnáissica, é composto a partir da superfície por camada de solo coluvionar, seguida por camadas de solo residual maduro e de solo residual jovem. As espessuras dessas camadas são muito variáveis, guardando as peculiaridades individuais quanto à textura e comportamento, preservada as heterogeneidades que lhes são inerentes, apres entam uma relativa homogeneidade, quando considerada a sua distribuição espacial em planta.

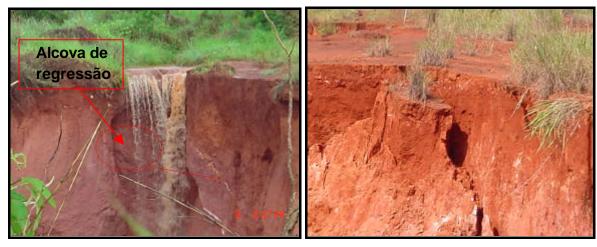
Figura 4.8 - Alcovas de regressão e queda de bloco

Foi observado, próximo das bordas superiores das erosões, desprovidas de vegetação, ocorrência de fissuras e trincas superficiais bastante expressivas, provocadas por alcovas de regressão, originadas por filetes de escoamento superficial devido ao direcionamento e concentração de água de chuvas naquela região, resultando em queda de blocos de solo para o interior das voçorocas (Figura 4.8 e 4.9).

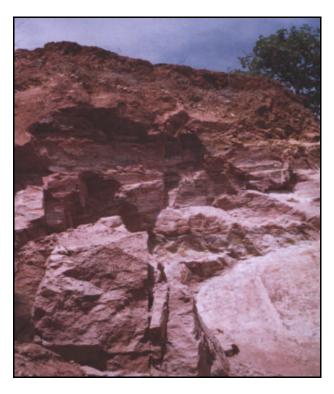
Figura 4.10 – Fraturas de alívio sub-horizontais / verticais a sub-verticais (Parede esquerda da Erosão I)

Sendo notadas em algumas regiões das paredes, dessas feições erosivas, em particular no caso estudado (Erosão 1). O aparecimento de blocos de rochas com fraturas de alívio, sub-horizontal / vertical a sub-vertical, sem evidências de sur gência de água (Figura 4.10), conforme pode ser constatado adiante.

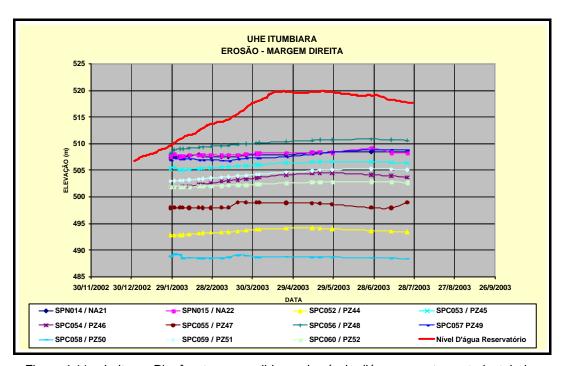
Figura 4.11 – Leituras Piezômetros e medidores de níveis d'água recentemente instalados

Os piezômetros instalados, com profundidades que variam de 10,47 metros a 21,17 metros, com cotas de elevação variável, têm como finalidade o estabelecimento de uma correlação entre as leituras de poro-pressões obtidas neste, com os piezômetros existentes ao longo da margem direita da barragem de terra da UHE de Itumbiara-GO. Esta mesma correlação foi utilizada entre os medidores de nível d'água atuais e existentes, instalados a jusante e ao longo da ombreira direita da mesma barragem, de forma a se verificar o comportamento da flutuação do lençol freático na região estudada, conforme consta nos gráficos (Figuras 4.11 e 4.12).

Observando-se os gráficos acima, conclui-se que os piezômetros e medidores de níveis d'água instalados recentemente ao longo das erosões, não apresentam indícios de serem influenciados pelo reservatório da UHE de Itumbiara (Figura 4.11). Isto pode ser confirmado, comparando-se a trajetória das curvas de poro-pressão desse gráfico com as curvas pertencentes ao gráfico da Figura 4.12, que têm nas curvas piezométricas, uma boa correlação com a subida do nível d'água do reservatório devido a surgência do período de chuvas, conforme pode ser observado na Figura 4.13. Já para os novos piezômetros e medidores de níveis d'água pode ser observada uma tendência gradual de subida da trajetória dessas curvas em função do período de chuva.

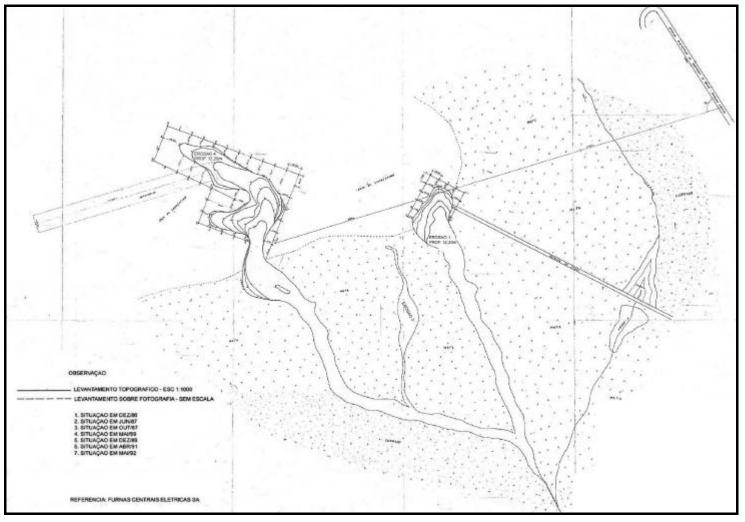
Figura 4.14 – Modelo dinâmico da evolução das voçorocas

Estes modelos mostram de uma forma geral como os mecanismos de erosão evoluem no campo. Como exemplo, para o caso estudado, Erosão 1 (Figura 4.14), pode-se dizer que desenvolve um mecanismo crescente de cabeceira, com avanço no sentido da ombreira direita da barragem de terra da UHE Itumbiara, com uma velocidade média de recorrência de aproximadamente 30m/ano.

Com base nas observações e registros de campo, foram montados modelos representativos, para um melhor entendimento dessa ocorrência, conforme Figuras 4.14 a 4.18.

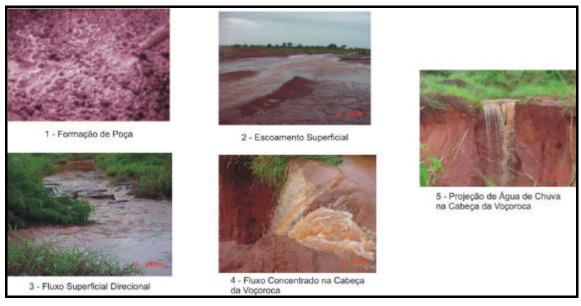
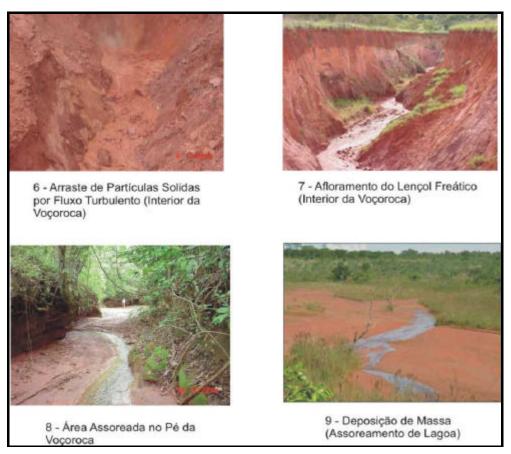
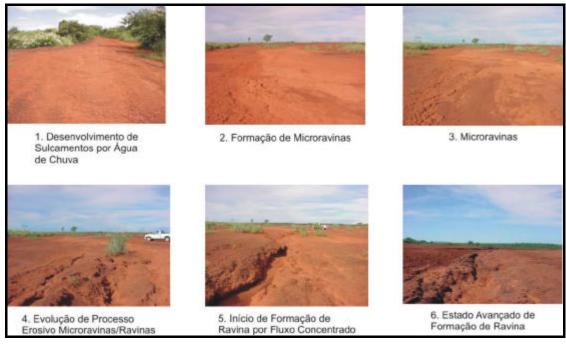
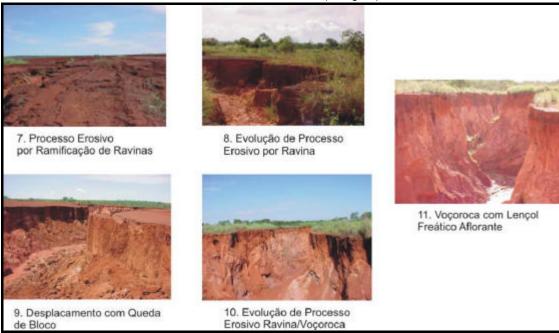
Para os demais modelos (Figuras 4.15 a 4.18) foram feitos registros nos períodos de chuvas, que ocorreram durante os estudos, procurando-se mostrar de uma forma geral as diversas etapas de ocorrências erosivas, provocadas principalmente por incidência de água no solo.

Figura 4.15 – Modelo representativo do comportamento de fluxo no processo erosivo do solo estudado (estágio I)

Figura 4.16 – Modelo representativo do comportamento de fluxo no processo erosivo do solo estudado (estágio II)

Figura 4.17 – Modelo representativo dos processos erosivos resultantes da incidência de fluxo sobre o solo estudado (estágio I)

Figura 4.18 – Modelo representativo dos processos erosivos resultantes da incidência de fluxo sobre o solo estudado (estágio II)
