**Comportamento Mecânico de uma Tubulação
Compósita Reforçada com Fibra de Vidro e Carbono sob
Efeito de Envelhecimento Térmico**

Dissertação de Mestrado

Dissertação apresentada ao Programa de Pós-graduação em Engenharia de Materiais e de Processos Químicos e Metalúrgicos da PUC-Rio como requisito parcial para obtenção do grau de Mestre em Engenharia de Materiais e de Processos Químicos e Metalúrgicos.

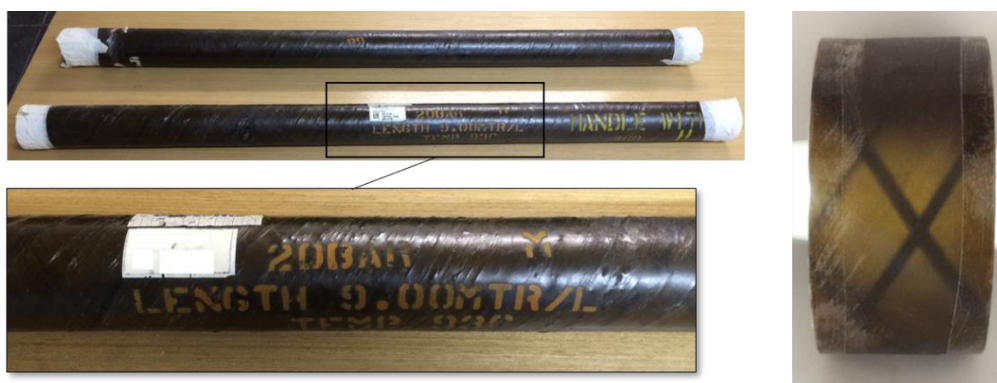
Figura 22 – Tubulação de compósito reforçada por fibras de vidro e de carbono.

Para o procedimento experimental, foram cedidos dois segmentos de tubulação compósita de matriz polimérica epóxi reforçada com fibras de vidro e carbono, com frações volumétricas de resina e fibras desconhecidas, fabricada pelo método de enrolamento filamental. Os tubos apresentavam dimensões de, aproximadamente, 900 mm de comprimento, diâmetro nominal de 50,8 mm e espessura de parede de 2,53 mm. Os valores de temperatura e pressão máxima de operação da tubulação são de 93 °C e 20 bar, respectivamente, conforme informações dadas pelo fabricante. As informações sobre a disposição das fibras e *lay up* são desconhecidas. A Figura 22 mostra o material recebido.

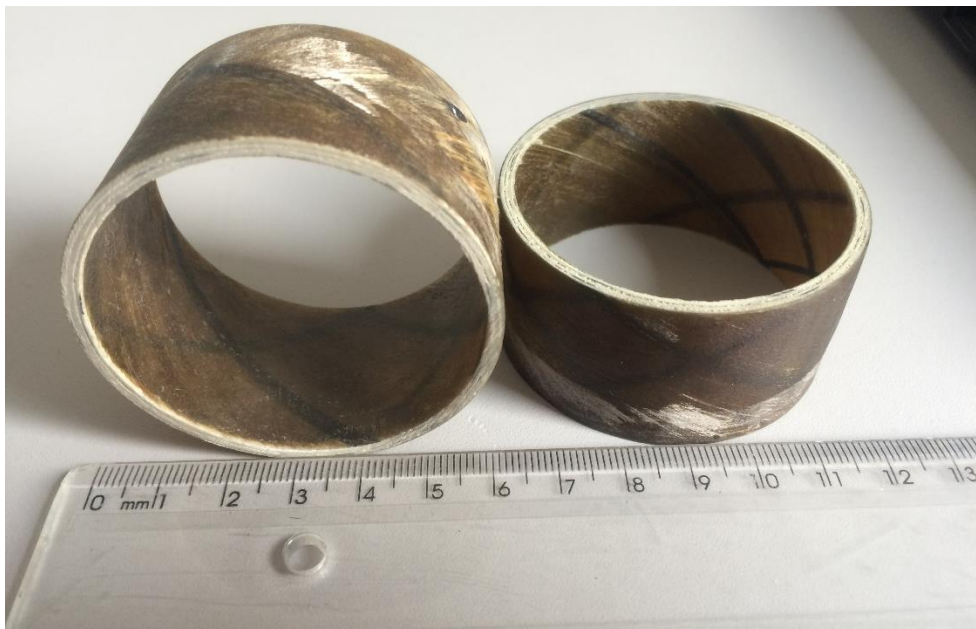
Figura 24 – Amostras acabadas obtidas após as etapas de corte e usinagem.

Posteriormente, as amostras foram usinadas em um torno universal para que fossem removidas as rebarbas da etapa de corte. As Figuras 23 e 24 apresentam o processo de corte/usinagem da tubulação e as amostras acabadas, respectivamente.

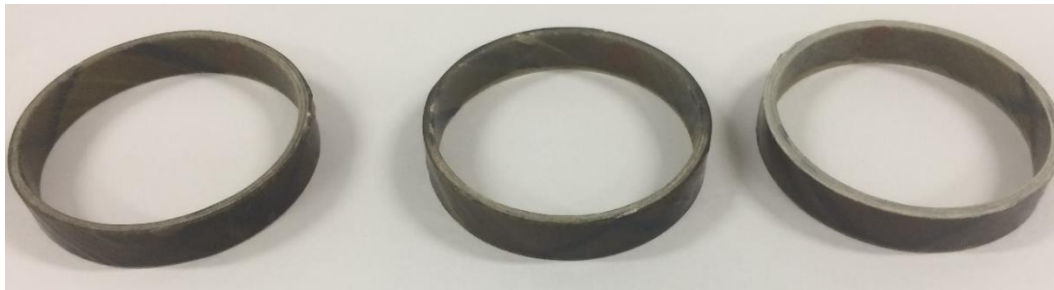
Figura 25 – Amostras de anel circular de 10 mm.

Ao todo foram obtidas 42 amostras de anel circular de 30 mm. Um dos anéis circulares (Figura 24) foi selecionado e dividido em outros três anéis com largura de 10 mm, aproximadamente, para a realização do ensaio sonoro, conforme

apresentado na Figura 25. Em função da limitação física do copo de alta pressão, a largura do anel utilizado na condição em água, 60 °C e pressão de 10 bar (A60@10bar) foi de 5 mm.

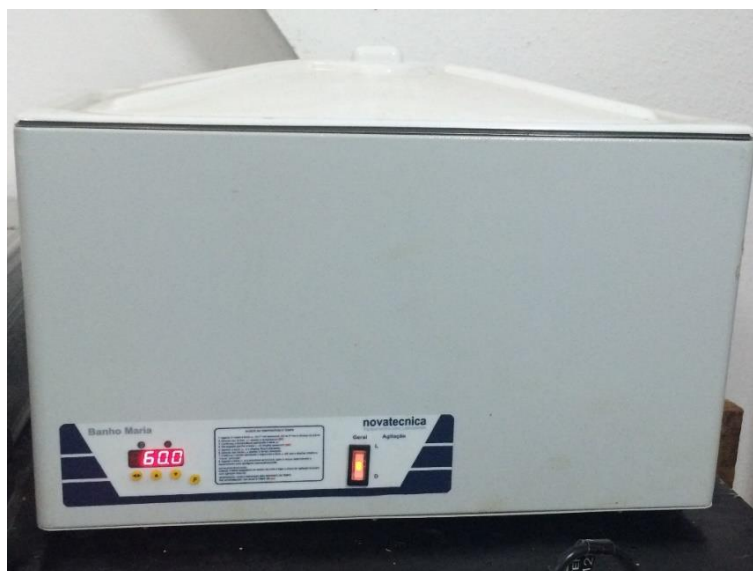
Figura 28 – Equipamento de Banho Maria do fabricante Novatecnica, modelo NT265.

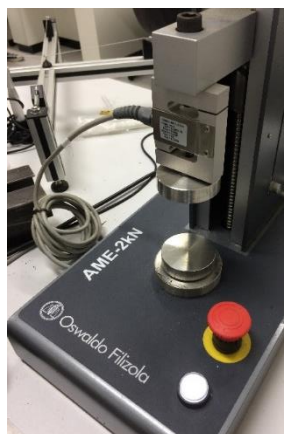
Figura 31 – Equipamento universal de ensaios Oswaldo Filizola, modelo AME-2kN.

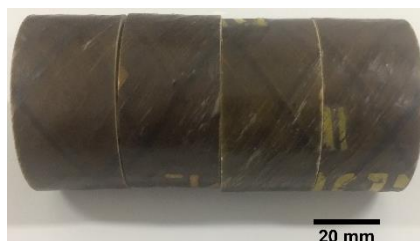
Figura 34 – Amostras não envelhecidas (como recebido).

Após os períodos de envelhecimento, o aspecto visual de todas as amostras foi analisado de maneira qualitativa para a verificação de mudanças macroscópicas de cor. As Figuras 34 a 37 mostram o aspecto visual das amostras utilizadas nos experimentos para cada período analisado.

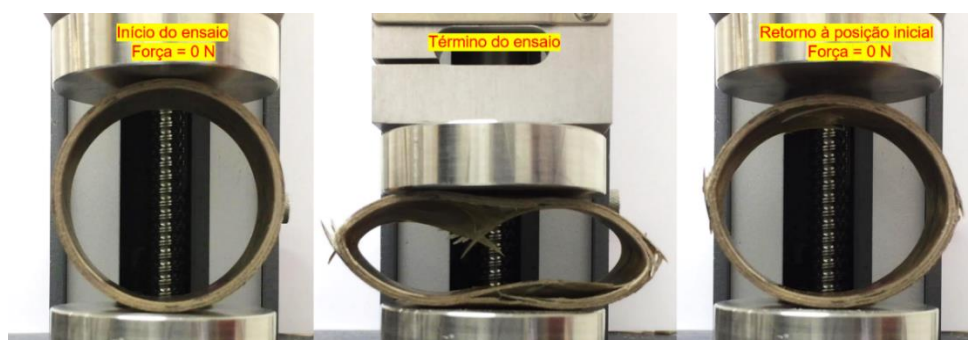
Figura 44 – Comportamento característico da geometria dos corpos de prova circulares antes, durante e ao término do ensaio.
