3 BAMBU

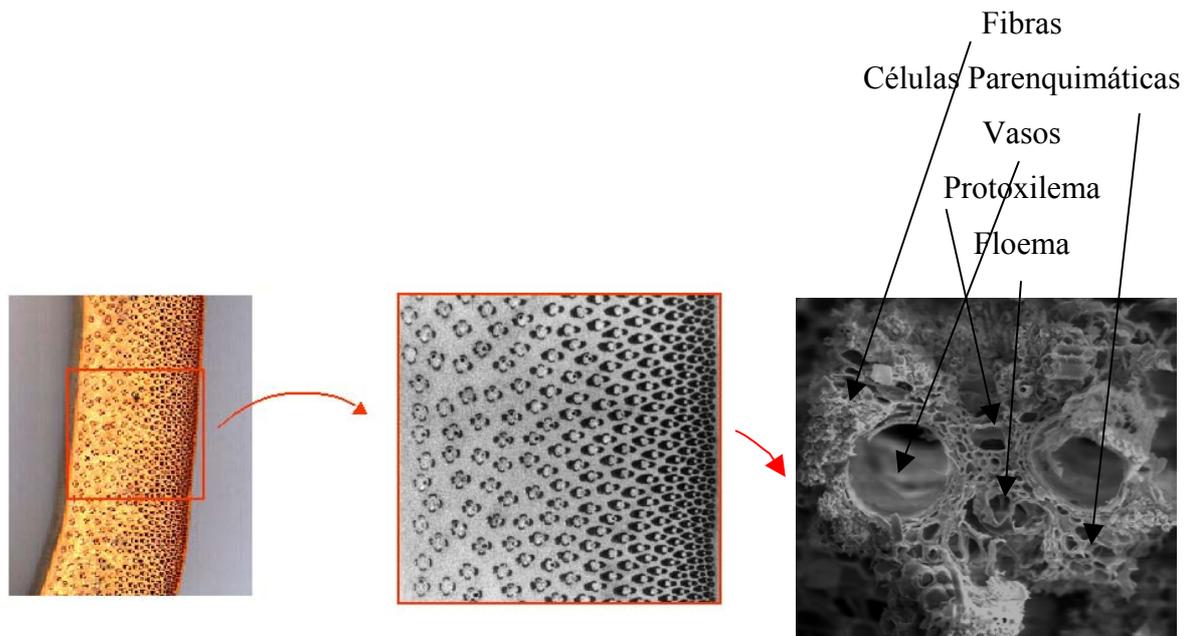
por células parenquimatosas. A espessura da parede do colmo decresce da base até o seu topo, devido à redução de sua parte interna, contendo mais vasos parenquimáticos e menos vasos vasculares. A parte superior do colmo que contém mais vasos vasculares e menos parenquimáticos, possui maior densidade. Assim, as resistências à tração e à flexão aumentam com o aumento da altura do bambu (Lopez, 2003).

Figura 3.1 – Distribuição das fibras no bambu.

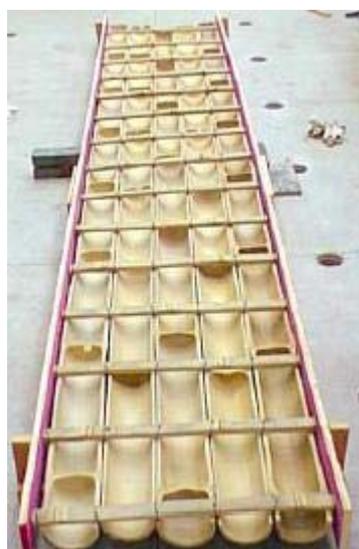
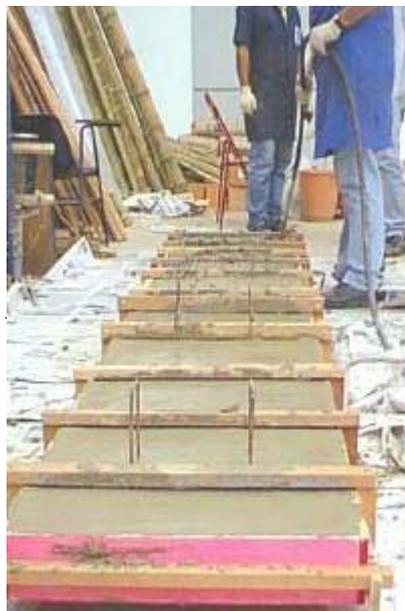
Lajes reforçadas por metade e por $\frac{1}{4}$ da seção de bambu foram estudadas na universidade de Concórdia-Canada (Ghavami, 1988) e na PUC-Rio (Navarro, 2002). Foi estudada a influência da seção transversal do colmo de bambu com e sem espaço de 3 cm na carga máxima. Os resultados mostraram que as lajes construídas com metade da seção do bambu sem espaço entre si, apresentaram maior carga máxima. As lajes reforçadas por metade do bambu (figura 3.2) obtiveram bons resultados, mostrando que a carga de ruptura experimental foi superior a duas vezes a teórica.

Figura 3.2 – Laje reforçada por bambu. (a) Forma da laje com reforço por metade da seção do bambu e (b) concretagem da laje.

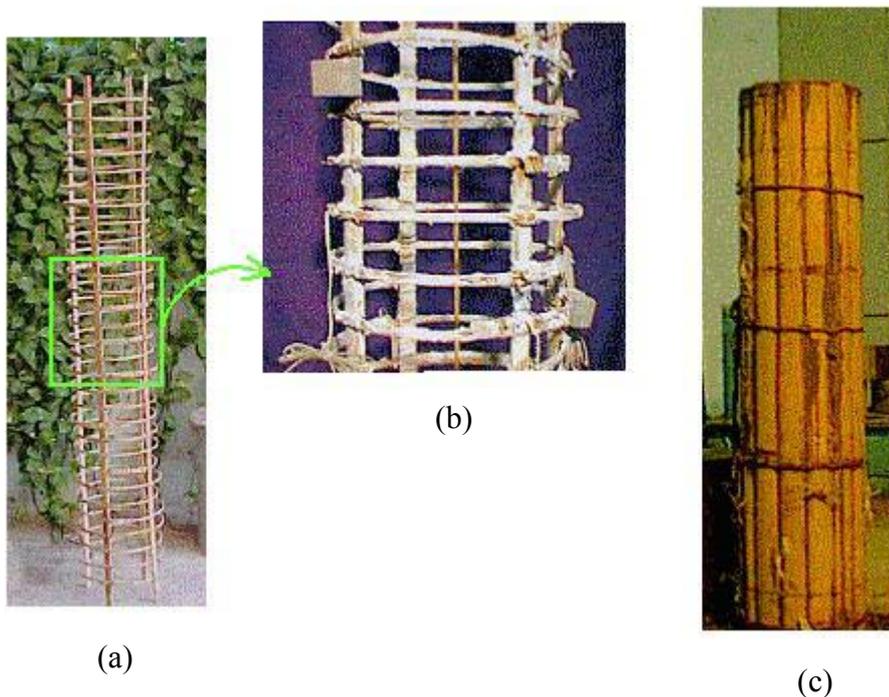
Ghavami (2000) realizou um estudo sobre pilares reforçados por bambu com forma permanente. O reforço principal foi feito inteiramente por bambu *Dendrocalamus Giganteus* tratado por Sikadur-32 ao invés de Negrolin ou IGOL-T, os quais foram utilizados em outros trabalhos realizados na PUC-Rio. Este pilar é retratado na figura 3.3, sendo que nesta pesquisa a carga de

compressão máxima do equipamento utilizado (100 toneladas) não foi suficiente para levar o pilar à ruptura.

Figura 3.3 – Pilar reforçado por bambu: (a) armação do pilar, (b) instrumentação e (C) pilar concretado.

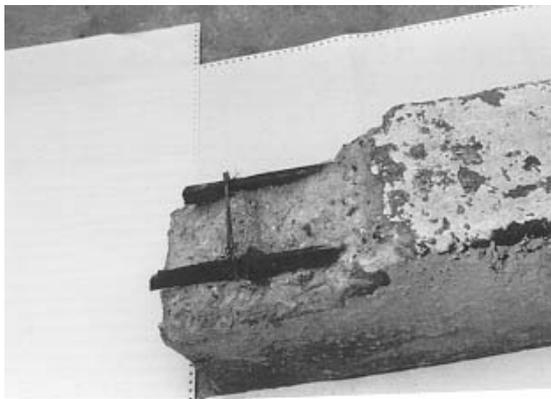
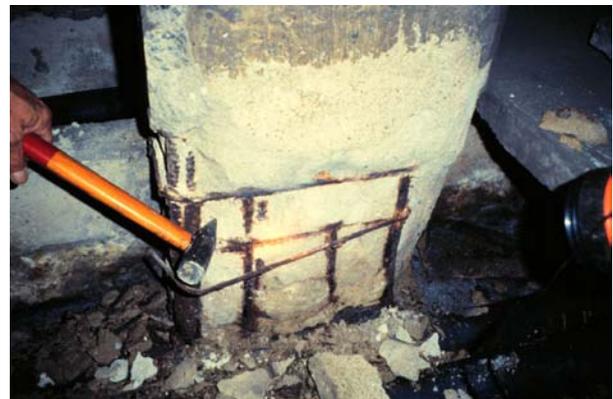
2001b) a durabilidade do bambu depende muito da espécie, idade, procedimento correto de conservação e tratamento o qual deve começar logo quando o bambu é cortado. O bambu deve ser seco para diminuir sua umidade, a qual quando inferior a 15 % diminui o risco de ataques por insetos, além de melhorar as propriedades físicas e mecânicas (Ghavami 1988b). Ghavami (2001) comparou a durabilidade de uma estrutura de concreto reforçada por aço do metrô do Rio de Janeiro, de 10 anos de idade, com outra reforçada com bambu, de 15 anos de idade, conforme mostra a figura 3.4. Enquanto o aço já estava completamente corroído, o bambu ainda se encontrava em bom estado.

(a)-Reforço por bambu após 15 anos em exposição ao ar.

(b)-Reforço por aço após 10 anos em área fechada.

Figura 3.4 – Aspectos do bambu e aço após longo período de exposição.

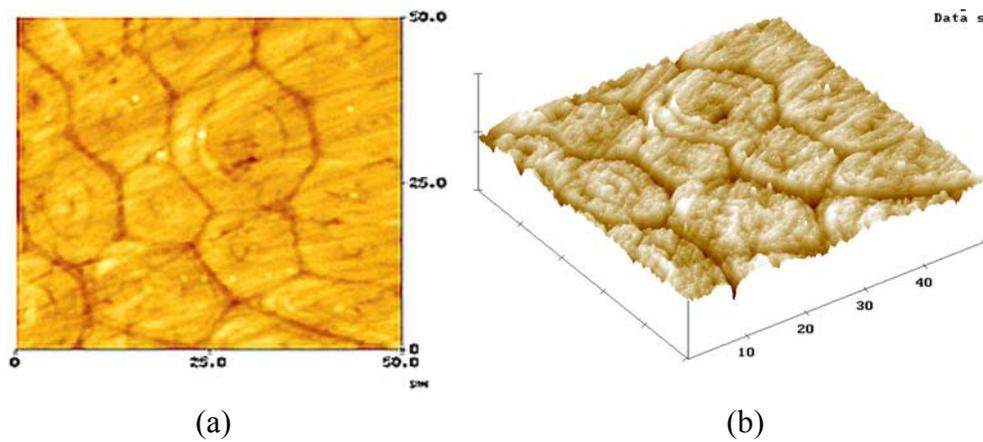
Uma AFM Veeco DI 3100 Nacoscope foi utilizado para se caracterizar a topografia superficial dos feixes de fibras. Uma imagem em duas dimensões pode ser observada na figura 3.5 (a). Uma imagem da figura 3.5 (a) é apresentada na figura 3.5 (b), a qual claramente delimita as fronteiras das fibras e das paredes das células assim como o seu núcleo.

Figura 3.5 – Superfície de feixes vasculares em (a) 2 dimensões e (b) 3 dimensões. Observações efetuadas no Veeco DI 3100 Nacoscope realizadas no departamento de materiais e engenharia aeronáutica da Universidade de Princeton

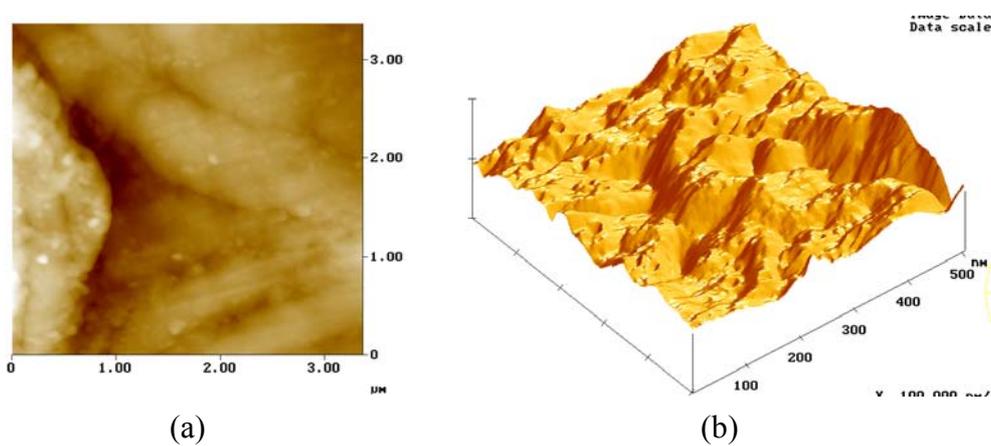
Através de imagens de tamanho com ordem de grandeza nano, foram revelados alguns aspectos interessantes do bambu. Imagens com maiores ampliações dos contornos das células são mostrados na figura 3.6 (a). A parede da célula é de aproximadamente 500 nm. A figura 3.6 (a) e (b) mostram evidências do descolamento entre fibras.

Figura 3.6 – (a) Parede da célula de aproximadamente $0,5 \mu\text{m}$ e (b) algumas propriedades de escala nano. Análise do microscópio de força atômica realizada no departamento de materiais e engenharia aeronáutica da Universidade de Princeton.
