4 Avaliação da técnica de dessorção térmica

Descrição do mini-sistema de dessorção térmica (MSDT)

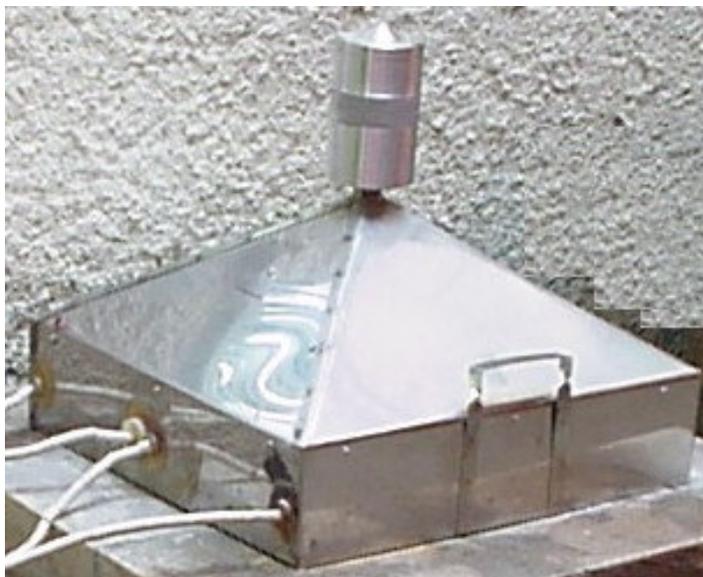
Figura 45 – Mini cobertor térmico

O mini cobertor térmico, ilustrado na Figura 45 e cujo diagrama esquemático pode ser visto na Figura 46, foi confeccionado em aço inoxidável 316, com chapa de 1 mm de espessura, nas dimensões de 415x425mm na base. Internamente à estrutura feita em aço, foram fixadas duas placas cerâmicas vazadas de dimensões 400x200mm. Dentro das placas cerâmicas foram inseridas resistências elétricas que são a fonte geradora de calor do mini cobertor térmico. As resistências estão ligadas em paralelo à rede elétrica e alimentadas com uma tensão de 220V. Segundo Portes (*op. cit.*), a placa cerâmica foi utilizada com a finalidade de proteger a resistência e distribuir mais uniformemente o calor.

O isolamento térmico do cobertor é feito com amianto encapsulado, preenchendo o espaço entre as placas cerâmicas e topo da estrutura em aço.

Saindo do centro do cobertor térmico, entre as placas aquecedoras, existe um tubo em aço de 25mm de diâmetro que se estende até o topo do cobertor. Esse tubo funciona como o escape dos voláteis, gerados pelo processo de dessorção. Conectado ao tubo existe uma câmara de carvão ativado para adsorção de contaminantes presentes nas emissões gasosas. Esta câmara é feita em alumínio em um formato cilíndrico com altura de 120mm e com um diâmetro interno de 75mm. Dentro da câmara é colocado carvão ativado em pó.

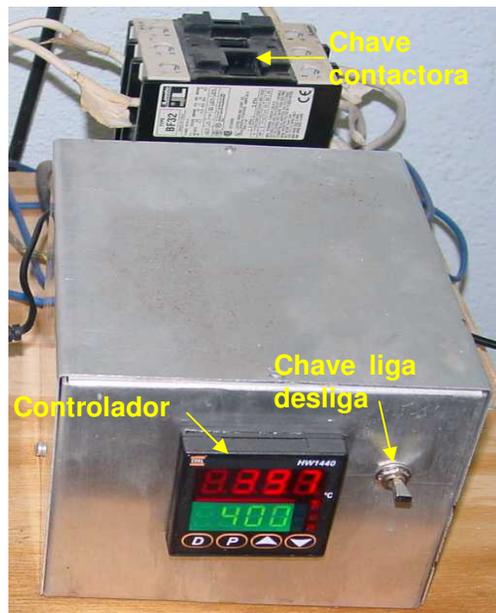
Figura 47 – Controlador de temperatura do mini-sistema de dessorção térmica

Para controle e programação da temperatura do mini cobertor térmico foi empregado um controlador de temperatura, visto na Figura 47, marca Coel, modelo HW-1440, que possibilita a aplicação de até 1000°C, desenvolvido por

Portes (*op. cit.*). Esse controlador é alimentado numa faixa de 85 a 265V, a uma frequência de 48 a 62Hz, possuindo dois displays com quatro dígitos cada, permitindo visualização simultânea das temperaturas que se encontra o cobertor e a temperatura programada (*set point*), com uma resolução de 0,1°C.

A este aparelho está conectado um termopar tipo K, modelo NiCr, que trabalha numa faixa de -200°C a 1250°C. O termopar possui uma haste de 400mm de comprimento, sendo do tipo isolado; ou seja, o ponto onde se mede a temperatura é apenas na extremidade da haste.

O controlador de temperatura possui uma chave contactora de 20A, indicada na Figura 47, que funciona da seguinte forma: quando o mini cobertor térmico atinge a temperatura programada a chave contactora abre o circuito elétrico e automaticamente o mini cobertor térmico deixa de ser alimentado, assim a temperatura no cobertor começa a diminuir e quando reduz cerca de 3°C, a chave contactora fecha novamente o circuito, e novamente o mini cobertor térmico volta ser alimentado voltando a aumentar sua temperatura.

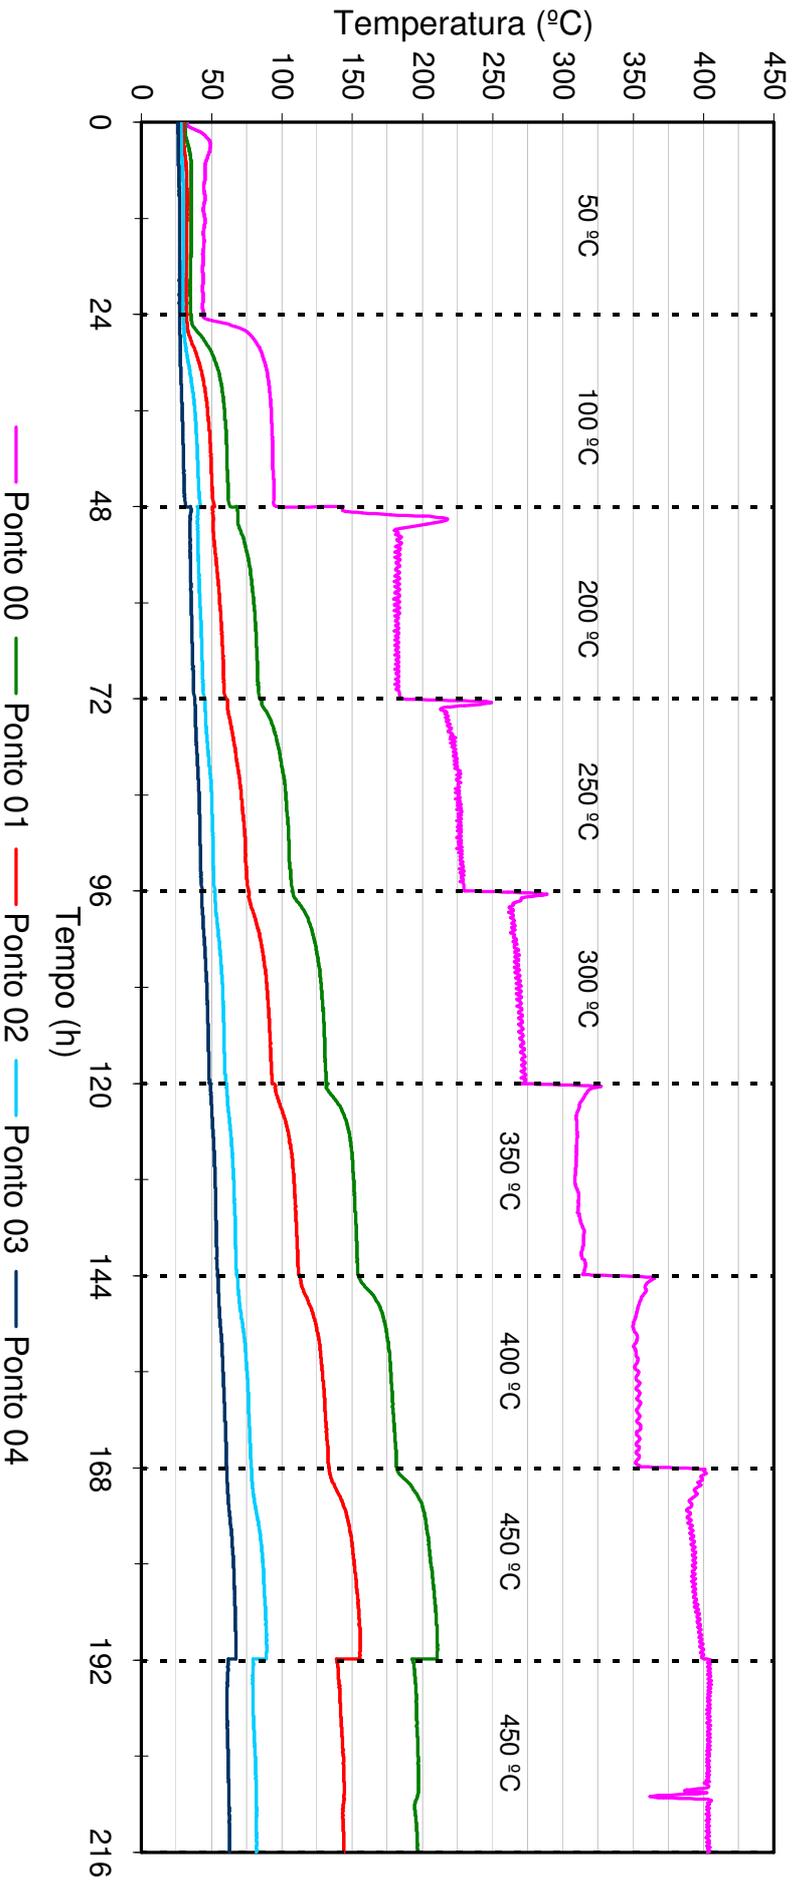
Figura 48 – Ensaio 01, comportamento da temperatura nos pontos de monitoramento.

A Figura 48 apresenta o comportamento da temperatura nos pontos de monitoramento da bancada de ensaio. Os dados para cada incremento de temperatura foram coletados separadamente e posteriormente unidos em uma planilha e plotados em um só gráfico, conforme é apresentado na Figura 48.

Conforme pode ser visto na Tabela 15 e na Figura 48, não estão registrados os dados referentes a temperatura de 150°C. Isto foi devido a problemas na coleta dos dados armazenados no *data logger*.

De acordo com a Tabela 15, nos pontos 0, 1 e 2 foram verificadas as maiores temperaturas. É observado que o ponto 0 atinge patamares mais próximos da temperatura programada no controlador de temperatura do MSDT, visto que, esse ponto se encontra mais próximo do mini cobertor térmico. De acordo com a Figura 48, é notado que, a medida que se aumenta a temperatura do MSDT, as temperaturas registradas no ponto 0, cada vez mais se afastam das temperaturas registradas nos outros pontos de monitoramento.

Os pontos 3 e 4 sofreram pequenas variações em relação a temperatura inicial, conforme pode ser vista na Figura 48. A pequena variação de temperatura para pontos mais distantes do mini cobertor térmico é devido a baixa condutividade térmica do material ensaiado não permitir o fluxo de calor para pontos mais afastados do mini cobertor térmico.

Observa-se na Figura 48, que no início de cada novo estágio de temperatura, ocorre o aparecimento de picos no ponto 0 durante as primeiras horas de cada estágio, sem afetar os demais pontos de monitoramento. Esse foi um comportamento atípico, verificado apenas durante a realização desse ensaio. O aparecimento do pico foi devido ao controlador de temperatura demorar a estabilizar a temperatura do mini cobertor térmico em torno da temperatura programada.

A queda de temperatura observada no ponto 0, conforme visto no segundo estágio de 450°C na Figura 48, ocorreu devido a mais uma interrupção no fornecimento de energia durante o ensaio.

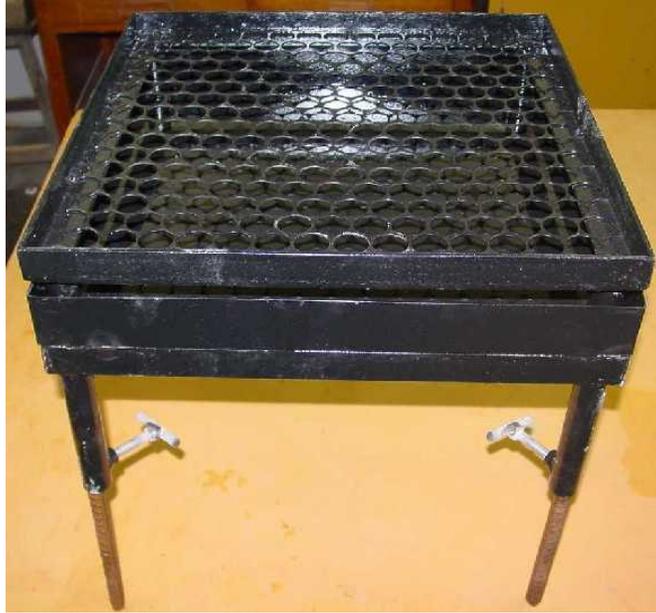
Figura 49 – Suporte para colocação de material contaminado no tanque refratário

O material contaminado foi depositado sobre um suporte feito em ferro, visto na Figura 49. Esse suporte é colocado dentro do tanque em tijolo refratário, e possui um sistema que permite regular sua altura, permitindo controlar a quantidade de material que se deseja ensaiar.

Essas peças são sobrepostas, de forma que sobre a base de altura regulável é colocada a bandeja, e sobre esta é colocada a grelha onde o material contaminado é depositado.

Para este ensaio, o suporte foi ajustado para uma camada de 12cm de britas contaminadas.

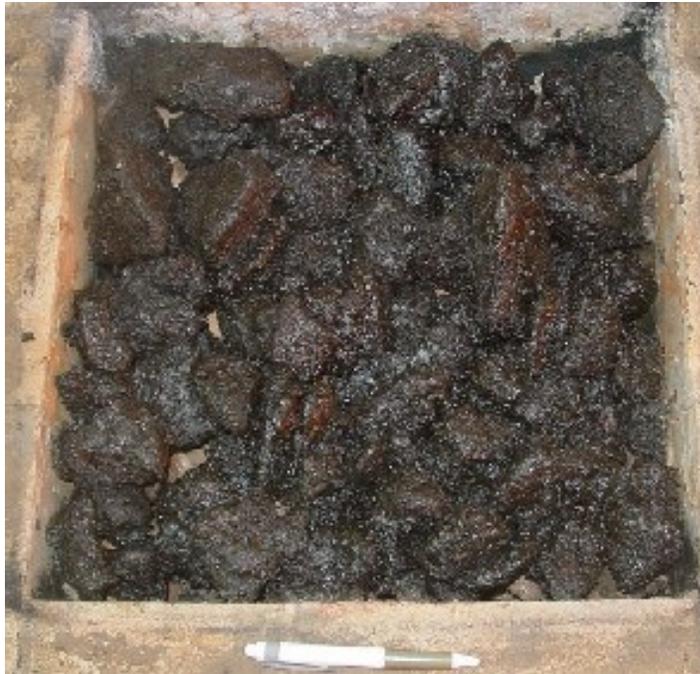
Figura 50 – Ensaio 02, britas contaminadas por óleo

A Figura 50 mostra o material contaminado sobre o suporte dentro do tanque refratário.

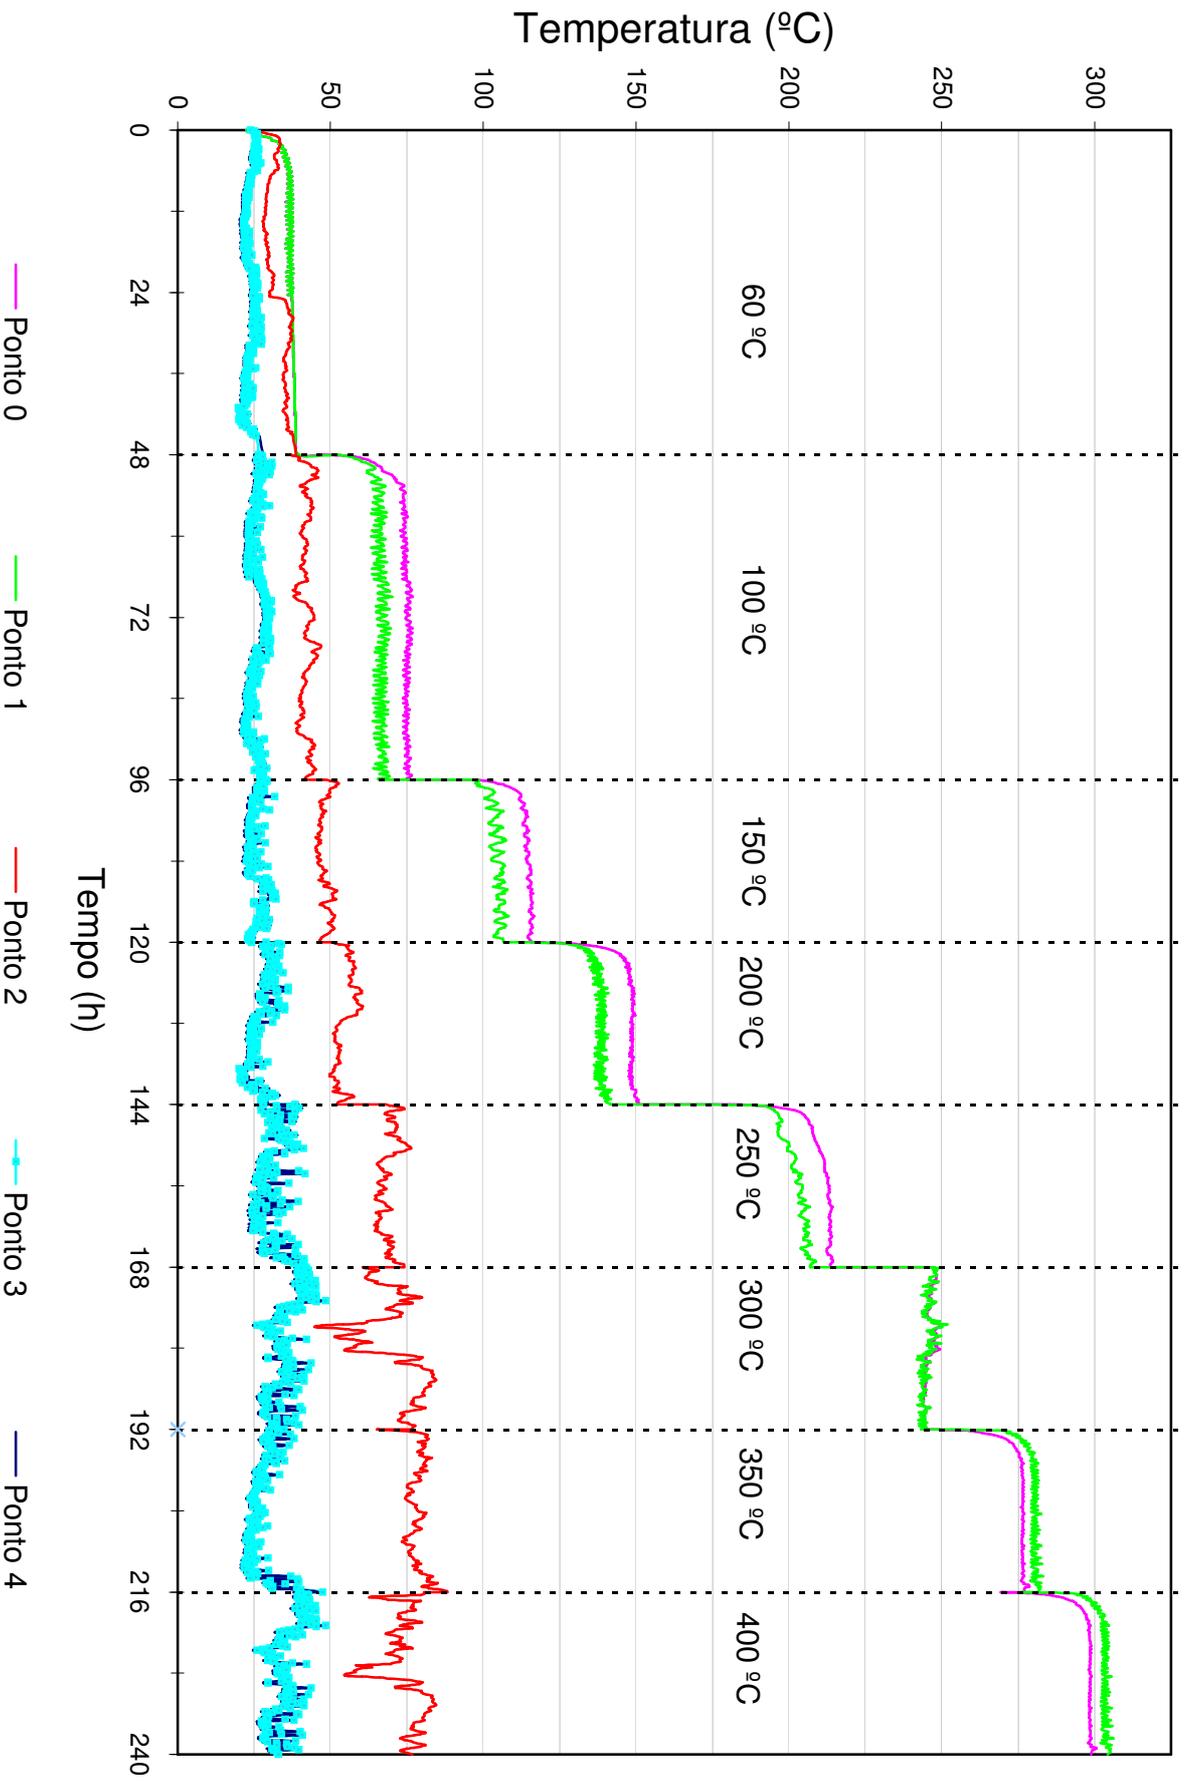
Figura 51 – Ensaio 02, comportamento da temperatura nos pontos de monitoramento.

A temperatura de 60°C e de 100°C foram aplicadas por um período de 48 horas, conforme pode ser visto na Figura 51. Maior período de tempo para temperaturas entre 50°C e 100°C, tinha o objetivo de evitar a carbonização do material tratado, que para efeitos visuais torna impróprio o material tratado, conforme concluído por Portes (2002).

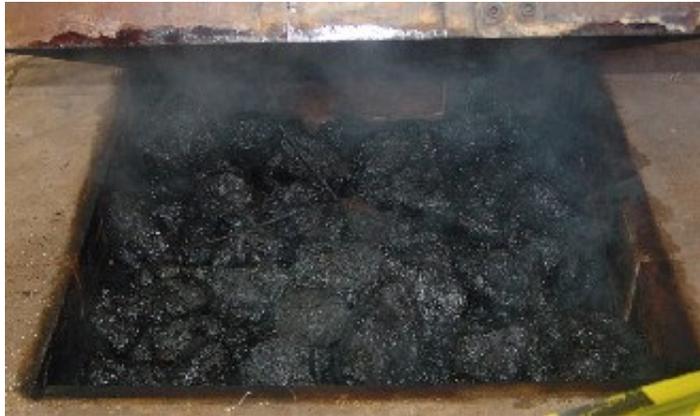
Figura 52 – Ensaio 02, brita a 100°C.

A Figura 52 mostra as britas contaminadas durante o aquecimento com 100°C.

Para a temperatura de 100°C, conforme pode verificar-se na Figura 52, iniciava-se a geração de muitos voláteis e observava-se que as emissões gasosas escapavam entre o mini cobertor térmico e o tanque refratário direto para atmosfera.

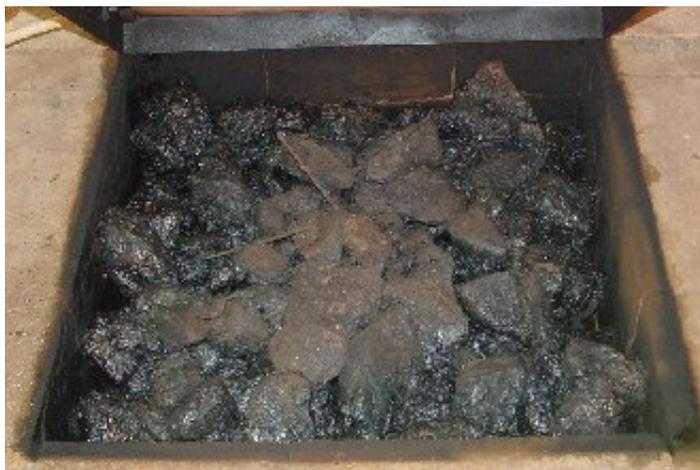
Figura 53 - Ensaio 02, brita a 200°C.

A Figura 53 apresenta o material sendo aquecido a 200°C.

Observa-se que na Figura 53 o material no centro do tanque já começa a mudar seu aspecto. Isto ocorre devido ao óleo estar sendo volatilizado.

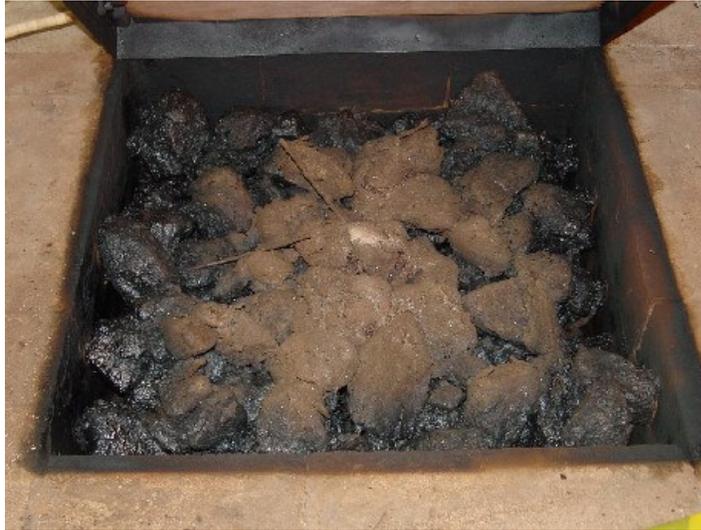
Figura 54 - Ensaio 02, brita a 300°C.

Na Figura 54, a qual apresenta o material sendo tratado a 300°C, é observada uma mudança na coloração do material. Nesta fase, inicia-se o aparecimento de um material mais claro sobre as britas.

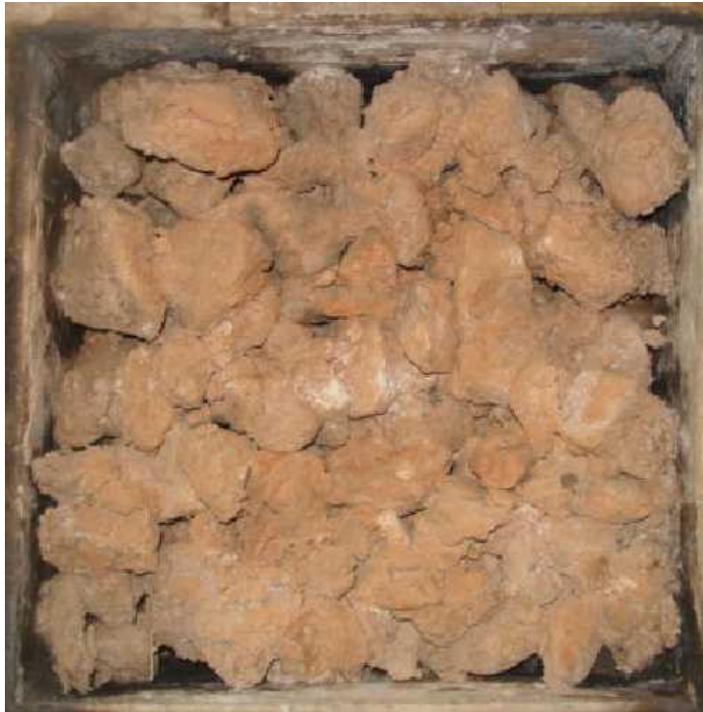
Figura 55 - Ensaio 02, brita ao término do ensaio.

Conforme é possível observar na Figura 55, ao término do ensaio não existe nenhuma contaminação por óleo aderido a brita, restando apenas um material pulverulento sobre ela. Este material é idêntico ao encontrado ao término do ensaio 01. Os estudos para identificação deste material estão descritos no item 4.4.3 e 4.4.4.

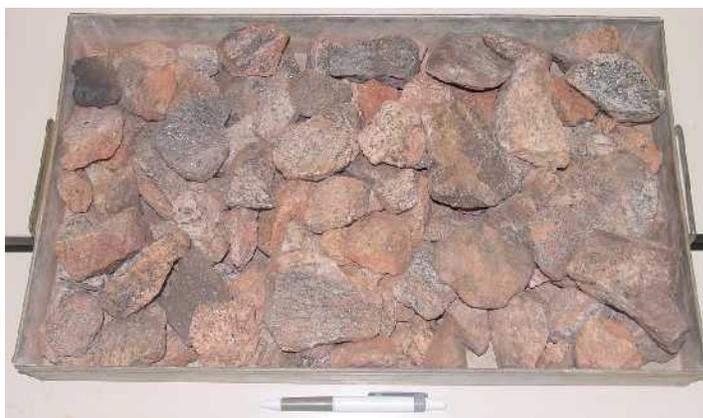
Figura 56 – Ensaio 02, britas lavadas para retirada do material fino

A Figura 56 mostra as britas depois de lavadas para retirada do material fino que ficou sobre elas ao fim do ensaio.

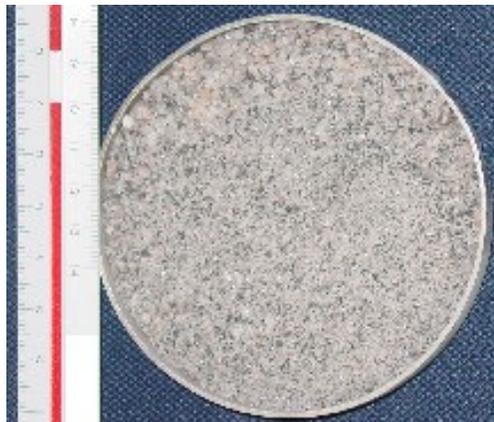
Figura 57 – Ensaio 02, brita macerada.

A brita limpa foi inicialmente macerada com auxílio de um martelo, de uma mão de gral e de um almofariz. Do material macerado, visto na Figura 57, foram confeccionadas lâminas que foram utilizados no difratômetro.

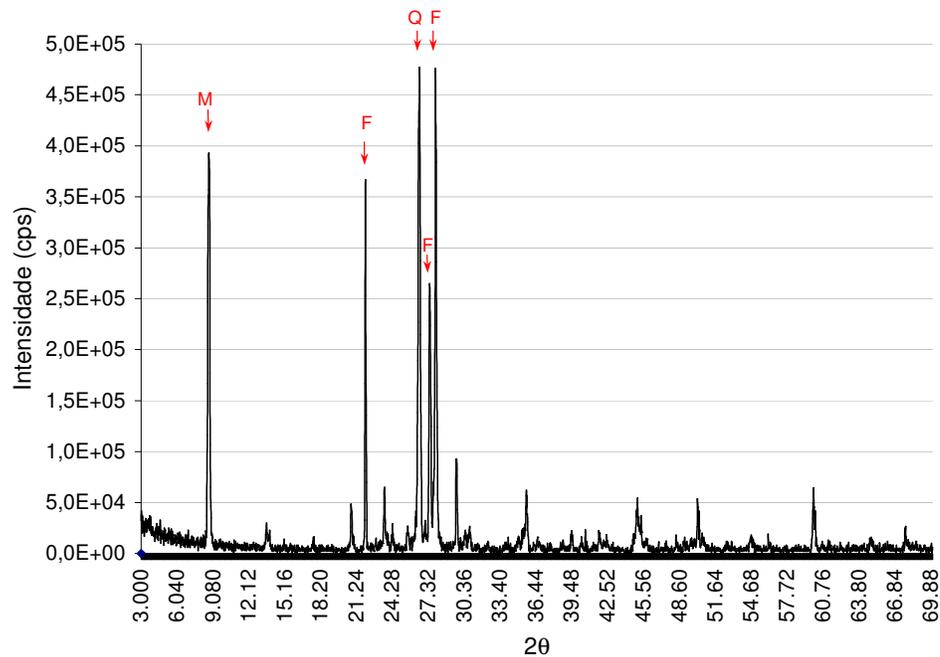
Figura 58 – Difratograma de raios-x do macerado da brita.

O difratograma das britas maceradas está apresentado na Figura 58. Os resultados revelam a presença de quartzo (Q), feldspato (F) e mica (M).

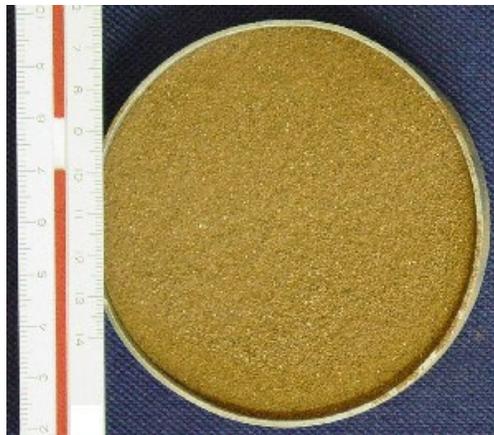
Figura 59 – Ensaio 02, resíduo sobre a brita.

O resíduo aderido à brita, visto na Figura 59, também foi analisado segundo a mesma metodologia. Os resultados, vistos na Figura 60, revelaram a presença de caulinita, que não foi detectada no ensaio com a brita macerada. A análise comparativa sugere que o resíduo possa ser advindo de erosão eólica, que transportou o solo da refinaria e o impregnou no óleo.

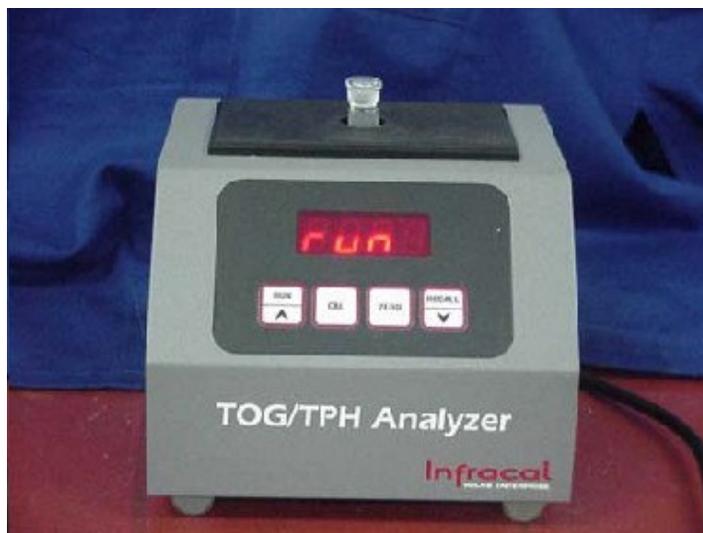
Figura 61 – TOG/TPH Analyzer.

As análises de hidrocarbonetos de petróleo totais (TPH) são realizadas para determinar a quantidade total de hidrocarbonetos presentes numa amostra. Foi usado para determinação do TPH o analisador infravermelho TOG/TPH, visto na Figura 61. A determinação de TPH nesse aparelho utiliza radiação infravermelha e baseia-se na medida da absorvância da ligação C-H dos hidrocarbonetos presentes na amostra.

As ligações C-H dos hidrocarbonetos alifáticos absorvem energia num comprimento de onda específico. Segundo Nascimento (2003), a intensidade de absorção é proporcional à quantidade de moléculas de hidrocarbonetos numa amostra. Isto pode ser diretamente convertido à quantidade total de óleo na amostra original se a razão do solvente com o óleo for cuidadosamente controlada, como por exemplo, através de uma calibração. Assim, em todos os métodos de determinação de TPH na região do IR, a quantificação é realizada comparando a absorbância da ligação C-H de uma determinada amostra com as absorbâncias de padrões de concentrações conhecidas através de uma curva de calibração (Nascimento 2003).

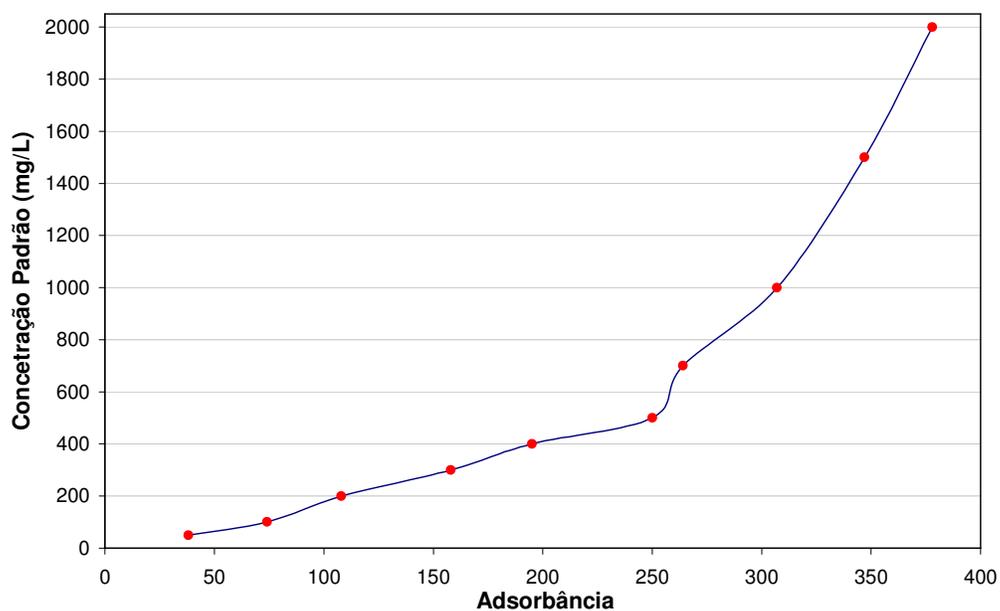
Figura 62 – Calibração do TOG/TPH

Observa-se no gráfico da Figura 62, um trecho compreendido entre 0 e 250 de adsorbância, possui uma maior linearidade. Apenas esse trecho linear é o considerado para as análises. Para valores que extrapolem esse trecho linear

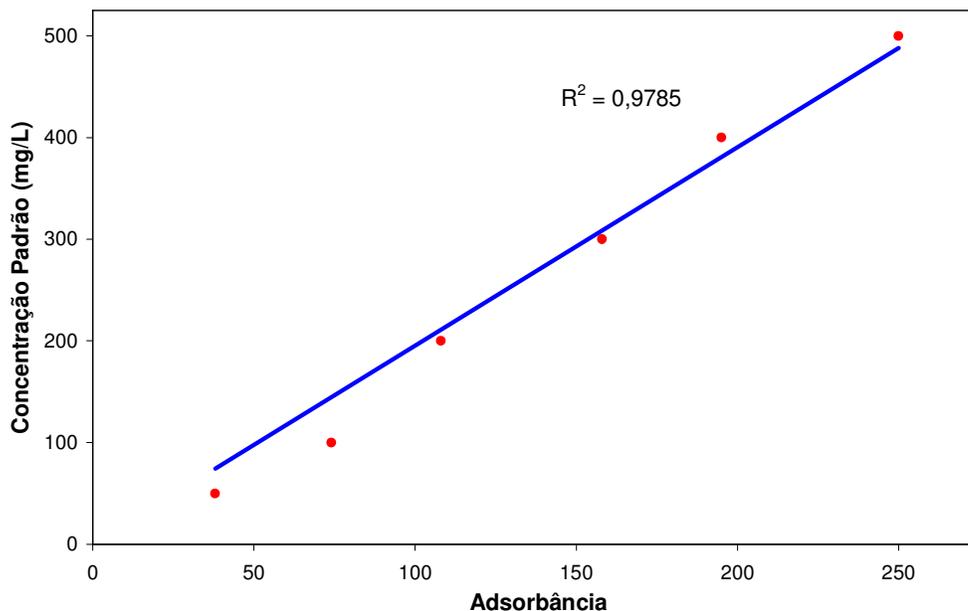
Figura 1 – Faixa linear do TOG/TPH

é feita diluição na amostra para induzir que o valor fique dentro do trecho linear e, através de correção por um fator de diluição calculado, é encontrado o real valor para análise. O trecho linear é apresentado na Figura 63.

Foi calculado o limite de detecção desse aparelho e encontrado um valor de 11,33mg/L. Para análises feitas no TOG/TPH abaixo desse valor devem ser classificadas com valor abaixo do limite de detecção do aparelho.

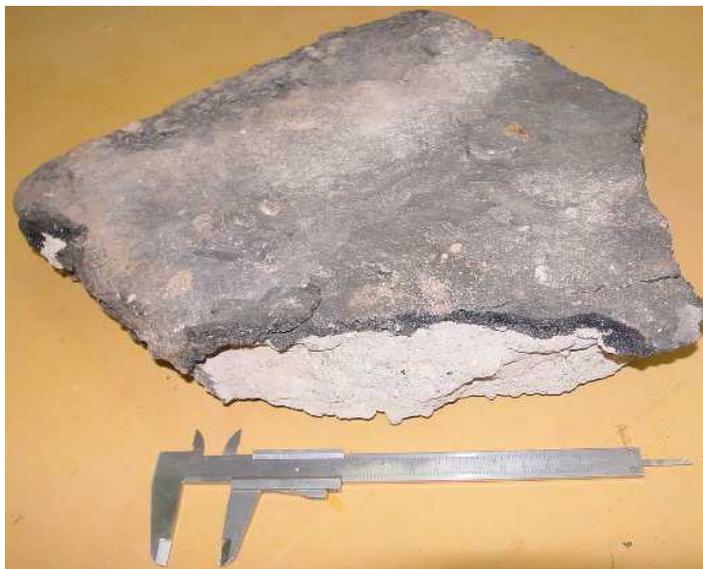
Figura 64 – Ensaio 03, placa em concreto contaminadas por óleo

O ensaio 03 foi realizado em uma placa de concreto, vista na Figura 64, de um pavimento de acesso de um tanque de armazenamento de óleo combustível de uma refinaria.

Foi usado para este ensaio o mesmo suporte para colocação do material contaminado no tanque refratário utilizado no ensaio 02.

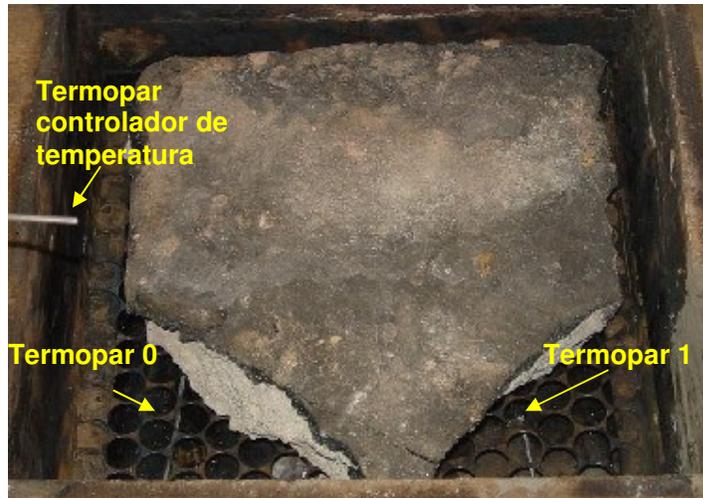
Figura 65 – Ensaio 03, placa em concreto contaminada, preparação do ensaio.

O procedimento de execução do ensaio 03 foi similar ao empregado no ensaio 02. A placa contaminada, vista na Figura 65, foi colocada sobre o suporte dentro do tanque em tijolo refratário, a uma distância de cerca de 8cm das placas aquecedoras do cobertor térmico.

O processo de transmissão de calor nesse sistema se dá por condução térmica. Visto o ar não ser um bom condutor de calor, é razoável que esse seja o possível motivo de não se atingir as temperaturas programadas no cobertor térmico. A placa ocupa pouco espaço do tanque refratário, conforme visto na Figura 65, fazendo com que o calor se propague pelo ar.

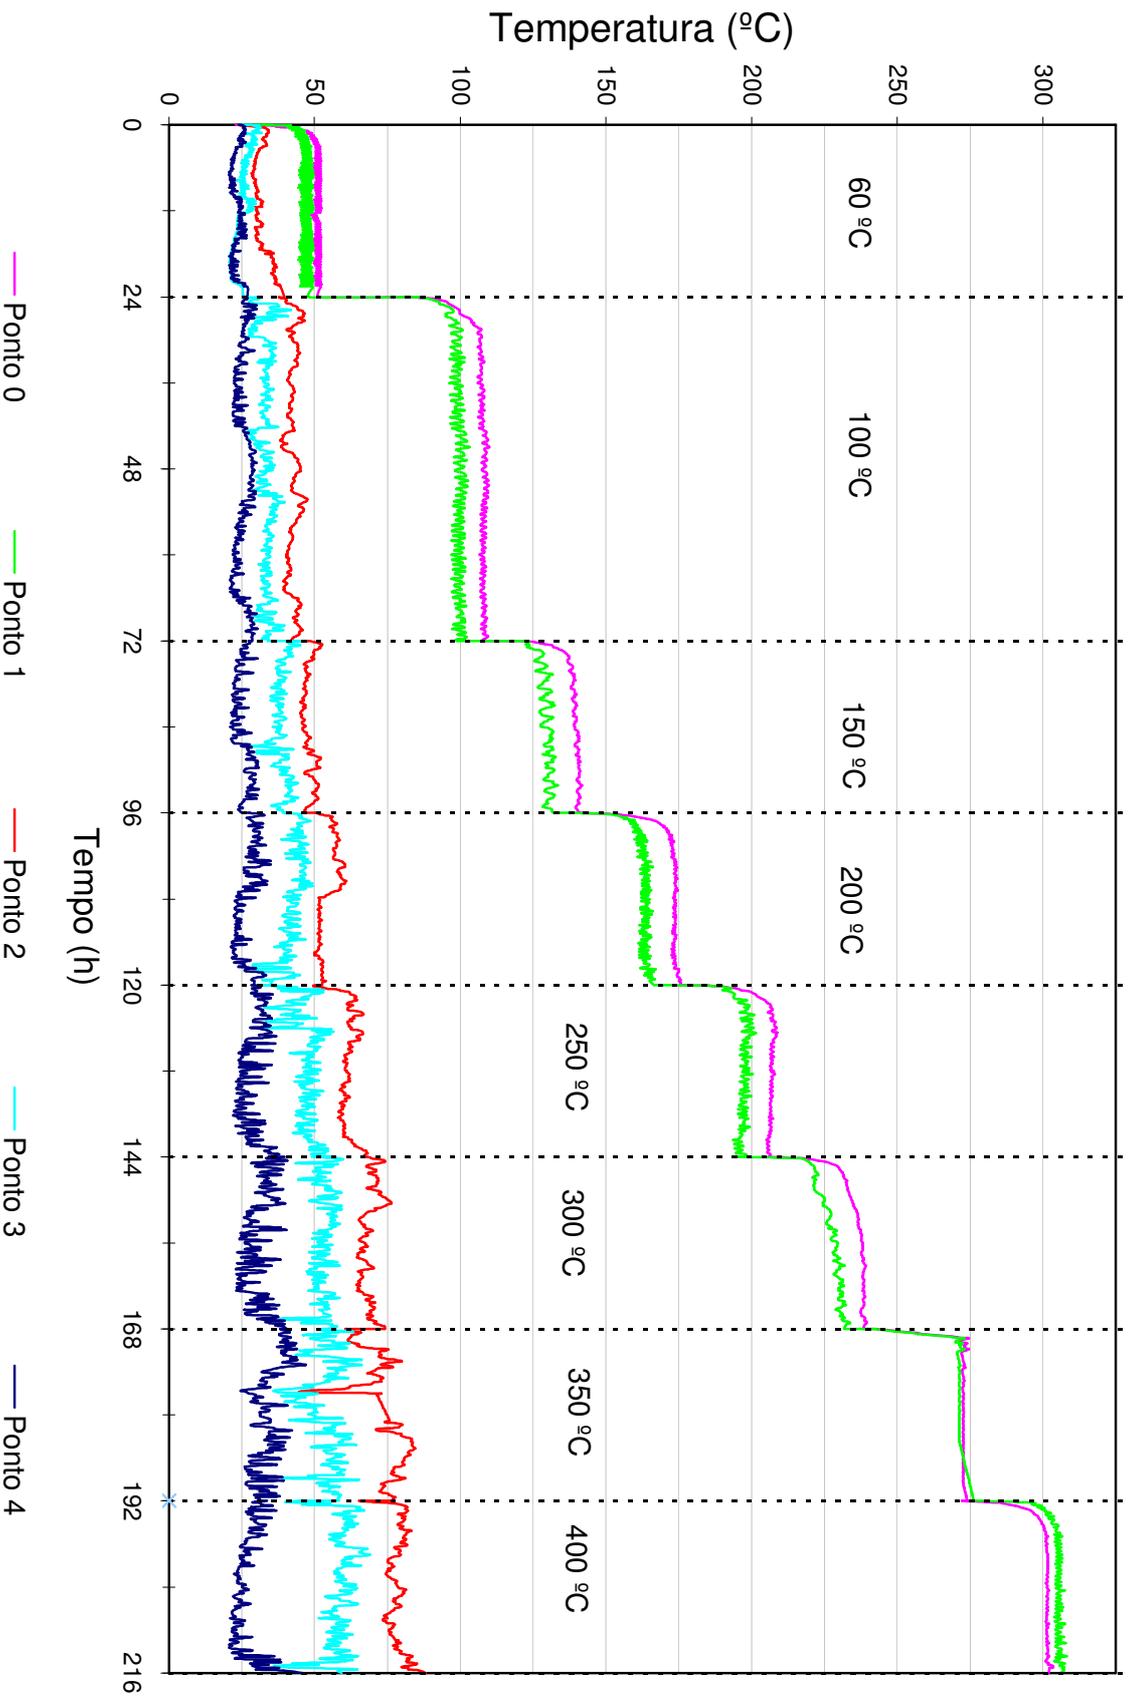
Figura 66 - Ensaio 03, comportamento da temperatura nos pontos de monitoramento

O comportamento da temperatura nos pontos de monitoramento desse ensaio foi semelhante ao do ensaio 02. Observa-se que os pontos 0 e 1, apresentam um comportamento semelhante, embora tenham uma pequena defasagem entre si, conforme se verifica na Figura 66. Esses pontos de monitoramento estão localizados a uma mesma altura, que tinha a finalidade de avaliar a distribuição de temperatura no interior da bancada de ensaio. Conforme é observado, esses pontos não atingem a temperatura programada do mini cobertor térmico.

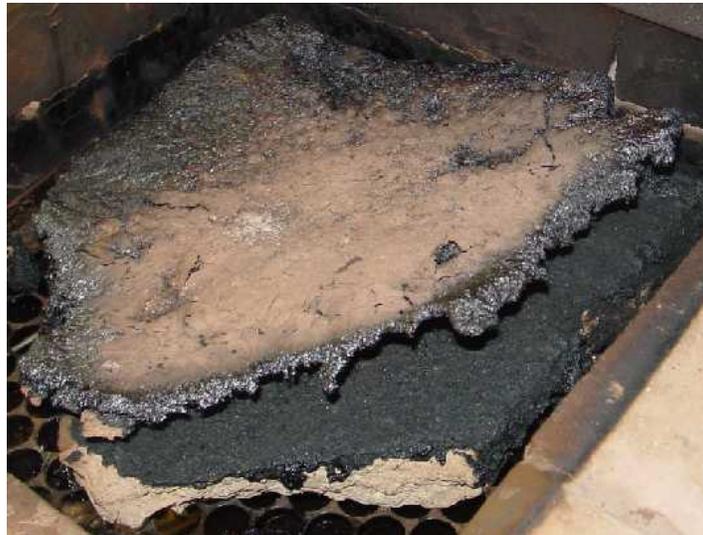
Figura 67– Ensaio 03, placa em concreto a 150°C.

A Figura 67 mostra a placa em concreto durante o aquecimento de 150°C. Observe nesta Figura que ocorre um desprendimento da capa de óleo da placa em concreto. O material de coloração clara que aparece sobre a capa de óleo, aparenta ser o mesmo material fino que se encontrou ao fim dos ensaios 2 e 3.

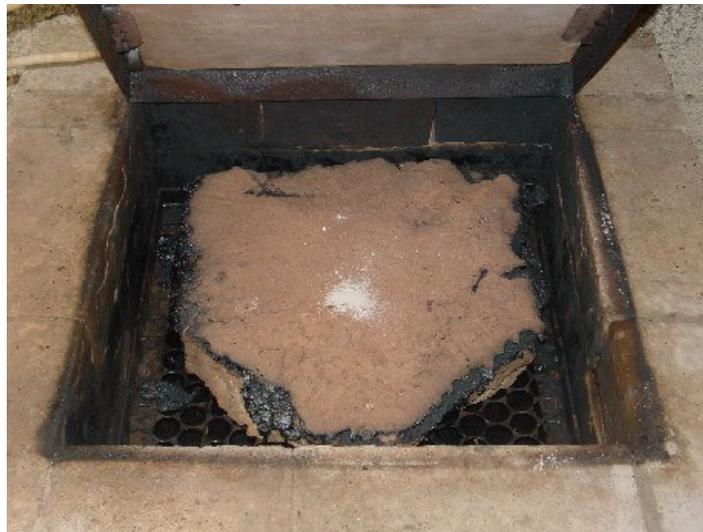
Figura 68 - Ensaio 03, placa em concreto a 250°C.

A Figura 68 mostra a placa durante o aquecimento de 250°C. Observa-se uma maior quantidade do material de coloração clara sobre a placa.

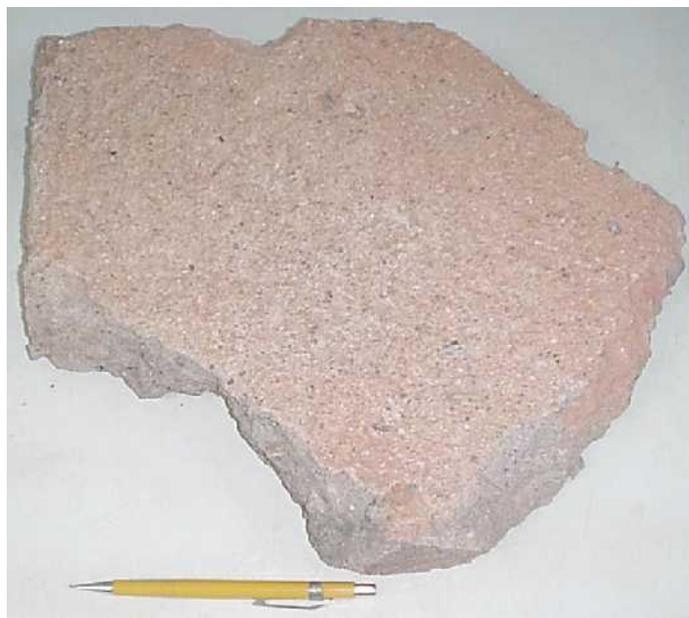
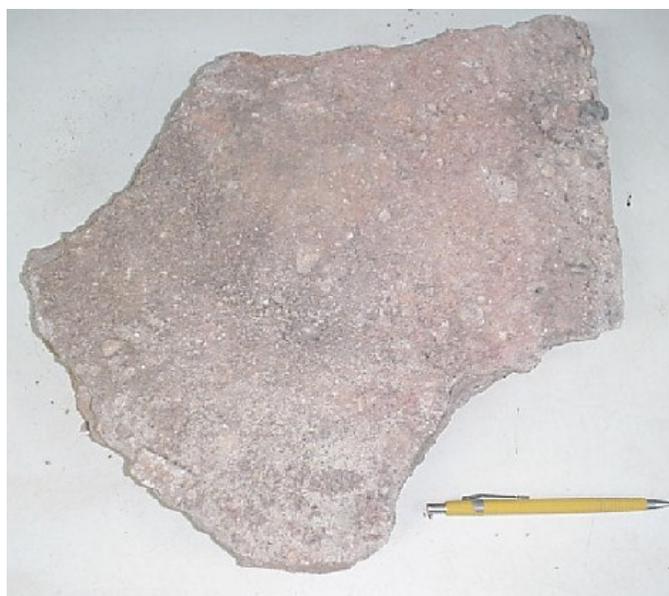
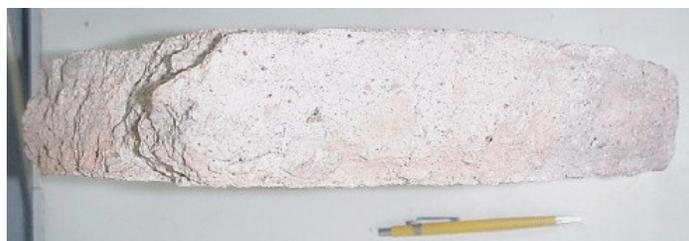
As Figuras 69, 70 e 71, apresentam a placa de concreto em diversas vistas após o tratamento.

Ao término do ensaio verifica-se que não existia mais presença de óleo sobre a placa em concreto, restando apenas um material pulverulento semelhante ao encontrado nos ensaios 01 e 02.

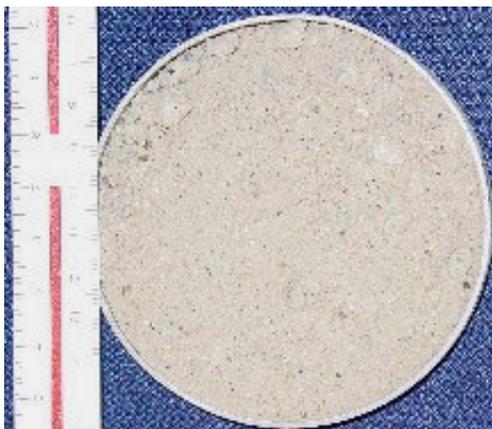
Figura 72 – Ensaio 03, placa em concreto macerada.

A Figura 72 apresenta uma foto do material constituinte da placa após o processo de maceração. Observa-se a inexistência de óleo neste material, cuja cor é característica de um concreto. O difratograma desta amostra está apresentado na Figura 73. Destacam-se os picos de feldspato (F), mica (M), caulinita (C) e quartzo (Q).

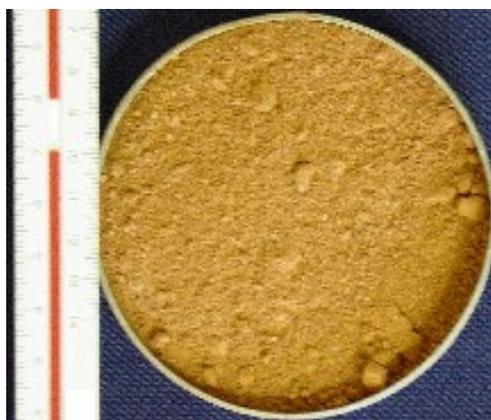
Figura 74 – Ensaio 03, resíduo sobre a placa em concreto.

A Figura 74 apresenta uma foto do resíduo que ficou sobre a placa de concreto após o tratamento. Observa-se a inexistência de óleo e uma coloração típica de um material rico em óxidos de ferro. O difratograma apresentado na Figura 75 apresenta picos de caulinita (C), quartzo (Q) e feldspato. Ressalta-se neste difratograma a inexistência do pico associado à presença de mica. Além disso, percebe-se que a intensidade dos picos associados a caulinita são bem mais pronunciados do que os vistos na Figura 73. Estas duas observações levam a duas hipóteses: 1) os materiais não são idênticos e 2) há uma presença de caulinita no resíduo. Estas hipóteses, associadas a coloração do resíduo, sugerem que o material foi transportado, provavelmente pelo vento.

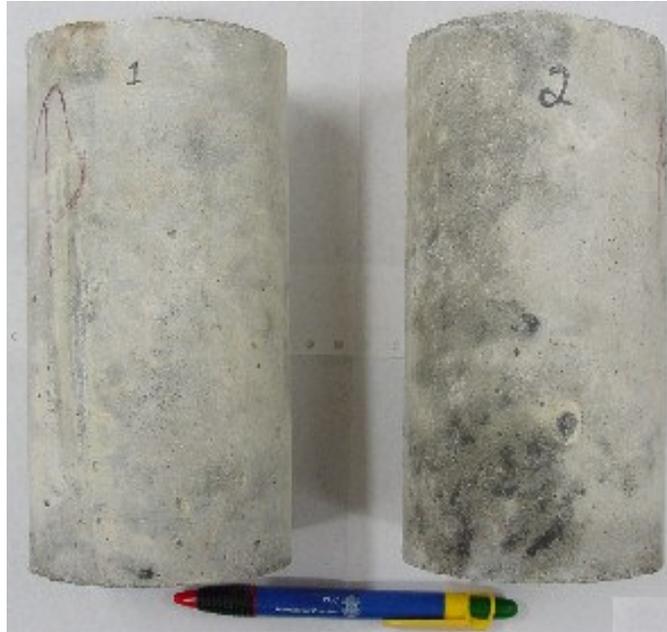
Figura 76 – Corpos de prova em concreto (10x20cm).

dessorção térmica. O traço do concreto dos corpos de prova foi calculado para uma resistência de 25000kPa pelo método do ACI, *American Concret Institute*, conforme descrito por Metha (1994).

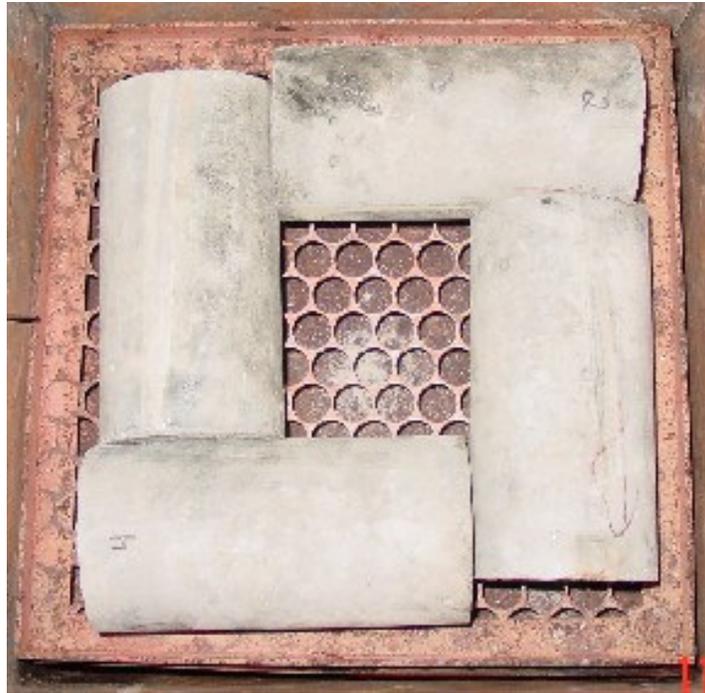
Figura 77 – Corpos de prova sobre suporte no tanque refratário

Seguindo o mesmo procedimento de execução de um ensaio de dessorção térmica, foram aquecidos os corpos de provas, e rompidos ao chegarem a temperatura de 200°C, 250°C, 300°C, 350°C, 400°C, 450°C, 500°C, 550°C.

A Figura 77 mostra os corpos de prova sobre o suporte em ferro dentro do tanque em tijolo refratário, prontos para serem aquecidos.

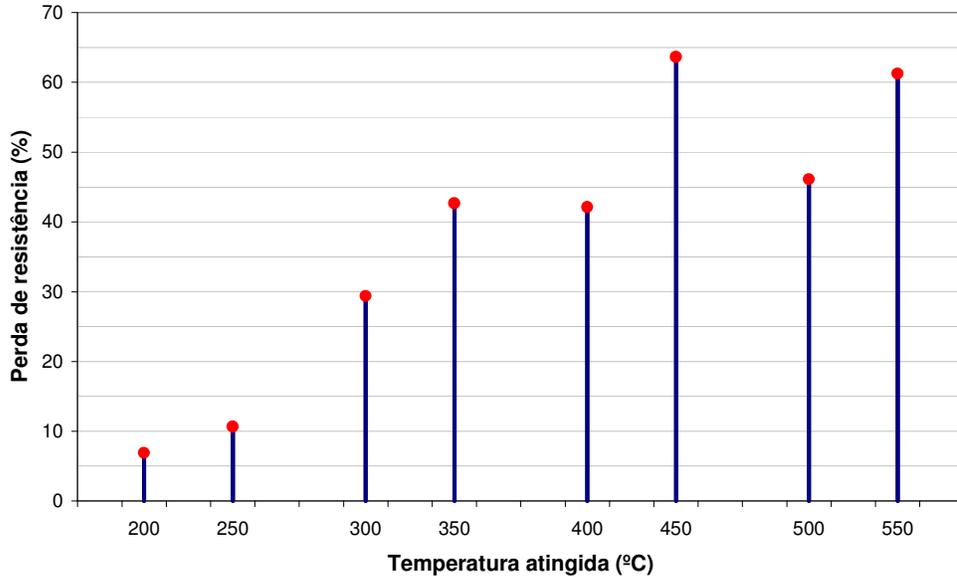
Figura 78 - % de perda de resistência para corpos de prova em concreto submetidos a altas temperaturas.

A perda de resistência observada é elevada, atingindo 63,65% a 450°C. Essa perda de resistência ocorre devido ao rompimento do material cimentante do concreto. O concreto, por ser composto por materiais heterogêneos (brita, areia e cimento), cada qual com coeficientes de dilatação distintos, sofre uma dilatação diferencial quando submetido a um processo de aquecimento. A elevação da temperatura rompe o material cimentante que liga o agregado graúdo ao miúdo e com isto reduz a resistência do material como um todo. Quanto mais alto e prolongado for o aquecimento, maior a deformação e maior a dilatação, conseqüentemente maior a perda de resistência.
