### Novo protótipo de dessorção térmica *in situ*

##### Considerações iniciais

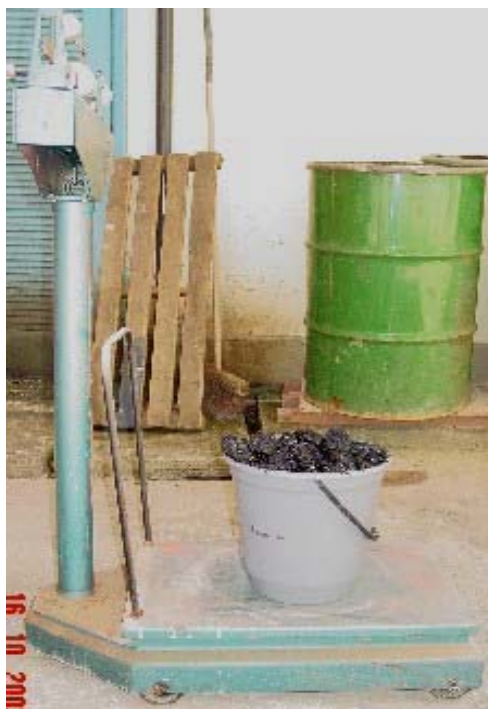
Na realização desse ensaio foi inicialmente colocado o material contaminado na calha de concreto, após a determinação de sua massa. A determinação da massa das britas contaminadas foi executada colocando-se o material em um balde de 8L e medida a massa do conjunto em uma balança da marca Brião, modelo B, com capacidade nominal de 300kg e uma resolução de 100g, vista na Figura 79. Ao todo foram utilizados 33,8kg de britas contaminadas.

Figura 79 – Ensaio 01 - PDTIS , pesagem das britas contaminadas

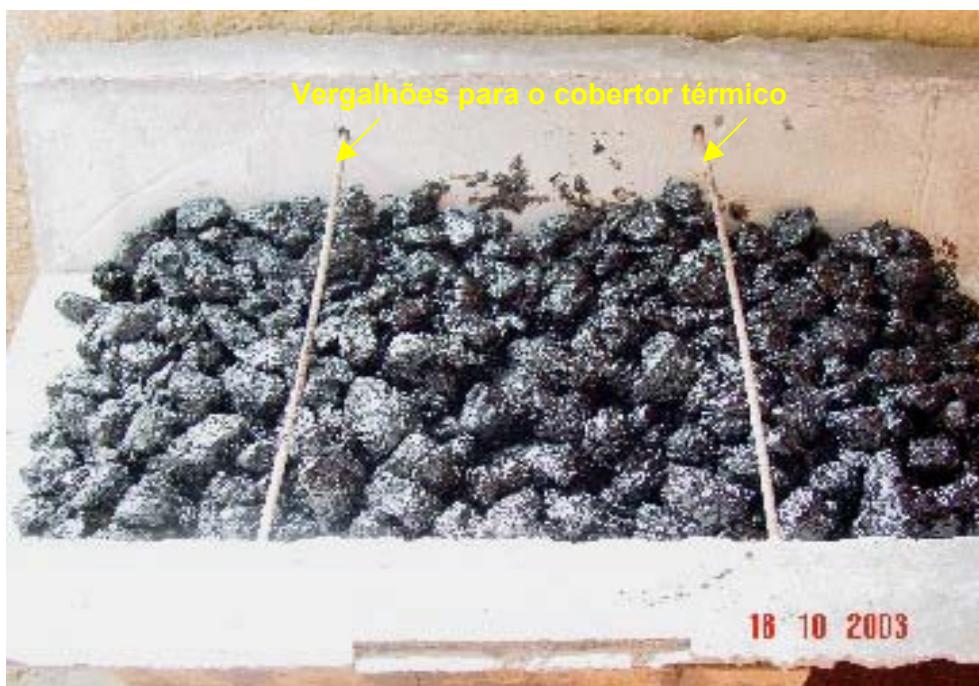
O material contaminado foi colocado diretamente dentro da calha em concreto e espalhado de forma que ficasse bem distribuído em toda a superfície da calha. A Figura 80 mostra o material já disposto na calha.

Figura 80 – Ensaio 01 - PDTIS , britas contaminadas dentro da calha em concreto.

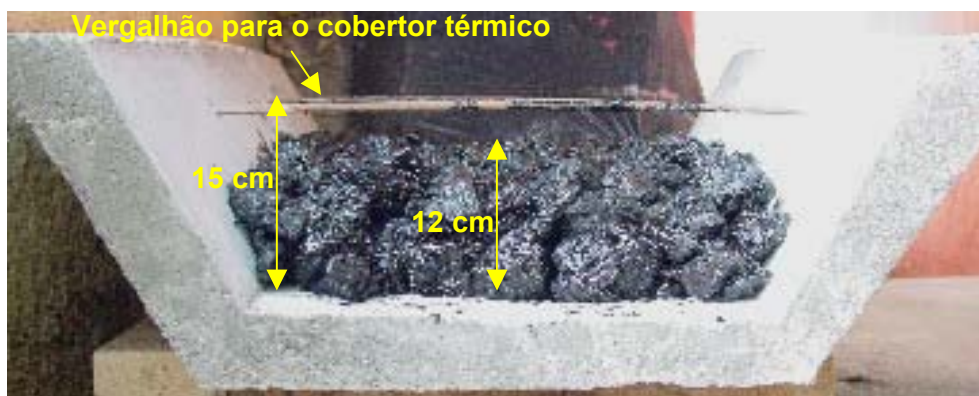
As britas contaminadas dentro da calha ficaram em uma camada de aproximadamente 12 cm de altura, conforme pode ser visto na Figura 81.

Figura 81 - Ensaio 01 - PDTIS , britas contaminadas dentro da calha em concreto, vista lateral.

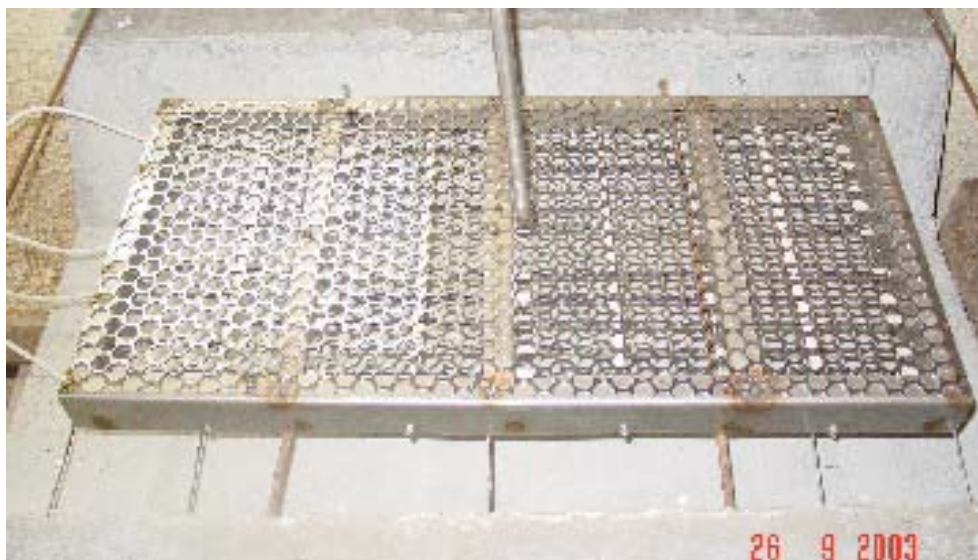
O cobertor térmico foi colocado dentro da calha, sobre o material contaminado, estando apoiado sobre 2 vergalhões de 8 mm, fixados transversalmente, a uma distância de 15 cm do fundo, como ilustra as Figuras 80 e 81. A Figura 82 mostra a forma em que o cobertor é disposto sobre os vergalhões na calha.

Figura 82 – Ensaio 01 - PDTIS , cobertor térmico apoiado sobre vergalhões dentro da calha em concreto.

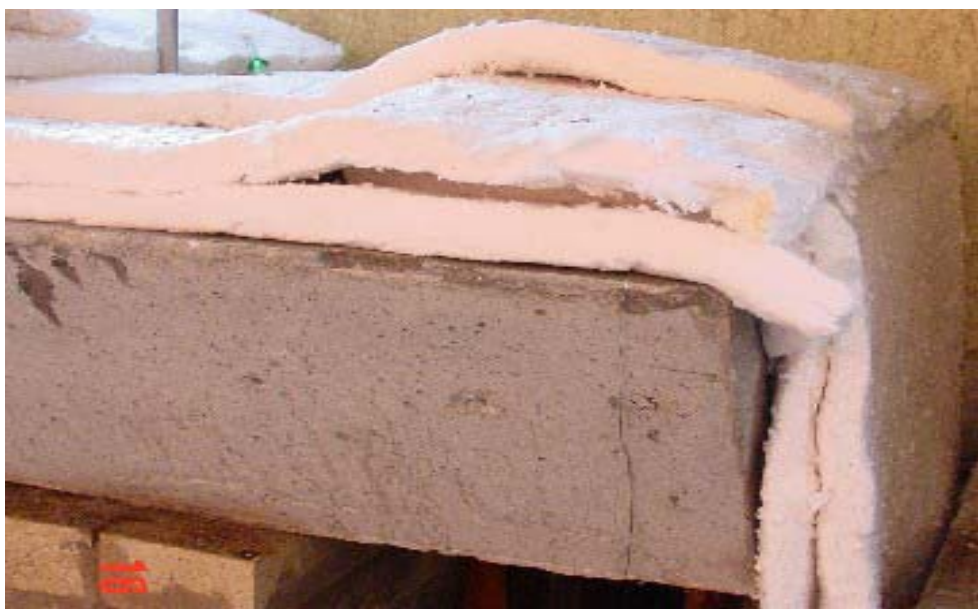
Depois de colocado o cobertor térmico dentro da calha em concreto, foi então iniciado a colocação da fibra cerâmica sobre o cobertor térmico e sobre toda a área da calha em concreto. A fibra cerâmica foi colocada de forma que tivesse no mínimo duas camadas recobrindo toda a bancada de ensaio, como mostra a Figura 83.

Figura 83 – Ensaio 01 - PDTIS, colocação da fibra cerâmica.

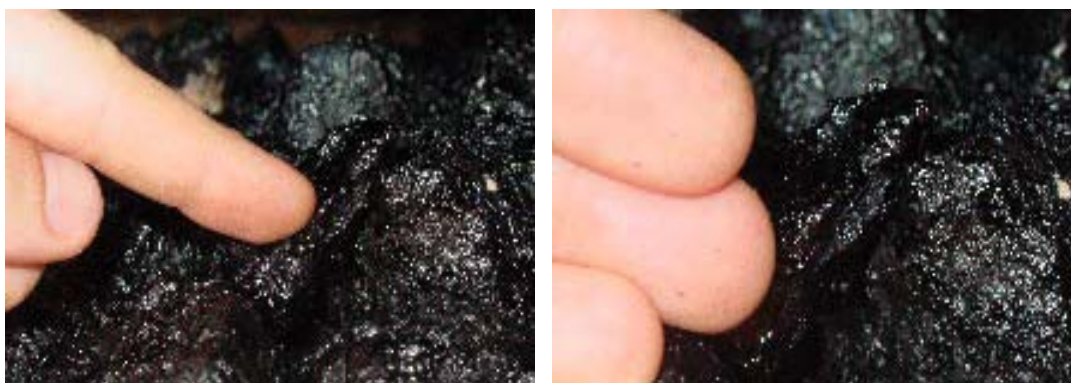
Foi observado, quando desmontado o ensaio, que o óleo sobre as britas estava endurecido, conforme atestada a Figura 89, sem apresentar a viscosidade característica de um óleo. Era possível tocar nas britas sem que ficasse óleo impregnado nas mãos.

Figura 89 – Ensaio 01 - PDTIS, óleo endurecido sobre as britas

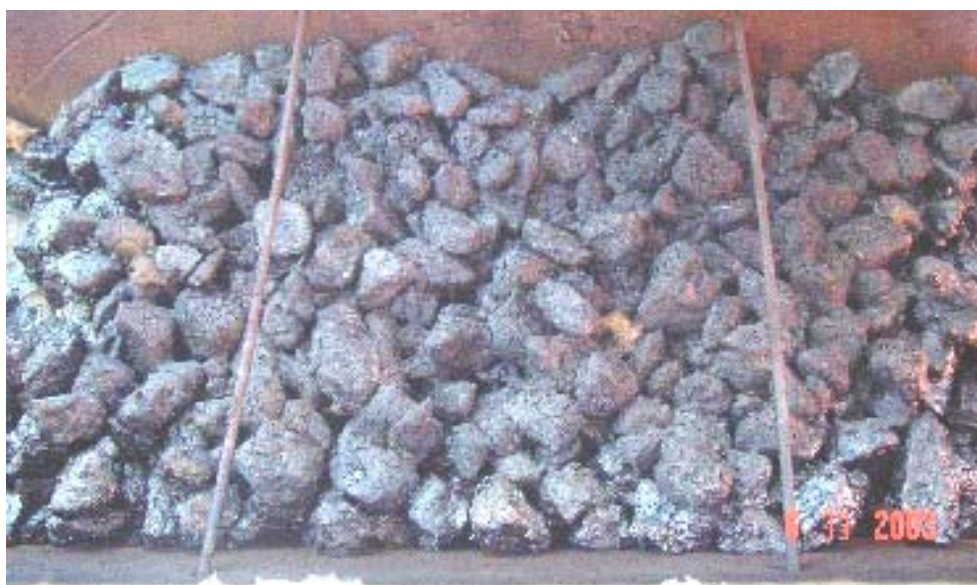
A Figura 90 apresenta o material ao término do ensaio.

Figura 90 - Ensaio 01 - PDTIS, fim do ensaio.

Depois de desmontada toda a bancada de ensaio verificou-se que as britas apresentavam um aspecto de um material carbonizado, por sua coloração escura, conforme pode ser visto na Figura 90. Não se verificou a presença de nenhum resíduo de óleo.

O processo que aconteceu nesta brita foi o coqueamento, a formação do coque de petróleo. O coque é um produto sólido, negro e brilhante obtido por coqueamento dos resíduos pesados essencialmente constituídos por carbono (90 a 95%). E este material queima sem deixar cinzas. Houve uma oxidação incompleta devido à ausência de fluxo de ar no interior da bancada de ensaio. É possível ainda encontrar hidrocarbonetos nesse material, visto ter ocorrido uma oxidação incompleta. É provável que tenha ocorrido uma reação química de pirólise, o craqueamento térmico leva ao consumo dos hidrocarbonetos na ausência de oxigênio, provocando a formação de coque. Isso pode ter ocorrido devido à vedação da bancada de ensaio ter impedido o escape dos voláteis produzidos como também a entrada de ar.

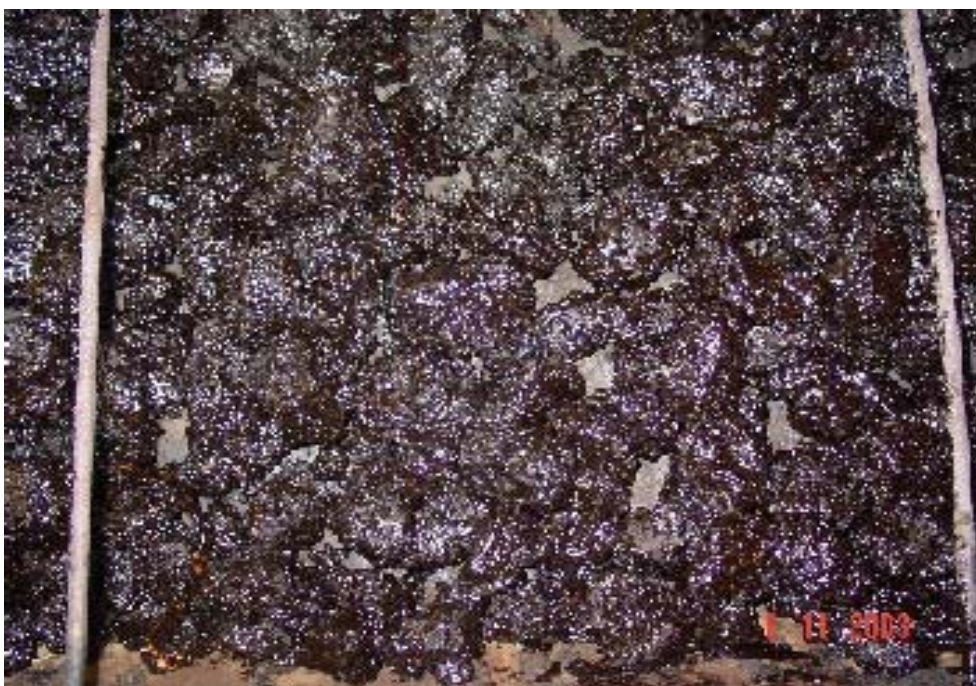
Utilizou-se uma massa total de 24kg de britas contaminadas. O material contaminado foi colocado diretamente na calha em concreto, conforme mostra a Figura 93.

Figura 93 – Ensaio 02 - PDTIS, britas contaminadas dentro da calha em concreto.

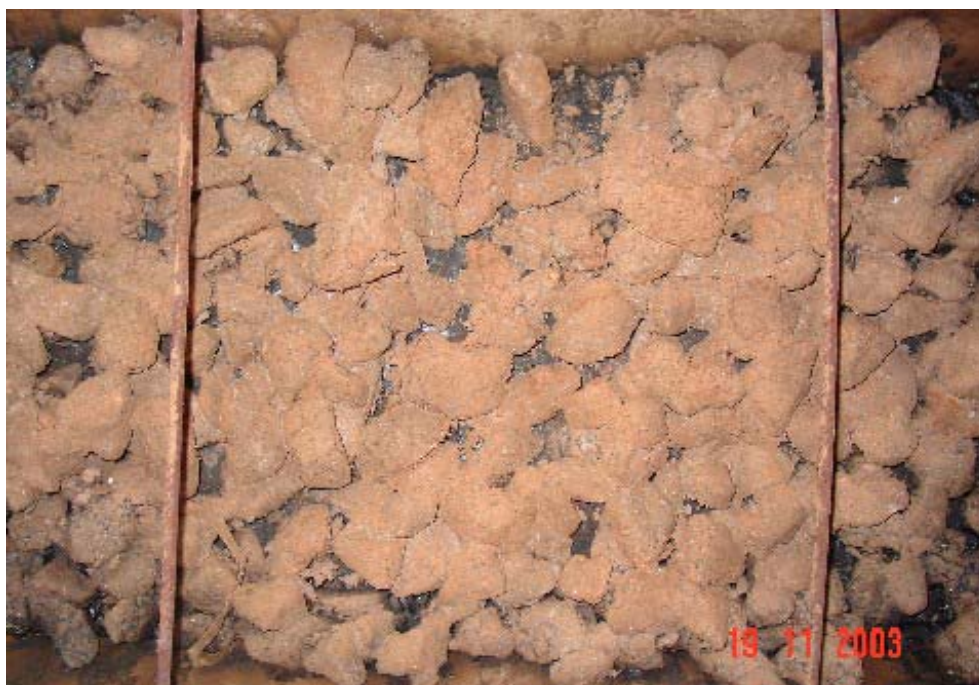
A Figura 96 apresenta o material dentro da calha depois de desmontada a bancada de ensaio.

Figura 96 – Ensaio 02 - PDTIS, britas após o processo de dessorção térmica.

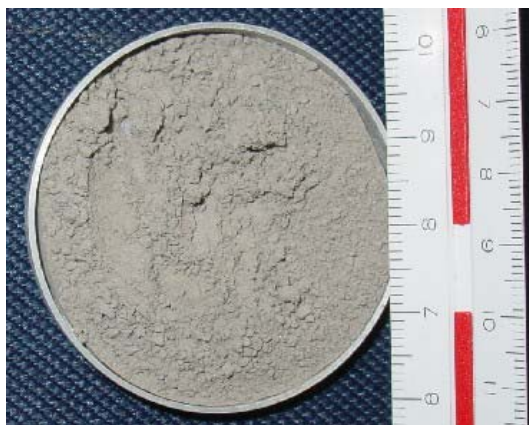
Para a brita macerada, vista na Figura 98, foi determinado um valor de TPH igual a 4mg/L. Esse valor se encontra abaixo do limite de detecção do aparelho.

Figura 98 – Ensaio 02 - PDTIS, brita macerada depois tratamento.

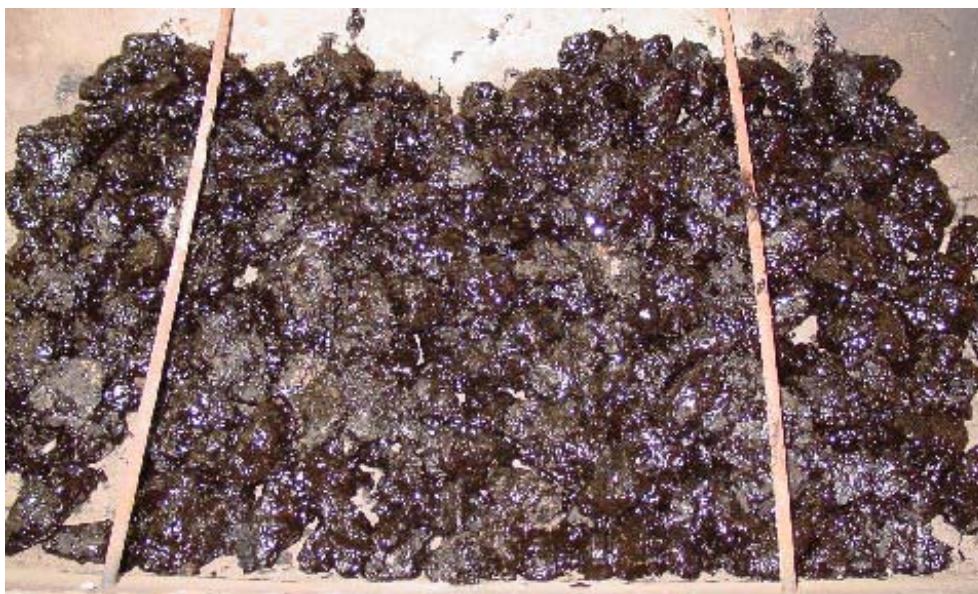
Foi usado na execução deste ensaio um total de 24kg de britas contaminadas, os quais foram colocadas diretamente dentro da calha em concreto. O material ensaiado pode ser visto na Figura 100.

Figura 100 – Ensaio 03 – PDTIS , britas contaminadas dentro da calha em concreto.

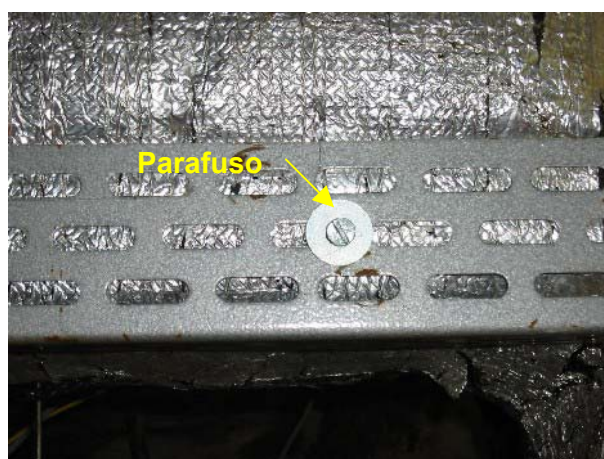
Os parafusos eram fixados nos orifícios das cantoneiras e, o conjunto na calha em concreto através de buchas em nylon. O novo sistema facilitava a fixação da manta asfáltica.

Figura 101 – Ensaio 03 – PDTIS, detalhe da fixação da manta asfáltica com parafuso.

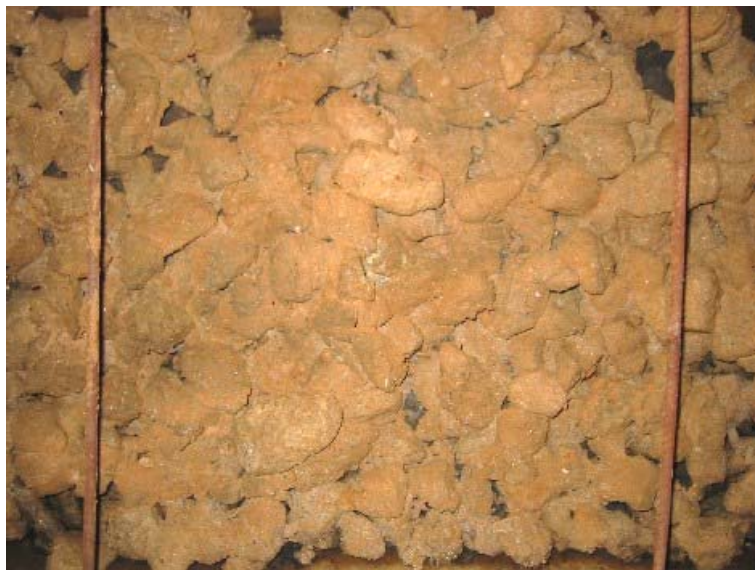
Mesmo verificando que a temperatura no interior da bancada de ensaio não era uniforme, não se observou a presença de óleo na brita, conforme pode ser visto na Figura 104. Isto é um indicativo que as temperaturas atingidas foram suficientes para a remediação deste material.

Figura 104 – Ensaio 03 - PDTIS, britas após o processo de dessorção térmica.

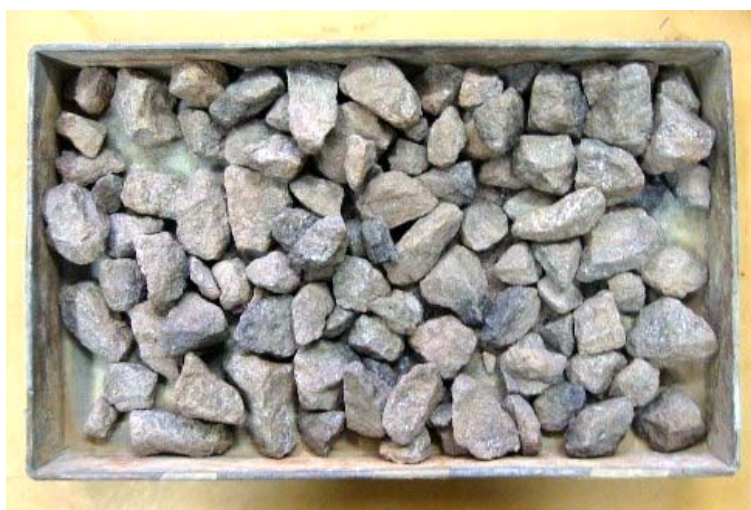
A Figura 106 apresenta as britas depois do tratamento. O material fino residual foi retirado dessas britas por peneiramento, onde se separou o fino das britas e coletou-se o material fino para análises químicas. Observe que as britas adquiriram a coloração original e que não há indícios visuais de contaminação.

Figura 106 – Ensaio 03 - PDTIS , britas após o processo de dessorção térmica.

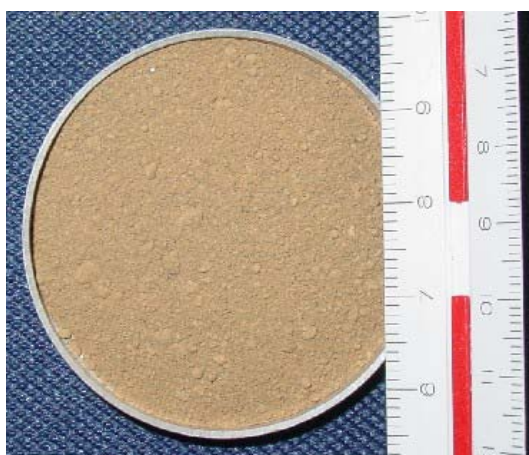
A análise para o macerado da brita, visto na Figura 107, forneceu um valor de -13mg/L. Este valor negativo encontrado é típico para análises que a solução tem um valor de TPH abaixo do limite de detecção. Assim, pode-se afirmar que não foi detectado pelo TOG/TPH Analyser índices de hidrocarbonetos nesta amostra.

Figura 107 – Ensaio 03 -PDTIS, brita macerada depois do aquecimento.

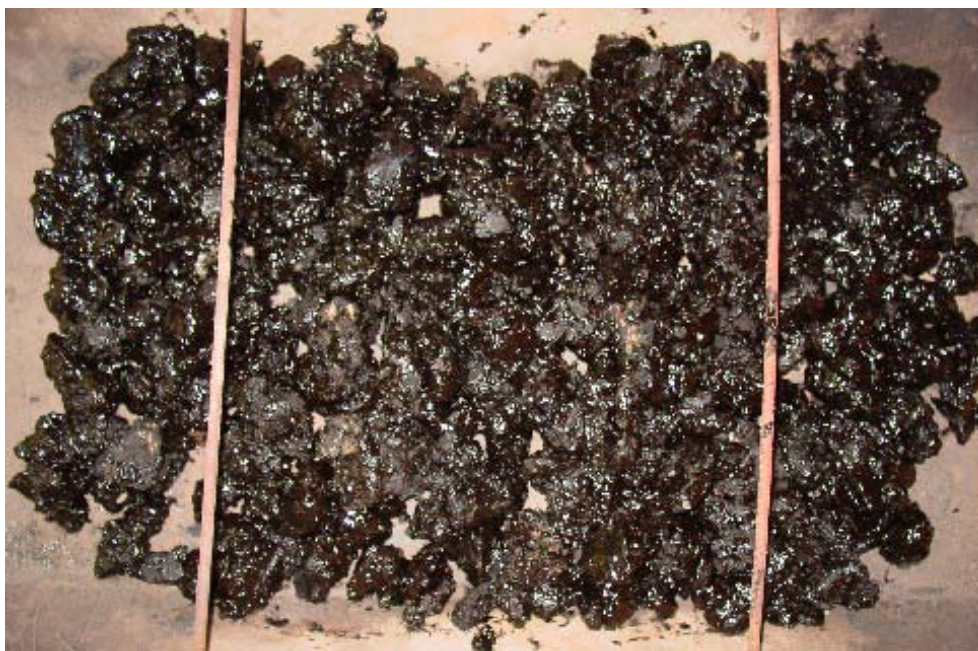
Foram pesados 25kg de britas contaminadas e colocadas diretamente dentro da calha em concreto. A Figura 111 apresenta o material ensaiado.

Figura 111 – Ensaio 05 - PDTIS , britas contaminadas dentro da calha em concreto.

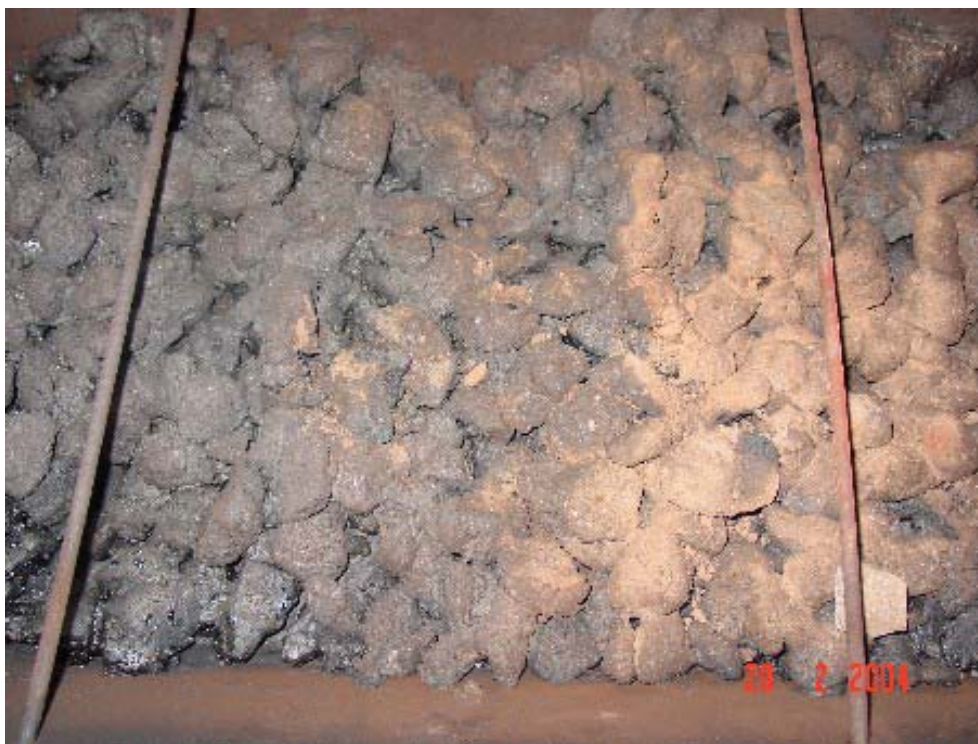
Depois do processo de aquecimento e desmontado a bancada de ensaio foi observado um comportamento atípico no material. Como mostrado na Figura 114, é possível verificar a presença de material limpo sem óleo como também a formação de coque em outras partes do material.

Figura 114 – Ensaio 05 - PDTIS , britas após o processo de dessorção térmica.

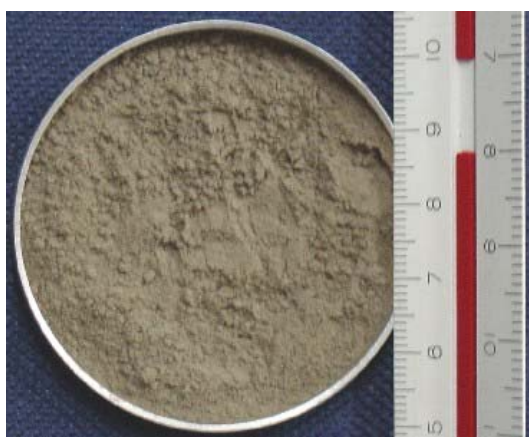
A Figura 115 mostra a brita macerada, na qual foi encontrado um valor de TPH igual a 6mg/L. Esse valor se encontra abaixo do limite de detecção do aparelho.

Figura 115 – Ensaio 05 - PDTIS , brita macerada depois do aquecimento.

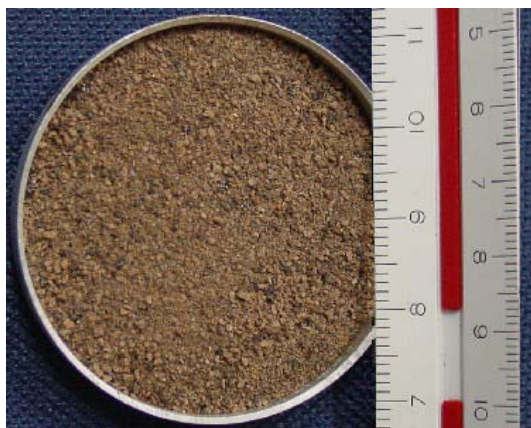
Para o material sobre as britas onde não houve formação de coque, apresentado na Figura 117, foi encontrado um valor de TPH igual a 22 mg/L.

Figura 117 – Ensaio 05 - PDTIS – resíduo sobre a brita onde não houve formação de coque.
