2 Área de Estudo

2.1. Meio Físico

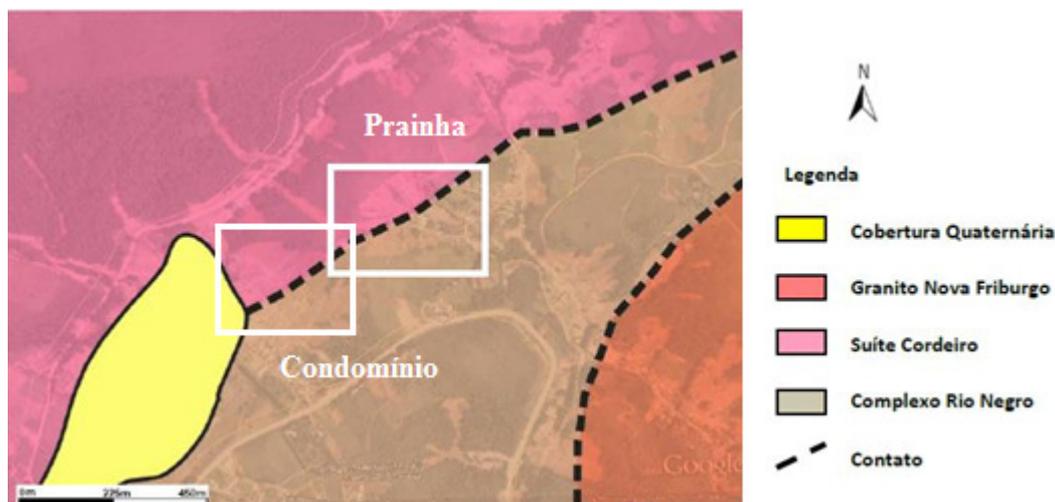
A geologia regional de Nova Friburgo envolve o Complexo Rio Negro, Suíte Cordeiro e Granito Nova Friburgo, como pode ser observado na Figura 2.2.

Figura 2.2 - Recorte da Folha Nova Friburgo (1:100.000) sobreposta a imagem do Google Earth de 20 de janeiro de 2011 com a área de estudo marcada com o retângulo branco (Correia, 2011 apud Tupinambá et al., 2011).

O hornblenda-biotita gnaiss possui granulometria média a grossa, estrutura foliada marcada pela orientação dos planos da biotita (Figura 2.3.A). Este litotipo aflora em faixa na área central da porção sudeste como mostra a Figura 2.2, estando possivelmente, relacionado à unidade Complexo Rio Negro (Correia, 2011 *apud* Tupinambá *et al.*, 2011).

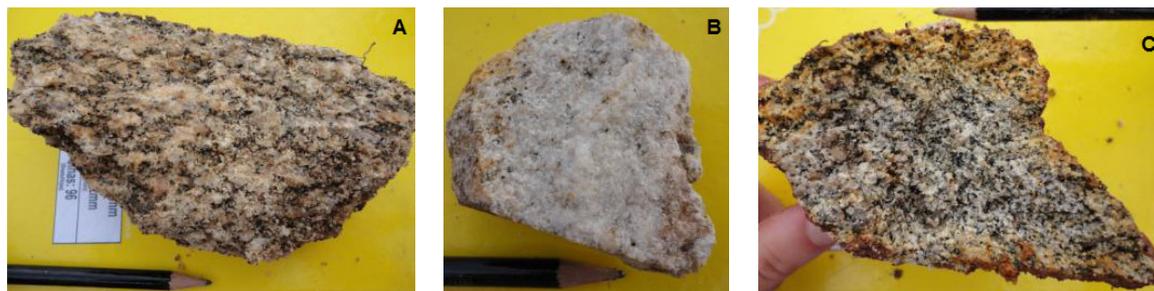
Cortando este litotipo, o biotita gnaiss leuco a hololeucocrático é o litotipo predominante na área, geralmente apresenta-se muito alterado. Possui granulometria média a grossa, estrutura foliada bem marcada a incipiente, estando possivelmente relacionado à unidade Suíte Cordeiro (Correia, 2011 *apud* Tupinambá *et al.*, 2011) (Figura 2.3.B).

O terceiro litotipo observado é um granito e corta tanto o hornblenda-biotita gnaiss quanto o biotita leucognaiss. Este possui granulometria média a grossa, equigranular, de composição tipicamente granítica. Aflora na porção leste e noroeste da área mapeada, possivelmente relacionado ao granito Nova Friburgo (Correia, 2011) (Figura 2.3.C).

Figura 2.3 - Amostras dos litotipos: a) Ortognaiss, b) Biotita leucognaiss, c) Granito (Correia, 2011).

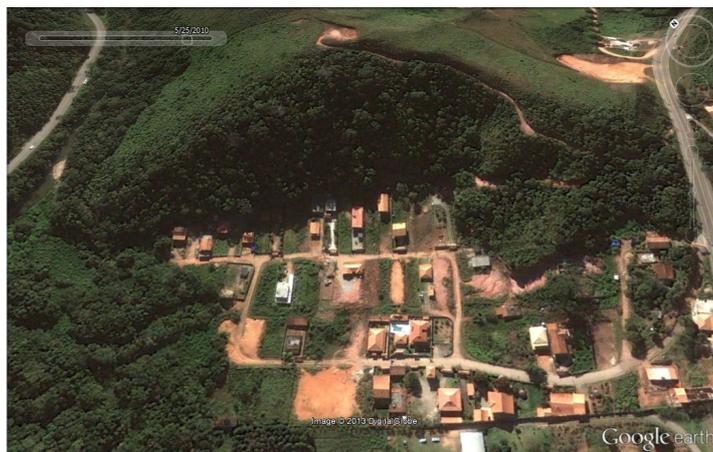
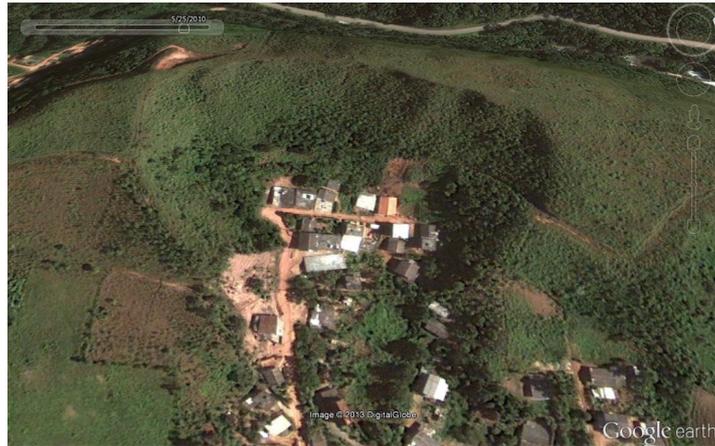
A área que compreende a Prainha e Condomínio do Lago é caracterizada por relevo com o topo arredondado, com morros e colinas com amplitude topográfica variando de 1.000 a 1.190 metros, havendo a predominância de encostas com morfologia côncava, como mostrado na Figura 2.4. A encosta do Condomínio de Lago possui 70m de altura e 60° de inclinação e a encosta na comunidade da Prainha possui 60m de altura e inclinação de 60°.

Figura 2.4 - Detalhes das encostas do Condomínio do Lago (a) e Comunidade da Prainha (b) em 25 de maio de 2010. Fonte: Google Earth.

Antes dos deslizamentos ocorridos em janeiro de 2011, a encosta do Condomínio e da Prainha apresentavam uma vegetação secundária densa, como pode ser observado na Figura 2.4. A Figura 2.8 e Figura 2.9 mostram o aspecto da área dias e meses após o evento. É possível observar que logo após os deslizamentos, apenas uma pequena parte da vegetação foi preservada, e que aos poucos está voltando a como se apresentava anteriormente. No caso do Condomínio, decorridos sete dias após o evento, o local ainda se encontrava com uma grande área alagada.

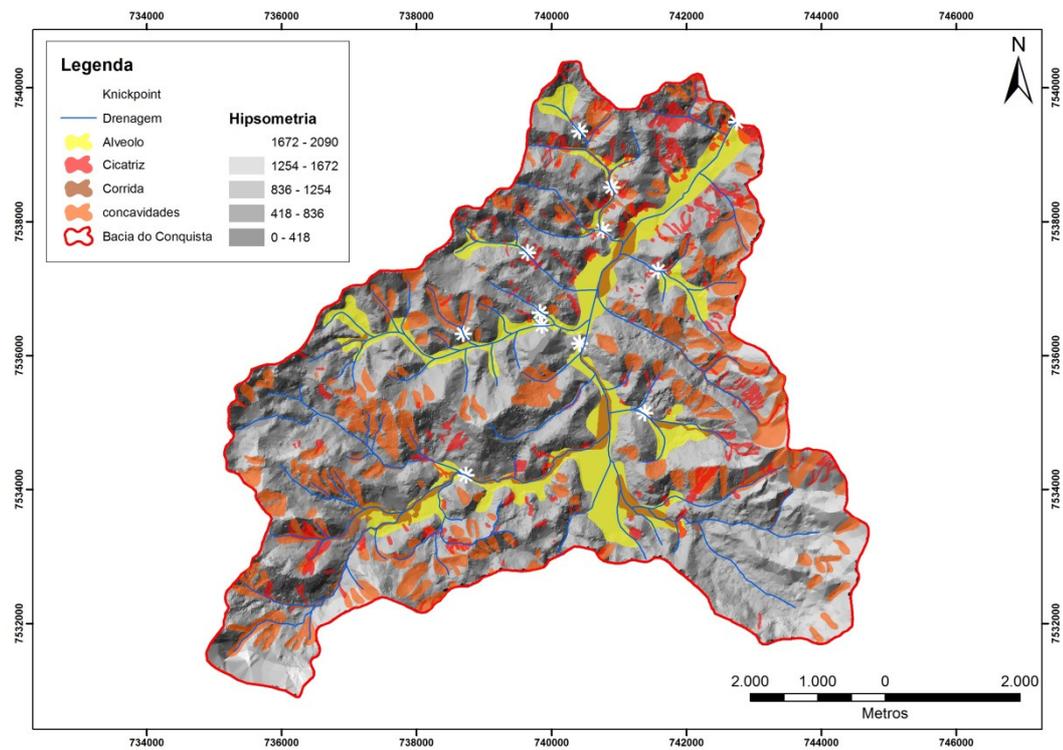
Na Figura 2.5 é mostrado o mapa elaborado pelo grupo de pesquisa Morfo TEKTOS da PUC-Rio que detalha a morfologia da região, em escala 1:10.000, com destaque de *knickpoints* nas drenagens das áreas afetadas pelo Megadesastre.

Figura 2.5 - Mapa Geomorfológico da região de Conquista, Nova Friburgo (elaborado pela equipe Morfo TEKTOS, PUC-Rio).

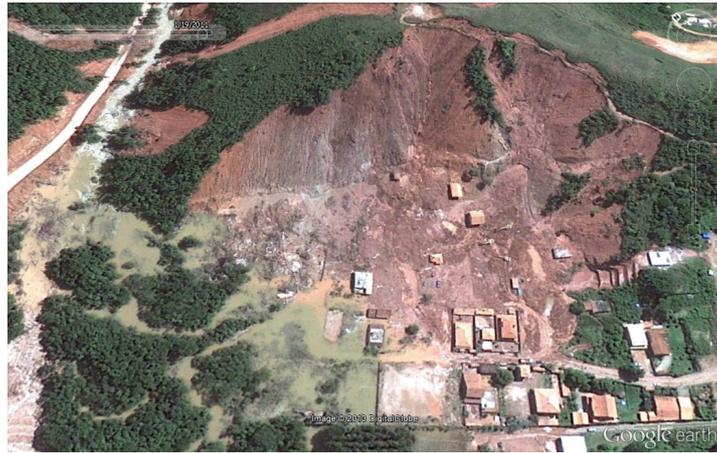
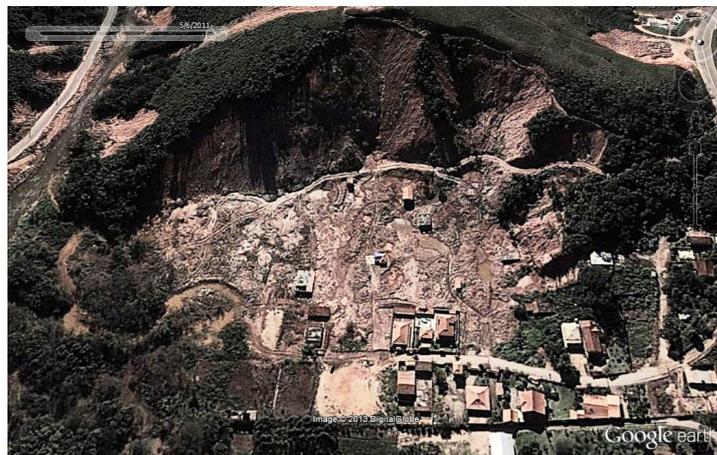
Figura 2.8 - Imagens do Condomínio do Lago retiradas do Google Earth dias após e meses após o desastre: (a) Imagem do dia 19/01/2011 e (b) Imagem do dia 06/05/2011.

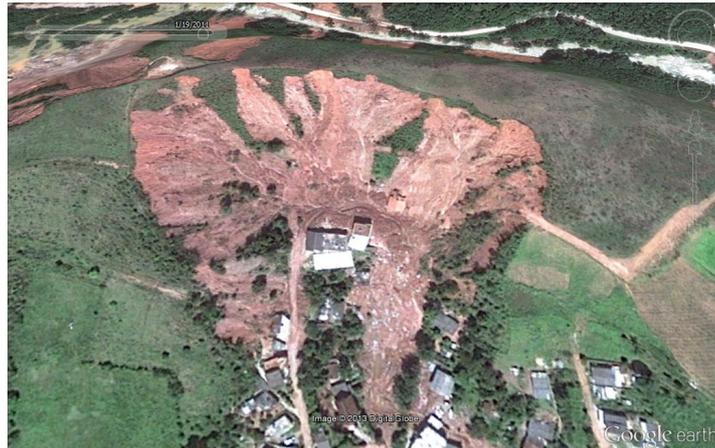
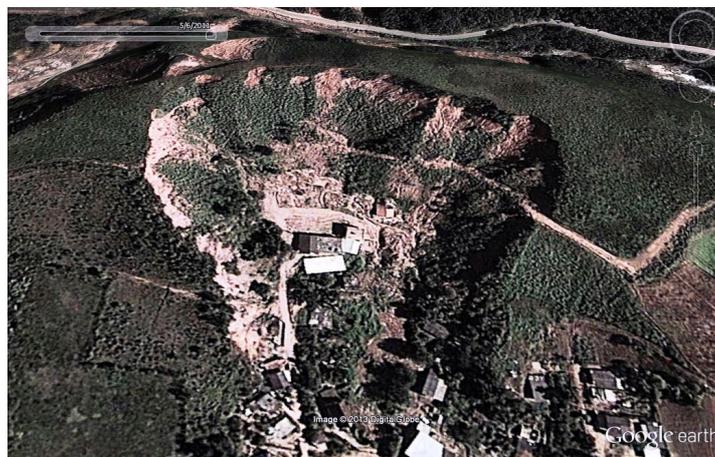
Figura 2.9 - Imagens da Comunidade da Prainha retiradas do Google Earth dias após e meses após o desastre: (a) Imagem do dia 19/01/2011 e (b) Imagem do dia 06/05/2011.

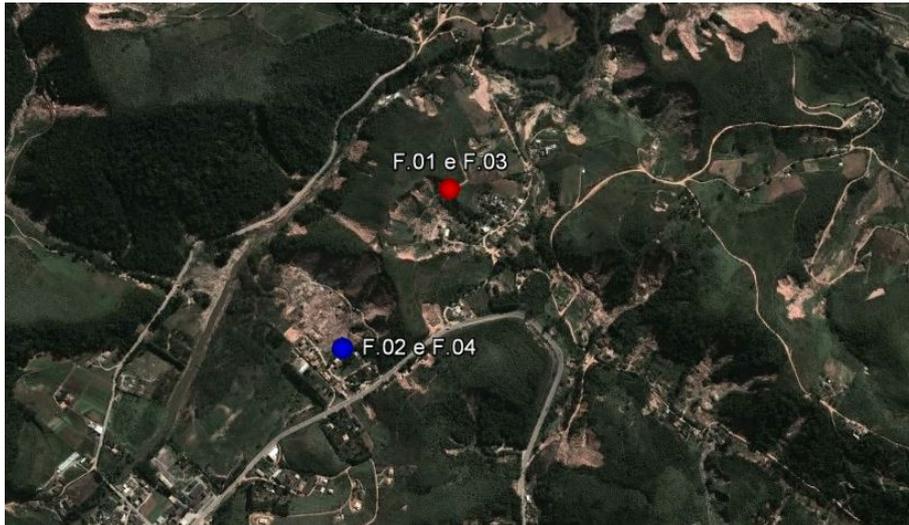
Para a retirada das amostras amolgadas e indeformadas, foram abertas trincheiras, tendo cuidado de retirar todas as impurezas que poderiam contaminar as amostras. Na imagem da Figura 2.10 constam os locais de retirada das amostras.

Figura 2.10 - Localização dos pontos de amostragem (Google Earth).

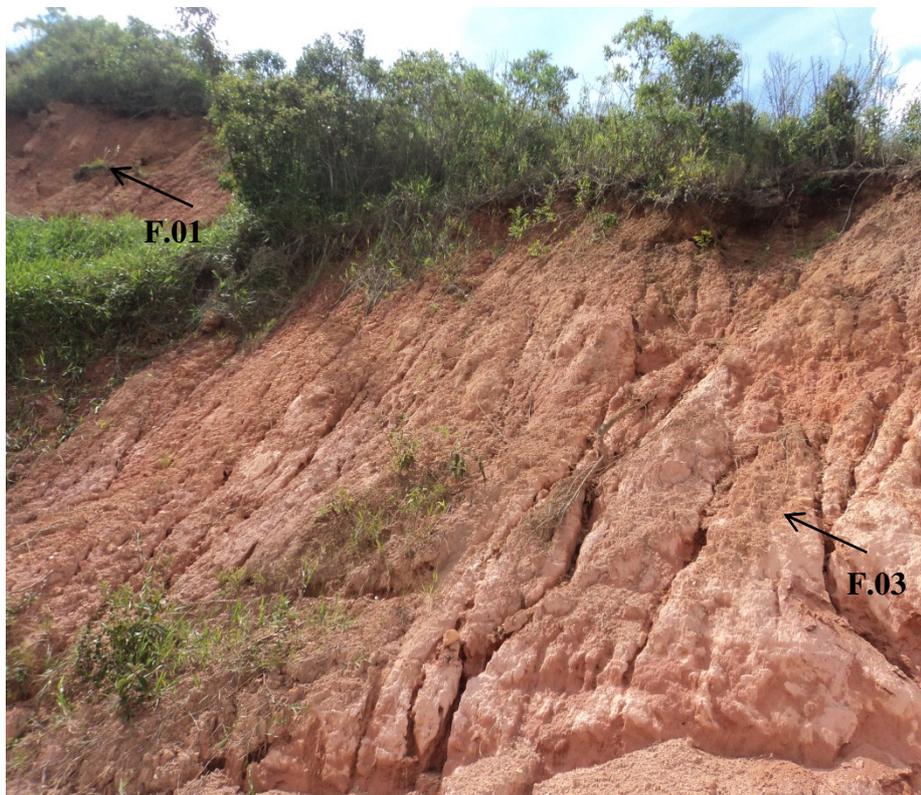
Em detalhe, na Figura 2.11 estão assinalados os pontos de coleta das amostras F.01 e F.03. Na Figura 2.12 e na Figura 2.13 estão assinalados os pontos de coleta das amostras F.02 e F.04 respectivamente.

Figura 2.11 - Talude antes da coleta das amostras F.01 e F.03. Observada a formação de muitas ravinas.

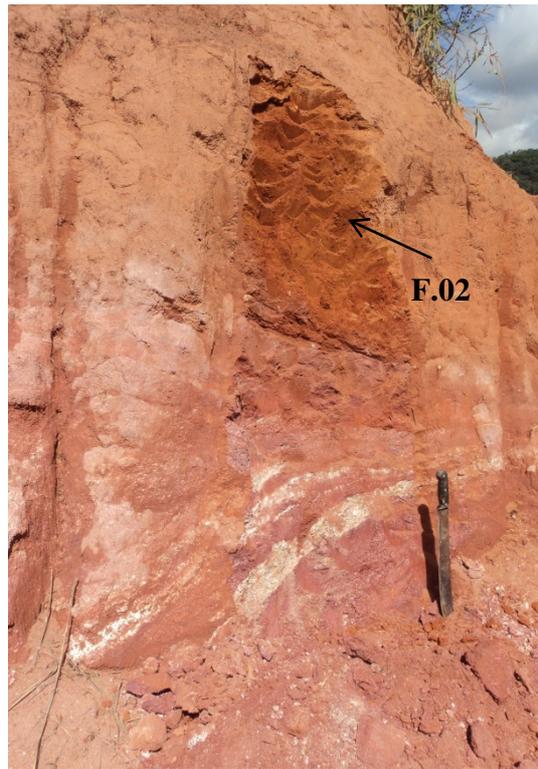
Figura 2.12 - Talude antes da coleta da amostra F.02.

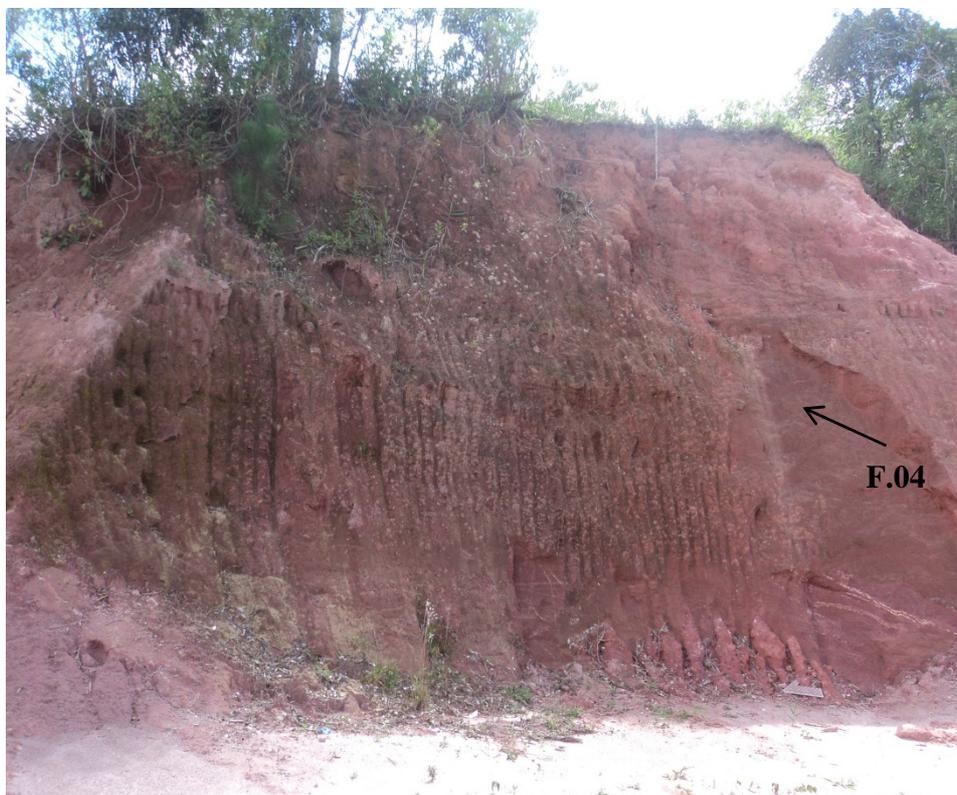
Figura 2.13 - Talude antes da coleta da amostra F04.

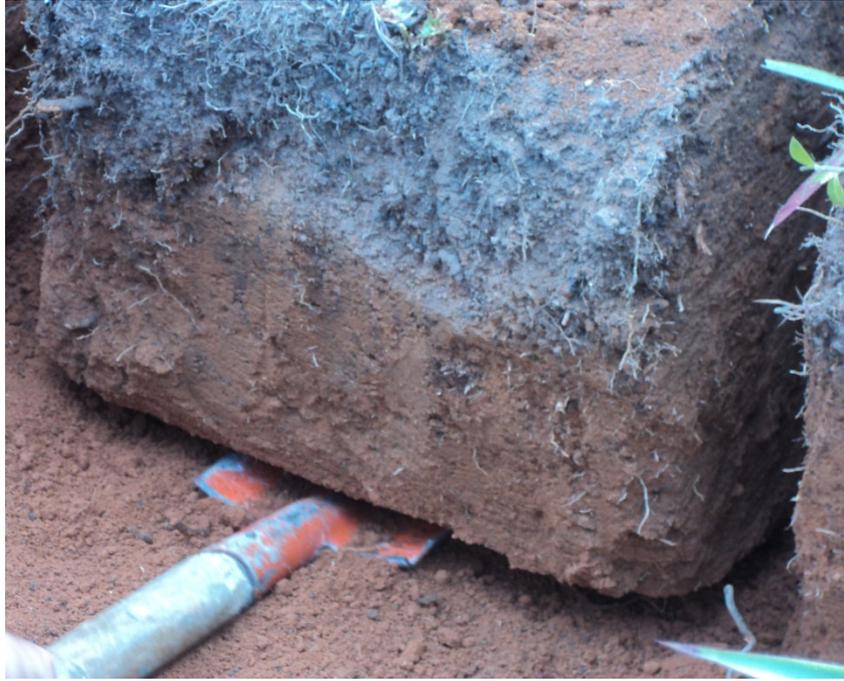
As amostras F.01 e F.02 possuem coloração marrom. Na amostra F.01 verificou-se a presença de raízes. Não apresentam minerais primários pouco resistentes ao intemperismo. Ao tato percebe-se a presença de grãos de areia inclusos na matriz argilosa.

Figura 2.14 - Detalhes da amostra F.01.

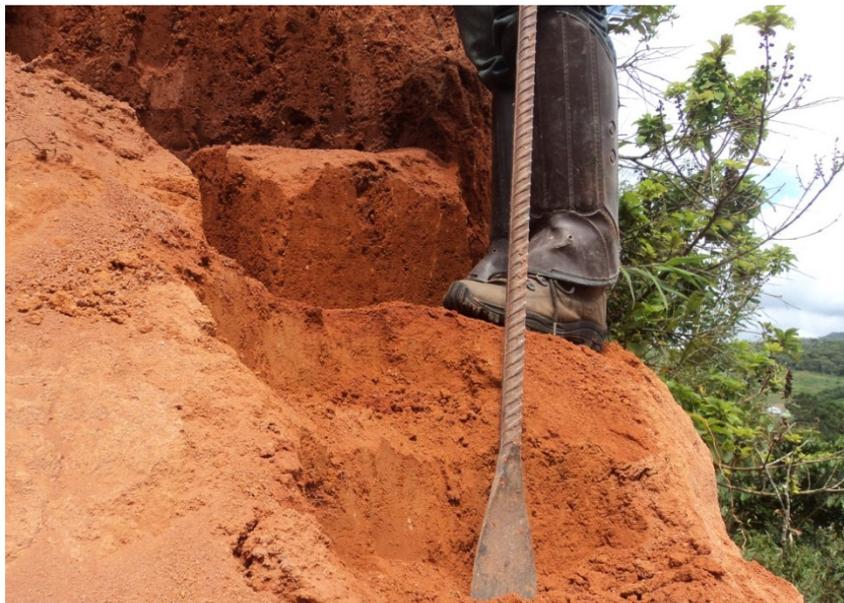
Figura 2.15 - Detalhes da amostra indeformada F.02.

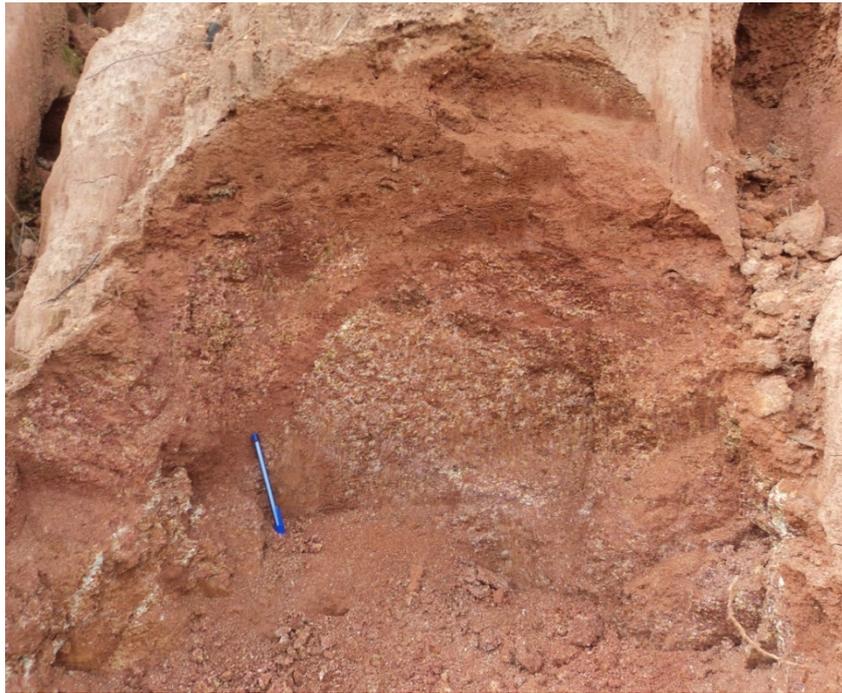
A amostra possui coloração avermelhada. Foram visualizados minerais primários como a biotita e o feldspato em alto grau de alteração. A amostra morfológicamente não apresenta feições reliquias de rochas metamórficas.

A Figura 2.16 mostra detalhes da amostra coletada, sendo possivelmente originada de alteração de granito.

Figura 2.16 - Detalhes do solo in loco da amostra F.03 típico de alteração de rocha granítica.

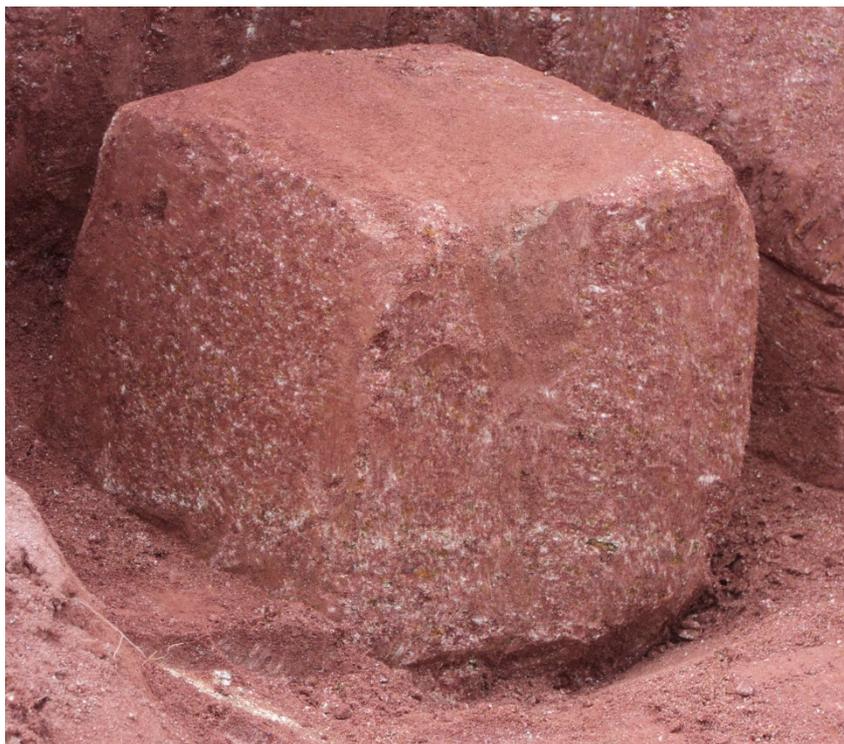
A amostra possui coloração avermelhada. Apresenta características reliquiares visíveis de solo residual jovem ou saprolítico, possivelmente de rocha granítica. Apresenta biotita e feldspatos em alto grau de alteração.

Figura 2.17 - Detalhes da amostra F.04.
