### 3 VIGAS DE CONCRETO REFORÇADAS COM CFC

#### 3.1. Introdução

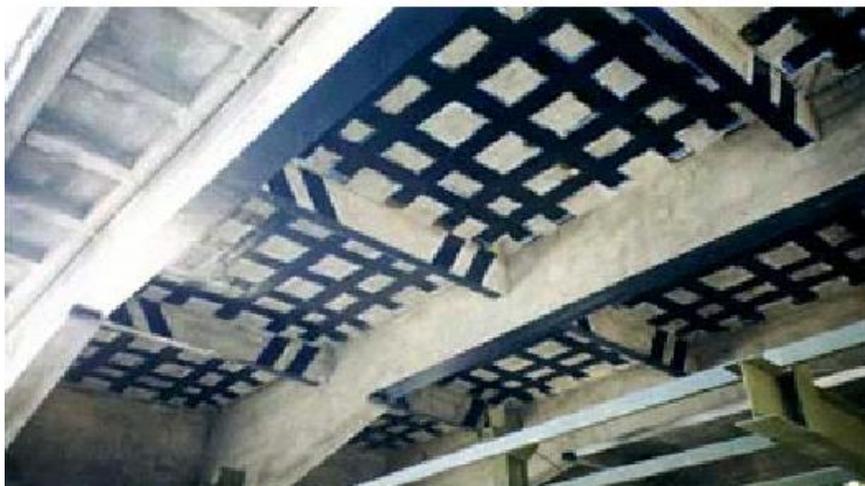
Figura 3.1 – Reforço de lajes à flexão e de vigas à flexão e à força cortante (Silva Filho, 2007).

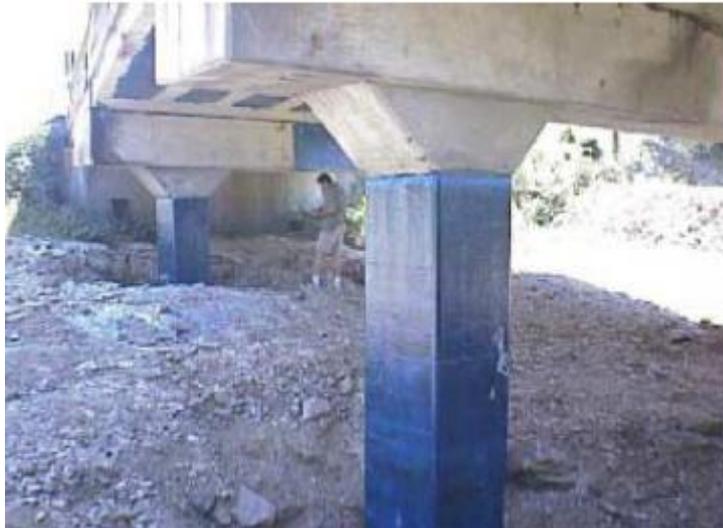
Figura 3.2 – Confinamento de pilares com CFC (Silva Filho, 2007).

O emprego do sistema de reforço com compósito de fibras de carbono possibilita acréscimo da capacidade de carga ou minimização das deformações de diferentes tipos de estruturas, podendo-se citar vigas solicitadas à flexão, torção e força cortante, lajes, pilares, paredes de alvenaria estrutural, silos, reservatórios, túneis e chaminés (Figura 3.2 e Figura 3.3).

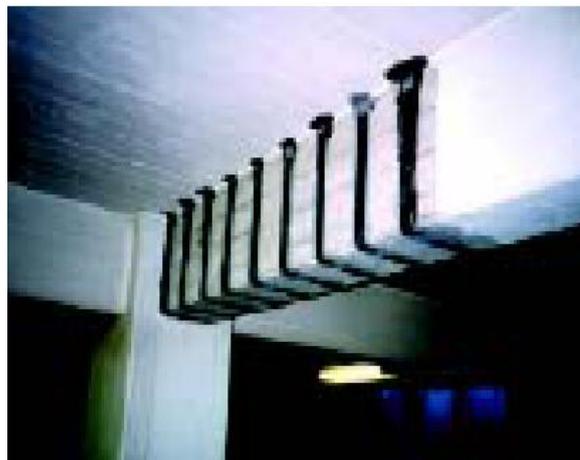
Figura 3.3 – Reforço de vigas à flexão e à força cortante com CFC (Spagnolo, 2008).

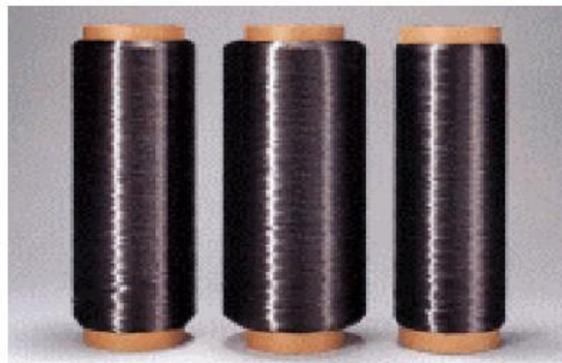
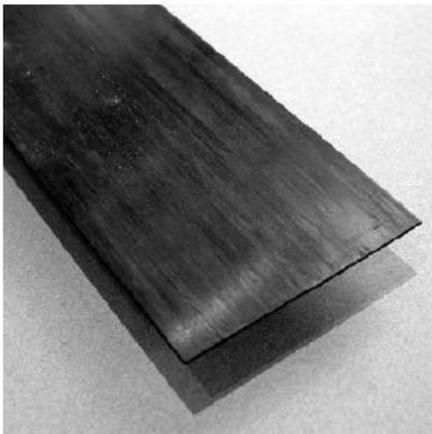
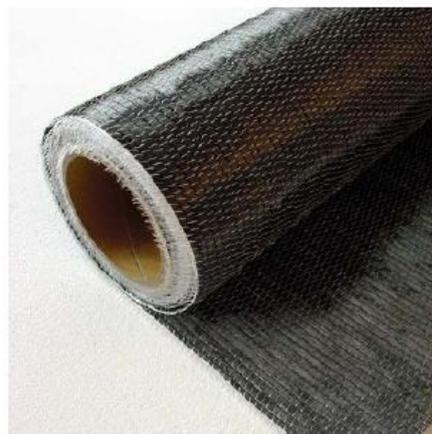
Figura 3.4 – Sistemas de reforço com fibras de carbono: (a) fios de fibra de carbono; (b) chapas pultrudadas de fibra de carbono; (c) tecidos de fibra de carbono. (Silva Filho, 2007).

A fibra de carbono pode apresentar-se nas formas de fios, tecidos unidirecionais, tecidos bidirecionais, lâminas, barras e perfis (Figura 3.4); cada configuração remete a um diferente método de utilização e depende do tipo de estrutura, do grau da solicitação e das condições ambientais. Os dois principais sistemas de reforço estrutural com CFC são os pré-fabricados e os curados *in situ*. A Tabela 3.1 resume as características desses sistemas. Devido à versatilidade na aplicação desse compósito, faz-se necessário um rigoroso controle de qualidade, visto que a aplicação incorreta minora seu desempenho, podendo ocasionar perda da integridade.

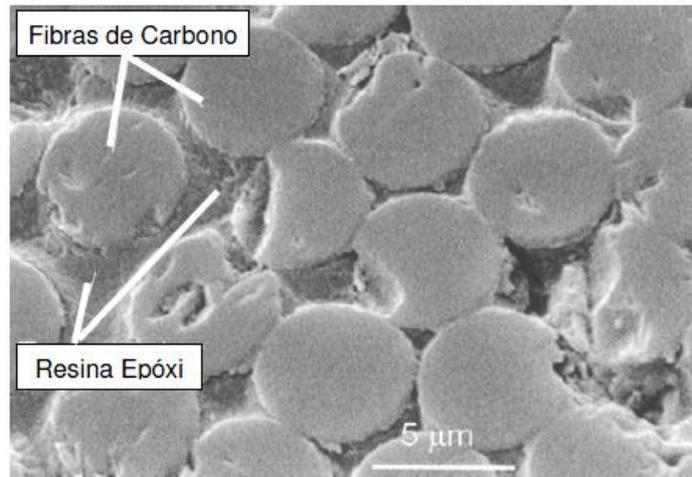
Figura 3.5 – Fibras de carbono envolvidas com resina epóxi (Basche *et al.* apud Silva Filho, 2007).

O tecido de CFC usualmente é pré-impregnado com uma resina epoxídica e deve ser colado com a mesma à estrutura (Figura 3.5). A adoção da resina epóxi como matriz é a mais usual, pois essa apresenta melhor aderência ao concreto, principalmente os com resistências entre 30 *MPa* e 50 *MPa*, conferindo maior durabilidade e confiabilidade ao reforço. A resina garante a transferência das tensões do elemento estrutural para as fibras por meio de atrito e/ou adesão.

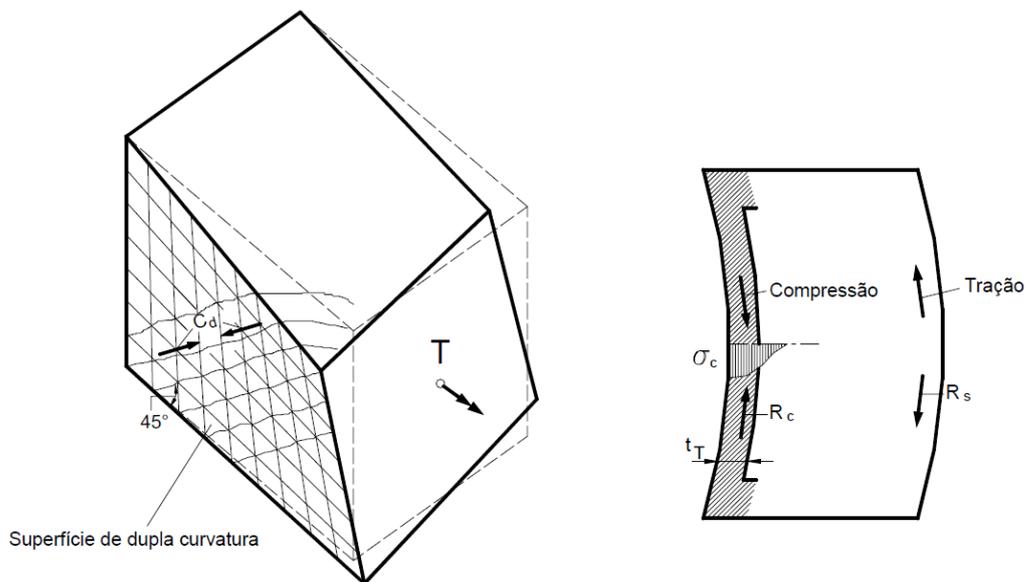
Figura 3.6 – Empenamento da viga gerado pela componente de flexão (Leonhardt e Mönnig, 1977).

É uma ruptura brusca característica de elementos superarmados. Como descrito na Seção 2.3.3, a componente de flexão gerada por solicitações de torção ocasiona um empenamento excessivo das faces laterais, ocasionando tensões adicionais nas diagonais, ultrapassando seu limite de resistência e provocando o esmagamento do concreto na face comprimida (Figura 3.6).

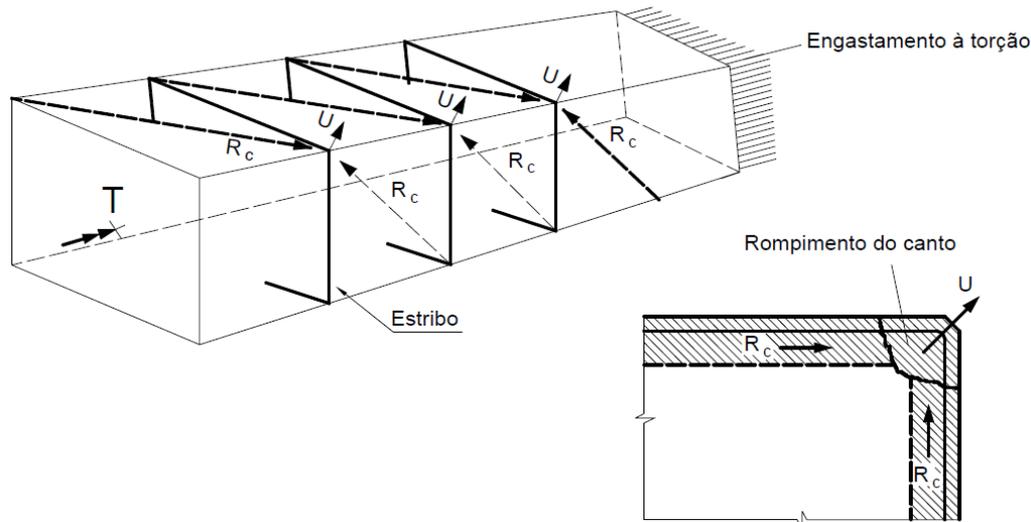
Figura 3.7 – Força resultante da mudança de direção das diagonais comprimidas (Leonhardt e Mönnig, 1977).

Nos cantos de vigas de seção retangular ocorre a mudança de direção das bielas inclinadas gerando forças resultantes  $U$  (Figura 3.7). Se o valor dessas forças ultrapassar a componente de resistência à tração do concreto pode ocorrer o destacamento das quinas.

Os estribos e as barras longitudinais dos cantos contribuem para evitar essa forma de ruptura. Devem-se adotar diâmetros elevados para as barras longitudinais posicionadas nos cantos e um espaçamento máximo de  $10\text{ cm}$  para os estribos.

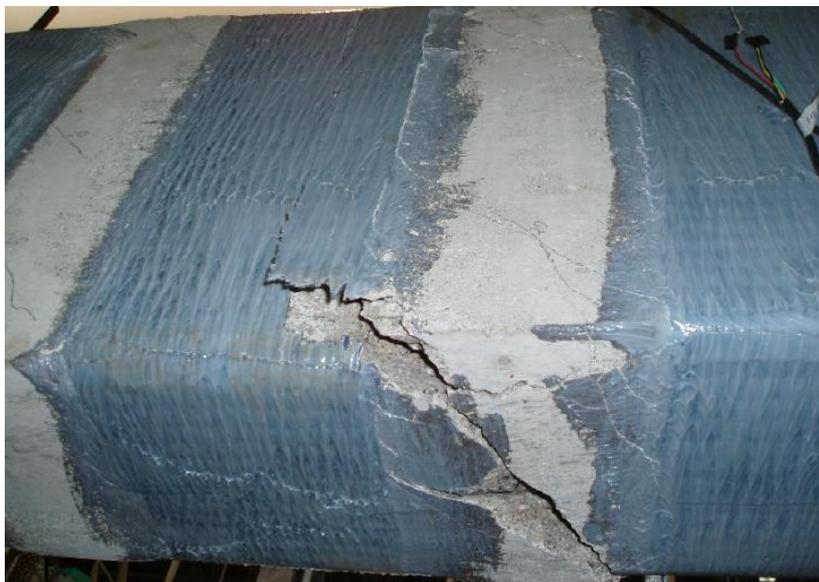
Figura 3.8 – Ruptura do reforço em viga solicitada à torção (Silva Filho, 2007).

É a ruptura desejável para vigas de concreto armado reforçadas, desde que o reforço atinja seu limite de resistência. No caso do reforço externo com compósitos de fibra de carbono, ocorre a ruptura do CFC sem destacamento da interface com o elemento estrutural (Figura 3.8). Esse mecanismo de ruptura indica que a área da seção transversal do reforço é insuficiente para resistir às componentes de tensão de tração.

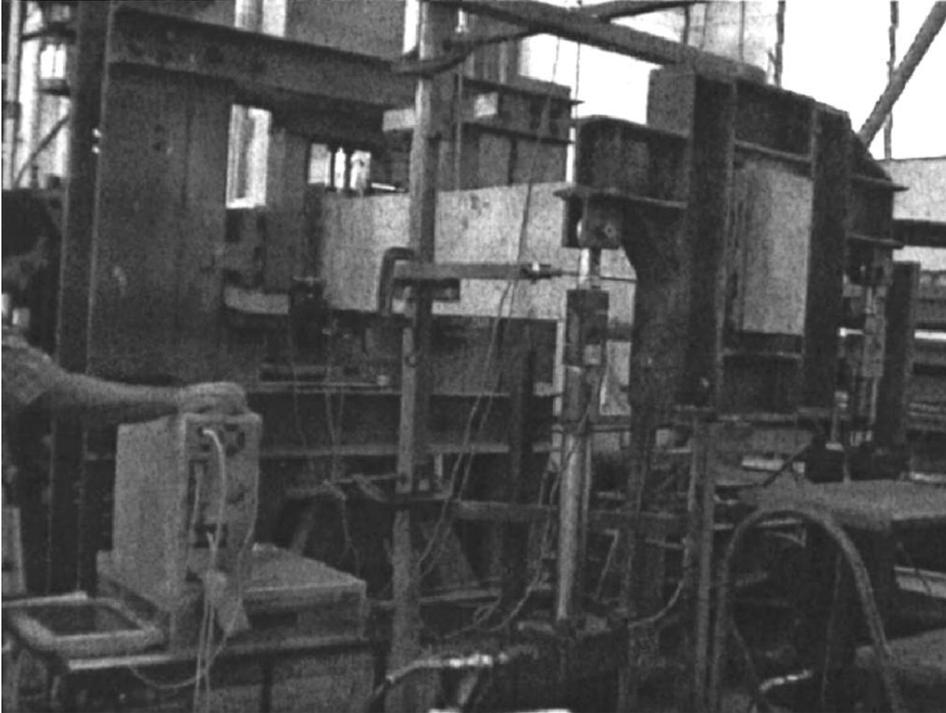
Figura 3.10 – Esquema de ensaio das vigas de Ameli *et al.* (2007).

O esquema de ensaio é apresentado na Figura 3.10. Uma das extremidades foi fixada para impedir a rotação e os deslocamentos verticais e transversais. A solicitação foi simulada por um binário gerado pela aplicação de cargas opostas na extremidade livre, feita com ajuda de dois macacos hidráulicos equidistantes 50 cm do eixo da peça.

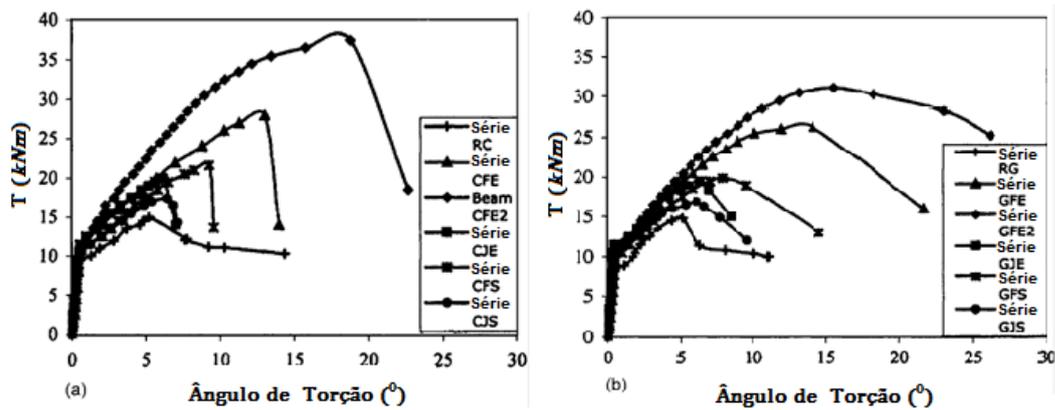
Figura 3.11 – Momento de torção versus ângulo de torção obtidos experimentalmente por Ameli et al. (2007): (a) vigas reforçadas com CFRP; (b) vigas reforçadas com GFRP.

As curvas apresentados na Figura 3.11 mostram um crescimento expressivo do ângulo de torção desde o momento de fissuração até o momento de torção de ruptura. Esse fato está associado à ductilidade das vigas ensaiadas. Na maioria dos casos a ductilidade foi a mesma para os reforços com CFRP e GFRP de uma mesma configuração.

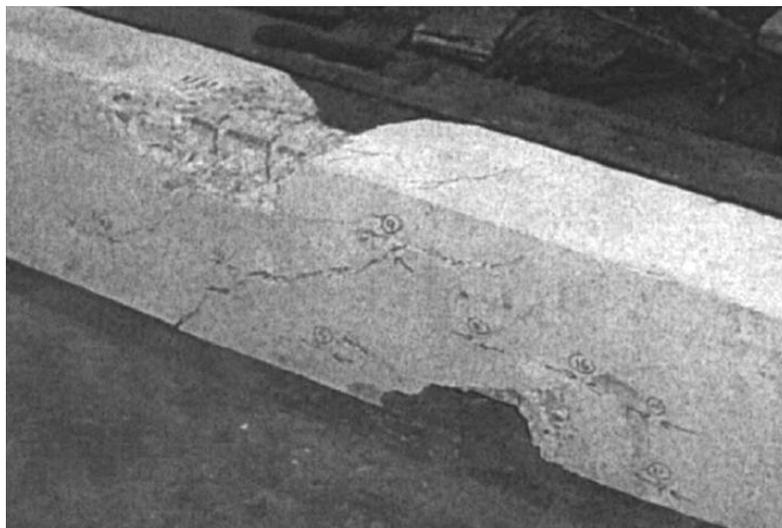
Figura 3.12 – Padrão das fissuras em uma das vigas de referência Ameli *et al.* (2007).

O padrão das fissuras das vigas ensaiadas estava de acordo com os padrões encontrados na literatura. Nas vigas reforçadas a fissuração é mais uniforme e com aberturas de menor dimensão do que nas vigas sem reforço. Nas últimas é comum a ocorrência de uma fissura helicoidal individual de grande abertura ao longo de todo o comprimento. Todas as fissuras tinham inclinações próximas ou iguais a 45° (Figura 3.12).

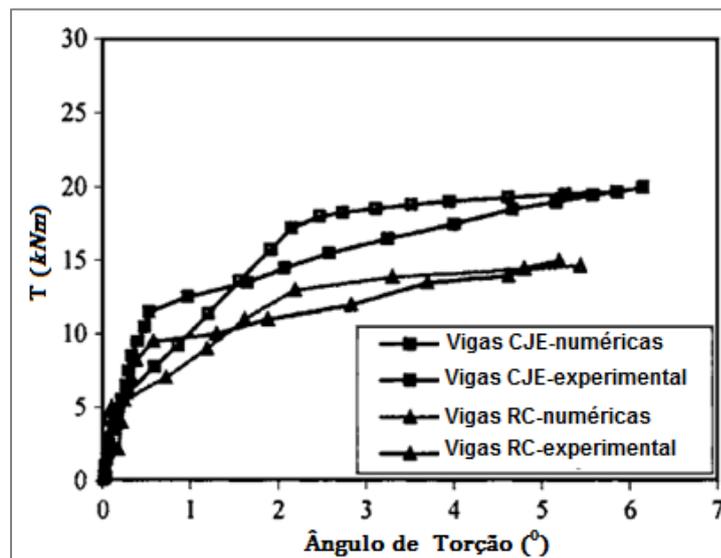
Figura 3.13 – Relação entre o momento de torção e ângulo de torção para as curvas obtidas numericamente e experimentalmente. Adaptado de Ameli *et al.* (2007).

Em quase todos os casos obteve-se resultados na ruptura muito próximos nos modelos experimentais e numéricos. Comparando-se as curvas de momento de torção *versus* ângulo de torção, obtidas experimental e numericamente para cada modelo, observou-se discrepâncias após a fissuração do concreto, havendo uma convergência novamente próximo à ruptura (Figura 3.13).

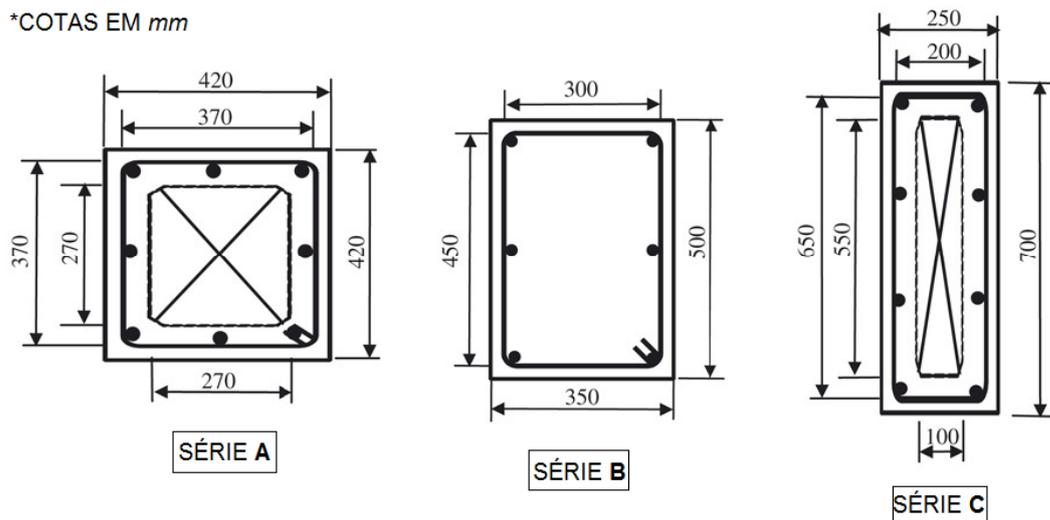
Figura 3.14 – Seções transversais. Adaptado de Chiu *et al.* (2007).

Foram ensaiadas 13 vigas de concreto armado, quatro com  $f_{ck} = 40 \text{ MPa}$  e nove com  $f_{ck} = 70 \text{ MPa}$ , com três diferentes geometrias, visando avaliar a razão  $y/x$  entre os lados da seção da viga (Figura 3.14). A série A era composta de

elementos de seção transversal  $42\text{ cm} \times 42\text{ cm}$  podendo conter furos, gerando a razão  $y/x = 1,0$ ; a série **B** era composta de elementos de seção transversal cheia de  $35\text{ cm} \times 50\text{ cm}$ , gerando a razão  $y/x = 1,43$ , e a série **C** era composta de elementos de seção transversal  $25\text{ cm} \times 70\text{ cm}$  podendo conter furos, gerando a razão  $y/x = 2,8$ .

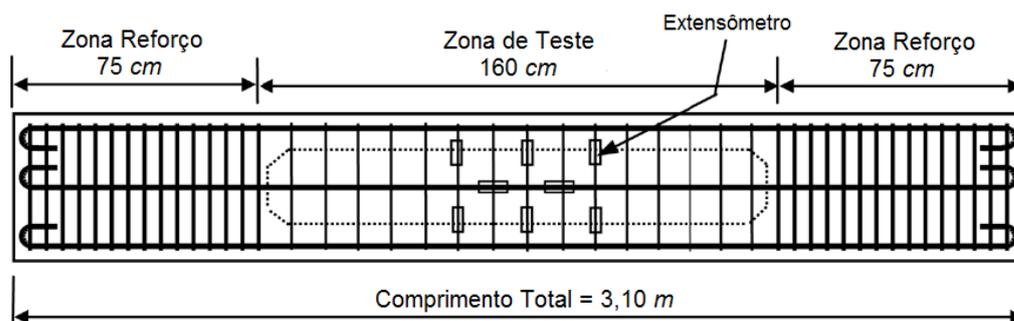
Figura 3.15 – Esquema de armadura e instrumentação interna. Adaptado de Chiu *et al.* (2007).

Todas as vigas tinham  $3,10\text{ m}$  de comprimento, cobrimento de  $2\text{ cm}$  e armadura interna variável. A armadura interna foi dimensionada com as recomendações do ACI318-05, visando menor taxa e maior espaçamento possível em cada caso, considerando a inclinação das fissuras igual a  $45^\circ$ . O valor da taxa total  $\rho_{total}$  variou entre  $0,87\%$  e  $1,41\%$  para todas as vigas. A armadura transversal adicional foi colocada aos extremos das vigas para forçar a ruptura a ocorrer na zona central (Figura 3.15).

As vigas foram instrumentadas com extensômetros elétricos de resistência colocados nas armaduras internas (Figura 3.15), dois pares de transdutores lineares para obtenção do ângulo de torção (Figura 3.16), e pontos de cobre que foram colados nas superfícies das vigas para monitorar as deformações no concreto (Figura 3.17).

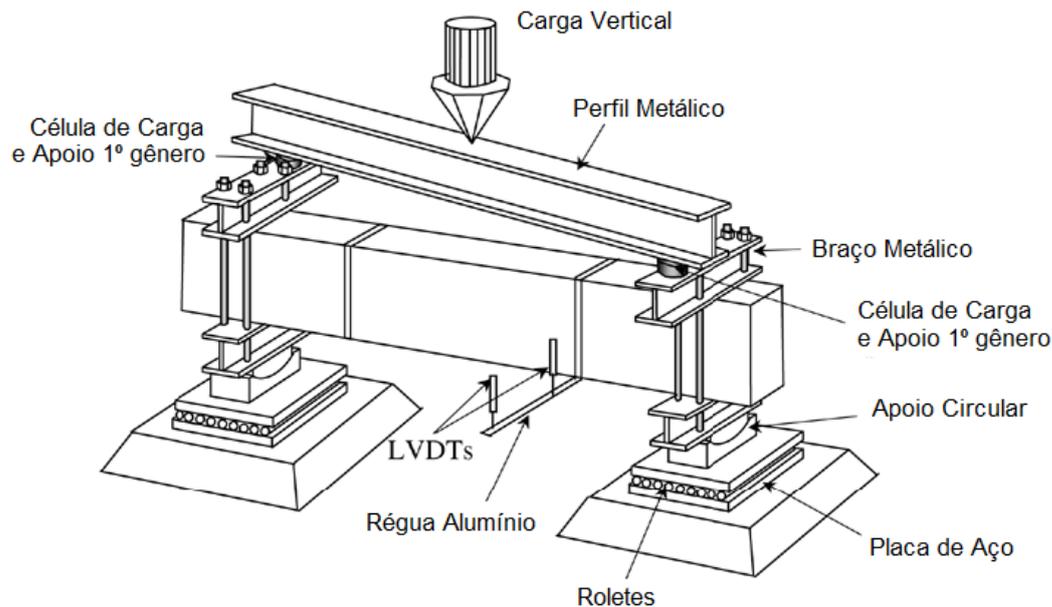
Figura 3.16 – Esquema de ensaio. Adaptado de Chiu *et al.* (2007).

O esquema de ensaio é apresentado na Figura 3.16. As extremidades foram fixadas em braços de aço que foram utilizados para transferir a carga aplicada no perfil metálico por meio de apoios esféricos. A viga se apoiava em aparelhos circulares associados a roletes, que permitiram a livre rotação e deslocamentos longitudinais.

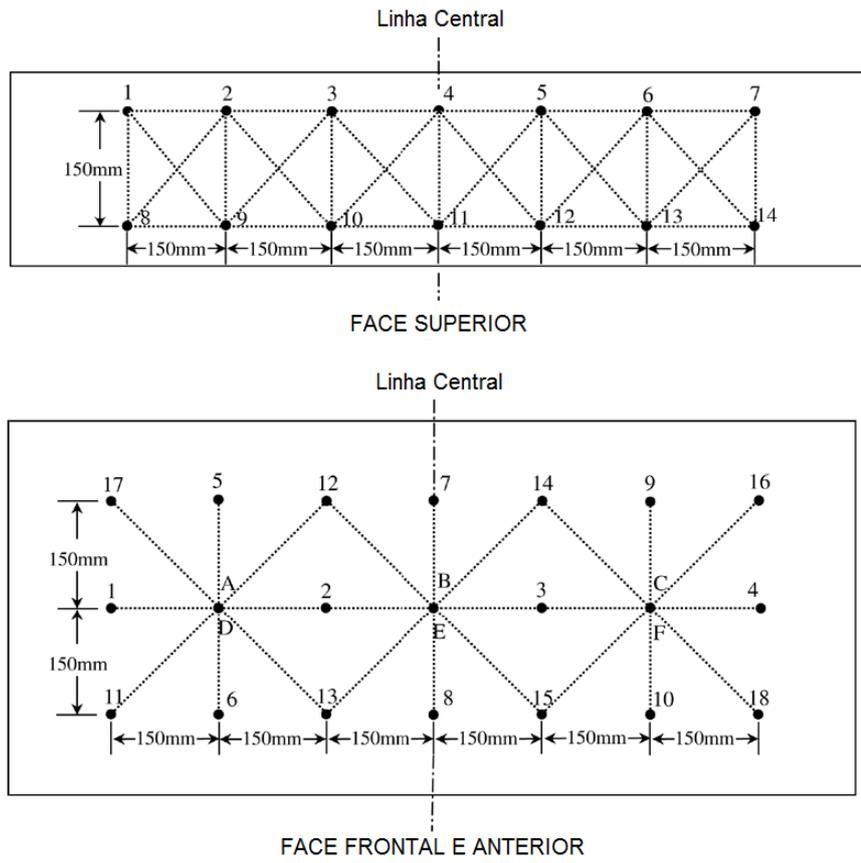
Figura 3.17 – Localização dos pontos de cobre para avaliação das deformações do concreto. Adaptado de Chiu *et al.* (2007).

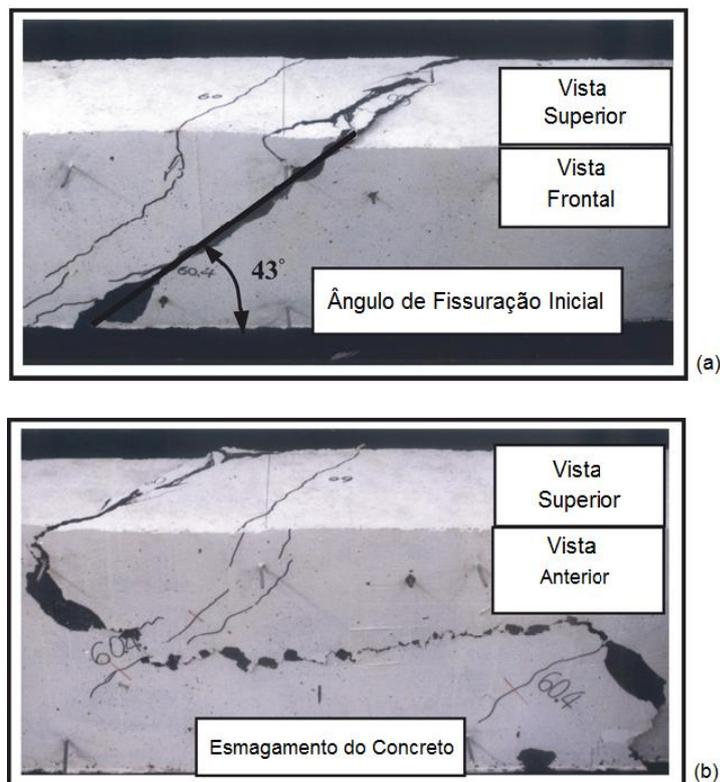
Figura 3.18 – Padrão das fissuras para viga HBS-74-17: concreto de alta resistência, seção B e baixa taxa de armadura. (a) tração; (b) compressão. Adaptado de Chiu *et al.* (2007).

As vigas com menores taxas de armadura apresentaram uma única fissura, seguida quase imediatamente pelo esmagamento do concreto na face oposta (

Figura 3.18), semelhante ao modelo proposto pela teoria da Flexão-Esconsa. As vigas com maiores taxas de armadura apresentaram padrões de fissuras helicoidais, remetendo ao modelo da Treliça Espacial Generalizada (Figura 3.19).

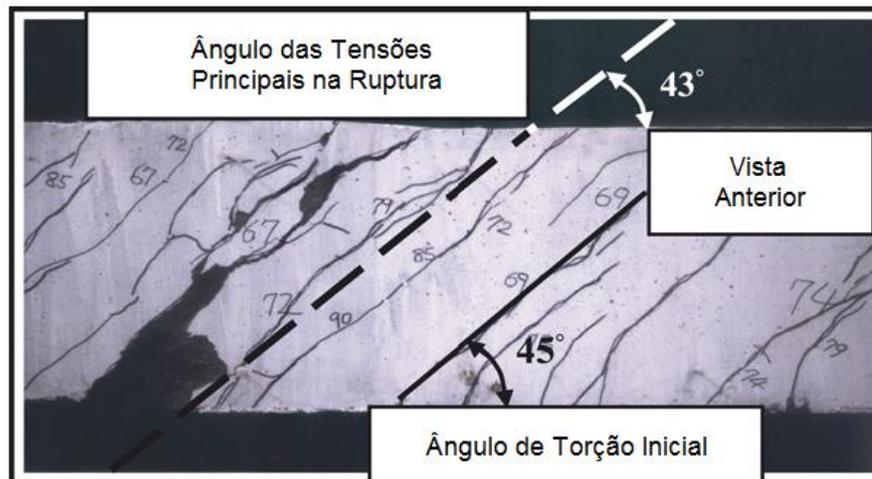
Figura 3.19 – Padrão das fissuras para viga HBS-60-61: concreto de alta resistência, seção B e alta taxa de armadura. Adaptado de Chiu *et al.* (2007).

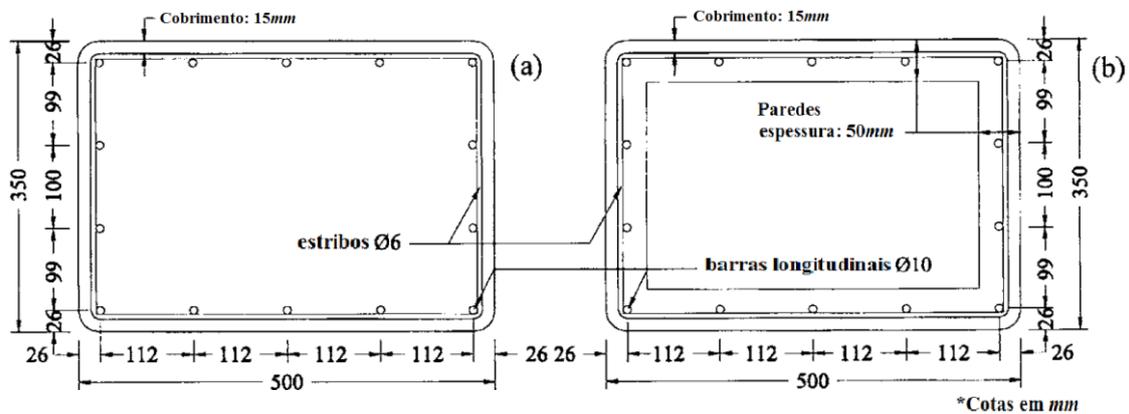
Figura 3.20 – Geometria e detalhes da armadura. (a) vigas seção sólida; (b) vigas seção vazada. Adaptado de Hii e Al-Mahaidi (2007).

Foram ensaiadas seis vigas de concreto armado com seção  $35\text{ cm} \times 50\text{ cm}$  e  $2,50\text{ m}$  de comprimento, sendo duas com seção cheia (vigas 1 e 2) e quatro com seção transversal vazada com parede de  $5\text{ cm}$  de espessura (vigas 3 a 6). Todas as vigas foram dimensionadas para estarem abaixo do limite mínimo indicado pelo pelas normas americanas vigentes. Adotaram-se barras longitudinais de  $\varnothing 10.0$  e

estribos de  $\varnothing 6.0$  a cada  $12,5\text{ cm}$ . A Figura 3.20 apresenta os detalhes de geometria e de armadura.

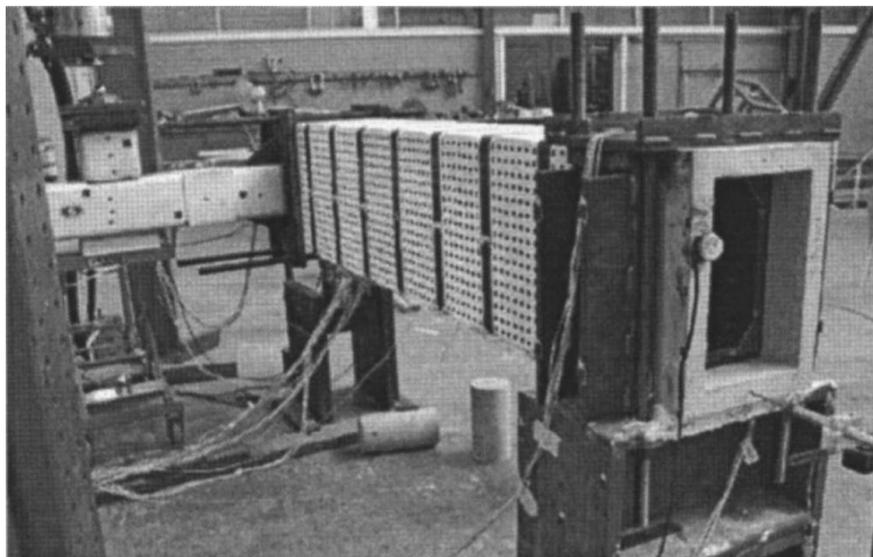
Figura 3.21 – Esquema de ensaio. Hii e Al-Mahaidi (2007).

O esquema de ensaio é apresentado na Figura 3.21. Um dos extremos de cada viga foi engastado em uma estrutura auxiliar que impediu deslocamentos e rotações nas três direções. O outro foi apoiado em um berço esférico associado a roletas que possibilitava a rotação e a deformação longitudinal da viga. O momento de torção foi gerado pela aplicação de carga proveniente de um macaco hidráulico em um braço de alavanca distante  $1,80\text{ m}$  do eixo da viga.

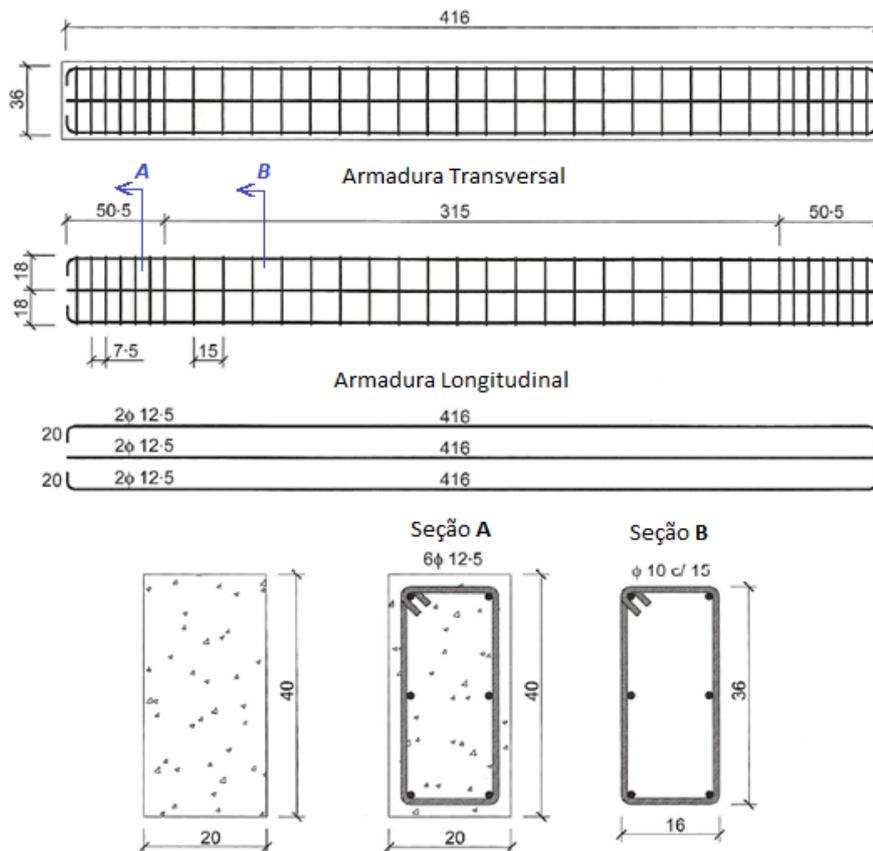
Figura 3.22 – Geometria e armadura interna. Adaptado de Silva Filho (2007).

Foram ensaiadas sete vigas de seção transversal  $20\text{ cm} \times 40\text{ cm}$  com  $4,20\text{ m}$  de comprimento. Os detalhes da geometria e armadura interna são apresentados na Figura 3.22.

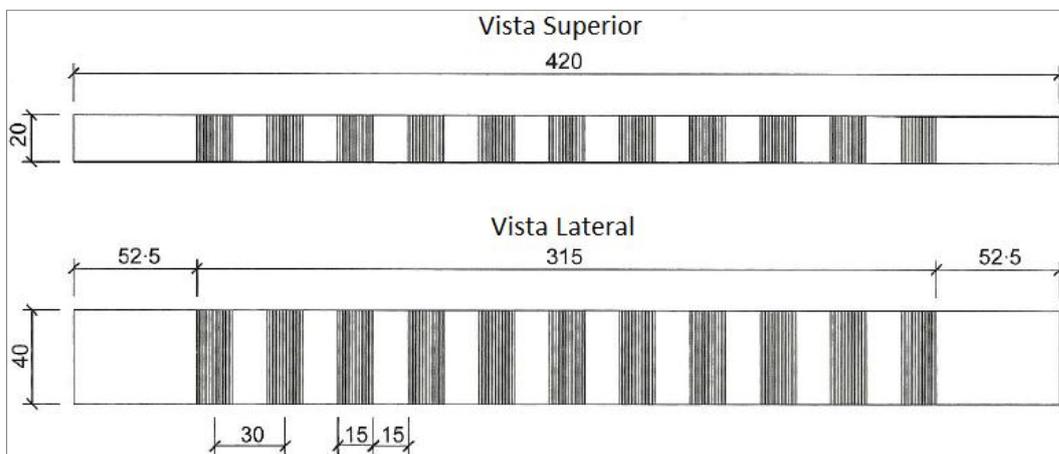
Figura 3.23 – Configuração do reforço das vigas da série VT. Adaptado de Silva Filho (2007).

Adotou-se uma viga de referência e as demais foram reforçadas externamente com CFC formando duas séries de três vigas cada. Na primeira, chamada **VT**, as vigas foram reforçadas transversalmente (Figura 3.23) e na segunda, **VTL**, com reforço longitudinal e transversal (Figura 3.24).

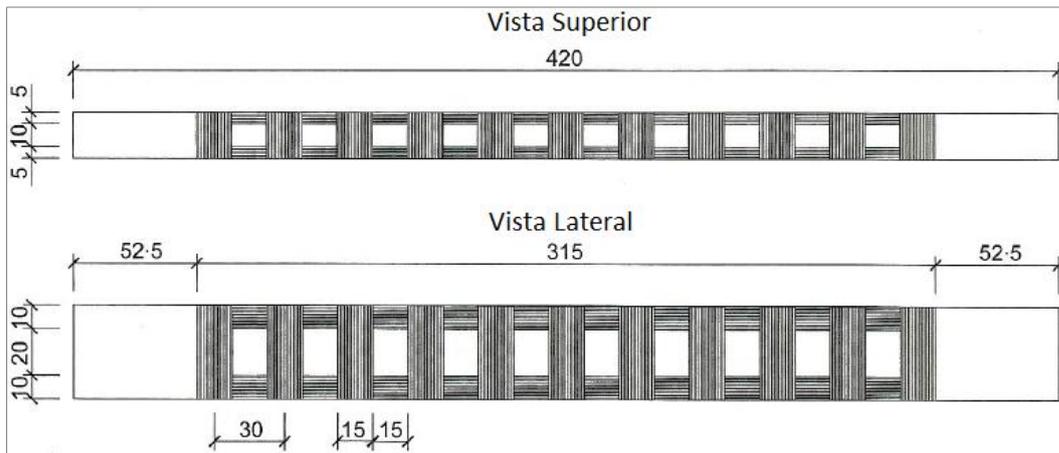
Figura 3.24 – Configuração do reforço das vigas da série **VTL**. Adaptado de Silva Filho (2007).

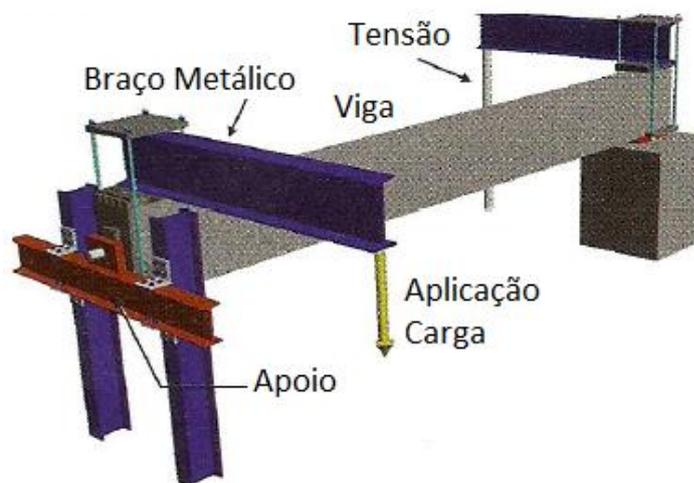
Figura 3.25 – Esquema de ensaio. Adaptado de Silva Filho (2007).

Para realização dos ensaios foi montada uma estrutura auxiliar de aço capaz de transferir às vigas a solicitação de torção pura (Figura 3.25). Engastava-se um dos extremos da viga e no outro se liberava apenas a rotação em torno do eixo longitudinal. O momento de torção foi simulado por um macaco hidráulico aplicado a 0,95 m do eixo da viga com auxílio de um braço auxiliar.

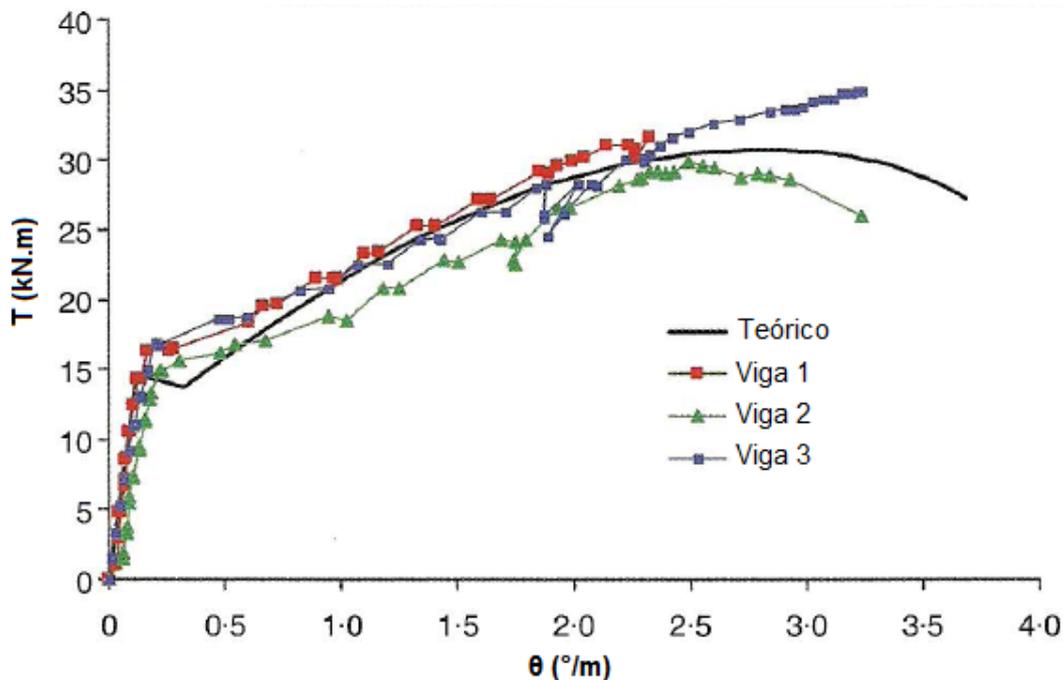
Figura 3.26 – Momento de torção *versus* ângulo de torção por unidade de comprimento da série VT. Adaptado de Silva Filho (2007).

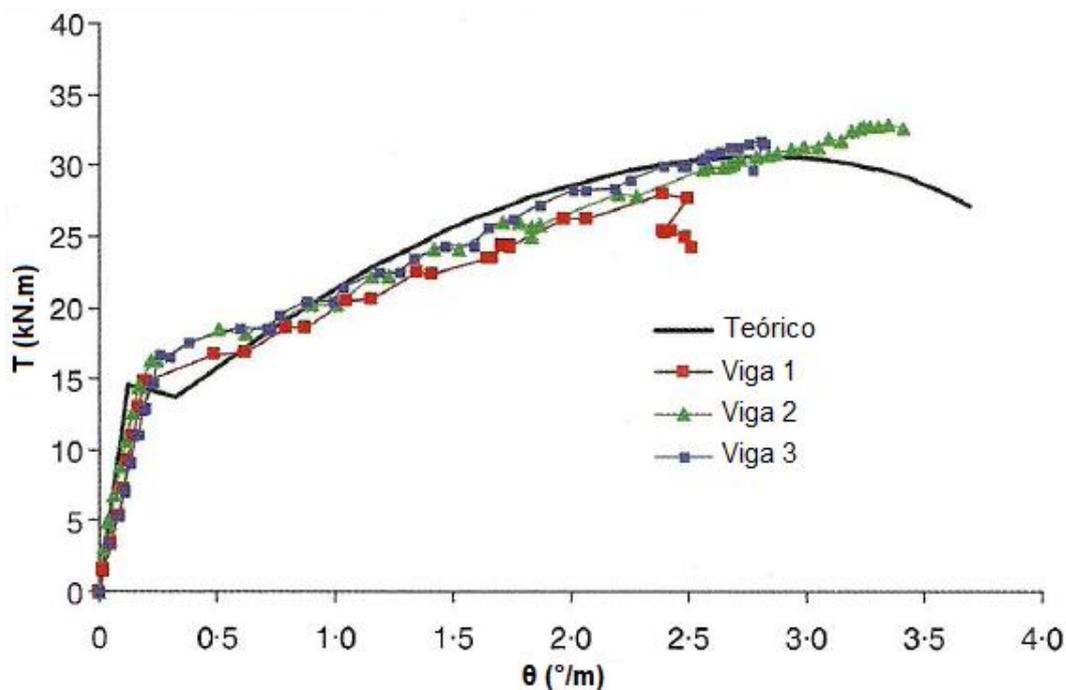
Figura 3.27 – Momento de torção *versus* ângulo de torção por unidade de comprimento da série VTL. Adaptado de Silva Filho (2007).

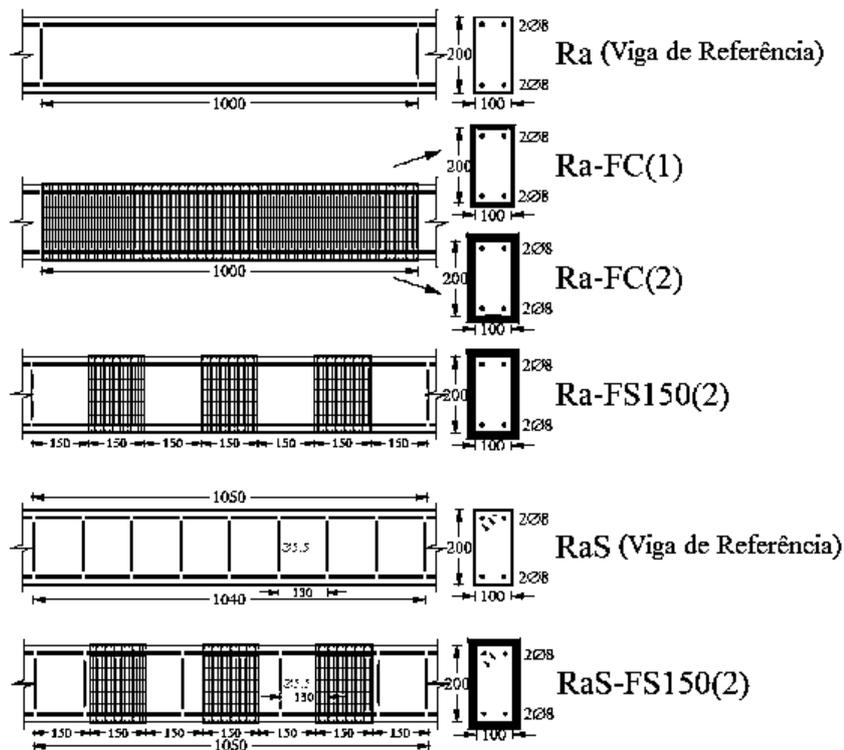
Figura 3.28 – Características das vigas da série **a**. Dimensões em *mm*. Adaptado de Chalioris (2008).

produzido pela SIKA®. As geometrias das vigas, os detalhes das armaduras e do reforço são apresentados na Figura 3.28 e na Figura 3.29.

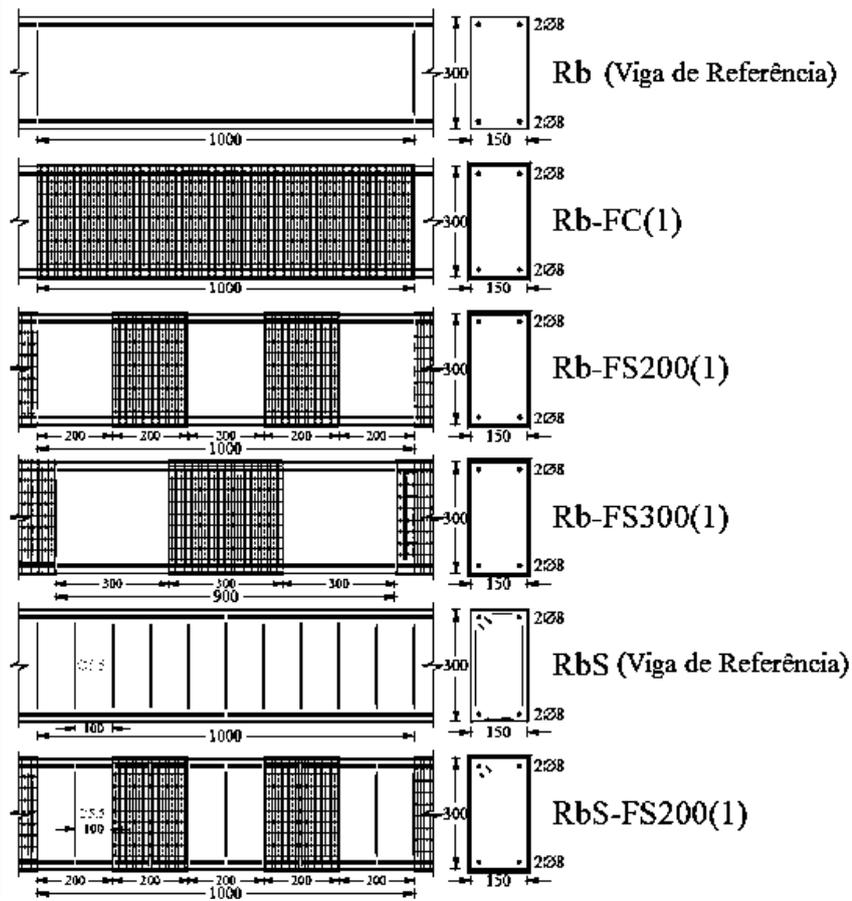
Figura 3.29 - Características das vigas da série *b*. Dimensões em *mm*. Adaptado de Chalioris (2007).

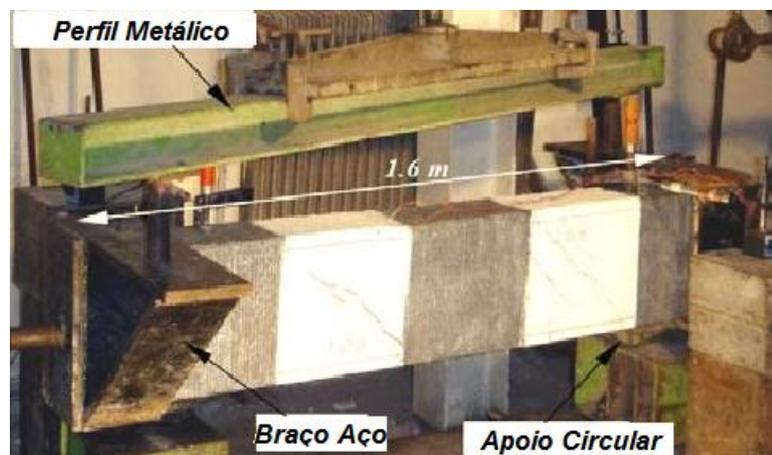
Figura 3.30 – Esquema de ensaio. Adaptado de Chalioris (2008).

O esquema de ensaio é apresentado na Figura 3.30. As extremidades foram fixadas em braços de aço, que foram utilizados para transferir a carga aplicada no perfil metálico colocado na diagonal por meio de apoios esféricos. As vigas apoiaram-se em aparelhos circulares associados a roletes que permitiram a livre rotação e deslocamentos longitudinais. A instrumentação consistiu em dois transdutores lineares para medição do ângulo de torção e extensômetros elétricos de resistência nas armaduras para medir as deformações.

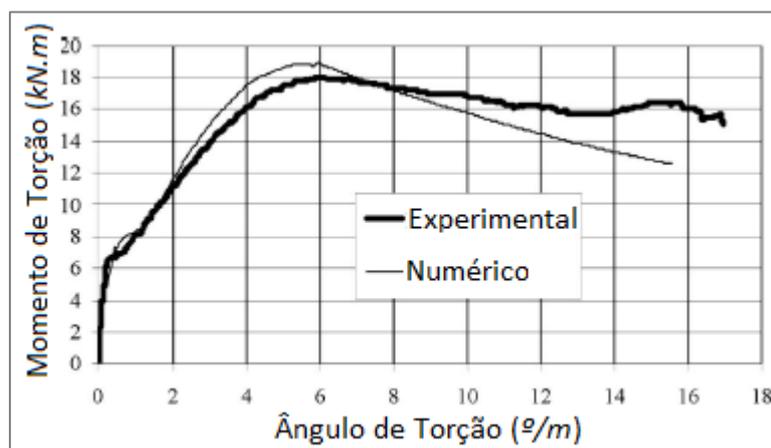
Figura 3.33 – Comportamento da viga C1. Adaptado de Deifalla e Ghobarah (2010).

A Figura 3.33 apresenta a comparação das curvas que relacionam o momento de torção e o ângulo de torção por unidade de comprimento, obtidas numérica e experimentalmente para a viga C1. Observa-se grande concordância até a fissuração, havendo uma divergência de 16,6% entre os momentos de torção na ruptura.
