4 PROGRAMA EXPERIMENTAL

O trabalho experimental buscou verificar o comportamento do concreto e do reforço com compósitos de fibras de carbono na resistência de vigas de concreto submetidas à torção sem influência da armadura de aço.

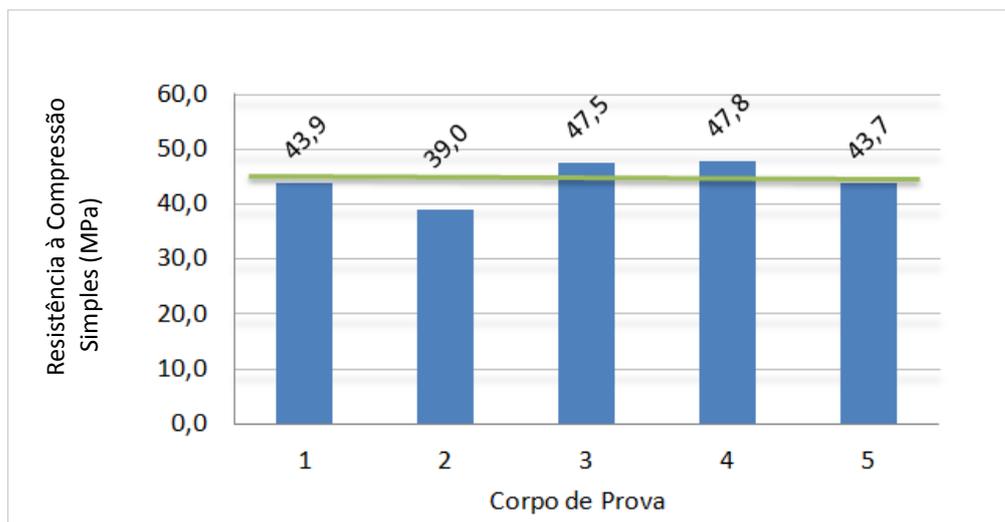
A média das resistências obtidas para o concreto analisado com idade avançada foi de $f_{c,m} = 44,4 \text{ MPa}$, valor superior à resistência de dosagem, com desvio padrão de 3,6 e coeficiente de variação de 8,1%. A Figura 4.1 apresenta os valores da resistência à compressão obtidos em cada um de cada corpos de prova.

Figura 4.1 – Resistência à compressão simples do concreto.

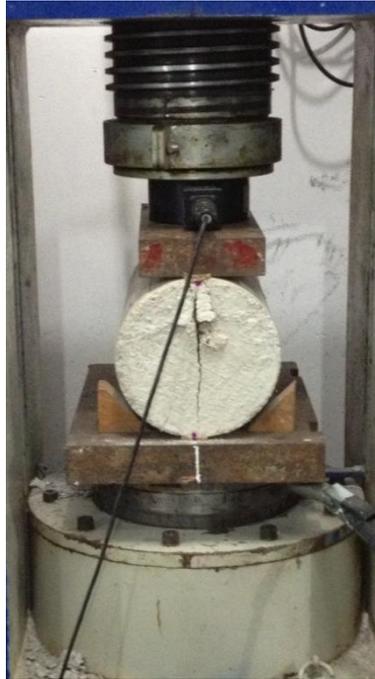
A determinação da resistência à tração do concreto foi realizada por meio de ensaios de compressão diametral dos corpos de prova cilíndricos, seguindo as recomendações da NBR-7222/11. Foram ensaiados dez CP de 15 cm x 30 cm (Figura 4.2).

Figura 4.2 – Ensaio de compressão diametral dos corpos de prova de concreto.

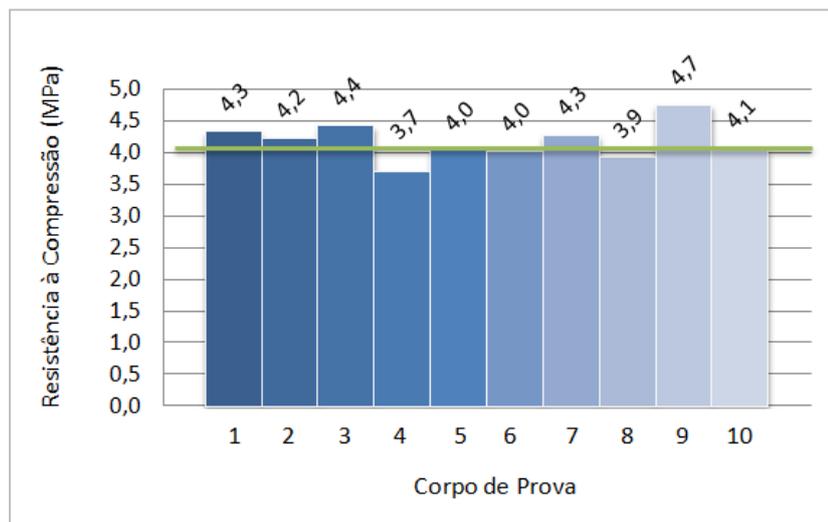
A Figura 4.3 apresenta os valores da resistência à compressão diametral obtidos em cada um dos corpos de prova.

Figura 4.3 – Resistência à compressão diametral do concreto.

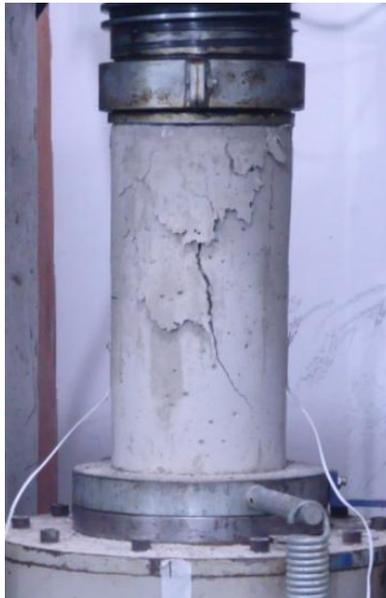
Foram utilizados quatro corpos de prova de dimensões $15 \text{ cm} \times 30 \text{ cm}$, os quais foram instrumentados com dois EER cada (Figura 4.4). Esses foram colados à meia altura, em lados opostos das amostras para medir a deformação específica do concreto durante o ensaio. Por conta da tomada de informações independentes foi necessária uma compatibilização das leituras dos extensômetros, a qual foi realizada de acordo com as recomendações do Anexo A da NBR-8522/08.

Figura 4.4 – Ensaio para determinação do módulo de elasticidade secante e a curva tensão-deformação específica dos corpos de prova de concreto.

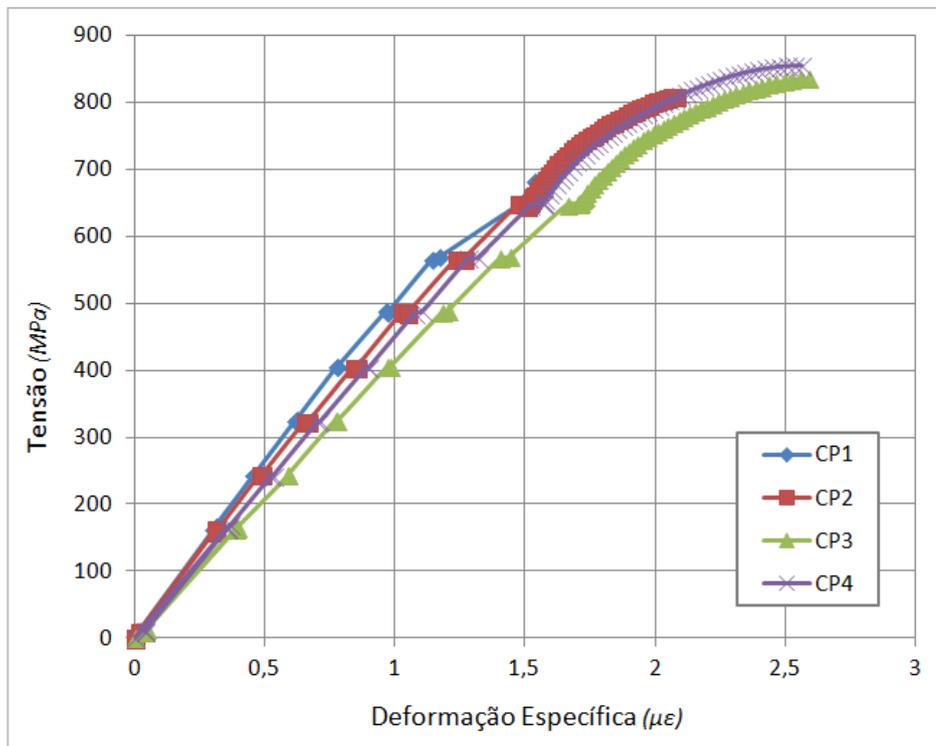
O módulo de elasticidade secante utilizado na análise dos resultados das vigas de concreto foi $E_{cs} = 23061 \text{ MPa}$. A Figura 4.5 mostra os gráficos tensão *versus* deformação específica dos corpos de prova ensaiados.

Figura 4.5 – Gráficos tensão *versus* deformação específica dos corpos de prova de concreto.

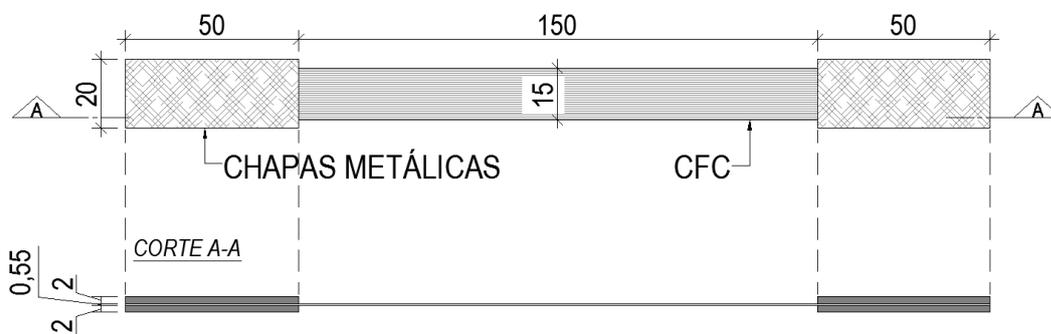
Figura 4.6 – Geometria dos corpos-de-prova de CFC recomendada pela ASTM D3019/3039M.

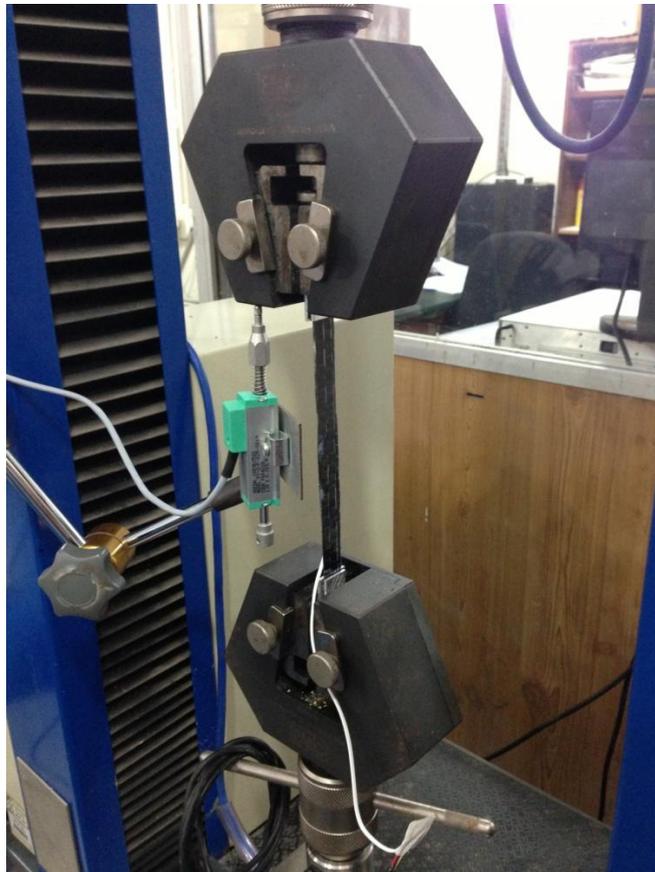
Os CP tinham 15 mm de largura e 250 mm de comprimento, e foram instrumentados com EER para leitura da deformação específica do compósito. Para auxiliar na fixação do corpo-de-prova à máquina de ensaio foram coladas placas de alumínio de pequena espessura em cada face das extremidades do corpo de prova. O processo foi realizado com a mesma resina epoxídica utilizada na formação do compósito. Visando-se melhorar a aderência das chapas metálicas na interface de contato com o compósito, e evitar escorregamento da garra de fixação durante o ensaio, foram feitas ranhuras nas duas superfícies das placas metálicas (Figura 4.7).

Figura 4.7 – Ensaio do CFC.

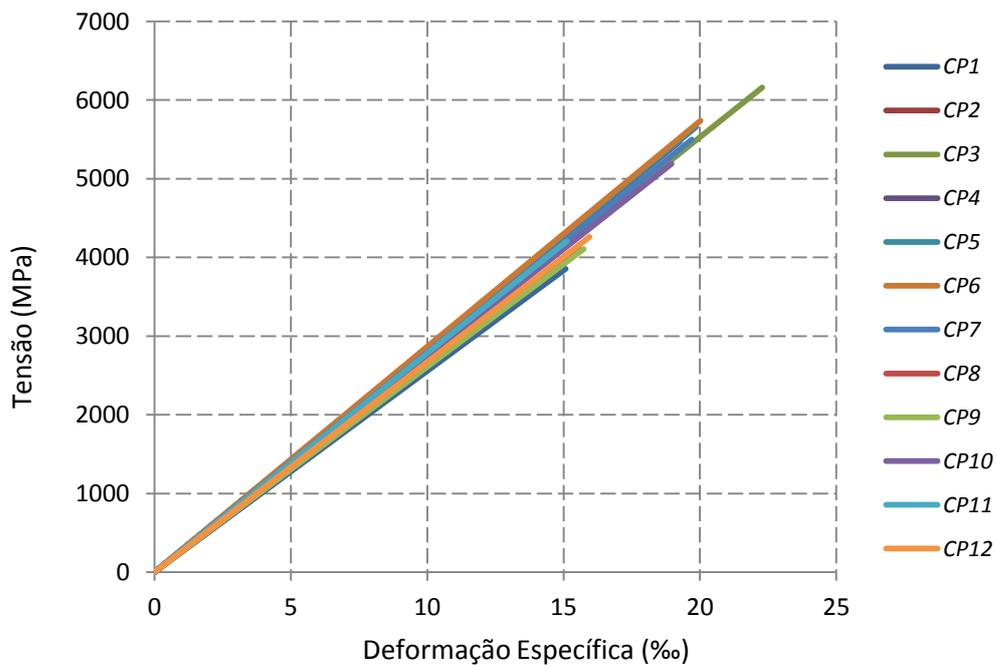
Os resultados dos ensaios e as propriedades obtidas a partir desses constam na Tabela 4.4. Para determinação da tensão de ruptura foi considerada a espessura de 0,172 mm. A Figura 4.8 apresenta os diagramas tensão versus deformação específica dos corpos de prova ensaiados.

Figura 4.8 – Diagramas tensão versus deformação específica dos corpos de prova de CFC.

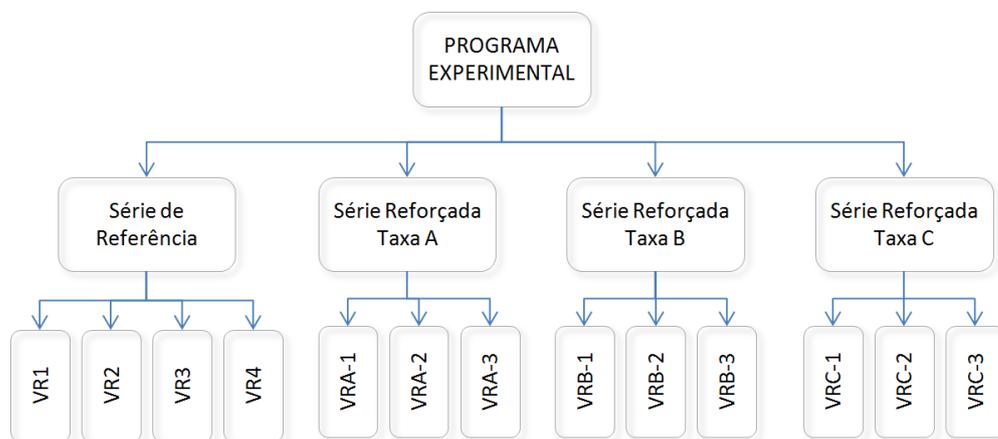
Para realização do programa experimental foram testadas treze vigas de concreto, as quais foram divididas em quatro séries: a de referência, composta por quatro vigas, e três séries de vigas reforçadas externamente com estribos de CFC, cada uma delas composta por três vigas. Nas três séries de vigas reforçadas a única variável foi o valor da taxa do reforço sendo o reforço de taxa A $\rho_{t,A} = 0,860\%$, de taxa B $\rho_{t,B} = 1,032\%$ e de taxa C $\rho_{t,C} = 1,290\%$. A Figura 4.9 mostra com clareza a organização do programa.

Figura 4.9 – Fluxograma de descrição do programa experimental.

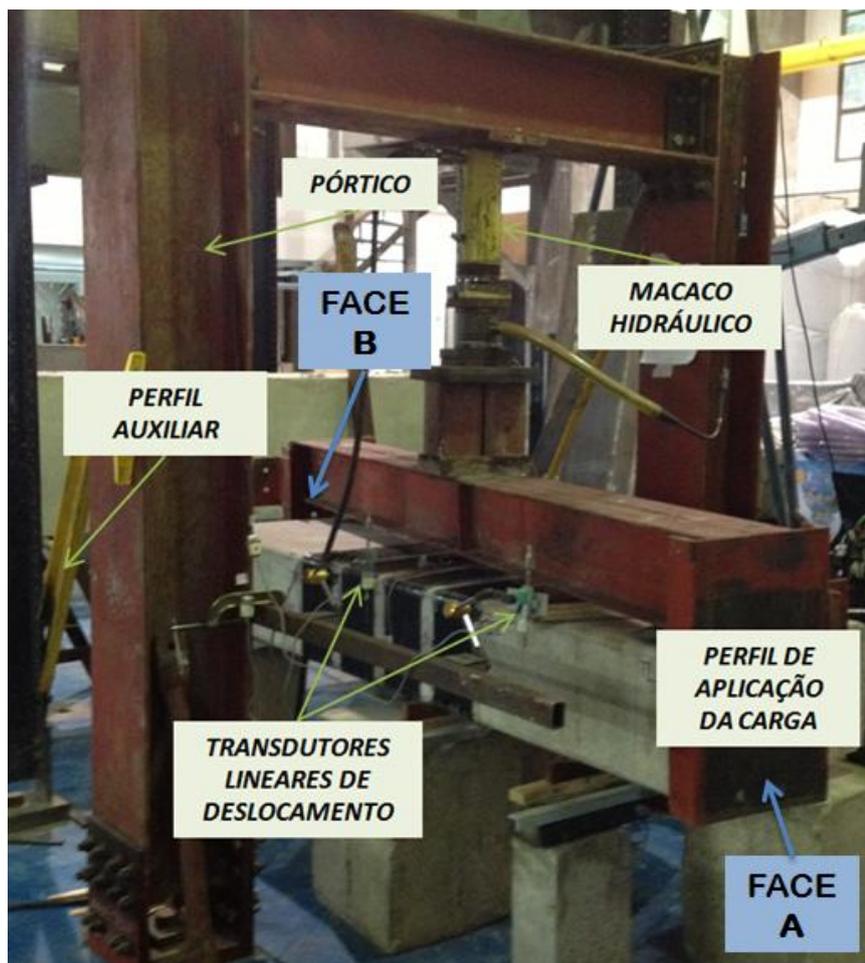
O esquema de apoio e aplicação de carga baseou-se no utilizado por Bazant e Li em 1989 (Figura 4.10). A estrutura foi composta basicamente de:

- um macaco hidráulico para aplicação do carregamento;
- um perfil para transferência da carga do macaco para os dois aparelhos de apoio;
- três perfis metálicos formando um pórtico;
- dois perfis auxiliares fazendo o contraventamento do pórtico;
- blocos de concreto, utilizados no apoio da viga.

Figura 4.10 – Pórtico de ensaio.

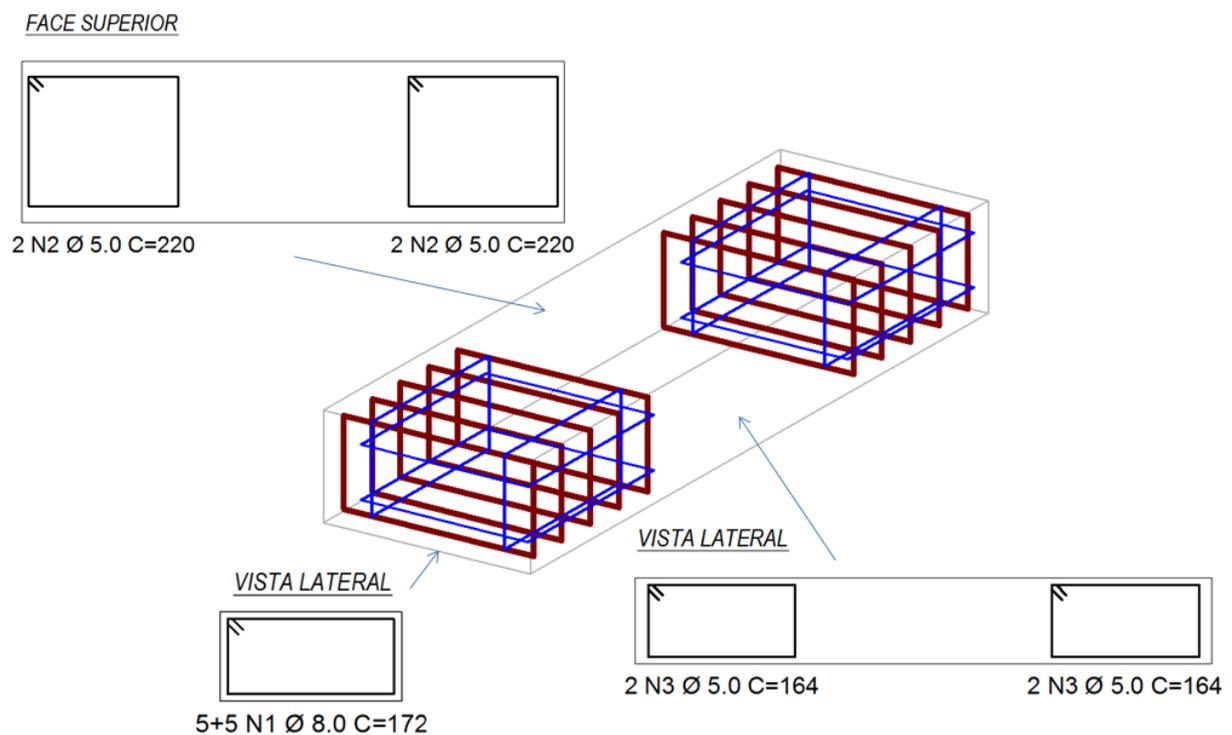
Quando realiza-se um reforço estrutural, em geral, pode-se mensurar a resistência devido ao concreto levando em consideração as dimensões do elemento estrutural, o nível de fissuração, a época em que a edificação foi construída. Na maioria dos casos é impossível prever a armadura interna utilizada e o seu estado, muito menos a contribuição efetiva à solicitação analisada. Por esse motivo a presente pesquisa buscou estudar a influência do reforço de CFC na rigidez das vigas de concreto sem interferência da contribuição de uma armadura interna. Entretanto utilizou-se armadura interna de aço nos extremos das vigas, região com grande concentração de tensões devido ao apoio e aplicação da carga, conforme esquema da Figura 4.11.

Figura 4.11 – Armaduras das Vigas.

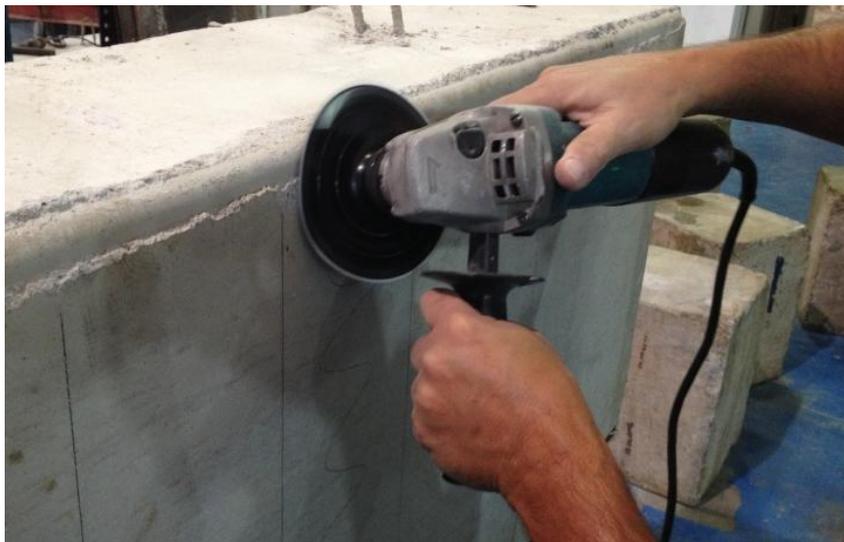
A preparação para o reforço começou antes da concretagem, com a adoção de meias calhas de PVC produzidas através de cortes de tubos para esgotamento. As calhas foram posicionadas nas quinas das formas visando minimizar os cortes de cantos vivos com talhadeira, que são de difícil execução. Devido à possibilidade de fixação com silicone, a solução produziu excelentes resultados nas arestas das faces inferiores das vigas, enquanto na face superior, foi necessária uma regularização posterior com lixadeira (Figura 4.12).

Figura 4.12 – Regularização dos cantos vivos.

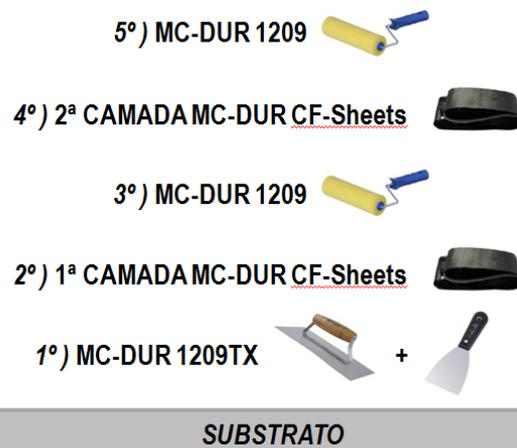
Para limpeza de impurezas presas à superfície do substrato injetou-se ar comprimido em todas as faces a serem reforçadas. De acordo com recomendações do fabricante utilizou-se para pesagem das resinas epóxi uma previsão de consumo de 1,4 kg/m^2 do componente MC-DUR 1209TX[®], utilizado como *primer*, e de 0,5 kg/m^2 do componente MC-DUR 1209[®], utilizado para impregnação e camada de proteção. A Figura 4.13 mostra a sequência de execução do reforço e as ferramentas utilizadas; a Figura 4.14 mostra a execução do reforço.

Figura 4.13 – Sequência de execução do reforço com CFC da MC-Bauchemie.

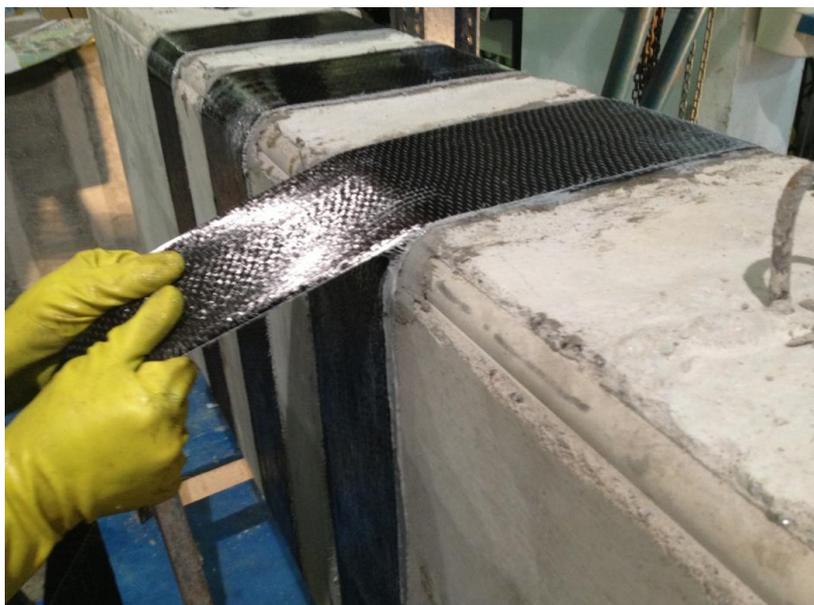
Figura 4.14 – Execução da segunda camada de reforço de uma das vigas da série RA.

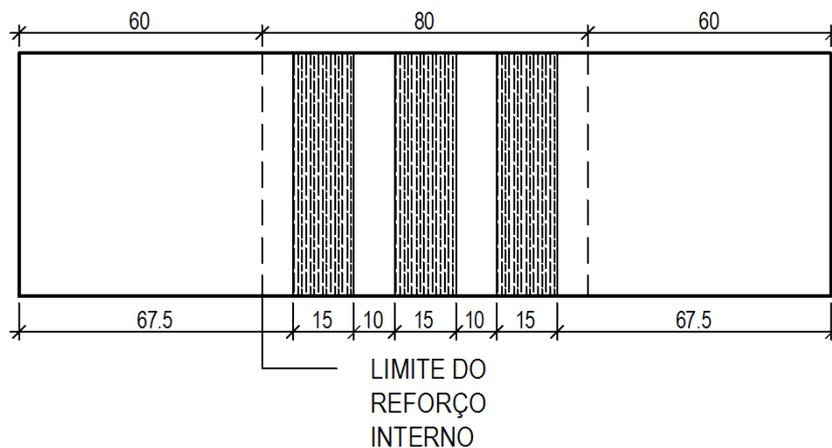
Adotou-se duas camadas de estribos de tecido de fibras de carbono com 15 cm de largura e espaçadas a cada 10 cm na região sem armadura interna (Figura 4.15). Esses estribos envolveram totalmente a viga e foram transpassados 10 cm para garantir a ancoragem.

Figura 4.15 – Configuração do reforço das vigas da série RA.

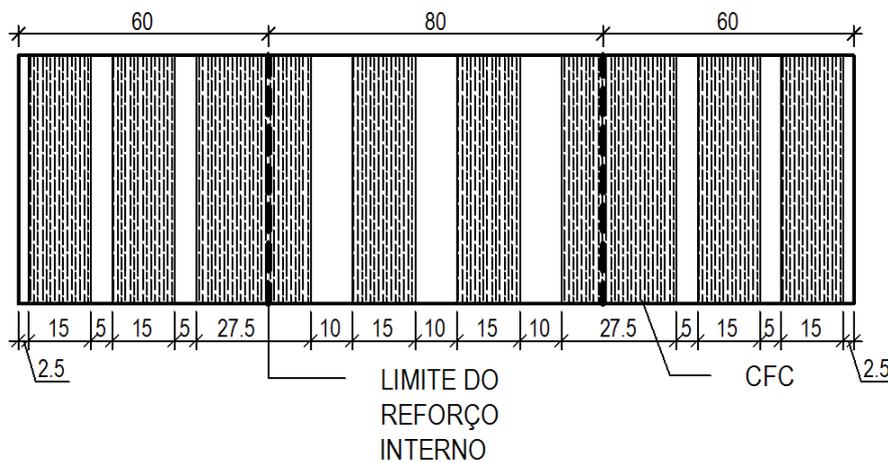
Foram utilizadas duas camadas de estribos de tecido de fibras de carbono com 15 *cm* de largura espaçados a cada 10 *cm* na região sem armadura interna (Figura 4.16), e a cada 5 *cm* nos extremos das vigas. Para não haver superposição dos estribos com largura de 15 *cm* na seção de transferência entre as regiões com e sem armadura interna, também se adotou estribos de 27,5 *cm* de largura. Todos os estribos envolveram totalmente a viga e foram transpassados 10 *cm* para garantir a ancoragem.

Figura 4.16 – Configuração do reforço das vigas da série RB.

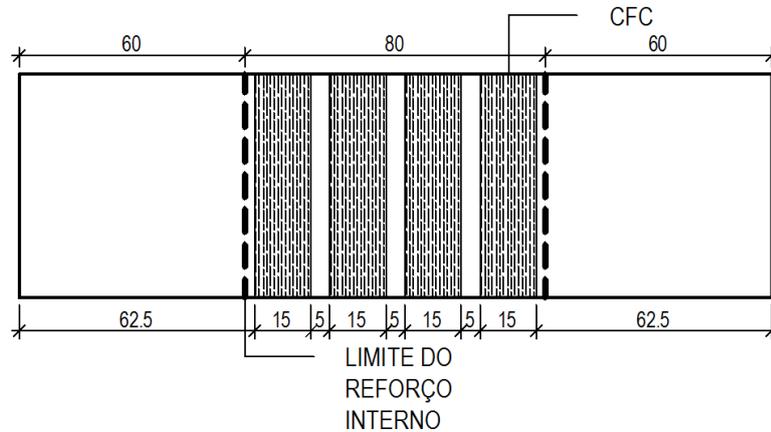
O reforço da viga VRC-1 consistia em estribos de tecido de fibras de carbono com 15 *cm* de largura, espaçados a cada 5 *cm* na região sem armadura interna (Figura 4.17). Devido à adição do reforço com CFC a rigidez da região central da viga ficou maior que a dos extremos. A viga rompeu na região de

Figura 4.17 – Configuração do reforço da viga VRC-1.

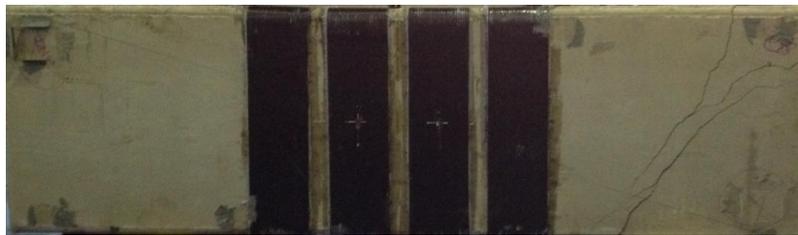
aplicação da carga próxima à face B (Figura 4.18) e não foi possível estudar a região central.

Figura 4.18 – Face inferior da viga VRC-1.

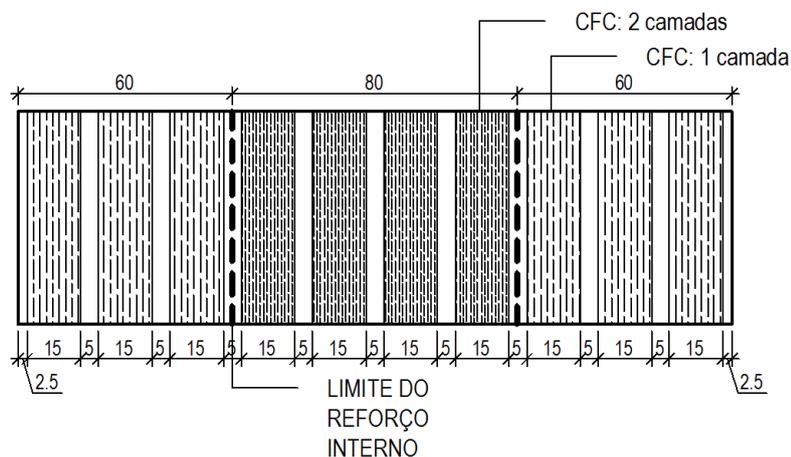
O reforço da viga VRC-2 foi composto de duas camadas de estribos de tecido de fibras de carbono com 15 cm de largura, espaçados a cada 5 cm na região sem armadura interna, e uma camada de estribos de 15 cm espaçados a cada 5 cm nos extremos da viga (Figura 4.19). O reforço na periferia não foi suficiente para compensar o acréscimo de rigidez na região central, e o ensaio foi interrompido com um aparecimento de grande fissura no extremo próximo à face A, semelhante ao caso da VRC-1.

Figura 4.19 – Configuração do reforço da viga VRC-2.

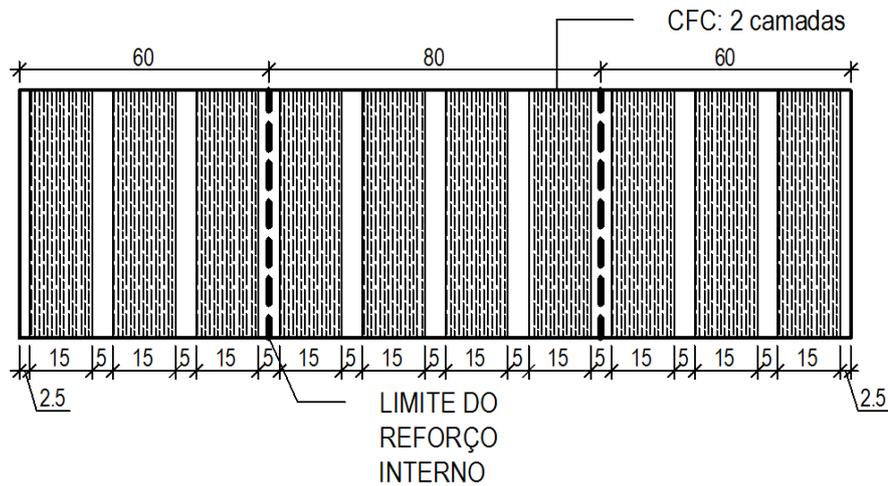
O reforço da viga VRC-3 foi composto de duas camadas de estribos de tecido de fibras de carbono com 15 *cm* de largura, espaçados a cada 5 *cm* em todo o comprimento da viga (Figura 4.20). A viga não foi levada à ruptura devido ao momento de torção, mas devido ao esmagamento do concreto na região de aplicação da carga (Figura 4.21).

Figura 4.20 – Configuração do reforço da viga VRC-3.

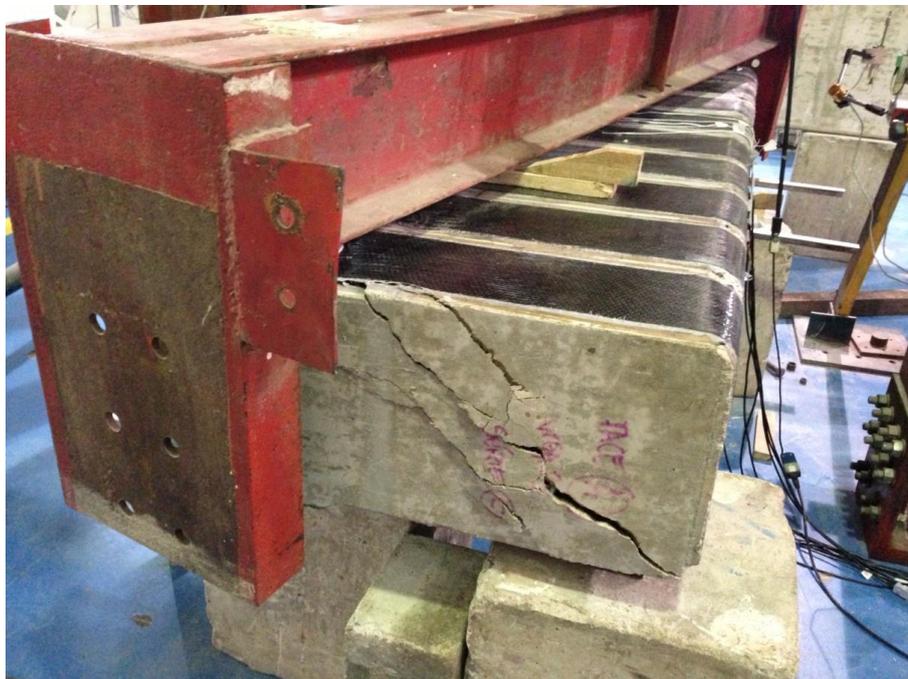
Figura 4.21 – Viga VRC-3 junto à face A, após interrupção do ensaio.

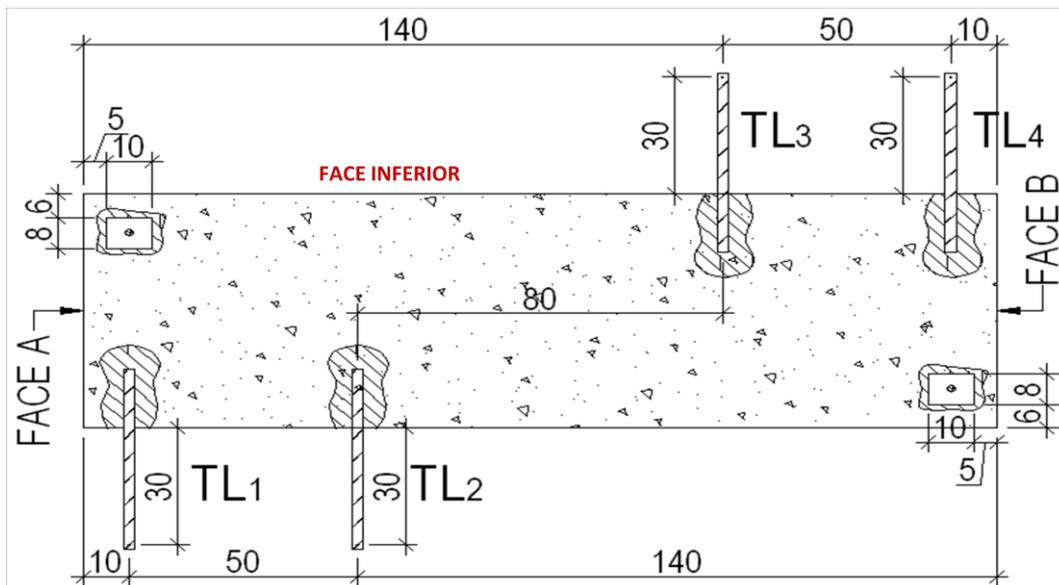
Foram instalados quatro transdutores lineares de deslocamento para possibilitar a medição do ângulo de torção por unidade de comprimento. A Figura 4.22 mostra a localização das régulas metálicas que foram fixadas nas faces inferiores das vigas. Os transdutores foram posicionados nos extremos das régulas, à 30 *cm* das faces laterais das vigas.

Figura 4.22 – Localização dos transdutores lineares.
