**Estudo dos índices de sustentabilidade  
aplicados em retrabalho na construção civil**

**Dissertação de Mestrado**

Dissertação apresentada como requisito parcial  
para obtenção do grau de Mestre pelo Programa  
de Pós-Graduação em Engenharia Urbana e  
Ambiental da PUC-Rio

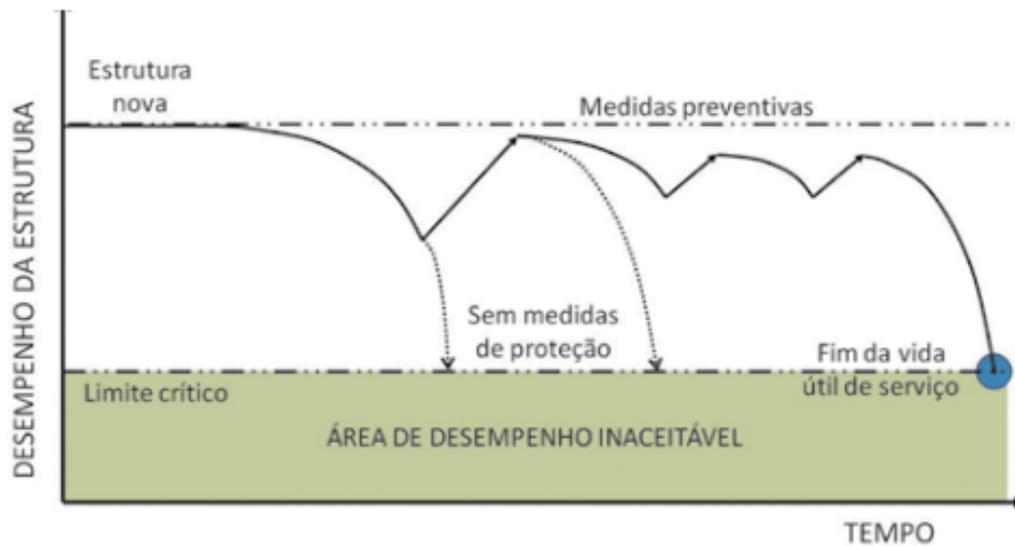
Figura 2.1 – Desempenho de uma estrutura ao longo do seu tempo.  
Fonte: MEDEIROS e colab., 2011.

A Figura 2.1 ilustra as intervenções realizadas em um empreendimento ao longo do tempo, e como essas manutenções prolongam o tempo de vida de uma

construção. Manter o empreendimento dentro dos níveis de desempenho desejado exige manutenções preventivas constantes.

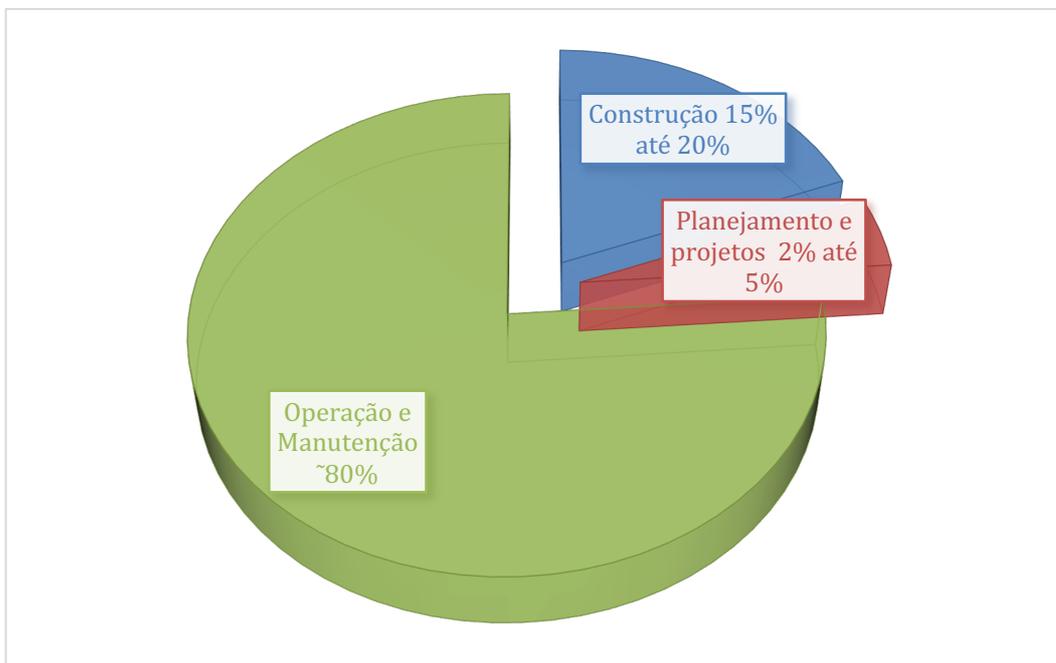
Figura 2.2 – Custo da construção ao longo do tempo.

Segundo (DE FREITAS e ANGELIS, 2013), o custo total de uma construção durante sua “vida” inclui os custos de planejamento, projeto, construção, operação, manutenção e demolição. Ainda, segundo os mesmos autores, os custos de construção representam entre 15% e 20% do custo total; 80%

do montante é consumido na operação e manutenção e somente 2% a 5% do valor são gastos no planejamento e projeto (conceitual e detalhado).

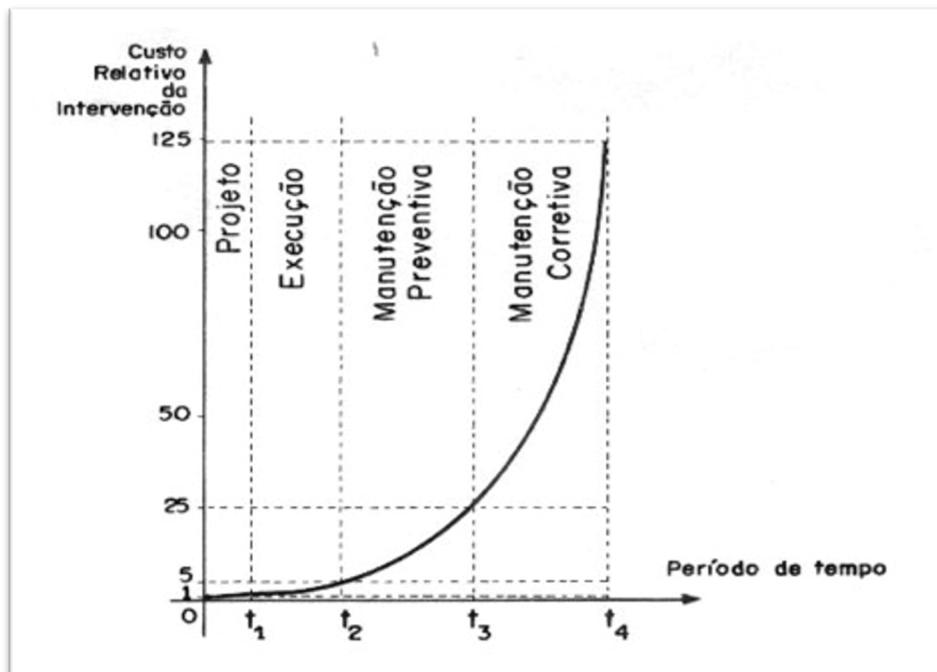
Figura 2.3 – Lei de Sitter  
 Fonte: MEDEIROS e colab., 2011.

A regra de Sitter, ou Lei dos 5, (SITTER W R, 1983) determina que o custo relativo de uma intervenção cresce em uma progressão geométrica de razão 5 ao longo do tempo no empreendimento e de suas manutenções. Quanto antes for percebido um problema menor será seu custo.

A Figura 2.3 ilustra o custo relativo de intervenção ao longo da vida, e das fases de manutenção do empreendimento. Segundo (SITTER W R, 1983) quanto mais se adia uma intervenção, o seu custo aumenta em proporção geométrica na razão 5, ou seja, uma manutenção corretiva pode chegar a custar 125 vezes mais do que sua correção ainda na fase de projeto.

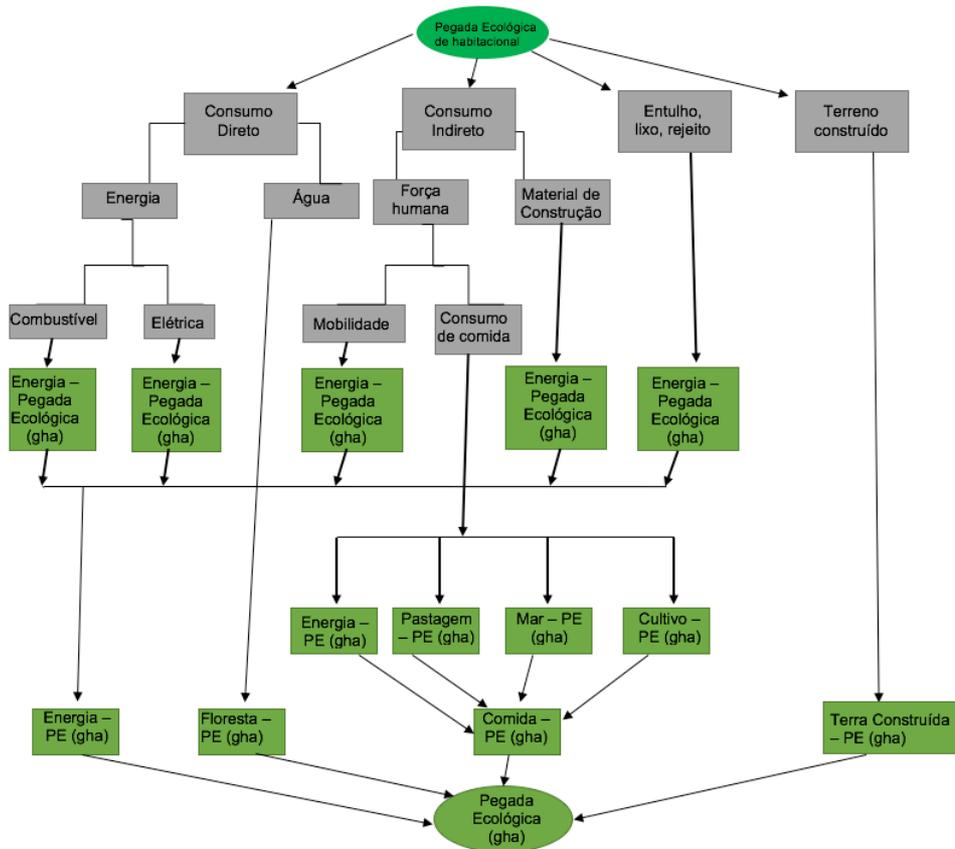
Figura 3.2 – Fluxograma para o cálculo da Pegada Ecológica de uma construção  
 Fonte: BASTIANONI e colab., 2006.

O fluxograma da Figura 3.2 mostra como é executado o passo-a-passo do cálculo da Pegada Ecológica de uma construção genérica.

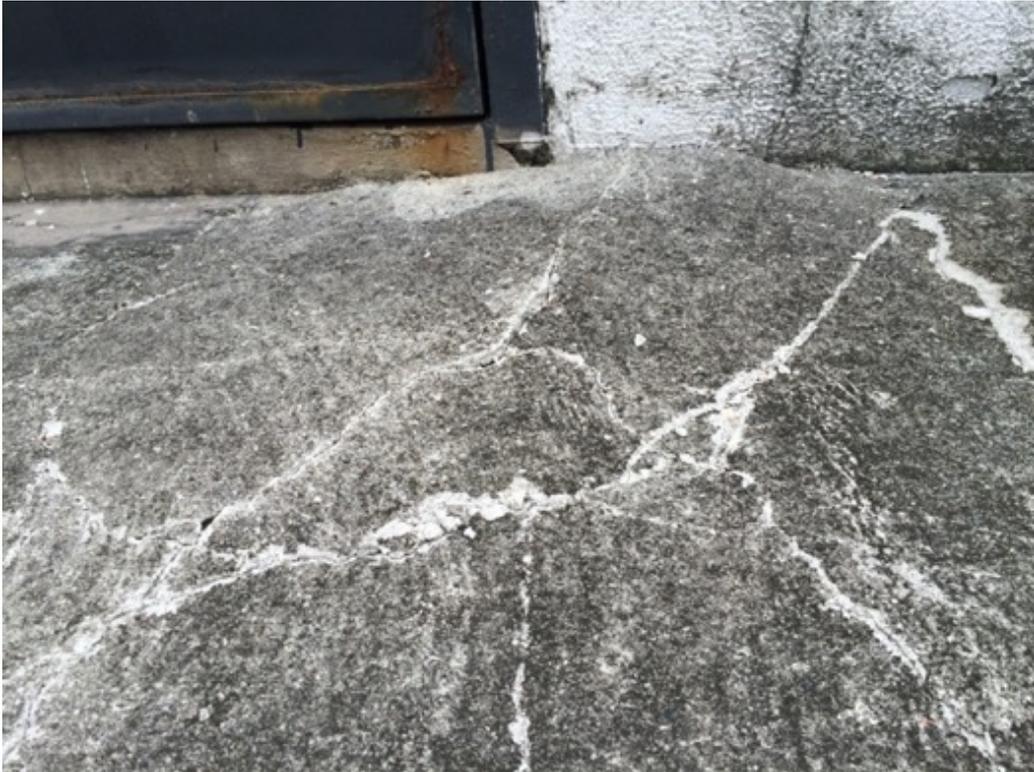
Figura 4.2 – Contra piso de um dos blocos com trincas e desprendimento.

No ano de 2012, três anos após a inauguração do empreendimento, as lajes de cobertura apresentaram sérios problemas no sistema de impermeabilização, fixação e integridade do contra piso, além de falhas nos rodapés das muretas de guarda-corpo. Esses problemas se agravaram com o tempo até a necessidade de uma intervenção total para a recuperação das lajes iniciada no final de 2016. As Figuras 4.2 a 4.7 ilustram essas falhas.

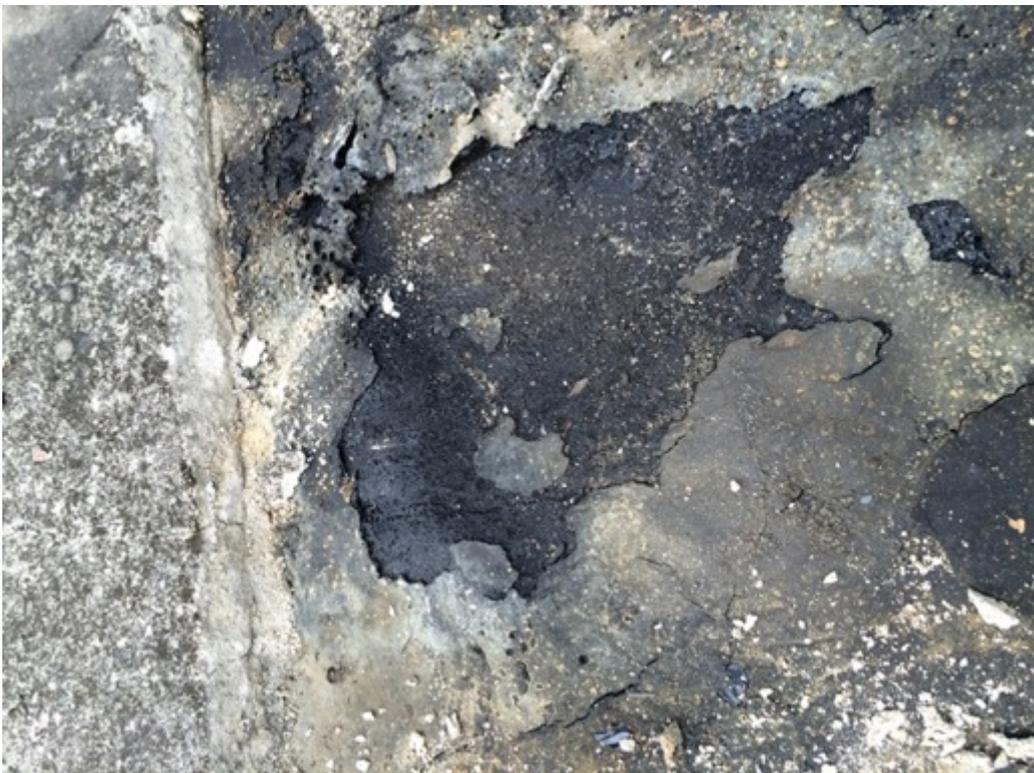
Figura 4.3 – Desprendimento do contra piso, expondo a manta.

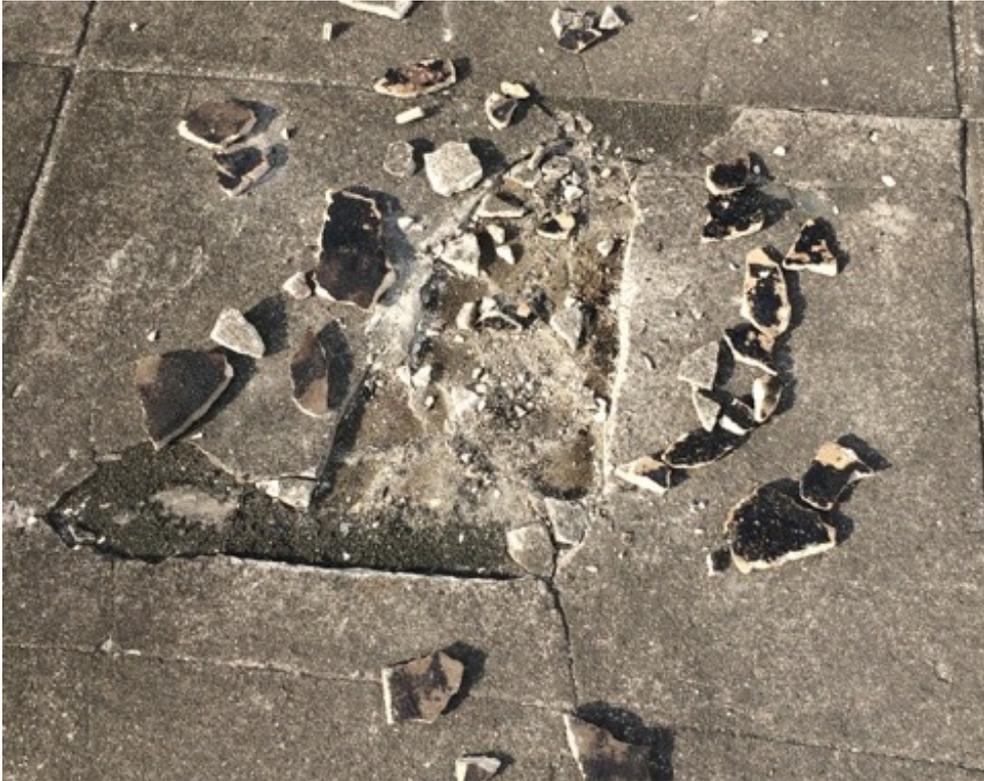
Figura 4.4 – Desprendimento do contra piso, expondo a manta

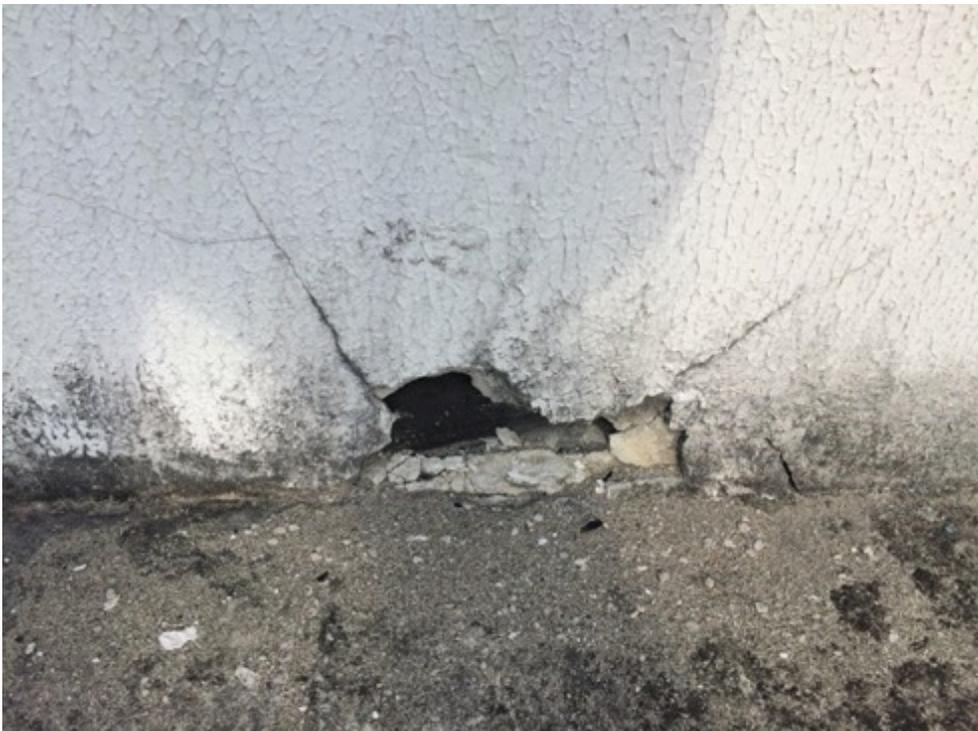
Figura 4.5 – Desprendimento do rodapé, expondo sistema de impermeabilização.

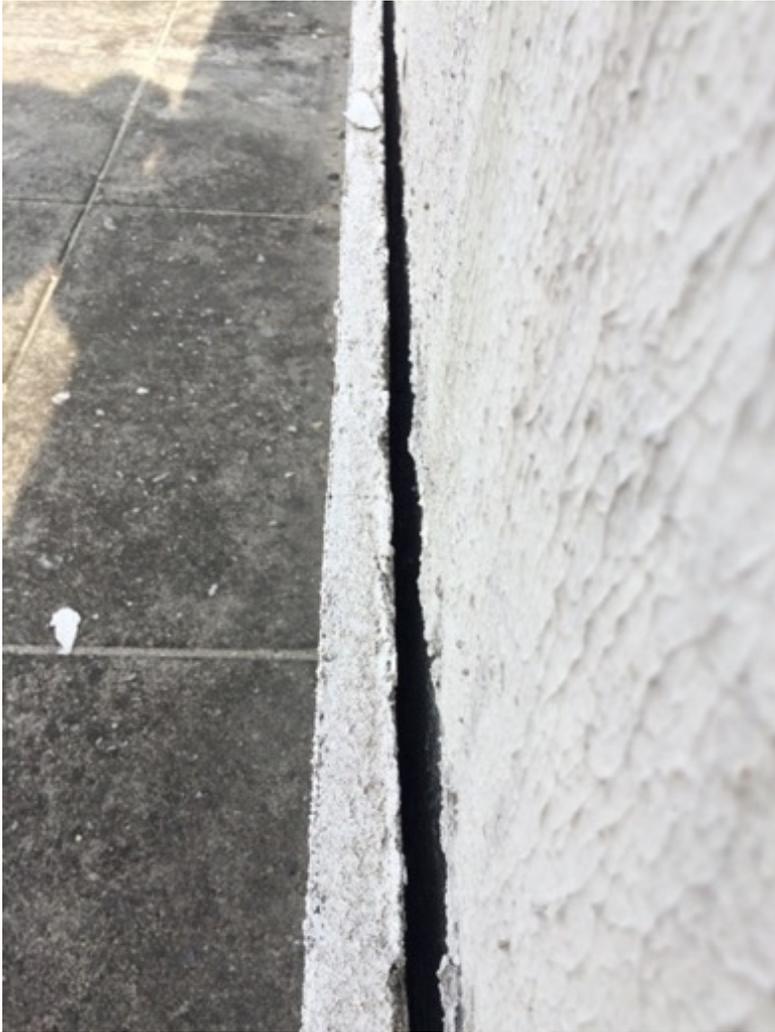
Figura 4.6 – Desprendimento do rodapé, abrindo espaço para penetração de água.

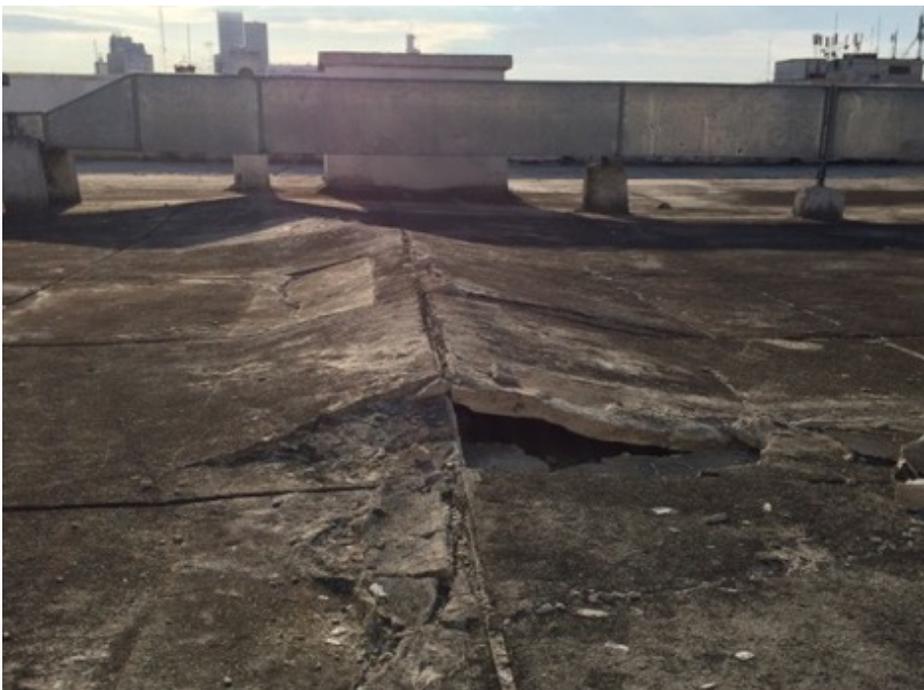
Figura 4.7 – Desprendimento e levantamento do contra piso, expondo sistema de impermeabilização.

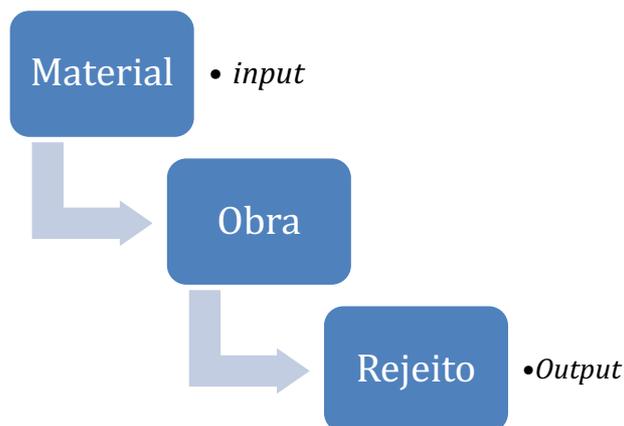
Gráfico 1 – Fluxo de obra.

Para estimar a Pegada Ecológica da obra de impermeabilização realizada no Condomínio Cores da Lapa é necessário separar os itens que compõem os *inputs* e *outputs* do fluxo de obra dentro de cada fase devendo-se, novamente, separar seus *inputs* e *outputs*, e assim sucessivamente até que se chegue à extração da matéria prima (*input*) e ao depósito dos rejeitos gerados (*output*).

Exemplificando como é realizada a análise dos componentes do sistema pode-se pensar no cimento, que é um input do sistema geral da obra. Para produzir esse material, resumidamente, deve-se extrair o calcário da natureza (*input*), processá-lo utilizando energia, e descartar seus rejeitos basicamente CO<sub>2</sub> e escória (*outputs*).

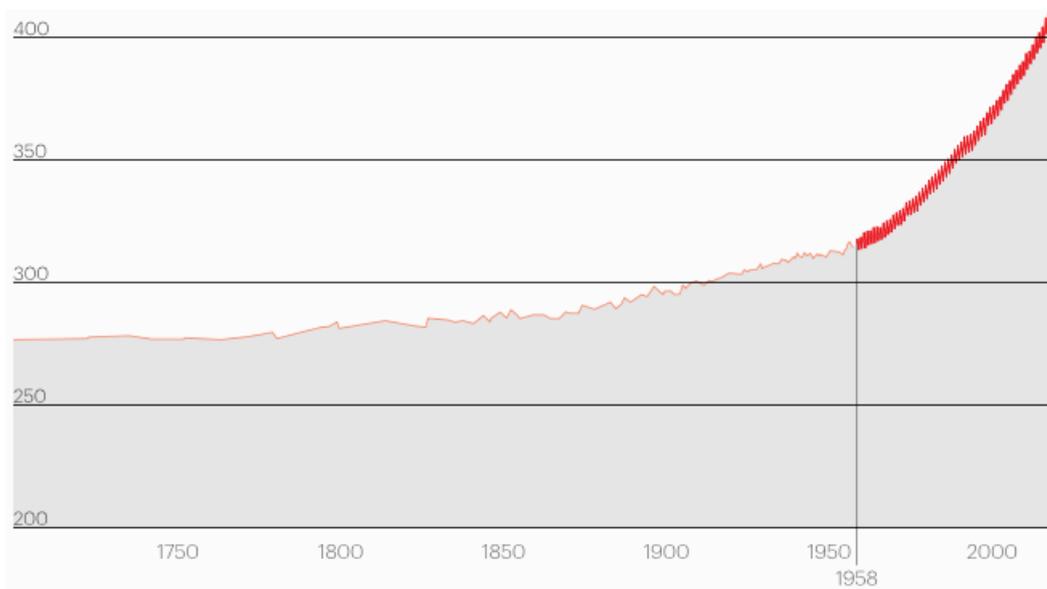
Gráfico 4.1 – Concentração de dióxido de carbono na atmosfera ao longo dos anos.

Após a entrada da humanidade na denominada Era Industrial a quantidade de dióxido de carbono lançada na atmosfera vem crescendo ano após ano (Gráfico 4.1).
