**Comportamento mecânico de compósitos
cimentícios reforçados com tecido de fibras de
vidro e sisal: aspectos estruturais e
durabilidade**

Dissertação de Mestrado

Dissertação apresentada como requisito parcial para obtenção do grau de Mestre pelo Programa de Pós-Graduação em Engenharia Civil do Departamento de Engenharia Civil e Ambiental da PUC-Rio.

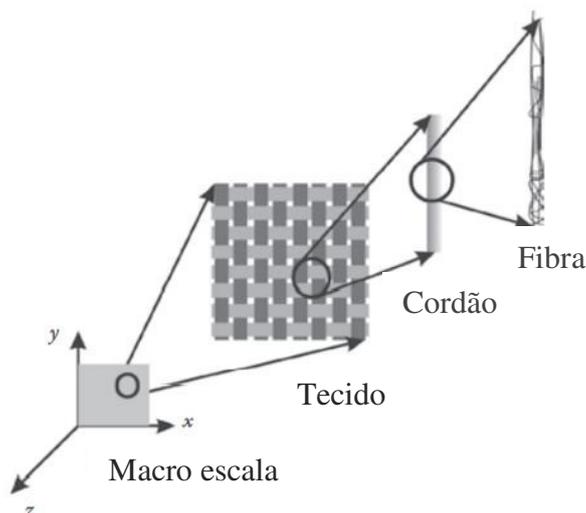
Figura 2.1- Tecido técnico em diversas escalas [36]

Um tecido é formado por uma coleção de cordões dispostos em um determinado padrão. Um cordão é um conjunto de fibras longas, contínuas e de mesmo formato, geralmente circular, em uma mesma direção como mostrado na Figura 2.1. A terminologia de tecidos técnicos define as direções do tecido como sendo trama (warp) e urdidura (weft). Em geral, a trama é a direção dos cordões principais, e a urdidura é a direção dos cordões secundários, que tem como objetivo manter a forma do tecido [20].

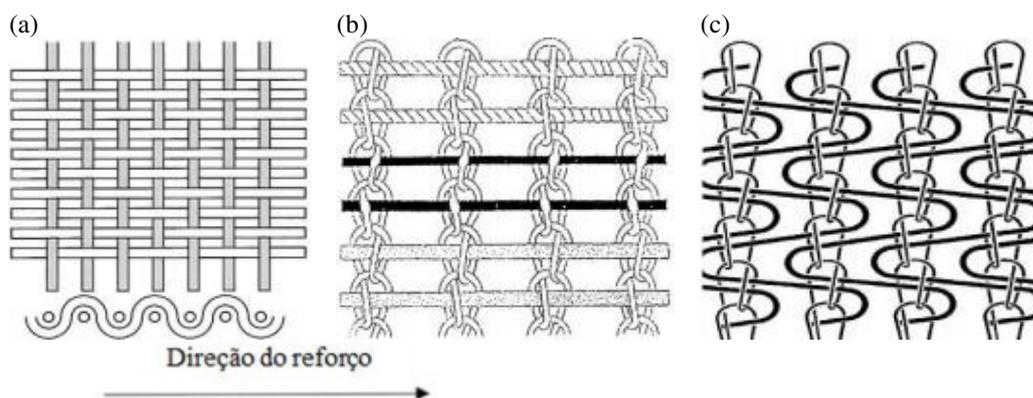
Figura 2.2 - Configurações diferentes para têxteis (a) woven (b) e (c) knitted.

Uma variedade de tecidos pode ser tecida a partir de fios e são classificados em *woven*, *knitted*, *braided* ou *nonwoven*. O entrelaçamento dos fios para formar um tecido afeta não somente a geometria do tecido, mas também a geometria dos fios individuais [37]. Nos tecidos *woven* (Figura 2.2a), os cordões assumem uma geometria ondulada, conforme um deles passa por cima do outro. Nos tecidos *knitted* (Figura 2.2b e 2.2c), os cordões de uma direção, geralmente a considerada como principal, permanecem retos, enquanto os cordões da outra direção são costurados em pontos que unem os filamentos nas diferentes direções. Dependendo do tipo de processo de produção do tecido, os cordões que são costurados podem assumir diversas geometrias. Os tecidos *nonwoven* são produzidos por processos mecânicos, químicos ou térmicos [27][38].

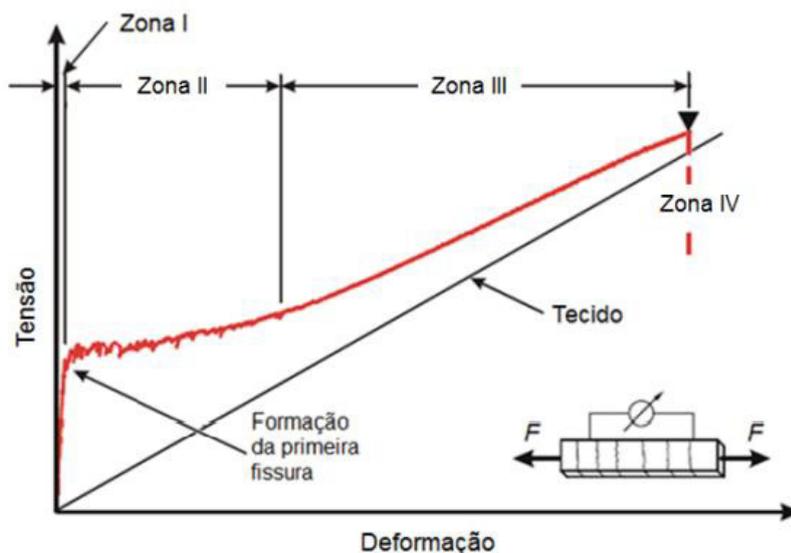
Figura 2.3 - Tensão versus deformação de um compósito TRC. Adaptado de [35][30]

A Figura 2.3 mostra uma resposta de tensão-deformação típica de um concreto têxtil. De uma perspectiva macro, a falha da matriz corresponde à formação de fissuras e sua propagação ao longo da largura da amostra. Quatro zonas distintas são identificadas usando algarismos romanos, com uma zona antes e três depois da ruptura da matriz [39].

A resposta inicial é linear elástica, pois a amostra exibe uma alta rigidez e capacidade de deformação até o aparecimento da primeira fissura, representando o

fim da Zona I [32]. Com o aumento da tensão, há a formação de novas fissuras que chega à Zona II é então caracterizado pela múltipla fissuração da matriz. Quando não há formação de novas fissuras, o acréscimo de tensão é absorvido pelo totalmente pelo reforço (Zona III). Quando a tensão aplicada atinge a resistência do tecido ocorre a ruptura do compósito (Zona IV) [27]. Na Zona III, onde o reforço é responsável por suportar as tensões, a curva tensão versus deformação do compósito deveria ser paralela à curva tensão versus deformação do tecido [28].

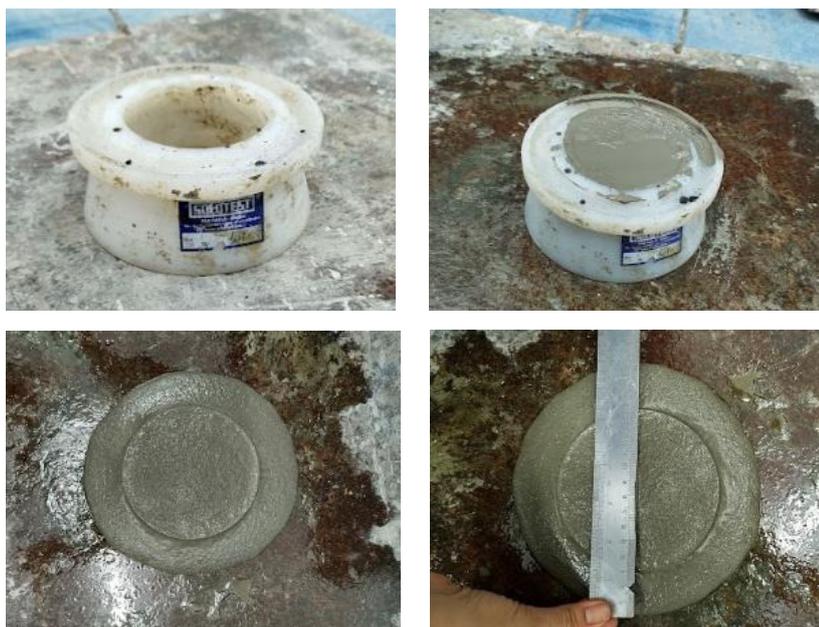
Figura 3.2– Passos para obtenção do espalhamento das matrizes.

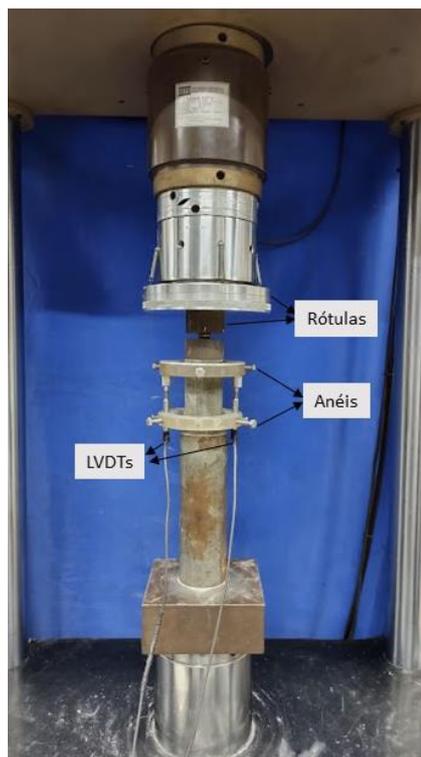
Figura 3.3– Ensaio de resistência à compressão.

Para esse ensaio, foram moldados corpos de prova cilíndricos de 50 x 100 mm (diâmetro x altura) com as matrizes, misturadas como descrito no item 3.2.1.1. Após 24 horas da moldagem, as amostras foram desmoldadas e colocadas em cura úmida até o dia do ensaio. Momentos antes do ensaio, as amostras eram retiradas da cura úmida e faceadas, para que houvesse a regularização da superfície de aplicação de carga, evitando pontos de concentração de tensões que possam alterar os resultados. Por fim, a amostra foi posicionada e centralizada na máquina de ensaio, como mostra a Figura 3.3. Aos 28 dias, o *setup* de ensaio era modificado. O corpo de prova era munido de um aparato que consistia em dois anéis de acrílico presos por três parafusos a fim de dar suporte aos LVDTs utilizados para a obtenção do módulo de elasticidade das matrizes. Finalmente, a amostra era centralizada tanto nos anéis de acrílico quanto na máquina de ensaio para aplicação de carga.

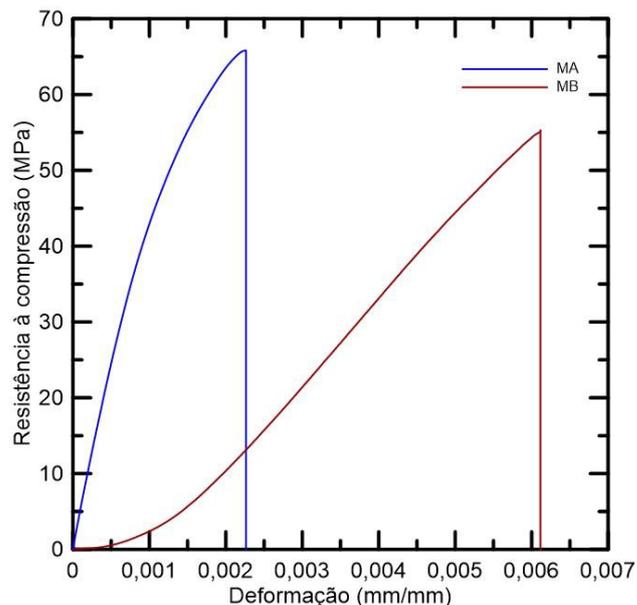
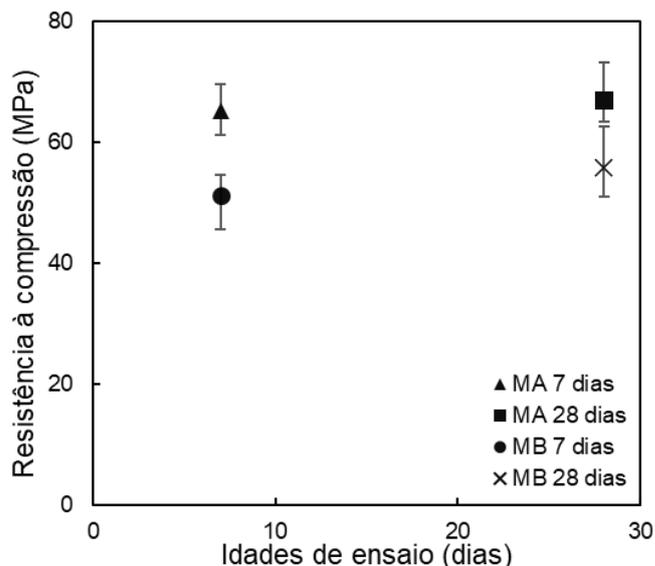
Figura 3.4– (a) Curva tensão x deformação das matrizes aos 28 dias e (b) análise das resistências das matrizes ao longo das idades de ensaio.

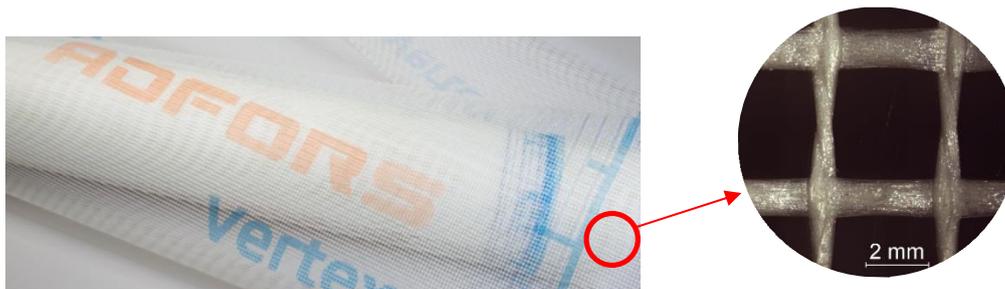
Figura 3.5– Tecido de fibra de vidro

O tecido de fibra de vidro utilizado foi do tipo Vertex R131 A101 flexível fornecido pela empresa Adfors Saint Gobain sob a forma de rolo com 1 metro de largura e 50 metros de extensão como mostra a Figura 3.5. As especificações técnicas do tecido segundo o fabricante estão dispostas na Tabela 3.5.

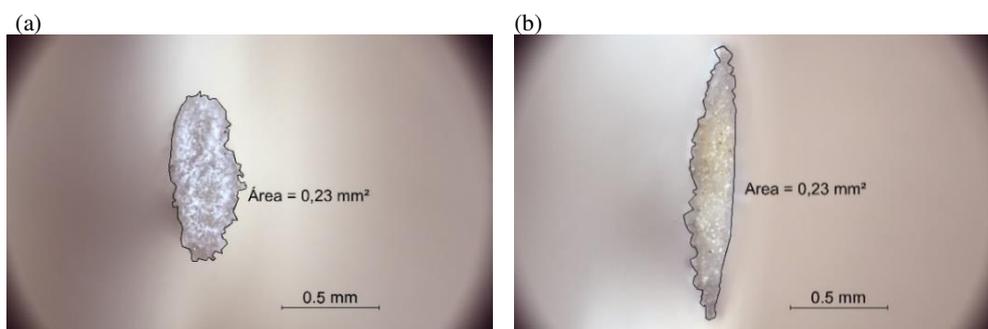
**Figura 3.6**– Área da seção transversal da (a) trama e (b) urdume

A área da seção transversal das fibras que compunham o tecido foi analisada através de um microscópio estereoscópio Nikon, modelo SMZ800N, como mostra a Figura 3.6, a partir de 3 amostras tanto para a trama (Figura 3.6a) quanto para a urdume (Figura 3.6b) e medidas com o auxílio do software de análise digital de imagens, ImageJ.

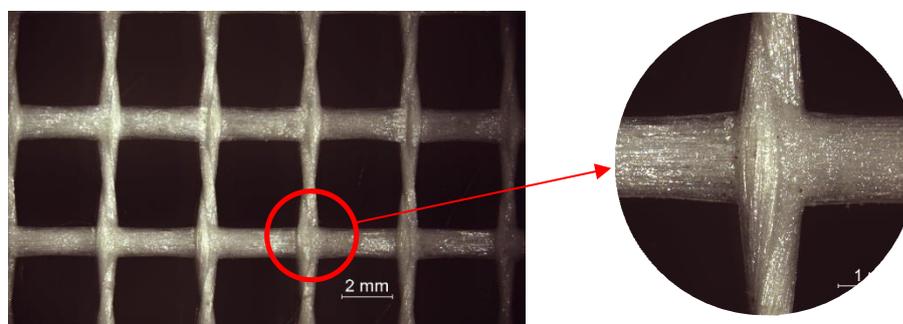
**Figura 3.7**– Detalhes do tecido e da ligação entre trama e urdidura.

Para observar detalhes dos cordões que formam os tecidos e como é feita a ligação entre cordões da trama com os cordões do urdume, uma amostra de tecido também foi analisada em um microscópio estereoscópio Nikon, modelo SMZ800N, como pode-se ver na Figura 3.7.

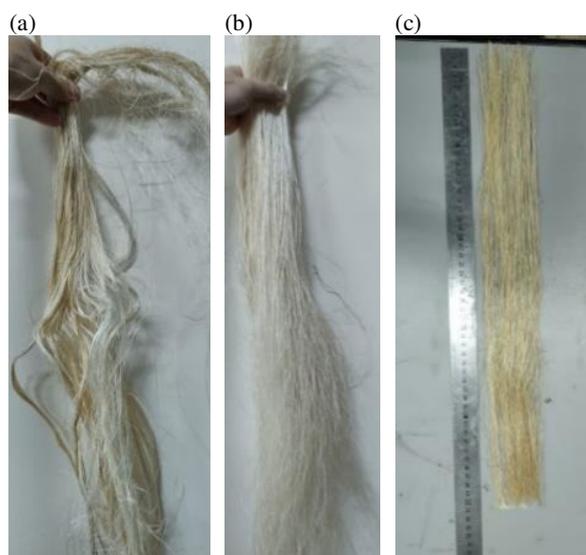
Figura 3.8 - Fibras de Sisal (a) emaranhadas; (b) alinhadas e (c) cortadas e medidas.

As fibras de sisal utilizadas nesse estudo são provenientes do município de Valente, na Bahia, e foram extraídas das folhas da planta *Agave sisalana* através de um processo conhecido como decorticação [75]. Essas fibras foram transportadas e recebidas em fardos de fibras longas, o que facilitou o emaranhamento e acúmulo de sujeira nas fibras. Visto isso, foi necessário um tratamento prévio das fibras antes de utilizá-las. As fibras foram lavadas em água corrente a uma temperatura ambiente e postas para secar em uma estufa por 48 horas. Após isso, o material foi separado, alinhado e cortado no comprimento previamente estabelecido de 500 mm devido ao formato do compósito que foi confeccionado, como pode ser visto na Figura 3.8. Por se tratar de uma fibra de origem natural, suas propriedades físicas e mecânicas são variáveis por diferentes fatores que influenciam nas suas características, como por exemplo as propriedades do solo, condições climáticas e geográficas, além das variações nos procedimentos de ensaio [76].

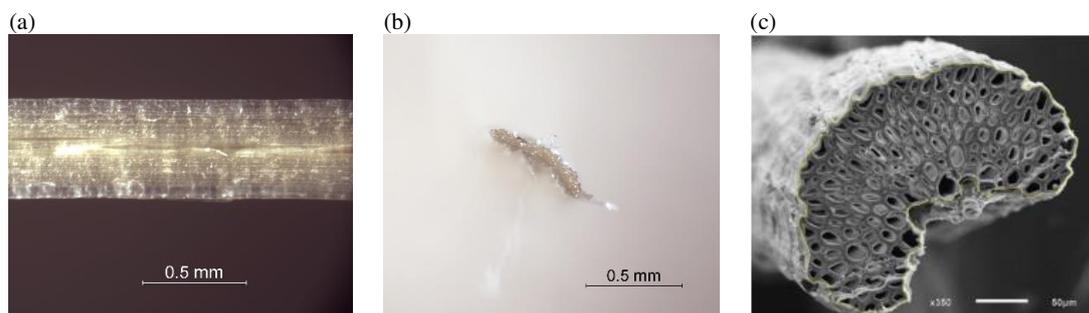
Figura 3.9 – Imagens obtidas do (a) comprimento longitudinal e da (b) seção transversal da fibra por um microscópio estereoscópio Nikon, modelo SMZ800N; (c) Imagem da seção transversal obtida pelo microscópio eletrônico de varredura (MEV), modelo Jeol JSM 6510LV. (Adaptado de [75])

No estudo feito por Castoldi [77], que utilizou as mesmas fibras de sisal que foram utilizadas nesse estudo, as características físicas e mecânicas do material foram detalhadas. A área da seção transversal foi medida a partir da média dos valores obtidos por 12 amostras analisadas em um microscópio eletrônico de varredura (MEV), modelo Jeol JSM 6510LV, operando de 10 a 20 kV, do Laboratório de Microscopia Eletrônica do Departamento de Engenharia de Materiais da PUC-Rio juntamente com o software ImageJ (ver Figura 3.9). Dessa forma, obteve-se os valores de $0,030 \pm 0,01 \text{ mm}^2$ para a área da seção transversal e de $0,19 \pm 0,03 \text{ mm}$ para o diâmetro equivalente da fibra.

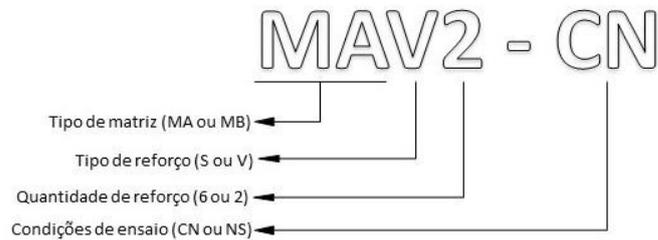
Figura 3.10 – Nomenclatura dada às amostras.

ensaiadas em condições normais de cura – CN - ou amostras que passaram por envelhecimento em câmara de névoa salina - NS). O sistema alfanumérico adotado para identificação das amostras está apresentado na Figura 3.10.

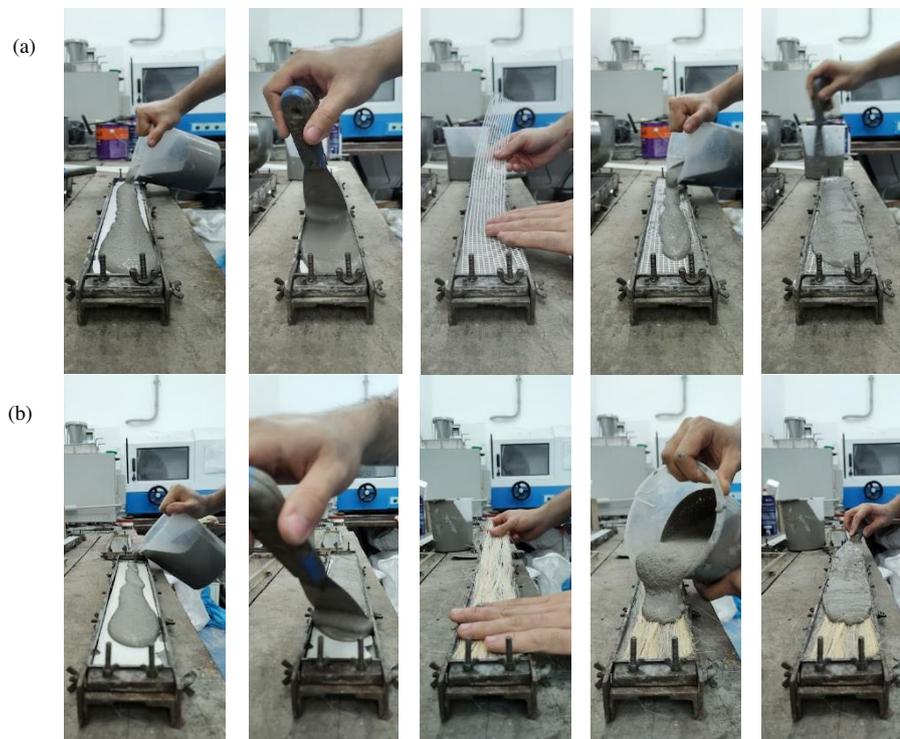
Figura 3.11- Processo de moldagem das amostras com reforço têxtil de (a) vidro e (b) sisal.

Para a moldagem das placas foram utilizados moldes metálicos com as mesmas dimensões das amostras. O compósito foi feito intercalando camadas de matriz e reforço até atingir a quantidade de reforço para cada amostra. Os tecidos foram cortados na medida exata das amostras para que houvesse um encaixe adequado nos moldes. Para manter um padrão para as espessuras, foram feitas marcas nos moldes correspondentes à altura de cada camada. Vale ressaltar que a matriz foi misturada de acordo com o processo especificado em 3.2.1.1. O processo de moldagem ocorreu de acordo com a Figura 3.11.

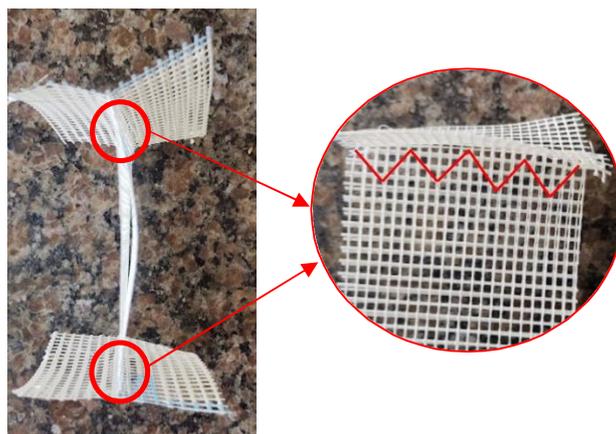
Figura 3.12 – Reforço de tecido de fibra de vidro em formato de I.

Para a fabricação dos reforços das vigas foi necessário realizar cortes e costuras no tecido para que pudesse encaixá-lo no interior da fôrma. Desta forma, o tecido de fibra de vidro, que foi fornecido em um rolo de 50 metros, foi cortado em duas folhas de 22,5 centímetros de largura por 2 metros de comprimento. O planejamento consistia em fazer duas estruturas em formato de C, costurá-las e por fim obter um reforço em formato de I, como mostra a Figura 3.12. A costura foi realizada manualmente com linha nylon de 0,30mm de espessura. A costura em formato triangular tem 2 centímetros em cada base da estrutura de tecido e foi feita pelos dois lados da peça, como mostra o detalhe da Figura 3.12. Dessa forma, tanto a alma quanto as mesas da vigas ficaram reforçadas.

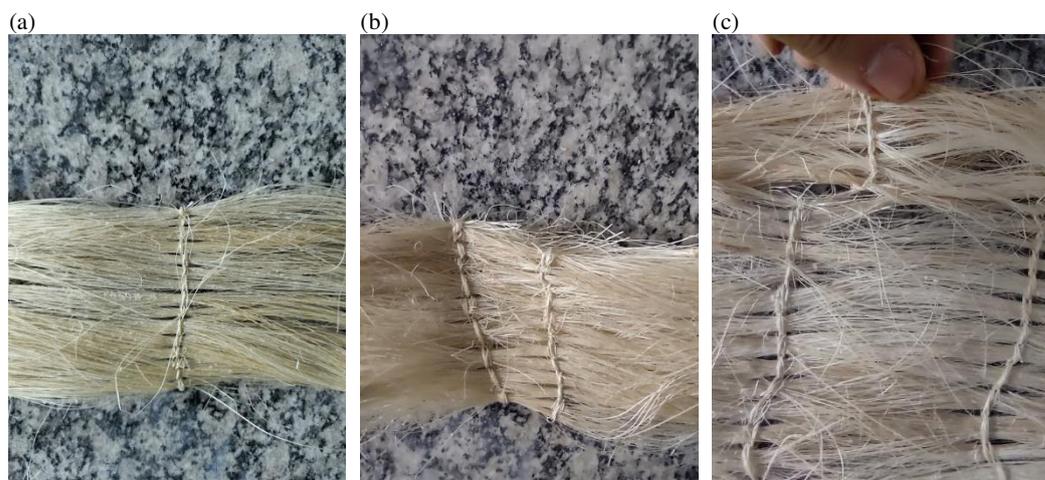
Figura 3.13 – Reforço de fibra de sisal em formato de I.

O processo de fabricação do reforço de sisal foi mais complexo. As fibras foram disponibilizadas de fardos de fibras longas que após lavagem e secagem, foram cortadas no comprimento de 50 centímetros. A partir disso, as fibras foram pesadas e separadas para iniciar a costura. Primeiramente, as fibras foram costuradas com a própria fibra de sisal de forma manual em placas de 50x8 centímetros (comprimento x largura) com costuras longitudinais com espaçamento de 10 centímetros entre elas, como pode ser visto na Figura 3.13a. Após essa fabricação, 5 placas foram unidas, também por costura, dessa vez dupla, ver Figura 3.13b, até se obter uma placa maior de 2 metros de comprimento por 8 centímetros de largura, o que corresponde às mesas da viga. Para a alma, o processo foi similar ao das mesas, modificando apenas a largura das placas, de 8 para 16 centímetros. Por fim, o reforço das mesas foi costurado ao reforço da alma também com a própria fibra de sisal, como pode ser visto na Figura 3.13c.

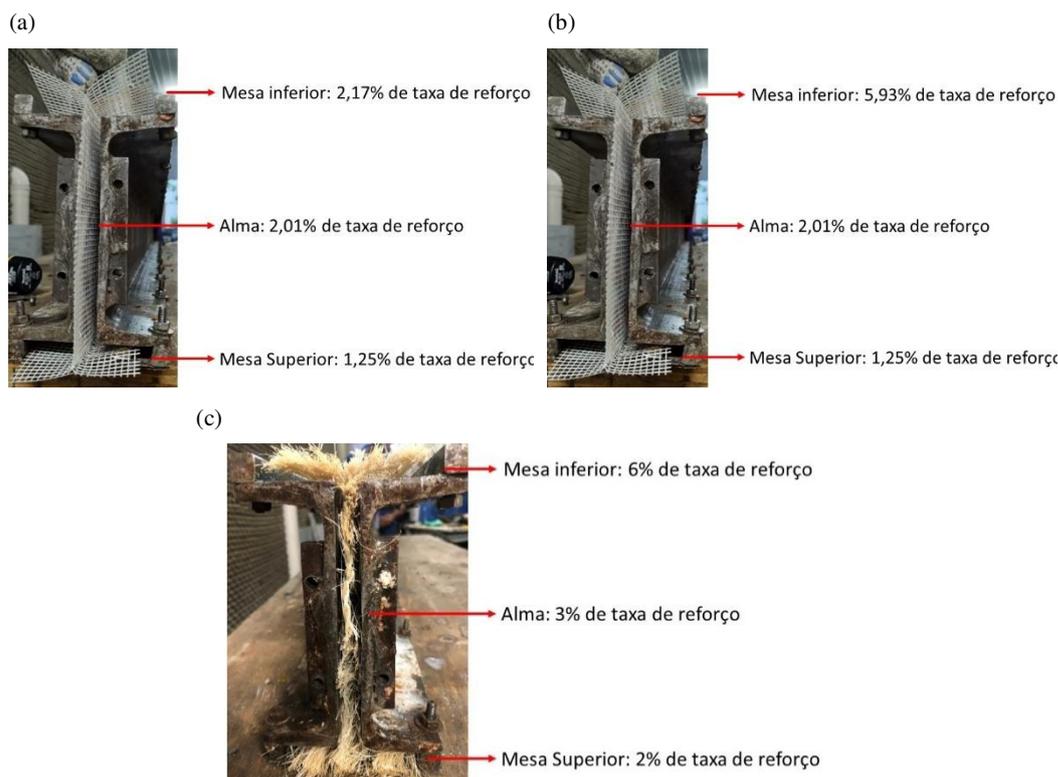
Figura 3.14 – Taxa de reforço para as vigas (a) MAV2, (b) MAV6 e (c) MBS6.

Para a viga reforçada com fibra de sisal, utilizou-se do valor da massa específica da fibra natural para calcular os volumes pré-determinados para cada área da seção da viga. Tendo o valor do volume fixado e a massa específica da fibra, obteve-se, em peso, a quantidade de fibra para cada taxa de reforço.

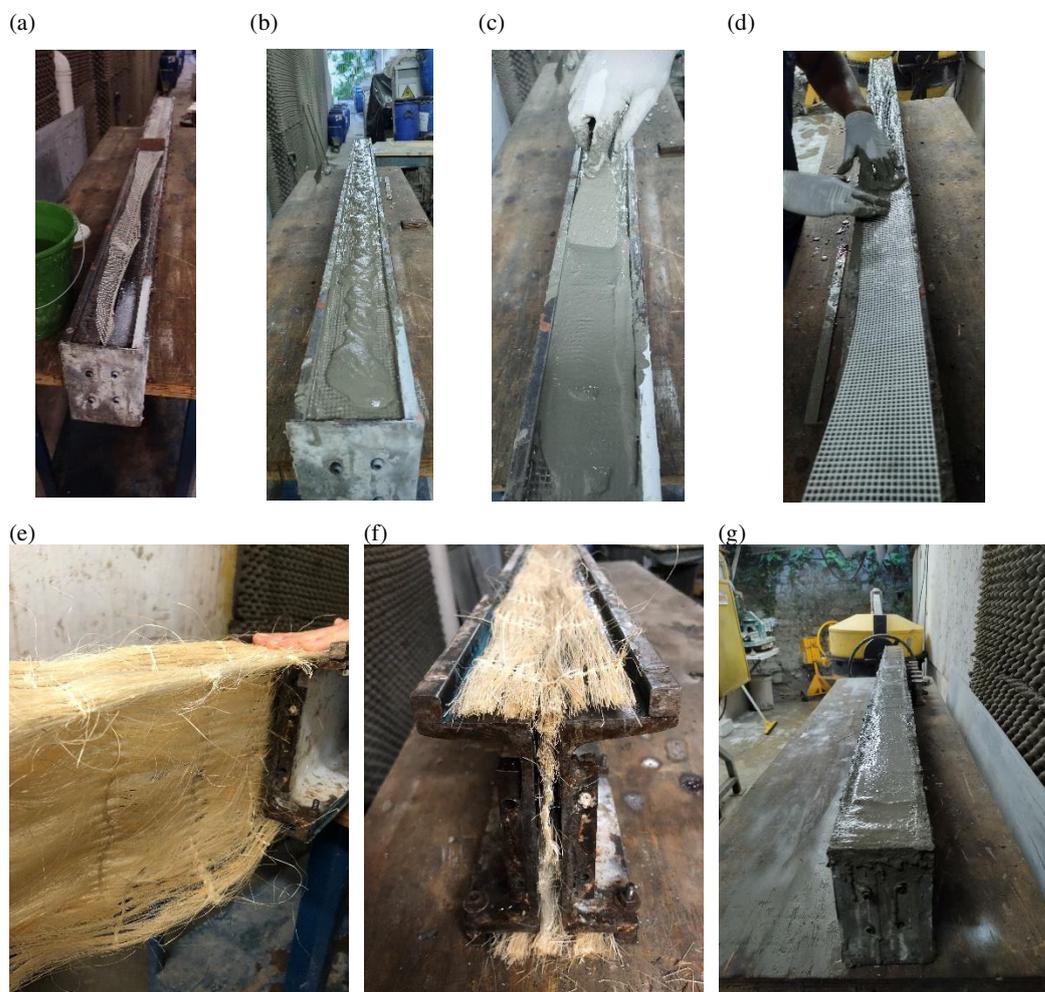
Figura 3.15 – Processo de fabricação das vigas reforçadas com (a), (b), (c), (d) tecido de fibra de vidro e (e)(f)(g) tecido de fibra de sisal.

retirada da viga após endurecimento. Logo depois, a fôrma foi montada e o reforço com perfil I foi encaixado e ajustado para receber a matriz, como mostra a Figura 3.15. Após isso, as extremidades foram fechadas e vedadas. Um terço da matriz foi colocado aos poucos para que pudesse ocupar todos os espaços vazios do perfil e golpes com uma marreta de borracha foram dados na lateral da forma para que não houvesse vazios. Além disso, a viga foi posta em uma mesa vibratória por um minuto para que a matriz assentasse de forma uniforme no fundo da fôrma. O mesmo processo se repetiu para os outros dois terços da matriz. Vale ressaltar que no último 1/3 de concretagem, para atingir a taxa de reforço desejada, mais camadas foram adicionadas da mesma forma que foram fabricadas as placas, ou seja, uma camada de argamassa seguida de uma camada de tecido e assim sucessivamente.

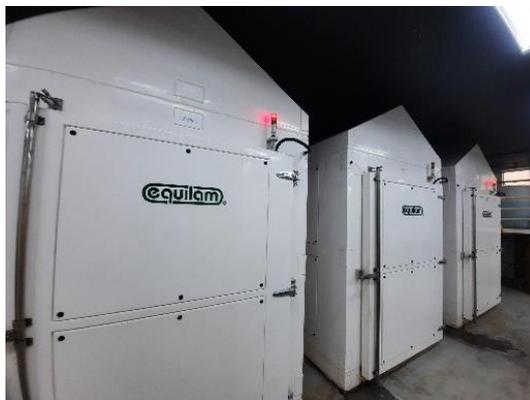
Figura 3.16 – Câmaras de Névoa Salina

As três câmaras walk-in de névoa salina estão no Laboratório de Estruturas e Materiais do Departamento de Engenharia Civil (LEM - DEC) da PUC-Rio e possuem dimensões de 2,0 x 2,0 x 2,6 m e podem chegar a temperaturas de até 70°C , com diferentes modos de envelhecimento, como mostra a Figura 3.16. O método de envelhecimento escolhido para esse estudo foi o mais extremo, pois o objetivo é observar a degradação dos compósitos no pior cenário possível, portanto os compósitos foram armazenados na câmara com temperatura de 70°C por 1000 ± 36 horas.

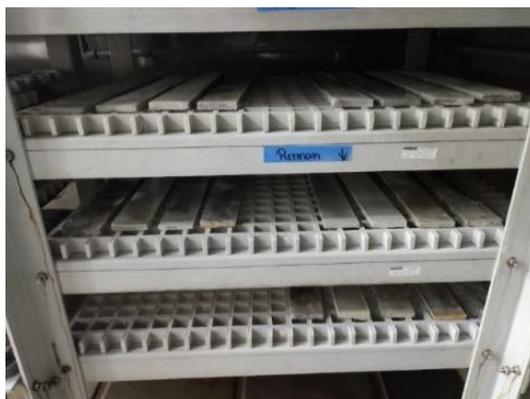
Figura 3.17 – Armazenamento das placas no interior da câmara de névoa salina.

Para que as amostras recebam igualmente a mesma quantidade de névoa salina, buscando uma uniformidade no processo de envelhecimento, as placas foram armazenadas separadamente, como mostra a Figura 3.17, em grupos de 4 amostras, 1 para cada tipo, ou seja, MAV6, MBV6, MAS6 e MBS6. Os grupos MAV2 e MBV2 foram armazenados em 2 grupos de 5, mesclando os tipos de amostras entre si.

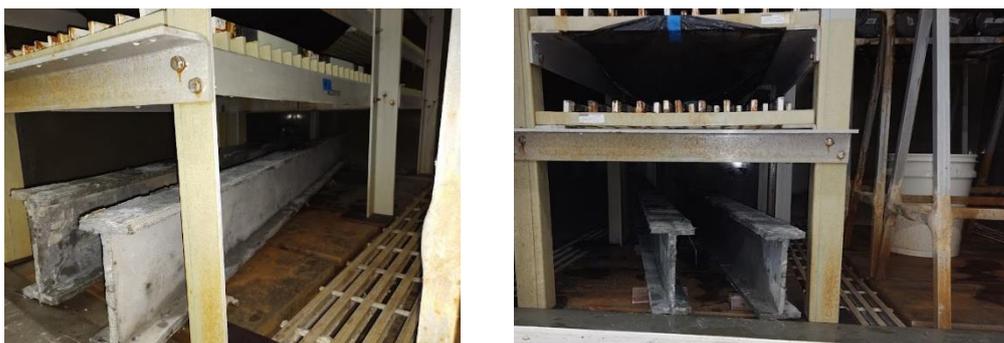
Figura 3.18 – Armazenamento das vigas em câmara de névoa salina

Já as vigas foram armazenadas sob suportes de perfil fenólico para que não houvesse contato direto das vigas com as paredes da câmara, como pode ser visto na Figura 3.18.

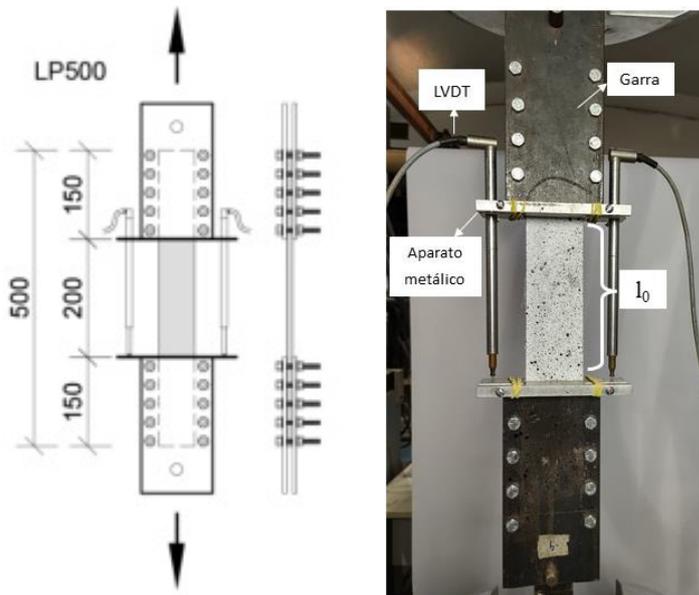
Figura 3.19 – Modelo esquemático para o ensaio de tração direta. (Adaptado de [56])

A Figura 3.19 mostra o arranjo experimental usado para o ensaio detalhado em milímetros. As placas foram previamente lixadas para evitar algum ponto de concentração de tensões e presas pelas extremidades em duas garras metálicas por meio de parafusos com o torque de 8,5 N.m controlado por um torquímetro de estalo, mostrado da Figura 3.20. Cada garra continha 8 parafusos e eram revestidas internamente, ou seja, na área de contato com a placa, por lixas, evitando assim um possível deslizamento das placas. Para medir a deformação das placas durante o ensaio, foram utilizados dois LVDTs nas laterais das placas que ficavam encaixados em um aparato metálico, que por sua vez era preso ao corpo de prova por meio de parafusos. Foram ensaiadas 5 placas para cada tipo de amostra. A velocidade de ensaio utilizada foi de 0,1mm/min já que os compósitos eram frágeis e de fácil fissuração. As condições de ensaio como velocidade, número de parafusos, torque dado aos parafusos e área de corpo livre (l_0) foram idênticas para todos os corpos de prova.

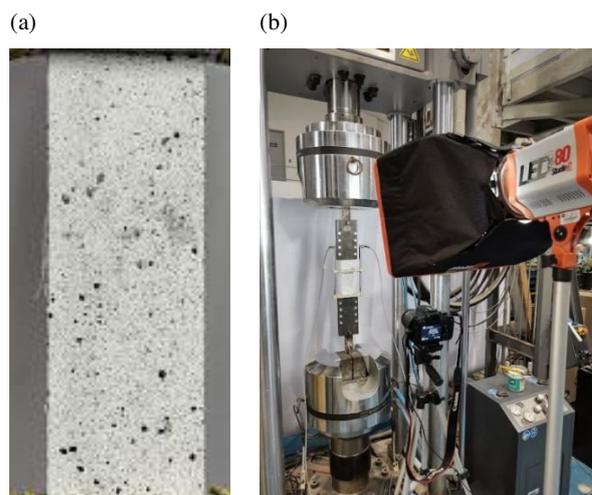
Figura 3.21 – (a) Área de corpo livre padronizada e (b) setup do ensaio de tração direta.

Para realizar a técnica, foi necessário criar um padrão de manchas na superfície dos corpos de prova, que consiste na aplicação de um padrão de pontos pretos (feitos por spray) aleatoriamente distribuídos sobre um fundo branco fosco, na área de corpo livre (l_0). Um exemplo de amostra padronizada conforme as determinações seguidas é mostrada na Figura 3.21a. Foi utilizada uma câmera de gravação digital modelo Nikon D90, controlada pelo software Camera Control Pro 2, garantindo a aquisição de imagens com resolução de 4200 x 2690 pixels a cada 10 segundos de ensaio. A análise das imagens foi realizada no software GOM Correlate, adotando subconjuntos de 25 pixels [87,88]. A Figura 3.21b ilustra a posição da câmera em relação ao ensaio.

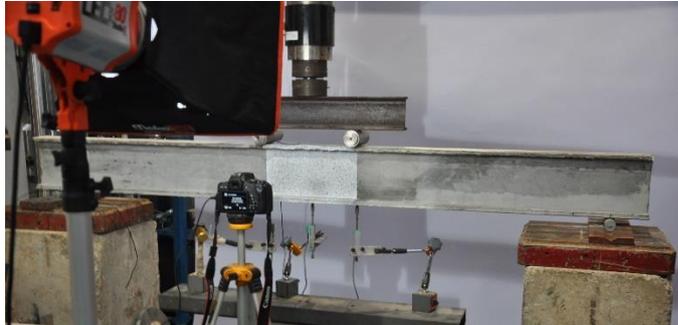
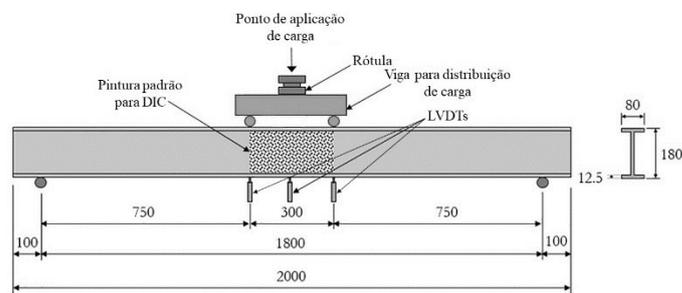
Figura 3.22 – (a) *Setup* de ensaio e (b) detalhamento da viga (Adaptado de [51]).

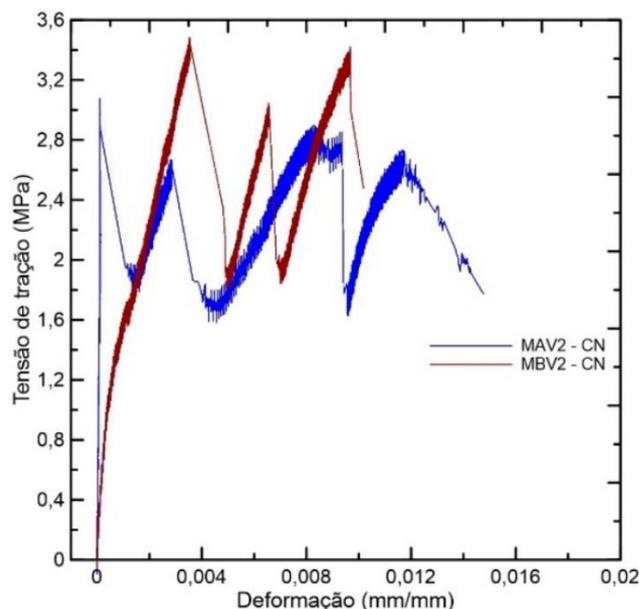
Figura 4.1 - Curvas tensão de tração *versus* deformação características dos compósitos das séries MAV2-CN e MBV2-CN.

De acordo com a Figura 4.1 é possível observar que a mudança de matriz pouco alterou o resultado dos ensaios, mas vale ressaltar o comportamento peculiar dessas amostras. Como visto, são notórios os momentos em que o tecido resiste até uma certa tensão, representado pela curva ascendente, e escorrega dentro da matriz, causando deslizamento correspondente a queda brusca na curva seguida novamente de uma ascendência até ocorrer a ruptura da peça.

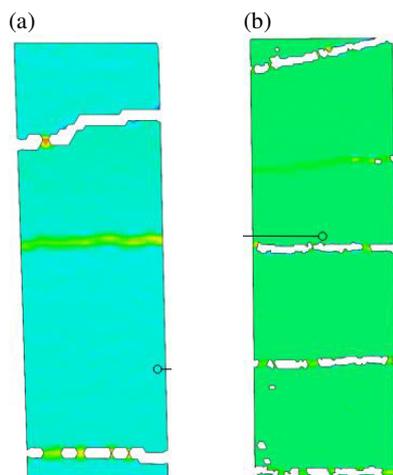
Figura 4.2 – O padrão de fissuração dos compósitos por meio de CID: (a) MAV2 - CN e (b) MBV2 – CN.

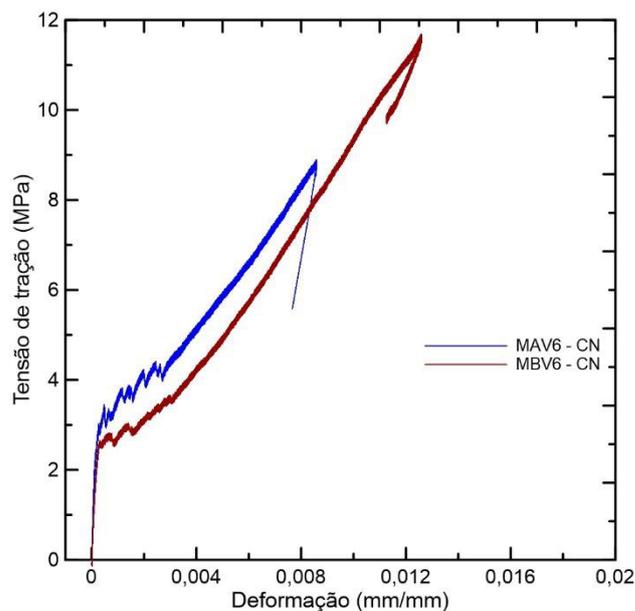
Figura 4.3 - Curvas tensão de tração *versus* deformação características dos compósitos das séries MAV6-CN e MBV6-CN.

A Figura 4.3 traz os resultados obtidos nos ensaios de tração das séries de amostras MAV6-CN e MBV6-CN. Por sua vez, foram ensaiadas de três a cinco amostras por série e as curvas apresentadas foram obtidas a partir das médias desses ensaios. Nota-se que mesmo com as condições de ensaio e as condições de contorno das séries MAV2, MBV2, MAV6 e MBV6 sendo idênticas, obteve-se comportamentos diferentes para as duas séries distintas. Pode-se notar uma interface mais forte entre o tecido e a matriz para as séries MAV6 e MBV6, que tiveram um comportamento característico para concreto têxtil, com as 4 zonas bem definidas, como visto na Figura 4.3. A mudança de matriz alterou significativamente o valor da resistência final do compósito, o que era esperado, pois mesmo com a presença de revestimento resistente a álcalis no tecido de vidro utilizado, a matriz com baixo teor de hidróxido de cálcio conservou a capacidade resistente da fibra.

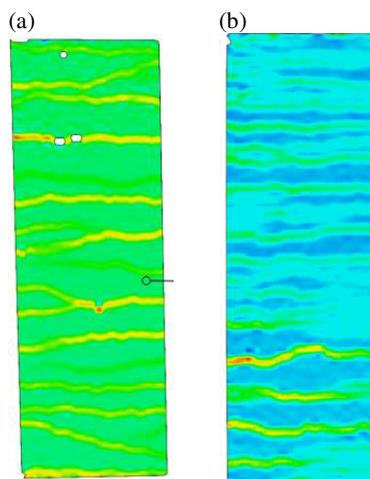
Figura 4.4 - O padrão de fissuração dos compósitos por meio de CID: (a) MAV6 - CN e (b) MBV6 – CN.

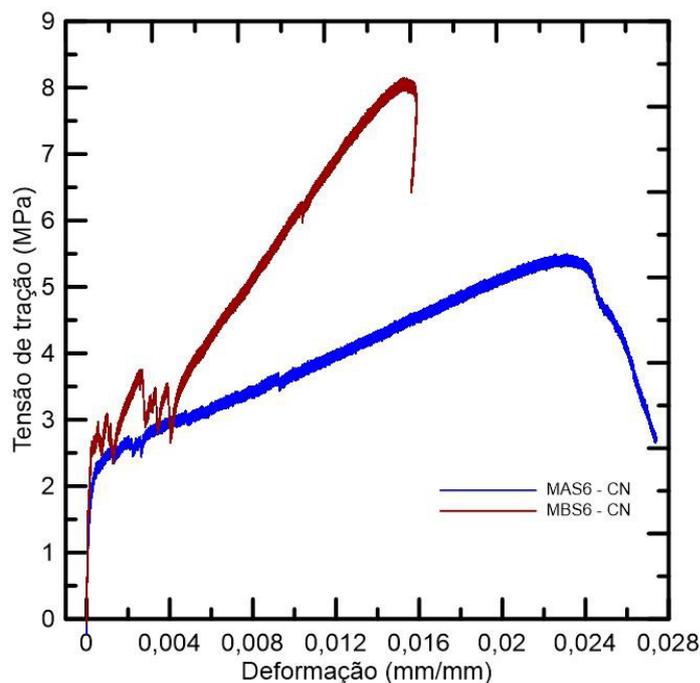
Figura 4.5 - Curvas tensão de tração *versus* deformação características dos compósitos das séries MAS6 - CN e MBS6 - CN.

Já na Figura 4.5 estão apresentados os resultados obtidos nos ensaios de tração para as séries MAS6-CN e MBS6-CN. Os valores apresentados são a média de três a cinco amostras ensaiadas. Os desvios padrão estão apresentados entre parênteses na Tabela 4.3. Como pode ser visto, as séries MAS6 e MBS6 também se comportaram como esperado, com as 4 zonas características do comportamento mecânico do concreto têxtil bem definidas. A matriz com baixo índice de hidróxido de cálcio, assim como na série MBV6, auxiliou na capacidade resistente do compósito, o que era esperado, pois um alto teor de Ca(OH)_2 na matriz ocasiona uma maior degradação da fibra, principalmente fibras naturais [76,80,83].

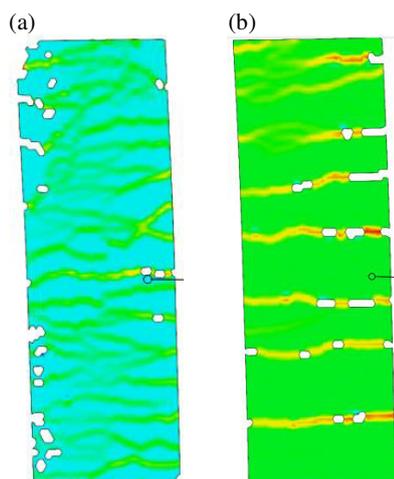
Figura 4.6 – O padrão de fissuração dos compósitos por meio de CID: (a) MAS6 - CN e (b) MBS6 – CN.

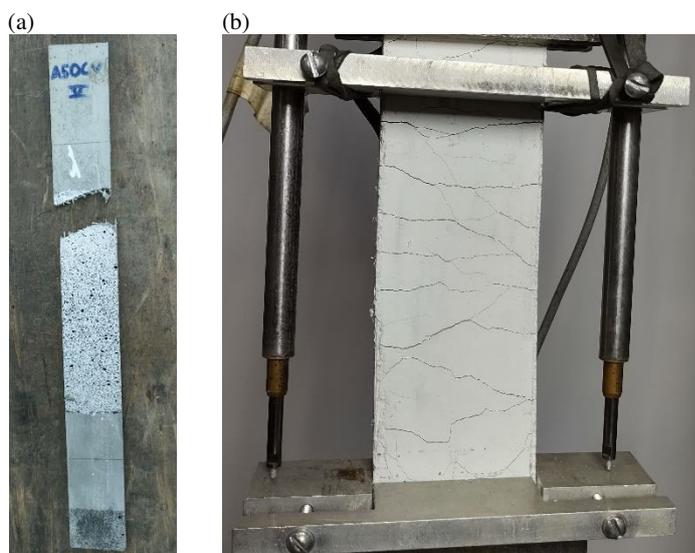
Figura 4.7 – Padrão de fissuração e ruptura para as séries (a) MAV2 e MBV2 e (b) MAV6, MBV6, MAS6 e MBS6.

A Figura 4.7a ilustra os modos de ruptura padrões para as séries MAV2 e MBV2, que romperam em sua maioria na região perto das garras usadas para aplicação de carga e o padrão de múltipla fissuração que foi comum para o restante das séries como visto na Figura 4.7b.

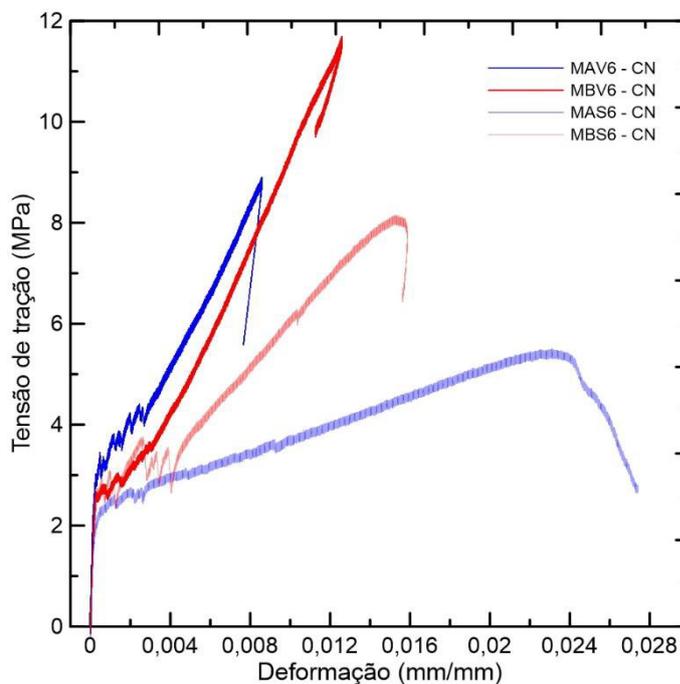
Figura 4.8 – Comparativo entre os compósitos reforçados com fibra de vidro e de sisal.

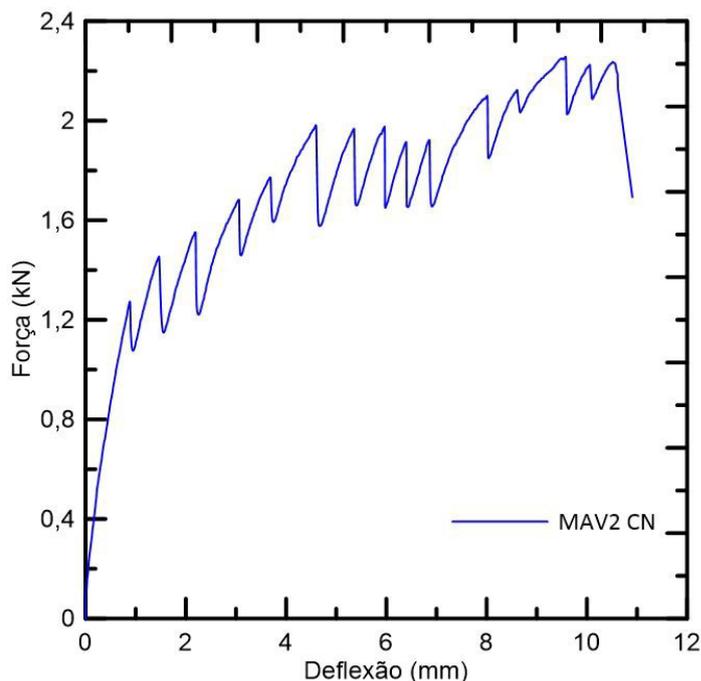
Figura 4.9 - Curva força *versus* deflexão da viga MAV2 CN.

Vale ressaltar que a viga MAV2 CN teve um comportamento de *deflection-hardening*, ou seja, ruptura do tecido juntamente com a matriz.

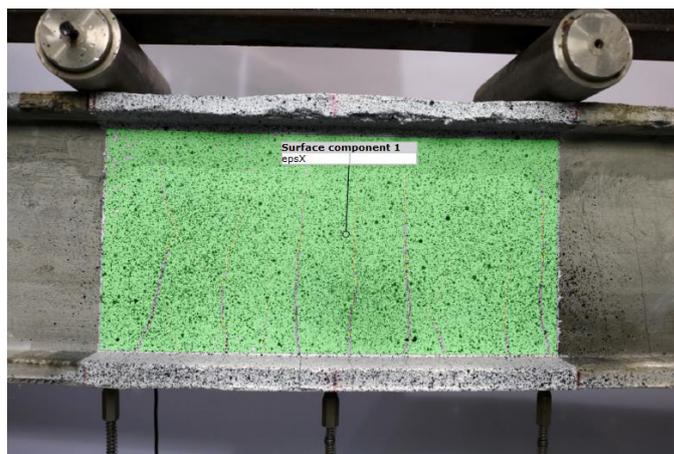
Figura 4.10 – Fissuras aparentes da Viga MAV2 CN.

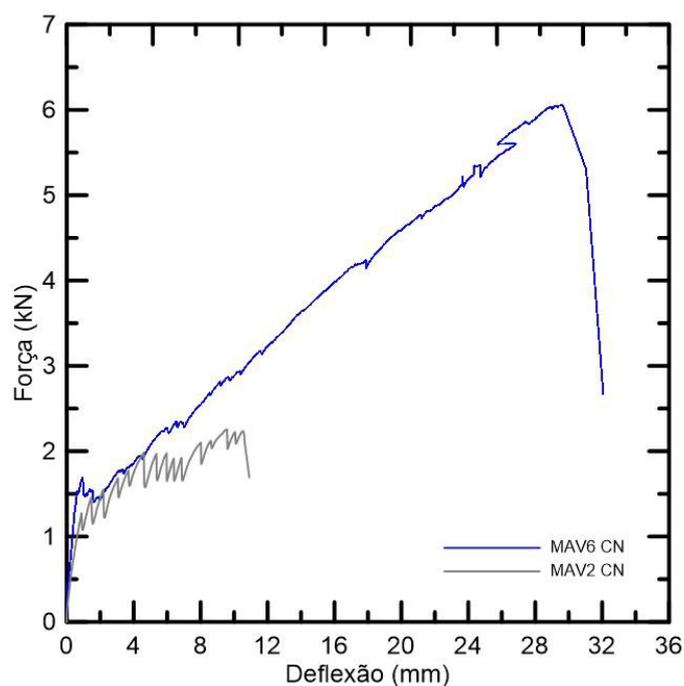
Figura 4.11 - Curva força *versus* deflexão das vigas MAV6 CN e MAV2 CN.

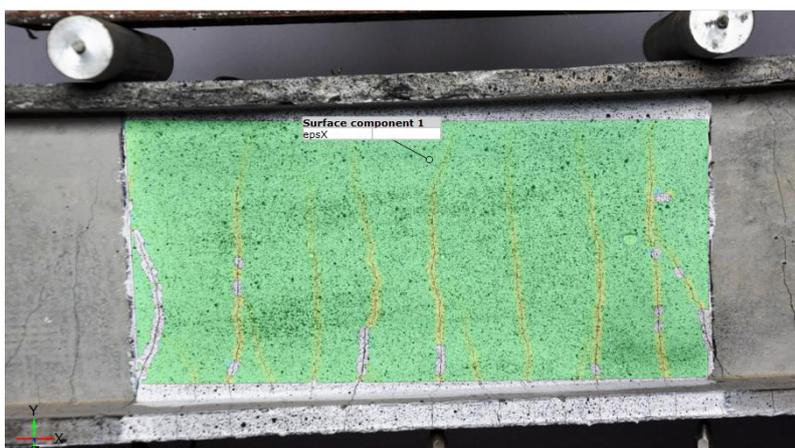
**Figura 4.12** – Fissuras aparentes da Viga MAV6 CN.

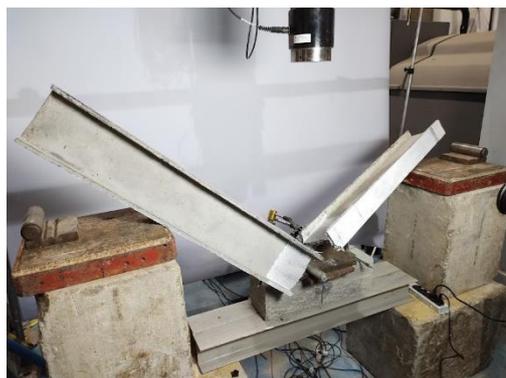
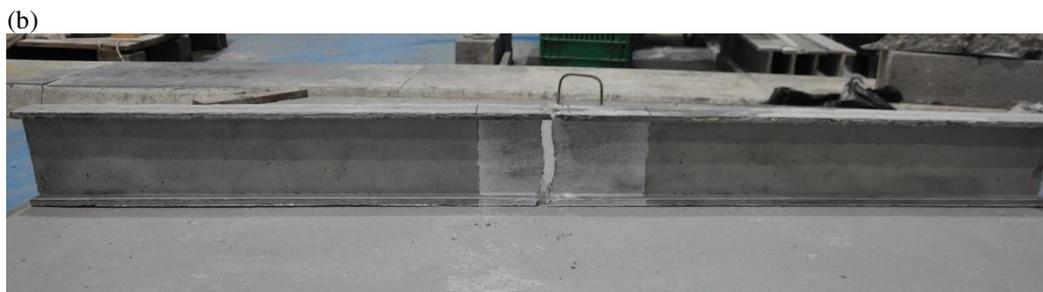
Figura 4.13 – Padrão de ruptura para as vigas MAV2 CN e MAV6 CN.

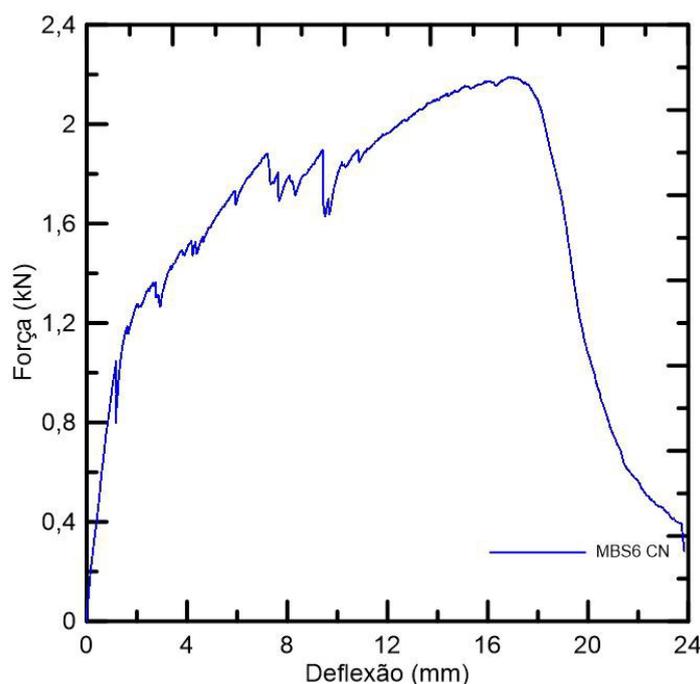
Figura 4.14 - Curva força *versus* deflexão da viga reforçada com tecido de vidro MBS6 CN.

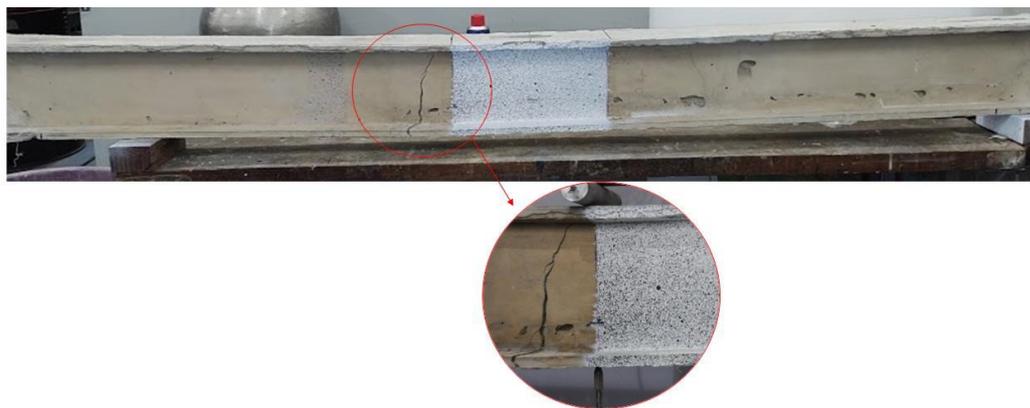
**Figura 4.15 -** Modo de ruptura para Viga MBS6 CN.

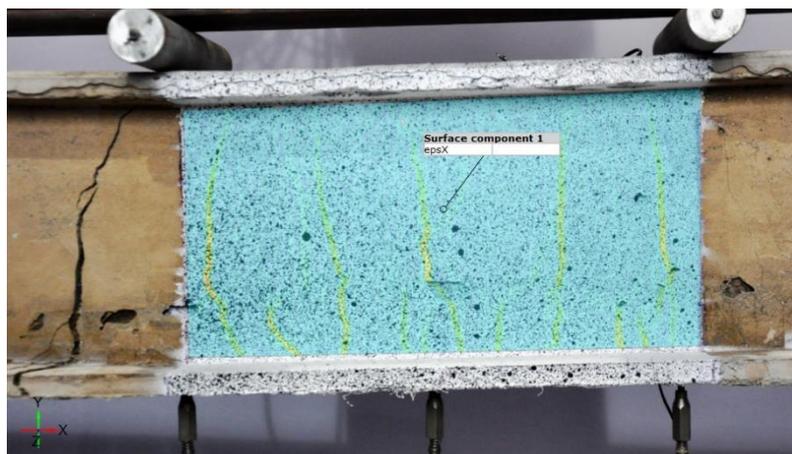
Figura 4.16 – Fissuras aparentes da Viga MBS6 CN.

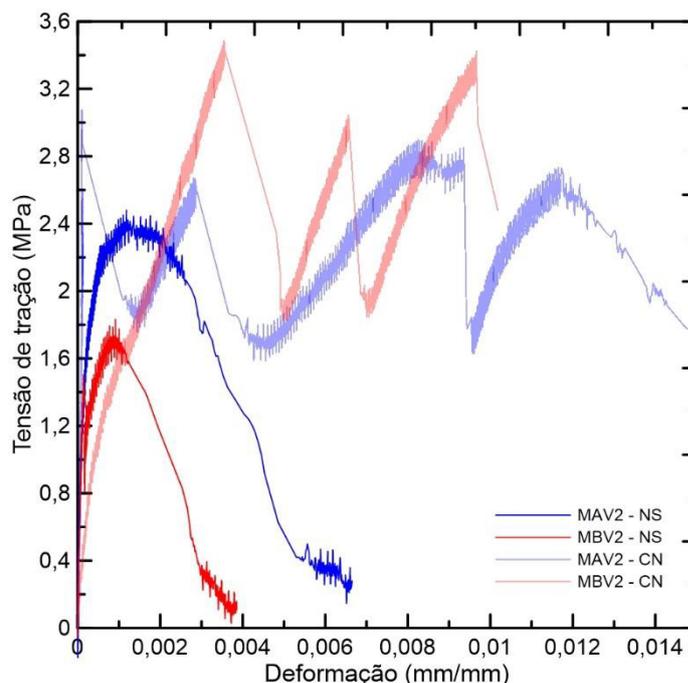
Figura 4.17 - Curvas tensão de tração *versus* deformação características dos compósitos das séries MAV2 - NS e MBV2 – NS

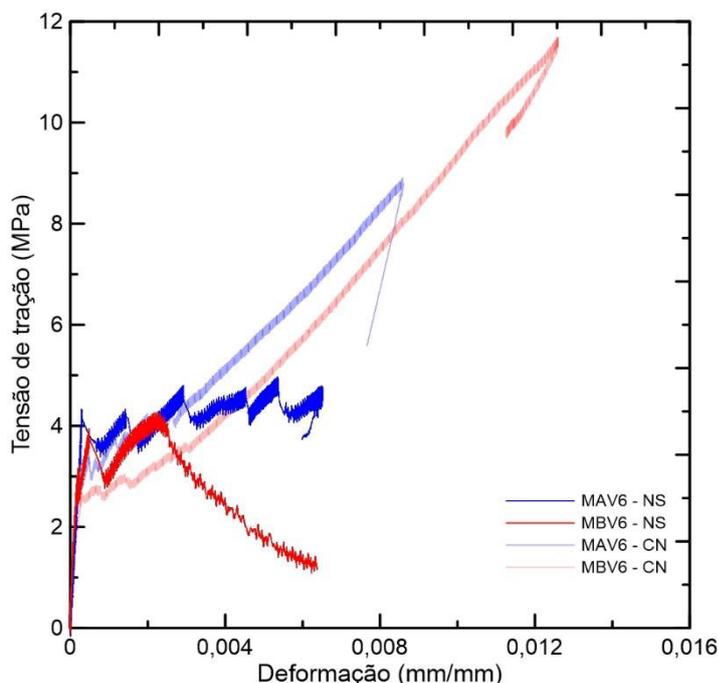
Figura 4.19 - Curvas tensão de tração *versus* deformação características dos compósitos das séries MAV6 - NS e MBV6 - NS.

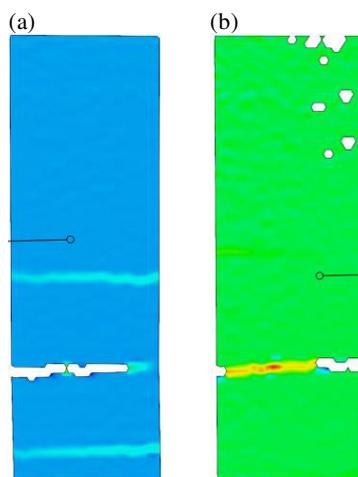
Figura 4.20 - O padrão de fissuração dos compósitos por meio de CID: (a) MAV6 – NS e (b) MBV6 – NS.

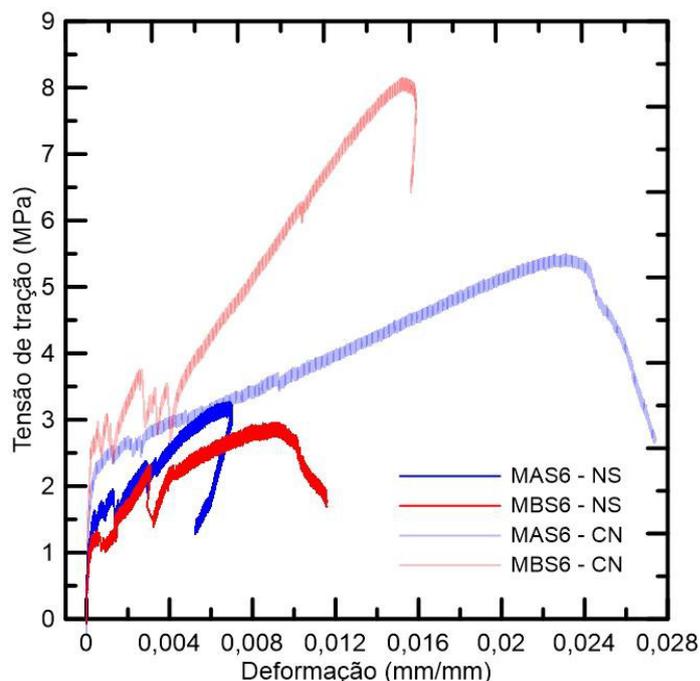
Figura 4.21 - Curvas tensão de tração *versus* deformação características dos compósitos das séries MAS6 – NS e MBS6 – NS.
